**SEGUIMIENTO Y CONTROL AL PROCESO CONSTRUCTIVO DE LOS ACCESOS
DEL PUENTE BENITO HERNÁNDEZ BUSTOS DE LA CIUDAD DE CÚCUTA**

**Trabajo de grado modalidad pasantía para obtener el título de Especialista en
Interventoría de Obras Civiles**

UNIVERSIDAD FRANCISCO DE PAULA SANTADER OCAÑA

Octubre, 2017

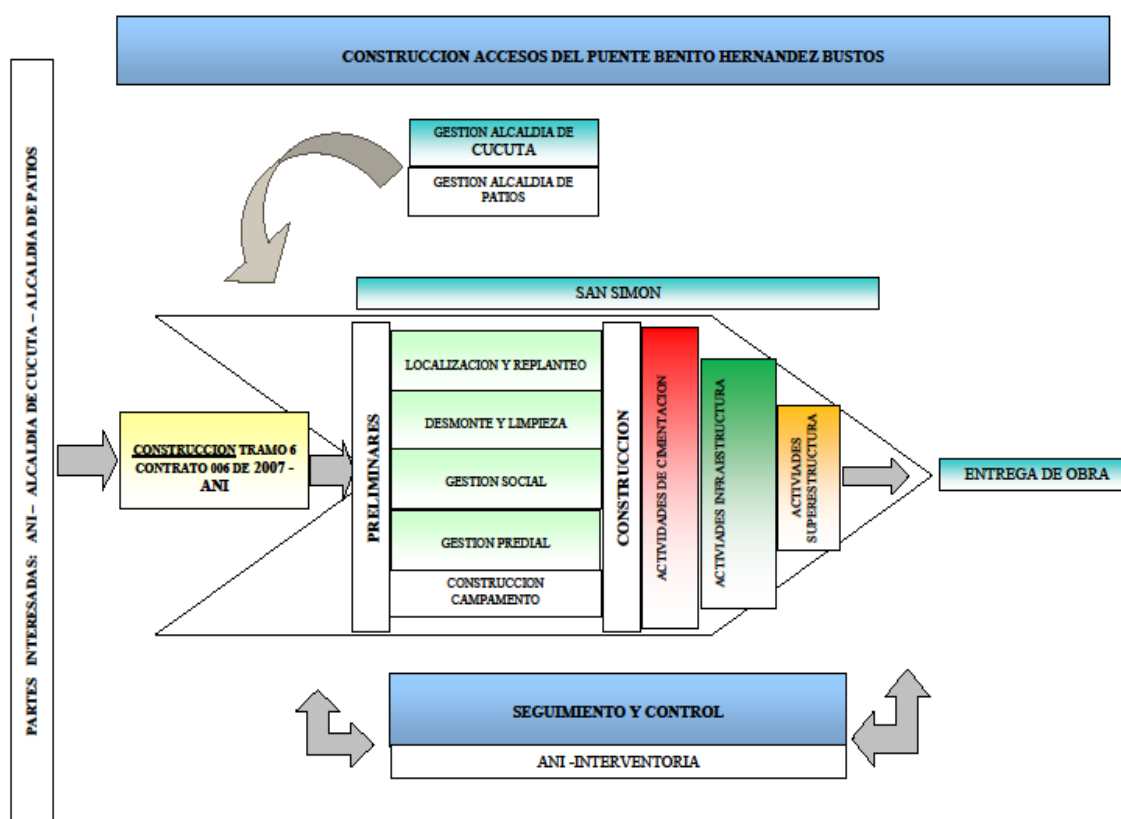
Figura 2. Mapa del proceso constructivo del puente

El mapa del proceso constructivo de los Accesos al Puente es el siguiente:

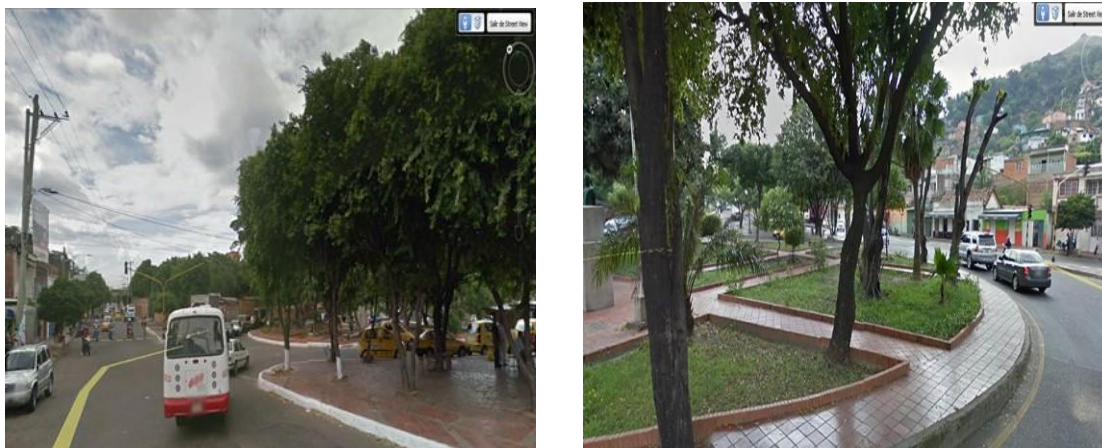
Figura 4. Estado Inicial Redoma Antigua DAS – Sector donde se desarrollará el proyecto

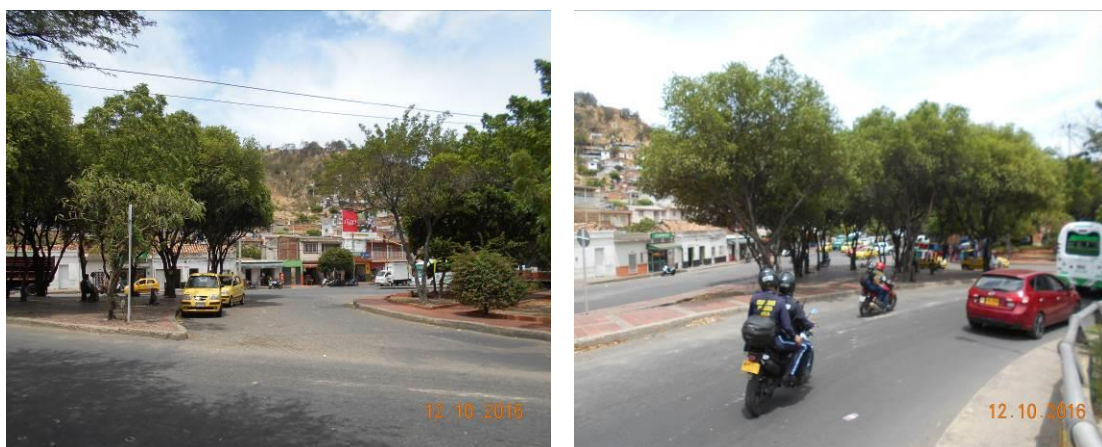
Figura 5. Estado Inicial Redoma Antigua DAS – Sector donde se desarrollará el proyecto

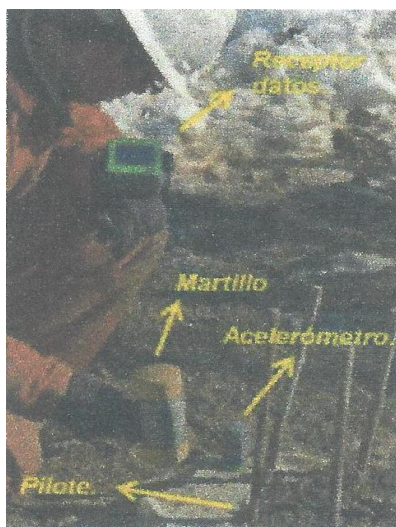
A continuación se presenta un esquema típico del montaje y los instrumentos utilizados.

Figura 1. Equipo requerido para la realización de la prueba PIT

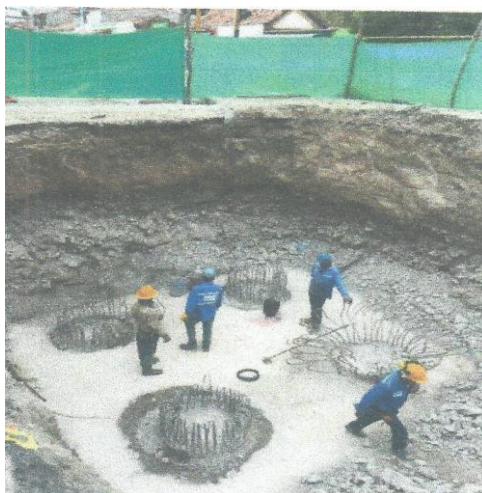
Figura 7. Vista de los pilotes preparados para la prueba PIT

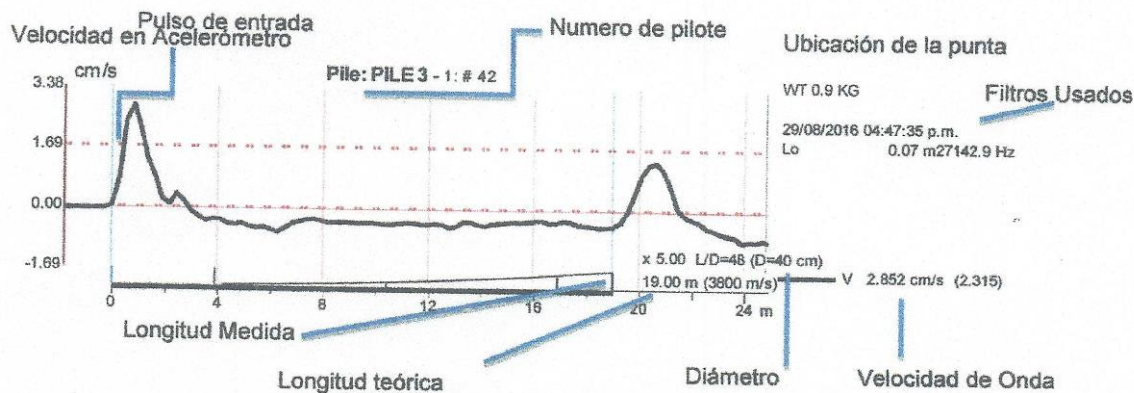
Para cada una de las señales se indica la velocidad medida por el acelerómetro en el eje vertical y la profundidad de análisis en el eje horizontal (calculada en función del tiempo de medición y la velocidad de propagación de onda en el material).

De igual manera como se muestra en la figura 8, se indica la profundidad del pilote, su respectivo diámetro, la velocidad de propagación de onda considerada para el análisis, la magnificación de la señal y los filtros aplicados para facilitar la interpretación.

Figura 8. Resultado típico, ejemplo de prueba PIT. Señal velocidad vs profundidad (tiempo)

Para el ejemplo mostrado en la figura 8 (pilote de 0,40 m de diámetro), la longitud medida por medio del ensayo coincide con la construida con un valor de 19 m, considerando una velocidad de propagación de onda de 3800 m/s y una magnificación de la señal de 5x.

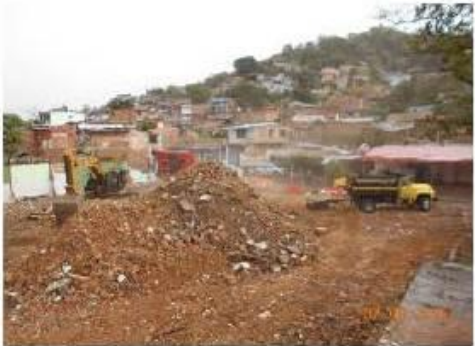
<p>Fecha: 30/06/2017</p> <p>Localización: Acceso al Puente Benito Hernández Bustos, vía Cúcuta-Los Patios.</p> <p>Descripción: Demolición de la ciudadela del niño y retiro de escombros, ubicación de los ejes 4, 5 y 6.</p>

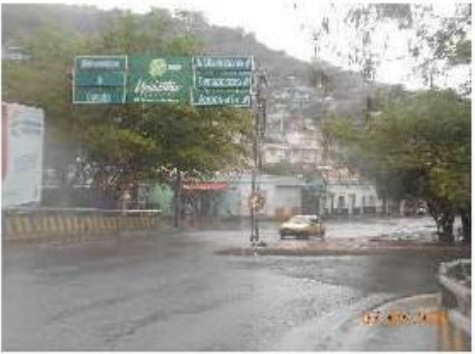
<p>Fecha: 30/06/2017</p> <p>Localización: Acceso al Puente Benito Hernández Bustos, vía Cúcuta-Los Patios.</p> <p>Descripción: Vista actual del acceso al Puente.</p>

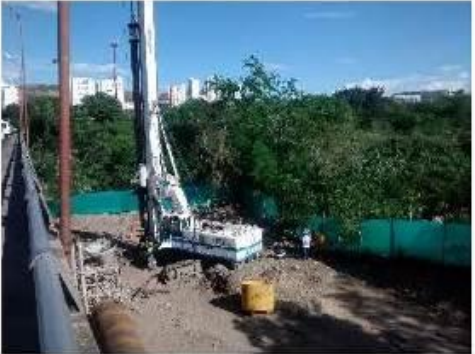
<p>Fecha: 30/06/2017</p> <p>Localización: Acceso al Puente Benito Hernández Bustos, vía Cúcuta-Los Patios.</p> <p>Descripción: Excavación con piloteadora para la construcción de los pilotes de las pilas.</p>

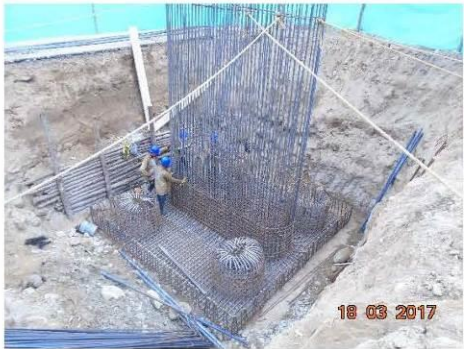
<p>Fecha: 30/06/2017</p>
	<p>Localización: Acceso al Puente Benito Hernández Bustos, vía Cúcuta-Los Patios.</p>
	<p>Descripción: Armado del acero para el dado y la pila.</p>
 	<p>Fecha: 30/06/2017</p>
	<p>Localización: Acceso al Puente Benito Hernández Bustos, vía Cúcuta-Los Patios.</p>
	<p>Descripción: Armado del acero para el dado y la pila.</p>

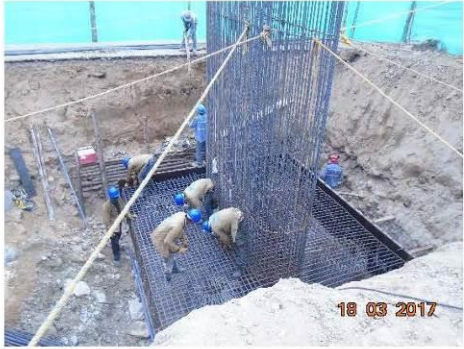
<p>Fecha: 30/06/2017</p>
	<p>Localización: Acceso al Puente Benito Hernández Bustos, vía Cúcuta-Los Patios.</p>
	<p>Descripción: Armado del acero para el dado y la pila y formaleteo.</p>

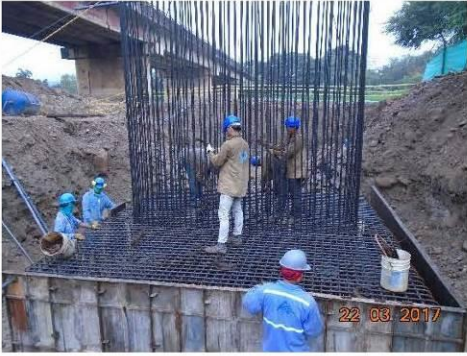
<p>Fecha: 30/06/2017</p> <p>Localización: Acceso al Puente Benito Hernández Bustos, vía Cúcuta-Los Patios.</p> <p>Descripción: Armado del acero para el dado y la pila y formaleteo.</p>

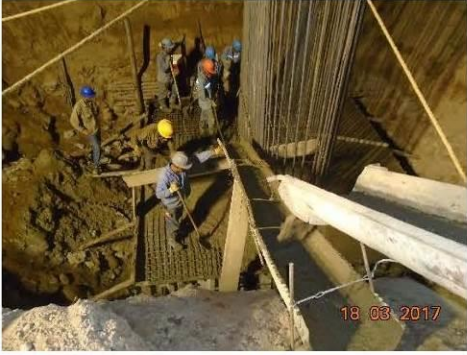
<p>Fecha: 30/06/2017</p> <p>Localización: Acceso al Puente Benito Hernández Bustos, vía Cúcuta-Los Patios.</p> <p>Descripción: Fundida del dado.</p>
 	<p>Fecha: 30/06/2017</p> <p>Localización: Acceso al Puente Benito Hernández Bustos, vía Cúcuta-Los Patios.</p> <p>Descripción: Fundida del dado.</p>

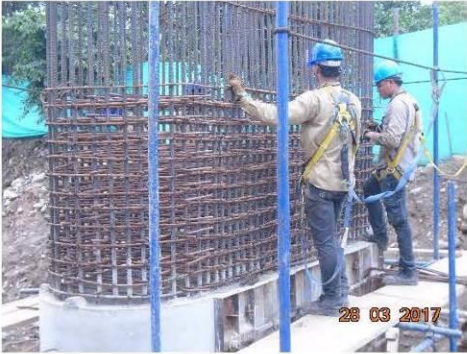
<p>Fecha: 30/06/2017</p> <p>Localización: Acceso al Puente Benito Hernández Bustos, vía Cúcuta-Los Patios.</p> <p>Descripción: Armado de pila.</p>

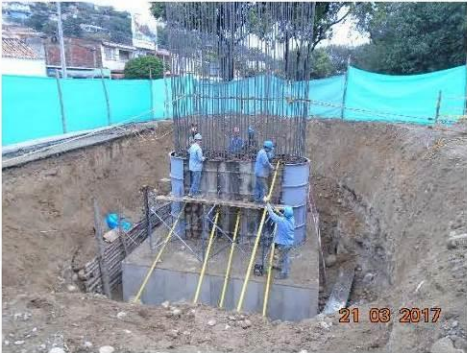
<p>Fecha: 30/06/2017</p> <p>Localización: Acceso al Puente Benito Hernández Bustos, vía Cúcuta-Los Patios.</p> <p>Descripción: Dado fundido e inicio del formateo de la pila.</p>

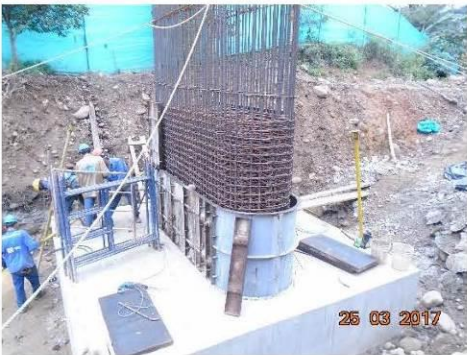
<p>Fecha: 30/06/2017</p> <p>Localización: Acceso al Puente Benito Hernández Bustos, vía Cúcuta-Los Patios.</p> <p>Descripción: Dado fundido e inicio del formateo de la pila.</p>

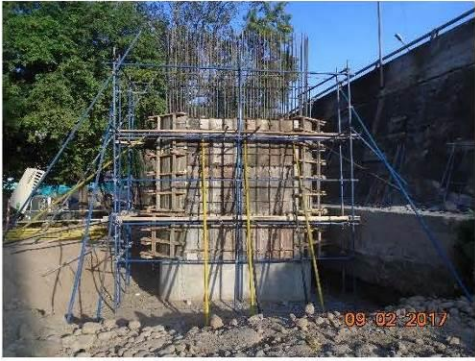
<p>Fecha: 30/06/2017</p> <p>Localización: Acceso al Puente Benito Hernández Bustos, vía Cúcuta-Los Patios.</p> <p>Descripción: Fundida de la pila.</p>

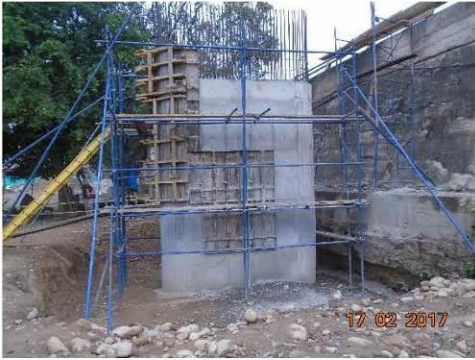
<p>Fecha: 30/06/2017</p> <p>Localización: Acceso al Puente Benito Hernández Bustos, vía Cúcuta-Los Patios.</p> <p>Descripción: Fundida de la pila.</p>

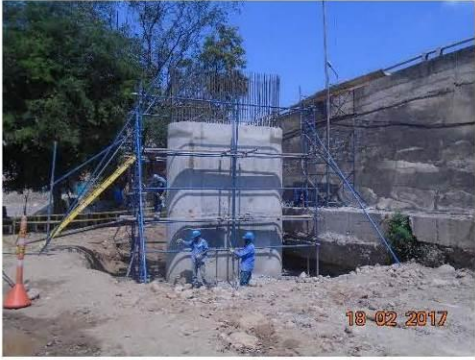
<p>Fecha: 30/06/2017</p> <p>Localización: Acceso al Puente Benito Hernández Bustos, vía Cúcuta-Los Patios.</p> <p>Descripción: Fundida de la pila.</p>
