AUTORES	Mayda Alexandra Márquez Guerrero		
FACULTAD	De Ingenierías		
PLAN DE ESTUDIOS	Especialista en Interventoría de Obras Civiles		
DIRECTOR	Freddy Alfonso Márquez Gutiérrez		
TÍTULO DE LA TESIS	Interventoría técnica a la adecuación y remodelación del parque minuto de dios municipio de San José de Cúcuta Norte de Santander		
TITULO EN INGLES	Technical supervision of the adaptation and remodeling of the Parque Minuto de Dios municipality of San José de Cúcuta Norte de Santander		
RESUMEN (70 palabras)			
<p>Con este proyecto se pretende mejorar la calidad de la supervisión e interventoría, finalidad es promover satisfactoriamente la ejecución del contrato manteniendo constantemente el control de calidad en el proyecto evitando así perjuicios a la entidad y al contratista.</p> <p>Sociedad Consorcio Construcciones YEHOSUA S.A.S., Es una EMPRESA con responsabilidad en el cumplimiento y la calidad de sus servicios; experiencia para la prestación de servicios relacionados con la Consultoría, Diseño, Asesorías Y Construcción De Obras Civiles.</p>

Interventoría Técnica A La Adecuación Y Remodelación Del Parqueminuto De Dios
Municipio De San José De Cúcuta Norte De Santander

El proyect

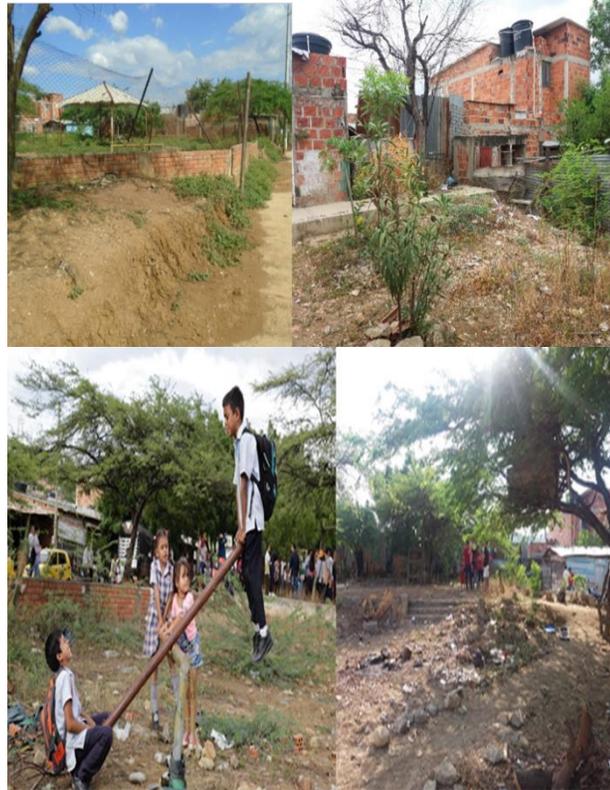
Figura 5 Estado inicial del proyecto

Al realizar la visita preliminar donde se realizará la remodelación se evidencia que se encuentra un cerramiento en mal estado, el área donde se realizara su construcción se encuentra

Llena de material vegetal, los juegos infantiles allí instalados se encuentran en mal estado presentando un grave riesgo para los que allí realizan una tarde de juegos.

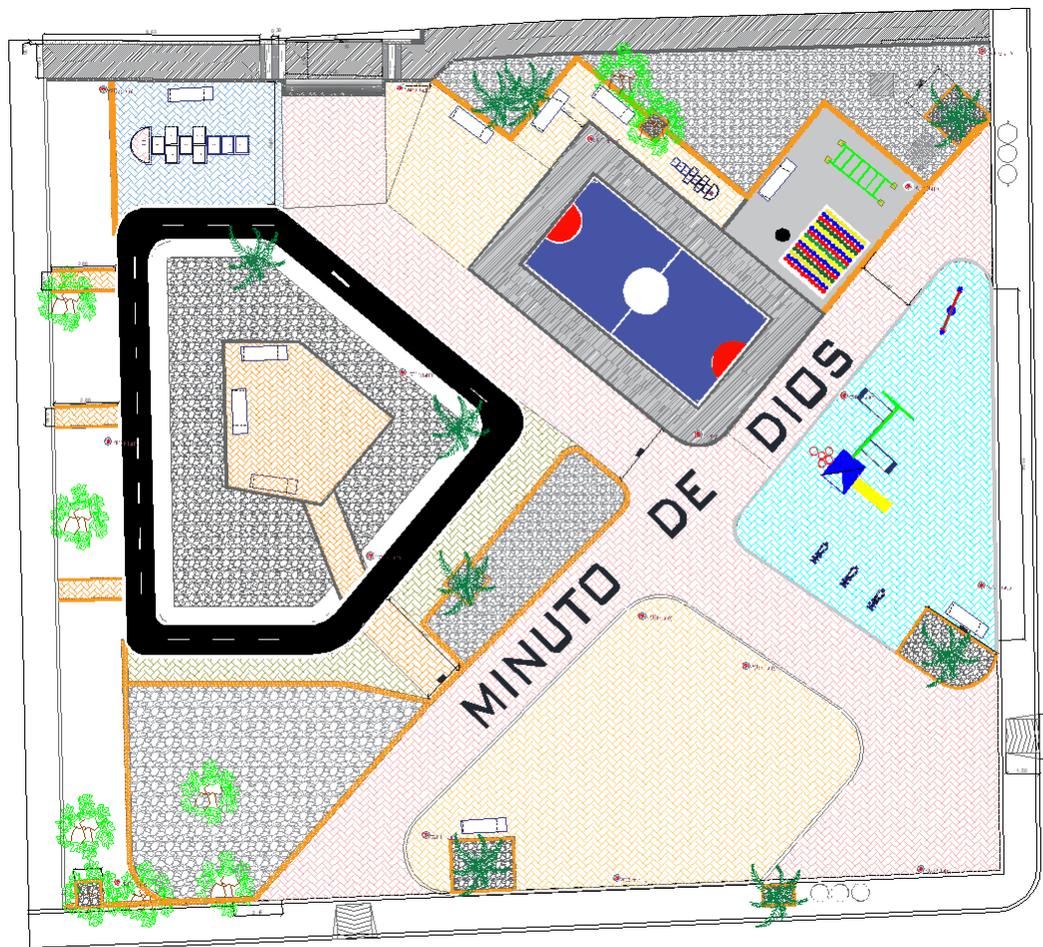
Figura 6 Plano arquitectónico – planta general parque minuto de Dios.

En las figuras 6, 7 y 8, se indican los planos generales del proyecto. Los cuales se analizaron y cumplen a satisfacción.

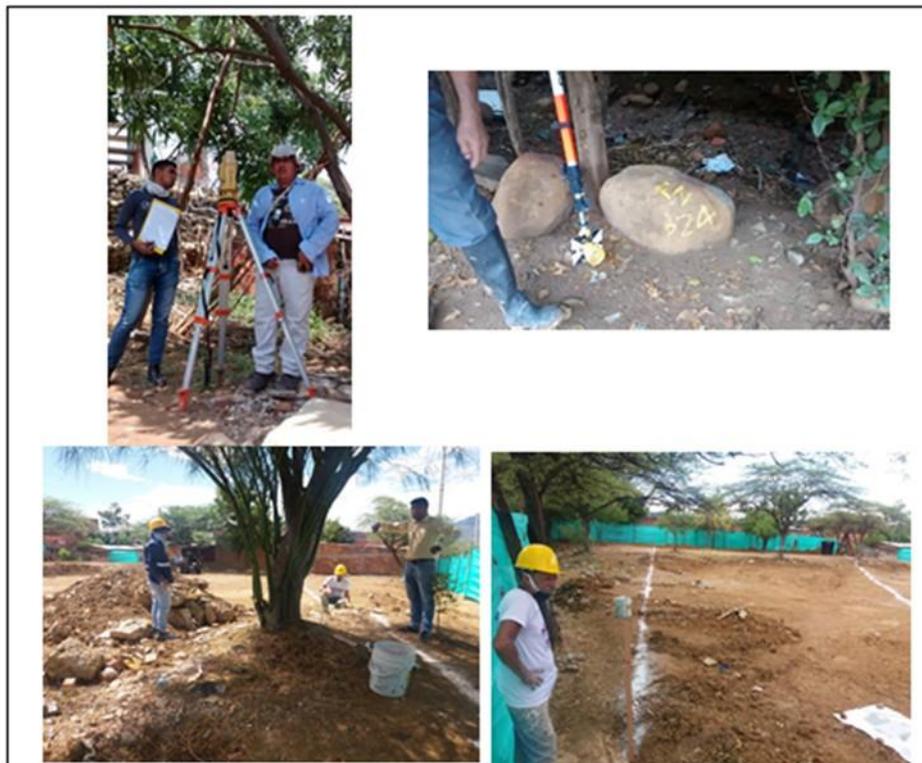
FOTOGRAFÍA (3)

Texto explicativo de la fotografía. LOCALIZACION Y REPLANTEO se realiza la respectiva demarcación donde se construirá el proyecto, se realiza verificación con equipo topográfico.

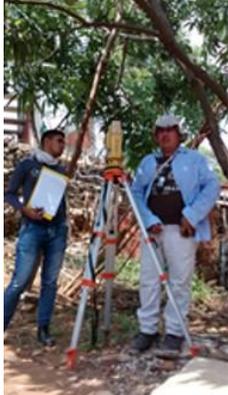
Actividad	Proceso constructivo	Verificación			Registro Fotográfico
		Proced.	Equipo	Personal	
Localización y replanteo topográfico	<p>En primera instancia la comisión de topografía revisó y estudió la información topográfica del proyecto para localizar en el sitio de las obras los puntos materializados.</p> <p>Se elaboran las referencias físicas, debidamente señalizados para evitar su destrucción o afectación durante la ejecución de las obras, utilizando los métodos de marcado y referenciación In Situ.</p>	Cumple	Cumple	Cumple

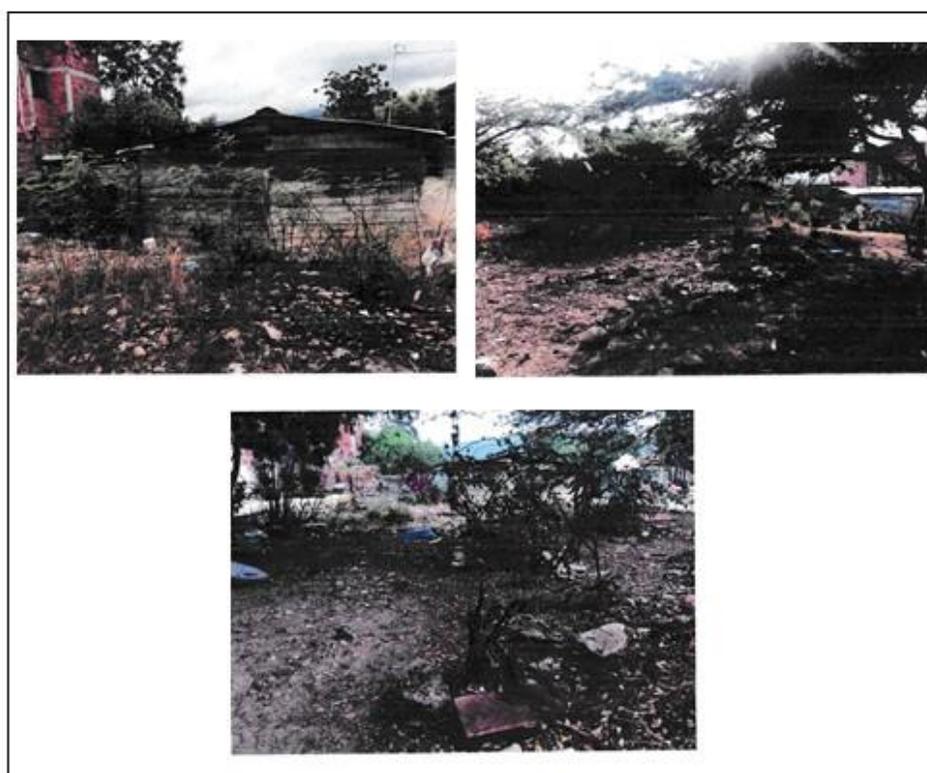
FOTOGRAFÍA (4)

Texto explicativo de la fotografía. DESCAPOTE MANUAL se realiza descapote y limpieza manual para quitar la capa de material vegetal

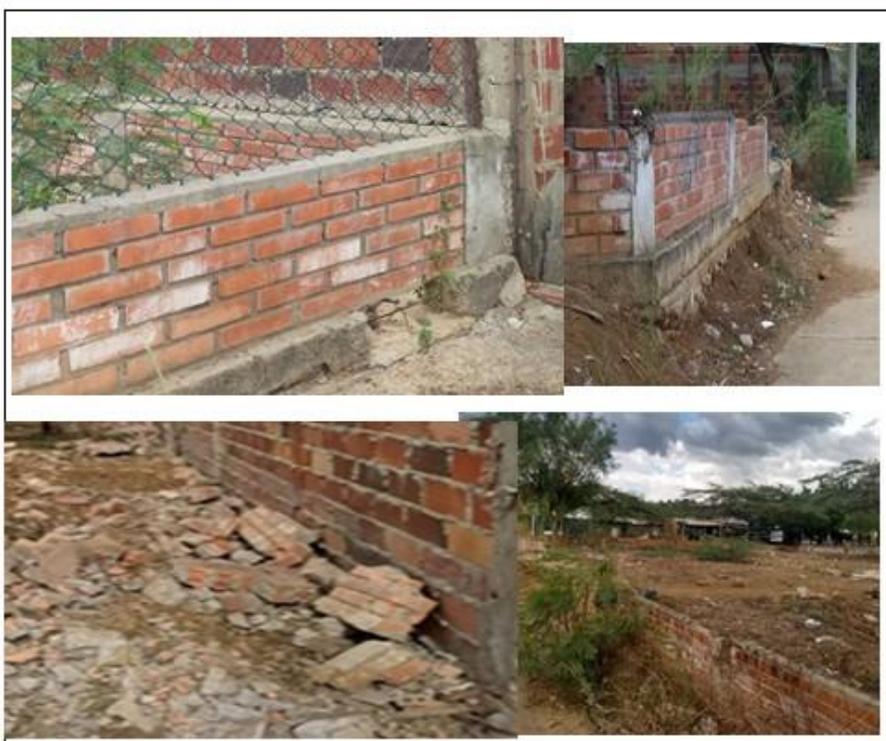
FOTOGRAFÍA (5)

Texto explicativo de la fotografía. DEMOLICION MANUAL DE MUROS EN LADRILLO se realiza demolición de muros existente.

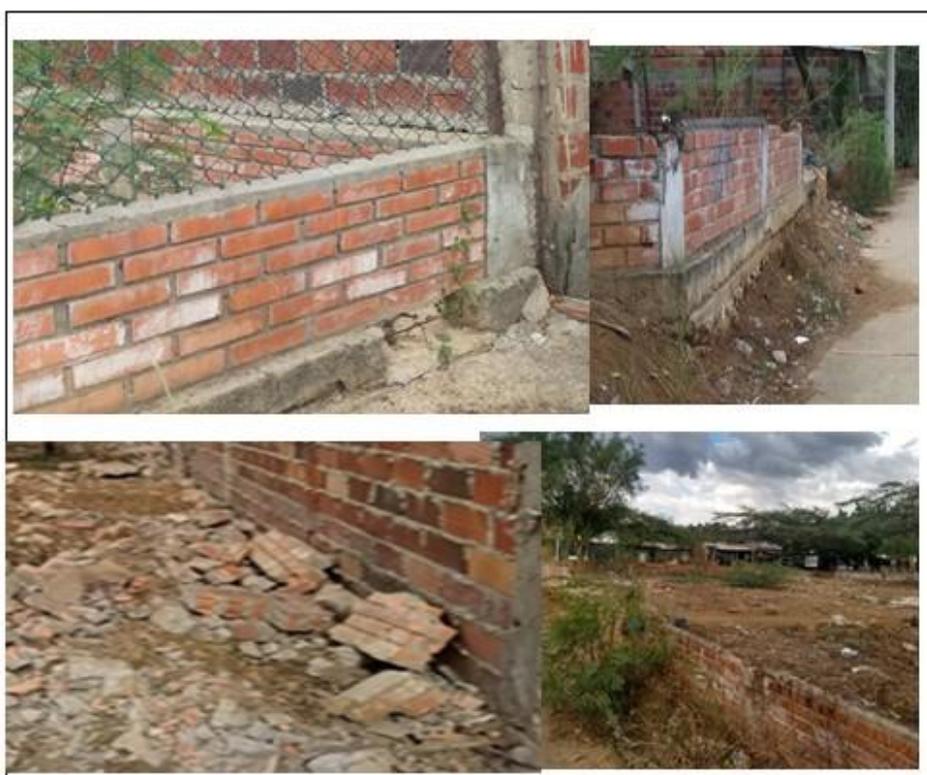
FOTOGRAFÍA (5)

Texto explicativo de la fotografía. DEMOLICION MANUAL DE MUROS EN LADRILLO se realiza demolición de muros existente.

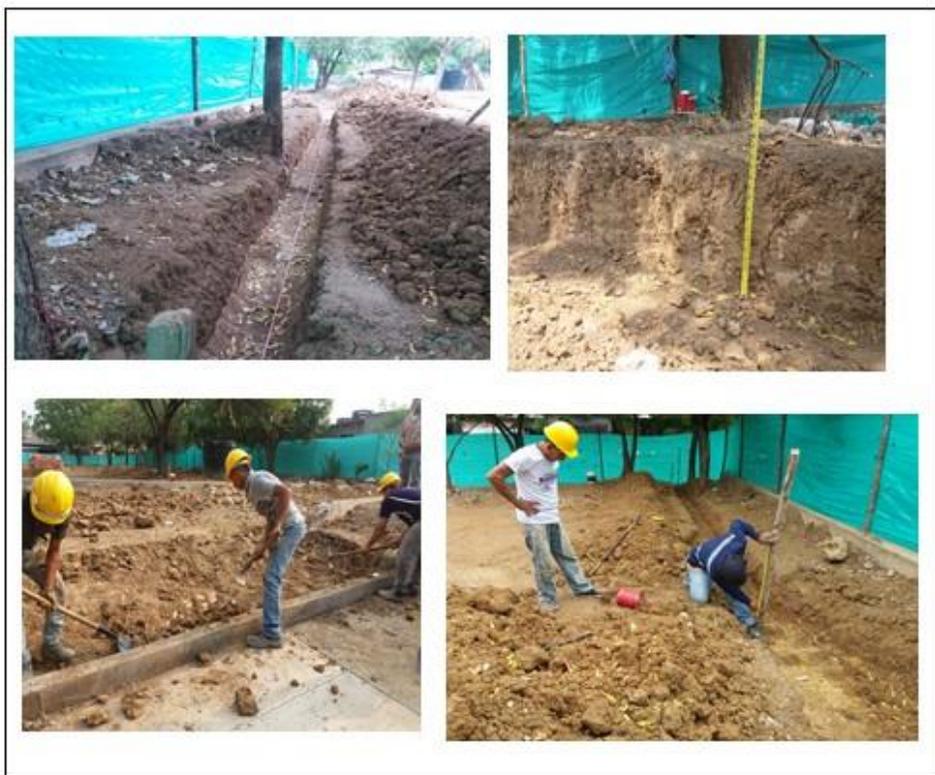
FOTOGRAFÍA (6)

Texto explicativo de la fotografía. EXCAVACION MANUAL Se realiza excavación manual de vigas de cimentación.

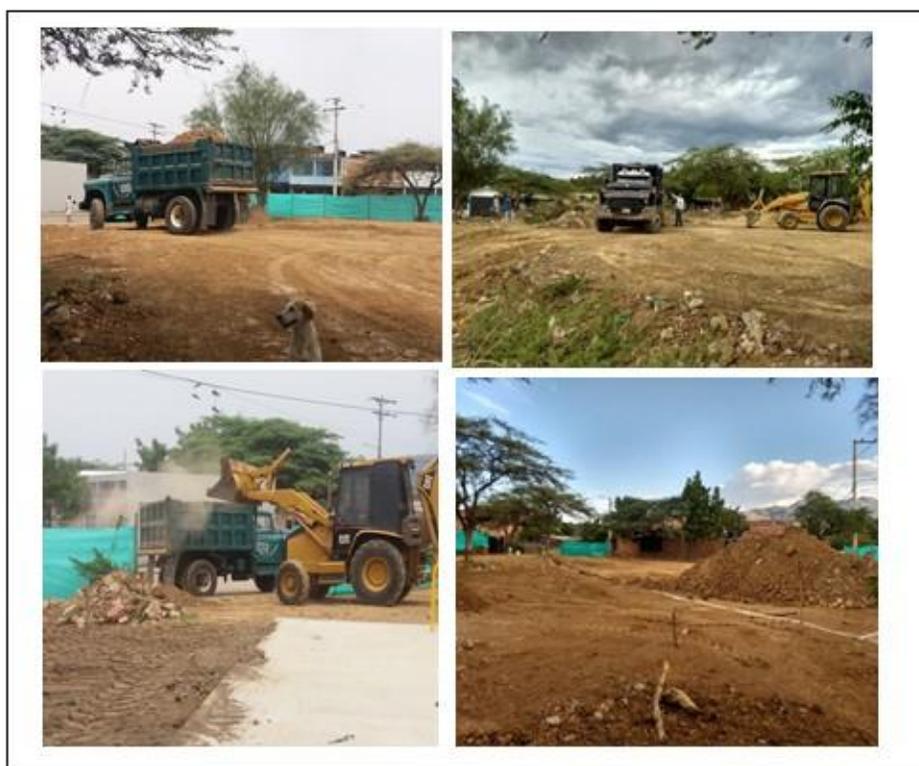
FOTOGRAFÍA (9)

Texto explicativo de la fotografía RETIRO Y DISPOSICION FINAL DE MATERIAL SOBRANTE DE EXCAVACION

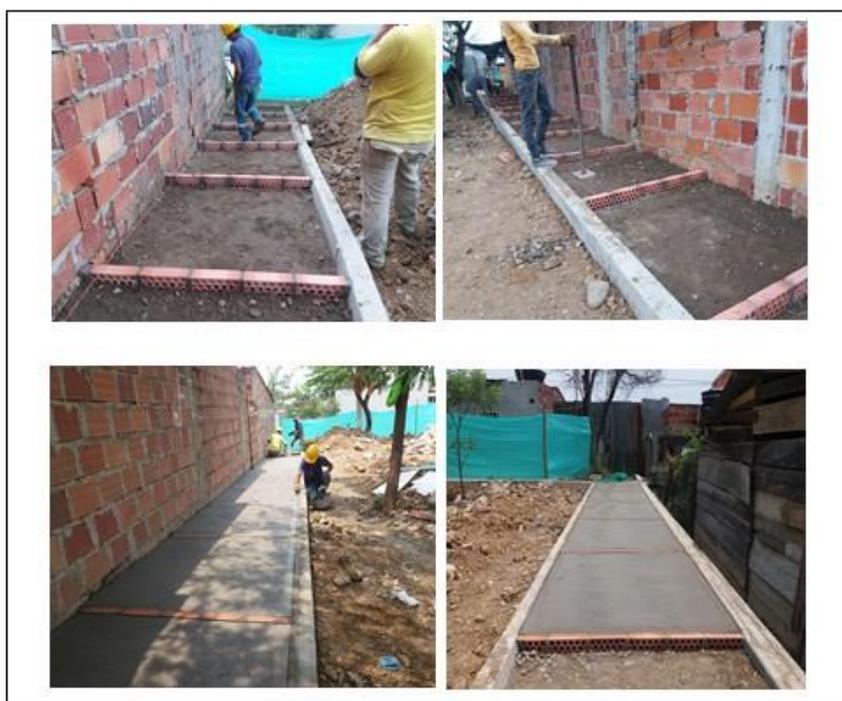
FOTOGRAFÍA (10)

Texto explicativo de la fotografía. ANDEN COMPUESTO e= 10cm INCLUYE MALLA ELECTROSOLDADA

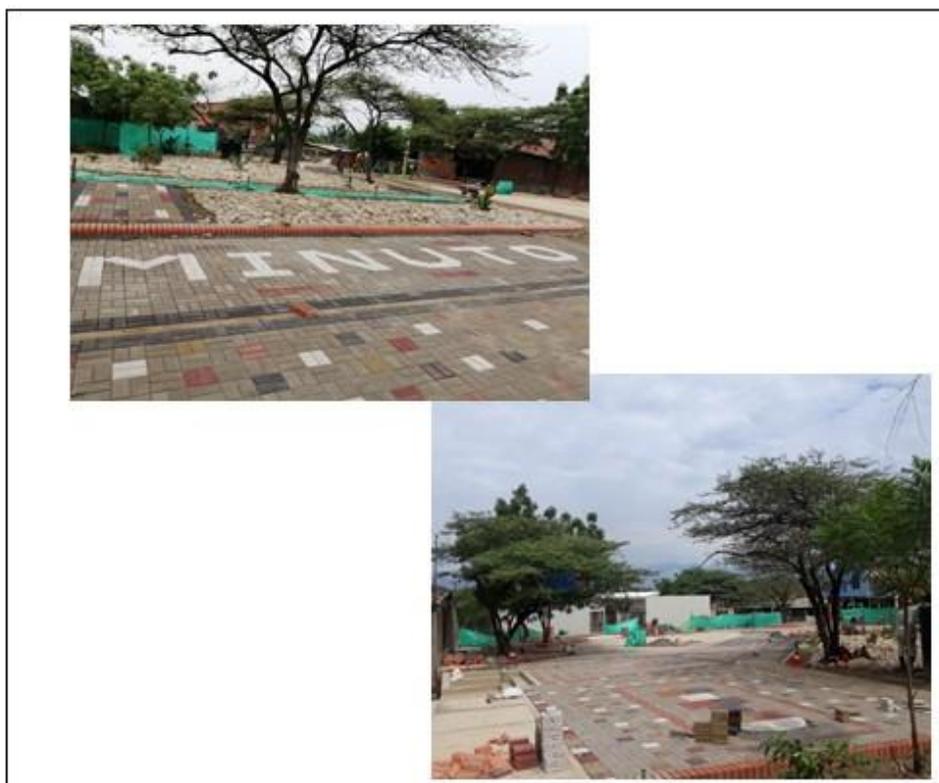
FOTOGRAFÍA (11)

Texto explicativo de la fotografía. ADOQUIN EN CONCRETO TIPO PEATONAL

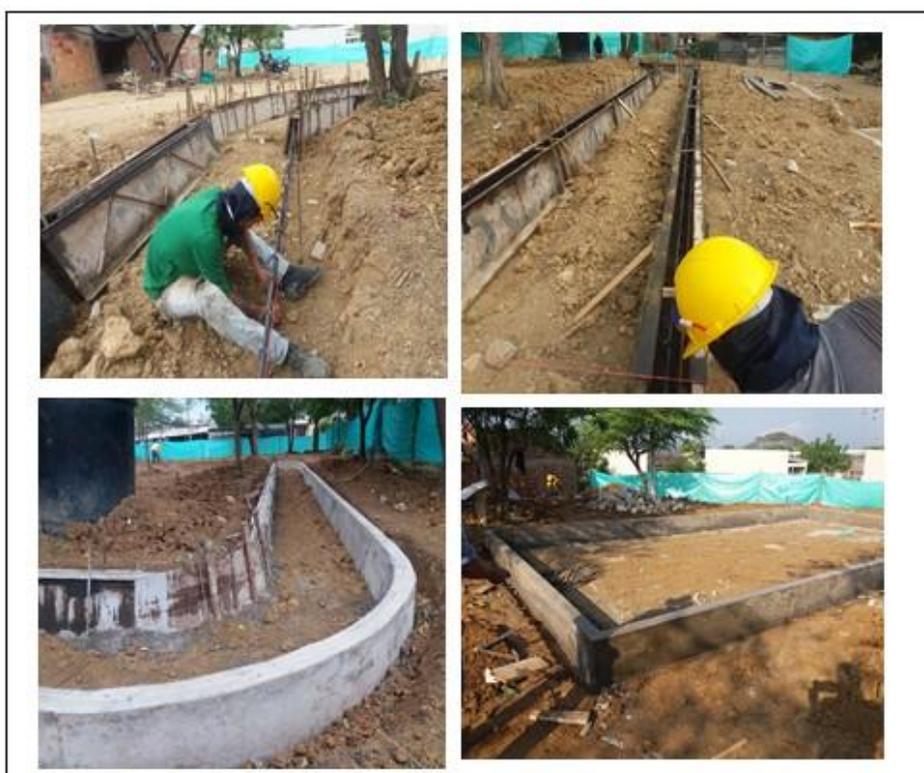
FOTOGRAFÍA (12)

Texto explicativo de la fotografía. SARDINEL EN CONCRETO: Se realiza para el confinamiento de zonas duras.

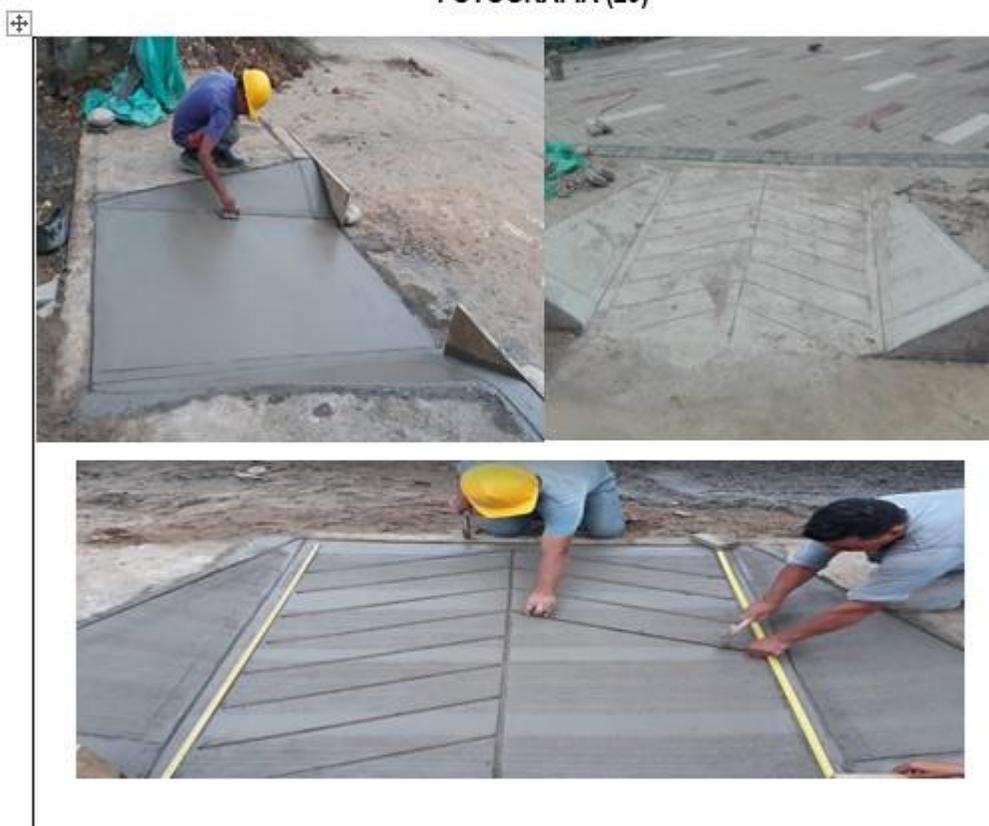
FOTOGRAFÍA (20)

Texto explicativo de la fotografía. Rampa en concreto: se construye rampa de acceso peatonal concreto 2500 psi según especificaciones técnicas

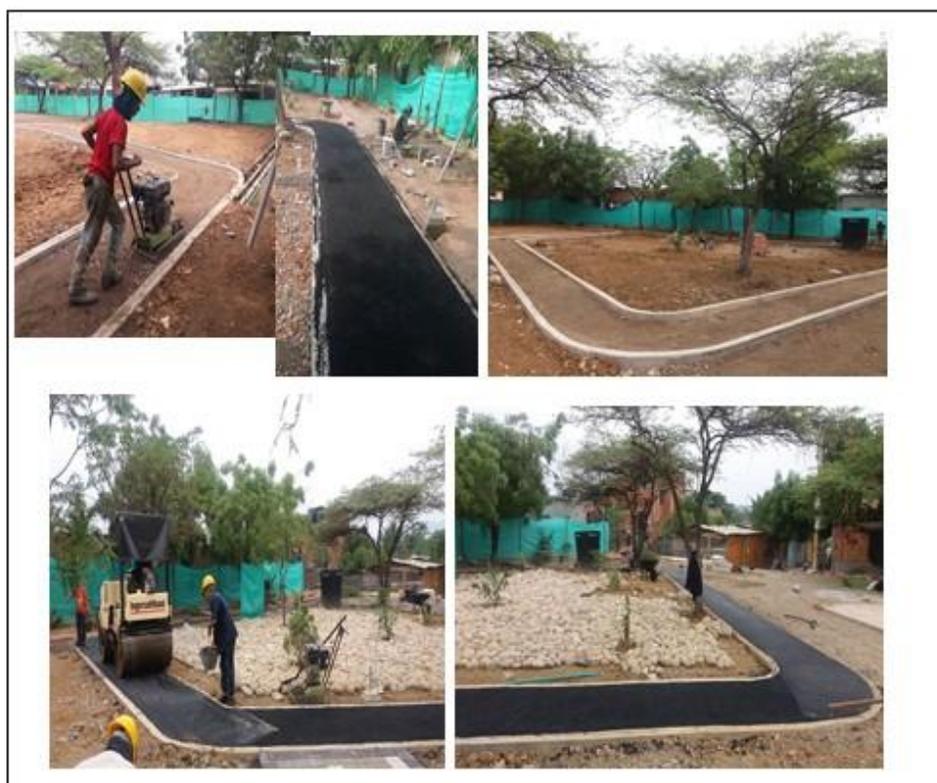
FOTOGRAFÍA (13)

Texto explicativo de la fotografía. CICLORUTA EN CONCRETO ASFALTICO: Se realiza previa compactación del lugar donde será instalado el asfalto, imprimación, instalación de carpeta asfáltica y sellado.

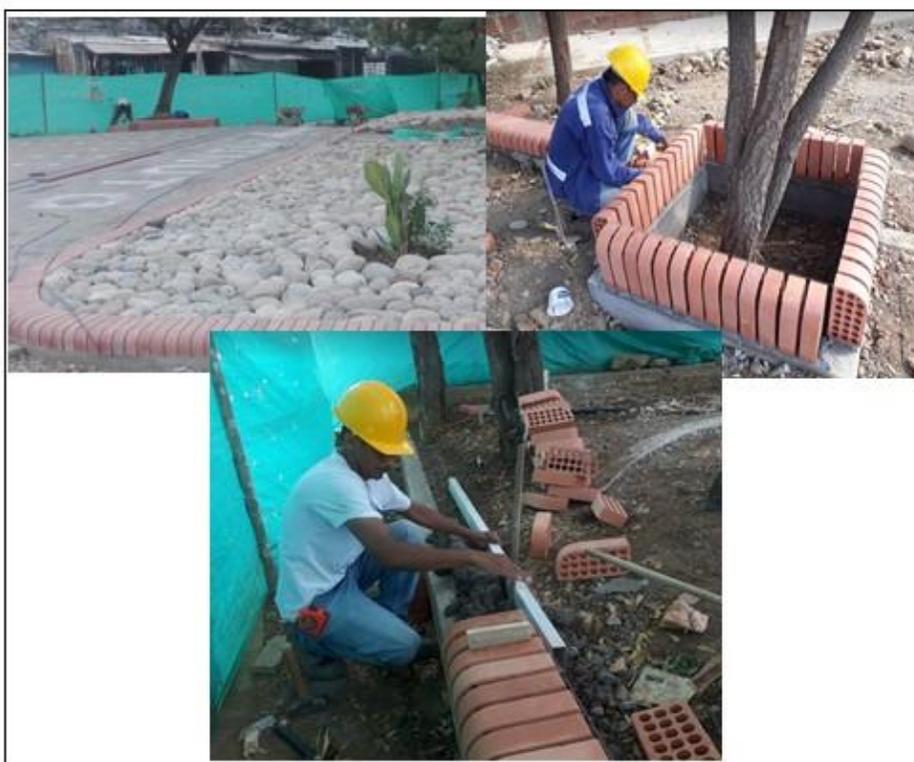
FOTOGRAFÍA (14)

Texto explicativo de la fotografía. JARDINERA EN LADRILLO MEDIA LUNA INCLUYE BORDILLO DE APOYO EN CONCRETO: Se construyen con ladrillo curvo según especificaciones técnica. Se instalan para mantener zonas verdes en el proyecto

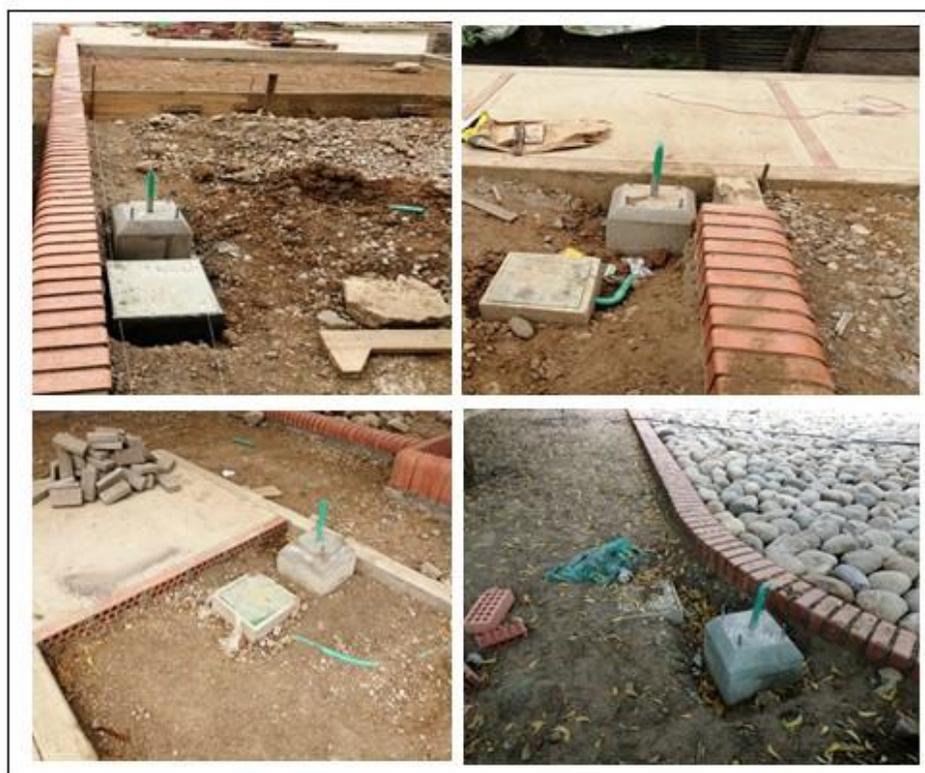
FOTOGRAFÍA (24)

Texto explicativo de la fotografía. CAJA DE INSPECCION EN BAJA TENSION EN MAMPOSTERIA 30X30X40 CM INCLUYE TAPA EN CONCRETO Se utiliza para el alumbrado publico

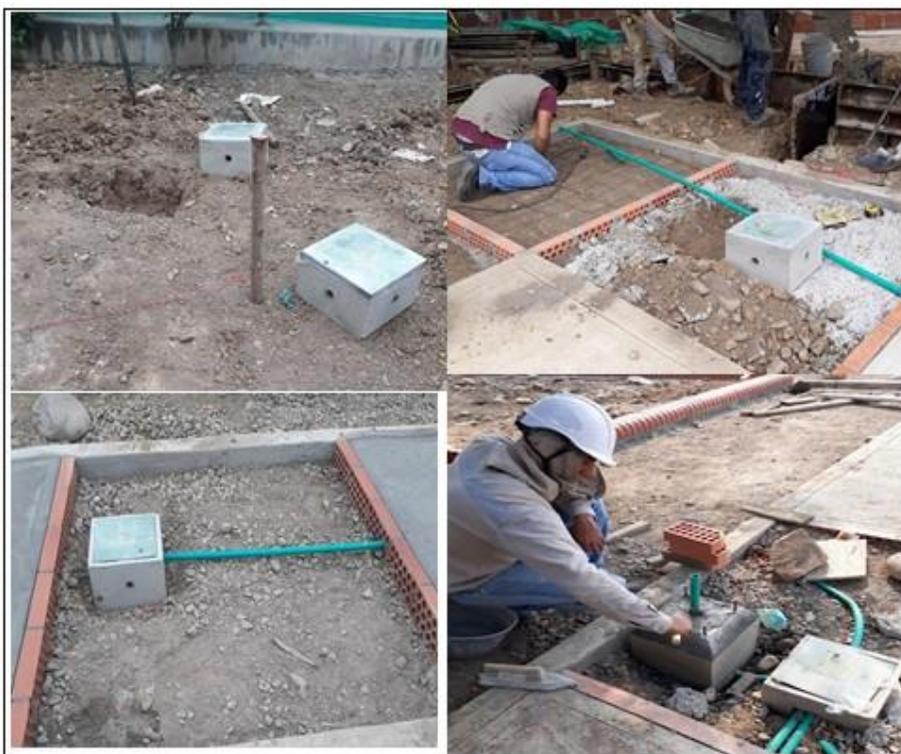
FOTOGRAFÍA (28)

Texto explicativo de la fotografía. CAJA DE INSPECCION EN BAJA TENSION EN MAMPOSTERIA 60X60X90 CM INCLUYE TAPA EN CONCRETO Base para la instalación del alumbrado publico

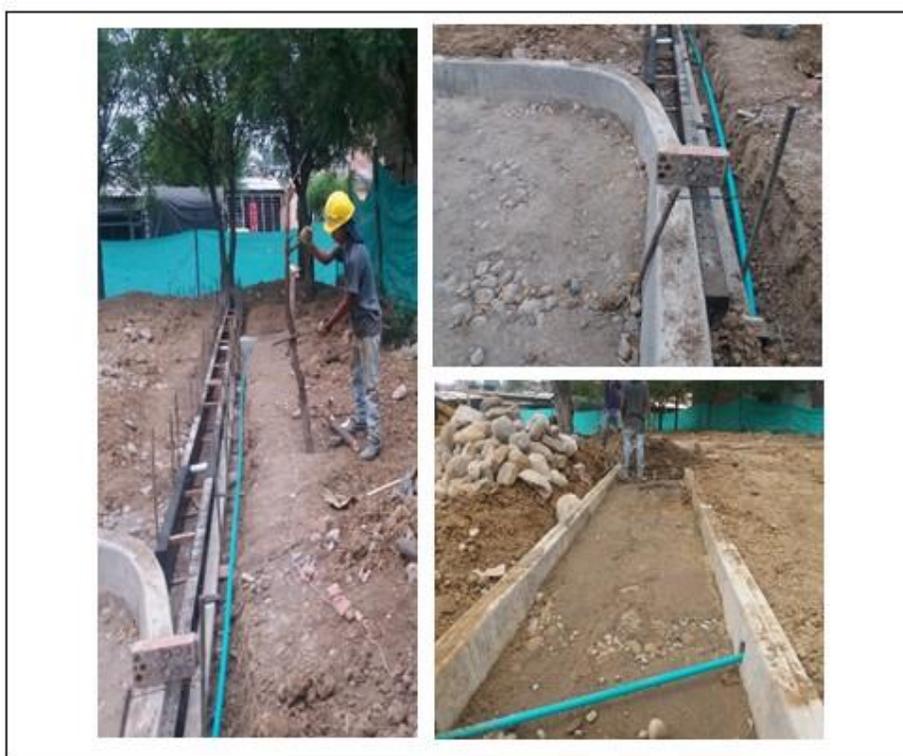
FOTOGRAFÍA (22)

Texto explicativo de la fotografía. ACOMETIDA PARCIAL 2X#10+1X#14T ^{cu} AWG THHN se realiza instalación eléctrica para la red de distribución

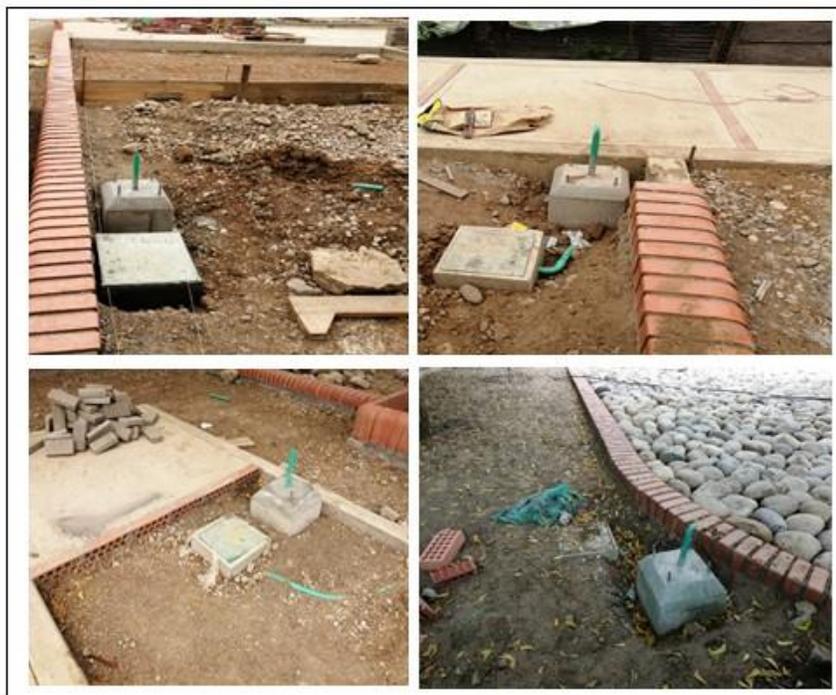
FOTOGRAFÍA (24)

Texto explicativo de la fotografía. CAJA DE INSPECCION EN BAJA TENSION EN MAMPOSTERIA 30X30X40 CM INCLUYE TAPA EN CONCRETO Se utiliza para el alumbrado publico

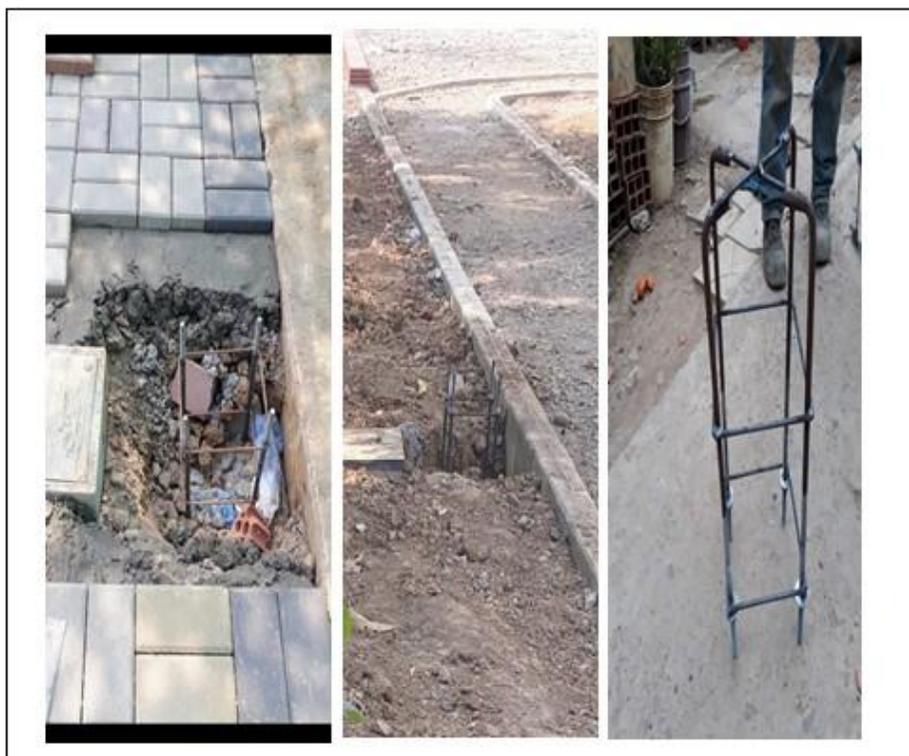
FOTOGRAFÍA (25)

Texto explicativo de la fotografía. CIMENTACION 0,4X0,4X0,8 PARA POSTE METALICO DE ALUMBRADO PUBLICO Base para la instalación del alumbrado publico

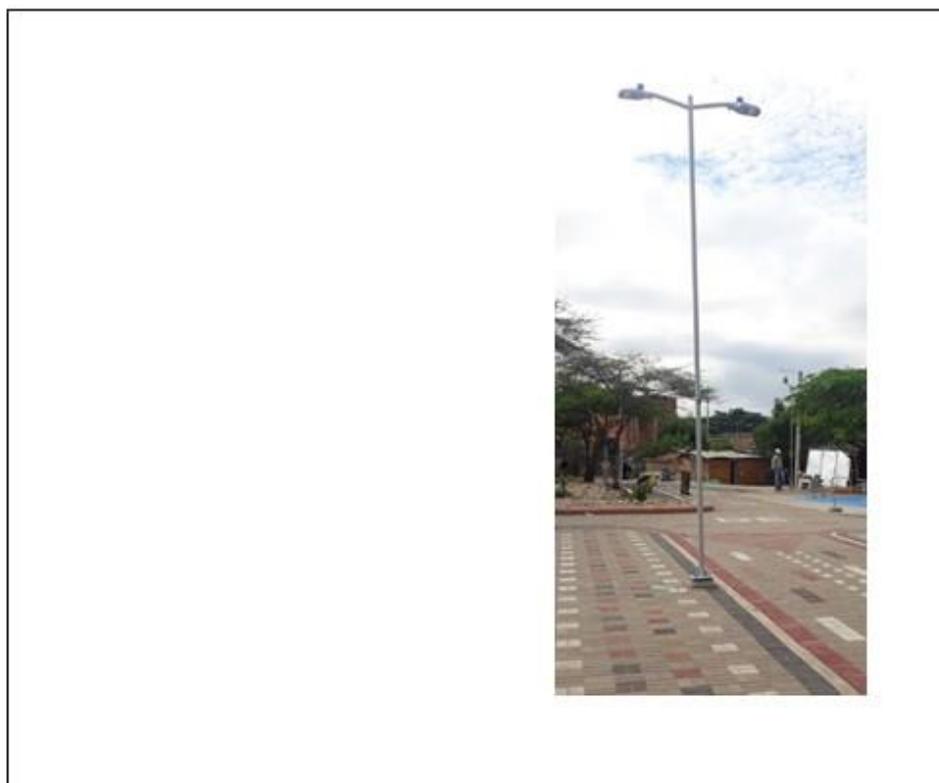
Texto explicativo de la fotografía. POSTE METALICO H=5,0 M ALUMBRADO PUBLICO BRAZO DOBLE - SUM/INST TECNOLOGIA LED 40 W (5200ML) Se realizó la instalación de luminarias dobles en led de 40w en distintas zonas del parque

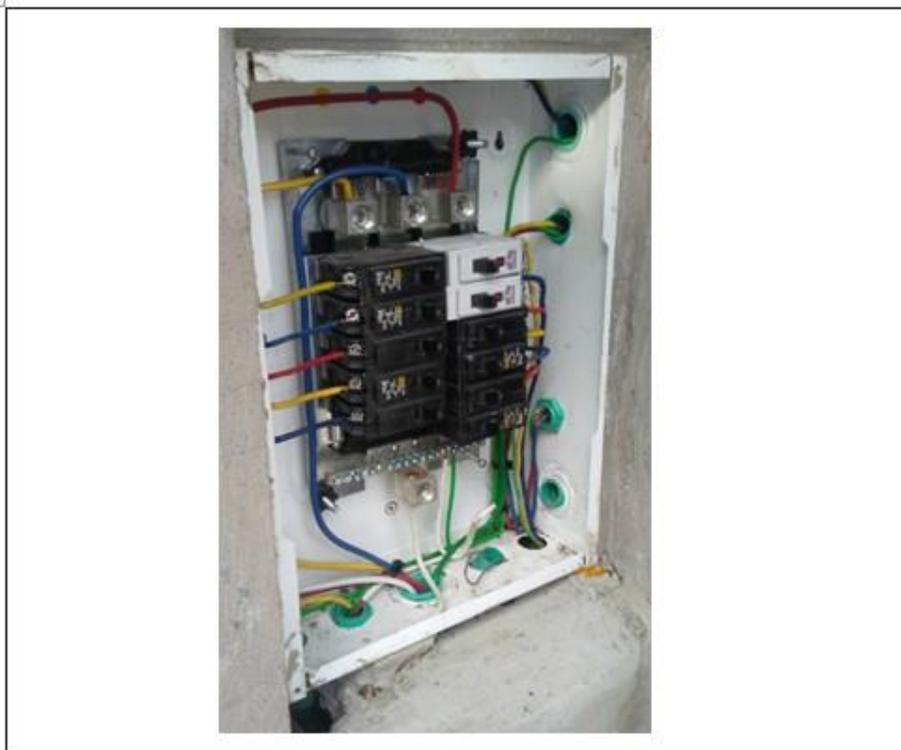
Texto explicativo de la fotografía. TABLERO DE DISTRIBUCCION componente principal de distribución y protección de los circuitos eléctricos.

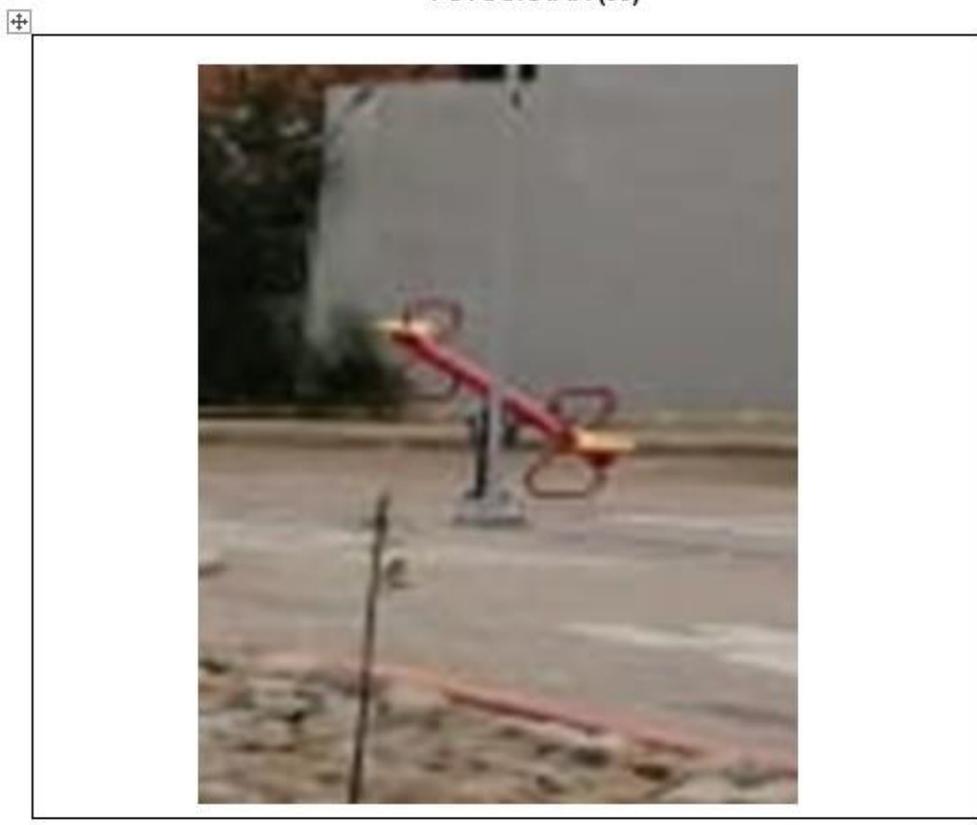
FOTOGRAFÍA (38)

Texto explicativo de la fotografía. SUMINISTRO E INSTALACION BALANCIN METALICO 2 PUESTOS

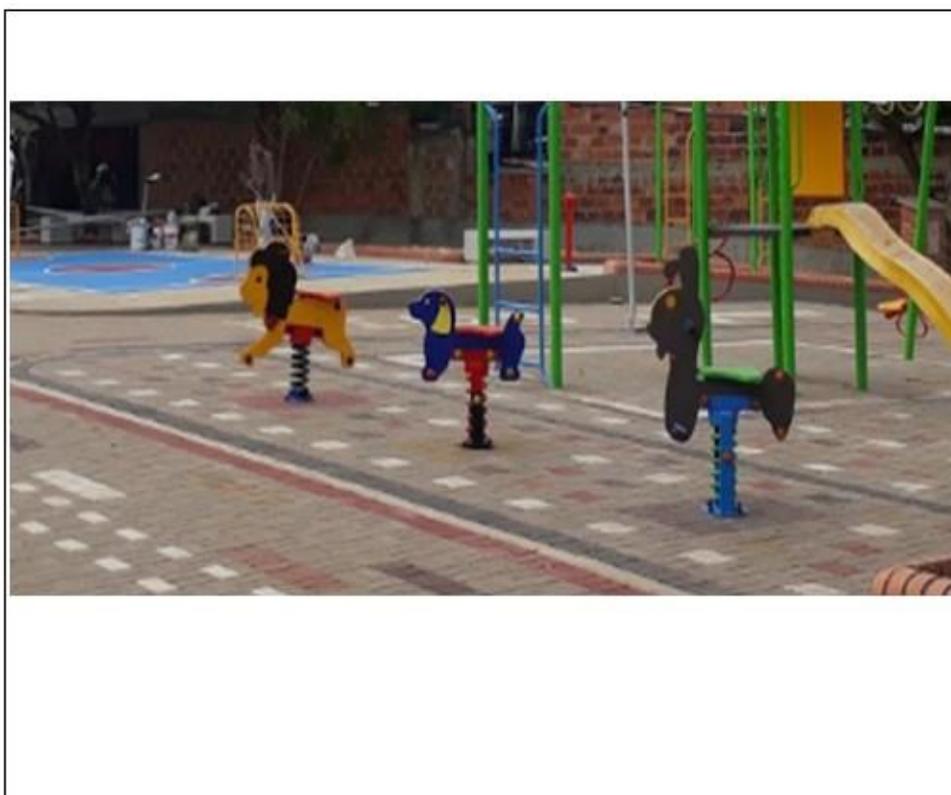
Texto explicativo de la fotografía. SUMINISTRO E INSTALACION DE JUEGOS DE RESORTE:
Juegos oscilatorios que permiten una mayor diversión en los pequeños.

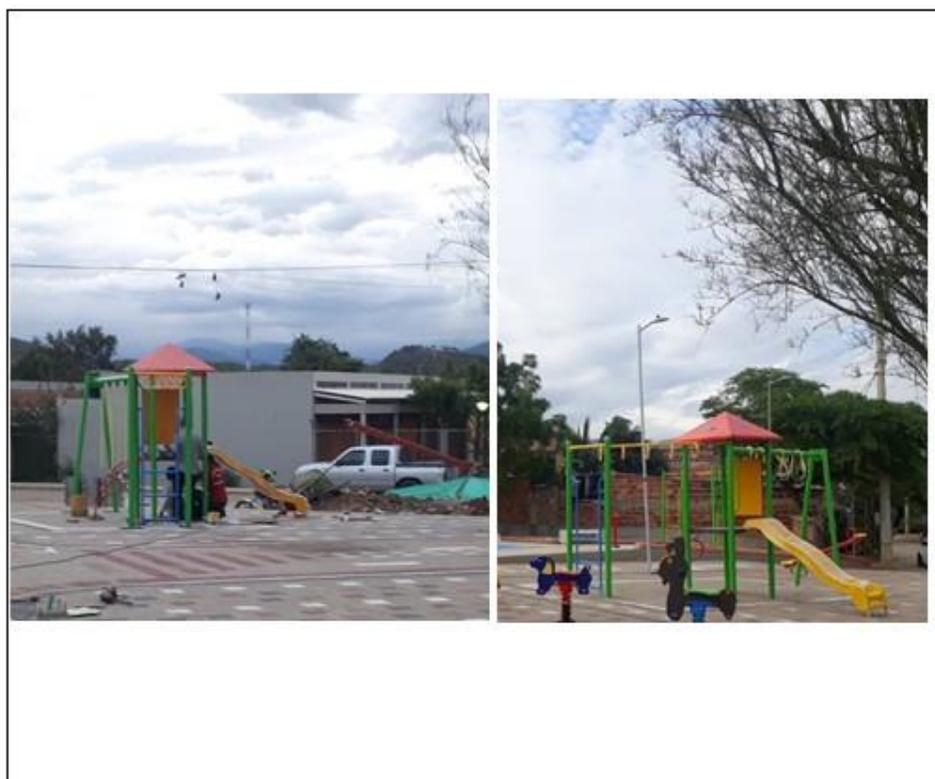
Texto explicativo de la fotografía. SUMINISTRO E INSTALACION DE PARQUE INFANTIL MULTIPLE TIPO 5. INCLUYE UNA PLATAFORMA CON DESLIZADOR Y COLUMPIO DOS PUESTOS

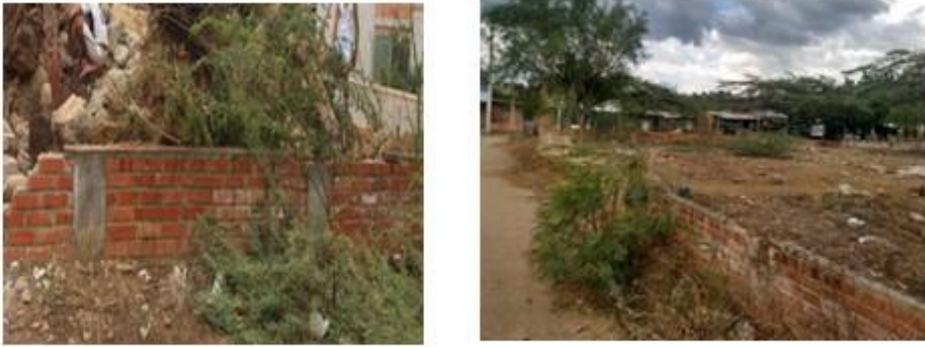
Figura 61: Formato pre - ejecución de actividades - en este formato se consignan la ubicación y el estado actual de la obra antes de iniciar las actividades contractuales

CONSTRUCCION Y ADECUACION PARQUE MINUTO DE DIOS		
CONTRATO N°: 01584 DE 27 DE JUNIO DE 2018		Elaboro: Mayda A Márquez Pasante UFPSO
CONTRATISTA: Unión Temporal Minuto de Dios		
PLANEACION DE ACTIVIDADES – PRE – EJECUCION		
VISITA PRELIMINAR		
FECHA	PROYECTO	LUGAR / UBICACIÓN
14 de septiembre de 2018	ADECUACION Y REMODELACION PARQUE MINUTO DE DIOS MUNICIPIO DE SAN JOSE DE CUCUTA NORTE DE SANTANDER	MANZANA L LOTE 12 BARRIO MINUTO DE DIOS
ASPECTOS A EVALUAR	HALLAZGOS / OBSERVACIONES	ACCIONES A SEGUIR
Ubicación específica	Calle 1 Norte – Este Barrio Minuto de Dios (Cúcuta – Norte de Santander)	
Rutas de Acceso	Vehiculares y peatonales	
Facilidad de servicios básicos	Todos los servicios básicos.	
Topografía (Condiciones del terreno)	El topógrafo observó que el levantamiento se encuentra acorde a las especificaciones técnicas	
REGISTRO FOTOGRÁFICO

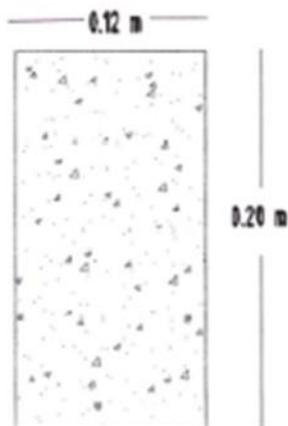
Figura 87: Diseño de Bordillo

Bordillo en concreto

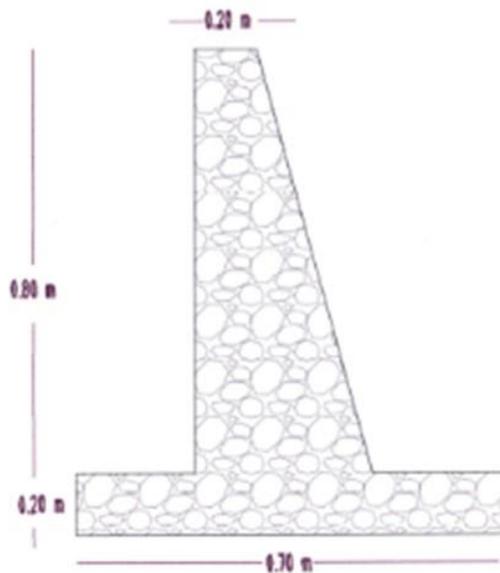
Muro de contención a gravedad compuesto por un concreto de 3000 psi, en cuya masa se incorpora la piedras rajón que no contiene armadura. La proporción máxima del agregado ciclópeo será en sesenta por ciento (60%) de concreto de 3000 psi y del cuarenta por ciento (40%) de piedra rajón, con el requisito indispensable de que cada piedra en su ubicación definitiva debe estar totalmente rodeada de concreto.
