RESUMEN – TRABAJO DE GRADO

**Apoyo a la interventoría técnica al proyecto mejoramiento y mantenimiento de la
carretera: Ocaña- Sardinata (7008). Variante de Sardinata (70nsa) y Sardinata – Cúcuta
(7009) sector Sardinata pr0+0000 - el Zulia pr57+0600, Norte de Santander**

Especialización En Interventoría De Obras Civiles

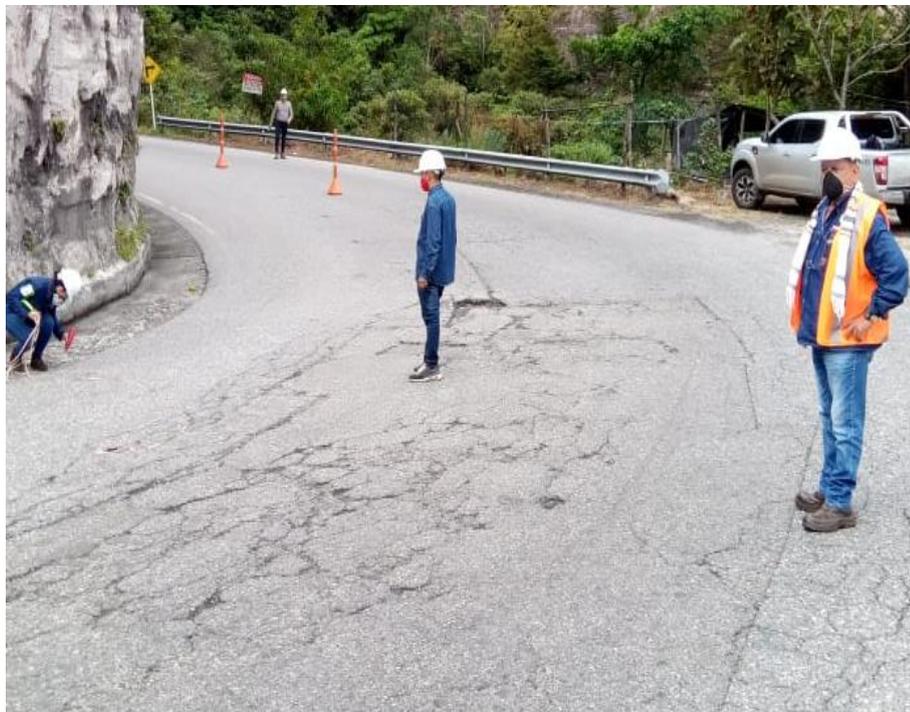
Figura 7.

En Figura 7 se muestra la identificación de estos tramos a modo de establecer el daño general de la vía y priorizar los sectores a intervenir.

Identificación visual detallada de los tramos de vía a intervenir.

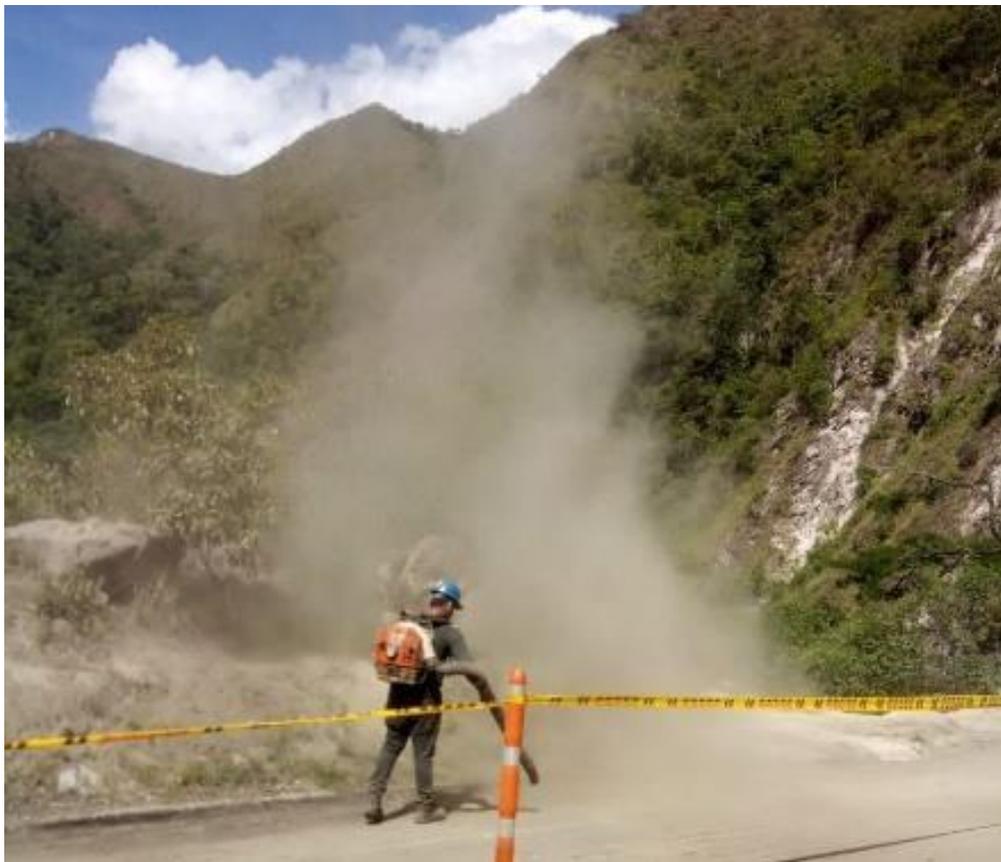
Figura 8.

Antes de disponerse a la aplicación del riego de liga, se dispuso realizar un barrido y soplado del área a intervenir, con el objeto de retirar cualquier elemento o partícula suelta sobre la superficie, que entorpezca la adhesión del riego de liga, luego de verificar que la superficie está libre de partículas sueltas se procede a la aplicación de la emulsión y posteriormente se procederá a la colocación de la mezcla asfáltica que seguidamente será compactada con el equipo dispuesto para tal fin. (ver Figura 8).

Soplado de la vía

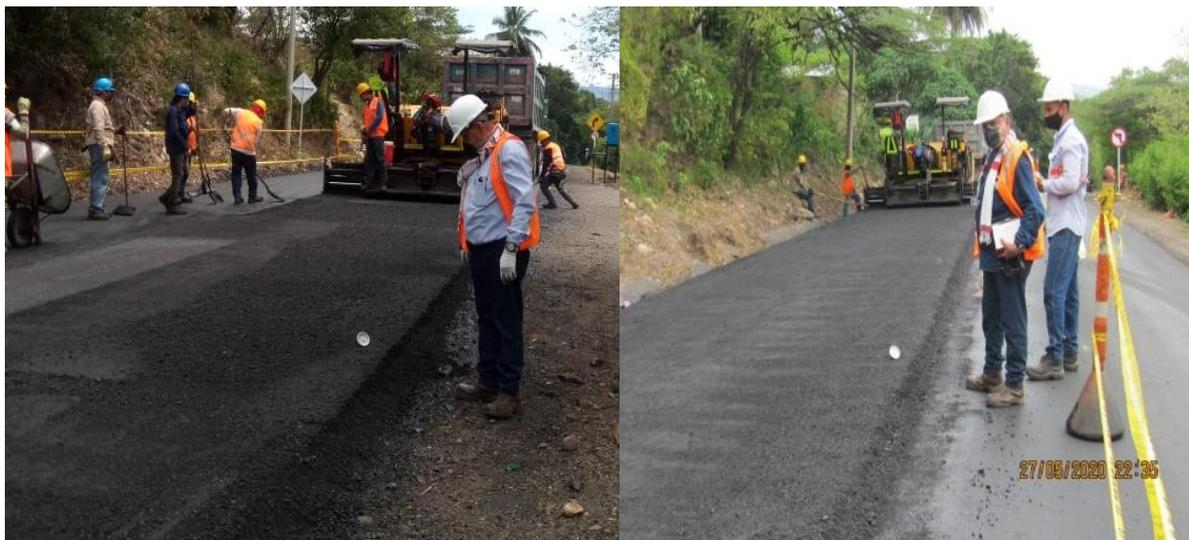
Figura 9.

Para la realización de esta labor el contratista ha utilizado las maquinas adecuadas como es la Finisher, compactadores de cilindro y también compactador de llantas, una cuadrilla de personas especializadas en esta actividad encargados de la colocación y extensión de la mezcla asfáltica, la cual esta interventoría realiza chequeos de temperatura de la mezcla asfáltica, tal como se muestra en la Figura 10.

Pavimentación con mezcla asfáltica.

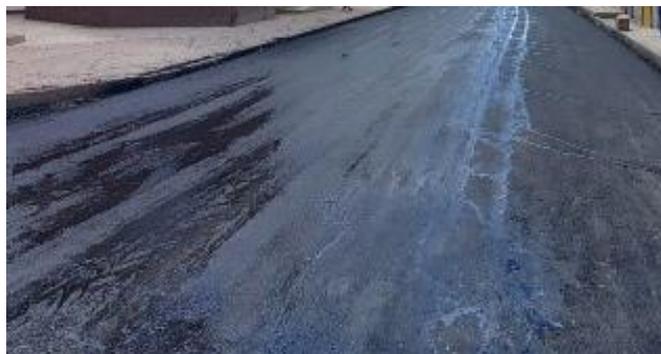
Figura 10.

En la Figura 10 se muestra la imprimación con riego de liga.

Riego de liga.

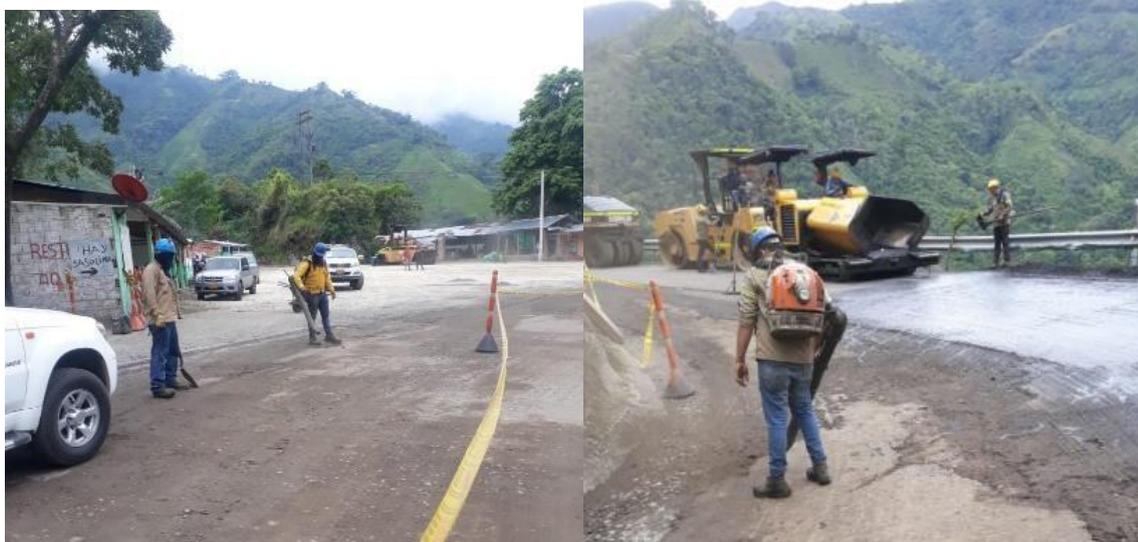
**Figura 13.**

Antes de disponerse a la aplicación del riego de liga, se dispuso realizar un barrido y soplado del área a intervenir, con el objeto de retirar cualquier elemento o partícula suelta sobre la superficie, que entorpezca la adhesión del riego de liga, luego de verificar que la superficie está libre de partículas sueltas se procede a la aplicación de la emulsión y Geomalla tipo ASPHALT posteriormente se procederá a la colocación de la mezcla asfáltica que seguidamente será compactada con el equipo dispuesto para tal fin, ver Figura 13.

Soplado de los tramos de vía a intervenir.

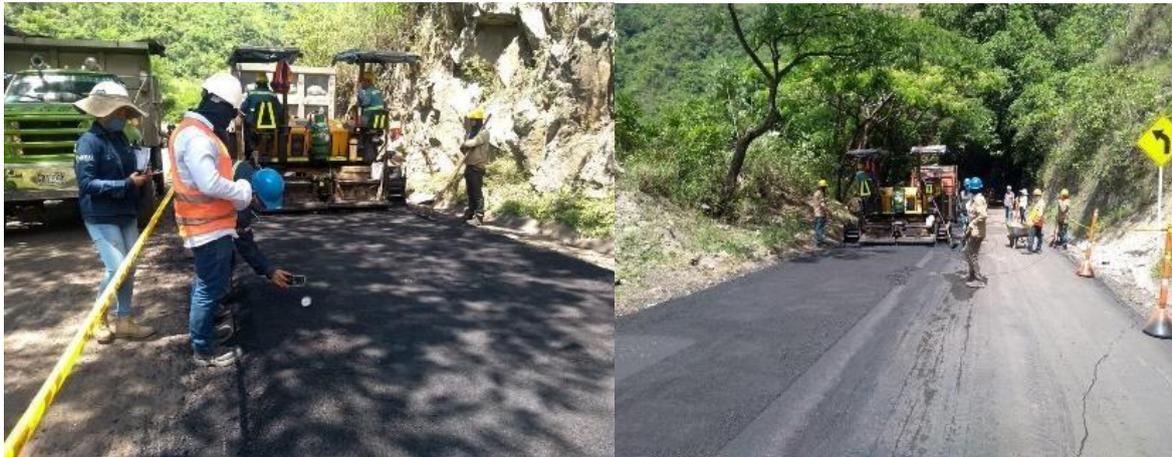
Figura 14.

Para la realización de esta labor el contratista ha utilizado las maquinas adecuadas como es la Finisher, compactadores de cilindro y compactador de llantas, una cuadrilla de personal especializado en esta actividad encargado de la colocación y extensión de la mezcla asfáltica, la cual está interventoría realiza chequeos de temperatura del asfalto, verificación de los tramos en ejecución cumplan con las especificaciones técnicas, tal como se ve en la figura 14.

Instalación de carpeta asfáltica.

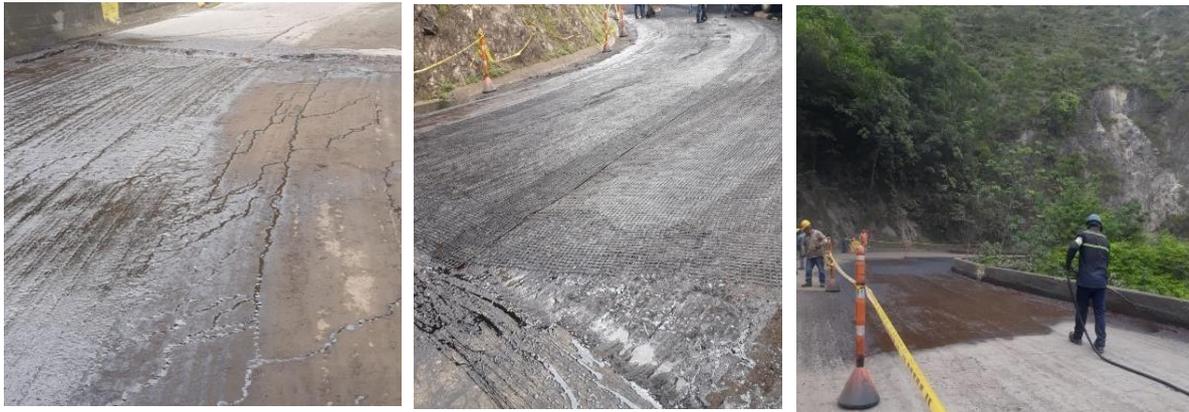
Figura 15.

En la figura 15 se muestra el proceso de riego de emulsión asfáltica.

Riego de emulsión asfáltica.

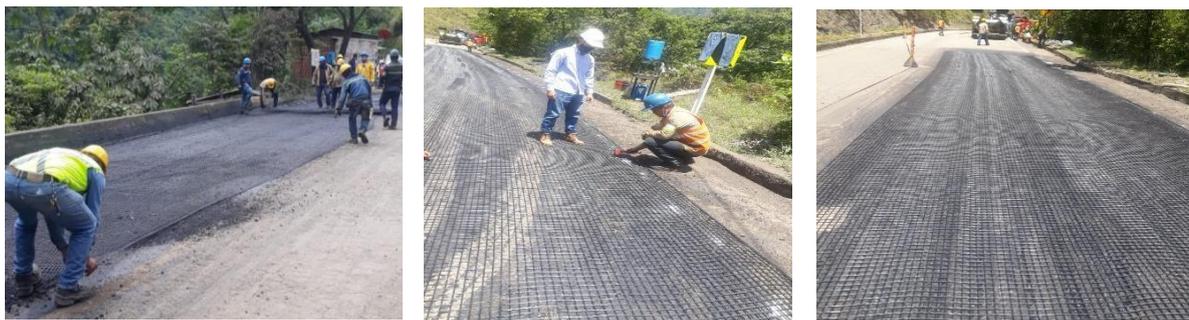
Figura 16.

Con base a los recorridos e inspecciones a la vía objeto del presente contrato y luego de su estudio y análisis se concluyó que se debía reforzar el pavimento con Geomalla FORTGRID ASPHALT, son Geomalla biaxiales diseñadas para reforzar y controlar el reflejo de agrietamientos en capas de concreto asfáltico con el exclusivo Multifilamento G5 de Poliéster de Alta Tenacidad (PET) (1) de Geomatrix, que garantiza alta resistencia a la tensión y a la carga cíclica a través del tiempo, otorgando a las capas asfálticas un aumento significativo en la resistencia al reflejo de agrietamientos, prolongando la vida útil y reduciendo los costos de mantenimiento del pavimento. Están recubiertas con un polímero de alto desempeño que facilita su adherencia a las mezclas asfálticas y tienen un adecuado tamaño de abertura que permite una alta interacción mecánica con el agregado, garantizando alta resistencia al corte entre las superficies de contacto involucradas.

Instalación de geomalla

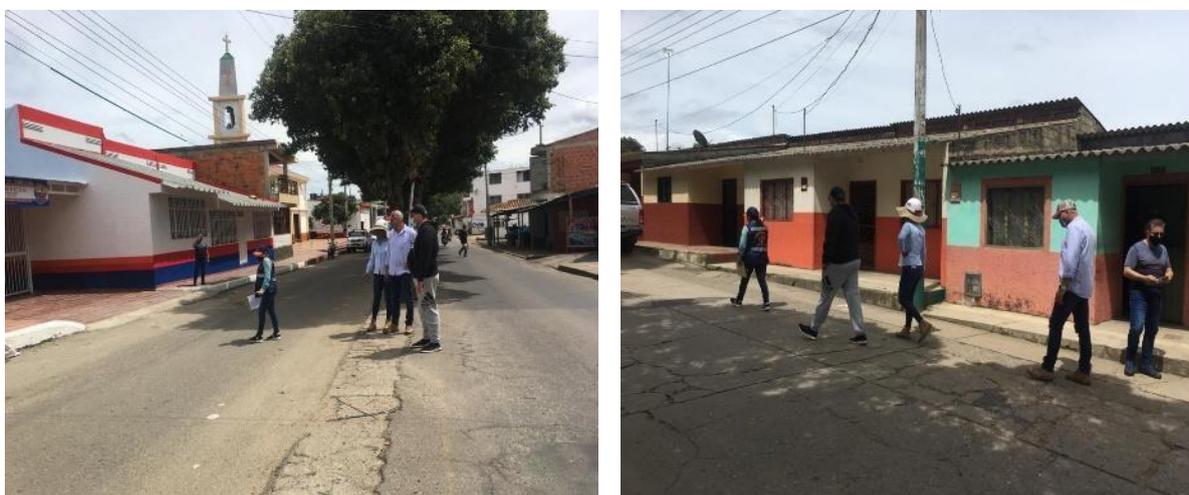
Figura 17.

Nuevamente se realizó un recorrido al paso nacional ubicado en el municipio de Abrego de Norte de Santander, en donde se había evidenciado el mal estado de la vía en ese sector y que por ende se hace necesario realizar la reparación de la misma, por lo anterior se efectuó una nueva inspección de esos tramos de vías en conjunto con profesionales de INVIAS seccional de Ocaña, con ingenieros de parte del contratista e Ingenieros de esta interventoría, el objetivo de esa visita técnica fue la de ratificar los tramos a ser intervenidos para su reparación, tal como se muestra en la figura 17.

Recorrido estado de la vía del municipio de Abrego.

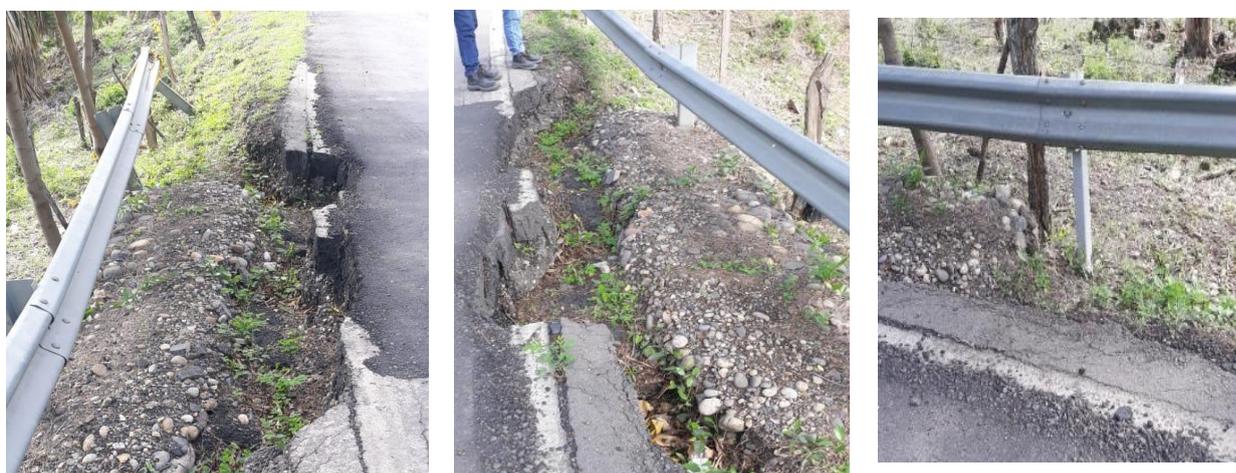
**Figura 18.**

La interventoría en conjunto con el equipo topográfico realizó una visita técnica a la vía objeto de este contrato a unos sitios de la carretera en donde se evidencia la necesidad de construir unos muros de contención, ya que como se puede observar evidencia en el registro fotográfico mostrado en la figura 18 y 19. se evidencia la necesidad de los mismos para contener la calzada y evitar que a futuro se presenten daños en la banca en estos puntos determinados; cabe anotar que en estos momentos se encuentra en revisión por el especialista de la interventoría para su posterior aprobación.

Necesidad de muro de contención en el PR 26+256.81.

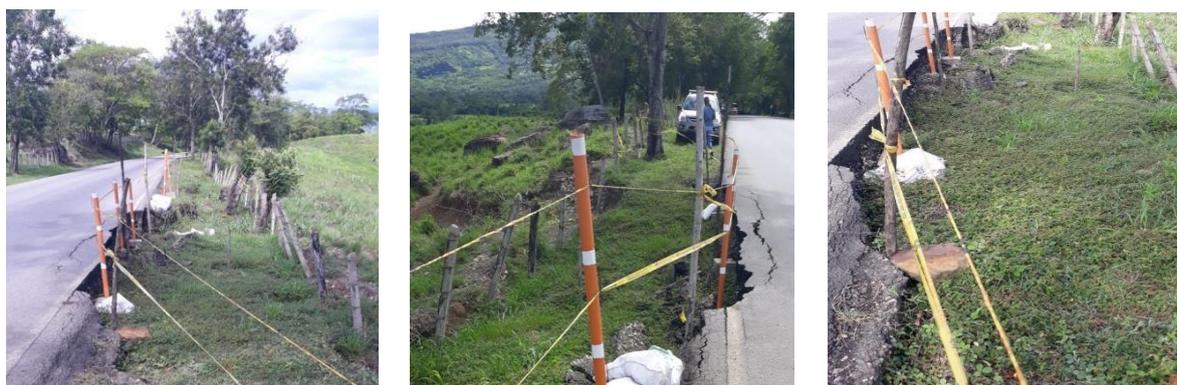
Figura 19.

Necesidad de muro de contención en el PR 20+487.81.

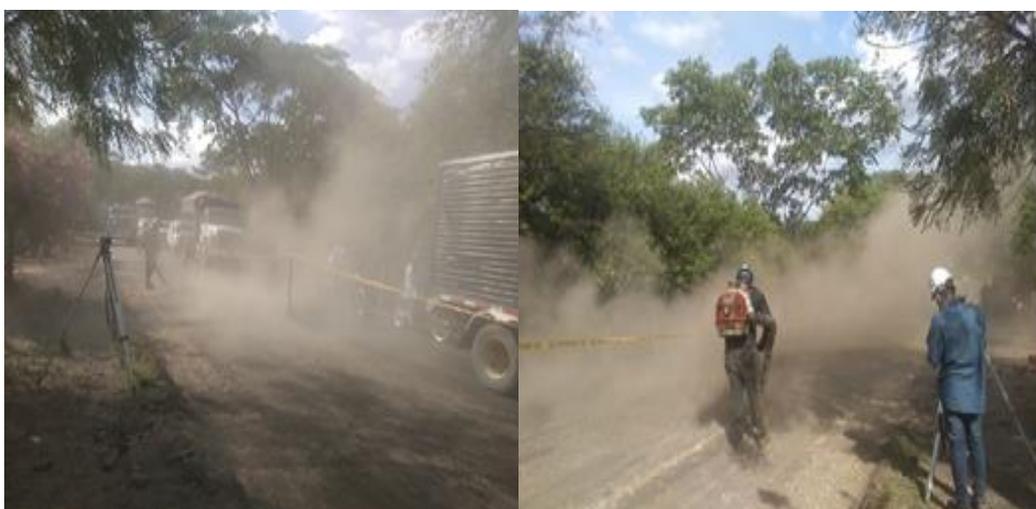
Antes de disponerse a la aplicación del riego de liga, se dispuso realizar un barrido y soplado del área a intervenir, con el objeto de retirar cualquier elemento o partícula suelta sobre la superficie, que entorpezca la adhesión del riego de liga, luego de verificar que la superficie está libre de partículas sueltas se procede a la aplicación de la emulsión y Geomalla tipo ASPHALT posteriormente se procederá a la colocación de la mezcla asfáltica que seguidamente será compactada con el equipo dispuesto para tal fin.

Figura 21. Barrido y soplado de la vía. Fuente: Consorcio Vías Nacionales, 2020.

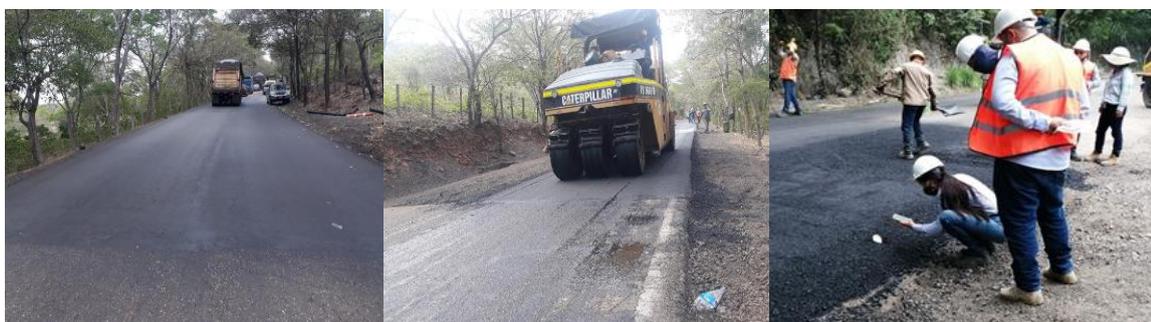
Figura 22.

Para la realización de esta labor el contratista ha utilizado las maquinas adecuadas como es la Finisher, compactadores de cilindro y compactador neumático de ruedas, una cuadrilla de personal especializado en esta actividad encargado de la colocación y extensión de la mezcla asfáltica, la cual esta interventoría realiza chequeos de temperatura del asfalto, verificación de los tramos en ejecución cumplan con las especificaciones técnicas, ver figura 22.

Pavimento con mezcla asfáltica.

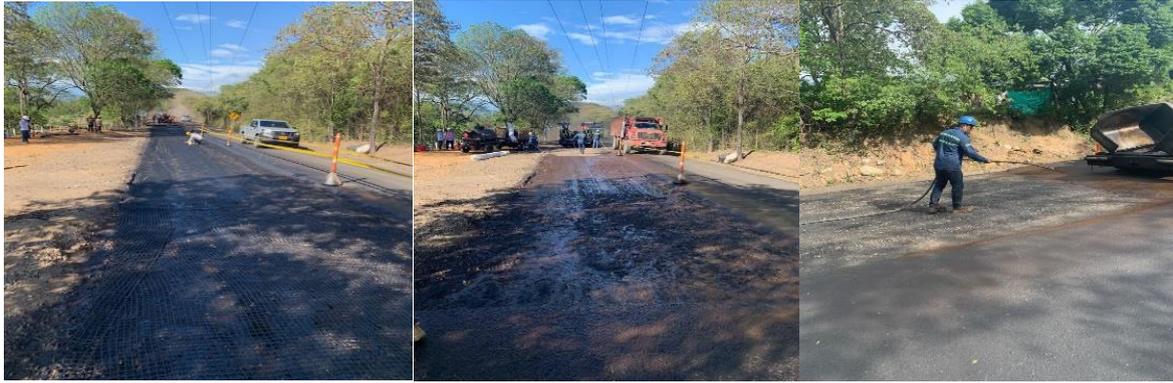
Figura 23. Imprimación con emulsión asfáltica CRL -1 y riego de liga. Fuente: Consorcio Vías Nacionales, 2020.

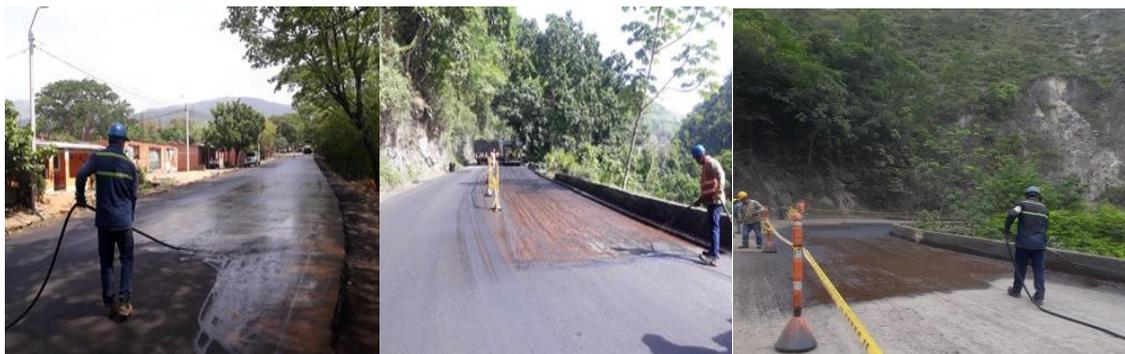
Figura 24.

Riego de liga con emulsión asfáltica.

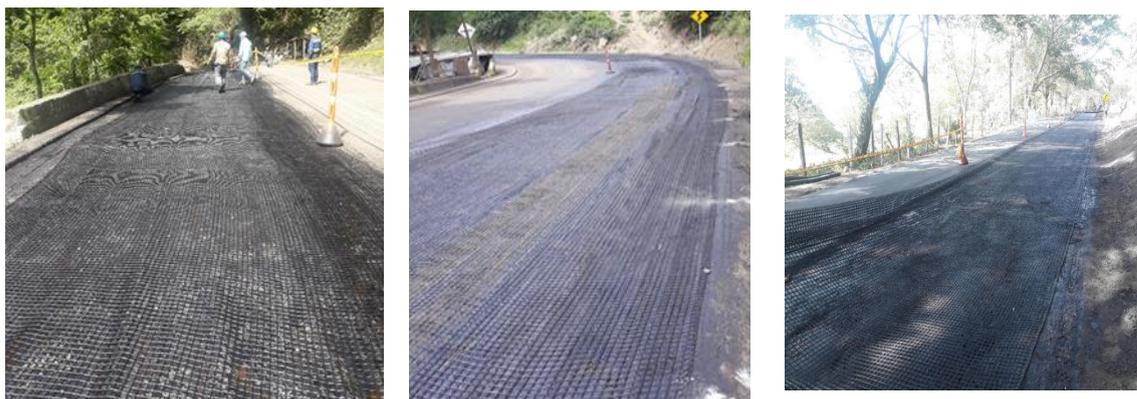
Figura 25.

Con base a los recorridos e inspecciones a la vía objeto del presente contrato y luego de su estudio y análisis se concluyó que se debía reforzar el pavimento con geomalla FORTGRID ASPHALT, son geomallas biaxiales diseñadas para reforzar y controlar el reflejo de agrietamientos en capas de concreto asfáltico con el exclusivo Multifilamento G5 de Poliéster de Alta Tenacidad (PET) (1) de Geomatrix, que garantiza alta resistencia a la tensión y a la carga cíclica a través del tiempo, otorgando a las capas asfálticas un aumento significativo en la resistencia al reflejo de agrietamientos, prolongando la vida útil y reduciendo los costos de mantenimiento del pavimento. Están recubiertas con un copolímero de alto desempeño que facilita su adherencia a las mezclas asfálticas y tienen un adecuado tamaño de abertura que permite una alta interacción mecánica con el agregado, garantizando alta resistencia al corte entre las superficies de contacto involucradas, ver tabla 14 y figura 25.

Instalación de geomalla.

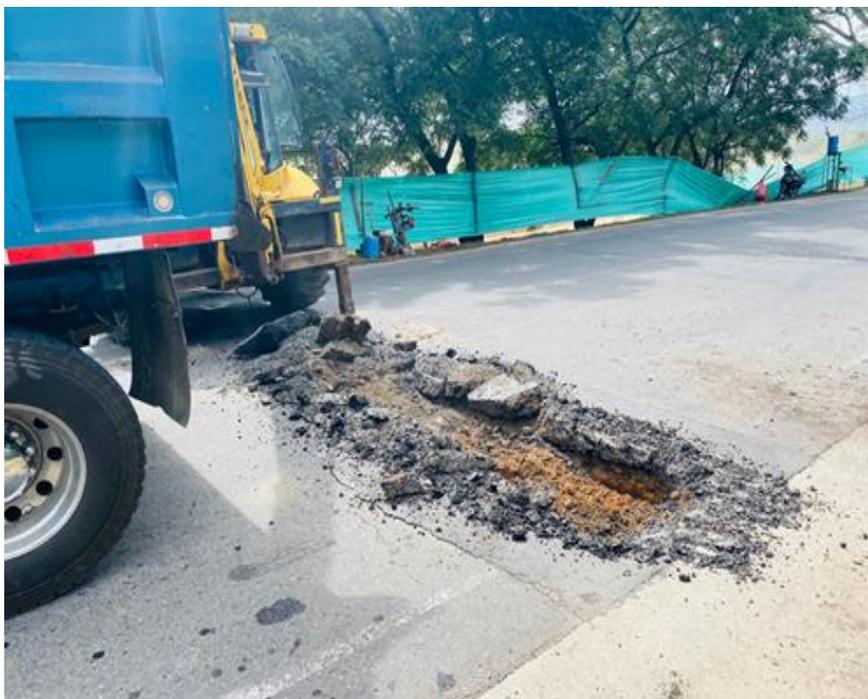
Figura 26.

Para este periodo del mes de julio se realizó la reparación de una alcantarilla la cual está ubicada en el PR 37+0103, esta alcantarilla fue destruida con un artefacto explosivo sin conocerse los autores de este hecho, en su momento se realizó una reparación provisional que

consistió en hacer un relleno con material de cantera, esto con el objeto de que la vía no quedara inhabilitada y se pudiera transitar por la misma, solucionando el flujo vehicular por esta carretera; ahora en este periodo que comprende el mes de Julio se realizó la reparación de manera técnica e idónea; se realizó la excavación con retroexcavadora, se instaló tubería de 36 pulgadas tipo PVC, se colocó material de sub-base y base, se compactó en capas de 0,20 metros con compactador manual tipo canguro y tipo rana y posteriormente se procederá a pavimentar con asfalto, tal como se muestra en la figura 26.

Excavación para alcantarillas.

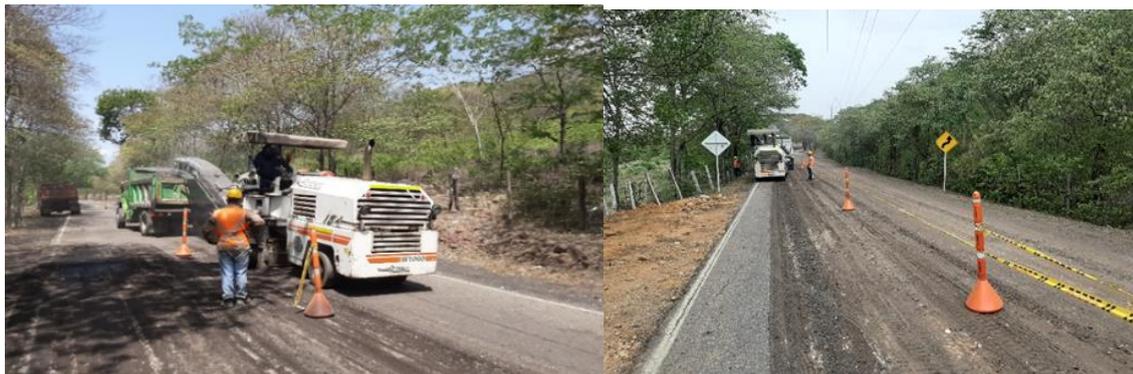
Figura 27.

Fresado de pavimento asfáltico.

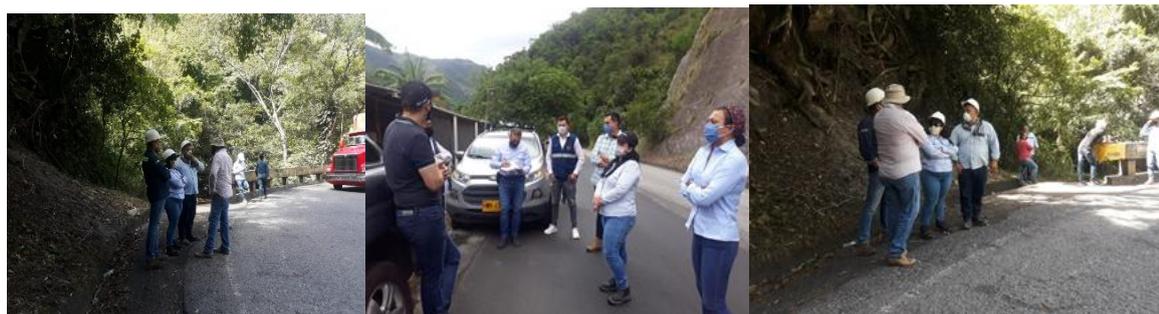
Figura 28.

En este mes de Julio se realizó un recorrido en conjunto con el Ingeniero Víctor Eduardo Delgado administrador vial sobre esta vía, con la Ingeniera Diana Rojas, residente de obra, con la Ingeniera residente de interventoría Astrid León, el Ingeniero Edison Alvarez, la Ingeniera Yarly Ureña y la comisión topográfica del contratista y de esta interventoría; el objeto fue realizar un nuevo recorrido con el fin de localizar fallas en el pavimento en donde con urgencia se necesita realizar una reparación tipo parcheo; efectivamente se hizo un recorrido en donde se detectaron y ubicaron varios sitios en donde amerita realizar este tipo de reparación, en consecuencia se construyó un listado de tales puntos geo referenciados y se presentó al Director departamental de Invías para su estudio y posterior aprobación para realizar las reparaciones sugeridas en su momento, tal como se muestra en la figura 28.

Recorrido de localización de fallas en el pavimento.
