APOYO A LA SUPERVISIÓN TÉCNICA DEL CONTRATO DE CONSTRUCCIÓN DE LA
SEDE AGROPECUARIA DEL CENTRO DE FORMACION PARA EL DESARROLLO
RURAL Y MINERO – SENA, EL ZULIA.

Trabajo de Grado modalidad pasantía para optar el Título de Especialista en Interventoría de
Obras Civiles

UNIVERSIDAD FRANCISCO DE PAULA SANTANDER OCAÑA
FACULTAD DE INGENIERÍAS
ESPECIALIZACIÓN EN INTERVENTORÍA DE OBRAS CIVILES

Mayo de 2021

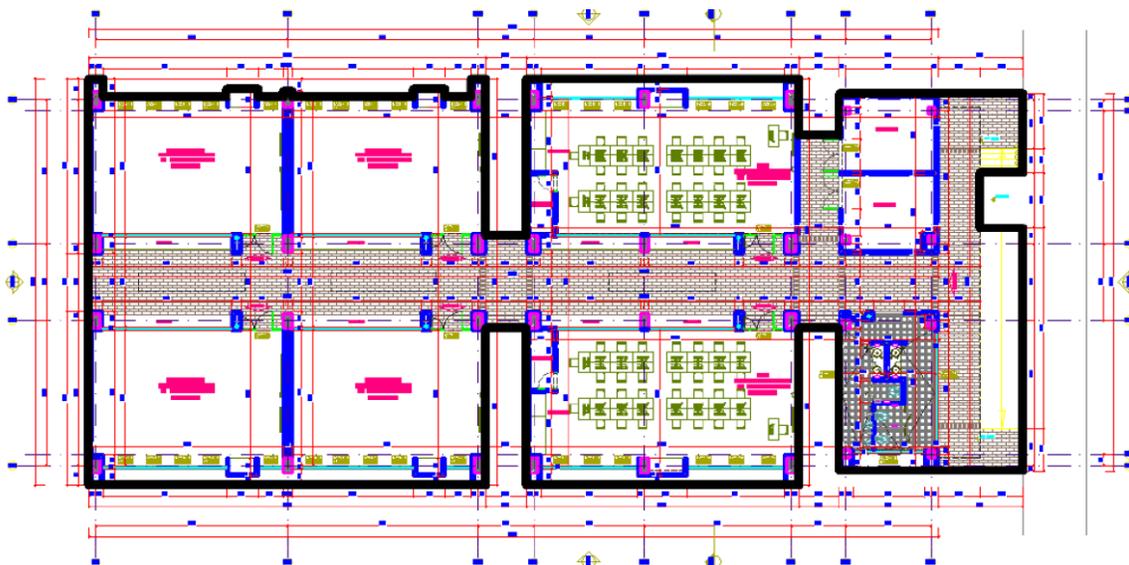
Figura 3 Planta nivel 1. Unión temporal SENA (2019).

Cada una de las edificaciones se proyecta a ser construida en 1 sola planta, como se aprecia en la figura 3, para las aulas de clase la propuesta estructural se compone de columnas

rectangulares de sección 35x35cm y 40x70cm, placa de entrepiso nivel 1 de STELL DECK calibre 20, e: 0.12 cm, cubierta liviana teja de asbesto cemento con correas perfiles colmena 150x500x4 y vigas IPE 200, como se muestra en la figura 4.

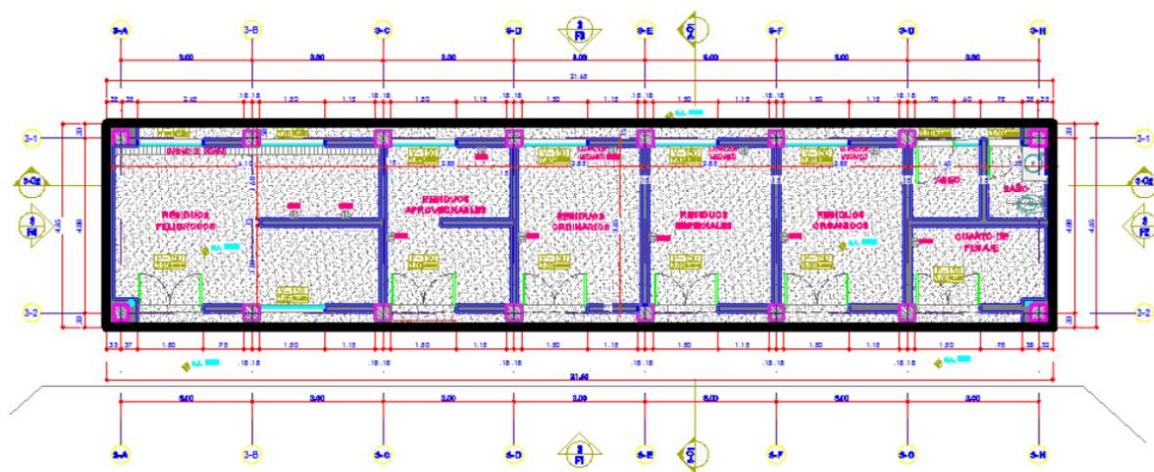
Figura 5 Planta general centro de acopio. Unión temporal SENA (2019).

Con respecto al centro de acopio se plantea la losa de contrapiso sobre terreno compactado en un 95 % espesor de 12cm. Cubierta liviana teja de asbesto-cemento con correas perfiles colmena 100x50x2.5, los planos se indican en las figuras 5 y 6.

El sistema de cimentación consiste en zapatas aisladas amarradas con vigas, las cuales a la vez quedan arriostradas en un sistema de placa reticular formando un diafragma. La placa reticular, aligerada con bloques de concreto.

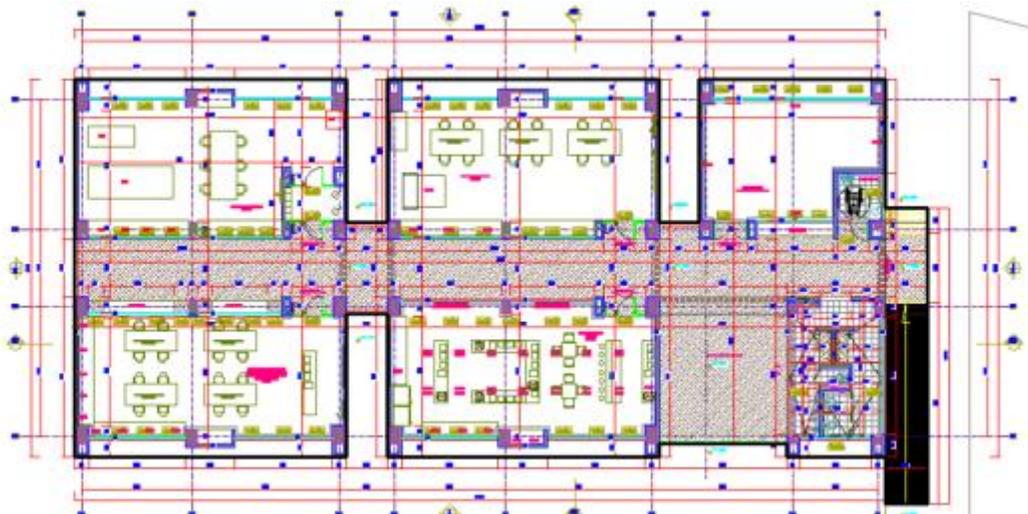
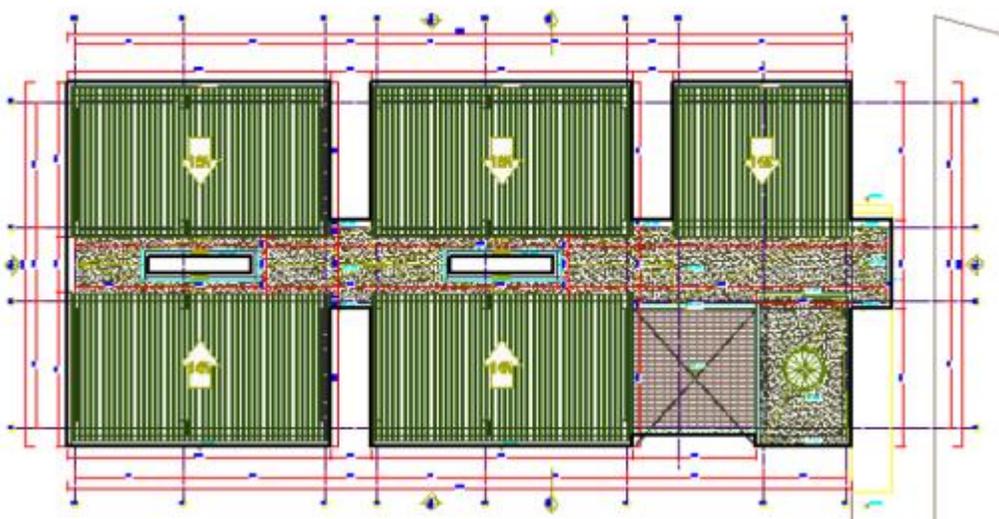
En el caso de la escuela de café el diseño planteado corresponde a columnas rectangulares con dimensiones 35x35 cm y 40x70 cm. La placa de entrepiso para el nivel 1 de STELL DECK calibre 20 (2") con un espesor de 12 cm. Cubierta liviana y teja de asbesto-cemento con correas perfiles colmena 150x500x4 y vigas IPE 200. El sistema de cimentación consiste en zapatas aisladas amarradas con vigas, las cuales a la vez quedan arriostradas en un sistema de placa reticular formando un diafragma, la placa reticular, aligerada con bloques de concreto. Los planos para este apartado se indican a continuación.

Figura 7 Planta general Escuela de café. Unión temporal SENA (2019).

Figura 8 Planta de Cubierta escuela de café. Unión temporal SENA (2019).

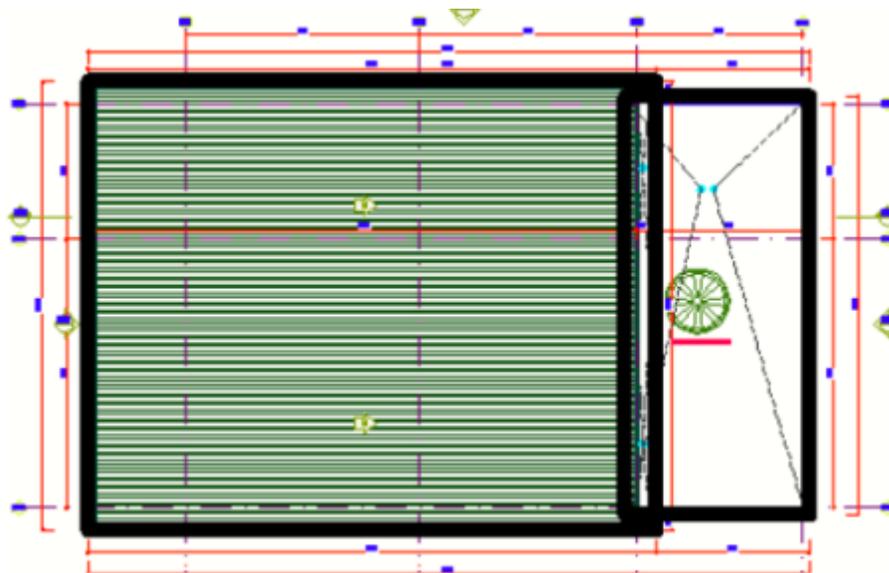
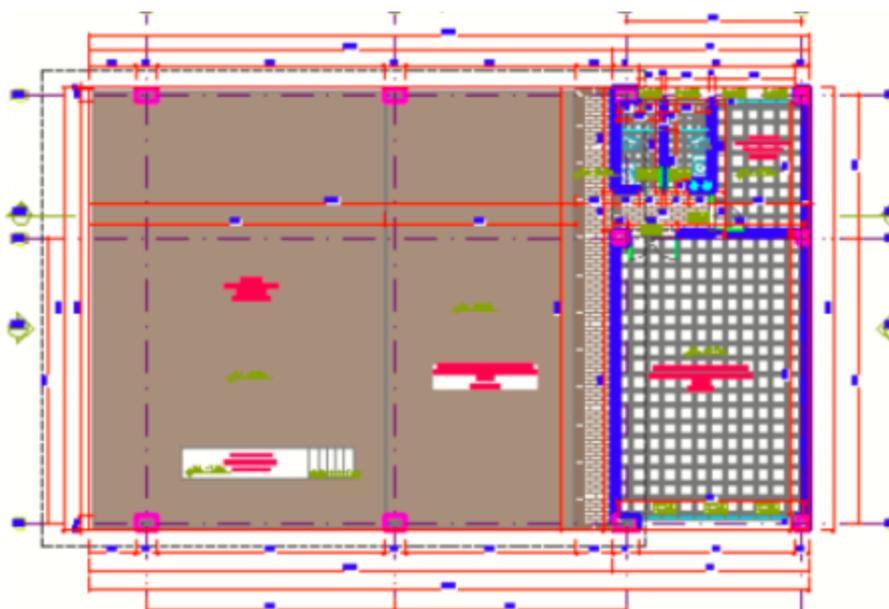
Con respecto a la estructura de mecanización agrícola corresponde a columnas con dimensiones 35x35cm y 40x70cm. La losa de entrepiso será maciza, de 15 cm de espesor. De acuerdo a estas características dimensionales, de forma y de importancia del edificio.

El sistema de cimentación, consiste en zapatas aisladas de sección variable que se apoyan en toda el área de base sobre el terreno.

Figura 9 Planta de mecanización agrícola. Unión temporal SENA (2019).

Figura 10 Planta general de mecanización agrícola. Unión temporal SENA (2019).

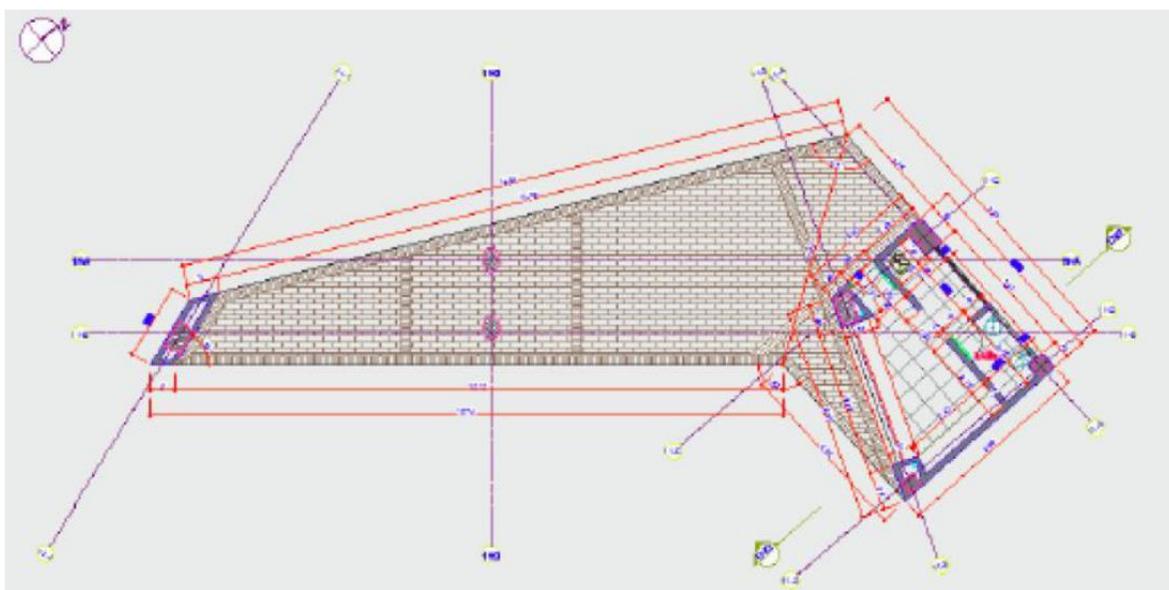
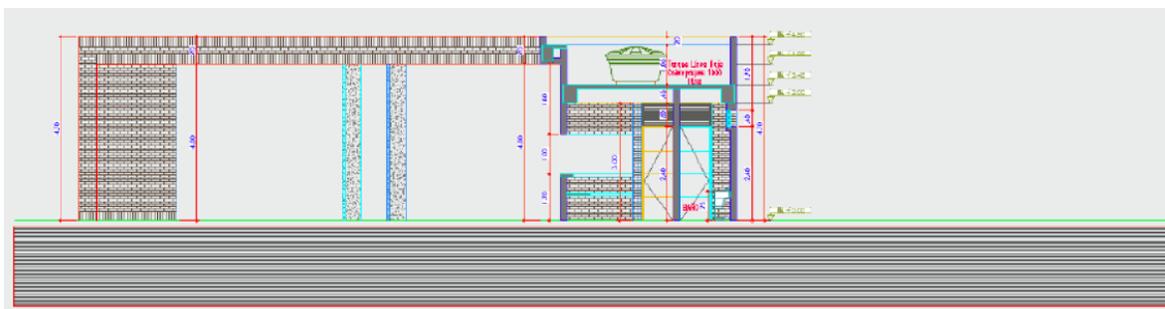
La portería obedece a columnas con dimensiones 35x35cm y 40x70cm. La losa de entrepiso será maciza, de 15 cm de espesor. De acuerdo a estas características dimensionales, de forma y de importancia del edificio.

El sistema de cimentación, consiste en zapatas aisladas de sección variable que se apoyan en toda el área de base sobre el terreno.

Figura 11 Vista en planta Portería. Unión temporal SENA (2019).

Figura 12 Vista frontal Portería. Unión temporal SENA (2019).

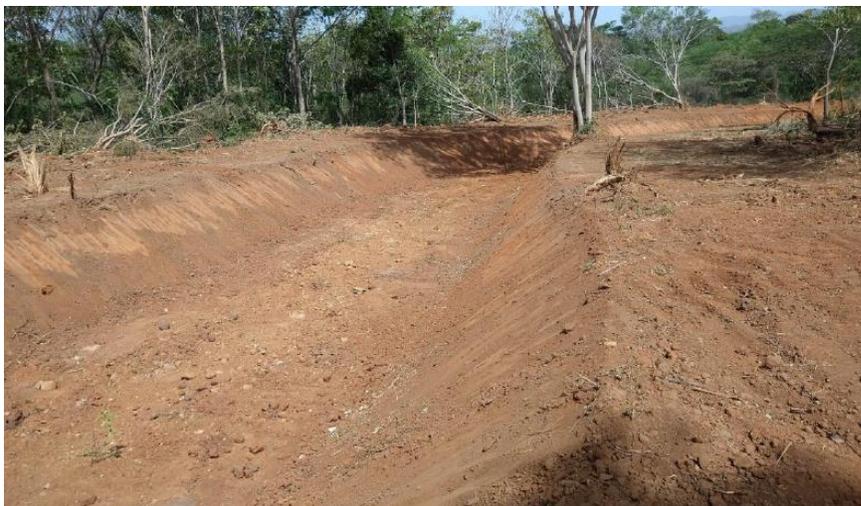
Previo al ingreso de la maquinaria, se realizó bajo la coordinación y guía del personal idóneo, de forma que la tarea se enfocó en limpiar completamente la zona de todo material vegetal tipo pasto, prado, arbusto y árbol con alturas menores de 1,5 m, como se aprecia en la figura 13.

Figura 13 Rocería y limpieza. Autora (2020).

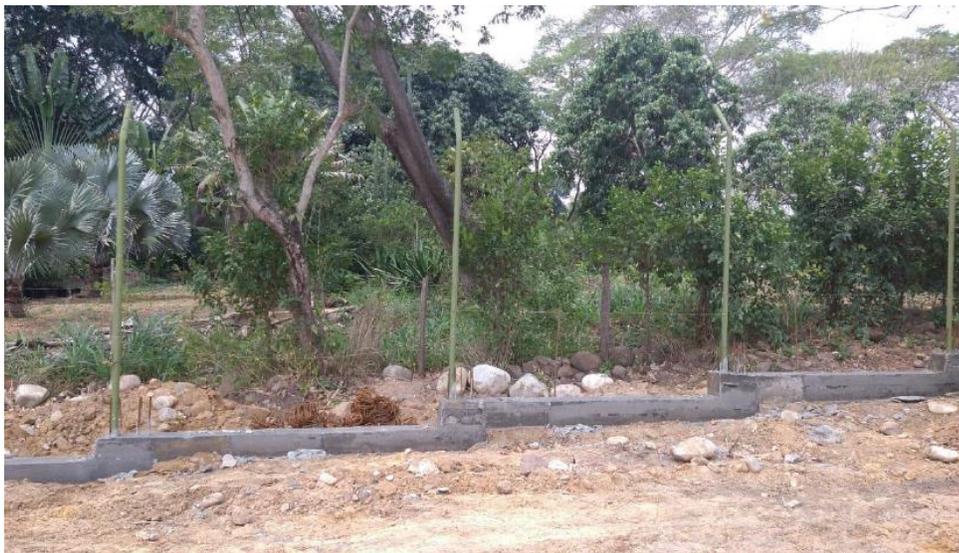
La cuadrilla se divide en un equipo para el retiro del alambre de púas, seguido de un segundo grupo encargado del desmonte de los postes de la cerca. La actividad se realiza empleando los materiales y equipo establecido en las especificaciones técnicas del proyecto.

Figura 14 Desmonte de cerca. Autora (2020).

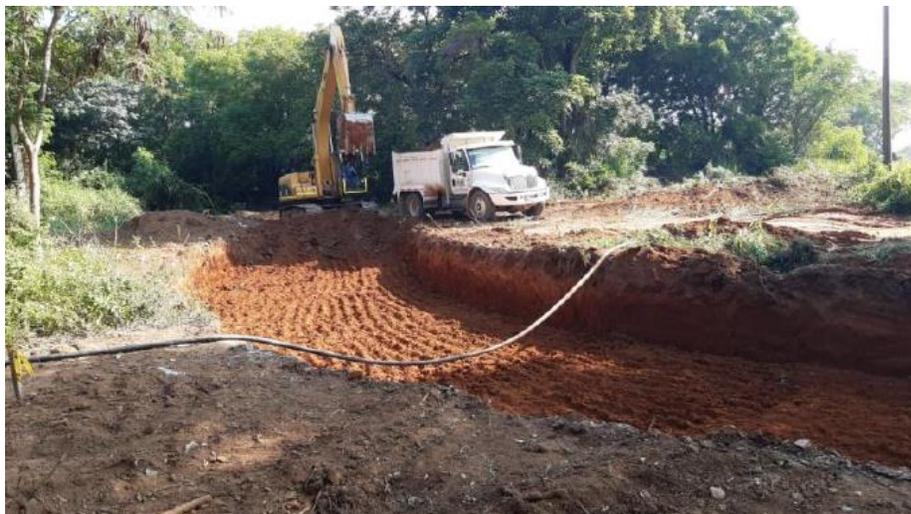
El movimiento de tierras se lleva a cabo de forma progresiva, donde se verifican cada uno de los niveles definidos en el replanteo topográfico.

Se ejecuta la actividad teniendo en cuenta las pendientes de los taludes de forma que garanticen la seguridad del personal y el equipo, así como la estabilidad de las obras ejecutadas y/o los procesos a realizar en la zona excavada.

Figura 15 Movimiento de tierras. Autora (2020).

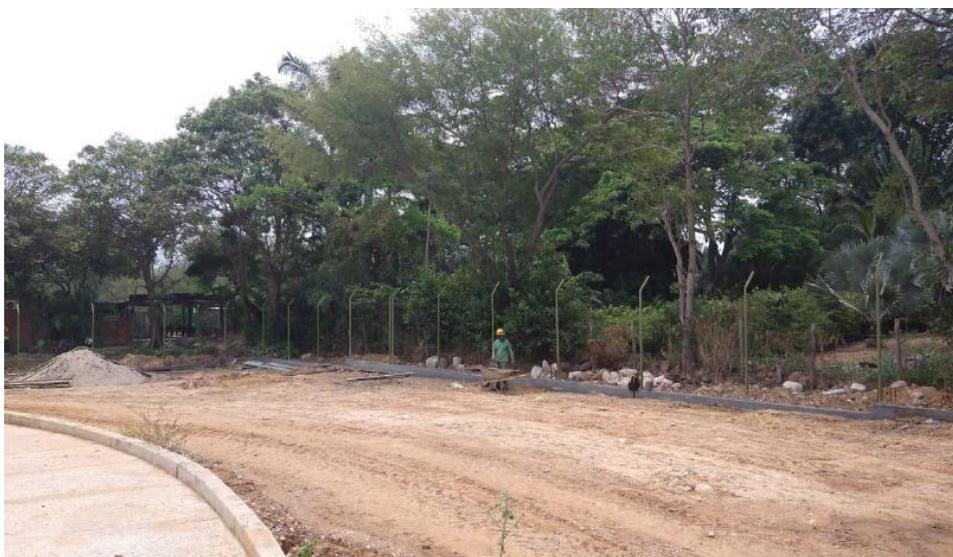
La escarificación y/o nivelación se lleva a cabo de forma progresiva, realizando cortes en profundidades entre 5 y 10 cm en las zonas que correspondan, o incluso menos si es necesario, teniendo en cuenta que el corte se realiza aproximadamente 5 cm por debajo del nivel final de la superficie terminada; se verifican cada uno de los niveles y pendientes definidas en el replanteo topográfico.

Figura 16 Nivelación y compactación del terreno. Autora (2020).

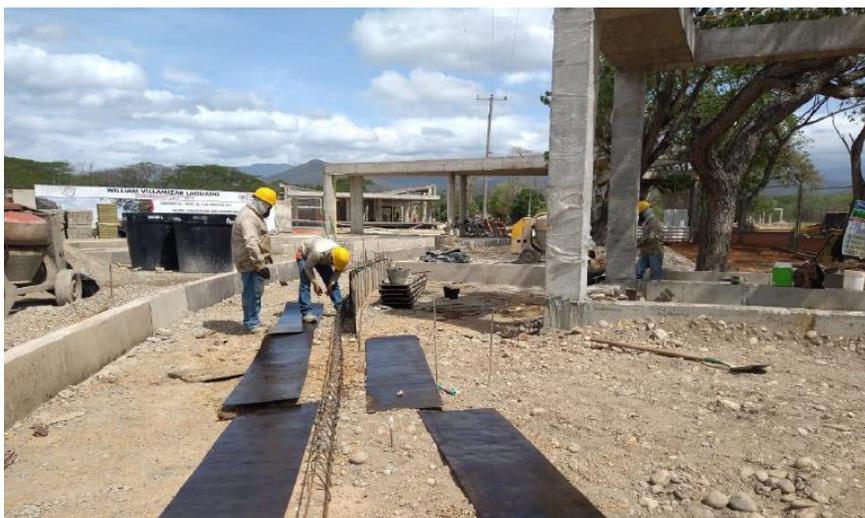
Una vez armado y colocado el refuerzo, se verifica recubrimientos, separación libre de elementos, diámetros, fijación y/o amarres, traslapes, etc. de forma que se garantice que el acero de refuerzo cumple con todos los requisitos establecidos en los planos técnicos del proyecto.

Figura 17 Figuración y colocación del acero. Autora (2020).

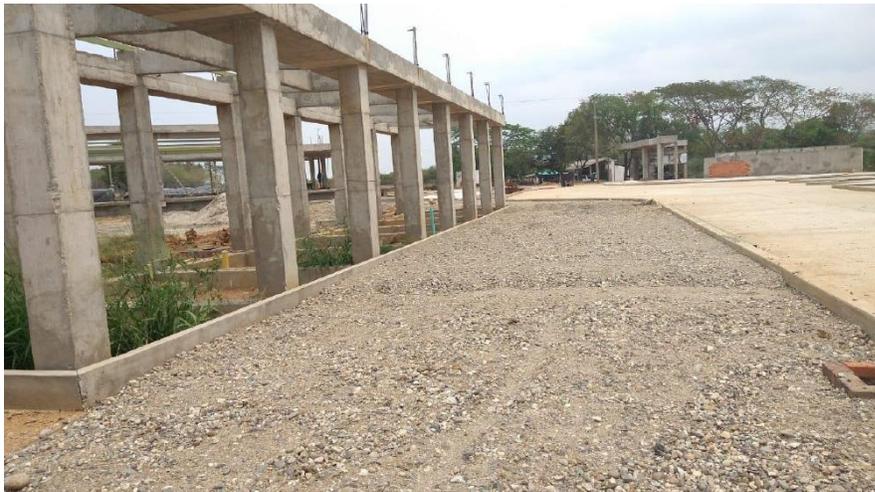
la franja compactada se traslape lateralmente de forma análoga la continuidad longitudinal de la franja deberá traslaparse. A lo largo del proceso, el Constructor verificará el espesor de la capa y los niveles definidos en el replanteo topográfico.

Figura 18 Material de base granular. Autora (2020).

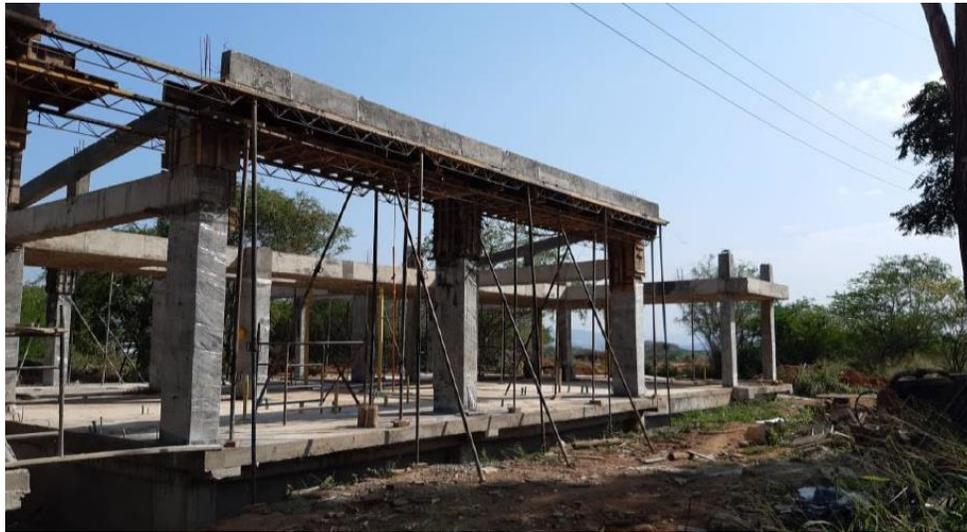
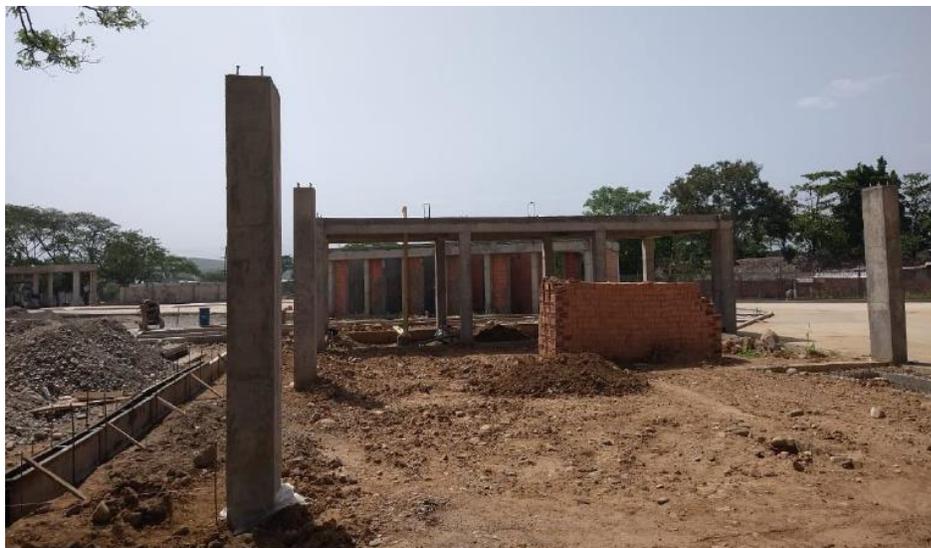
Se llevará a cabo la planeación y modulación de los encofrados, teniendo en cuenta el tipo, la cantidad, los métodos de fijación, facilidades de colocación de conformidad con las especificaciones técnicas de la actividad

Se verifican los niveles y las dimensiones para poder realizar la construcción de la estructura de forma correcta. Se ejecuta la actividad de armado y colocación del acero de refuerzo, para posterior vaciado del concreto según el control de calidad, se verifica asentamiento de la mezcla por medio del cono de Abraham según la tolerancia del diseño de mezcla, se toman muestras para el ensayo a compresión.

Figura 19 Encofrado de vigas aéreas. Autora (2020).

Figura 20 Columnas de concretos 3000 PSI. Autora (2020).

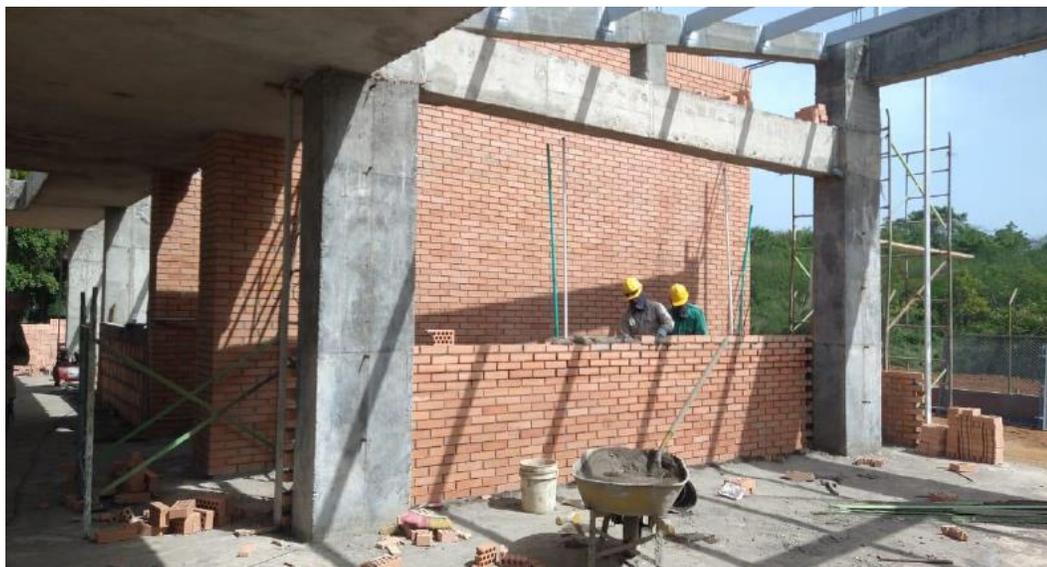
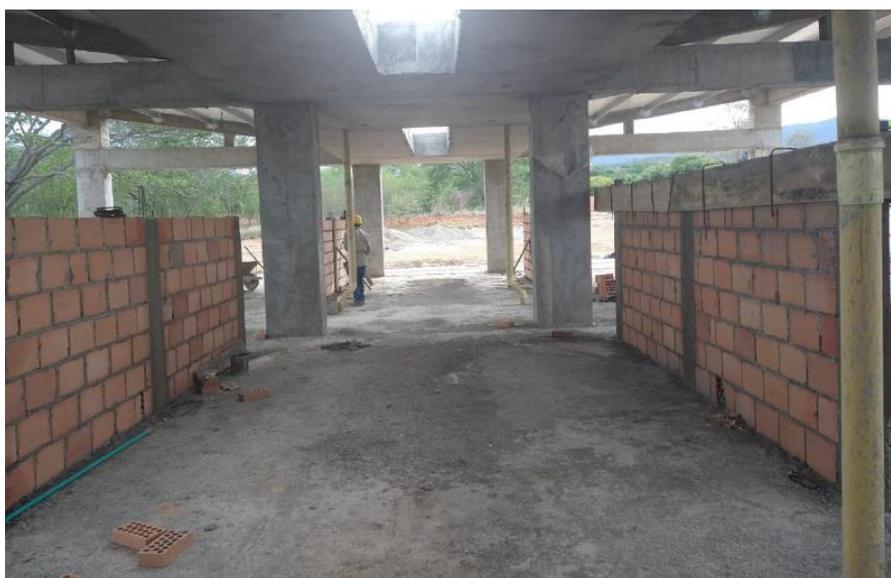
La colocación de los ladrillos o bloque se hace de forma que estos estén perfectamente apoyados en toda la cara de contacto inferior, sobre la capa compacta de mortero fresco de base y se rellenan completamente las juntas laterales con mortero fresco. Las brechas en general tienen un espesor promedio de un centímetro y medio (1,5 cm) para la separación entre filas y de un

centímetro (1,0 cm) para la separación lateral entre ladrillos de una misma hilada. A medida que se completa una hilada se verificará el plomo y el alineamiento del hilo templado.

Figura 21 Elaboración de muros a la vista. Autora (2020).

Figura 22 Elaboración de muros H10. Autora (2020).

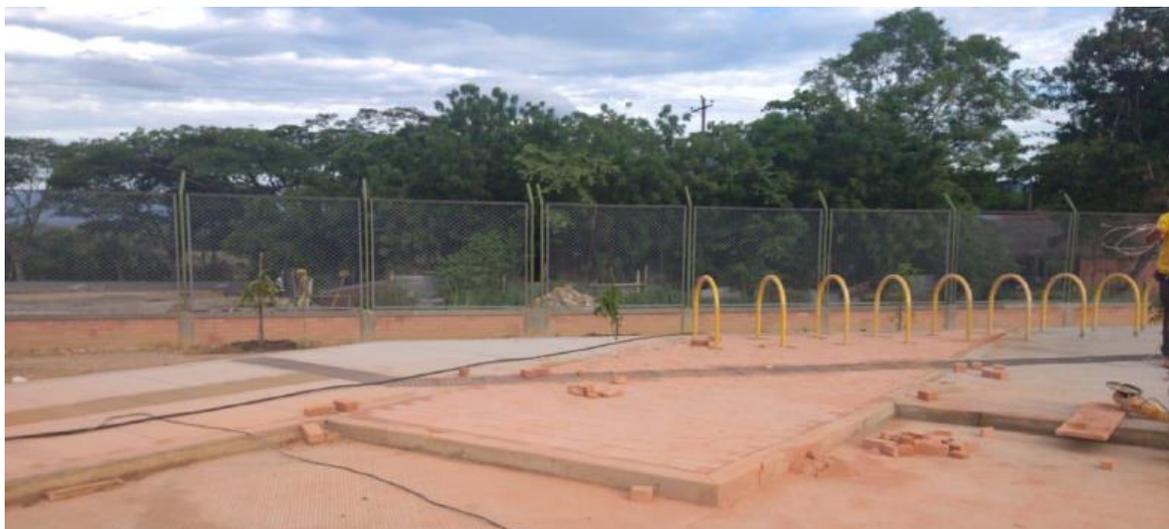
Se elabora el marco metálico de acuerdo a las dimensiones dadas en el detalle constructivo verificando las dimensiones en obra, se disponen los ángulos de acuerdo a la geometría del módulo y se realiza el proceso de soldadura en las esquinas, posterior a ello se prepara la malla eslabonada y la platina, colocando la malla sobre el marco metálico, se ejecuta la soldadura y se tensa la malla; sobre el marco se instalan los conectores para anclaje a las columnas metálicas unidos mediante soldadura.

Figura 23 Muro de cerramiento en malla eslabonada. Autora (2020).

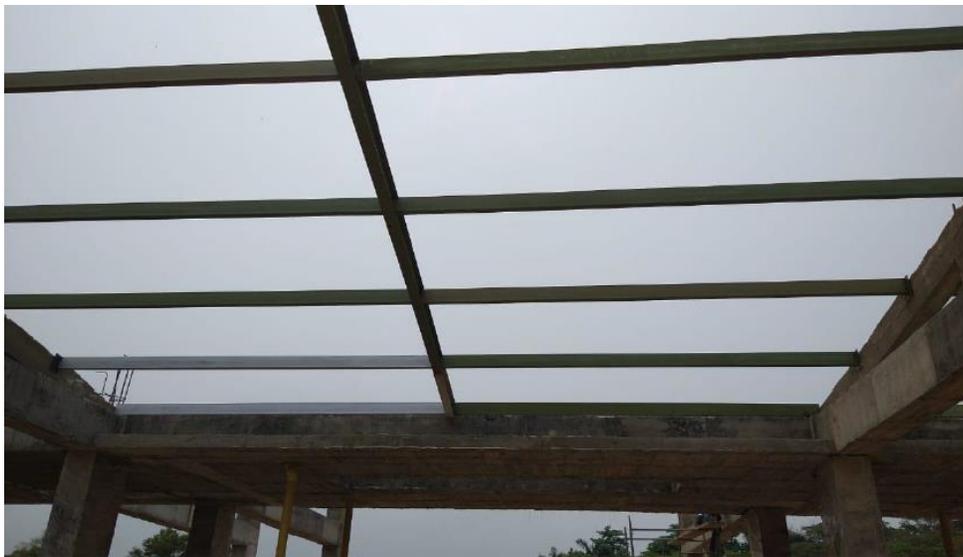
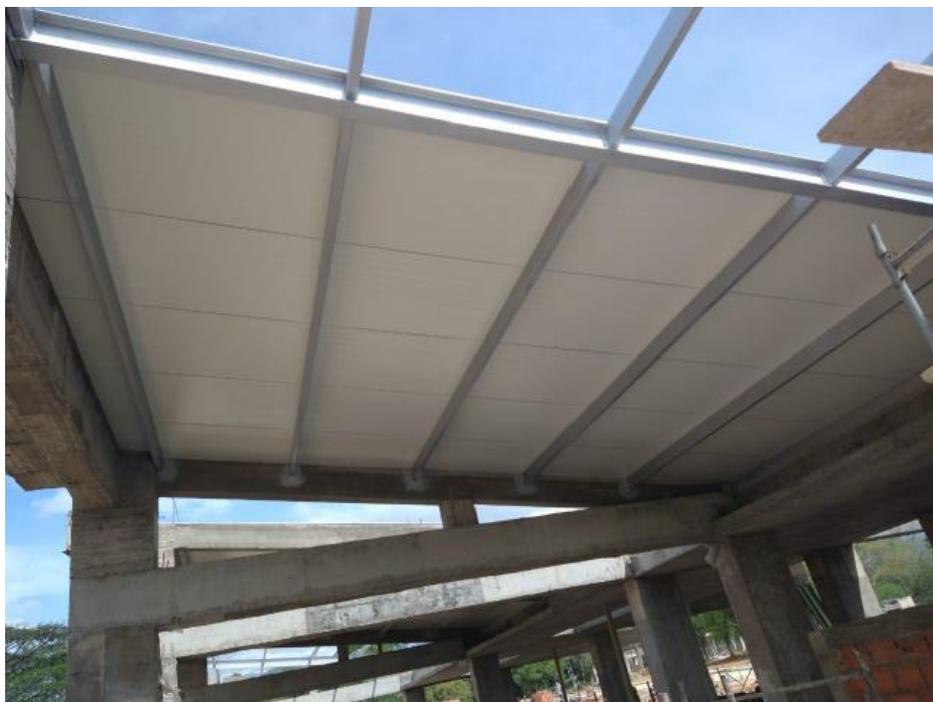
Se inicia la colocación de la primera capa, extendiendo las tejas sobre la estructura y se amarran a las correas, se fijan a la estructura con tornillos auto perforantes.

Figura 24 Instalación de correas. Autora (2020).

Figura 25 Instalación de cubierta. Autora (2020).

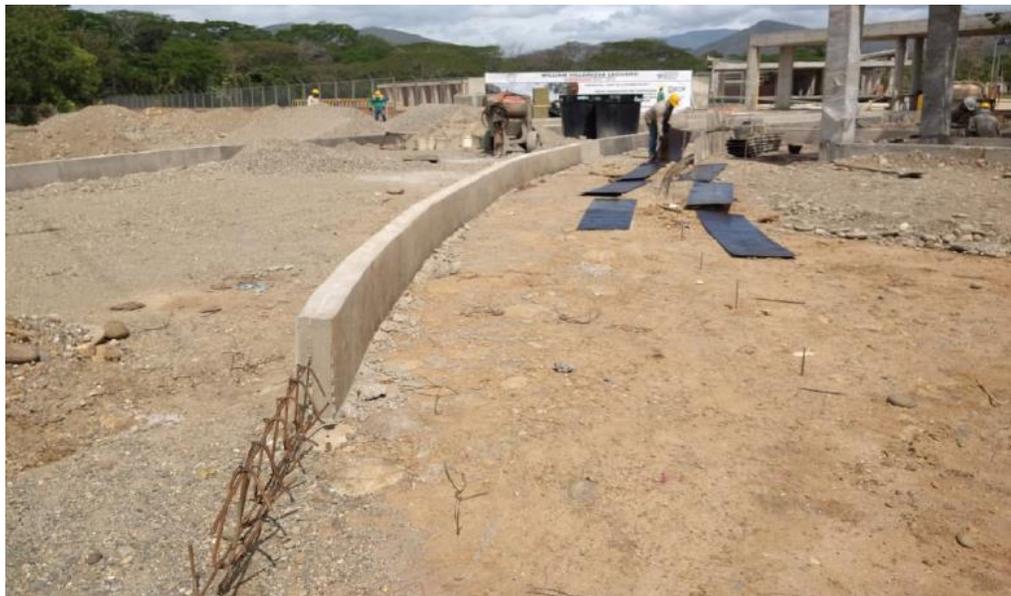
Figura 26 Instalación de bordillos de confinamiento. Autora (2020).

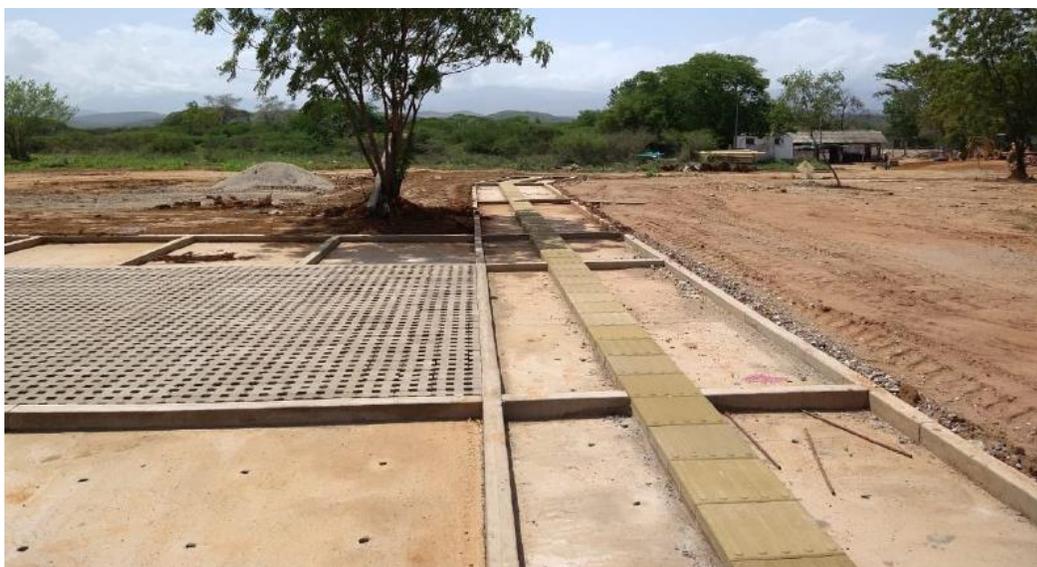
Se ejecutará la actividad en el sitio indicado en los planos, empleando los materiales, equipos y mano de obra establecidos en las especificaciones técnicas del proyecto, de forma que se ejecuta la actividad de conformidad con los lineamientos de los manuales de buenas prácticas del sector correspondiente, las especificaciones técnicas de la actividad y/o lo definido por el Interventor

Figura 27 Instalación de losetas de concreto. Autora (2020).

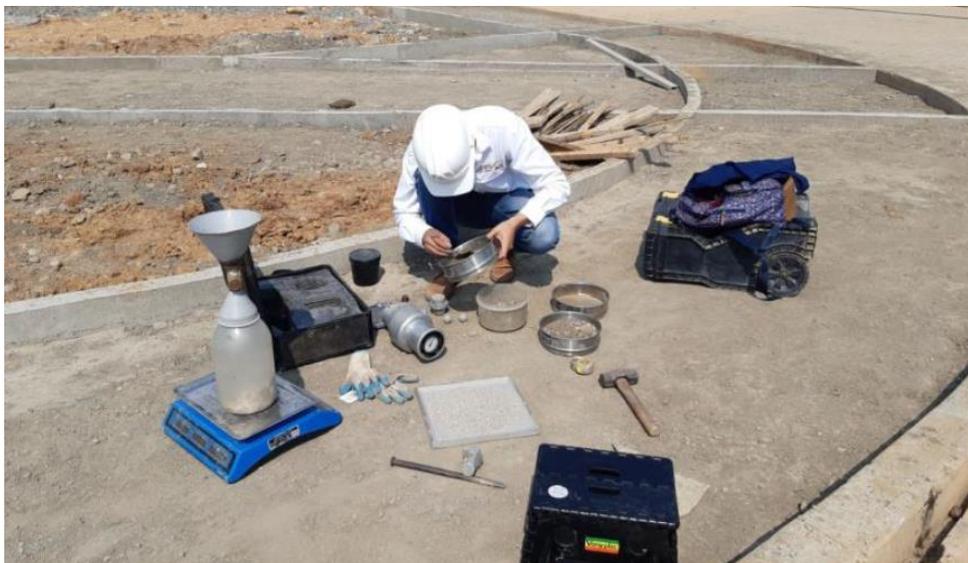
En el desarrollo del proyecto se acompañó el proceso de toma de densidades, como se muestra en la figura 33, este ensayo se realiza para verificar la densidad de compactación de la subbase así mismo en las obras de concreto también se acompañó al proceso de elaboración de especímenes, siguiendo las pautas de la NTC 550.

Figura 38 Toma de densidades en campo. Autora (2020).
