**DETERMINACIÓN DE LOS MATERIALES Y COSTOS PARA LA TERMINACIÓN DEL
PUENTE COLGANTE PEATONAL SOBRE LA QUEBRADA GUAYABAL, EN LA
VEREDA GUAYABAL, DEL MUNICIPIO LA ESPERANZA, NORTE DE SANTANDER**

**Proyecto presentado como requisito para obtener el título en
Tecnólogo en Obras Civiles**

UNIVERSIDAD FRANCISCO DE PAULA SANTANDER OCAÑA

TECNOLOGIA EN OBRAS CIVILES

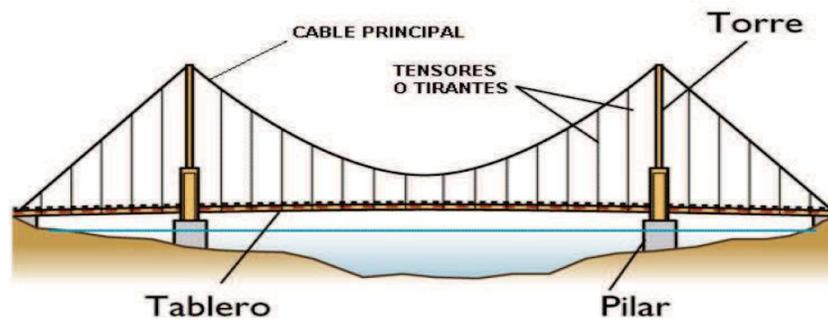
Figura 4. Componentes de la estructura

El tablero o pasarela, suele estar suspendido mediante péndolas verticales que conectan con dichos cables y se usan estructuras de acero reticuladas para soportar la carretera en tipo carrosable.

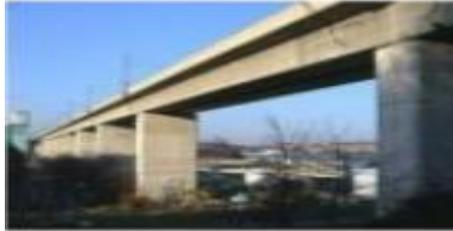
Figura 5. Viaducto ferroviario en Stuttgart Cannstatt

Puentes de viga: Trabaja a tracción en la zona inferior de la estructura y compresión en la superior; es decir, soporta un esfuerzo de flexión. No todos los viaductos son puentes viga; muchos, son en ménsula.

Están formados fundamentalmente por elementos horizontales que se apoyan en sus extremos sobre soportes o pilares. Mientras que la fuerza que se transmite a través de los pilares es vertical y hacia abajo y, por lo tanto, éstos se ven sometidos a esfuerzos de compresión, las vigas o elementos horizontales tienden a flexionarse como consecuencia de las cargas que soportan. El esfuerzo de flexión supone una compresión en la zona superior de las vigas y una tracción en la inferior.

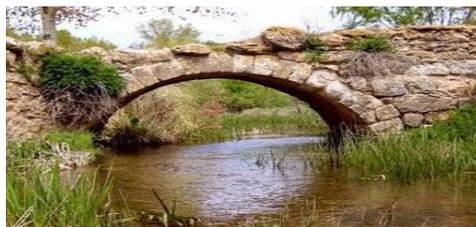
Figura 6. Puente de arco

Puentes de arco: Trabaja a compresión en la mayor parte de la estructura. Usado desde la antigüedad.

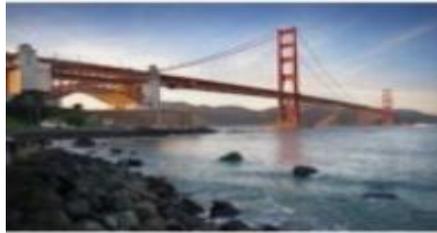
Figura 7. Golden Gate

Puentes colgantes: Trabaja a tracción en la mayor parte de la estructura.

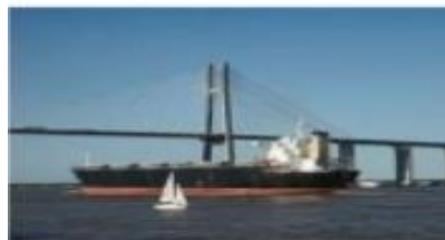
Figura 8. Puente Rosario - Victoria

En ménsula. Trabaja a tracción en la zona superior de la estructura y compresión en la inferior. Los puentes atirantados (foto) son una desviación de este estilo.

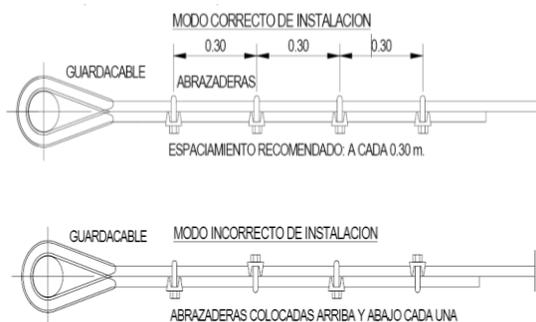
Figura 12. Abrazaderas

Las abrazaderas o sujetadores de cables, o “clips” llamados comúnmente por los distribuidores de este accesorio, son abrazaderas de suficiente tamaño con genuinas bases de acero forjado. Son fáciles de fijar, seguros y durables. Protegidos de corrosión por un grueso galvanizado en caliente, estos se pueden usar repetidamente.

Los sujetadores tienen que estar conectados al final del cable como es mostrado.

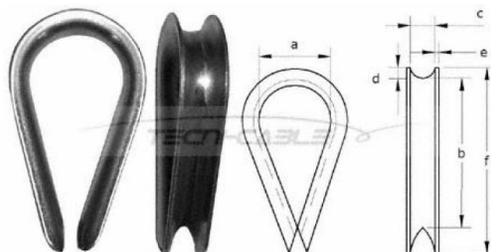
Figura 13. Guardacables

Los guardacables sirven como elementos de desarrollo entre el cable y el elemento al que se le anclará, especialmente si la forma geométrica es pronunciada, o tiene aristas pronunciadas, de manera que el guardacable proteja y haga pasar bien el cable ante dichos elementos (véase: modo correcto de instalación, en la parte inferior de la página anterior).

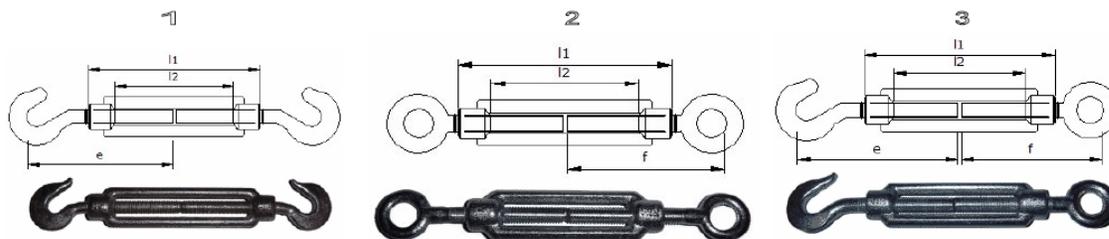
Figura 14. Tensores

- Tensores o torniquetes: Estos elementos sirven para unir elementos que funcionan a tensión, como cables y barras. En el mercado hay una gran variedad de tipos, diferenciados por los elementos que se encuentran en los extremos, los más usados para materia de puentes colgantes son:

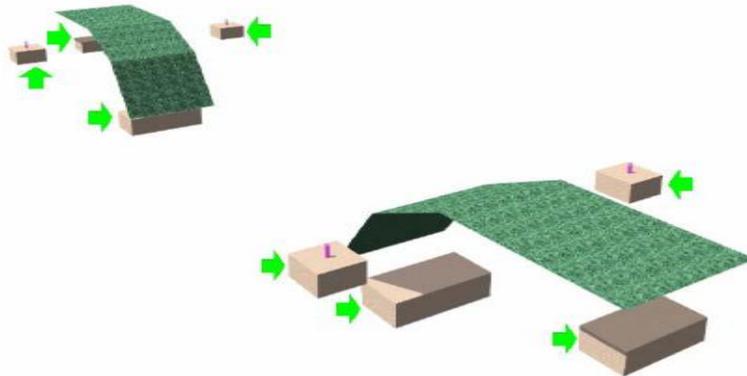
1 *Fundición de cimentaciones y anclajes.*

Estos elementos deben ser construidos de manera tal, que sean precisos y alineados entre sí, para evitar cualquier error en las medidas de construcción, la transmisión de fuerzas laterales a otros elementos, y accesibilidad de inspección y mantenimiento. Con respecto a los cables, estos deben ser conectados por medio de cilindros trabados en el interior de dicha cimentación.

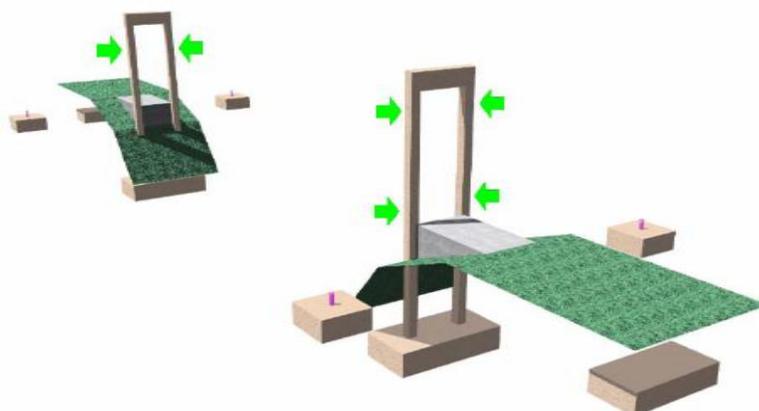
2 *Erección de las torres.*

Cuando son construidas de acero estructural, estas serán instaladas en la prolongación de la cimentación principal. Pueden ser de concreto reforzado. Se debe tener cuidado especial en la colocación de las monturas de los cables principales (que son los elementos que van en la parte

superior de esta) quedando bien fijos y perfectamente centradas.

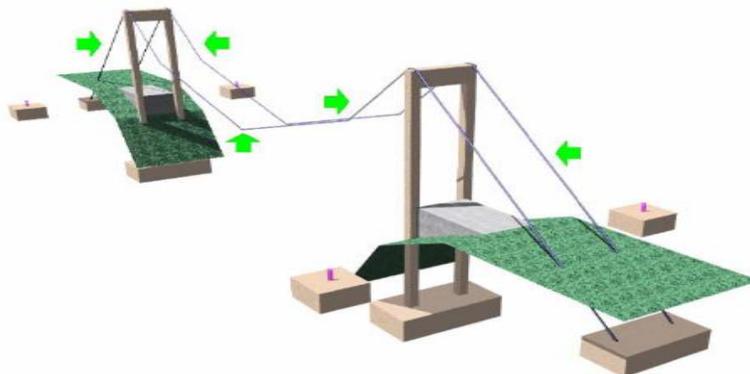
3 *Montaje de los cables principales.*

La instalación de estos cables va desde desenrollarlo desde el carrete, y llevado hacia las torres para su colocación, es recomendable marcar señas en los tramos del cable que serán las longitudes de desarrollo de los tirantes laterales, de la parábola, y los puntos de apoyo en las torres. Para esta fase, es necesaria la instalación de cables auxiliares, con una flecha menor que el cable principal, que servirán para el tendido de los cables principales y posteriormente para el tendido de las péndolas. Este cable auxiliar puede ser de $\text{Ø}1/2''$ ya que soportará el paso del cable principal, además de su propio peso.

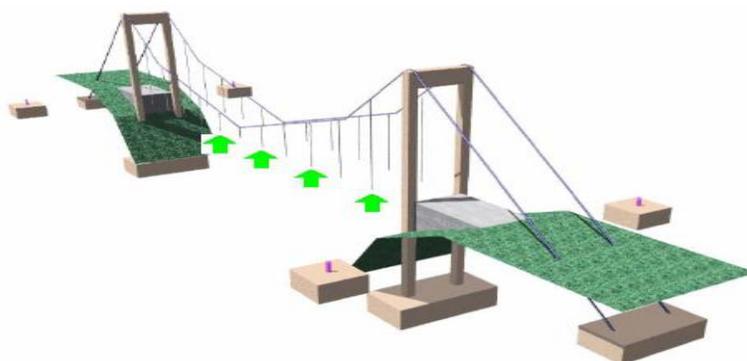
4 *Instalación de los cables secundarios.*

Sobre los cables auxiliares se instala una cabina, metálica de preferencia, que funciona como plataforma de trabajo para la instalación de las péndolas. Esta plataforma se desliza sobre los cables auxiliares, el movimiento de la cabina se hace mediante malacates o poleas, jalando hacia delante o hacia atrás según se necesite. Las longitudes de las péndolas deben ser

cuidadosamente calculadas, tomando en cuenta las conexiones, las de cable principal-péndola y péndola-vigas principales, dejando cierto margen para ajustes finales de montaje.

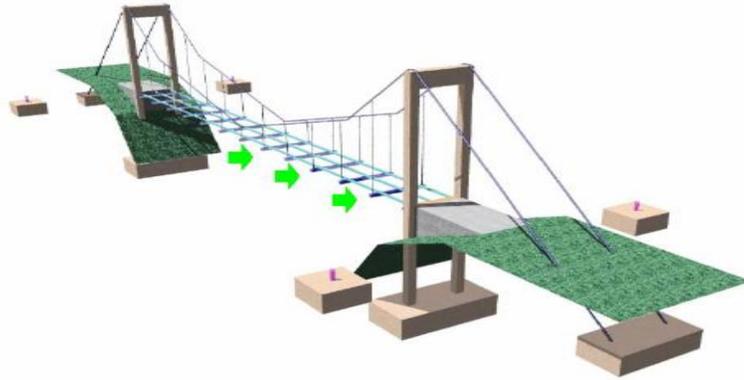
5. Colocación de las vigas primarias y secundarias.

La colocación de las vigas primarias también se puede hacer mediante el sistema descrito anteriormente, aunque la instalación del resto de la plataforma no tiene mayor dificultad.

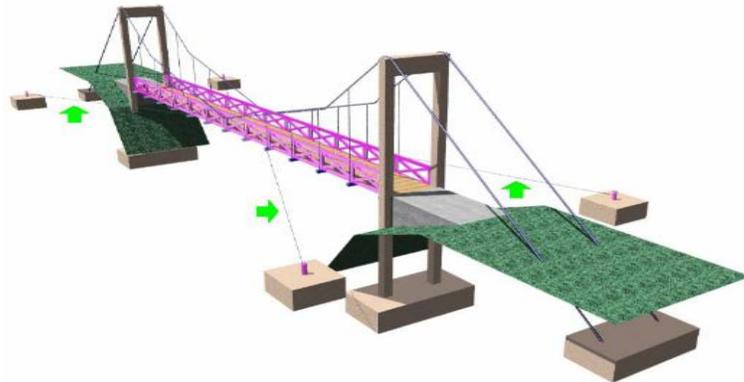
6. Instalación de cables laterales.

La instalación de estos elementos es similar a la instalación de los cables principales, con la única diferencia es que el cable termina en las conexiones de las vigas principales de manera que proteja acciones o cargas producidas por la presión del viento en dicha estructura.

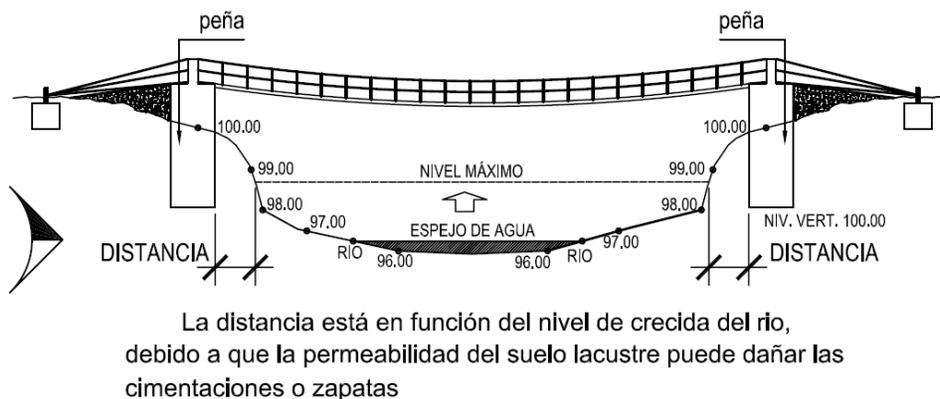
Figura 17. Proyección puente sobre ríos o quebradas

Ríos y/o quebradas: Si se proyecta un puente que pase por encima de un río o quebrada, es importante que el proceso de levantamientos, se establezcan sus dimensiones como ancho, profundidades máximas y consultar a la población sobre las crecidas más grandes de dicho río o quebrada, para tomarlo como referencia a los límites máximos de diseño.

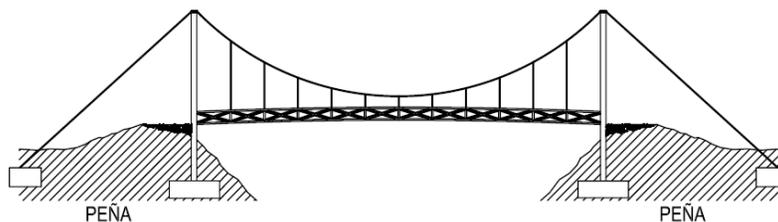
Figura 18. Geometría puentes colgantes

Montañas, plataformas, peñas y montículos: Por razones propias a la geometría de puentes colgantes, especialmente la catenaria de los puentes colgantes suspendidos, es necesario si es posible, buscar alturas convenientes que se ajusten a las características de estos mismos.

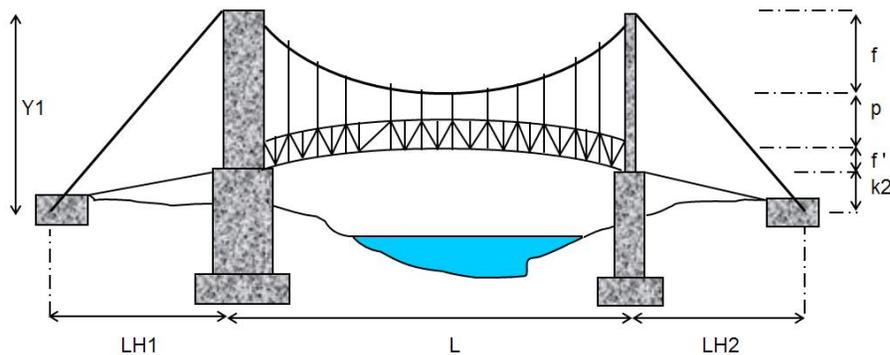
3.0 DISEÑO DE CABLES PRINCIPALES

Longitud de torre a torre	L=	22 m
Ingreso flecha del cable	f=	1,3 m
Contraflecha	f'=	0 m
Longitud horiz. fiador izquierdo	LH1=	7 m
Longitud horiz. fiador derecho	LH2=	7 m
Altura péndola más pequeña	p=	1,3 m
Profundidad anclaje izquierdo	k1=	0,75 m
Profundidad anclaje derecho	k2=	1,35 m
Altura del fiador izquierdo	Y1 =	3,35 m
Altura del fiador derecho	Y2 =	3,65 m

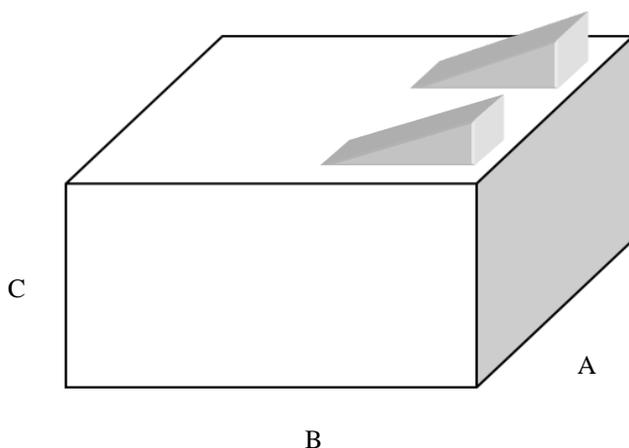
4.0 DISEÑO DE CAMARA DE ANCLAJES

Para este caso utilizaremos cuatro cámaras de concreto ciclópeo sólida existente, independientes, una sola cámara por cada grupo de cables; pero para el cálculo se tomaran dos cámaras de cada lado como una sola.
