**Apoyo en la interventoría técnica de los proyectos a cargo de la secretaria de planeación e
infraestructura de la Alcaldía Municipal De Teorama, Norte De Santander.**

Jhan Carlos Contreras Angarita

Especialización en Interventoría de Obras Civiles

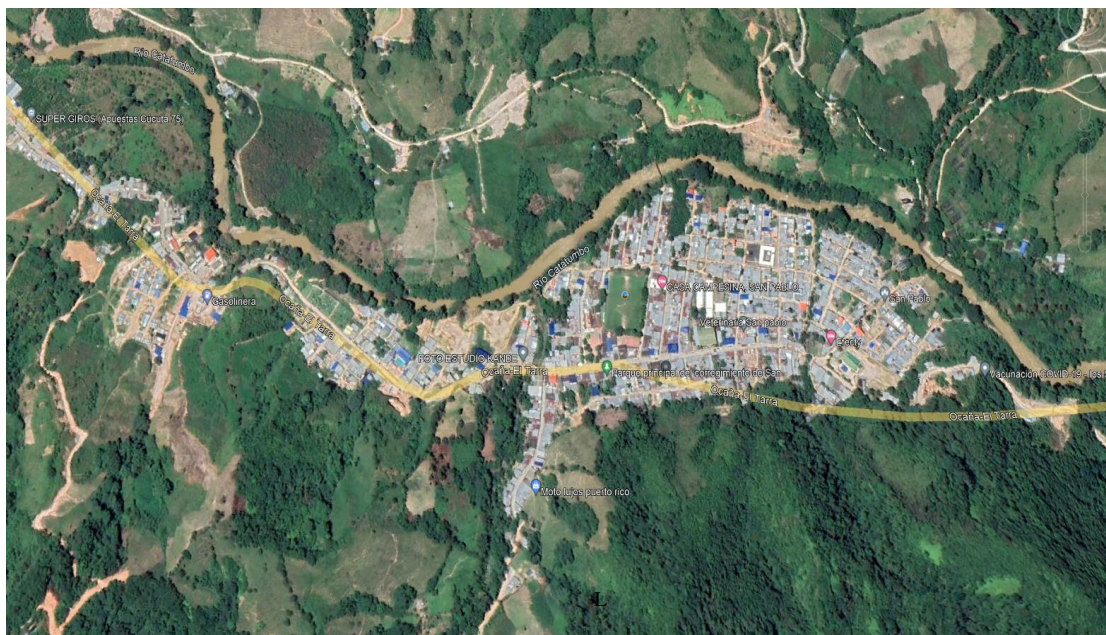
Figura 4

Localización específica del proyecto en el corregimiento de San Pablo, Municipio de Teorama

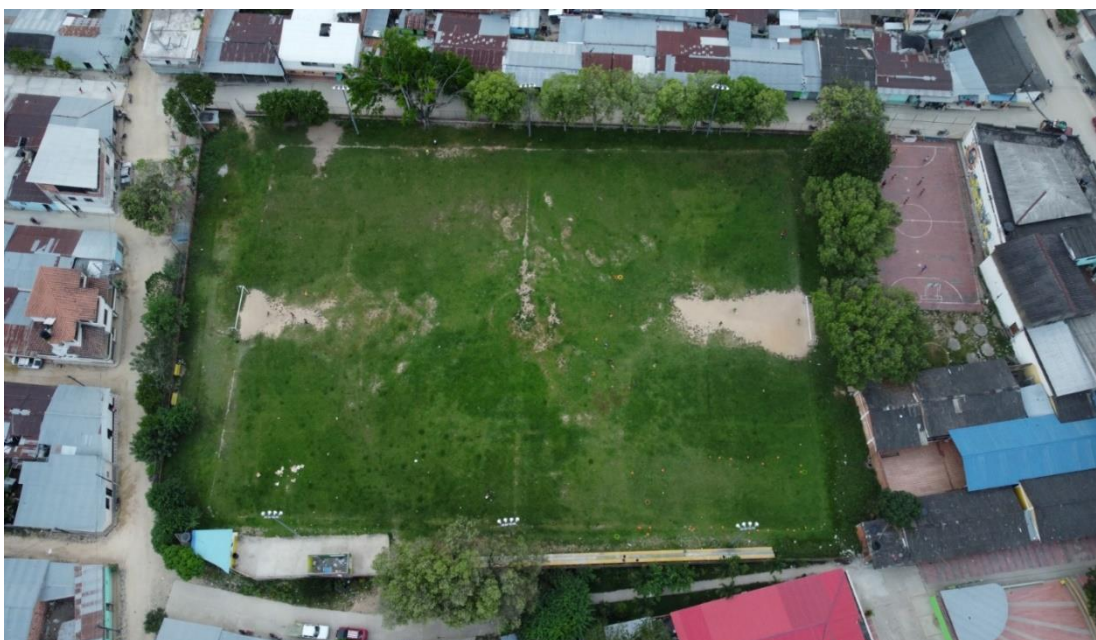
Figura 5

El terreno consta de un área de 7790 m² aproximadamente, con topografía plana, sus pequeñas inclinaciones permiten un buen flujo de escorrentía y pendiente necesaria para tuberías hidráulicas.

Localización específica del proyecto en el corregimiento de San Pablo, Municipio de Teorama

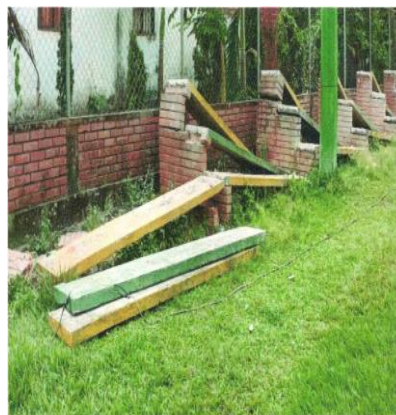
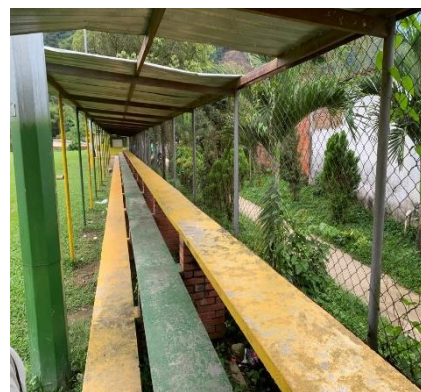
Desmote cubierto de gradería existente

Se realizo el desmote de la cubierta antigua de la gradería, la cual se encontraba en malas condiciones; esta actividad tubo una cantidad de desmote aproximadamente de 81,5 m2 de cubierta compuesta por láminas de zinc ondulada de 2.438x0.80 metros calibre 35.

Para dicha actividad, la interventoría tubo presente las especificaciones técnicas descritas en el pliego de condiciones y realizo estricto cumplimiento del decreto 1072 del 2015 para garantizar la seguridad y salud de los trabajadores.

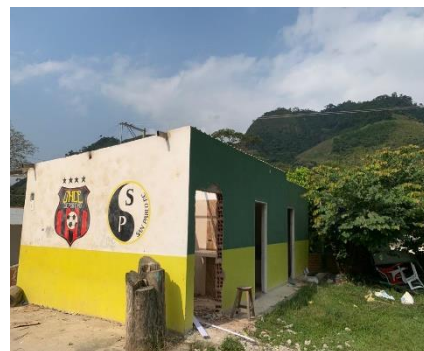
Así mismo, se verifico la correspondencia entre las cantidades de obra proyectadas y la cantidades ejecutadas y presentadas por el contratista, unidades de medida y forma de pago para el ítem en mención con el fin de aclarar presuntas inconsistencias y desfases en el proyecto.

Por otra parte, se le recalco al contratista el lugar de disposición de los residuos y se verifico que se tomaron los cuidados necesarios de protección de redes de servicio y estructuras vecinas que pudiesen resultar afectadas con los

trabajos de desmonte de todos los elementos.

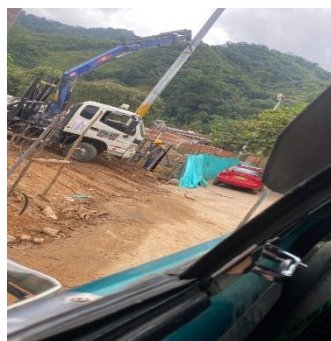
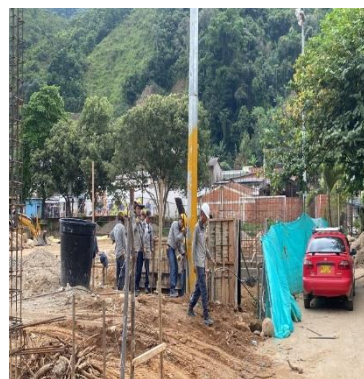
Se realizo el desmonte de dos postes eléctricos ubicados dentro del área de intervención del proyecto. Para dicha actividad, la interventoría tubo presente las especificaciones técnicas descritas en el pliego de condiciones y verifico las condiciones de seguridad y señalización de la zona para proteger a los peatones; de igual manera, se solicitó la revisión previa a la empresa prestadora de servicio de energía CENS para que revisara el nivel de tensión de las líneas eléctricas.

Así mismo, se verifico que el personal a intervenir en el retiro de esos elementos contase con los elementos de protección personal y de seguridad necesarios para el

<p>trabajo y que la maquinaria a usar estuviera en óptimas condiciones mecánicas.</p> <p>Por otra parte, se le recalco al contratista el lugar de disposición de los residuos y se verifico que se tomaran los cuidados necesarios de protección de redes de servicio y estructuras vecinas que pudiesen resultar afectadas con los trabajos de desmonte de los elementos.</p>	
<p>Desmonte de porterías de cancha actual</p>	<p>Se realizó el retiro y almacenamiento de las porterías existentes en el escenario deportivo.</p> <p>Para dicha actividad, la interventoría tubo presente las especificaciones técnicas descritas en el pliego de condiciones y se verifico que las porterías se retirarán con la mayor precaución posible dado que estos elementos serán reutilizados en el proyecto.</p> <p>Así mismo, se le notificó al contratista la importancia de dar un buen almacenamiento a estos elementos dado que su material es propenso a corroerse y verse afectado con los cambios de temperatura de la zona.</p>

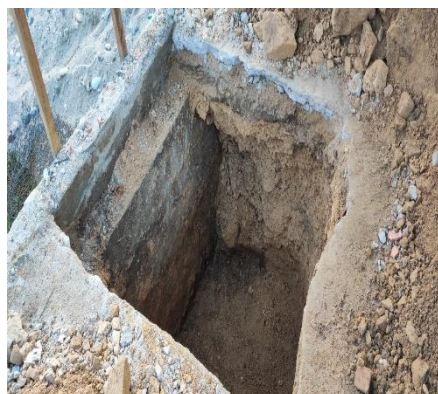
Se realizo la respectiva excavación para el módulo de batería sanitaria y locales comerciales, la actividad arrojó un balance de 42.58 m³ de excavación medidos en obra.

Para dicha actividad, la interventoría tubo presente las especificaciones técnicas descritas en el pliego de condiciones y realizo

estricto cumplimiento a lo contemplado en los planos de localización de las estructuras.

Así mismo, se controló que los oficiales y sus cuadrillas cumplieran con las medidas de cada elemento a excavar y se chequearan las escuadras de cada uno de ellos.

Del mismo modo, se verifico la correspondencia entre las cantidades de obra proyectadas y la cantidades ejecutadas y presentadas por el contratista, unidades de medida y forma de pago para el ítem en mención con el fin de aclarar presuntas inconsistencias y desfases en el proyecto.

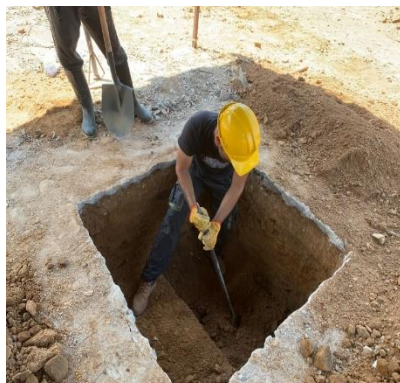
**Zapatas en concreto
f'c=28 Mpa (4000
psi)**

Para la presente actividad el contratista ejecuto la instalación de 10.75 m³ de concreto de 4000 PSI fabricado y medido en obra.

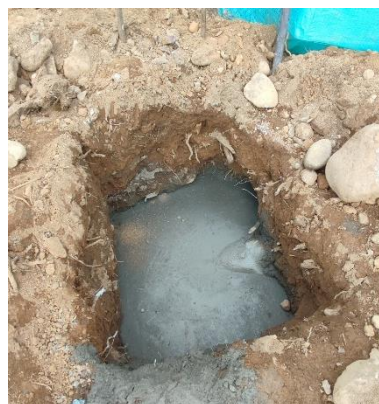
Así mismo, la interventoría sugirió recomendaciones como la correcta vibración del concreto y la altura máxima de caída del concreto a la hora de hacer

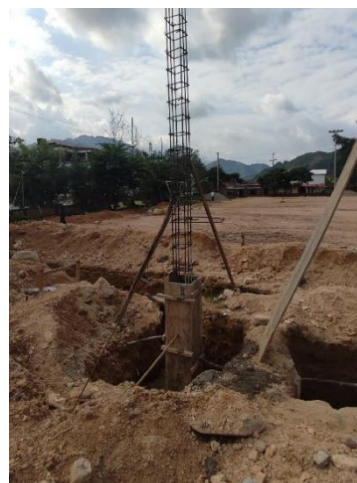
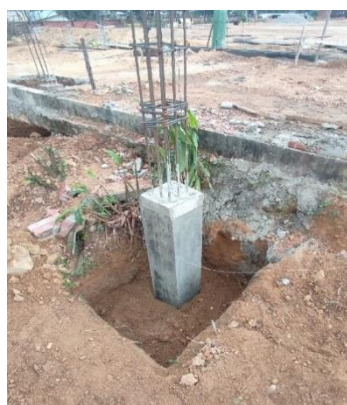
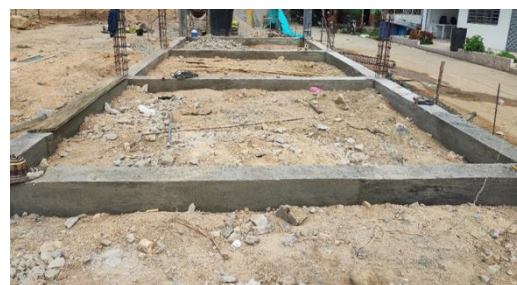
Para la presente actividad el contratista ejecuto la instalación de 10.17 M³ de concreto de 4000 PSI fabricado y medido en obra para vigas de cimentación.

Para dicha actividad, la interventoría tubo presente las especificaciones técnicas

descritas en el pliego de condiciones, se verificaron las alturas siguiendo detalladamente los planos estructurales y de cimentación, alineamiento, dimensiones, cuantía de acero y recubrimiento en el elemento.

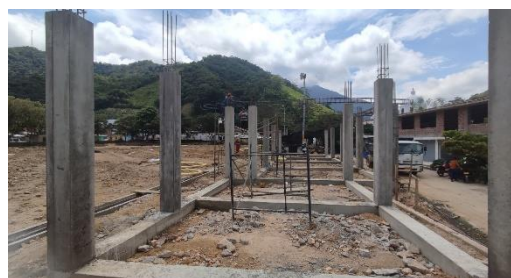
Para la presente actividad el contratista ejecuto la instalación de 74.08 m³ de concreto de 4000 PSI fabricado y medido en obra para pedestales.

Para dicha actividad, la interventoría tubo presente las especificaciones técnicas descritas en el pliego de condiciones, se verificaron las alturas siguiendo detalladamente los planos estructurales y arquitectónicos, se

verificaron los plomos, alineamiento, dimensiones, cuantía de acero y recubrimiento en el elemento.

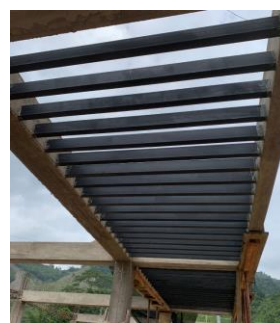
Para dicha actividad, la interventoría tubo presente las especificaciones técnicas descritas en el pliego de condiciones y planos arquitectónicos realizando un estricto cumplimiento a la demarcación, nivelación y debida colocación de las pérgolas internas y externas de la estructura.

De igual manera, se verifico la correspondencia entre las cantidades de obra proyectadas y la cantidades ejecutadas y presentadas por el contratista, unidades de medida y forma de pago para el ítem en mención con

el fin de aclarar presuntas inconsistencias y desfases en el proyecto.

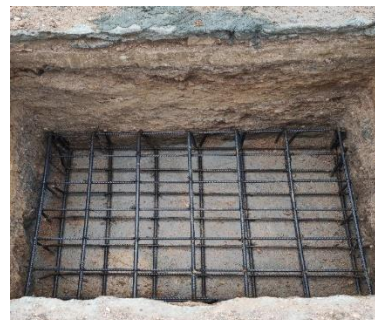
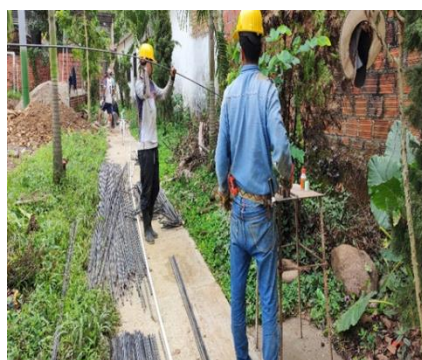
Tabla 8. Continuación**Acero de refuerzo de 60.000 PSI para toda la estructura**

Se realizo la respectiva figuración e instalación de acero de 60000 PSI necesario para el refuerzo de la estructura del módulo de baterías sanitarias y locales comerciales, en esta actividad se figuraron e instalaron 14560 kilogramos de acero.

Para dicha actividad, la interventoría tubo presente las especificaciones técnicas descritas en el pliego de condiciones y planos estructurales; a su vez, se verifico el correcto almacenamiento del material, medidas, cantidades, despieces, longitudes, traslapos y resistencias indicadas.

De igual manera, se verifico la correspondencia del acero colocado en los despieces de elementos estructurales, también, se verificaron las cantidades de obra proyectadas y la cantidades ejecutadas y presentadas por el contratista, unidades de medida y forma de pago para el ítem en mención con el fin de aclarar presuntas inconsistencias y desfases en el proyecto.

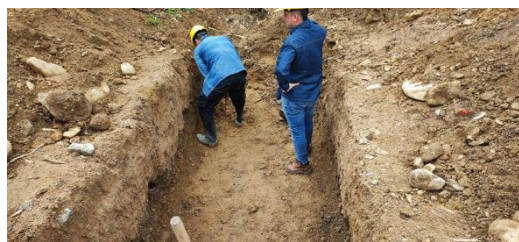
Tabla 8. Continuación**Excavación manual en material común**

Para dicha actividad, la interventoría tubo presente las especificaciones técnicas descritas en el pliego de condiciones y realizo estricto cumplimiento a lo contemplado en los planos de localización de las estructuras.

Así mismo, se controló que los oficiales y sus cuadrillas cumplieran con las medidas de cada elemento a excavar y se chequearan las escuadras de cada uno de ellos.

Del mismo modo, se verifico la correspondencia entre las cantidades de obra proyectadas y la cantidades ejecutadas y presentadas por el contratista, unidades de medida y forma de pago para el ítem en mención con el fin de aclarar presuntas inconsistencias y desfases en el proyecto.

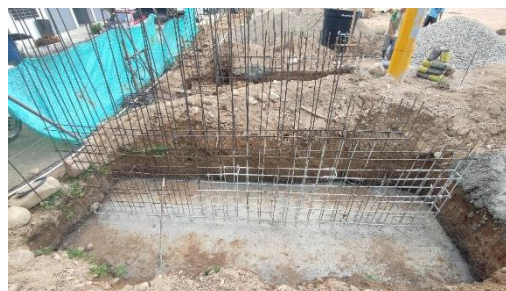
Para la presente actividad el contratista ejecuto la instalación de 14.840 m³ de concreto de 4000 PSI fabricado y medido en obra para zapatas corridas de gradería.

Para dicha actividad, la interventoría tubo presente las especificaciones técnicas descritas en el pliego de condiciones, se verifico el nivel de emplazamiento según informe geotécnico, se verificaron las cotas de cimentación y que el terreno contara con el mejoramiento adecuado, se verificaron los plomos, alineamiento y dimensiones.

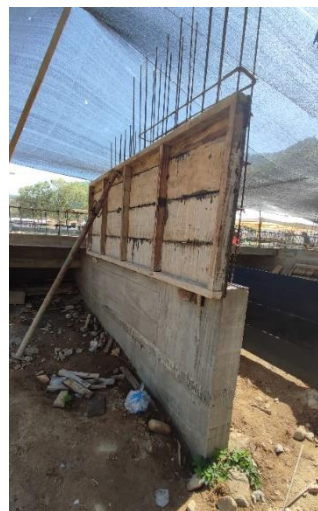
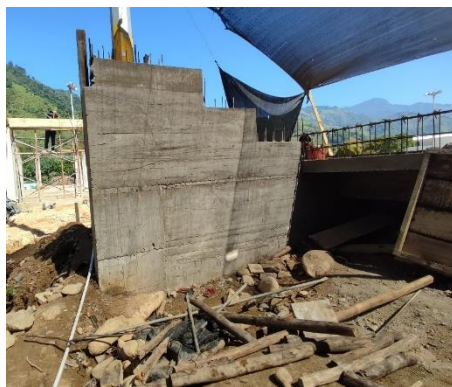
Así mismo, la interventoría verifico el material de encofrado usado por el contratista y proporcionó recomendaciones sobre su uso y retiro una vez realizada la fundida del elemento; así mismo, sugirió recomendaciones como la correcta vibración del concreto, la altura máxima de caída del concreto a la hora de hacer el vertimiento sobre los elementos con carretillas.

Del mismo modo, se hicieron las respectivas recomendaciones para el manejo de juntas frías en

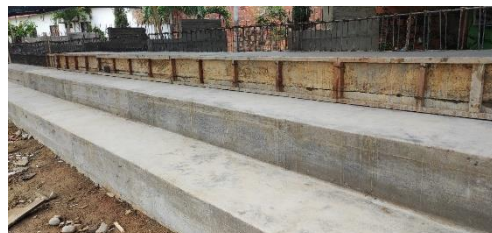
Así mismo, la interventoría verifico el material de encofrado usado por el contratista y dio recomendaciones sobre su uso y retiro una vez realizada la fundida del elemento; así mismo, sugirió recomendaciones como la correcta vibración del concreto, la altura máxima de caída del concreto a la hora de hacer el vertimiento sobre los elementos con carretillas.

Del mismo modo, se hicieron las respectivas recomendaciones para el manejo de juntas frías en este tipo de elementos y inspecciono detalladamente

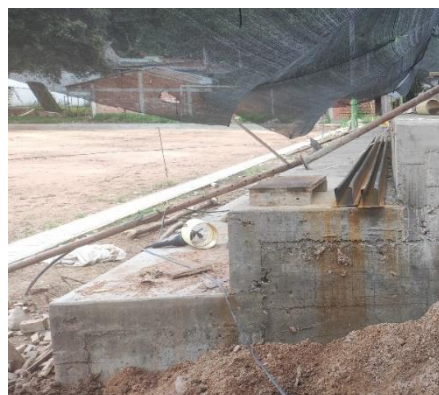
Para dicha actividad, la interventoría tubo presente las especificaciones técnicas descritas en el pliego de condiciones, se verificaron las alturas siguiendo detalladamente los planos estructurales y arquitectónicos, se verificaron los plomos, alineamiento, dimensiones, cuantía de acero y recubrimiento en el elemento.

Así mismo, la interventoría verifico el material de encofrado usado por el contratista y proporcionó recomendaciones sobre su uso y retiro una vez realizada la fundida del elemento; a su vez, sugirió recomendaciones como la correcta vibración del concreto, la altura máxima de del elemento; a su vez, sugirió recomendaciones como la correcta vibración del concreto, la altura máxima de caída del concreto a la hora de hacer el vertimiento sobre los elementos con carretillas y correcta disposición del material sobre el elemento.

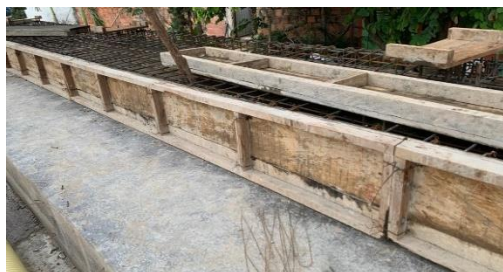
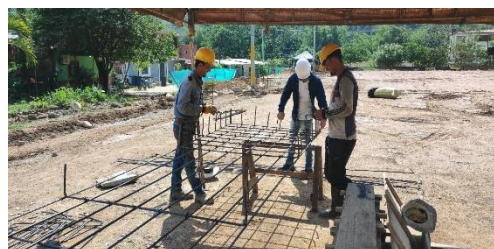
Se realizo la respectiva figuración e instalación de acero de 60000 PSI necesario para el refuerzo de la estructura del módulo de gradería, en esta actividad se figuraron e instalaron 5242 kilogramos de acero.

Para dicha actividad, la interventoría tubo presente las especificaciones técnicas descritas en el pliego de condiciones y planos estructurales; a su vez, se verifico el correcto almacenamiento del material, medidas, cantidades, despieces, longitudes, traslapos y resistencias indicadas.

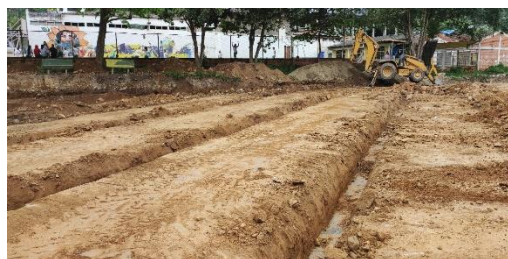
Para dicha actividad, la interventoría tubo presente las especificaciones técnicas descritas en el pliego de condiciones y realizo estricto cumplimiento a lo contemplado en los planos de localización de las estructuras de drenaje.

Así mismo, se controló las horas trabajadas por las máquinas y su correcta ejecución sobre las

actividades a realizar, profundidad y dirección de las zanjas de drenaje.

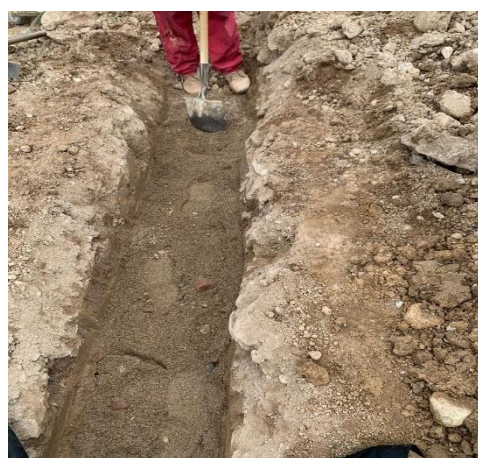
Para dicha actividad, la interventoría tubo presente las especificaciones técnicas descritas en el pliego de condiciones y realizo estricto cumplimiento a lo contemplado en los planos de localización y planos hidráulicos del proyecto, a su vez; se verifico el correcto transporte y almacenamiento del material, cantidades, granulometría, pendientes de diseño y nivelación del fondo de la zanja según superficie topográfica.

De igual forma, se verifico la correspondencia entre las cantidades de obra proyectadas y la cantidades ejecutadas y presentadas por el contratista, unidades de medida y forma de pago

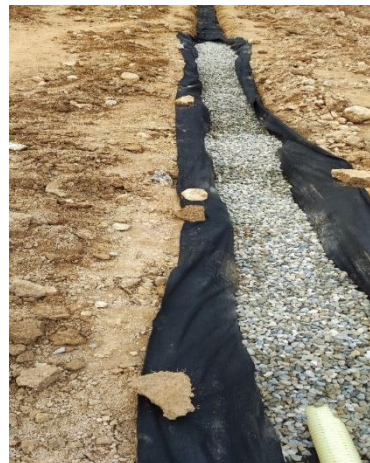
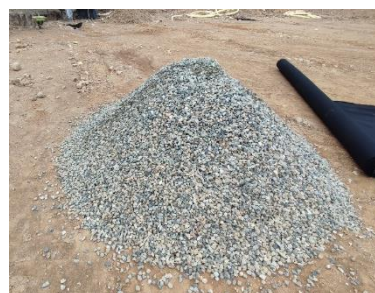
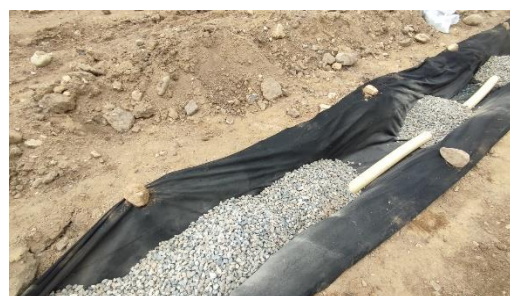
Se realizó la respectiva instalación del geotextil en la zona de explanación previamente preparada, la instalación arrojo un valor medido en obra de 2526.4 m2 de geotextil.

Para dicha actividad, la interventoría tubo presente las especificaciones técnicas descritas en el pliego de condiciones y realizo

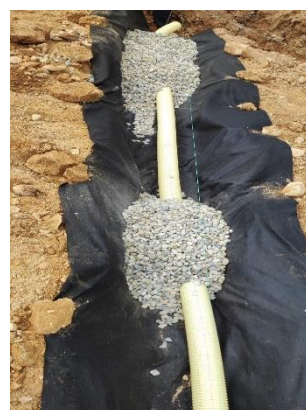
Para dicha actividad, la interventoría tubo presente las especificaciones técnicas descritas en el pliego de condiciones y realizo estricto cumplimiento a lo contemplado en los planos de localización y planos hidráulicos del proyecto, a su vez; se verifico el correcto transporte y almacenamiento del material, colocación, postura, uniones y conexiones con cajas de recolección.

De igual forma, se verifico la correspondencia entre las cantidades de obra

proyectadas y la cantidades ejecutadas y presentadas por el contratista, unidades de medida y forma de pago.	 
Relleno material en sitio compactación mecánica	<p>Se realizo la respectiva instalación del material de relleno seleccionado de la cantera más cercana, la instalación de dicho material arrojó un valor medido en obra de 312.13 m3 de relleno.</p> <p>Para dicha actividad, la interventoría tubo presente las especificaciones técnicas descritas en el pliego de condiciones y realizo estricto cumplimiento a lo contemplado en los planos de localización y arquitectónicos, a su vez; se verifico el correcto transporte y almacenamiento del material, colocación, compactación, espesor de capas cantidad de agua suministrada al material.</p> <p>De igual forma, se verifico la correspondencia entre las cantidades de obra proyectadas y la cantidades ejecutadas y presentadas por el contratista, unidades de medida y forma de pago.</p>

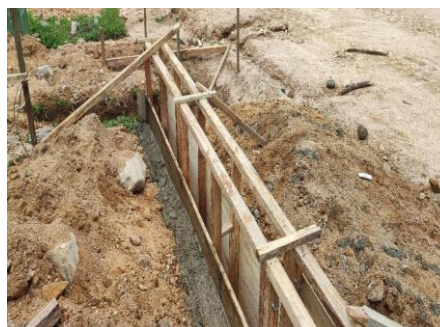
Se realizo la construcción del canal perimetral destinado a recolectar las aguas provenientes del drenaje de la cancha de futbol, esta canal está construido en concreto de 28 mpa y se cuenta con una altura variable según pendiente del terreno y con un ancho de 80 centímetros, y una longitud de 300 ml.

Para dicha actividad, la interventoría tubo presente las especificaciones técnicas

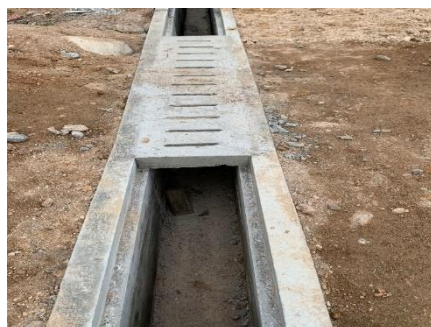
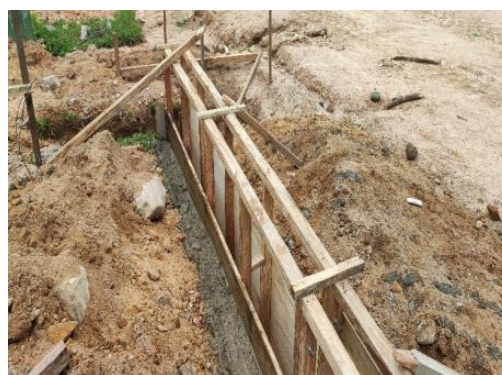
Se realizo la construcción del canal perimetral destinado a recolectar las aguas provenientes del drenaje de la cancha de futbol, esta canal está construido en concreto de 28 mpa y se cuenta con una altura variable según pendiente del terreno y con u ancho de 80 centímetros, y una longitud de 300 ml.

Para dicha actividad, la interventoría tubo presente las especificaciones técnicas descritas en el pliego de condiciones y se verificaron las alturas siguiendo detalladamente los planos estructurales y arquitectónicos, se verificaron los plomos,

alineamiento, dimensiones, cuantía de acero y recubrimiento en el elemento.
