**Seguimiento y control técnico para conexiones metálicas precalificadas de viga-columna
empleadas en la construcción de edificaciones verticales en Colombia.**

Especialización en Interventoría de Obras Civiles

06 de octubre del 2022

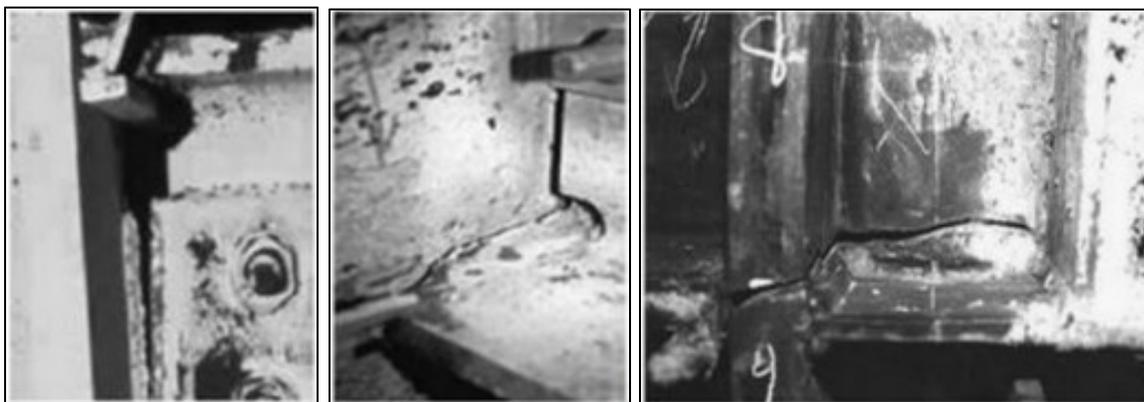
Figura 1

Algunos de los tipos de conexiones en estructuras metálicas que presentaron fallas durante la ocurrencia de los sismos de Northridge y Kobe se pueden apreciar en la figura 1, en donde se aprecia la fractura en columna y conexiones soldadas.

Fallas típicas en conexiones viga-columna

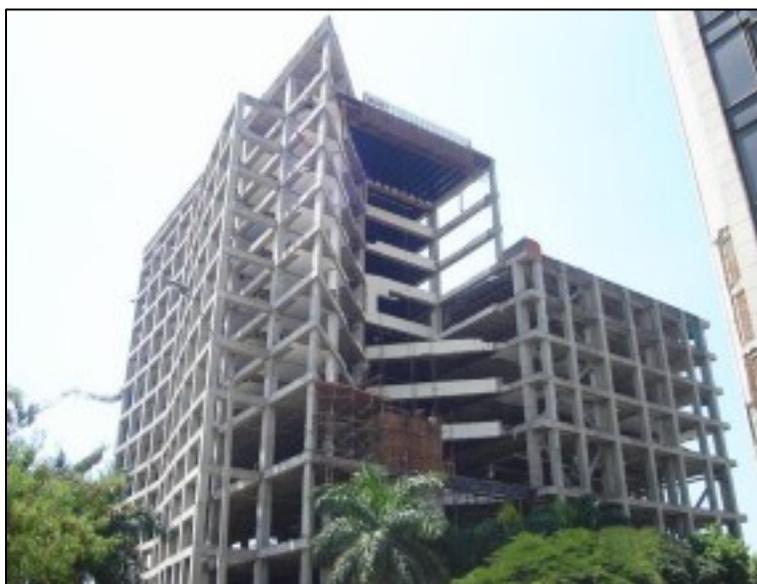
Figura 2

La clínica Materno Infantil Los Farallones, es una edificación de 12 pisos que se vio afectado durante el evento sísmico ocurrido el día 15 de noviembre de 2004 en la ciudad de Cali. Según Gutiérrez J. (2018), los daños sufridos en la edificación Clínica Materno Infantil, fueron daños considerables puesto que, colapsaron gran cantidad de muros divisorios y exteriores sin afectar la estructura principal, ocasionando la evacuación de los ocupantes y pacientes por lo que para su rehabilitación fue necesario la demolición de todos los muros exteriores e interiores de división. Ver figura 2.

Clínica Materno Infantil los Farallones sin muros de mampostería

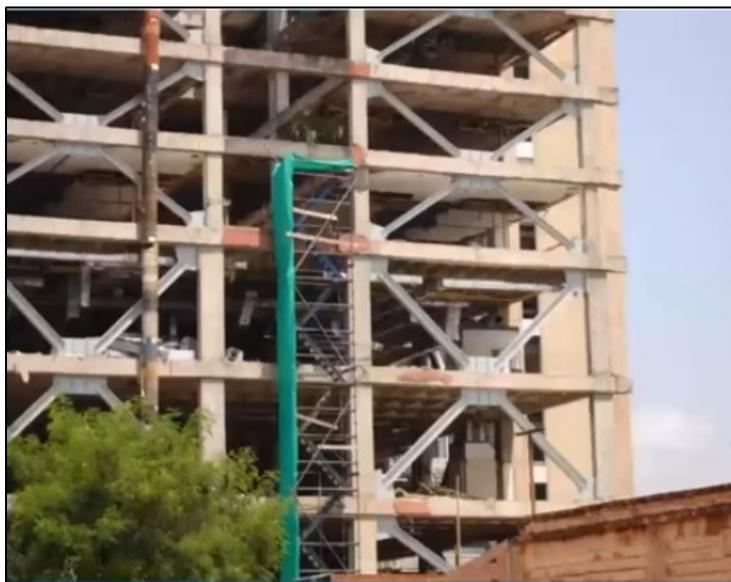
Rehabilitación con arriostramientos concéntricos en Clínica Materno Infantil los Farallones

Como se puede apreciar en la figura 3, las conexiones de los arriostramientos concéntricos en V y V invertida conforman una X entre dos niveles, los cuales se encargan de soportar las cargas sísmicas y dejar que la estructura existente absorba solamente las cargas verticales. Para los muros interiores se utilizó estructuras livianas en Drywall, para compensar el peso adicional por los arriostramientos.

La solución para rehabilitar la estructura del edificio Clínica Materno Infantil los Farallones, consistió en realizar una estructura adicional de acero para aumentar la rigidez de la edificación, mediante el uso de arriostramientos concéntricos en V y V invertida, el cual es un sistema de pórticos arriostrados concéntricos (PAC) que se conforma de cuatro diagonales que convergen en un mismo punto entre dos niveles de la estructura (para mayor comprensión del concepto ver el Capítulo 3 – Literal 3.2.3.2 del presente documento). Ver figura 3

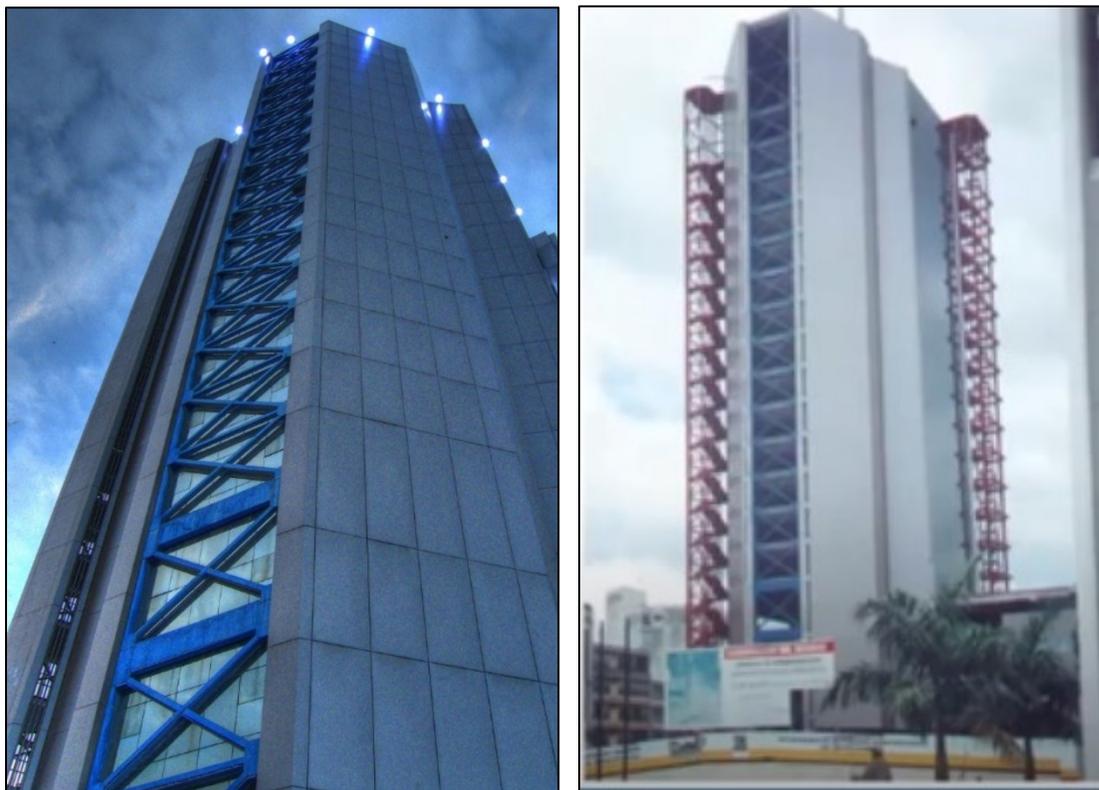
Figura 4

Al igual que para el caso anterior, este edificio en Armenia, tuvo un reforzamiento con arriostramientos concéntricos, para aumentar la rigidez de la edificación. En este proceso constructivo, de acuerdo a la figura 4 margen izquierdo, se puede apreciar que el arriostramiento incluyó secciones de columnas y vigas para mejorar la adherencia y transferencia de esfuerzos entre la estructura de concreto existente y los elementos sobre impuestos. Las conexiones realizadas en esta edificación de tipo soldadas.

Rehabilitación con arriostramientos en edificio de la Gobernación en Armenia

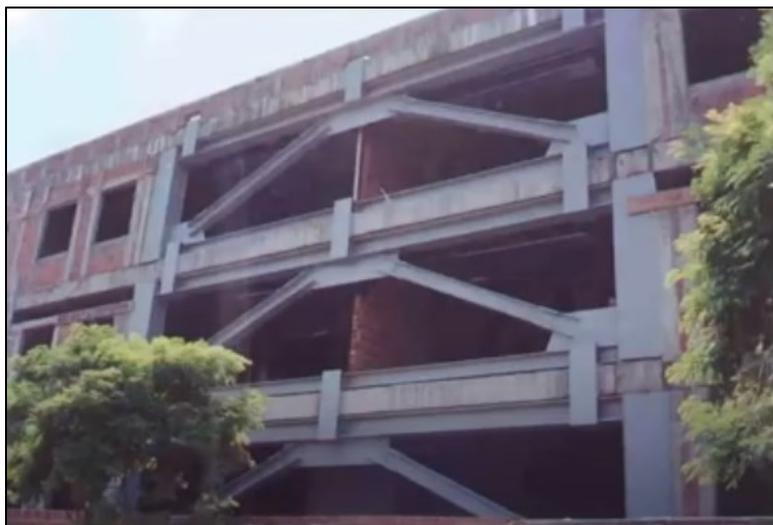
Rehabilitación con arriostramientos en V invertida Edificio Palacio de Justicia de Palmira.

De acuerdo a la figura 5, se puede apreciar que los arriostramientos en V invertida se encuentran debidamente conectados al sistema de vigas y columnas. Para el caso de las columnas, inicialmente son columnas en concreto que gracias al cajo metálicos trabajan como columnas compuestas y permiten mayor facilidad en la conexión del arriostramiento a los nodos.

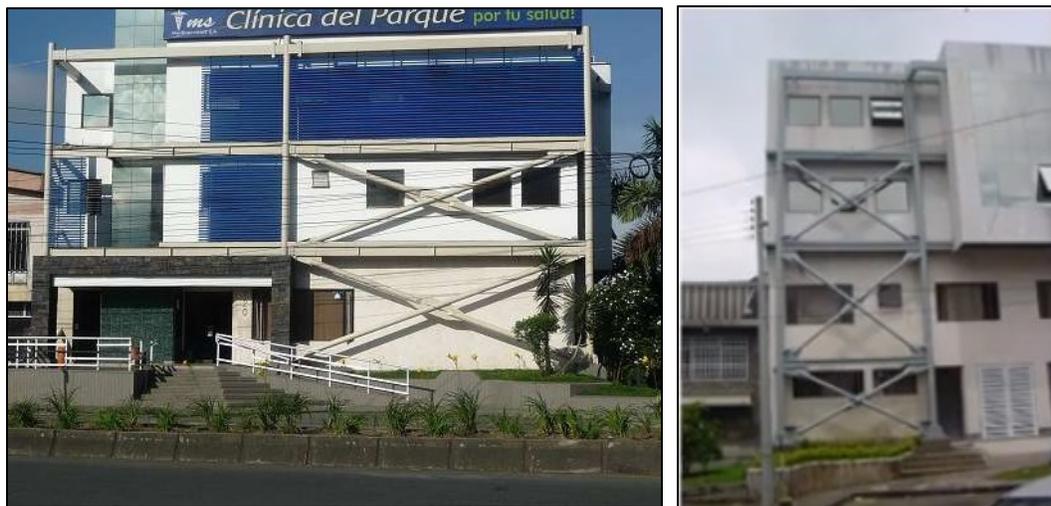
Figura 6

Ubicada en Armenia Quindío, la clínica el Parque corresponde a una edificación con más de 20 años, en donde en el año 2002, por motivos de ampliación del hospital fue necesario el reforzamiento estructural, el cual se realizó con un sistema de arriostramiento completo sobre impuesto sobre la estructura existente. Ver figura 6.

Reforzamiento con arriostramientos Clínica el Parque Armenia

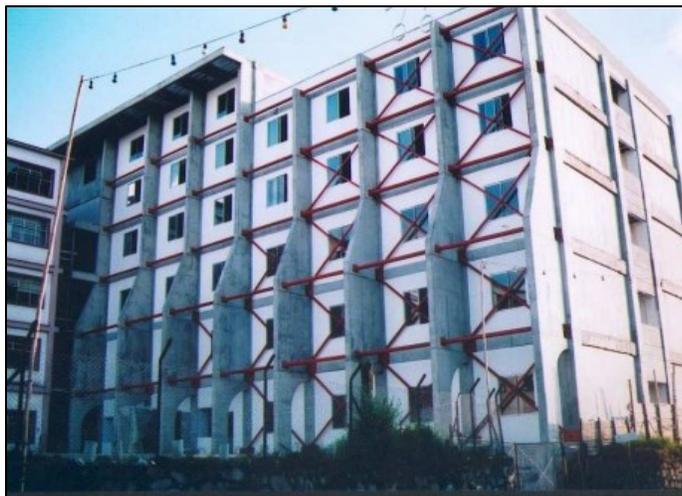
Figura 7

En esta edificación se realiza un arriostramiento concéntrico con elementos tubulares, externos o sobre impuestos en la estructura, tal como se aprecia en la figura 7.

Reforzamiento con arriostramientos Edificio Hospital de Caldas

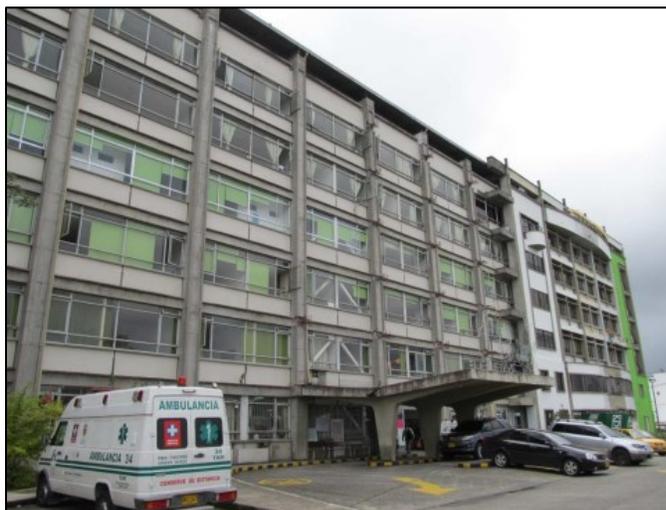
Figura 8

En esta edificación se realiza un reforzamiento con arriostramientos concéntricos y disipadores de fricción tipo PALL. Ver figura 8.

Reforzamiento con arriostramientos Edificio Hospital San Juan de Dios Armenia

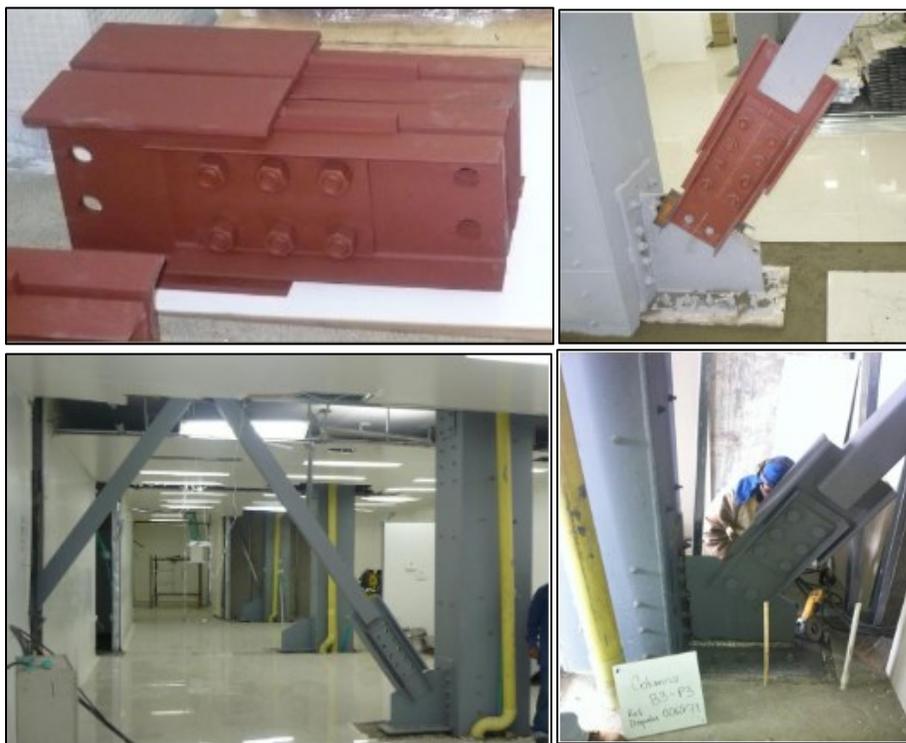
De acuerdo al reforzamiento realizado en el Edificio San Juan de Dios de Armenia, se observa el uso de conexiones pernadas y platinas soldadas que aumentan la rigidez del nodo en la estructura. Ver figura 9.

Sistema de arriostramiento Edificio Hospital San Juan de Dios Armenia

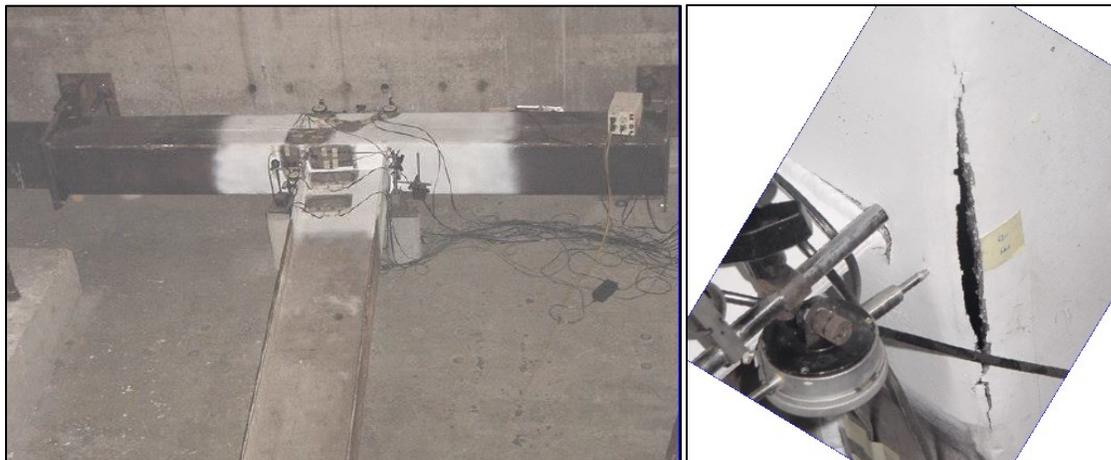
Ensayo Conexión soldada viga I a PTE rectangular sin refuerzo

De acuerdo a la figura 10, se observa que el resultado del ensayo arroja una fractura frágil en la columna de tubo armado 300x300x8mm, concluyendo que, este tipo de conexión es descalificada para cualquier sistema estructural.

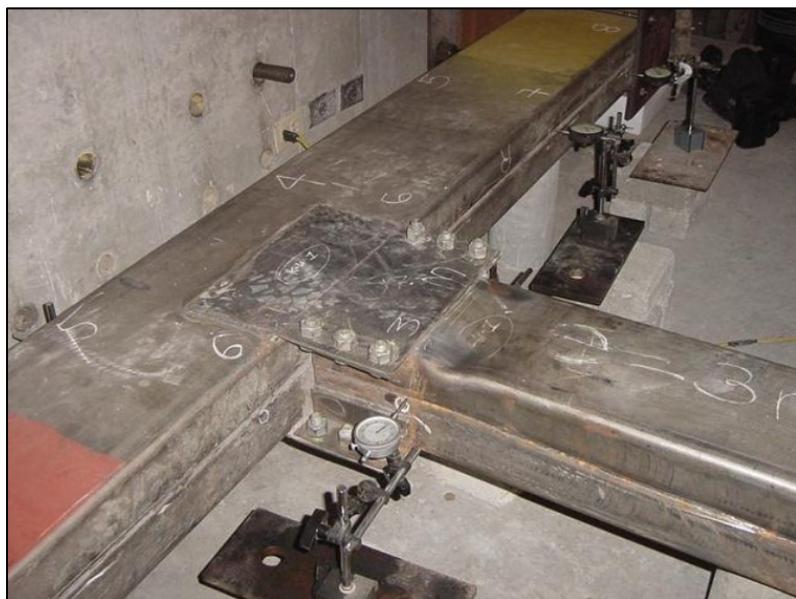
Figura 11

sísmica moderados e intermedios. El mecanismo de rotula se presentó en la viga, aproximado a la conexión como se puede apreciar en la figura 11.

Ensayo Conexión Tubo LDF a LDF pernada

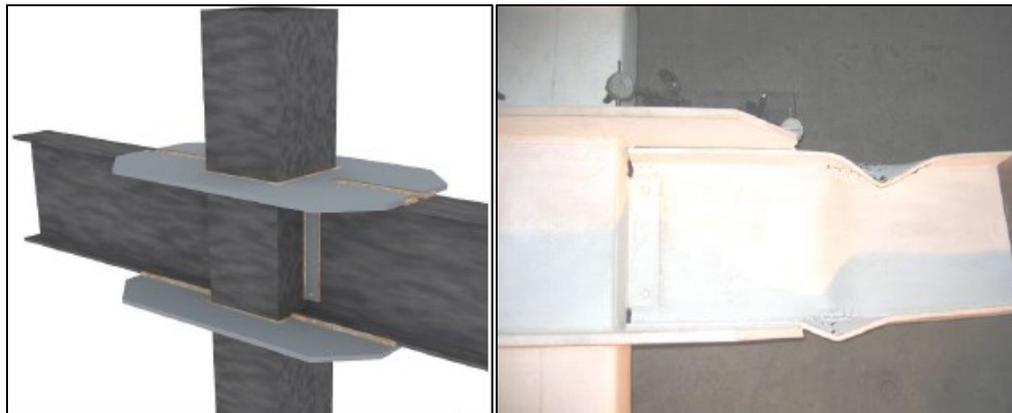
Este tipo de conexión se realizó por los estudiantes Juan Posada y Camilo Pabón en el año 2004, bajo la dirección del profesor Luis Garza, en los laboratorios de la Universidad Nacional de Medellín, en donde se evalúa a escala real, la conexión de una viga VP400, con una columna de tubo armado de 300x300x8mm reforzada con platinas (ver figura 12). La conexión está compuesta totalmente de soldadura en campo, y de acuerdo a los resultados se obtiene una conexión precalificada para sistemas estructurales con capacidad especial de disipación de energía en el rango inelástico (DES). Ver figura 12.

Figura 12*Conexión Viga I a PTE Rectangular con refuerzo*

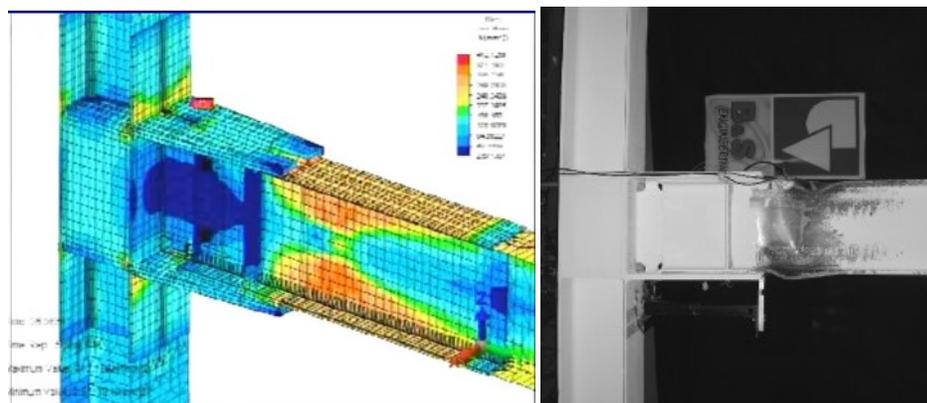
Figura 13*Conexión Viga I a Columna I soldada con cubre placas*

De acuerdo a la figura 13 imagen izquierda, se puede apreciar de color amarillo y anaranjado la falla o rotula plástica en la viga y no en la conexión viga-columna, lo que arroja como resultado de la investigación un impacto positivo ante esta metodología de conexión precalificada, ya que se obtienen los resultados esperados.

Los resultados de esta investigación se obtienen de la Revista Ingeniería y Competitividad, en su artículo Titulado “Precalificación de una conexión a momento viga-columna para aplicaciones en edificios metálicos” en donde su autor Acero y Guerrero (2006), realizan un ensayo a escala real de una unión viga-columna tipo I usando un perfil HEA300 para la columna y perfil IPE400 para la viga, soldadas, con cubre placas para la viga. Ver figura 13.

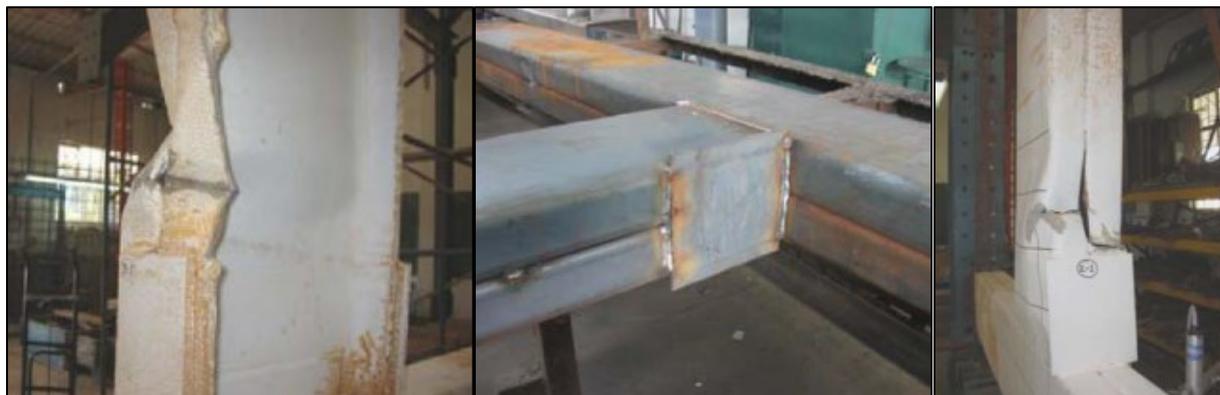
Conexión Tubo LDF A LDF soldada

De acuerdo a la figura 14, se observa que la falla no ocurrió en la conexión soldada tanto para el perfil tipo cajón como también el perfil tipo I, lo cual indica que la investigación arroja resultados positivos.

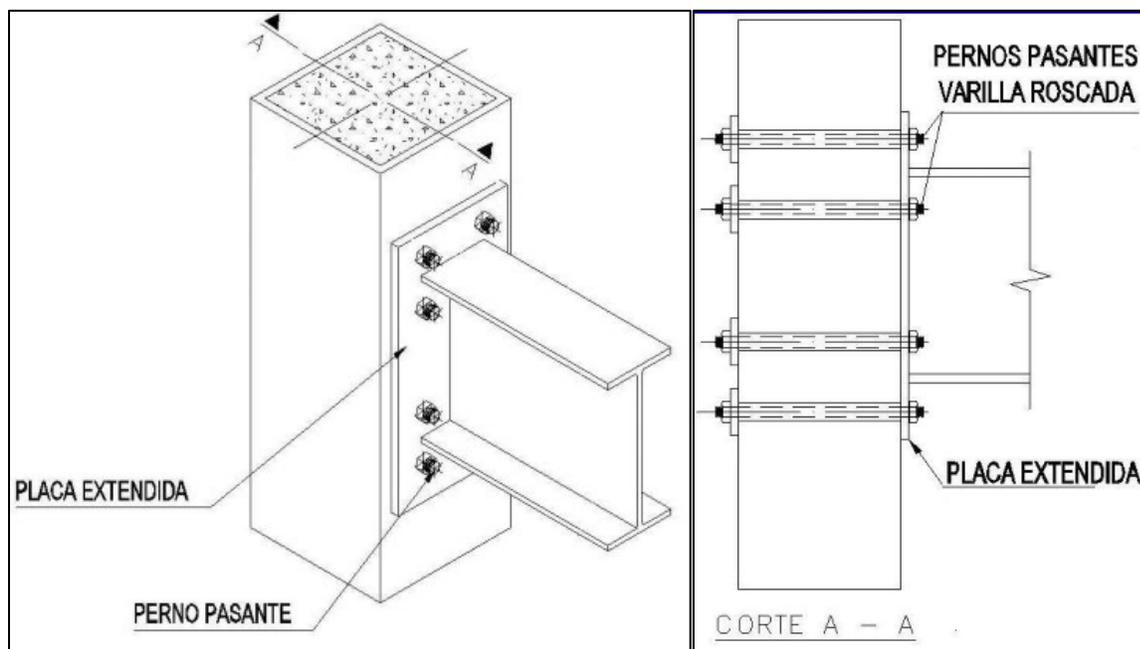
Conexión Viga I a PTE relleno pernado

Según Uribe y Valencia (2009), concluyen que la conexión ensayada se puede considerar como rígida totalmente restringida, ya que se presentaron deformaciones inelásticas notables en las caras externas e internas de las aletas de la viga, la cual se vio reflejado por el desprendimiento de la pintura aplicada. Ver figura 17.

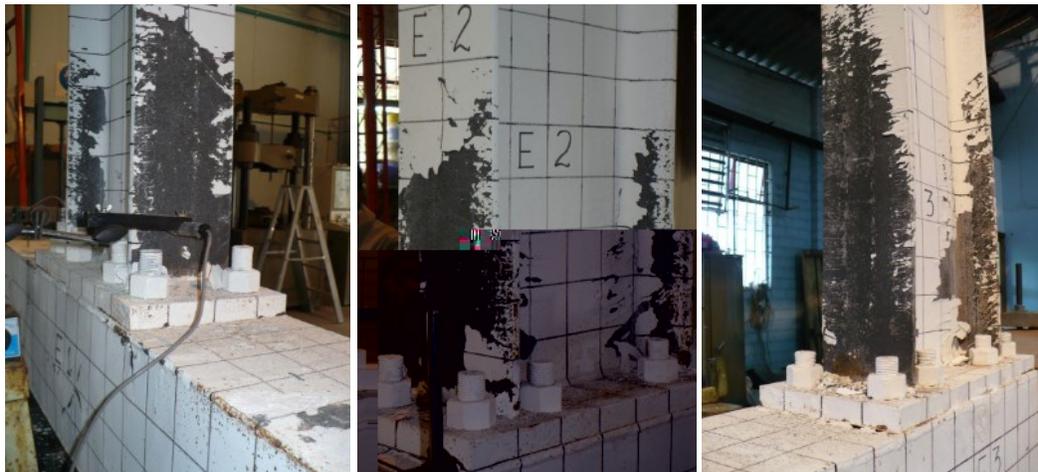
Figura 17*Deformación en Conexión Viga I a PTE relleno pernada*

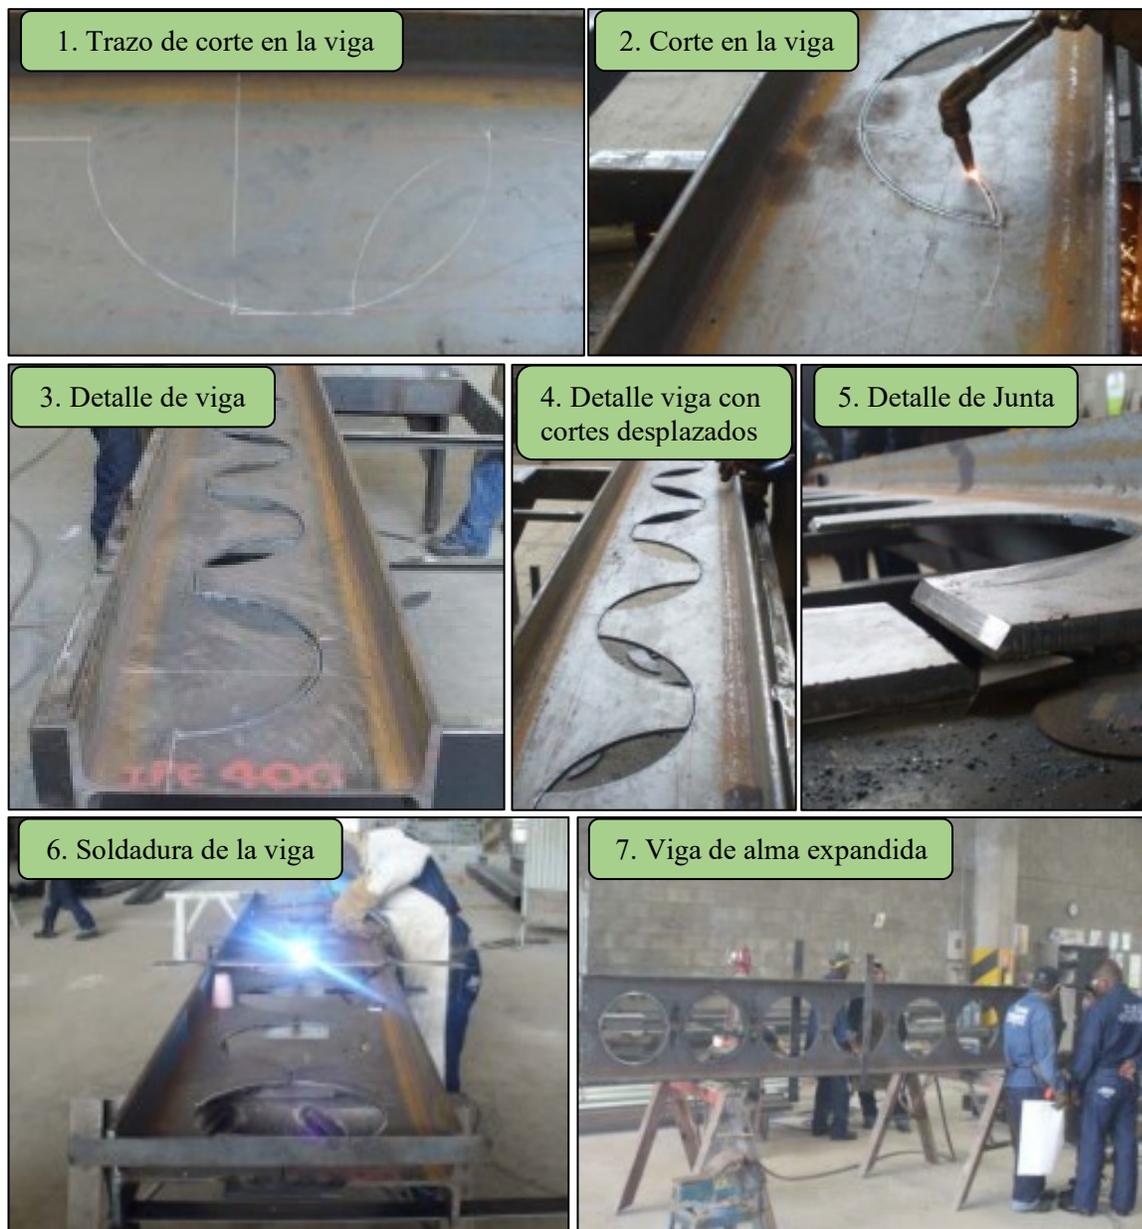
Figura 19

En la figura 19 se puede apreciar el procedimiento de fabricación para conformar la viga de alma expandida utilizada en la Investigación de Ramírez E. (2011).

Elaboración viga de alma expandida

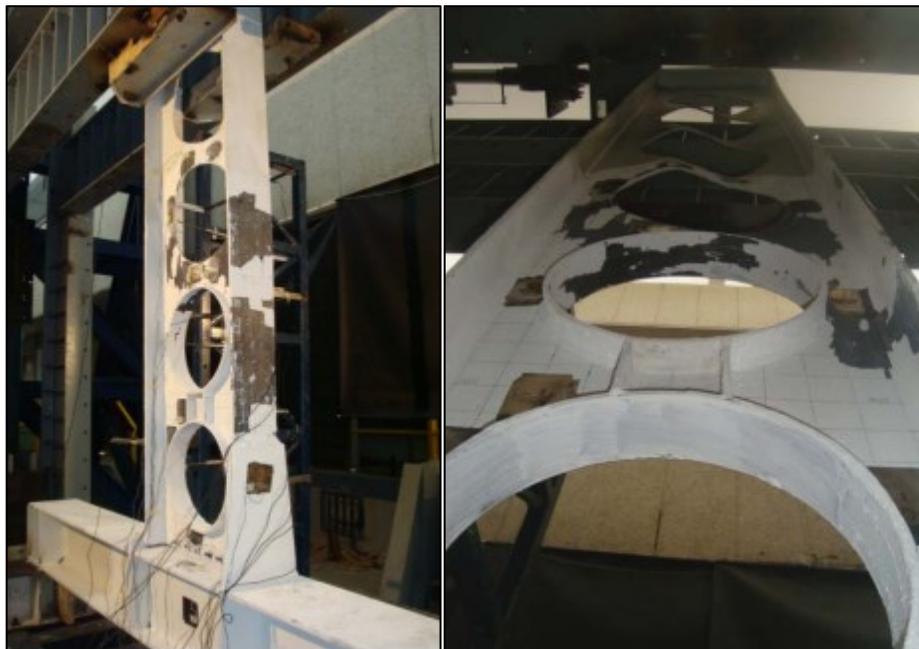
Figura 20*Conexión viga I expandida a I soldada*

De acuerdo a la figura 20, se puede apreciar el resultado de ensayo de la conexión viga I expandida a I soldada, en donde se observa el pandeo entre perforaciones de la viga. Según Ramírez E. (2011) concluye como resultado de la investigación que, las perforaciones en la viga se comportan como un fusible protegiendo la conexión, la cual es precalificada para sistemas estructurales con capacidad moderada de disipación de energía en el rango inelástico (DMO).

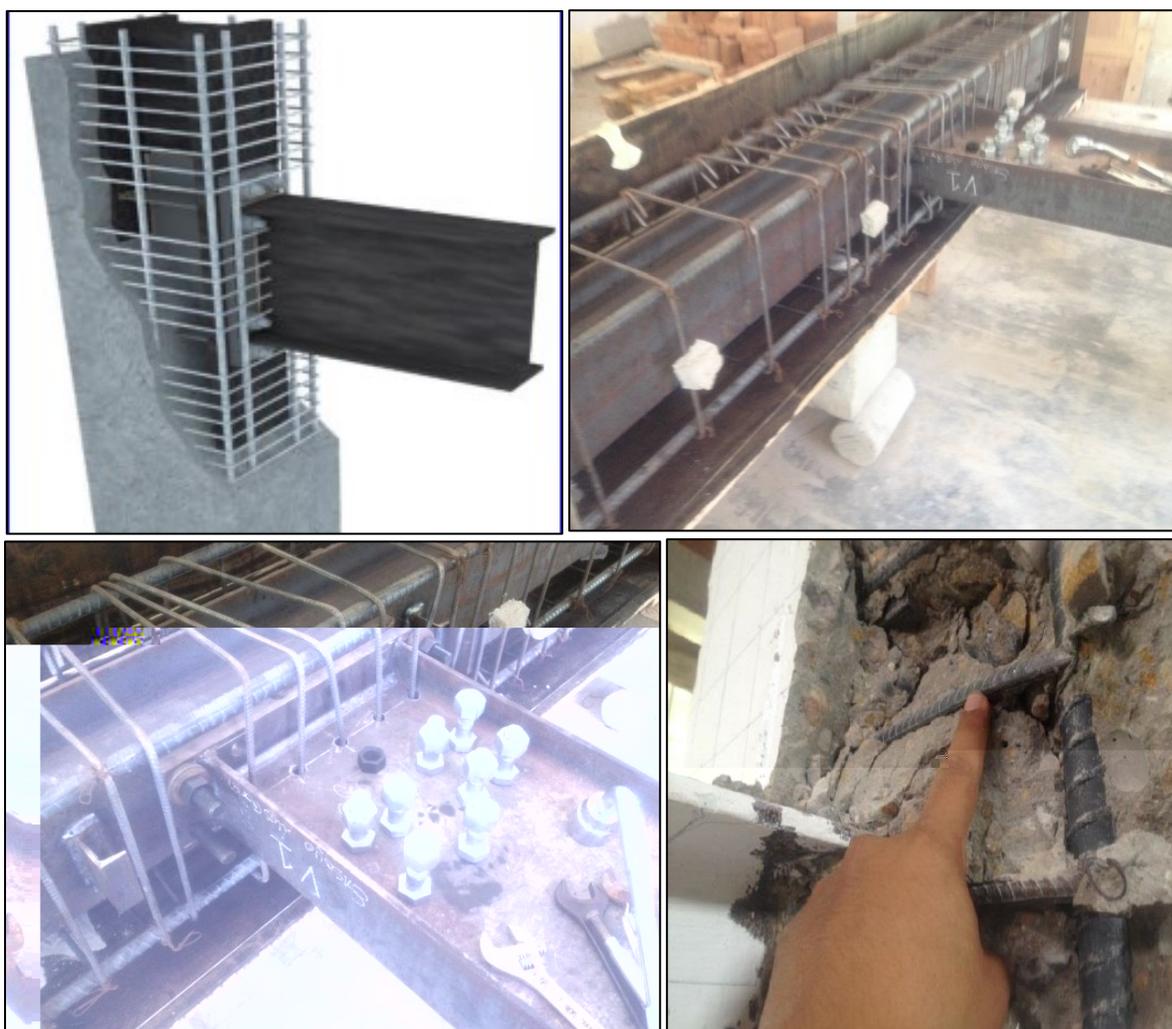
W16x36, con conexión Pernada, tal como se aprecia en la figura 21, en donde como resultado de la investigación se obtiene una falla por fracturamiento del concreto de la columna compuesta sin presentar falla en la conexión Pernada viga-columna. Esta conexión precalifica para sistemas estructurales con capacidad especial de disipación de energía en el rango inelástico (DES).

Conexión Viga I a columna compuesta con I embebida

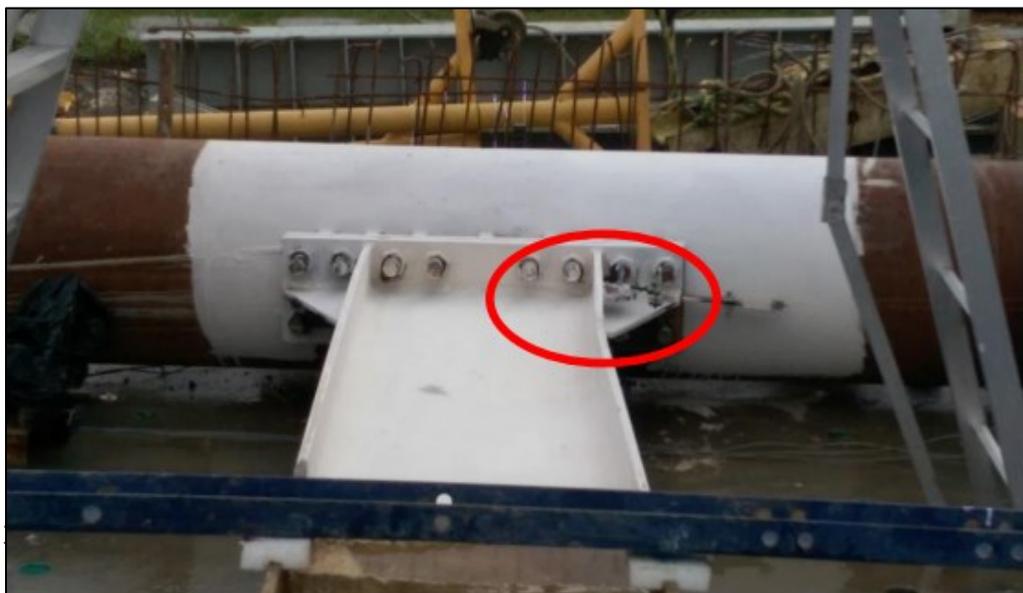
Conexión Viga I a PTE circular relleno

De acuerdo a la figura 22, la conexión no es totalmente rígida, ya que presenta desprendimiento de la pintura en la zona de la conexión pernada. La resistencia a la flexión de la conexión en la cara de la columna supera ampliamente el 80% del momento plástico (M_p), lo

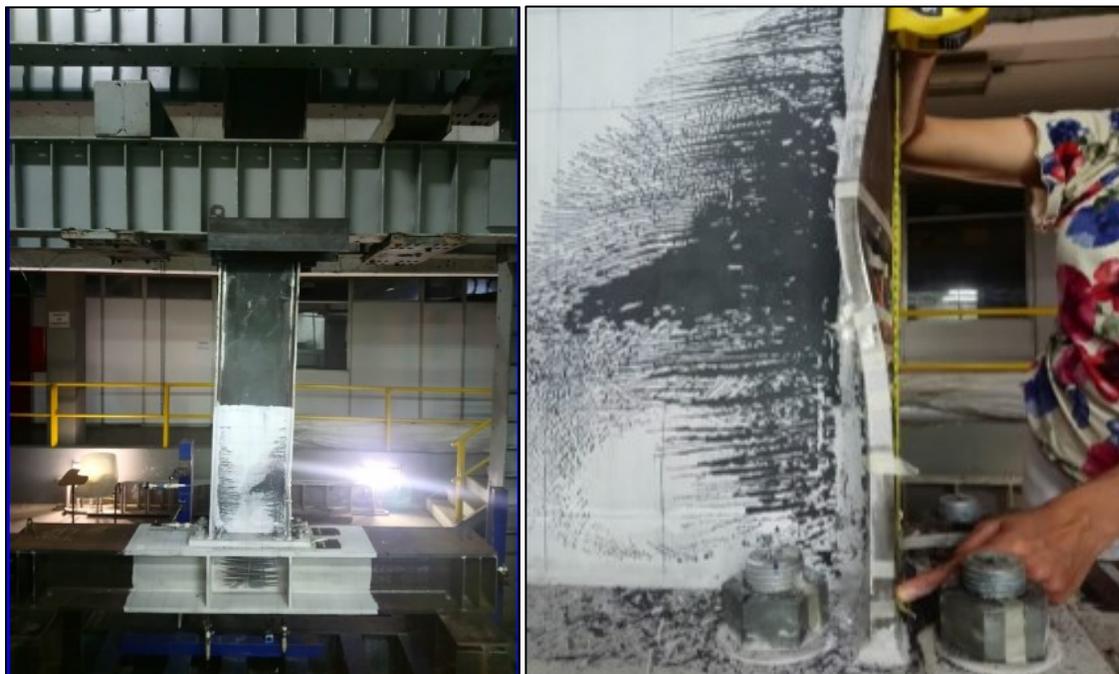
Figura 23

Este tipo de conexión es evaluada por Mónica María Suarez en el año 2019, en los laboratorios de la Universidad del Valle, en donde se utilizó una viga I armada 510x15x200x12mm y una columna I armada 380x32x380x19, empleando una conexión pernada. Como resultado del ensayo de laboratorio se observa en la figura 23 que, la deformación se presenta en la zona de rotula plástica de la viga calificando la conexión para sistemas estructurales con capacidad especial de disipación de energía en el rango inelástico (DES).

Conexión Viga I armada a I armada pernada

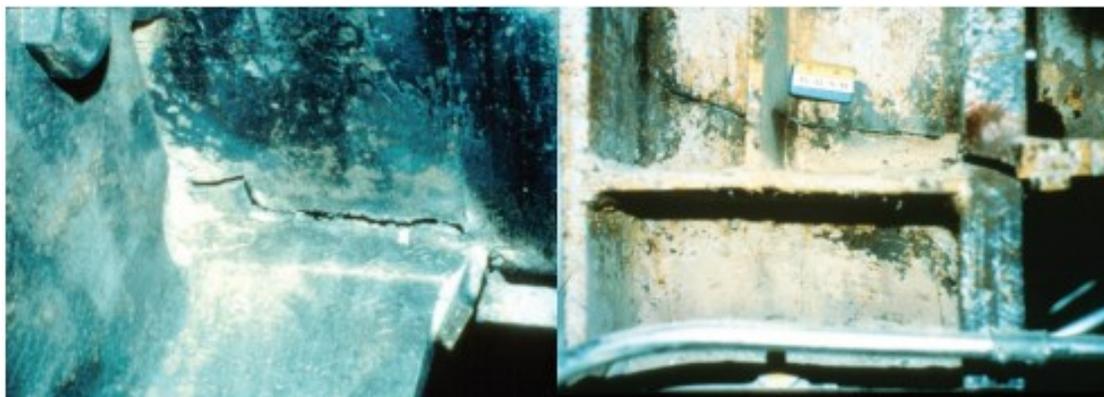
La importancia de las conexiones precalificadas, tienen como antecedente el Sismo de Northridge de 1994 ocurrido en la ciudad de los Ángeles EEUU, en donde se presentaron gran cantidad de afectaciones a edificaciones y colapso de algunas estructuras, en especial en edificios en estructuras metálicas, los cuales presentaron fracturas frágiles en las uniones y soldaduras de viga-columna cuando se esperaba que, las estructuras de acero respondieran con un comportamiento apropiado en las zonas de articulaciones plásticas de las vigas y no en la conexión viga-columna, resultando en un desempeño sísmico muy diferente a los requisitos de diseño en los que se basaban estos sistemas (ANSI/AISC 358-05), por lo que después del sismo se tuvieron que comenzar a hacer investigaciones y pruebas reales comenzando con el uso de las conexiones precalificadas. (Norma Ecuatoriana de la Construcción NEC-SE-AC, 2014). Ver figura 25.

Fracturas típicas en estructuras de acero durante el sismo de Northridge 1994

Con respecto a las fallas estructurales presentes luego del sismo de Northridge 1994, Según Vargas P. (2017), en el mal comportamiento sísmico de las conexiones se debe a:

- Se construyen con aceros que otorgan una mayor resistencia, pero debilita su ductilidad, lo cual genera fallas repentinas o frágiles.
- No se conserva el criterio de columna fuerte- viga débil, en muchas ocasiones porque la zona de panel falla, antes que los demás elementos estructurales.
- Mal detallamiento de soldadura de placas de continuidad en columna produciendo rotura en las aletas y alma de columna tipo I.

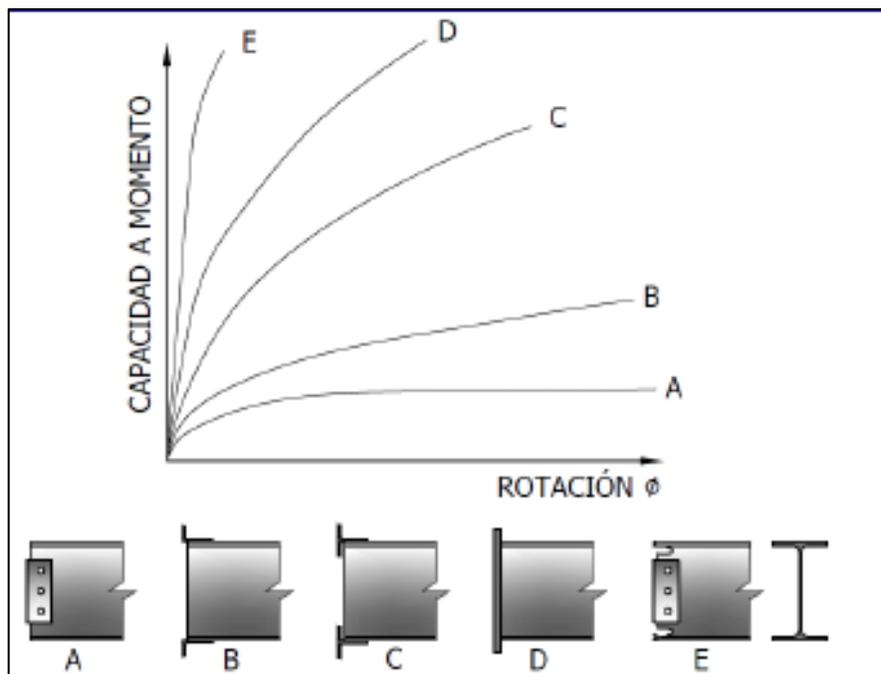
Figura 26*Tipos de conexiones*

De acuerdo a la figura 26, el esquema A, corresponde a una conexión simple la cual tiene algo de rigidez, el esquema B y C, a una conexión semirrígida y el esquema D y E a una conexión rígida a momento totalmente restringida.

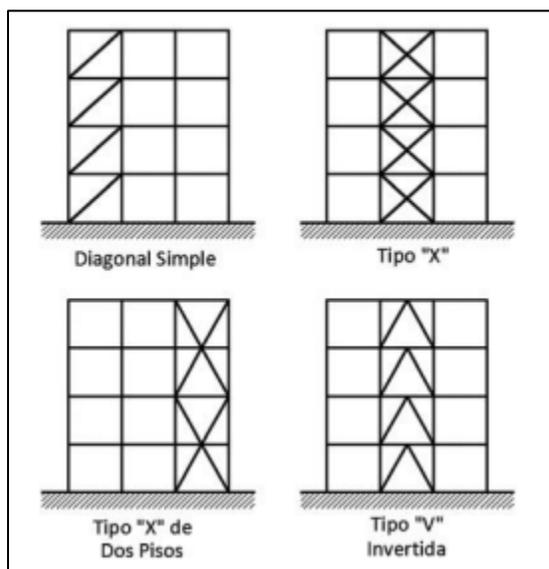
Tipos de pórticos con arriostramientos concéntricos

De acuerdo a la figura 31, se puede apreciar el pórtico en diagonal simple conformado por un solo elemento en diagonal; pórtico tipo X conformado por 4 diagonales que convergen en un mismo punto; pórtico tipo V invertida conformado por dos diagonales; pórtico X de dos pisos o también conocido como pórtico en V y V invertida los cuales conforman un X entre dos pisos.

3.2.3.2 Pórticos arriostrados concéntricos PAC. Son estructuras en donde los elementos diagonales proporcionan la resistencia necesaria para resistir las cargas sísmicas, en otras palabras, funcionan como fusibles en una edificación a la hora de ocurrir un evento sísmico, ya que absorben las cargas laterales produciendo la ductilidad y deformación en los elementos diagonales del arriostramiento. Es importante mencionar que la conexión del arriostramiento debe garantizar que la falla se generara en la rótula plástica del arriostramiento y no en el nudo o conexión. Los sistemas de arriostramientos concéntricos se aprecian en la figura 31.

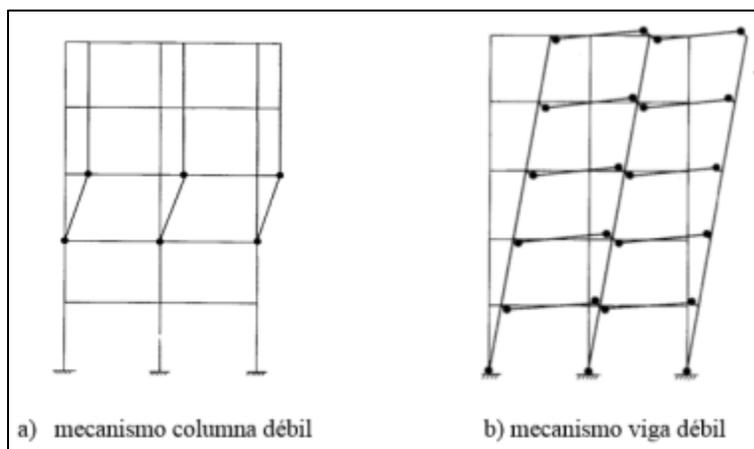
Mecanismos de falla de un sistema estructural

De acuerdo a la figura 34, se aprecia que el mecanismo de columna débil hace referencia a plastificación de las columnas y por lo tanto al colapso, ya que cuando ocurre la plastificación significa que las columnas deformadas no se devuelven a su estado inicial indeformable, motivo por el cual, en el diseño de edificaciones en acero, se debe incluir el sistema de falla viga débil columna fuerte, para que el sistema sea más dúctil y así evitar la falla frágil en las conexiones. En casos cuando las vigas no ofrecen la ductilidad necesaria para resistir las cargas sísmicas es necesario la incorporación de arriostramientos según lo indique el diseño estructural.

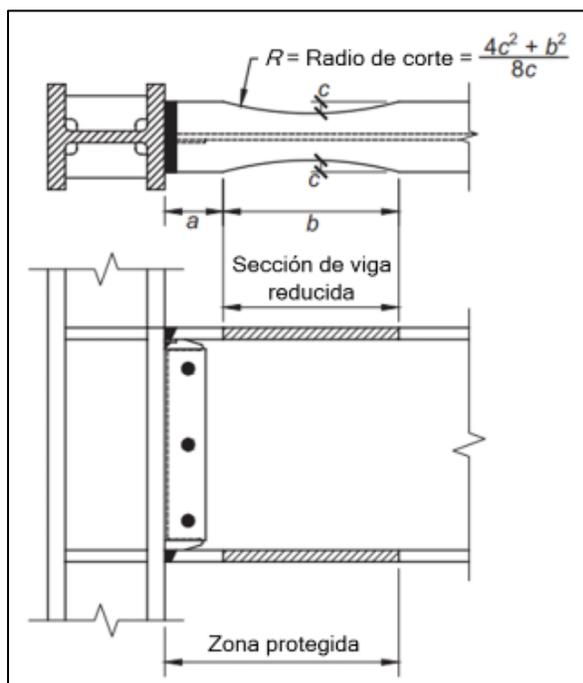
Conexión de sección con viga reducida

De acuerdo a la figura 35, este tipo de conexión es aplicable para pórticos resistentes a momentos en sistemas estructurales con capacidad moderada y especial de disipación de energía en el rango inelástico (DMO-DES). Para la conexión con viga reducida, según la norma AISC 358-16, se deben tener en cuenta las siguientes limitaciones:

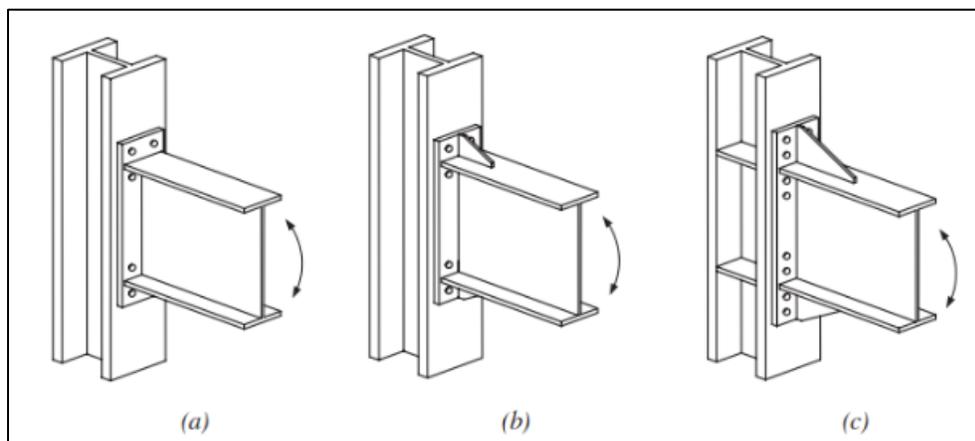
Conexión a momento de placa de extremo rigidizada o no rigidizada

De acuerdo a la figura 36, la principal ventaja de la conexión es que no es necesario realizar soldadura de campo, por lo que el montaje es más rápido. De acuerdo a la Norma AISC 358-16, a continuación, se relacionan algunas limitaciones para vigas y columnas con este tipo de conexión:

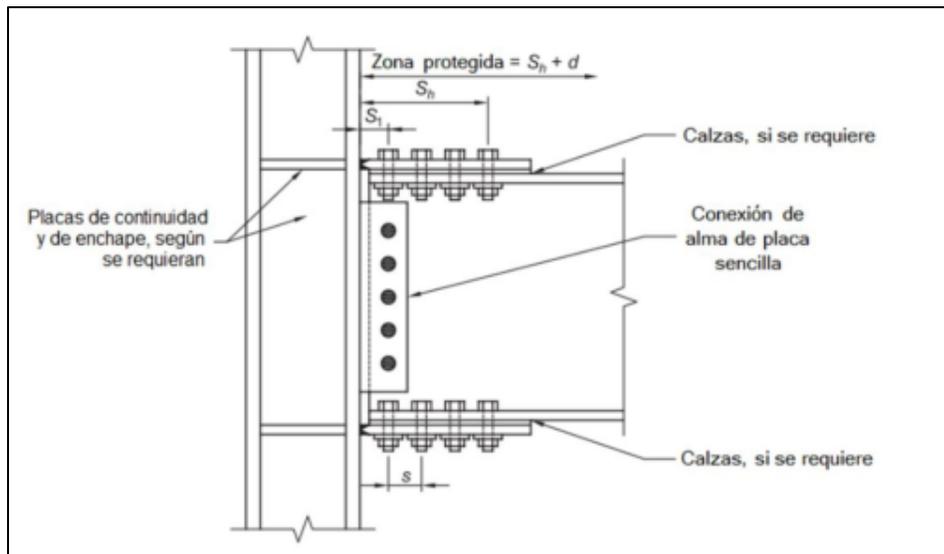
Conexión a momento de placas pernadas a las aletas

De acuerdo a la figura 37, este tipo de conexión viga-columna utilizando placas pernadas a la viga, tiene una serie de limitaciones establecidas en la norma AISC 358-16, las cuales se aprecian a continuación:

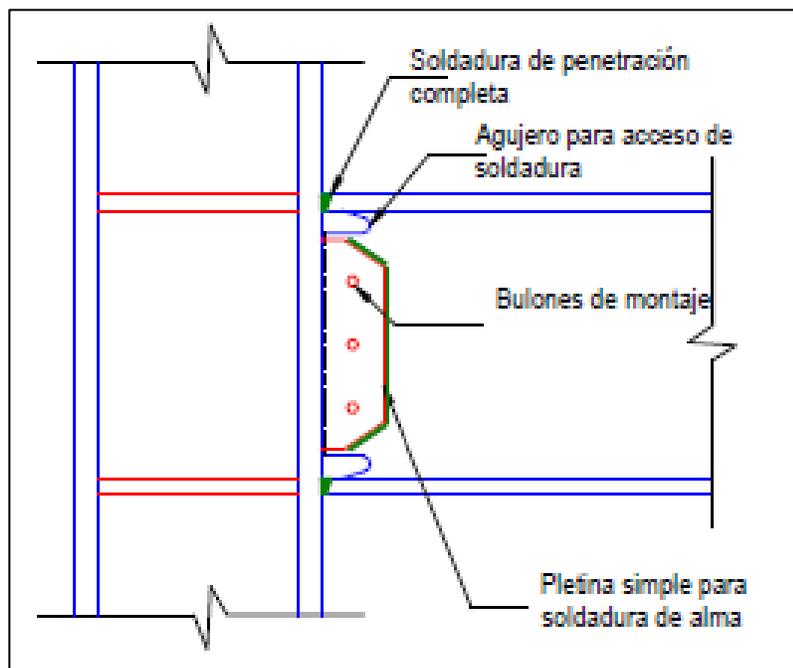
Conexión de aletas no reforzadas soldadas-alma soldada

De acuerdo a la figura 27, según la Norma AISC 358-16, los límites de la precalificación para viga y columna corresponden a:

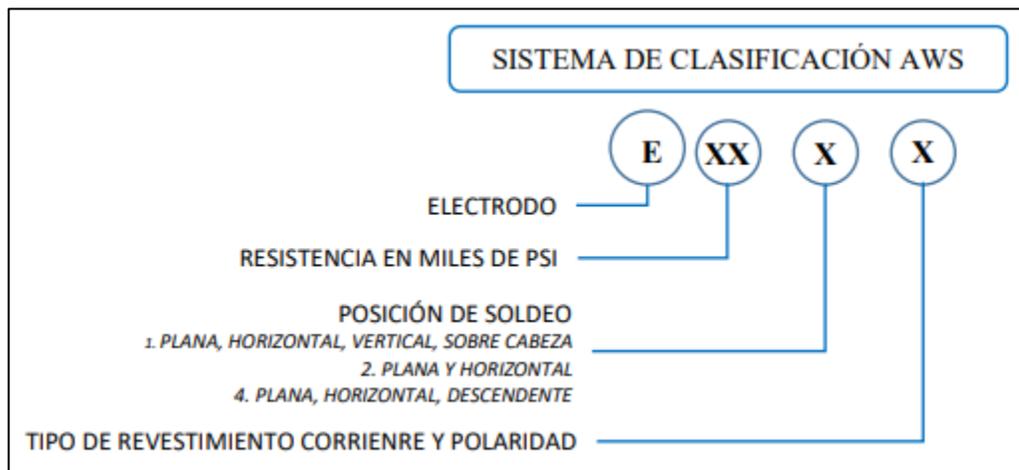
Sistema de clasificación para electrodos

De acuerdo al uso de electrodos para soldadura de conexiones, se debe verificar según las especificaciones técnicas y planos, la temperatura mínima de precalentamiento del material y del electrodo antes de comenzar con las actividades de soldadura, teniendo en cuenta lo dispuesto en el código de soldadura AWS D1.1/D1.1M 2020.

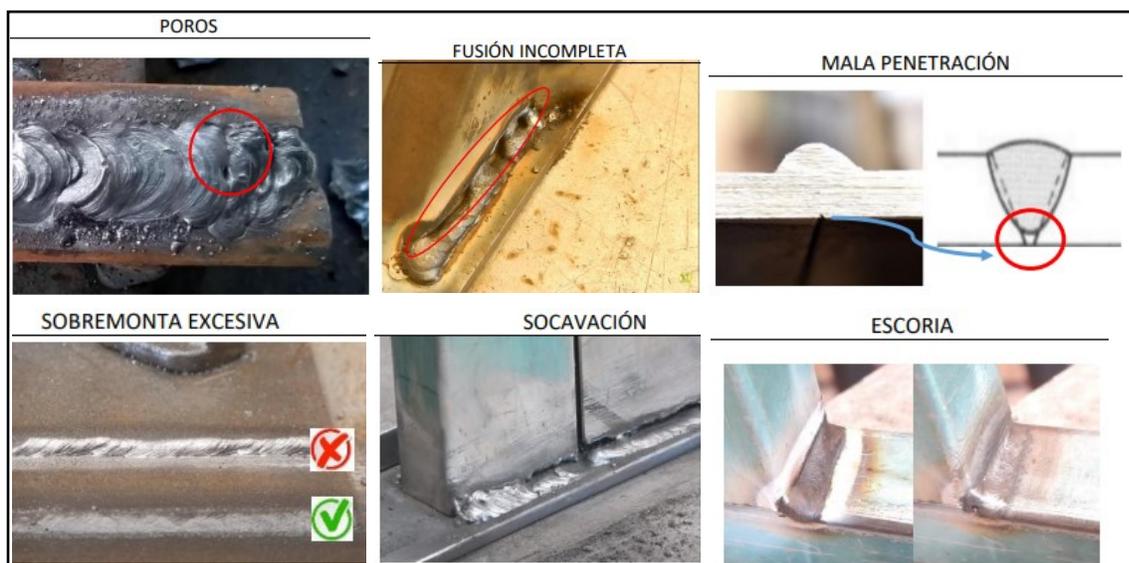
Teniendo en cuenta la inspección visual que se le debe realizar a la soldadura de conexiones antes, durante y después de ejecutada, es necesario dar a conocer cuáles son las fallas típicas de una soldadura. A continuación, en la figura 43 se relacionan las más relevantes.

Fallas típicas de soldadura

Con relación a las fallas típicas de soldaduras observadas en la figura 43, de acuerdo a los defectos que se pueden presentar en la soldadura de campo, es importante conocer cuáles son sus causas y su corrección, por lo que en la siguiente tabla 6 se aprecian los defectos de soldaduras, sus causas y sus correcciones.
