**DETERMINACIÓN DEL ESTADO DE CUMPLIMIENTO DE LA NORMA DE  
VERTIMIENTOS AL ALCANTARILLADO POR PARTE DE SERVICIO  
COMERCIAL EN EL CASCO URBANO DE AGUACHICA, CESAR.**

**UNIVERSIDAD FRANCISCO DE PAULA SANTANDER OCAÑA  
FACULTAD DE CIENCIAS AGRARIAS DEL AMBIENTE  
INGENIERIA AMBIENTAL  
OCAÑA  
2014**

**Informe Final en modalidad pasantía presentado para optar el título de ingeniera  
ambiental**

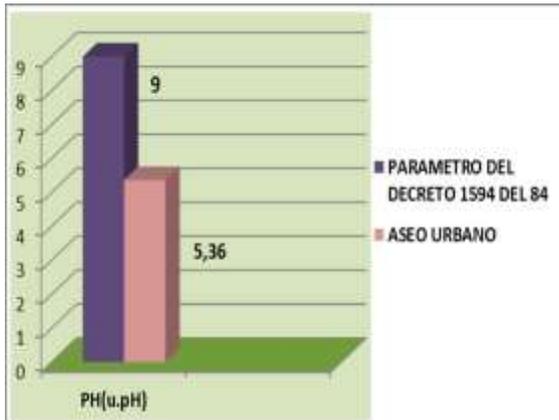
Aseo urbano

Sistema de tratamiento preliminar utilizado trampa de grasas.

Con un PH de 5,36 donde si cumple con la norma.

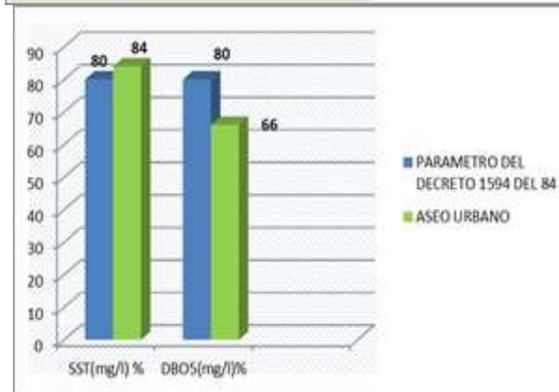
En sst tiene una remoción del 84% lo que significa que si cumple con la norma; y en DBO5 un resultado de 66% de remoción donde no está cumpliendo con la norma.

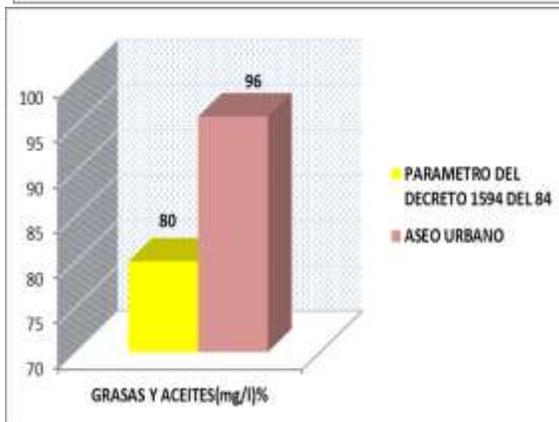
En grasas y aceites una remoción del 96%, donde si cumple con la norma

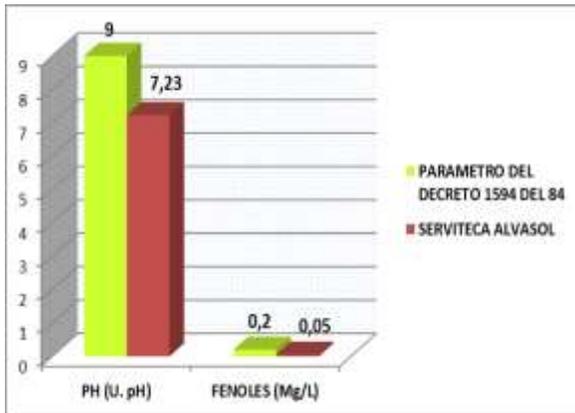
Serviteca alvasol

Sistema de tratamiento preliminar utilizado trampa de grasas.

Los resultados de PH y fenoles si está cumpliendo con la norma.

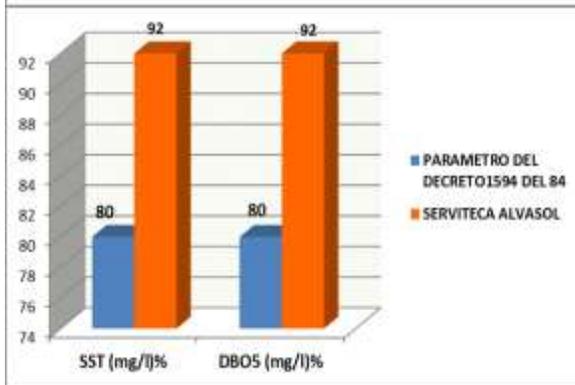
En SST con una remoción del 92%, si cumple; y en DBO5 remueve el 92% igualmente cumple con la norma

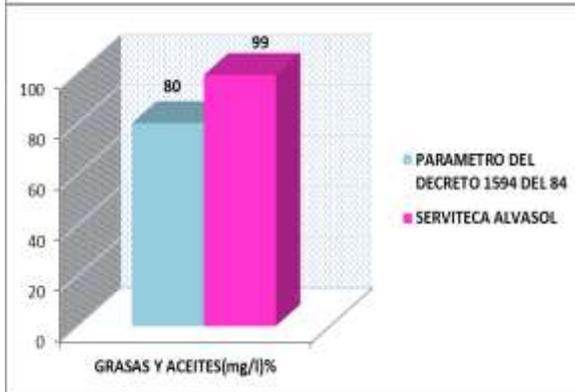
Con una remoción del 99% donde si cumple con lo estipulado en la norma.

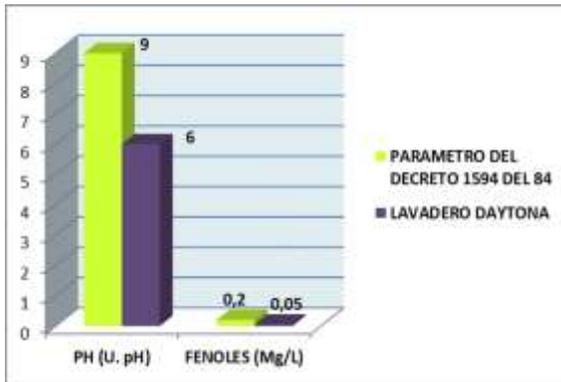
Lavadero daytona  
 Sistema de tratamiento preliminar utilizado trampa de grasas.

Con un pH de 6 donde si cumple con la norma; y en fenoles con un resultado de 0,05 igualmente cumple con la norma.

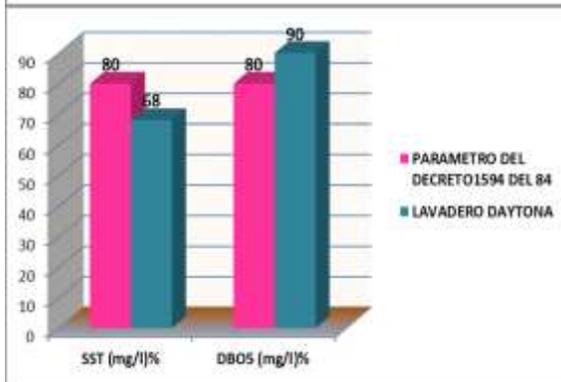
En SST con una remoción del 68% donde no está cumpliendo con la norma; y en DBO5 una remoción del 90% si cumple con la norma.

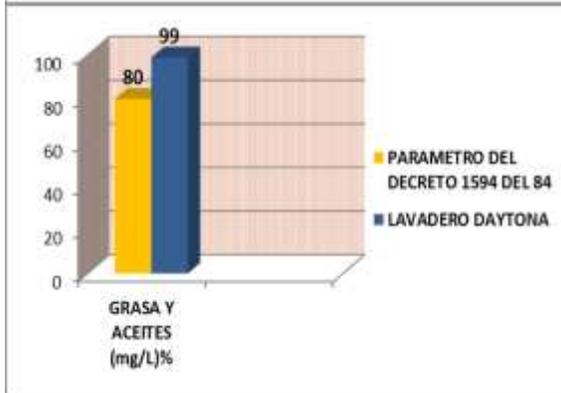
En grasas y aceite remueve un 99% donde si cumple con la norma.

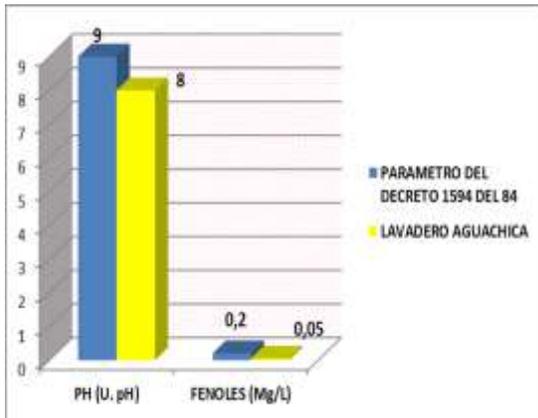
Lavadero Aguachica  
Sistema de tratamiento preliminar utilizado trampa de grasas.

En pH si cumple con un resultado de 8, donde si cumple con la norma; y los resultados de los fenoles también cumple con lo establecido por la normatividad.

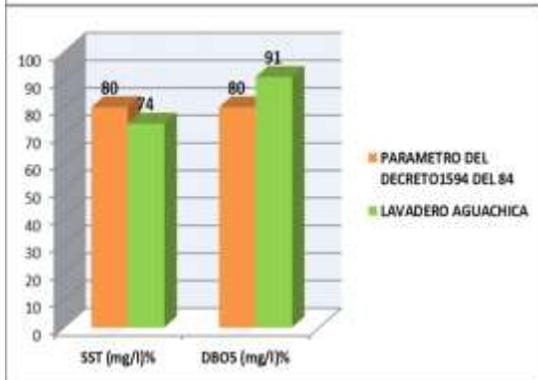
En SST con una remoción del 74% donde no está cumpliendo con la norma; en DBO5 con una remoción de 91% donde si cumple con la norma.

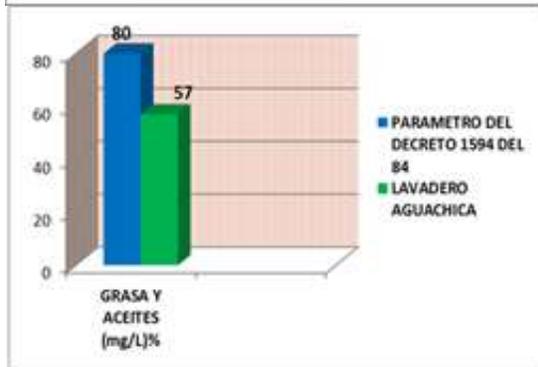
En grasas y aceites solo remueve el 57% donde no cumple con la norma.

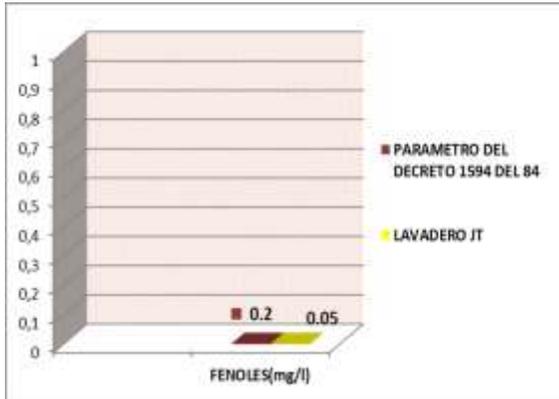
Lavadero jt  
Sistema de tratamiento preliminar utilizado trampa de grasas.

En fenoles con un resultado de 0,05 donde si cumple con la norma.

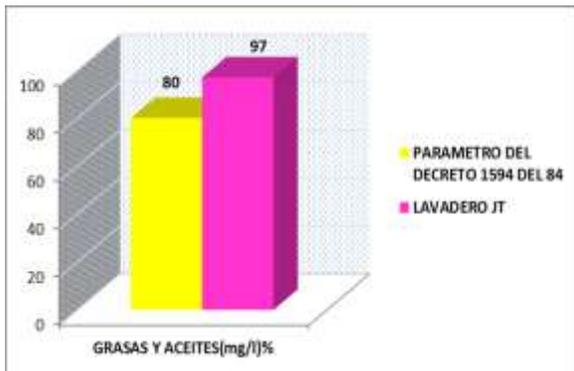
En grasa y aceites con una remoción del 97% donde si cumple con lo establecido por el decreto 1594 de 1984.
