**ACTUALIZACIÓN DEL PLAN MUNICIPAL PARA LA GESTION DEL
RIESGO DE DESASTRES EN EL COMPONENTE RIESGO POR
INUNDACION EN EL CASCO URBANO DE OCAÑA**

**UNIVERSIDAD FRANCISCO DE PAULA SANTANDER
FACULTAD DE CIENCIAS AGRARIAS Y DEL AMBIENTE
INGENIERIA AMBIENTAL
OCAÑA
2014**

**Trabajo de grado bajo la modalidad de pasantía presentado como requisito para
optar al título de Ingeniero Ambiental**

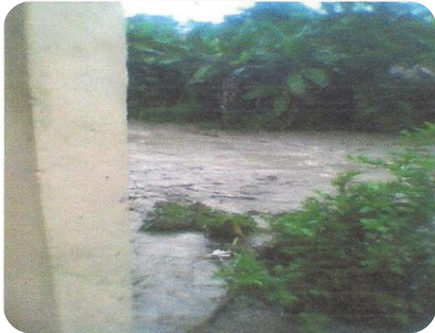
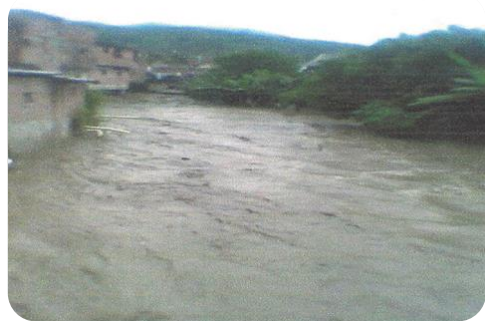
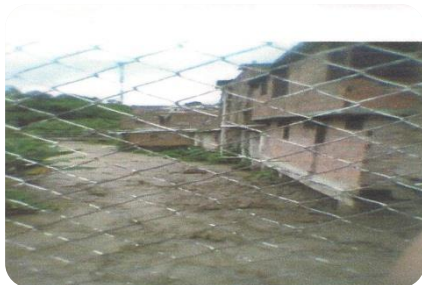
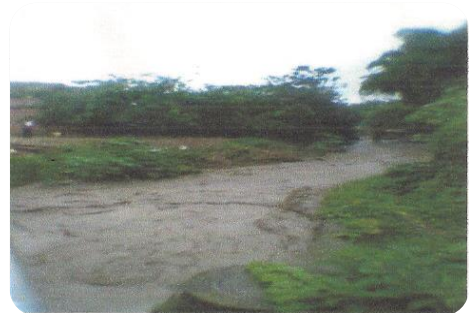
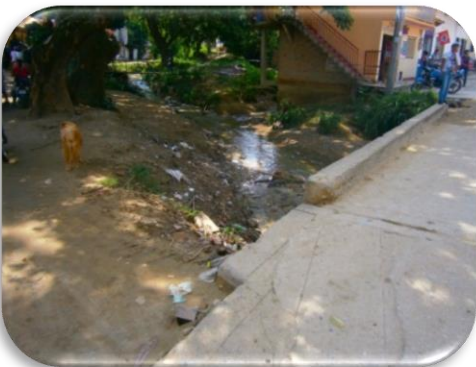
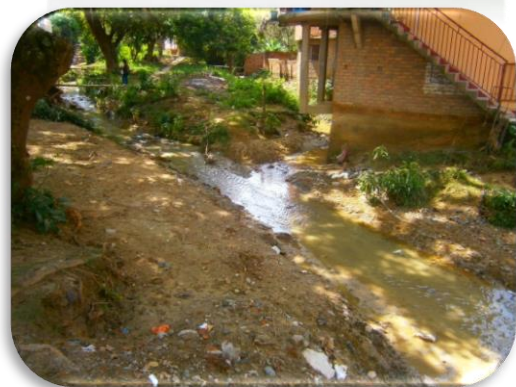
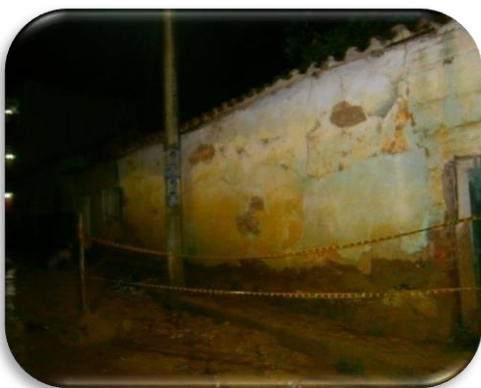
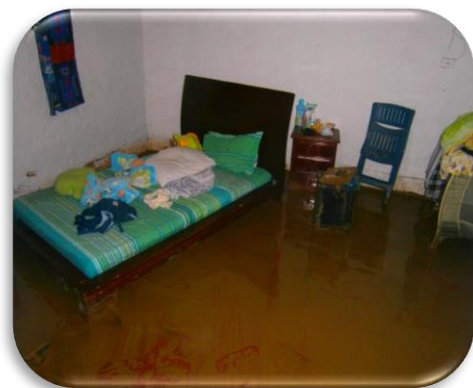
Rio Tejo 2012.

Fotografias de inundaciones margen rio Tejo- Chiquito.

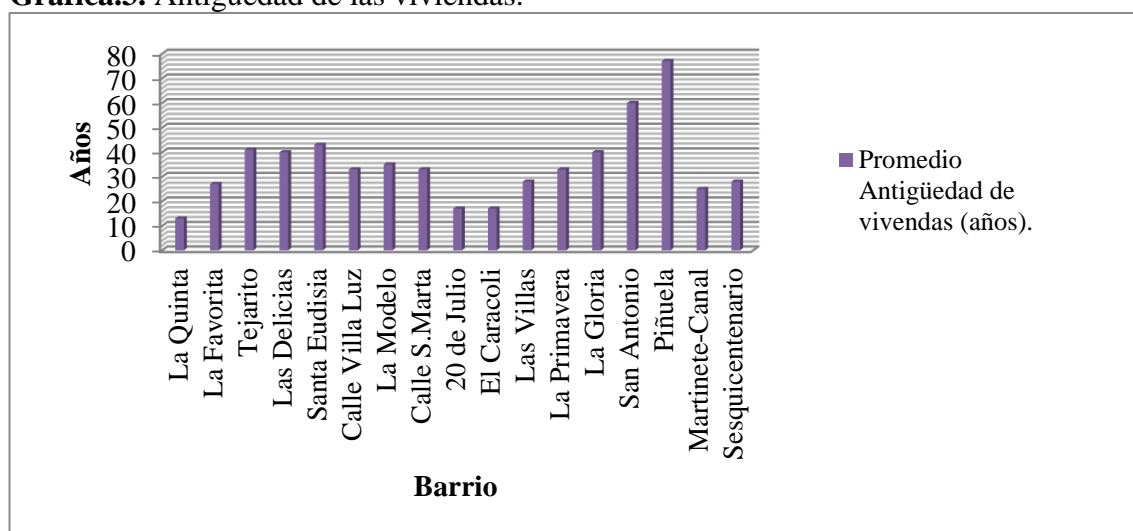
Gráfica.3. Antigüedad de las viviendas.

De acuerdo a la gráfica la mayoría de los barrios se encuentran en vulnerabilidad alta ya que las viviendas presentan una antigüedad promedio mayor de 20 años, en tres barrios las viviendas tienen en promedio entre 6 y 20 años de antigüedad.

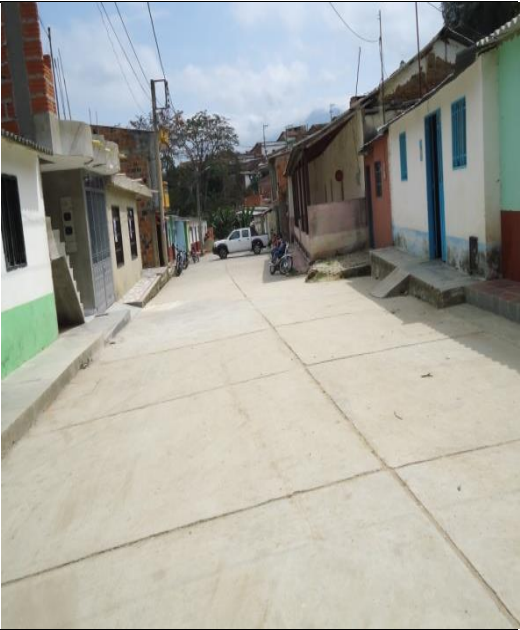
<p>La Quinta</p>	<p>Como se puede observar la mayoría de las edificaciones están construidas en mampostería en ladrillo, bloque y concreto, techo de zinc o tejalit y algunas en confinamiento; además las viviendas encuestadas según inspección visual no presentan deterioro estructural (fisuras, humedad) por la tanto se considera que están en buen estado. Por consiguiente el barrio la Quinta presenta una vulnerabilidad baja.</p>

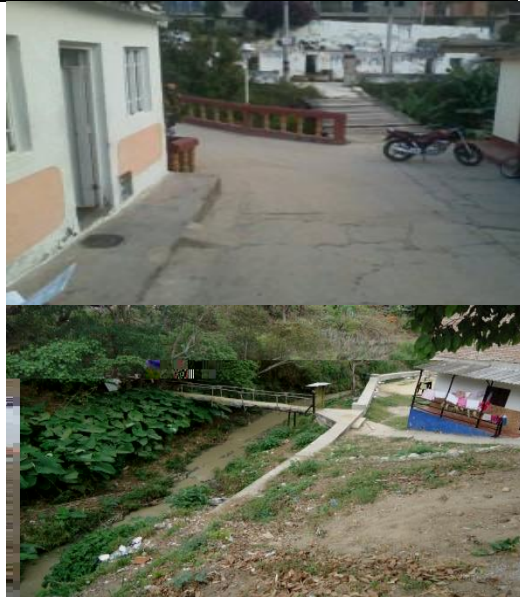
<p>La Favorita</p>	<p>Como se puede observar la mayoría de las edificaciones están construidas en mampostería en ladrillo, boque y concreto, techo de zinc o tejalit y en menor proporción en confinamiento; además las viviendas encuestadas según inspección visual la mayoría no presentan deterioro estructural (fisuras, humedad) por la tanto se considera que están en buen estado.</p>

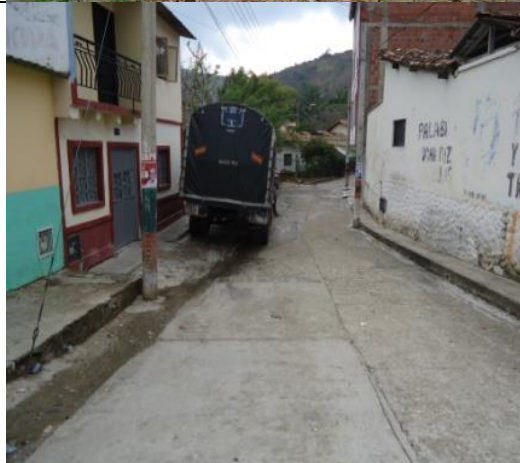
<p>El Tejarito</p>	<p>En este sector las edificaciones están construidas por lo general en mampostería y seguido de viviendas en materiales artesanales como tapia pisada y techo de teja en menor proporción en confinamiento; en cuanto al estado de conservación algunas casas presentan fisuras, excesiva humedad.</p>

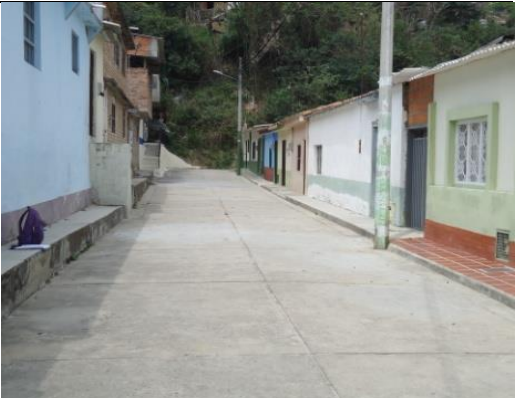
<p>Las Delicias</p>	<p>Las viviendas están construidas por lo general en mampostería y presentan buen estado de conservación la mayoría.</p>

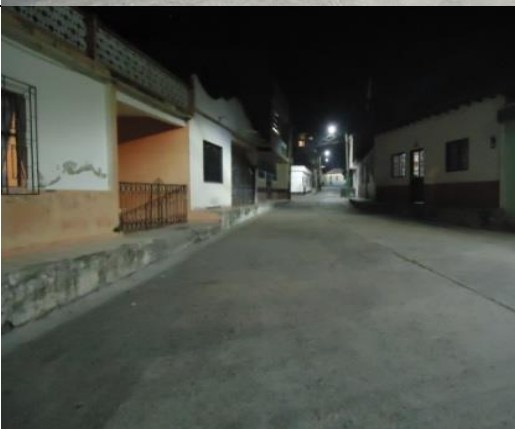
<p>Santa Eudisia</p>	<p>De acuerdo a la inspección ocular estas viviendas presentan construcciones en mampostería seguido de viviendas tradicionales y en menor proporción construcciones confinadas, en buen estado por lo general.</p>

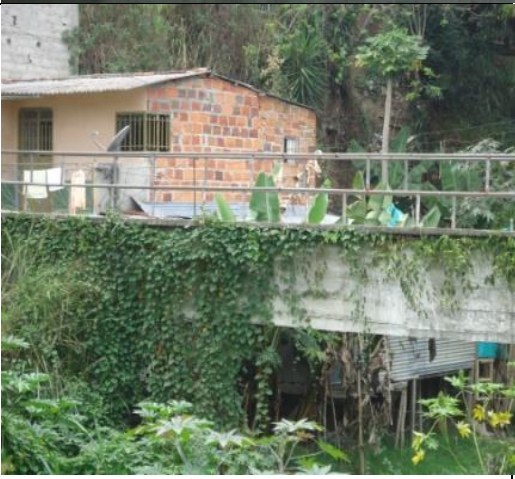
<p>Calle Villa Luz</p>	<p>Las viviendas encuestadas son confinadas en su mayoría y buen estado de conservación</p>

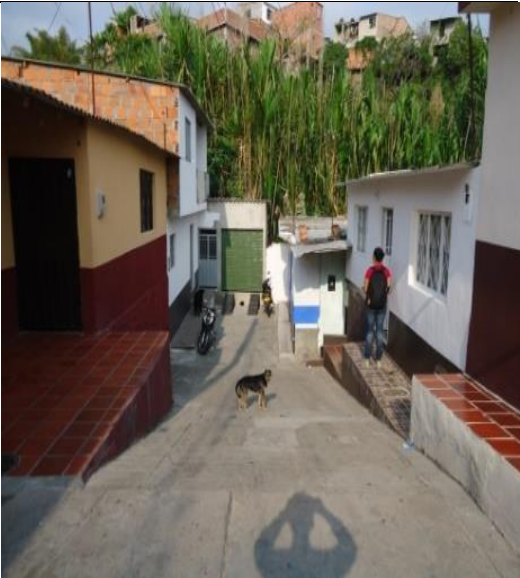
<p>La Modelo</p>	<p>Como se puede observar la mayoría de las edificaciones están construidas en confinamiento seguida de construcciones en mampostería en ladrillo, boque y concreto, techo de zinc o tejalit; además las viviendas encuestadas según inspección visual no presentan deterioro estructural (fisuras, humedad) por la tanto se considera que están en buen estado.</p>

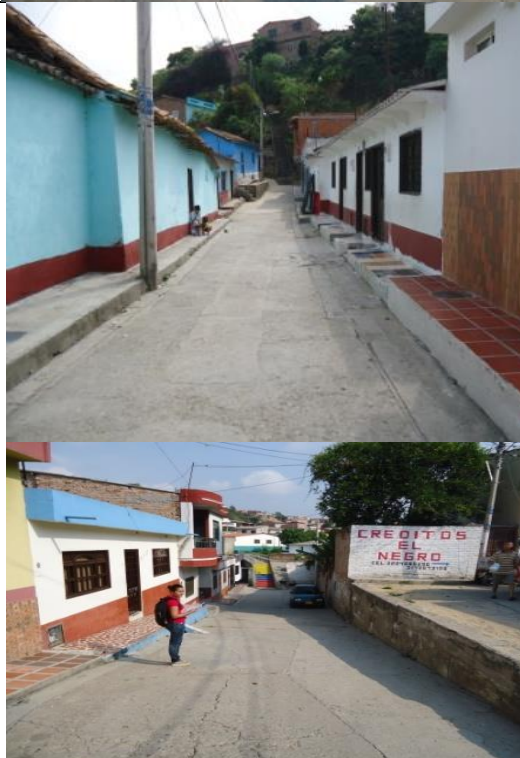
<p>Santa Marta</p>	<p>En este sector las edificaciones están construidas de forma equitativa tanto en mampostería en ladrillo, boque y concreto, techo de zinc o tejalit y confinadas en menor grado viviendas en materiales artesanales como tapia pisada y techo de teja en menor proporción en confinamiento; en cuanto a el estado de conservación es bueno.</p>

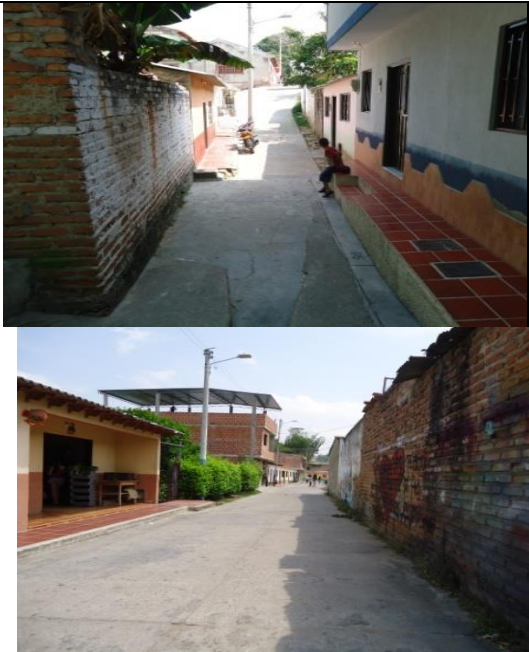
<p>20 de Julio</p>	<p>Como se puede observar la mayoría de las edificaciones están construidas en confinamiento seguida de construcciones en mampostería en ladrillo, boque y concreto, techo de zinc o tejalit; además las viviendas encuestadas según inspección visual no presentan deterioro estructural (fisuras, humedad) por la tanto se considera que están en buen estado.</p>

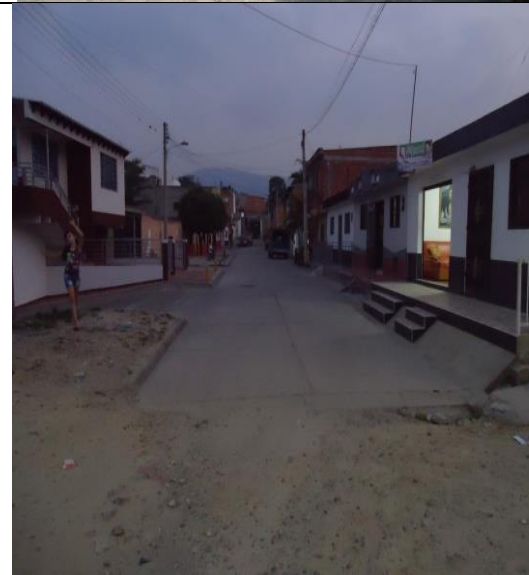
<p>El Caracolí</p>	<p>Como se puede observar la mayoría de las edificaciones están construidas en confinamiento seguida de construcciones en mampostería en ladrillo, boque y concreto, techo de zinc o tejalit; además las viviendas encuestadas según inspección visual no presentan deterioro estructural (fisuras, humedad) por la tanto se considera que están en buen estado.</p>

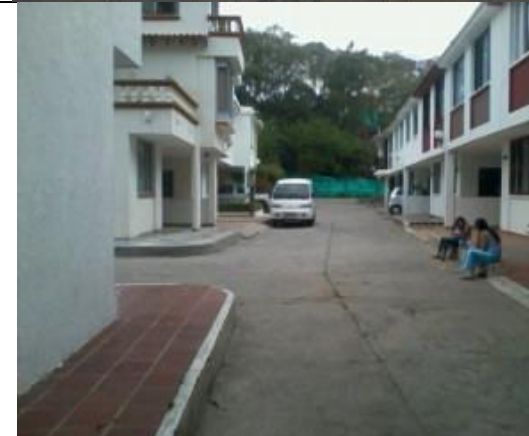
<p>Las Villas</p>	<p>En este sector todas las viviendas están construidas en confinamiento y presentan un buen estado de conservación.</p>

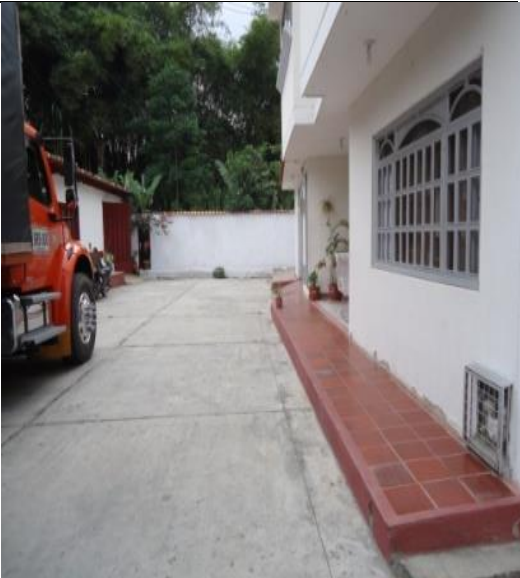
<p>La Primavera</p>	<p>Como se puede observar la mayoría de las edificaciones están construidas en confinamiento seguida de construcciones en mampostería en ladrillo, boque y concreto, techo de zinc o tejalit; además las viviendas encuestadas según inspección visual no presentan deterioro estructural (fisuras, humedad) por la tanto se considera que están en buen estado.</p>

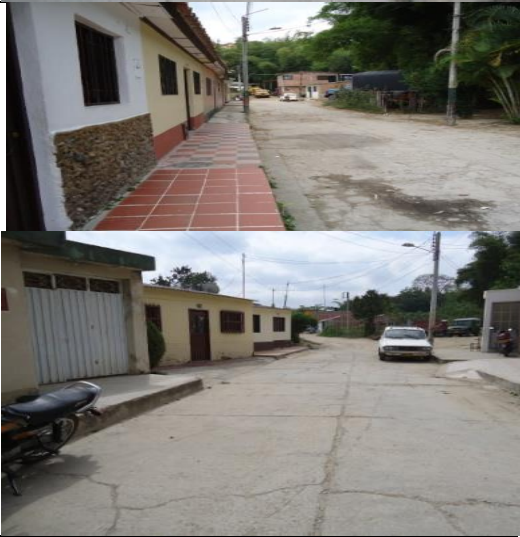
<p>La Gloria</p>	<p>Como se puede observar la mayoría de las edificaciones están construidas en mampostería en ladrillo, boque y concreto, techo de zinc o tejalit y en menor proporción en confinamiento; además las viviendas encuestadas según inspección visual no presentan deterioro estructural (fisuras, humedad) por la tanto se considera que están en buen estado.</p>

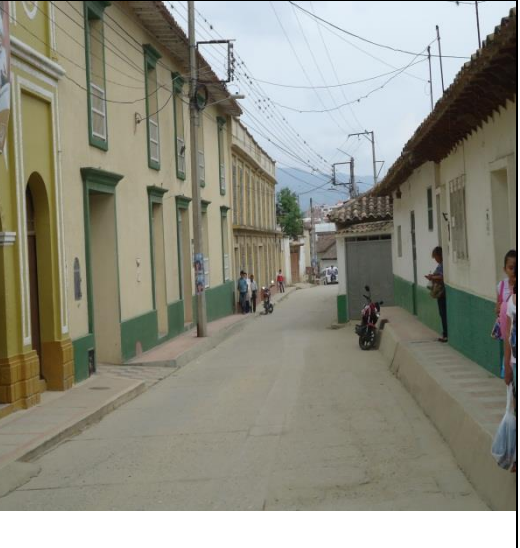
<p>San Antonio</p>	<p>En este sector la mayoría de viviendas están construidas de forma artesanal en tapia pisada y techo de teja, seguido de mampostería confinada y en menor proporción en mampostería sin confinamiento. Según inspección visual las viviendas encuestadas se encuentran tanto en buen estado como en deterioro moderado debido a las inundaciones ocurridas.</p>

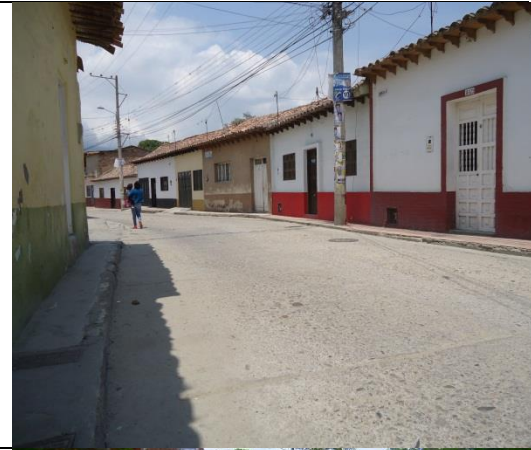
Piñuela	Como se observa estas viviendas están construidas en gran parte en tapia pisada, seguida de Mampostería sin confinar y en menor cantidad viviendas confinadas, referente a su estado de conservación la mayoría del sector está en buen estado aunque se presentan viviendas con deterioro moderado.

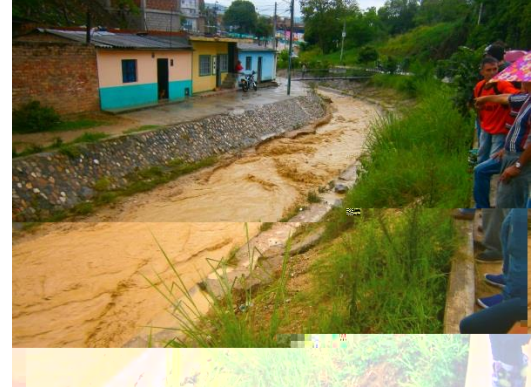
Martinet e- Canal	En este sector la mayoría de viviendas están construidas en mampostería sin confinamiento seguido de mampostería confinada, la mayoría de las viviendas están en buen estado son pocas las viviendas con deterioro.

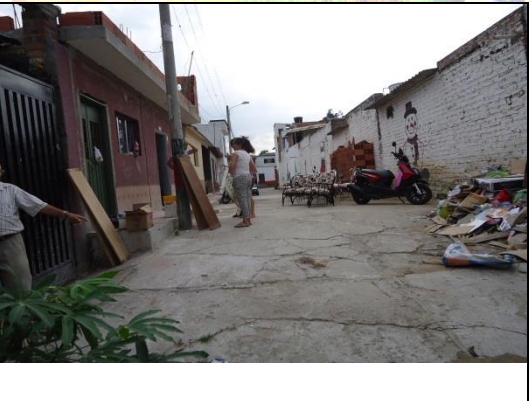
Sesquicentenario	Como se observa estas viviendas están construidas en gran parte en mampostería confinada, seguida de mampostería sin confinar. Las viviendas se encuentran en su mayoría en buen estado.

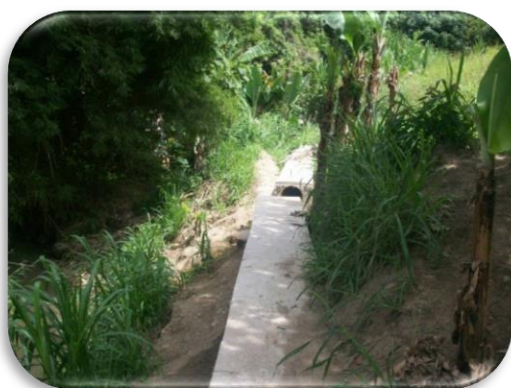
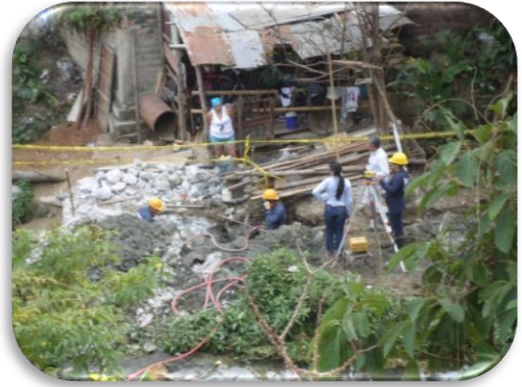
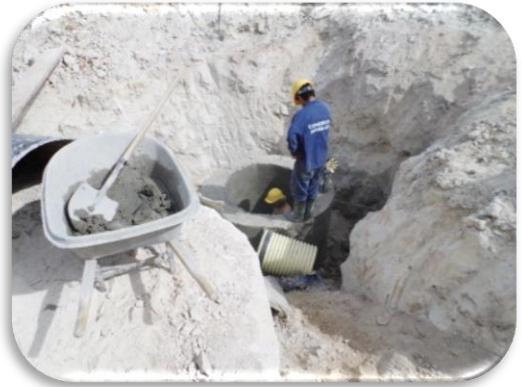
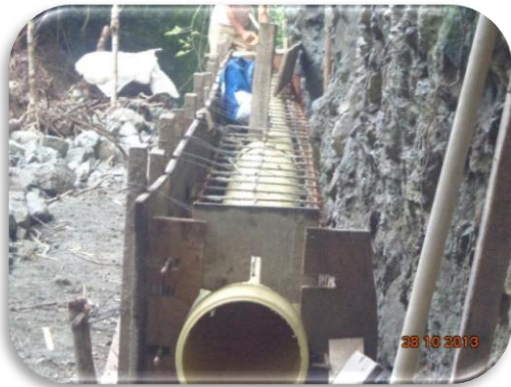
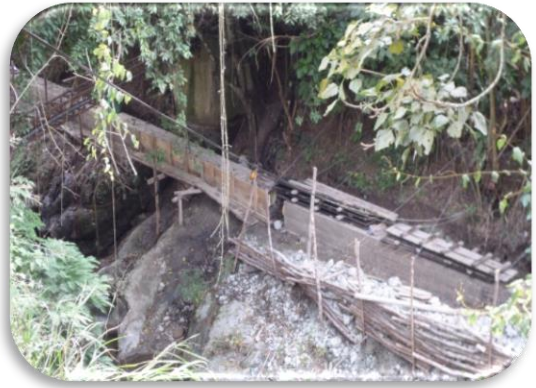
1. TERMINACIÓN SISTEMA MAESTRO INTERCEPTOR PRINCIPAL RIO TEJO (MOLINO-SAN FERMIN)			
EN EL SECTOR DEL MOLINO HACIA		\$617.265.500	INVERSIÓN
BENEFICIARIOS 3076 Hab			
AGUAS ARRIBA			
CUADRO RESUMEN	DIAMETRO	L	UN
LONGITUD	20"	12	ML
LONGITUD	16"	38	ML
LONGITUD	14"	54	ML
104

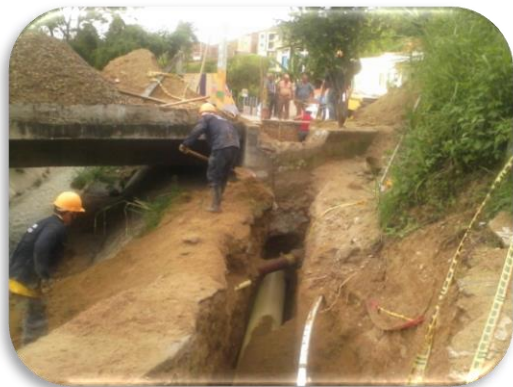
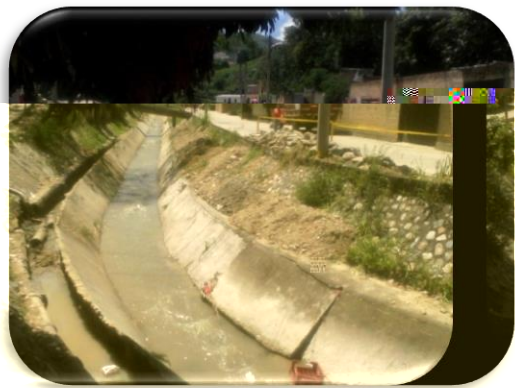
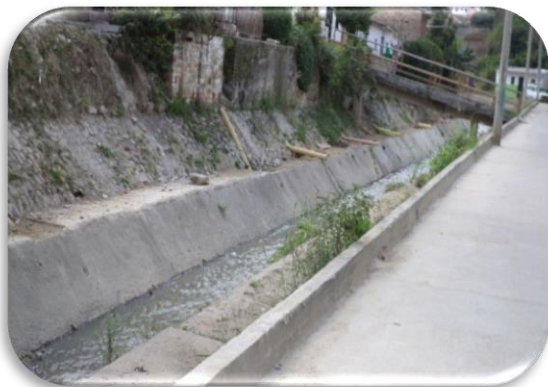
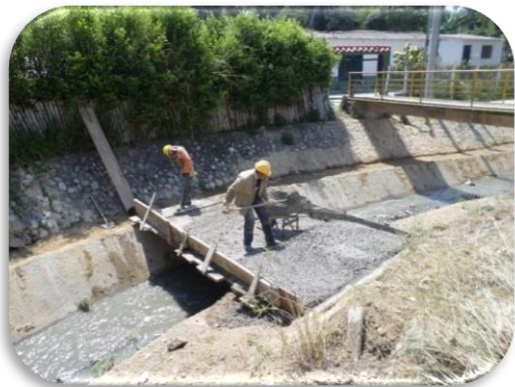
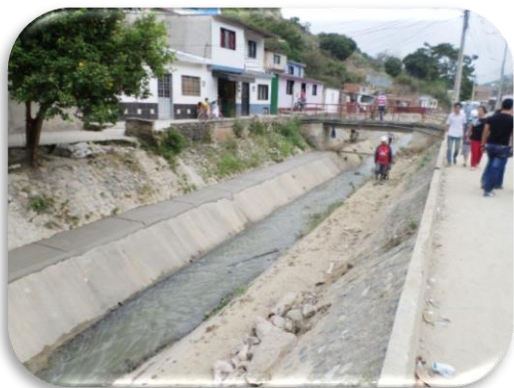
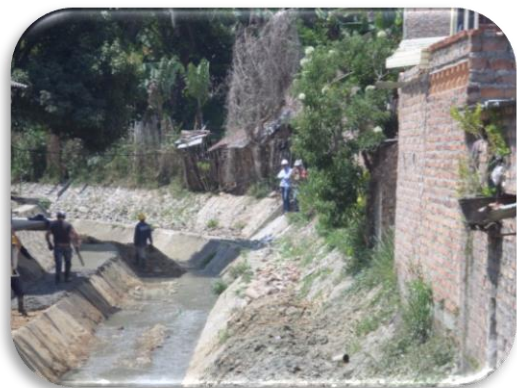
COLECTOR INTERCEPTOR DERECHO DE AGUAS NEGRAS RIO CHIQUITO			
En el sector puente vehicular inversión		\$585.879.000	Beneficiarios 2754 Hab
DE LA POPA HACIA BETANIA			
CUADRO RESUMEN	DIAMETRO	L	UN
LONGITUD	20"	245	ML

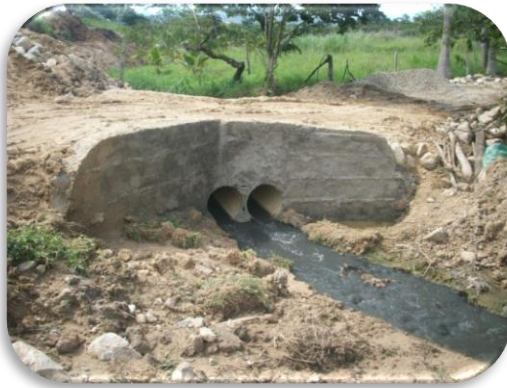
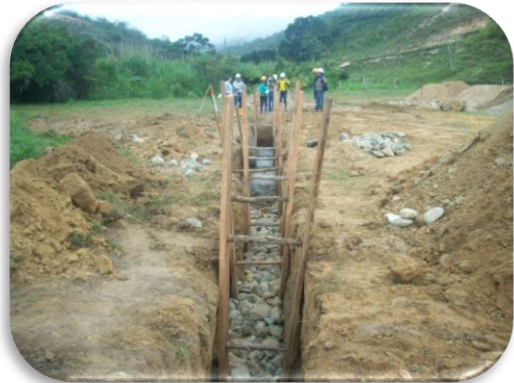
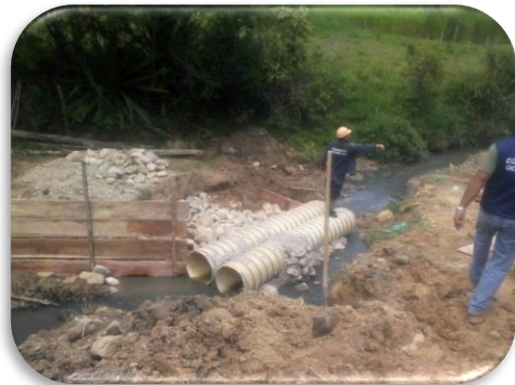
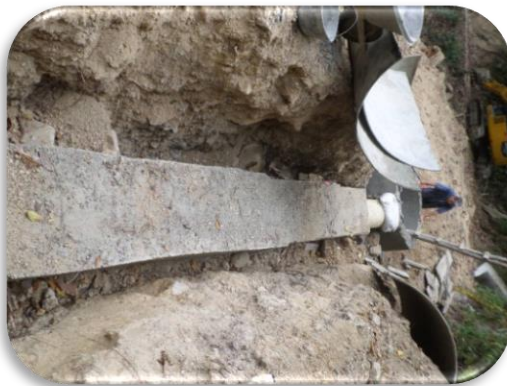
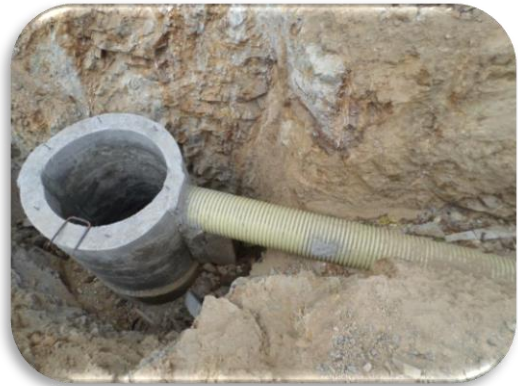
CUADRO RESUMEN	DIAMETRO	L	UN
LONGITUD	18"	402	ML
LONGITUD	16"	74	ML

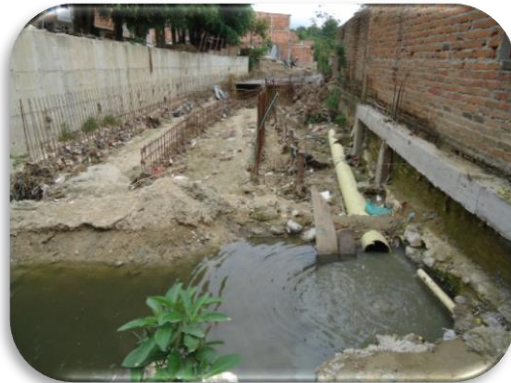
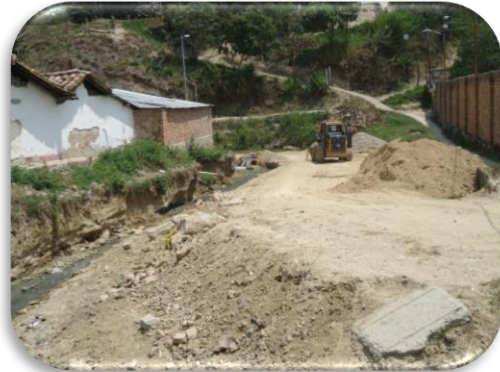
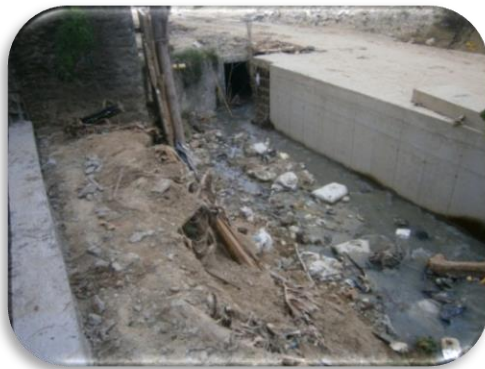
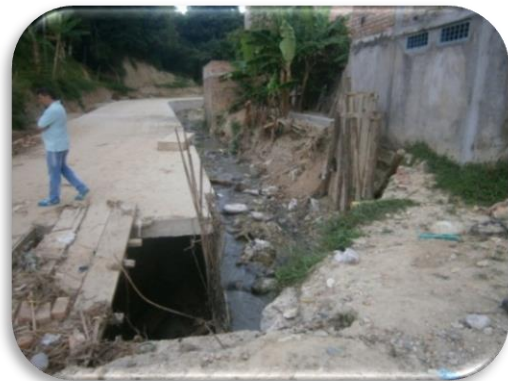
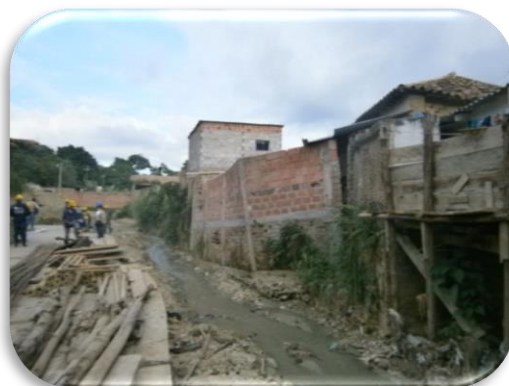
Se plantea estructuras para manejo de Aguas superficiales por medio de canalización cerrada para conducción de aguas lluvias esto corresponde a un box de refuerzo en el sector de Tacalóa, en el cual existe una estructura similar y canalización en doble celda desde el sector Puente San Antonio a Piñuela parte baja.

Desde el sector de Tacalóa hacia Palomar parte baja			
Cuadro resumen	Sección	L	Un
Box Culvert	2.80x1.95	400	ML

Desde el sector puente de San Antonio hacia Piñuela parte baja			
Cuadro resumen	Sección	L	UN
Box Culvert Dobl	5.00x1.95	1200	ML

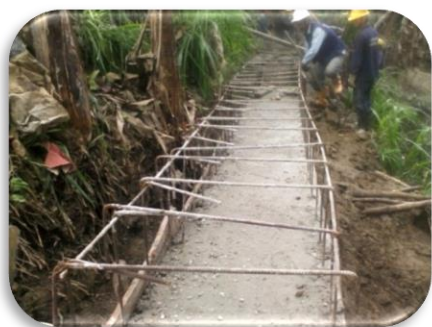
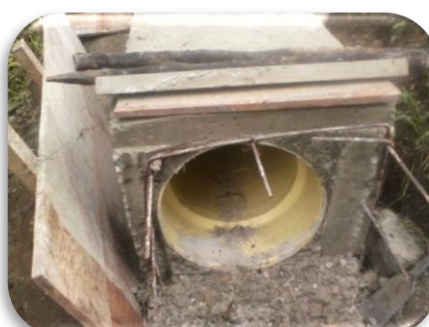
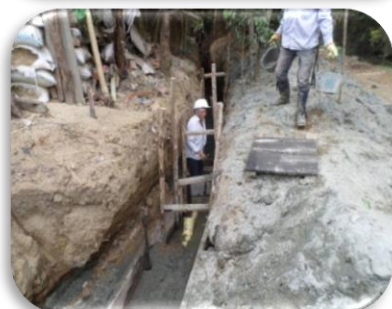
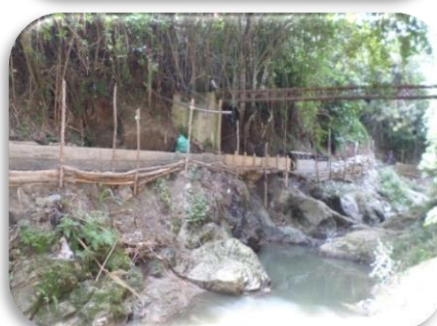
1.Terminación sistema maestro intercolector			
En el sector del Molino hacia aguas arriba			
Cuadro resumen	Diámetro	L	Un
Instalación tubería :	8''	74	ml
Instalación tubería :	10''	249	ml
Instalación tubería :	12''	208	ml
Instalación tubería :	14''	270	ml

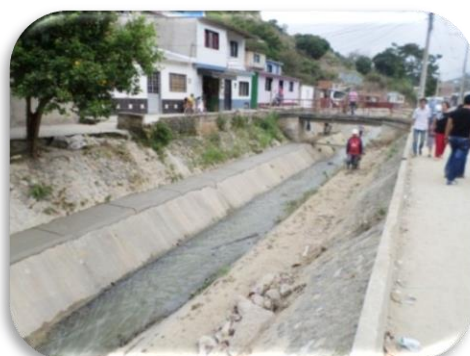
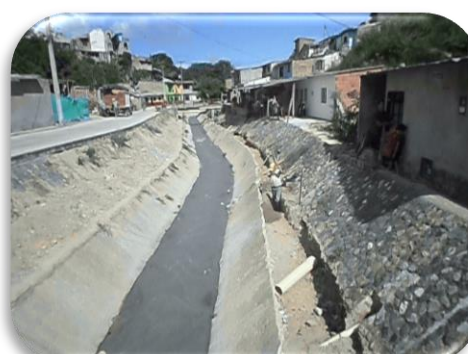
Desde el sector puente vehicular de la Popa hacia Betania			
Cuadro resumen	Diámetro	L	Un
Instalación tubería	20''	309	ml

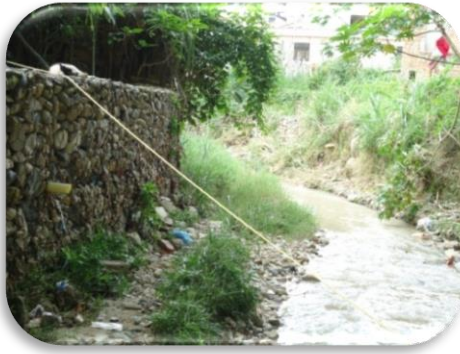
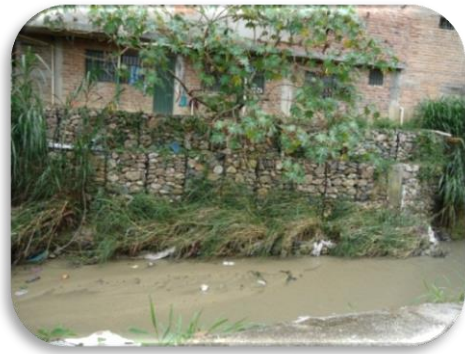
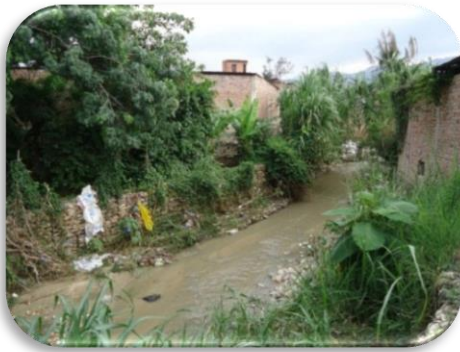
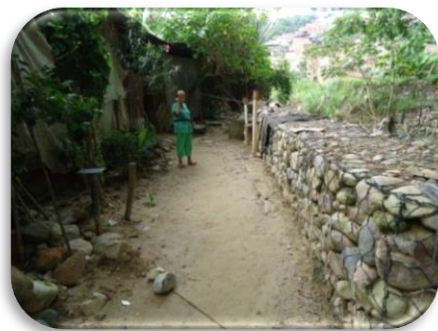
En el año de 2010 se realizó obra de contención con recursos del departamento para la protección de la rívera del río Chiquito margen derecha a la altura del barrio sesquicentenario de protección del talud con muro en gavión.

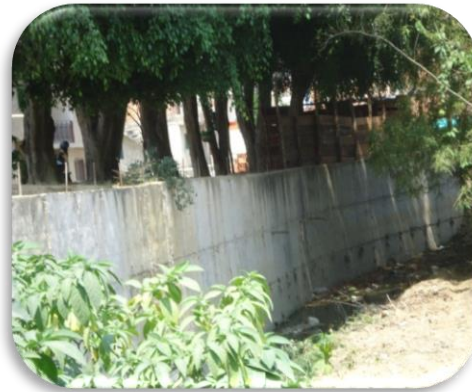
En el año de 2011 se construye muro de contención sobre la margen izquierda del rio Chiquito obra de contención con recursos de plan Colombia humanitaria en el cual fue beneficiado el municipio con la protección de la rívera a lo largo de 110 ML en el barrio El Bosque. (Ver anexo oficio 900 N° 074)

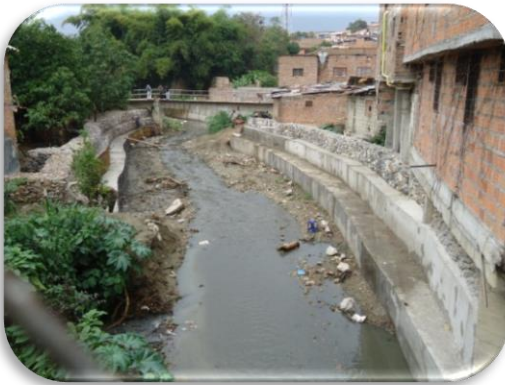
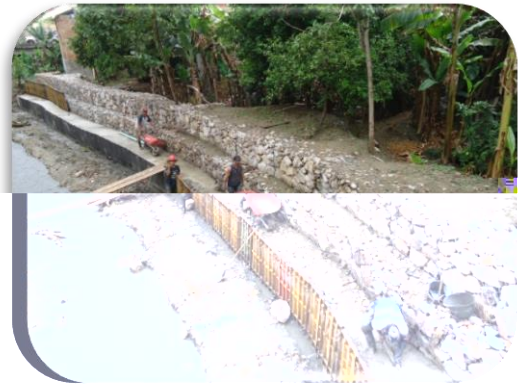
Tejarito

En Corponor se ejecutaron obras relacionadas en construcción en muro de gaviones revestidos en los sectores de los Barrios Tejarito, Las Delicias y rectificación del cauce del rio tejo, dentro del programa de Gestión Integral del Riesgo en los Entes Territoriales, con un valor aproximado al \$ 394.000.000 en el primer semestre del año 2014(Ver anexo Oficio 6000.32.02).
