**IMPLEMENTACIÓN DEL PLAN DE MANEJO AMBIENTAL DEL PARQUE
INDUSTRIAL SAN CARLOS III EN LA EMPRESA AGROBETANIA S.A**

**UNIVERSIDAD FRANCISCO DE PAULA SANTANDER OCAÑA
FACULTAD DE CIENCIAS AGRARIAS Y DEL AMBIENTE
INGENIERIA AMBIENTAL
OCAÑA
2015**

**Trabajo de Grado bajo modalidad pasantía presentado para optar el título de
Ingeniero Ambiental**

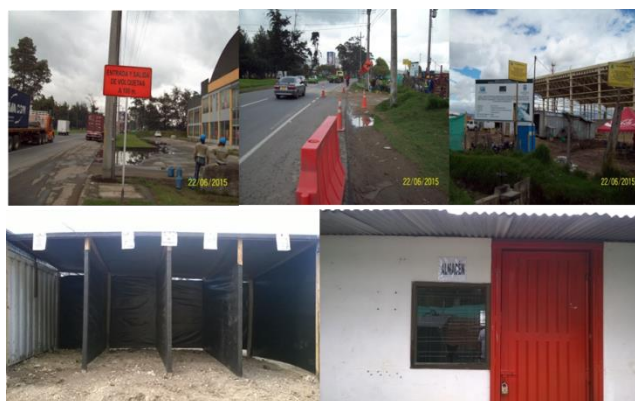
Foto 1. Señalización informativa, preventiva y restrictiva.

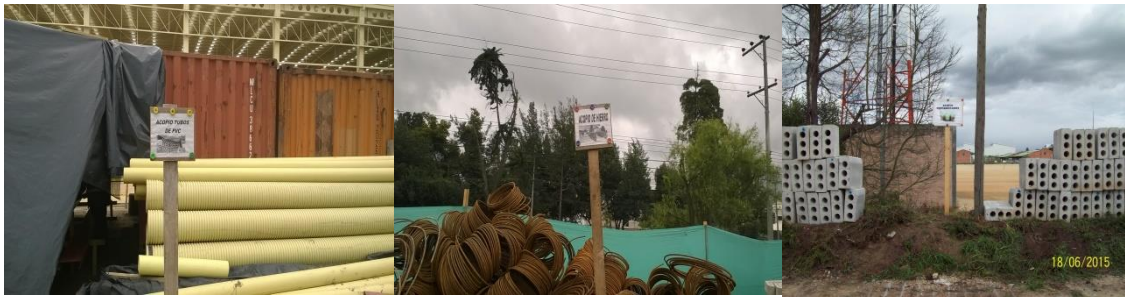
Foto 9. Disposición y recolección de residuos sólidos.

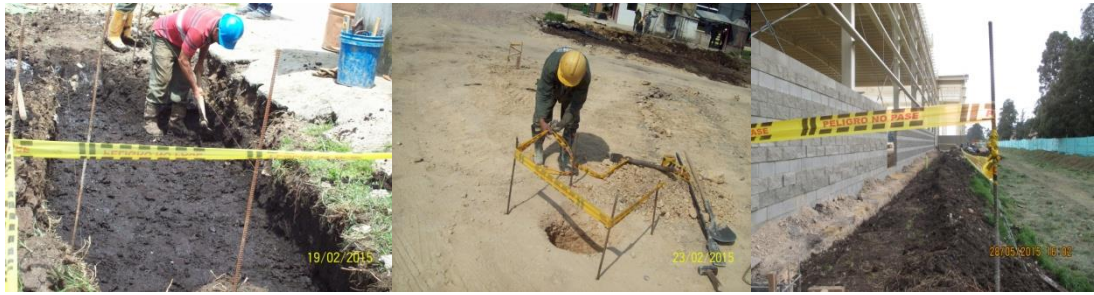
Foto 23. Señalización interna en obra.

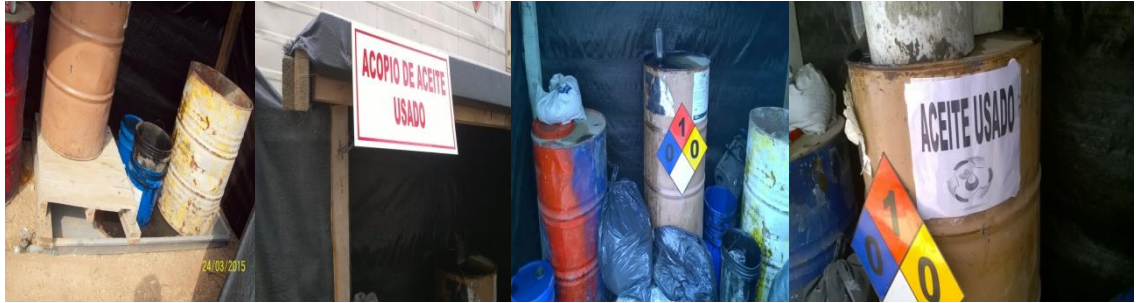
Foto 26. Manejo de hojas de seguridad para sustancias químicas.

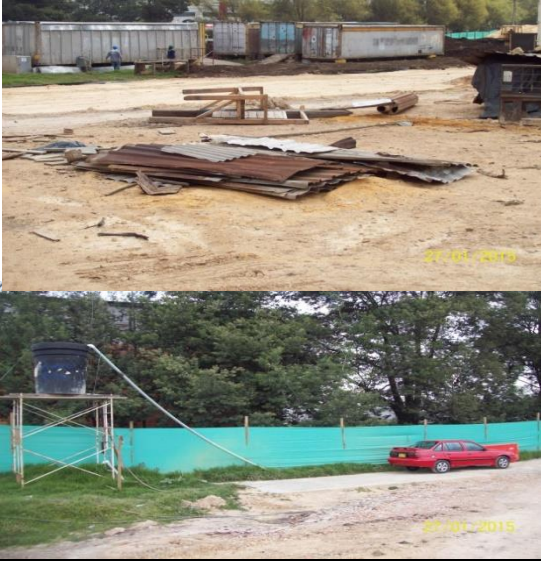
27 /01 /15	14:15	<p>Se encontraban residuos de “chatarra” en la entrada de la obra, generando desorden e interrumpiendo el tráfico en el área del proyecto.</p>

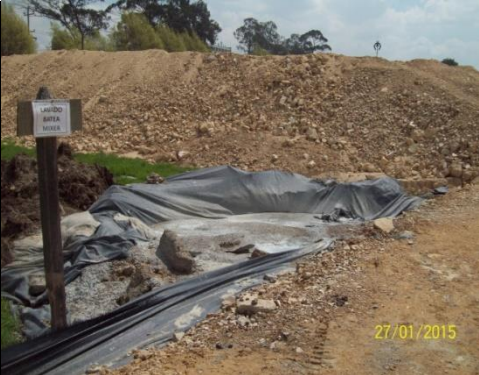
14:15	Se logró adecuar el lugar de lavado del mixer con su correspondiente señalización y disponiendo de los residuos acumulados como relleno en obra.

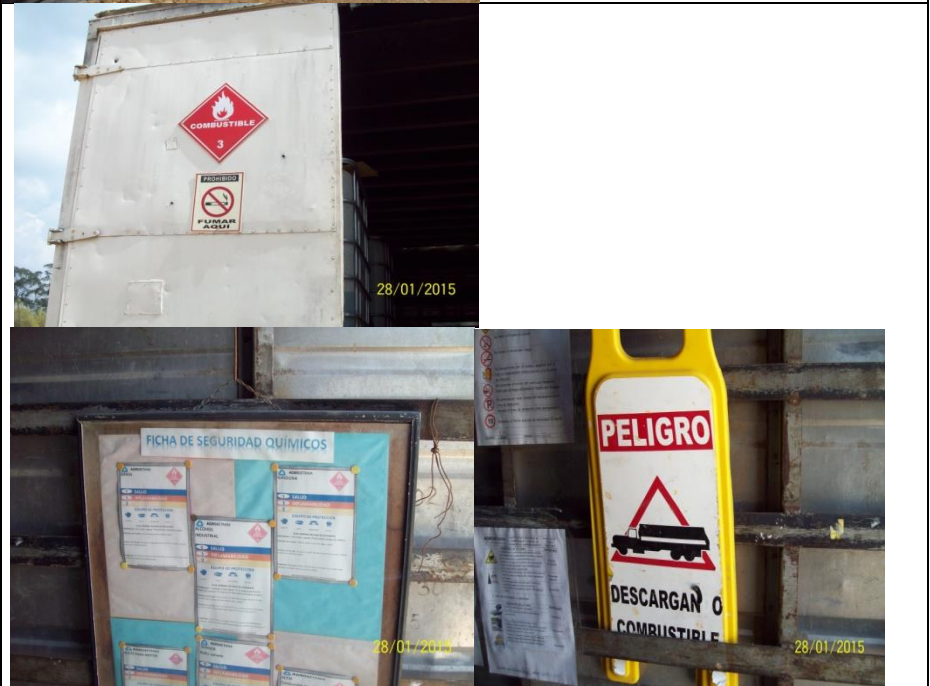
27/01/15	14:15	Señalización del almacén de combustible, fichas de seguridad y elementos de protección individual al manipular estos, adicionalmente se evidencian perforaciones al costado del contenedor que posteriormente será reparado.

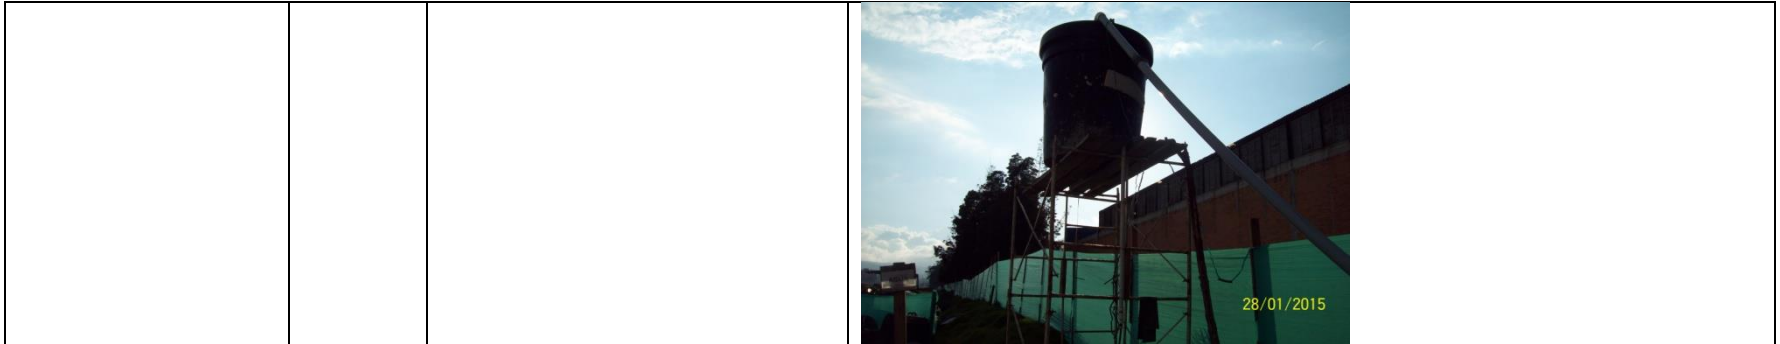
27/01/15	14:15	<p>El sitio dispuesto para el lavado de llantas cuenta con los elementos necesarios para desarrollar dicha actividad.</p>

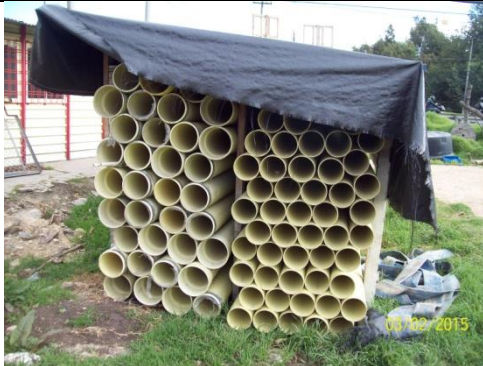
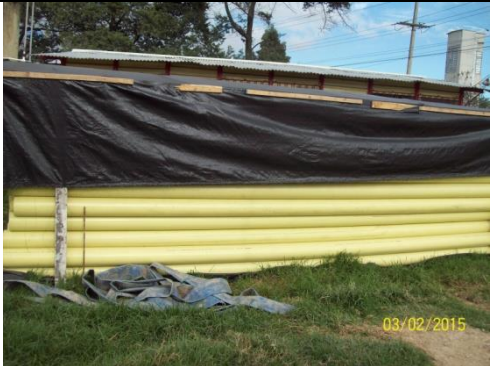
03/02/15	07:30	<p>Algunos acopios de materiales se encuentran debidamente señalizados, cubiertos, aislados del suelo y almacenados en container evitando la acción natural del viento, sol y lluvia.</p>	     	     
----------	-------	---	--	--

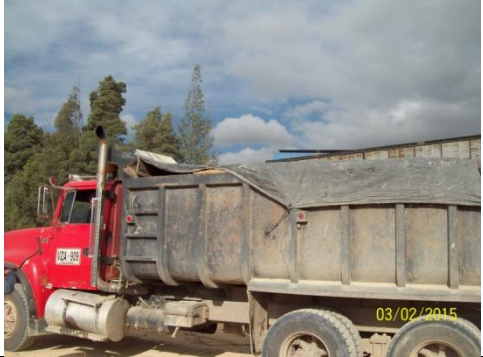
03/02/15	07:30	Las volquetas cuentan con sistema de carpado para ingresar y salir con material a obra.

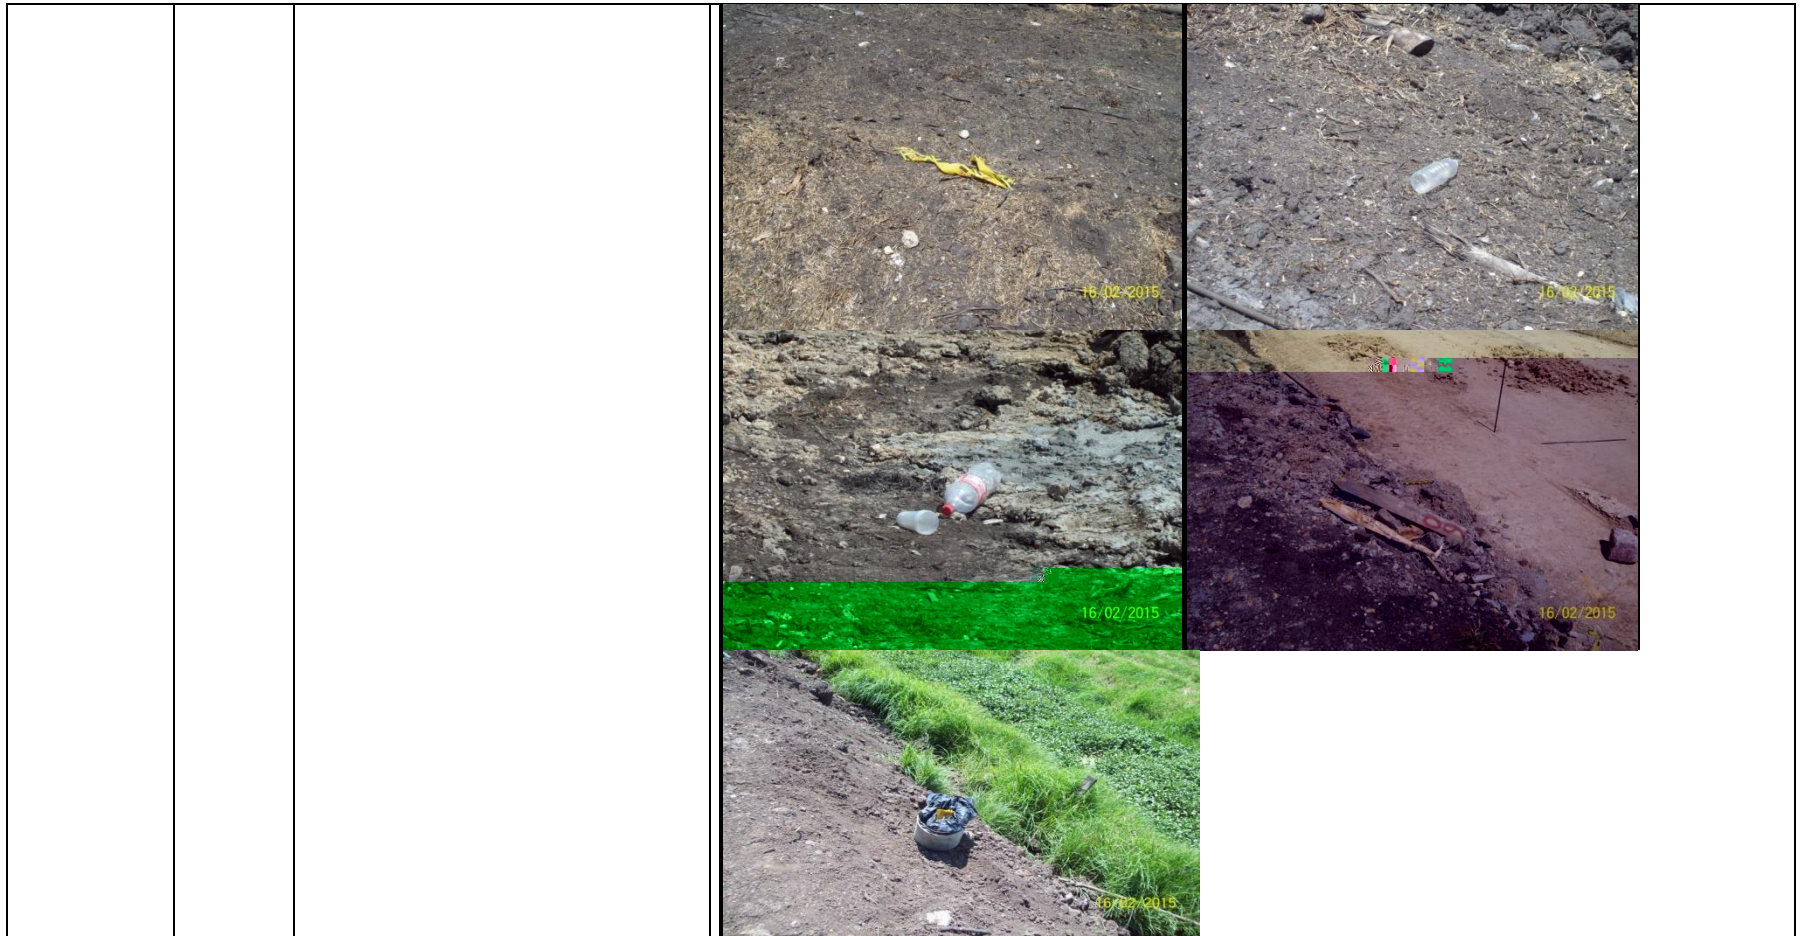
<p>Orden de Trabajo 2775 Fecha: 16/02/15 Hora: : Cliente: <u>Agroquímica San Carlos III</u> Hoy hemos visitado para cumplir con el asno programado de: Baños portátiles: <u>01</u> Pisos Septicos: Trampas de grasas: Sondos de tuberías: Suministro Agua Potable: Otros servicios: Observaciones: Firma de Cliente: Firma Técnico SAVA C.C. No. C.C. No. 16/02/2015</p>	
16/02/15	11:05	Se observan residuos sólidos en los costados, occidental, sur y oriental del PISCIII.

16/02/15	11:15	Los frentes de obra no se ordenan al terminar sus actividades, se recomienda acopiar los materiales en un solo lugar.	 	 	
16/02/15	11:15	Se evidencia el derrame de concreto en los frentes de obra, disponer de geotextil antes de realizar actividades de relleno con concreto.

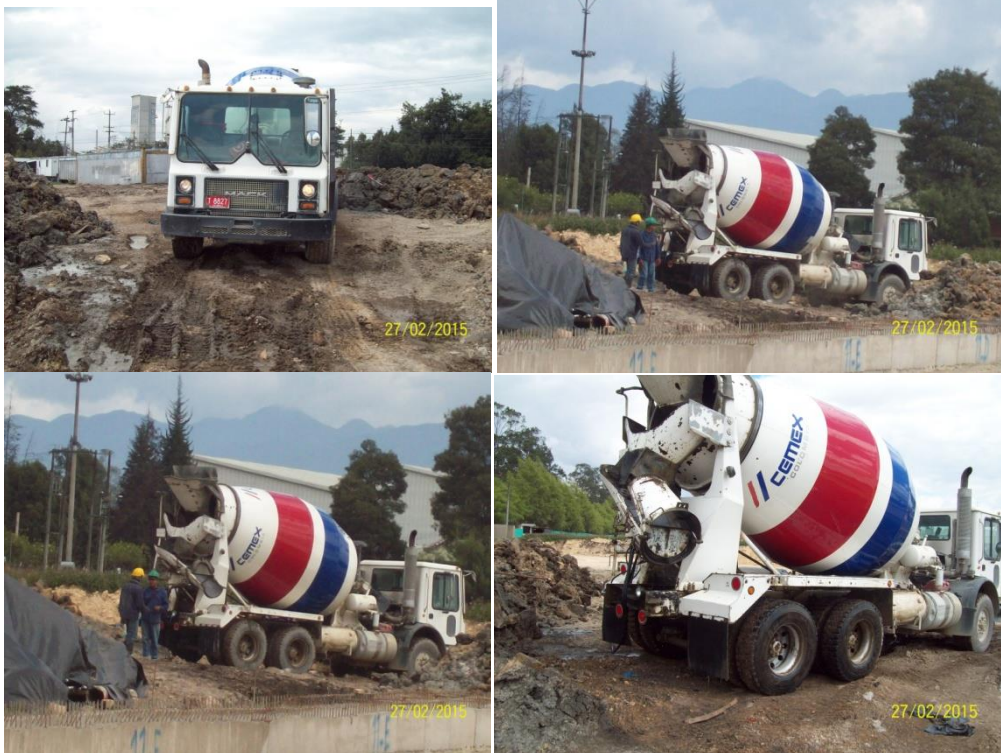
27/02/15	14:20	<p>La mixer de la contratista CEMEX lava el trompo de esta máquina, lo cual no esta permitido.</p>

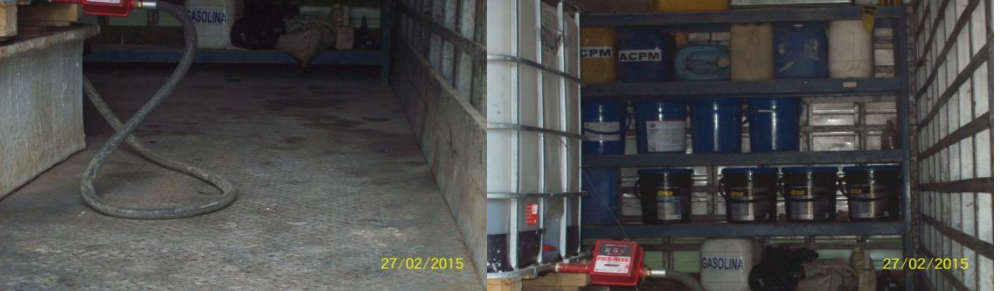
27/02/15	14:30	<p>Se realizó limpieza del cuarto de combustibles.</p>

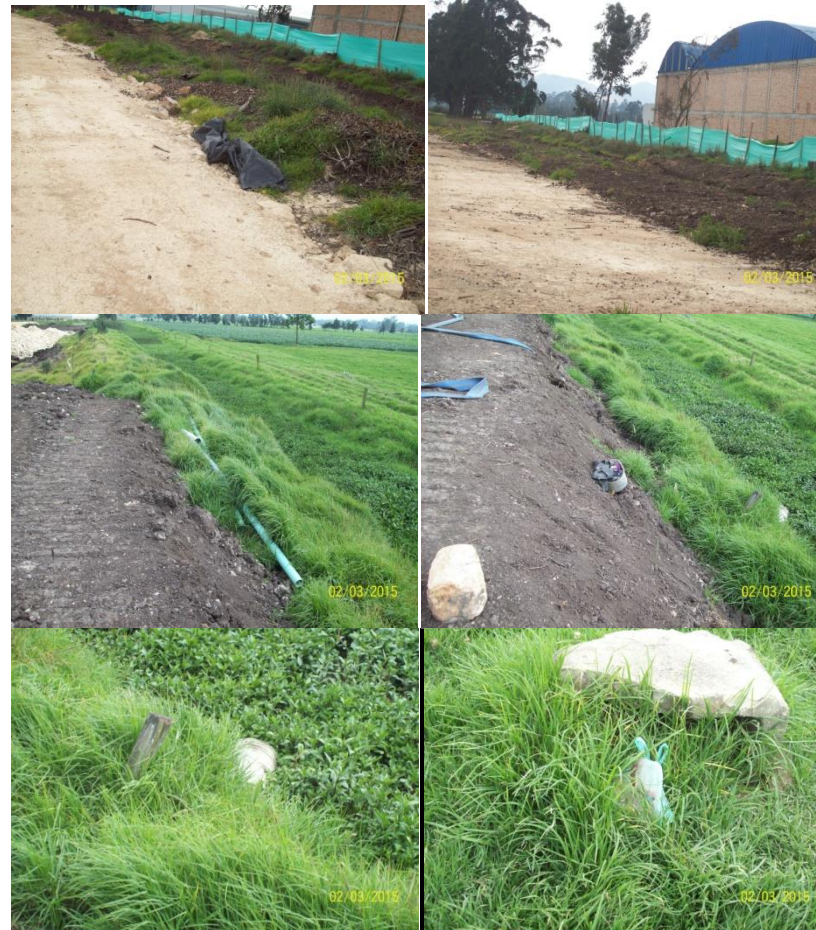
Se recomienda poner en marcha la brigada de orden y aseo que se estableció el día 28 de febrero con los contratistas y operarios, puesto que se observan residuos de todo tipo en la obra y disponer de más canecas para que los trabajadores dispongan y clasifiquen adecuadamente los residuos.

02/03/15	16:10	Disponer los residuos aprovechables en sus acopios correspondientes.	 	 
02/03/15	16:26	Destinar canecas para el acopio de residuos de alambre y hierro donde se desarrollen actividades de ensamble de estructuras.

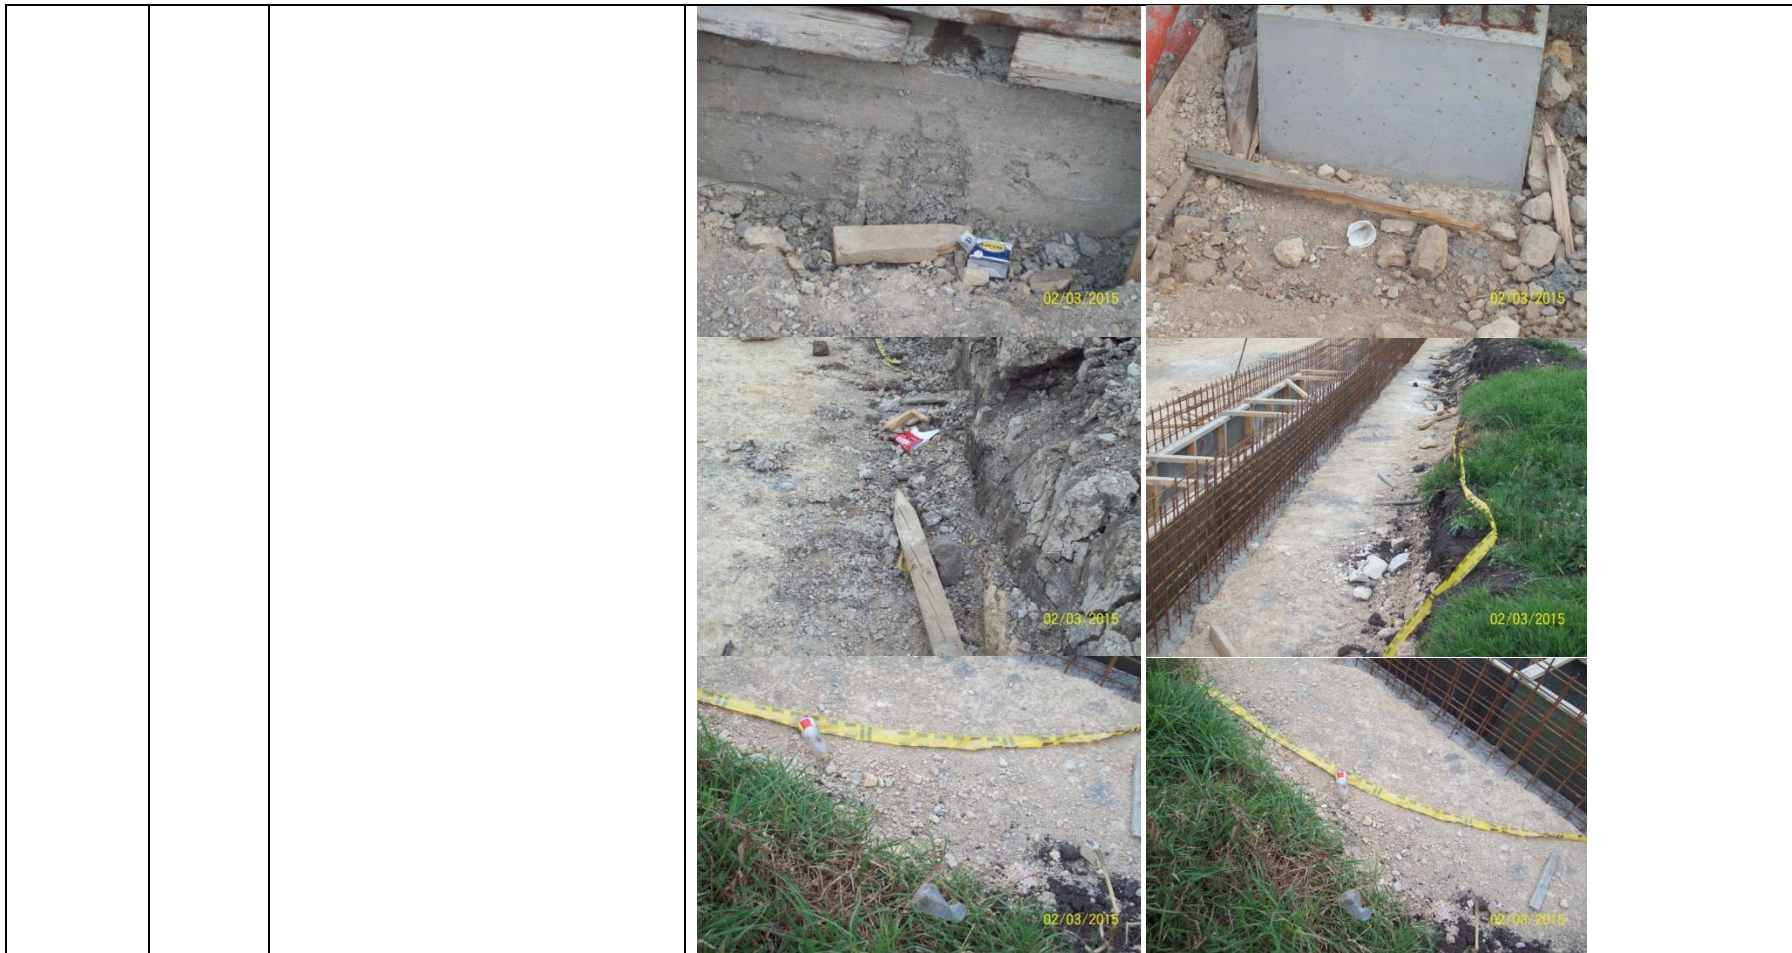
02/03/15	16:30	<p>Los contratistas Vicente Almeida y Jairo Fernández no cumplen con lo acordado para limpieza y orden de los frentes de trabajo en los costados sur y oriente respectivamente.</p>

02/03/15	16:40	<p>La aceleración de los vehículos antes de salir de obra con el fin de limpiar las llantas de los vehículos no está dando resultados, se hace necesaria la limpieza manual de llantas, como se había acordado y se estableció en el plan de erosión y sedimentación, ya que es notoria la afectación a la troncal de occidente.</p>	 
02/03/15	16:40	<p>Diego Neira debe retirar sus residuo como se le había indicado personalmente y por medio electrónico, de igual manera cuando se realice mantenimiento se debe cubrir el suelo para evitar el arrastre de sustancias hidrocarburadas al canal san José que se evidencian.</p>

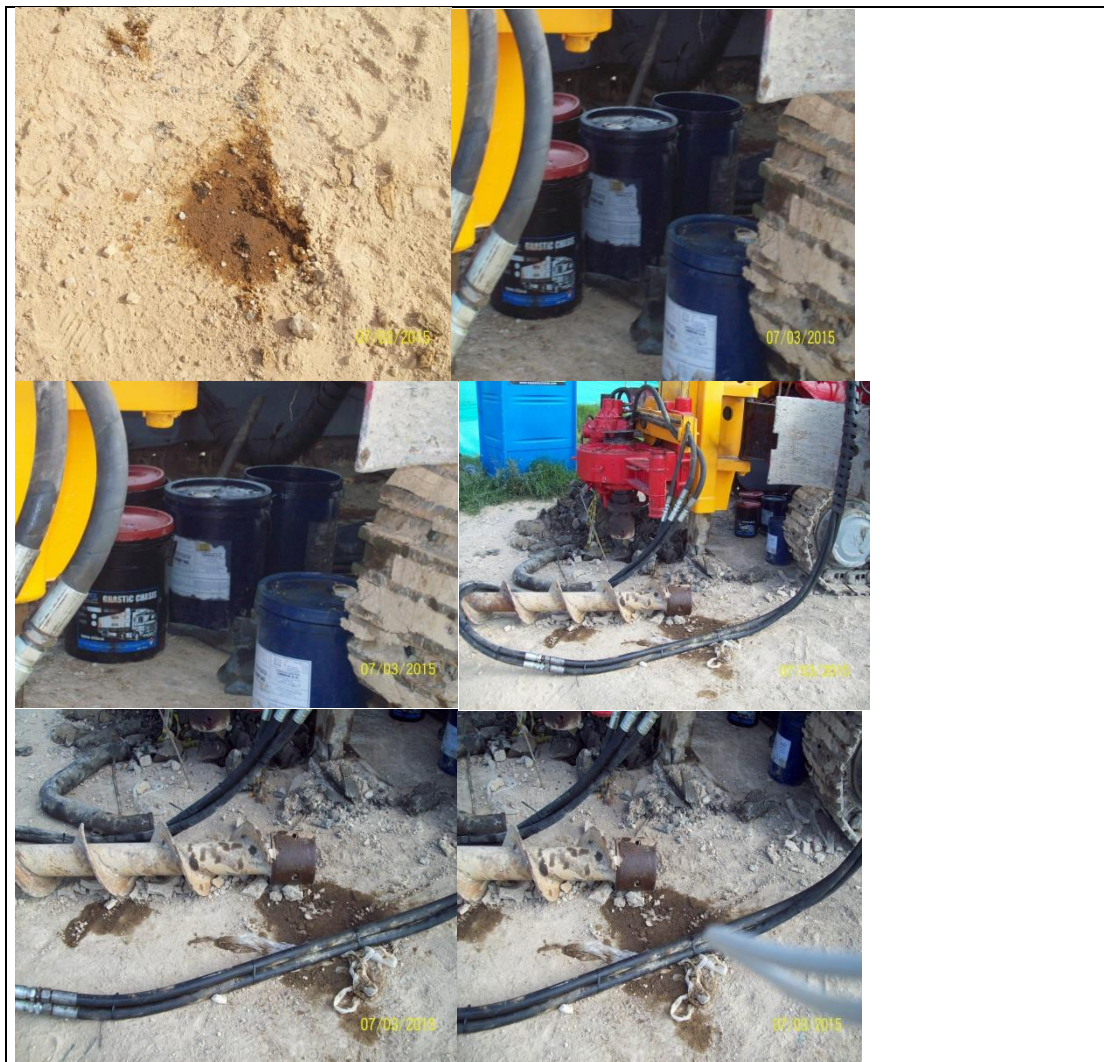
07/03/15	08:25	Al realizar mantenimiento se protege el suelo con geotextil.

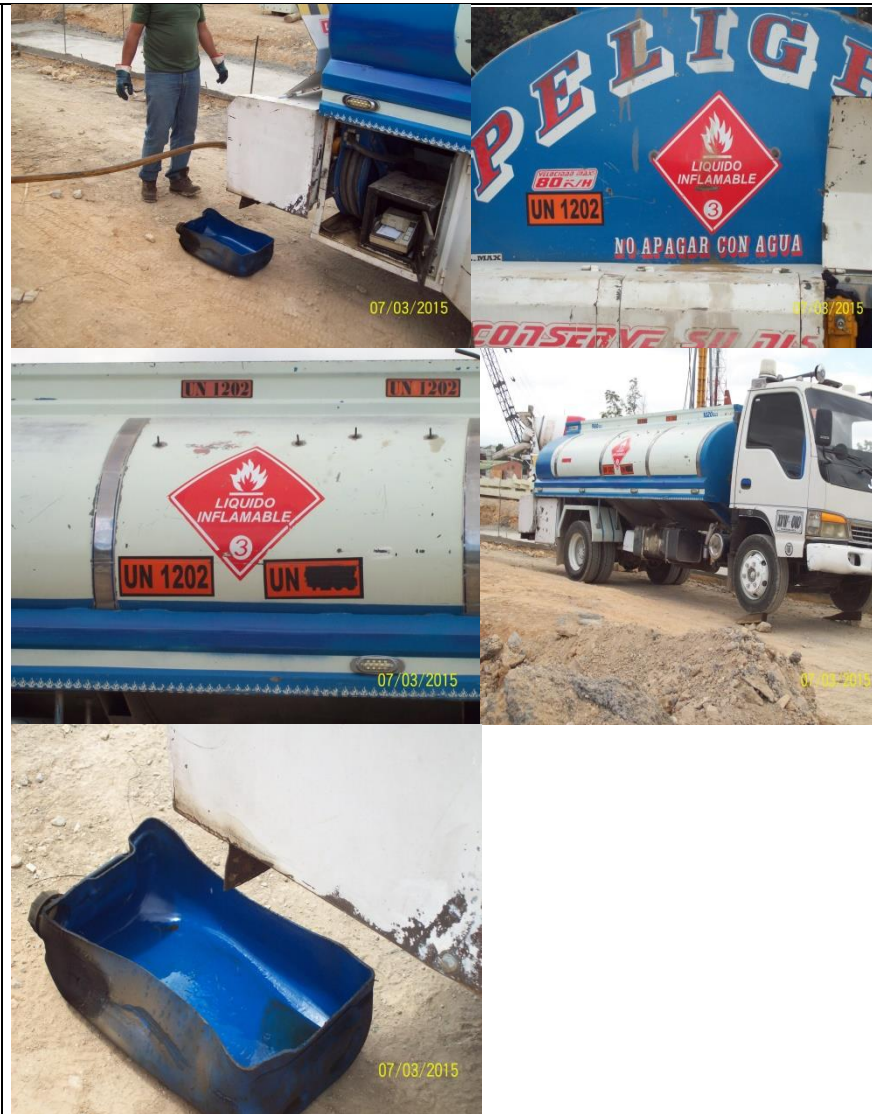
El vehículo que abastece de combustible se encuentra señalizado, pero presenta fugas, se recomienda realizarle una observación al contratista blue oil en cuanto al peligro que genera un tipo de vehículo como este al presentar fugas.

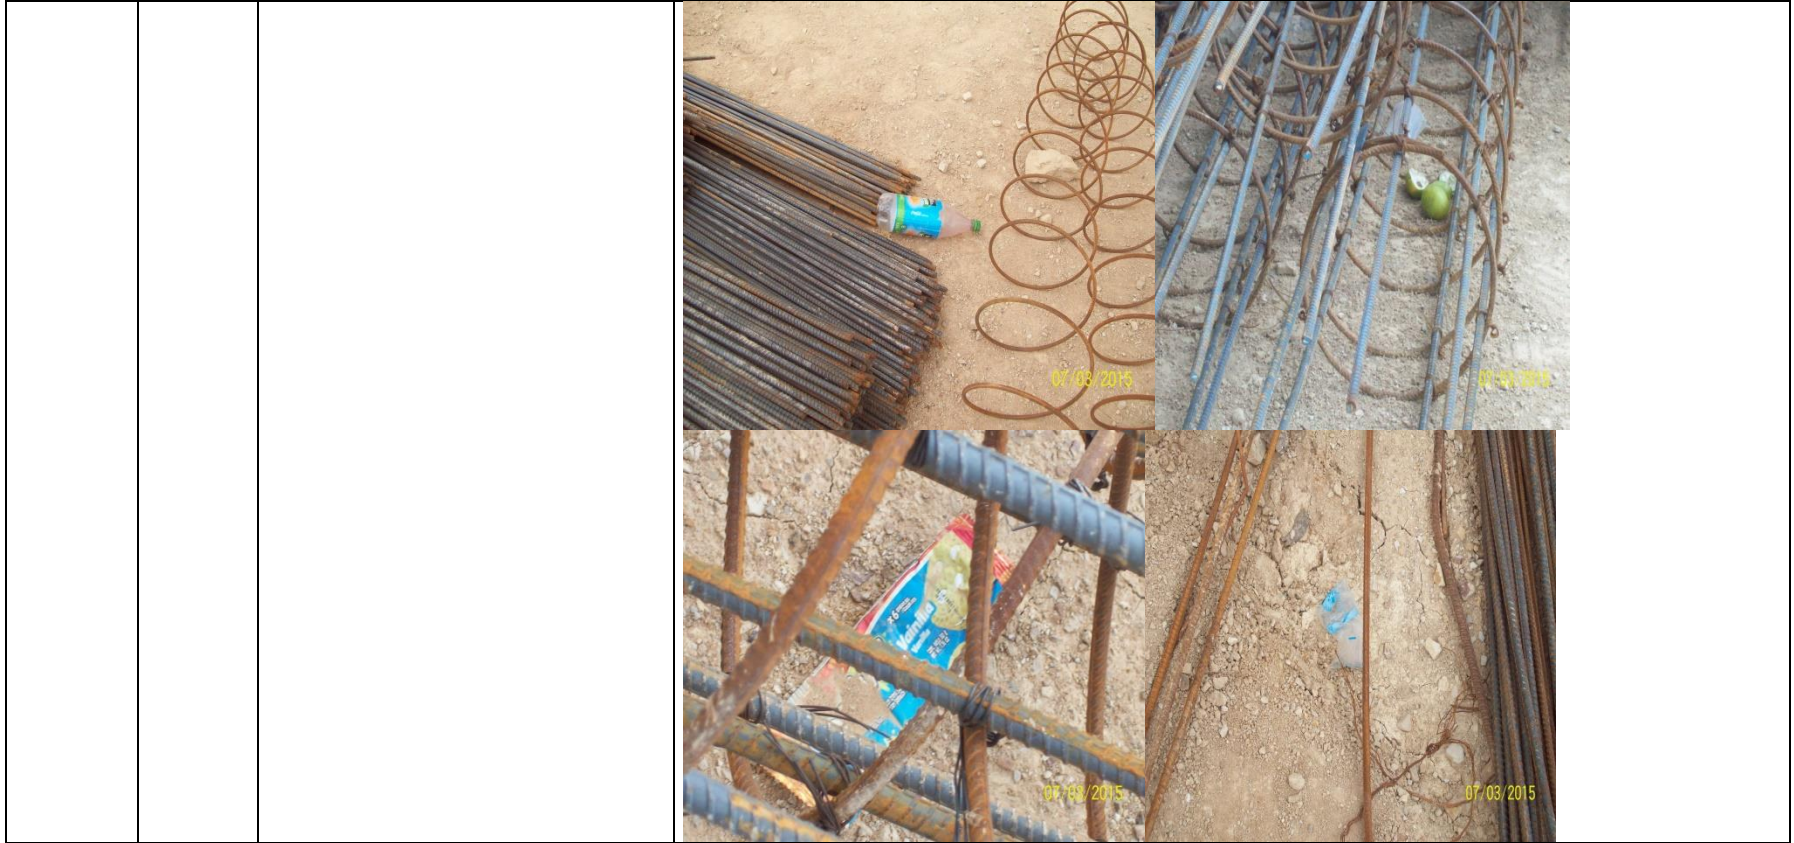
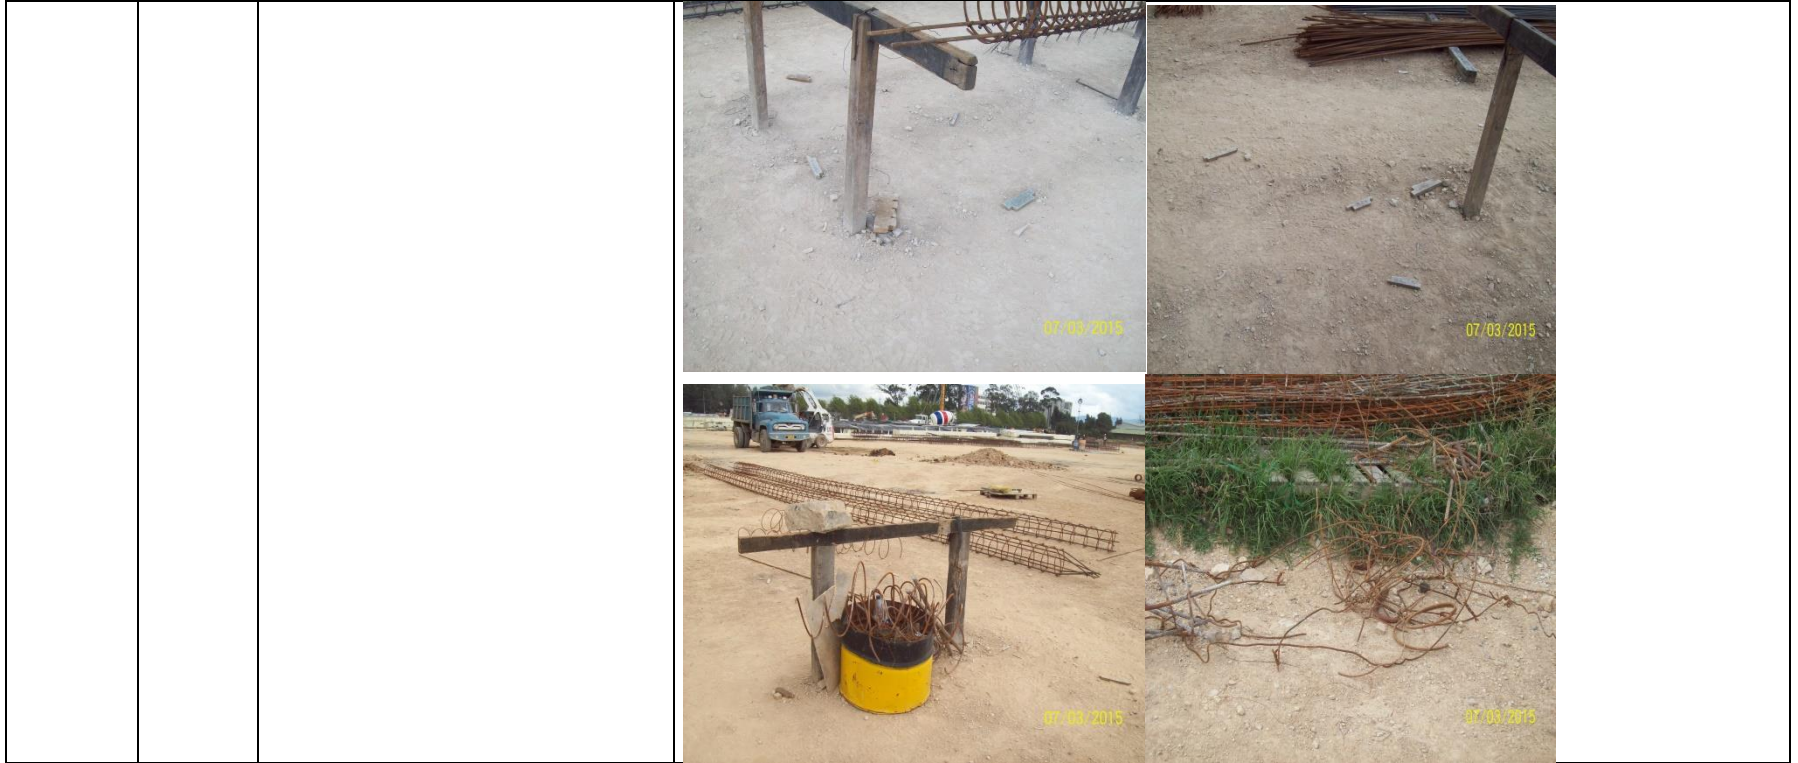
07/03/15	12:10	Se arrojan residuos al costado occidental de la obra, se recomienda que la obra esté libre de residuos y que estos se dispongan adecuadamente.	 
07/03/15	12:10	Es evidente la disposición inadecuada de los residuos en el acopio de hierro en el cual trabajadores de los contratistas Vicente Almeida y Marco Tulio, disponen de estos dentro o alrededor del acopio o estructuras, se hace necesario que el personal disponga en las canecas destinadas.

07/03/15	12:15	<p>Se observan residuos en obra con más de una semana permanencia en estos lugares, se requiere de disponerlos en las canecas indicadas.</p>

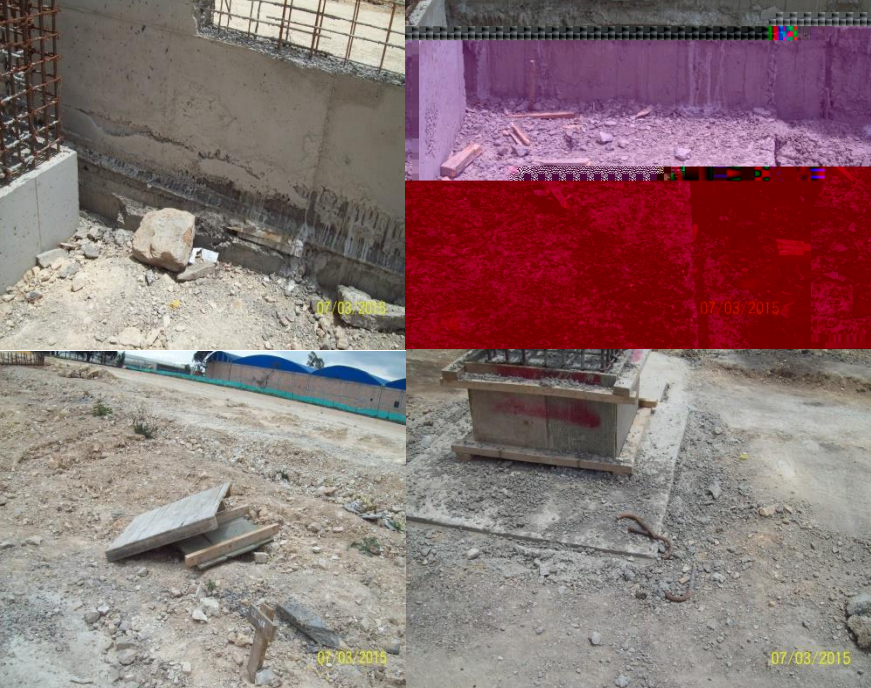
07/03/15	12:20	<p>Se evidencian los residuos sólidos que permanecen una vez terminada la jornada laboral por parte del contratista Jairo Fernández en el costado oriental de la obra.</p>

07/03/15	12:20	<p>No se realizó limpieza del frente de obra en el costado norte por parte del contratista Marco Tulio, se observan residuos como retal de alambre y hierro, así mismo pedazos de madera. No se da cumplimiento al compromiso adquirido en conformación de la brigada de orden y aseo el día 28 de febrero de 2015.</p>

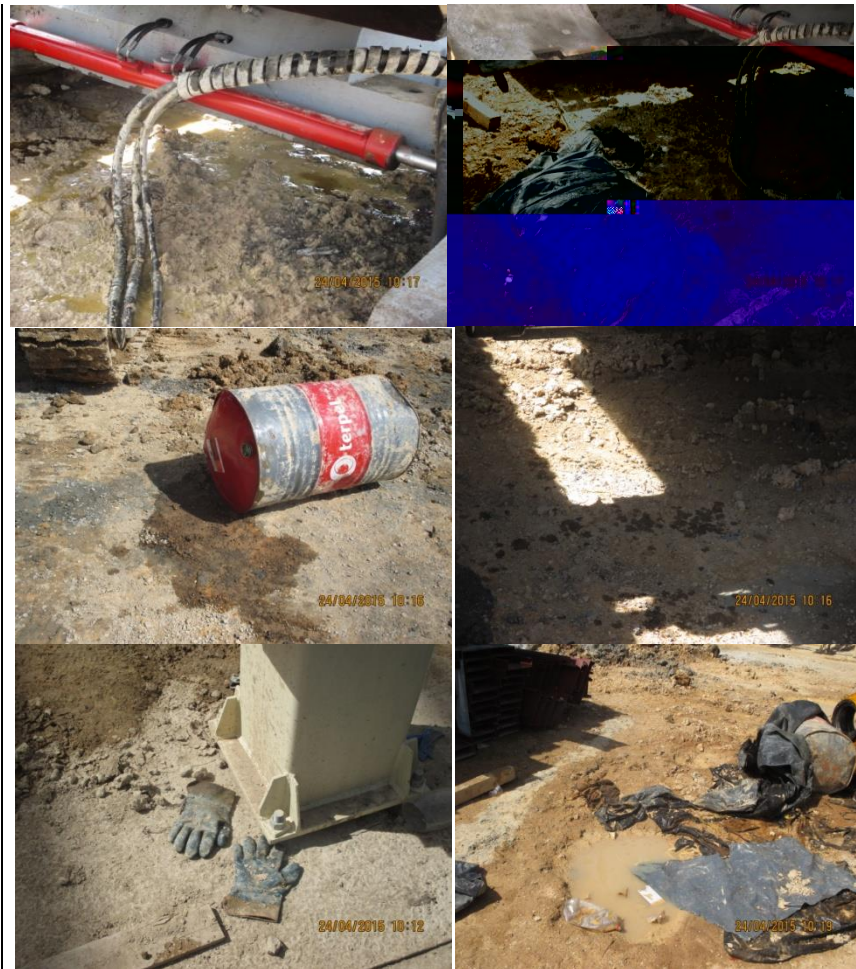
24/04/15	09:59	Se observa el lavado de llantas antes de salir de obra.	   
24/04/15	10:21	Se observa la persistencia en los derrames generados por la maquinaria de CIMAQ, es necesario retirar esta maquinaria de obra, debido a que estas sustancias químicas ocasionan contaminación del suelo, también se almacena y dispone inadecuadamente de combustibles, los guantes utilizados por los operarios no se disponen adecuadamente por parte del contratista CIMAQ.

24/04/15	10:21	Se observa la ausencia de señalización de las excavaciones.	 	 
24/04/15	10:24	Se observa el sector donde laboran trabajadores del contratista Vicente Almeida en orden y limpieza.	 	 
24/04/15	10:35	Se observa que se reubicó el punto de recolección de residuos ordinarios, las canecas no cuentan con protección ni cuentan con bolsas plásticas para su recolección.

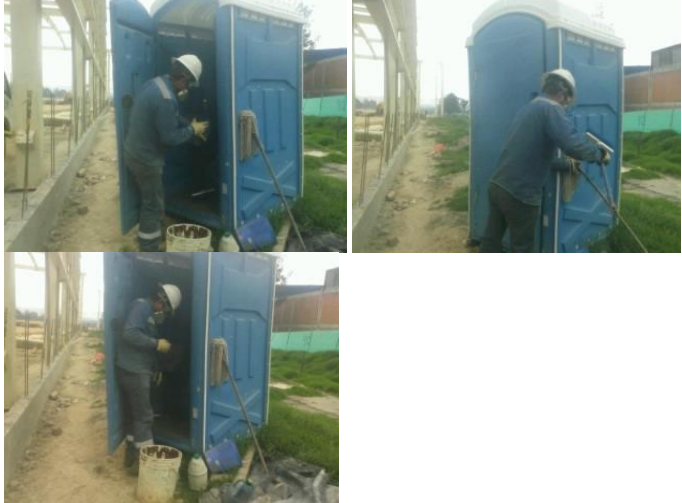
04/05/15	10:10	<p>Se aplica el agente desencofrante (separol) al mantenimiento de formaletas, evitando utilizar acpm o aceite usado las cuales están prohibidas su utilización.</p>	 
04/05/15	10:11	<p>Se reutiliza material de excavación del pilotaje, como relleno en el costado norte de la obra.</p>

04/05/15	11:52	Se realiza mantenimiento a baños portátiles por parte de la empresa SAYA.

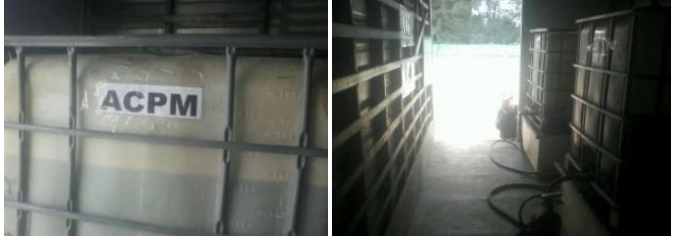
04/05/15	12:07	Se observa el arrastre de material a la vía, se debe limpiar esta.	 
04/05/15	10:35	El almacenamiento de combustibles, se encuentra dotado de extintor, rotulado de combustibles, kit anti derrames, se encuentra señalizado y aislado del suelo.

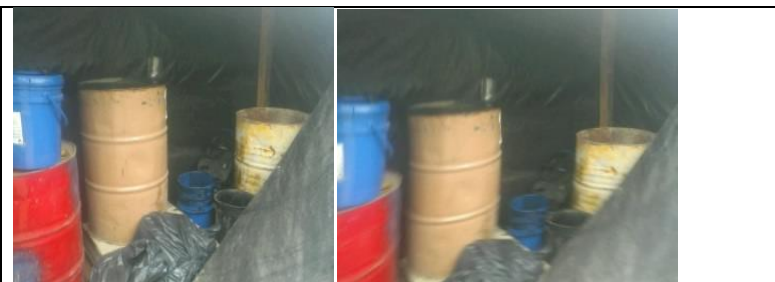
04/05/15	08:53	<p>Las piezas de la maquinaria del contratista CIMAQ y sustancia inflamables generadas en la reparación se encuentran a cielo abierto, no se debe realizar este tipo de reparaciones en obra, se debe llevar a un sitio autorizado.</p>

04/05/15	10:37	Se tiene dispuesto el acopio de residuos de aceite, se debe señalar acopio.

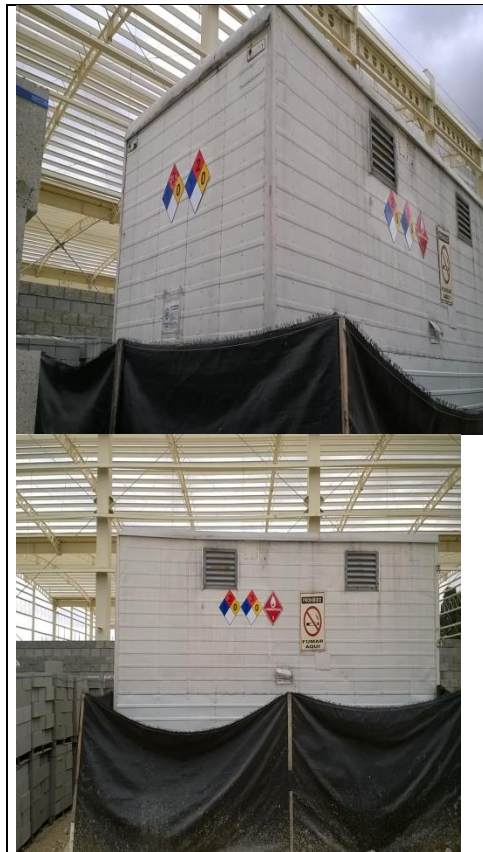
FECHA	HORA DE LA VISITA	OBSERVACIONES	REGISTRO FOTOGRAFICO
15/05/15	16:35	Se instaló los rombos de seguridad de las sustancias químicas en el cuarto en el almacenamiento de combustibles, correspondiente a las sustancias como ACPM y GASOLINA, con el fin de señalar adecuadamente y conforme a la norma para este sitio y como se indicó en el

PMA.

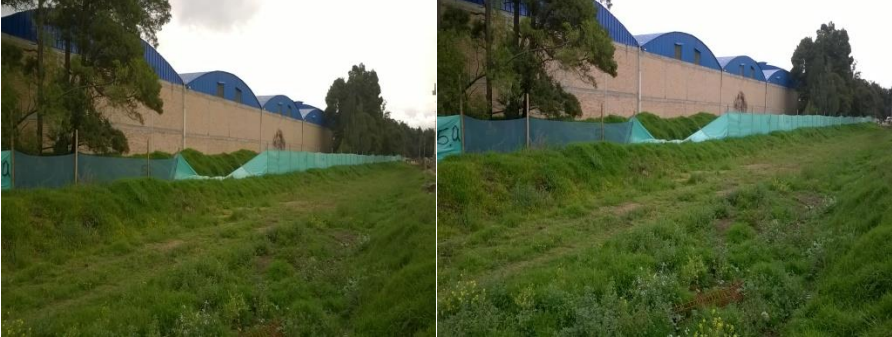
15/05/15	09:26	<p>Sección del cerramiento del costado occidental se encuentra caído, se debe rectificar secciones afectadas en este costado, evitando la deposición y dispersión de cualquier tipo de residuos o material particulado al canal san José.</p>

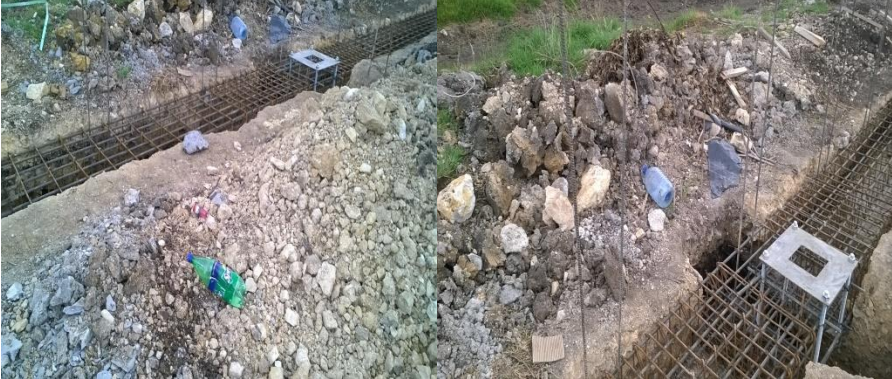
15/05/15	09:23	<p>Se observan residuos sólidos (botellas plásticas) en el sector occidental donde se está realizando cimentación por parte del contratista Marco Tulio y Vicente Almeida.</p>

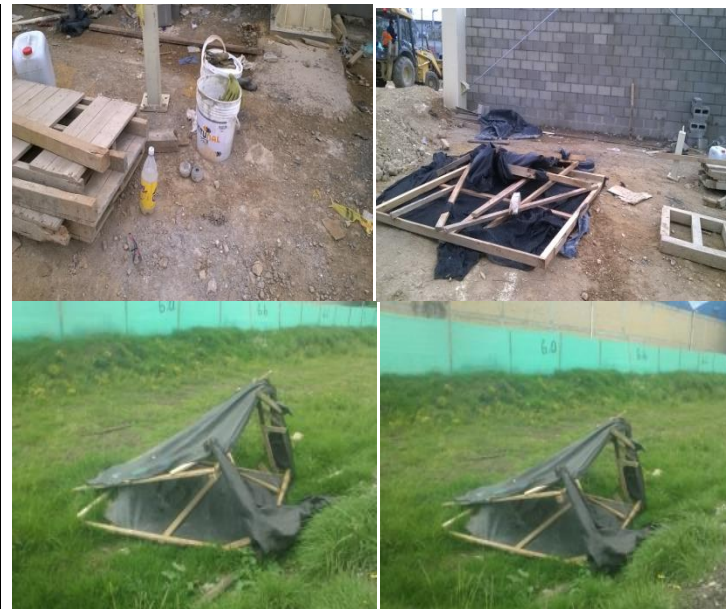
19/05/15	07:33	<p>Se observa la disposición inadecuada de residuos peligrosos como recipientes que contuvieron sustancias inflamables como pinturas y disolventes, así mismo residuos de madera y canecas de pintura en el costado norte y sur de la obra, se deben disponer los residuos peligrosos por parte de EDIFICIOS INDUSTRIALES y los residuos plásticos(sunchos, botellas de gaseosa y lonas) se deben acopiar y almacenarlos en bolsas para su posterior disposición por parte de Agrobotania S.A, también se observa que se arrojó cabina que era utilizada por los pintores de la empresa EDIFICIOS INDUSTRIALES en el sector del pondaje en el costado occidental.</p>

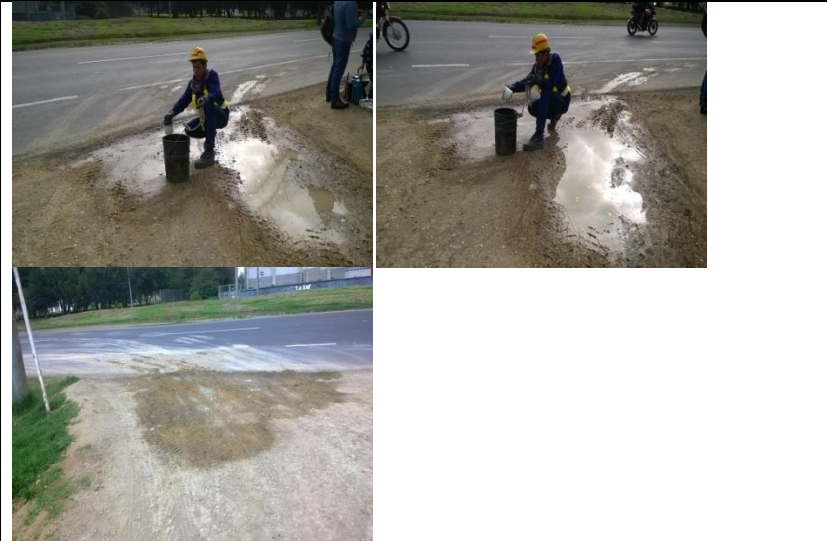
<p>19/05/15</p>	<p>07:37</p>	<p>Se extrae depósitos de agua a la salida de obra con el fin de no arrastrar material a la vía.</p>

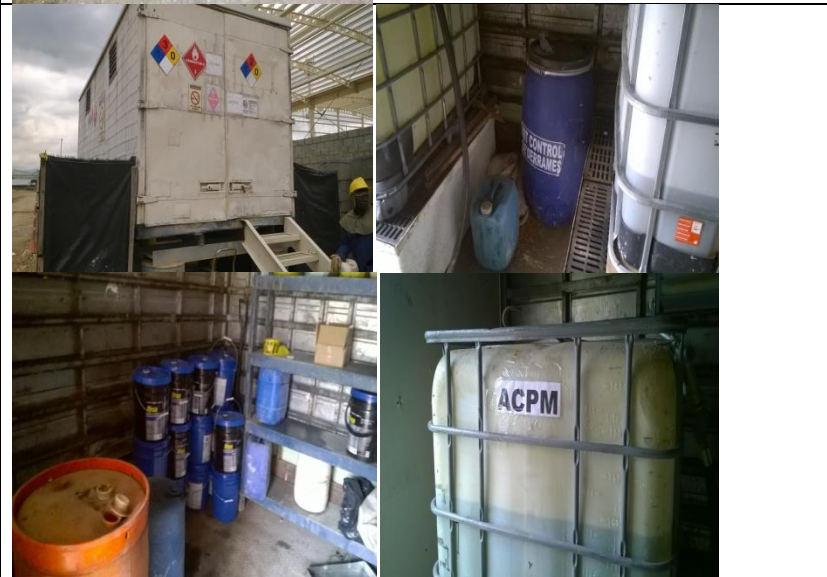
<p>19/05/15</p>	<p>10:08</p>	<p>El almacenamiento de combustibles fue señalado adecuadamente con sus rombos de seguridad los cuales corresponden a las sustancias almacenadas en este y mantiene kit anti derrames.</p>

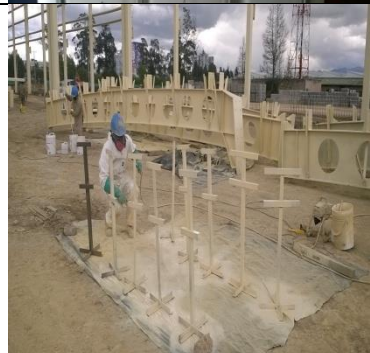
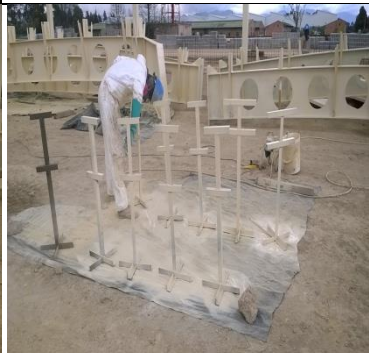
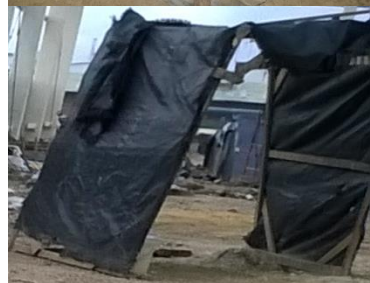
19/05/15	13:56	<p>Se cubre el suelo al realizar actividades de pintado por parte de EDIFICIOS INDUSTRIALES y cerca al costado oriental, se debe realizar esta actividad en una cabina con el fin de el material volatilizado se adhiera a las paredes de esta y no afecte las especies arbóreas cercanas, cuerpos de agua o la salud de los trabajadores.</p>

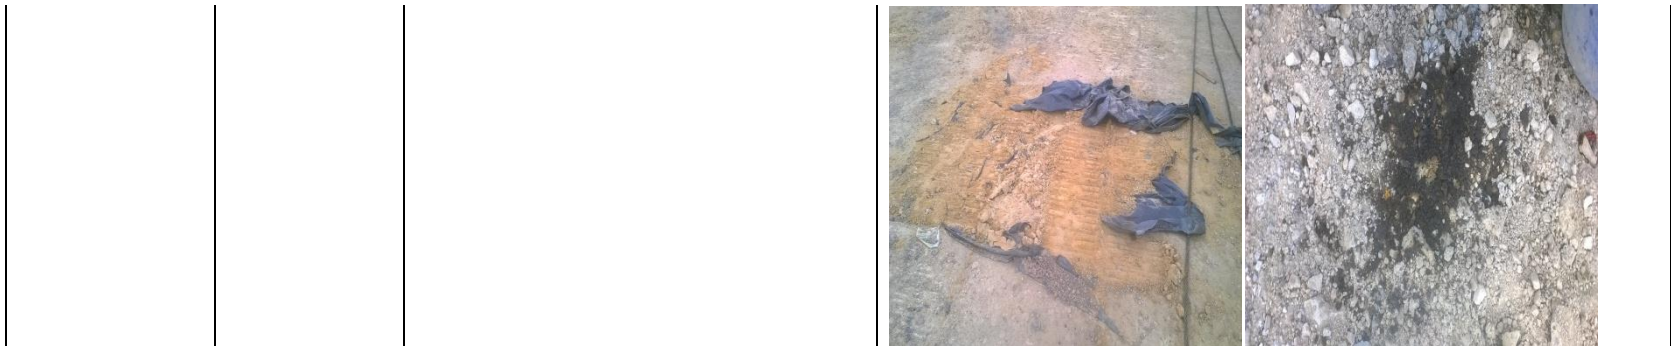
LOCALIZACION: Predio la Fragua		REGISTRO AR MEDIO AMBIENTE	
PROYECTO: PI San Carlos III			
RESPONSABLE: ALEXANDER QUINTERO SÁNCHEZ			
FECHA	HORA DE LA VISITA	OBSERVACIONES	REGISTRO FOTOGRAFICO
20/05/15	07:41	Al realizar abastecimiento de combustible por parte del operario de EDIFICIOS INDUSTRIALES, este cubre o protege el suelo antes de realizar la actividad, evitando posibles derrames y la contaminación del suelo.

20/05/15	07:47	<p>Las volquetas que ingresan a obra cuentan con sistema de carpado al ingresar a obra, evitando que el material que es transportado se disperse en la vía y durante el ingreso a obra.</p>	 
20/05/15	12:04	<p>La reparación realizada a la maquinaria de CIMAQ en obra genera derrames menores por aceites producto de esta actividad, no se cubre e suelo ante las sugerencias realizadas en informes anteriores, antes de retirar la maquinaria se debe extraer el suelo contaminado y disponerlo por parte del contratista.</p>

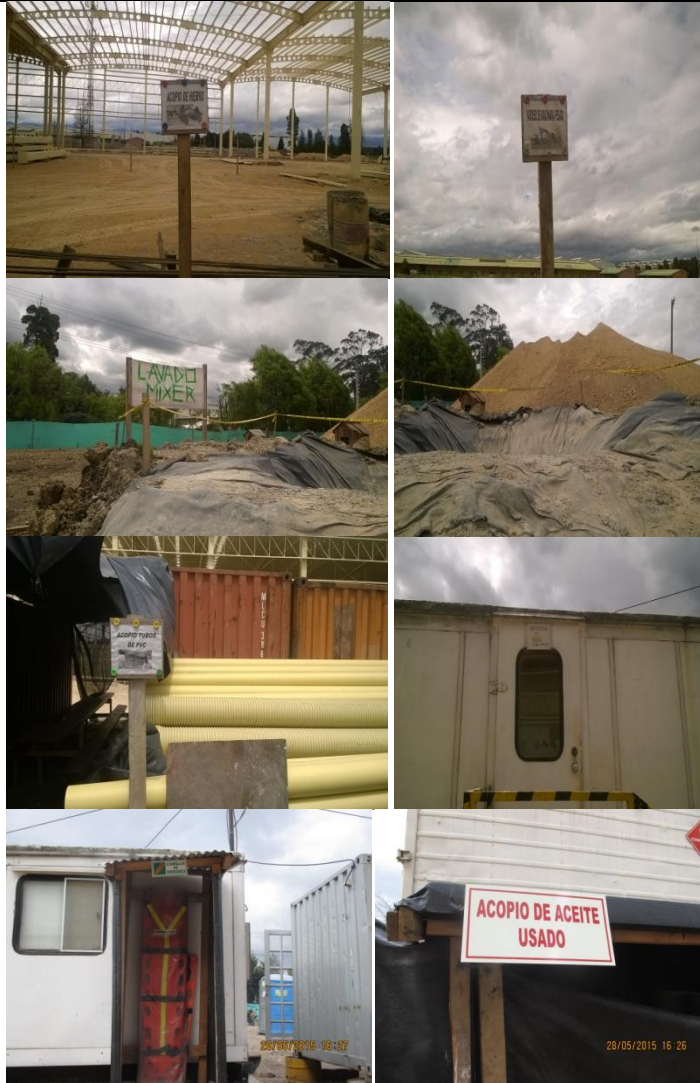
28/05/15	15:58	La señalización de manejo de tránsito se encuentra instalada y visible.	 
28/05/15	09:16	Se realizó mantenimiento a baños portátiles en obra, por parte de la empresa SAYA.	 
28/05/15	16:00	La señalización de acopio de materiales (PVC y hierro), lavado de mixer, almacén, punto de encuentro, oficina, camilla, almacenamiento de combustible, acopio de aceite usado, acopio de residuos, lavado de llantas y velocidad máxima en obra se encuentran instaladas y visibles, se

debe instalar adecuadamente la señalización de velocidad máxima en suelo firme la cual está instalada en un terreno inestable y húmedo.
