**IMPLEMENTACIÓN DEL PLAN DE MANEJO AMBIENTAL DEL PARQUE
INDUSTRIAL SAN CARLOS III EN LA EMPRESA AGROBETANIA S.A**

**UNIVERSIDAD FRANCISCO DE PAULA SANTANDER OCAÑA
FACULTAD DE CIENCIAS AGRARIAS Y DEL AMBIENTE
INGENIERIA AMBIENTAL
OCAÑA
2015**

**Trabajo de Grado bajo modalidad pasantía presentado para optar el título de
Ingeniero Ambiental**

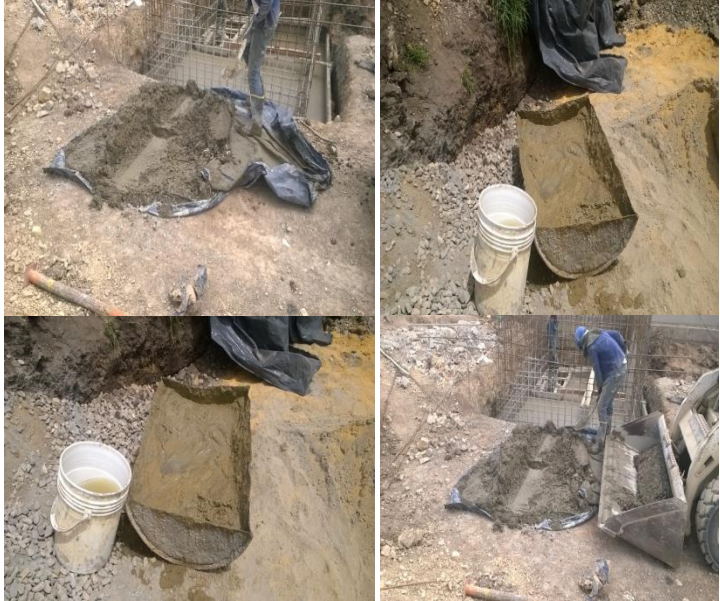
28/05/15	11:08	<p>Se realizan mezclas de concreto en recipientes y protegiendo el suelo con el fin de evitar la contaminación del suelo por parte de los trabajadores de la empresa VVA & CONSTRUCCIONES S.A.S</p>

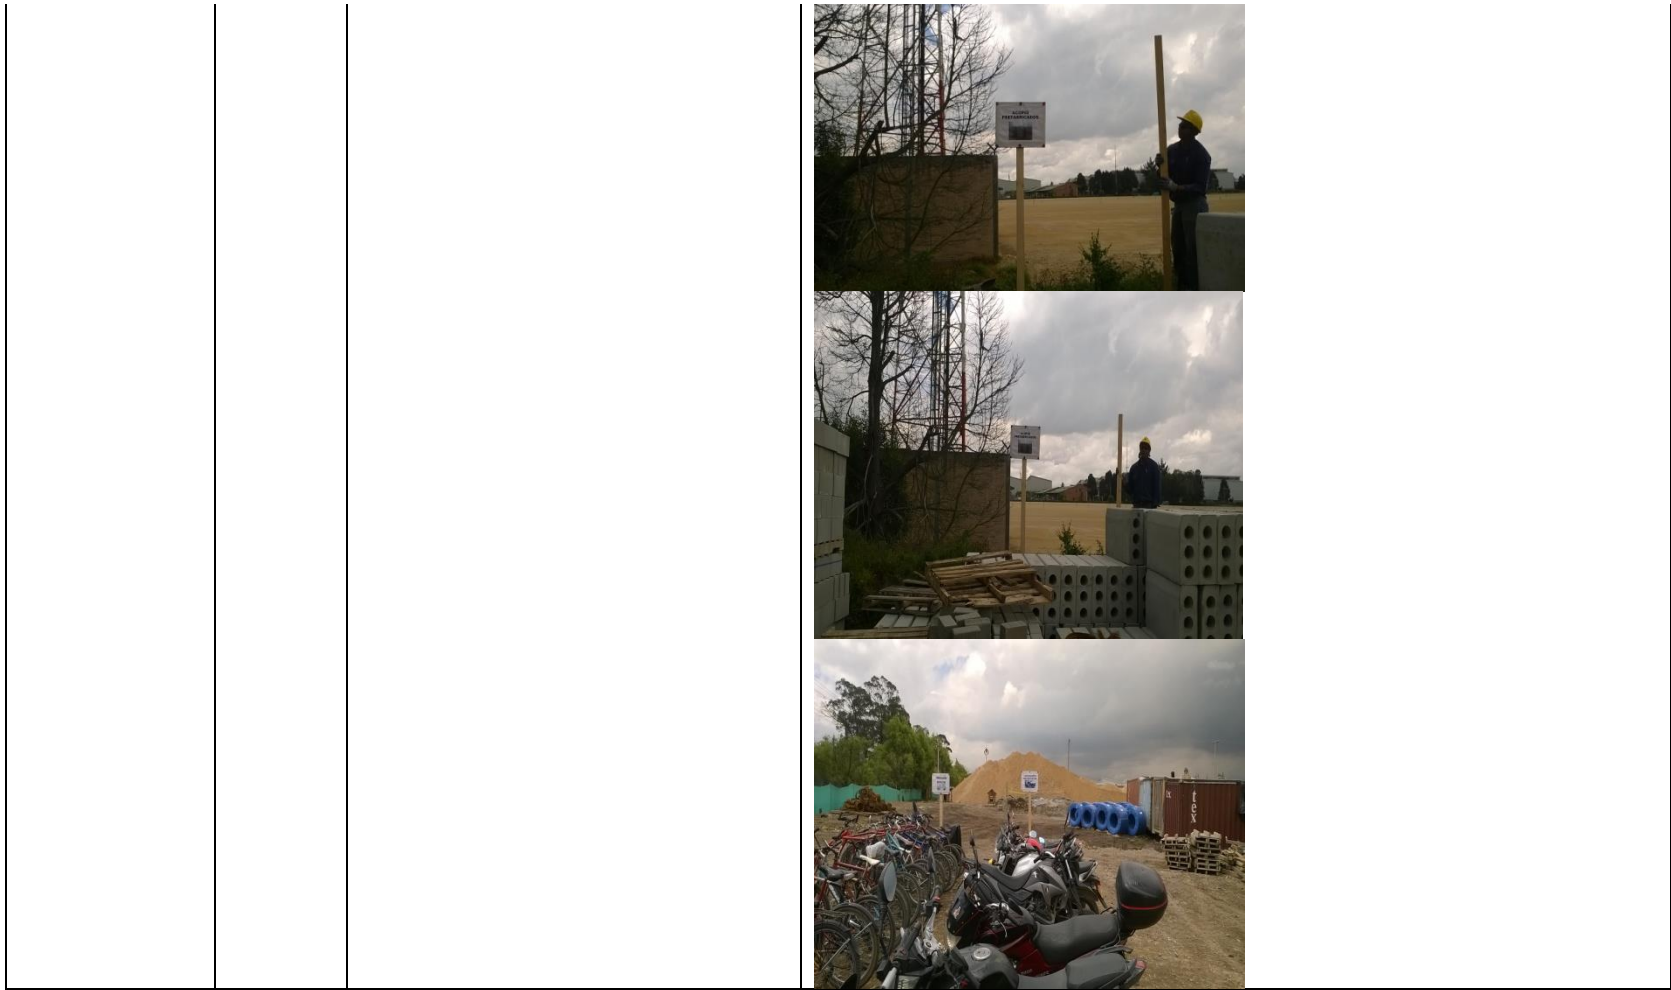
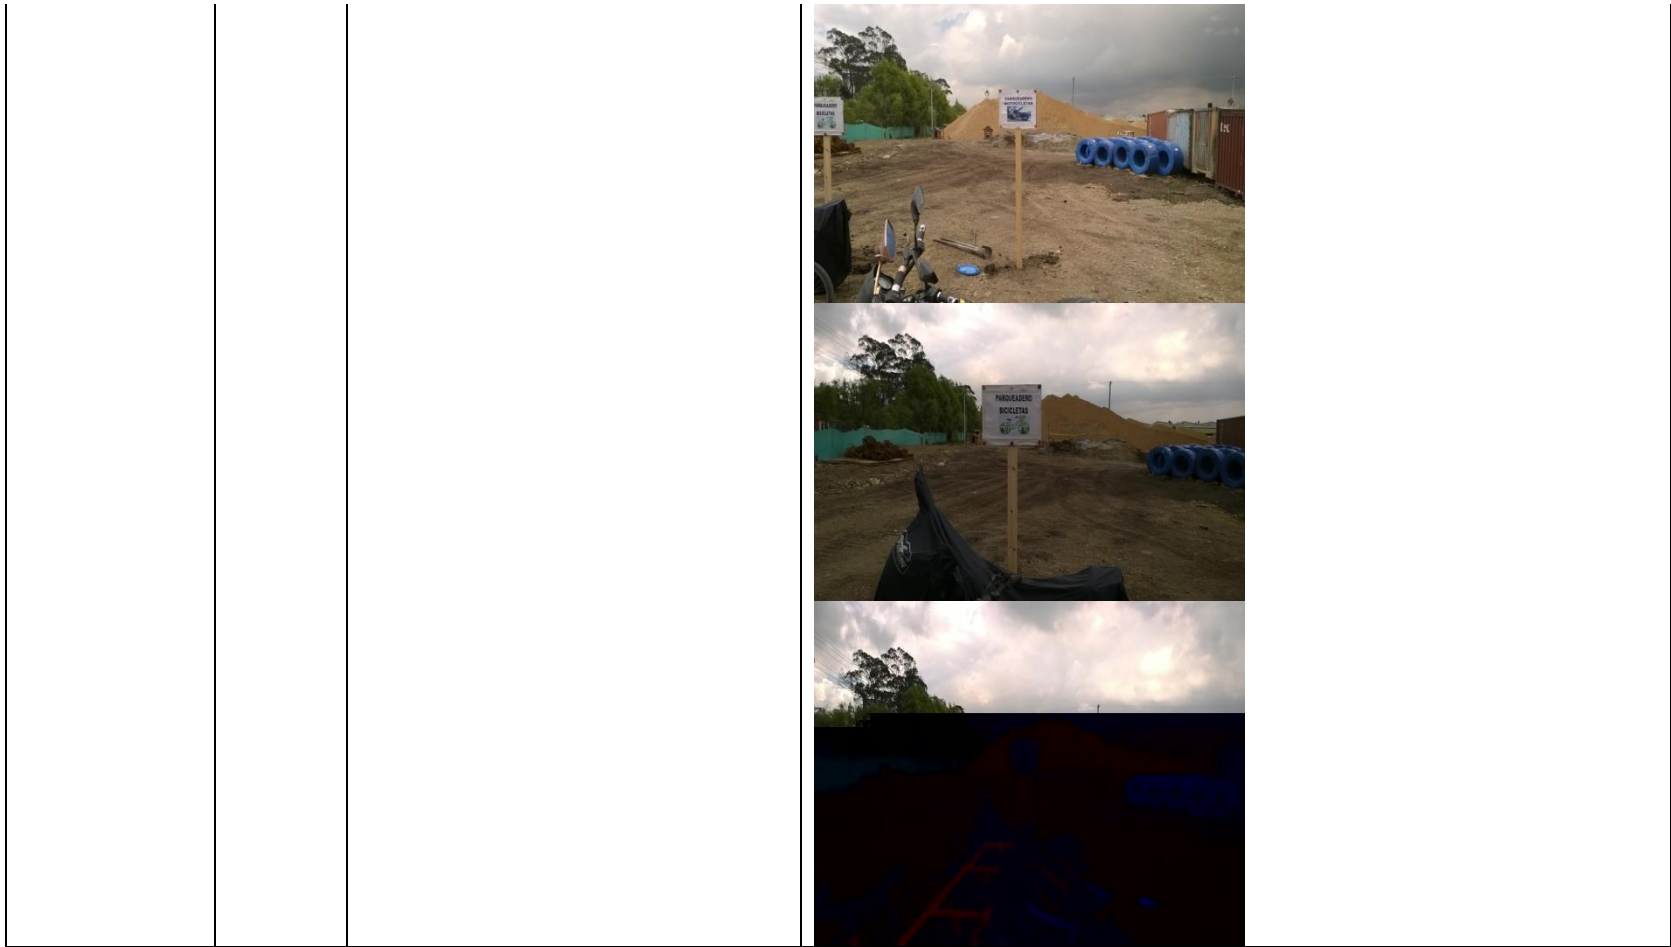
LOCALIZACION: Predio la Fragua			REGISTRO AR MEDIO AMBIENTE
PROYECTO: PI San Carlos III			
RESPONSABLE: ALEXANDER QUINTERO SÁNCHEZ			
FECHA	HORA DE LA VISITA	OBSERVACIONES	REGISTRO FOTOGRAFICO
30/05/15	10:33	Se instaló señalización de acopio de prefabricados y parqueadero de bicicletas, motocicletas y maquinaria.

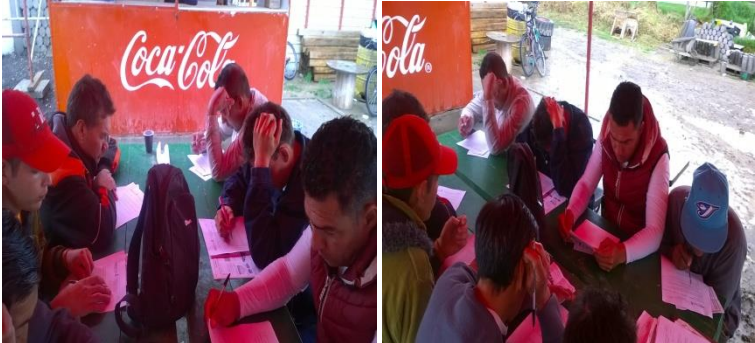
01/06/15	09:56	<p>Se capacitó personal de las empresas PRF CONSTRUCCIONES S.A.S, EDIFICIOS INDUSTRIALES S.A y ADCE SERVIMONTAJES, se logró socializar los programas contenidos en el plan de manejo ambiental del PISC III, como clasificar residuos sólidos y prácticas de ahorro y uso eficiente del agua y la energía, posteriormente se evaluó la temática expuesta.</p>

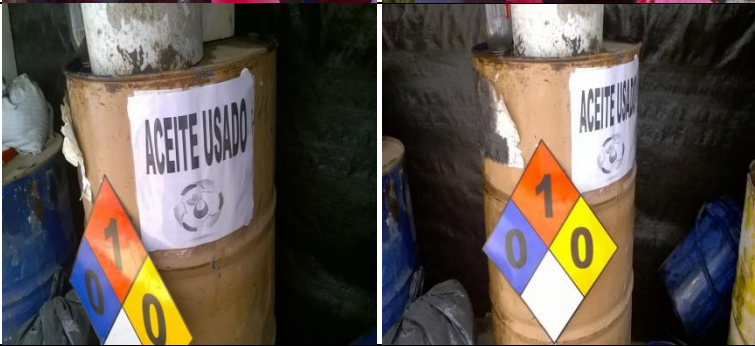
01/06/15	01:41	<p>Se tiene rotulada caneca de almacenamiento de aceites usados.</p>

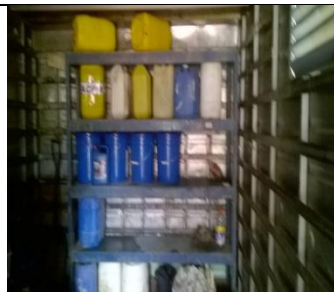
04/06/15	15:54	<p>El almacenamiento de combustible permanece en óptimas condiciones de orden y aseo, así mismo no se evidencian derrames, se encuentra aislado y señalizado.</p>

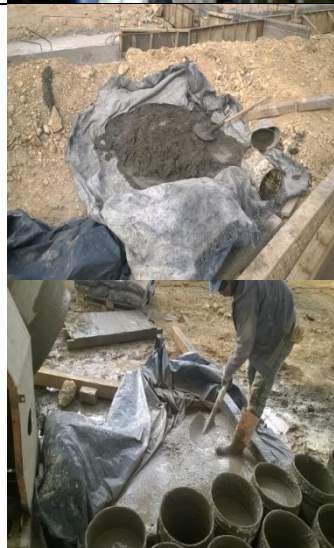
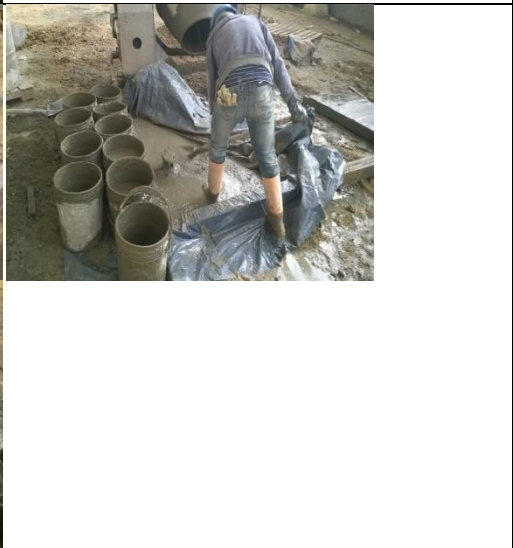
04/06/15	16:29	<p>Se realizan mezclas de concreto cubriendo el suelo con plástico, evitando la mezcla directa sobre el suelo por parte de los trabajadores de la empresa CONSTRUCTORA JF NARVAEZ S.A.S</p>

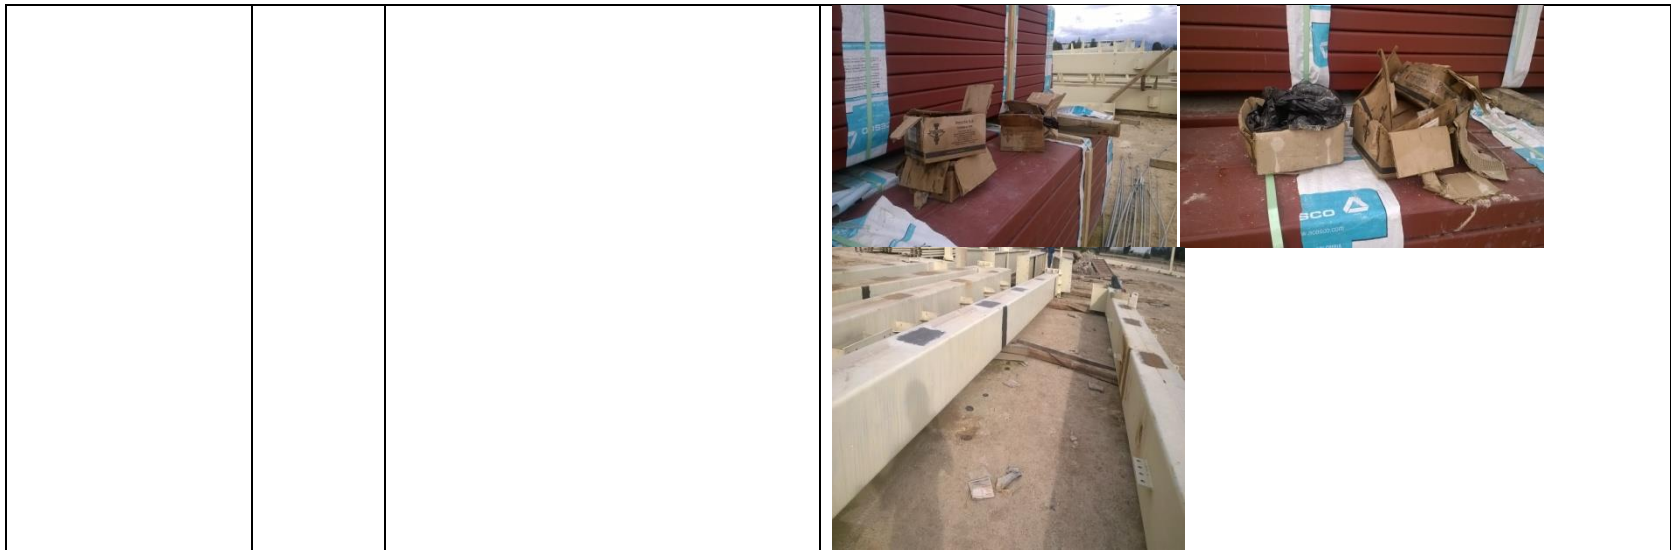
04/06/15	16:04	<p>La zona destinada para realizar actividades de pintura en obra debe cubrir nuevamente el suelo con plástico resistente y colocar la polisombra con el fin de evitar o disminuir la afectación a la salud de los trabajadores y la contaminación del aire, agua, flora y fauna cercana al desarrollo del proyecto por parte del personal de la empresa EDIFICIOS INDUSTRIALES S.A</p>	 
04/06/15	15:45	<p>Los residuos de escombros generados en actividades de mampostería la cual es llevada a cabo por trabajadores de la CONSTRUCTORA JF NARVAEZ S.A.S, se recomienda disponer estos residuos como relleno en el costado norte.</p>	 
04/06/15	16:10	<p>Se observan residuos de cartón y plásticos en los frentes de obra de la empresa EDIFICIOS INDUSTRIALES para lo cual se recomienda disponerlo en las canecas dispuestas para la disposición de estos residuos.</p>

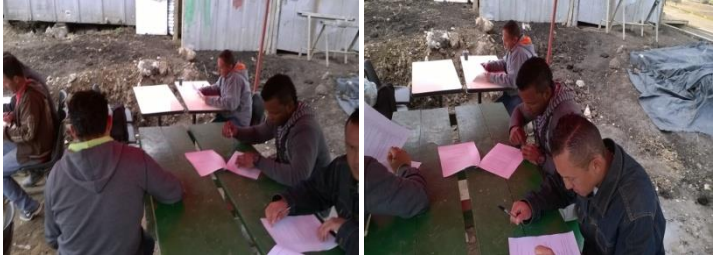
LOCALIZACION: Predio la Fragua		REGISTRO AR MEDIO AMBIENTE	
PROYECTO: PI San Carlos III			
RESPONSABLE: ALEXANDER QUINTERO SÁNCHEZ			
FECHA	HORA DE LA VISITA	OBSERVACIONES	REGISTRO FOTOGRAFICO
10/06/15	08:00	Se realizó socialización y capacitación del personal de la empresa TECSES S.A.S y VVV & CONSTRUCCIONES S.A.S

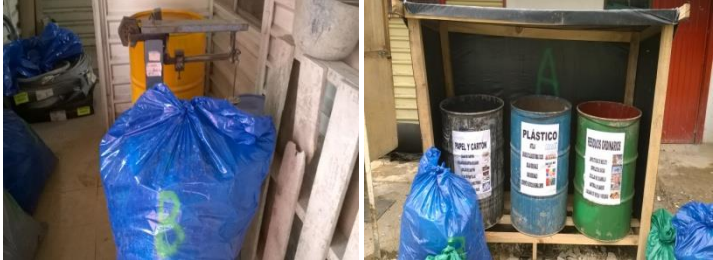
10/06/15	09:51	Se realiza recolección y pesaje de los residuos generados en obra.

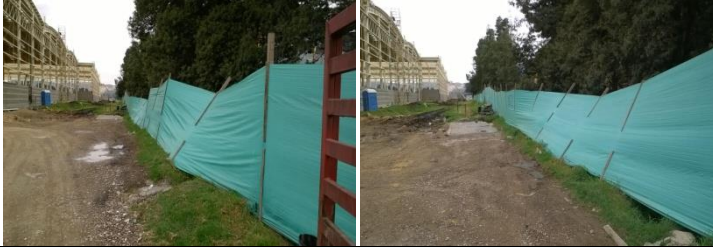
10/06/15	10:34	El cerramiento en el costado occidental presenta inclinaciones hacia el canal san José, se debe rectificar los postes de dichas secciones afectadas.

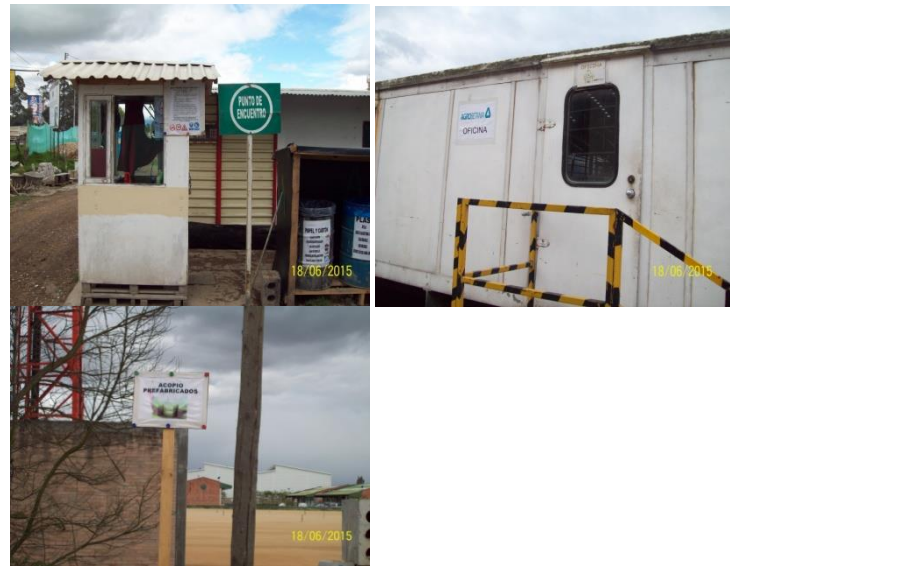
18/06/15	11:02	Se dispuso residuos metálicos y ordinarios generados en obra.	 
18/06/15	14:40	Se tiene instalada adecuadamente y visible la señalización en obra.

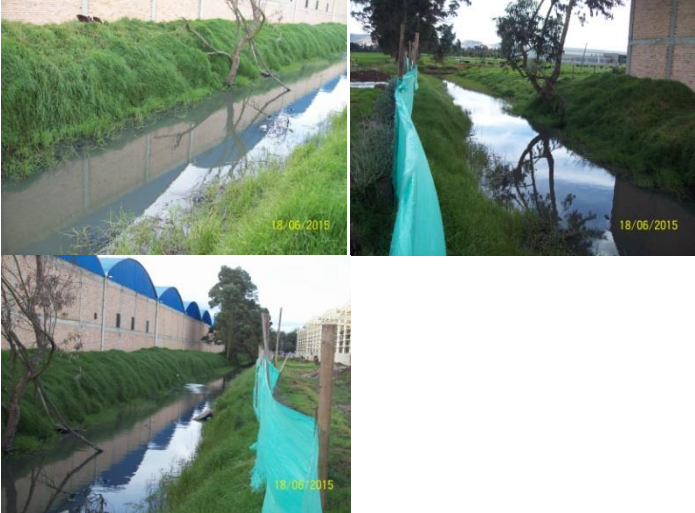
18/06/15	14:42	<p>Se observa el estancamiento de aguas lluvias en el costado occidental o pondaje, se debe redistribuir estas evitando proliferación de vectores(zancudos).</p>	 
18/06/15	14:50	<p>En el canal de agua san José no se observan residuos sólidos relacionados a las actividades constructivas, que se realizan en cercanías a este.</p>
