AUTORES	EILYN ARIAS PEDROZO
FACULTAD	FACULTAD DE CIENCIAS AGRARIAS DEL AMBIENTE
PLAN DE ESTUDIOS	INGENIERIA AMBIENTAL
DIRECTOR	MARLON ALVAREZ BLANCO
TÍTULO DE LA TESIS	ELABORACION DEL INFORME DE CUMPLIMIENTO AMBIENTAL DEL RELLENO SANITARIO LAS BATEAS MUNICIPIO DE AGUACHICA

EL INFORME DE CUMPLIMIENTO AMBIENTAL REALIZADO EN EL PRIMER SEMESTRE DEL AÑO 2014 SE DESARROLLÓ BASADO EN LOS PROGRAMAS DEL PLAN DE MANEJO Y MONITOREO AMBIENTAL DEL RELLENO SANITARIO LAS BATEAS MUNICIPIO DE AGUACHICA, CESAR.

**ELABORACION DEL INFORME DE CUMPLIMIENTO AMBIENTAL DEL
RELLENO SANITARIO LAS BATEAS MUNICIPIO DE AGUACHICA**

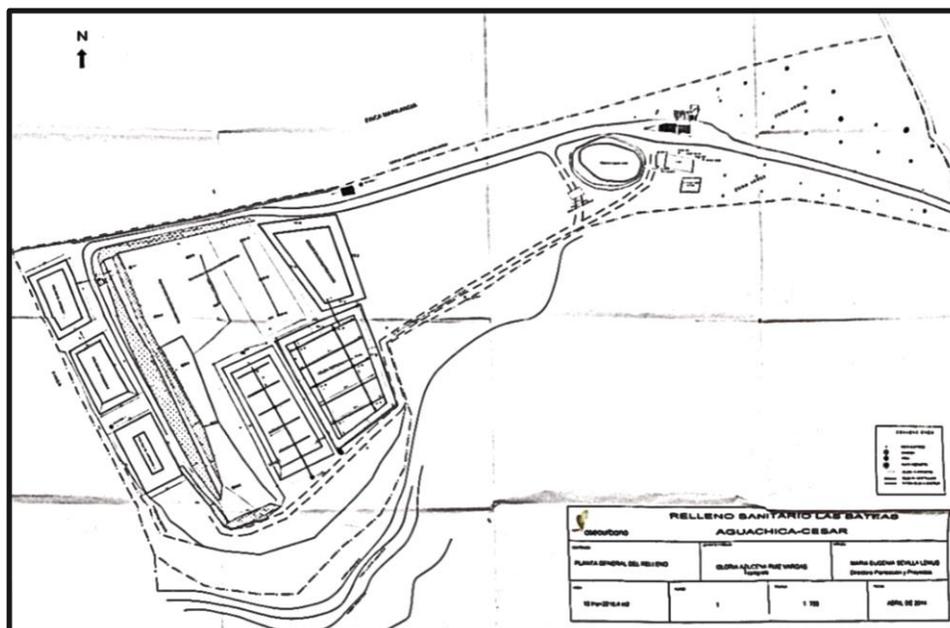
Figura 2: Construcción del RSLB

Para la disposición de los residuos sólidos en el relleno sanitario se han construido 5 celdas y este año se terminó la construcción de la última cual cuenta con un área de 3800m² y una capacidad de 19228 ton. A finales del año pasado se construyó el canal perimetral en concreto al cual se hacen constantemente mantenimiento además se han construido hasta la fecha 14 filtros para conducción de lixiviados y gases de chimeneas en la celda diaria de disposición. La vía de acceso a la zona de descargue no implica ningún riesgo para la circulación de los vehículos

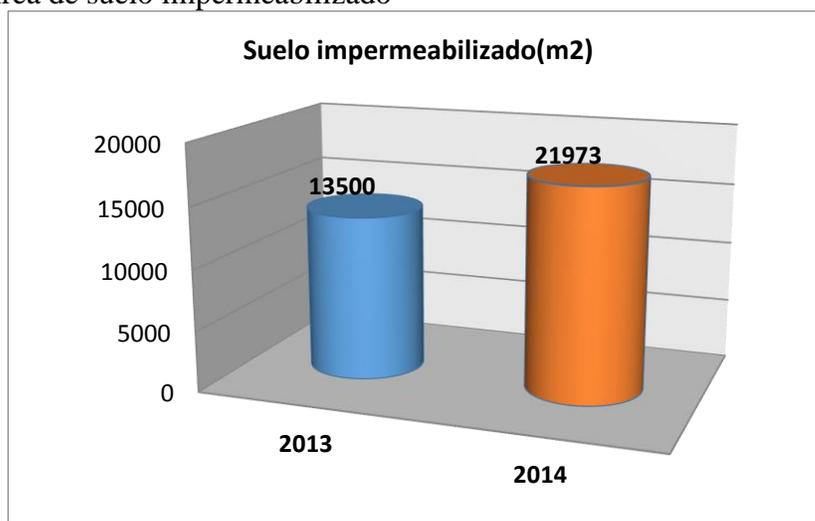
Grafica 1: Área de suelo impermeabilizado

Además se comparó el área impermeabilizada del año anterior con lo que va hasta el momento para un total de 21973 m² que corresponde a tres piscinas y cinco celdas de disposición final de residuos.

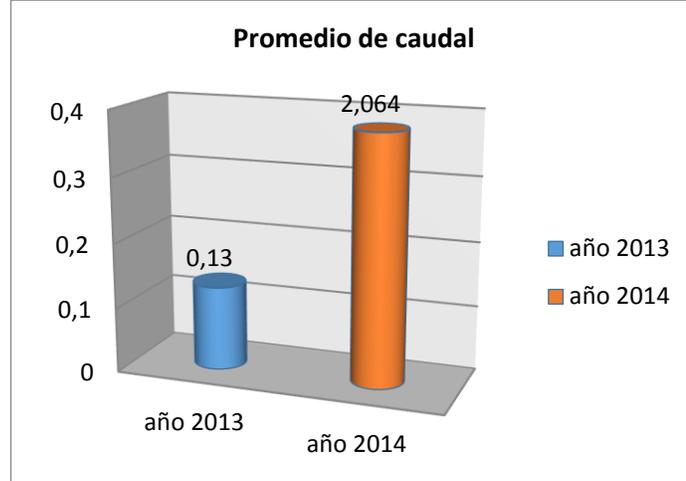
Grafica 2: Mediciones de caudal 2013-2014

De las mediciones realizadas se encontró que el mayor caudal corresponde al día donde se presentó un fuerte aguacero arrojando un resultado de 3,38 l/s, y el de menor caudal fue de 0,28 l/s. estos datos permiten tomar medidas y crear mecanismos para el control de lixiviados. El único reporte de caudal registrado el año anterior fue de 0,13 l/s comparado con el de los últimos meses de 2,064 por la diferencia de 2.135 toneladas que se dispusieron en el Relleno Sanitario Las Bateas en este periodo.

No se cumplió al 100% con las mediciones semanales debido a los inconvenientes que se presentaron con los equipos empleados para bombear el lixiviado a las piscinas al no contar con la cantidad suficiente para realizar el trabajo además de las constantes reparaciones realizadas a las motobombas.

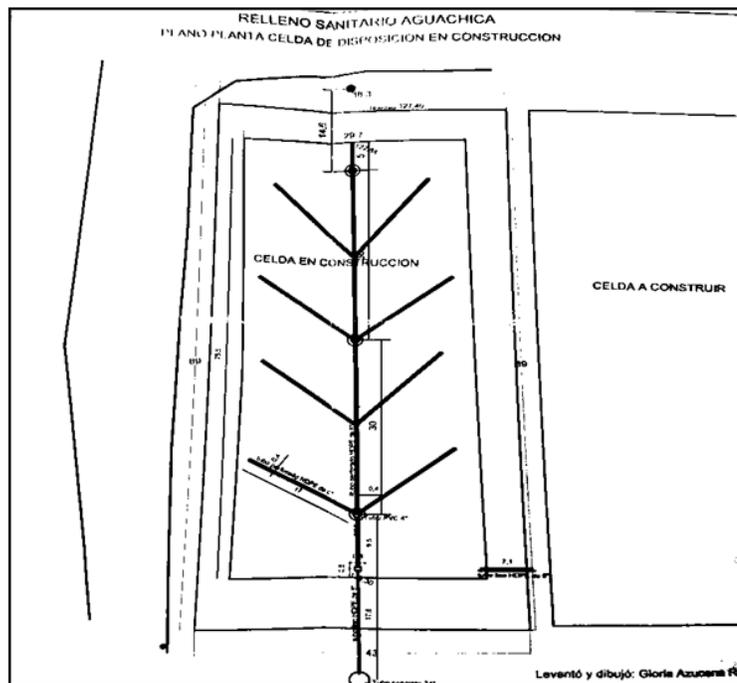
Figura 3: Diseño de construcción del sistema de filtros

Después de haberse construido la celda se procede a instalar el sistema de filtros, que deben diseñarse en forma de espina de pescado con una red principal para lo cual es utilizado un tubo de alta densidad con un diámetro de 8" articulando otros secundarios con una pendiente dirigida al pozo de inspección.

El levantamiento de las chimeneas se realiza cada vez que se eleve el nivel de los residuos, cada 5 metros se construye de nuevo el sistema de filtros en forma de espina de pescado el

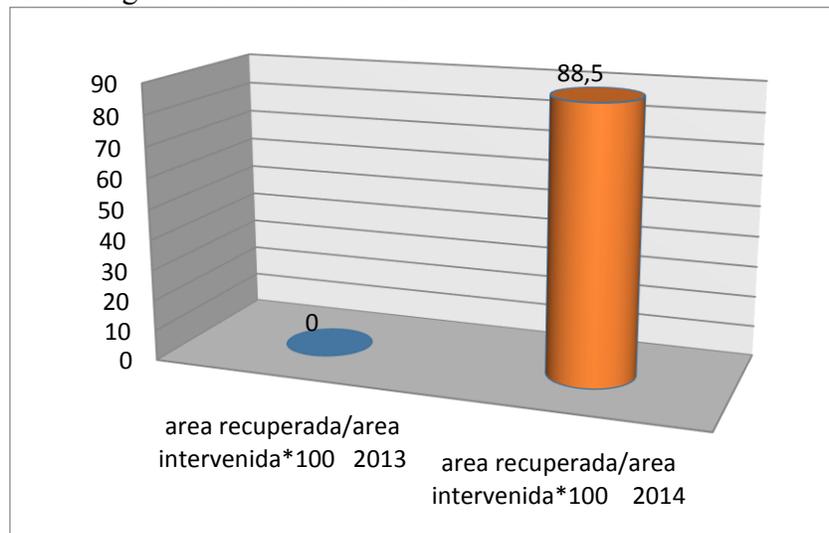
.Grafica 3: Revegetación de taludes

Para un área total de 3996,58 m² con 3538,5m² revegetalizados

El resultado muestra que los taludes se encuentran revegetalizados en un 88,5%

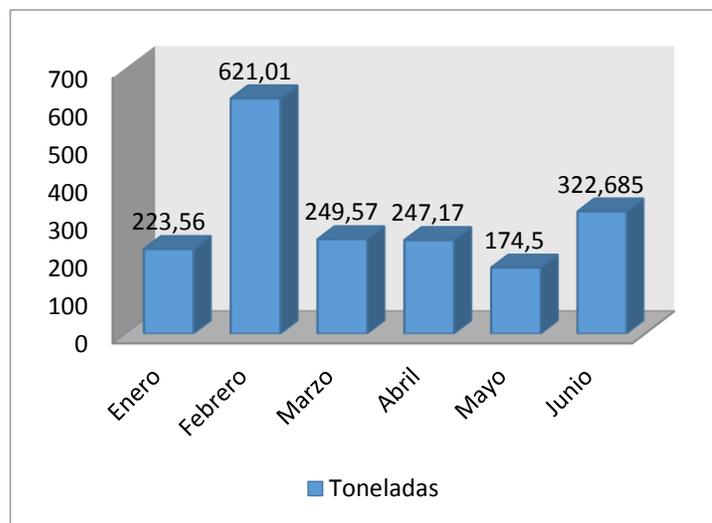
Grafica 4: Producción de escombros

La siguiente grafica muestra el material de escombros que se dispuso en el relleno según la información recopilada

Según la Resolución 541 del 14 de diciembre de 1994 emitida por el ministerio de medio ambiente en su artículo 2 en el ítem 3 prohíbe mezclar material de escombros con otro tipo de residuos líquidos o peligrosos y basuras, entre otros. Además de utilizarse para la adecuación de vías en el relleno gran parte de estos materiales se disponen junto con los residuos. Cabe mencionar también que el municipio de Aguachica no cuenta con un sitio

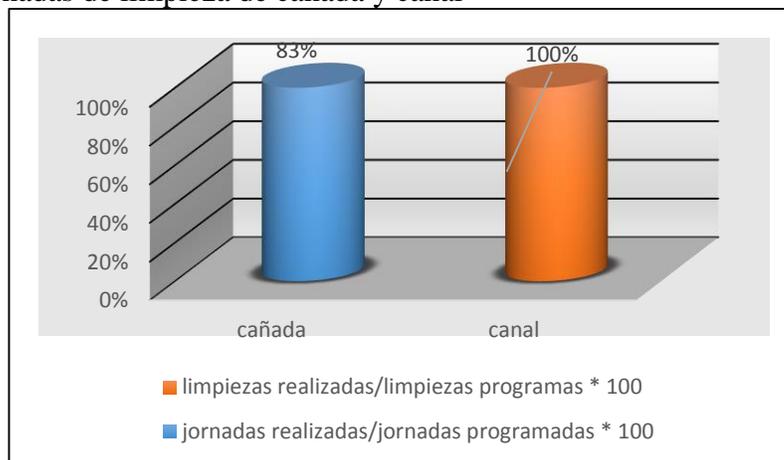
Grafico 5. Jornadas de limpieza de cañada y canal

La limpieza del canal perimetral se programó mínimo tres veces por semana. Esta actividad se realizó debidamente a excepción de algunas veces en que se presentaron otras labores de emergencia a las que se les dio prioridad. También se llevó a cabo jornadas de limpieza en la cañada ubicada al costado sur del relleno.

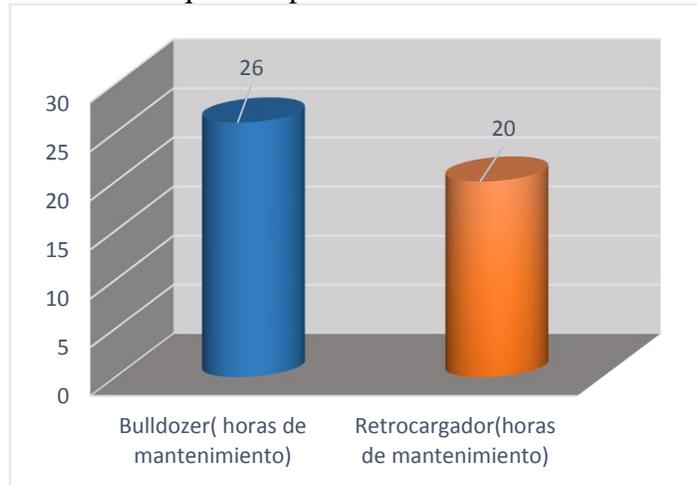
Grafica 6.mantenimiento de maquinaria pesada

Se programan mantenimientos cada 250 horas de trabajo de maquinaria; Por lo tanto cada máquina trabaja 8 horas diarias de lunes a domingo para un total en el semestre de 1448 horas por lo que se programan 6 mantenimientos para cada máquina.

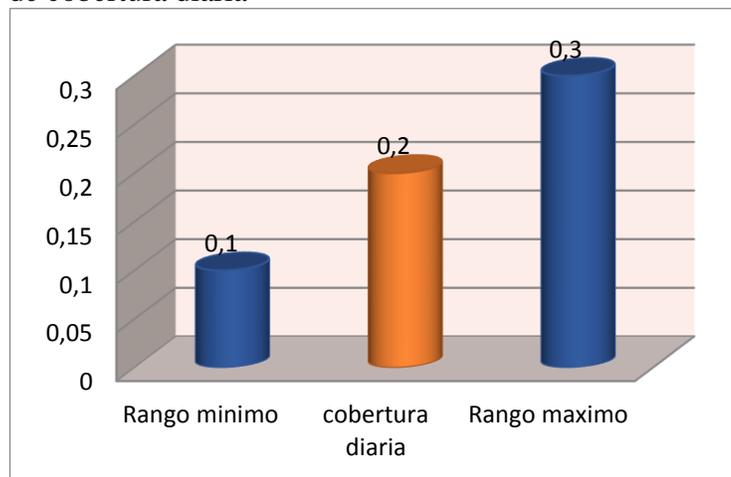
Grafica 7:Rango de cobertura diaria

Para minimizar los olores producidos por la disposición de los residuos sólidos, primero se realiza el tendido de los residuos con maquinaria para luego cubrirse con material de cobertura con un espesor de 0.20m el cual se encuentra en el rango establecido según la Licencia Ambiental. Se dividió la celda en 6 transeptos cada uno con un área de 633 m² multiplicado por el espesor para conocer la cantidad de material utilizado que corresponde a 126 m³ de material de cobertura diaria. Con esta técnica no solo se minimizan olores sino también la presencia de gallinazos que causan molestias y afectan la calidad visual y del paisaje. ([Ver anexo ICA 1ª](#))

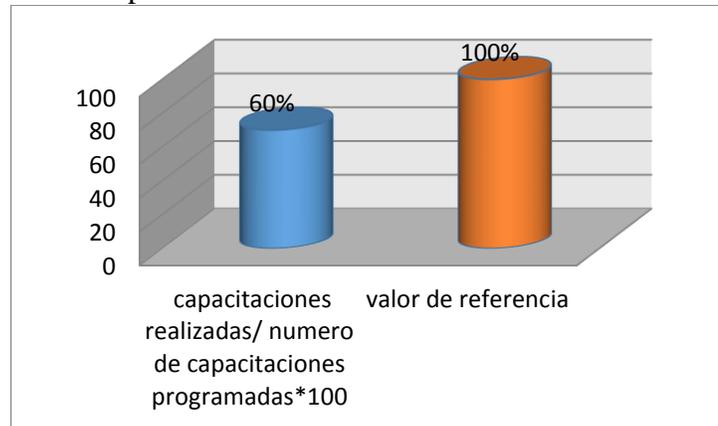
Grafica 8: Programa de capacitaciones

Internamente se programaron 25 capacitaciones en el semestre para todo el personal operativo tanto de la base de Aseo Urbano s.a.s.e.s.p como del RSLB de las cuales se efectuaron 15 capacitaciones por lo tanto el cumplimiento es de un 60%

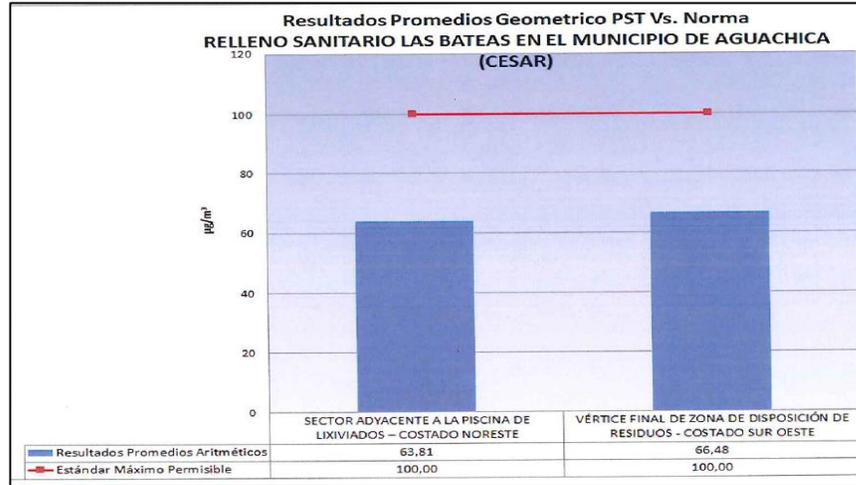
Grafica 9: Resultados PTS y comparación con la norma

La comparación de los resultados de PST con la norma arrojo lo siguiente:

Se observa que el parámetro medido PST se encuentra por debajo de los valores permisibles según la norma al igual que las partículas menores de 10 micras PM10

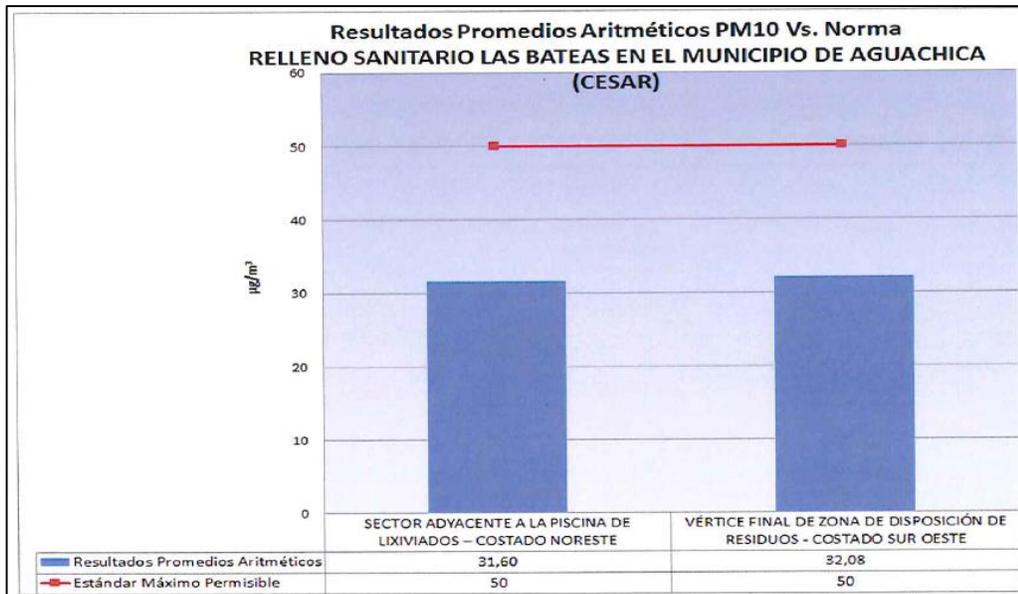
Gráfica 10. Comparación del monitoreo con la norma para PM10

Según el informe técnico de calidad del aire de partículas suspendidas totales (PTS). y material particulado menor a 10 micras en el RSLB de Aguachica determino que en los puntos de muestreo realizados en el relleno las concentraciones de los parámetros medidos

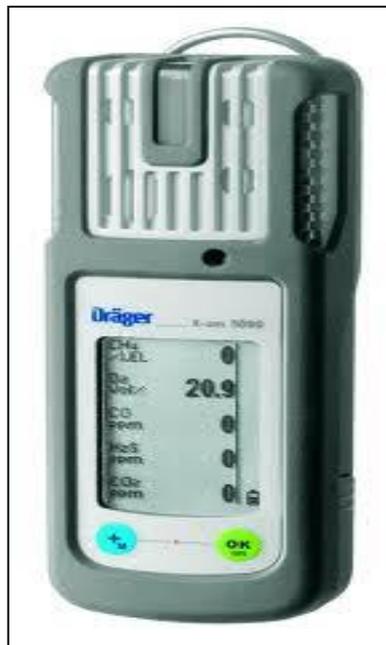
Figura 4: Medidor de gases

Este es el equipo utilizado para la medición de gases en el RSLB Gas-Pro Monitor de gases múltiples de la marca CROWCON.

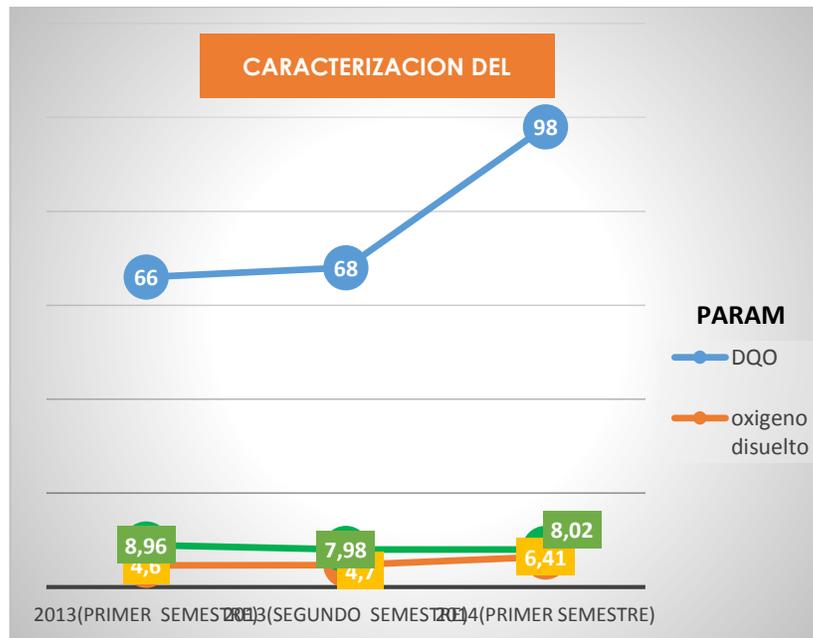
Grafica 11: caracterización de aguas parámetros 1 reservorio 2013-2014

A continuación se muestra el comportamiento de las mediciones de los parámetros 1: pH, DQO y oxígeno disuelto y parámetros 2: cadmio, cromo, mercurio y nitritos en el año 2013-2014.

La normativa referenciada en este caso es el Decreto 1594 de 1984 que trata acerca del uso del recurso agua en su artículo 45 sobre la destinación del recurso para preservación de la flora y fauna. El agua del reservorio en el relleno es utilizada para riego de vivero, jardines, plantas sembradas que se encuentra en etapa inicial de crecimiento y riego de vías interna según lo establece la resolución 858 de 2011 teniendo en cuenta el caudal otorgado de 0,5 l/s.

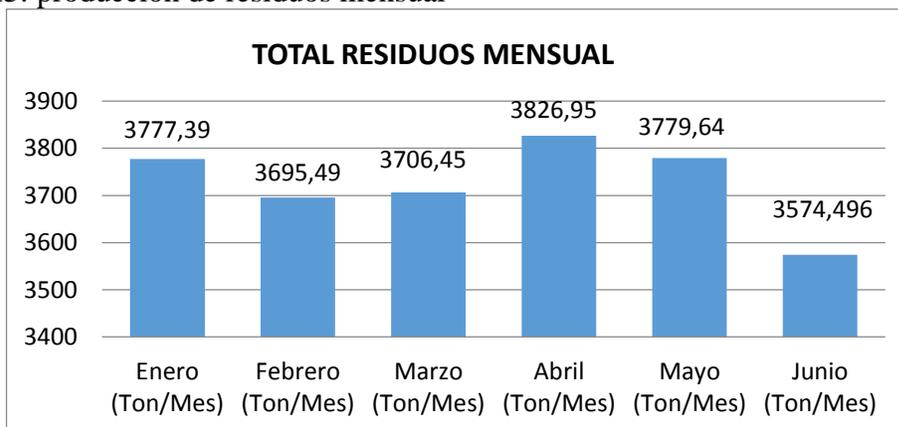
Grafica 13: producción de residuos mensual

Se extrajo la información de datos de producción de residuos dispuestos en el RSLB en el semestre registrados en el software ARTEC que maneja la empresa Aseo Urbano s.a.s.e.s.p. para lo cual se encontró que se dispusieron en el relleno 22.360 toneladas en el primer semestre del año 2014.

Se encontró que en el mes de Abril se produjo la mayor cantidad de residuos en el relleno teniendo en cuenta que se presentaron lluvias considerablemente. El mes de Enero también registro una cantidad significativa producto de la temporada de vacaciones. El mes de junio presento la menor cantidad de residuos.

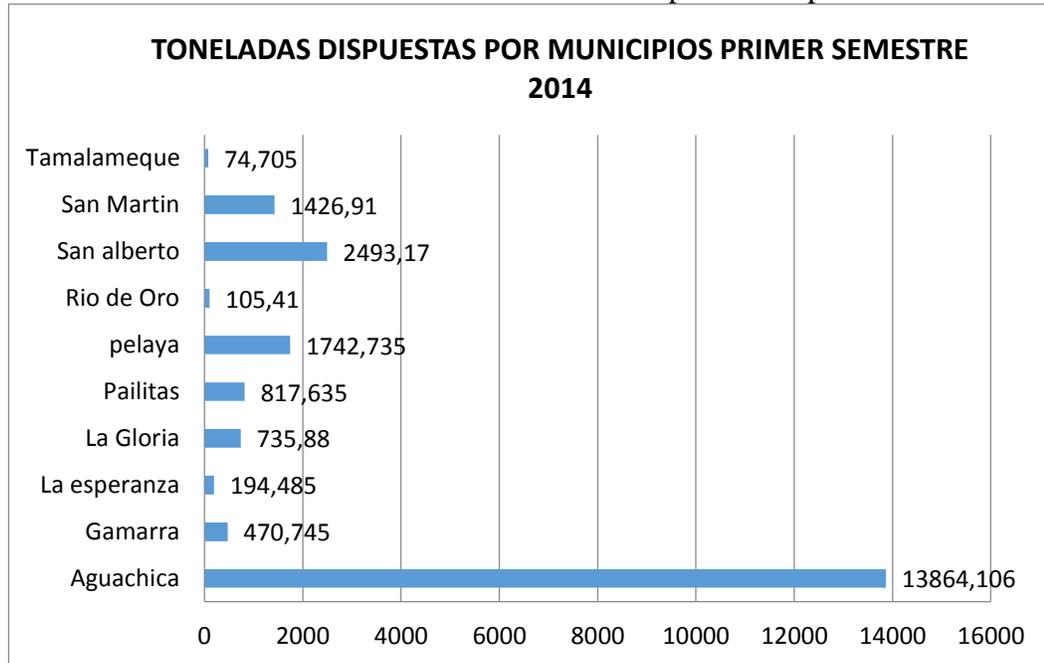
Grafica 14: Producción de residuos por municipios

A continuación se presenta la cantidad de residuos dispuestos en el RSLB por municipios.

En la gráfica se puede observar el total de residuos dispuesto por cada municipio durante el primer semestre de 2014. Se puede deducir que aparte del municipio de Aguachica, los municipios de San Alberto y Pelaya son los de mayor disposición de residuos sólidos, ya que presentan mayor número de habitantes y Tamalameque el que menor cantidad dispuso en el relleno.

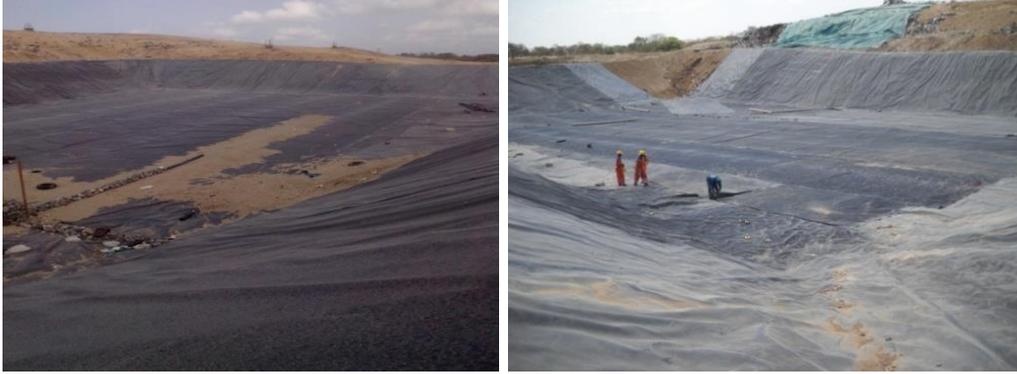
Foto 1. Impermeabilización de la Celda de operación.

No se tuvieron inconvenientes en la impermeabilización de la celda a excepción de que no se pudo instalar un tubo de conducción de lixiviados para la celda número 6 (la cual se impermeabilizará próximamente) debido a falta de recursos en el momento lo cual generó más adelante un retraso en las actividades de operación y una fuga de lixiviados. Se calculó el área impermeabilizada de todas las celdas y piscinas de lixiviados.

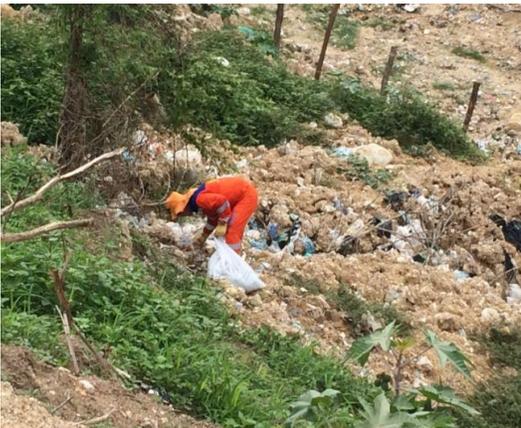
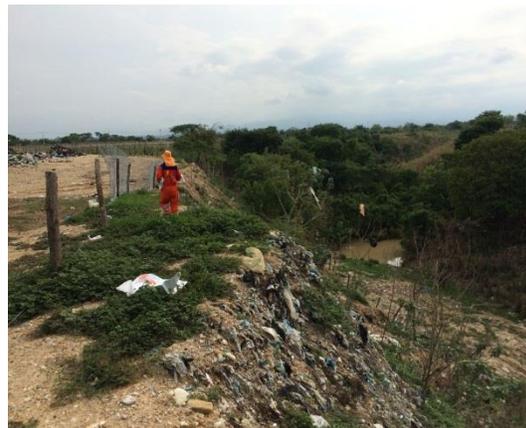
Foto 7. Protección y Limpieza de Cañada

En la parte sur del relleno cerca de la celda actual de disposición en el hombro de la cañada está ubicada una malla de alambre grueso con el fin de retener los residuos sólidos livianos como el plástico. La malla está ubicada en los 110 m lineales de los 190 que debieran estar protegidos. El cumplimiento de la medida es del 58%. Otro de los factores que influyen en la incidencia de residuos en la cañada es la presencia de recicladores que dejan los restantes tirados en los alrededores. (ver foto 7.)

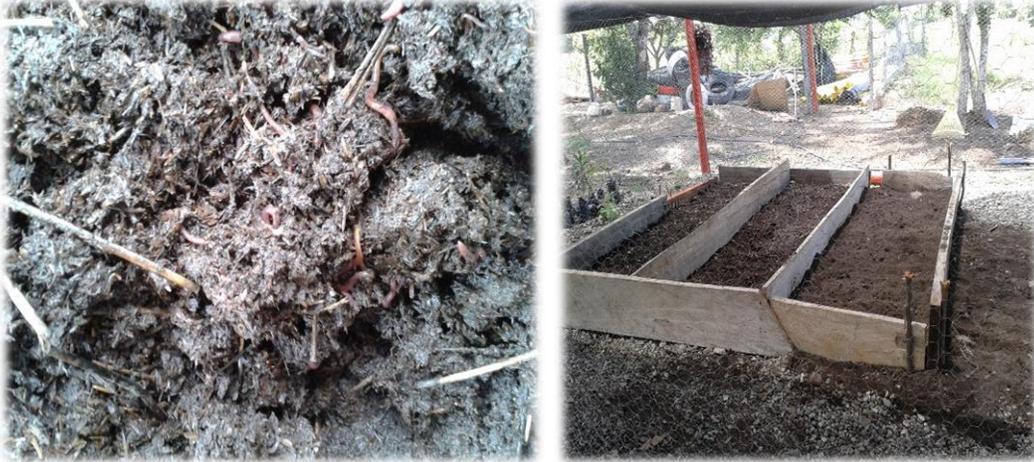
Foto 8. Reactivación del lombricario y vivero

El día 18 de julio se compraron tres kilos de lombriz roja californiana en corregimiento de Buena Vista ubicado en el municipio de Ocaña (Norte de Santander), para la reactivación del lombricario. Estas lombrices se alimentaban del estiércol de caballo que suministraba una de las fincas vecinas y el abono producido era utilizado en el vivero para las plantas. (Ver foto n°8)

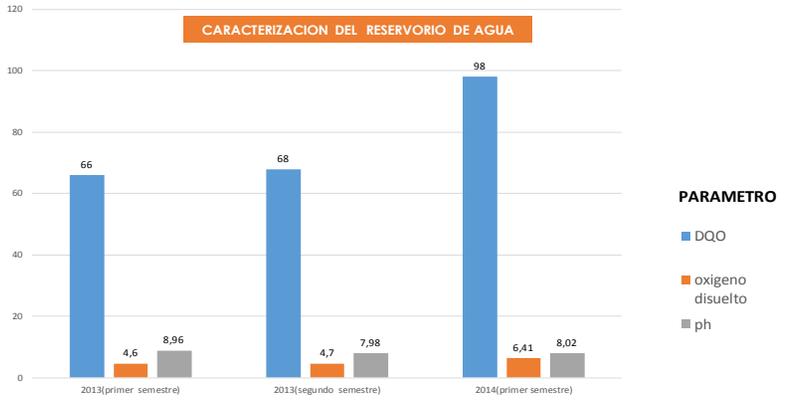
<p>PARAMETRO</p> <ul style="list-style-type: none"> DQO oxígeno disuelto ph 		<p>ANALISIS: La primera grafica muestra los parámetros medidos en la caracterización del reservorio de aguas. De acuerdo a los últimos datos obtenidos el ph ha presentado una disminución de 8,9 a 8,02 mientras que la demanda química de oxígeno ha aumentado en un 33% al igual que el oxígeno disuelto en un 36% este año.</p> <p>en la segunda grafica se puede observar la disminución de elementos como el plomo, cromo y nitritos. El mercurio de mantiene en concentraciones mínimas.</p> <p>En el año 2013 el pH estuvo muy cerca del límite máximo permisible. Las variaciones de pH afectan considerablemente la vida acuática del reservorio de aguas, ya en el 2014 disminuyo de 8.9 a 8.02.</p>

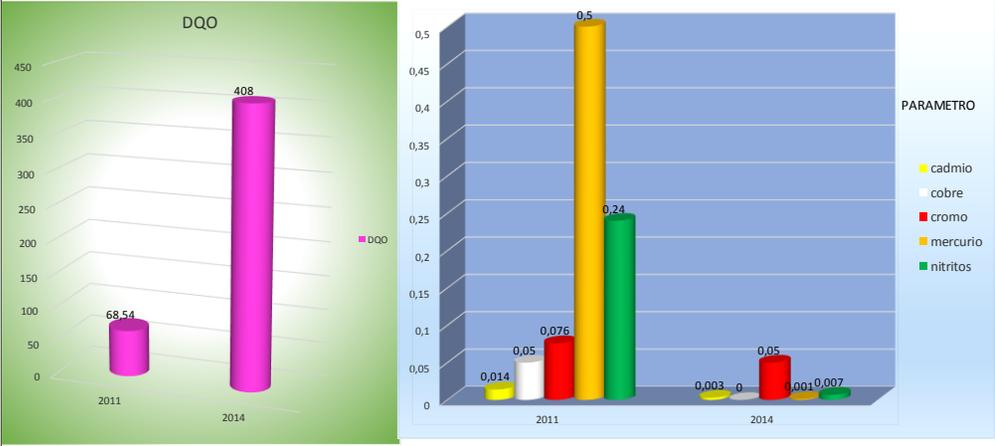
2. GRÁFICA:					3. ANÁLISIS: La grafica muestra los diferentes parámetros medidos para el año 2011 y 2014 siendo el DQO el parámetro que aumento proporcionalmente al transcurrir el tiempo. los demás parámetros disminuyeron su concentración como es el caso del mercurio que paso de 0.5 mg/l a 0,01 mg/l lo cual es favorable en el caso que sea utilizado para consumo humano.																										
Cañada Natural Intermitente

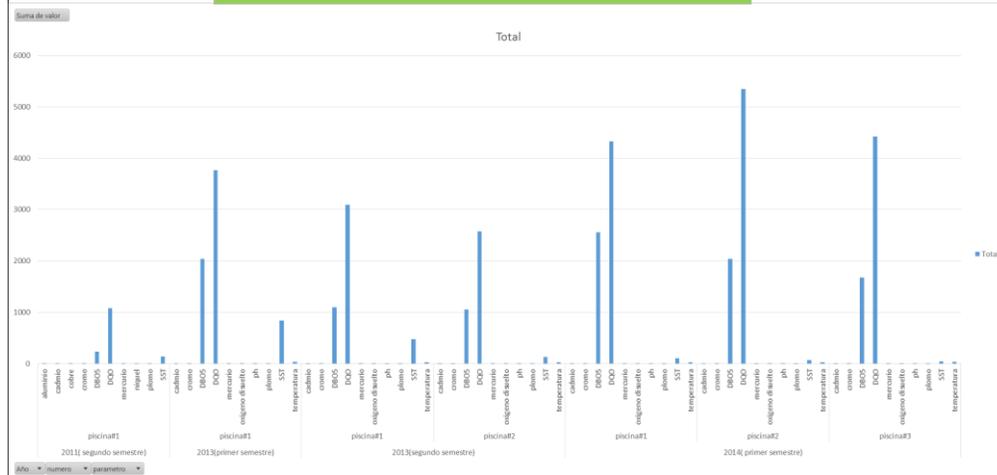
CARACTERIZACIÓN DE AGUAS EN PISCINAS DE LIXIVIADOS

3. ANÁLISIS: La grafica muestra los diferentes parámetros medidos en cada una de las piscinas donde se observa el aumento de la concentración de DQO y DBO5 en los últimos años. La piscina 2 y 3 son las que actualmente tienen niveles de DQO altos debido principalmente a que reciben el lixiviado joven que sale de la celda en operación siendo altamente contaminante; y el que ingresa a la piscina 1 sale de las celdas clausuradas. La reducción en de la cantidad de oxígeno disuelto se refleja en el aumento de los parámetros mencionados. a partir del año 2011 se registró un dco de 1082 mg/l y para el 2014 un DQO de 4325 aumentando en el último periodo en un 40%. El DBO5 incrementado seis veces el valor tomado inicialmente. en la norma referenciada para este análisis, el decreto 4741 de 2005, no establece valores permisibles para este tipo de análisis además de que no se realiza ningún tipo de vertimiento.

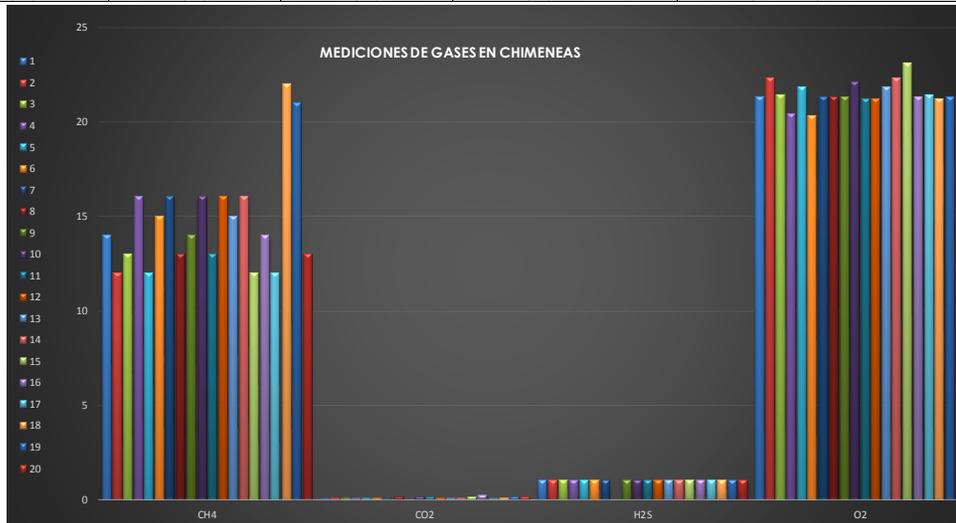
3. ANALISIS: La grafica muestra la cantidad de emisiones a la atmosfera que descarga cada chimenea y el valor de los parámetros medidos. se puede observar la chimenea numero 18 como la de mayor emisión de CH4 : 22 % LEL y la chimenea número 16 como de mayor producción de CO2 debido a que están ubicadas en la celda de operación del relleno y a la cantidad de agua retenida en los residuos. Los datos registrados en las mediciones fueron comparados con los límites de explosividad y se encontró que la chimenea 4, 6, 7, 10, 12, 13, 14, 18 y 19 están por encima del límite máximo de explosividad de CH4, especialmente las dos últimas mencionadas por lo tanto se puede deducir que existe un alto grado de probabilidad explosiva si aumenta la temperatura considerando que el RSLB esta ubicado en una zona caliente.
