**Análisis de falla a la base que asegura y sujeta la Eco Shear al soporte de concreto de la
empresa Duramos S.A.**

Especialización Gestión de Mantenimiento Industrial

Capítulo 1. Análisis de falla y determinación de la causa raíz en la base que asegura y sujeta la Eco Shear a la base de concreto de la empresa Duramos S.A.

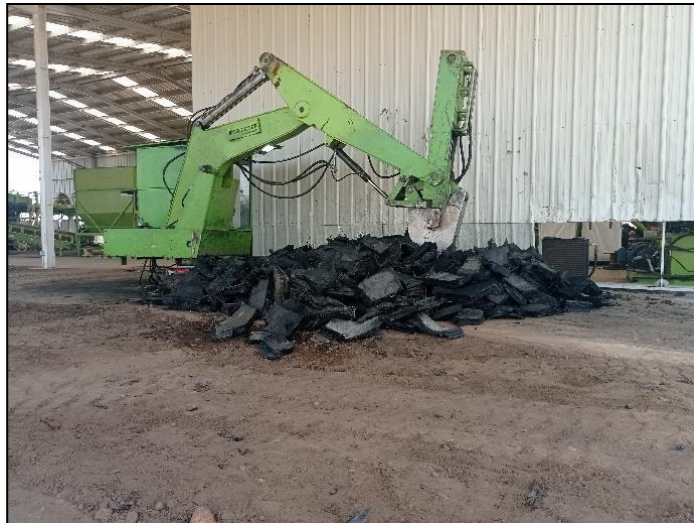
**Figura 2**

Una de estas fallas que perjudica la producción se ubica en la base de sujeción de la máquina (Ver figura 2), a causa de un incremento de peso en la mordaza utilizada para el corte de las llantas OTR, este aumento de peso compromete directamente este punto de la máquina ejerciendo una gran tensión en el material de la pieza de sujeción, tendiendo a la fractura, comprometida la pieza por el peso de la mordaza se ve afectado el trabajo de corte llegando a la parada total de producción en la empresa.

Eco Shear

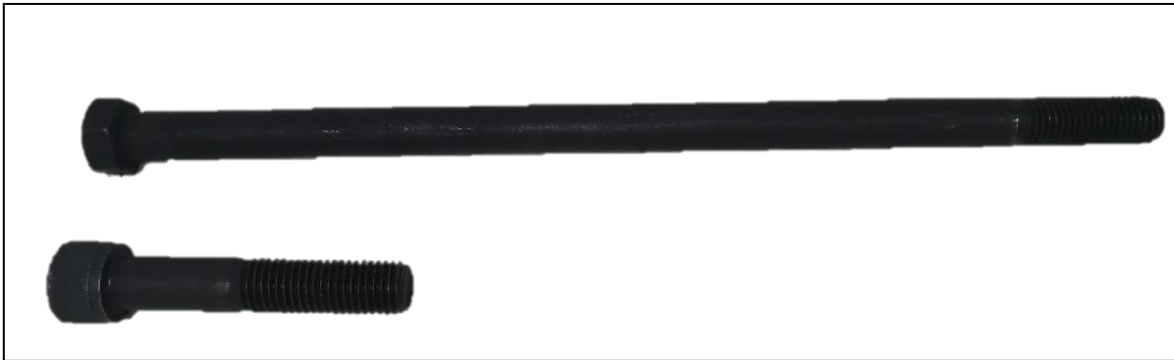
En las figuras 12 y 13 se puede observar a los pernos N1 y N2 y se puede evidenciar la diferencia de dimensiones, esto con el fin de realizar diferentes pruebas de laboratorio para obtener datos e información que sean de ayuda para el desarrollo de esta tesis.

Representación de perno N1 y N2.

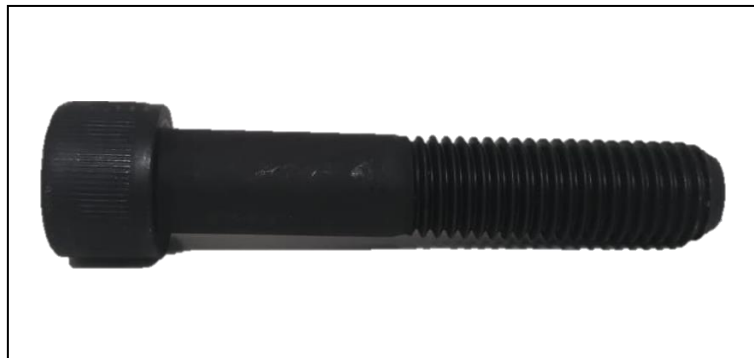
Figura 13 Perno N2

Perno N2

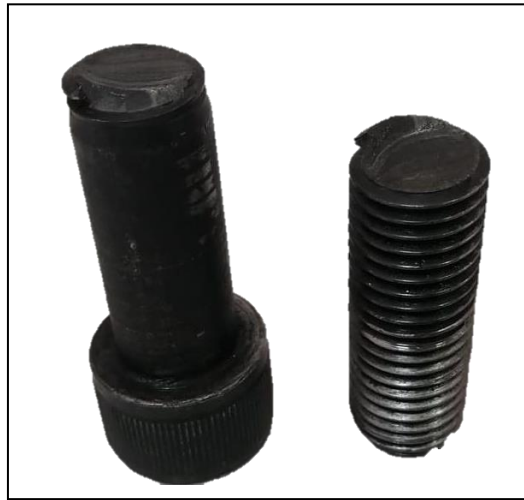
En las figuras 14 y 15 se muestran 2 pernos de sujeción de la maquina Eco Shear, extraídos por su rotura, a los cuales también se les realizara las pruebas pertinentes, que nos muestren sus nuevas condiciones después de la rotura.

Figura 14*Perno F2*

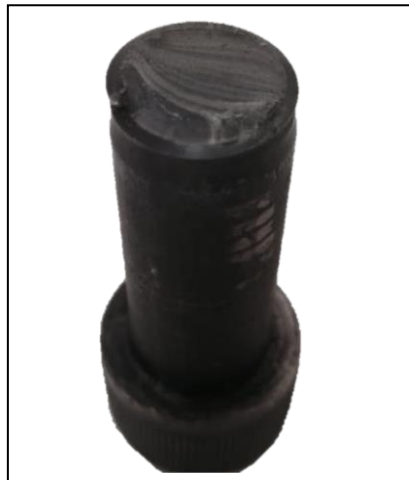
**Figura 15***Perno F1*

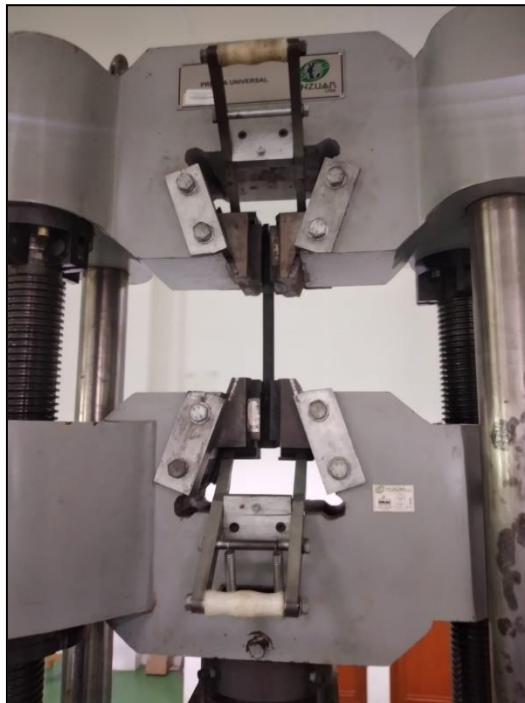
Figura 23

Ensayo de tensión en perno N1, tras tratamiento térmico.

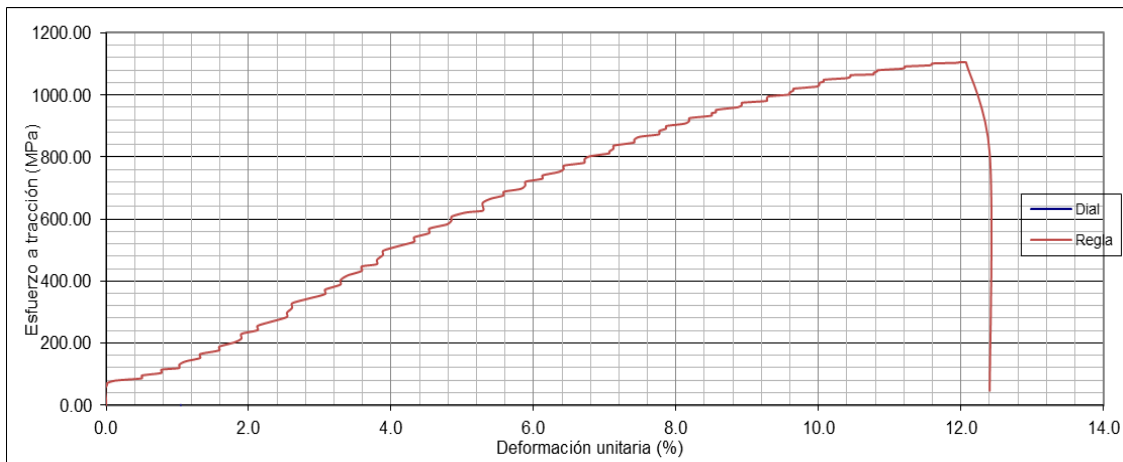
Figura 24.

Después de realizar la prueba de tensión en el laboratorio de la Universidad Francisco de Paula Santander para conocer las características del material, se obtiene como resultado, los datos representados en la figura 19, donde se puede apreciar que la resistencia a la rotura supera los 1000 Mpa.

Ensayo de tensión en perno N1 con tratamiento térmico.

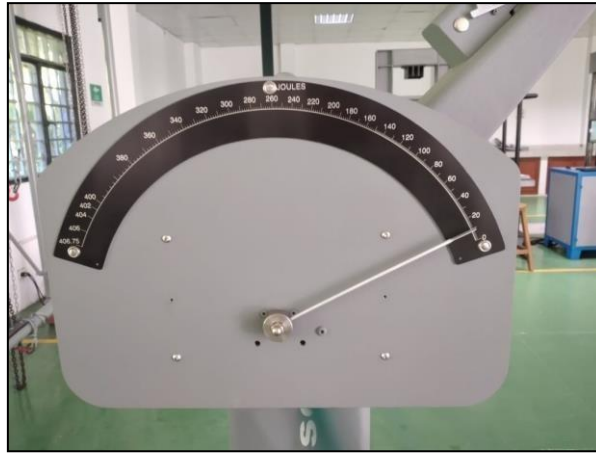
Como es de suponerse los materiales que presentan una mayor dureza tenderán a ser más frágiles, esta situación queda comprobada con la siguiente representación para los valores registrados para la muestra con tratamiento térmico.

Valor registrado para acero con tratamiento térmico. (10 JULES)

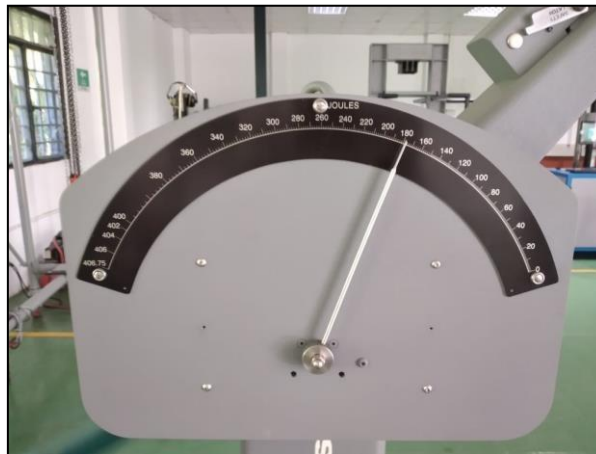
**Figura 28.**

Valor registrado para acero sin tratamiento térmico. (180 JULES)

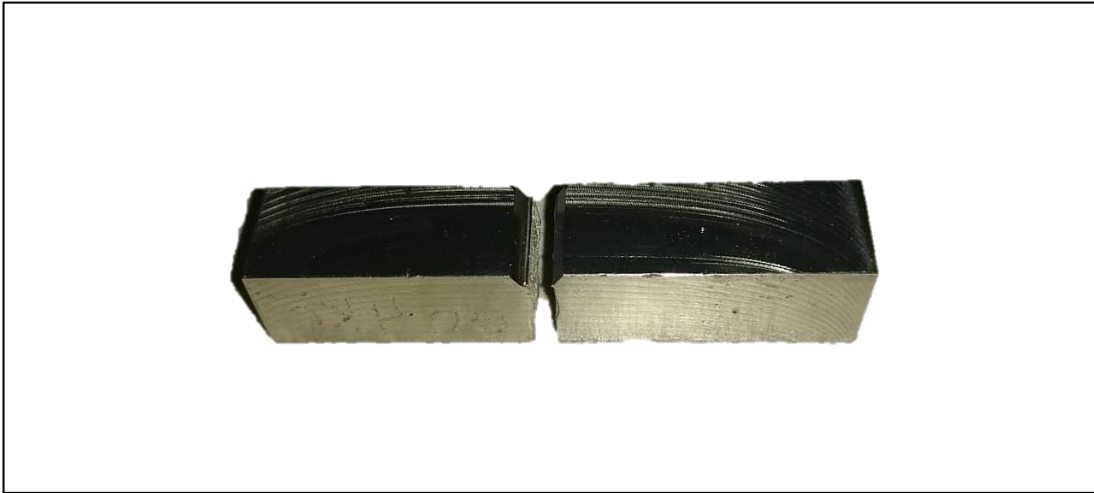
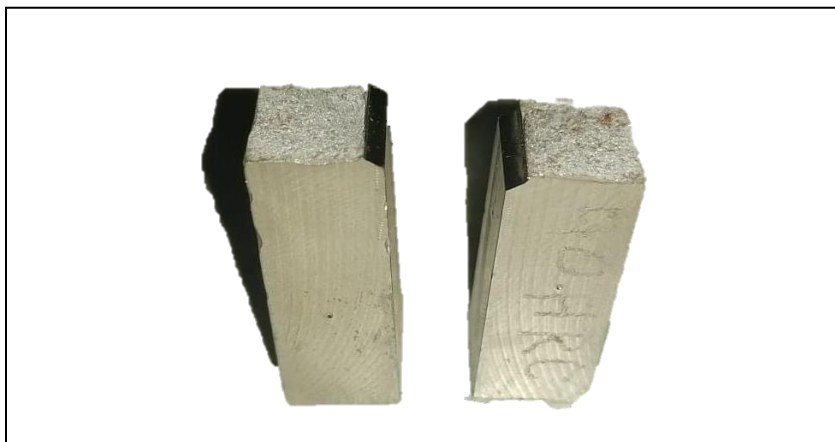
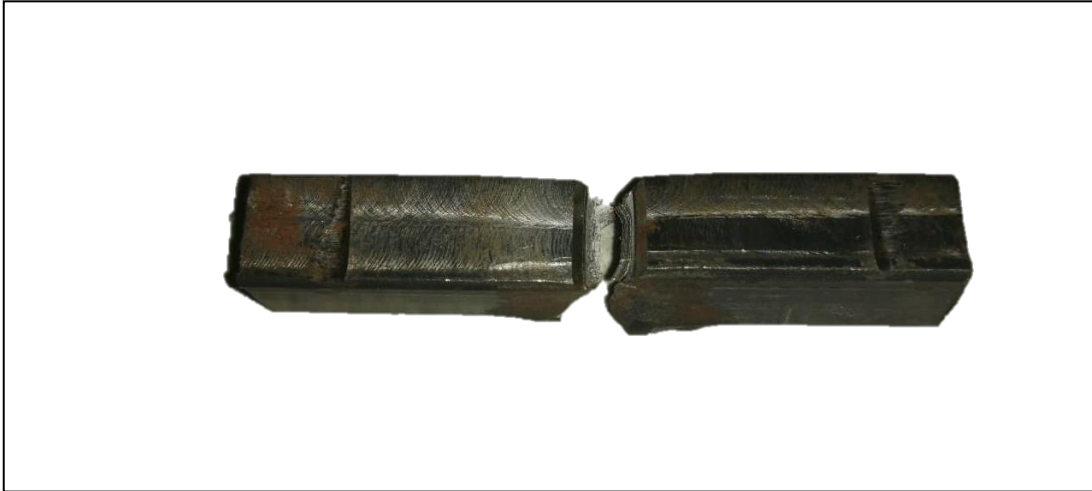
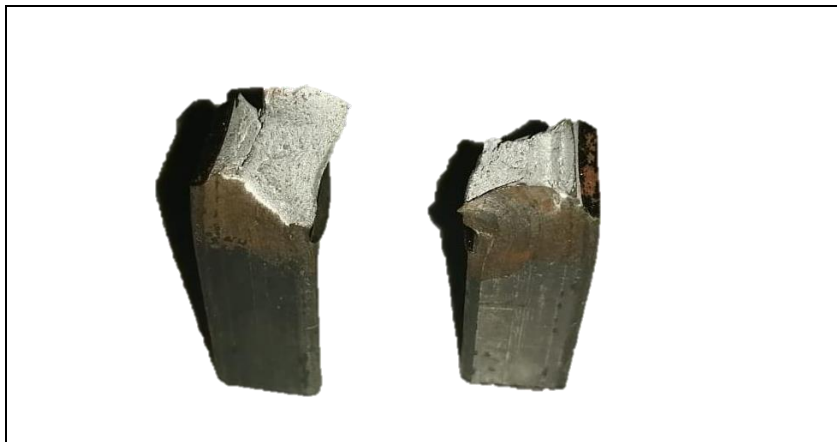
Como se puede apreciar en las figuras 29,30,31 y 32, la ductilidad se ve presente en la forma de rotura de las muestras, la muestra con tratamiento térmico al recibir el impacto de la prueba se rompe de forma simétrica demostrando para este caso, que el aumento de dureza es proporcional al aumento de fragilidad; mientras que la muestra sin tratamiento, al recibir el

impacto de la prueba se empieza a deformar hasta romperse, en otras palabras, su tenacidad es mayor a la muestra con tratamiento térmico.

Con este resultado se puede recomendar la revisión del tipo de tratamiento térmico realizado a los pernos de sujeción de la base de la Eco Shear y revisar la posibilidad de cambio a otros que posean más dureza y tenacidad con menor fragilidad de acuerdo a las condiciones de uso.

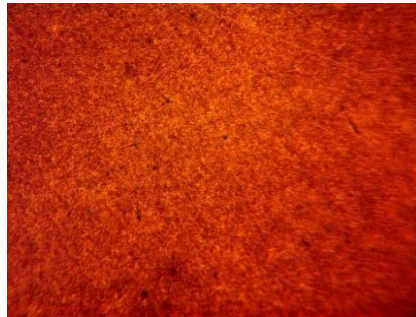
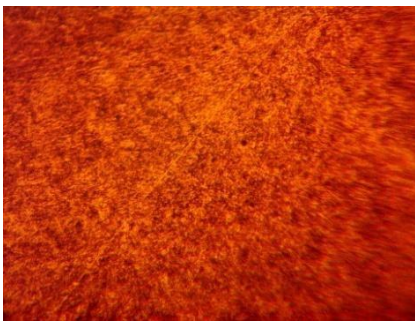
**Figura 35.**

En la figura 35 se puede observar la granulación específica de los aceros, en este caso se puede apreciar que los granos están juntos, incluso con el aumento a 600X se puede apreciar que la distancia entre los granos es muy pequeña, esto se debe al tratamiento térmico realizado, que hizo que la pieza ganara dureza.
