**ESTABLECIMIENTO DE COBERTURAS VEGETALES PARA LA  
ESTABILIZACIÓN DE TALUDES EN LAS CELDAS CLAUSURADAS EN EL  
RELLENO SANITARIO LAS BATEAS DE AGUACHICA CESAR**

**UNIVERSIDAD FRANCISCO DE PAULA SANTANDER OCAÑA  
FACULTAD DE CIENCIAS AGRARIAS Y DEL AMBIENTE  
INGENIERÍA AMBIENTAL.  
OCAÑA  
2015**

**Trabajo de grado modalidad de pasantías para optar por el título de  
Ingeniero Ambiental.**

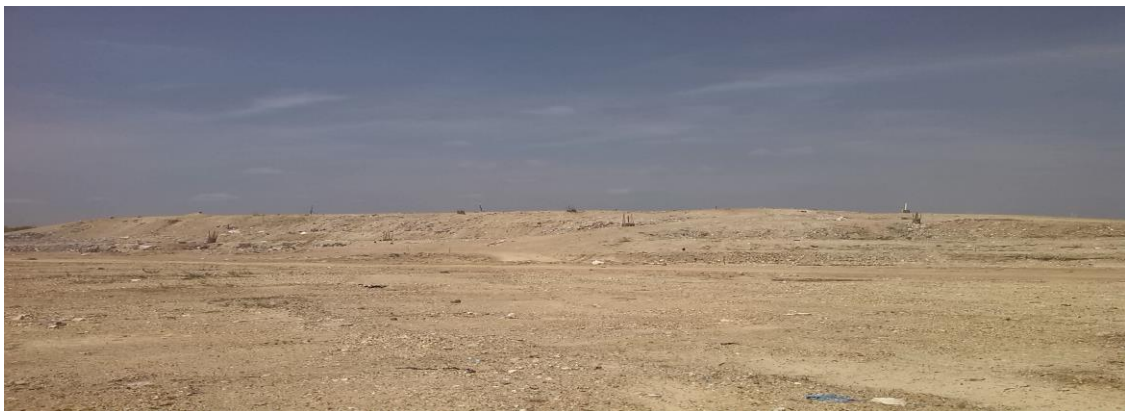
**Foto 1.** Panorámica de celdas en estudio.

El problema encontrado en el área de estudio es la inestabilidad debido a que los taludes presentan esta condición porque el suelo se encuentra completamente desnudo, sin ninguna protección vegetal debido a la intervención del hombre y así mismo esta condición es generada por la acción erosiva de las aguas lluvia, a causa de la disgregación de las partículas superficiales del suelo por impacto de la lluvia y el arrastre de éstas debido al escurrimiento superficial, se ha provocado la pérdida de cobertura vegetal en este lugar.

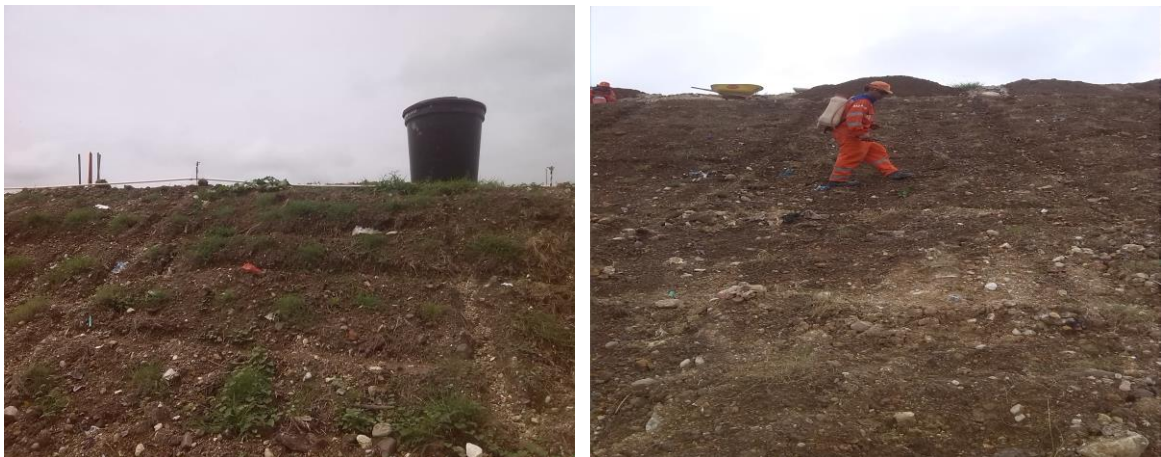
**Foto 14.** Sistema de Riego.

El relleno sanitario no cuenta con agua de alcantarillado, solo se abastece de un reservorio de aguas lluvias que en épocas secas es deficiente para abastecer el consumo, por lo anterior la empresa solicita a la empresa de servicios públicos agua la cual la suministran muy pocas veces por la escases del recurso en la población, debido a esto el mayor problema que se obtuvo para el mantenimiento de estas especies sembradas fue el riego constante de las mismas.

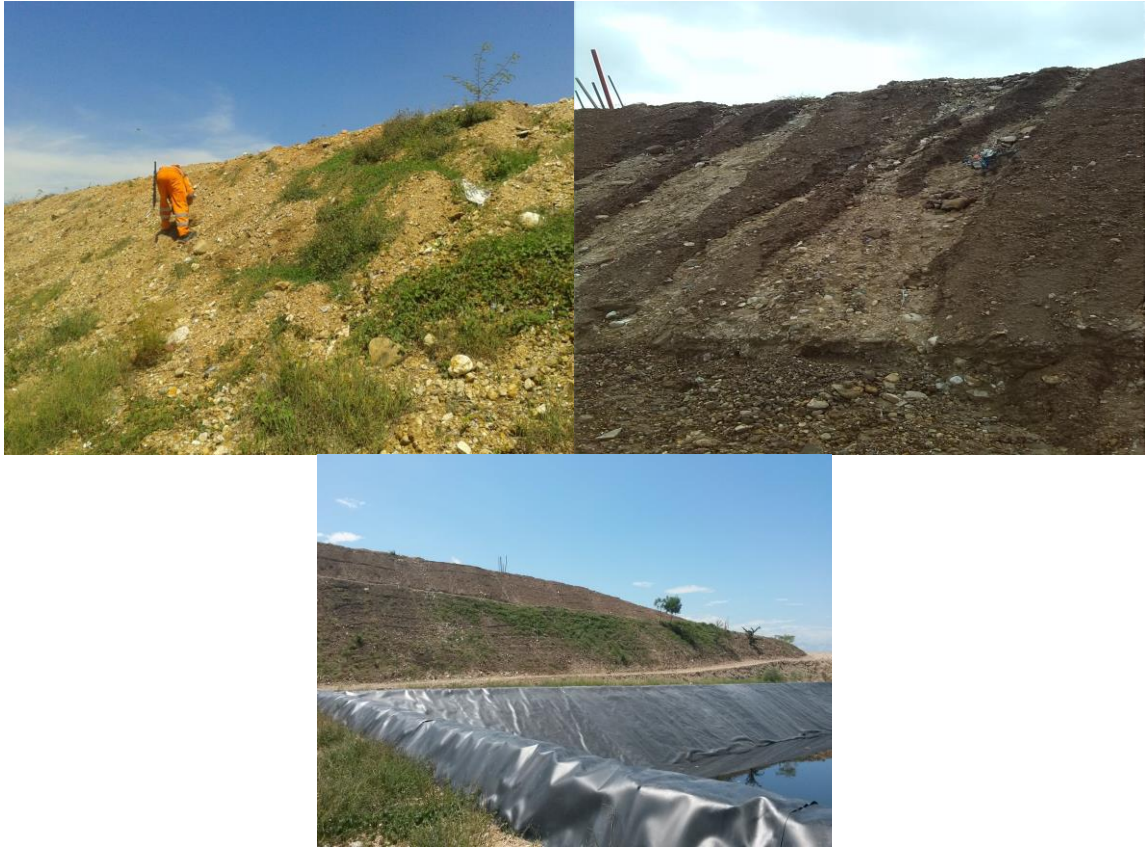
**Foto 15.** Seguimiento al talud.

**3.1.1.7.2 Observación.** Este seguimiento se hizo con el fin de verificar el rendimiento, la adaptación, capacidad de crecimiento y/o expansión de la especie sembradas, así mismo poder identificar que en las áreas donde se realizó hidrosiembra el rendimiento fue mas lento y en los espacio donde de la semilla no germino, se procedió a resembrar para garantizar vegetación en los taludes en su totalidad, así mismo adecuar nuevamente las zonas donde se presento arrastre de suelo debido a un fuerte aguacero para garantizar el éxito de este proyecto en su totalidad, a su vez se identifico la presencia de una especie comúnmente conocida como Diente de León (*Taraxacum Officinale*) es una especie oportunista u espontanea que pudo ser dispersa por mediode viento o en el descapote que fue utilizado como material vegetal.

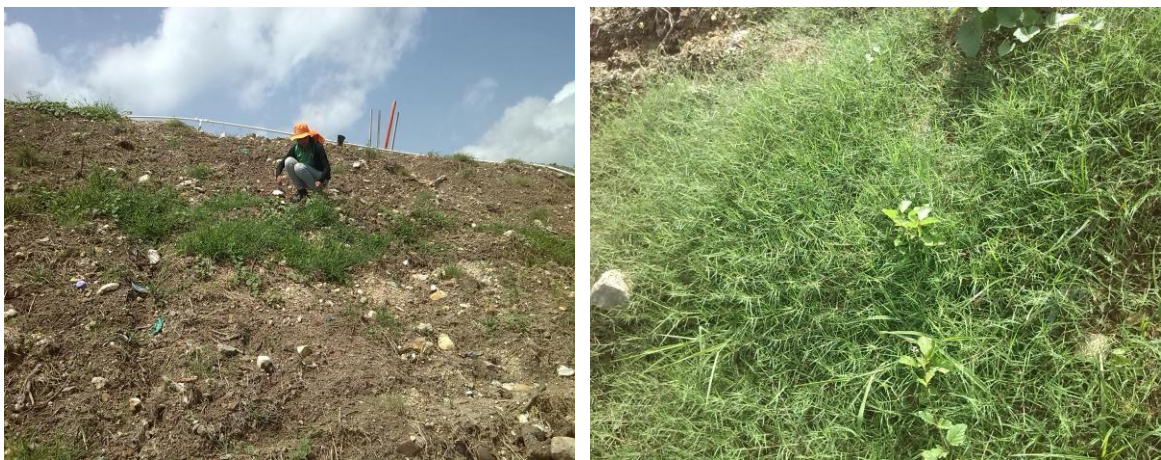
**Foto 16.** Seguimiento Crecimiento del Pasto.

**3.1.1.8 Crecimiento de los pastos.** El crecimiento se determino y se evidencio a cada uno de los taludes, mostrando su crecimiento o su adaptación en las siguientes tablas:

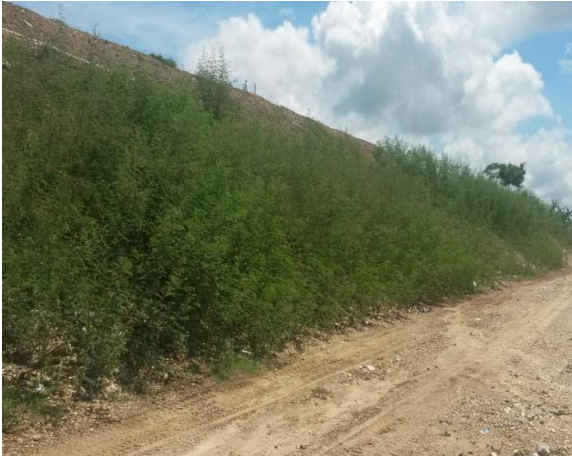
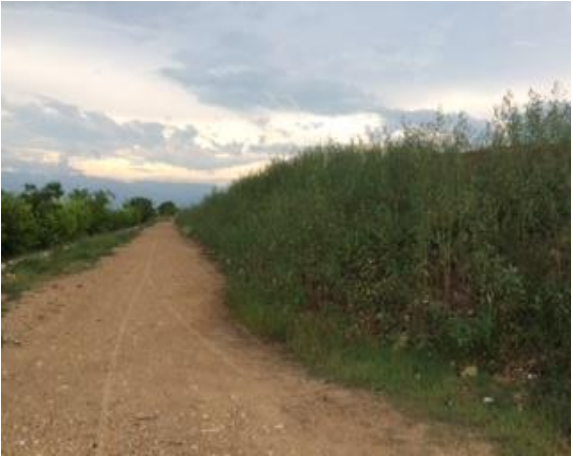
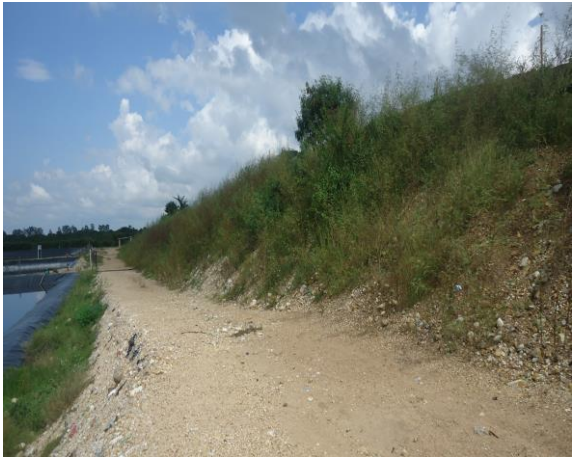
**Foto 18.** Talud Revegetalizados.

Luego de implementada la técnica el avance positivo se fue evidenciando a la semana de la siembra, adaptándose las especies en su totalidad cubriendo los taludes, mejorando el entorno paisajístico y a su vez evitando la formación de procesos erosivos.
