PROPUESTA PARA LA ACTUALIZACION DEL PROGRAMA DE DISMINUCION DE
VERTIMIENTOS PUNTUALES SOBRE EL CAÑO EL PITAL DEL CASCO URBANO EN
EL MUNICIPIO DE AGUACHICA – CESAR CONTEMPLADO EN EL MARCO DEL PSMV

Trabajo de Grado Modalidad Pasantías para Optar el Título de Ingeniero Ambiental

Agosto de 2016

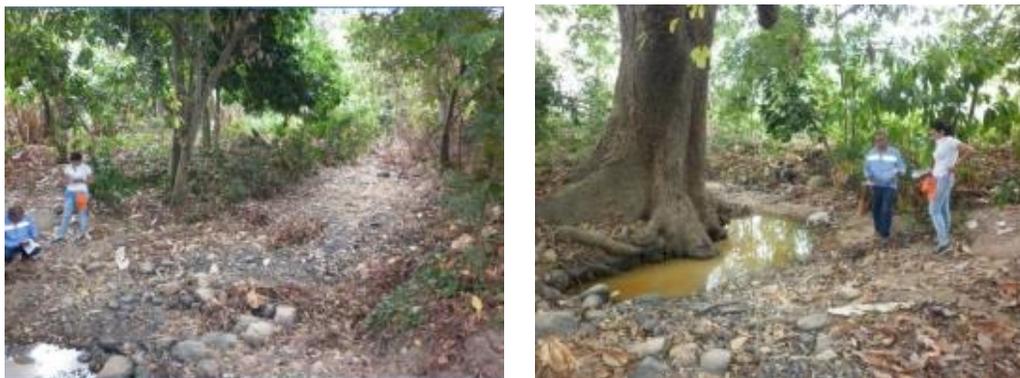
Figura 4. Caño Pital 100m Aguas Arriba vertimiento Jerusalén. Fuente. Laboratorio ambiental y de alimentos Nancy Flórez.

Al llegar al punto de muestro se evidencio que el caño presentaba ausencia de caudal debido a la disminución de la lluvia y al fenómeno del niño en esta época del año, lo que imposibilito la realización del muestreo.

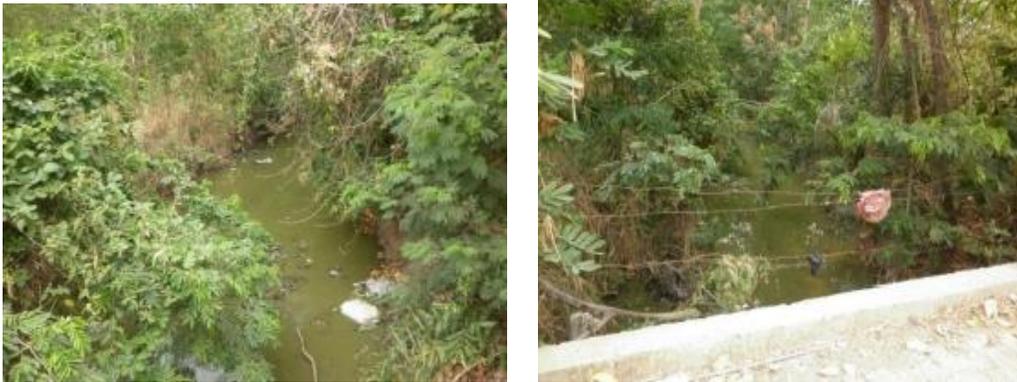
Figura 5. Caño Pital 100m Aguas Abajo vertimiento Jerusalén. Fuente: Laboratorio ambiental y de alimentos Nancy Flórez.

En el sector del caño el Pital aguas abajo del vertimiento se realizó un análisis visual en el cual se evidencio agua estancada con una coloración verdosa oscura, procedente del efluente de la laguna. Ya que el caño en su parte posterior se encontraba en condiciones de bajo caudal, por los diferentes cambios climáticos (Sequia) que se presentaron en el mismo. Es por ello que a esta estación del caño el Pital 100m Abajo del vertimiento tampoco se le realizo el análisis.

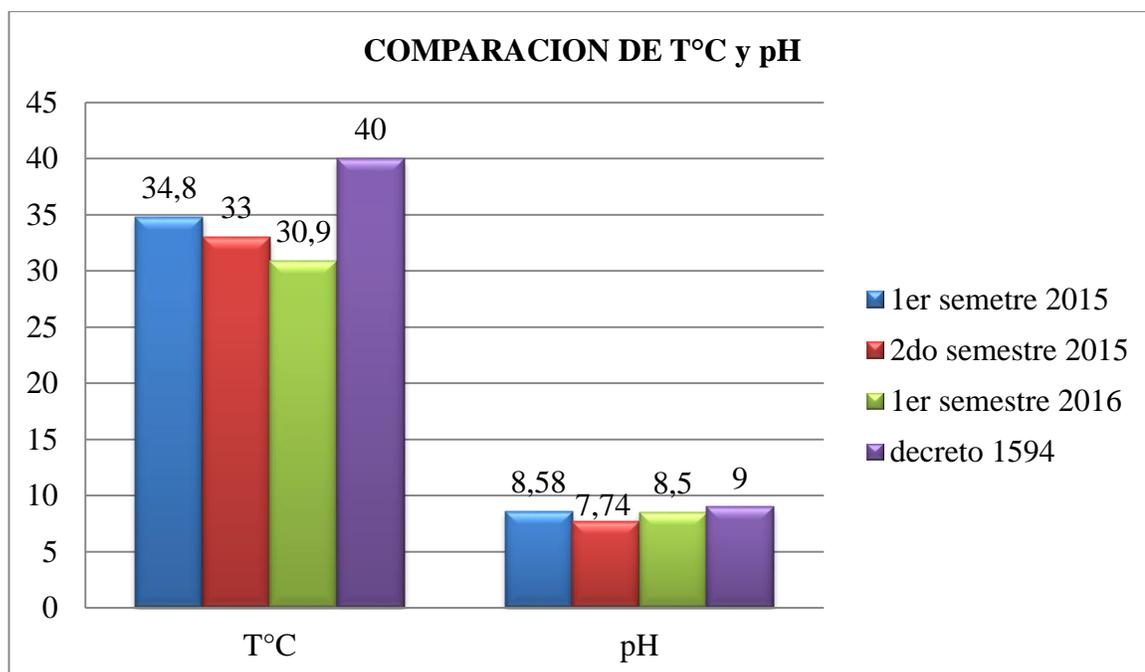
Grafica 1.

Nota: Para los parámetros de T°C y pH, los resultados obtenidos en el STAR Jerusalén indican que las concentraciones en el primer semestre 2015 son: T°C de 34.8°C y pH de 8.58, en el segundo semestre 2015 son: T°C 33.0°C y pH de 7.74 y para el primer semestre de 2016 con valores de T°C 30.9°C y Ph de 8.50, (Se encuentran dentro de los valores máximos permitidos) en el Decreto 1594 de 1984. Fuente: Autor de la pasantía.

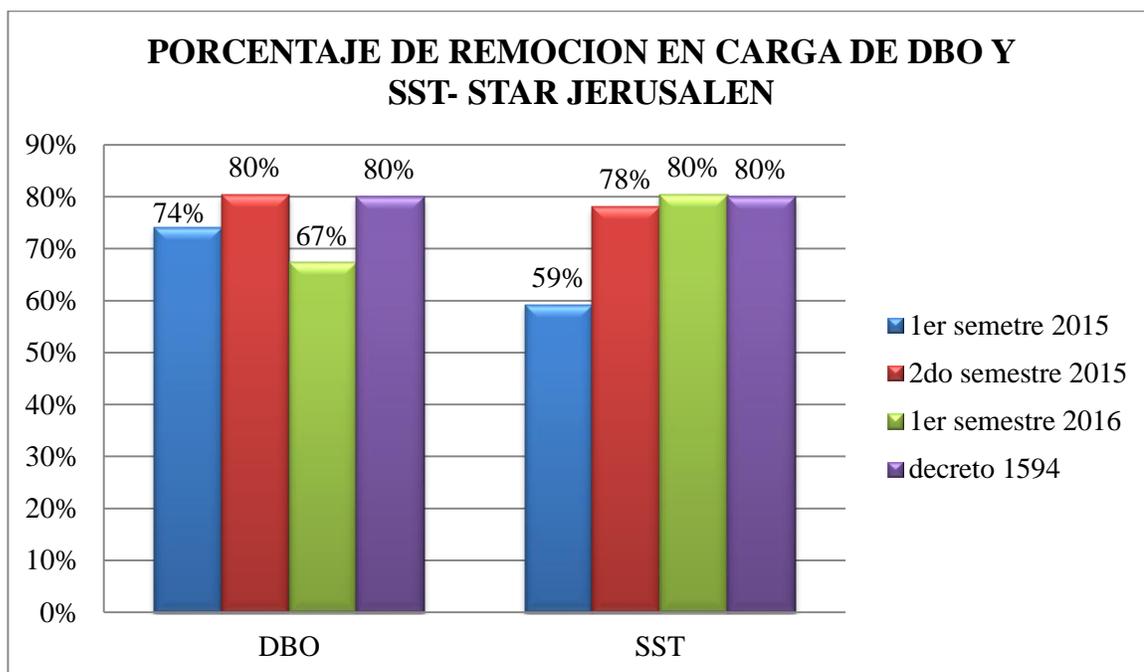
Grafica 2

Nota. Teniendo en cuenta los resultados de DBO del año 2015 en el primer y segundo semestre y el primer semestre del año 2016 según el decreto 1594 del 84, se indica que en la STAR Jerusalén el sistema presenta para el primer semestre de 2015 remociones de 74,13%, (No alcanzando los porcentajes de remoción), para el segundo semestre de 80,34% y para el primer semestre de 2016 de 67,28% indicando que el sistema, (Alcanza los porcentajes de remoción) establecidos en el ya mencionado decreto.

Para los parámetros de Sólidos Suspendidos Totales nos indica que en el primer semestre y segundo semestre de 2015, (indicando que el sistema no alcanza los porcentajes de remociones establecidos en el decreto 1594 de 1984) y en el primer semestre 2016, (indica que el sistema alcanza los porcentajes de remoción) establecido en el ya mencionado decreto. Los cuales deben superar el 80%. Fuente: Autor de pasantía.

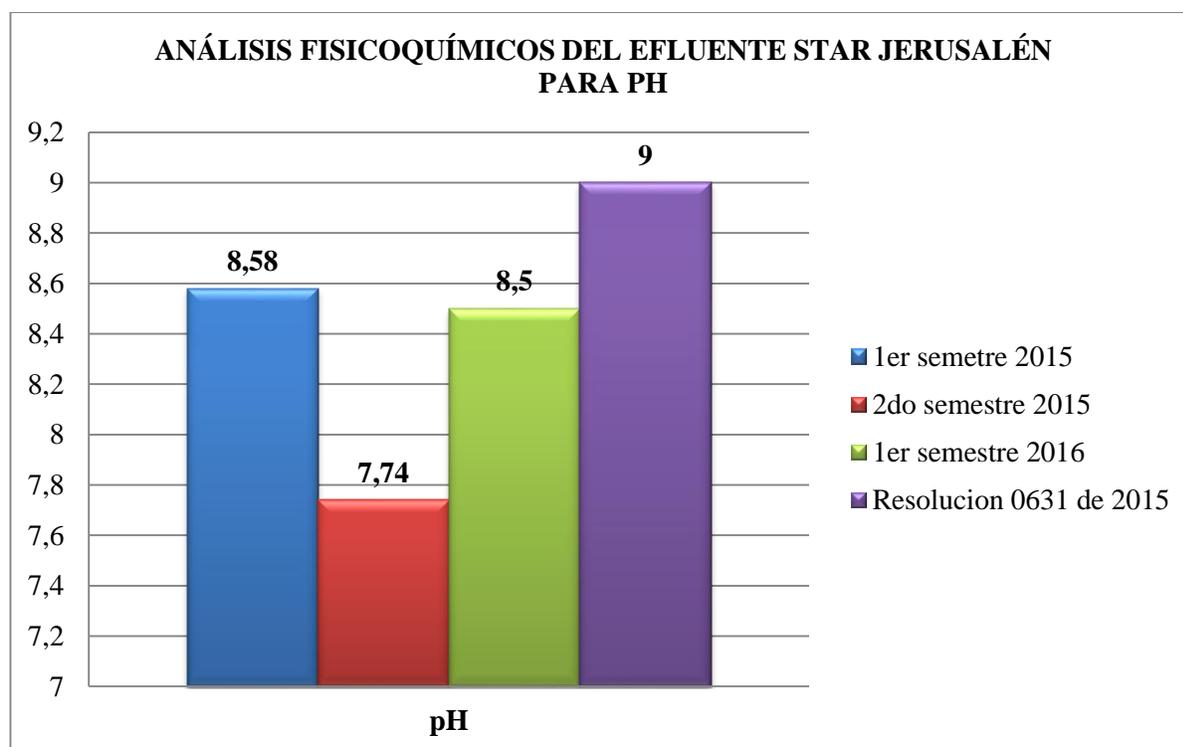
Grafica 3.

Nota: Se evidencia que en la STAR Jerusalén, en el primer y segundo semestre de 2015 con valores de pH de (8.58 y 7.74) y en el primer semestre 2016 con valores de (8,5) se encuentran en pleno cumplimiento de acuerdo con la resolución 0631 de 2015. Fuente: Autor de la pasantía.

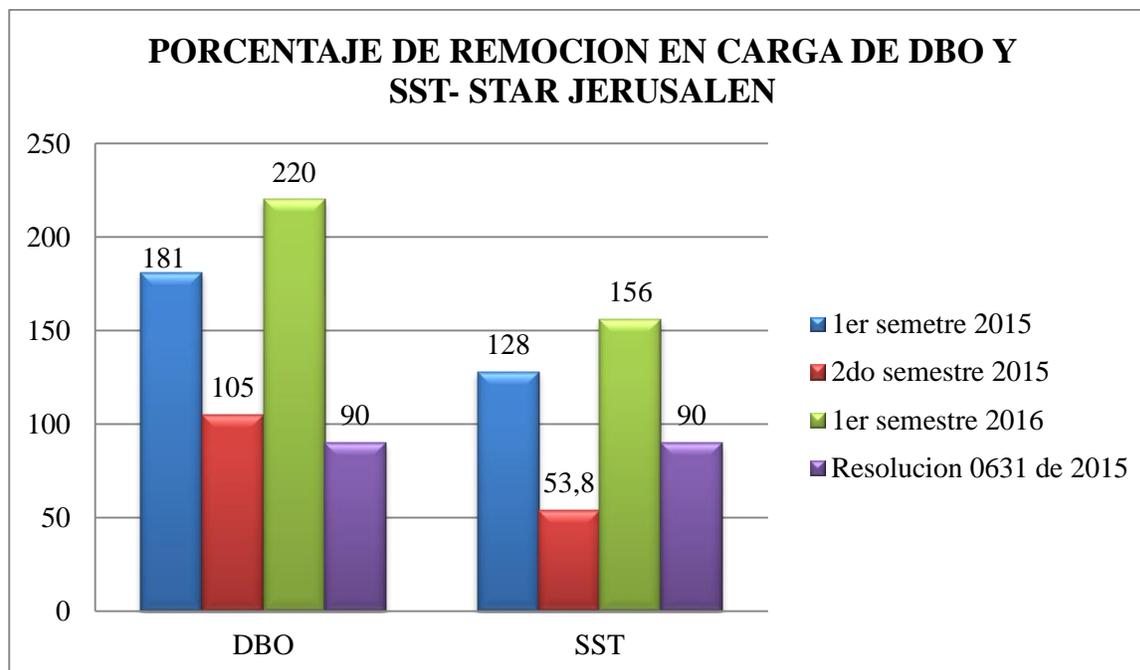
Gráfica 4.

Nota: Se evidencia que el punto Efluente STAR Jerusalén, para los DBO en el primer y segundo semestre de 2015 y primer semestre de 2016, (No cumple con los valores máximos permisible en la resolución 0631 de 2015),

Para los resultados de los parámetros de Solidos Suspendidos Totales, en su primer semestre de 2015 y primer semestre 2016, indica que se encuentran en pleno incumplimiento con la anterior Resolución, sin embargo para el segundo semestre de 2015 cumple con el parámetro establecido. Fuente: Autor de la pasantía

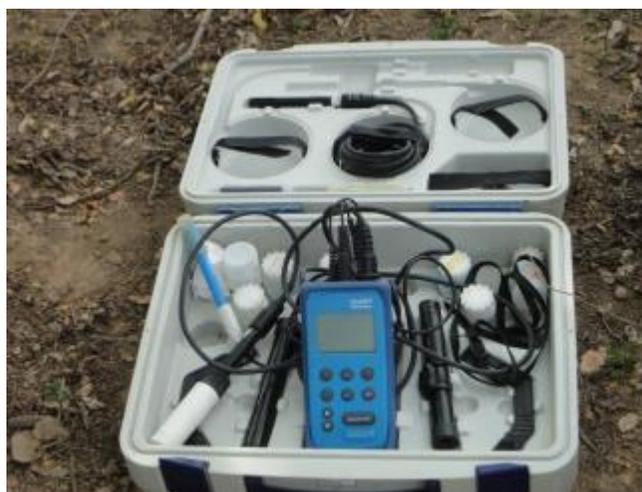
Figura 6. Equipo Multiparametro WTW 340i/set. Fuente: Autor de la pasantía.

Una vez listo el Multiparametro, se realizan las muestras IN SITU, de cada una de las estaciones a muestrear, en el cual se tuvo en cuenta evitar cualquier alteración que se presentara en las características de las alícuotas, hasta cuando se realizaron la composición de la muestra, estas fueron identificadas, tapadas y refrigeradas de acuerdo con el procedimiento de recolección, conservación y almacenamiento de muestras de aguas.

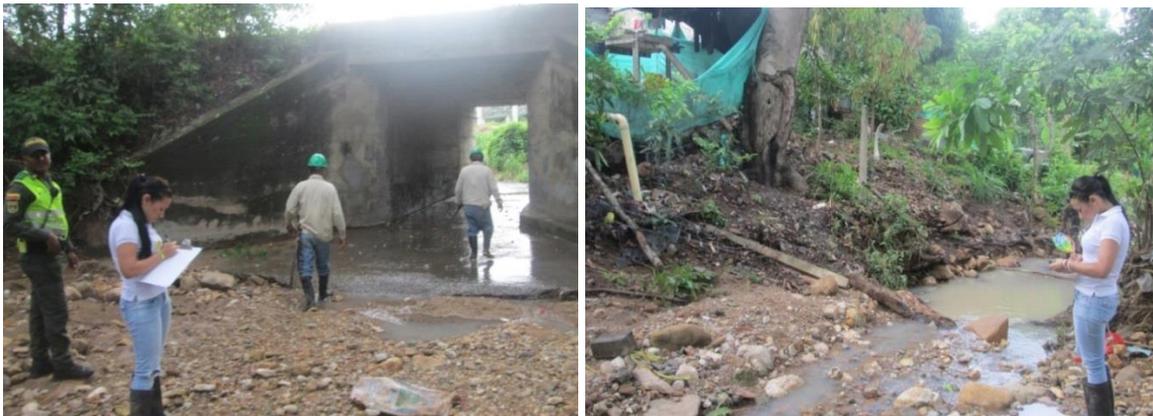
de sus tramos agua estancada con residuos de jabón , materia fecal, animales en descomposición y residuos sólidos como: plástico, vidrio, entre otros; donde las aguas adquieren una coloración verdosa disminuyendo visiblemente la transparencia y adquiriendo olores ofensivos, logrando un deterioro de este recurso hídrico, produciendo una pésima calidad de agua y perjudicando la salud de los habitantes asentados alrededor de esta fuente de agua superficial.

En consecuencia la falta de implementación de redes de alcantarillado trae consigo sucesos nocivos que afectan sustancialmente el medio ambiente urbano, ya que al no tener un completo sistema de aguas residuales, la comunidad termina por realizar los vertimientos de las mismas al Caño el Pital. El manejo inadecuado de los residuos sólidos es el factor que más contribuye al deterioro del medio ambiente en el sector urbano.

Figura 7. Recorrido por el caño el Pital. Fuente. Autor de la pasantía.

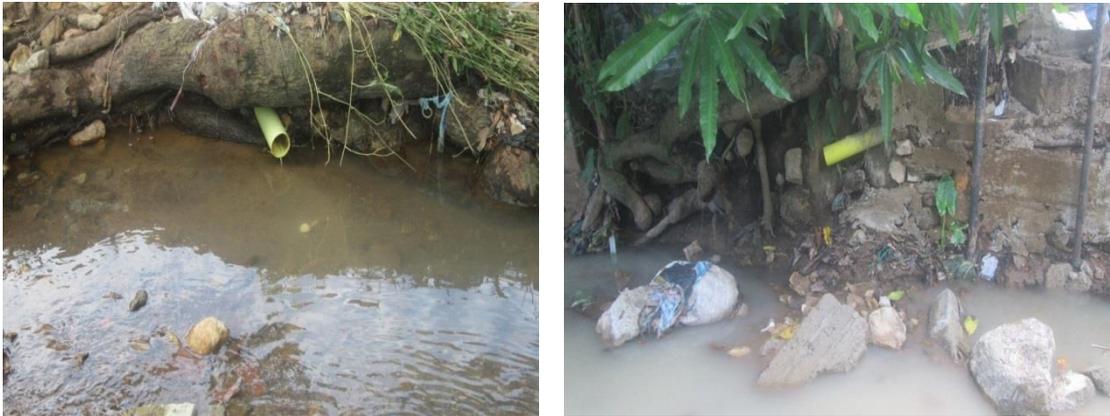
obligación las viviendas que no poseen este servicio a desechar las aguas residuales y los residuos sólidos generados en sus hogares, a fuentes de aguas superficiales cercanas a las viviendas por medio de tubos que van directamente hacia los cuerpos de agua, contaminando dos importantes cuerpos receptores que recorren el casco urbano de Aguachica llamados caño el Cristo y caño el Pital, en la Figura 13 podemos observar como estos tubos son conectados de manera fraudulenta a dichos caños.

Figura 14. Vertimientos de viviendas sobre el caño el Pital. Fuente: Autor de pasantía.

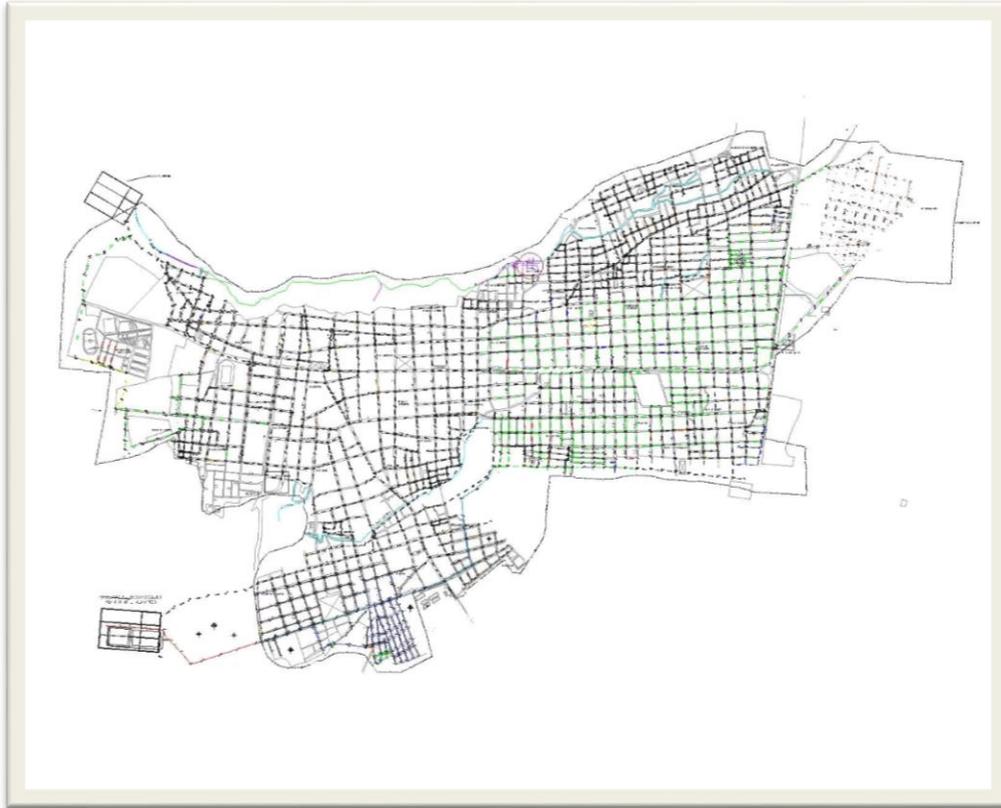
En la figura podemos observar el croquis de lo que es el plano de la red de alcantarillado, pero se dificulta su análisis, puesto que este está protegido con dicho programa antes mencionado, lo cual no deja ver en si las convenciones.

Figura 15. Plano general de la red de alcantarillado del municipio de Aguachica. Fuente. Empresa de Servicios Públicos de Aguachica.

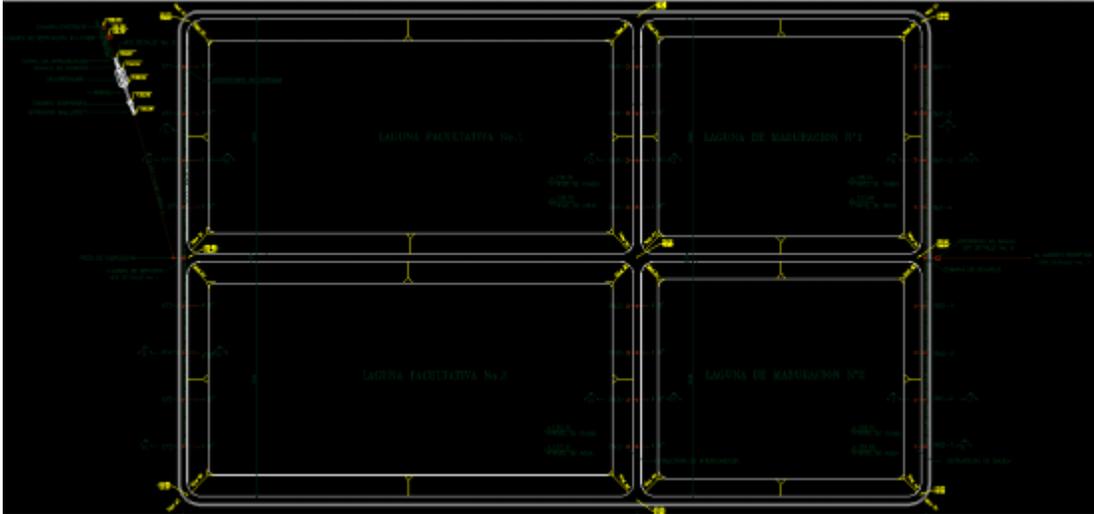
El sistema de tratamiento de aguas residuales de Jerusalén se compone de una de serie de secciones con la que se hace efectivo su funcionamiento, compuesta por: Cribado, Desarenación, secciones de lagunas, manjoles y diques.

Figura 16. Sistema de tratamiento de aguas residuales Jerusalén. Fuente. Profesional universitario ambientalista Pablo Herrera.

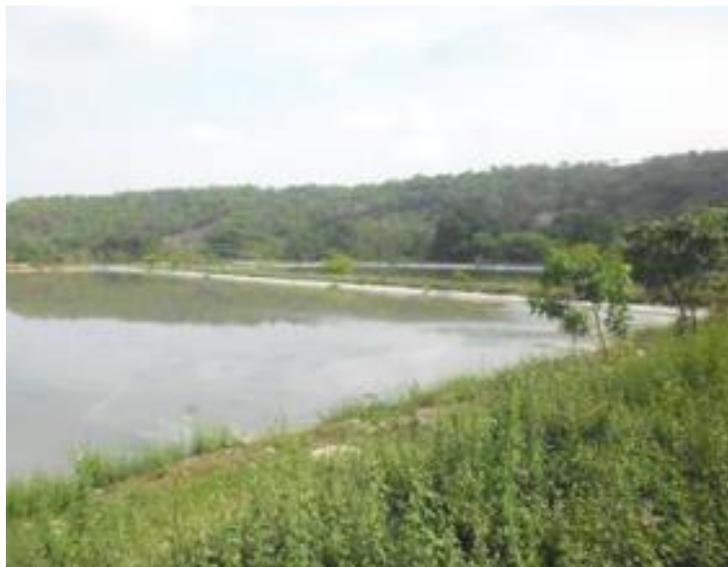
El sistema de tratamiento del barrio Jerusalén consta de dos secciones de lagunas, sector A y sector B, y cada sector consta de dos lagunas de características anoxigenicas y facultativas.

En la figura 17 se muestran las lagunas de oxidación del STAR Jerusalén.

Figura 17. Lagunas de oxidación STAR Jerusalén. Fuente. Autor de la pasantía.

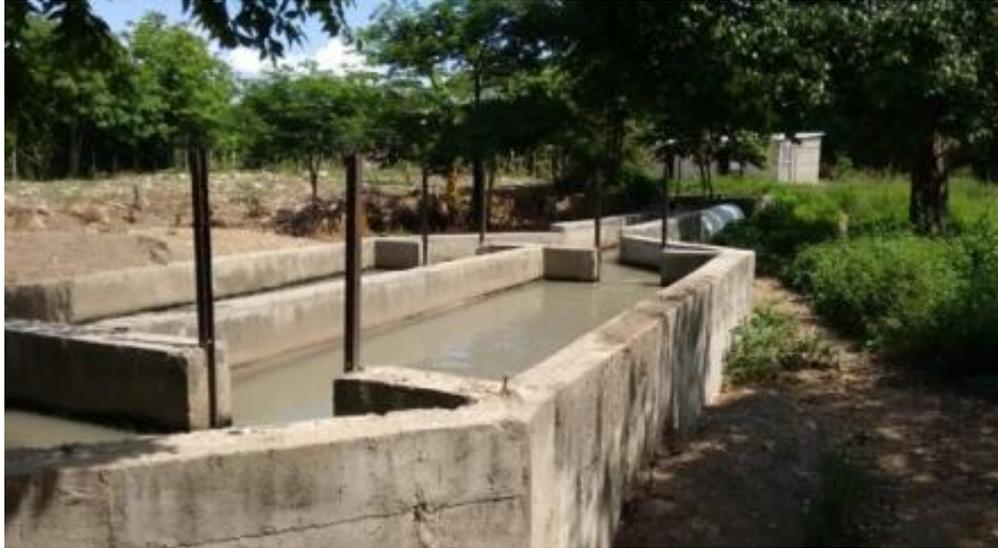
La estructura de llegada de aguas residuales cuenta con una tubería y un canal de llegada por donde se distribuye el agua residual. En la figura 18 se muestra la entrada del STAR Jerusalén.

Figura 18. Estructura de entrada del sistema de tratamiento de aguas residuales. Fuente. Autor de la pasantía.

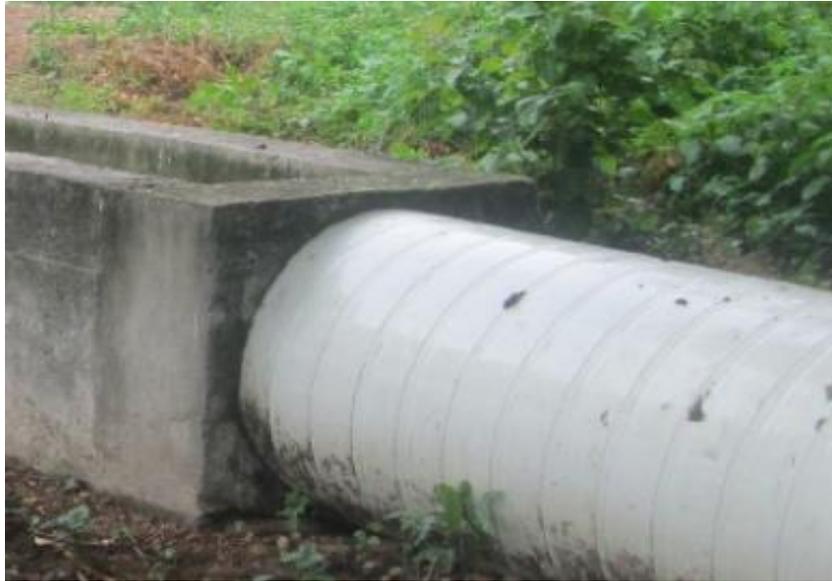
Cribado. El sistema de tratamiento de aguas residuales del barrio Jerusalén cuenta con una sección de cribado que tiene como función separar los materiales de acuerdo a su tamaño de partícula individual, reteniendo los sólidos de mayor tamaño.

Las rejillas se encuentran deterioradas y la abertura entre ellas es muy ancha, esto provoca que los sólidos pesados provenientes del sistema de alcantarillado pasen a través de ellas y no sean retenidos. En la figura 19 se muestra la sección de cribado del STAR Jerusalén.

Figura 19. Cribado del STAR de Jerusalén. Fuente. Autor de la pasantía.

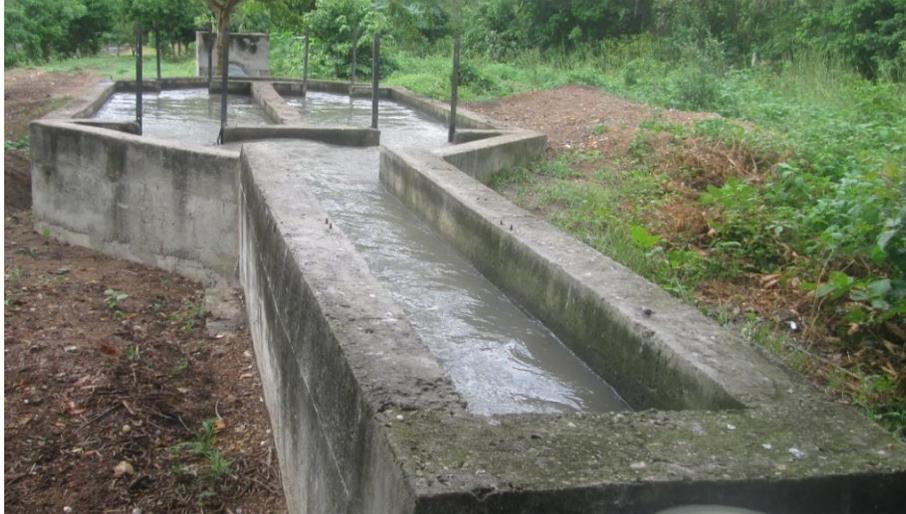
Desarenación. El desarenado del STAR Jerusalén tiene como objetivo eliminar partículas más pesadas que el agua que no se hayan quedado retenidas durante la sección de cribado, sobre todo arenas, cascaras, semillas, etc., por medio de la sedimentación para la depuración de estas aguas residuales provenientes del alcantarillado allí mismo se depositan los materiales para su posterior eliminación.

El proceso de sedimentación puede reducir de un 20 a un 40% la DBO5 y de un 40 a un 60% los sólidos en suspensión. Actualmente el desarenador no tiene compuertas, permitiendo el flujo constante del agua residual. En la figura 20 se muestra la sección de Desarenación del sistema de tratamiento de aguas residuales.

Figura 20. Desarenación STAR Jerusalén. Fuente. Autor de la pasantía.

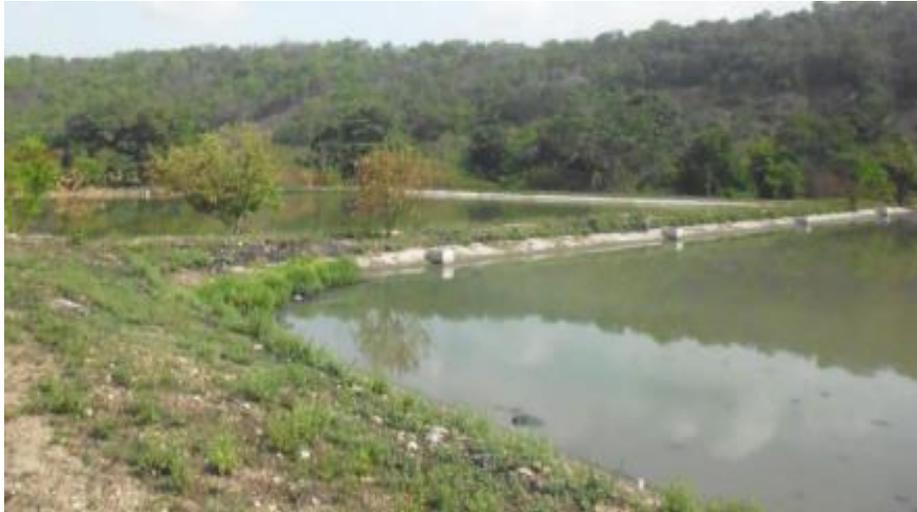
Los diques son conectores de flujo de agua residual que actúan después de que hayan pasado un determinado tiempo de retención. Además regulan el flujo superficial del agua residual y hace que esta se transporte de una laguna a otra. Hay taponamiento constante de los diques quienes son los encargados de retener el agua temporalmente en las lagunas (1) de los sectores A y B para luego ser conducida a las lagunas (2) de los sectores mencionados anteriormente. En la figura 21 se muestran los diques del sistema de tratamiento de aguas residuales.

Figura 21. Diques del STAR Jerusalén. Fuente. Autor de la pasantía.

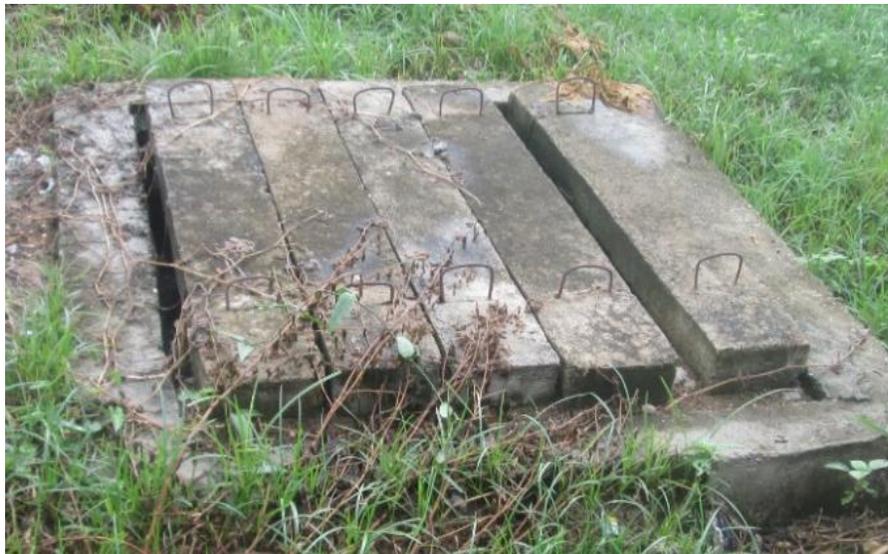
Caja de distribución. El sistema de tratamiento de aguas residuales Jerusalén cuenta con una caja de distribución, esta sección tiene como función recolectar el líquido proveniente del proceso de Cribado y Desarenación y facilitar su repartición uniforme a cada laguna de oxidación, permitiendo inspección de manera periódica el sistema. En la figura 22 se muestra la caja de distribución del STAR Jerusalén.

Figura 22. Caja de distribución del STAR Jerusalén. Fuente. Autor de la pasantía.

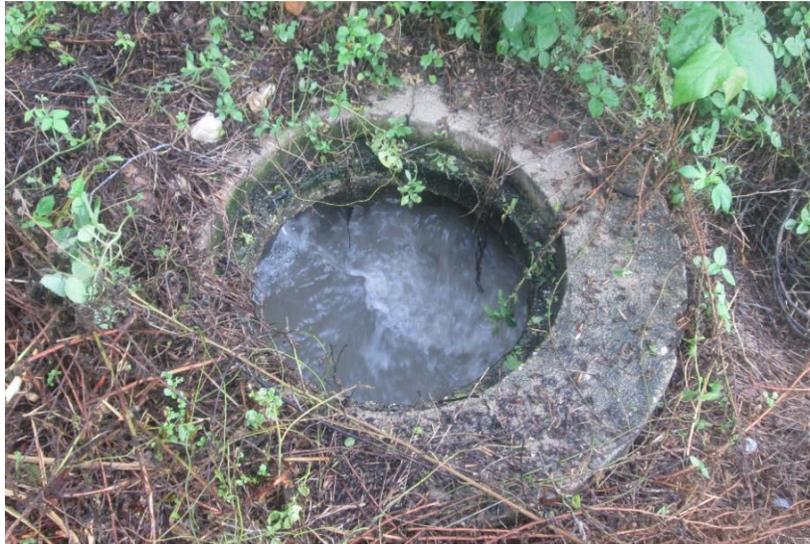
Manjoles. El sistema de tratamiento de aguas residuales Jerusalén, cuenta con 27 Manjoles, quienes son los encargados de distribuir el agua residual uniformemente proveniente de la caja de distribución. En la figura 23 se muestra los manjoles del STAR Jerusalén.

Figura 23. Manjoles del STAR Jerusalén. Fuente. Autor de la pasantía.

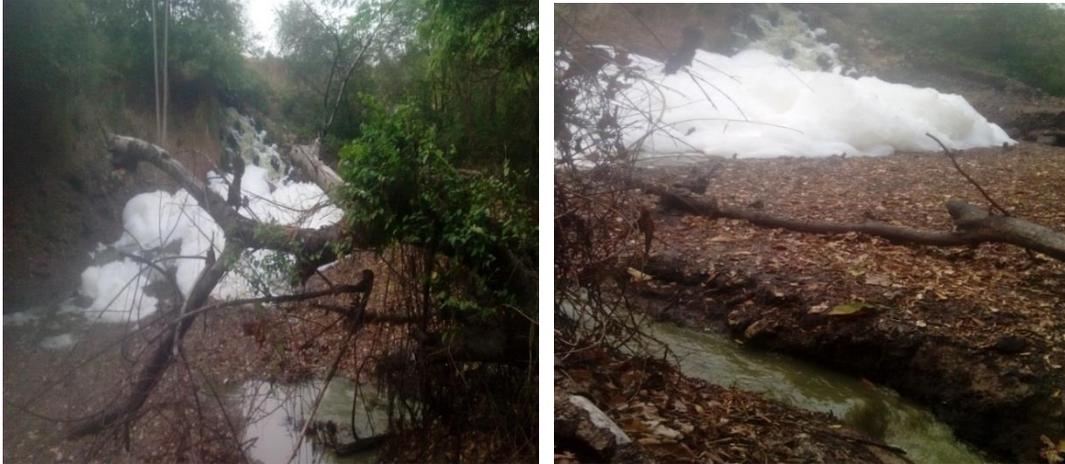
Estructura de salida del sistema. La estructura está diseñada en una tubería de salida y anteriormente llegaba a una estructura de gaviones de piedra el cual fue anulado debido a su ineficiencia, y actualmente sigue su curso al lado de este. Luego el agua residual tratada pasa al cauce del caño El Pital.

El efluente del STAR Jerusalén presenta una alta densidad de Espuma y nata debido a la alta cantidad de materia orgánica y alto contenido de detergentes, En la figura 24 se muestra la estructura de salida del sistema de tratamiento de aguas residuales.

Figura 24. Estructura de salida del sistema del STAR Jerusalén. Fuente. Autor de la pasantía.

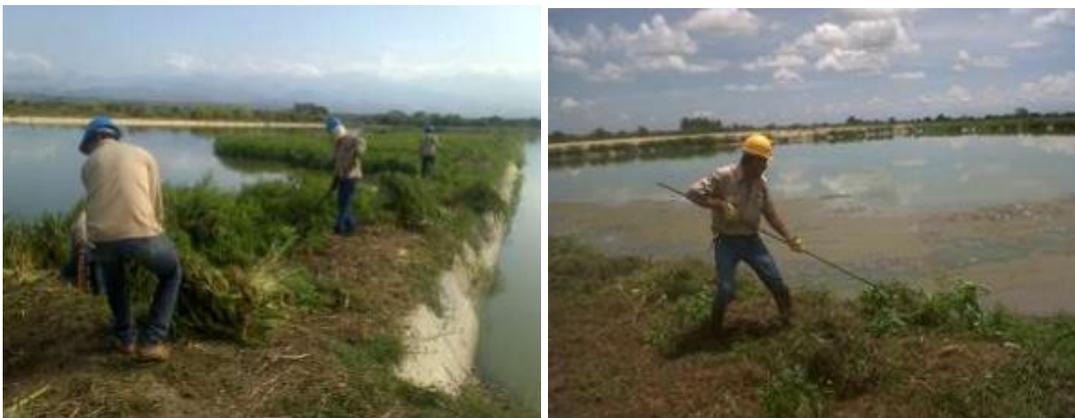
En la figura 25 se observa el mantenimiento a los sistemas de tratamiento de aguas residuales.

Figura 25. Mantenimiento de los STAR. Fuente. Autor de la pasantía.

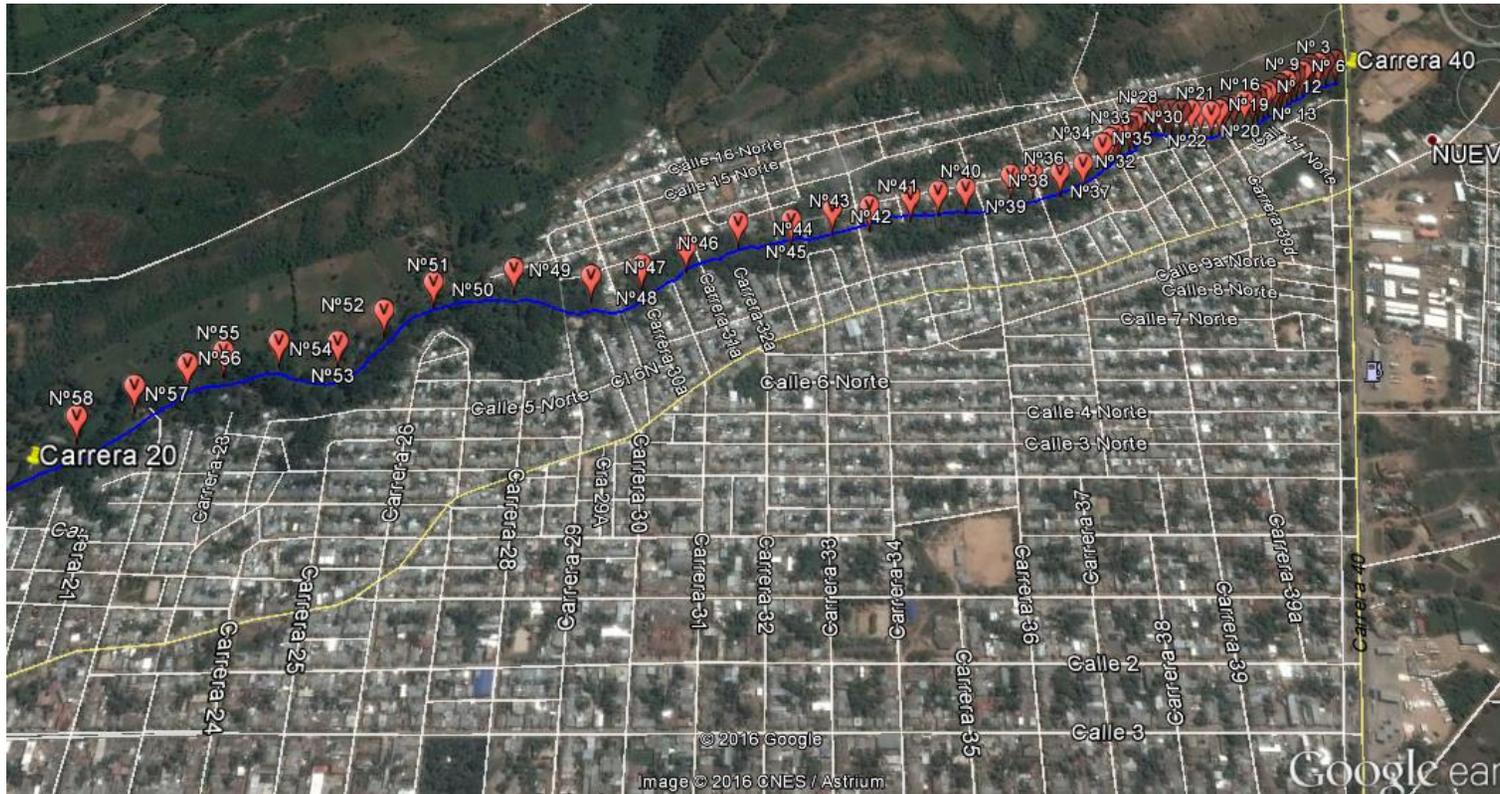
funcionarios de la Empresa De Servicios Públicos De Aguachica, en este recorrido se identificaron 58 vertimientos puntuales de viviendas, lugares de recreación y de caballerizas, ubicadas en los alrededores del mismo, estos vertimientos se encuentran ubicados entre la carrera 40, invasión buenos aires y la carrera 20, tramo en el cual evidencia déficit por viviendas no conectadas a la red del sistema de alcantarillado, en comparación con los barrios siguientes a este, como las delicias que fueron conectados en el año 2015 a la red de alcantarillado, con las obras realizadas por el municipio y la ESPA, de igual forma desde la carrera 20 hasta los sistemas de tratamientos de aguas residuales se cuenta con un canal colector, encargándose de transportar las aguas residuales hasta la STAR Jerusalen, disminuyendo ostensiblemente la presencia de cualquier vertimiento puntual en este tramo, en la figura 26 podemos observar los puntos de Vertimientos desde su inicio hasta su terminación de dicho recorrido observando el número total de descargas, como también se evidencia en las figuras 27 tubos conectados directamente al caño.

Figura 26. Señalización de los puntos de Vertimientos desde su inicio, hasta su terminación. Fuente. Autor de la pasantía con la ayuda de Google Earth

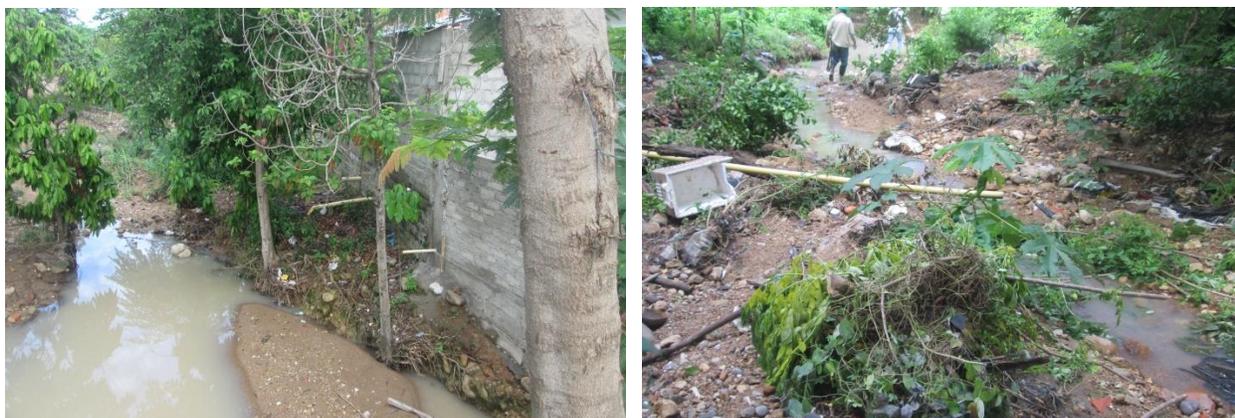
Figura 27. Puntos de vertimientos encontrados. Fuente. Autor de la pasantía.

Para la reducción de estos vertimientos se hace necesario la proyección de obras que permitan reducir la carga contaminante que actualmente se vierte sobre el afluente del caño el Pital, mediante la optimización de las redes de alcantarillado, logrando disminuir la contaminación ambiental que existe en la actualidad por la forma en que se realizan los vertimientos en las fuentes de aguas superficiales del casco urbano del municipio, en el cual se descargan aguas residuales domésticas y residuos sólidos encontrándose día a día en deterioro constante, mejorando así la calidad de vida de los habitantes, ya que este es uno de los principales causantes de enfermedades e infecciones en las familias que encuentran asentadas sobre el área de estudio, llamado caño el Pital.
