IDENTIFICACION Y EVALUACION DE LOS PUNTOS DE VERTIMIENTOS DE
LAS AGUAS RESIDUALES DEL CORREGIMIENTO DE SAN PABLO MUNICIPIO DE
TEORAMA, PARA QUE SIRVA COMO UNA HERRAMIENTA ÚTIL PARA LA
PROYECCIÓN DE UNA PLANTA DE TRATAMIENTO DE AGUAS RESIDUALES
(PTAR).

Informe final, bajo la modalidad de pasantías, para Optar el Título de Ingeniero Ambiental

Ocaña, Colombia

Octubre de 2016

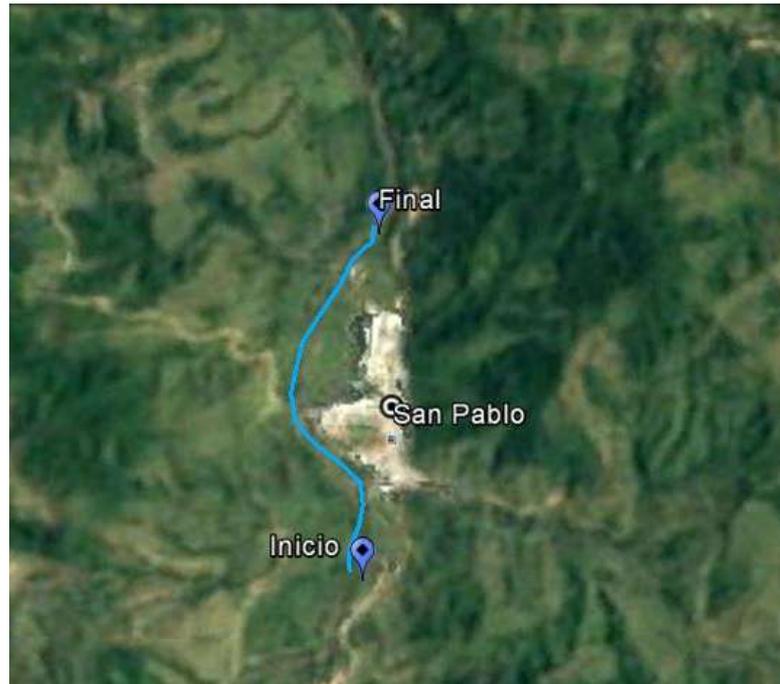
Figura 5. Tramo de estudio del rio Catatumbo San Pablo

Tramo de estudio del río Catatumbo: la zona de estudio se realizó en el Corregimiento de San Pablo, desde el barrio San Pablito que está a la entrada del pueblo hasta el área de almacenamiento de las aguas residuales que está ubicado a la salida de San Pablo.

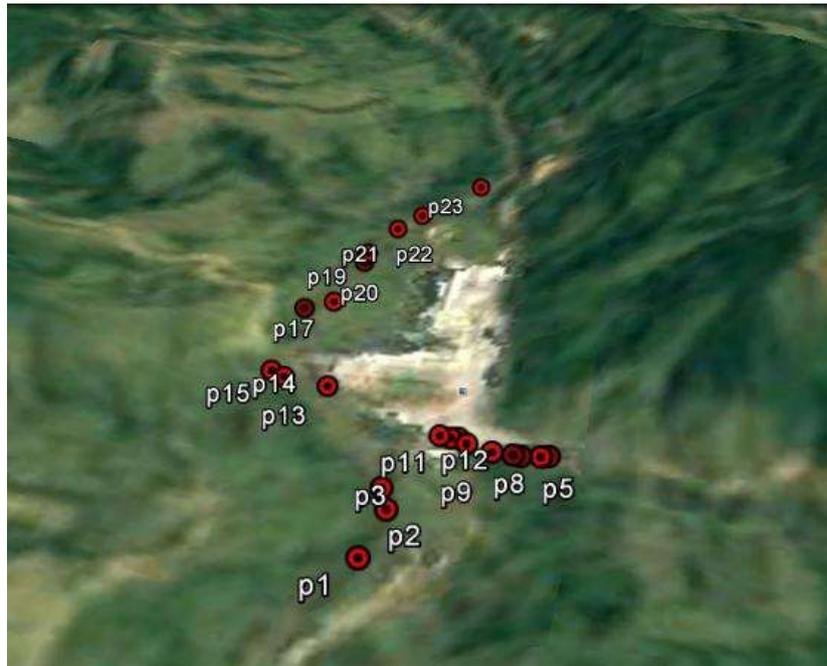
Figura 6. Puntos de vertimientos San Pablo

Estos focos de contaminación encontrados emanan olores ofensivos fuertes por donde se va pasando, también hay proliferación de vectores, deterioro del paisaje, contaminación del río, perjudicando las especies acuáticas que allí habitan. Estos focos de contaminación afectan a la población provocando enfermedades en ellas, puesto que muchos pescan en estos lugares y la mayoría no se fijan o le dan poca importancia a las aguas negras que están cayendo.

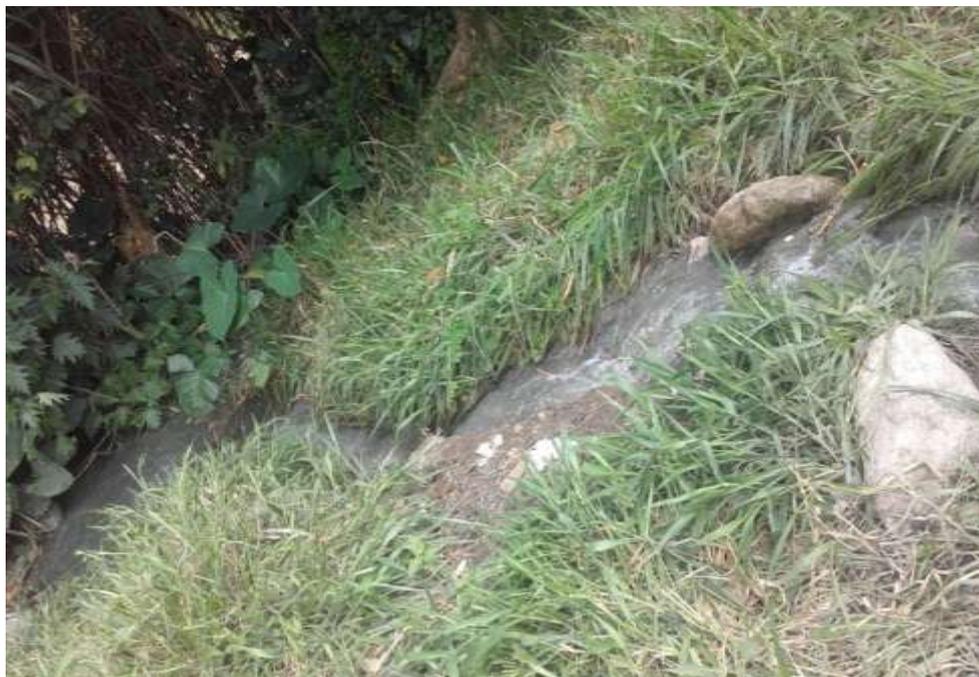
Figura 7. Ruptura de la tubería del alcantarillado

El corregimiento de San Pablo cuenta con un alcantarillado el cual está en muy mal estado encontrando rupturas en algunas partes, produciendo malos olores en las vías del pueblo. Uno de los principales puntos de vertimientos se debe a este motivo, el tubo está dañado cerca del río, por el cual sale un gran caudal, y que se expande por un potrero hasta llegar al río (véase la Figura 7), donde el olor es muy fuerte y además de eso se está contaminando tanto al suelo como al agua, cerca de este lugar hay varias casas los cuales sus habitantes se quejan, pero la junta de acción comunal no ha hecho nada para arreglar este problema.

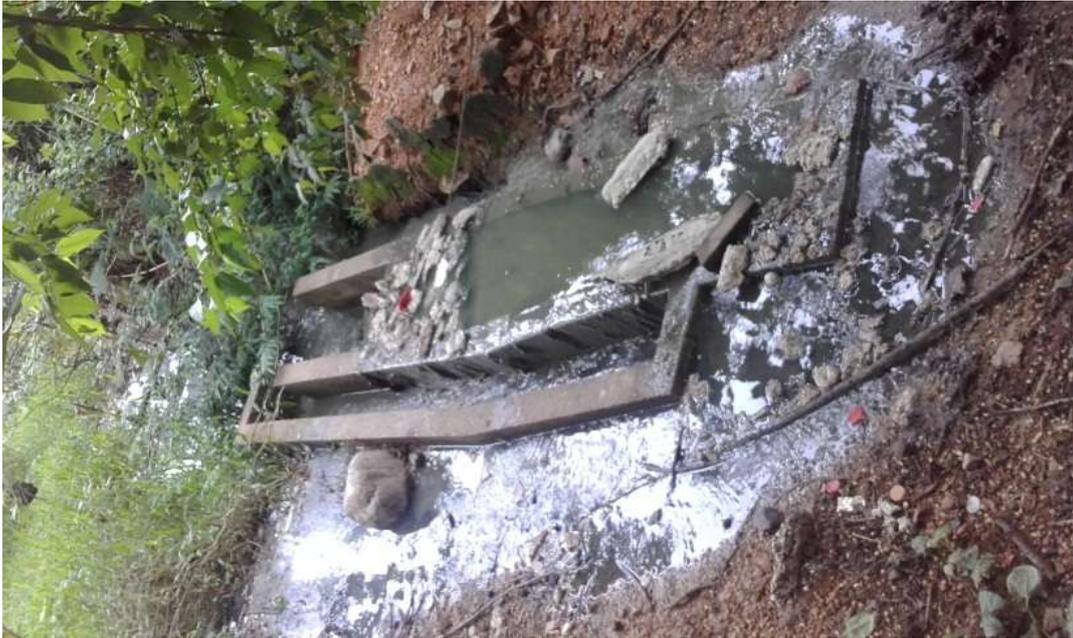
Figura 8. Área de almacenamiento de aguas residuales de San Pablo

El otro punto principal es, en el área de almacenamiento de las aguas residuales de San Pablo, un sistema en forma de laguna de maduración la cual está en pésimo estado, donde el agua se sale del canal por falta de mantenimiento (véase la Figura 8), el pozo séptico donde cae el agua para después pasar directamente al río, está lleno de residuos como, envases plásticos y de vidrio, bolsas, papel y vegetación dentro y fuera del pozo, (véase la Figura 9).

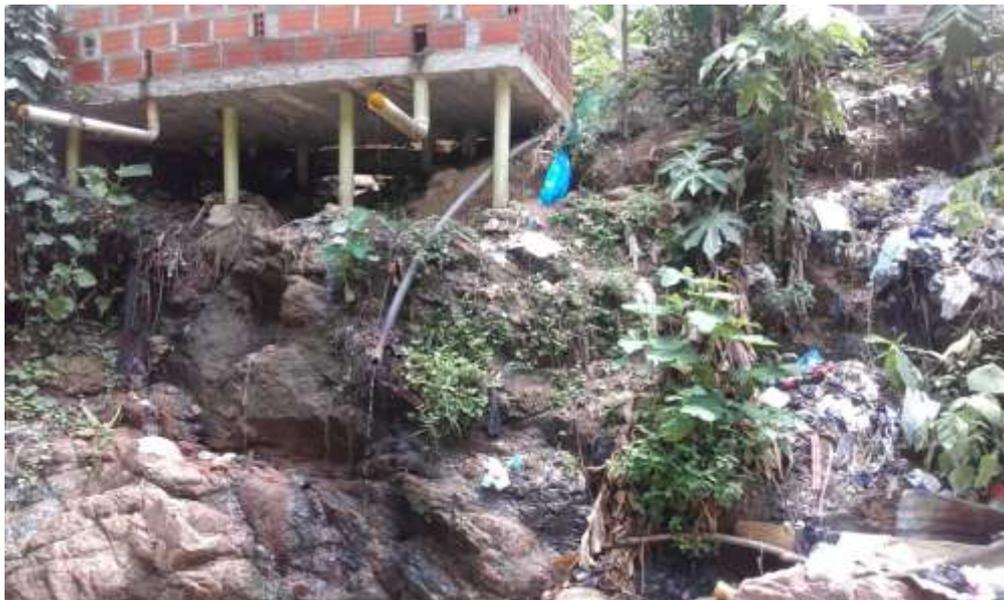
Figura 11. Vertimientos y residuos solidos

En la gran mayoría de estos puntos, además de estar contaminando por aguas residuales se encuentran también residuos sólidos (véase la Figura 11), lo que lleva a la proliferación de vectores, contaminación visual, contaminación del suelo y del agua, afectaciones a la fauna y flora del sector. Todo esto degrada la calidad del agua del río puesto que muchos se benefician de estas aguas para consumo y riego de cultivos, la pesca es tradicional en esta zona por lo que es recurrente encontrar a muchas personas realizando esta actividad, y muchas veces pescan cerca de los puntos de vertimientos, haciendo caso omiso a lo que ven y a los olores que perciben llegando a perjudicar su salud al consumir estos animales. En la Tabla 5, se ilustran los puntos de mayor y de menor caudal de agua residual producidos por la comunidad de San Pablo. El punto de vertimiento número 23, es donde está ubicada el área de almacenamiento de las aguas residuales del Pueblo, siendo estas vertidas sin ningún tipo de tratamiento al río, las condiciones del área no son las óptimas ya que hay taponamientos en la red, y se encuentra sin ninguna clase de mantenimiento.

La tubería hallada en cada descarga es de material PVC con diámetros que oscilan desde 2 pulgadas hasta 12 pulgadas, las de mayor diámetro hacen parte de la red de alcantarillado que se encuentra dañado, y otra de esas tuberías es del matadero del pueblo que no cumple con ninguna restricción ambiental contaminando también al río y causa grandes molestias a los habitantes del Barrio los Lagos por los fuertes olores que produce. Y el resto son de menor diámetro ya que proceden de las casas que están cerca de las orillas del río.

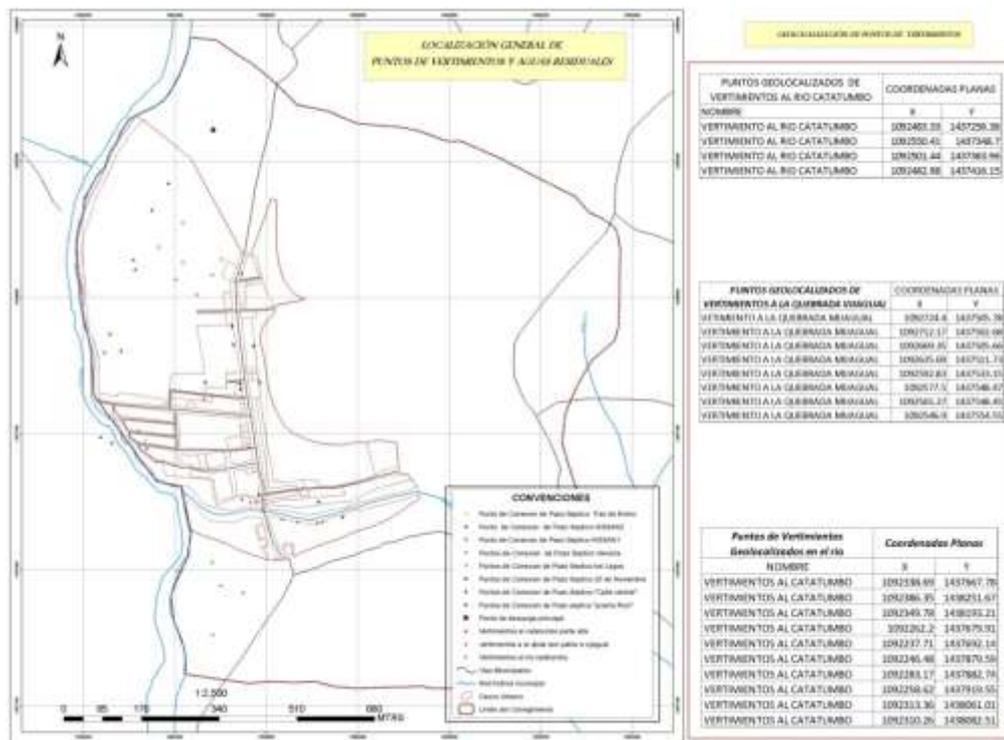
Figura 13. Localización general de los puntos de vertimientos de aguas residuales

Con esta herramienta se logró realizar el mapa para visualizar de una mejor forma cada uno de estos puntos de vertimientos que se identificaron sobre el río Catatumbo (véase la Figura 13), donde la contaminación por aguas residuales se nota a simple vista, lo cual hace que sea preocupante este hecho, y la forma es corregir de alguna manera esta contaminación con una Planta de tratamiento de aguas residuales, para dejar de contaminar las aguas del río Catatumbo. En la misma Figura 13 se encuentra los diferentes puntos de conexión de los pozos sépticos de cada barrio de San Pablo este se realizó con la intención de mostrar la conexión de esta red de alcantarillado.

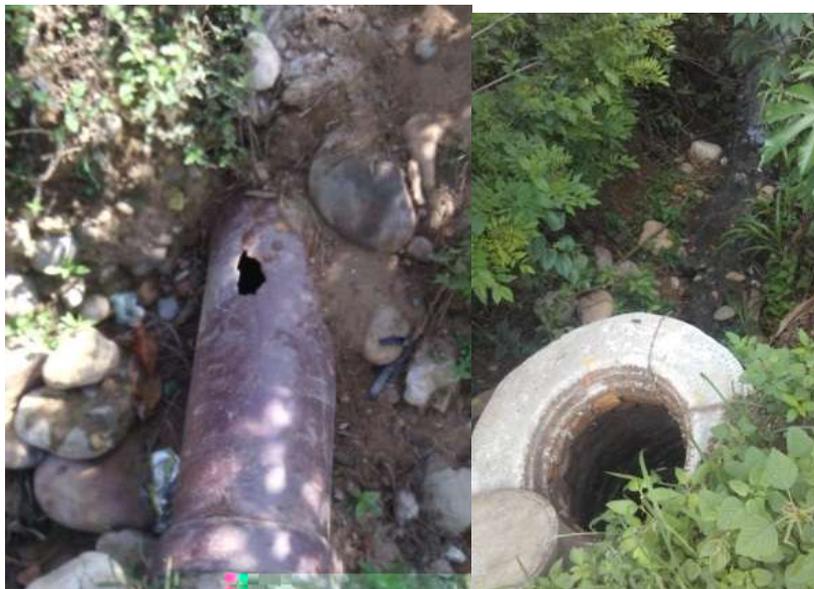
Figura 14. Alcantarillado en mal estado

Esta red de alcantarillado se encuentra en mal estado ya que se presenta rupturas a lo largo de la red (véase la Figura 14), y también taponamientos que genera que el agua en ocasiones se rebose y salga por las alcantarillas a las calles, provocando malestar a la comunidad que habita cerca de estos lugares, debido a que los olores que emana son muy fuertes.

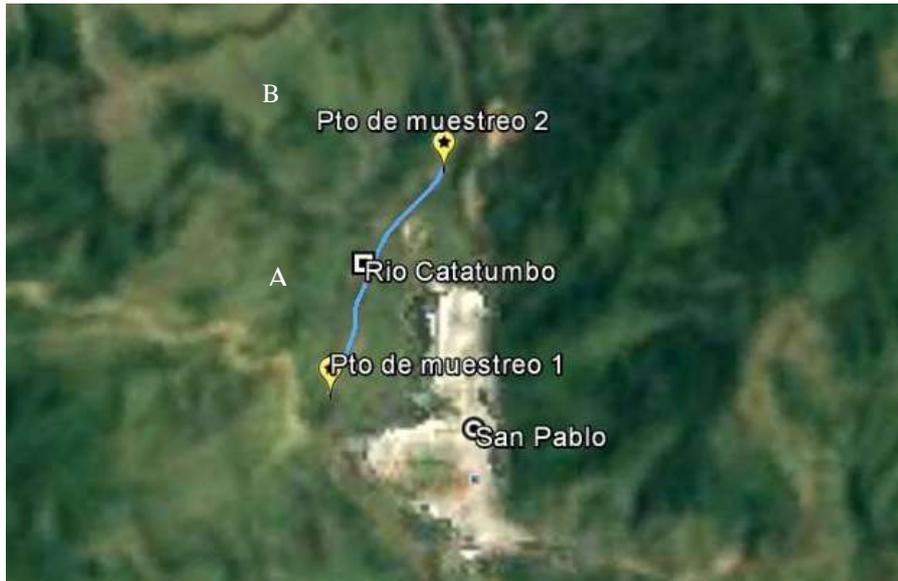
Figura 15. Puntos de muestreo de agua residual

Se realizó el muestreo de agua residual con la finalidad de saber la afectación que se está haciendo al río Catatumbo por la contaminación con aguas, se ejecutó el 01 de Junio del presente año a las 2:00 pm, donde el río se encontraba con un color turbio debido a que esos días se habían presentado lluvias permanentes, para esto se empezó por identificar los puntos de mayor importancia donde había mayor salida de caudal, encontrándose dos principales, el punto de muestreo A, se debe a la ruptura del tubo que pertenece a la conexión del alcantarillado del pueblo, con coordenadas $8^{\circ} 33' 17.4''$ N $73^{\circ} 14' 21.4''$ O ubicado en un potrero, el cual genera olores ofensivos afectando a la comunidad que habita cerca de este lugar, y el punto de muestreo B, está ubicado al final del área de almacenamiento de las aguas residuales de San Pablo, que está a la salida del pueblo, el cual se encuentra en muy mal estado, por falta de mantenimiento, con coordenadas $8^{\circ} 33' 33.2''$ N $73^{\circ} 14' 14.8''$ O. (véase la Figura 15).

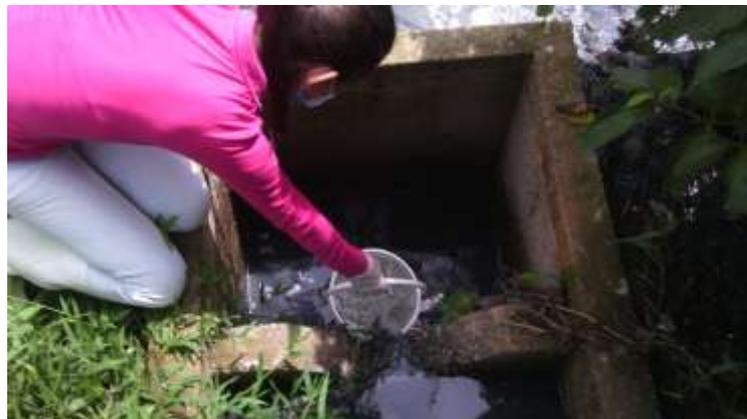
Figura 16. Determinación del caudal

Volumen del recipiente= 7,57 Lt

$$Q = \frac{7,57 \text{ L}}{7,31 \text{ sg}} = 1,04 \text{ Lt/sg}$$

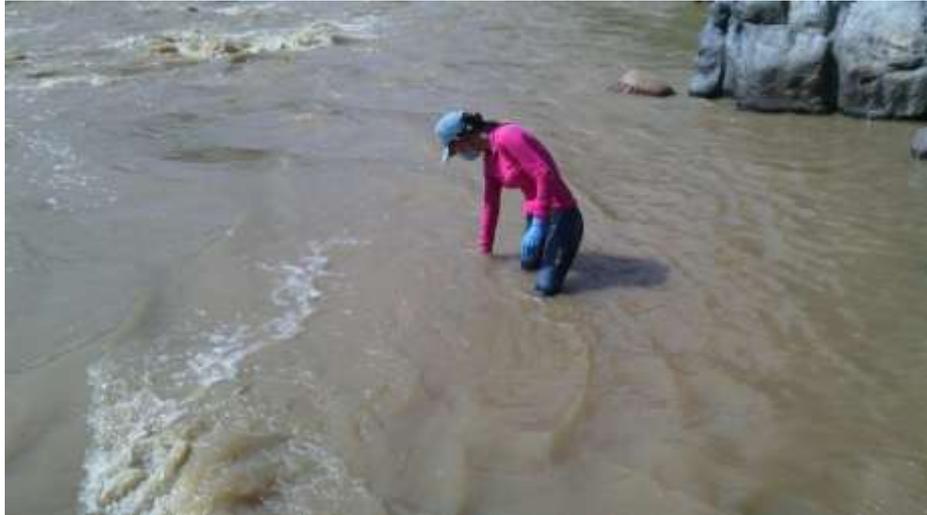
Figura 17. Toma de muestras de agua

Se toman las coordenadas y se llena el rotulo con la información pertinente este se adhiere a la botella con cinta adhesiva transparente para evitar su deterioro, luego se sumergió la botella en contra de la corriente a una profundidad de 30 cm (véase la Figura 17), se dejó llenar completamente y estas se colocaron en la nevera de icopor en posición vertical y se agregó hielo suficiente para refrigerar (véase la Figura 18).

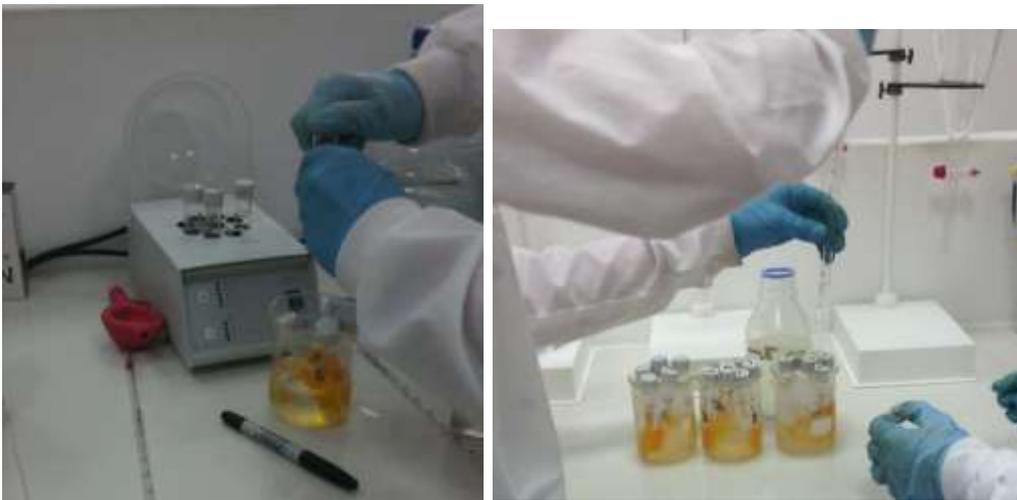
Figura 19. Laboratorio para hallar la DQO

Se aplica 1,5 ml de solución digestora (dicromato de potasio, ácido sulfúrico sulfato de mercurio) a cada uno de los tubos de ensayo. En medio frío (agua con hielo) se agregan 3,5 ml de reactivo de H_2SO_4 (sulfato de plata y ácido sulfúrico) a cada uno de los tubos de ensayo, se tapan y se ponen en el termoreactor por 2 horas a $160^\circ C$.

Se sacan los tubos del termoreactor y se obtiene el valor de la DQO según el programa 430 del UV VIS DR6000.

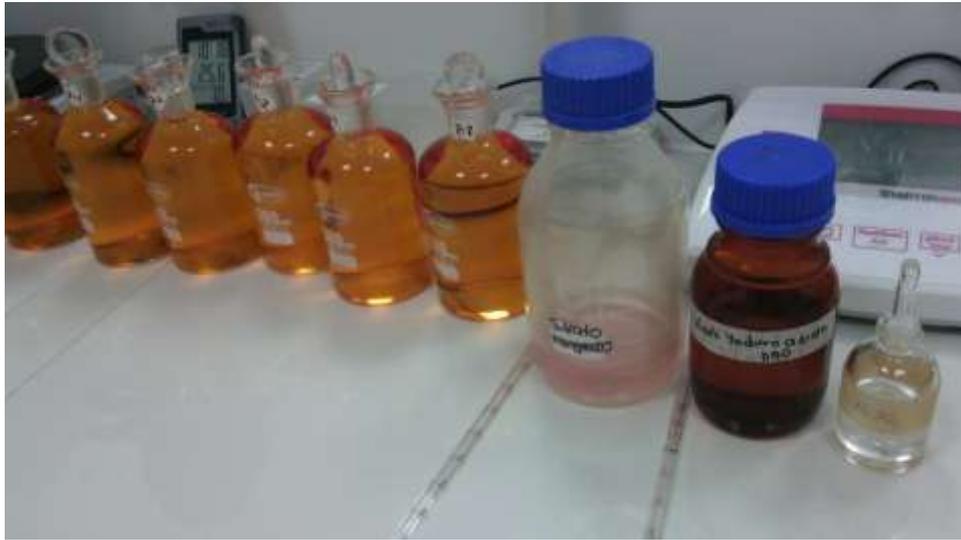
Figura 20. Laboratorio para hallar OD

Se titulan 202 ml (desechar 98 ml) de la muestra con tiosulfato de sodio. Cuando la solución se toma más clara se adicionan 2 o 3 gotas de almidón, el punto exacto es indicado al

cambiar de azul a incolora. El volumen gastado de tiosulfato equivale a la concentración en mg/L de O_2 .

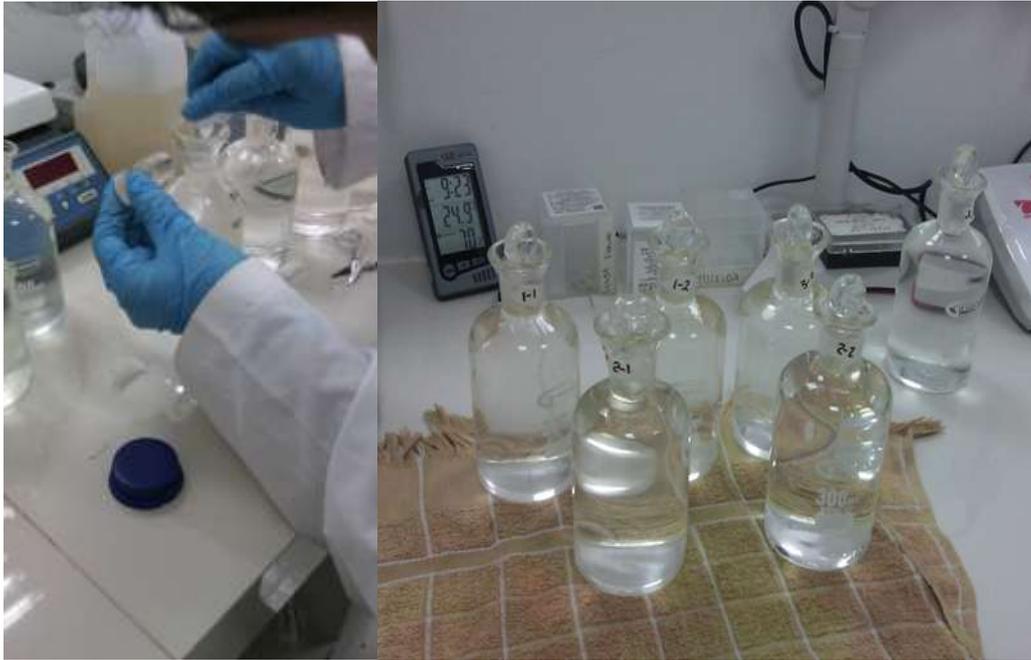
Figura 21. Laboratorio para hallar DBO5

Para $OD_{f \text{ inoculo}}$ y $OD_{f \text{ agua}}$. Se toma la misma cantidad de agua residual que en la inicial y se inocula hasta 300ml en un winkler, el blanco será agua destilada saturada en O_2 .

Se conservan las muestras 5 días a $20^\circ C$ adicionándole 1 capsula de solución nutritiva (BOD nutrient). Pasados los 5 días se realiza el procedimiento de OD al inoculo y al agua saturada (blanco).

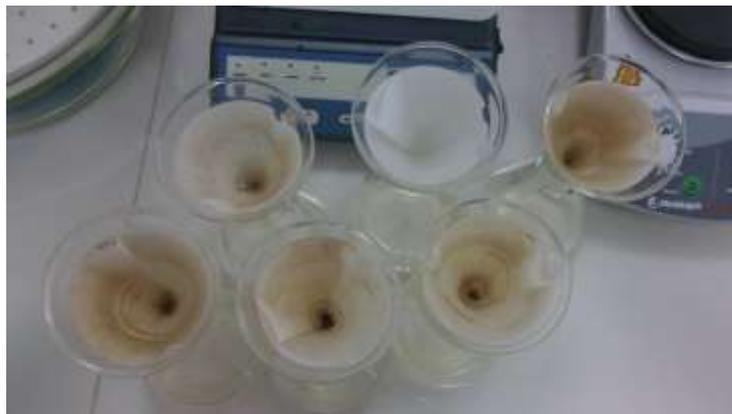
Figura 22. Laboratorio para hallar SST

Solidos suspendidos: se filtran 100 ml de la muestra, con un papel filtro previamente pesado, un embudo y erlenmeyer, se lleva a sequedad durante 1 hora, se vuelve a pesar y la diferencia en peso son los gr/L. se convierte a mg/L.

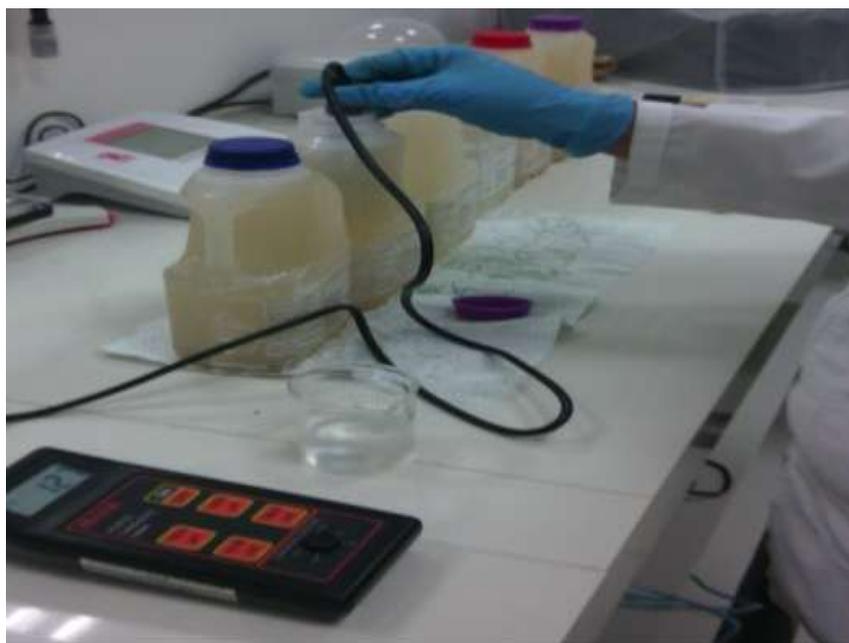
Figura 23. Laboratorio para hallar conductividad

Conductividad: Se mide la muestra directamente con el conductímetro HANNA 8733.

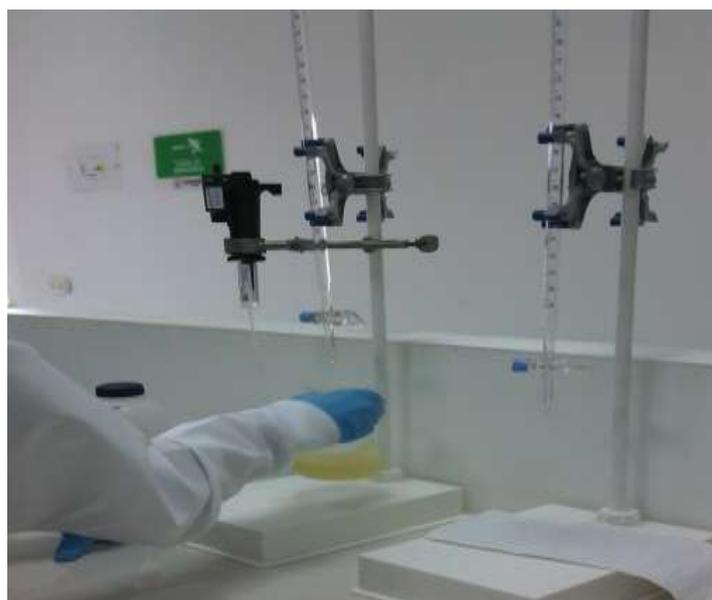
Figura 24. Laboratorio para hallar alcalinidad

Alcalinidad: Se toma 100 ml de la muestra de agua en un Erlenmeyer y se adiciona 3 gotas de naranja de metilo. Se titula con HCL, el volumen gastado del ácido se multiplica por 50 y el resultado equivale a la concentración en mg/L de CaCO_3 (Alcalinidad).

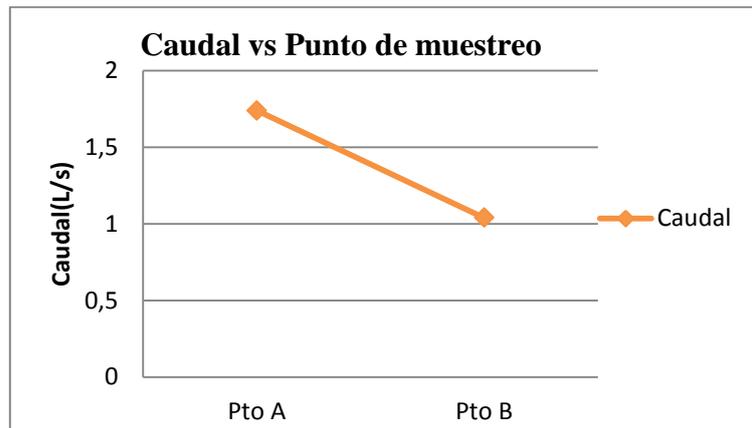
Figura 25 . Caudal vs Punto de muestreo

El caudal en el punto de muestreo A es mayor que en el punto B (véase la Figura 25), esto se debe a que en el punto A se presenta una ruptura del alcantarillado lo cual genera que el caudal sea mayor, debido a esto al punto B llega menos caudal y también se debe a que hay taponamientos a lo largo de la red.

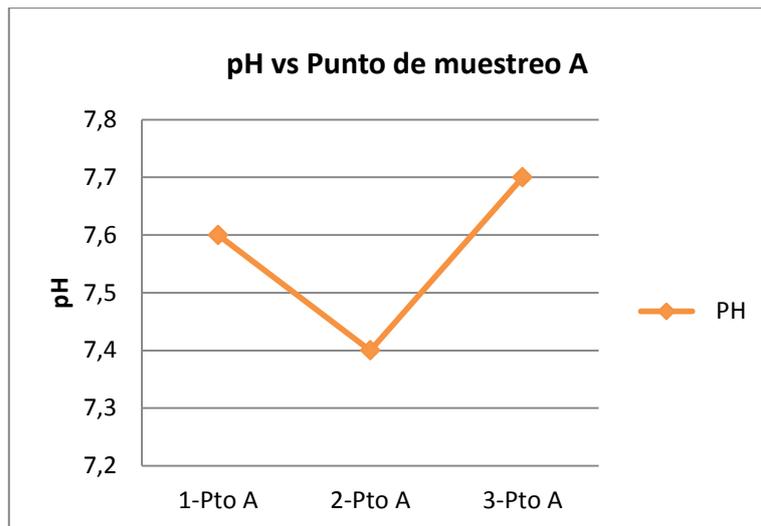
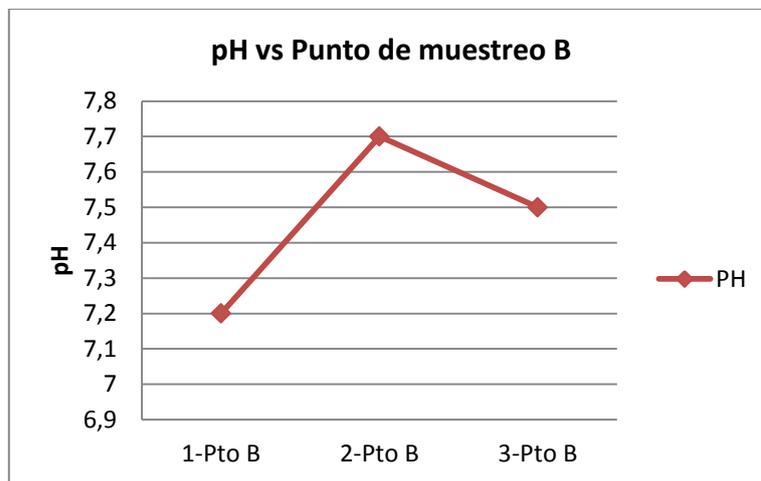
Figura 30. PH vs Punto de muestreo A

Figura 31. PH vs Punto de muestreo B

Con respecto al potencial de Hidrogeno en cada muestra tanto del punto A, como del punto B, este se encuentra entre los valores permisibles por la resolución 0631 del 2015 (véase la Figura 30 y 31), lo cual indica a que no existe gran variación de los parámetros físico-químicos y microbiológicos del agua del rio Catatumbo

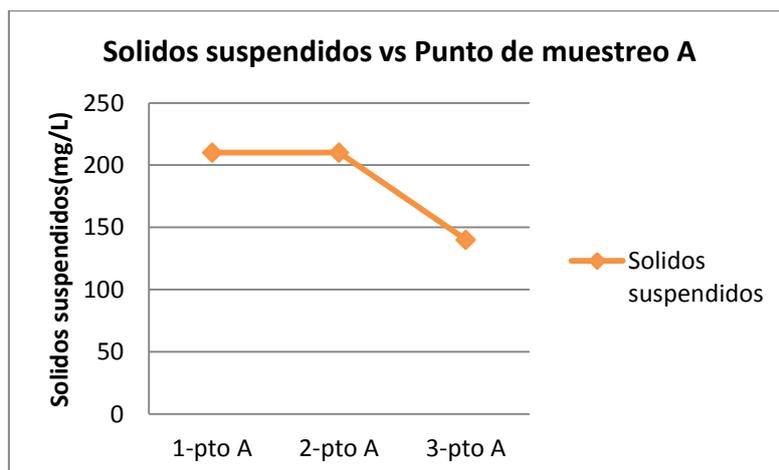
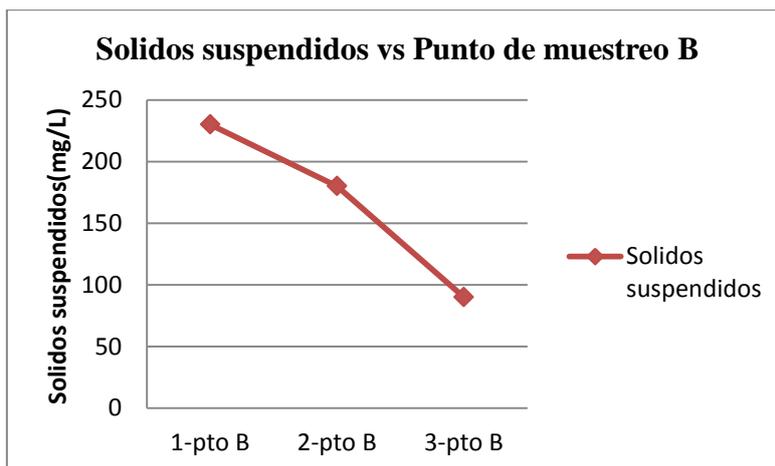
Figura 34. Solidos suspendidos vs Punto de muestreo A

Figura 35. Solidos suspendidos vs Punto de muestreo B

De acuerdo con la revisión de los resultados de los sólidos suspendidos obtenidos por el laboratorio (véase la Figura 34 y 35), se observa que los valores de concentración están por encima de lo admitido por la Resolución 0631 del 2015, esto se puede asociar a la condición climática días antes de realizar el muestreo, ya que era época de lluvia y las precipitaciones de los días anteriores generaron un lavado de la superficie y arrastre de partículas sólidas como sedimentos y arenas, excepto en la muestra 3 del punto B, donde está por debajo de los 100 mg/L, establecidos por la norma.

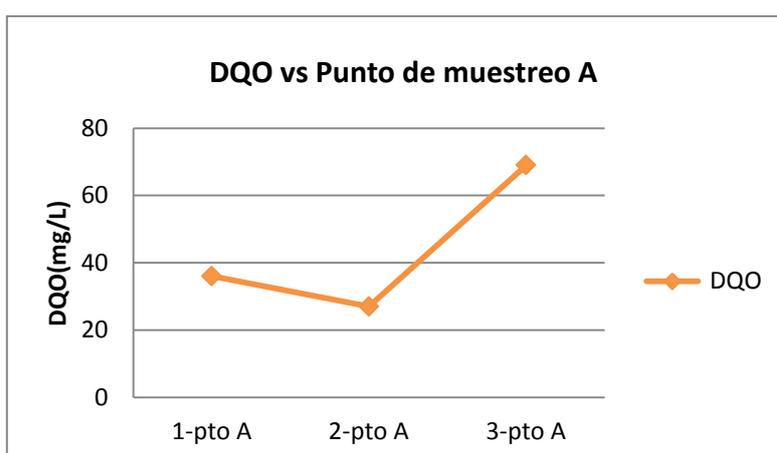
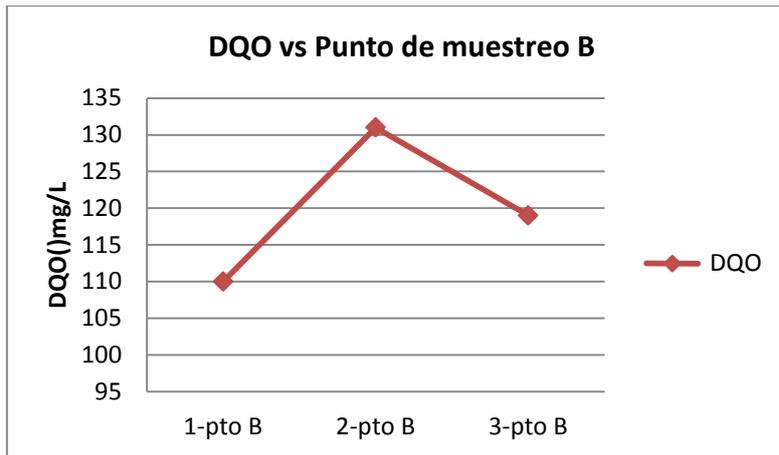
Figura 36. DQO vs Punto de muestreo A

Figura 37. DQO vs Punto de muestreo B

La DQO se encuentra dentro de los límites máximos permisibles establecidos por la resolución 0631 del 2015 (véase la Figura 36 y 37).

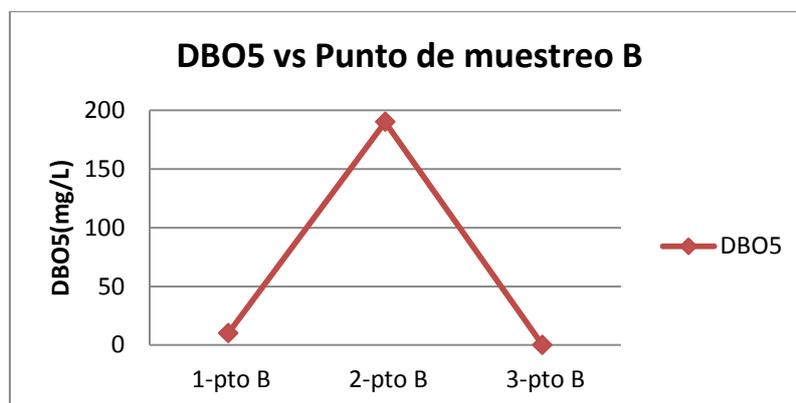
Figura 41. DBO₅ vs Punto de muestreo B

En la Figura 41, puede observarse que en la muestra 2 del punto B, la DBO5 excede los límites permisibles por la resolución 0631 del 2015 estando por encima de 90 mg/L, lo que indica que la calidad del agua en este punto es deficiente desde el punto de vista fisicoquímico, marcada por una alta contaminación por materia orgánica, y el resto de muestras si se encuentran dentro de lo establecido por la norma.
