EVALUACIÓN DE LA CALIDAD DE LAS FUENTES HÍDRICAS Y SU
AFECTACIÓN CAUSADA POR LAS ACTIVIDADES DOMÉSTICAS Y DE EXPLOTACIÓN
DE HIDROCARBUROS, EN LA VEREDA CAMPO ALEGRE DEL MUNICIPIO DE
PUERTO ASÍS, PUTUMAYO

Trabajo de Grado para Optar el Título de Ingeniero Ambiental

UNIVERSIDAD FRANCISCO DE PAULA SANTANDER, OCAÑA

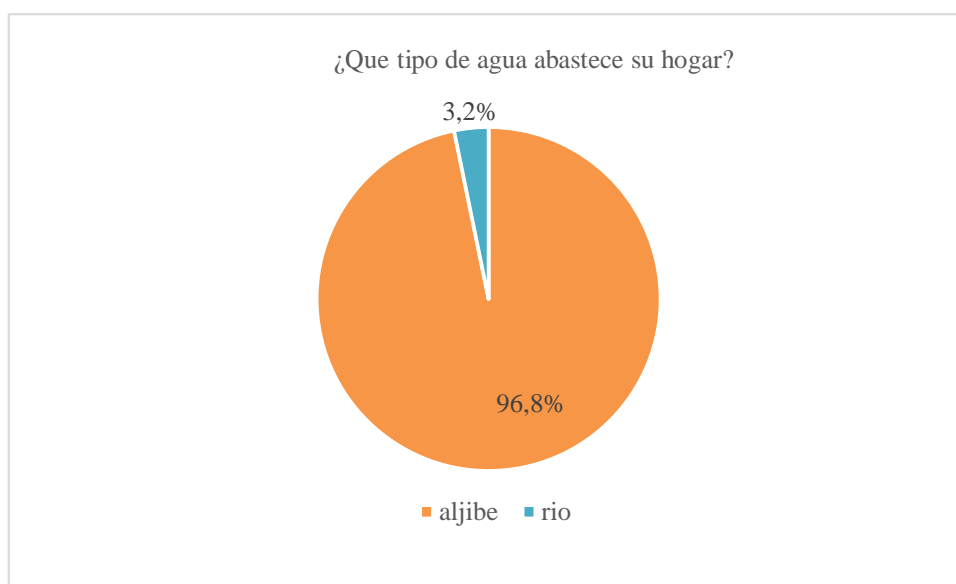
Figura 4. Resultado de encuesta que muestra el tipo fuente hídrica con mayor porcentaje de abastecimiento. Fuente: Autores del proyecto.

Como se observa en la figura 4, el 96,8% de la población encuestada utiliza aljibe como su fuente de abastecimiento de agua y el 3,2 utiliza el agua de la quebrada Campo Alegre. Del 96,8 que hacen uso de aljibes solo el 12% utiliza revestimiento de concreto de forma anillado.

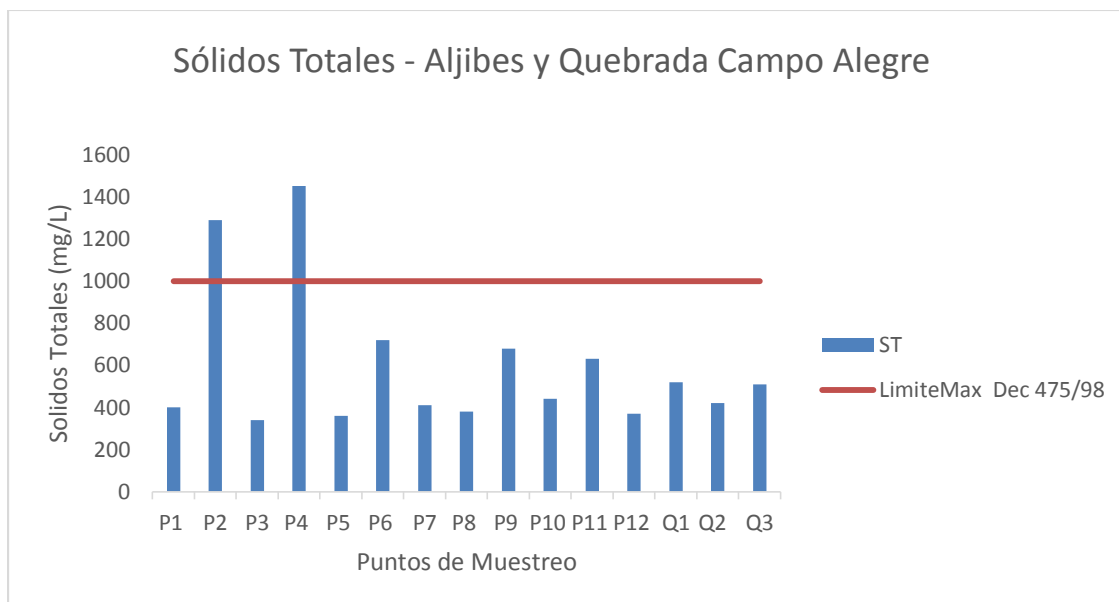
Figura 9. Resultados de los Sólidos Totales punto de aljibes y quebrada Campo Alegre.

El punto 2 y el punto 4 reportaron los valores de sólidos totales más altos de 1290 mg/L y 1450 mg/L respectivamente. Estos resultados dan una consideración de la calidad física del agua, relacionada a la presencia de materiales coloides, sólidos, y materia orgánica presente en el agua de estos puntos, además de ser aguas de aljibes que cuentan con frecuente desprendimiento de suelo al no tener una cobertura de concreto. Según el decreto 475 de 1998 que determina el máximo valor de sólidos totales de 1000 mg/L para considerarse agua segura, los puntos antes mencionados sobrepasan este valor lo que indica que para su consumo se debe realizar un sistema convencional de potabilización o por lo menos un sistema de filtración; los demás puntos de muestreo se encuentran por debajo de lo estimado por la norma pero no por esto son excluidos de un sistemas de tratamiento ya que presentan valores considerables de sólidos disueltos como se observa en la tabla 3.

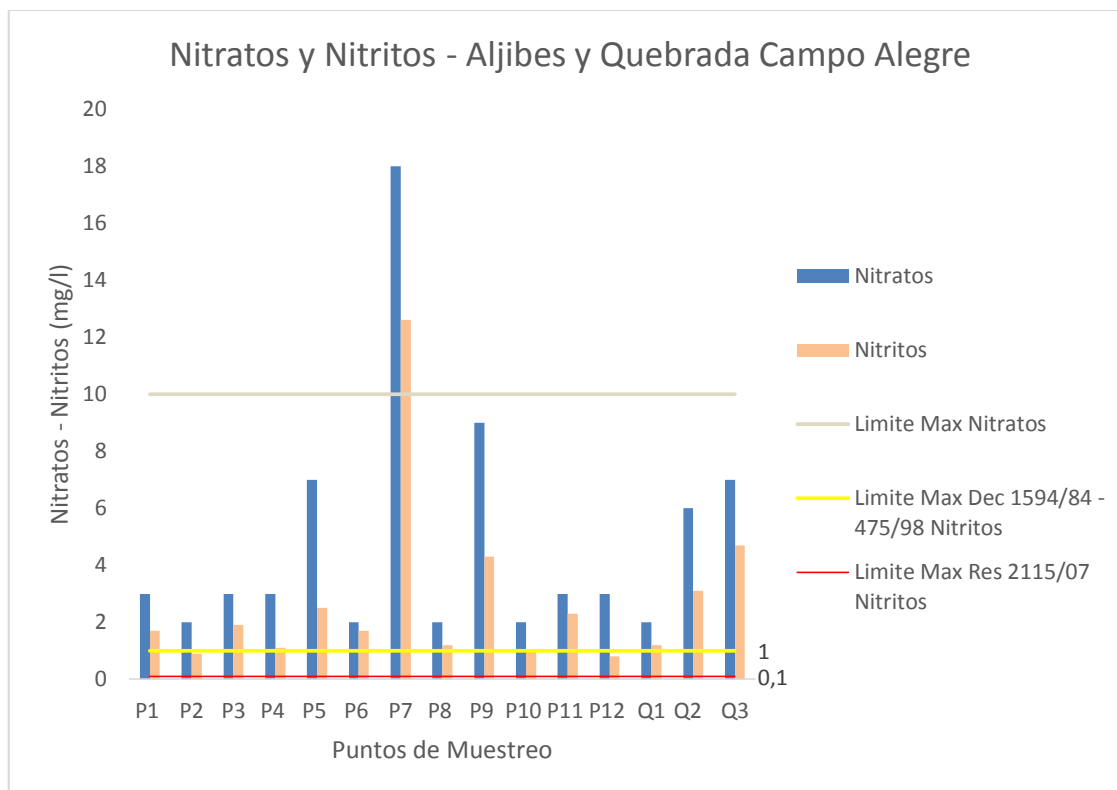
Figura 10. Resultados obtenidos para Nitratos y Nitritos, en los puntos de aljibes y la quebrada Campo Alegre. Fuente: Autores del proyecto (2016)

En cuanto a los puntos muestreados de la sub-cuenca quebrada Campo Alegre, en el punto 2 los valores altos de nitratos y nitritos se deben a los vertimientos generados por los pobladores pues es en este punto es en donde reside la mayoría de la población.

Nota. En la figura 10 la línea roja representa el valor máximo permisible de agua apta para consumo humano de la resolución 2115 de 2007 de 0,1 mg/L para nitritos, la línea amarilla representa el valor máximo permisible de agua segura del decreto 475 de 1998 al igual que el decreto 1594 de 1984 de agua cruda para nitritos de 1 mg/L y la línea gris representa el valor máximo permisible de nitratos para los decretos 1594 de 1984 y 475 de 1998 de 10 mg/L y resolución 2115 de 2007.

Por lo anterior las altas concentraciones de nitritos y nitratos en las aguas subterráneas se deben probablemente a la presencia de gran número de pozos sépticos que por infiltración contamina los aljibes. El punto Aljibe 7, que presenta una concentración más elevada de nitratos y nitritos con 18 mg/L y 12,6 mg/L respectivamente; esto se debe a que es el aljibe con mayor presencia de pozos sépticos registrados; en este punto se encuentran 8 pozos sépticos clausurados y 3 en funcionamiento, como también se debe al inadecuado manejo de los residuos sólidos los cuales son depositados en un hueco cerca al aljibe donde se deja a la intemperie y cuando se llena de agua se filtra hasta llegar al aljibe; otra posibilidad son también los vertimientos de aguas domésticas que los dueños de este aljibe manejan, los cuales son depositados en una zanja donde se deja correr el agua usada de las actividades domésticas hasta un punto lejano sin ningún control como se evidencia en el Apéndice C.

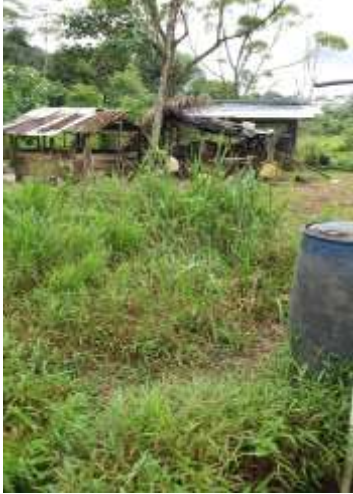
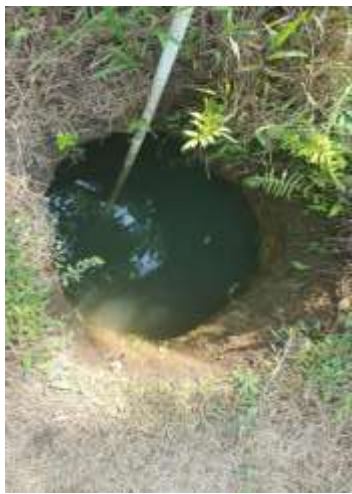
Actividades cercanas al aljibe

Aljibe
TIPO	Aljibe			
IDENTIFICACIÓN	Point 01			
DEPARTAMENTO	Putumayo			
MUNICIPIO	Puerto Asís			
VEREDA	Campo Alegre			
PROPIETARIO	Lenis Días			
COORDENADAS DATUM MAGNA SIRGAS, ORIGEN BOGOTÁ	E	76°34'49.12"		
	N	0°25'13.99"		
PROFUNDIDAD (m)	1,86			
MÉTODO DE EXTRACCIÓN	Electrobomba

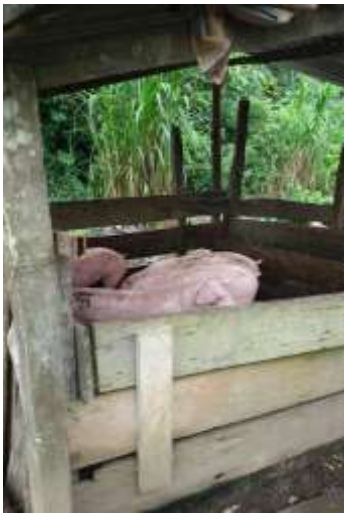
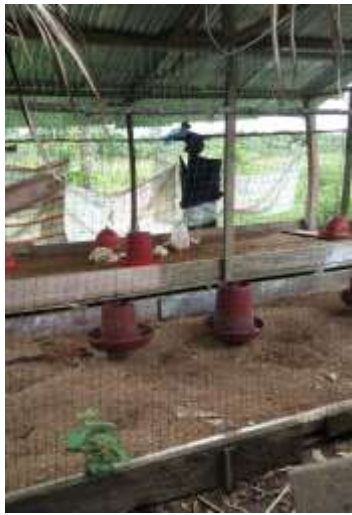
Actividad pecuaria

Actividad pecuaria
TIPO DE USO	Abas. Doméstico			
DIÁMETRO DIMENSIONES	1			
FORMA DE ACABADO	Hueco abierto			
MATERIAL DE REVESTIMIENTO	Ninguno			
CARACTERÍSTICAS DEL AGUA	Apariencia: Grisácea Olor: Inolora			
USO DEL SUELO	Ganadería			
OBSERVACIONES	Se encuentra ubicado 30 metros de la carretera, fecha de construcción 2015, 16 metros porcinos, 20 metros galpón, 34 metros pozo séptico, 27 metros aljibe clausurado y a 400 metros Campo QUINDE.

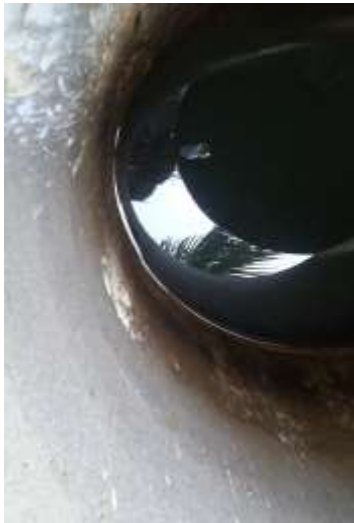
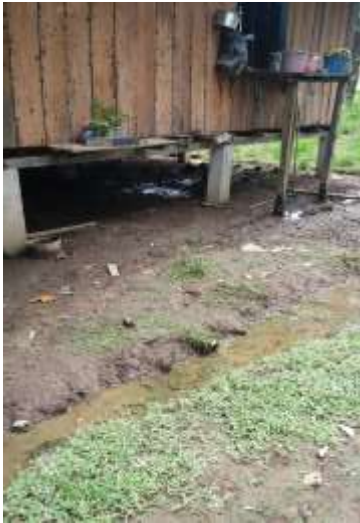
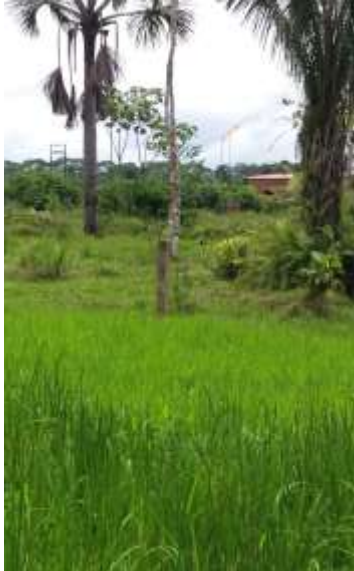
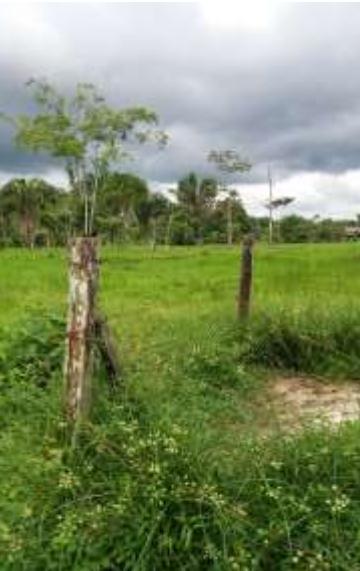
TIPO	Aljibe			
IDENTIFICACIÓN	Point 02			
DEPARTAMENTO	Putumayo			
MUNICIPIO	Puerto asis			
VEREDA	Campo alegre			
PROPIETARIO	Don Fidencio			
COORDENADAS DATUM MAGNA SIRGAS, ORIGEN BOGOTÁ	E	76°34'50.09"		
	N	0°24'56.93"		
PROFUNDIDAD (m)	5,40			
MÉTODO DE EXTRACCIÓN	Electrobomba			
TIPO DE USO	Abas. Doméstico		Aljibe	Vertimientos
DIÁMETRO DIMENSIONES	0,8

FORMA DE ACABADO	anillado			
MATERIAL DE REVESTIMIENTO	concreto			
CARACTERÍSTICAS DEL AGUA	Apariencia: Clara Olor: Inolora Color: Incoloro			
USO DEL SUELO	Ganadería			
OBSERVACIONES	<p>Ubicado a 10 metros de la carretera, 125 metros del pozo petrolero quinde y a 20 metros de pozo séptico activo y a 30 del pozo séptico clausurado.</p> <p>En el año 2013 se presentó derrame de hidrocarburo en el momento de carga, el cual se encuentra ubicado a una distancia de 90 metros del aljibe</p>		Zona del derrame de hidrocarburo	Pozo séptico

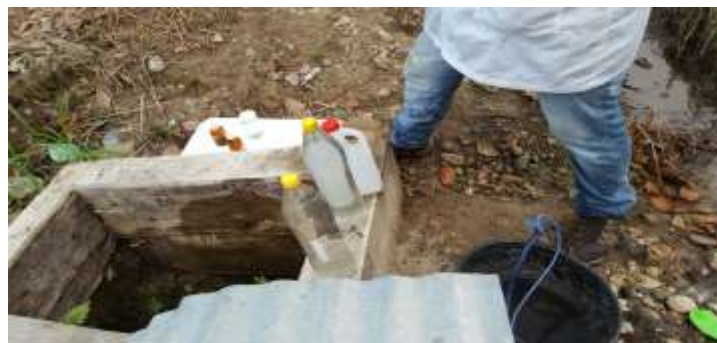
FECHA DE VISITA	11-08-2016	
TIPO	Aljibe	
IDENTIFICACIÓN	Point 08	
DEPARTAMENTO	Putumayo	
MUNICIPIO	Puerto Asís	
VEREDA	Campo Alegre	
PROPIETARIO	Don Bernal	
COORDENADAS DATUM MAGNA SIRGAS, ORIGEN BOGOTÁ	E	76°34'49.66"
	N	0°24'49.78"
PROFUNDIDAD (m)	3,50	
MÉTODO DE EXTRACCIÓN	Electrobomba	
TIPO DE USO	Abas. Doméstico	
DIÁMETRO DIMENSIONES	08	
FORMA DE ACABADO	Hueco abierto	
CARACTERÍSTICAS DEL AGUA	Apariencia: clara Olor: Inolora Color: Incoloro Película aceitosa	
OBSERVACIONES	Aljibe en uso para todos los servicios domésticos, a 4 metros de la vía y el otro aljibe se encuentra a 15 metros

Toma de muestras

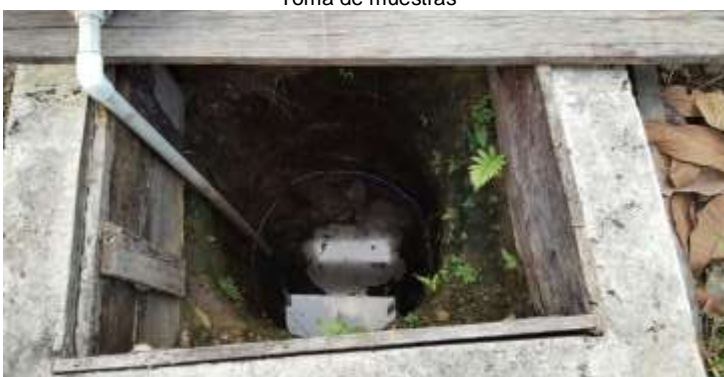
Aljibe con película aceitosa

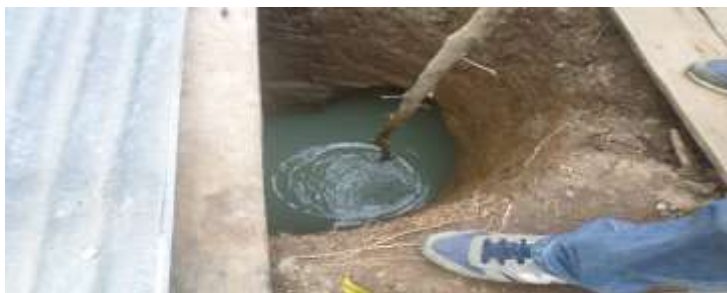
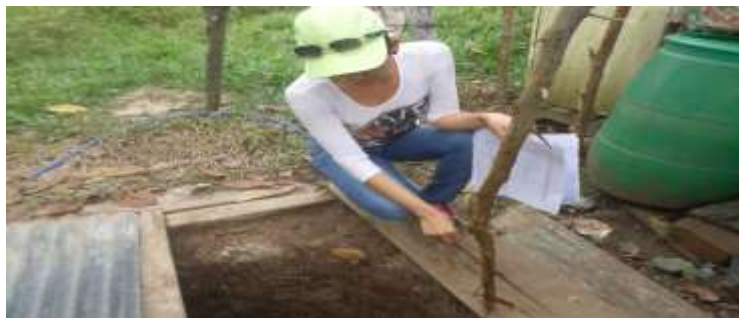
FECHA DE VISITA	11-05-2016	
TIPO	Aljibe	
IDENTIFICACIÓN	Point 09	
DEPARTAMENTO	Putumayo	
MUNICIPIO	Puerto Asís	
VEREDA	Campo Alegre	
PROPIETARIO	Gloria Bernal	
COORDENADAS DATUM MAGNA SIRGAS, ORIGEN BOGOTÁ	E	76°34'49.66"
	N	0°24'49.78"
PROFUNDIDAD (m)	2,05	
MÉTODO DE EXTRACCIÓN	Baldeo	
TIPO DE USO	Abas. Doméstico	
DIÁMETRO INTERIOR / DIMENSIONES	0,84	
FORMA DE ACABADO	Hueco abierto	
CARACTERÍSTICAS DEL AGUA	Apariencia: gris Olor: Inolora Color: Incoloro	
OBSERVACIONES	Aljibe en uso para todos los servicios domésticos, se encuentra a 10 metros pozo séptico

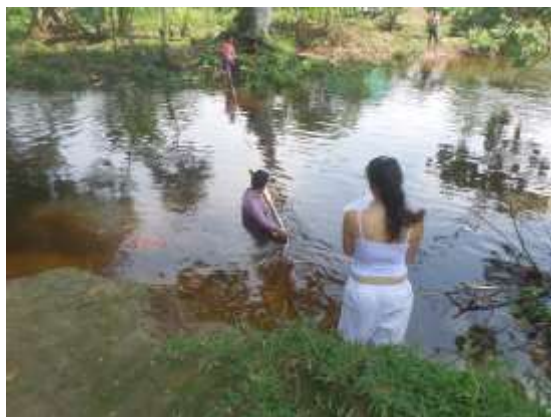
Medición de Caudal
