DETERMINACIÓN DEL ÍNDICE DE CALIDAD DEL AGUA
DE LA MICROCUENCA RUMIYACO, MUNICIPIO DE MOCOA, PUTUMAYO.

Trabajo de Grado para Optar el Título de Ingeniero Ambiental

UNIVERSIDAD FRANCISCO DE PAULA SANTANDER, OCAÑA

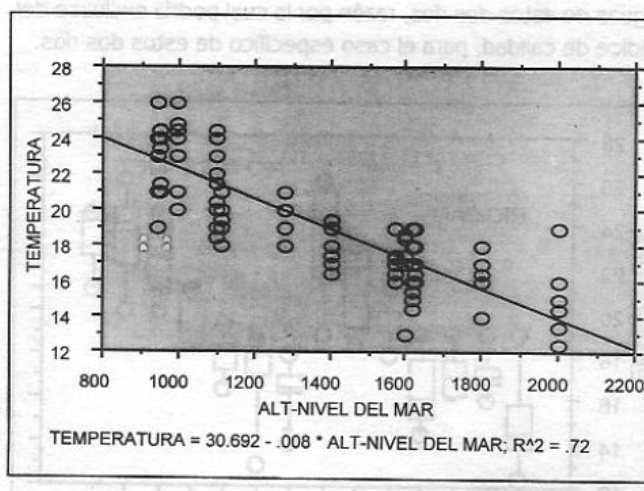
Figura 1. Asociación entre la temperatura del agua y la altura sobre el nivel del mar

Para encontrar Q_i de la temperatura se debe tener en cuenta que la estructura del subíndice, involucra los cambios de temperatura respecto a la temperatura de equilibrio que se determina ajustando por la altura sobre el nivel del mar y la temperatura ambiente.

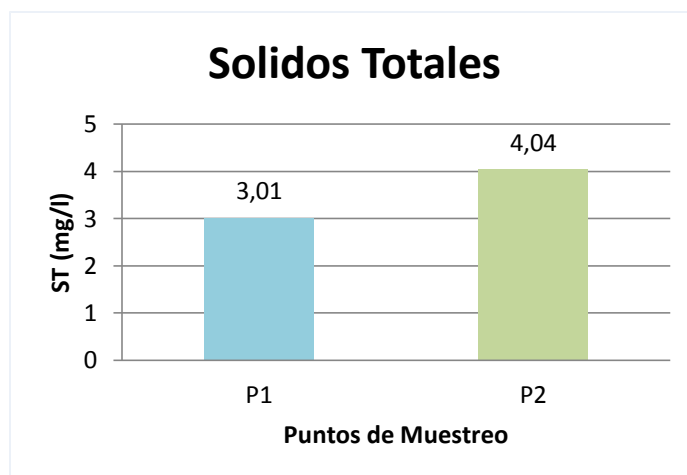
Figura 12. Resultados de concentración de Solidos Totales en los puntos de muestreo recolectados aguas arriba del acueducto P1 y en el acueducto P2 de la vereda Rumiyaco. Fuente: Autor del proyecto (2017).

La presencia de sólidos totales en agua para consumo no está asociada directamente con efectos nocivos en la salud humana pero si suele ser desagradable para quien la consume.

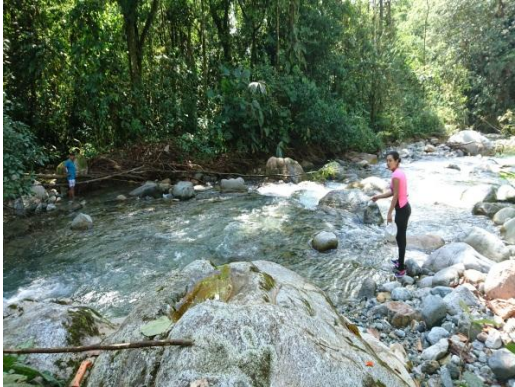
ACTIVIDAD		Aforo	
IDENTIFICACIÓN		Aguas arriba del acueducto (P1)	
DEPARTAMENTO		Putumayo	
MUNICIPIO		Mocoa	
VEREDA		Rumiyo	
COORDENADAS	E	76°41'19,414"	
DATUM MAGNA	N	01°7'31,48"	
SIRGAS, ORIGEN BOGOTÁ			
MÉTODO		Flotador	
HORA		10:00 am	<p>Medición de la profundidad, distancia y tiempo</p>

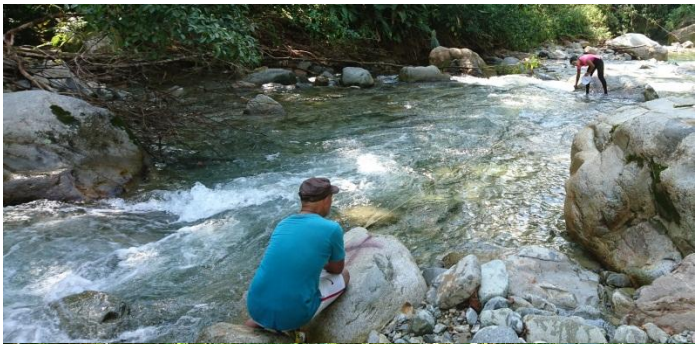
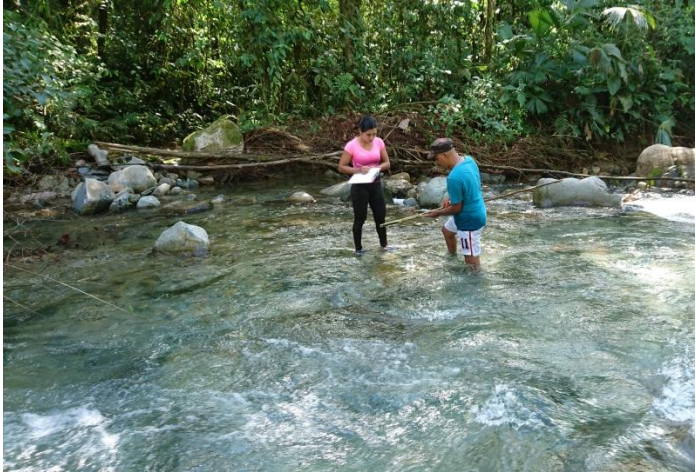
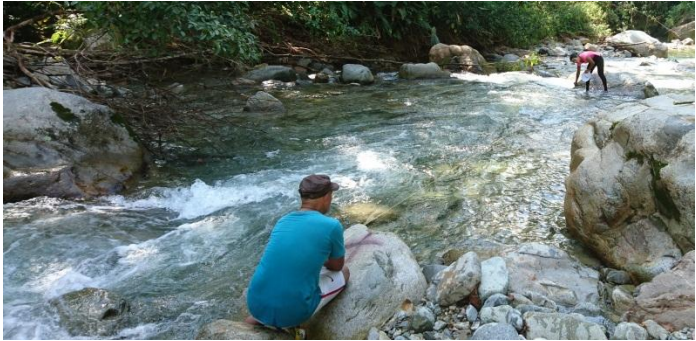
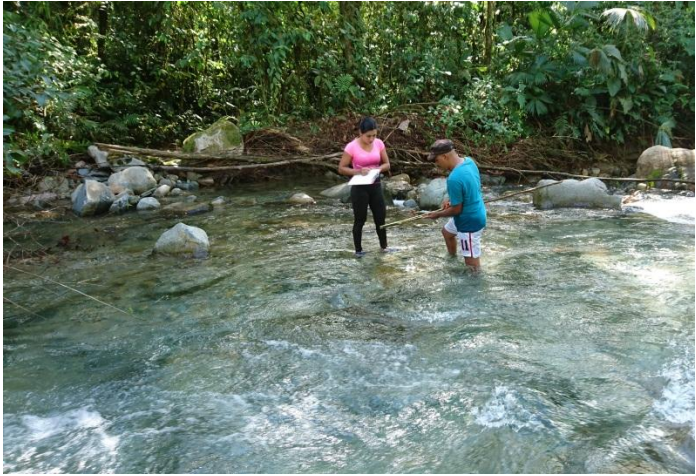
<p>Medición de la profundidad, distancia y tiempo</p>

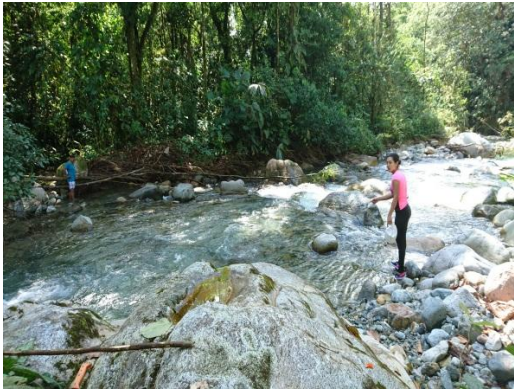
ACTIVIDAD	Aforo		
IDENTIFICACIÓN	Aguas arriba del acueducto (P1)		
DEPARTAMENTO	Putumayo		
MUNICIPIO	Mocoa		
VEREDA	Rumiyaco		
COORDENADAS	E	76°41'19,414"	
DATUM MAGNA	N	01°7'34,725"	
SIRGAS, ORIGEN BOGOTÁ			
MÉTODO	Flotador		
HORA	10:00 am

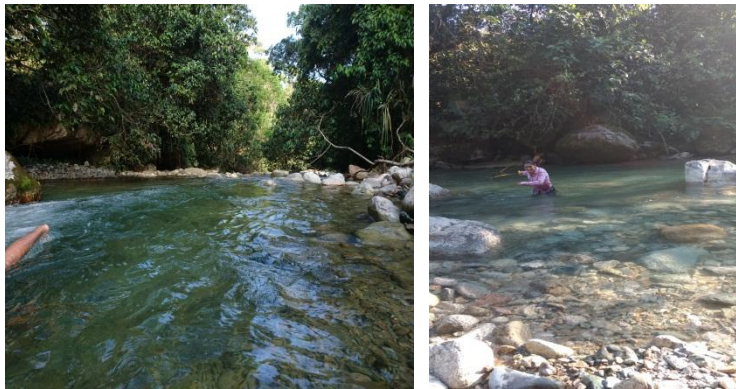
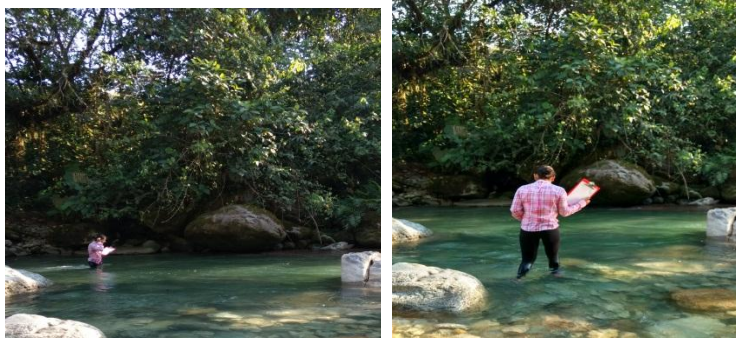
ACTIVIDAD	Aforo		
IDENTIFICACIÓN	Acueducto (P2)		
DEPARTAMENTO	Putumayo		
MUNICIPIO	Mocoa		
VEREDA	Rumiyaco		
COORDENADAS	E	76°41'14,647"	
DATUM MAGNA	N	01°7'31,48"	
SIRGAS, ORIGEN BOGOTÁ			
MÉTODO	Flotador		
HORA	11:00 am

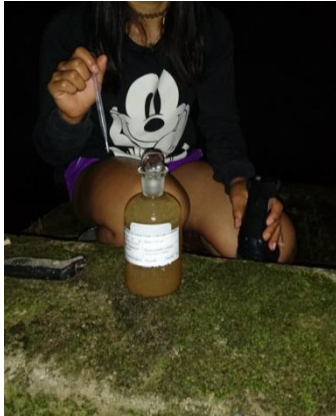
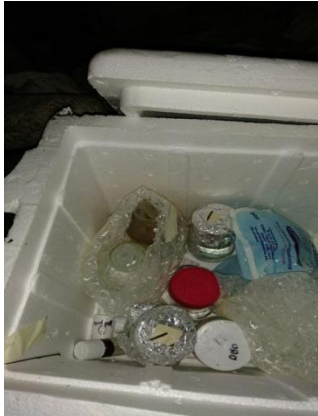
BOGOTÁ		 	 
HORA	5:00 am	 	 
		Recipientes para toma de muestras	Recipientes para toma de muestras

ACTIVIDAD		Toma de muestras de laboratorio incluyendo la Temperatura			
IDENTIFICACIÓN		(P1), (P2)			
DEPARTAMENTO		Putumayo			
MUNICIPIO		Mocoa			
VEREDA		Rumiyaco			
COORDENADAS	E	76°41'14,647"			
DATUM MAGNA	N	01°7'31,48"			
SIRGAS, ORIGEN BOGOTÁ					
HORA		5:00 am

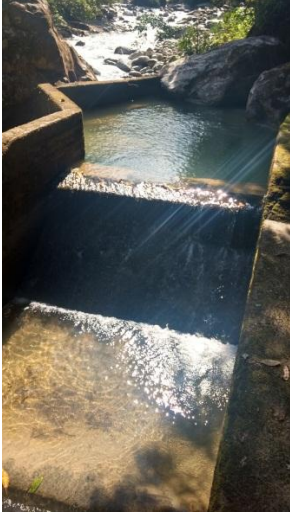
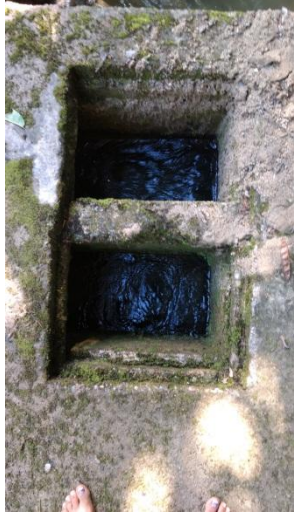
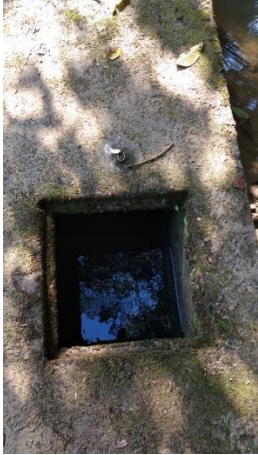
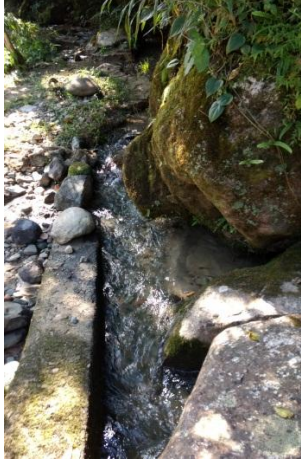
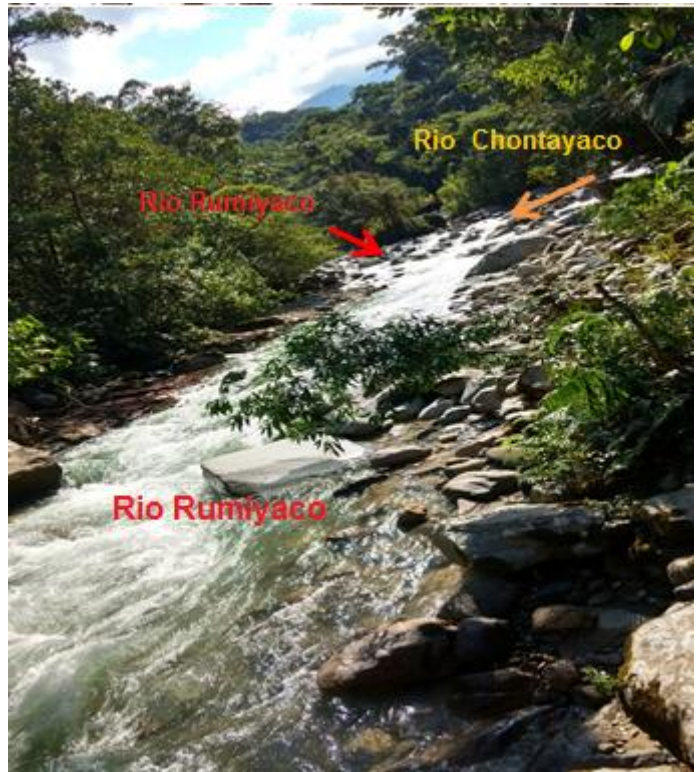
FECHA DE VISITA		06-02-2017			
ACTIVIDAD		Visita de campo			
IDENTIFICACIÓN		Instalaciones del Acueducto			
DEPARTAMENTO		Putumayo			
MUNICIPIO		Mocoa			
VEREDA		Rumiyaco			
COORDENADAS	E	76°41'14,647"

Actualmente la tubería que conecta la bocatoma con el tanque es de 3 pulgadas y ha estado presentado fallas debido a daños generados por la presión del agua, por tal motivo se tiene previsto reemplazarla por tubería de 5 pulgadas.

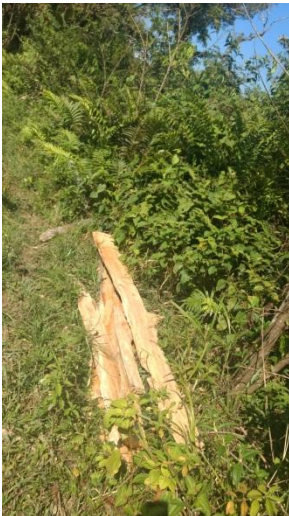
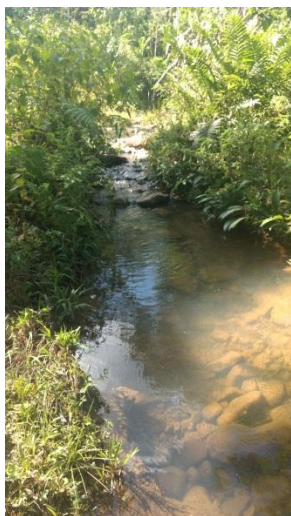
<p>Tala de bosque en la orilla del rio chontayaco</p>

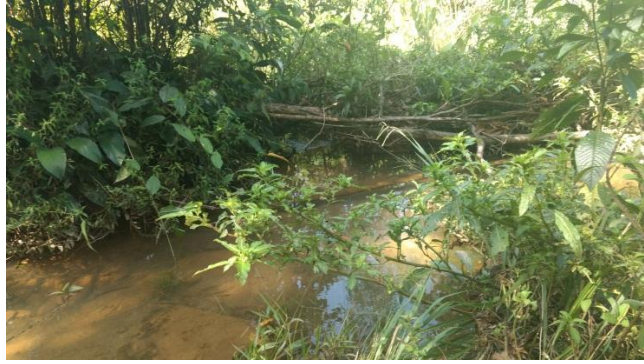
Riachuelos provenientes de la vereda Chontayaco.
