EVALUACIÓN FÍSICOQUÍMICA Y MICROBIOLÓGICA DE LOS VERTIMIENTOS  
GENERADOS SOBRE EL CAÑO EL CRISTO CORRESPONDIENTES AL MUNICIPIO DE  
AGUACHICA, CESAR Y FORMULACIÓN DE ALTERNATIVAS DE MITIGACIÓN

**Proyecto de Grado para Optar el Título de Ingeniera Ambiental**

UNIVERSIDAD FRANCISCO DE PAULA SANTANDER OCAÑA

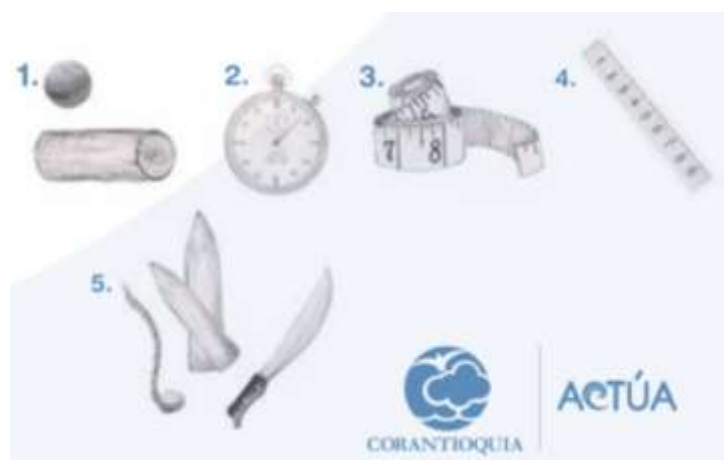
A continuación, en la Figura 1 se relaciona los instrumentos utilizados en la medición de los caudales.

**Figura 1.** Materiales para medición de caudal de agua.

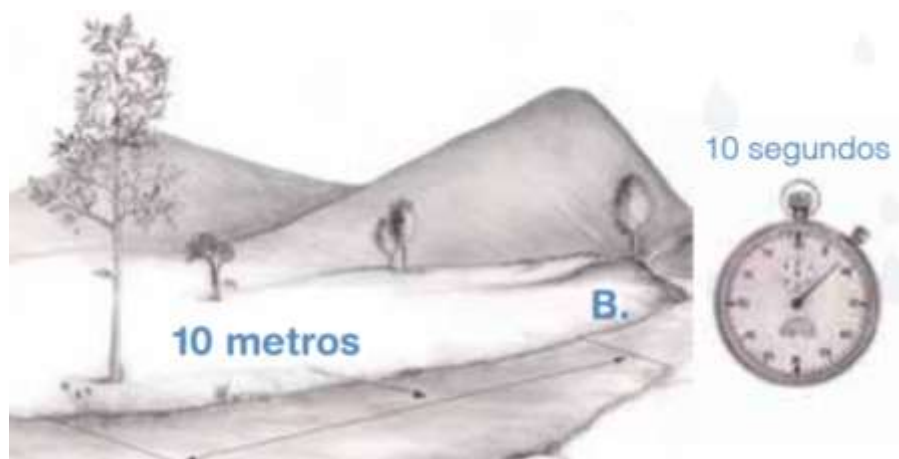
Figura 3. Esquema para la medición de la velocidad de la corriente del río.

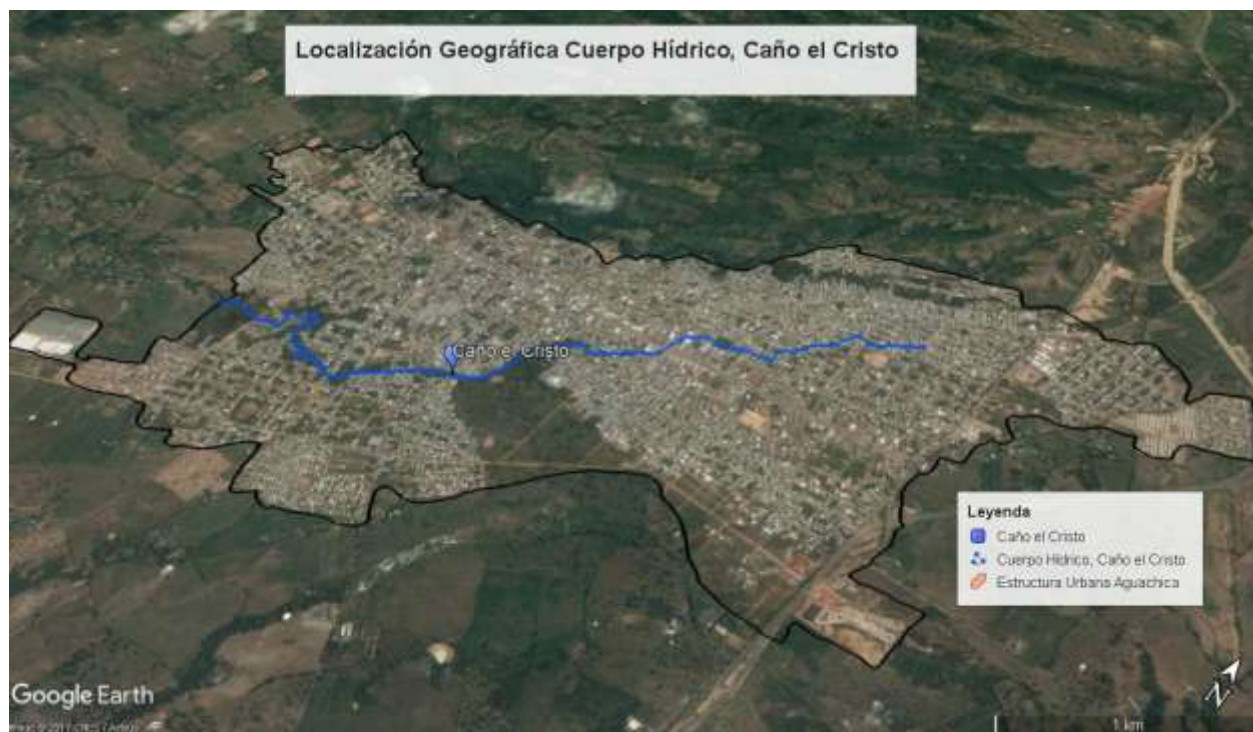
En la siguiente Figura 7, se evidencia el cuerpo hídrico objeto de estudio.

Figura 7. Localización geográfica del Caño el Cristo.

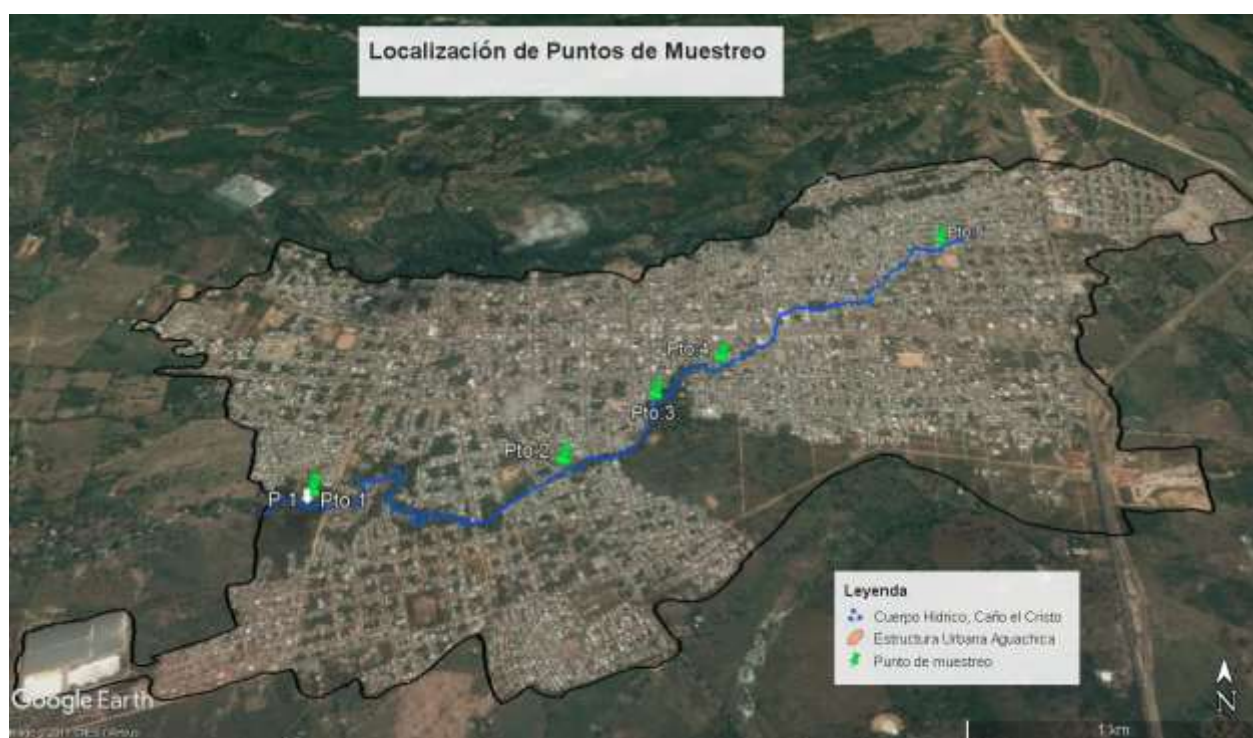
En la siguiente Figura 9, se observa la localización geográfica de los puntos de muestreo y tomas de muestra.

Figura 9. Localización geográfica puntos de muestreo y tomas de muestra.

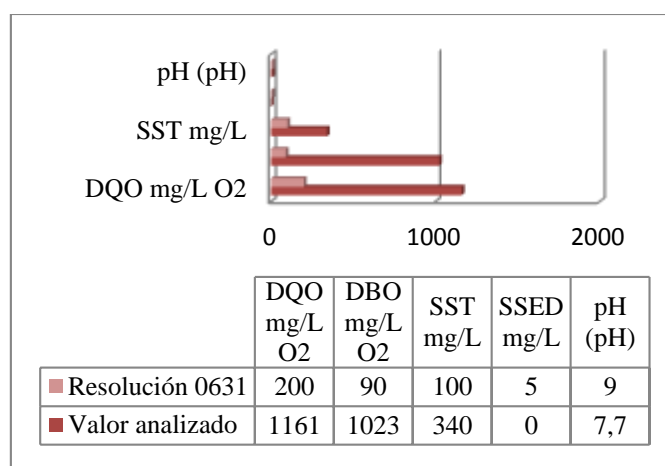
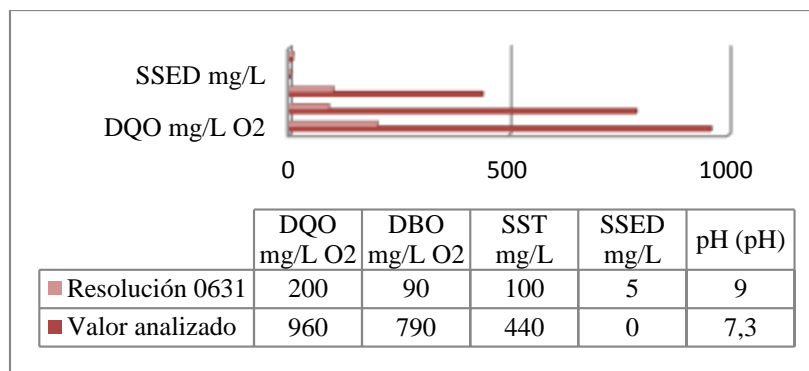
**5.5.2 Evaluación fisicoquímica y microbiológica.** En las siguientes gráficas, de acuerdo a la Resolución 0631 de 2015, se evidencia la evaluación fisicoquímica del estado del recurso en cada punto de muestreo.

Grafica 12. Evaluacion fisicoquimica para sector Invasión las Vegas.

Grafica 13. Evaluacion fisicoquimica para sector Cañaveral.

Grafica 14. Evaluacion fisicoquimica para sector Cra 23-cll 6.

Grafica 15. Evaluacion fisicoquimica para sector la Sabanita.

Grafica 16. Evaluacion fisicoquimica para sector Floridablanca.

- El pH y los SSED son los unicos parametros, que en todos los sectores estudiados que se ajusta a los limites permisibles establecidos por la resolucion 0631 de 2015.
- Tanto la variable DQO como la DBO no se ajustan a los limites maximos permisibles y la diferencia en sus valores es superior a 800, lo que se deduce que la afectacion al recurso es relativamente evidente.
- Los solidos sedimentables se encuentran dentro de los limites maximos permisibles, no representan ni se catalogan como valores de degradacion para el Caño el Cristo.
- Los solidos suspendidos en relacion con la resolucion se encuentran relativamente muy superior a los estandares permitidos, indica que la presencia de particulas en suspension en el recurso es notable y considerable.
