## RESUMEN – TRABAJO DE GRADO MODALIDAD PASANTÍAS

**EVALUACIÓN DEL INDICE DE CALIDAD DEL AGUA DEL CAÑO SAN IGNACIO COMO FUENTE RECEPTORA DEL SISTEMA DE TRATAMIENTO DE AGUAS RESIDUALES EN EL MUNICIPIO DE CURUMANI, CESAR.**

**Trabajo de grado modalidad pasantía, para optar el título de Ingeniero Ambiental**

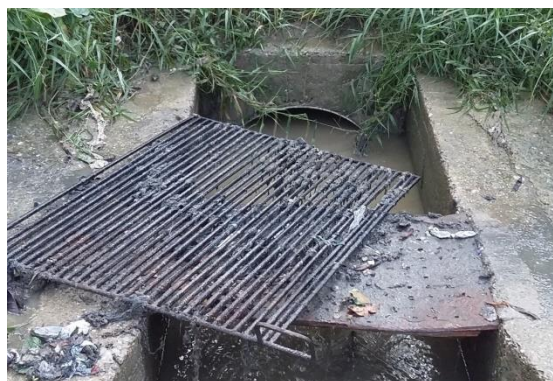
Figura 2. Rejilla que conforma el tratamiento preliminar.

En la actualidad es la única fase de tratamiento primario que se le realiza a las aguas residuales urbanas de Curumani, del pretratamiento la carga es conducida directamente al tratamiento biológico. El tratamiento preliminar, para un caudal de diseño sanitario de 110.56 lt/s, está conformado, por un canal de entrada, en el cual se incorporaron, una estructura de separación de caudales tipo torpeda y la estructura de cribado, ésta con dos módulos de diseño sanitario de 55.28 lt/s cada uno.

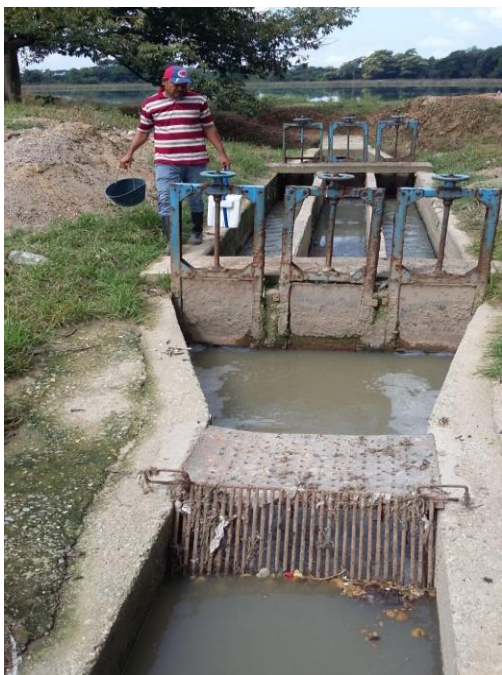
Figura 3. Estructura de entrada del sistema de tratamiento de aguas residuales.

La pérdida de energía a través de rejillas es función de la forma de las barras y de la altura o energía de velocidad del flujo entre barras.

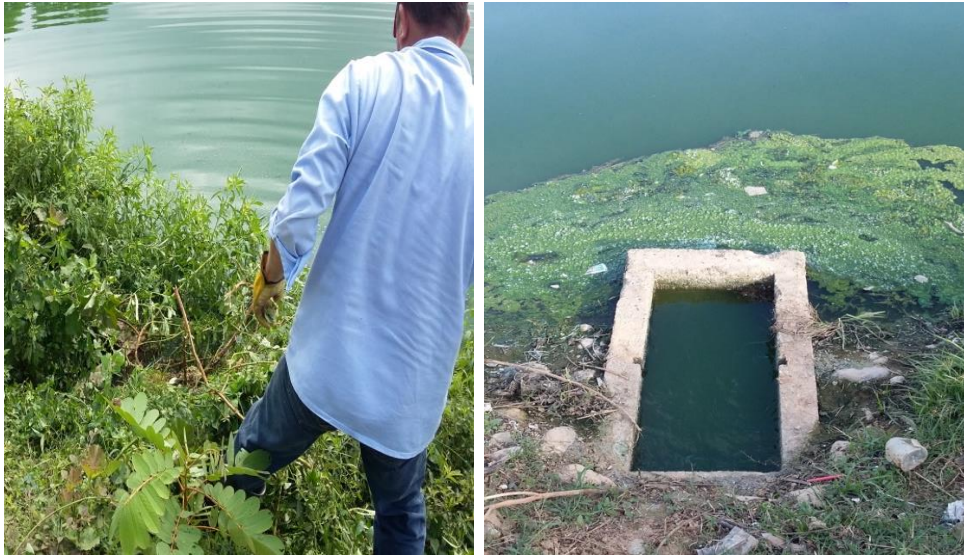
Figura 4. Diques del STAR.

son los encargados de retener el agua temporalmente en la laguna (1) para luego ser conducida a la laguna (2).

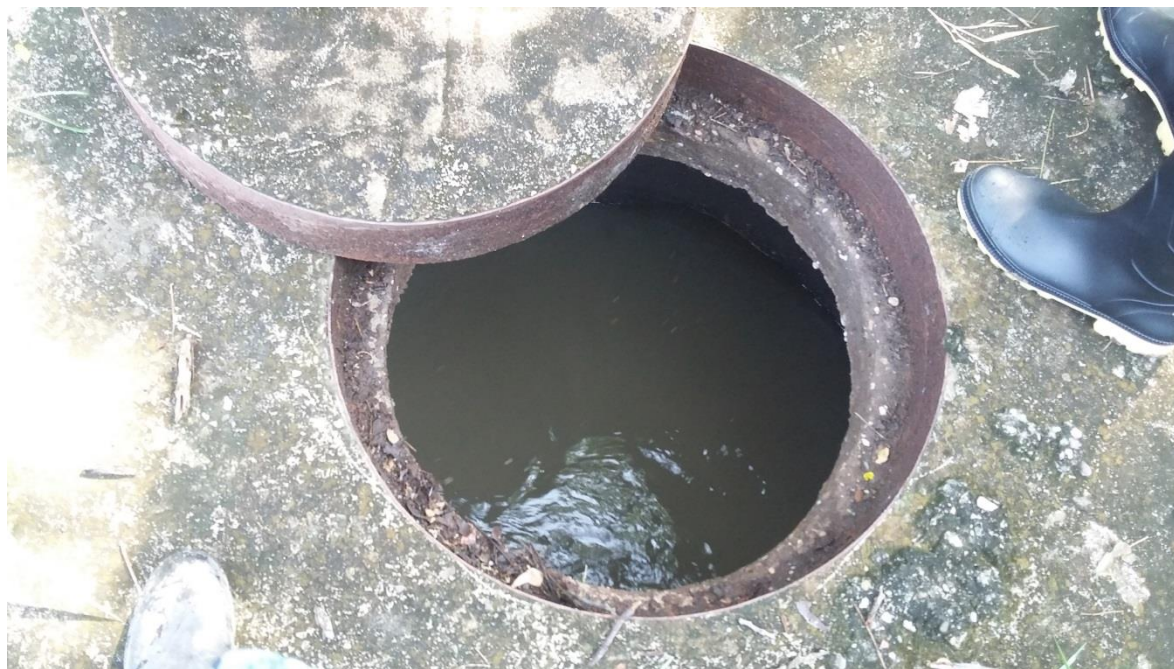
Figura 5. Manjoles del STAR.

El sistema de tratamiento de aguas residuales de Curumani, cuenta con 16 Manjoles, quienes son los encargados de distribuir el agua residual uniformemente proveniente de la caja de distribución.

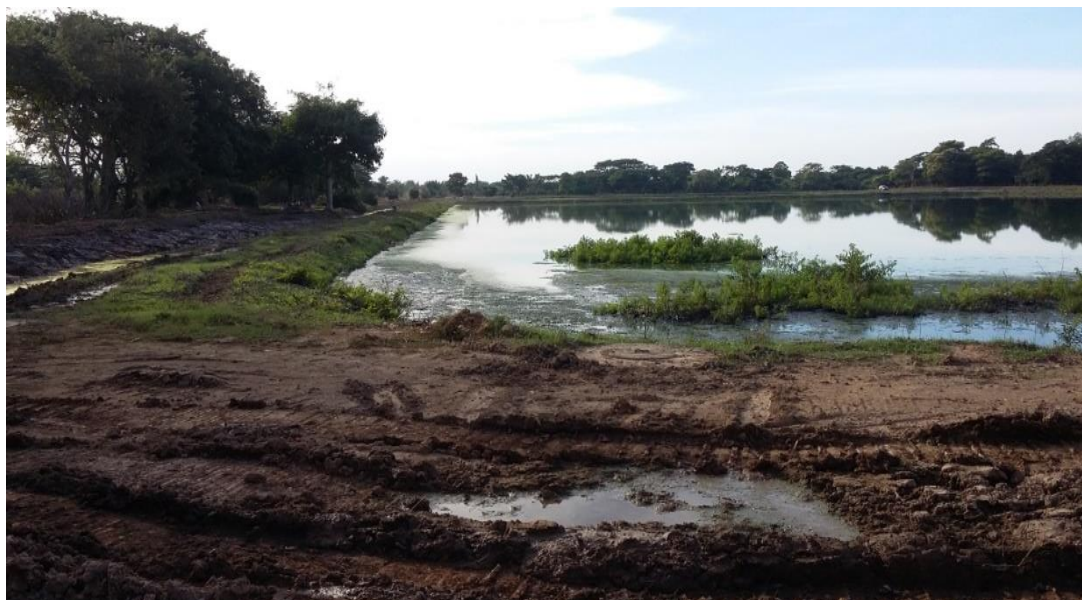
Figura 7. Laguna de estabilización N°1 del municipio de Curumani.

Tiempo de retención en segundos es de 571.39

Es necesario hacer estudios de batimetría en las lagunas, estos estudios nos arrojan información de gran utilidad para determinar qué tan colmatadas se encuentran las lagunas, estimar la profundidad útil de estas, y con esto, que tanto están afectando el tiempo de retención, factor influyente en la remoción de materia orgánica.

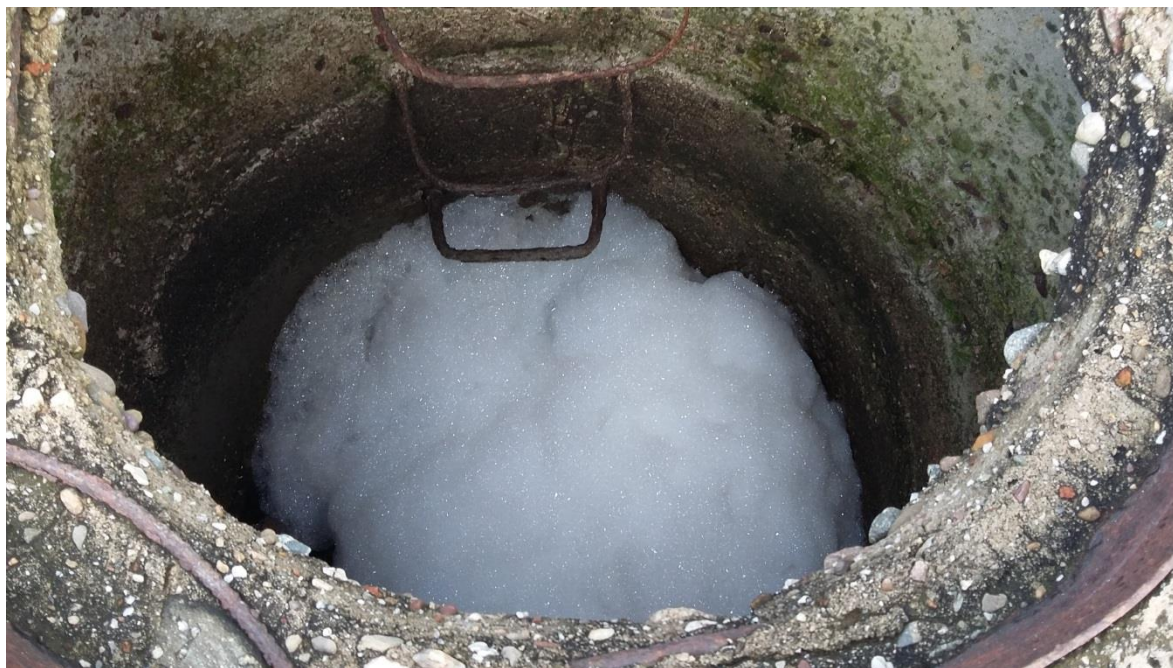
Figura 9. Pozos de inspección después del tratamiento secundario.

Una vez terminado el tratamiento secundario del agua residual en la segunda laguna, el efluente pasa por 8 pozos de inspección en tubería de 16" en PVC que lo llevan a un canal abierto natural de 3120 m de longitud; este canal atraviesa seis parcelas dedicadas a la agricultura y ganadería. El destino del efluente conducido por el canal es el caño la cubana y este a su vez al caño San Ignacio, principal fuente hídrica de la vereda San Rafael y el corregimiento del Mamey.

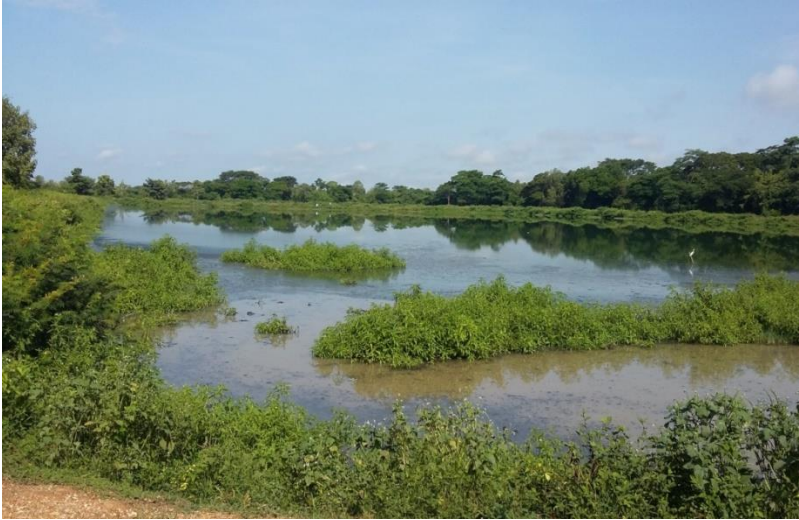
Figura 10. Laguna sedimentada.

Según este resultado se puede afirmar que el dimensionamiento del sistema de lagunas es óptimo por que cumple con lo establecido en el decreto 1594/84, el cual estipula un valor de remoción de DBO del 80%. No obstante el modelo se asemeja más a flujo Pistón y bajo este la eficiencia del sistema en términos de DBO tan solo alcanza al 70%.

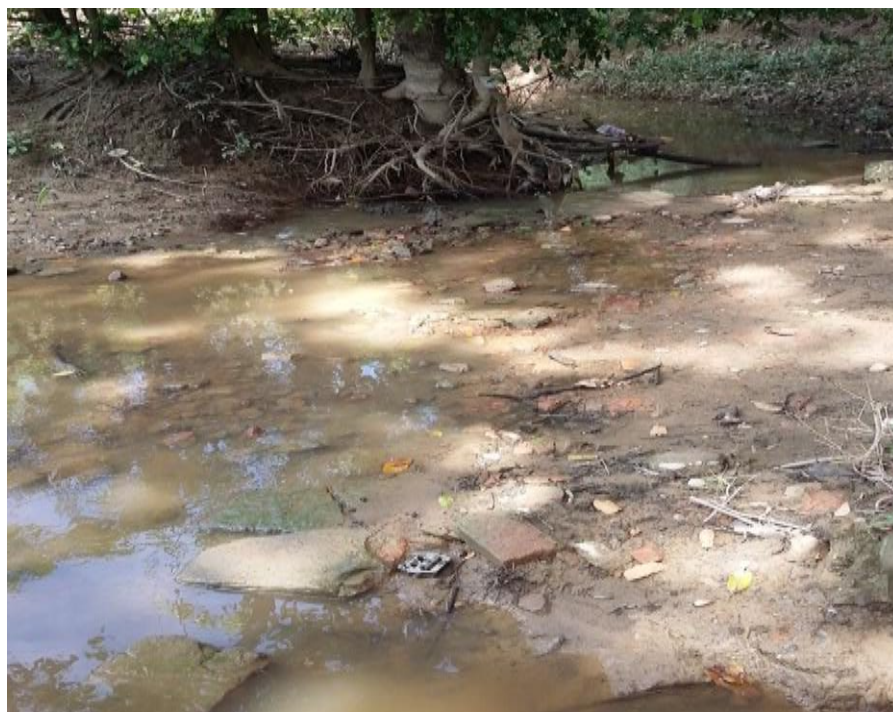
Figura 15. Caño San Ignacio actualmente.

Desde años atrás este afluente está siendo intervenido por el acelerado crecimiento poblacional del municipio, la falta de cultura, redes de alcantarillado y la educación ambiental de habitantes de los barrios aledaños al caño quienes arrojan los residuos de todo tipo incluyendo llantas, vidrio, plástico y las descargas líquidas domésticas proveniente de sus viviendas a este importante cuerpo de agua, causándole así un gran impacto ambiental negativo a la flora y fauna existente allí y el deterioro paisajístico del lugar. San Ignacio también es un recolector de aguas lluvias y desde 5 años atrás hasta la fecha ha perdido el caudal, solo recoge agua en épocas de invierno.

El tipo de suelo en el área del caño corresponde a suelos limo – arcillosos, el caño San Ignacio se ha convertido en la fuente receptora de los vertimientos puntuales del municipio de Curumani Cesar y por lo tanto su contaminación es evidente.

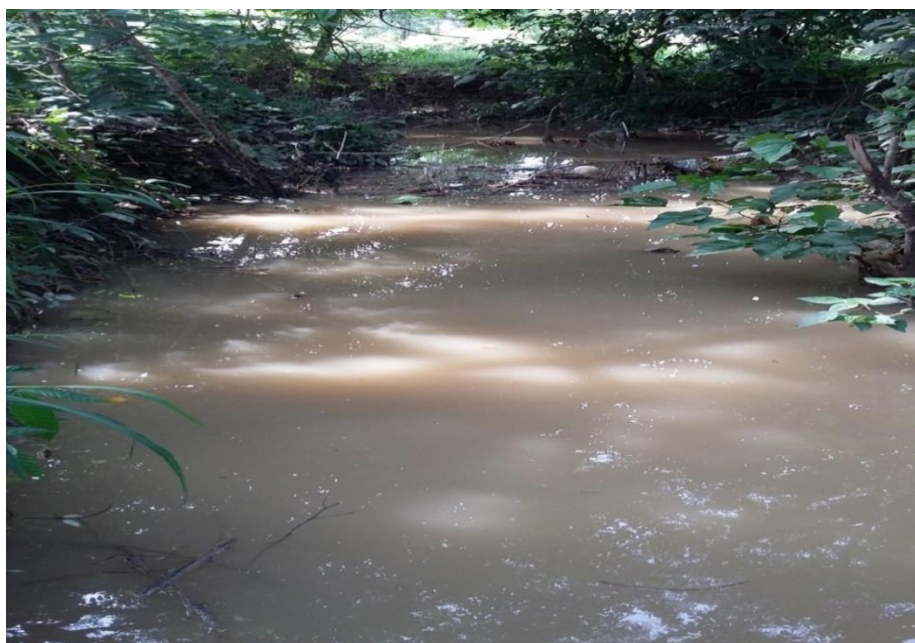
Figura 17. Caño san Ignacio 100 mts aguas arriba.

Al llegar al punto de muestreo se realizó un análisis visual del lugar donde se evidencio que el caño presenta áreas de difícil acceso debido a la maleza, animales venenosos como la víbora boqui dora, mapana o equis (**Bothrops atrox**), esto impidió la toma de muestras y no se pudo realizar el análisis.

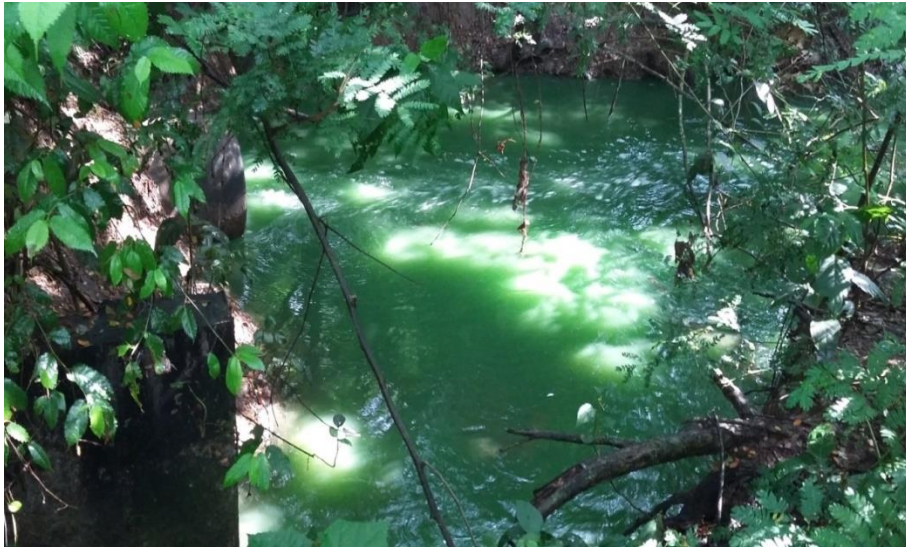
Figura 18. Punto de vertimiento STAR.

En este punto se realizó la toma de muestra puntual, junto con el canal de entrada y el punto medio (en las cajillas que dividen las lagunas). Su efecto se ve reflejado en los análisis de los resultados y la evidencia en la lista de anexos.

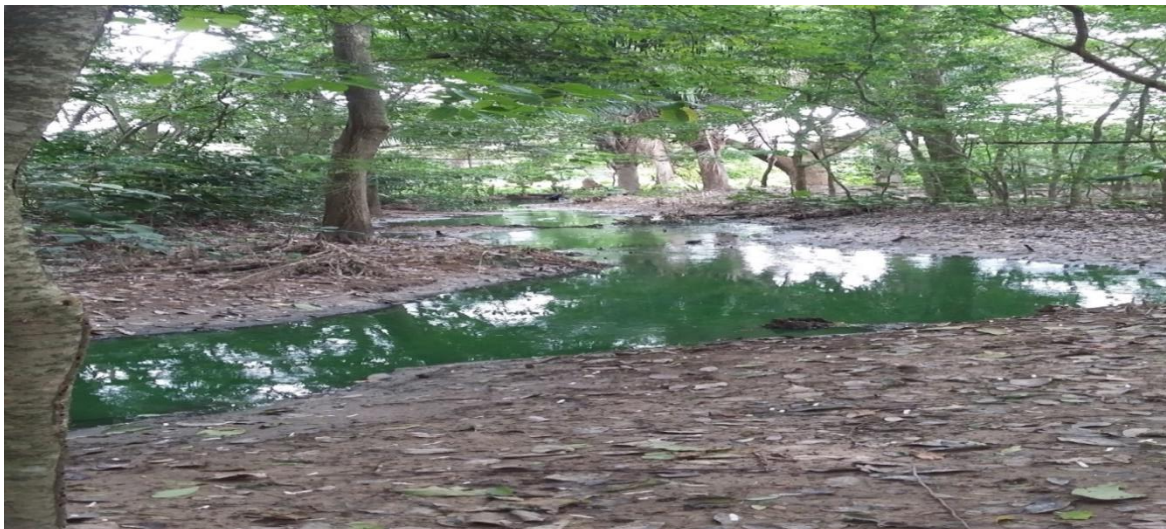
Figura 19. Caño san Ignacio 100 mts aguas abajo.

En el sector aguas abajo del caño san Ignacio se realizó un análisis visual en compañía del jefe de laboratorio de la empresa, se evidencia el mal estado del efluente presentando olores ofensivos que perjudican a los habitantes asentados en la rivera del caño. Se observó el agua con una coloración verdosa y con gran cantidad de materia orgánica, el emisario final se encuentra completamente deteriorado los vecinos aledaños tienen afectaciones relacionados con problemas de salud que está presentando el ganado (anaplasmosis).

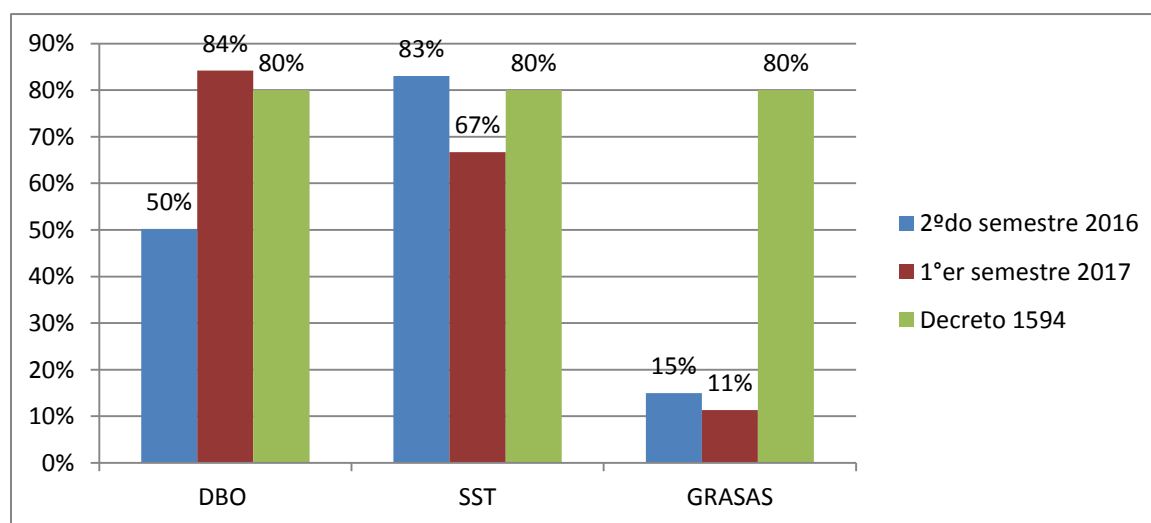
Figura 21 Resultados de los porcentajes de remoción para DBO, SST y GRASAS en comparación con el decreto 1594/84.

La normatividad vigente para vertimientos de aguas residuales a un cuerpo de agua. (Artículo 72 del Decreto 1594/1984) establece como parámetros de comparación los porcentajes de remoción en carga para las concentraciones de Grasas, DBO y SST; calculo que es aplicable cuando se toman muestras en los puntos de afluente y efluente en un sistema de tratamiento de aguas residuales, las cuales permitan estimar a partir de las concentraciones de entrada y salida del sistema dichos porcentajes.

En la figura 20, las muestras de agua residual evidencia que los resultados en porcentajes de DBO para el segundo semestre del año 2016 y primer semestre del 2017 presentan remociones del 50 – 84% no alcanzando los porcentajes de remoción en la salida del sistema de tratamiento de aguas residuales (STAR) en el segundo semestre del 2016, pero sobrepasándolo en el primer periodo del 2017 cumpliendo así con el porcentaje mínimo permisible por el decreto 1594 de 1984 ART. 72.

En el parámetro de grasas y aceites nos indica que en el segundo semestre del 2016 y primer semestre del 2017 el sistema no alcanza los porcentajes de remoción establecidos en el decreto; alcanzando tan solo un 15% y 11% del valor estipulado en el decreto que revela un >80% en carga.

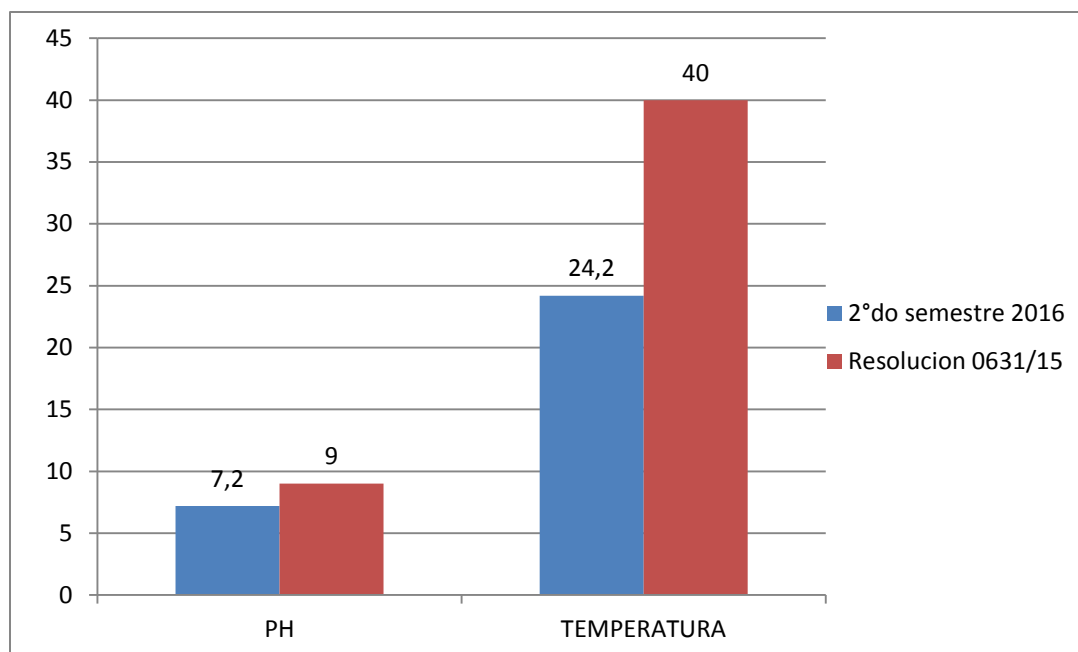
Figura 23 Resultados de los análisis físico químico de agua residual en comparación con la resolución 0631 del 2015.

En la figura, se evidencia que las concentraciones de los parámetros analizados y referenciados de PH y temperatura en la Laguna de Oxidación, cumple con todos los parámetros fisicoquímicos analizados y evaluados con la Res 0631/15 Art. 8 (Carga menor o igual a 625,00 Kg/día DBO5).
