**EVALUACION A LOS PLANES DE AHORRO Y USO EFICIENTE DEL RECURSO
HIDRICO A LOS ACUEDUCTOS DE OCAÑA, ABREGO, LA PLAYA Y EL CARMEN
NORTE DE SANTANDER.**

**Propuesta bajo la modalidad de pasantías como requisito para optar al título de Ingeniera
Ambiental**

Febrero de 2017

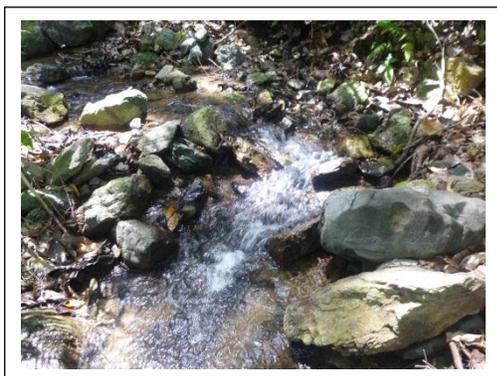
Figura 6. Afluente Quebrada El Salto
Fuente. Pasante del proyecto

Caudal: Área * Velocidad = 0,0655438202 m³/s

Caudal El Salto: 65 LT/

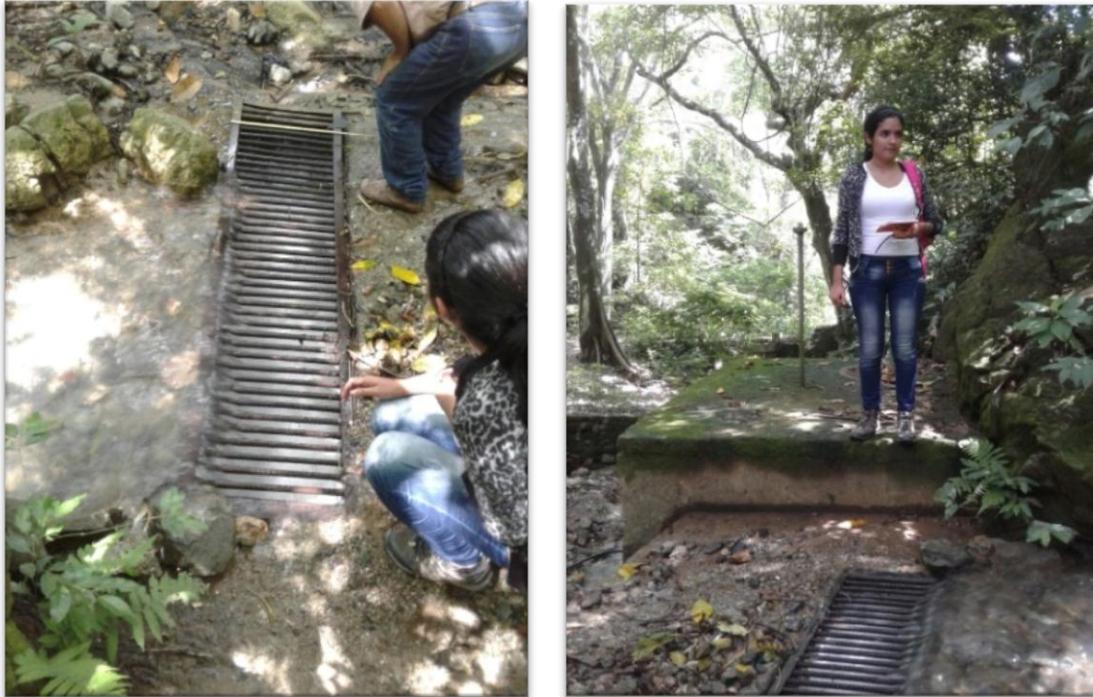
Figura 8. Bocatoma y Cámara de recolección Q. El Salto Fuente. Pasante del proyecto

La rejilla tiene las siguientes dimensiones 2 m de largo, 48 cm de ancho y está conformada por 42 varillas de 5/8 de diámetro y tienen una separación de 0,026 m cada una, el sistema cuenta ademas con una cámara de recolección con las siguientes dimensiones: 1,3 m de largo, 0,9 m de ancho y 1,60 m de profundidad.

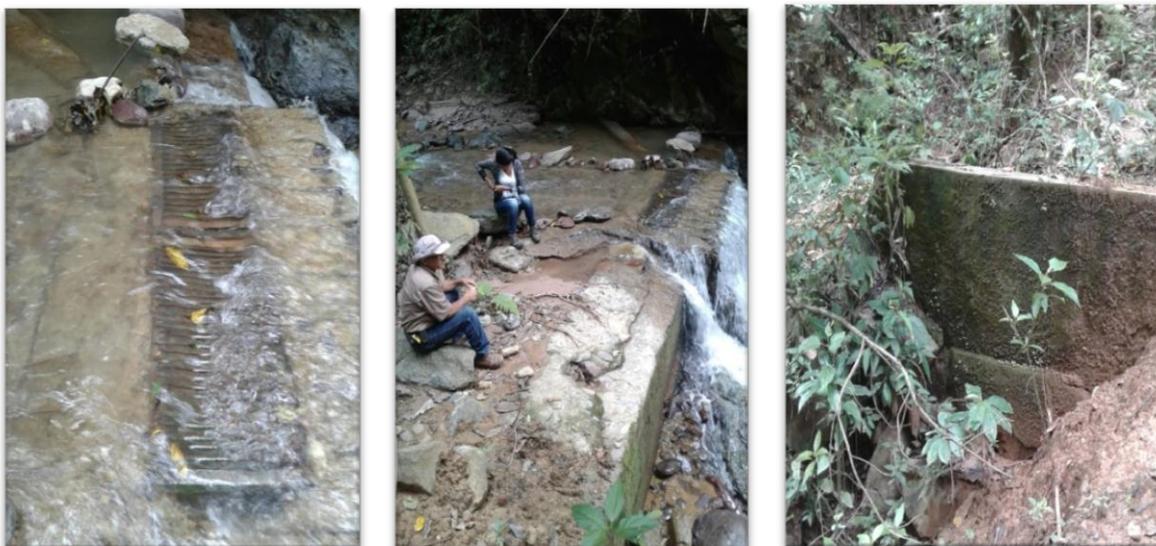
Bocatoma y cámara de recolección Quebrada El Tigre.

La rejilla tiene las siguientes dimensiones 2 m de largo, 48 cm de ancho y está conformada por 48 varillas de 5/8 de diámetro y tienen una separación de 0,026 m cada una, el agua que es captada por la rejilla es llevada a la cámara de recolección que contiene una válvula de control y rebose.

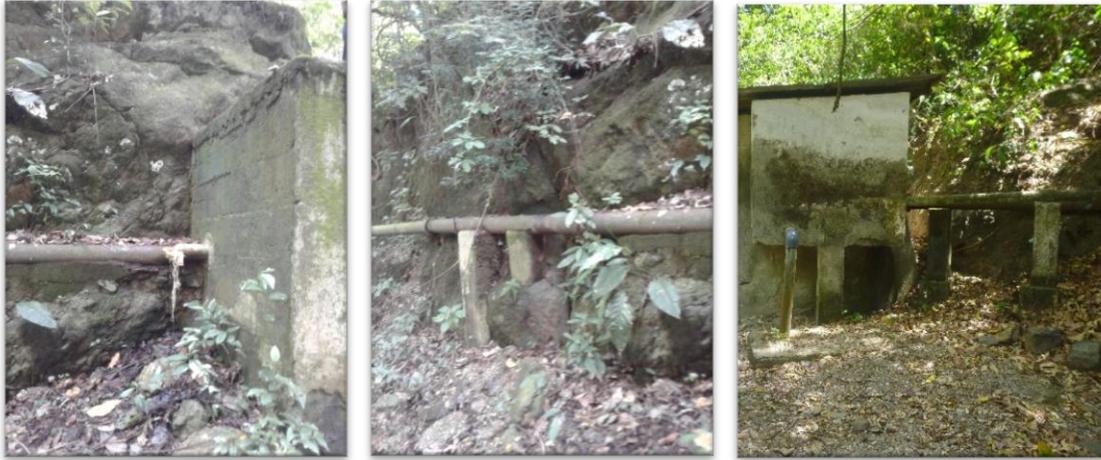
Figura 9. Aducción hasta el desarenador de la Quebrada el salto
Fuente. Pasante del proyecto

Aducción Quebrada El Tigre: El transporte del agua cruda al desarenador tiene una distancia de 50 metros de distancia y se realiza a través de un conducto cerrado a gravedad de un material de Greses de 8 pulgadas de diámetro.

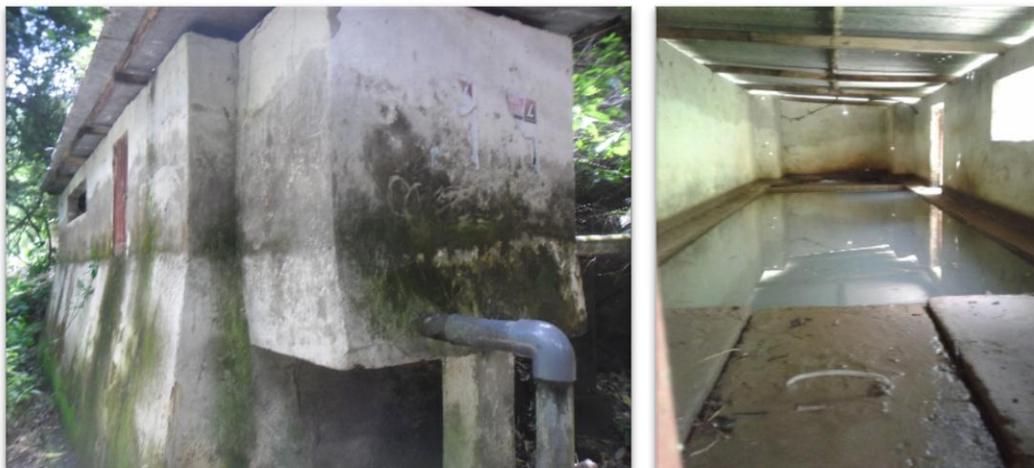
Figura 10. Desarenador Quebrada El Salto
Fuente. Pasante del proyecto

El desarenador cuenta con una cámara de aquietamiento en donde la velocidad del agua adquirida de la tubería de 4" es de 1,34 m/s y en la tubería de 6" es de 1.0 m/s, es reducida la velocidad del agua por el aumento del área en la cámara. la cámara esta provista de un vertedero del agua que este en exceso por medio de una tubería de PVC de 4" se vierte de nuevo a la quebrada.

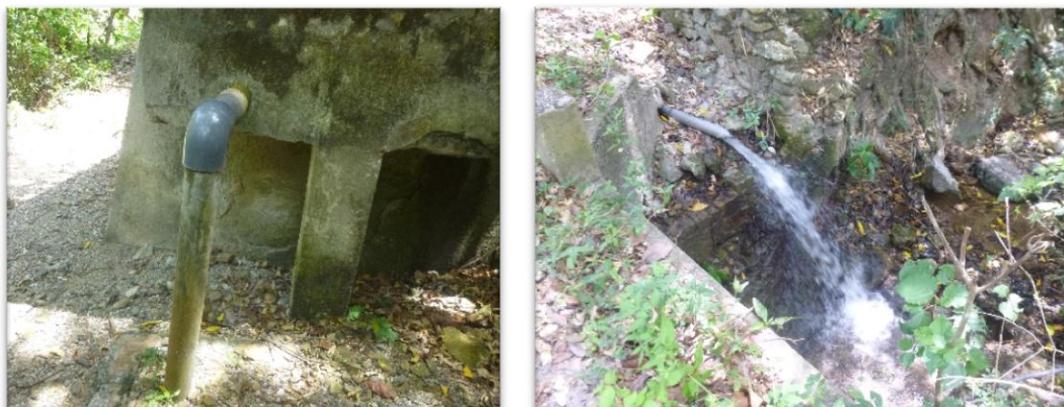
Figura 11. Vertedero del agua en exceso Q. El Salto
Fuente. Pasante del proyecto

un vertedero de exceso del agua no necesaria que vierte de nuevo a la quebrada por medio de una tubería de PVC de 4”.

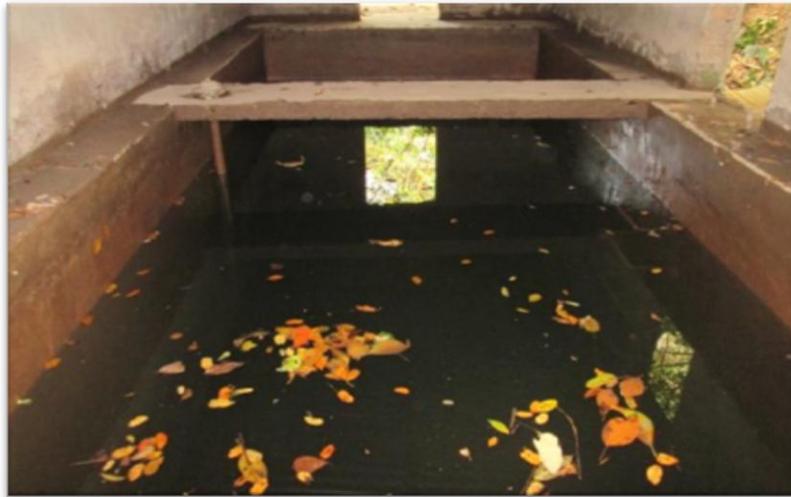
Figura 12. Desarenador Quebrada El Tigre.
Fuente: Secretaria de agua Potable y Saneamiento Básico

Quebrada El Tigre: El desarenador en la quebrada El Tigre es de tipo convencional realizan un proceso de sedimentación mecánica es de concreto reforzado y se encuentra cubierto. las dimensiones del desarenador son: 1.90 m de ancho, 4.30 m de largo y 2.50 m de alto. Posee igualmente una cámara de aquietamiento en donde la velocidad adquirida por el agua en la tubería de 8" es de 1,23 m/s por el aumento de sección entre la bocatoma y el desarenador. Con

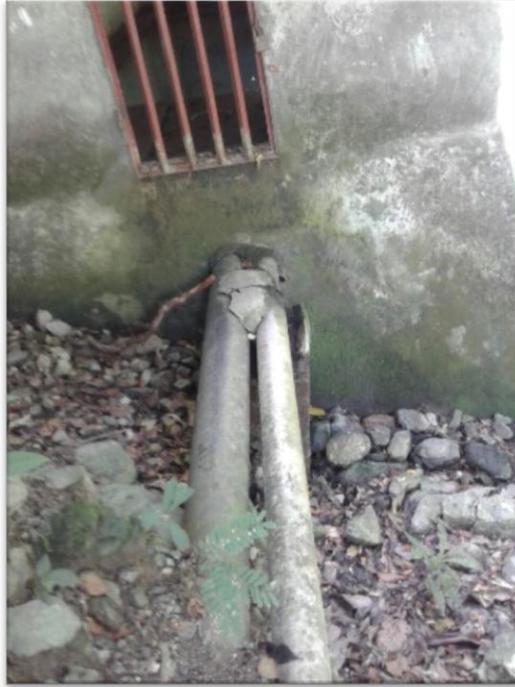
Figura 13. Conducción. Quebrada el Salto
Fuente. Pasante del proyecto

Quebrada El Salto: El sistema de conducción del tanque desarenador hacia la planta de tratamiento tiene una longitud de 343.24 metros trabaja por gravedad, la instalación consta de dos tuberías paralelas. una tubería de 6” de HG (hierro galvanizado) esta tubería tiene dos válvulas de cierre una a 11 metros de distancia del desarenador y la otra a 20 metros antes de la planta de tratamiento. La otra es de PVC de 4” esta no pasa por la planta de tratamiento, sino que pasa directamente a la población.

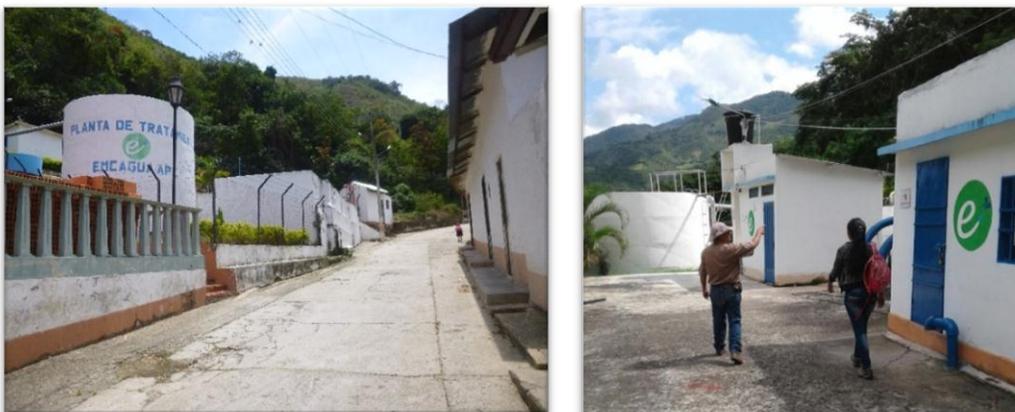
Figura 14. Instalaciones de la planta de tratamiento EMCAGUA APC.

Planta de tratamiento: La planta de tratamiento es tipo compacta y trata el agua proveniente de las captaciones de El Salto y El Tigre. Y se encuentra ubicada en la parte alta del barrio El Líbano del casco urbano del municipio de El Carmen. Y cuenta con un caudal de diseño de 26 L/S.

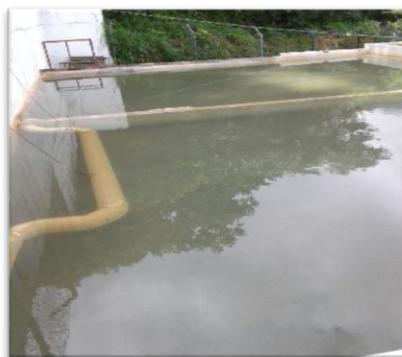
1. Pre-Filtrado: La planta de tratamiento tiene dos unidades de pre-filtración las cuales cada una recibe las aguas provenientes de las captaciones de la Quebrada El Salto y Quebrada El Tigre respectivamente. Este proceso se realiza por medio de filtración lenta con una capa de arena, gravilla de diferentes diámetros que están distribuidos en cuatro capas de 0,10 m de espesor cada una.

Estos dos módulos tienen las siguientes dimensiones: 9 m de largo x 7 m de ancho cada uno.

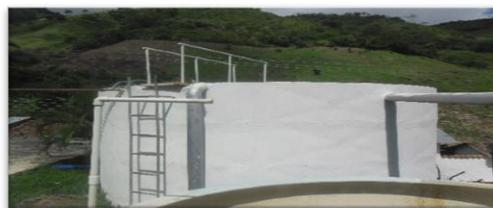
3. Floculación y Sedimentación: Estos procesos se realizan en la misma unidad, el proceso de floculación se realiza en la parte inferior de la PTAP en un módulo de tipo mecánico vertical. Y por medio de flujo ascendente el agua es sedimentada con ayuda de los paneles tipo colmena.

La PTAP está conformada por un cilindro exterior y uno interior con una capacidad de 10 m^3 ; el cilindro exterior tiene diámetro de 4,94 m, fabricado en concreto reforzado, mientras que el cilindro interior está construido en lamina de acero con un diámetro de 2.0 metros

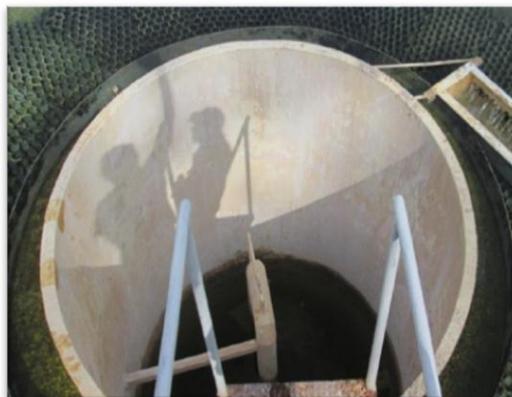
Filtración lenta: El lecho filtrante está conformada por una capa de arena de 1,50 m de espesor soportada por un falso fondo en plaquetas de concreto.

Desinfección: se le adiciona cloro granulado al agua filtrada, se realiza manualmente

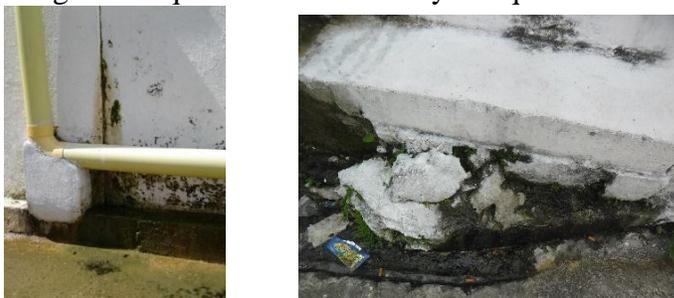
Tanque de almacenamiento Red de distribución.	Un tanque Semi-enterrado en la PTAP	MALO: la estructura presenta una grieta con la cual se genera una fuga de agua constantemente.		
	Es una tubería a presión de PVC y HG	REGULAR: Se presentan daños en las tuberías y accesorios.

Imagen. Tanque de Pre filtración y Tanque de almacenamiento con Fugas.

Se recomienda realizar un proyecto de optimización de la infraestructura de los sistemas de acueductos afectados por el transcurso de los años que presentes grietas, fugas y pérdidas de agua.

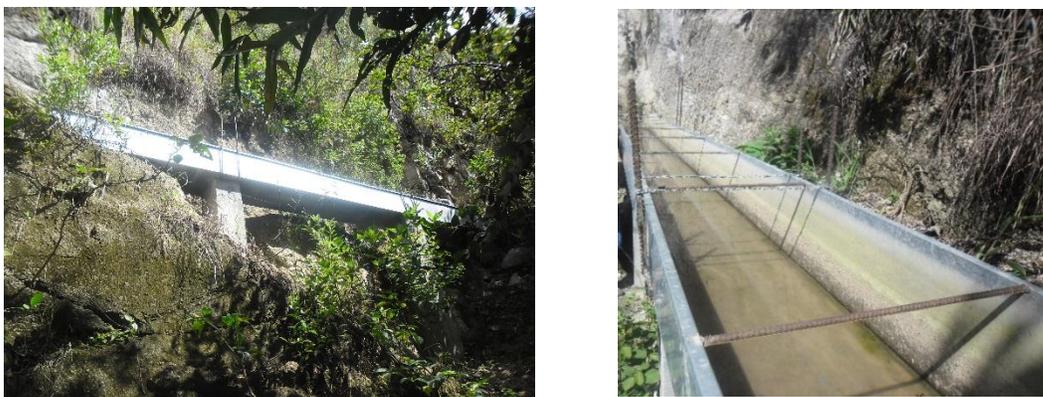
En la captacion de la Quebrada El Tabaco aguas arriba a unos 200 metros se encontro un canal que no cuenta con permiso de concesion de caudal, quien aproximadamente esta tomando 5 l/s, perjudicando el caudal base de la Quebrada para la captacion del municipio y caudal aguas abajo. Este canal pertenece al señor Rodolfo Bayona quien le da un uso para cultivo y ganado.

Figura 20. Canal ilegal aguas arriba captacion El Tabaco.
Fuente. Pasante del proyecto

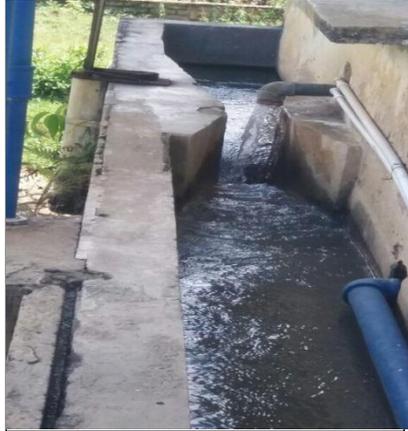
Figura 21. Sección donde se realizó el aforo
Fuente. Pasante del proyecto

Caudal: Área * Velocidad = $0,187557 \text{ m}^3/\text{s}$

Caudal que entra a la planta Santa lucia: $20,42 \text{ LT/ S}$

Según los valores que están en la tabla de verificación de concesiones el volumen de agua captada es de $24,45 \text{ l/s}$ y el caudal en la entrada de la planta es de $20,45 \text{ l/s}$, calculándose así una pérdida en la aducción de $4,02 \text{ l/s}$.

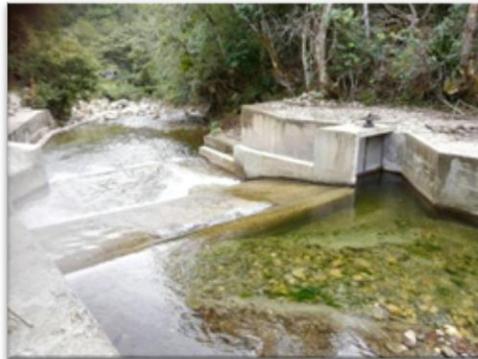
Figura 23. Estructura de la bocatoma Río Oroque

Captación Río Oroque: Es una estructura tipo fondo, constituida por una presa-vertedero normal al sentido de flujo, con una longitud de 14.9 metros, 1.5 metros de alto, y una rejilla de 2,10 x 0,50 metros de concreto ciclópeo que permite la entrada al sistema.

.ESTADO DE LA INFRAESTRUCTURA		BUENO	REGULAR	MALO
ESTRUCTURA	CARACTERISTICA	ESTADO FISICO		
Bocatoma Oroque.	Bocatoma tipo fondo lateral	BUENO: tanto la estructura como la rejilla se encuentra en óptimas condiciones.		
Bocatoma Tabaco	Es un muro transversal con derivación lateral construida en concreto.	REGULAR: La estructura presenta daños y no se cuenta con una rejilla que impida el paso de sólidos.

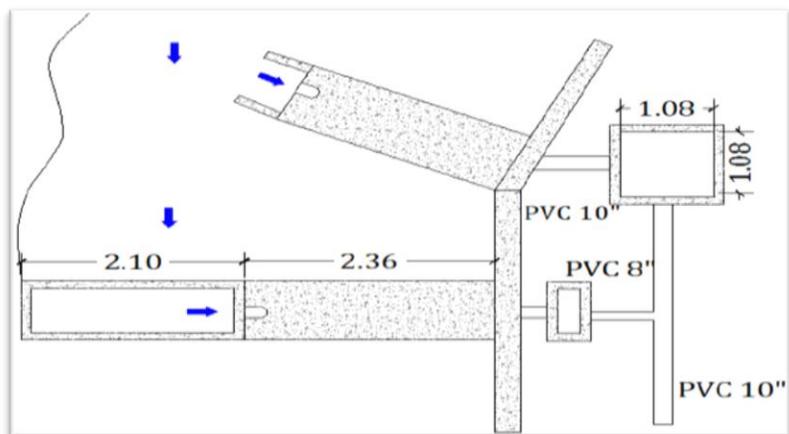
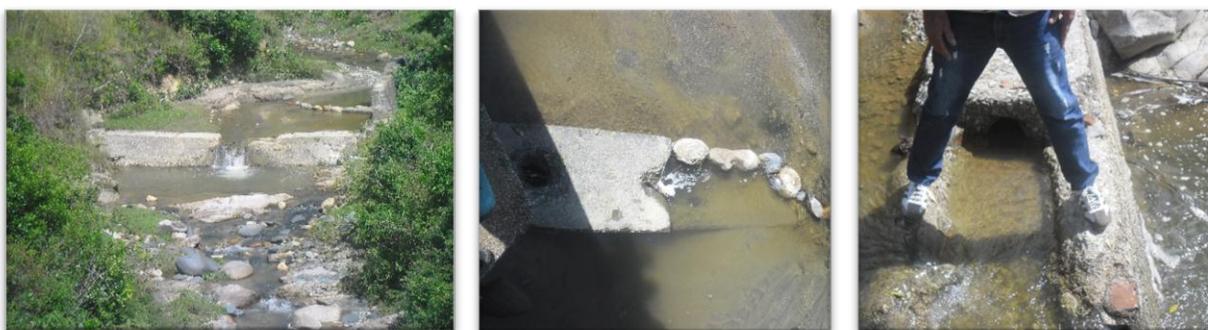
Figura 24. Estructura de la Bocatoma El Tabaco.

Captación quebrada El Tabaco. Es una estructura en concreto que consta de un muro transversal con derivación lateral construida en concreto. La captación se realiza por medio de dos tuberías de PVC de 10”.

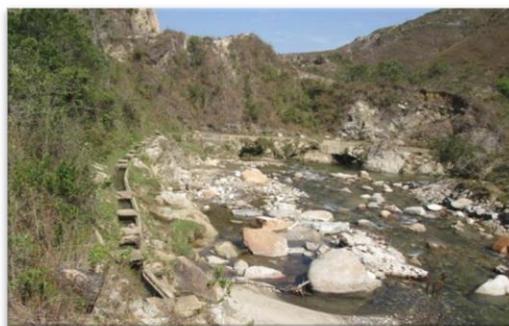
Figura 25. Aducción del Canal del Rio Oroque

Aducción Rio Oroque: Está conformada por una tubería de PVC de 10" de 12 metros y un canal de concreto reforzado de 306 metros, la longitud total de la aducción es de 318 metros.

Aducción Oroque.	Se da por una tubería de 12" y un canal de concreto reforzado con una longitud 318 metros.	REGULAR: El canal se encuentra en condiciones buenas pero se encuentra descubierto.
Aducción Tabaco.	Tubería de 10" con una longitud de 50 metros	BUENO: No se presentan daños y se encuentra protegida.
Desarenador Oroque.	Desarenador tipo convencional construido en concreto. Cuenta con compuertas, válvulas de desagüe.	REGULAR: No se presentan daños. pero si problemas de rebosamiento
Desarenador Tabaco.	Tipo convencional construido en concreto reforzado, cuenta con compuertas, válvulas de desagüe.	REGULAR: No se presentan daños. pero si problemas de rebosamiento
Conducción Oroque.	Una tubería de PVC de 10" con una longitud de 4050 m. luego a una tubería PVC de 8" recorriendo así 5940 metros	BUENO: la Tubería no presenta daños como fisuras o grietas y se encuentra protegida.
Conducción El Tabaco	Se realiza a través de una tubería de 8" y 6" de Asbesto cemento.	BUENO: la Tubería no presenta daños como fisuras o grietas y se encuentra protegida.

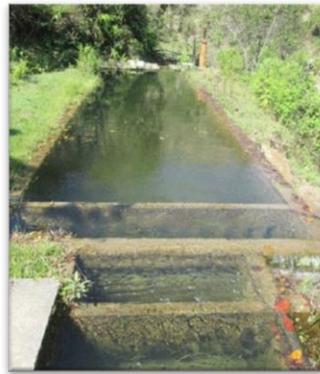
Figura 26. Estructura Desarenador Rio Oroque

Desarenador Rio Oroque: Es de tipo convencional de flujo horizontal, con un vertedero lateral en la cámara de llegada o de quietamiento para rebose de exceso. Cuenta con las siguientes dimensiones internas: 12.80 metros de largo, 2.50 metros de alto y 1.80 metros de ancho.

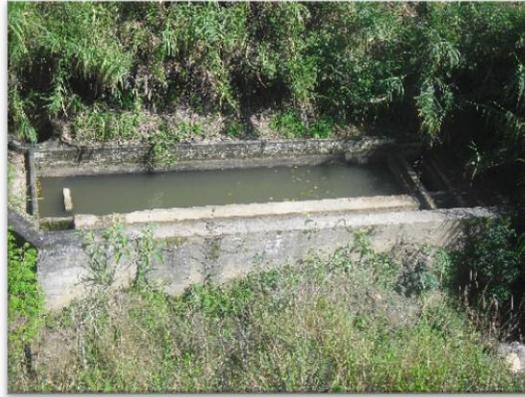
Figura 27. Desarenador de la Quebrada el Tabaco
Fuente: Pasante

Desarenador Quebrada El Tabaco: Estructura en concreto tipo convencional construido en concreto reforzado de flujo horizontal, cuenta con compuertas y válvulas de desagüe. Posee las siguientes dimensiones: 9,60 m de largo, 2,5 m de ancho y 1,8 m de alto. Con una capacidad de 31,5 m³ de agua.

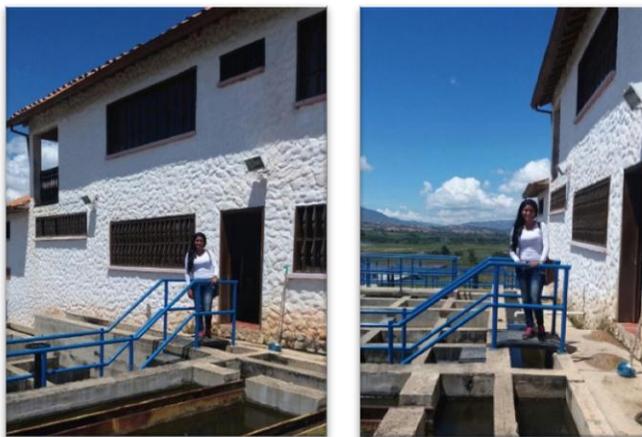
Figura 28. Instalaciones de la Planta de Tratamiento Casa Teja
Fuente. Pasante del proyecto

Planta de tratamiento Casa Teja: Es una planta de tratamiento tipo convencional construida en 1997-2008. Esta trata el agua proveniente del Rio Oroque y tiene un caudal de promedio de entrada de 61 L/s.

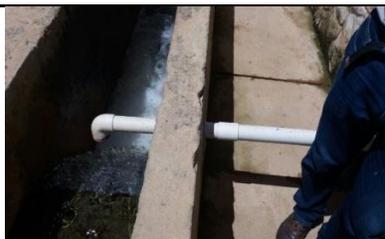
Mezcla rapida: El agua pasa por medio de un canal que cuenta con un escalon en su interior ahí se genera la mezcla rapida y se le agrega el sulfato de aluminio que es el coagulante utilizado.

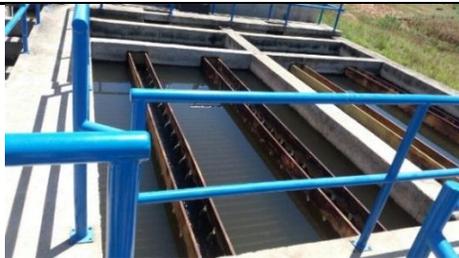
Sedimentación: la planta cuenta con dos modulos de sedimentación. El sedimentador es de tasa alta y cuenta con laminas inclinadas.

Tiene las siguientes diimensiones: 4,23 m de largo, 2,45 m de ancho y una profundidad de 2,70 m.

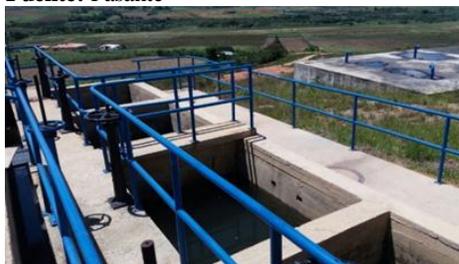
Filtración: la planta tiene 4 filtros los cuales tienen sus respectivas compuertas de admision y desague. Los filtros estan conformados de la siguiente manera: arena, grava y antracita.

Y tienen las siguientes dimensiones: 2,25 m de largo, 2,47 m de ancho y una profundidad de 3 m.

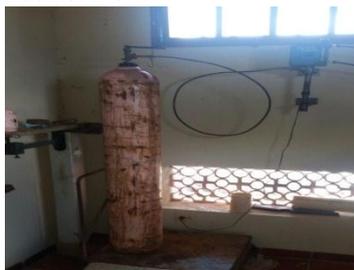
Cloración: En este proceso al agua se le inyecta cloro gaseoso antes de ser llevada al tanque de almacenamiento.

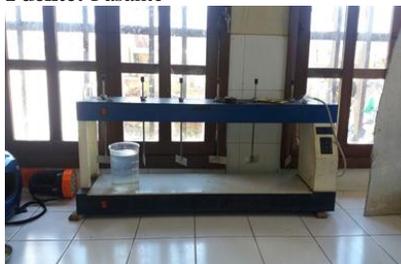
Laboratorio: No se encuentra en funcionamiento. Las muestras para analisis fisicoquimicos-microbiologicos . se solicita al instituto departamental de salud realizan muestras cada 15 dias. En el laboratorio se realiza el ensayo de jarras para determinar la cantidad de sulfato que se debe agregar.

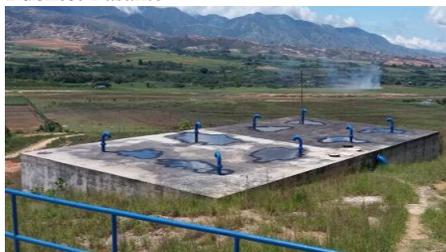
Tanque de almacenamiento: Esta planta cuenta dos tanques de almacenamiento, estan semienterrados de concreto reforzado y se encuentran ubicados en las instalaciones de la planta de tratamiento. Tienen una capacidad de 1000 m³

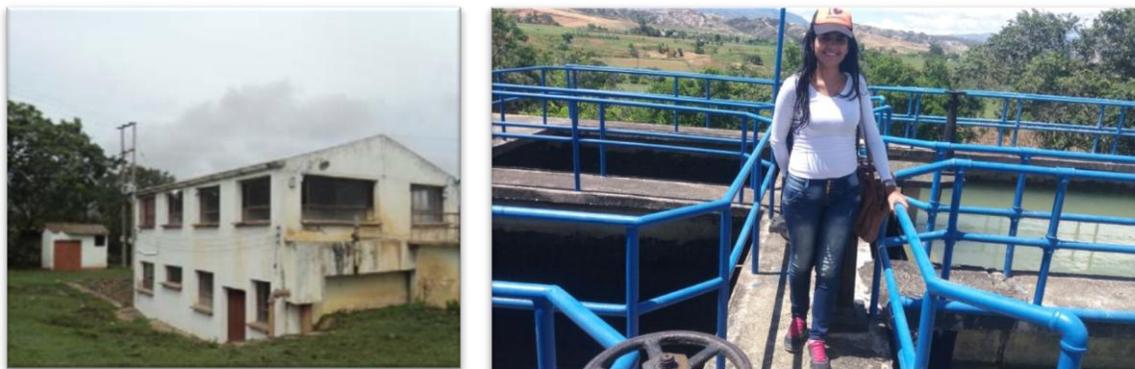
Figura 29. Instalaciones de la Planta de Tratamiento Santa Lucia.
Fuente. Pasante del proyecto

Planta de tratamiento Santa Lucia: Es una planta tipo convencional. Esta planta trata el agua proveniente de la Quebrada El Tabaco y tiene un caudal promedio de entrada de 21 L/s.

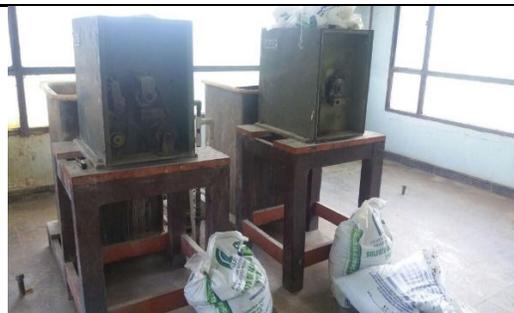
Dosificación: La planta cuenta con dos dosificadores, pero solo está en funcionamiento uno. Es un dosificador en seco volumétrico se utiliza una tolva situada a cierta altura y de allí este va cayendo sobre un mecanismo de medida. El dosificador es sulfato de aluminio.

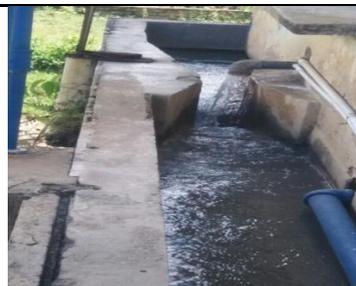
Mezcla rápida: Se realiza a través de la canaleta parshall, y es ahí donde se le agrega el coagulante sulfato de aluminio al agua. La canaleta tiene las siguientes dimensiones: 7,90 m de largo, 0,48 m de ancho y una profundidad de 0,79 m.

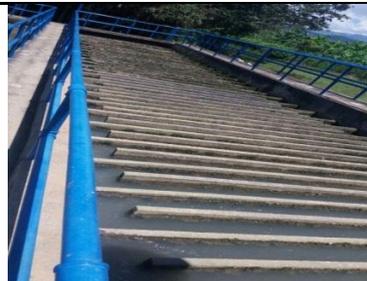
Floculación: Es un Floculador hidráulico de tabiques en concretos. El tiempo estipulado en el que el agua realiza todo el recorrido es de 15 minutos.

Este tanque presenta las siguientes dimensiones: 17 metros de largo, 1 metro de alto y 3 metros de ancho.

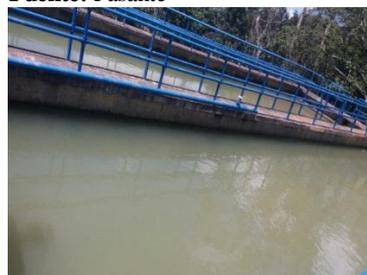
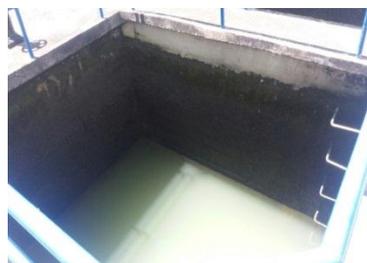
Filtración: En la planta existen 3 filtros y están conformados de la siguiente manera: arena, grava y antracita.

Las dimensiones de los filtros son: 3,90 m de largo, 3.10 metros de ancho y una profundidad de 4.50 m.

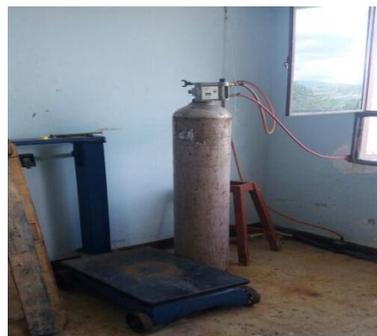
Cloración: Se le aplica al agua cloro líquido. Se utiliza una dosificación promedio de 2.0 mg por litro. Se le aplica antes de llegar el agua al tanque de almacenamiento.

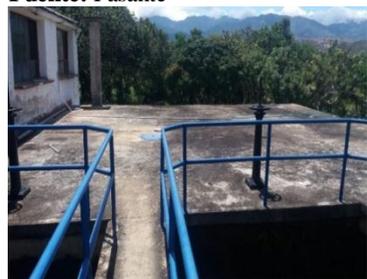
Tanque de almacenamiento: Esta planta cuenta con un tanque de almacenamiento semienterrado el cual se encuentra ubicado en la planta de tratamiento. Con una capacidad de 1000 m³

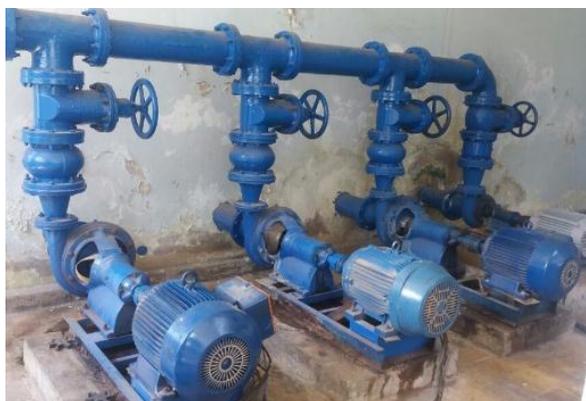
Figura 30. Sistema de Bombeo Planta Santa Lucía
Fuente. Pasante del proyecto

Red de distribución Santa Lucía: Es una conducción que se realiza por medio de una tubería de 8" de diámetro y funciona por bombeo.

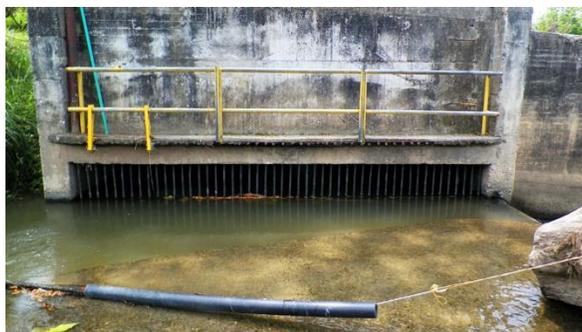
Figura 35. Bocatoma Planta Algodonal
Fuente : ESPO S.A

Captacion Rio Algodonal: Es una estructura de tipo lateral en concreto reforzado, constituido por una presa de tipo “india” enclavada en el lecho del rio. Consta de las estructuras siguientes: presa de derivacion, Camara de recoleccion con su respectiva rejilla y un canal de aduccion con vertederos hasta los desarenadores. Tiene un caudal de diseño de 465 L/s

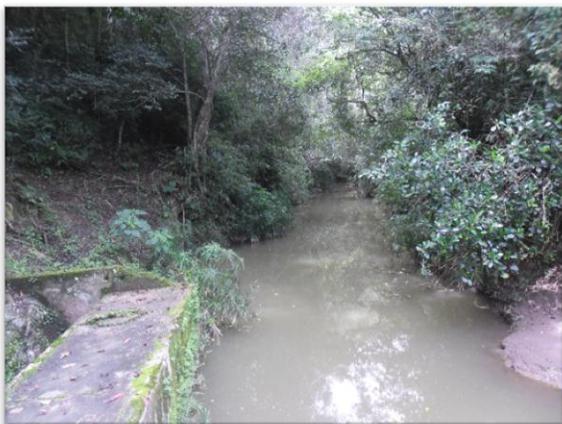
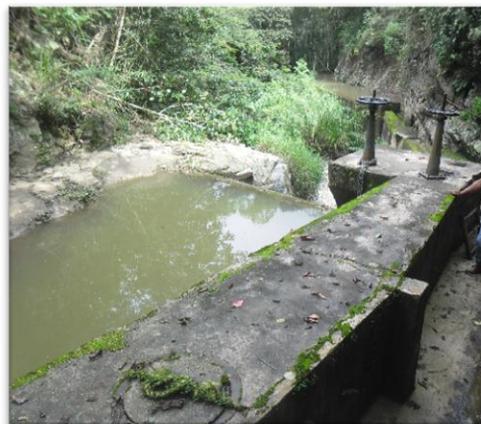
Figura 36. Estructura de la Bocatoma El Llanito
Fuente. Pasante del proyecto

Captacion Rio Tejo: Se le denomina Bocatoma la tupia por estar localizada en la vereda la Tupia a unos 3.5 Kilometros al sur de la ciudad de Ocaña, es una captacion de tipo lateral la cual esta construida por: - Una presa vertedora. - Una camara de admision. - conduccion de escurrimiento libre hasta el desarenador. tiene un caudal de diseño de 65 L/s.

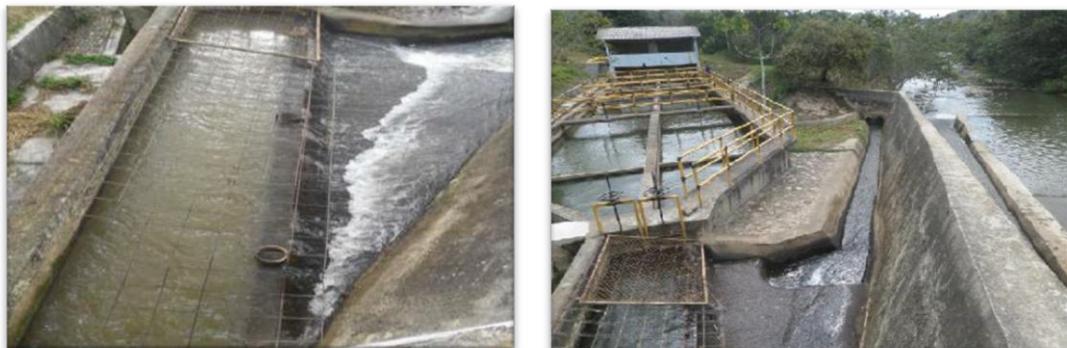
Figura 37. Canal de aduccion Planta Algodonal.

por medio de un vertedero lateral. Tiene las siguientes dimensiones 1,40 m x 0,55 m y una longitud de 7,8 m.

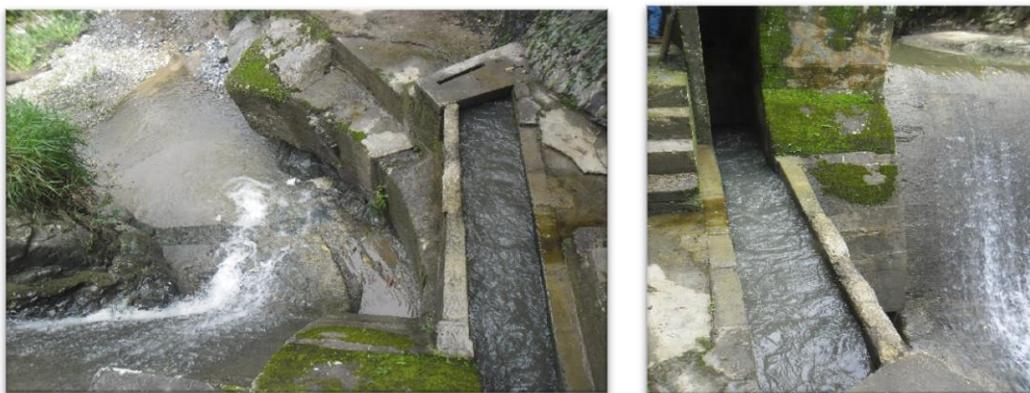
Figura 38. Canal de aduccion Planta El Llanito

Aduccion Rio Tejo: La aduccion es realizada por medio de un canal de seccion rectangular, el cual tiene las siguientes dimensiones: 0,70 m x 0,50 m y tiene una longitud de 20,0 m.

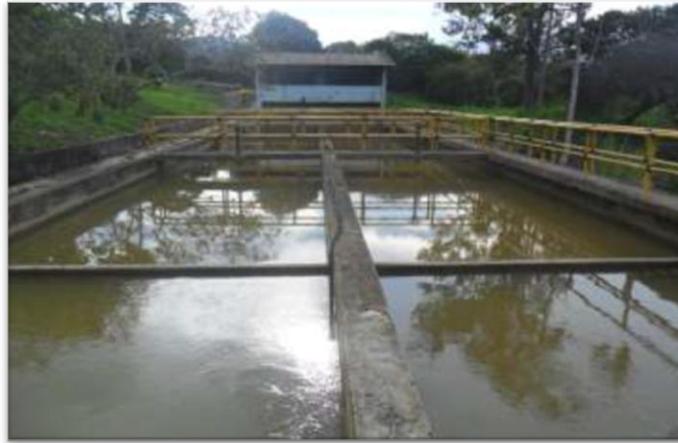
Figura 39. Desarenadores Planta Algodonal.

Desarenador Rio Algodonal: Estan conformados por dos modulos convencionales rectangulares con un volumen util de 128 m³, las dimensiones son las siguientes: 32 metros de

largo, 40 metros de ancho y 1 metro de profundidad. El tiempo de retención del agua en los desarenador es 22 minutos.

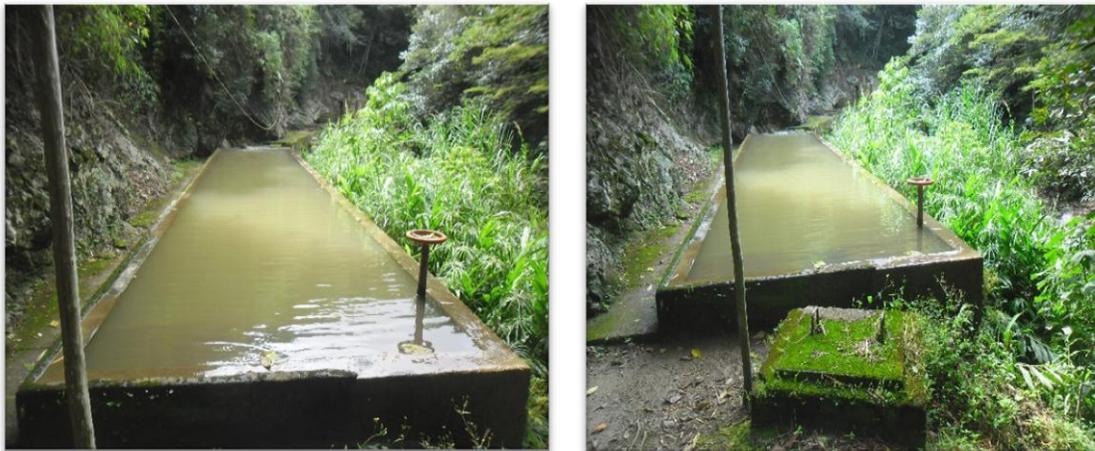
**Figura 40. Desarenador de la Planta el Llanito
Fuente. Pasante del proyecto**

Desarenador Rio Tejo: Es un tipo de estructura convencional rectangular en concreto reforzado, el cual cuenta con las siguientes dimensiones: 13 m de largo, 2.5 m de ancho y 1.50 m de profundidad. Y su capacidad es de 150 l/s.

Desarenador Tejo.	Tipo convencional construido en concreto reforzado, cuenta con compuertas, válvulas de desagüe.	MALO: la estructura presenta grietas, fisuras y problemas de rebosamiento.

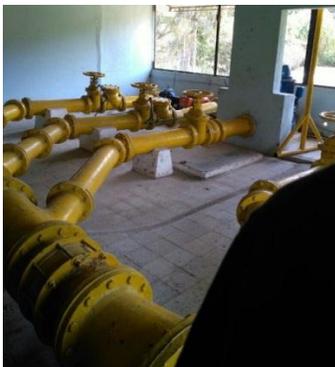
**Figura 41. Estacion de Bombeo Planta Algodonal.
Fuente. Pasante del proyecto**

Conduccion Rio Algodonal: Esta conformada por cinco motomobas de 20 y 30 HP y son un tipo de estructura “Baja Cabeza” elevan el agua cruda de los desarenadores por una tubería de 18” y con una longitud de 60 metros.

Conducción Algodonal.	Por una tubería de 18" y con una longitud de 60 metros.	BUENO: la Tubería no presenta daños como fisuras o grietas y se encuentra protegida.
Conducción Tejo.	Por una tubería de concreto de 15" con una longitud de 4.408 m	MALO: La Tubería presenta daños y se encuentra en tramos desprotegida.
Planta de Tratamiento Algodonal.	Es un tipo de estructura convencional de filtración rápida de concreto reforzado. realiza todos los procesos de potabilización.	REGULAR: Presentan grietas y fugas de agua en algunas válvulas y compuertas de la planta. Estudios realizados arrojan que esta planta no van a tener la capacidad hidráulica suficiente para abastecer a la comunidad en 20 años.
Planta de Tratamiento El Llanito	Es un tipo de estructura convencional de filtración rápida en concreto reforzado. realiza todos los procesos de potabilización.	REGULAR: La estructura se encuentra en buen estado, no se presentan fisuras ni grietas. Sin embargo los estudios realizados arrojan que esta planta no van a tener la capacidad hidráulica suficiente para abastecer a la comunidad en 20 años.

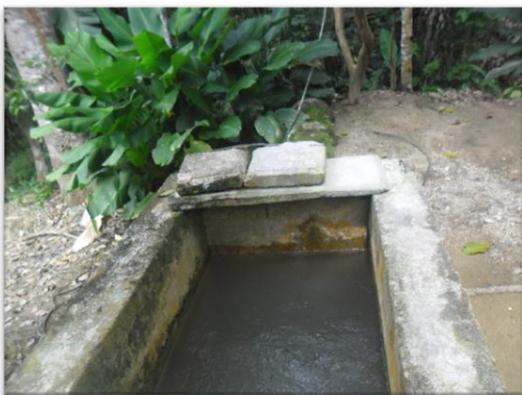
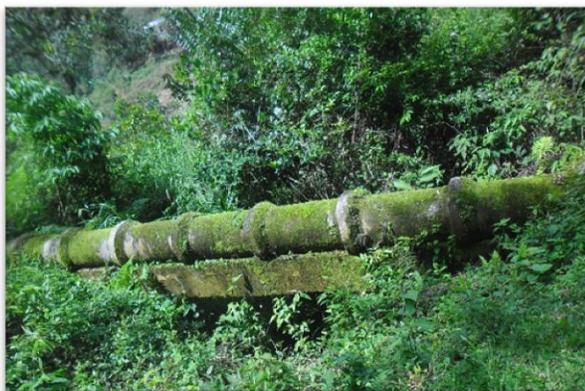
**Figura 42. Sistema de Conduccion a la planta el Llanito
Fuente. Pasante del proyecto**

Conduccion Rio Tejo: Se hace por medio de un sistema de gravedad por una tubería de concreto de 15” el cual conduce el agua cruda del desarenador en la vereda la Tupia hasta el municipio de Ocaña donde se encuentra la planta de tratamiento el Llanito, con una longitud de 4.408 m.

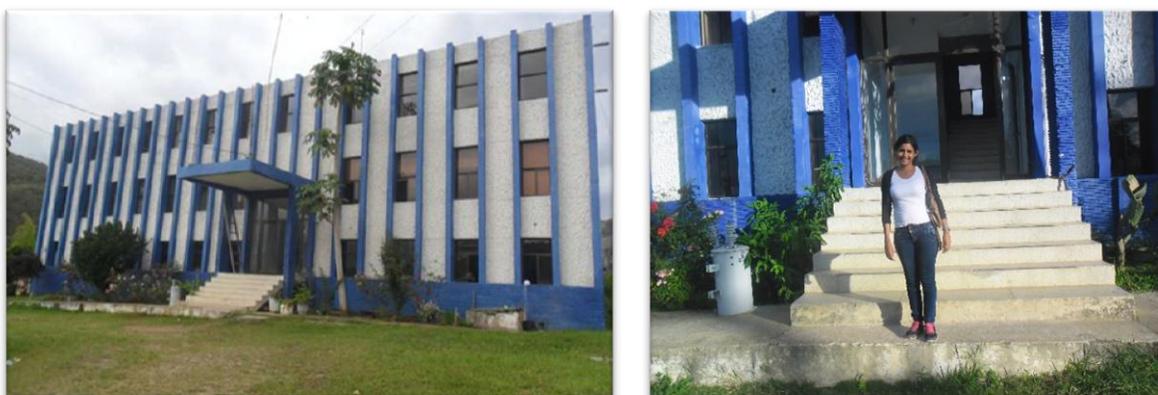
Figura 43. Instalaciones de la Planta de Tratamiento de Agua Potable Algodonal Fuente. Pasante del proyecto

Planta de tratamiento algodonal: La planta algodonal se encuentra ubicada a la altura del sector llano de los alcaldes en inmediaciones del Batallon Santander, a unos 4 Km del centro de ocaña. Consta de cuatro unidades de proceso en serie con capacidad de 60 l/s cada una, para cubrir una capacidad nominal de 240 l/s. Procesa el agua del Rio Algodonal.

Es un tipo de estructura convencional de filtracion rapida de concreto reforzado y cuenta con los siguientes procesos: Mezcla rapida, floculacion, sedimentacion, filtracion y cloracion.

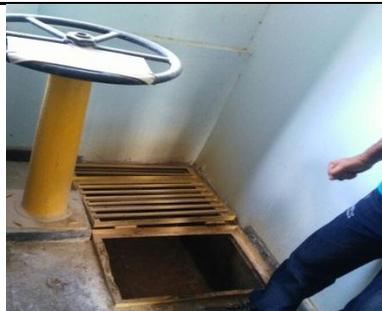
Camara de aquietaamiento: Estabiliza el flujo del agua que viene de la estacion de bombeo de tal manera que la entrada del agua al sistema de tratamiento sea moderada, el tiempo de retencion en la camara es de 8 segundos.

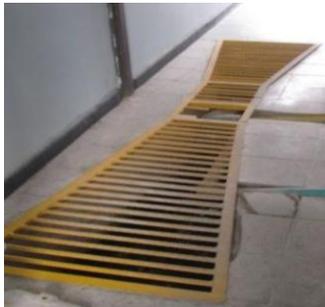
Mezcla rapida: Se realiza en la canaleta parshall en la cual se mide el caudal que ingresa a la planta, se distribuye uniformemente el sulfato de aluminio y la cal al agua en un tiempo no superior a 30 seg.

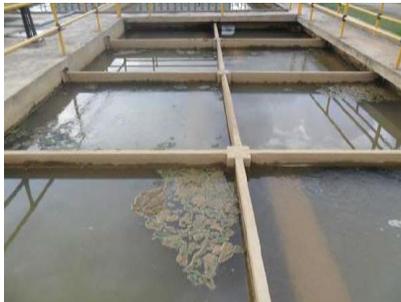
Floculacion: Existen 3 floculadores y cada uno esta conformado por 8 camaras, el agua realiza el recorrido vertical en un tiempo de 26 minutos para cada camara. Sus dimensiones son: 2,48 metros de largo, 2,37 metros de ancho y 2,78 metros de profundidad.

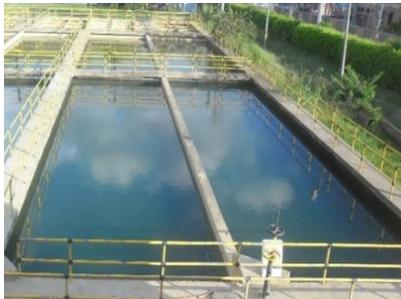
Sedimentacion: El sistema se encuentra compuesto por dos sedimentadores con dos modulos rectangulares cada uno. Sus dimensiones son: 38,26 m de largo, 6 metros de ancho y 3,50 metros de profundidad. Para un tiempo total de retencion del agua de 3 horas,

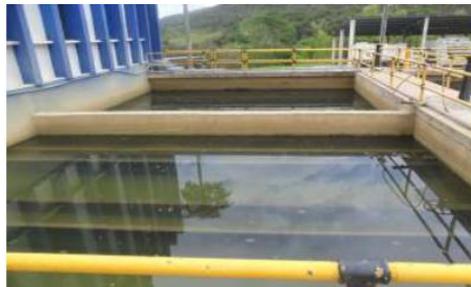
Filtracion: El lecho filtrante se realiza en una unidad de filtracion con cuatro modulos estan compuesto por una capa de grava, gravilla, arena y antracita que entran a un falso fondo. Las dimensiones de los filtros son: 6,10 metros de largo, 6,17 metros de ancho y 1,40 metros de profundidad.

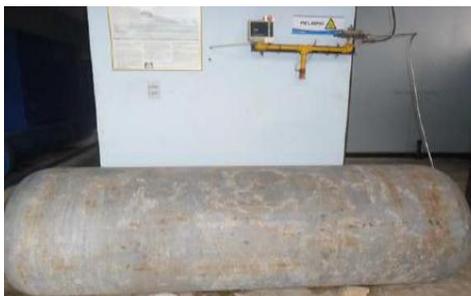
Cloracion: Se le inyecta cloro gaseoso al agua despues de la filtracion antes que sea llevada al tanque de almacenamiento.

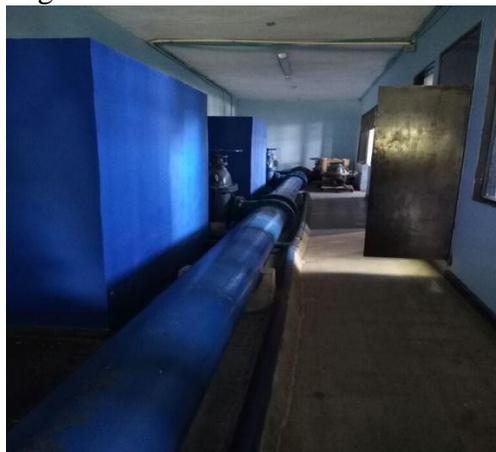
Tanque de almacenamiento enterrado en las instalaciones de la Planta de Tratamiento Algodonal.

Tanque de almacenamiento: En la planta Algodonal existe un tanque enterrado en sus instalaciones que tiene una capacidad de 350 m³.

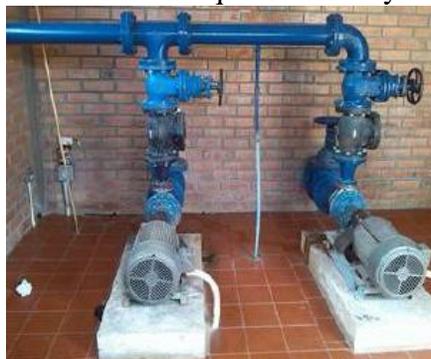
Bombeo del tanque Cristo Rey

El agua tratada de la planta de tratamiento es impulsada por una tubería de AC de 18" alrededor de 2241 m, hasta el Tanque de Buenavista. La conducción del Tanque de Buenavista a los Tanques de Cristo Rey y el Llanito se hace por una tubería de AC de 18" y una longitud aproximada de 1611 m hasta el sitio llamado San Cayetano, allí se bifurca en dos conducciones así: tubería de 18" en AC mas o menos de 1700 m de longitud hasta el tanque de Cristo rey y una tubería de 16" en AC, y una longitud de unos 1051 m hasta el tanque el llanito.

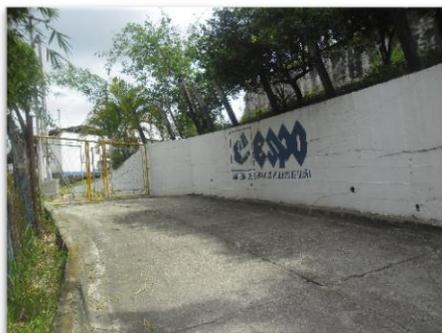
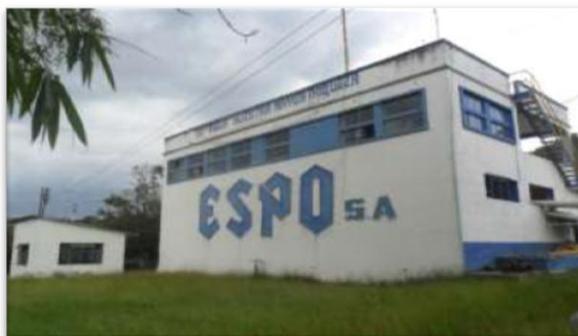
Figura 44. Instalaciones de la Planta de Tratamiento el Llanito
Fuente. Pasante del proyecto

Planta de tratamiento el Llanito: Esta planta se abastece del afluente del Rio Tejo. La planta el Llanito se encuentra ubicada en el barrio espinazo al sur-occidente de la ciudad de Ocaña con una capacidad nominal de 60 l/s.

Planta de tratamiento: Es un tipo de estructura convencional de filtración rápida hecha en concreto reforzado. Posee los siguientes procesos: Mezcla rápida, floculación, sedimentación, filtración y cloración.

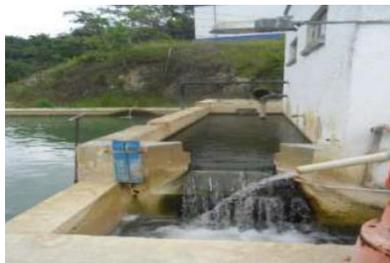
Mezcla rápida: Se realiza por medio de un canal y enseguida por un mezclador mecánico de eje vertical, al terminar el canal se le agrega el sulfato de aluminio e hipoclorito de sodio.

Las dimensiones del agitador son: es una sección cuadrada de 3 m por una profundidad de 3,20 m

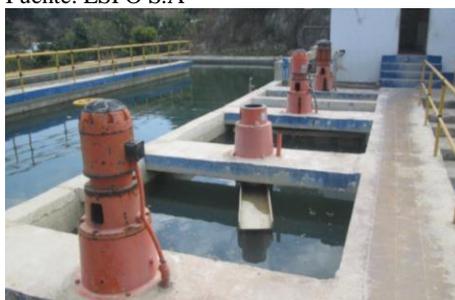
Floculación: La filtración se realiza en 3 módulos rectangulares de manera mecánica con mezcladores lentos de paleta de eje vertical donde dos trabajan y uno descansa. Tienen las siguientes dimensiones: 9 m de largo, 3.0 m de ancho y 3.20 m de profundidad. Para un tiempo de 20 minutos del agua.

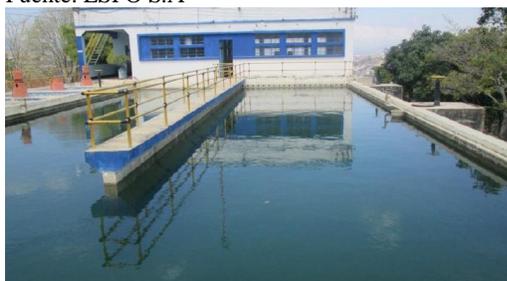
Sedimentación: Existe en la planta un tanque sedimentador rectangular de flujo horizontal de placa. Y cuenta con las siguientes dimensiones: 25.20 m de largo, 12.40 m de ancho y 3.30 m de profundidad. Tiene una capacidad de 72.3 l/s

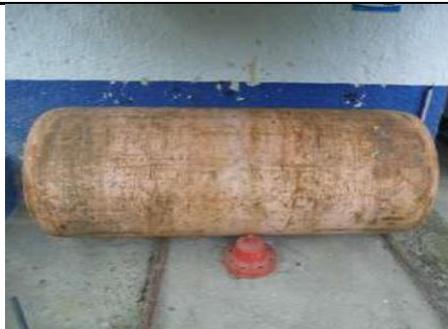
Cloración: Se inyecta cloro gaseoso antes de llegar al tanque de almacenamiento.

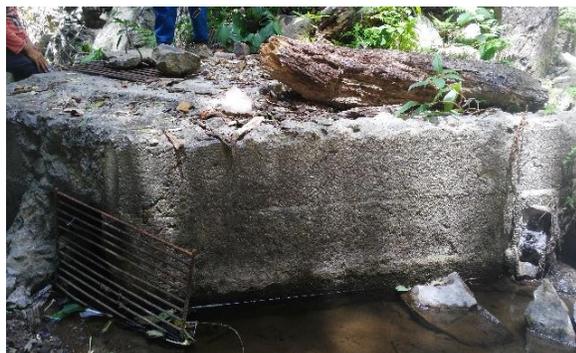
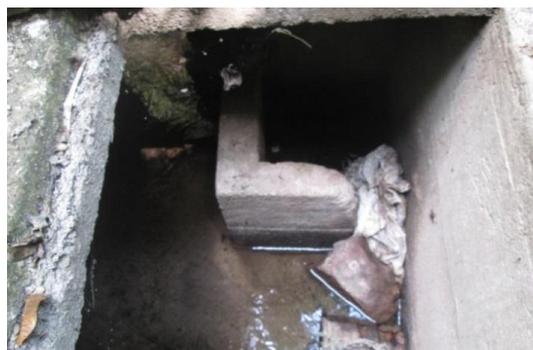
Figura 49. Bocatoma y Cámara de quietamiento Quebrada la Honda.

Captacion: La captación de la quebrada “La Honda” es una presa con derivación lateral, empotrada o enclavada en el lecho de la quebrada. Tiene una rejilla para evitar el paso de material sólido, tiene una cámara de entrada tiene las siguientes dimensiones: 1 metros de ancho, 1,10 metros de largo y 1 metro de profundidad.

ESTADO DE LA INFRAESTRUCTURA		BUENO	REGULAR	MALO
ESTRUCTURA	CARACTERISTICA	ESTADO FISICO		
Bocatoma La Honda.	Tipo lateral construida en concreto	MALO: La estructura se encuentra en mal estado, no cuenta con una rejilla en las adecuadas condiciones para impedir el paso de material.		
Aducción La Honda.	Por una tubería de material PVC de 4” por gravedad con una longitud de 103 metros	BUENO: La tubería se encuentra en buen estado no presenta grietas o fisuras, pero se encuentra desprotegida.		
Desarenador La Honda .	Es tipo convencional en concreto reforzado	REGULAR: La estructura se encuentra en buenas condiciones, sin embargo, no se encuentra protegido y está expuesto a caída de árboles.		
Conducción La Honda.	Se realiza en tubería de PVC de 2” y 3” por gravedad	BUENO: la Tubería no presenta daños como fisuras o grietas. Sin embargo, se encuentra desprotegida en ciertos tramos.		
Planta de Tratamiento	Es una planta de “Filtración en Múltiples Etapas”, FIME	REGULAR: La estructura se encuentra en buen estado, no se presentan fisuras ni grietas. Sin embargo la planta se encuentra obsoleta ya que no tiene la capacidad hidráulica para abastecer a la población futura en el municipio.

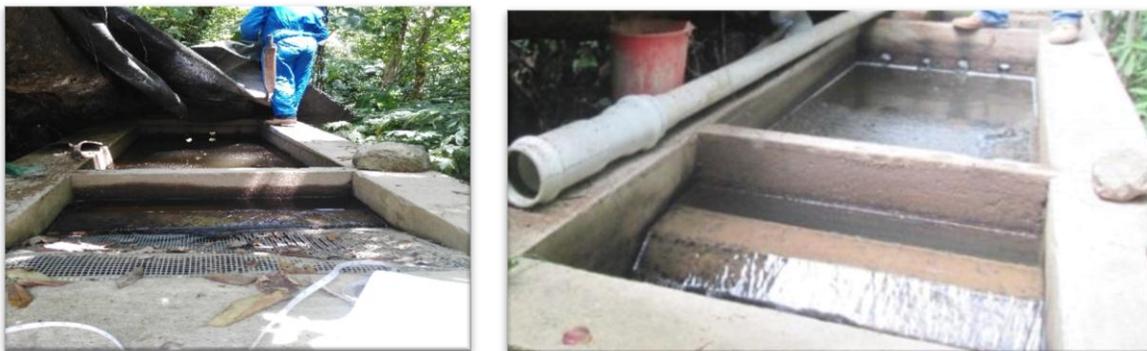
Figura 50. Desarenador Quebrada La Honda
Fuente: Corponor

Desarenador: El desarenador es tipo convencional en concreto reforzado y sus dimensiones son: 5,21 metros de largo, 1,16 metros de ancho y 1,94 metros de profundidad. El desarenador posee cámara de entrada, quietamiento y cámara de salida.

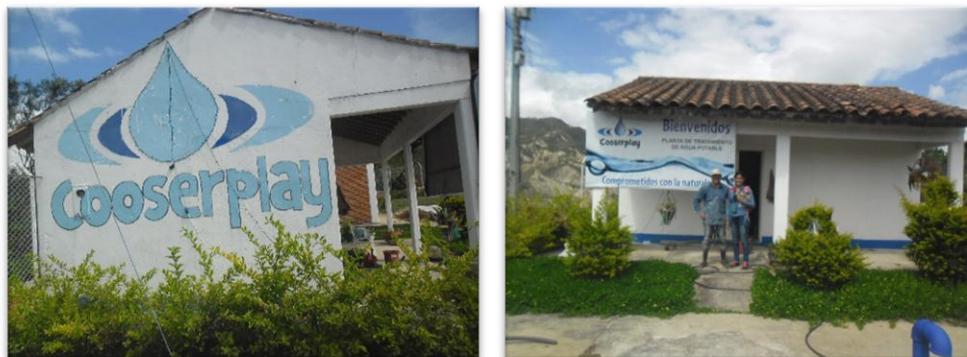
Imagen 31. Instalaciones de la planta de tratamiento COOSERPLAY

Planta de tratamiento: El sistema se denomina “Filtración en Múltiples Etapas”, FIME. Consiste en la combinación de procesos de filtración gruesa en grava y filtros lentos de arena. Tiene un caudal de diseño 3 L/s.

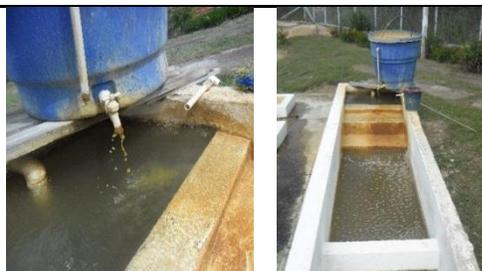
Mezcla rápida : la mezcla rápida se da en una estructura escalonada, al inicio de esta se da se agrega el sulfato de aluminio tipo B, dosificado en un tanque plastico de 1000 litros que dispone de una llave que regula la salida del coagulante. sus dimensiones son: 3,35 m de largo y 1 m ancho.

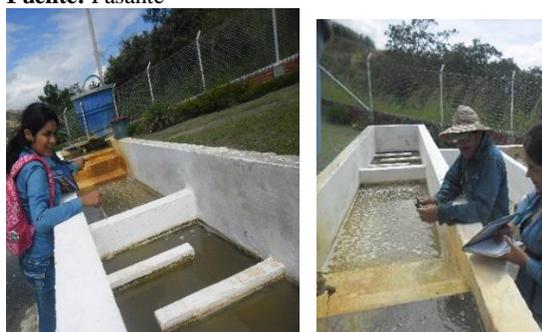
Floculacion: Es un floculador hidraulico de flujo horizontal con tabiques de concreto, sus dimensiones son las siguientes: 2,12 metros de largo, 1 metro de ancho y 1 metro de profundidad.

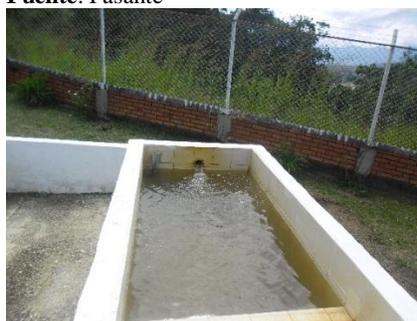
Sedimentador: Se cuenta con un tanque convencional el cual distribuye el agua a los filtros de gravilla .

Esta estructura cuenta con las siguientes dimensiones: 2 metros de largo, 1.20 metros de ancho y 1 metro de profundidad. Su capacidad aproximada es de 5 m³
