**EVALUACION A LOS PLANES DE AHORRO Y USO EFICIENTE DEL RECURSO
HIDRICO A LOS ACUEDUCTOS DE OCAÑA, ABREGO, LA PLAYA Y EL CARMEN
NORTE DE SANTANDER.**

**Propuesta bajo la modalidad de pasantías como requisito para optar al título de Ingeniera
Ambiental**

Febrero de 2017

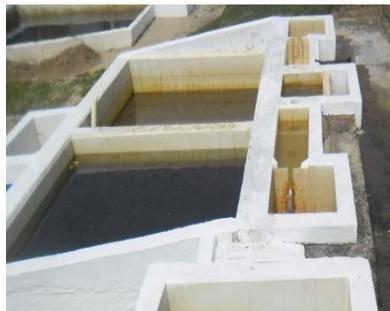
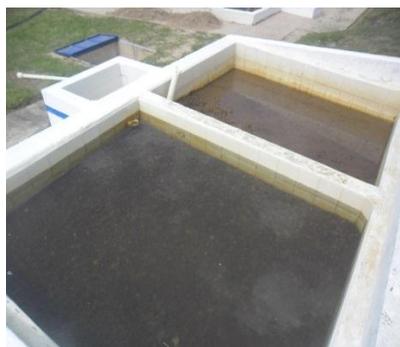
Filtros de gravilla

El cambio del lecho filtrante se realiza cada año. El lavado de los filtros se realiza una o dos veces por semana dependiendo de la colmatación presente.

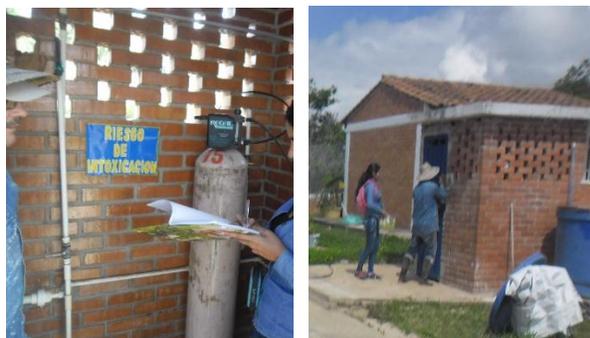
Cloracion: El filtro de arena entrega las aguas a una tanquilla en dónde se le añade cloro gaseoso.

El cloro granulado es usado cuando se va a realizar algun mantenimiento a la caseta de cloro gaseoso.

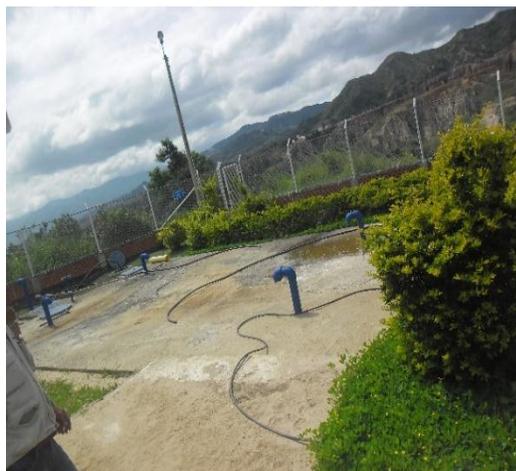
Tanque de almacenamiento: hay dos tanques de almacenamientos ambos tanques fueron construidos en concreto reforzado y estan enterrados.

El tanque de almacenamiento principal tiene una capacidad de 180 m³. Y sus dimensiones son las siguientes: 10 metros de largo por 6 metros de ancho y 3 metros de profundidad. El segundo tanque tiene las siguientes dimensiones: 6,50m de largo por 3,25m de ancho y una profundidad de 2,20m.

Tanque de almacenamiento.	Existen 2 tanques enterrados en la PTAP.	REGULAR: Se encuentra en buen estado no presenta fisuras, grietas ni escape de agua. pero si presentan rebosamiento.		
Red de distribución.	La longitud total de las redes es de 5.589.71 metros.	BUENO: la tubería no presenta daños como grietas o fisuras. Se reparan de manera rápida cuando se presenta algún daño.

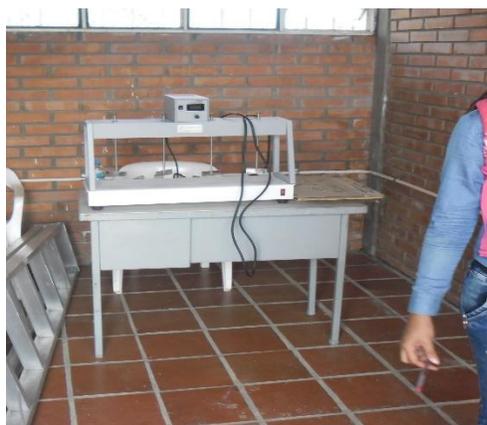
Laboratorio: El laboratorio de la planta se encuentra en arreglos, por lo que se traslado el equipos de la prueba de jarra a otro cuarto. Igualmente en este lugar se guardan los quimicos utilizados en el tratamiento del agua como es el sulfato de aluminio tipo B.
