EVALUACIÓN DEL INDICE DE LA CALIDAD DEL AGUA DEL CAÑO CRISTO COMO
FUENTE RECEPTORA DEL SISTEMA DE TRATAMIENTO DE AGUAS RESIDUALES,
VÍA PUERTO MOSQUITO EN AGUACHICA, CESAR.

Trabajo de grado bajo la modalidad de pasantía presentado como requisito para optar al título de
Ingeniera Ambiental.

UNIVERSIDAD FRANCISCO DE PAULA SANTADER OCAÑA FACULTAD DE
CIENCIAS AGRARIAS Y DEL AMBIENTE INGENIERIA AMBIENTAL

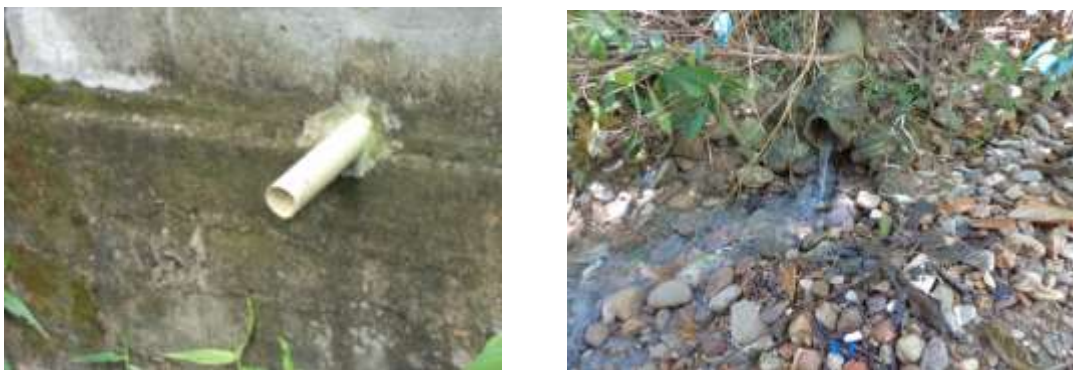
Figura 2. Vertimientos de viviendas sobre el caño Cristo.

Viéndose en la obligación las viviendas que no poseen este servicio a desechar las aguas residuales y los residuos sólidos generados en sus hogares, a fuentes de aguas superficiales cercanas a las viviendas por medio de tubos que van directamente hacia los cuerpos de agua, contaminando dos importantes cuerpos receptores que recorren el casco urbano de Aguachica llamados caño Cristo y caño el Pital, en la Figura 2 podemos observar como estos tubos son conectados de manera fraudulenta a dichos caños.

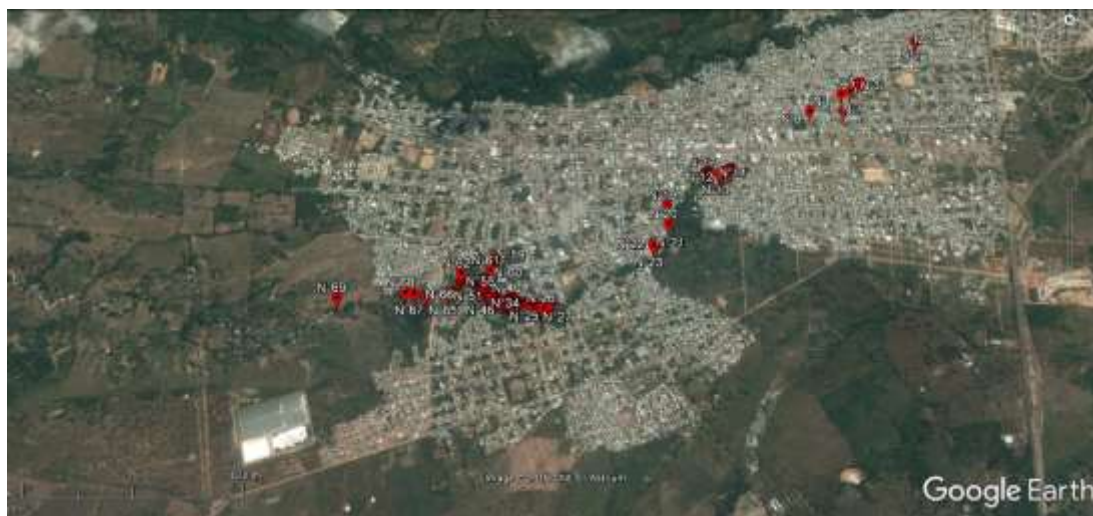
Figura 4. Señalización de los puntos de Vertimientos desde su inicio, hasta su terminación.

Para la identificación de los vertimientos puntuales se hizo necesario la realización de un recorrido por todo el cauce del caño Cristo, el día 19 de Octubre del 2016, desde la carrera 36 con 4N hasta el Sistema de tratamiento de aguas residuales (STAR Puerto Mosquito), con el acompañamiento de un funcionario de CORPOCESAR, la policía ambiental y funcionarios de la Empresa de Servicios Públicos de Aguachica, en este recorrido se identificaron 69 vertimientos puntuales de viviendas, ubicadas en los

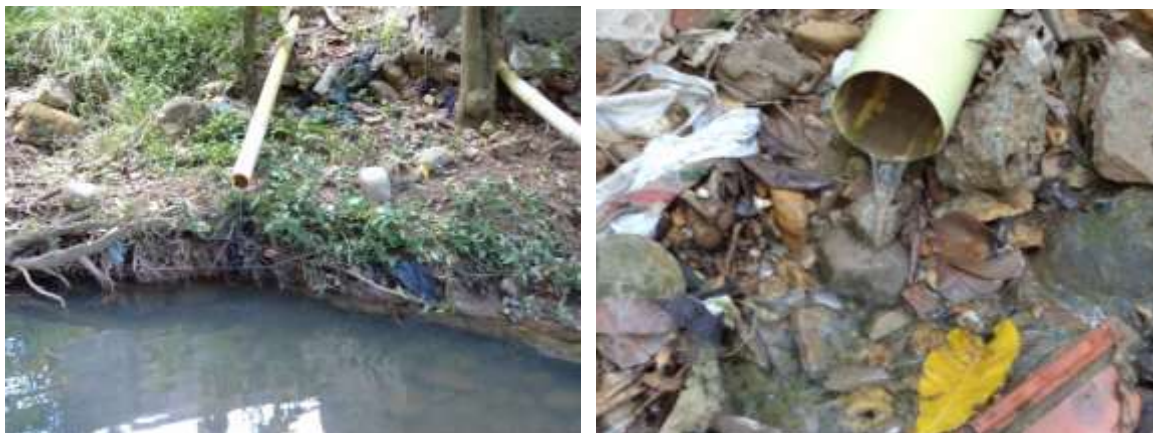
Figura 5. Puntos de vertimientos encontrados.

alrededores del mismo, estos vertimientos se encuentran ubicados entre los barrios: Potosí, Paraíso, Cañaveral, Divino Niño y las Vegas, tramo en el cual evidencia déficit por viviendas no conectadas a la red del sistema de alcantarillado, en comparación con los barrios al principio del recorrido, como María Eugenia Alta, María Eugenia Baja, la Victoria y la Calle Quinta que se encuentra conectado a la red de alcantarillado con las obras realizadas por el municipio y la ESPA, de igual forma hasta la carrera 20, en la figura 4 podemos observar los puntos de vertimientos desde su inicio hasta su terminación de dicho recorrido observando el número total de descargas, como también se evidencia en las figuras 5 tubos conectados directamente al caño Cristo.

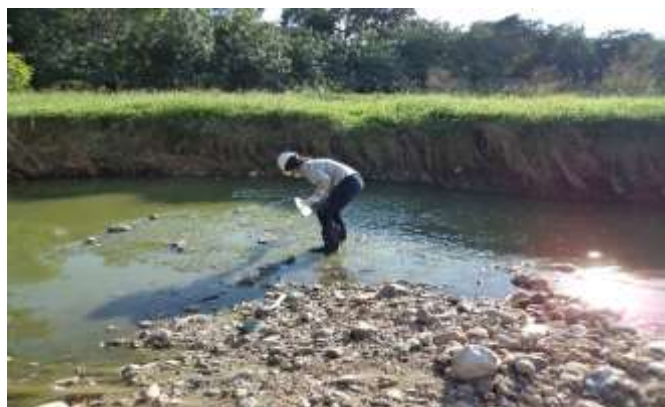
Figura 6. Caño Cristo en el periodo de lluvioso.

El día 22 de Noviembre del 2016 se tomaron dos muestras una microbiológica y una fisicoquímica; las cuales se realizaron en los tres puntos seleccionados, la primera 100 metros aguas abajo, la segunda 100 metros aguas arriba, y la tercera en el Efluente del Sistema de Tratamiento de Aguas Residuales que está ubicado en la Vial Puerto Mosquito, el muestreo fue de tipo puntual, cumpliendo con su respectiva cadena de custodia.

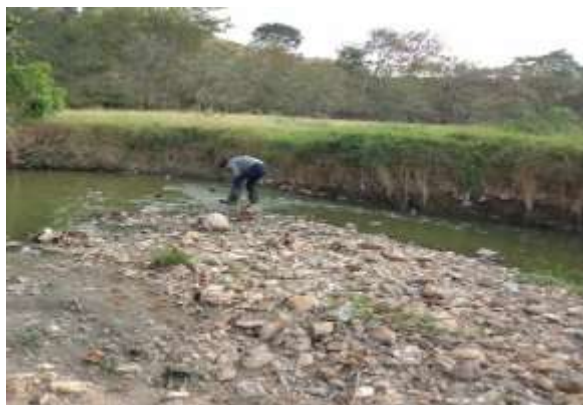
Figura 7. Caño Cristo en el periodo de sequía.

En la figura 7 se puede observar la disminución del caudal del caño Cristo en el periodo

de sequía.

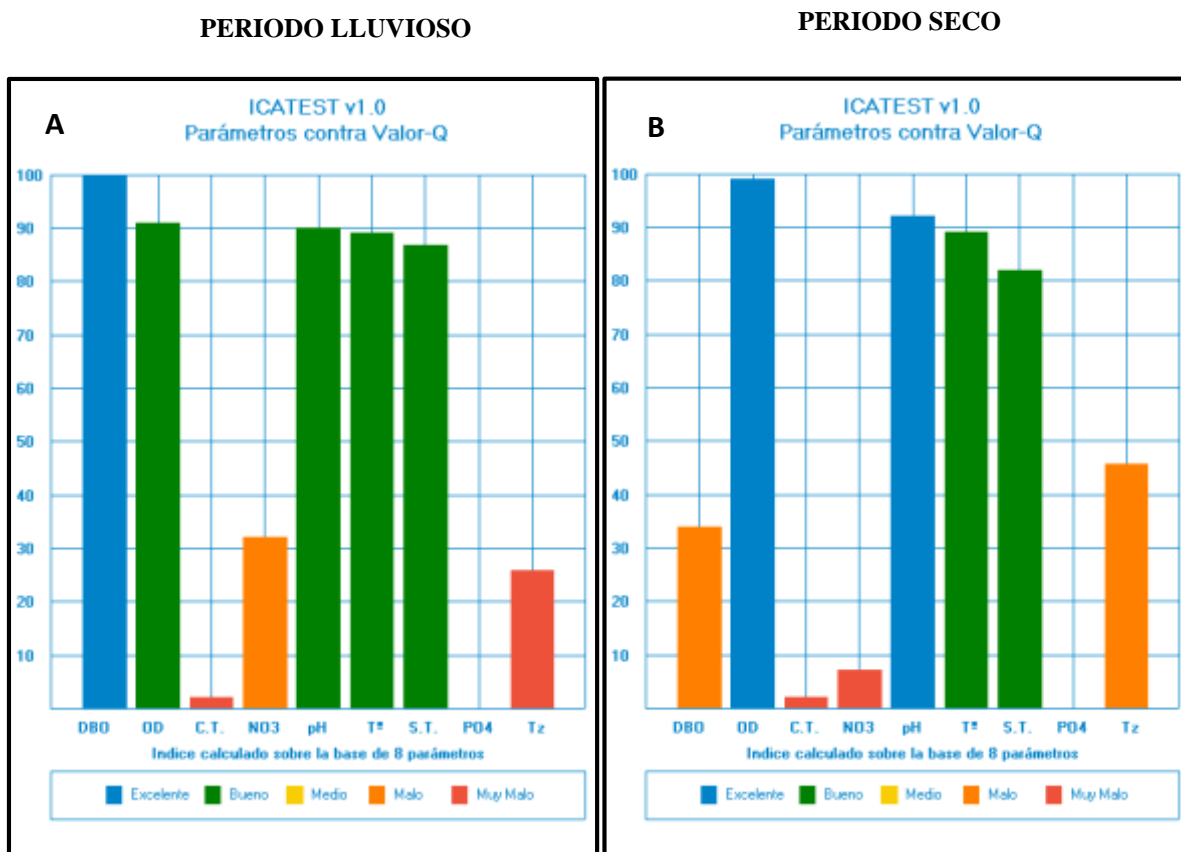
Figura 13. Puntaje parámetros contra valor Q en el cálculo del WQI-NSF A) periodo lluvioso B) periodo seco en el punto de muestreo de 100 metros aguas arriba STAR.

El Índice de Calidad del Agua para el punto de muestreo de 100 metros aguas arriba STAR las variables que afectaron la calidad del agua fueron tres parámetros: los coliformes totales, nitratos y turbidez para el periodo lluvioso, en cuanto al periodo seco fueron cuatro parámetros: DBO, coliformes totales, nitratos y turbidez los que afectaron la calidad del agua, en la Figura 13 se observa el comportamiento de cada uno de los parámetros utilizados, los cuales hay una gran diferencia en los dos periodos evaluados para el cálculo del WQI-NSF, es que para el periodo lluvioso la DBO está clasificada excelente, mientras que en el periodo seco la DBO es mala.

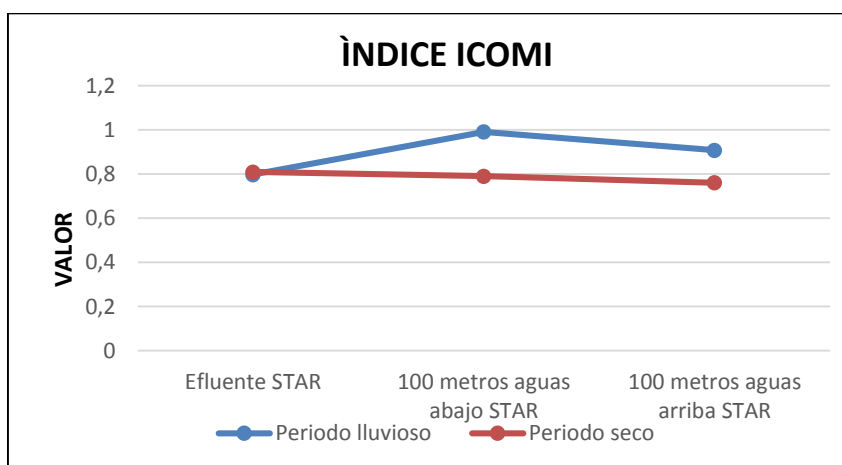
Figura 14. Comportamiento del índice ICOMI en las estaciones de muestreo para los diferentes periodos climáticos.

El ICOMI para el periodo lluvioso demostró que las aguas de todas las estaciones de muestreo son agua alta y muy alta contaminación por mineralización esto se debe por las altas conductividades y durezas presentadas, así como el efecto de dilución; para el periodo seco el índice ICOMI demostró que en el punto Efluente STAR de muestreo tuvo tendencias a desmejorar por la alta mineralización, en los puntos 100 metros aguas abajo STAR y 100 metros aguas arriba STAR reportaron aguas con contaminación alta por mineralización (Figura 14).

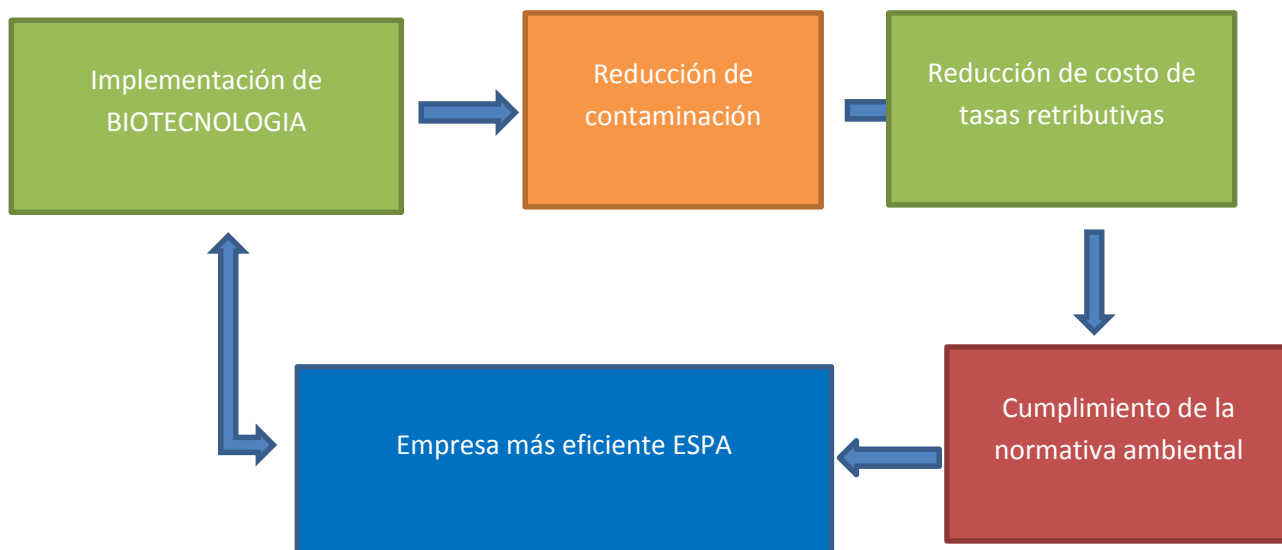
Figura 17. Diagrama general del objetivo de la biotecnología

Esta alternativa de biotecnología puede llevarse a cabo dentro de las lagunas de oxidación a través de un sistema piloto para determinar la viabilidad de su eficiencia en el Sistema de Tratamiento de las Aguas Residuales, las macrófitas acuáticas (plantas acuáticas) son seres muy potentes biológicamente gracias a procesos fisiológicos, son capaces de absorber los contaminantes presentes en el agua. Su uso se basa en relaciones de flujos de energía y nutrientes que tienen lugar entre éstas y los microorganismos degradadores. Las plantas incorporan los compuestos que hay en el agua de modo que disminuyen la contaminación,

En la figura 17 podemos observar un diagrama general del objetivo de la biotecnología para ayudar a la reducción de las cargas contaminantes.
