<b>AUTORES</b>	Edwin Harvey Barbosa Álvarez		
<b>FACULTAD</b>	<b>Ingenierías</b>		
<b>PLAN DE ESTUDIOS</b>	<b>Ingeniería Civil</b>		
<b>DIRECTOR</b>	Dibrey Paola Quintero Criado		
<b>TÍTULO DE LA TESIS</b>	Apoyo a los diferentes procesos técnicos de las obras a ejecutar y actividades asignadas por la empresa ASPROMA		
<b>TITULO EN INGLES</b>	Support to the different technical processes of the works to be executed and activities assigned by the company ASPROMA		
<b>RESUMEN</b> (70 palabras)			
<p>En el siguiente documento se describe el trabajo de grado bajo la modalidad de pasantía efectuado en la empresa ASPROMA, ubicada en el municipio de Ocaña, Norte de Santander. Donde se contribuyó en el seguimiento técnico de las actividades de las obras adelantadas en el periodo en el cual se hizo presencia. Paralelamente a la supervisión en obra, se tuvo en cuenta cada una de las especificaciones técnicas del proyecto y demás normativa que ampara al sector constructivo.</p>

**Apoyo a los diferentes procesos técnicos de las obras a ejecutar y actividades asignadas por  
la empresa ASPROMA**

Como caso específico esta la construcción de un Box Culvert en concreto reforzado para el puente veh

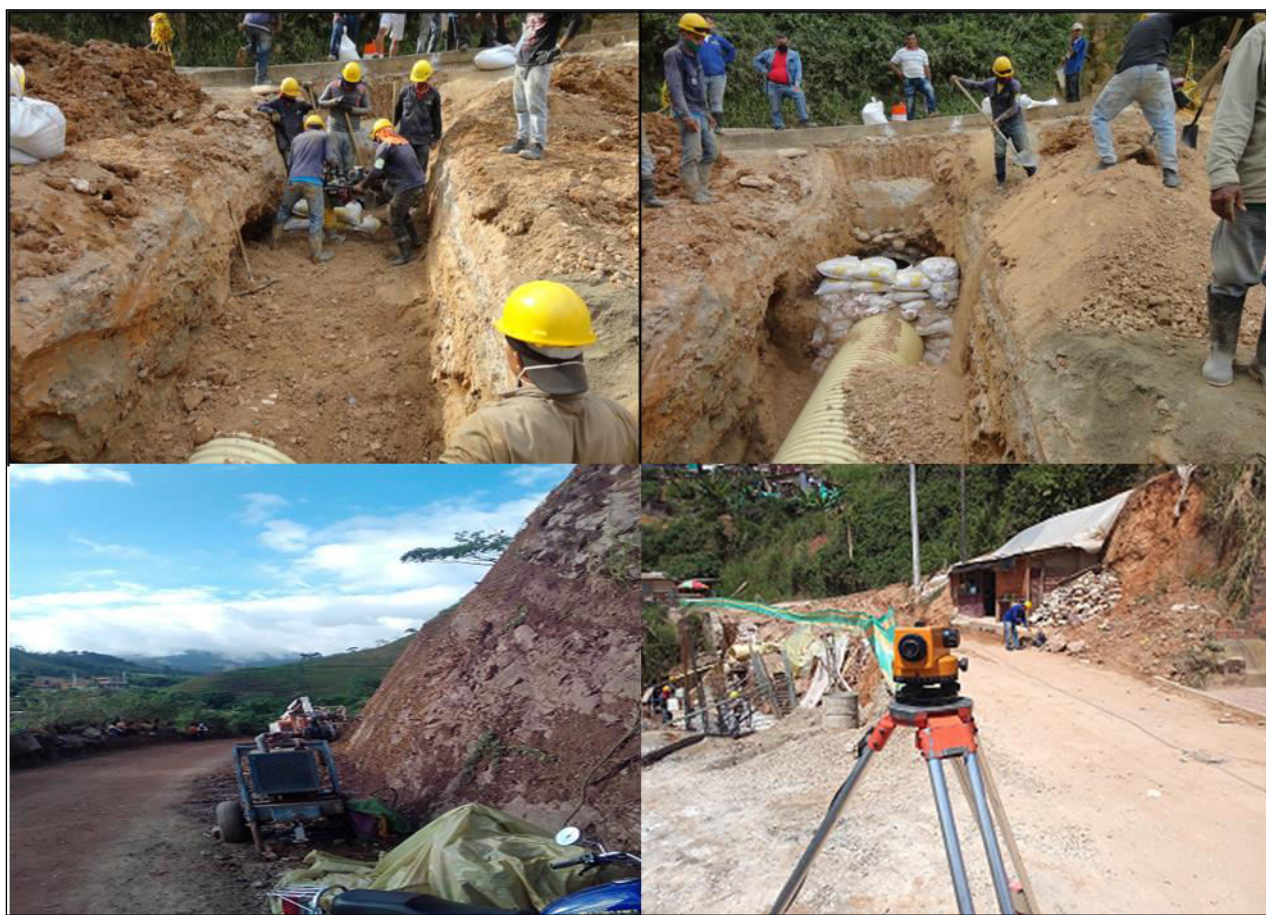
Mejoramiento vial entre los municipios de Convención y el Tarra.

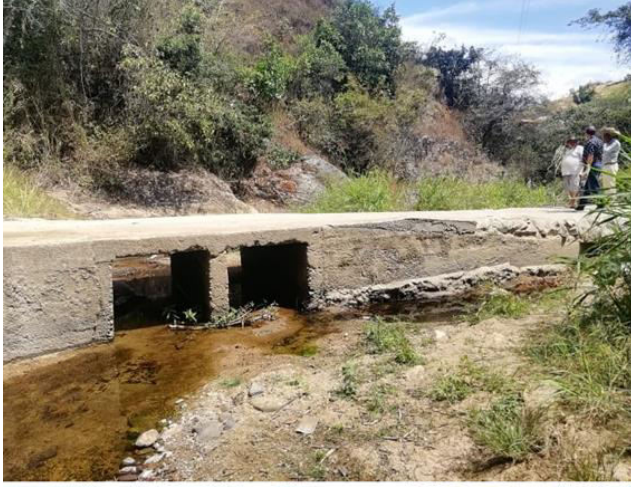
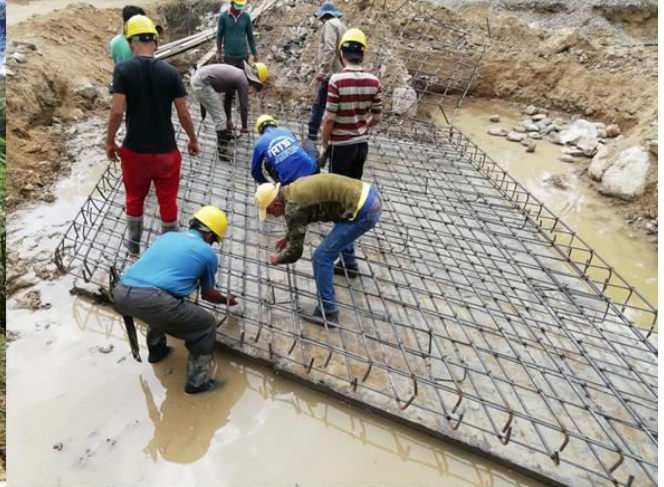
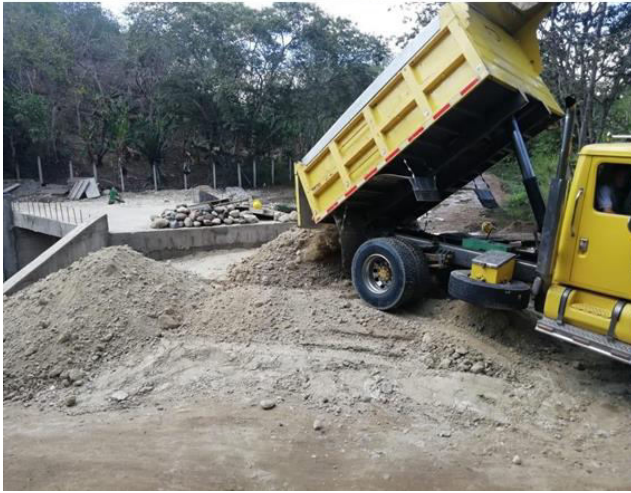
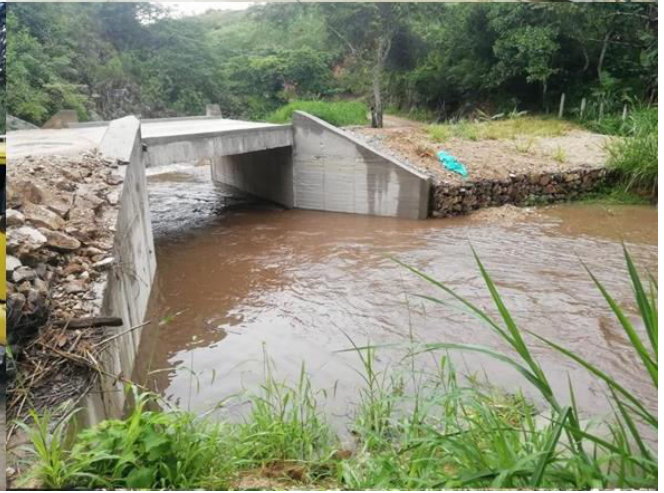
Construcción del Box Culvert.

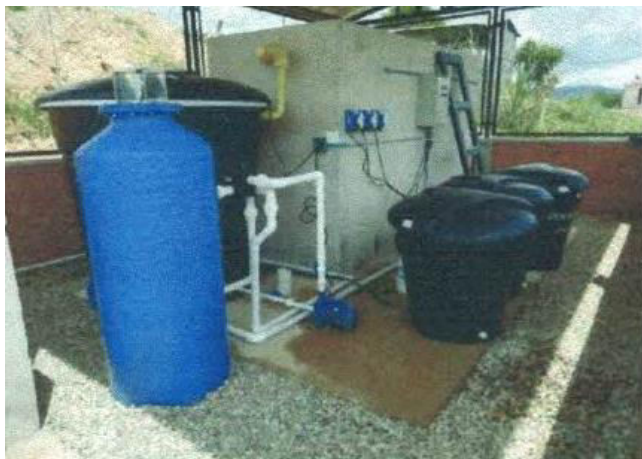
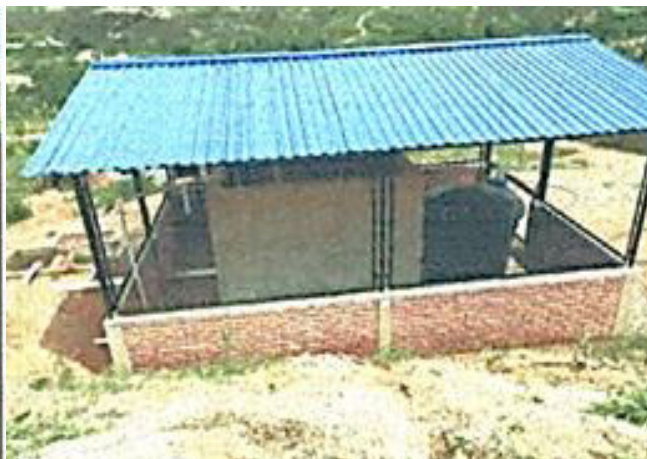
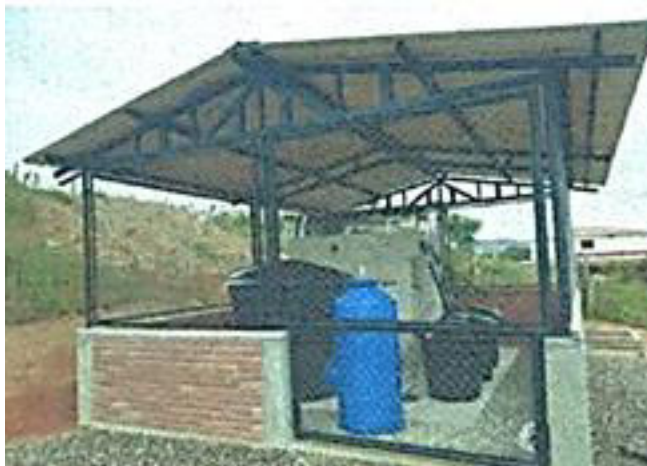
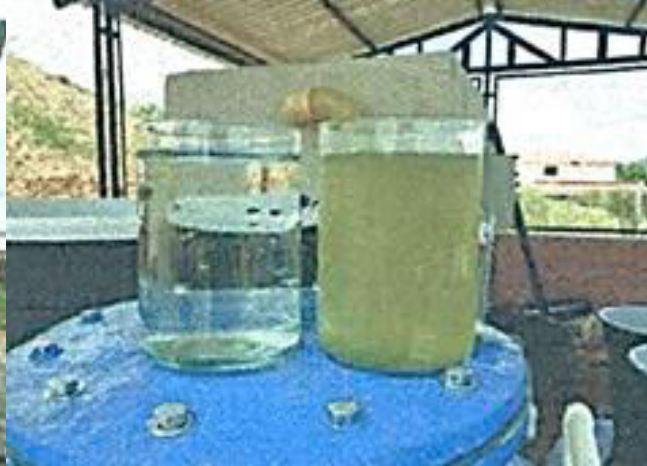
Mejoramiento al sistema de acueducto.
