AUTORES	CRISTHIAM ANDRÉS CHURIO BAYONA
FACULTAD	DE INGENIERÍAS
PLAN DE ESTUDIOS	INGENIERÍA CIVIL
DIRECTOR	LUIS ELÍAS GUERRERO SEPÚLVEDA
TÍTULO DE LA TESIS	APOYO A LOS DIFERENTES PROCESOS TÉCNICOS DE LAS OBRAS A EJECUTAR Y ACTIVIDADES ASIGNADAS POR LA SECRETARIA PLANEACIÓN Y OBRAS PÚBLICAS DEL MUNICIPIO DE ABREGO.

APOYO A LOS DIFERENTES PROCESOS TÉCNICOS DE LAS OBRAS A EJECUTAR Y
ACTIVIDADES ASIGNADAS POR LA SECRETARIA PLANEACIÓN Y OBRAS
PÚBLICAS DEL MUNICIPIO DE ABREGO

Trabajo de grado final bajo la modalidad de Pasantías para optar por el título de Ingeniero Civil

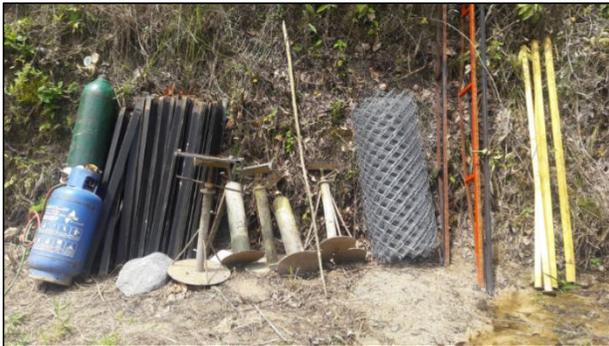
Figura 4. Materiales almacenados.

En las Figuras 4 y 5 se muestra los materiales almacenados y el campamento.

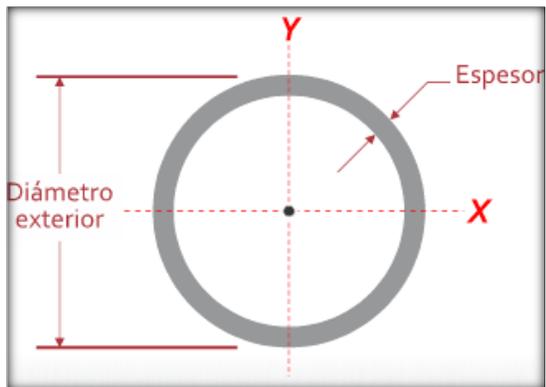
Figura 7. Tamaño nominal de la tubería.

Se comparó en campo el espesor de la tubería, lo cual constatamos que cumplían con las especificaciones técnicas de los diseños. En la Figura 7 se muestra el detalle de las dimensiones de una tubería.

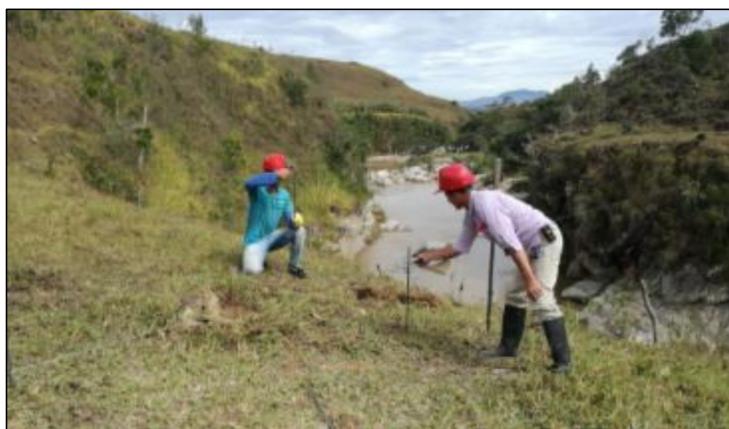
Figura 9. Localización y replanteo.

1. Localización y replanteo. Esta actividad se realizó con una cuadrilla 1:3, equipo de topografía y herramienta menor, consistía en determinar la ubicación exacta donde se iban a desarrollar las excavaciones, trazado de ejes y la toma de niveles. El desarrollo de la actividad se muestra en la Figura 9.

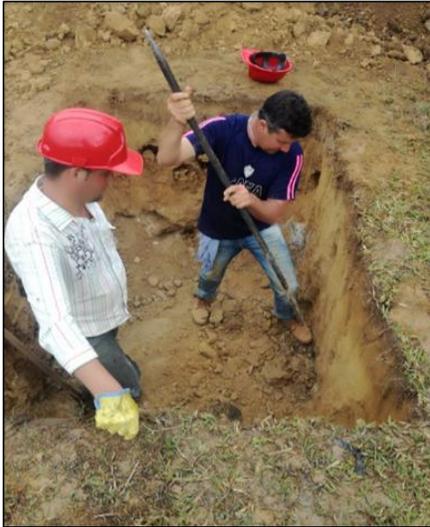
Figura 10. Excavación Manual.

2. Excavación Manual. Se realizó la excavación manual, como se muestra en la Figura 9, donde iban a estar ubicados las zapatas y los anclajes, con ayuda de trabajadores de la zona, teniendo en cuenta el nivel de excavación en ambos lados del puente. El desarrollo de la actividad se muestra en la Figura 10.

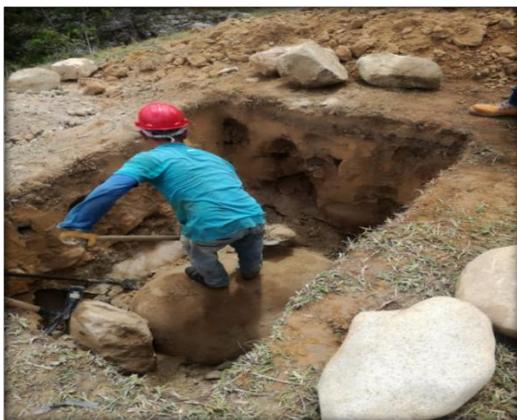
Figura 11. Excavación Manual.

En el sitio se encontró un suelo con estructura rocosa de gran tamaño lo que retraso la obra mientras se buscaba solución para su extracción, como se observa en la Figura 11.

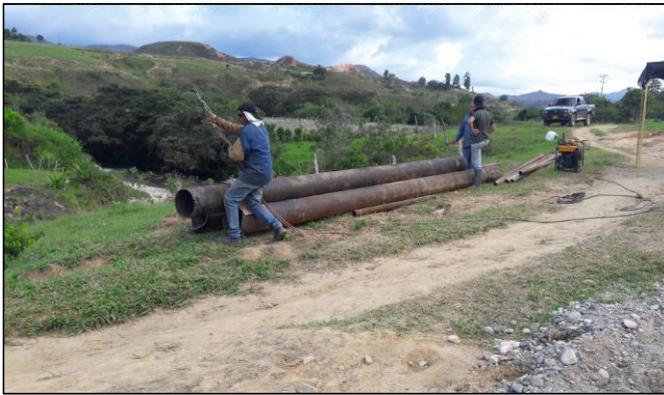
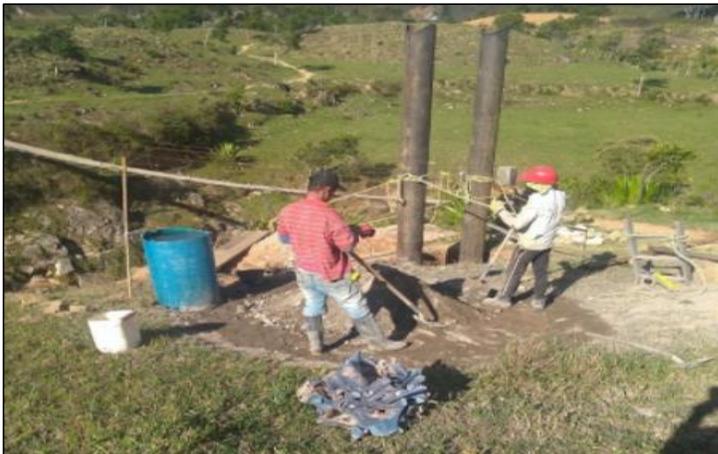
Posteriormente, se procedió al suministro e instalación de las tuberías de soporte para el puente. Para su procedimiento de instalación lo primero que se hizo fue realizar los cortes en la tubería según los diseños y una vez realizada la excavación manual de las bases, se procede a alinear las columnas con esta tubería y luego vaciar la zapata con concreto de 3000 psi. Dichos procesos se muestran en las Figuras 12 y 13.

Figura 12. Cortes de la tubería de 12"x 5/16 Sch 40.

Figura 13. Alineación de los ejes de la columna Metálica para fundir.

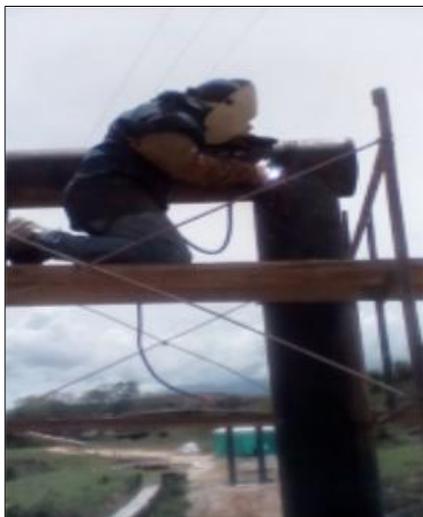
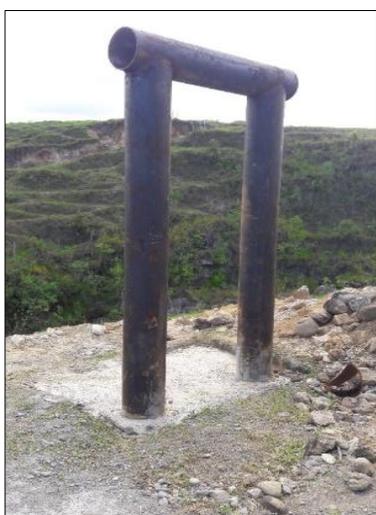
Luego de realizar la alineación de los elementos, se realizó la soldadura de la viga transversal, como se muestra en las Figuras 14 y 15.

Figura 14. Soldadura de la viga transversal metálica en tubería 12"x 5/16 Sch 40.

Figura 15. Columnas y vigas de la estructura del puente.

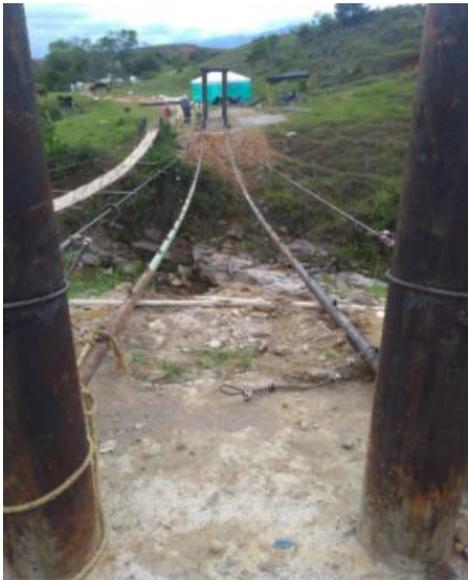
Figura 16. Suministro e instalación de viga transversal en tubería de 3'' x 1/4.

4. Instalación de las vigas longitudinales. Se realizó la instalación de las vigas longitudinales en tubería de 3"x1/4, incluyendo los anclajes galvanizados las cuales se hicieron en sitio. En la Figura 16 muestra las vigas longitudinales; en la imagen no se alcanza a detallar los anclajes galvanizados.

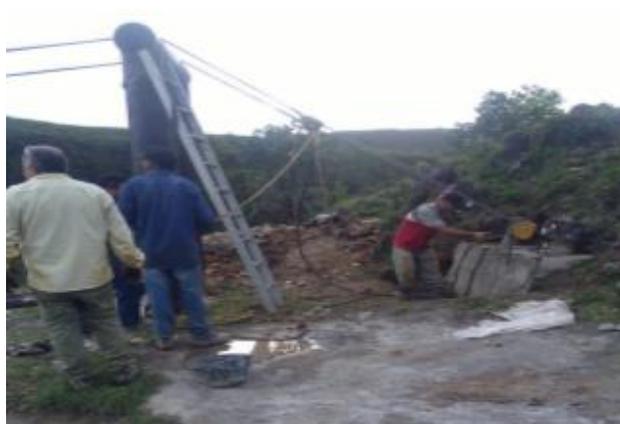
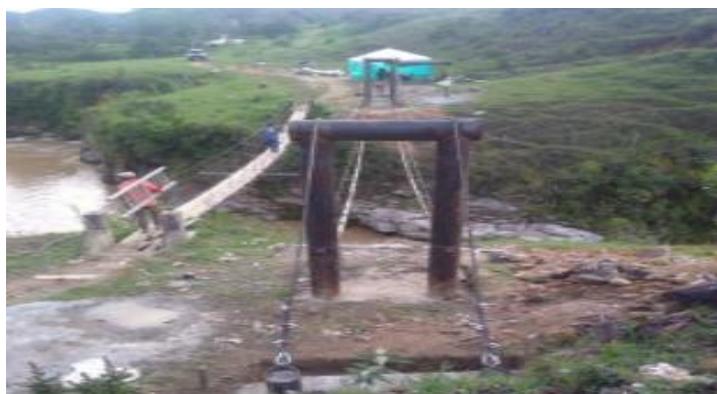
Luego se procede a instalar una cuerda guía, para determinar la flecha del cable, teniendo en cuenta que los dos cables principales queden a la misma posición, para ello se ajustan los cables a los macizos de anclaje de uno de los lados, y del otro, para poder manipular el cable a la altura o posición deseada, teniendo total cuidado en una correcta instalación de las abrazaderas o sujetadores del cable. En la Figura 17 y 18 se muestra parte del desarrollo de la actividad.

Figura 17. Instalación de la Guaya principal 3/4" en acero a los anclajes.

Figura 18. Guaya principal instalada.

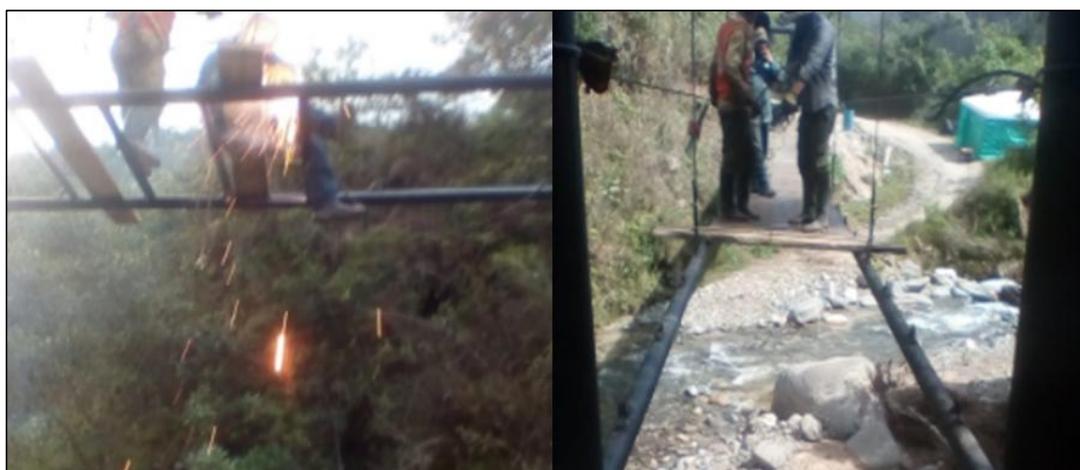
Figura 19. Instalación de las péndolas y vigas transversales metálicas.

Las vigas transversales, fueron instaladas a cada 50 cm de longitud como se alcanza a detallar un poco en la Figura 19, según diseño, para esto, cada viga tendrá una perforación a cada extremo, por donde pasara la varilla de la péndola, que al estar roscada, permitirá sostener la viga mediante una platina para sujeción de guaya de 1/2".

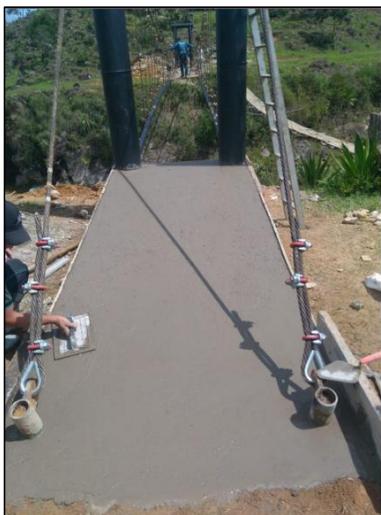
Figura 20. Fundición rampas de acceso al puente.

7. Rampas de acceso. Las rampas de acceso se realizaron con un concreto de 3000 psi y con una dosificación en obra 1:2:3. En la Figura 18 se observa la rampa de acceso.

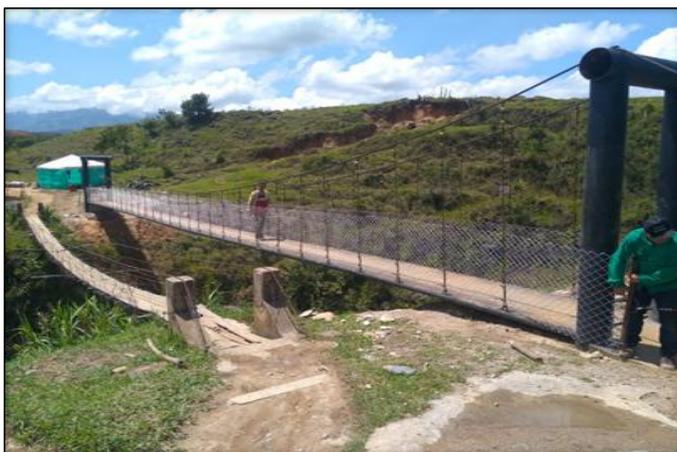
Figura 21. Instalación de pasamanos de seguridad en lámina eslabonada.

8. Instalación de pasamanos en malla eslabonada. La ausencia de sistema de protección para el funcionamiento del puente colgante hamaca peatonal, se soluciona con la instalación de un pasamano en malla eslabonada como sistema de protección a los costados del puente, tal y como se evidencia en la Figura 20.

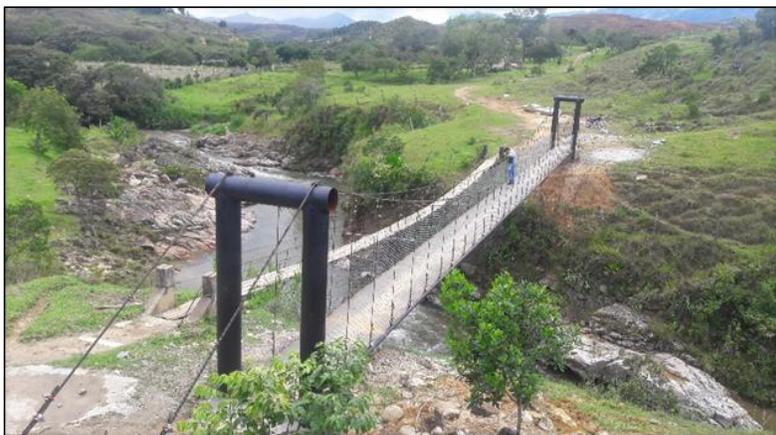
Figura 22. Puente Hamaca de la vereda el Chorro finalizado.

Por último, en la Figura 22 se muestra el puente terminado, permitiendo el acceso a la vereda el chorro.

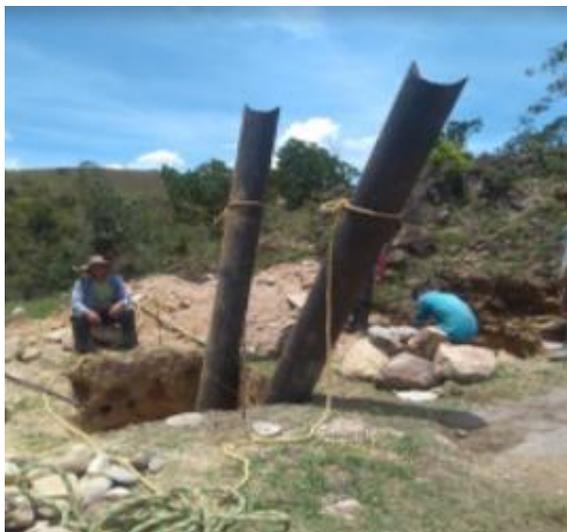
Figura 23. Instalación de la tubería de 12" x 5/16 para las columnas.

En una de las visitas realizadas a la construcción del puente hamaca de la vereda el Castillo se estaba realizando la instalación de la tubería de 12” x 5/16 para las columnas de la estructura del puente. Una vez realizada la excavación manual de las bases, se procede a alinear las columnas con esta tubería y luego a fundir la zapata con concreto de 3000 psi.

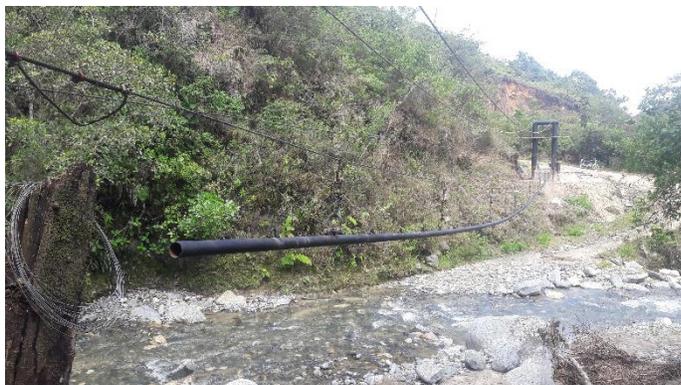
Figura 25. Instalación de vigas longitudinales en tubería de 3" x 1/4.

2. Instalación de vigas longitudinales en tubería de 3" x 1/4 y rampas de acceso.

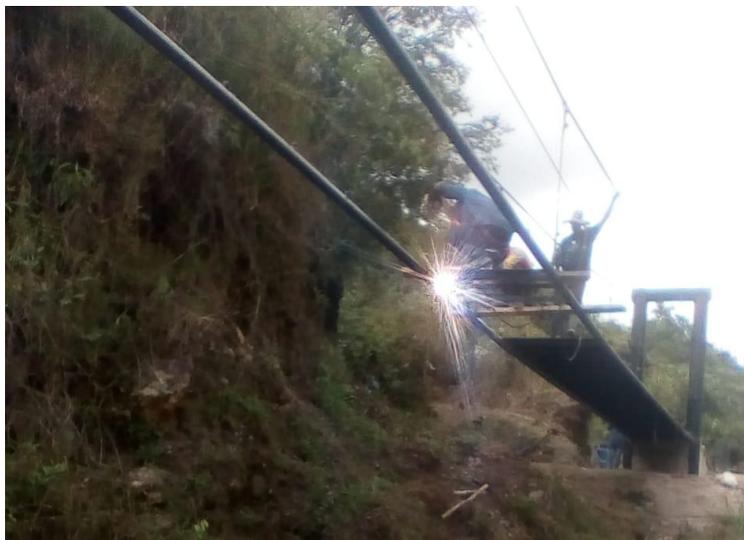
Figura 27. Instalación de vigas transversales, ángulo de refuerzo y piso en lamina alfajor.

3. Instalación de vigas transversales en tubería de 2" x 1/4, ángulos de refuerzo de piso e instalación de piso en lamina alfajor. La ejecución de la actividad se contempla en la figura 27.

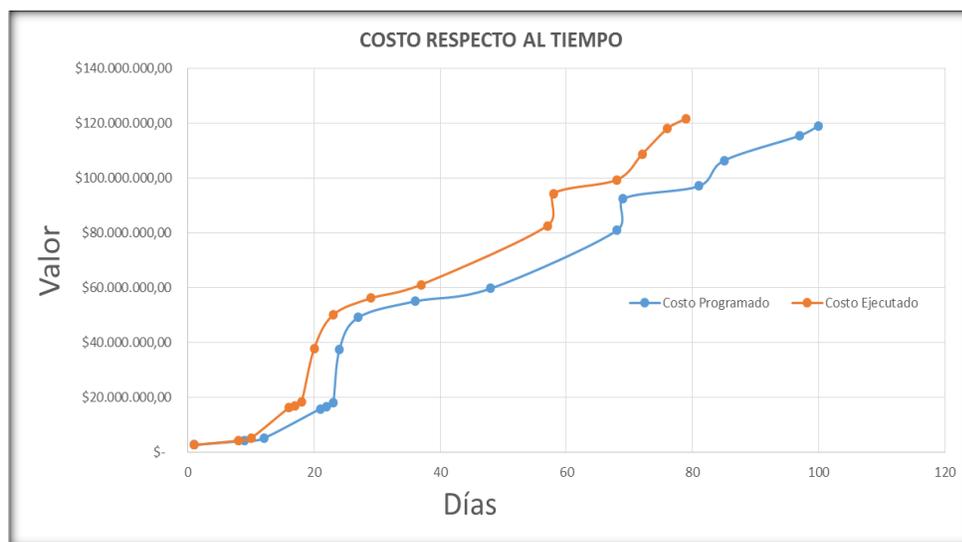
Figura 34. Comparación del costo programado y ejecutado a través del tiempo.

Nota: En última instancia, se realizó la comparación entre los costos programados y ejecutados mediante el grafico en “S” de la Figura 34, y a continuación su comparación.

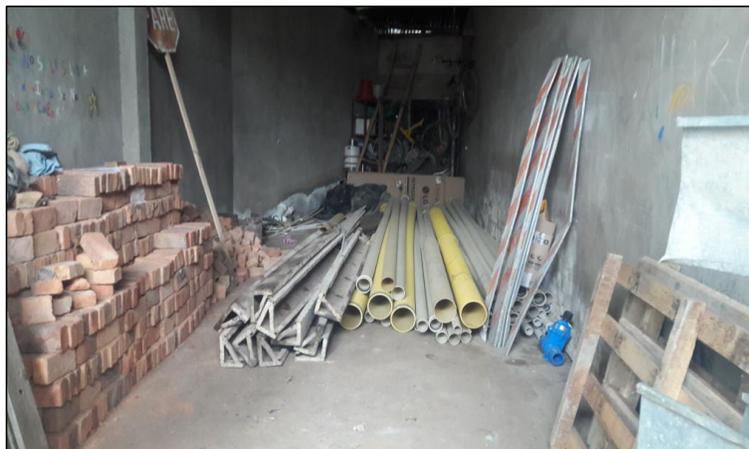
Figura 36. Almacenamiento de la tubería, ladrillos y demás materiales para la Obra.

Se solicitó a los fabricantes certificados de la tubería suministrada (Ver Apéndice B), donde se describen las especificaciones técnicas, que serán comparadas con las normas estándares de calidad, las cuales brindaran los parámetros mínimos a considerar, un material en

buenas condiciones y óptimo. Es por ello que se verificó el adecuado almacenamiento de los materiales, tal y como se muestra en la Figura 36.

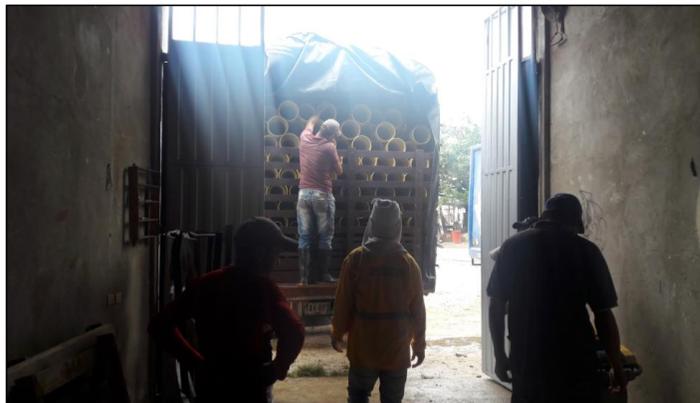
Figura 37. Descargue de la tubería a la bodega principal de almacenamiento.

Sin embargo antes de hacer la actividad del cambio de tubería de los Sistemas de Acueducto y Alcantarillado en las calles, se trasladó el material necesario a bodegas aledañas de las calles donde se estaban realizando las labores de reposición para ahorrar tiempo en ejecuciones, como se muestra en la Figura 37.

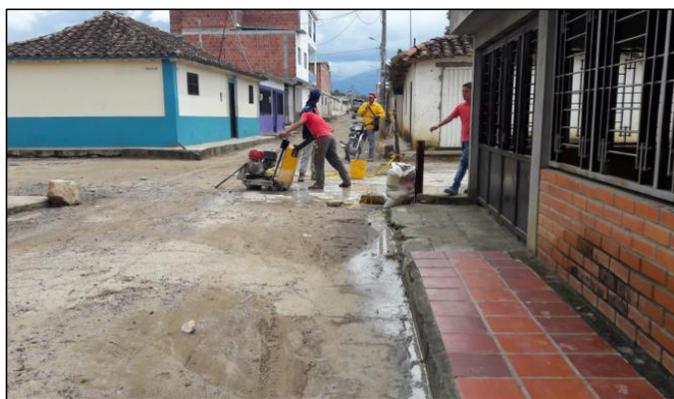
Figura 38. Realización de cortes al pavimento existente.

Nota: las dimensiones que se emplearon para los cortes de las calles son de 60 cm de ancho, y sus profundidades variaban de 1,6m a 2,6m según se encontraban las tuberías existentes.

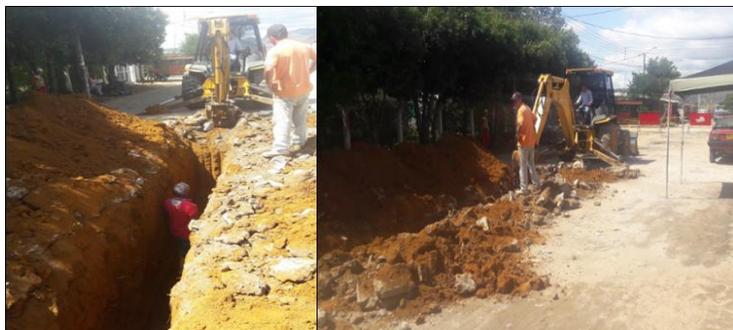
Figura 39. Excavación mecánica red principal de Alcantarillado.

Nota: estas variaciones de profundidad se realizaron para garantizar las pendientes de las tuberías, a los diferentes puntos de llegada en los tramos

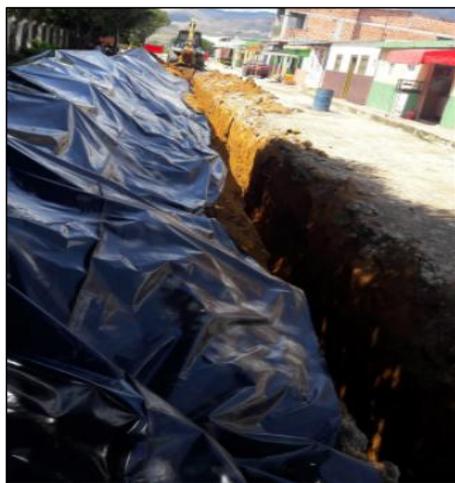
Figura 40. Protección del material de excavación.

El material producto de la excavación es protegido con plástico negro para evitar alguna filtración de agua o de algún agente externo que lo contaminara, y fue dispuesto temporalmente al costado de la excavación como se aprecia en la Figura 40.

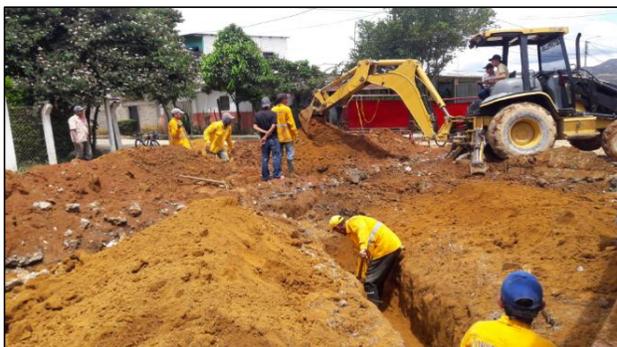
Figura 41. Excavación mecánica acometidas red de alcantarillado.

Se realiza la excavación para las acometidas de las redes domiciliarias de cada una de las viviendas, las cuales incluyen excavación para tubería Novafort de 6" que va desde la caja

domiciliaria hasta la silla Yee instalada en la red matriz del alcantarillado, además de la excavación para la caja de registro. Lo anterior se refleja en la Figura 33.

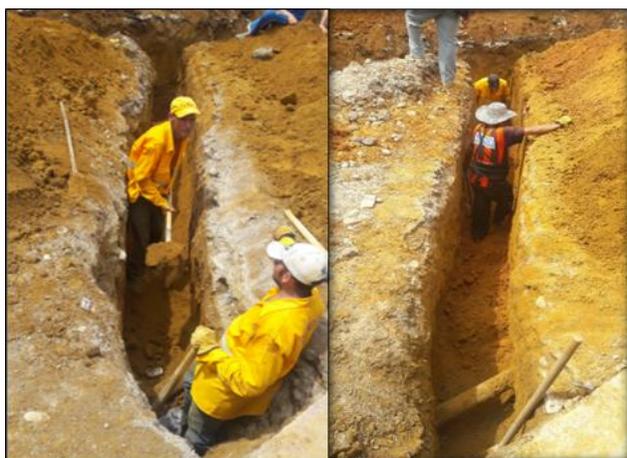
Figura 42. Excavación Manual red principal y acometidas de Alcantarillado.

Excavación Manual. Este tipo de excavaciones se realizaron para minimizar los daños que podría ocasionar la maquinaria pesada, por ellos se realiza manualmente, para evitar romper, tuberías existentes y excavaciones de menores dimensiones a las del balde de la retroexcavadora cargadora (pajarita), con dimensiones de 60cm a 70cm de ancho y hasta 2 metros de profundidad o 2,6 m según lo estipulaba la topografía realizada. Como se puede evidenciar en la Figura 42.

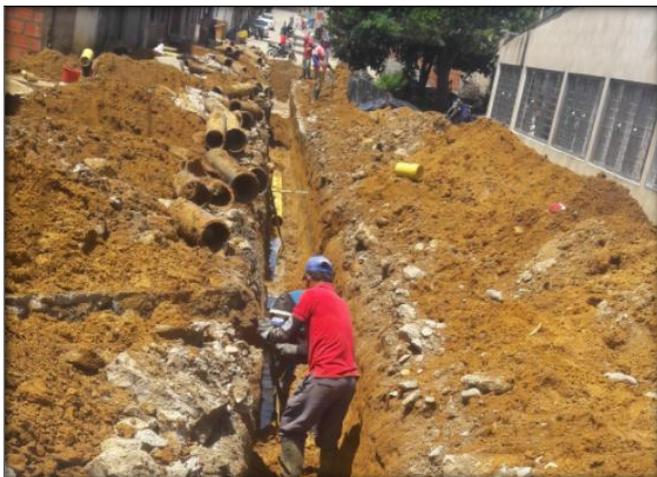
Figura 43. Cambio de tubería vieja a tubería PAVCO Novafort de 8”.

La nueva tubería suministrada fue considerada con un diámetro de 8 pulgadas corrugada. Las cuales se les prosiguió a realizarles los orificios en los cuales se le instalaría el acople de la silla Y.

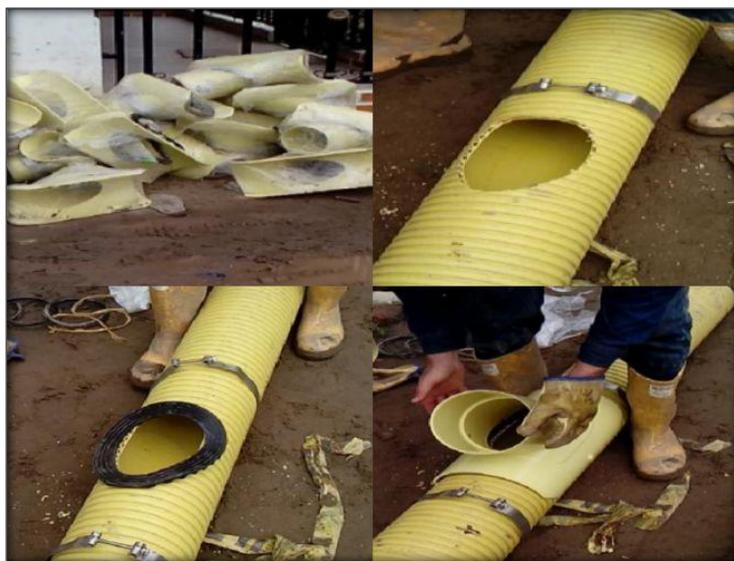
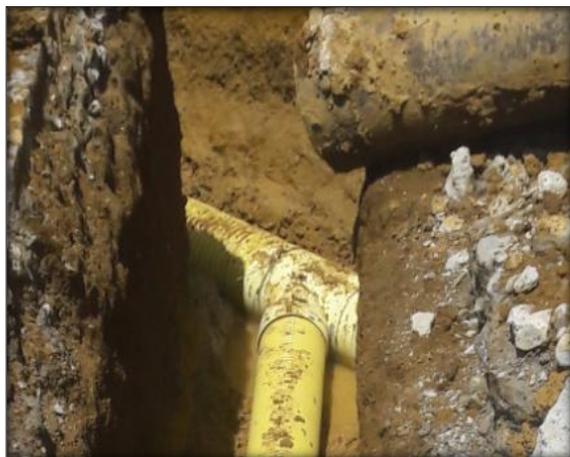
Y así evitar filtraciones en espacios milimétricos, debido a que ambas tuberías presentan superficies de diferentes características; para verificar que no hallan filtraciones se prosigue ya sea con una prueba de agua o de presión.

Figura 44. Proceso de Instalación de Sillas Yee.

Figura 45. Instalación Silla Yee en Obra.

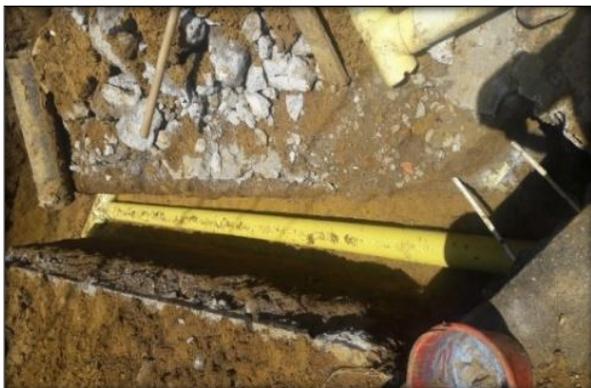
Figura 46. Instalación de acometidas.

Instalación de acometidas. Las acometidas se instalaron conjuntamente con el alcantarillado principal y se llevará hasta el hilo interior del andén, donde se construirá una caja de empalme o caja de acometida, como se muestra en la Figura 46.

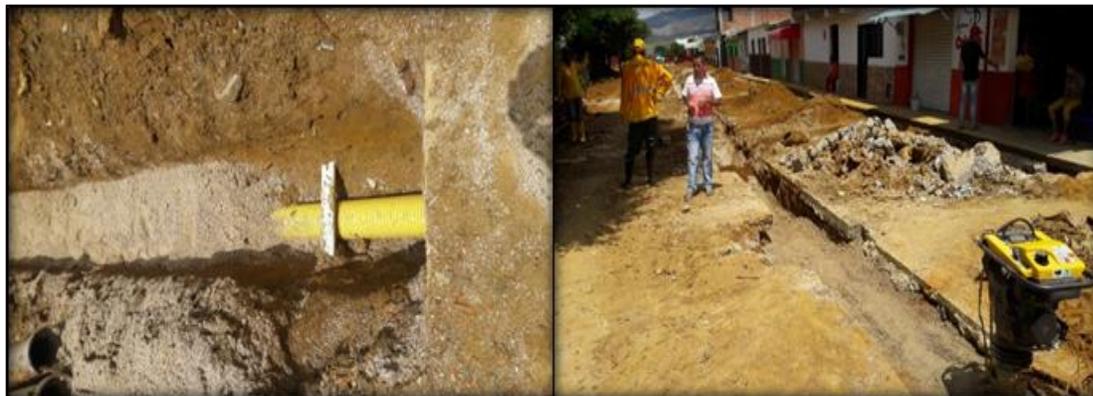
Figura 47. Cama de arena en las acometidas y tubería principal.

Para evitar que la red matriz se afecte al momento de realizar la compactación por rocas de considerable tamaño que consigo lleva el material de relleno, se adiciona una cama de arena fina según lo especifican los cortes de los planos, esta arena fina debe ser limpia de cualquier impureza externa para que las partículas se ordenen de mejor manera cuando sea compactado la zanja y evitar daños a la tubería, se estimó un espesor de 0,15 m para proteger la tubería principal, tal y como se aprecia en la Figura 47.

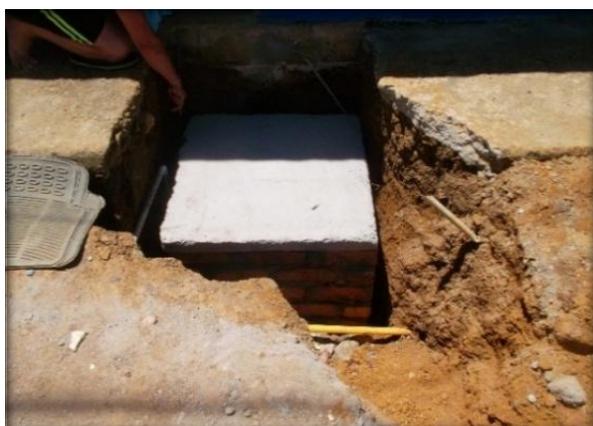
Figura 48. Caja de inspección Domiciliaria.

Cajas de inspección domiciliaria y cajas de válvula de paso de 3”. Se realiza la construcción de las cajas de inspección domiciliaria, que es una cámara o caja destinada para la inspección y limpieza de la tubería de recolección, ubicada en el andén de las viviendas. Sirve para recoger las aguas residuales, pluviales o combinadas provenientes de los domicilios, un modelo de ello debe ser con dimensiones de 60x60 cm como se muestra en la Figura 48.

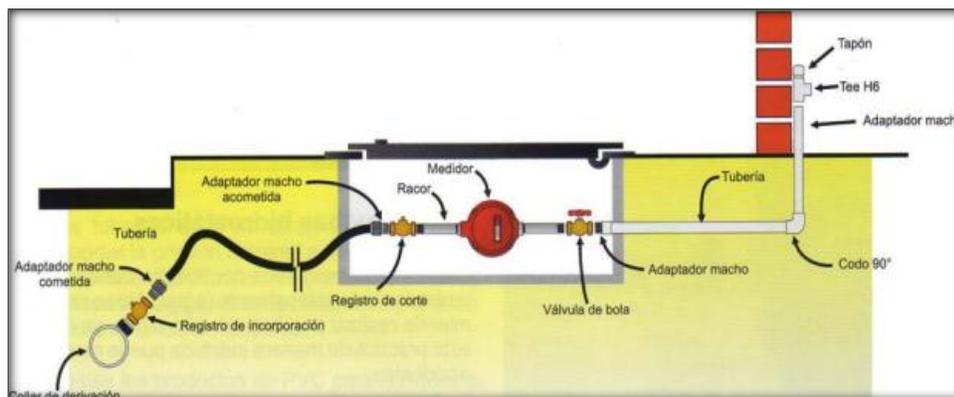
Figura 50. Esquema de conexión de acometida domiciliaria.

Por último, se muestra el esquema de conexión de la válvula de paso de acometida domiciliaria, relacionado en la Figura 50.

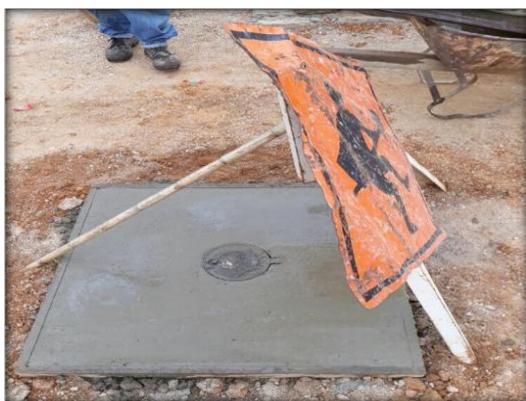
Figura 51. Válvula de paso de 3".

Las válvulas de paso de 3" deben estar colocadas dentro de cajas que deben construirse tan pronto el tramo correspondiente sea colocado, las válvulas, que serán todas de compuerta elástica con extremos de liso, llevarán uniones de reparación para el desmontaje y se instalarán en cámaras de concreto según los planos. Deberán quedar horizontales como se aprecia en la Figura 51.

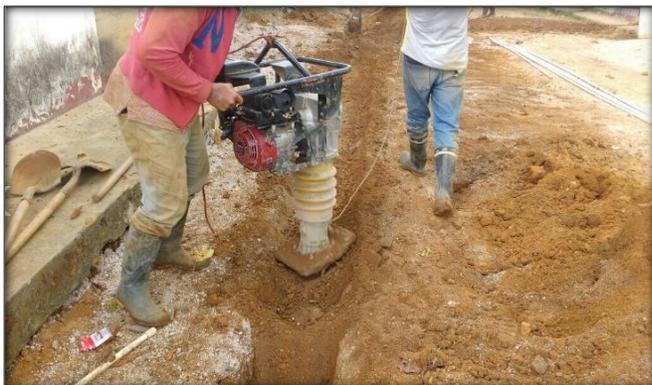
Figura 52. Compactación con material de excavación.

El material producto de la excavación fue dispuesto temporalmente a los costados de la misma, de forma que no interfiera en los trabajos que se realizan, luego de los procesos de instalación de la tubería se procede a rellenar con el material más apto proveniente de la excavación en capas de 20 cm con el fin de compactar adecuadamente el relleno darle firmeza al terreno; pero también se completa su totalidad con material de préstamo que ofrece mejores propiedades según los ensayos de laboratorios realizados por parte del contratista para una buena

compactación, según las especificaciones técnicas de diseño, este material de préstamo ocupa alrededor de un 30% del volumen de relleno total y se compacta con el vibro compactador tipo canguro, como se observa en la Figura 52.

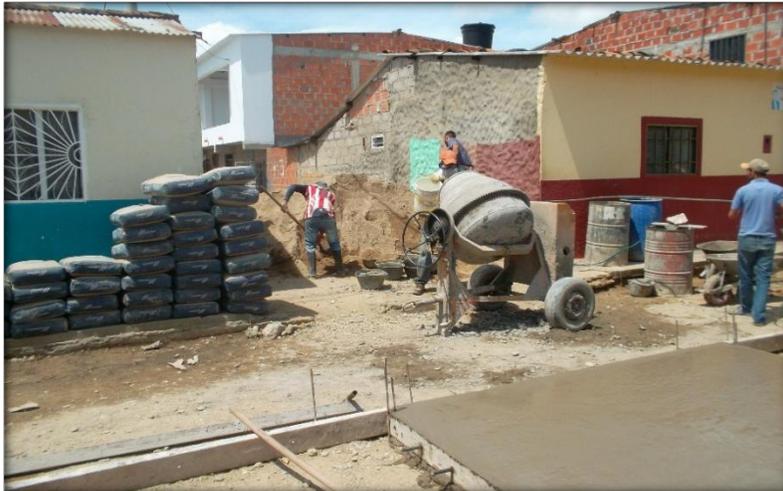
Figura 58. Materiales en Obra.

Se verificó que los agregados grueso y fino para la elaboración de los concretos que cumplieron las especificaciones para materiales de la norma NTC 174 – Especificaciones de los agregados para concreto. Según el diseño de mezclas indicado en los planos y la resistencia que debían adquirir en cada caso.

En la Figura 58 se muestra el desarrollo de la pavimentación en concreto hidráulico y el suministro de materiales.

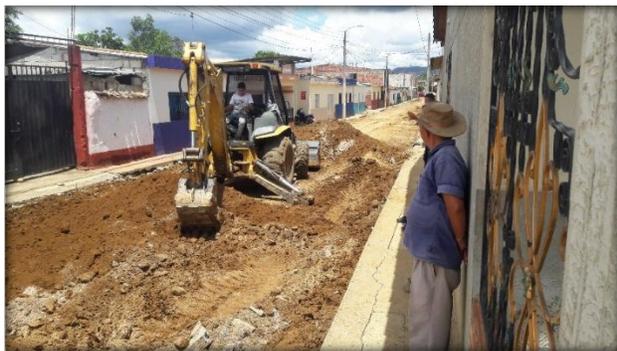
Figura 59. Nivelación de la calzada existente.

Inicialmente se realizó la nivelación de la calzada como se muestra en la Figura 59, por medio de una retroexcavadora.

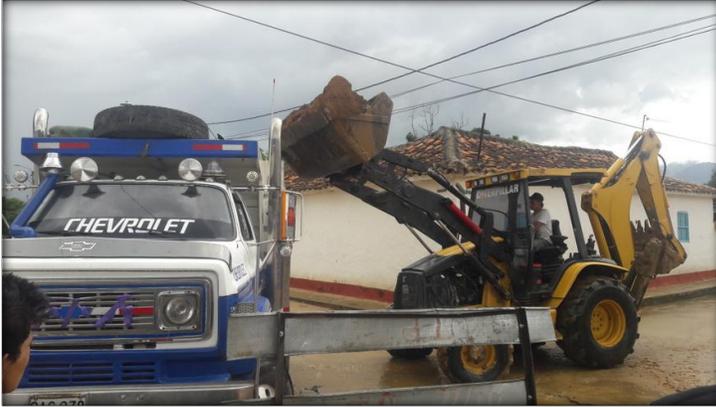
Figura 60. Retiro de material sobrante de la sub-rasante.

Posteriormente se lleva a cabo el retiro de material sobrante generado por la intervención de la maquinaria, como se muestra en la Figura 60.

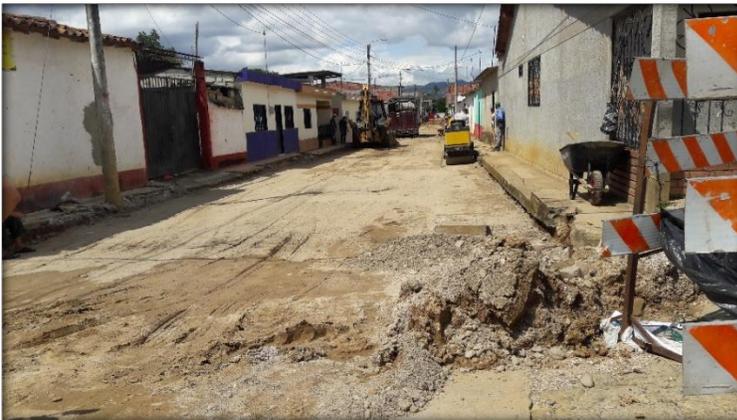
Figura 61. Instalación y suministro de sub-base granular.

Luego de concluida esta primera parte, se procedió al suministro del material para la Subbase granular, como se puede evidenciar en la Figura 61.

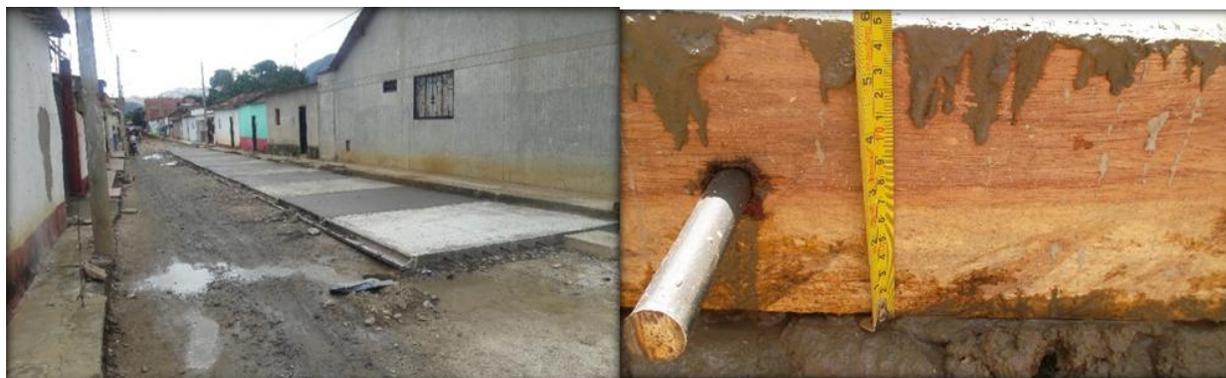
Figura 64. Instalación barras de unión y verificación del espesor del concreto.

A partir del análisis de los planos, se procede a instalar el acero de refuerzo y verificar el espesor de la capa de pavimento, como se observa en la Figura 64.

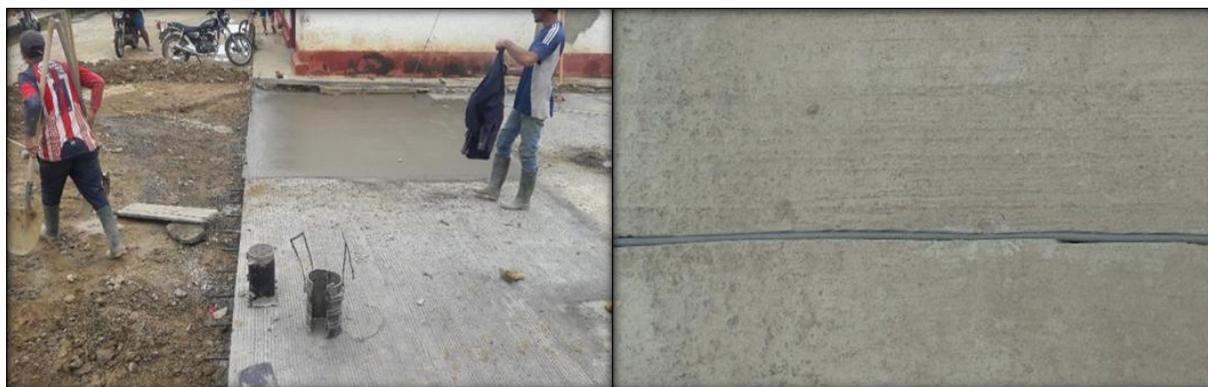
Figura 65. Toma de cilindros e instalación cordón de espuma en juntas de dilatación.

En la etapa de vaciado de concreto, se realiza la respectiva toma de muestras de cilindros para verificar su proceso de maduración y al mismo tiempo se realizó la instalación del cordón en las juntas, como se evidencia en la Figura 65.

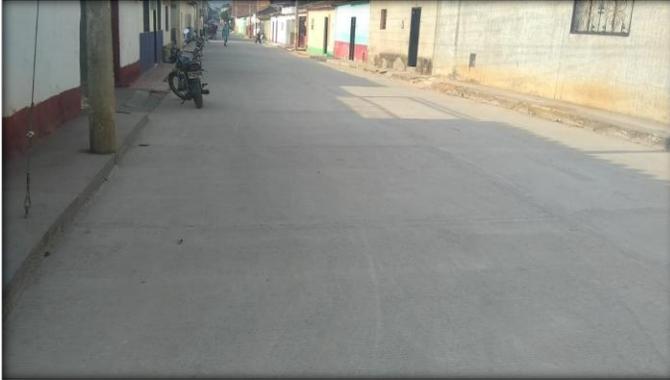
Figura 66. Obra Terminada.

Por último, en la Figura 66 se muestra la obra finalizada y habilitada a los usuarios de la misma.
