**ANÁLISIS DE LA VULNERABILIDAD SÍSMICA DEL CORREGIMIENTO DE OTARÉ Y
DEL BARRIO BETANIA, EN EL MUNICIPIO DE OCAÑA, NORTE DE SANTANDER,
APLICANDO LA METODOLOGÍA DEL MANUAL FEMA P-154**

Proyecto de grado presentado como requisito para obtener el título de Ingeniero Civil

UNIVERSIDAD FRANCISCO DE PAULA SANTANDER OCAÑA

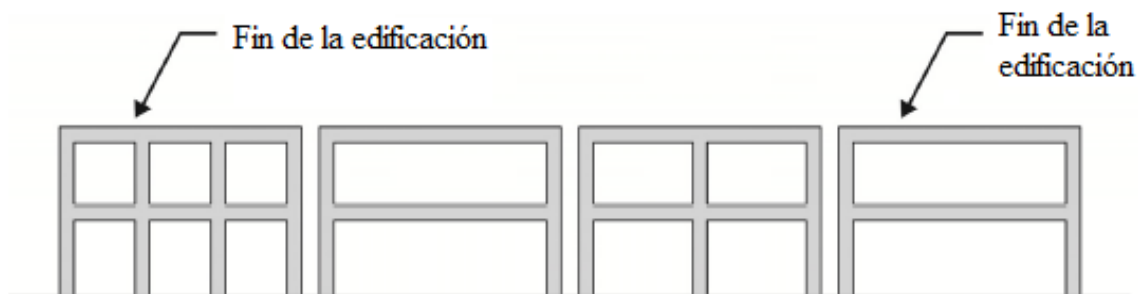
Figura 8. Ilustración esquemática del final de las edificaciones Adaptado de (FEMA, 2015, Capítulo 3, págs. 15.)

- Cuando una estructura se encuentra al final de 3 o más estructuras consecutivas; el daño se concentrará en la última edificación al costado pues esta al no tener la separación adecuada recibirá el impacto por el movimiento de sus estructuras vecinas y no tendrá un apoyo donde equilibrar las cargas (FEMA, 2015). Ver Figura 8.

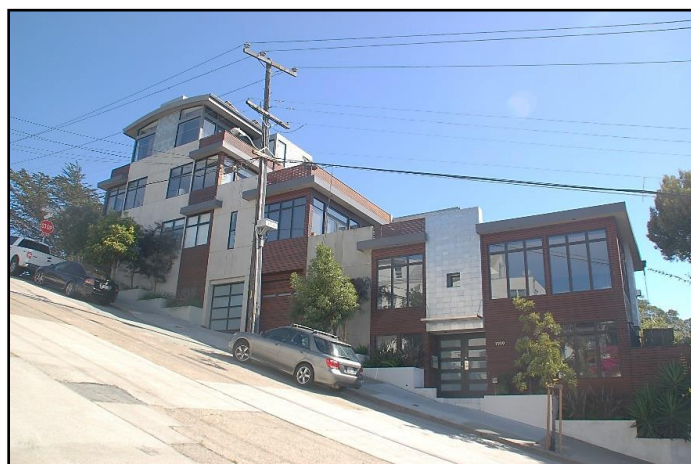
Figura 9. Edificaciones en un terreno con pendiente

Terreno en pendiente: Se debe considerar este tipo de irregularidad cuando hay al menos una pendiente de altura de un piso desde un lado de la edificación hasta el otro lado. Para edificios que no sean del tipo W1, definido por FEMA, el modificador de calificación deberá aplicarse como de irregularidad vertical moderada, pero debido a que las edificaciones del tipo W1 se ven mayormente afectadas por esta irregularidad, en este caso se aplicará un modificador de calificación de irregularidad vertical severa (FEMA, 2015).

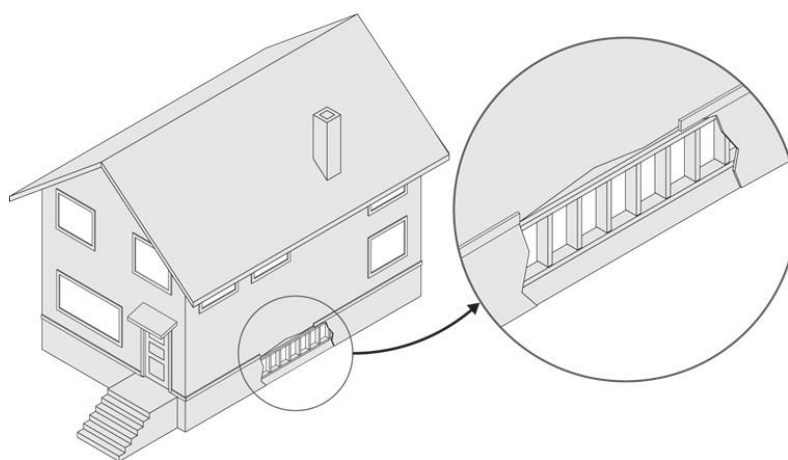
Figura 10. Edificación tipo W1 con paredes cortas

Se debe considerar un modificador de calificación de irregularidad vertical moderada si para una edificación del tipo W1 que por lo general tiene "cripple walls", que son paredes cortas que se asientan sobre la cimentación y soportan el piso y muros exteriores constituyendo en este caso la parte más débil de la estructura, los "cripple walls" no se encuentran confinados (FEMA, 2015). Los cripple walls se consideran sin confinamiento cuando la pared exterior no está recubierta por madera contrachapada, sino más bien por estuco o un recubrimiento de madera de otro tipo

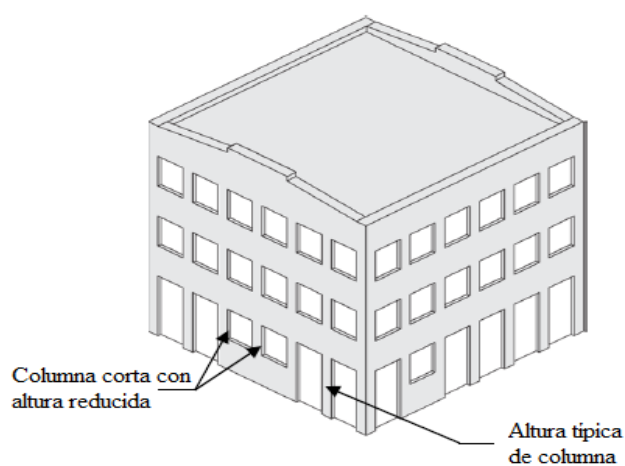
Figura 18. Aberturas de muro irregulares

Columna corta: Esta condición es grave para la estructura y se clasifica como una irregularidad severa debido a que aquellas columnas que son más cortas que la columna típica de ese nivel del edificio reciben un mayor daño por parte de las cargas laterales, produciéndose incluso una columna débil y viga fuerte, lo que va en contra del diseño sísmico resistente (FEMA, 2015).

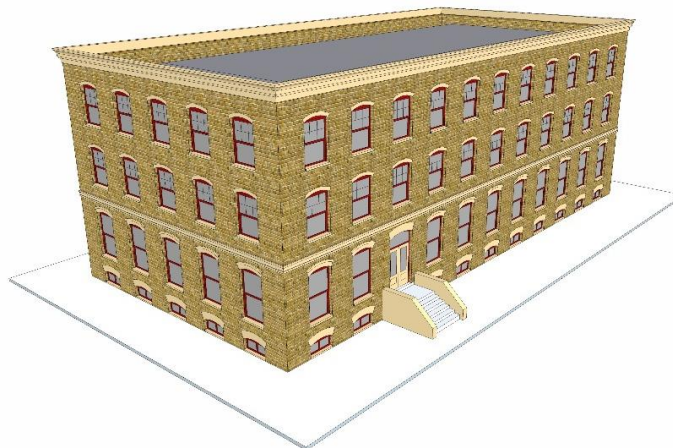
Figura 22. Bosquejo de edificación sin irregularidades

Las irregularidades en planta se presentan por diversos motivos, muchos de ellos son debido a condiciones arquitectónicas o para aprovechar el terreno disponible. La norma FEMA P-154 detalla 5 tipos de irregularidades en planta las cuales se describen a continuación; en caso de que el evaluador encuentre alguna de ellas deberá marcar el formulario y especificar el tipo de irregularidad encontrada.

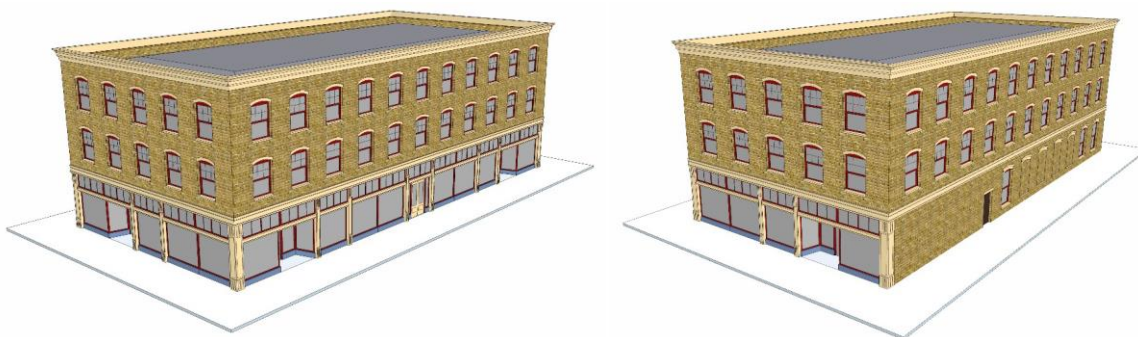
Figura 23. Bosquejo de edificaciones con irregularidades.

Torsión: Esta irregularidad en planta se presenta cuando la estructura es capaz de resistir las cargas producidas por un evento sísmico en una dirección, pero no en la otra. Otro caso común donde se presenta el efecto de torsión es cuando existen excentricidades de la rigidez en el sistema estructural que resiste las cargas sísmicas, provocando una rotación sobre un eje vertical. (FEMA, 2015) ver Figura 23.

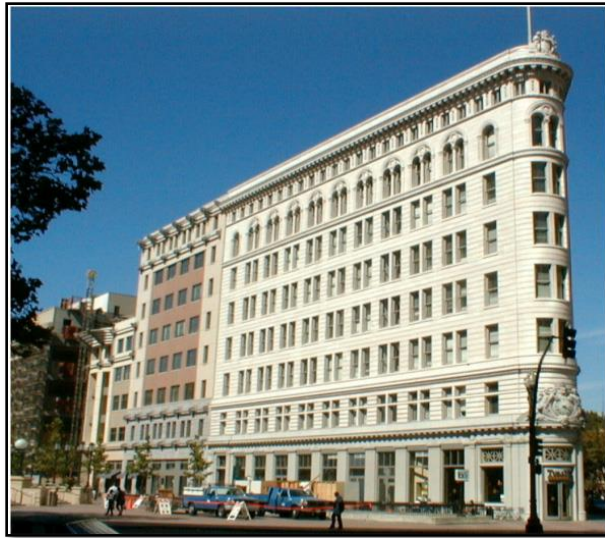
Figura 24. Edificación con sistema no paralelo

Sistemas No Paralelos: Se considera a una estructura como irregular de este tipo cuando sus sistemas estructurales no son paralelos. Esto generalmente se encuentra en estructuras esquineras, donde para aprovechar al máximo el terreno disponible se adapta la estructura a la forma del terreno y se tienen estructuras en forma de triángulos o con las esquinas que no logran formar ángulos de 90 grados (FEMA, 2015).

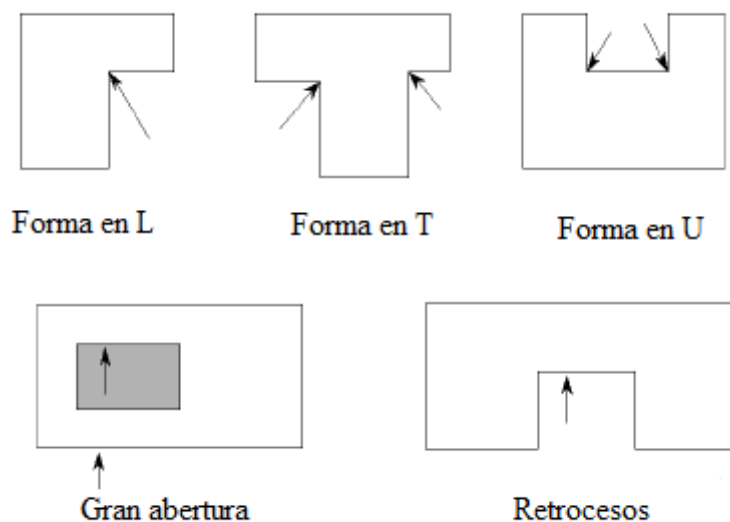
Figura 25. Vista en planta de edificaciones con retrocesos

Retrocesos de las Esquinas: El retroceso de las esquinas es considerado una irregularidad en planta porque es capaz de producir torsión y además habrá una concentración de esfuerzos en las esquinas retraídas. El evaluador considerará este tipo de irregularidad cuando la edificación tenga forma de E, L, T, U, C, y en general cuando una de sus esquinas este retraída más de 6 metros (FEMA, 2015).

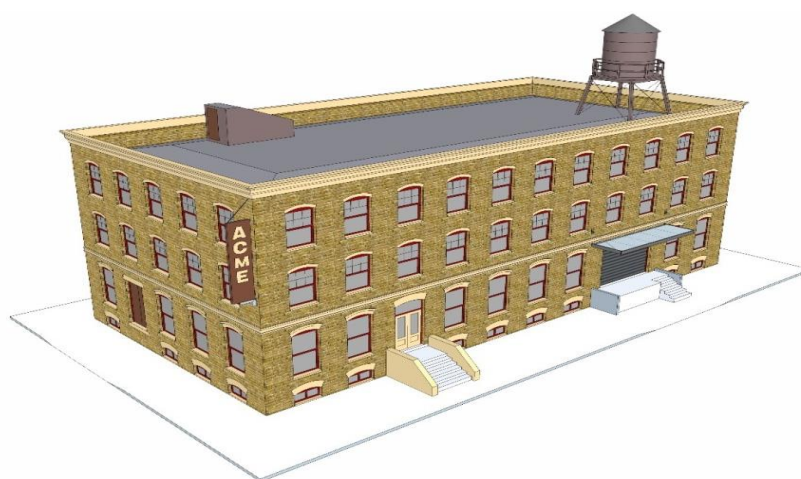
Figura 28. Edificación con potencial amenaza de caída de elementos no estructurales

El fin de la recolección de estos elementos es ayudar a la realización de un posterior programa de mitigación de riesgos.

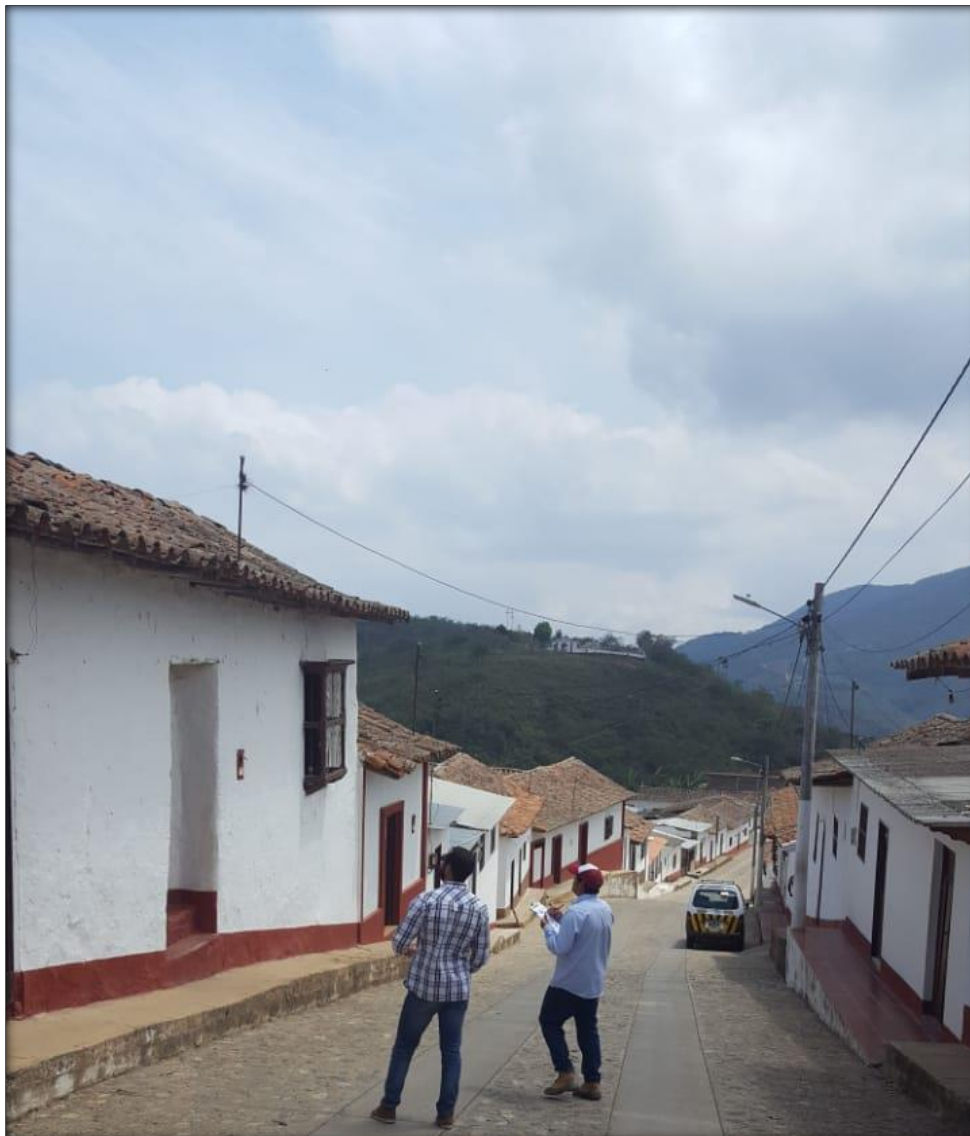
Figura 31. Edificaciones del municipio de Otaré

Sin embargo al ser Otaré un corregimiento de tradiciones y costumbres, al igual que otros corregimientos, veredas y municipios del Catatumbo, al no tener fácil acceso a materiales de construcción, la mayoría de edificaciones están construidas en bahareque y tapia pisada, por otro lado, también hay construcciones a base de ladrillos de arcilla cocida y bloques, sin embargo la gran mayoría no posee un sistema estructural sismo resistente, de tal manera que Las edificaciones predominantes encontradas en la zona de evaluación fueron de tipo “URM y RM2” es decir edificaciones con paredes portantes no reforzadas y edificaciones de mampostería reforzada con suelo rígido y diafragmas de techo respectivamente. La zona residencial del corregimiento de Otaré está compuesto mayormente de viviendas que tienen un estilo de construcción como se puede apreciar en la siguiente figura.

El problema en este tipo de edificaciones es que la mampostería ante un sismo es la primera que se verá afectada y puede caer sobre los ocupantes provocando graves lesiones o incluso la muerte.

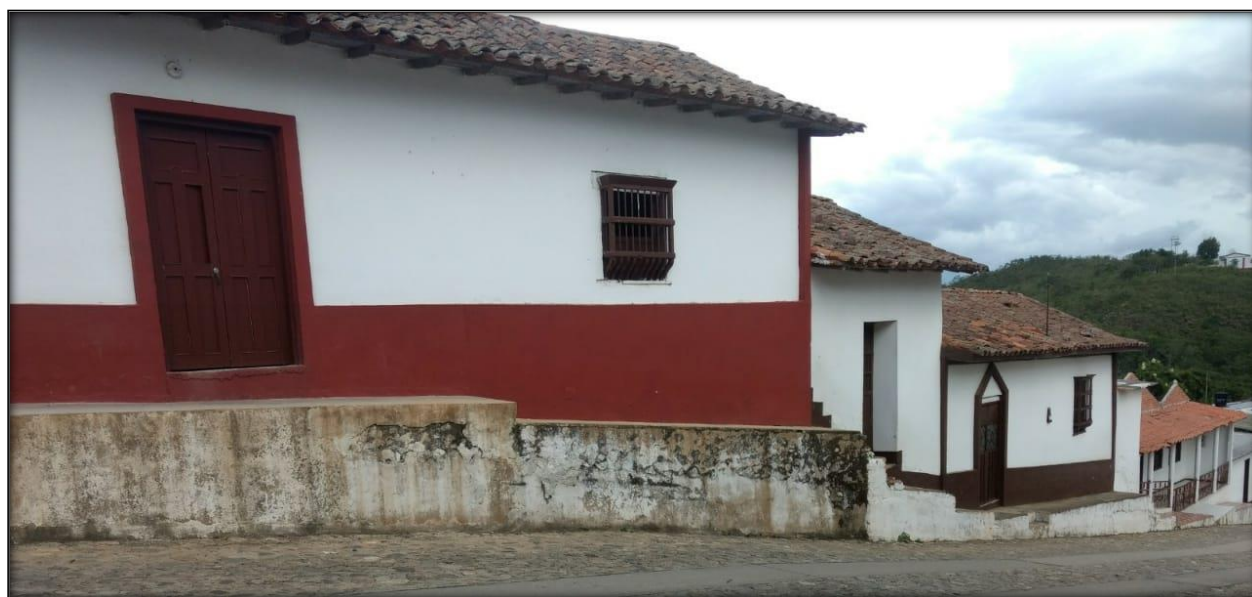
Figura 32. Ilustración de edificación URM.

El problema en estas edificaciones es que ante un evento sísmico la mampostería recibirá directamente las cargas, y al no haber un sistema estructural que ayude a equilibrar las mismas el riesgo de colapso es mucho mayor. Muchos municipios intentan mantener estas estructuras, pues representan un patrimonio cultural; pero este antiguo sistema constructivo debería ser reforzado estructuralmente para que no represente un peligro para sus ocupantes.

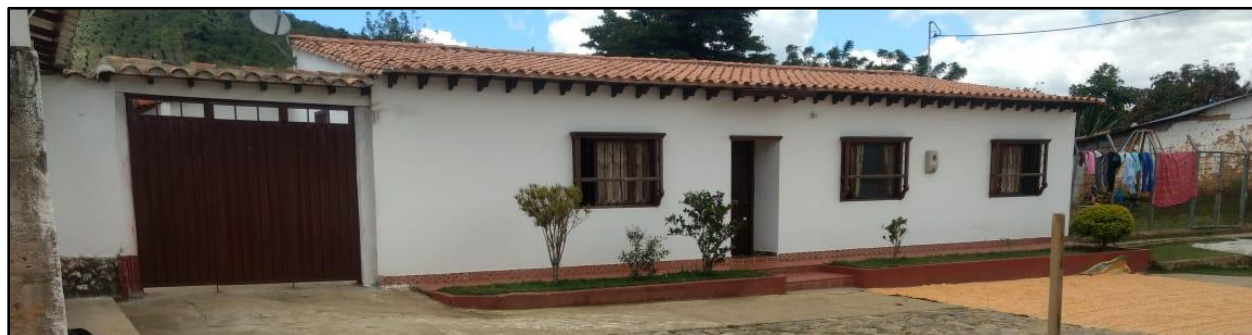
Figura 33. Ilustración de edificación RM2 (a)

lesiones o incluso la muerte. Además la mampostería cuando no tiene juntas de separación con la estructura principal cambia el comportamiento de la misma generando incluso columnas cortas. Los cambios en el comportamiento de la estructura afectan principalmente a su rigidez pues la mampostería aunque no haya sido considerada en el diseño como parte de la estructura, también trabaja en el sistema de soporte de cargas. Este tipo de edificación se puede ver en las siguientes figuras.

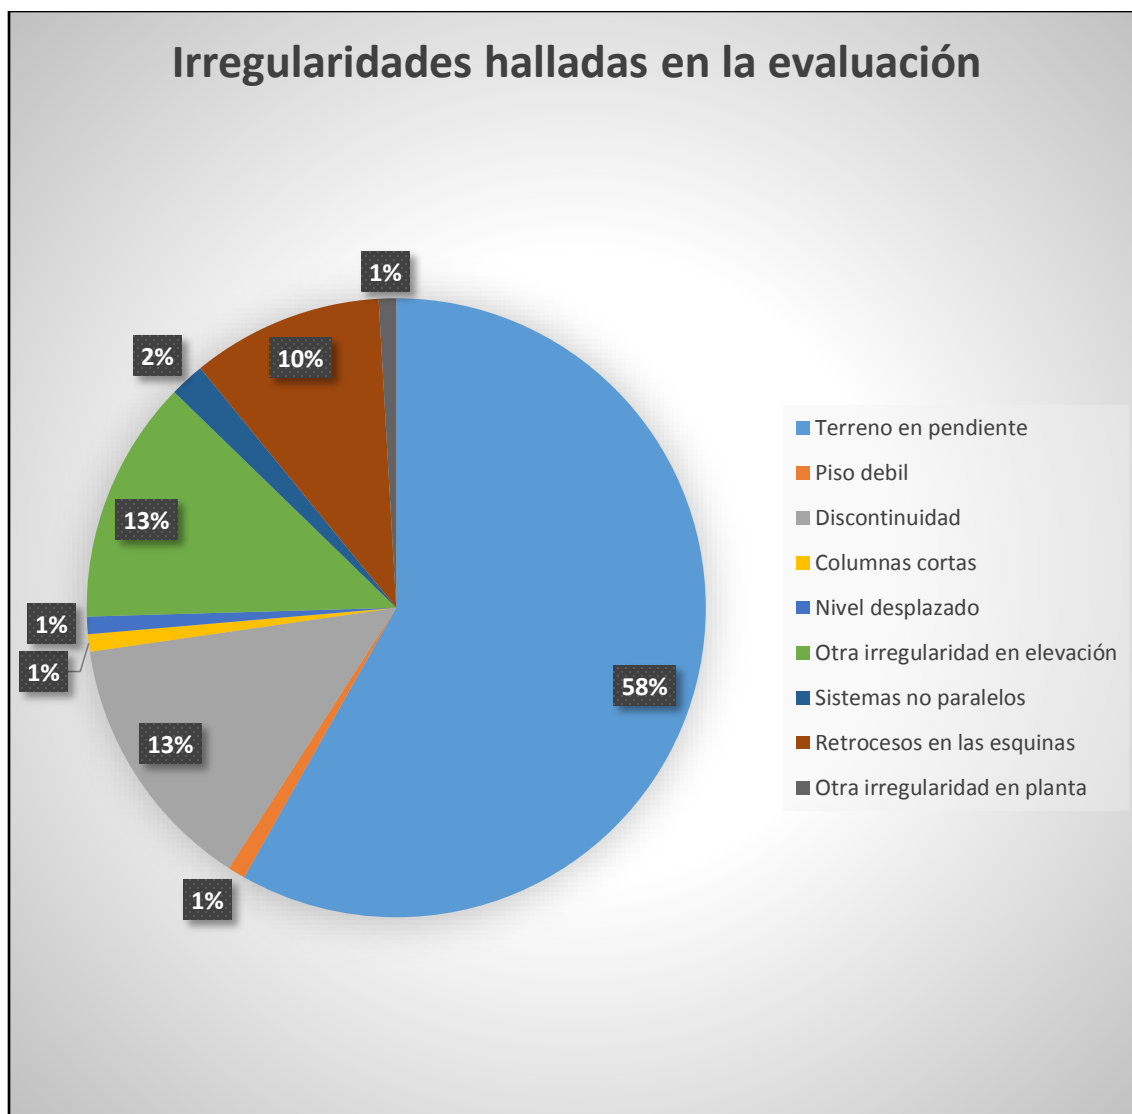
Gráfico 4. Irregularidades halladas en evaluación en Betania

En la zona evaluada se presentaron como irregularidades más frecuentes: terreno en pendiente, golpeteo, discontinuidad, otro tipo de irregularidad y retrocesos.

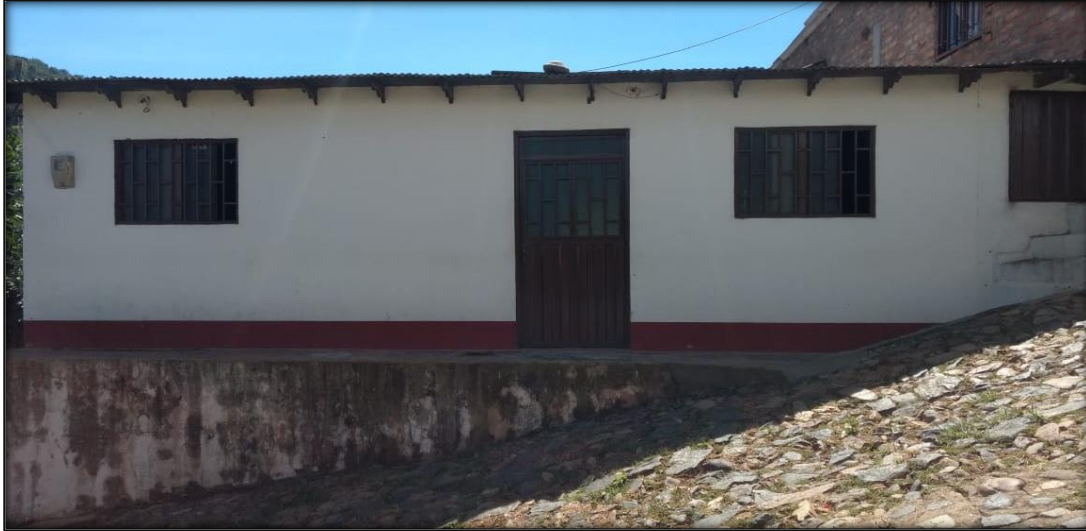
De todas las irregularidades, la más habitual que se identificó fue la de terreno en pendiente, En la Figura 35. Terreno en pendiente. se presenta un ejemplo claro de una edificación en terreno en pendiente encontrado en la zona del estudio.

Aunque las irregularidades son perjudiciales, no significa que no puedan estar presentes en una edificación. En el caso de que se tenga una irregularidad en la estructura se deberá tomar más precauciones al momento del diseño o en el caso una rehabilitación, estas constituirán los puntos principales a ser mejorados y evaluados. Otras irregularidades encontradas en el corregimiento de Otaré se presentan a continuación en la Figura 36 y Figura 37.

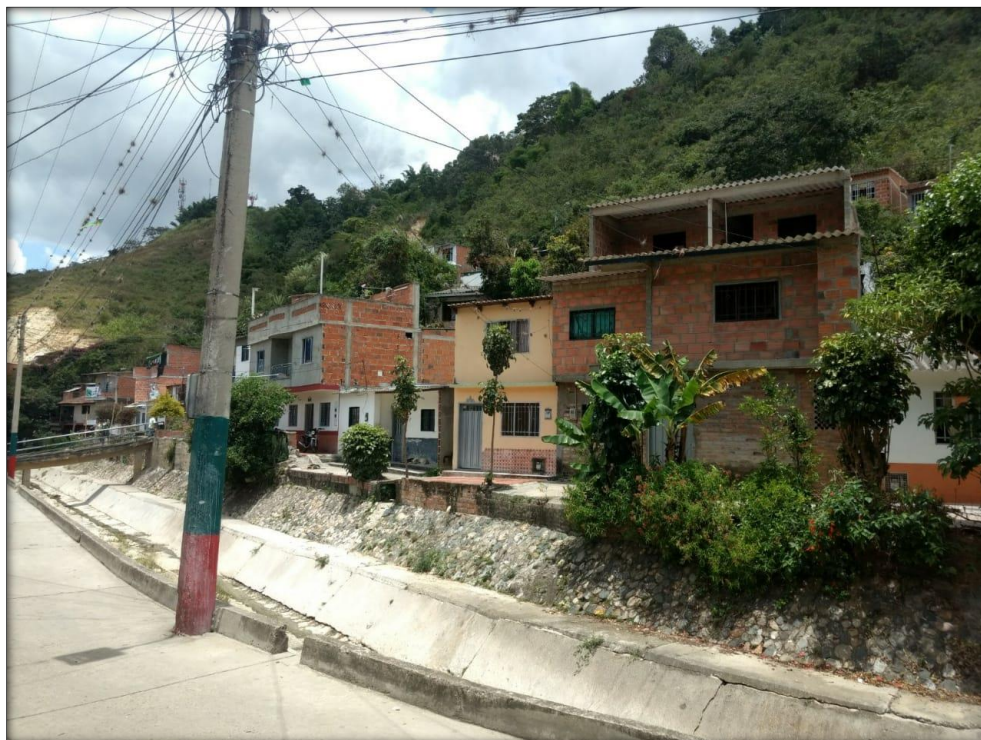
Figura 39. Edificaciones del barrio Betania.

El barrio Betania está compuesto en su mayoría de viviendas que tienen un estilo de construcción como se puede apreciar en la siguiente figura.

El problema en este tipo de edificaciones es que la mampostería ante un sismo es la primera que se verá afectada y puede caer sobre los ocupantes provocando graves lesiones o incluso la muerte. Se destaca que este tipo de edificaciones son las que poseen los puntajes mínimos más críticos, por lo tanto son las que poseen una mayor vulnerabilidad, inclusive su puntaje básico es crítico a partir de una zona de amenaza sísmica moderada.

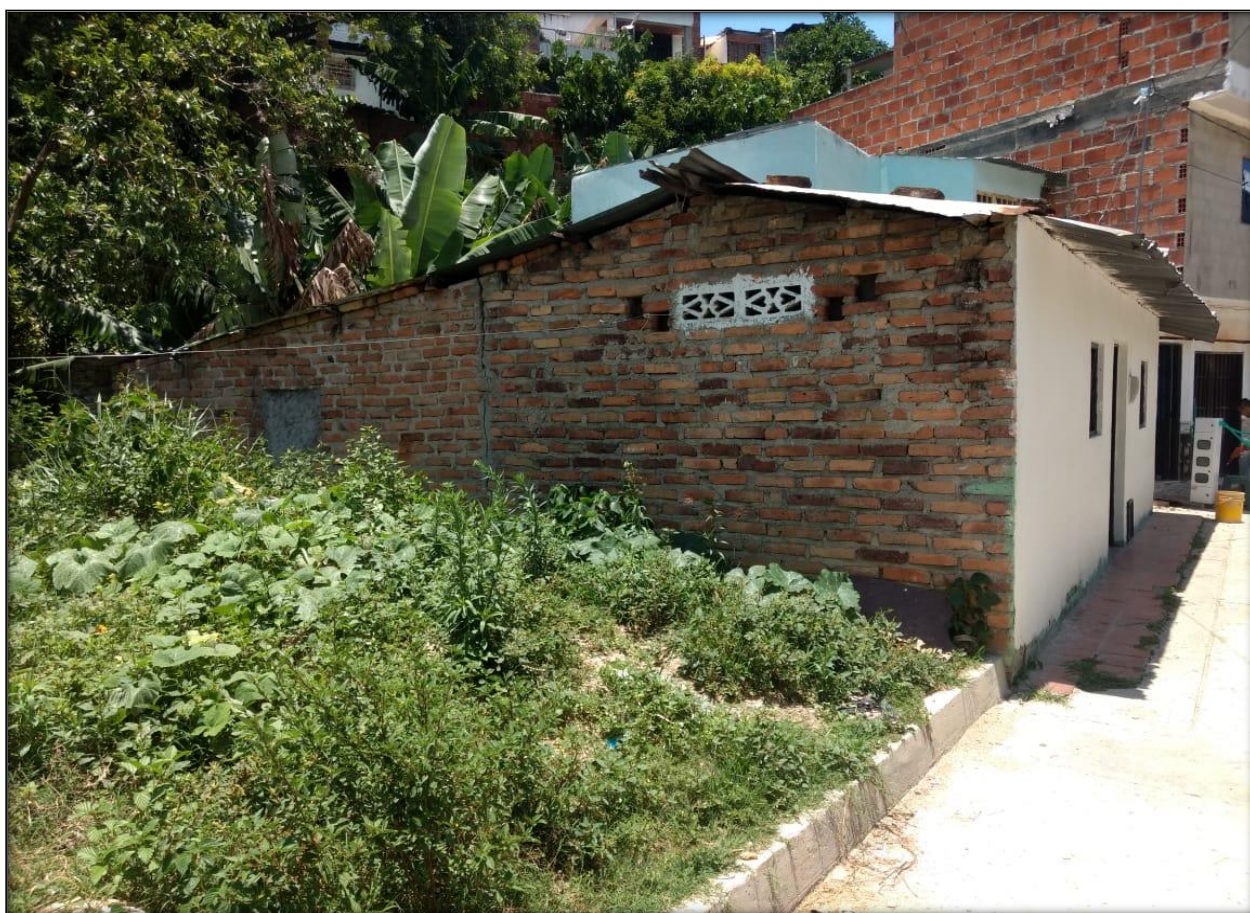
Figura 40. Ilustración de edificación URM (Betania)

Las edificaciones URM (Edificaciones de Mampostería no Reforzada) presentan una mayor vulnerabilidad, pues carecen de un sistema estructural que resista las cargas que se producen por un movimiento sísmico. En el barrio Betania como en la gran mayoría de barrios humildes del municipio, las construcciones se realizaron sin tener en cuenta un sistema estructural capaz de disipar la energía ante algún sismo que pueda presentar.

El problema en estas edificaciones es que ante un evento sísmico la mampostería recibirá directamente las cargas, y al no haber un sistema estructural que ayude a equilibrar las mismas el riesgo de colapso es mucho mayor.

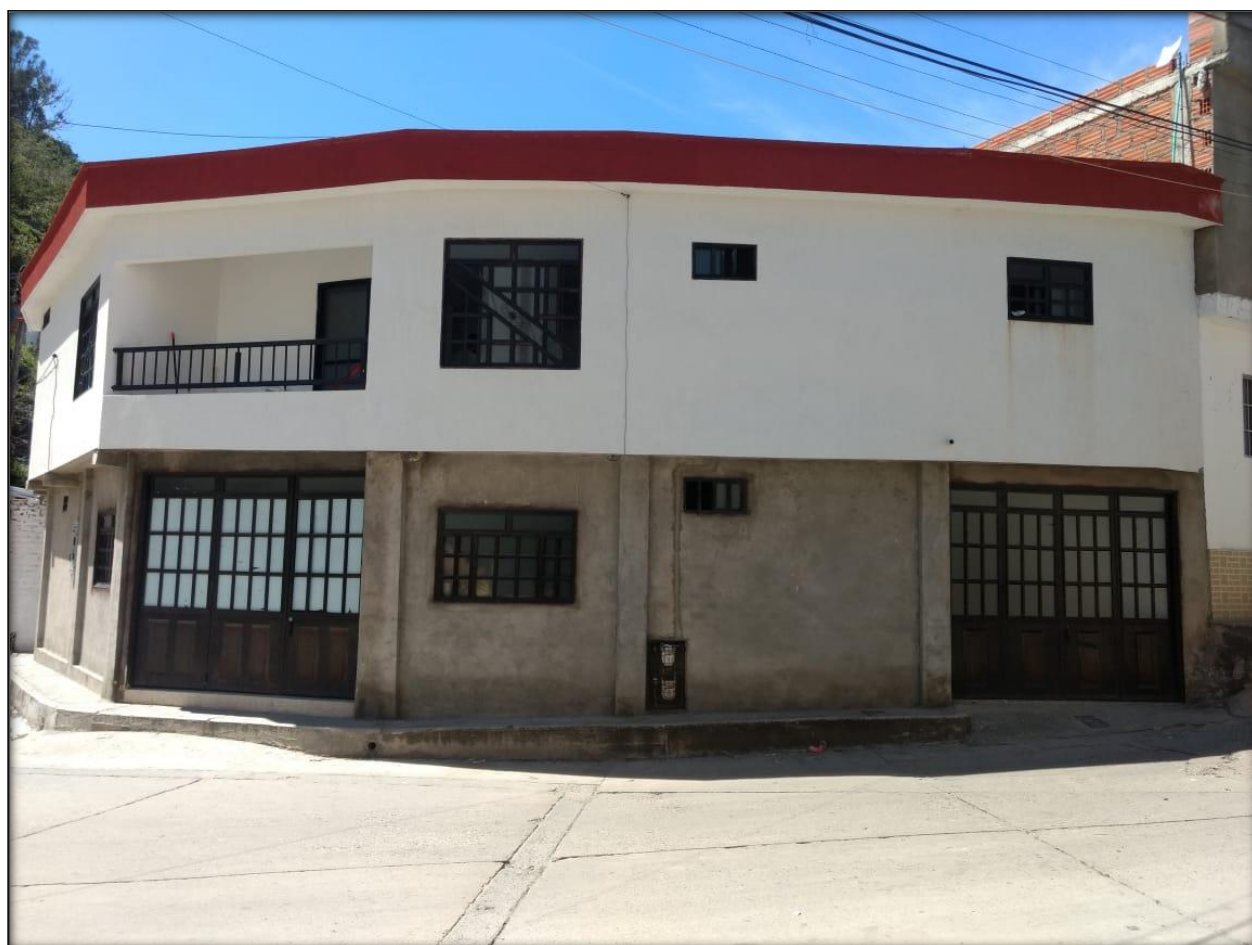
Figura 41. Ilustración de edificación RM2 (a) Betania

Por otro lado otro sector importante de edificaciones son las tipo RM2 con un 33%, el problema en este tipo de edificaciones es que la mampostería ante un sismo es la primera que se será afectada y puede caer sobre los ocupantes provocando graves lesiones o incluso la muerte. Además la mampostería cuando no tiene juntas de separación con la estructura principal cambia el comportamiento de la misma generando incluso columnas cortas. Los cambios en el comportamiento de la estructura afectan principalmente a su rigidez pues la mampostería aunque no haya sido considerada en el diseño como parte de la estructura, también trabaja en el sistema de soporte de cargas. Este tipo de edificación se puede ver en las siguientes figuras.

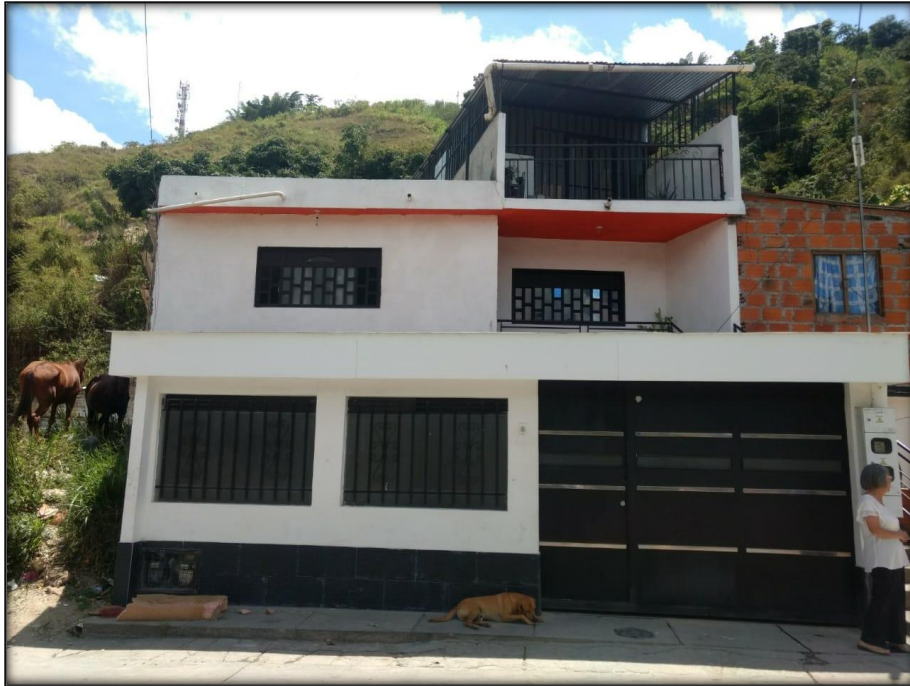
Figura 43. Discontinuidades (a) Betania

De todas las irregularidades, la más habitual que se identificó fue la de discontinuidad, En las siguientes figuras se presentan las irregularidades encontradas en la zona del estudio.

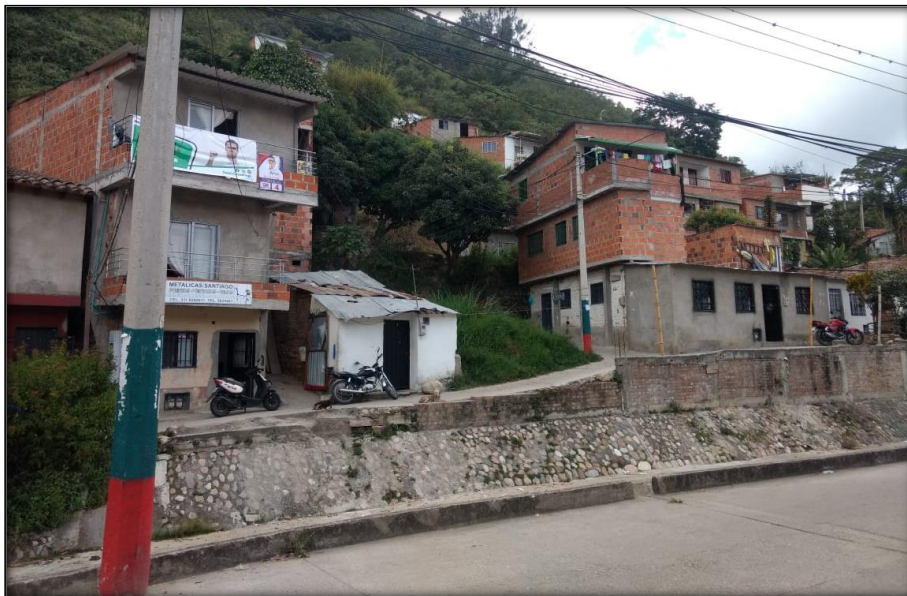
Figura 45. Golpeteo en las esquinas

Otras irregularidades encontradas en el barrio Betania se presentan a continuación.

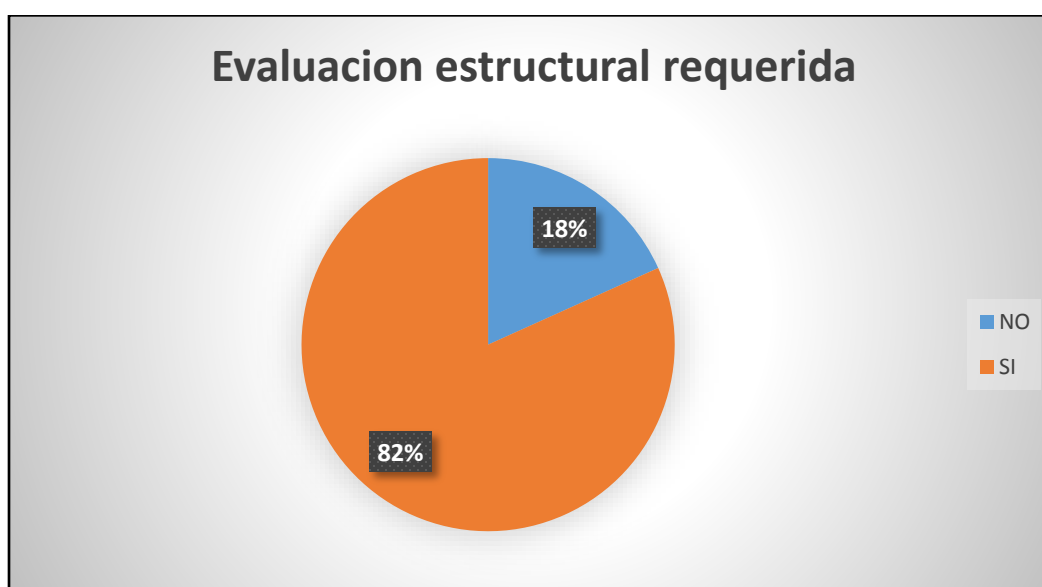
Gráfico 12. Resultados Nivel de Evaluación 1. (Betania)

Aunque los resultados del nivel 2 son los definitivos, en esta investigación se analizó los resultados de cada nivel con el fin de realizar una comparación y análisis entre la variación de estos resultados. En el nivel 1 se encontró que 94 edificaciones requieren de una evaluación estructural detallada y 21 edificaciones no lo requieren. Estos resultados se los presenta en el grafico 12.

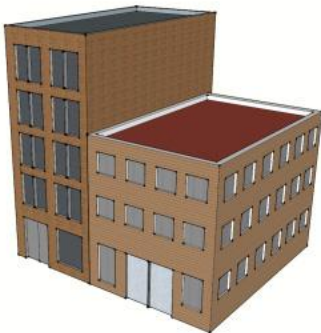
Un edificio de tres pisos con una adición horizontal de tres pisos en la parte superior que es más alta que el edificio original.	Evaluar como una sola edificación usando la altura de la edificación más alta y considerar el modificador de calificación de golpeteo si es que la edificación difiere en más de dos pisos o si los pisos no están alineados verticalmente dentro de 60cm.	Si la dimensión horizontal de la edificación más estrecha a lo largo de la interfaz es menor que 75% de la dimensión de la edificación más ancha, le irregularidad en planta de retracción de esquina debería ser señalada.

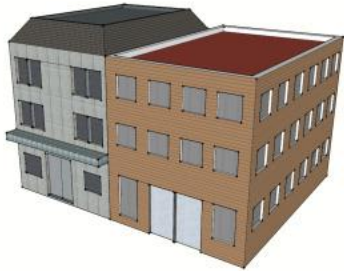
Orientación	Tipo de Ampliación	Ejemplo gráfico	Recomendación de la metodología RVS	Notas e Instrucciones Adicionales
Horizontal	La adición tiene diferente tipo de edificación FEMA que la edificación original.

Evaluar como una sola edificación con irregularidad torsional usando el tipo de edificación FEMA con la calificación básica más baja entre las dos edificaciones.	Si los pisos no están alineados verticalmente dentro de 60 cm o si el número de piso de la adición difiere en más de dos pisos, también se debe señalar el apropiado modificador de calificación por golpeo.
Horizontal	Adición pequeña en la que la misma se apoya en la edificación original para apoyo de gravedad

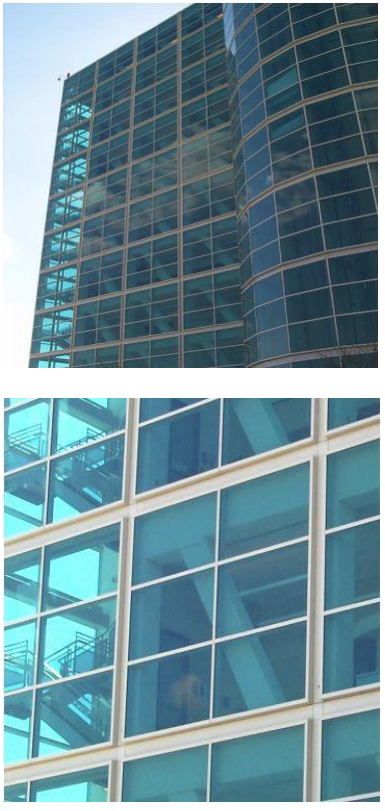
Clasificación de la edificación (FEMA)	Fotografía	Puntuación Básica según Z.A.S	Características y rendimiento
<p>S2</p> <p>Edificaciones con pórticos de acero confinados</p>

<p>(MA) = 1.4</p> <p>(A) = 2.0</p> <p>(MOA) = 2.2</p> <p>(M) = 2.6</p> <p>(B) = 3.9</p>	<ul style="list-style-type: none"> ● Estos edificios son reforzados con miembros diagonales, que por lo general no se pueden detectar desde el exterior del edificio. ● Pórticos arriostrados que se utilizan a veces para edificios altos y estrechos debido a su rigidez. ● Desde el exterior del edificio, es difícil decir la diferencia entre pórticos de acero, estructuras de acero arriostrados y marcos de acero con interior de muros de hormigón armado. ● En los últimos terremotos, los pórticos arriostrados fueron encontrados dañados en los marcos y conexiones, especialmente en los niveles bajos
<p>S3</p> <p>Construcciones metálicas ligeras</p>

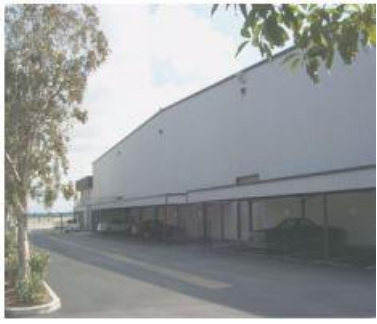
<p>(MA) = 1.6</p> <p>(A) = 2.6</p> <p>(MOA) = 2.9</p> <p>(M) = 3.5</p> <p>(B) = 4.4</p>	<ul style="list-style-type: none"> ● El sistema estructural por lo general consiste de tramas de momento en la dirección transversal y se preparó marcos en la dirección longitudinal, con corrugado revestimiento de chapa. En algunas regiones, construcciones metálicas ligeras pueden tener albañilería altura parcial ● El interior de la mayoría de estos edificios no tienen interiores finalizados y su esqueleto estructural puede verse fácilmente. ● La capacidad insuficiente de los aparatos de tensión puede conducir a su alargamiento y la consiguiente creación de daños durante terremotos. ● La conexión inadecuada a una losa de cimentación puede permitir que las columnas del edificio se deslicen sobre la losa. ● Puede producirse la pérdida de la vaina.

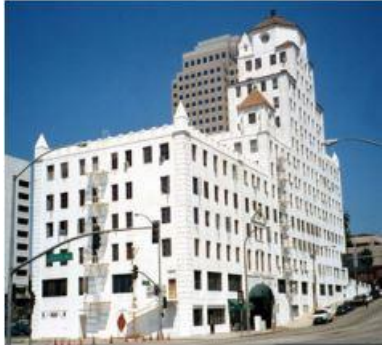
Clasificación de la edificación (FEMA)	Fotografía	Puntuación Básica según Z.A.S	Características y rendimiento
<p>S4</p> <p>Edificaciones con pórticos de acero y con muros de corte de hormigón fundido in situ.</p>

<p>(MA) = 1.4</p> <p>(A) = 2.0</p> <p>(MOA) = 2.2</p> <p>(M) = 2.5</p> <p>(B) = 4.1</p>	<ul style="list-style-type: none"> ● Las cargas laterales son resistidas por muros de corte, que generalmente rodean los núcleos de ascensores y escaleras, y están cubiertos por materiales de acabado. ● Una investigación interior permitirá un control del espesor de la pared. Un espesor de más de seis pulgadas por lo general indica un muro de corte de hormigón ● Puede ocurrir agrietamiento de muros alrededor de las aberturas de los muros de corte de concreto durante los temblores ● Las juntas de construcción de los muros pueden ser planos débiles, lo que resulta en una falla cortante en la pared debajo de la capacidad esperada. ● Este edificio también podría tener una estructura de hormigón.

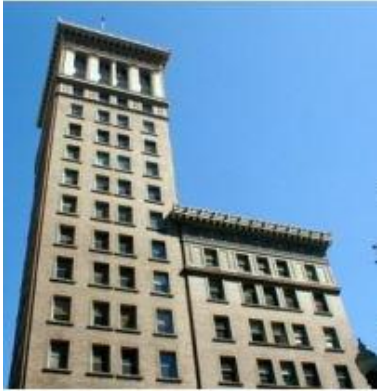
<p>S5</p> <p>Edificaciones con pórticos de acero y con paredes de relleno de mampostería no reforzada</p>

<p>(MA) = 1.2</p> <p>(A) = 1.7</p> <p>(MOA) = 2.0</p> <p>(M) = 2.7</p> <p>(B) = 4.5</p>	<ul style="list-style-type: none"> ● Las columnas de acero son relativamente delgadas y pueden estar ocultos en las paredes. ● Por lo general, la mampostería está expuesta en el exterior con muelles estrechos (menos de 4 pies de ancho) entre ventanas. ● Las porciones de paredes sólidas se alinearán verticalmente. ● Los muros de relleno suelen ser de dos a tres de espesor. ● La mampostería enchapada de madera alrededor de las columnas o vigas suele estar mal anclada y se desprende fácilmente. ● Este edificio también podría tener una estructura de hormigón.

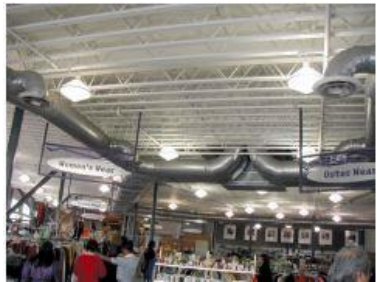
<p>RM1</p> <p>Edificaciones de mampostería reforzada con piso flexible y diafragmas de techo</p>

<p>(MA) = 1.1</p> <p>(A) = 1.7</p> <p>(MOA) = 1.8</p> <p>(M) = 2.1</p> <p>(B) = 3.7</p>	<ul style="list-style-type: none"> • Todas las paredes son de ladrillo o de bloque de concreto. • El espesor de pared es por lo general de 8 pulgadas a 12 pulgadas. • Se requiere una inspección interna para determinar si los diafragmas son flexibles o rígidos. • Los sistemas más comunes son de pisos flexibles o diafragmas de madera o de acero ligero. • Estos edificios pueden desempeñarse bien en terremotos moderados si están reforzados adecuadamente, con suficiente anclaje del diafragma. • La práctica deficiente de la construcción puede resultar en paredes sin lechada y no reforzados, los cuales van a fallar fácilmente.

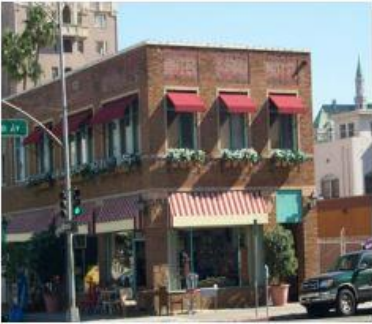
<p>URM</p> <p>Edificaciones con paredes portantes no reforzadas</p>

<p>(MA) = 0.9</p> <p>(A) = 1.0</p> <p>(MOA) = 1.2</p> <p>(M) = 1.7</p> <p>(B) = 3.2</p>	<ul style="list-style-type: none"> Estos edificios utilizan a menudo mortero débil de cal para unir las unidades de mampostería juntos. Arcos son a menudo una característica arquitectónica de los edificios muro de ladrillo más antiguos. Otros métodos de construcción incluyen acero y dinteles de piedra mampostería no reforzada, por lo general muestra ladrillos de cabecera en la superficie de la pared. El rendimiento de este tipo de construcción es deficiente debido a la falta de anclaje de las paredes de los pisos y techos, mortero suave y muelles estrechos entre las aberturas de las ventanas.

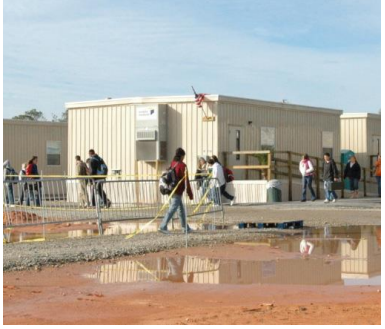
Clasificación de la edificación (FEMA)	Fotografía	Puntuación Básica según Z.A.S	Características y rendimiento
<p>MH</p> <p>Viviendas prefabricadas</p>

<p>(MA) = 1.4</p> <p>(A) = 1.8</p> <p>(MOA) = 2.2</p> <p>(M) = 2.9</p> <p>(B) = 4.6</p> <p>**</p>	<ul style="list-style-type: none"> • Estos edificios pueden ser casas móviles o edificios modulares, como los utilizados para salones portátiles. • Los edificios son móviles, levantado de la tierra, no anclada al suelo, y pueden o no tener un sistema de abrazaderas resistentes a los terremotos (EC). • Las casas prefabricadas son típicamente un piso y vienen en diferentes tamaños. Una sola unidad de todo puede tener hasta 18 pies de ancho. Un doble-unidad es de 20 pies o más de ancho. • Los Pisos y techos se construyen generalmente con madera contrachapada o tableros de fibra orientada, y las superficies exteriores están cubiertas con hojas de metal • La fuente principal de daño se produce debido a la falta de una conexión de base permanente o un sistema de arriostamiento resistente a los terremotos. En sacudidas moderadas, el edificio puede caer de sus soportes, y puede penetrar el suelo. Las conexiones de las líneas de servicios se pueden separar, y escapes de gas pueden causar incendios

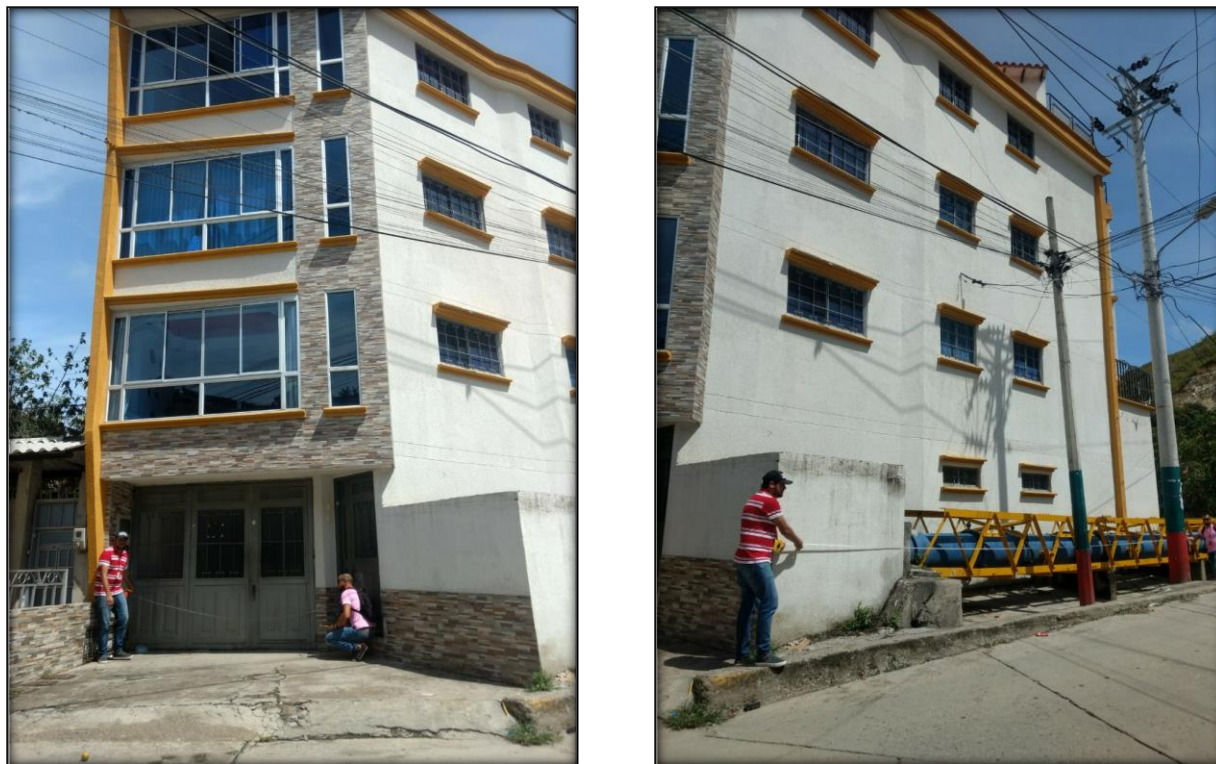
Figura 58. Vista exterior del edificio Sorian

Como estudio de caso se evaluara El Edificio Sorian, ubicado al lado del puente de la transversal del rio chiquito A la llegada al sitio, los evaluadores observaron el edificio desde diferentes perspectivas como se muestra en la (Figura 10).

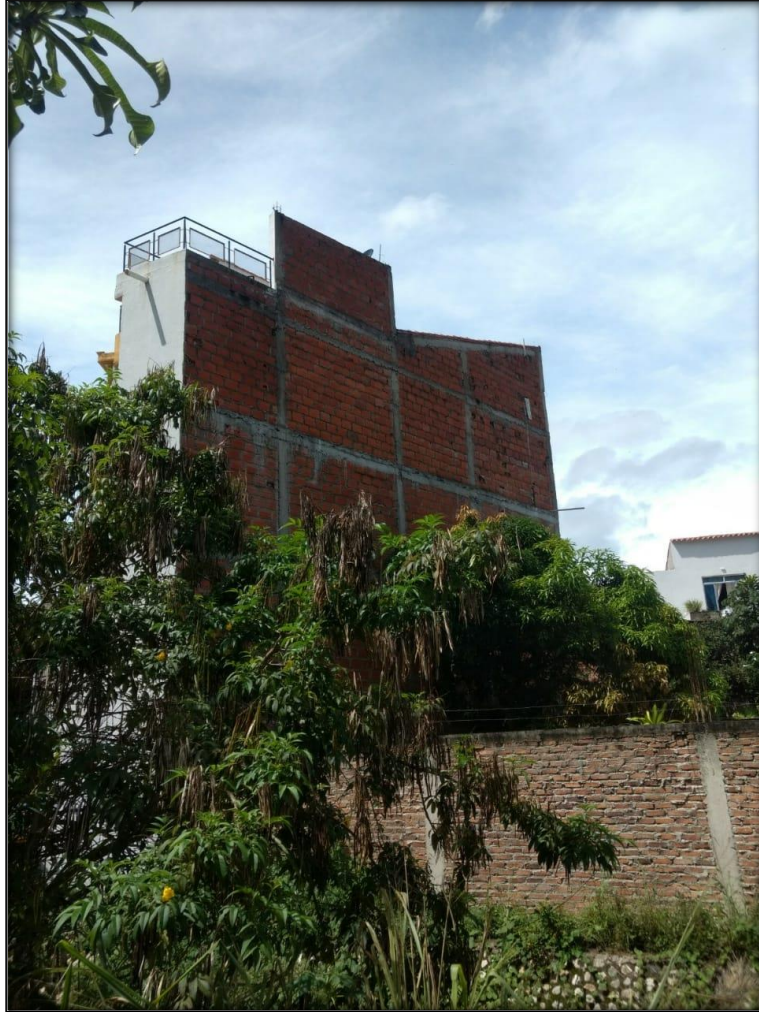
Figura 61. Vista del edificio de Sorian (Betania)

Tomando nota de que se trataba de un edificio de 5 pisos, una revisión del esqueleto estructural en la parte posterior del edificio, indicó que las opciones probables para FEMA Tipo de Edificio eran C1, C2, o C3. Con ayuda del constructor se determinó el edificio era Tipo C1, estructura de concreto reforzado con relleno de mampostería no reforzada, y se trabajó con los datos numérico que acompañan a la puntuación básica, y se diligencio en el formulario de recogida de datos.

Tomando nota de que según el ingeniero constructor el suelo es de tipo D, según lo determinado durante la fase de adquisición de datos pre-campo. El total de la puntuación Básica más los modificadores fue de $1,7 - 0,6 - 0,7 + 1,9 = 2,3$. Lo que indica una probabilidad de falla del 0,5%.
