**ANÁLISIS DE LAS CONDICIONES FÍSICAS Y OPERATIVAS DEL MINI DISTRITO
DE RIEGO EN EL MUNICIPIO DE ÁBREGO, NORTE DE SANTANDER**

**Trabajo de Grado modalidad de pasantías presentado como requisito para optar por el
título de Ingeniera Civil**

Septiembre de 2019

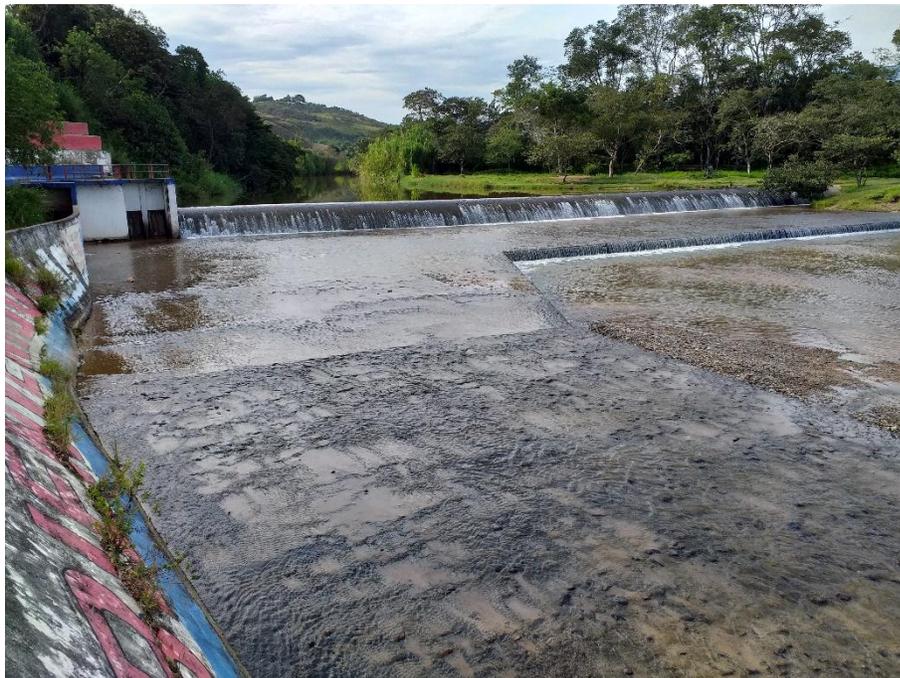
Figura 6 Represa del Río Oroque.

3.1.2 Medir el caudal captado por el sistema. En las Figura 6 y 7 se aprecia la localización de la represa del Río Oroque y la bocatoma del canal del distrito de riego del municipio de Ábrego.

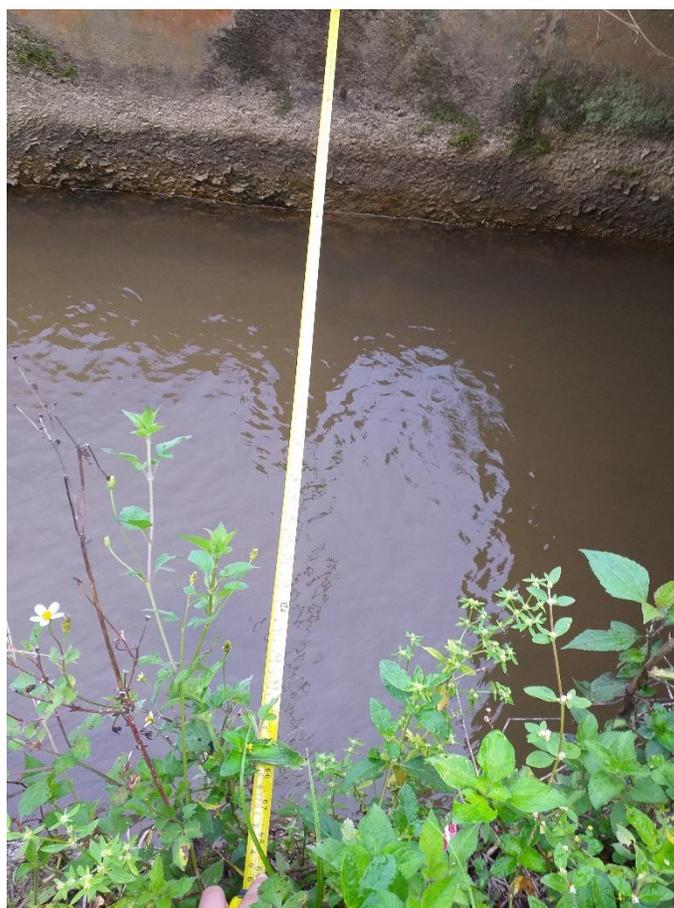
Se tomaron las dimensiones de la bocatoma tal como se nos muestra en las Figuras 8 y 9, la distancia de dos metros para arrojar las pelotas de pin pon y por último los tiempos de recorrido.

Figura 8 Medida del ancho de la sección rectangular en la bocatoma del Río Oroque.

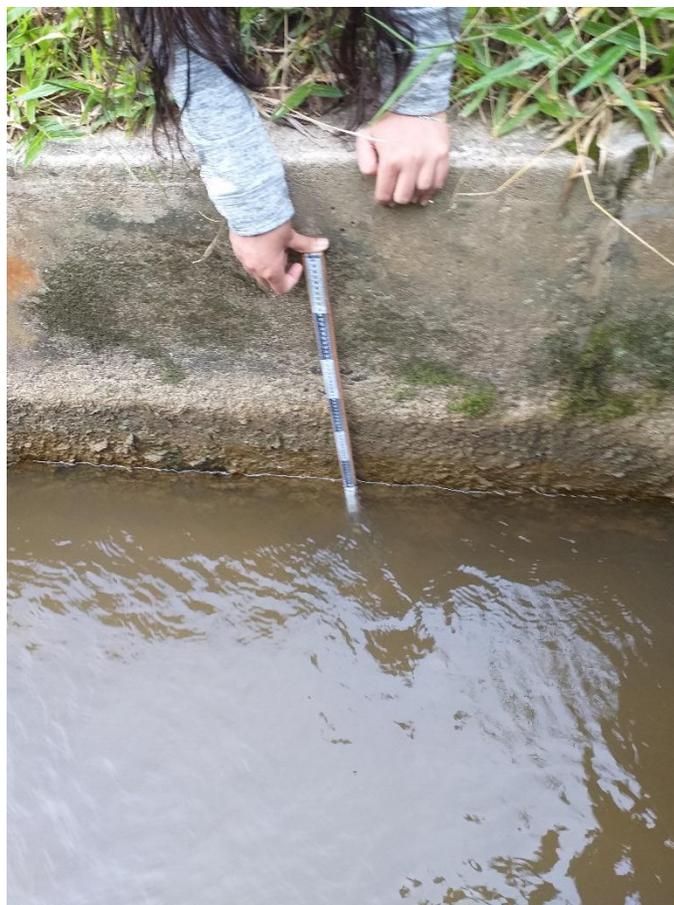
Figura 9 Medida de la altura de la lámina de agua en la bocatoma del Río Oroque.

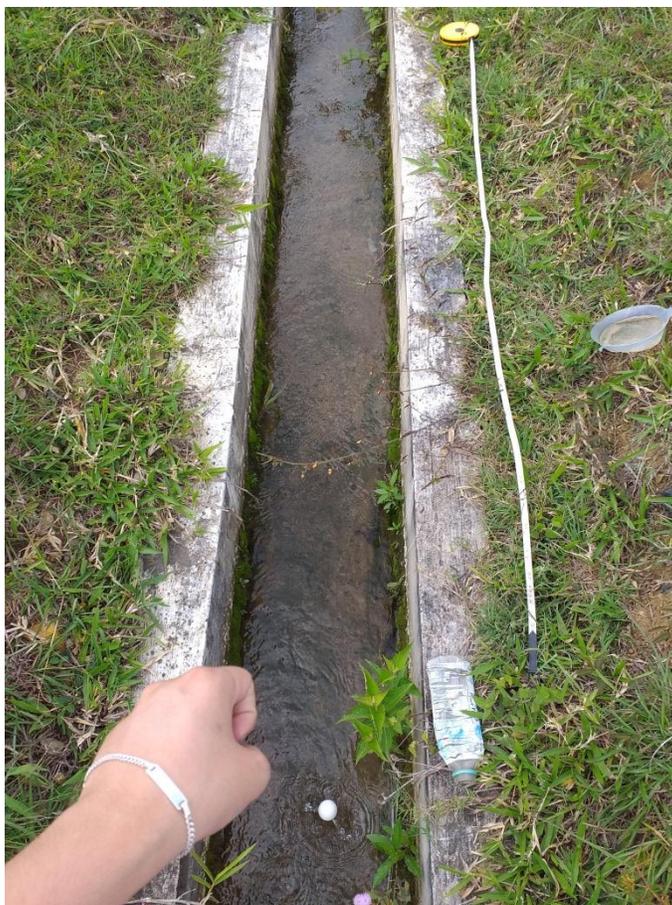
Se realizaron dos aforos por el método del flotador a las dos derivaciones de salida en canal del Río Oroque tal como se aprecia en las Figuras 19 y 20, estos resultados fueron sumados para el cálculo de caudal de salida del canal, dichos datos se hallan en la Tabla 7.

Figura 20 Coordenadas 1386239.397N 1093606.946E. Punto 146.

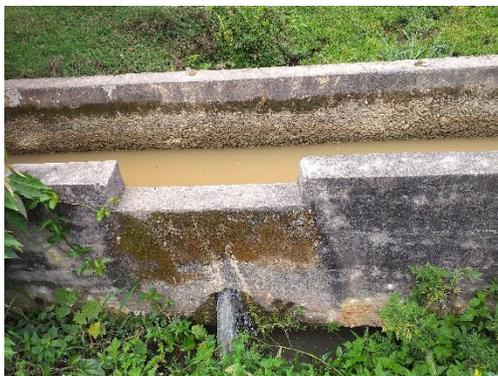
99 COORDENADAS: 08°04'28.86" N 73°12'45.62"W

PROBLEMÁTICA: ROTURA EN LA PARED DEL CANAL

SOLUCIÓN: REPARACIÓN DE FISURA EN LA PARED DEL CANAL

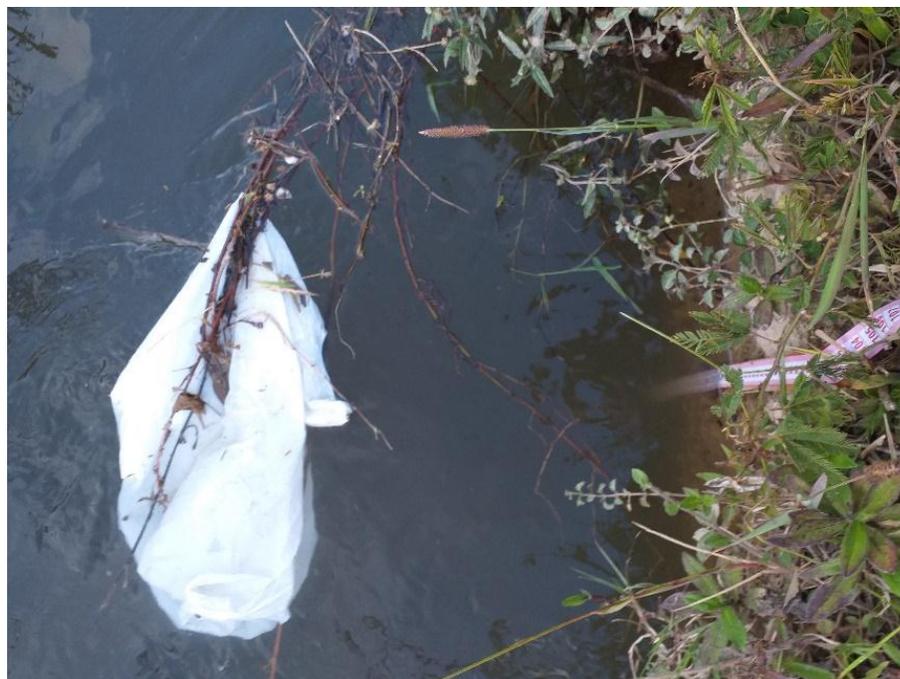
Figura 21 Coordenadas 13844326.757N 1095559.559E. Punto 93.

La Figura 21 muestra por encima el problema más grave que sufre el mundo actualmente, el cual es el arrojado indiscriminado de desechos plásticos (bolsa plástica) a las aguas dulces que nos abastecen, según la ONU el periodo de descomposición de una bolsa es de 150 años.
(Redacción Vida, 2019).

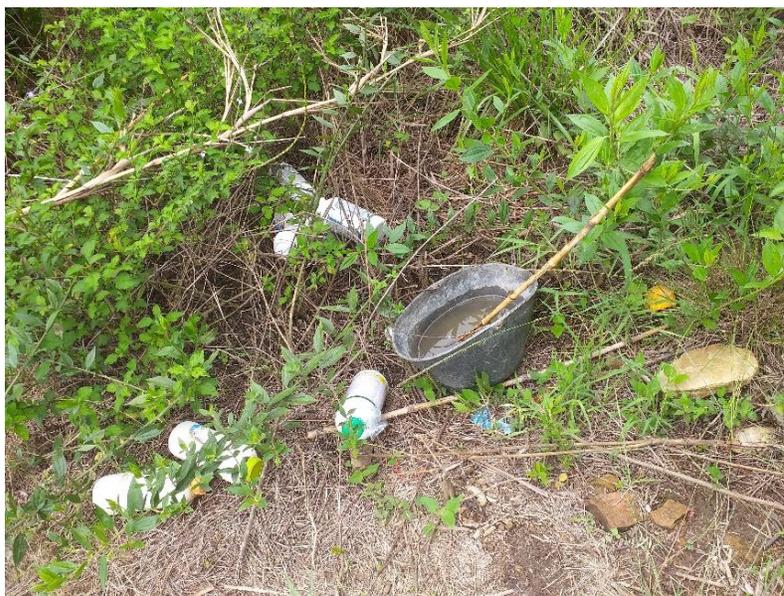
Figura 22 Coordenadas 1383547.685N 1097503.912E. Punto 26.

En la Figura 22 nos encontramos con desechos químicos que eventualmente caen en el agua analizada.

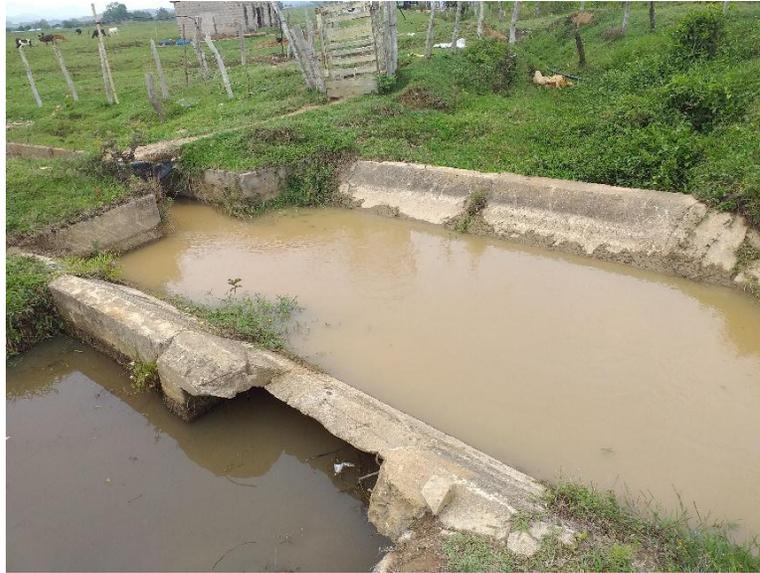
Figura 23 Coordenadas 1385250.772N 1095007.722E. Punto 105.

Otro de los grandes problemas que presenta el agua es el desperdicio y en la Figura 23 se ve claramente que al estar en desperfecto la estructura el agua tiende a ir por donde le plazca.

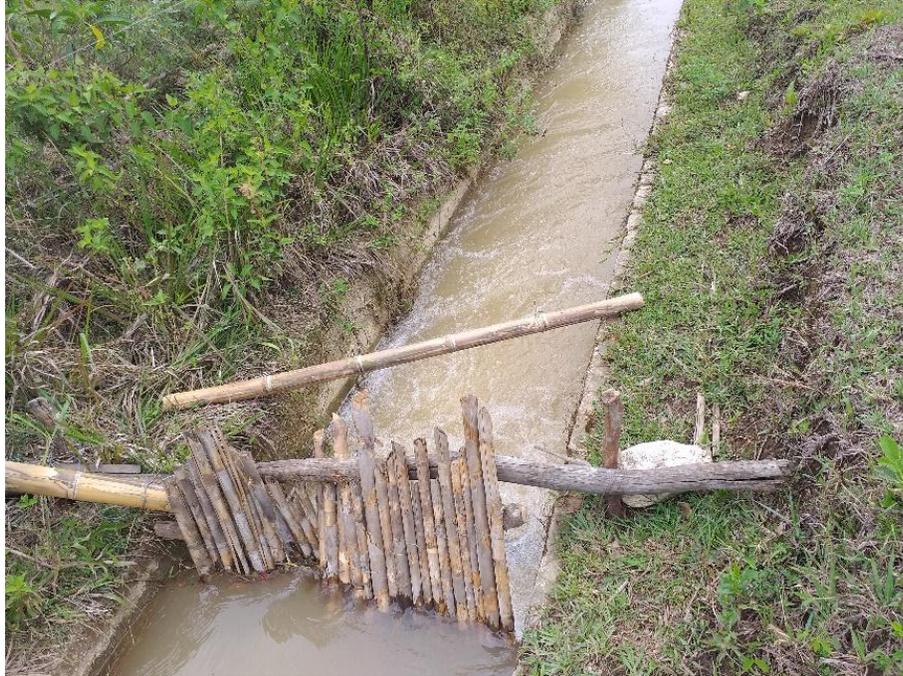
Figura 24 Coordenadas 1384009.416N 1095665.610E. Punto 89.

Una de las tácticas que el usuario ha implementado para el ahorro económico en su recibo y que aun así la cantidad y velocidad del flujo siga siendo adecuada para él es realizar unas compuertas improvisadas que acumulen fluido y lo envíe a mayor velocidad por sus abastecedores personales como se muestra en la Figura 24.

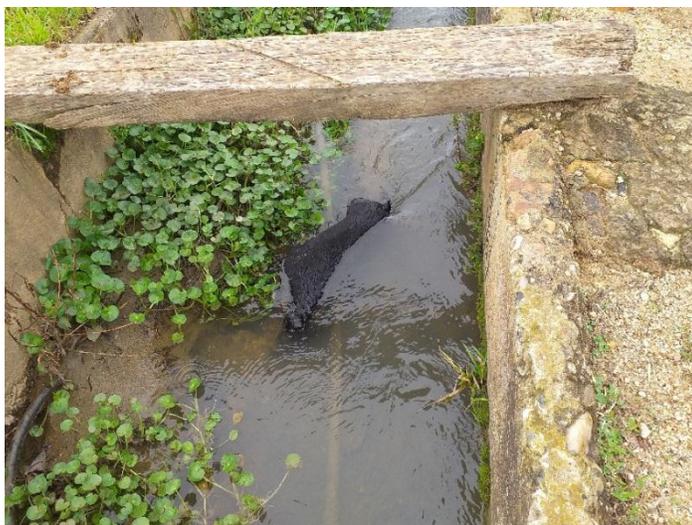
En una encuesta realizada que se detallará en el punto 3.2.3, se topó con una situación bizarra, el consumo como agua potable de algunos usuarios encuestados. La Figura 26 nos enseña un cadáver canino en descomposición, uno de los principales factores que deben tener en cuenta antes de ingerir el agua de los canales del mini distrito de riego.

Figura 26 Coordenadas 1383536.895N 1094995.735E. Punto 26.

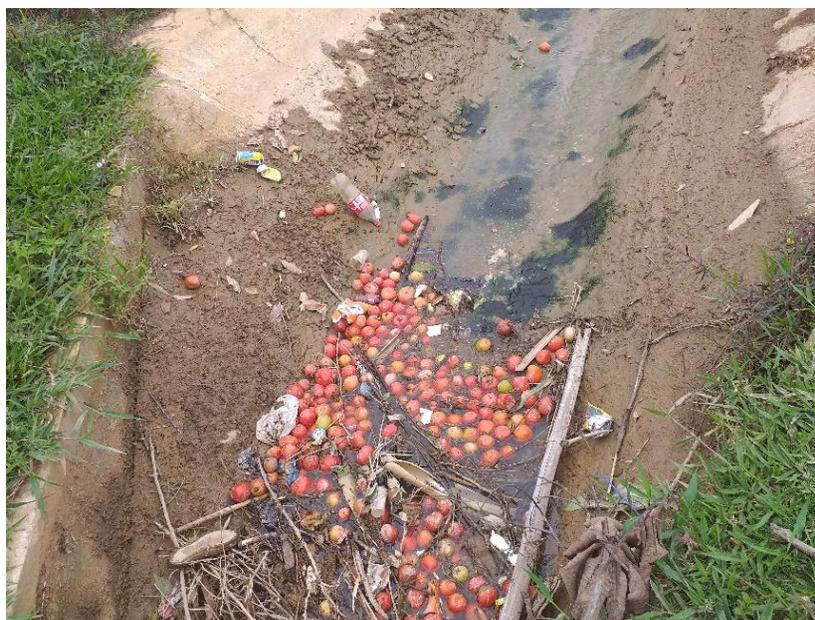
Figura 27 Coordenadas 1386364,0853N 1093959,928E. Punto 129.

A continuación, se dará una muestra tomando la Figura 27 antes de la limpieza a un canal con basuras en comparación a la Figura 28 después del retiro de desperdicios.

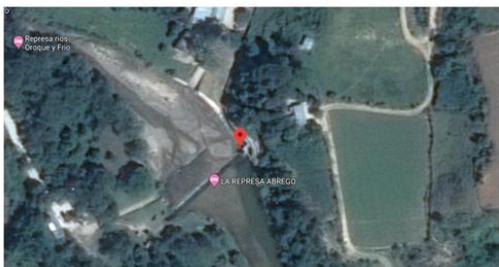
De ciento cuarenta y seis (146) puntos del canal del Río Oroque y los cincuenta y dos (52) puntos del canal del Río Frío se realizó un documento como en la Figura 29 donde se archivan las fotografías con sus respectivas coordenadas (Elipsoidal y Plana cartesiana), su fecha correspondiente y ubicación en el programa Google Earth Pro (Figura 30), este se puede ver en el Apéndice G.

Figura 29 Registro del recorrido al mini distrito de riego.

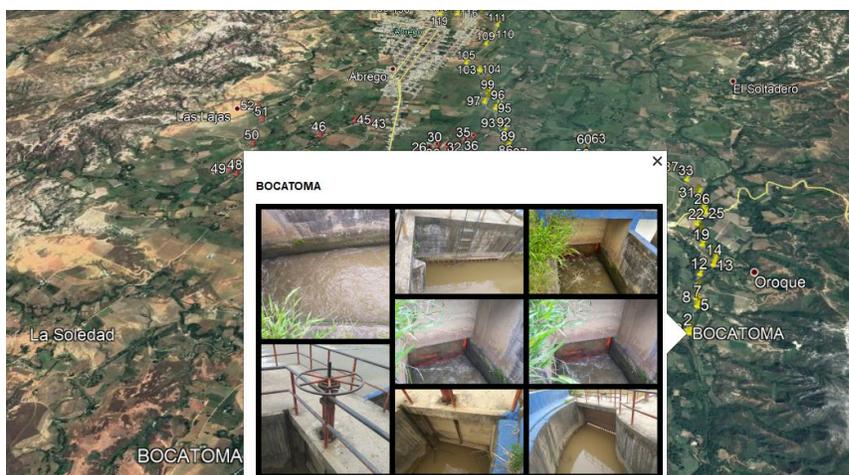
Figura 30 Registro del recorrido georreferenciado.

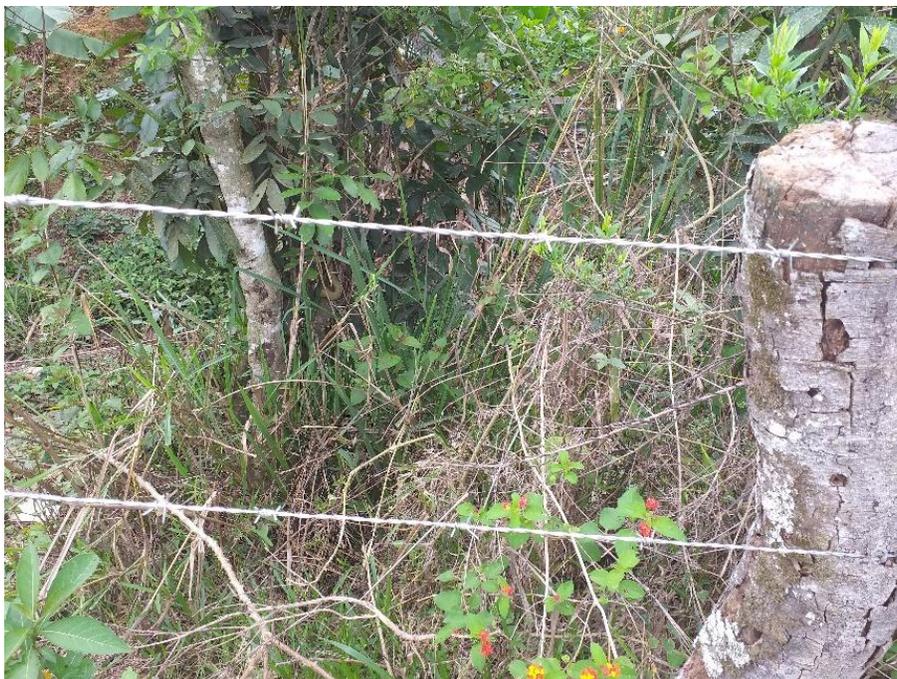
Figura 31 Coordenadas 1382488.865N 1097472.575E. Punto 8.

Aunque se esté dispuesto a hacer mantenimiento y limpieza, hay lugares donde el acceso no es sólo limitado es nulo, la Figura 31 se encuentra a un poco más de un kilómetro de la bocatoma del Río Oroque, y a pesar de la importancia por la cercanía a este componente, el tramo del canal es poco perceptible a los ojos e invisible a las cámaras, tanto por la cerca que lo rodea como por la vegetación y encimarle la pendiente pronunciada desde la ruta de acceso al canal, por ende este tipo de tramos que se ven en muchos más sitios del sistema son problemáticas a resolver.

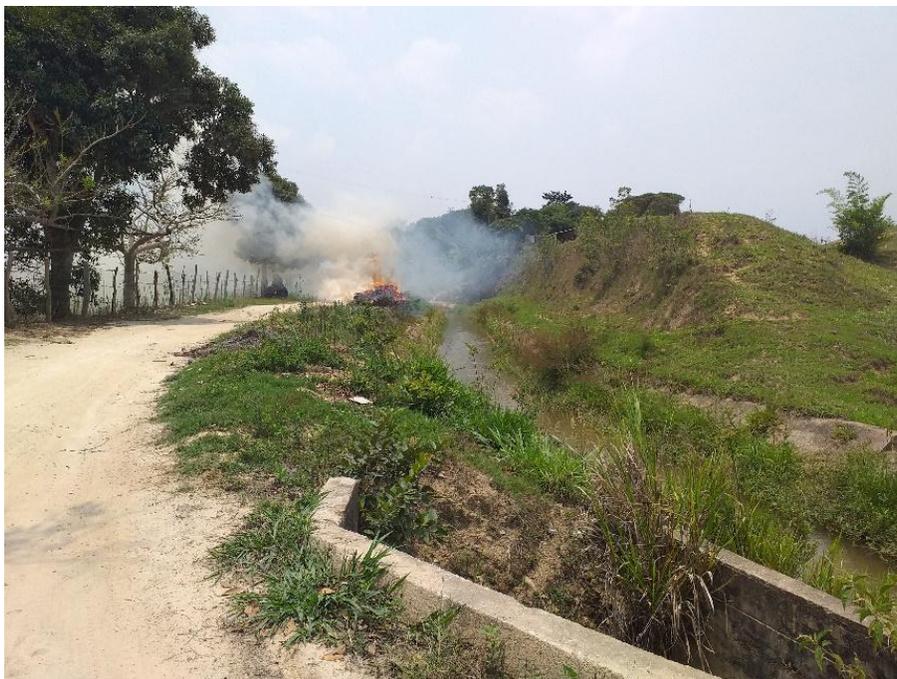
Figura 32 Coordenadas 1383927.598N 1097351.845E. Punto 33.

El campesino tiene la falsa información de que quemar todo a su paso, es beneficioso de alguna manera, y lo han implementado desde sus ancestros pero no es sólo la clara contaminación climática y las obvias leyes violadas, sino la contaminación de las aguas y lo que es peor el concreto debajo de la quema ilegal que se aprecia en las Figuras 32 y 33, aunque el concreto es resistente a las flamas, no es inmune ya que sólo puede preservarse durante cierto tiempo, el fuego introduce altos gradientes de temperatura y como consecuencia, las capas calientes de la superficie tienden a separarse y descascararse de la parte interior más fría; lo cual fomenta la formación de grietas en las juntas o en los planos de las varillas de refuerzo y una vez que el acero quede expuesto, conduce el calor y acelera su acción. (ARGOS, 2012). Y por cosas semejantes a estas, algunas de las estructuras del mini distrito de riego están presentando fallas.

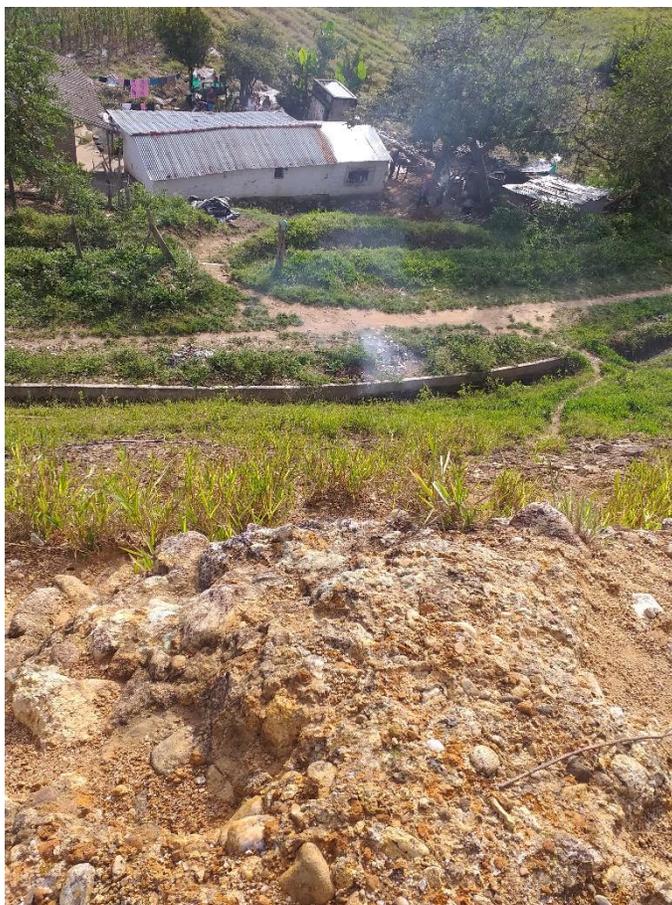
Figura 33 Quema ilegal al lado del canal.

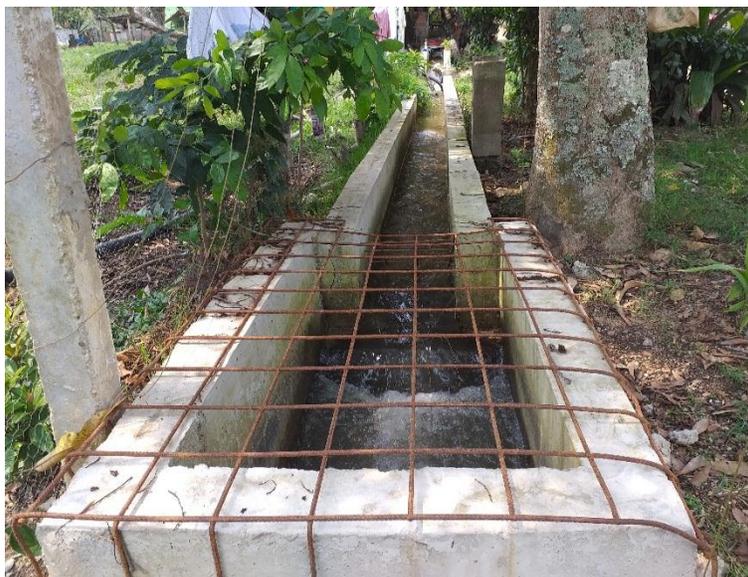
Figura 34 Coordenadas 1383851.124N 1096501.956E. Punto 52.

Tras el recorrido de observación, luego el recorrido fotográfico y de georreferenciación y por último las encuestas, el campesinado se acercó con confianza a entablar una conversación donde se expresaban con naturalidad sobre una problemática que los viene aquejando desde siempre. La Figura 34 enseña la preocupación de los usuarios por el bienestar de sus hijos y mascotas, la usuaria expresa que un cachorro de gato se ahogó y que su pequeña hija se fracturó su brazo derecho en el acto de salvarlo, el canal al ser abierto es una constante exposición a accidentes, por tal motivo este usuario con sus propios recursos adecuó una rejilla en el lugar, y también en la Figura 35 improvisaron una especie de tapa con una lámina de madera.

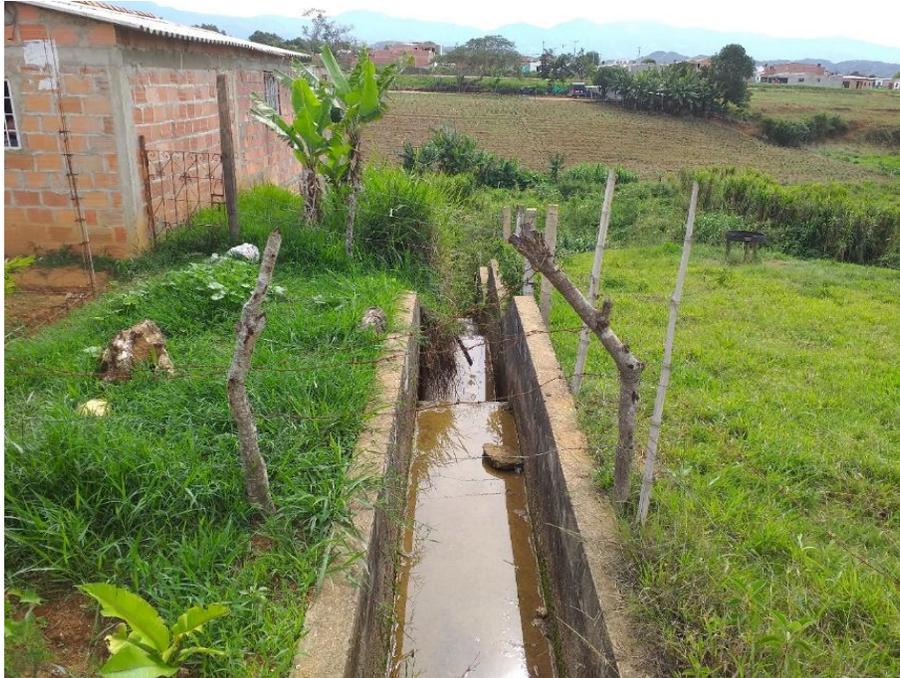
Figura 36 Coordenadas 1386221.795N 1094626.886E. Punto 117.

Los vecinos del canal que se ve en la Figura 36 a diferencia del testimonio anterior no han presentado accidentes, pero según lo que expresan no falta mucho tiempo antes de que ocurra, y en su caso tienen una caída al fondo que no se detendría en sólo una fractura.

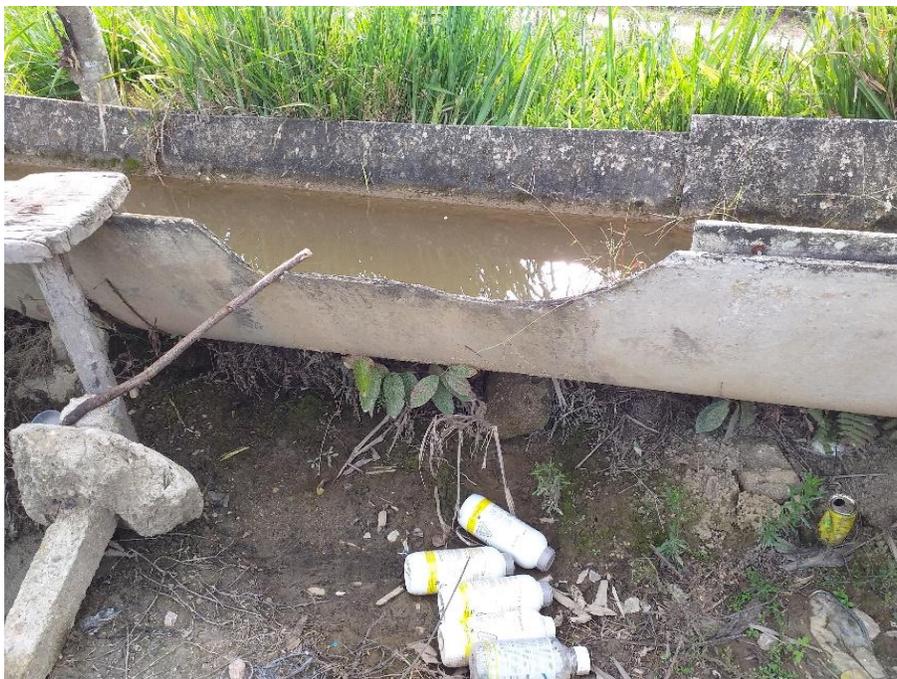
Figura 37 Coordenadas 1384464.584N 1096511.529E. Punto 67.

El proyecto está encaminado a analizar las condiciones físicas del canal, ya que es la prioridad para que el sistema funcione de la manera más correcta, cualquier tipo de daño en la estructura del canal se verá reflejado en el comportamiento del fluido, en la Figura 37 se ve el daño en la pared del canal triangular secundario que impide que la altura de la lámina de agua sea la que en un principio se tenía diseñada. El caudal desperdiciado en la Figura 38 es de **4454.609m³/día** y esto es un gran impedimento para que el caudal estimado no llegue a los lugares posteriores al daño. El deterioro en las compuertas como se ve en la Figura 39 impiden tener un control del consumo de agua si su función se arruina.

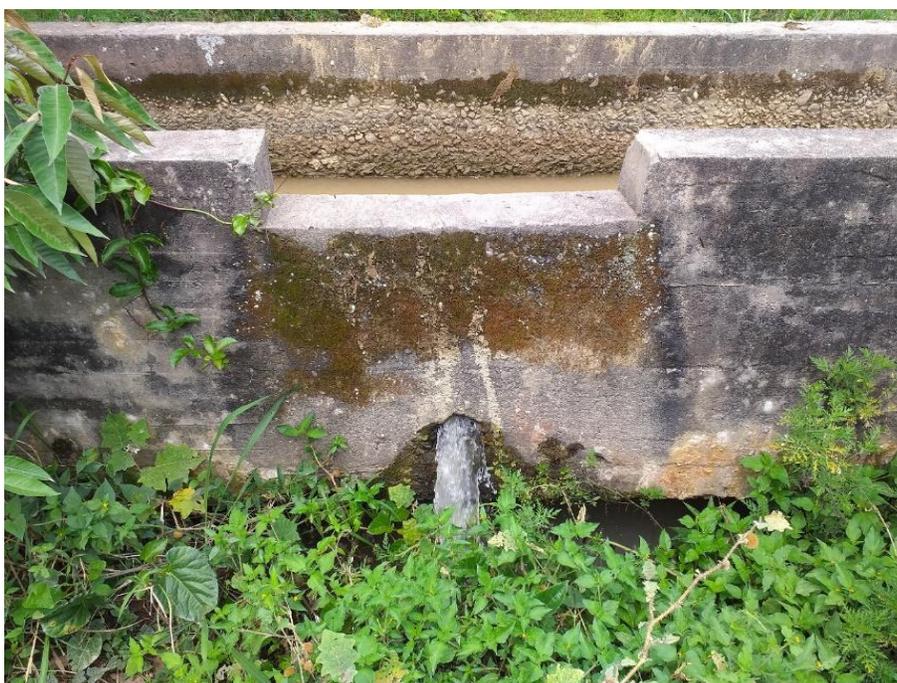
Figura 38 Coordenadas 1384756.021N 1095356.415E. Punto 99.

Figura 64 Daño en la pared del canal rectangular en concreto. Coordenadas 1384756.021N 1095356.415E. Punto 99.

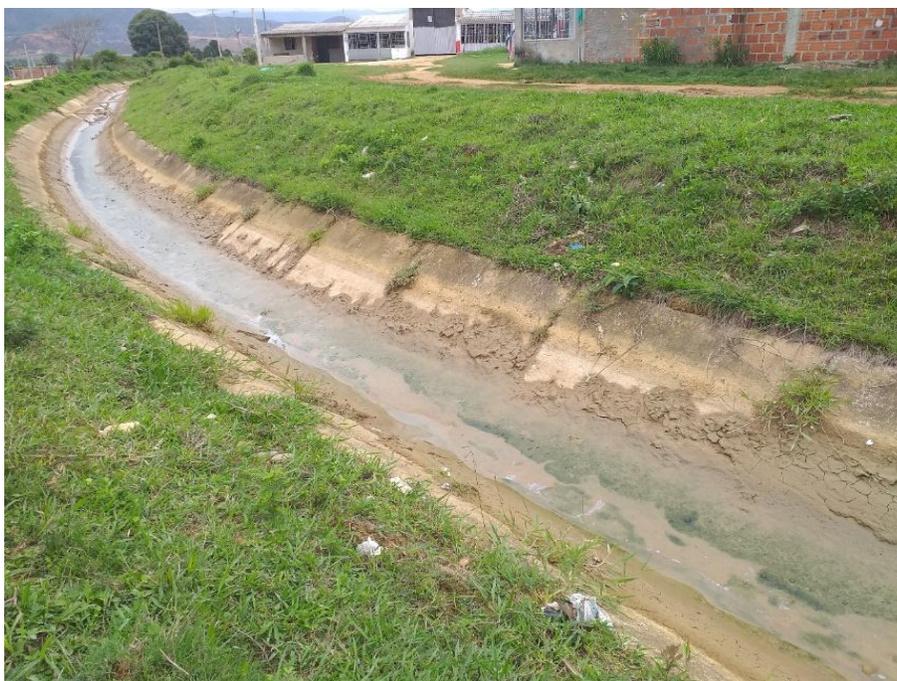
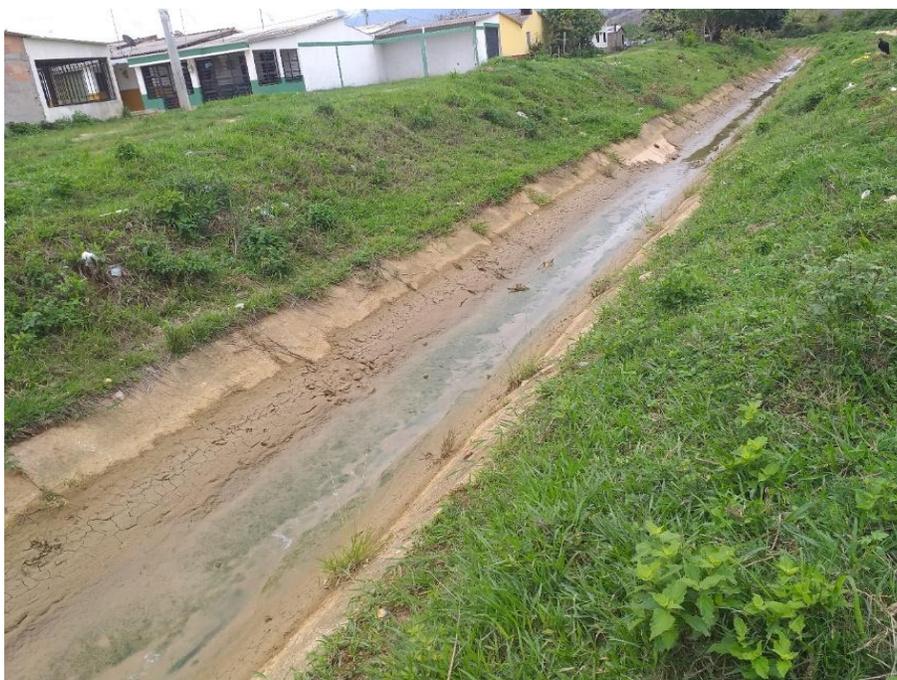
Figura 40 Coordenadas 1386466.222N 1094060.266E. Punto 125.

Mantener tramos largos de canal completamente secos es un desperdicio de las funciones de un distrito de riego, las Figuras 40 y 41 enseñan esta problemática, también nos muestra con mayor claridad la gran sedimentación acumulada y el por qué es tan importante la limpieza periódica del sistema.

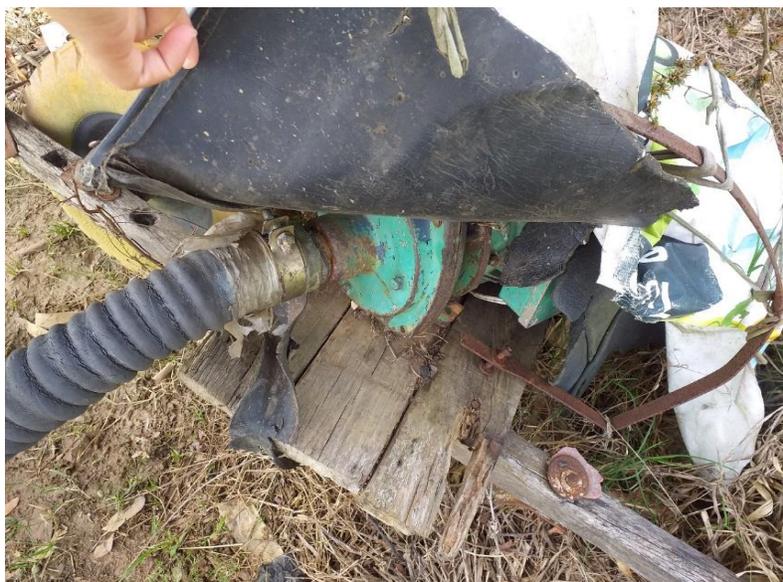
Figura 42 Coordenadas 1386195.745N 1093820.048E. Punto 138.

El usuario es una parte importante del manejo adecuado del sistema, y las conexiones como se ven en las Figuras 42 y 43 nos proveen un conocimiento de que están dispuestos a sacrificar caudal del vecino con el único afán de no pagar el recibo por consumo que es entregado cada 3 meses.

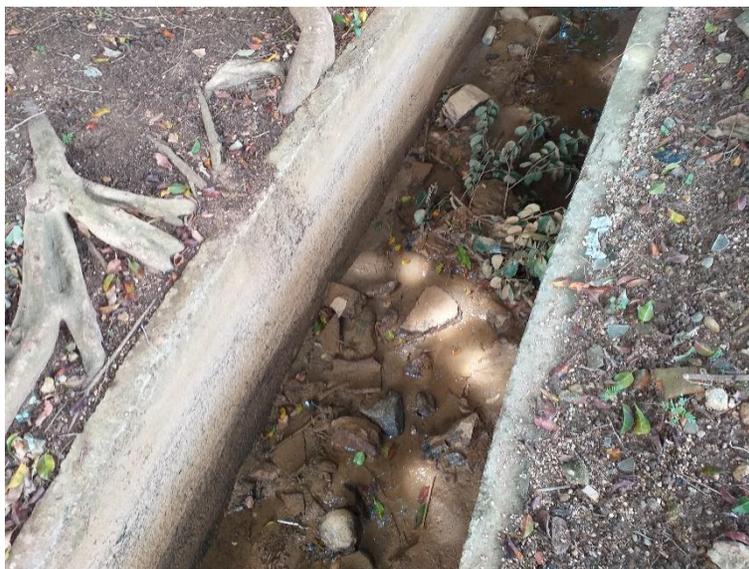
Figura 44 Coordenadas 1386206.412N 1093931.442E. Punto 135.

La Figura 44 es tomada en un establecimiento educativo, todo a lo largo del canal que atraviesa dicha institución ha sido reducido a basurero y por esta razón el canal secundario donde terminan las aguas ha sido el hogar de especies animales como se puede apreciar en la Figura 45.

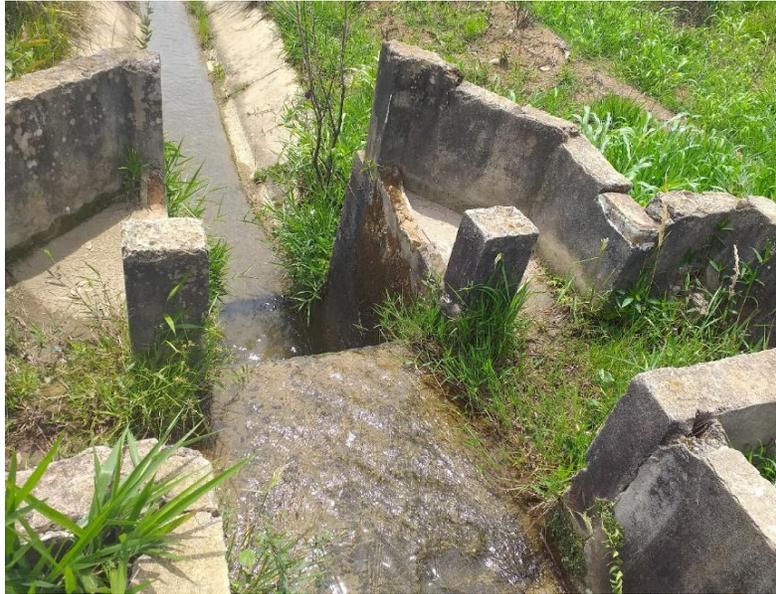
Figura 46 Coordenadas 1382413.526N 1094306.788E. Punto 11.

Las infraestructuras sin propósito ocasionan que la inversión no llegue a otros lugares con mayor importancia, un canal secundario donde se encuentra la Figura 46 dando como ejemplo lo dicho anteriormente.

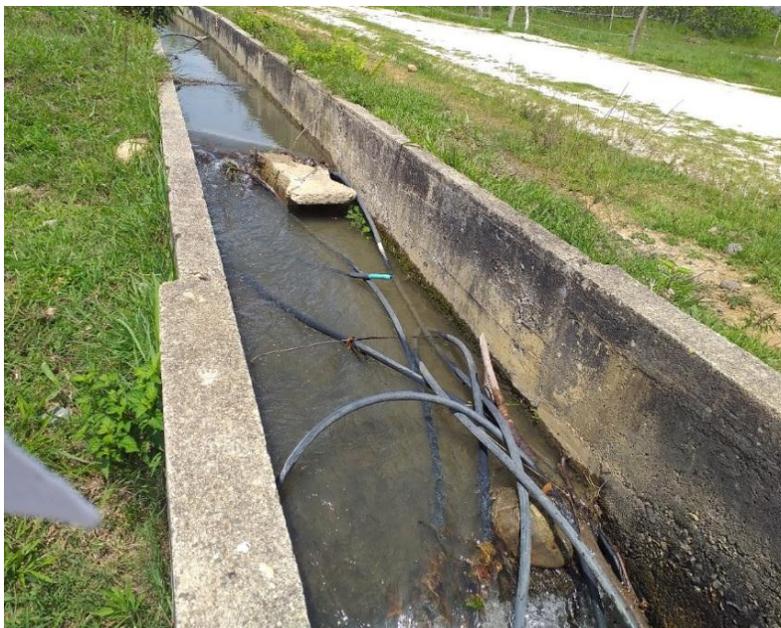
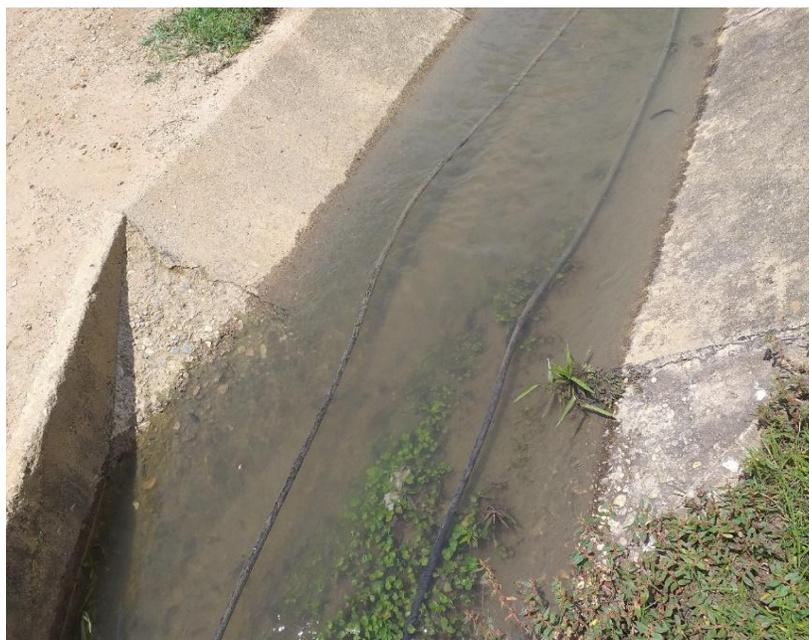
Figura 47 Coordenadas 1383193.671N 1094780.744E. Punto 21.

Cualquier tipo de elemento extra dentro del canal, este o no a propósito reduce significativamente el caudal que se estima debe llevar el sistema, las Figuras 47 y 48 muestran que algunos usuarios no tienen la información adecuada del uso eficiente del canal e instalan tuberías que reducen más de lo estipulado la cantidad de agua que su vecino debería recibir.

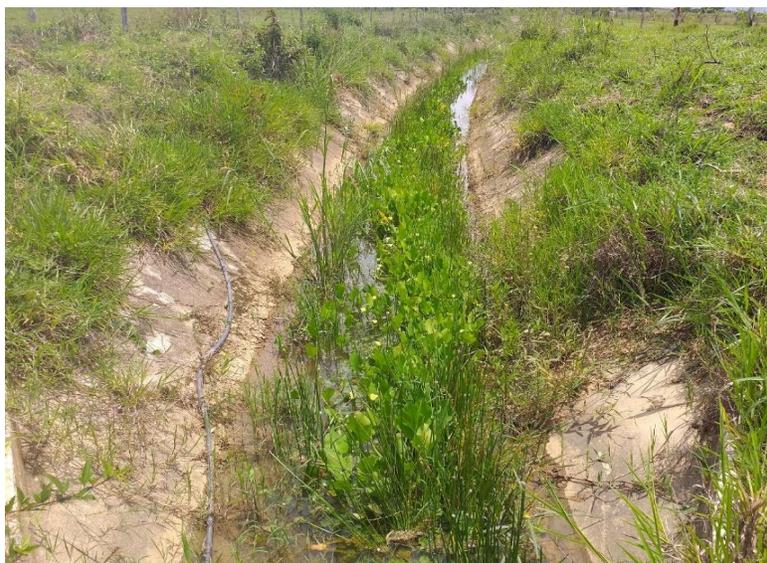
Figura 49 Coordenadas 1383758.397N 10933465.598E. Punto 51.

Un claro ejemplo de la incidencia de vegetación en la velocidad y caudal del agua es lo que se aprecia en la Figura 49, se considera la compuerta abierta en la Figura 50 que trae una altura de la lámina de agua mucho mayor que la altura de la lámina de agua en la Figura 51; la Figura 49 está después de la Figura 50 y antes de la Figura 51.

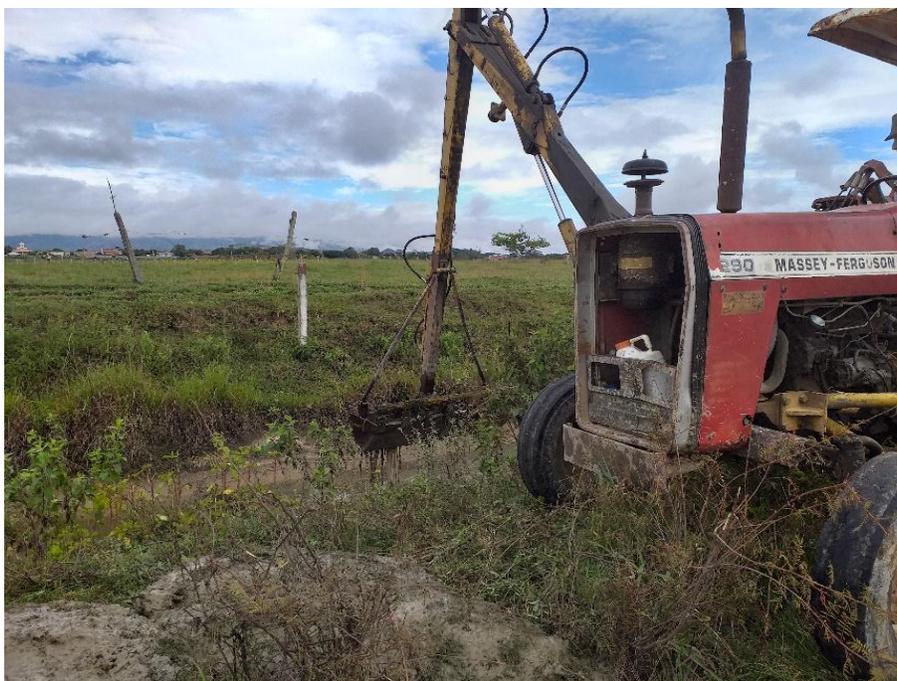
Figura 52 Coordenadas 1384962.997N 1095285.345E. Punto 102.

El tractor modificado que se visualiza en la Figura 52 pertenece a la empresa ASUDRA, sólo es usado para la limpieza de sedimentación en canales trapezoidales principales, una de las quejas de los usuarios es que al retirar la sedimentación del fondo del canal sea ubicado a los laterales de este, y esto no sería un inconveniente si los residuos se llevaran a otros lugares, pero como se aprecian en las Figuras 53 y 54 esto no sucede y al cabo de unos días los malos olores llegan a las residencias de los usuarios y esto puede generar enfermedades respiratorias con los años.

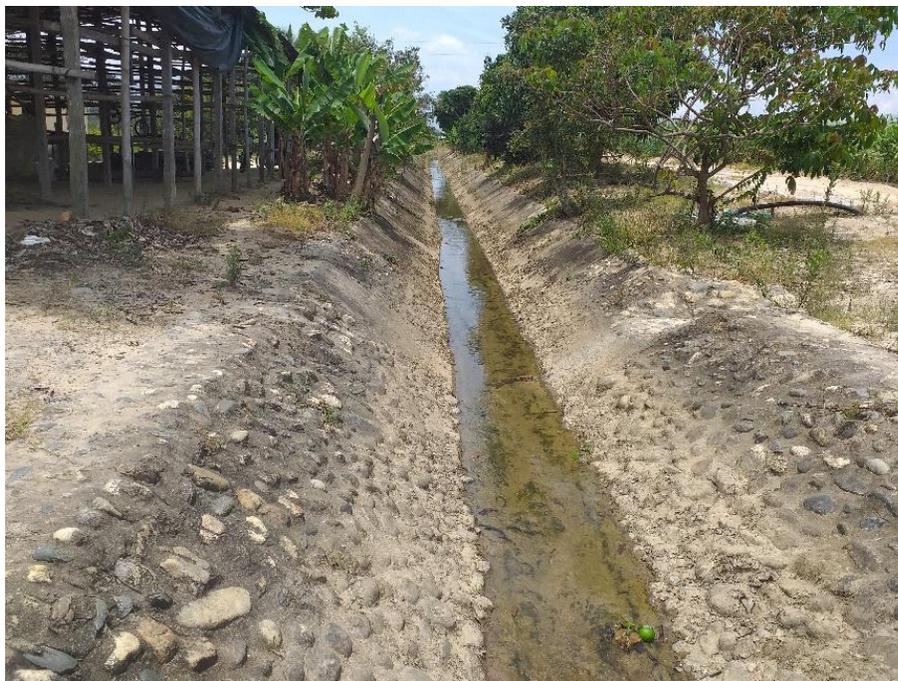
- Tramos cortos de ambos canales principales con revestimientos en concreto ciclópeo para canales rectangulares y en el caso de la Figura 61 trapezoidales.
- El porcentaje más grande es un revestimiento en concreto en canales principales y secundarios con geometría trapezoidal y rectangular tal como se muestra en la Figura 62.

Figura 61 Canal trapezoidal en concreto ciclópeo. Coordenadas 1383955.647N 1093214.116E. Punto 52.

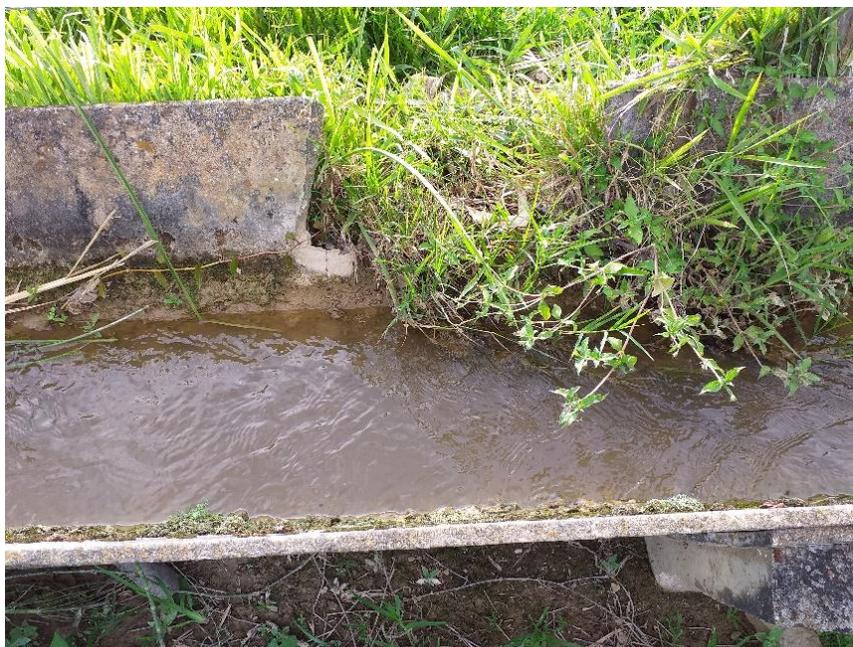
Cabe recalcar que el único material que no se le hallaron daños en las paredes del canal fue al concreto ciclópeo, ya que el asbesto y el concreto si presentaron deterioros tal como se muestra en las Figuras 63 y 64.

Figura 63 Daño en la pared del canal triangular en asbesto. Coordenadas 1384389.845N 1096497.915E. Punto 65.

Reemplazar los canales de derivación triangular en asbesto, por un material donde sus propiedades no causen daños físicos a las personas cerca de él. Además, en el 2021 será obligatorio el retiro de este material en todo el país.

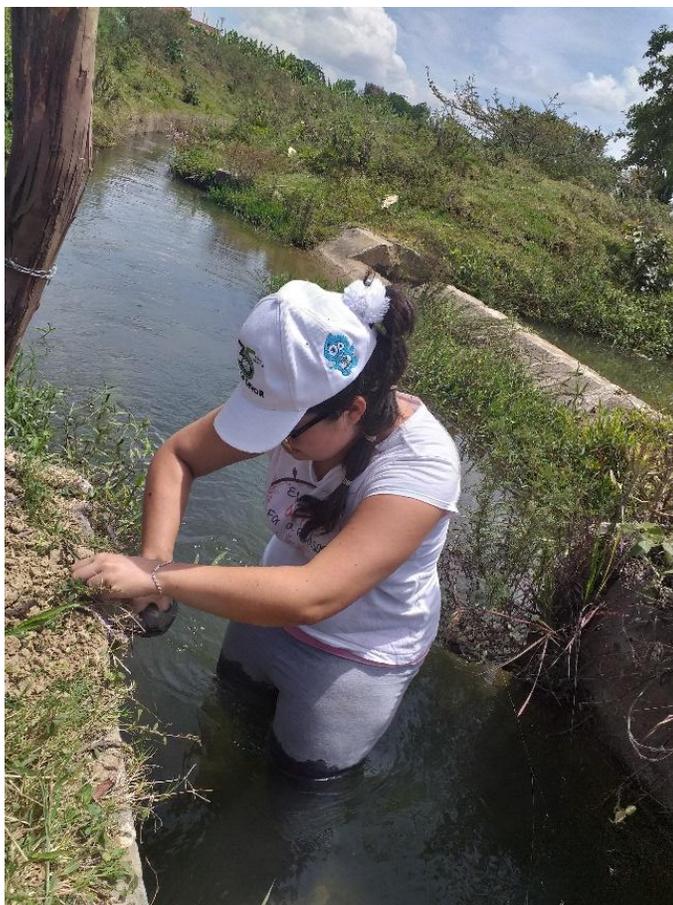
Figura 65 Instalación de las diez (10) reglas para la medición de la lámina de agua. Coordenadas 1385250.772N 1095007.722E. Punto 105.

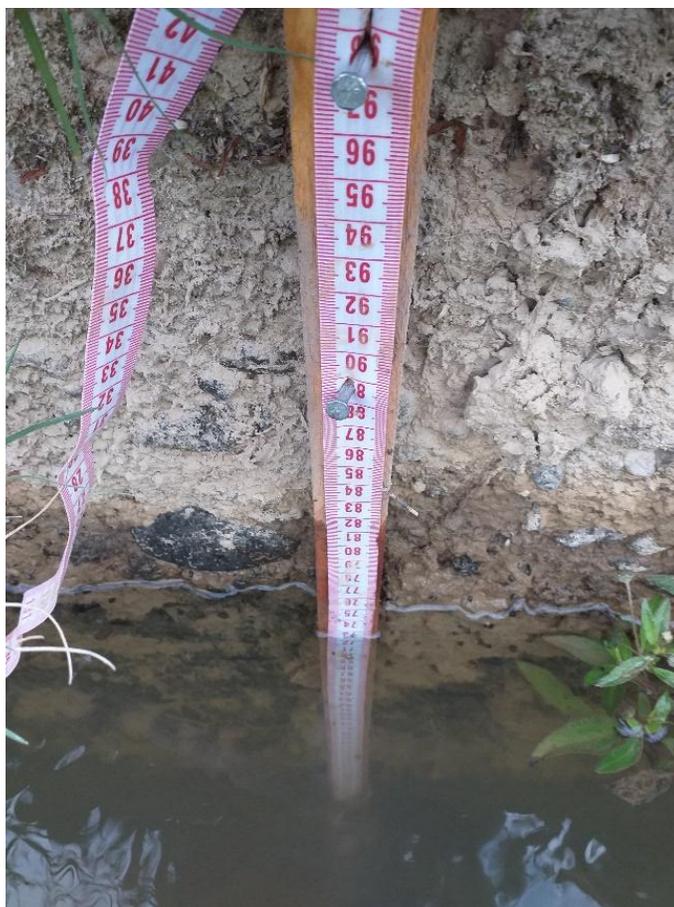
Figura 66 Seguimiento de las diez (10) alturas de las láminas de agua. Coordenadas 1384094.771N 1095637.562E

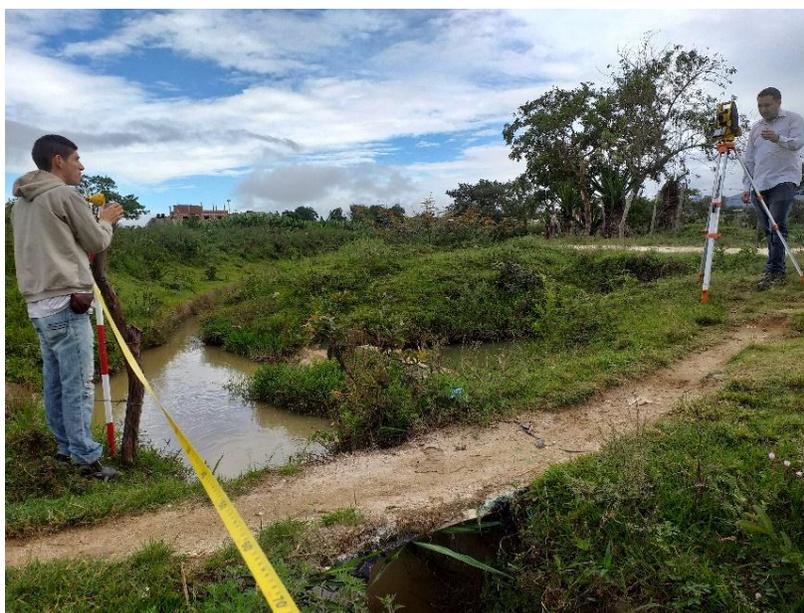
Para una mayor precisión en cálculo de las pendientes se contó con la colaboración de dos ingenieros para hacer el levantamiento topográfico tal como se muestra en las Figuras 69 y 70.

Figura 67 Levantamiento topográfico para el cálculo de pendientes. Coordenadas 1385250.772N 1095007.722E. Punto 105.

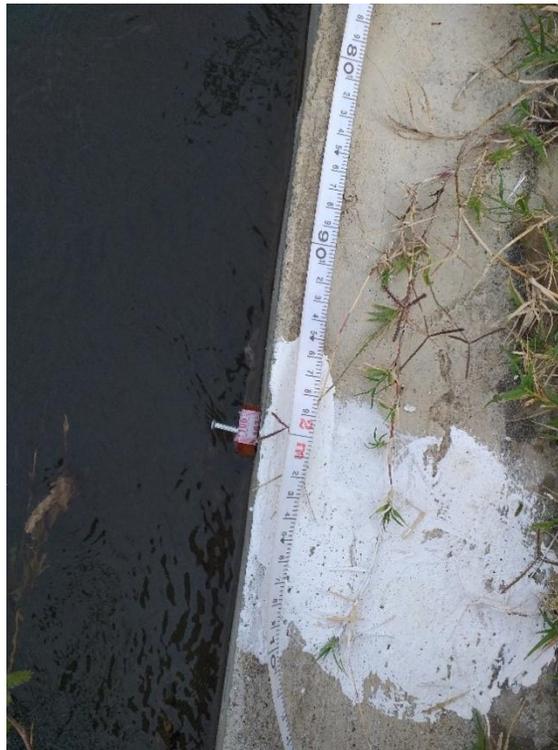
Se arrojaron pelotas de pin pon y tomaron tres tiempos a una distancia de 2 metros como se aprecian en las Figuras 67 y 68 durante una semana.

Figura 69 Distancia de 2 metros tomada para el cálculo de velocidades superficiales de flujo. Coordenadas 1384326.757N 1095559.559E. Punto 93.

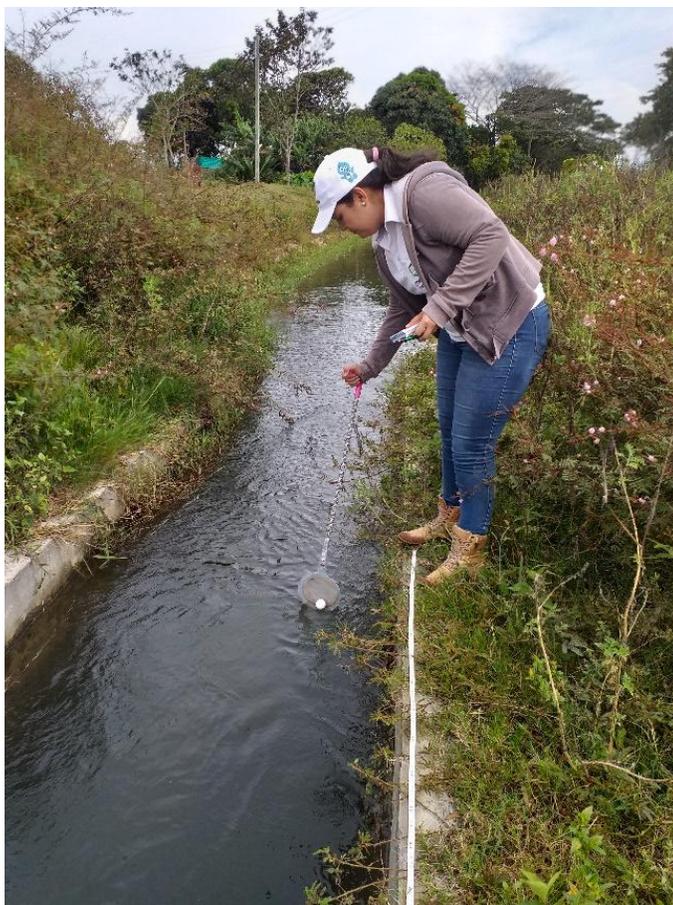
Figura 70 Toma de tiempos tras el recorrido de dos metros para el cálculo de velocidades superficiales de flujo. Coordenadas 1384326.757N 1095559.559E. Punto 93.

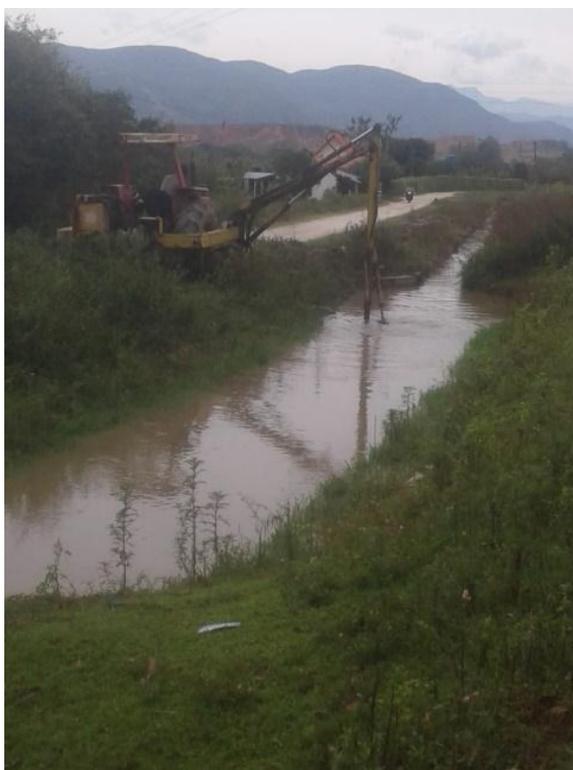
Dichos puntos son el número 6 y 5 respectivamente de los 10 puntos analizados, para el análisis de velocidades de flujo en zonas de transición retirando la presencia de vegetación y sedimentación tal como se muestra en la Figura 71.

Figura 71 Limpieza para retiro de sedimentación y vegetación con equipo. Coordenadas 1384326.757N 1095559.559E. Punto 93.
