**ANÁLISIS DE LAS CONDICIONES FÍSICAS Y OPERATIVAS DEL MINI DISTRITO
DE RIEGO EN EL MUNICIPIO DE ÁBREGO, NORTE DE SANTANDER**

**Trabajo de Grado modalidad de pasantías presentado como requisito para optar por el
título de Ingeniera Civil**

Septiembre de 2019

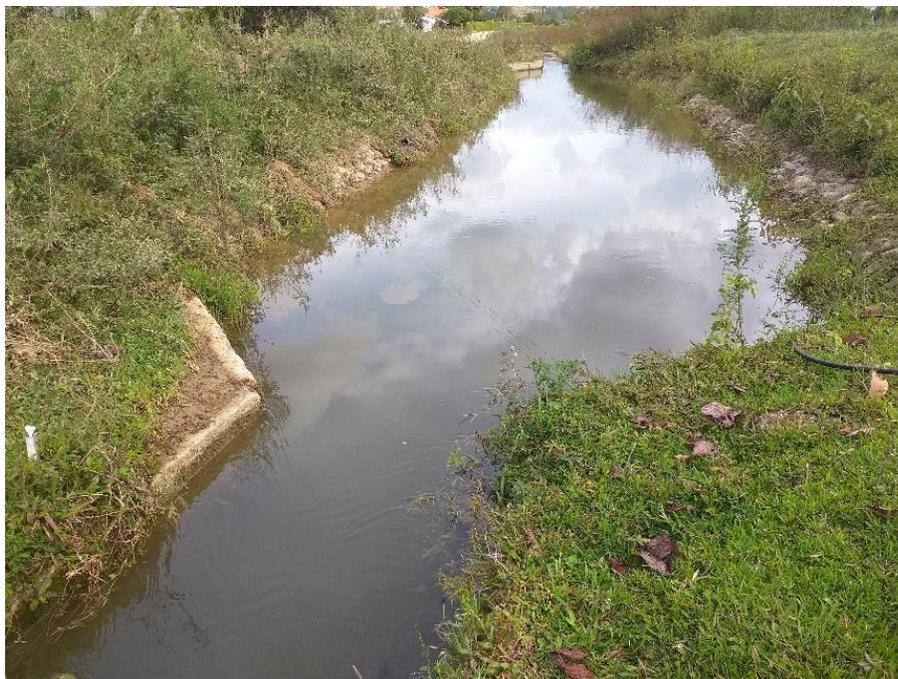
La Figura 72 nos muestra el canal después de dos días de limpieza en comparación a antes, como se puede apreciar en la Figura 73.

Figura 72 Dos días después del retiro de sedimentación y vegetación. Coordenadas 1384353.482N 1095549.387E. Punto 94.

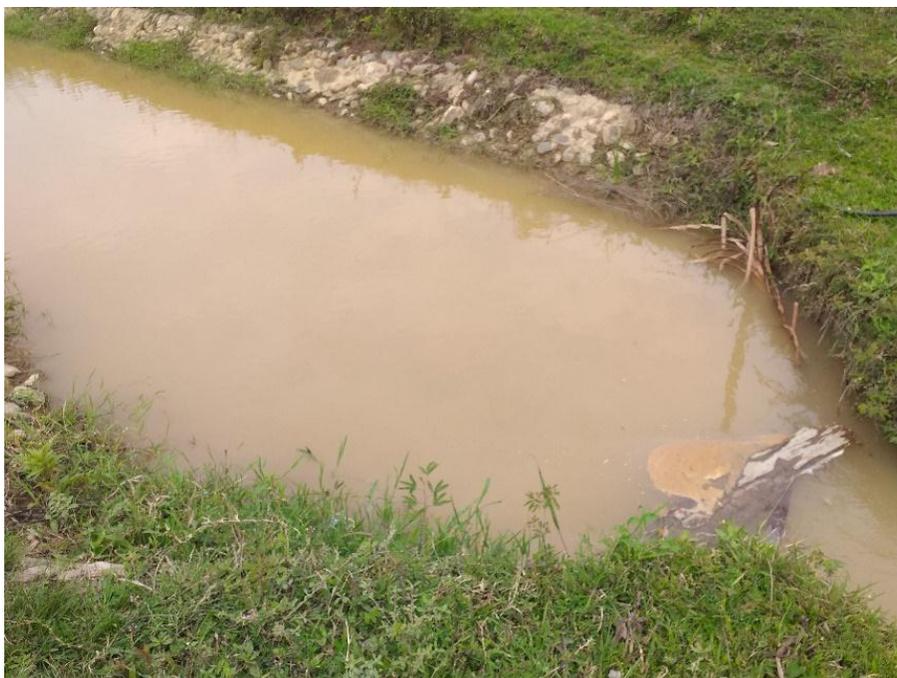
Figura 73 Antes de la limpieza. Coordenadas 1384353.482N 1095549.387E. Punto 94.

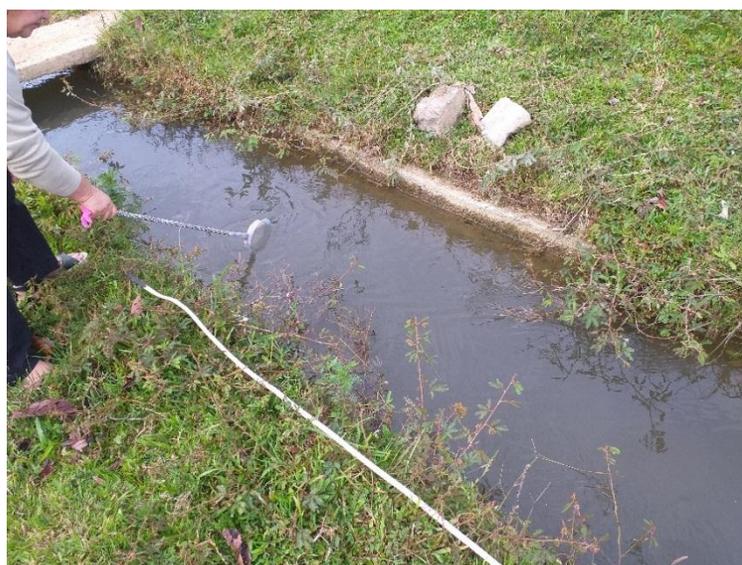
Para esto se vuelve a tomar las medidas de las alturas de la lámina de agua en ambos puntos tal como se aprecia en la Figura 74, tomando 2 metros de distancia para arrojar las pelotas de Pin Pon y tomar el tiempo como en la Figura 75.

Figura 75 Toma de tiempos tras el recorrido de dos metros para el cálculo de velocidades superficiales de flujo después de dos días del retiro de sedimentación y vegetación. Coordenadas 1384353.482N 1095549.387E. Punto 94.

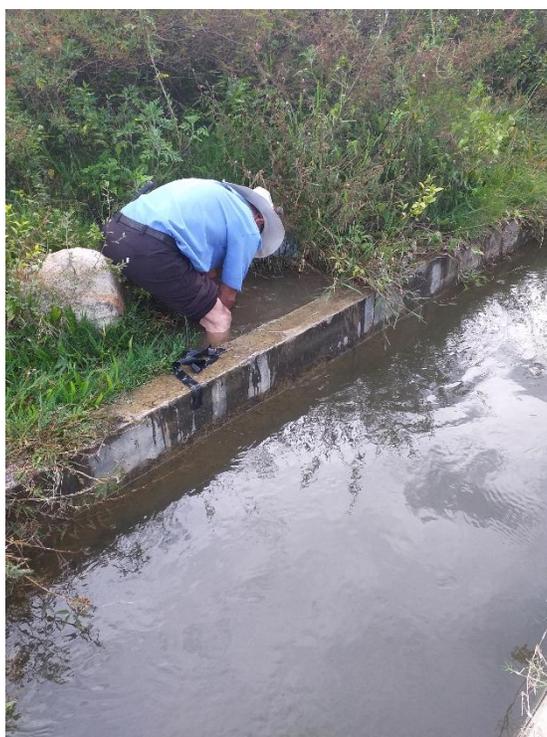
Una de las posibles razones por las que el valor del caudal sea mayor con vegetación y sedimentación es a consecuencia de que a un par de metros del punto 6 había una entrada extra de agua a causa de una fuga en una tubería de agua potable, dicho daño estaba fuera de vista y no fue hallado y resuelto hasta después del debido mantenimiento tal como se aprecia en la Figura 76, esta entrada extra ocasionó que la velocidad superficial aumentara y por ende el caudal.

Figura 76 Entrada extra de agua por tubería dañada.

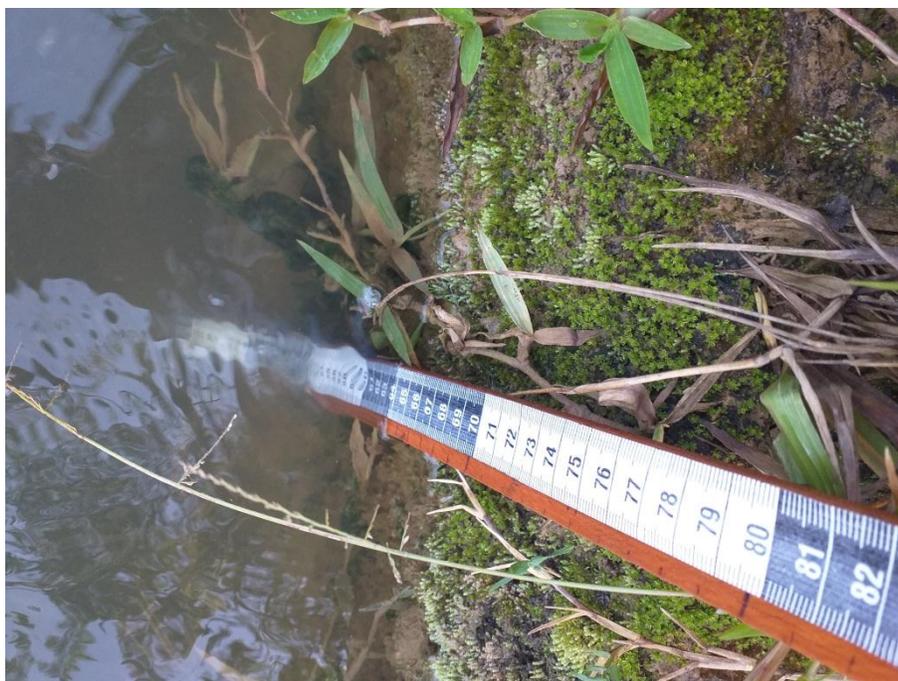
Los valores inexactos ocasionan que hallar la incidencia de la vegetación y sedimentación en canales en transición sea improbable. Por esta razón se hicieron mediciones como se aprecia en la Figura 77 y 78, de la sedimentación en 6 de los 10 puntos para saber qué tan comprometido está el borde libre y así ver porcentualmente la incidencia de la sedimentación mostrada en la Tabla 15. Estos resultados son una muestra de que la sedimentación eleva por encima de su diseño la altura de la lámina de agua y estas ocasionan en gran medida los desbordes del recurso hídrico de algunas secciones del canal.

Figura 77 Altura superficial en el punto 9.

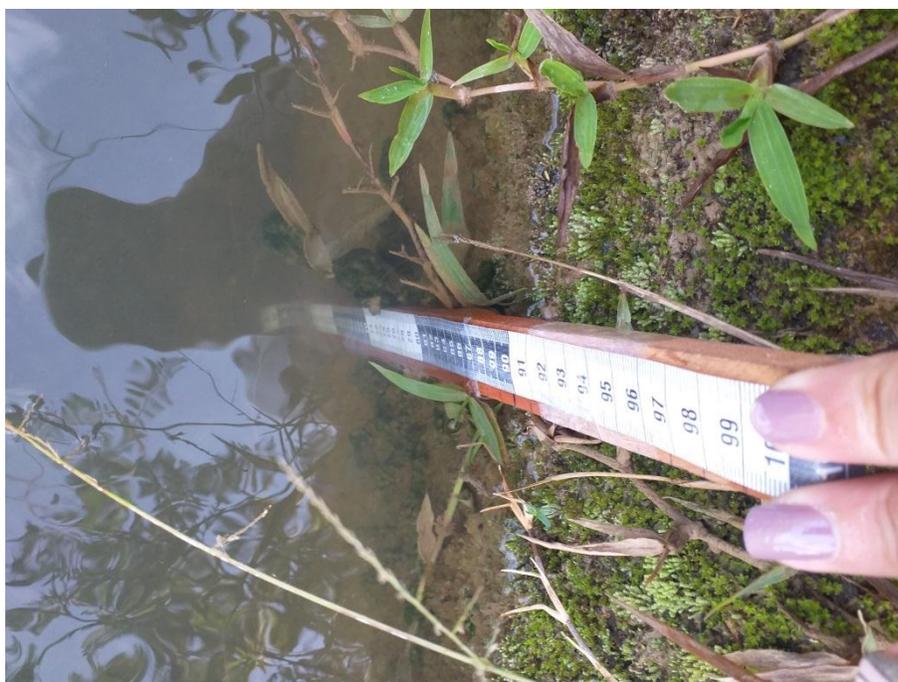
Figura 78 Altura profunda en el punto 9.

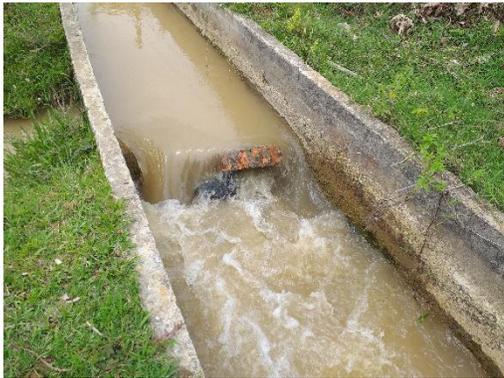
Figura 79 Ubicación con fotografía de una falla en el sistema.

SOLUCIÓN:	RETIRO DE OBSTRUCCIONES	
PROBLEMÁTICA:	PRESENCIA DE ESCOMBROS

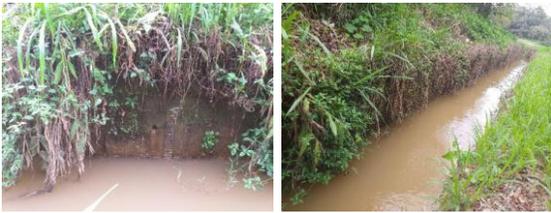
SOLUCIÓN:	LIMPIEZA GENERAL MANUAL Y REPARACIÓN DE FISURAS EN LA PARED DEL CANAL	
PROBLEMÁTICA:	PRESENCIA DE SEDIMENTACIÓN Y VEGETACIÓN Y ROTURA EN LA PARED DEL CANAL

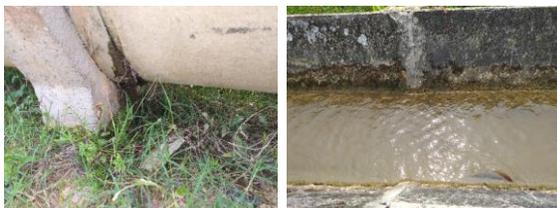
SOLUCIÓN: REPARACIÓN DE FISURAS EN LA PARED DEL CANAL
PROBLEMÁTICA: ROTURA EN LA PARED DEL CANAL

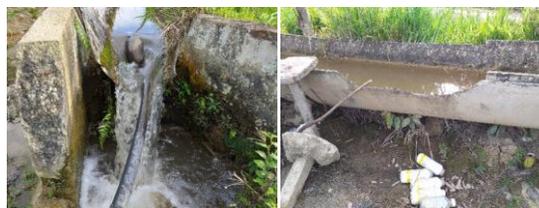
SOLUCIÓN: RETIRO DE OBSTRUCCIONES Y REMPLAZO DEL CANAL
PROBLEMÁTICA: PRESENCIA DE ESCOMBROS Y DAÑO EN LA ESTRUCTURA DEL CANAL

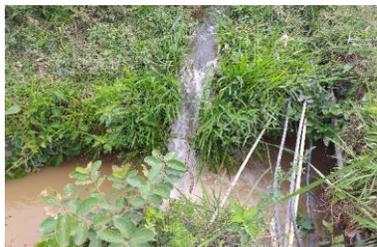
PROBLEMÁTICA: Entrada extra de agua
