APOYO COMO AUXILIAR DE INGENIERÍA EN LA SUPERVISIÓN Y CONTROL DE LOS
PROCESOS EJECUTADOS EN LA CONSTRUCCIÓN DEL ESTADIO MUNICIPAL DE
FUTBOL DE AGUACHICA CESAR, A CARGO DEL CONSORCIO DEPORTES PARA
AGUACHICA

Trabajo de grado modalidad de pasantías para optar el título de Ingeniero Civil

UNIVERSIDAD FRANCISO DE PAULA SANTANDER OCAÑA

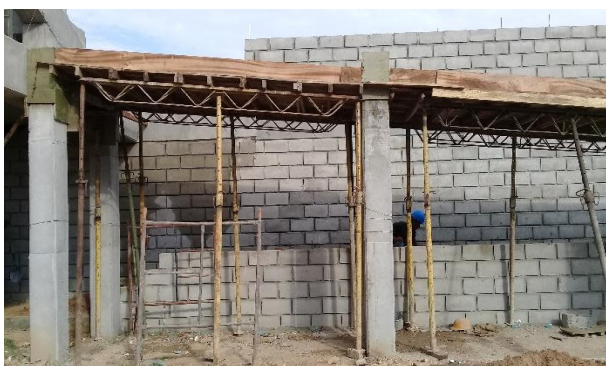
Imagen. 10. Armado de formaleta de rampa sur

Las rampas de acceso son elementos estructurales importantes en el proyecto ya que permiten el ingreso a las graderías para las personas con movilidad reducida, estas rampas cuentan con 6 pórticos que soportan una Placa de 20 cm de espesor.

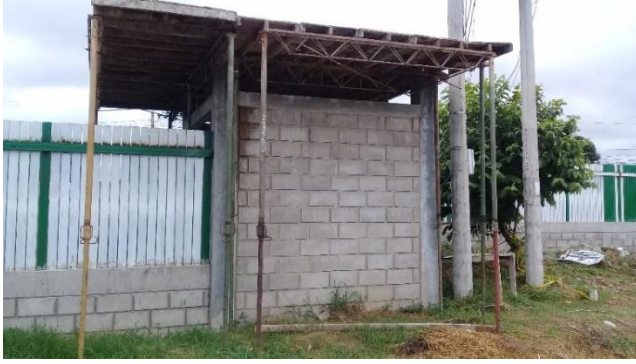
Imagen. 15. Armado de Formaleta para Placa de Taquilla Norte.

Es necesario mencionar que las actividades realizadas en la taquilla norte se paralizarón luego de la instalacion de las formaleta en una seccion debido a la cercania de dos postes electricos que sostienen un transformador, y dichas actividades se esperan reanuduar luego que la empresa encargada realice el traslado de los postes para no afectar el suministro de energia electrica en el sector.

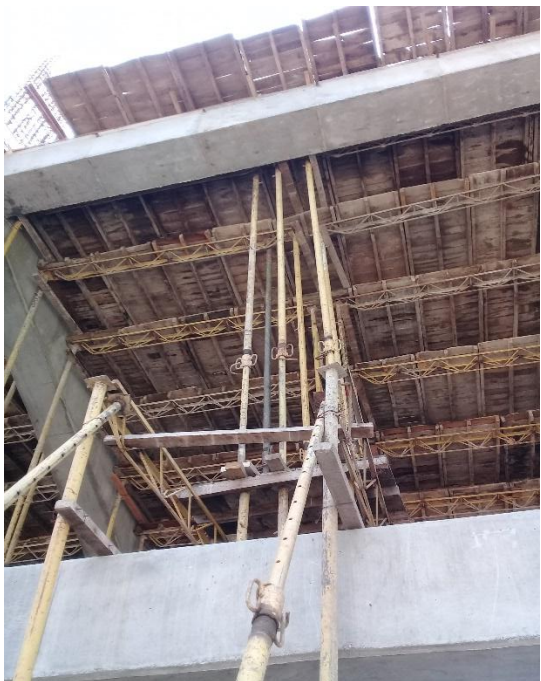
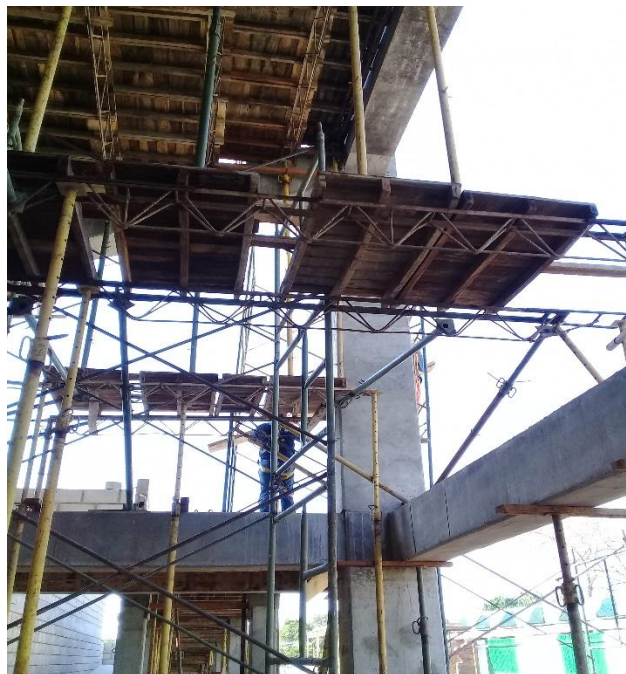
Para la instalación de formaletas que da soporte a las graderías de espectadores se estaba utilizando un sistema de dos niveles, debido a la altura a la que se encontraban las graderías superiores, la cual, para algunas secciones se encontraban hasta los 12 metros de altura, este sistema estaba compuesto por gatos metálicos, cerchas y chazas de madera y de tal forma que la estructura o la obra falsa no era completamente segura y generaba inestabilidad en el momento de fundir las graderías; el sistema mencionado se puede observar en las siguientes imágenes:

Imagen. 16. Obra falsa de graderías.

Imagen. 17. Obra falsa de graderías.

seguridad a la obra falsa, aunque una desventaja es que disminuye el rendimiento de obra y aumenta los costos en cuanto al alquiler de los elementos utilizados, pero son ideales para soportar los cargas transmitidas hasta alcanzar la altura de las graderías como se puede observar en las siguientes imágenes:

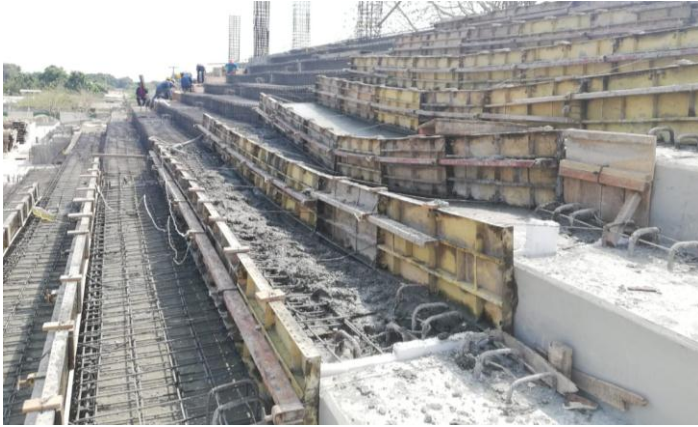
Este sistema provocó que se presentara un accidente en el momento de fundir las graderías del módulo 2 central en la sección FG, dos de los gatos que soportaban la obra falsa excedieron su límite de fluencia y cedieron ante la carga que ejerce el peso del concreto y la carga viva correspondiente a los ayudantes y oficiales que laboraban en ese momento, inmediatamente se detienen las actividades y se evalúan las alternativas, de esta manera se concretó que lo ideal era esperar que el concreto que ya había sido vaciado fraguara para posteriormente ser demolido.

Imagen. 18. Hundimiento de graderías por falla en los parales metálicos.

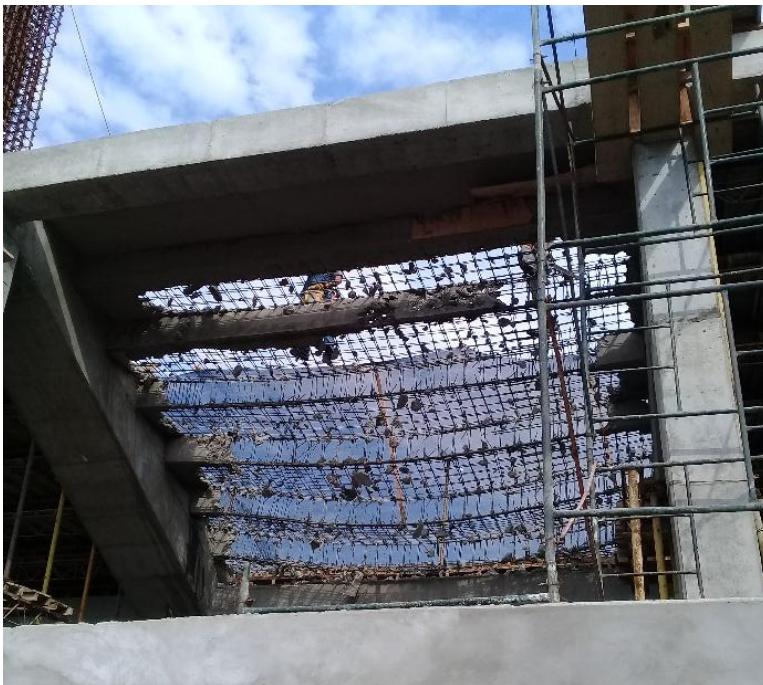
Imagen. 19. Demolición de graderías afectadas por hundimiento.

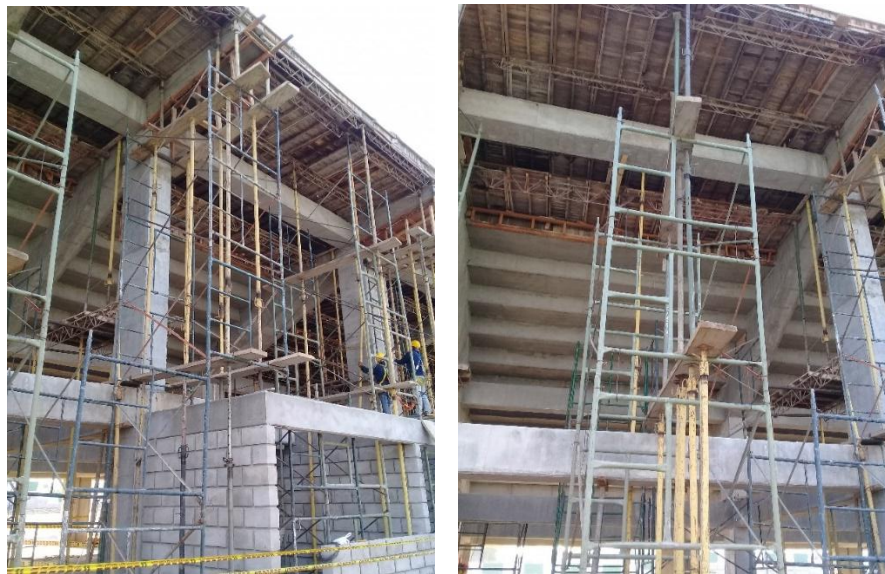
Imagen. 23. Nuevo sistema de obra falsa con uso de andamios y tablonés de madera.

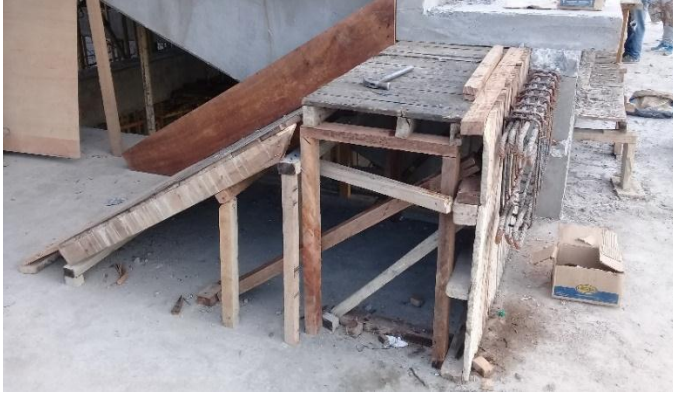
Imagen. 24. Encofrado de escaleras # 2 de acceso a graderías.

El acceso a las graderías cuenta con 6 escaleras, en estos elementos se verifica que al encofrar los y realizar la obra se cumplan las dimensiones máximas y los parámetros establecidos para la huella, contra huella, el descanso, el ancho de la escalera, entre otros, en el título K del literal K.3.8 de la norma sismo resistente colombiana NSR-10.

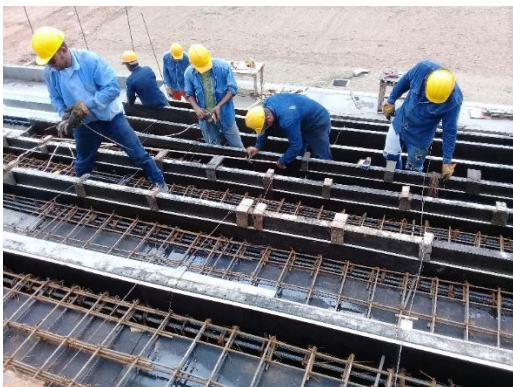
Imagen. 26. Formaletado de graderías superior Sección E-F Modulo 2

Las graderías para los espectadores son formaletados con tableros metálicos y alineadores los cuales permiten un mejor acabado en la superficie de las huellas y la contra huella.

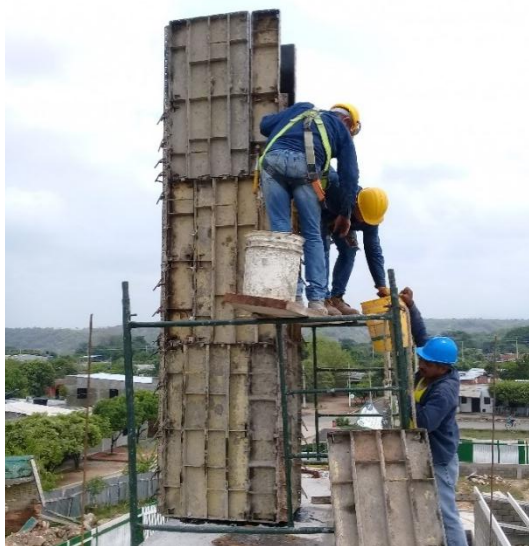
Para encofrar las columnas, se realizan actividades de supervisión en donde se verifique que se garantice el recubrimiento requerido del acero de refuerzo, así mismo, se verifica con equipos topográficos, y plomadas la verticalidad de las columnas, por último es necesario anclar todos elementos con cerchas y parales metálicos del tal forma que al vaciar el concreto no se presente ningún alteración en la columna.

Imagen. 28. Encofrado de Columnas nivel 4 Eje J

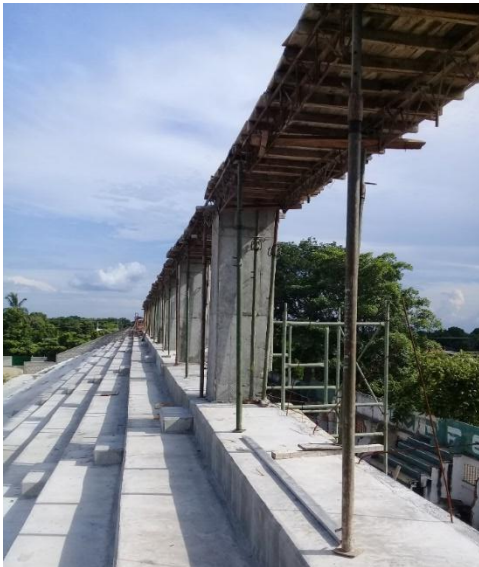
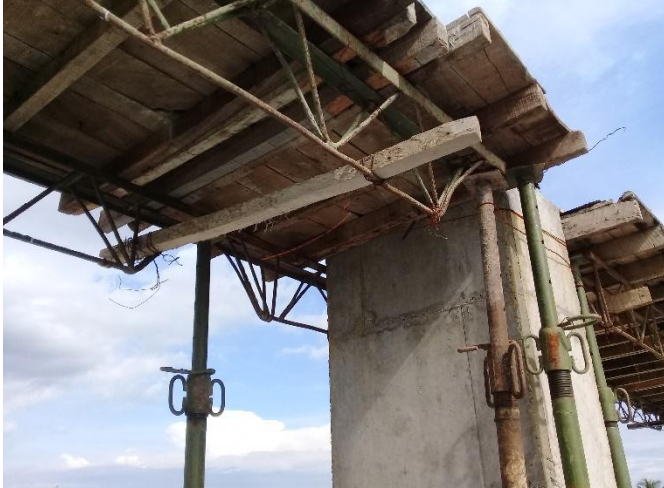
Imagen. 31. Armado de obra falsa de Viga del Eje 1 Nivel 4

Uno de los últimos elementos estructurales de los módulos de graderías es la Viga principal aérea del nivel 4, eje 1, la cual es la que tiene la función de soportar las estructuras metálicas como cerchas y perfiles que darán soporte a la cubierta de graderías; la obra falsa de este elemento estructural es desarrollada con el uso de parales metálicos, cerchas de 2 metros de longitud y chazas de madera.

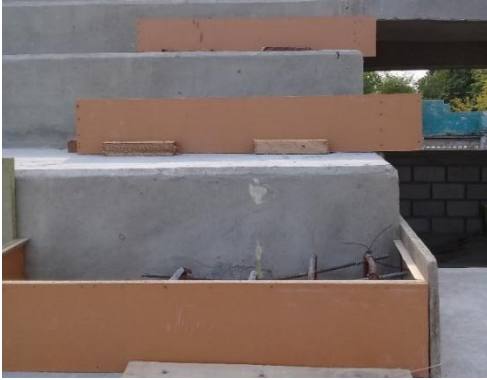
Imagen. 34.Encofrado de Escalinatas

Las escalinatas son elementos que no tienen una función estructural, estas son construidas con el objetivo de facilitar a los espectadores ascender a las graderías superiores y así poder desplazarse con mayor felicidad, estas escalinatas son encofradas con madeflex, la cual permite un mejor acabado, por otro lado, aquellas escalinatas que coinciden con la junta de dilatación de

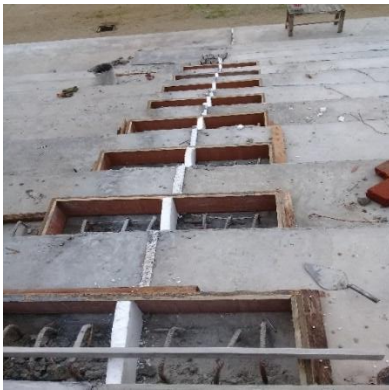
Imagen. 35. Encofrado de Escalinatas en junta de dilatación.

los módulos, son separadas con una lámina de Poliestireno expandido (icopor) de 5 cm de espesor.

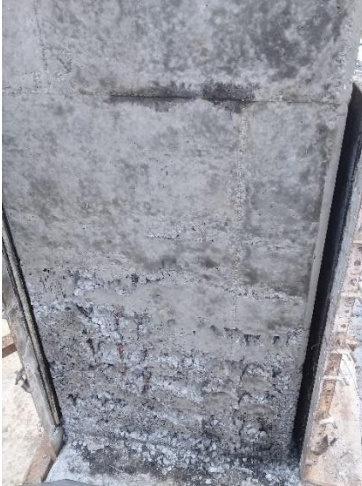
El desencofrar los elementos estructurales se logró observan constantemente detalles en los acabados, como hormigueo y exposición del acero de refuerzo a la intemperie, el cual evidenciaron procesos inadecuados en el vibrado del concreto

Imagen. 39. Desencofrado de Columnas, muestra de imperfecciones.

Para estos casos en donde se logró evidenciar exposición del acero estructural luego de retirar las formaletas, se recomendó utilizar Sikatop-122, el cual permite la reparación de imperfecciones sin comprometer la resistencia estructural de los elementos.

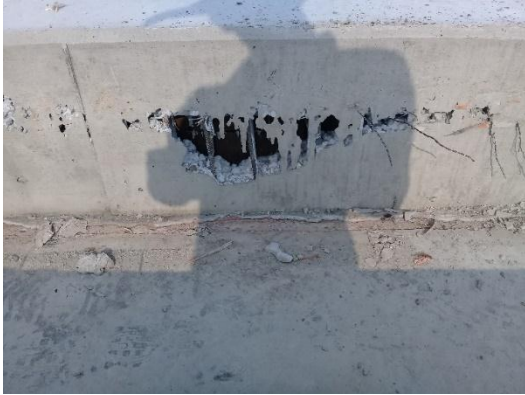
Imagen. 41. Desencofrado de graderías, Vista Superior

En la siguiente imagen se puede observar la ineficiencia en el proceso de vibrado de concreto, lo que produce el denominado “hormigonado”, también este problema puede suceder por una mezcla de concreto muy seca, el cual no permite que el concreto fluya de forma adecuada.

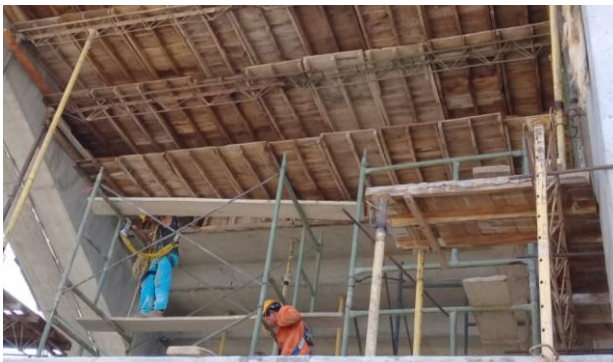
Imagen. 42. Retiro de formaletas y obra falsa de graderías

Para poder retirar la obra falsa de graderías se debe esperar como mínimo 21 días después de haber vaciado el concreto, cuando la empresa encargada de realizar los ensayos a la compresión del concreto (INGEOSUELOS DEL SUR) certifica que los resultados del laboratorio cumplen con la resistencia de diseño de 3500 PSI a los 21 días, se inicia el proceso de desmonte y desencofrado de la obra falsa de graderías.

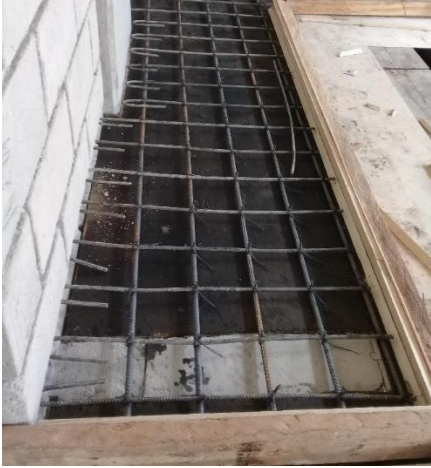
Imagen. 46. Armado de acero de refuerzo de bancas de camerinos.

Los bancos de los camerinos no son un elemento estructural, por eso, están apoyados sobre mampostería reforzada con dovelas de acero e media pulgada cada 0,5 metros, y el acero de

refuerzo de los bancos comprende únicamente una parrilla inferior de acero No.4 En dos direcciones con separación de 0,20 metros

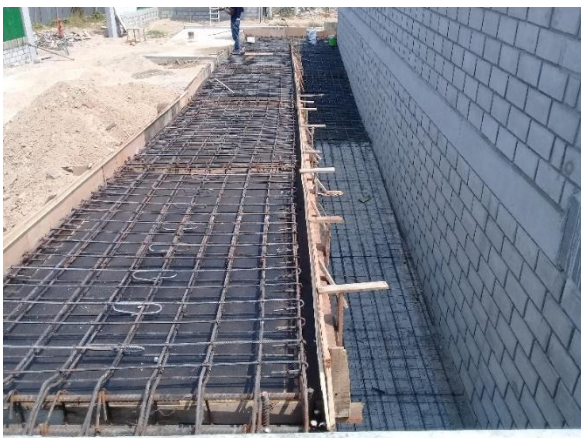
Imagen. 47. Armado de acero de refuerzo de rampa norte.

Las rampas de acceso para personas con movilidad reducida cuentan con un diseño establecido por la consultoría la cual requiere una parrilla de acero inferior y superior en dos direcciones con varillas No. 4 separadas cada 0,20 metros. Los ganchos de las varillas son de 0,20 metros doblados a 180 grados.

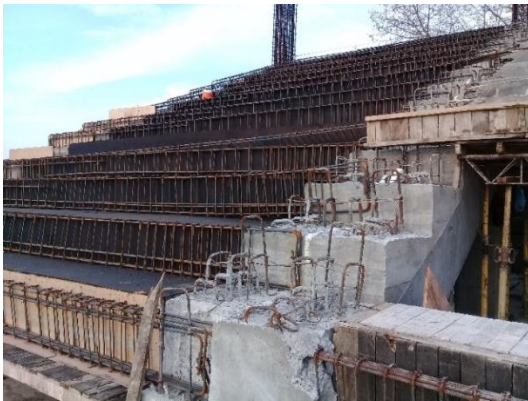
Imagen. 48. Armado de acero e graderías, modulo lateral 1.

Las huellas de las graderías cuentan con doble emparrillado de varillas de acero Corrugado de $\frac{1}{2}$ " en dirección transversal a la huella, y varilla de acero de $\frac{3}{8}$ " para la dirección longitudinal a la huella, ambas separadas a 0,20m, la terminación de las varillas no cuenta con gancho según las especificaciones del diseño estructural.

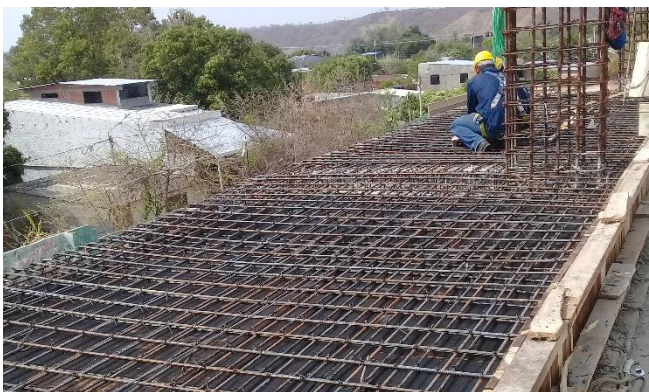
Imagen. 49. Armado de acero de refuerzo de lozas de palcos.

Las placas o lozas macizas de los palcos para reporteros y locutores, son diseñadas en tipo de loza de dos direcciones, la cual cuenta con doble emparrillado, superior e inferior, con varilla corrugada de $\frac{1}{2}$ ", la cual están separadas cada 0,20 metros, el acero longitudinal se amarra con alambre negro a el acero de las ménsulas teniendo en cuenta lo establecido en el diseño estructural.

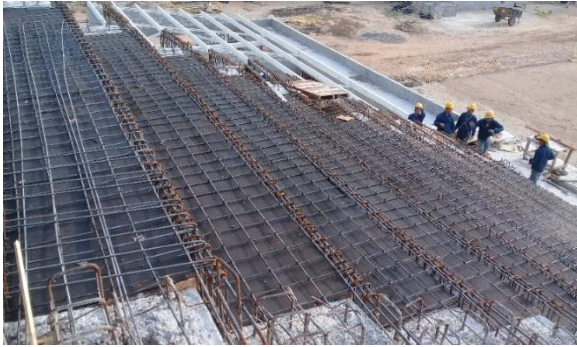
Imagen. 50. Armado de acero de refuerzo de graderías modulo lateral 2.

La contra huella de las graderías actúan como viga, tienen un acero de refuerzo que consta de 4 varillas 5/8" las cuales van en dirección longitudinal a las graderías, estas varillas son amarradas por el acero transversal de las huellas, y el cual, para la contra huella, actúan como estribos.

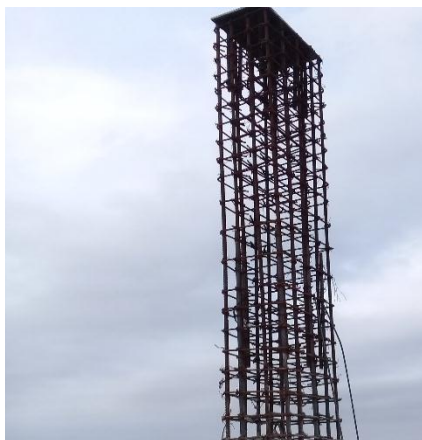
Imagen. 52. Instalación de flanches.

La imagen mostrada a continuación, se trata de la instalación de unas platinas metálicas de 5/8" de espesor, o también denominado flanches, que hacen parte de la estructura que soportara los perfiles que sostienen la cubierta de las graderías, cuyos pernos de anclaje están soldados a las varillas longitudinales de acero de las columnas, para esta actividad es importante verificar

las condiciones de soldadura, el alineamiento de los pernos, el nivel o altura de la platina entre otros parámetros importantes.

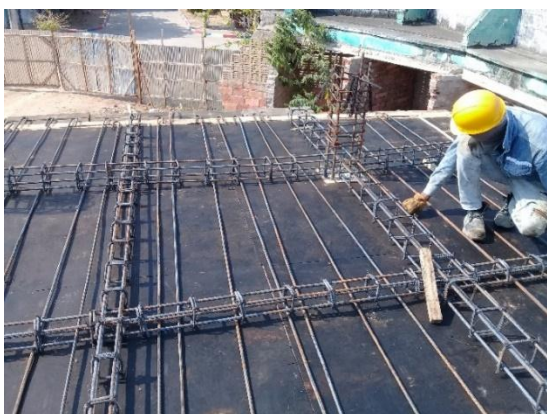
Imagen. 54. Armado de acero de refuerzo de Placa de taquilla Sur.

La placa de taquilla no contaba con un diseño estructural, de tal manera, se realizó un análisis de carga y al evaluar los elementos sometidos a flexión se encontró que el requerimiento de acero por dicho elemento estructural corresponde a la cuantía mínima, por eso, se utilizó varilla de acero N°4 separadas cada 0,25 metros.

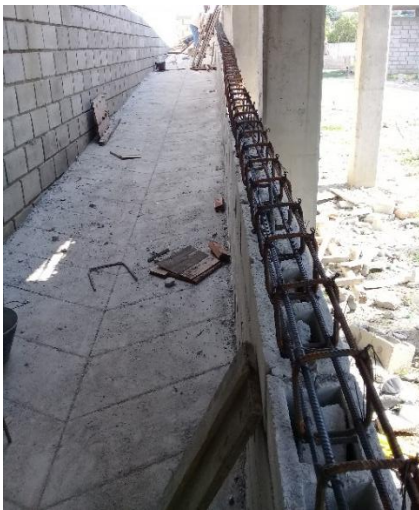
Imagen. 56. Instalación de acero de Viga de antepecho sobre mampostería, rampa sur

La viga de ante pecho sobre mampostería tiene la función de confinar y dar estabilidad a la hilada de bloques colocados sobre la rampa sur, para este caso se utiliza un armado de refuerzo de 4 varilla de $\frac{1}{2}$ " y estribos de $\frac{3}{8}$ " todos separados a la misma longitud de 0,18m, despreciando así las zonas de confinamiento.

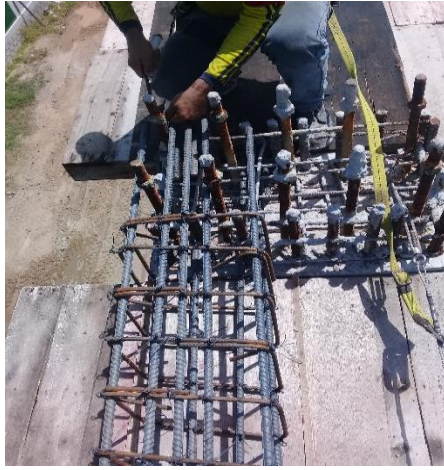
Imagen. 57. Armado de Acero Viga nivel 4 Eje 1

Para el armado de la viga aérea se tiene en cuenta que el acero quede por debajo del nivel de los pernos observados en la siguiente imagen, esto con el objetivo que al instalar el flanches

sobre los pernos, el acero de la viga no haga presión sobre dicha platina sometiéndola a un esfuerzo adicional el cual no fue contemplado en los diseños.

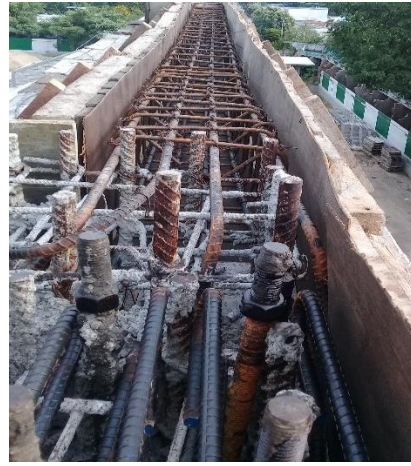
Imagen. 58. Verificación de nivel de pernos.

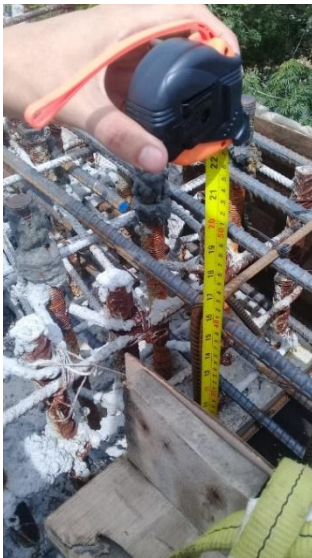
Imagen. 59. Chequeo del nivel de los pernos con respecto a la viga.

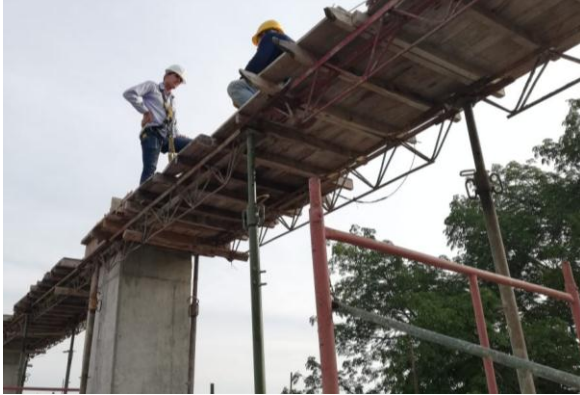
Imagen. 60. Supervisión armado de Acero Viga Aérea nivel 4

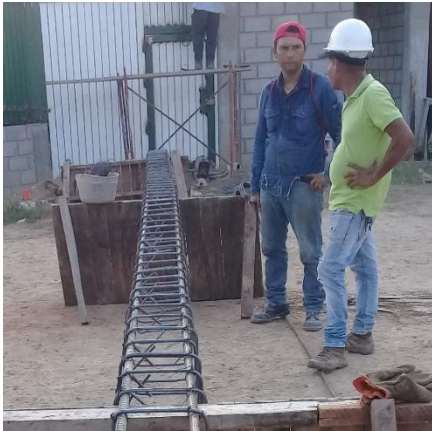
Imagen. 61. Armado de acero de refuerzo de viga de cimentación de portón Sur

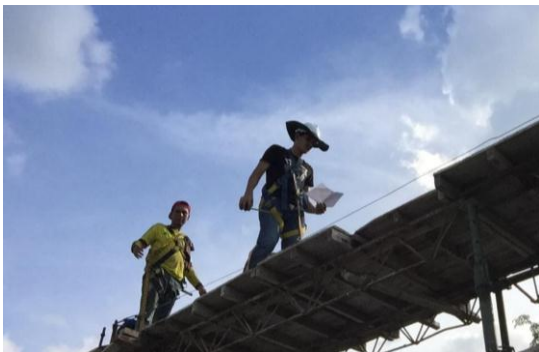
Imagen. 62. Chequeo de acero de refuerzo de Viga aérea, nivel 4, eje 1. Modulo lateral.

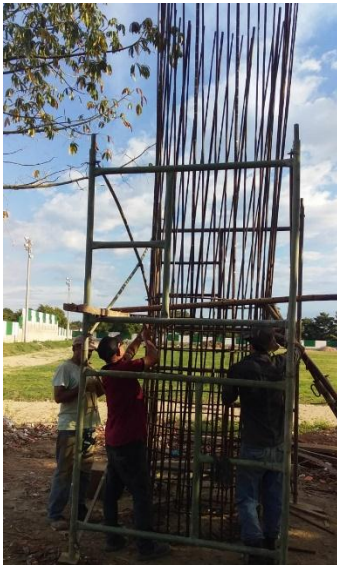
El proyecto cuenta con 4 mástiles metálicos que son el soporte para la iluminación del campo de juego, los mástiles cuentan con una cimentación circular semipronfuda tipo pilote de 5 metros de profundidad y 1,3 metros de diámetro, en esta actividad se supervisa la separación de los estribos que están repartidos en 2 zonas diferentes, hasta $h=1,2$ metros los estribos están separados a 7,5 centímetros, los estribos que se encuentran por debajo, están a una separación de 22 centímetros, todos los estribos son de $\frac{1}{2}$ ".

Imagen. 63. Armado de acero de refuerzo de cimentación de mástil.

La cimentación cuenta con 38 varillas longitudinal separadas cada 9 centímetros de $\frac{5}{8}$ " de pulgada, en su parte inferior, cada una de las varillas cuenta con un gancho a 90° de 0,25 metros de largo.

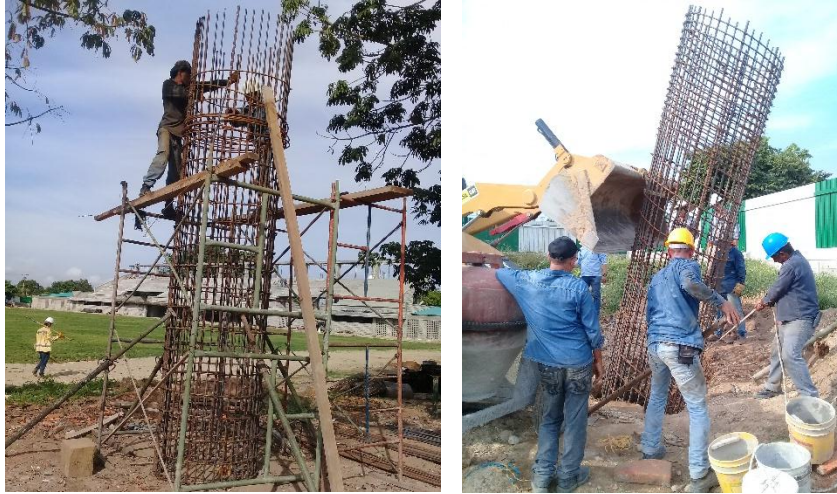
Imagen. 64. Armado e instalación de acero de refuerzo de cimentación de mástil.

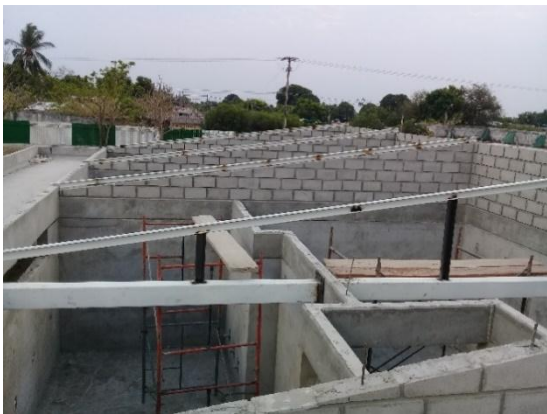
A continuación se observan las actividades desarrolladas para la instalación de elementos metálicos como Perfiles en “C”, Correas, Corta viendo y demás elementos que conforman la estructura de soporte de las cubiertas en la sección de los camerinos de los módulos laterales

Imagen. 65. Armado de perfiles metálicos para soporte de cubierta, modulo 1.

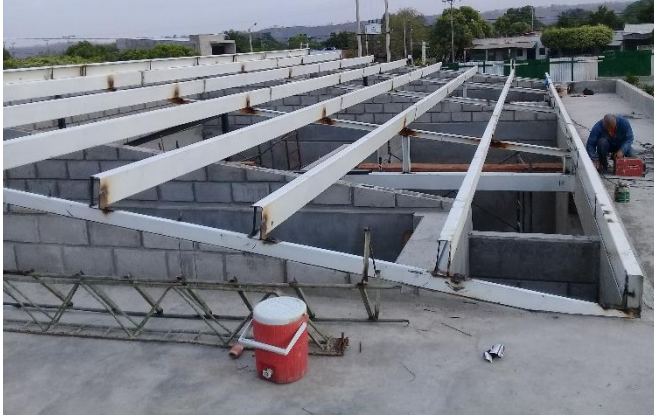
Imagen. 66. . Armado de perfiles metálicos para soporte de cubierta, modulo 2.

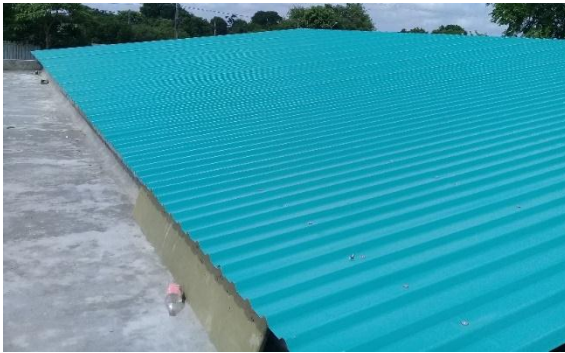
Imagen. 67. Instalación de cubierta standing seam, modulo 1, terminada.

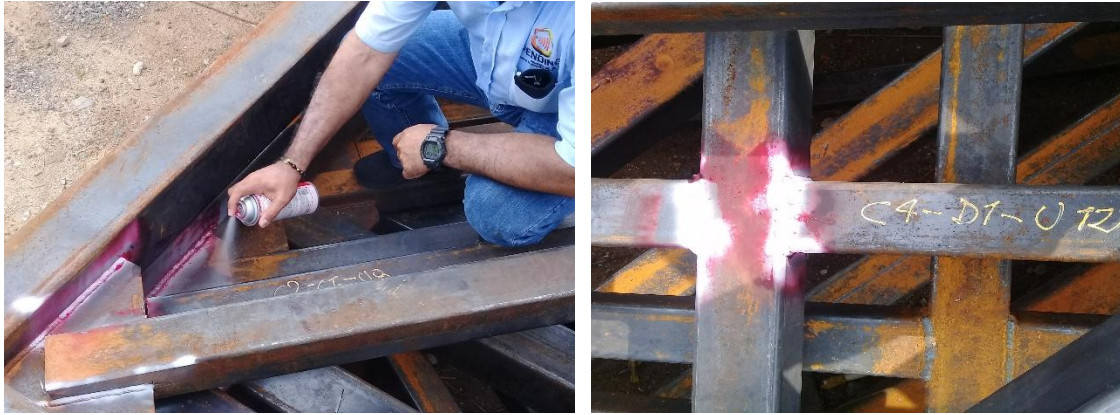
El ensayo realizado a los nudos u uniones de las cerchas es el ensayo de tinta penetrante, es un procedimiento sencillo cuya función es determinar las discontinuidades y porosidades de los cordones de soldadura aplicada a los elementos.

Imagen. 68. Ensayo de tinta penetrante de soldadura.

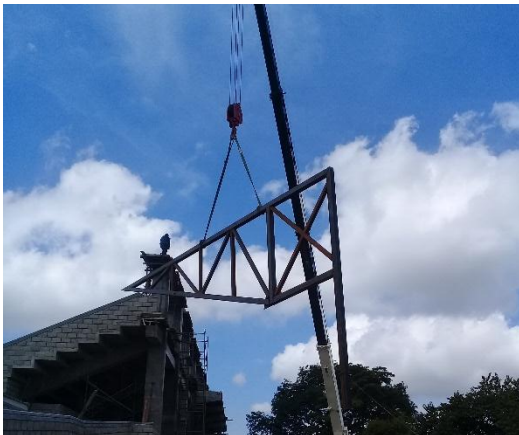
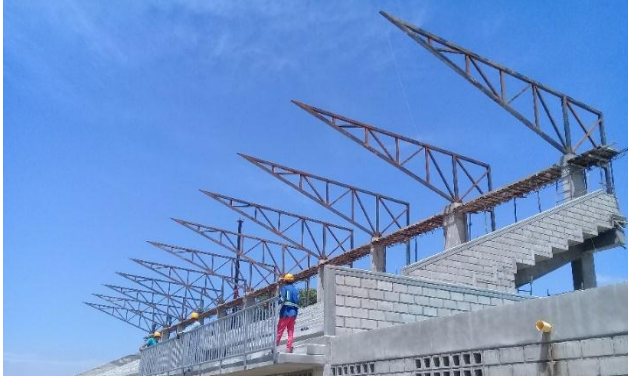
Los elementos estructurales que soportan la cubierta de graderías, son cerchas metálicas de 28 metros de largo, la cual, en cada una de sus uniones están soldadas con soldadura eléctrica, cada una de estas cerchas tiene un peso de alrededor de 800 kg, su función no es solo soportar el peso propio de la cubierta sino también las cargas generadas por viento, por tal motivo, la interventoría solicita ensayos que comprueben que la soldadura cuentan con los parámetros mínimos establecidos por la norma internacional American Welding Society (AWS).

Posteriormente realizado el ensayo, el profesional encargado de realizarlo determina cuales uniones requieren intervención, de esta forma se da total seguridad a las uniones permitiendo la posterior instalación de las cerchas como se puede observar en las siguientes imágenes.

Imagen. 69. Instalación de estructura de soporte para cubierta.

Imagen. 70. Instalación de estructura de soporte para cubierta.

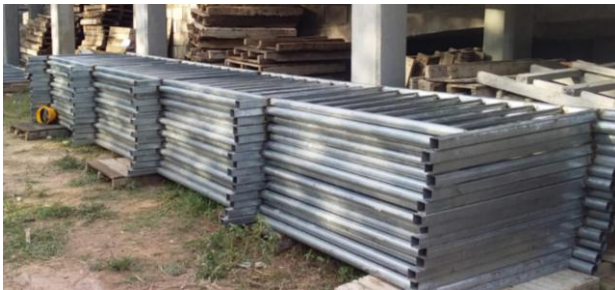
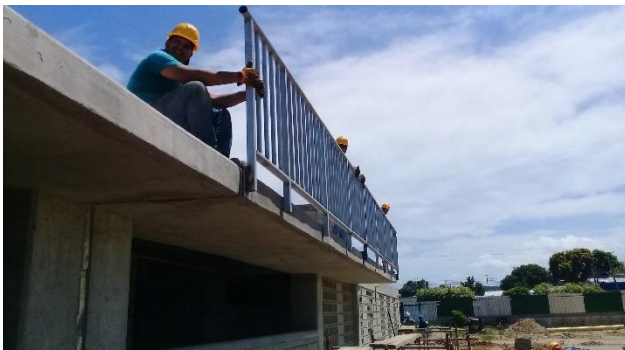
Las barandas de protección para las graderías son ensambladas en obra, estas están compuestas por tubería circular galvanizada de 1 y 2” con separación establecida en los planos, la cual es constantemente verificada para cada módulo de barandas cuya longitud máxima es de 6 metros.

Imagen. 71. Barandas de seguridad para graderías.

Imagen. 72. Instalación de barandas de seguridad para graderías.

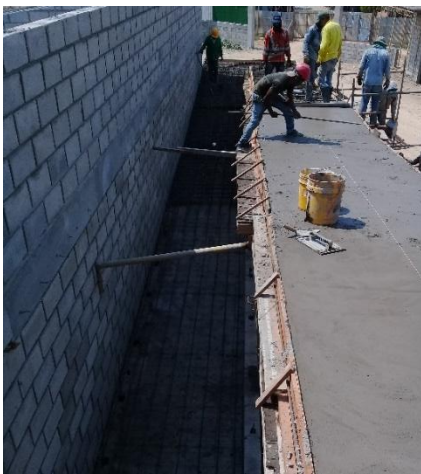
El diseño de mezclas establece que la dosificación es 1: 2.16: 2.16, por cuestiones de facilidad del manejo de cantidades en obra, se reduce esta dosificación a 1:2:2; para verificar la cantidad de agua se realizan constantemente ensayos de Slump.

Las rampas en concreto cuentan con una placa o loza maciza con espesor de 0,20 metros, esta se funden monolíticamente, y el concreto total vaciado para cada rampa es de 11,65 metros cúbicos.

Imagen. 73. Vaciado de concreto en rampa sur

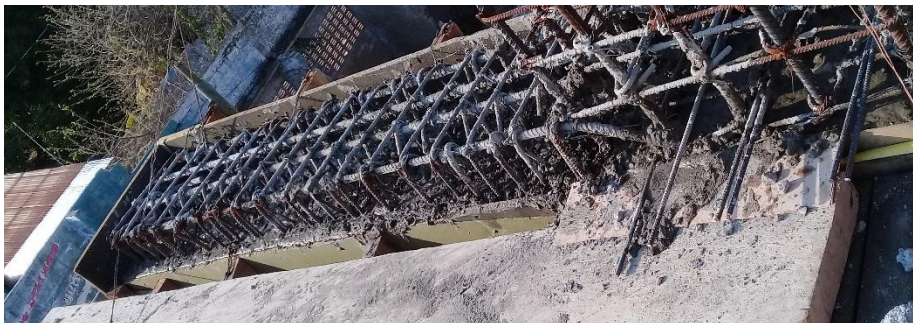
El elemento estructural mostrado en la siguiente imagen es una ménsula, el proyecto cuenta con 4 ménsulas de este tipo, las cuales tienen la función de ser el soporte para los palcos de periodistas y locutores, por condiciones contractuales del proyecto, estas ménsulas debían alcanzar la resistencia mucho más rápido que un elemento estructural normal, por tal motivo, se utilizó un aditivo acelerante de la rama Sika-3 (acelerante de fragüe)

Imagen. 74. Fundida en concreto de ménsula Eje H.

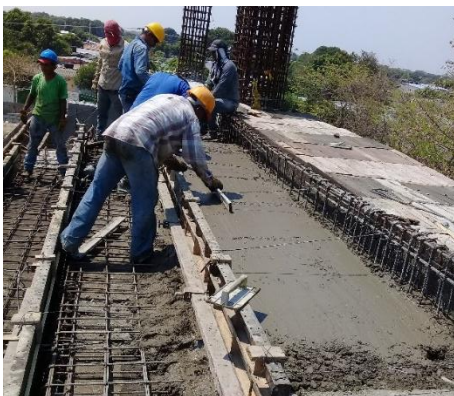
Las graderías para espectadores son fundidas por secciones, esto con el objetivo de evitar las juntas frías y así poder garantizar que el trabajo en cuanto al soporte de cargas muertas, cargas vivas y fuerzas sísmicas, de todos los elementos que componen las graderías sea monolítico.

Imagen. 75. Vaciado de concreto en graderías, sección BC

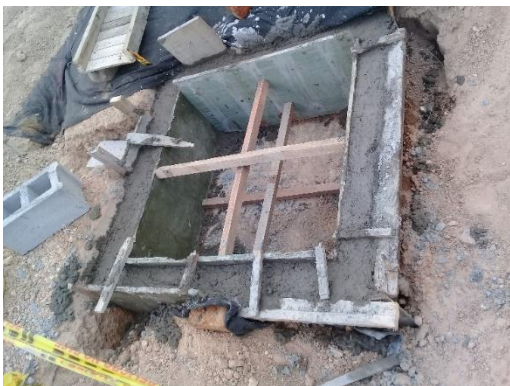
Imagen. 76. Fundida en concreto de caja de inspección principal.

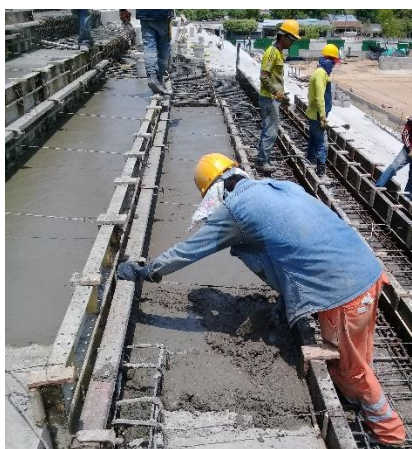
Imagen. 77. Fundida en concreto de graderías Sección GH modulo central

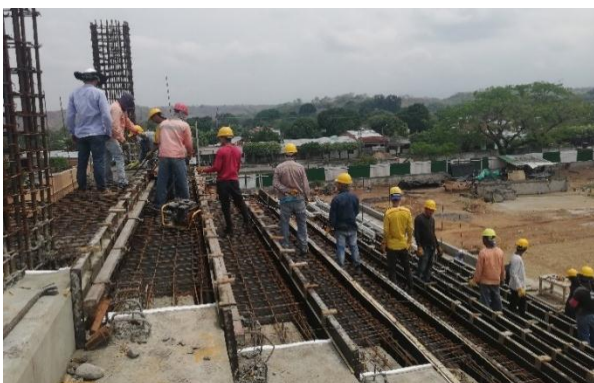
Imagen. 78. Fundida en concreto de graderías modulo lateral 2

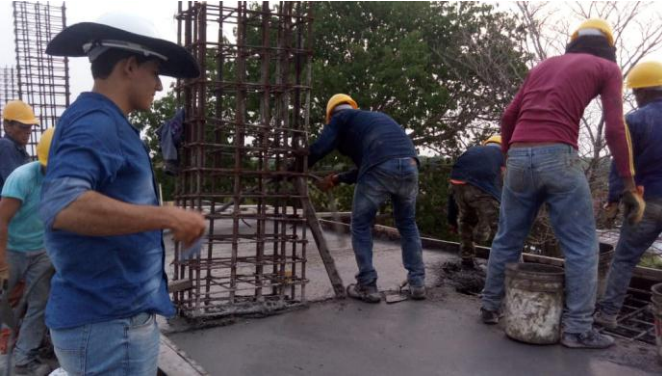
Imagen. 79. Fundida en concreto de Palco para reporteros Modulo 2

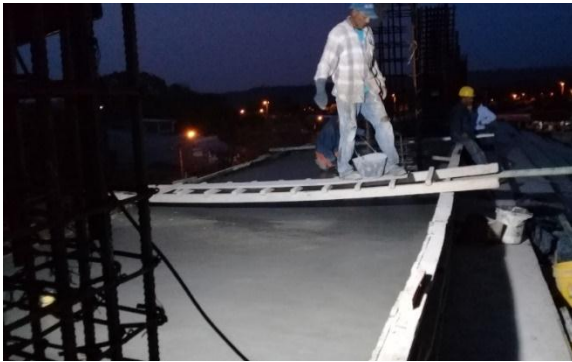
Imagen. 80. Fundida en concreto de Palco para reporteros Modulo 1

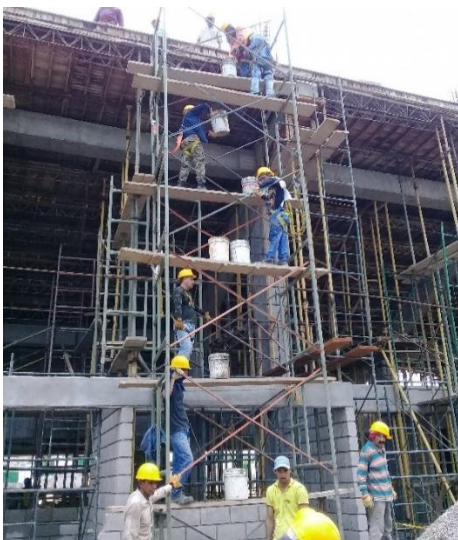
Imagen. 81. Vaciado de concreto de palco, Modulo 1

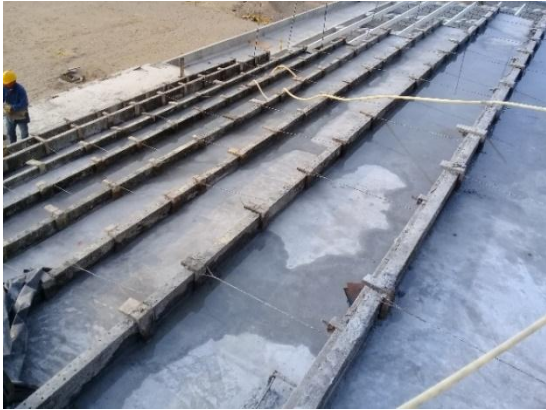
Para garantizar la calidad del concreto y evitar agrietamientos por la variación de temperatura y la exposición a los agentes atmosféricos, es importante realizar el proceso de curado durante los próximos 7 días después de haber fundido el elemento; esto es una actividad que por la escasez de agua, se ve interrumpida y no se desarrolla en su totalidad, generando micro grietas y fisuración después de haber realizado el vaciado del concreto.

Imagen. 82. Curado de concreto en graderías modulo lateral 1.

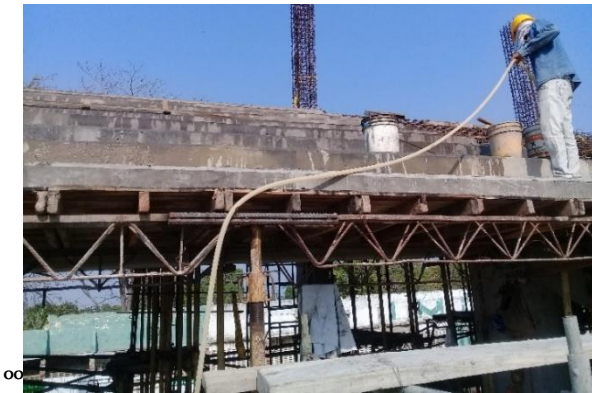
Imagen. 83. Curado de concreto en graderías modulo central 1.

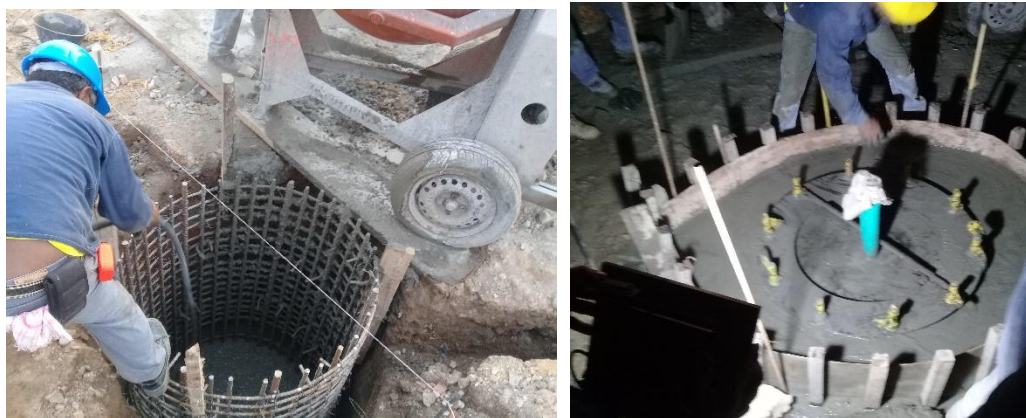
Imagen. 84. Vaciado de concreto de cimentación de mástiles.

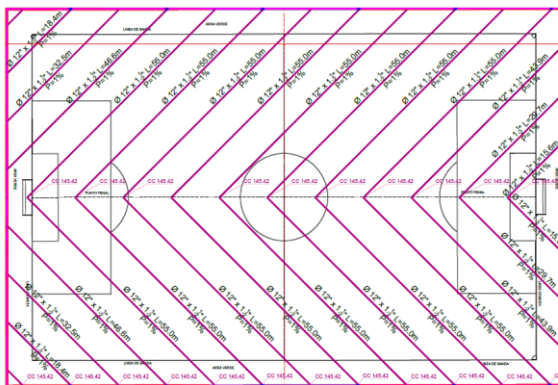
El diseño original para los elementos y capas que componen la estructura de la cancha se pueden observar en la imagen N° 76, pero luego de varios estudios se determinó que el costo de ejecutar dicho diseño era muy elevado en cuanto al movimiento de tierras y la instalación de las diferentes capas, adicional a eso, el sistema podía seguir siendo efectivo reemplazando las capas de gravilla por un sistema de drenaje tipo espina de pescado con tubería plana percolada de 14” como puede observarse en la imagen N° 77.

Imagen. 86. Sistema de drenaje con tubería plana tipo espina de pescado.

De esta forma se encuentra que el sistema de drenaje tiene falencias y no es completamente eficiente, la contaminación del tanque de almacenamiento de aguas lluvias puede generar daños en la bomba de riego que pueden repercutir en gastos no previstos.

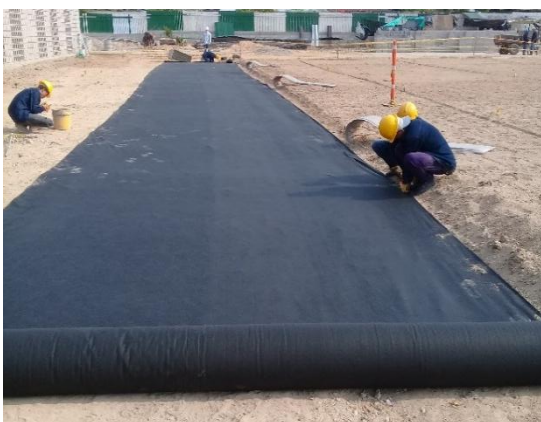
Imagen. 87. Extensión de geotextil en zona de traslado. Oriental.

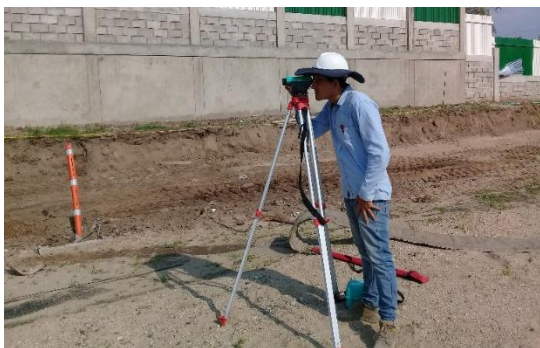
Los niveles son tomados para asegurar que se cumpla con el espesor de la distribución de arena que garantice el filtro del agua en los momentos de precipitaciones, así mismo, se tiene en cuenta la pendiente tipo bombeo, que tiene el campo de juego, la cual es del 1%, con dicha pendiente se busca que el agua corra de forma lateral hacia los costados de la cancha en donde se encuentran las tuberías percoladas de 8” para su posterior drenaje hasta el tanque de almacenamiento.

Imagen. 88. Verificación de niveles para capa de arena en zonas de traslado

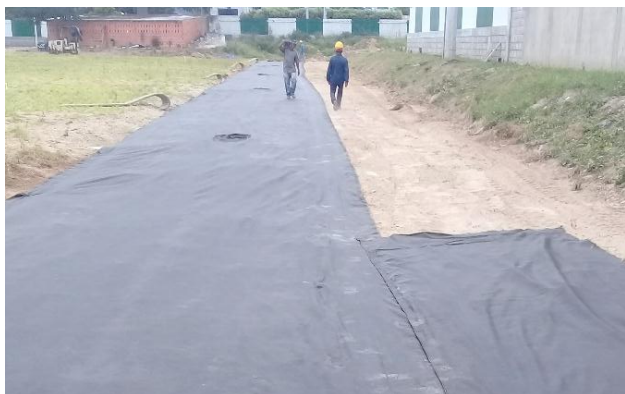
El geotextil cumple con una importante función la cual es evitar el agua se filtre a la capa de terreno natural del campo de juego, evitando posibles asentamientos mínimos en el terreno y asegura que el agua circule hasta los tuberías de drenaje de recolección de aguas lluvias.

Imagen. 89. Extensión de geotextil en Zona de traslado Oriental

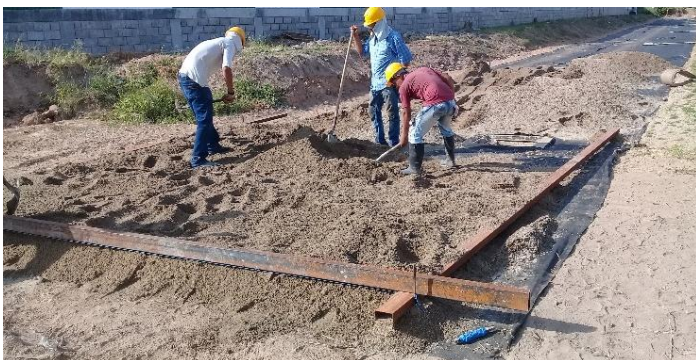
Imagen. 90. Riego de arena sobre Zonas de traslado Oriental

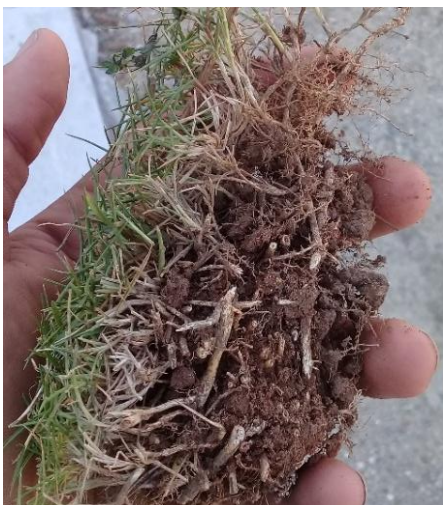
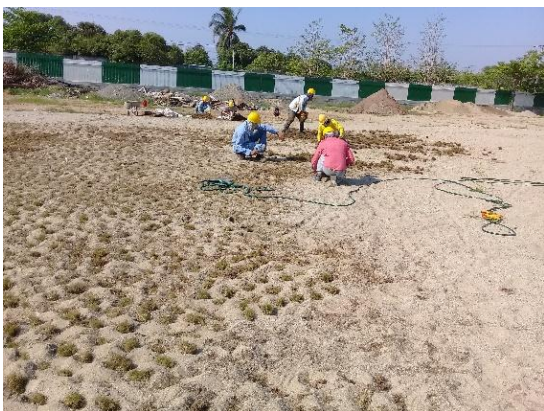
La gramilla natural es transportada en sacos desde Valledupar, Cesar, ya en el sitio donde será sembrada, se corta en pequeños cuadros y se entierra superficialmente sobre la arena, la separación de los cuadros de gramilla es establecida por los agrónomos quienes aseguran el adecuado sembrado de este material, desde el momento de sembrado es necesario el constante riego de agua para asegurar su adecuado crecimiento.

Imagen. 91. Gramilla natural tipo bermuda

Imagen. 92. Sembrado de gramilla natural tipo bermuda sobre campo de juego

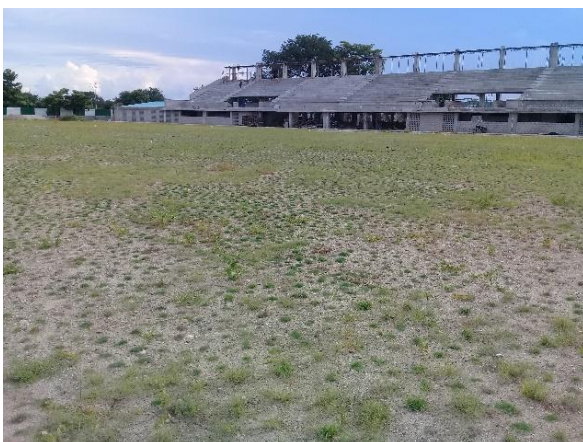
Imagen. 93. Estado de gramilla después de 25 días de sembrado

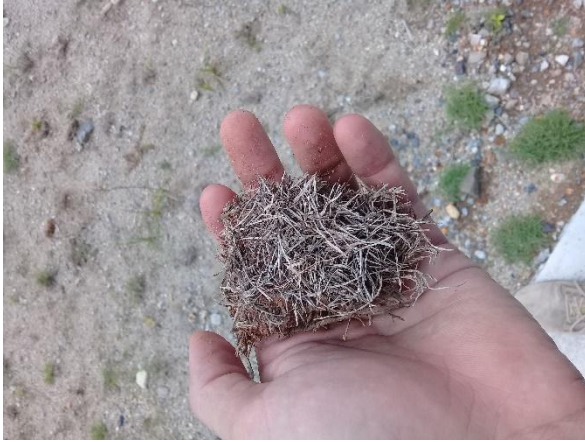
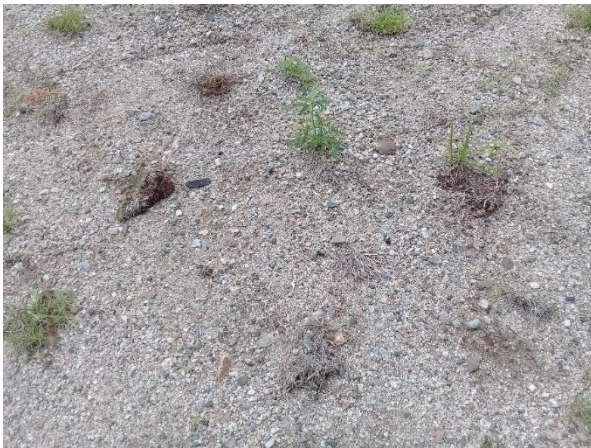
Este tipo de gramilla es muy resistente a las altas temperaturas y es capaz de soportar el sol sin que se vea afectado su color o crecimiento, pero es de vital importancia el riego constante de agua en su etapa de crecimiento luego del sembrado, evento que se dificulta en un municipio como Aguachica donde el agua no es suministrada a diario por la empresa prestadora del servicio y adicional a eso, el sistema de riego de la cancha aún no estaba terminado; de esta forma las consecuencias no demoraron en observarse y en ciertos sectores la gramilla comenzó a secarse.

Imagen. 94. Gramilla Seca por falta de riego de agua.

Imagen. 95. Perdida de vida en la gramilla por falta de riego.

Por tal motivo se tomaron medidas urgentes, los tanques de almacenamientos del estadio comenzaron a ser abastecido por carro tanques y se colocaron aspersores provisionales mientras culminaban las actividades en el sistema de riego, se realizó el resembrado en las zonas poco pobladas de césped y con el riego constante se obtuvieron buenos resultados.

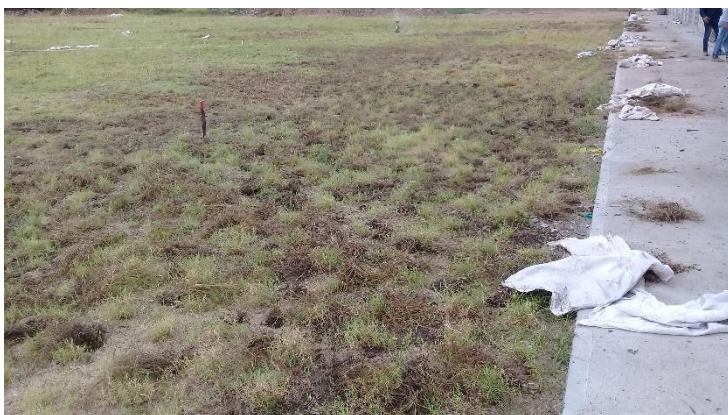
Imagen. 96. Resembrado de gramilla en zonas poco pobladas.

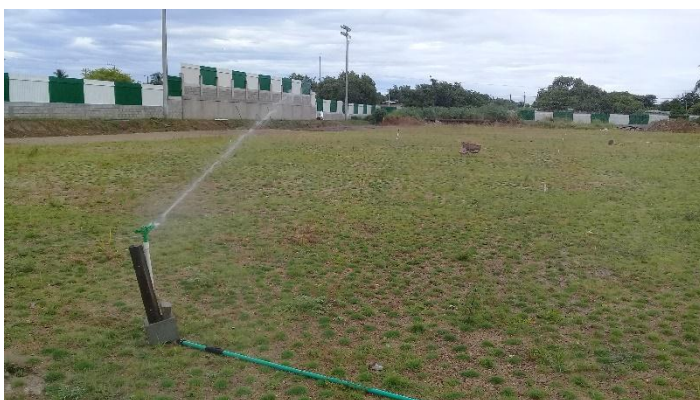
Imagen. 97. Riego de agua con aspersores provisionales

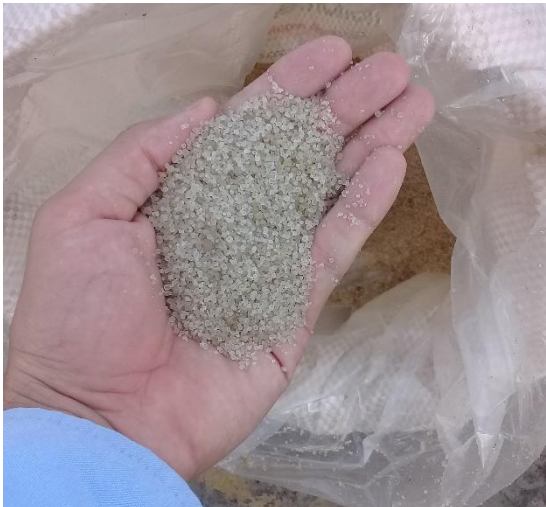
El sulfato de amonio es un compuesto que tiene muchas aplicaciones, para este caso es utilizado como una vitamina que le aporta nutrientes a la gramilla tipo bermuda ejerciendo efecto directo en su crecimiento y en el tono del color verde natural de la gramilla, este riego debe realizarse de forma manual y se debe asegurar que se esparza en la totalidad del campo de juego en donde haya gramilla sembrada o en crecimiento, en caso de no ser así, abra una diferencia notable y poco estética entre las zonas donde no haya caído el sulfato de amonio.

Imagen. 98. Sulfato de amonio, especial de uso agrícola.

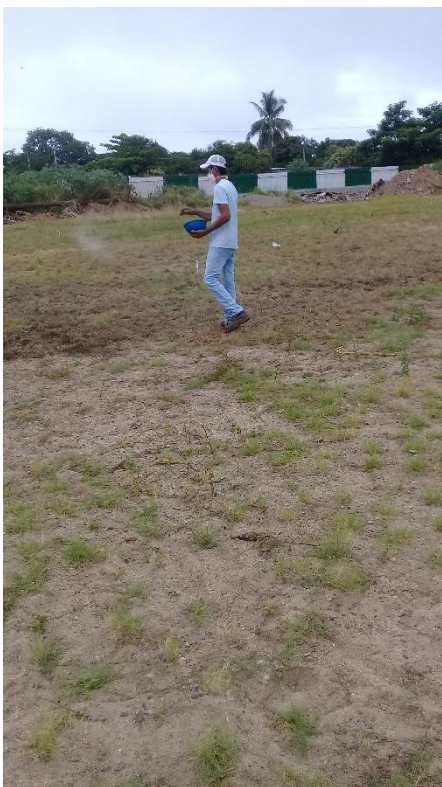
Imagen. 99. Riego de sulfato de amonio sobre la gramilla.

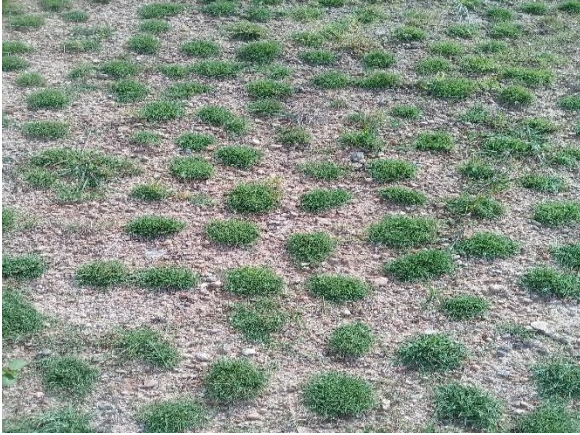
Imagen. 100. Estado de la gramilla después de 40 días de sembrado.
