APOYO COMO AUXILIAR DE INGENIERÍA EN LA SUPERVISIÓN Y CONTROL DE LOS
PROCESOS EJECUTADOS EN LA CONSTRUCCIÓN DEL ESTADIO MUNICIPAL DE
FUTBOL DE AGUACHICA CESAR, A CARGO DEL CONSORCIO DEPORTES PARA
AGUACHICA

Trabajo de grado modalidad de pasantías para optar el título de Ingeniero Civil

UNIVERSIDAD FRANCISO DE PAULA SANTANDER OCAÑA

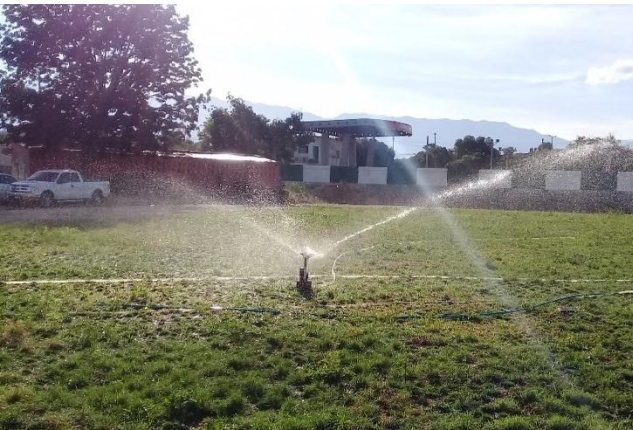
Imagen. 101. Estado de la gramilla 2 meses después del sembrado.

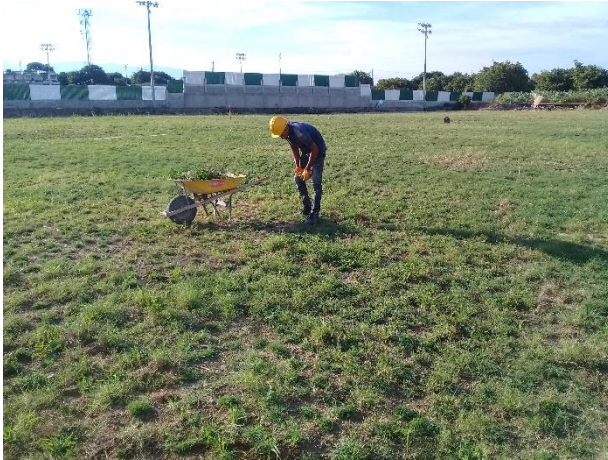
Luego del riego de arena se comenzó a observar que sobre el campo de juego crecía muy constante material vegetal no deseado, el cual puede afectar la estructura de la grama natural ya sembrada, por tal motivo se requiere de la erradicación manual de este material vegetal para evitar complicaciones en el estado de la grama.

Imagen. 102. Retiro de material vegetal no deseado.

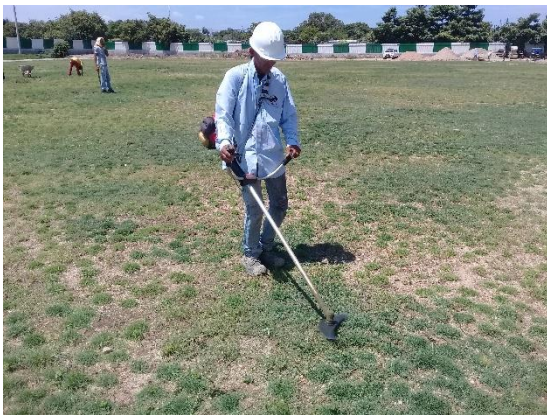
Imagen. 103. Podado del césped.

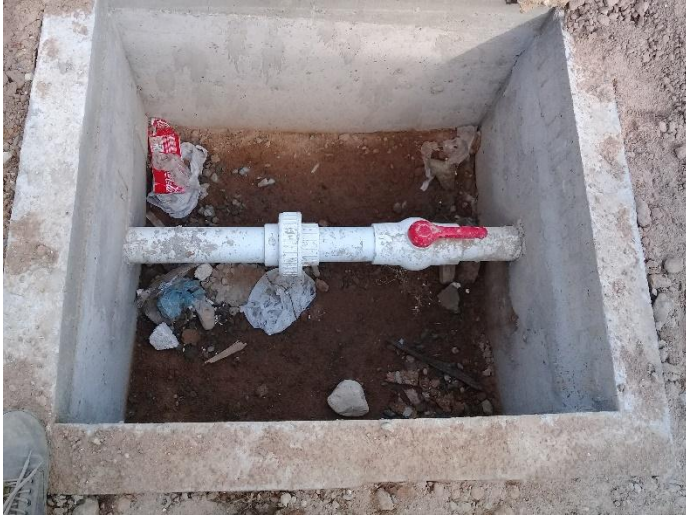
El elemento más importante del sistema de riego de la cancha es una Electro bomba de 10HP de potencia el cual tiene la capacidad de abastecer a 12 distribuidores con un alcance de riego de 15 metros de diámetro cada uno, la cancha cuenta con 24 aspersores, por tal motivo existe dos válvulas de control que permiten cerrar el paso del líquido a un lado de la cancha y permiten la circulación a el otro.

Imagen. 104. Caja para válvula desaireadora y válvula solenoide.

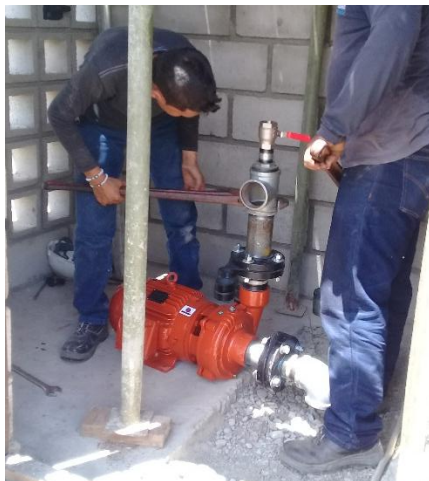
La instalación de la bomba es desarrollada por una empresa con sede en Valledupar, Cesar, la cual tiene la función de instalar la bomba y dejarla en funcionamiento, así como la instalación de cada uno de los aspersores o distribuidores de riego.

Imagen. 105. Instalación de Bomba de 10HP para riego de cancha.

Luego de instalado todo el sistema de riego, y la puesta en funcionamiento se logró evidenciar que el sistema es eficiente, se verifico en el momento del riego que el alcance de distribución de agua es incluso es superior a los 15 metros de radio para los aspersores de la línea central, no se observaron falencias en el riego, no hay perdidas por escape o por fallas en las conexiones, los distribuidores cumplen su ciclo de forma continua girando 360°.

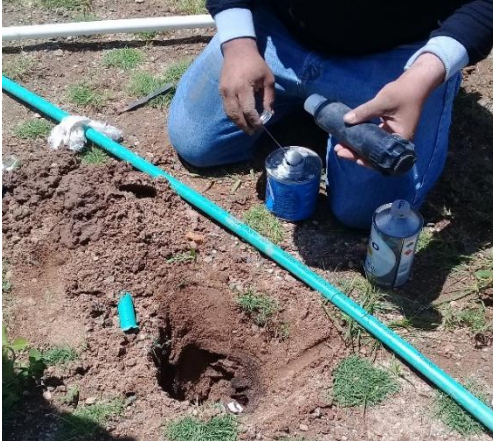
Imagen. 106. Instalación de distribuidores de riego.

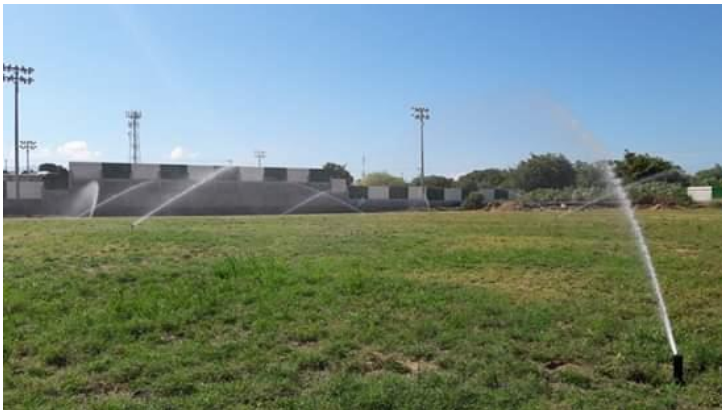
Imagen. 107. Sistema de riego en funcionamiento.

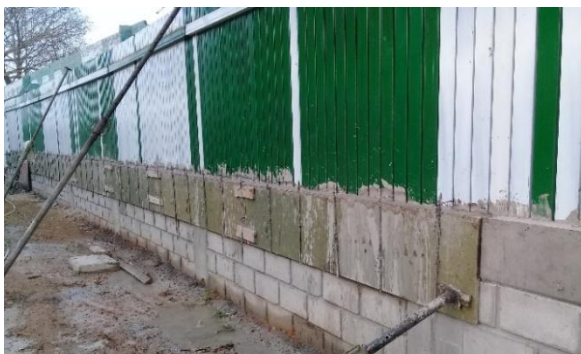
Imagen. 109. Apuntalamiento de tubería de cerramiento y viga corona.

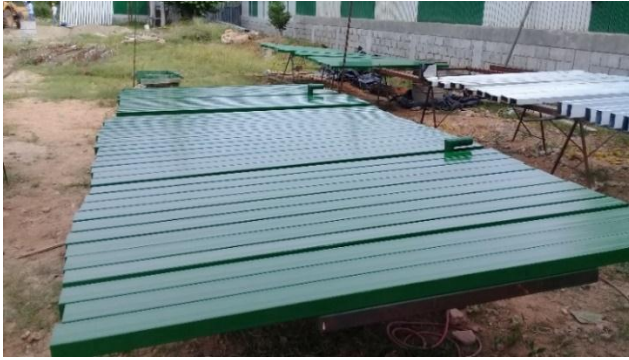
Imagen. 110. Pintura anticorrosiva para tubería de cerramiento.

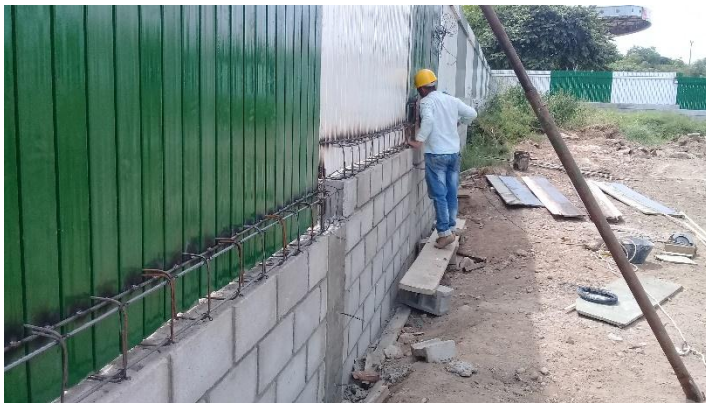
Imagen. 111. Armado de Acero de viga corona de cerramiento.

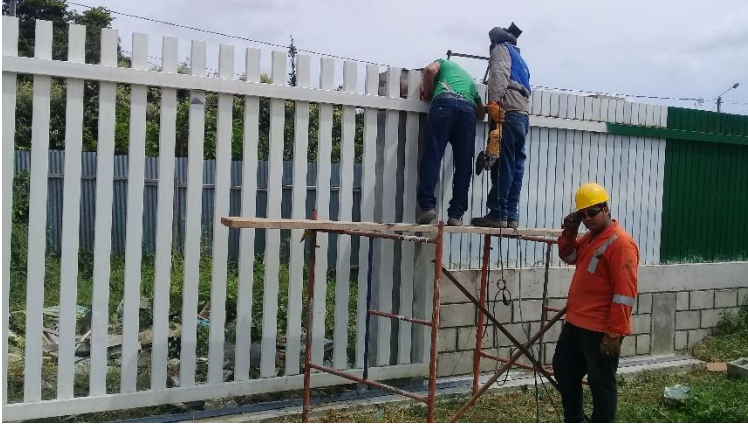
El portón de cerramiento es armado en el mismo tipo de tubería que se utiliza para el cerramiento perimetral, teniendo en cuenta que las barandas están soldadas a una separación de 10 centímetros cada una, el portón se apoya sobre un riel que permite que sus ruedas se deslicen lateralmente permitiendo así su abertura, el portón cuenta con una viga de cimentación de 0,40*0,40m que tiene la función de soportar el peso del portón y transmitir las al suelo.

Imagen. 112. Instalación de portón de cerramiento lado norte

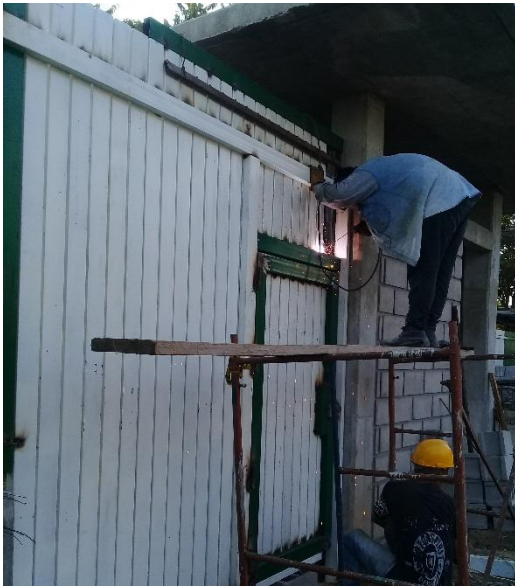
Imagen. 113. Instalación del portón para acceso de peatones

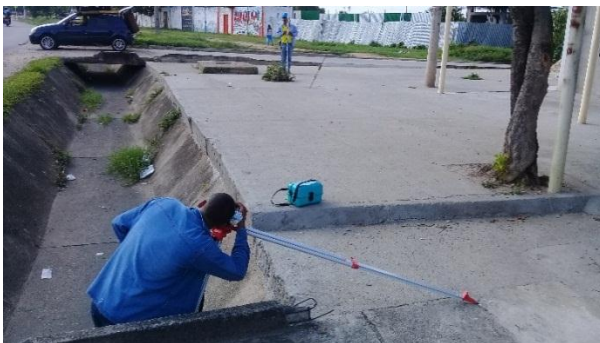
Imagen. 114. Levantamiento altimétrico del urbanismo

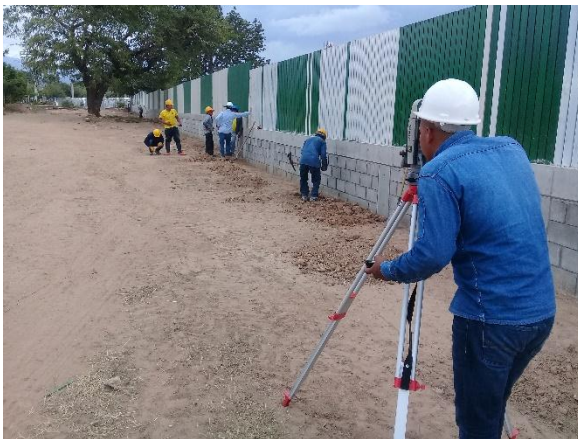
Imagen. 115. Levantamiento Planimétrico de zona Norte del urbanismo.

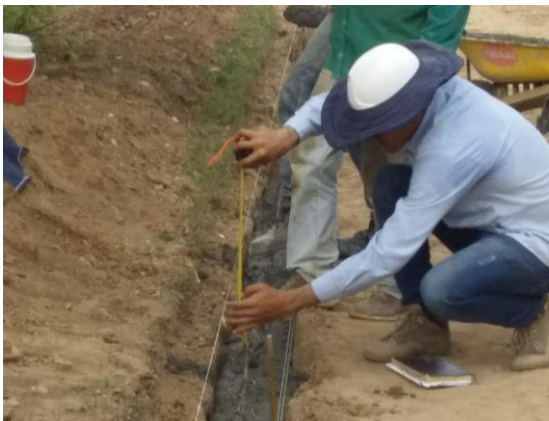
Imagen. 119. Chequeo de niveles para bordillos de urbanismo.

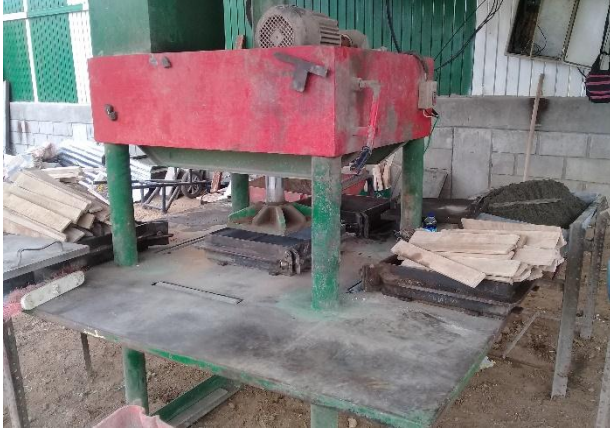
Imagen. 120. Equipo Tipo prensadora Hidráulica

Las losetas se fabrican in situ utilizando mezcladora tipo hormigonera (Imagen N°112) y una prensadora hidráulica (Imagen N° 111) de 300lib/in², estas losetas requiere para su fabricación de agregado fino como arena y arenilla, agua y cemento en una dosificación 1:3:3, el proceso consiste en mezclar cemento, agregados y agua en la hormigonera hasta alcanzar una mezcla homogénea, posteriormente se distribuye cierta cantidad sobre los moldes metálicos de las losetas y por último se someten a una presión de 300lib/in² en la prensadora.

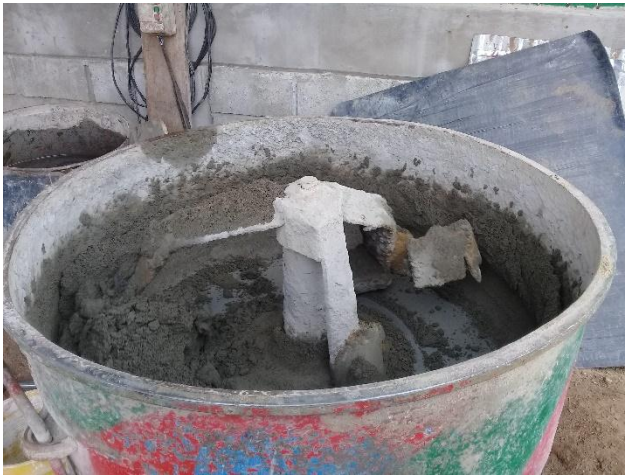
Imagen. 121. Equipo de mezclado, Hormigonera.

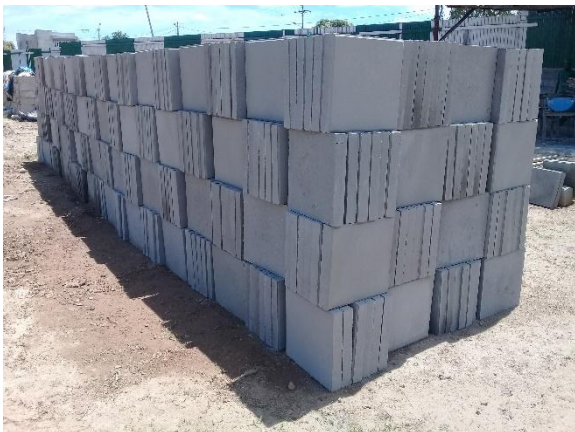
Imagen. 122. Losetas de urbanismo fabricadas in situ Tipo 1

Gran parte del piso del urbanismo está conformado por losetas de 0,40x0,40, de tres tipos diferentes, la loseta tipo 1, son losetas lisas de color gris, las tipo 2, son losetas cuadriculadas, de color gris, y las tipo 3, son losas de color rojo con ondulaciones longitudinales para indicar a las personas de visión reducida por medio de señales podotáctiles la ruta o la guía del sendero peatonal, la colocación y ubicación de estas losetas se desarrollan teniendo en cuenta la NTC 5610 “Accesibilidad al medio Físico, Señalización Podotáctil”

Las losetas son apiladas en filas teniendo en cuenta el día de fabricación, ya que por especificaciones del fabricante, estas no pueden ser utilizadas ni manipuladas antes de los 8 días posteriores a la fabricación de elemento, esto con el objetivo de evitar fragmentación o agrietamiento de las losetas y así reducir los desperdicios en su instalación

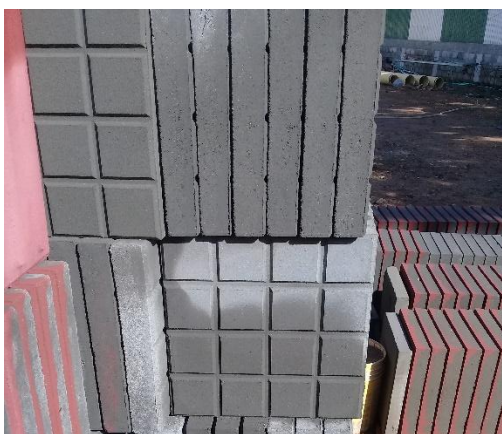
Imagen. 123. Losetas de urbanismo fabricadas in situ Tipo 2

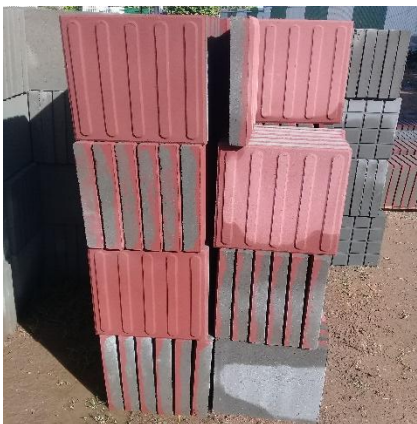
Imagen. 124... Losetas de urbanismo fabricadas in situ Tipo 3.

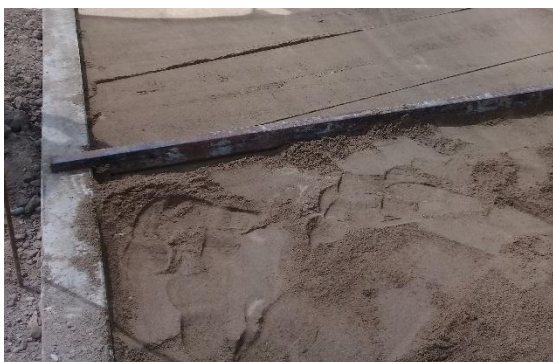
Imagen. 125. Riego y distribución de arena para capa base de losetas.

Para la instalación de las losetas en los senderos que componen el urbanismo, inicialmente se conforma el terreno, y se dejan totalmente terminados los bordillos de confinamiento, posteriormente, se riega una capa de arenilla o arena fina previamente cernida, por último, las losetas son acomodadas de acuerdo a la distribución establecida por la NTC 5610.

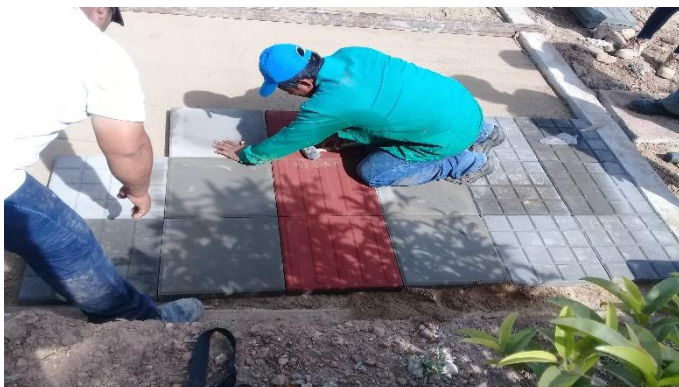
Imagen. 126. Proceso de instalación de losetas para senderos de urbanismo.

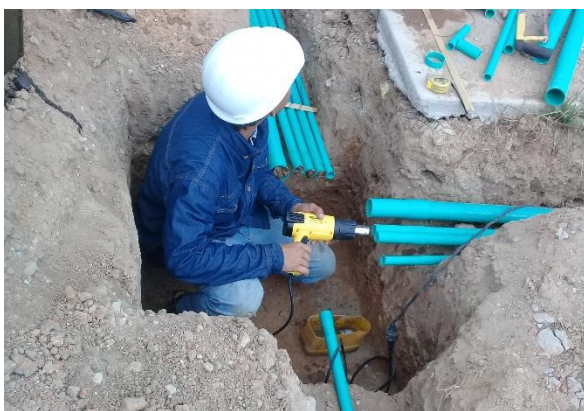
Imagen. 130. Instalación de tuberías para cableado eléctrico.

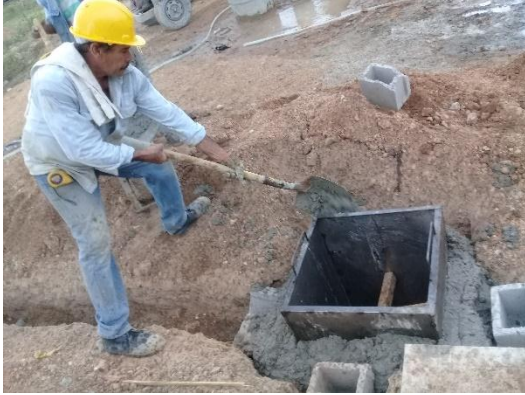
Imagen. 131. Vaciado en concreto de cajas eléctricas.

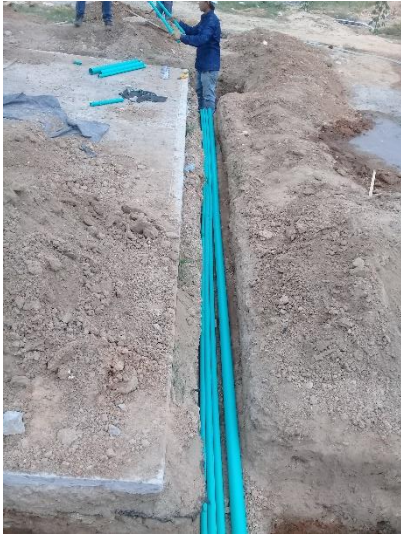
Imagen. 133. Instalación de tubería eléctrica.

Todas las instalaciones eléctricas se desarrollan teniendo en cuenta la normatividad vigente, uno de los puntos más importantes en el desarrollo de estas actividades es que toda la tubería que contiene el cableado eléctrico no vaya a ser interferido o se encuentre cercano a alguna tubería de redes hidráulicas, de drenaje o sanitarias, esto con el objetivo de evitar accidentes que puedan representar un riesgo para la comunidad en general.

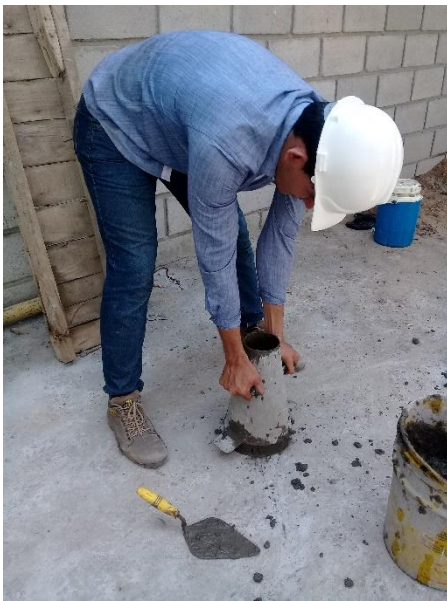
Imagen. 135. Ensayo de asentamiento del concreto

3.1.5. Realizar los ensayos de asentamiento (Slump)) para verificar la fluidez o el contenido de agua del concreto en los procesos de fundida, basados en la norma ASTM- C143. El ensayo de asentamiento, Slump o también conocido como el ensayo del cono de Abrahams es muy utilizado en los diferentes proyectos de ingeniería y construcción con el objetivo de verificar que el concreto no se exceda en la cantidad de agua requerida, para no generar una disminución en su resistencia, así mismo, se verifica que tenga la cantidad de agua necesaria para darle una mayor manejabilidad y evitar los detalles e imperfecciones, como el hormigonero en el momento de desencofran los elementos fundidos en concreto.

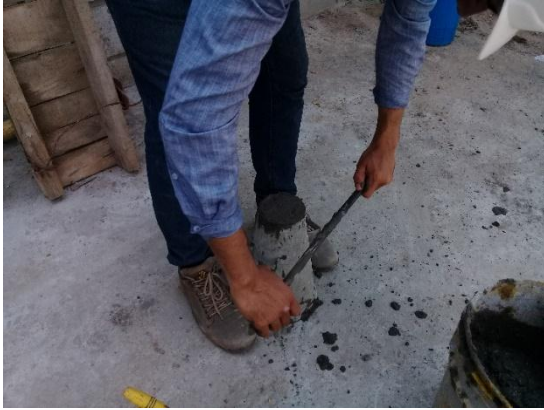
Imagen. 136. Ensayo de asentamiento del concreto.

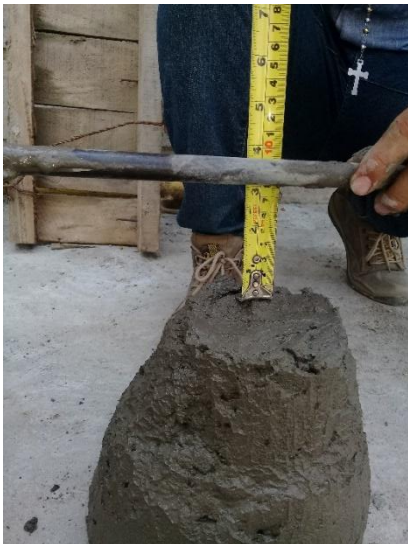
Imagen. 137. Resultado del ensayo de Slump.

El rango que se maneja en obra para determinar si la cantidad de agua era admisible para poder ser vaciado el concreto es de (3" a 5") teniendo en cuenta que se podía variar dependiendo del elemento a fundir, es decir, para elementos verticales con mucho acero de refuerzo se maneja un Slump de hasta 5" esto con el objetivo de evitar imperfecciones en el acabado del elemento, y para elementos horizontales como vigas y graderías el Slump manejado era de (3" a 4").

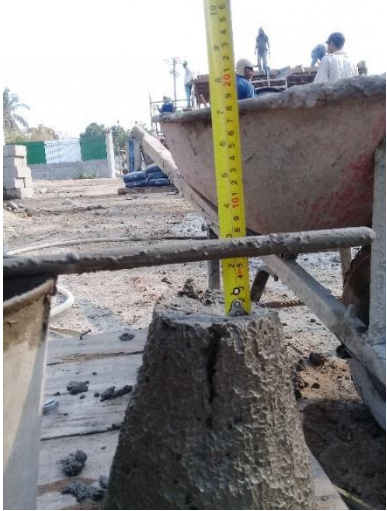
Imagen. 138. Medida del asentamiento.

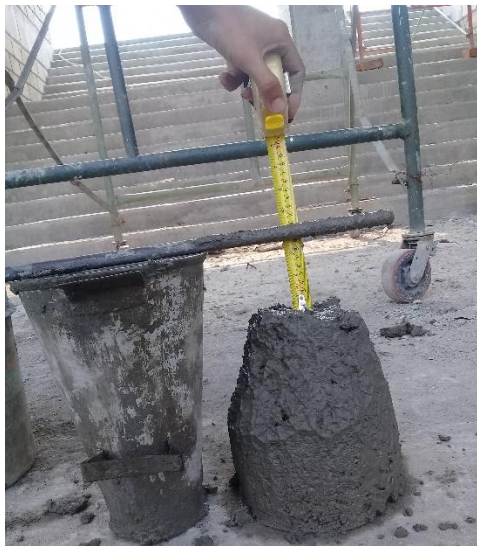
Imagen. 139. Asentamiento del concreto

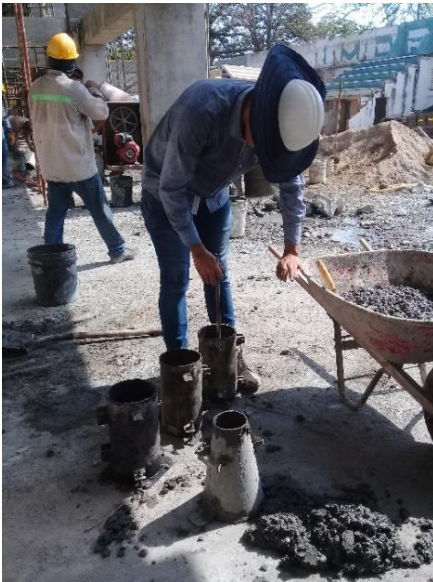
Imagen. 140. Preparación de las camisas (probetas de acero).

3.1.6. Realizar cilindros de concreto para medir la resistencia a la compresión del concreto basado en la norma I.N.V. E – 410 – 07. Los ensayos de resistencia a la compresión se realizan cada vez que se va a fundir un elemento estructural, como columnas, vigas, graderías, losas o escaleras, lo anterior con el objetivo de verificar que a los 28 días el concreto ha alcanzado su máxima resistencia a la compresión y sea mayor o igual a 3500 PSI el cual es el valor de resistencia establecido en los diseños

Para cada ensayo se realizan tres probetas las cuales serán sometidas a compresión a los 7, a los 14 y a los 21 días de haber fundido el elemento estructural, inicialmente se verifica que el nivel de asentamiento se encuentre dentro del rango establecido y posteriormente se sigue el procedimiento establecido por la norma I.N.V. E – 410 – 07.

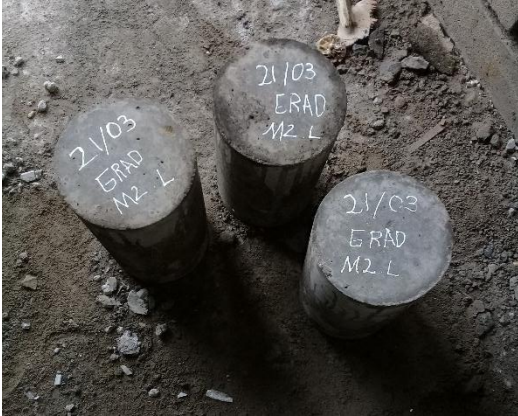
Imagen. 141. Marcado e identificación de probetas.

Pasado 24 horas más o menos 8 horas se desencofra las camisas y se extraen las probetas, se marcan utilizando un marcador permanente con la fecha y el tipo de elemento fundido.

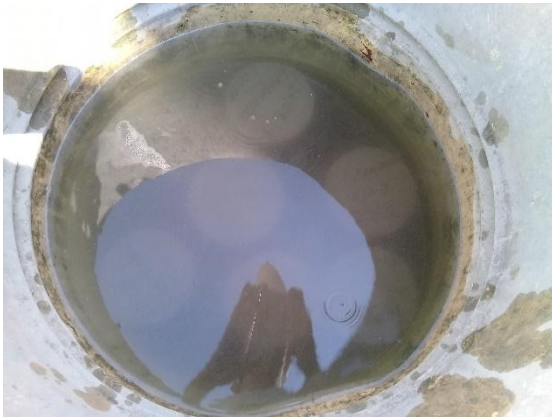
Imagen. 142. Curado provisional de probetas en obra.

Posteriormente las probetas son sumergidas provisionalmente en agua a temperatura ambiente para su curado, mientras la empresa encargada de realizar el ensayo recoge las muestras y las ubica en una pileta de curado con su respectiva normativa.

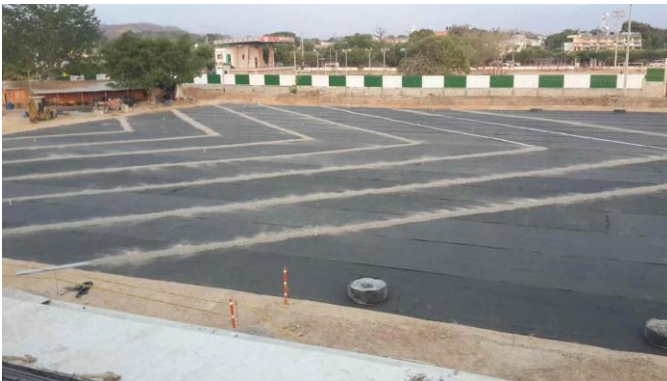
- **Cancha de Fútbol.** Al inicio de la pasantía las actividades que se habían desarrollado en el campo de juego son las relacionadas con todo el sistema de tuberías de riego, toda la instalación de geotextil sobre la superficie de la cancha sin incluir la zona de traslado, también se habían instalado las tuberías planas de PVC percoladas de 14” y las tuberías circulares de PVC percoladas de 8” con su respectiva capa de gravilla filtrante, correspondiente al sistema de drenaje.

Imagen. 143. Cancha de Fútbol

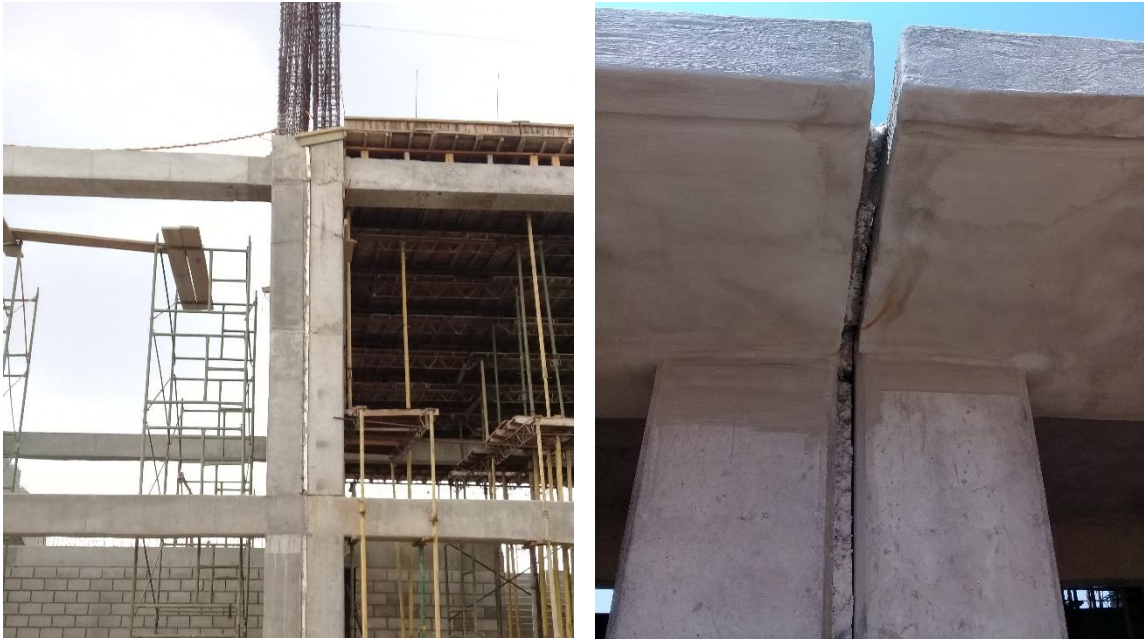
- **Estructura de Graderías.** La estructura que sostiene las graderías para espectadores está compuesta por dos módulos, Modulo 1 y Modulo 2, dichos módulos se subdividen en dos, nombrándose como módulos laterales y centrales, estos módulos están separados por una junta de dilatación de 5 cm de espesor cada uno.

Imagen. 144. Junta de dilatación de módulos.

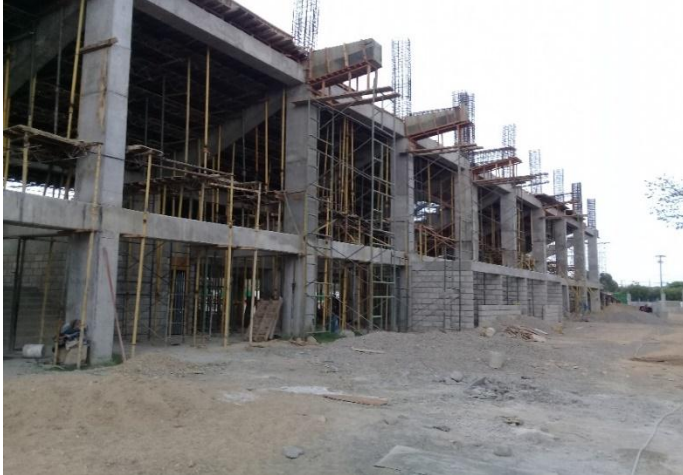
Se logra observar en la siguiente imagen los elementos estructurales (Vigas, Columnas, Vigas inclinadas) de todos los módulos ya terminados, y se ejecutan las actividades de formaletado y encofrado de graderías para espectadores con parales metálicos, cuerpos de andamios, cerchas metálicas y chazas de madera.

Imagen. 145. Vista inferior de estructura de Graderías

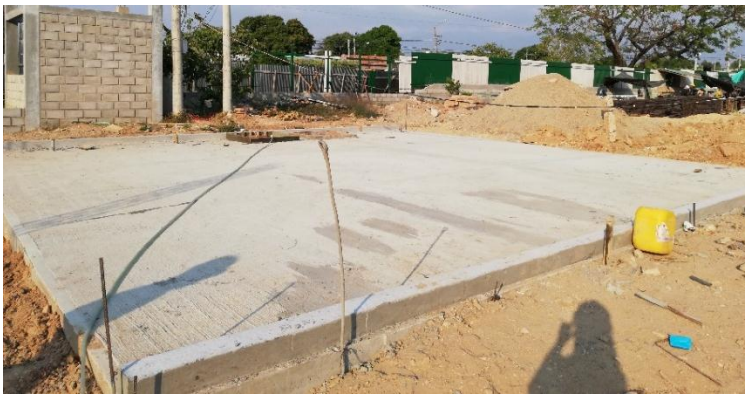
El Tanque de almacenamiento se encuentra actualmente en funcionamiento, lo que indica que la mayoría de sus actividades han culminado, resaltando que no se han instalado las tapas en Alfajor contempladas en el presupuesto para esta actividad.

Imagen. 146. Tanque de almacenamiento.

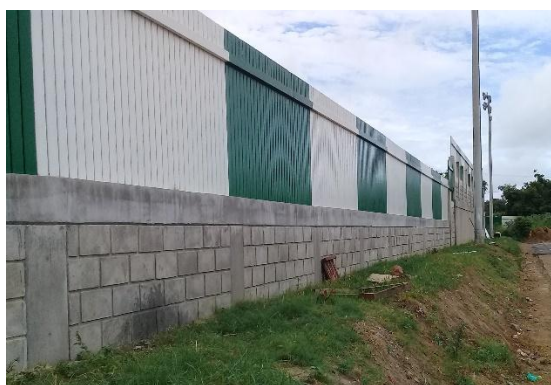
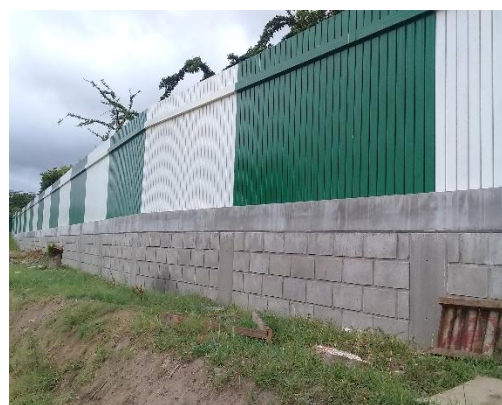
- **Cerramiento.** El proyecto cuenta con 595 metros lineales de cerramiento el cual está compuesto por una viga de cimentación y una viga de amarre, pedestales de 80 centímetros de altura, separados entre sí a 3,33 metros, así como mampostería en bloque

estructural con dovelas hasta 80 centímetros de altura y culmina con un perfil metálico estructural hasta la altura de 2,8 metros.

El avance de esta actividad corresponde al 78%, con la ejecución de 465 metros lineales de cerramiento Construido hasta la fecha de inicio de pasantías.

Imagen. 147. Cerramiento

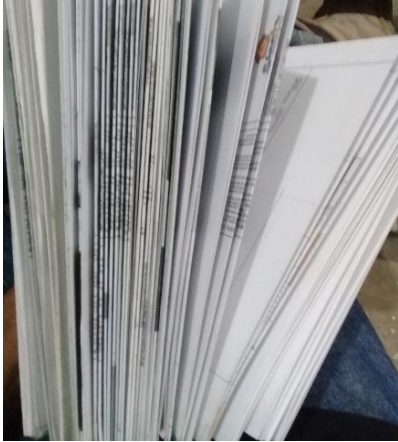
Imagen. 154. Paquete de planos en la dependencia de obra.

En los planos impresos se encuentran todo lo relacionado con la estructuras en concreto, el armado de acero de refuerzo, los planos relacionados con el campo de juego, las actividades hidráulicas, las obras de drenaje y demás detalles necesarios para el desarrollo adecuado del proyecto.

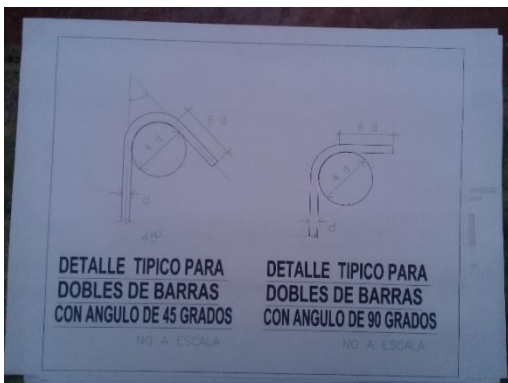
Imagen. 155. Detalle típico de dobles de barras corrugadas.

Para los dobleces de las barras corrugadas de acero se tienen en cuenta las especificaciones dadas en el siguiente plano, se establece que los dobleces para los estribos se hacen a 45° , los ganchos para lozas macizas, vigas principales y demás elementos estructurales con espesor mayor a 20 centímetros se realizan a 90° con longitud de 6 veces el diámetro de la barra, para los otros casos se realizan ganchos a 180° .

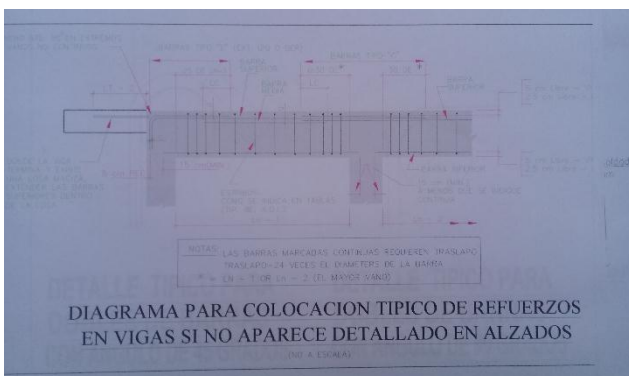
Imagen. 156. Colocación de refuerzo típico de vigas principales.

Para el armado del acero de vigas principales se extrae la información de los planos en cuanto al diámetro de varilla a utilizar, las longitudes y las zonas de traslapo, la separación de los

estribos en las zonas de confinamiento y en las zonas intermedias y los demás especificaciones requeridas para el cumplimiento del diseño estructural.

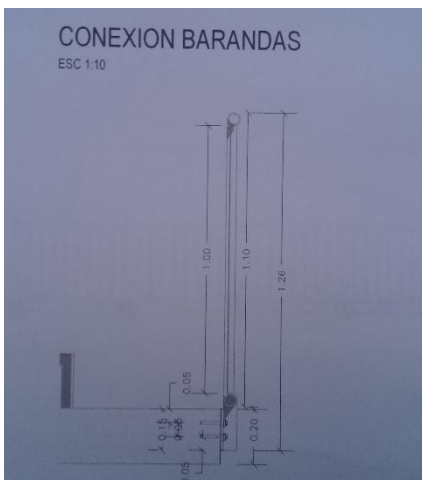
Imagen. 161. Detalle de conexión de barandas de seguridad.

La conexión de las barandas a los elementos de concreto de las graderías se realiza, según el siguiente detalle con una platina de 3/8" de espesor la cual va anclada con pernos de 1/2", por último la estructura de la baranda es soldada con equipo de soldadura eléctrica a la platina ya anclada al elemento de concreto.

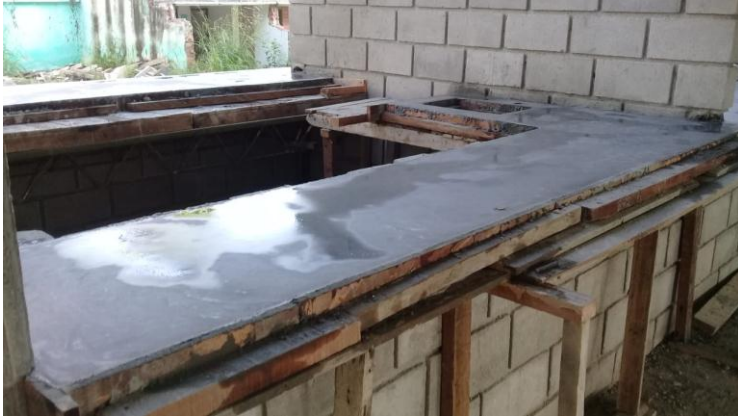
Imagen. 203. Mesones de locales comerciales, Modulo 1.

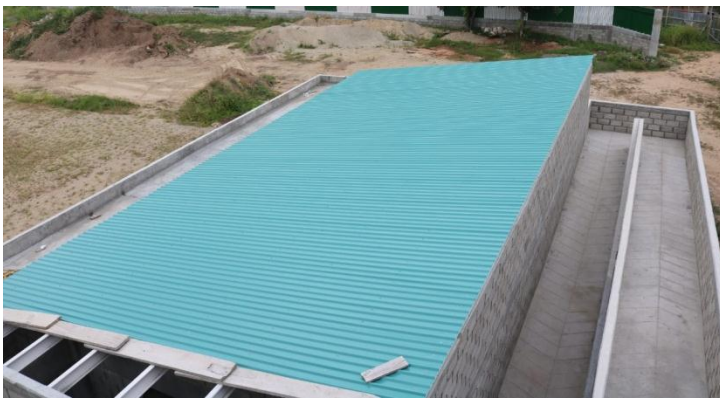
Imagen. 204. Cubierta de camerinos y sala de enfermería.

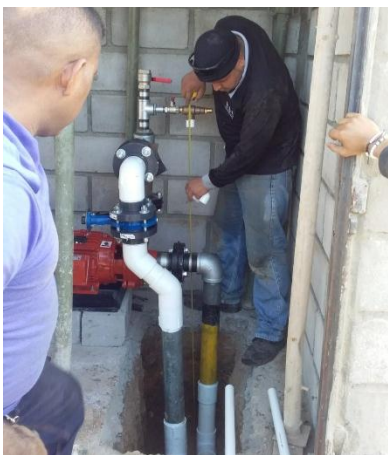
Imagen. 205. Instalación de electrobomba para sistema de riego.

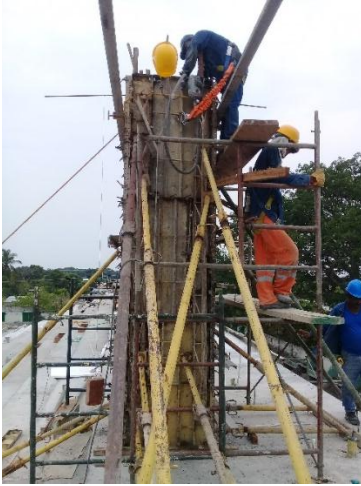
Imagen. 206. Aplomado de columna, Eje J, Nivel 4

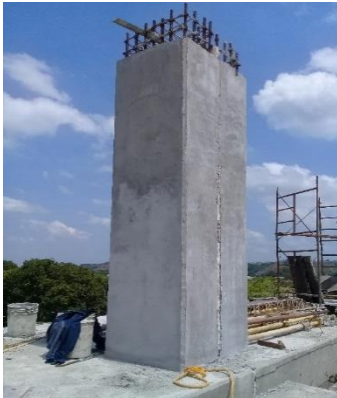
Imagen. 207. Acabado final de Columna Eje M-N.

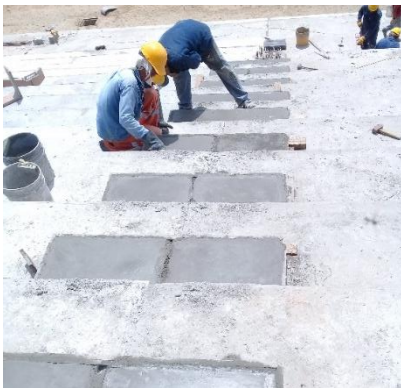
Imagen. 208. Fundida de escalinatas en concreto.

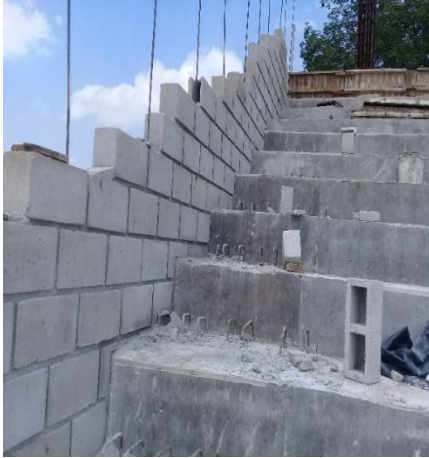
Imagen. 209. Levante de mampostería sobre graderías del módulo lateral.

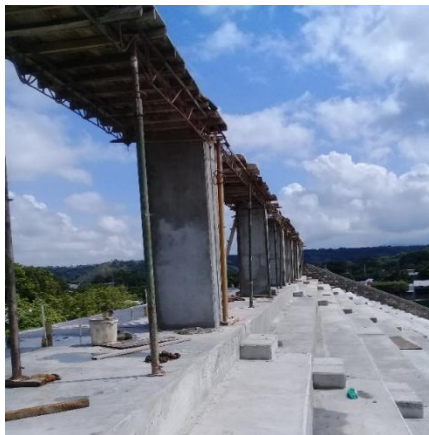
Imagen. 210. Encofrado de viga aérea nivel 4, Eje 1.

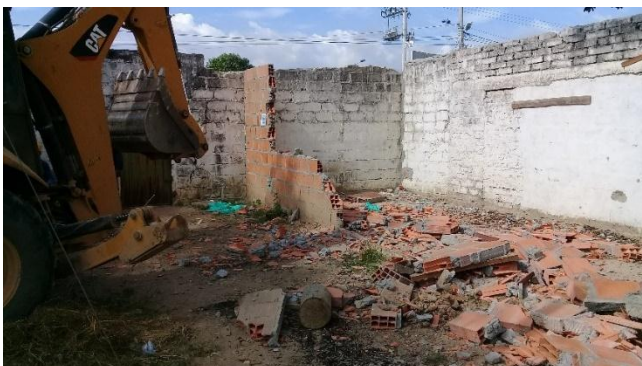
Imagen. 211. Demolición de campamento provisional

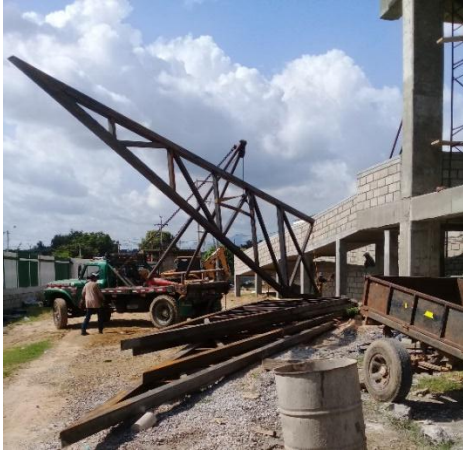
Imagen. 212. Descargue de perfiles metálicos de cubierta.

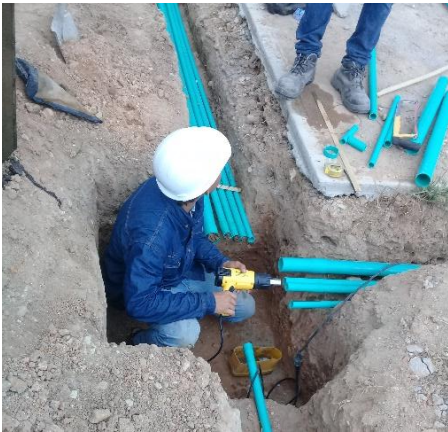
Imagen. 213. Instalaciones de tubería para cableado eléctrico.

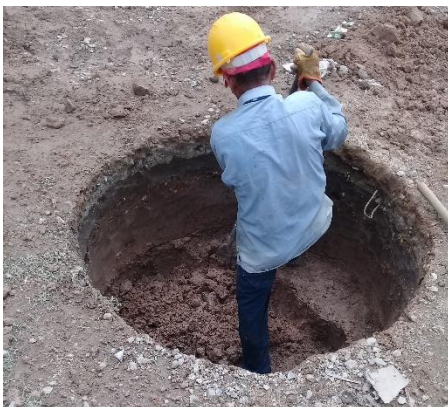
Imagen. 214. Excavación para cimentación de mástil de iluminación

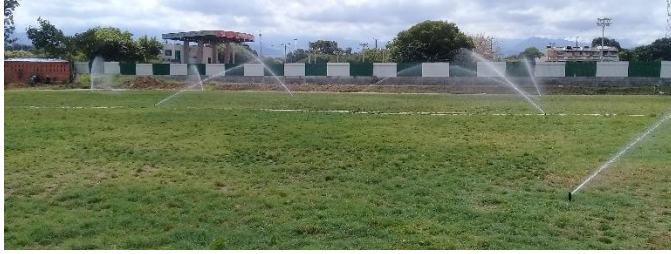
Imagen. 215. Sistema de riego en funcionamiento.

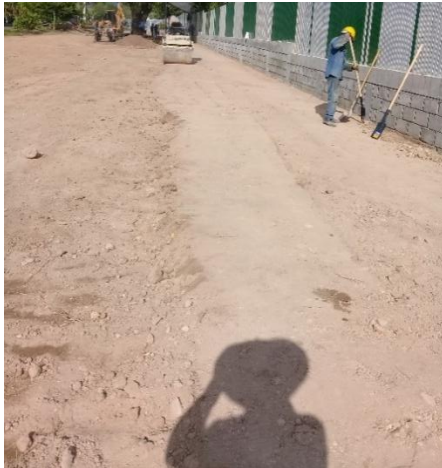
Imagen. 216. Conformación y nivelación del urbanismo.

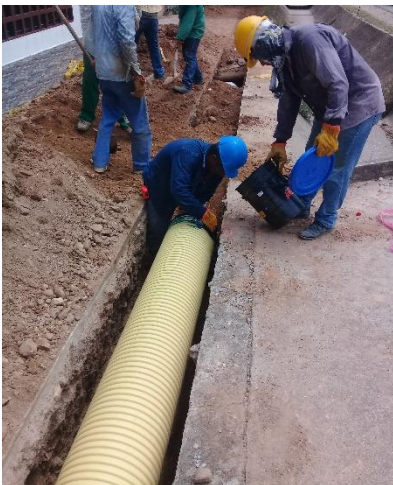
Imagen. 217. Instalación de tubería de 14" para desagüe de aguas lluvias.

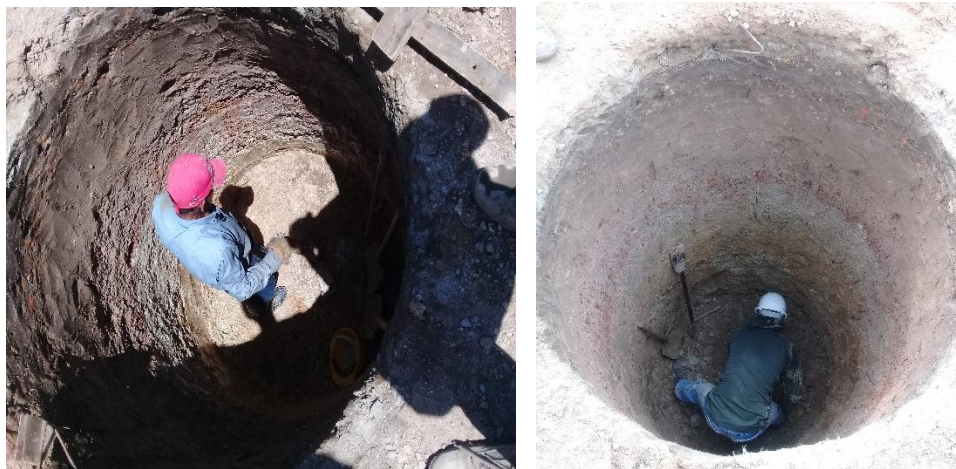
Imagen. 218. Excavación para cimentación de mástiles de iluminación.

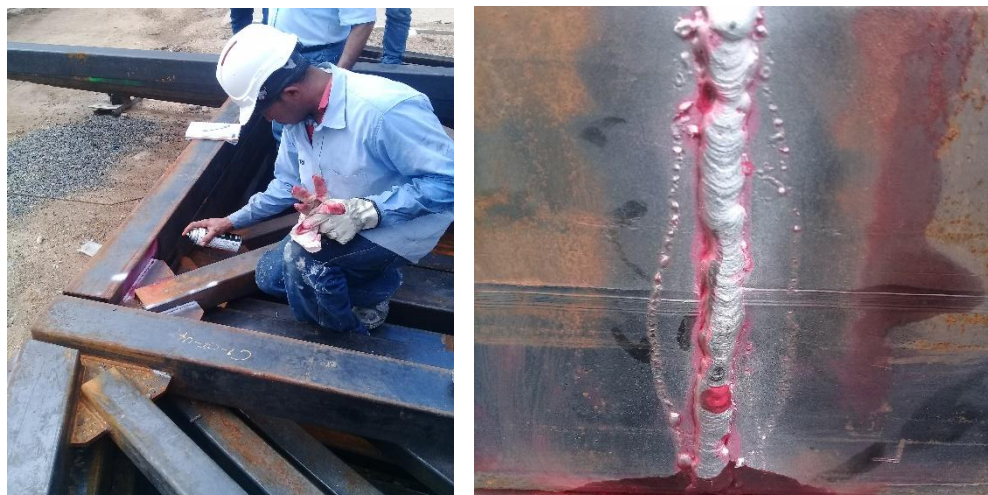
Imagen. 219. Ensayos de tinta penetrante para soldadura.

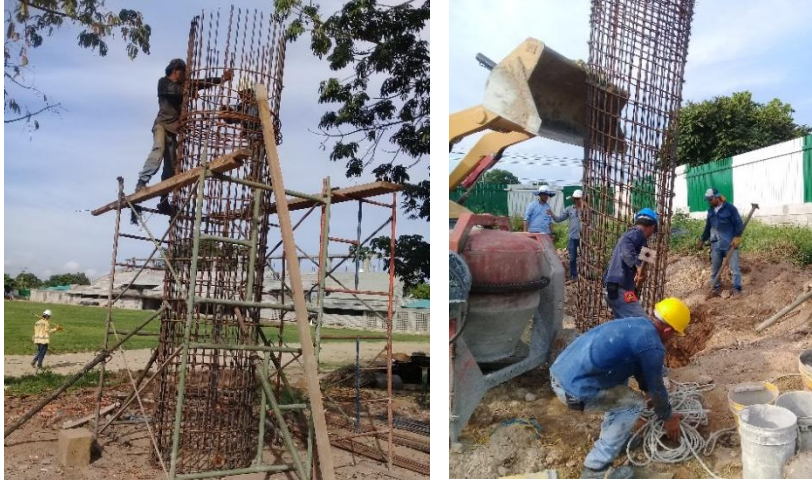
Imagen. 220. Armado e instalación de acero de refuerzo para cimentación de mástiles de iluminación.

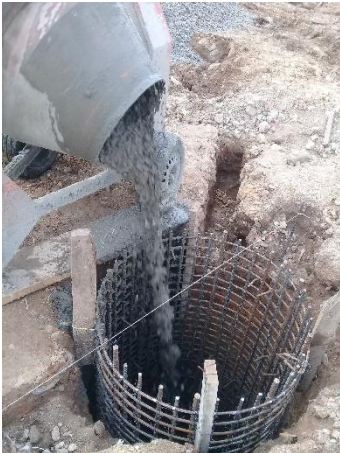
Imagen. 221. Vaciado de concreto de cimentación de mástiles de iluminación.

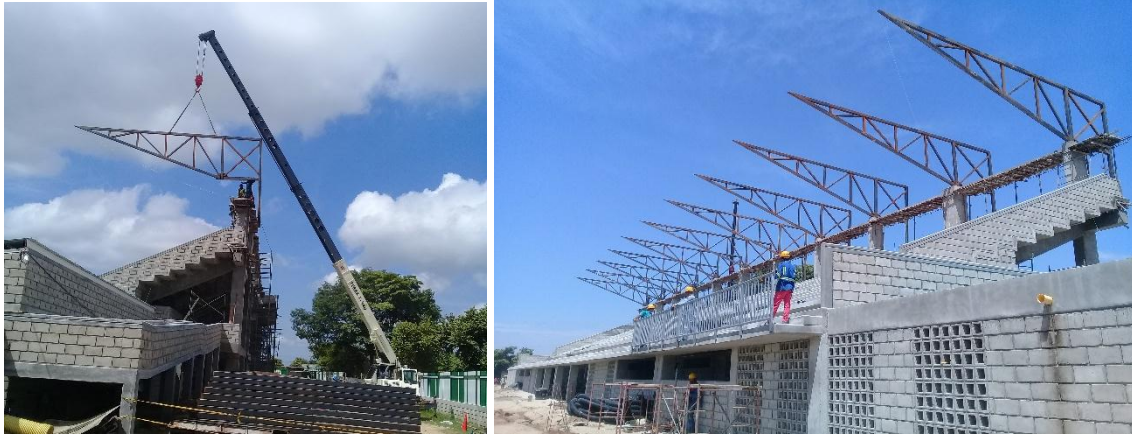
Imagen. 222. Instalación de cerchas y estructura de cubierta. De graderías.

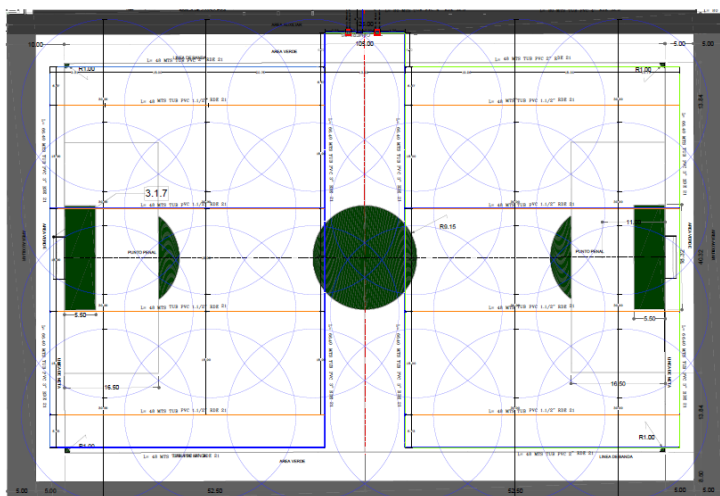
3.3.1.1. Sistema de riego. El sistema de riego cuenta con 24 distribuidores o aspersores de agua el cual son alimentados con una electrobomba de 10 HP, cada aspersor, según el diseño, tiene un alcance de 15 metros de radio, logrando así que ningún área dentro del campo de juego y de la zona de traslado se quede sin ser rociada.

Imagen. 223. Distribución de aspersores de riego.

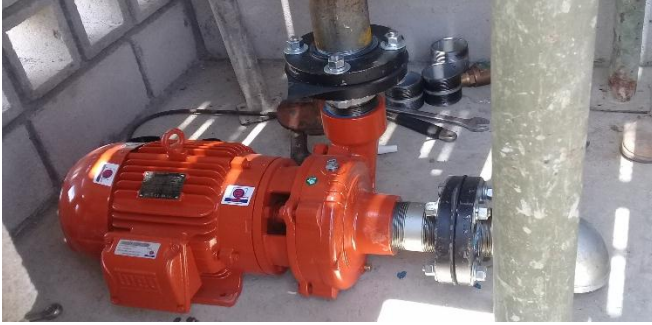
La electrobomba, por normativa, no debía ser de tipo sumergida como se había planteado inicialmente por la consultora del proyecto, por tal motivo, requiere de una habitación con ventilación, una placa en concreto para poder anclar la bomba con 4 pernos de ½” y un sistema conexión especial para poder extraer agua del tanque de almacenamiento.

Imagen. 224. Electrobomba de 10HP

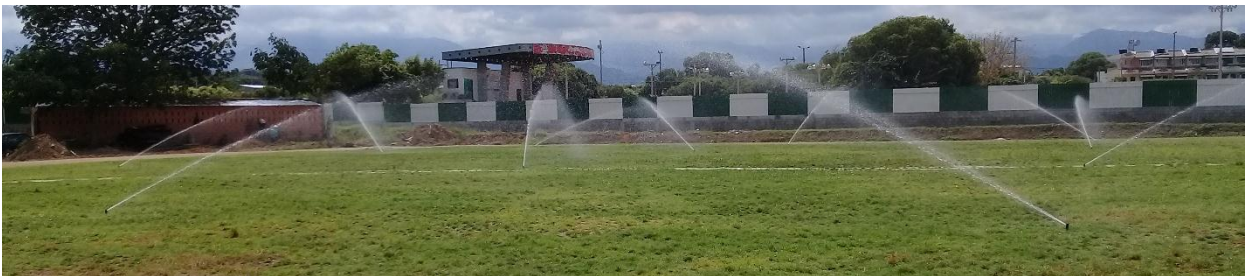
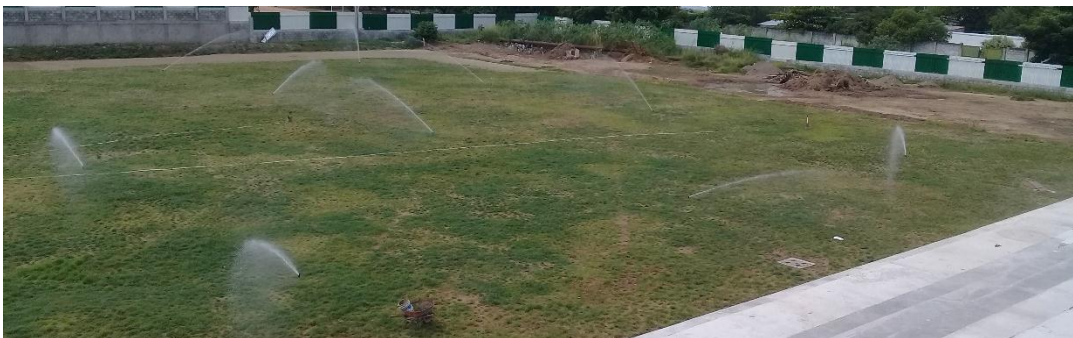
Imagen. 225. Sistema de riego en funcionamiento.

Imagen. 226. Sistema de riego en funcionamiento.

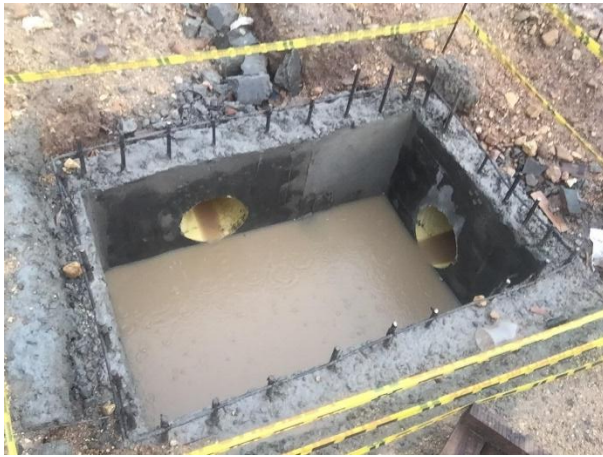
Imagen. 228. Trampa de Arena

De esta forma se encuentra que el sistema de drenaje tiene falencias y no es completamente eficiente, la contaminación del tanque de almacenamiento de aguas lluvias puede generar daños en la bomba de riego que pueden repercutir en gastos no previstos.

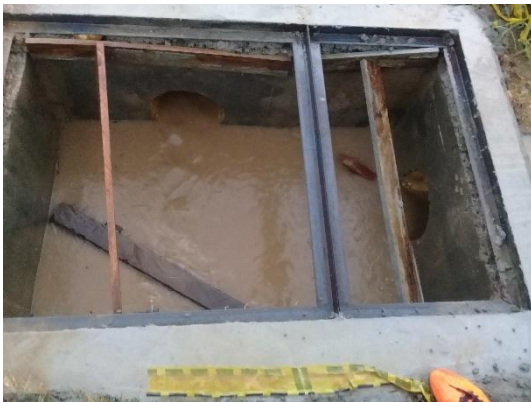
Es necesario mencionar, que la cancha no fue totalmente regada con una capa de arena de filtro, para la mitad de la cancha del lado norte se utilizó una mezcla entre arena y tierra de

material seleccionado, lo anterior se realizó con el objetivo de disminuir los costos y asegurar la fertilidad y el crecimiento de la gramilla natural tipo bermuda., pero no se evaluaron las consecuencias que se iban a reflejar en la contaminación del tanque de agua.

El sistema de la trampa de arena es ineficiente cuando se trata de particular con tamaños inferiores a la arena de filtro, éstas partículas quedan suspendidas en el agua por mucho más tiempo, es decir, su tiempo de decantación es mayor, por ese motivo, el agua circula contaminada hasta el tanque de almacenamiento, y esto es una falencia o ineficiencia del sistema de drenaje, ya que, el tanque de almacenamiento requiere mantenimiento constante, pues, a pesar que la tubería conectada para la extracción de agua tiene un filtro, este último no cuenta con la capacidad de filtrar partículas tan pequeñas, la cuales, con el tiempo pueden averiar la electro bomba o los aspersores de riego.

Imagen. 229. Trampa de arena en funcionamiento.

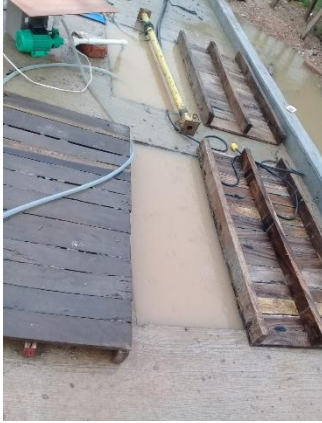
Imagen. 230. Tanque de almacenamiento a lleno total con agua contaminada.

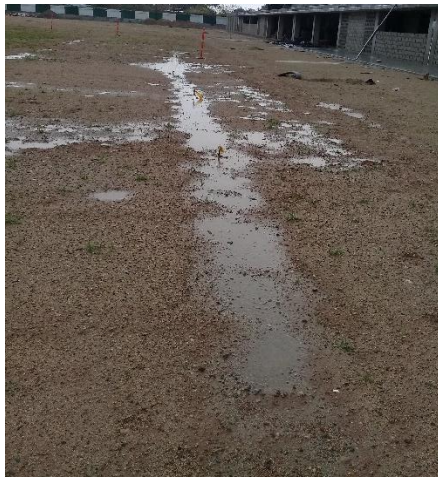
De igual forma, el hecho de que se haya mezclado arena con tierra de material seleccionado impide que el agua en ese sector de la cancha se evacue rápidamente, por esa razón, cuando se presentan fuertes precipitaciones se generan charcos de agua sobre el campo de juego que tiene esas condiciones.

Imagen. 231. Comportamiento de sistema de drenaje.

Por tal motivo, las problemáticas presentadas anteriormente no se da por errores en el sistema y no requiere optimizar de acuerdo a la norma NTC 1500, ya que estas falencias obedecen a errores en las decisiones tomadas en la ejecución de las actividades relacionadas con la capa filtrante de arena.
