APOYO COMO AUXILIAR DE INGENIERÍA EN LA SUPERVISIÓN Y CONTROL DE LOS
PROCESOS EJECUTADOS EN LA CONSTRUCCIÓN DEL ESTADIO MUNICIPAL DE
FUTBOL DE AGUACHICA CESAR, A CARGO DEL CONSORCIO DEPORTES PARA
AGUACHICA

Trabajo de grado modalidad de pasantías para optar el título de Ingeniero Civil

UNIVERSIDAD FRANCISO DE PAULA SANTANDER OCAÑA

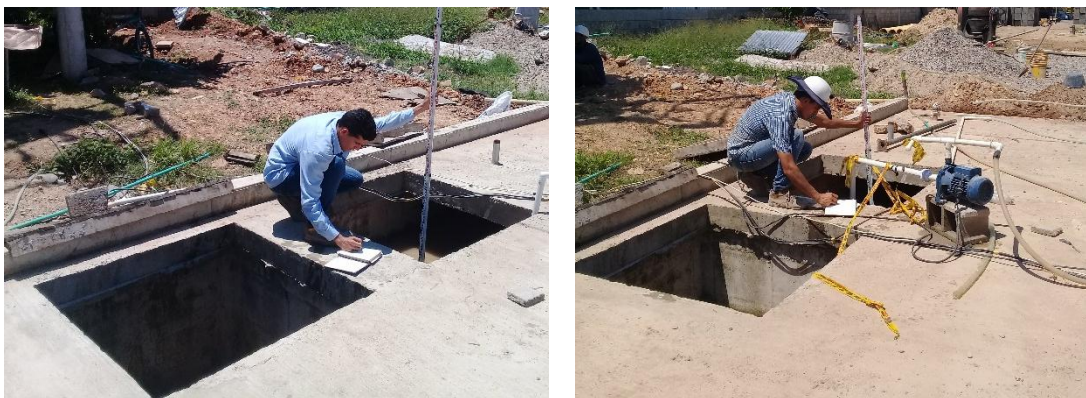
3.3.3. Estimar el volumen de agua que se puede recuperar basados en el sistema de circulación Riego-drenaje de la cancha de fútbol. Para estimar este volumen se utiliza la regla topográfica, esta es sumergida en el tanque de almacenamiento a donde llega la tubería que recolecta el agua del campo de juego; se toma el nivel de agua que tiene el tanque antes de realiza el riego, posterior al riego, se vuelve a introducir la regla en el tanque y se toma el nivel del agua que tiene el tanque después del riego.

Para determinar el volumen solo basta con realizar la diferencia de medidas tomadas antes y después del riego y multiplicarlas por el área neta del tanque, esta medida se realiza durante 2 para poder estimar un dato promedio que sea representativo en todas las pruebas.

Imagen. 232. Determinación de volumen de agua recuperado en el sistema riego-drenaje.

Se puede observar que la cantidad de líquido recuperado es prácticamente es despreciable, y que el agua que es distribuida en el sistema de riego es casi que en su totalidad absorbida por la gramilla natural y por la capa de arena.

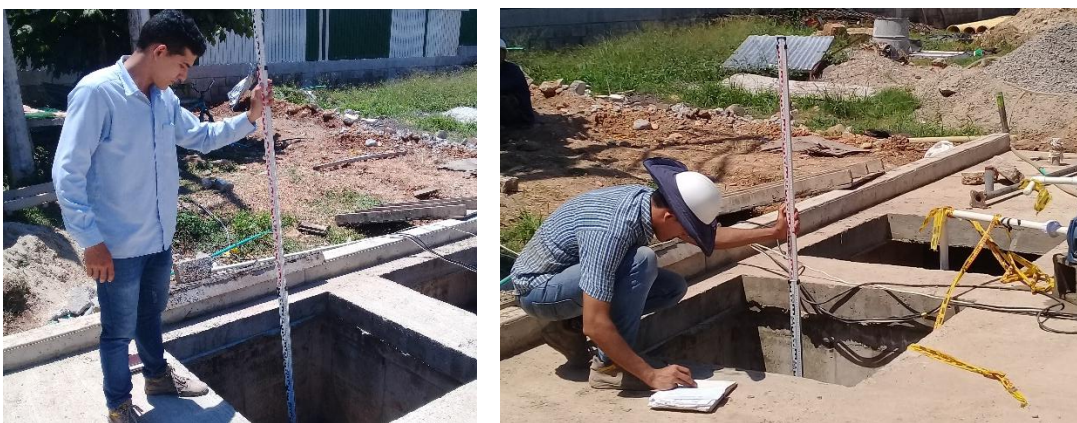
Por tal motivo, se realiza el cálculo del volumen real de agua extraído para ese tiempo de riego, utilizando la regla topográfica, se realiza el mismo procedimiento explicado en la actividad 3.3.3. Este procedimiento se realiza durante un periodo de tres semanas, lo anterior con el objetivo de obtener un valor promedio representativo entre los demás datos.

Imagen. 234. Determinación de volumen de agua utilizado en el riego del campo de juego.

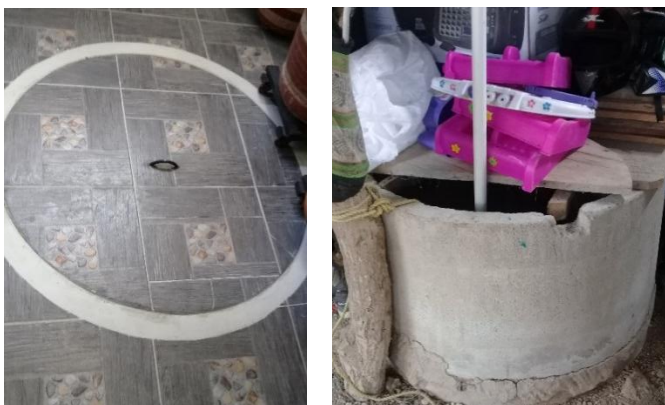
Imagen. 235. Pozos subterráneos anillados.

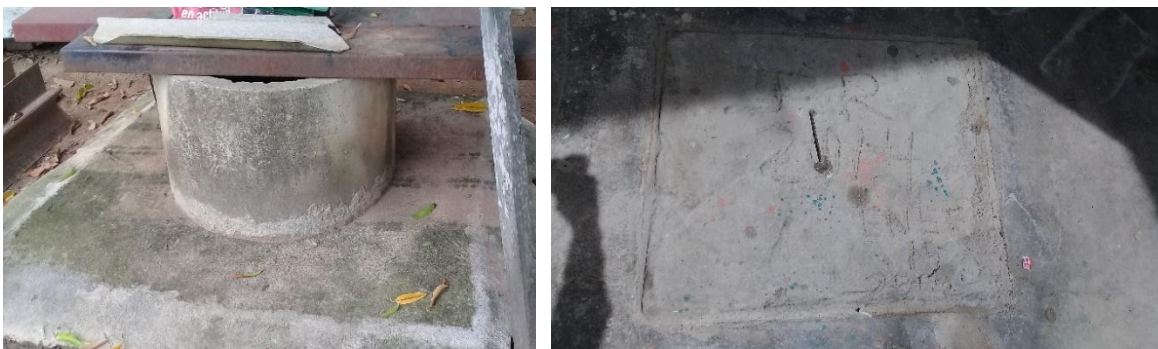
Imagen. 236. Pozo subterráneo anillado.

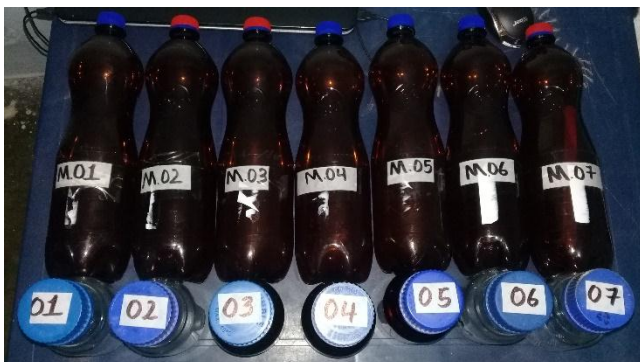
Según el manual, para los ensayos microbiológicos se requieren envases generalmente de vidrio con una capacidad mínima de 300ml, el cual deben estar esterilizados utilizando el aparato autoclave, estos envases son solicitados a el laboratorio de aguas de la universidad Francisco de Paula Santander Ocaña, disponiendo así, 7 envases esterilizados para realizar los ensayos.

Para los ensayos fisicoquímicos, se requieren envases plásticos, el cual deben estar previamente lavados y cuya capacidad no debe ser menor que 1000ml, los envases y frascos son enumerados para poder llevar un control preciso de la extracción de muestras.

Imagen. 238. Envases para ensayos fisicoquímicos y microbiológicos.

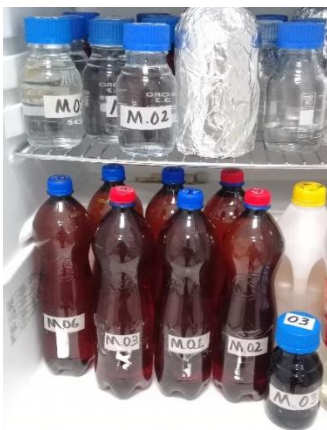
3.4.3. Realizar los ensayos para determinar las propiedades y la calidad al agua extraída en pozos subterráneos basados en la resolución 2115 del ministerio de ambiente y desarrollo sostenible. Posteriormente a la llegada de las muestras al laboratorio de aguas, son extraídas de la caja y puestas en refrigeración a una temperatura aproximada de 4°C, esto con el objetivo de preservar la vida de los microorganismos que se encuentren presentes en el agua.

Imagen. 243. Muestras en refrigeración.

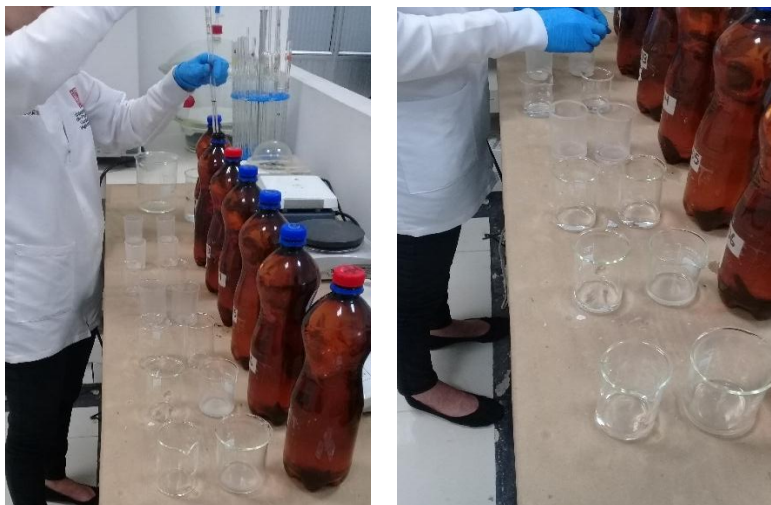
Imagen. 244. Ensayo fisicoquímicos a las muestras de agua.

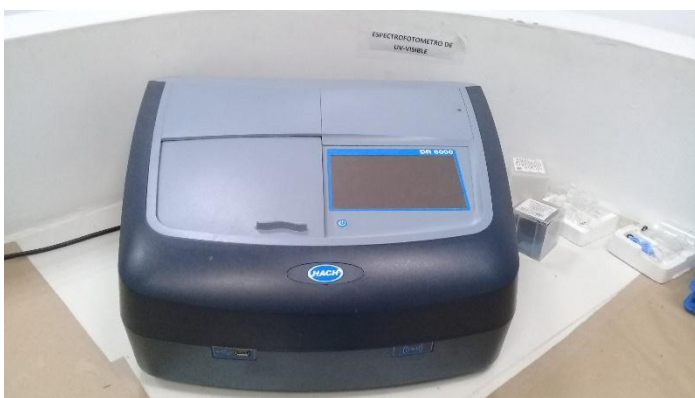
El equipo principal para el desarrollo de los ensayos es el espectrofotómetro de uv visible, los procedimientos se realizan de acuerdo a lo establecido en la norma vigente para cada ensayo, para este caso, el laboratorio de aguas tiene a su disposición a una especialista en este tema, garantizado la severidad de los resultados del ensayo.

Imagen. 245. Espectrofotómetro de uv visible.
