**APOYO A LA OFICINA DE PLANEACIÓN DE LA UFPS OCAÑA EN LA
SUPERVISIÓN Y CONTROL DE LA CONSTRUCCIÓN DEL PORTAL DE ACCESO
EN LA SEDE EL ALGODONAL**

Trabajo de grado modalidad pasantías para optar el título de ingeniero civil

UNIVERSIDAD FRANCISCO DE PAULA SANTANDER OCAÑA

Febrero de 2018

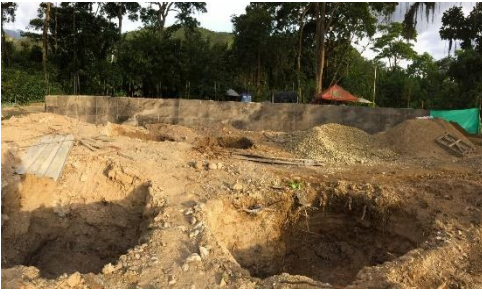
Se realizaron las respectivas excavaciones con retroexcavadora (pajarita), de cada una de las zapatas, teniendo en cuenta las dimensiones establecidas o definidas en los planos estructurales para el proyecto.
18/08/2017	 	Se hizo el entibado en madera de las excavaciones necesarias para prevenir el deslizamiento y desprendimiento del material de los taludes de estas, realizadas para la construcción de las zapatas, pedestales y columnas del portal de acceso a la UFPSO.

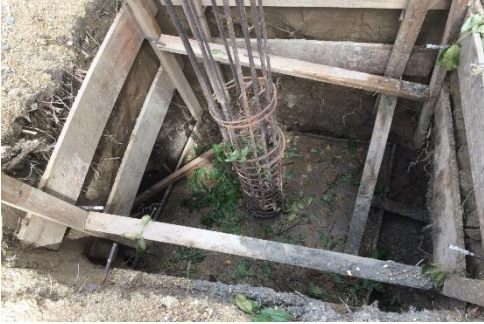
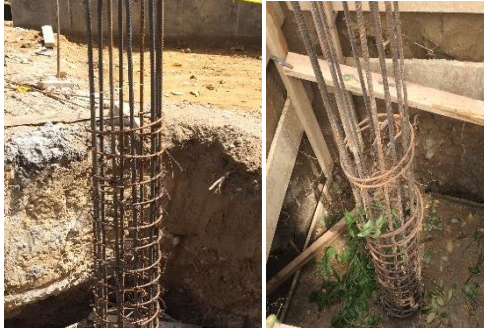
Se armó e instaló el acero de refuerzo longitudinal y transversal de los pedestales en cada zapata así: * Longitudinal: 6 varillas 5/8" + 4 varillas 1/2" con traslapes de 0.90 mts y 0.80 mts respectivamente, ganchos inferiores de 0.30 mts.
26/08/2017

* Transversal: Flejes circulares Long.Total = 1.20 mts (longitud de ganchos = 0.10 mts + longitud de circunferencia=1 mt). Separación: cada 0.10 mts cerca a los nodos y cada 0.15 mts en las zonas intermedias.
28/08/2017

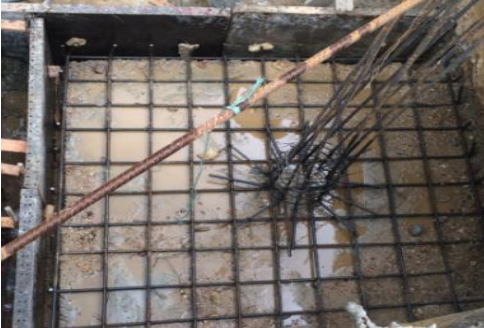
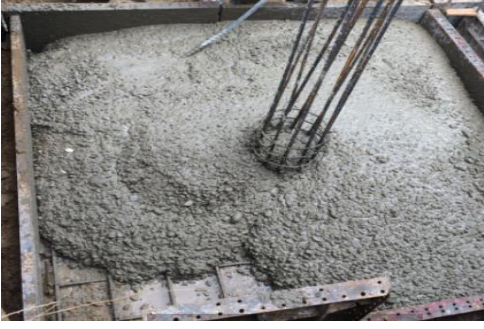
Se realizó humedecimiento de las áreas superiores de cada elemento de mejoramiento en concreto ciclópeo, para continuar con la fundida en concreto hidráulico de cada zapata del portal de acceso a la UFPSO, con espesores de 0.25 mts en algunas y 0.40 mts en otras, según las especificaciones definidas en los planos estructurales, cuya dosificación para la mezcla de concreto fue 1: 2: 3, a la cual se llegó por medio del siguiente uso de cada material (cemento, agregado fino y agregado grueso) en los baldes plásticos grises usados para la construcción:

* Cemento: 1 bulto de 50 kg * Arena o agregado fino: 8 baldes * Triturado o agregado grueso: 12 baldes

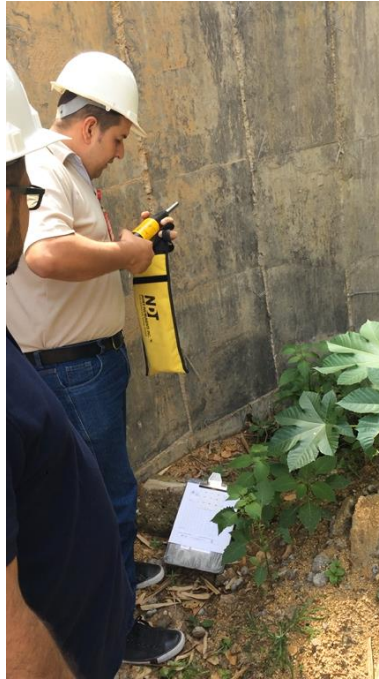
Fotografía 1. Calibración del esclerómetro previo al inicio del ensayo.

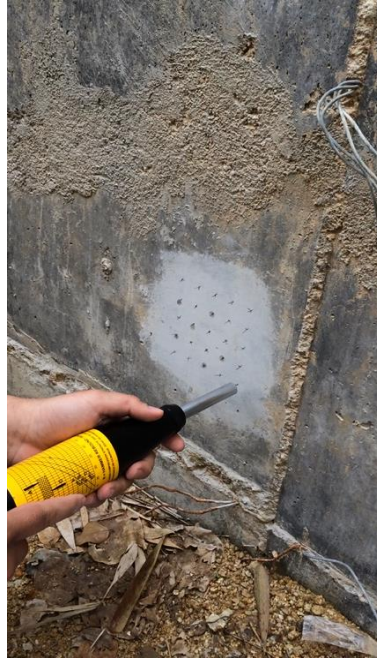
Fotografía 6. Posicionamiento del esclerómetro y émbolo en los puntos a ensayar.

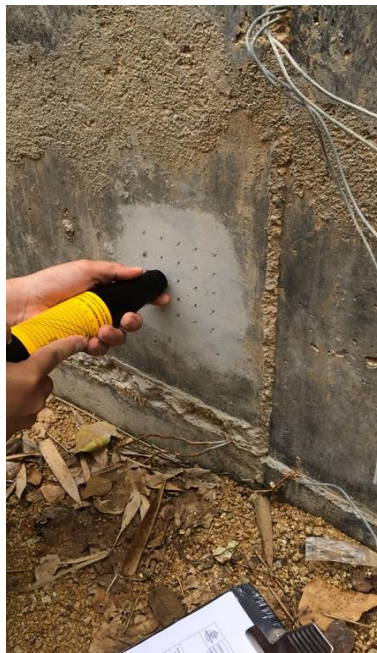
Fotografía 7. Compresión del émbolo en un punto de la superficie de muestra.

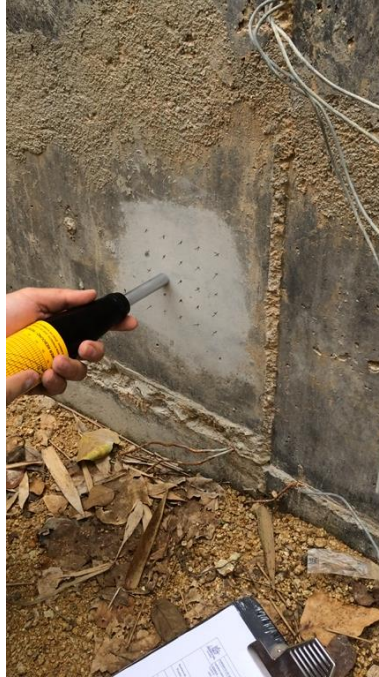
Fotografía 8. Expansión del émbolo de la superficie de muestra.

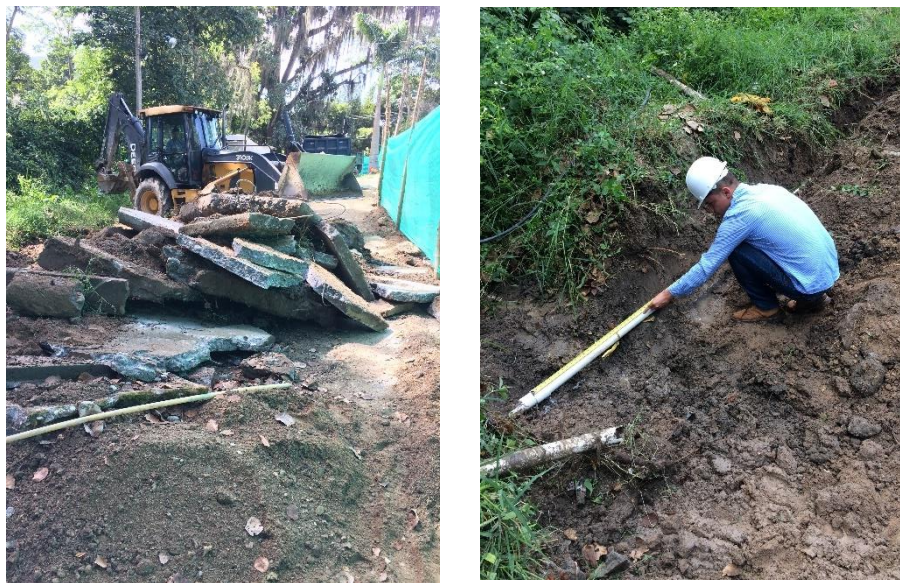
Fotografía 13. Demolición con la retroexcavadora de una placa de sendero peatonal existente y, ruptura de tuberías de acueducto y gas.

Del análisis comparativo entre los costos y la programación definidos y ejecutados del mes de octubre, se observa que se presentó un atraso, debido a que hubo diversas actividades no previstas, las cuales fueron la causa de este y, por consiguiente, se pausaron algunas actividades contratadas por resolver los diferentes imprevistos, los cuales se describen a continuación:

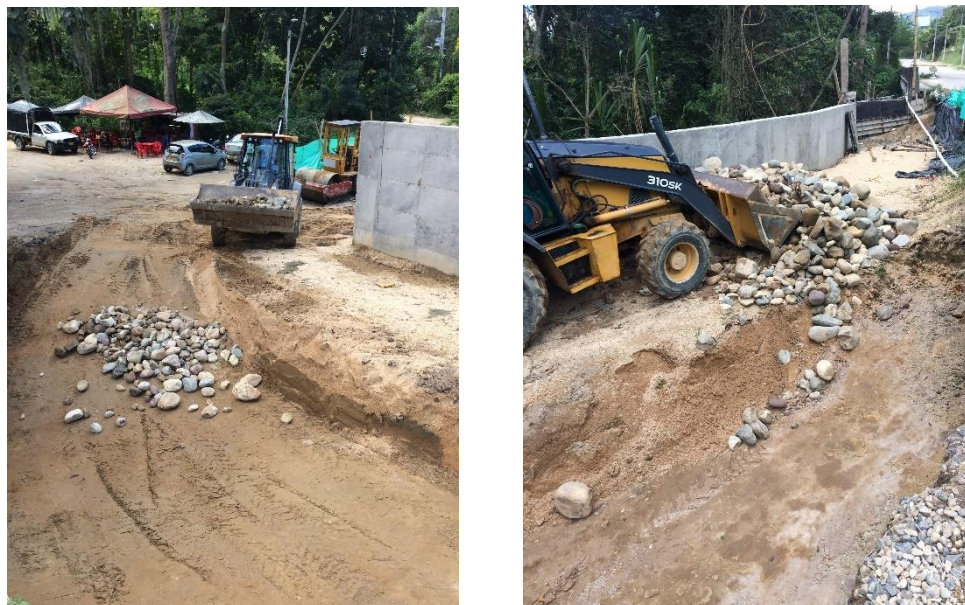
Fotografía 14. Sobre excavación para relleno en la parte frontal del muro de contención redoma derecha.

Uno de los imprevistos más representativos en el atraso que se generó en este mes, fue la excavación que se tuvo que volver a realizar el 17 de octubre de 2017, para el relleno frontal del muro de contención redoma derecha, el cual ya se había hecho, pero debido a una fuerte precipitación y un alto crecimiento en el caudal del río Algodonal, se presentó una inundación, por lo que ascendió de forma representativa el nivel freático y, como consecuencia de esto se originaron colchones o el material se volvió fangoso, por lo cual se prosiguió al levantamiento o extracción de este material con la retroexcavadora y colocación de material de relleno nuevamente en este espacio, para concluir con el respectivo relleno. Esto generó un atraso desde el 17 de octubre hasta el 24 de octubre del 2017, debido a que se optó por gastar recursos económicos primero en esta actividad, generando así la pausa de algunas actividades relevantes de obra.

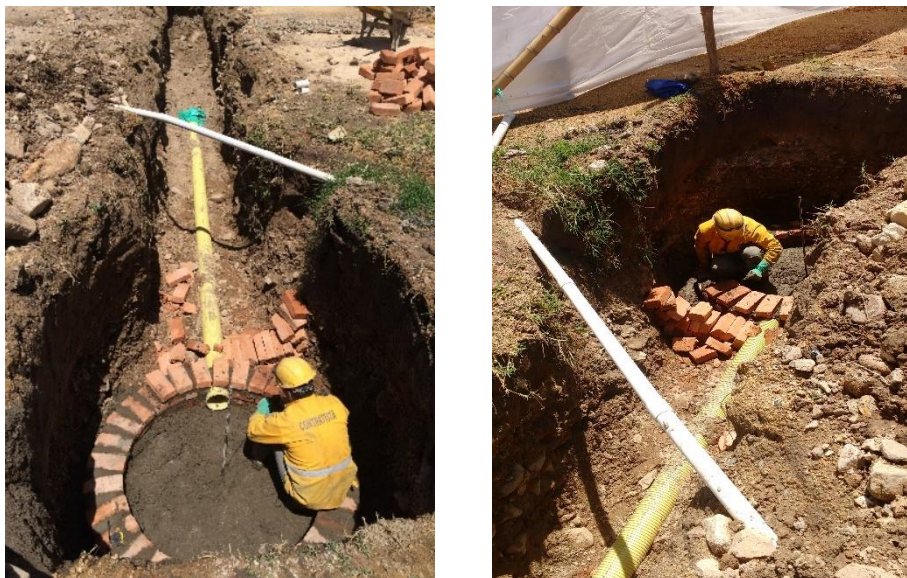
Fotografía 15. Construcción de alcantarillado de aguas residuales y pluviales en la zona del portal-casona y portal-restaurante.

11 de noviembre del 2017, para lo cual se debió asignar personal de obra para la construcción de este y, pausar algunas actividades relevantes contratadas.

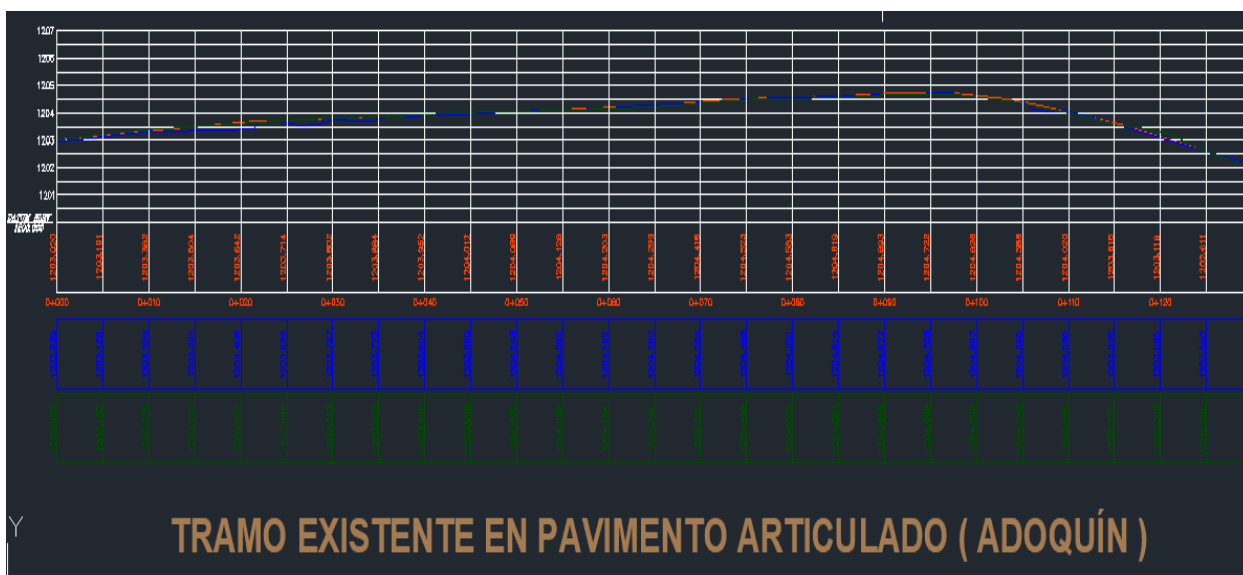
Figura 35. Perfil longitudinal del tramo existente en pavimento articulado de la vía que comunica los anexos con la granja de la UFPSO.
