APOYO TÉCNICO EN EL ANÁLISIS DE ESTABILIDAD GEOTÉCNICA DE LADERAS,
TALUDES, TERRAZAS Y ESTRUCTURAS DE CONTENCIÓN EN PROYECTOS DE
DESARROLLO HABITACIONAL, EN TIJUANA, BAJA CALIFORNIA, MÉXICO

Trabajo de Grado presentado para Optar el Título de Ingeniero Civil

UNIVERSIDAD FRANCISCO DE PAULA SANTANDER OCAÑA

Septiembre del 2017

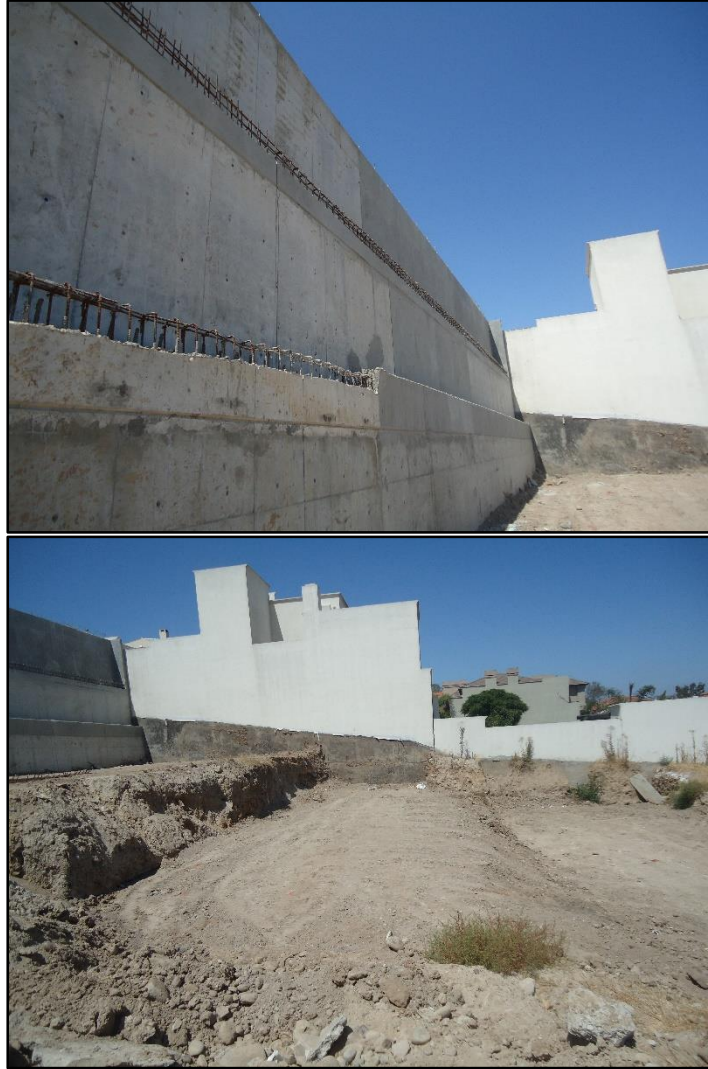
Figura 10. Muro de contención y lotificación

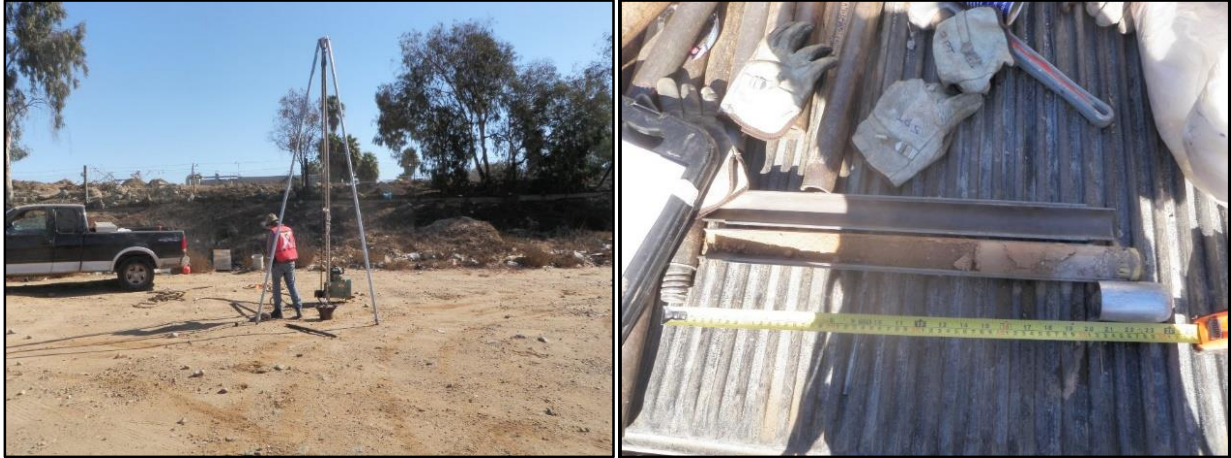
Se realizaron 3 sondeos exploratorios con equipo de penetración estándar ASTM D1586 hasta la profundidad donde se alcanzaron las condiciones de alta dificultad de excavación (rechazo). A partir de estas pruebas se caracterizaron los materiales y estimaron diferentes parámetros físicos y mecánicos de los mismos. (Ver. Figura 35, Figura 36 y Figura 37)

Figura 35. Primer sondeo con prueba de penetración estándar y su respectiva muestra

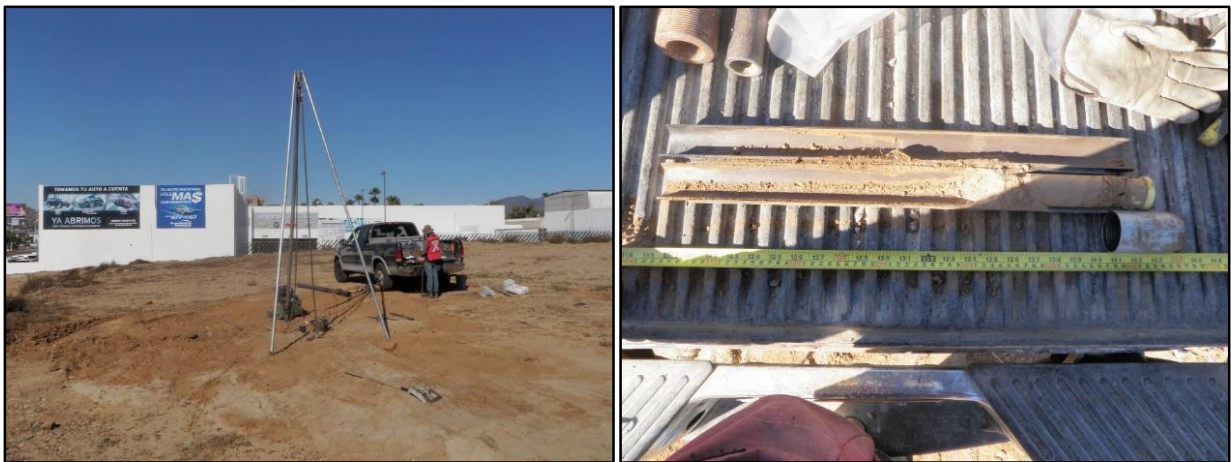
Figura 36. Sondeo 2 con prueba de penetración estándar y su respectiva muestra

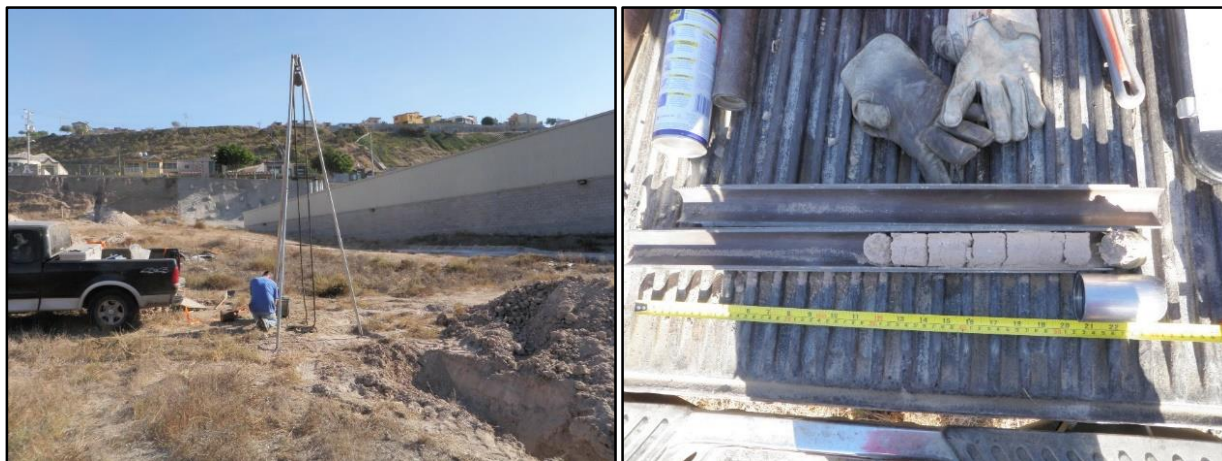
Figura 37. Sondeo 3 con prueba de penetración estándar y su respectiva muestra

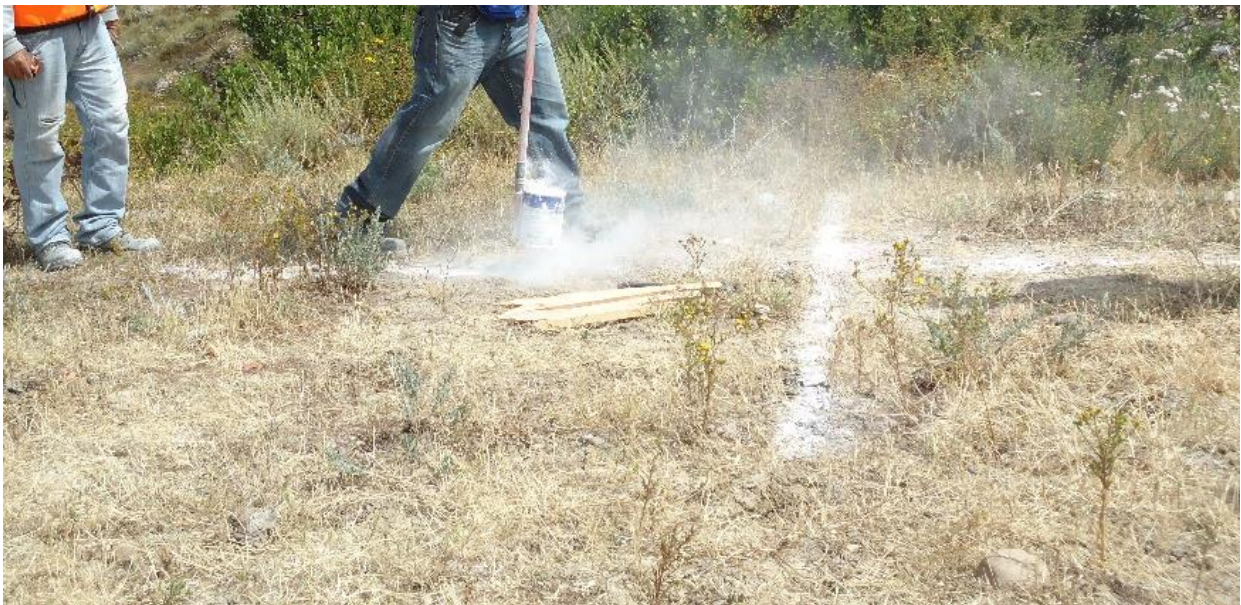
En la Figura 38 se observa la demarcación de unos de los puntos de control por parte del equipo técnico de Iteico Euroamericano.

Figura 38. Demarcación de los puntos de control

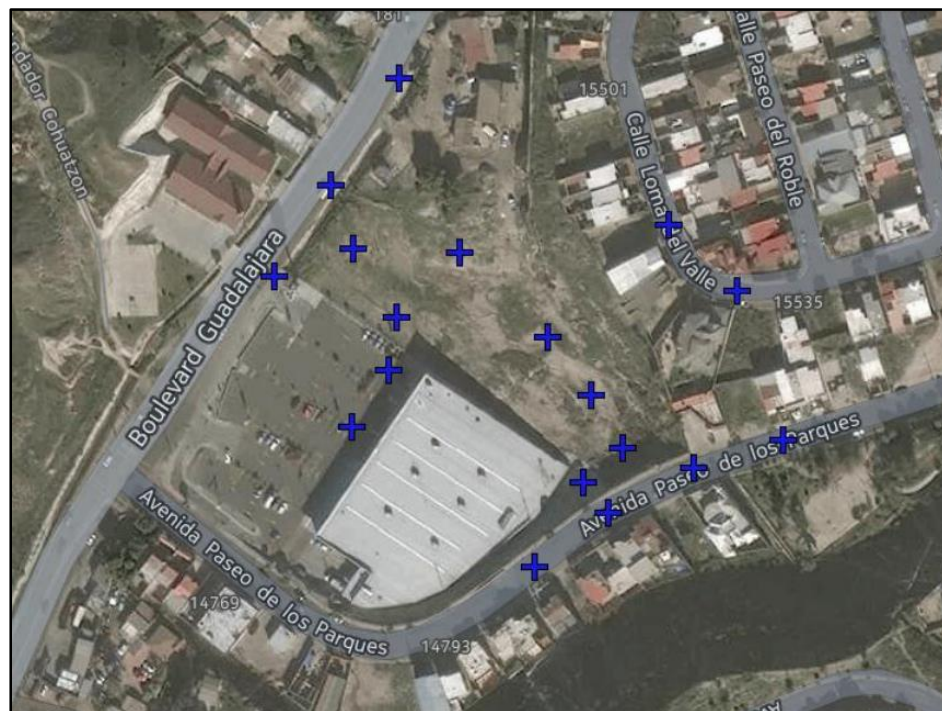
Se colocaron 18 puntos distribuidos en el área de estudio, los cuales fueron identificados con letra desde la “A” hasta la “T” (Figura 40).

Figura 40. Ubicación de puntos georreferenciados

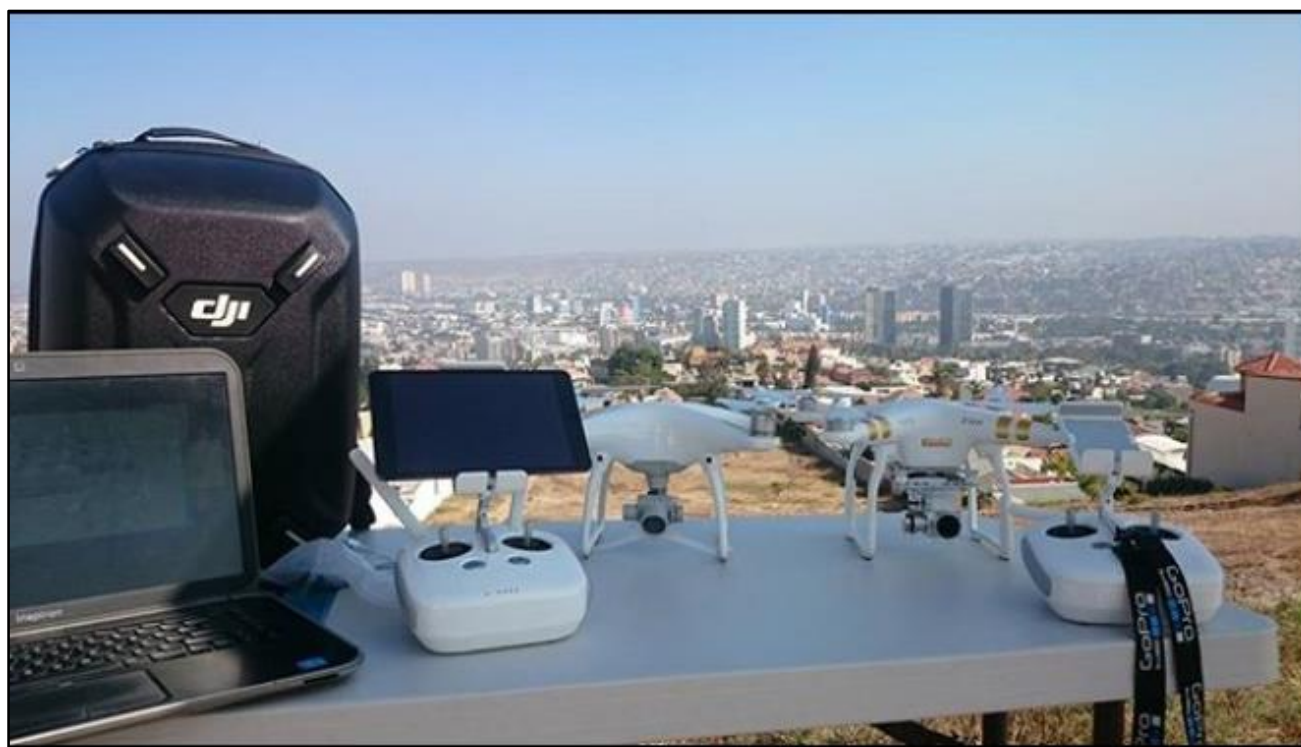
3.1.2.2 Levantamiento fotogramétrico “Privada del bosque”. El levantamiento fotogramétrico se realizó haciendo uso del Drone UAV métrico (equipo que se puede apreciar en la Figura 43), con las características que se muestran en la Tabla 7 ejecutándose un plan de vuelo y la toma de imágenes que dan como resultado una ortofoto georreferenciada al sistema geodésico mexicano (Ver. Figura 44), una nube de puntos y el modelo en 3D. (Ver. Figura 45). Los parámetros que necesita la aplicación para ejecutar el vuelo del drone en su totalidad son: el tiempo de vuelo, la altura de vuelo, cantidad de fotografías, porcentaje de empalme de fotografías, y estar conectado mínimo a 3 satélites.

Figura 43. Equipo usado en el levantamiento fotogramétrico

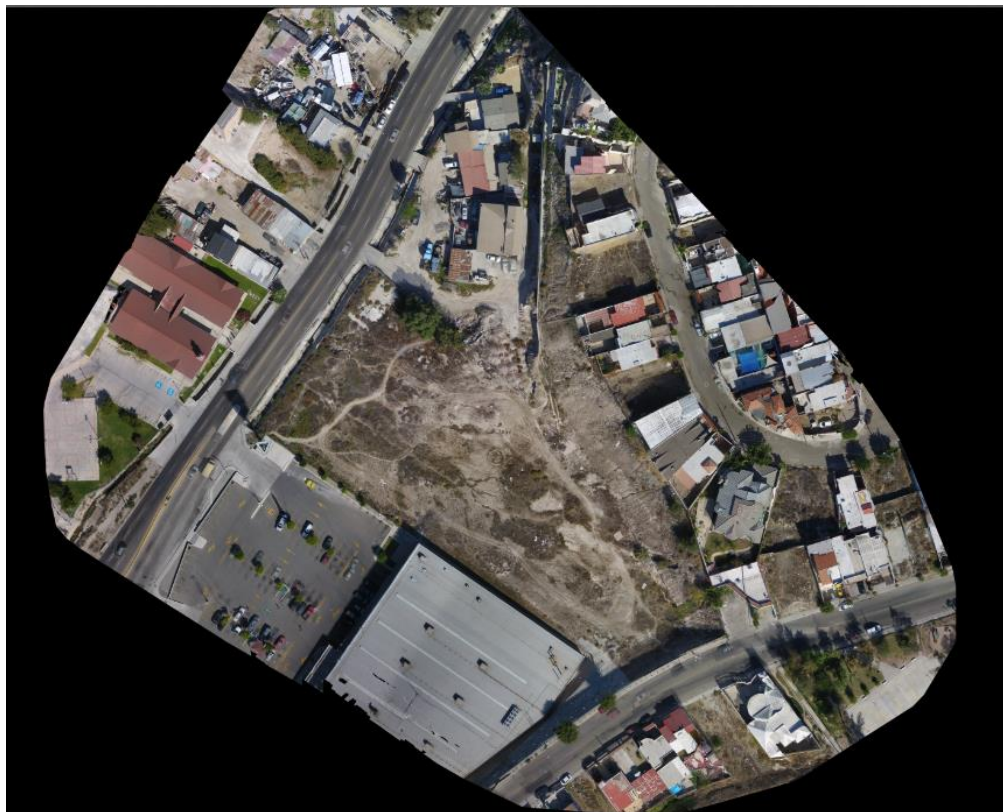
A través de restitución utilizando el software Pix4d se obtuvo el modelo 3D del predio y de los objetos del entorno. De este modo se tiene la ortofoto georreferenciada mostrada en la Figura 47.

Figura 47. Ortofoto georreferenciada del proyecto “Acueducto”

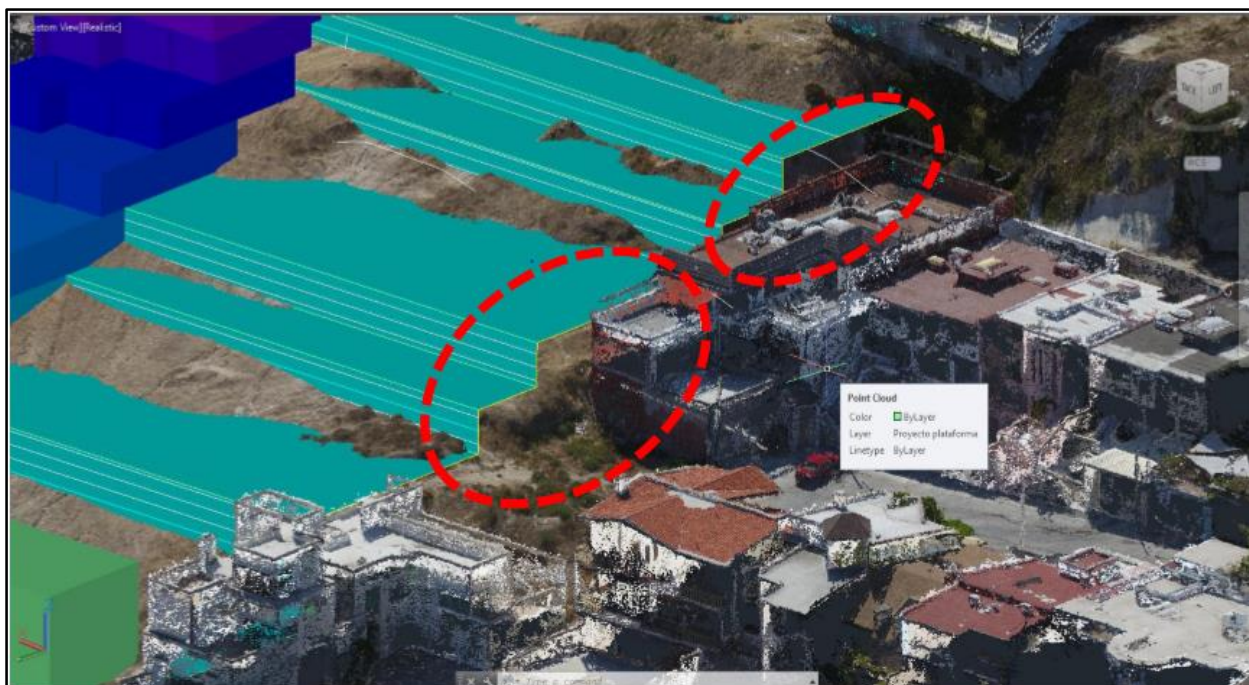
Figura 54. Rellenos que requieren de estructuras de contención.

Así mismo, si nos referimos de nuevo al modelo tridimensional obtenido en el numeral 3.1.3.1 Desarrollo de un modelo geotécnico del proyecto “Privada del bosque”., se visualizan zonas donde se colocarán rellenos que requieren de estructuras de contención para no afectar a los predios aledaños. Las zonas mencionadas requerirán de un muro continuo que en un sector contendrá el relleno para que el mismo no invada el predio vecino, y en otro sector evitará que los empujes de tierra afecten la estructura existente (Figura 76).

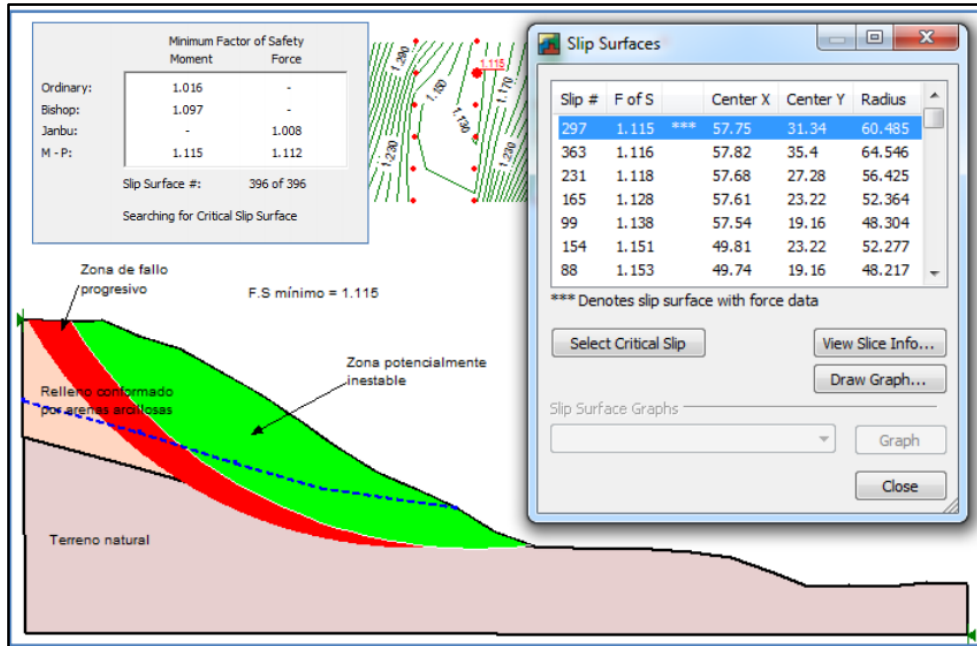
3.1.3.2.1 Análisis de la estabilidad de taludes utilizando métodos de equilibrio límite (estático y dinámico). En esta etapa, se aplicaron métodos de cálculo basados en el equilibrio límite de la masa de terreno potencialmente inestable, para obtener los factores de seguridad ante el deslizamiento y las superficies de falla (rotura) asociadas a los mismos en los taludes objeto de estudio (Ver. Figura 55). El software utilizado para el análisis permite utilizar una amplia gama de métodos de cálculo entre los que destacan: Ordinario, Bishop, Janbu, y Morgenstern-Price.

Figura 55. Ejemplo de método basado en equilibrio límite.

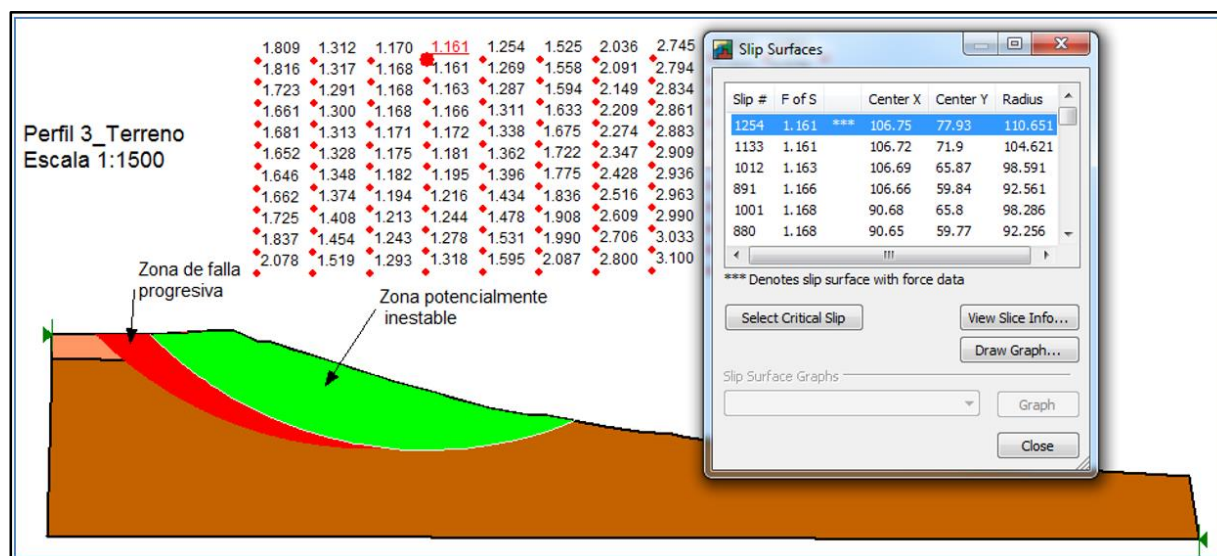
Figura 57. Ejemplo de método basado en equilibrio límite

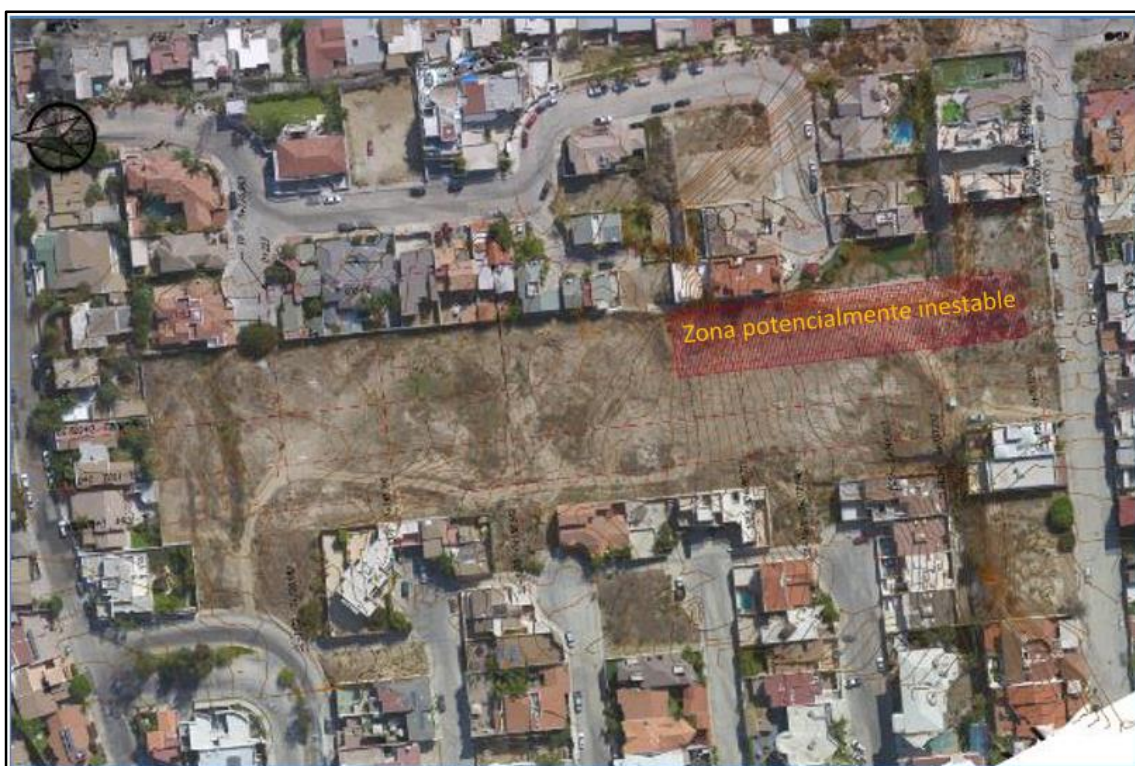
Figura 64. Zona potencialmente inestable

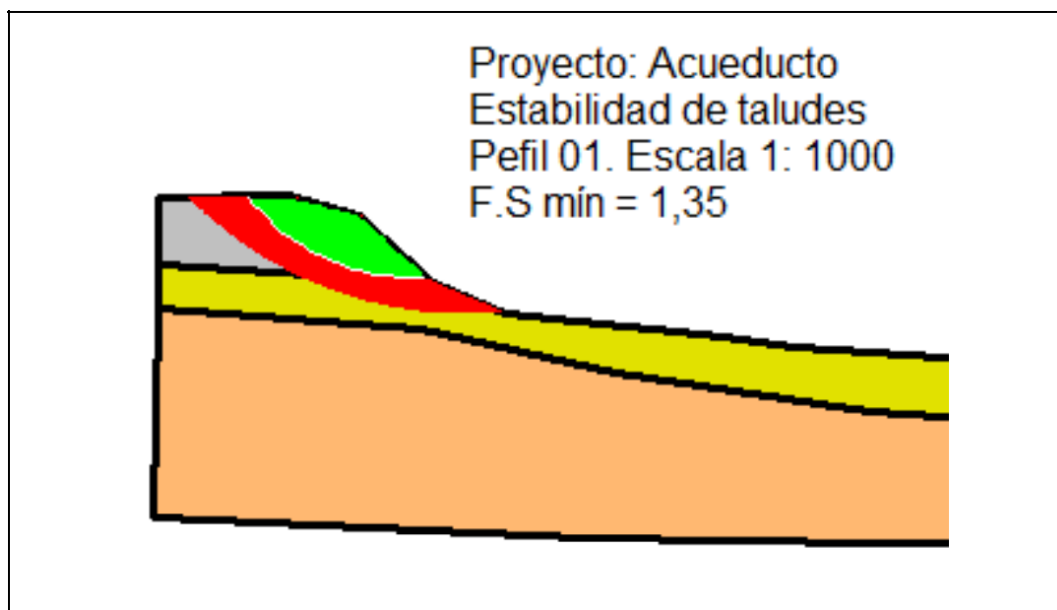
Figura 72. Modelo de falla del perfil 1, análisis de estabilidad de taludes basado en métodos de equilibrio límite.

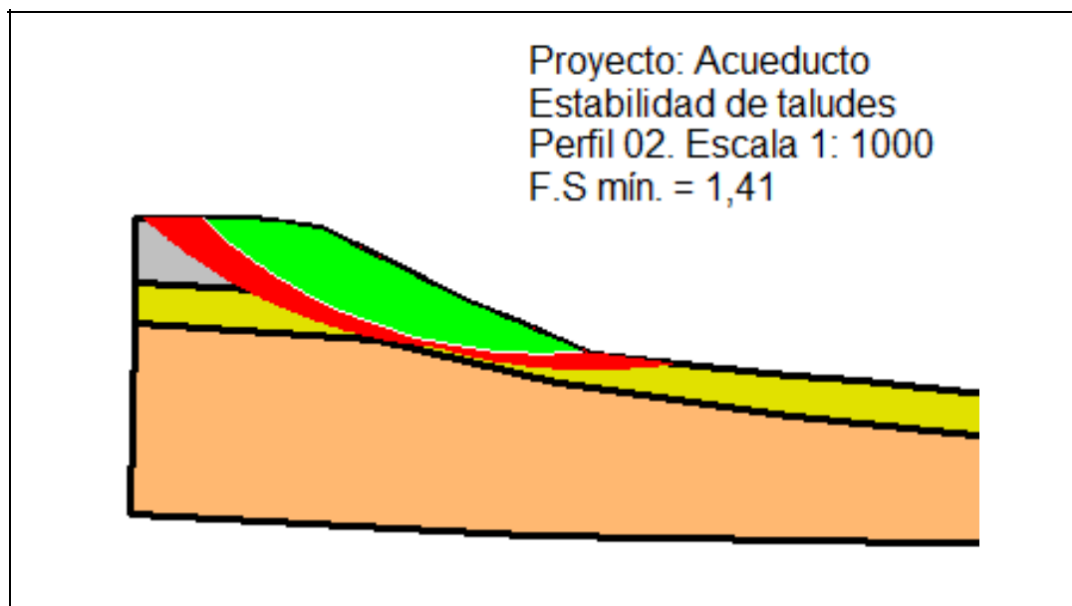
Figura 73. Modelo de falla del perfil 2, análisis de estabilidad de taludes basado en métodos de equilibrio límite

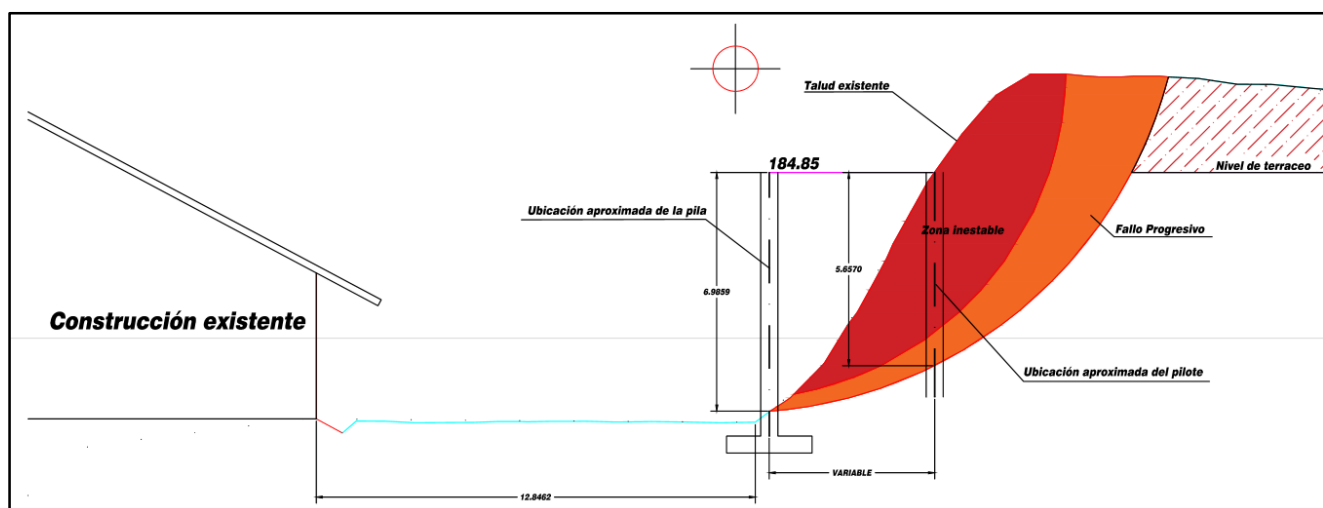
Figura 79. Ilustración sobre ubicación de pilas y pilotes en el perfil 6

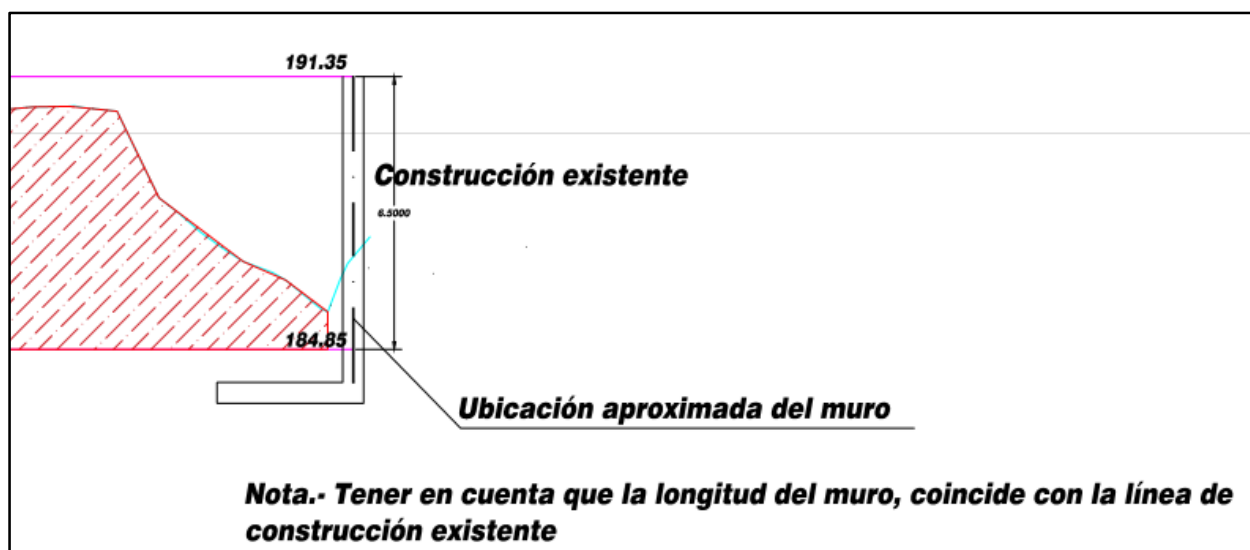
Figura 81. Ubicación aproximada del muro en el perfil 5
