APOYO EN LA SUPERVISIÓN TÉCNICA DE LAS OBRAS CIVILES A
DESARROLLAR ASIGNADAS POR LA SECRETARIA DE PLANEACIÓN
DEL MUNICIPIO DE RIO DE ORO, CESAR.

Trabajo de Grado bajo la Modalidad de Pasantías para Optar por el Título de
Ingeniero Civil

UNIVERSIDAD FRANCISCO DE PAULA SANTANDER

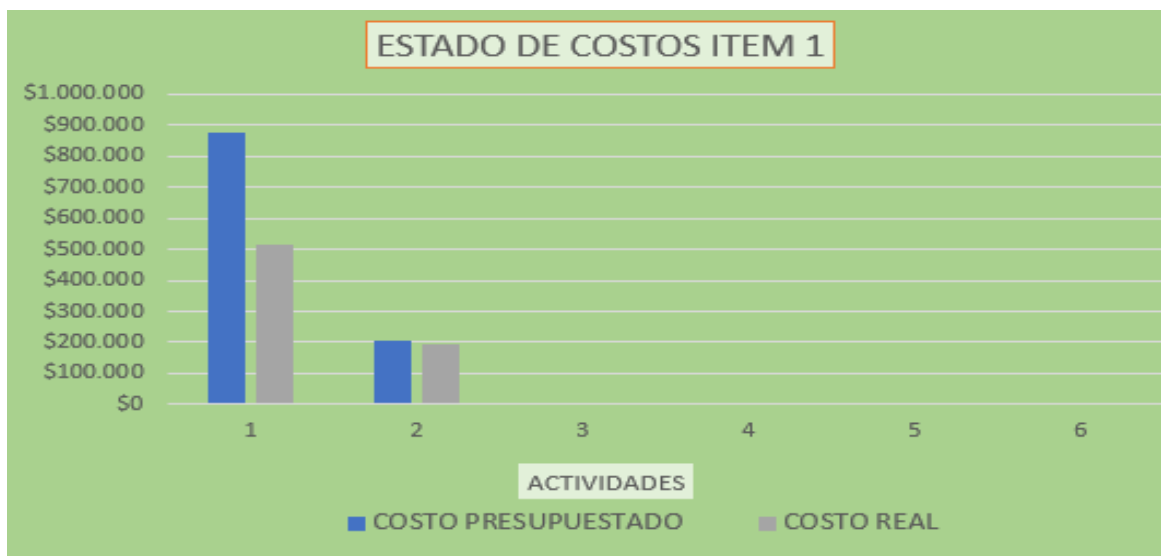
Figura 5. Estados de Costos Ítem 1

En las siguientes figuras se muestran las gráficas que ilustran los valores presupuestados y los valores reales por concepto de materiales, en la reposición de alcantarillado y pavimentación de la calle Bolívar, las gráficas se muestran por ítems del presupuesto.

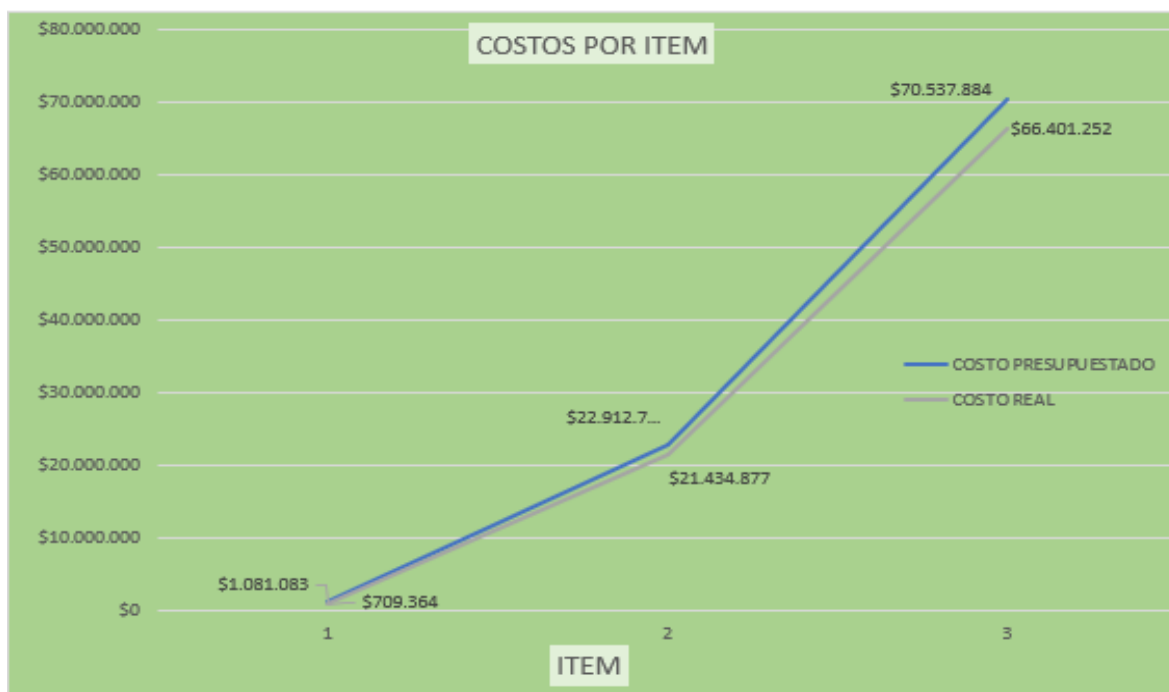
Figura 8. Curva de Costos por Ítem

El procedimiento utilizado para determinar si el proyecto era rentable para el contratista por concepto de materiales se realizó un comparativo en Excel entre los materiales presupuestados y los que realmente se utilizaron ya que como parte de la supervisión se tenían estas cantidades ejecutadas, el cual fue concluyente favoreciendo al contratista, porque dejó ver que para algunas actividades tuvo ganancias.

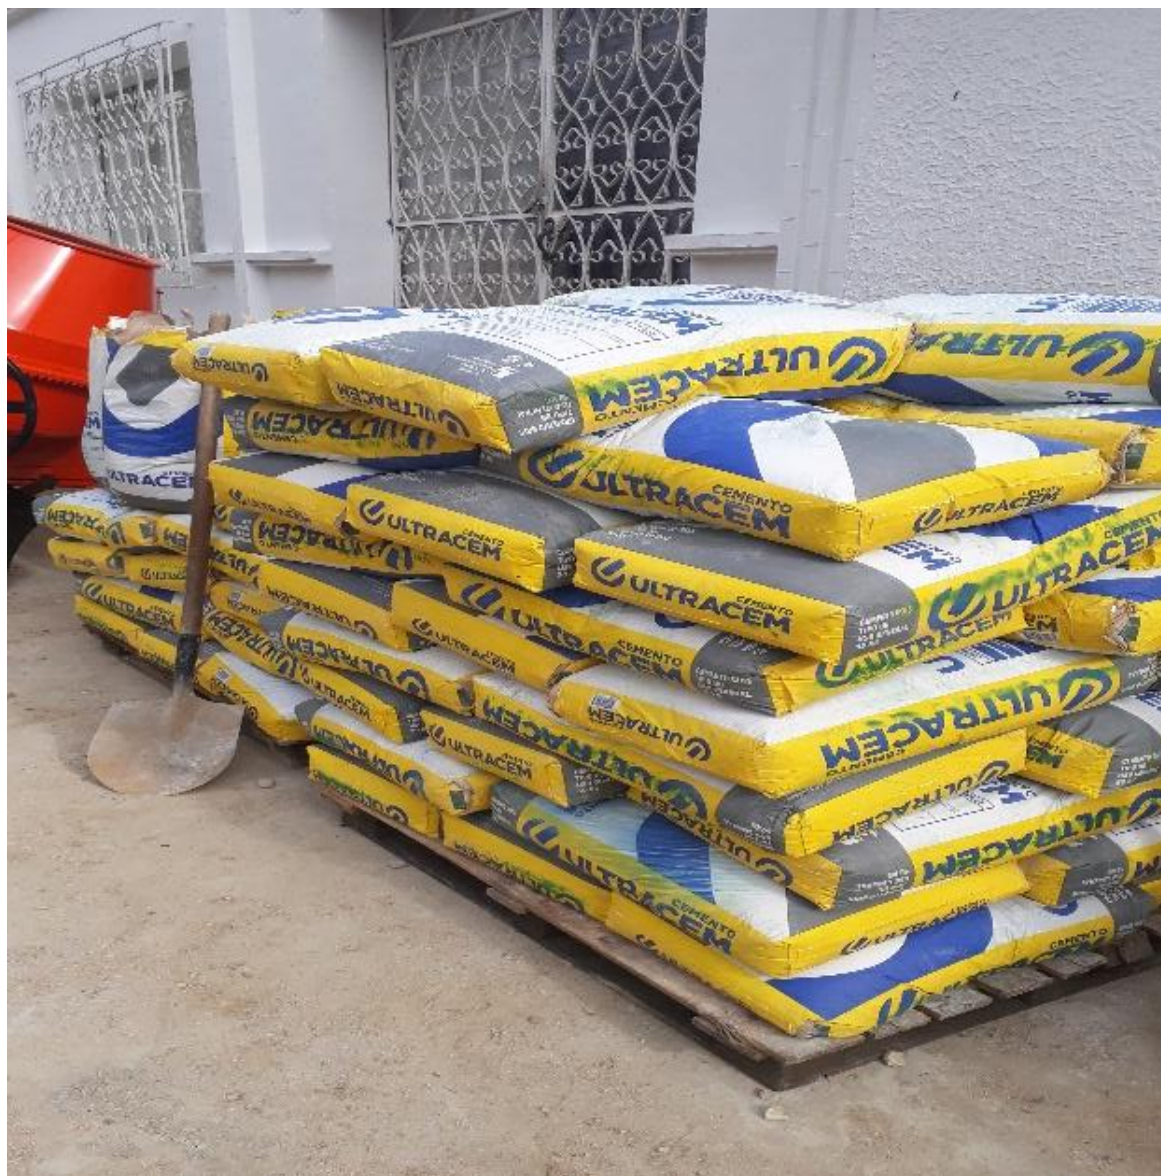
Figura 9. Cemento utilizado en obra.

En la figura se muestra el cemento utilizado para la pavimentación de la calle Bolívar y en la construcción del muro en la Jerusalén y el Faro, en ella se puede observar que el material se encuentra en buen estado y que es apto para su uso.

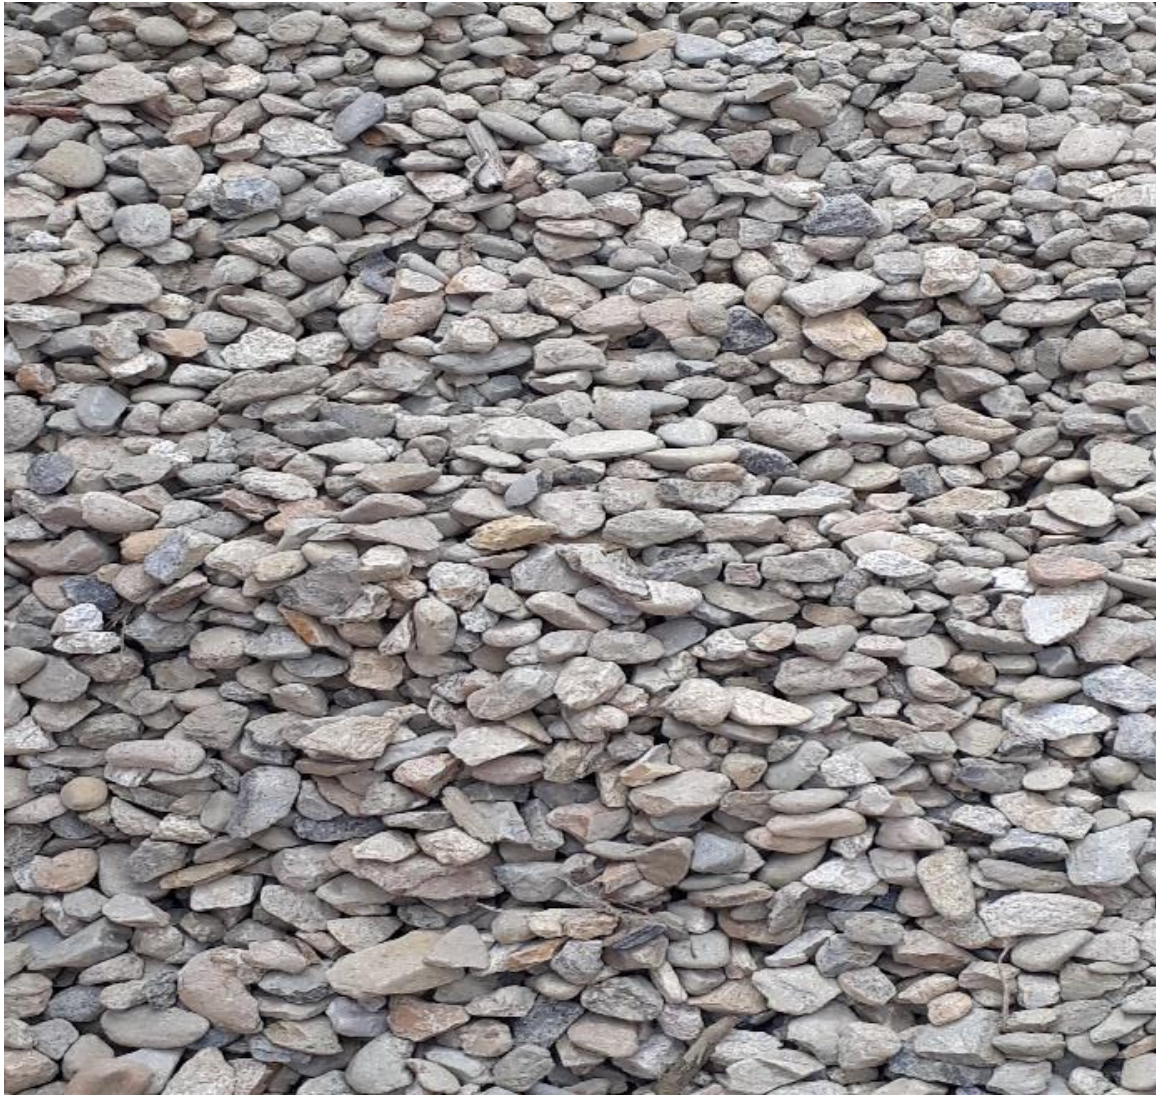
Figura 10. Agregado grueso utilizado en obra.

En la siguiente figura se ilustra el triturado cumpliendo con las especificaciones técnicas y ajustado con los estándares de calidad para su uso.

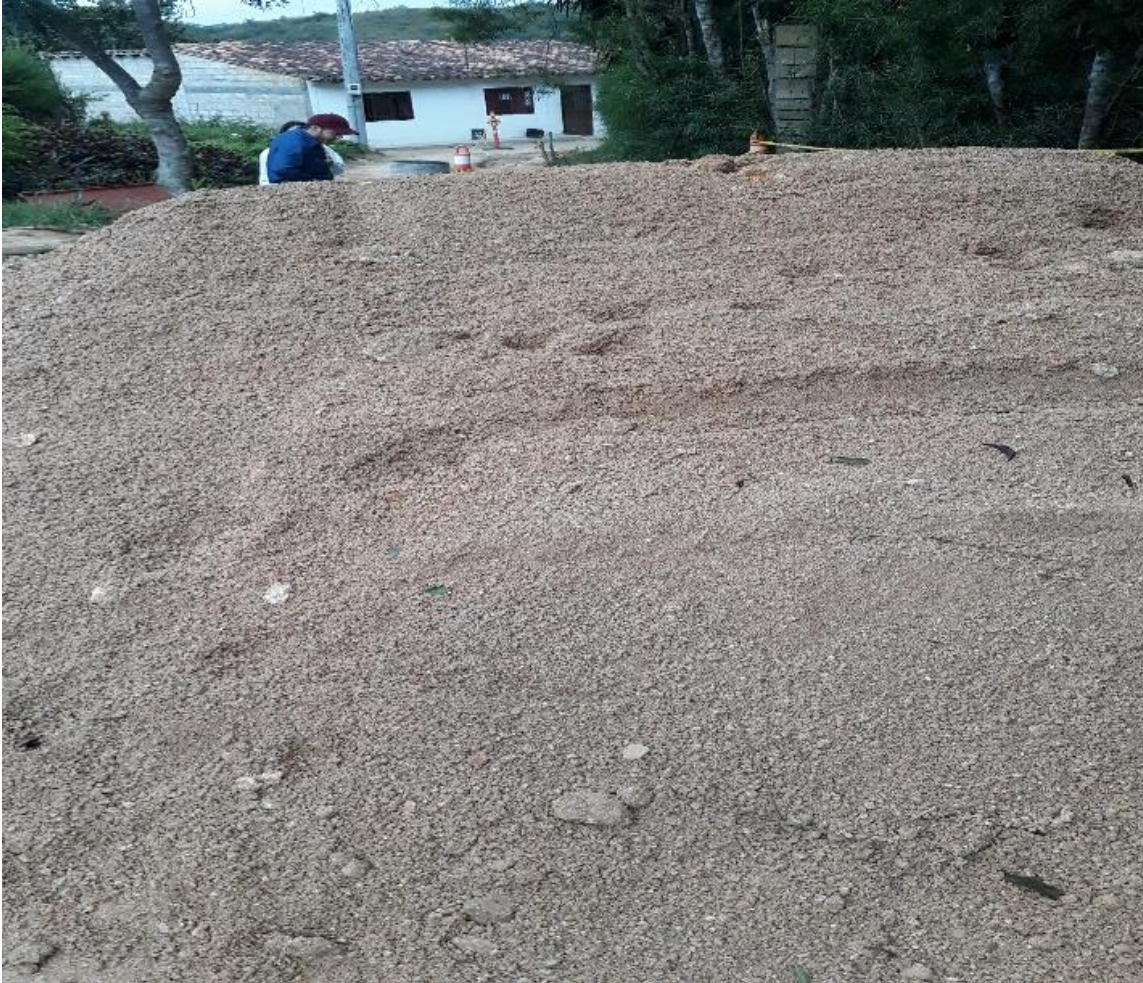
Figura 11. Agregado fino utilizado en obra.

La figura que se relaciona a continuación muestra la arena que fue usada en el la obra de pavimentación.

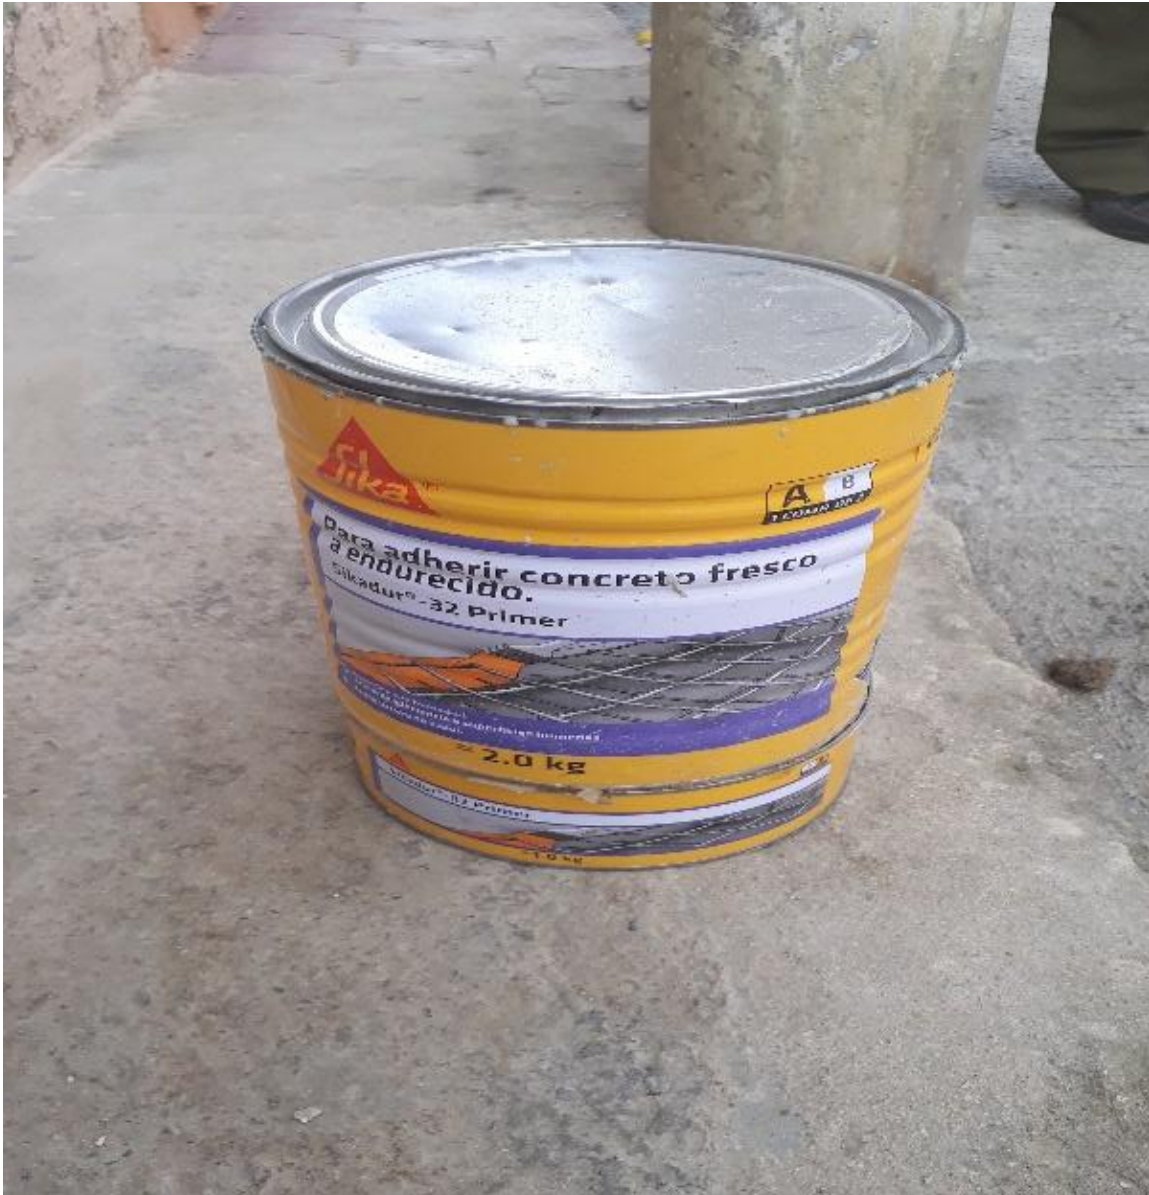
Figura 12. Aditivos utilizados entre concretos.

La figura muestra el aditivo Sikadur 32, utilizado para hacer la unión entre el pavimento nuevo y el pavimento existente en las tapas de inspección de telefonía.

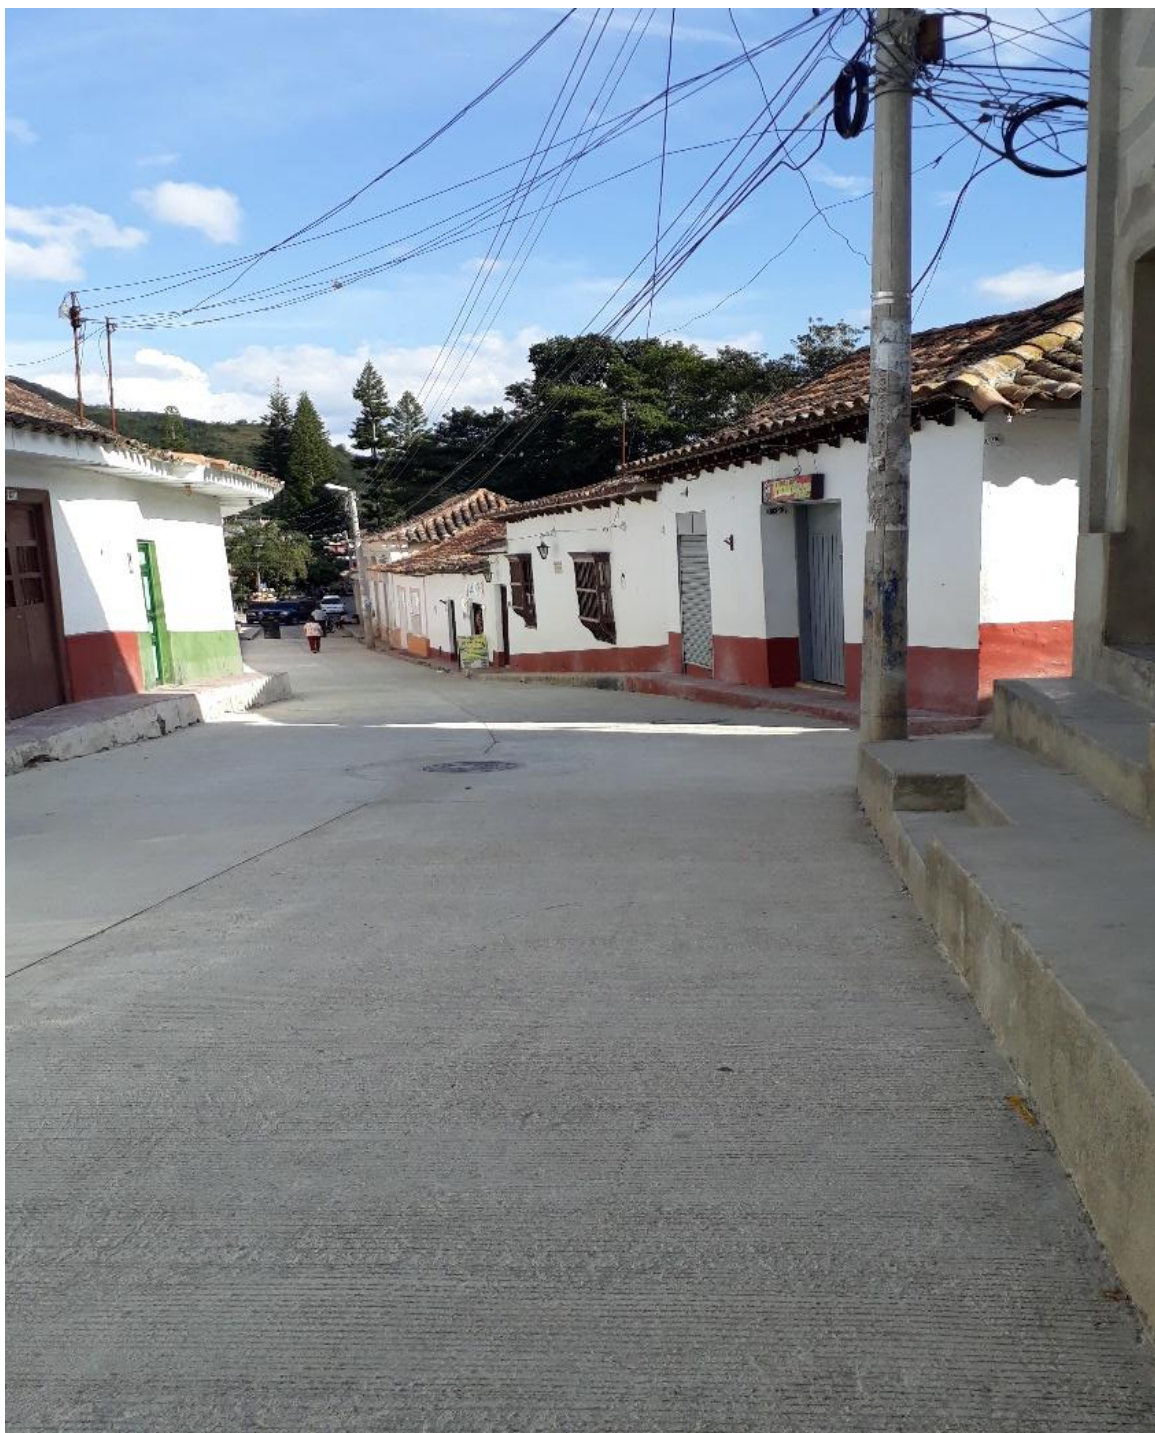
Figura 13. Calle Bolívar pavimentada.

Con el buen uso dado a los materiales y con su uso adecuado se logran los mejores proyectos, en la figura se muestra como quedo la calle bolívar luego de ser intervenida y pavimentada.

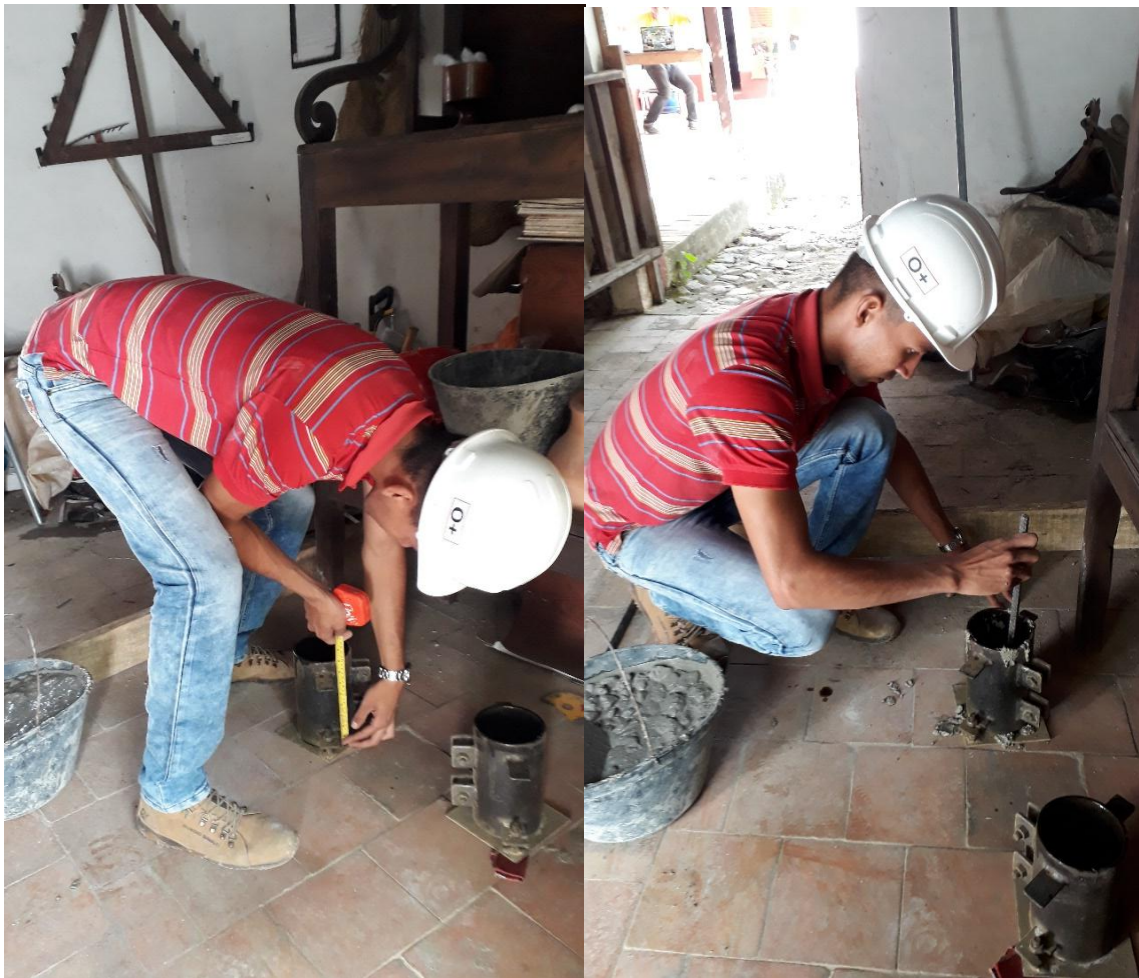
Figura 14. Elaboración de los cilindros para ensayo a compresión.

Se realizó el ensayo a compresión de cilindros de concreto para medir la resistencia de acuerdo a la dosificación 4:6:7 que tenía el proyecto de pavimentación de la calle Bolívar, la figura muestra al pasante elaborando los cilindros.

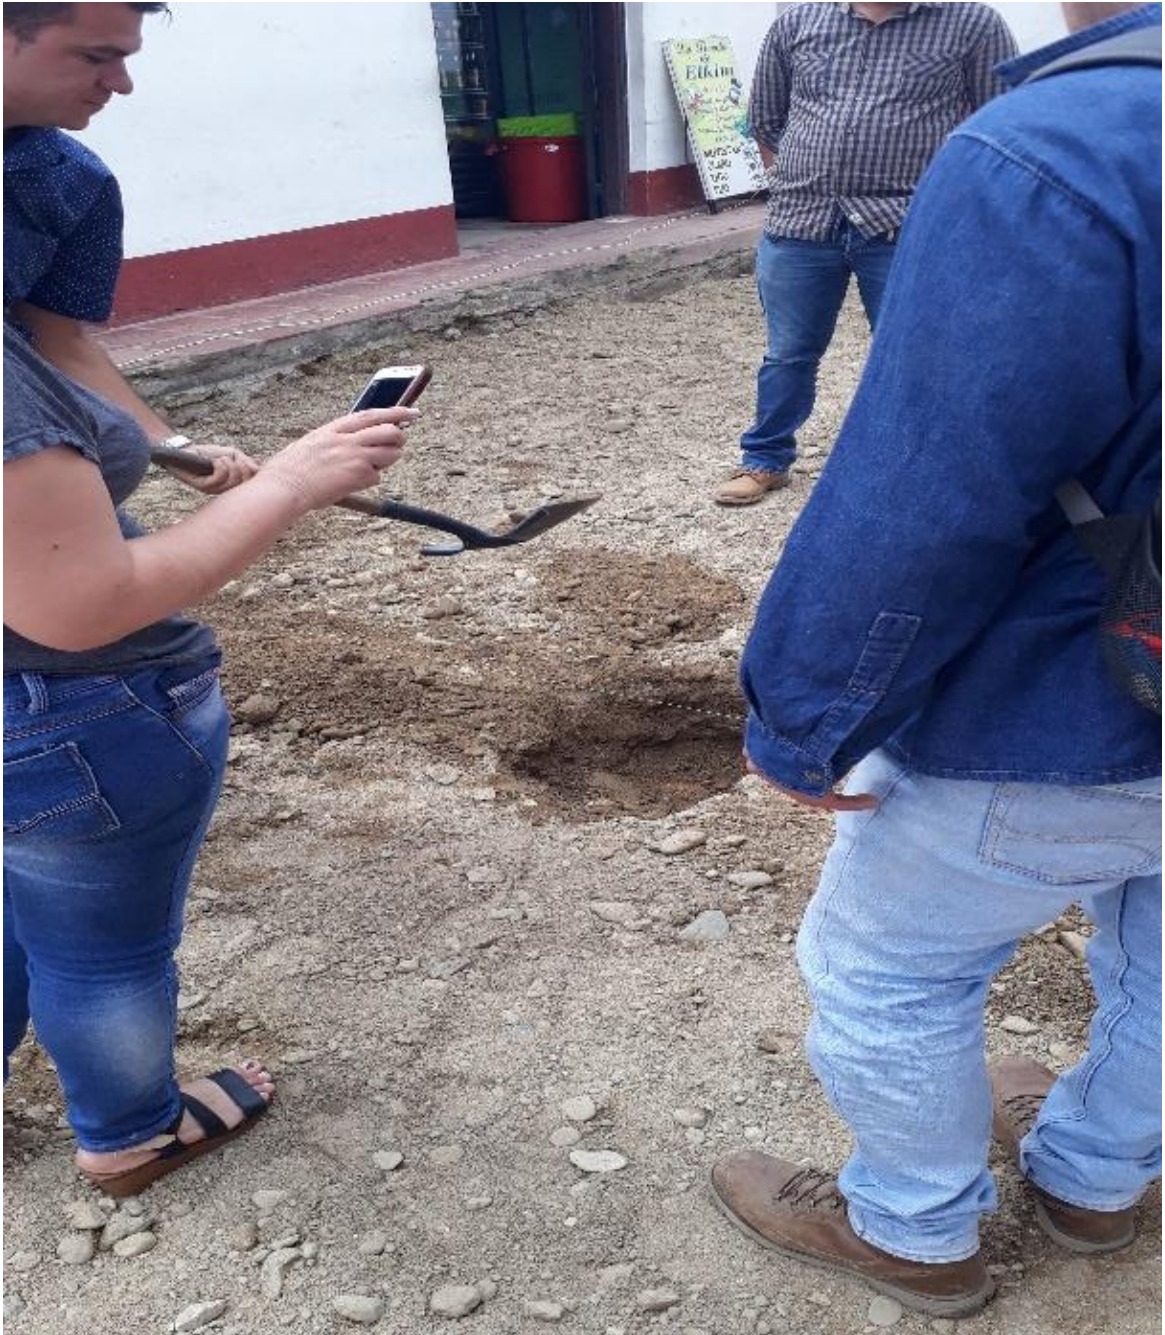
Figura 15. Verificación de espesores contratados de subbase.

La figura ilustra el control que se le dio a lo contratado, al revisar el espesor de subbase que se usó en la obra de pavimentación de la calle Bolívar.

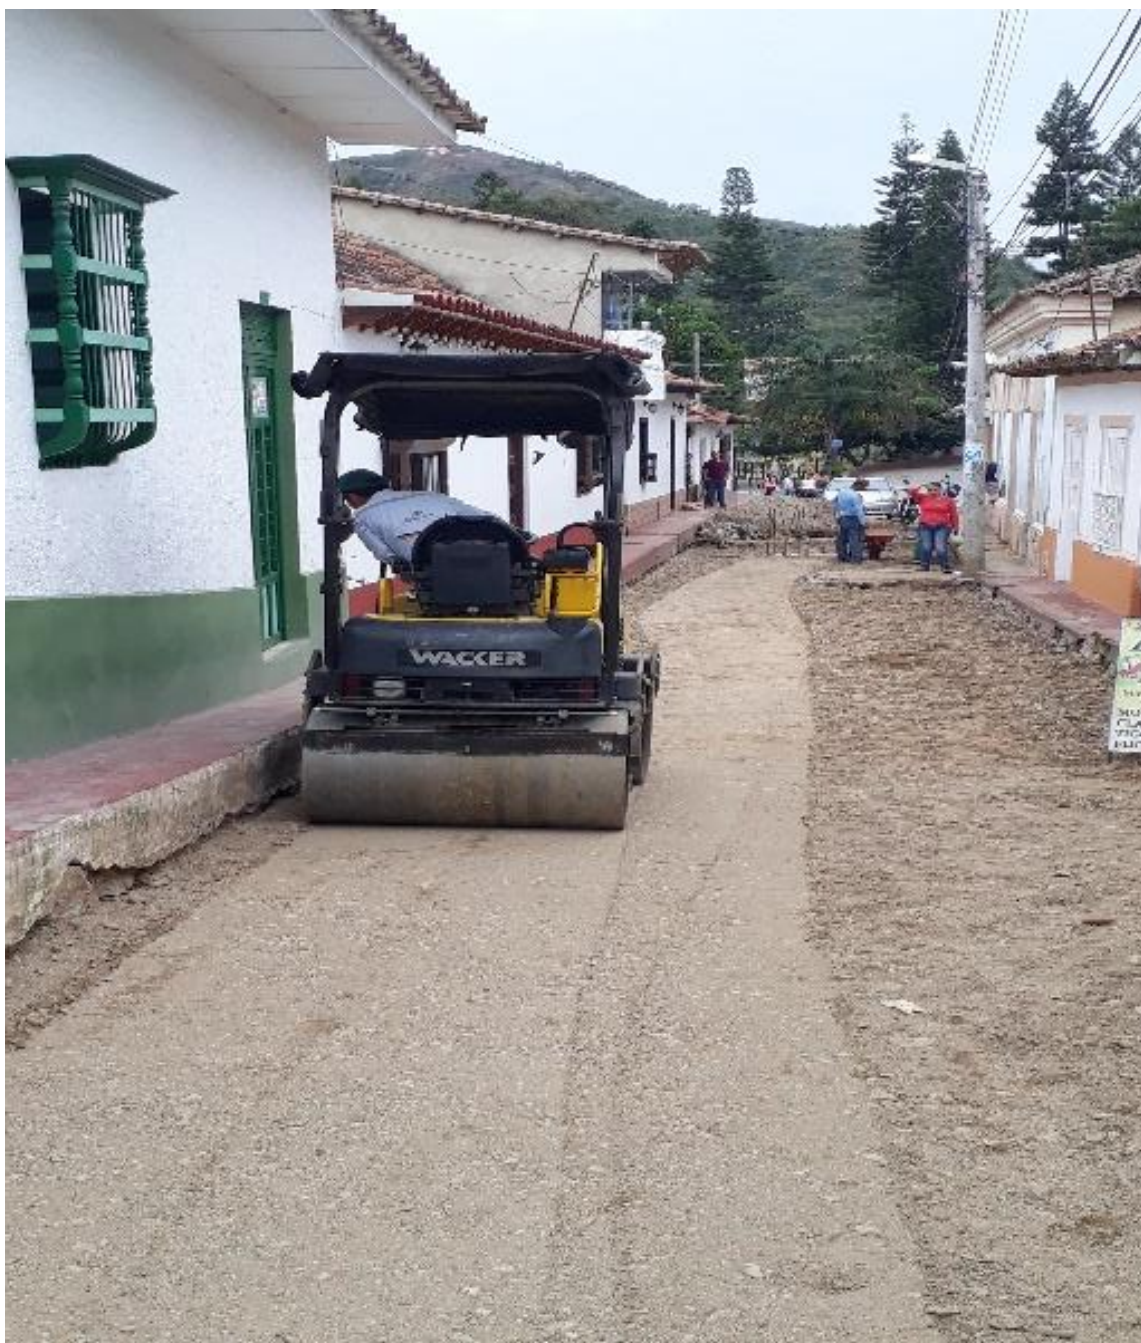
Figura 16. Compactación de la subbase.

A continuación, la figura muestra la compactación de la subbase utilizada, se utilizó un vibro compactador de 2,7 toneladas.

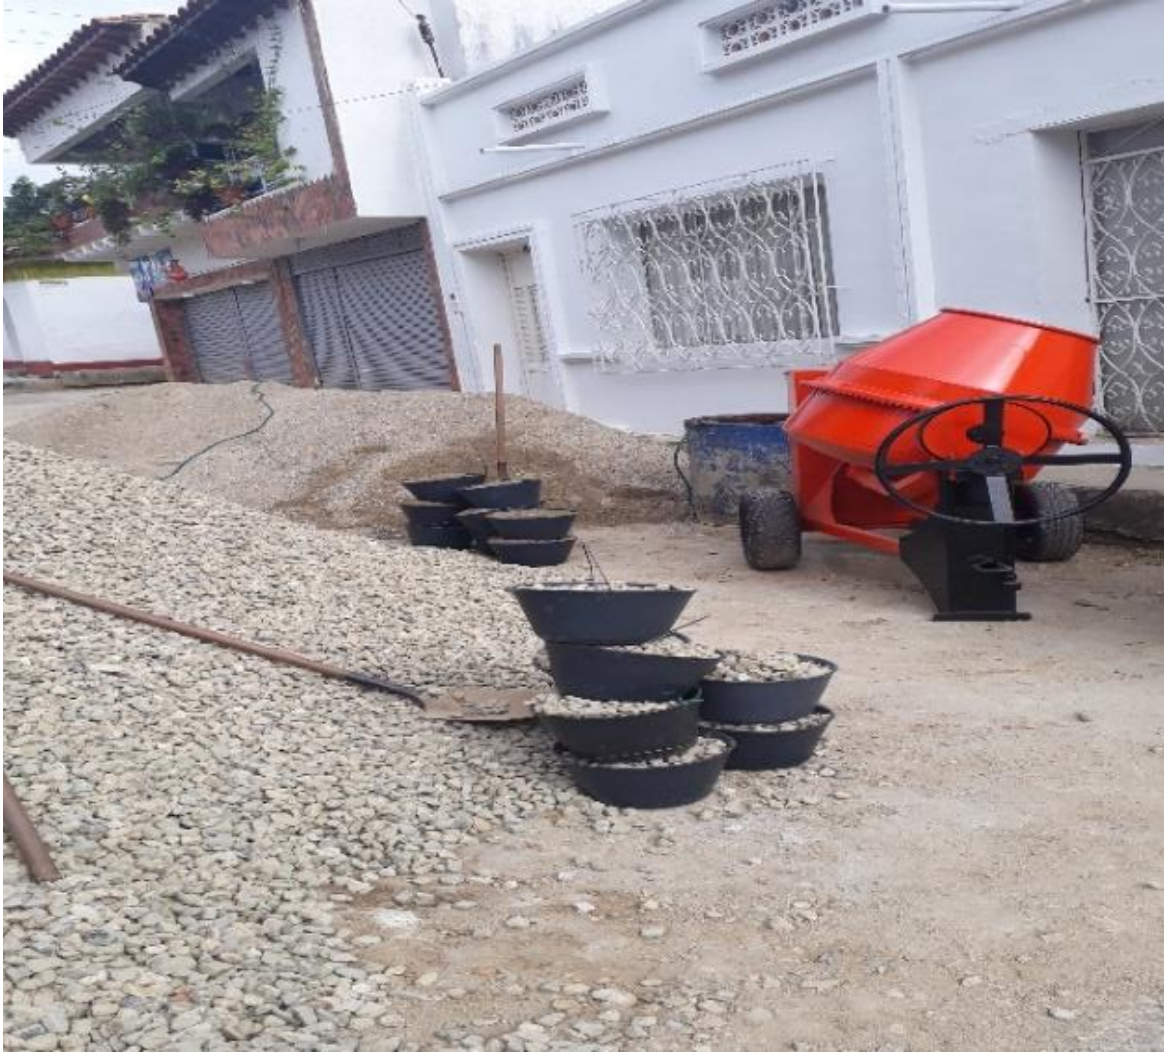
Figura 17. Dosificación de materiales medida en baldes.

Por esta razón en la construcción del pavimento rígido de la calle Bolívar se utilizó una dosificación 4:6:7 para una resistencia de 4000psi. La medida se garantizó con baldes negros, la figura muestra los materiales medidos en baldes.

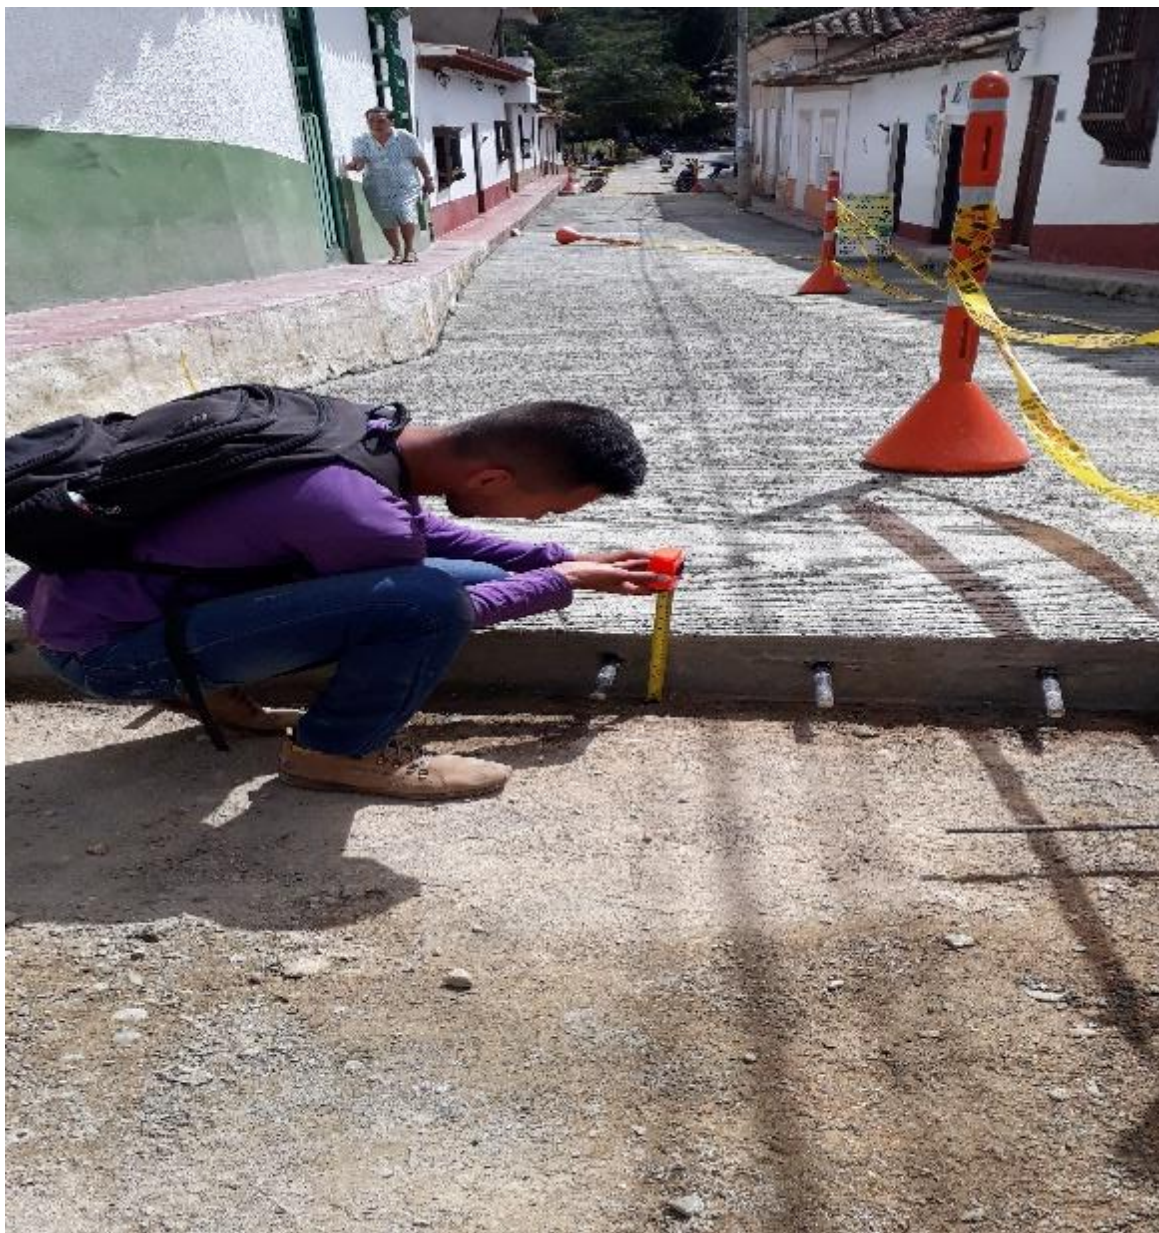
Figura 18. Verificación de espesor de las losas de concreto.

Como parte de la supervisión técnica se verifico que el espesor del pavimento cumpliera con lo contratado, la figura muestra la toma de medida al espesor del pavimento.

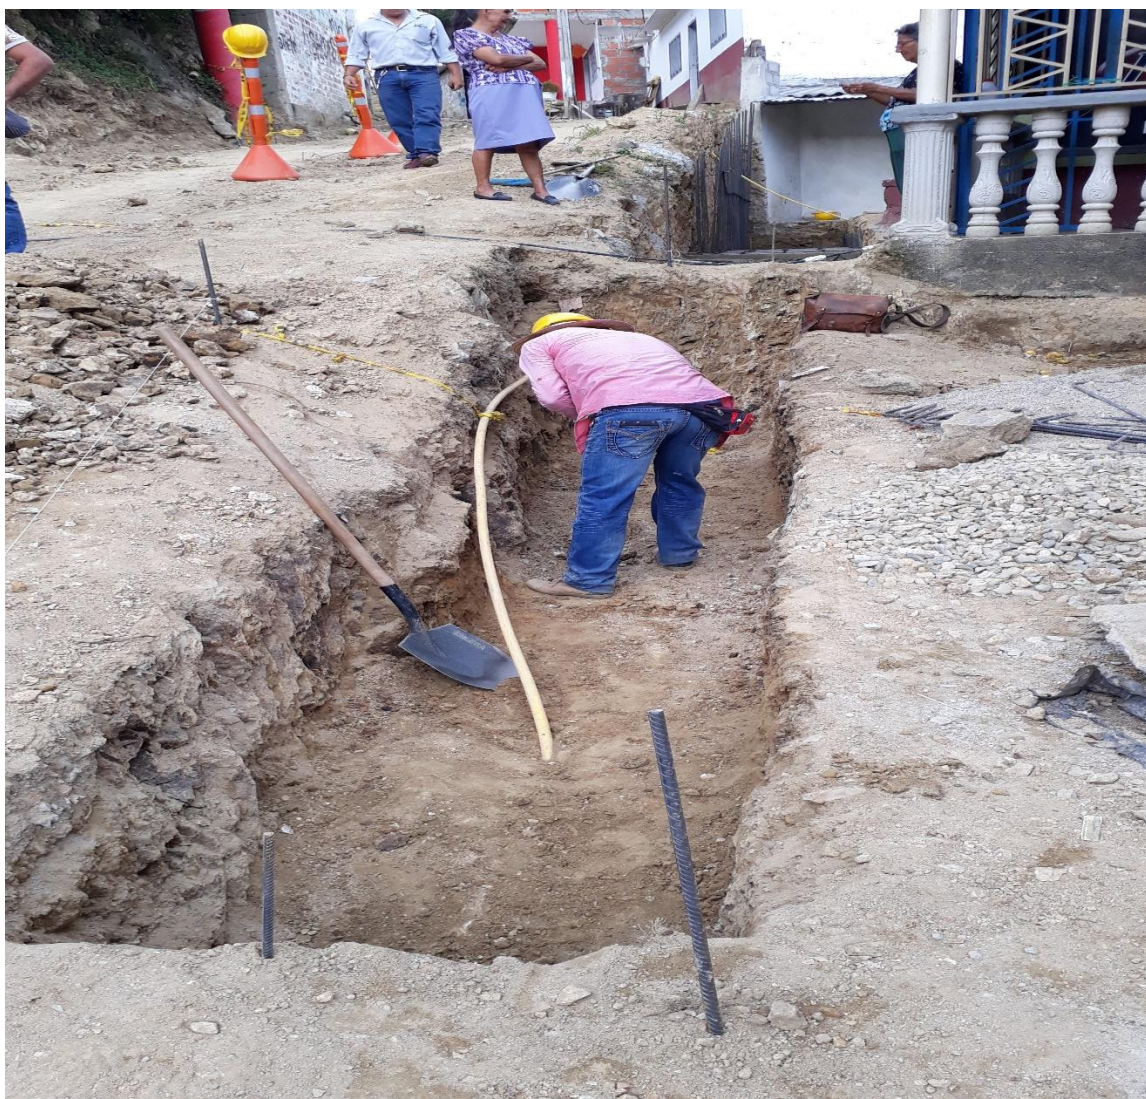
Figura 19. Excavación.

A continuación, se muestra un registro fotográfico de la construcción del muro de concreto para contención en la calle Jerusalén.

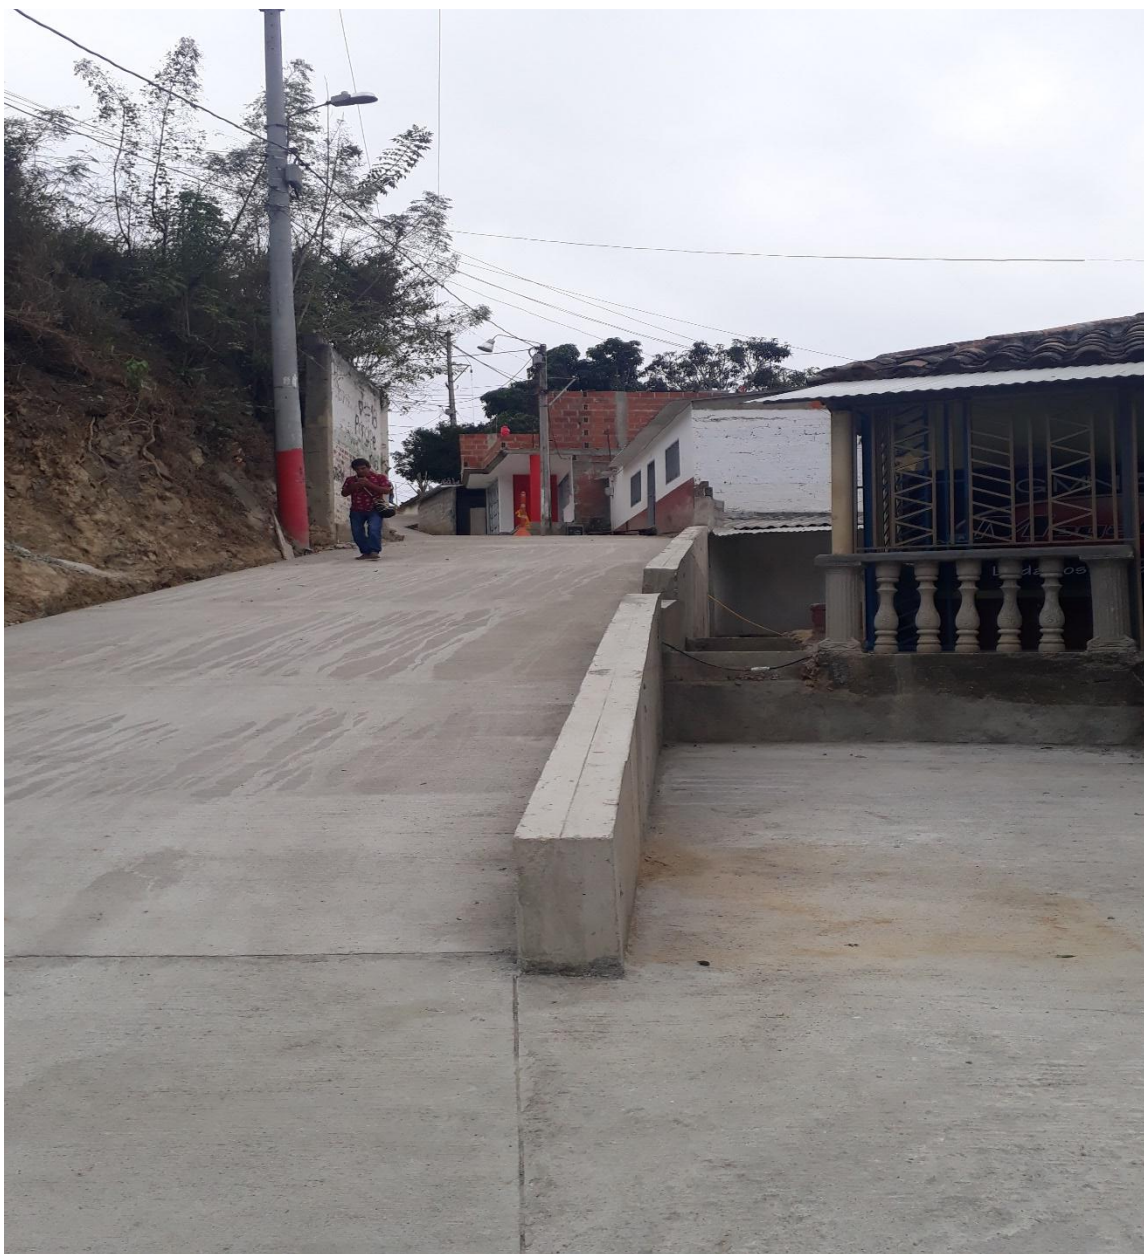
Figura 25. Obra del Muro terminada en su totalidad.

Para dar por terminado el proyecto se pavimentó la calle Jerusalén y con ella se da una mejor apariencia, seguridad y calidad al muro que se construyó, en la figura que se muestra a continuación se puede observar como quedó la calle.

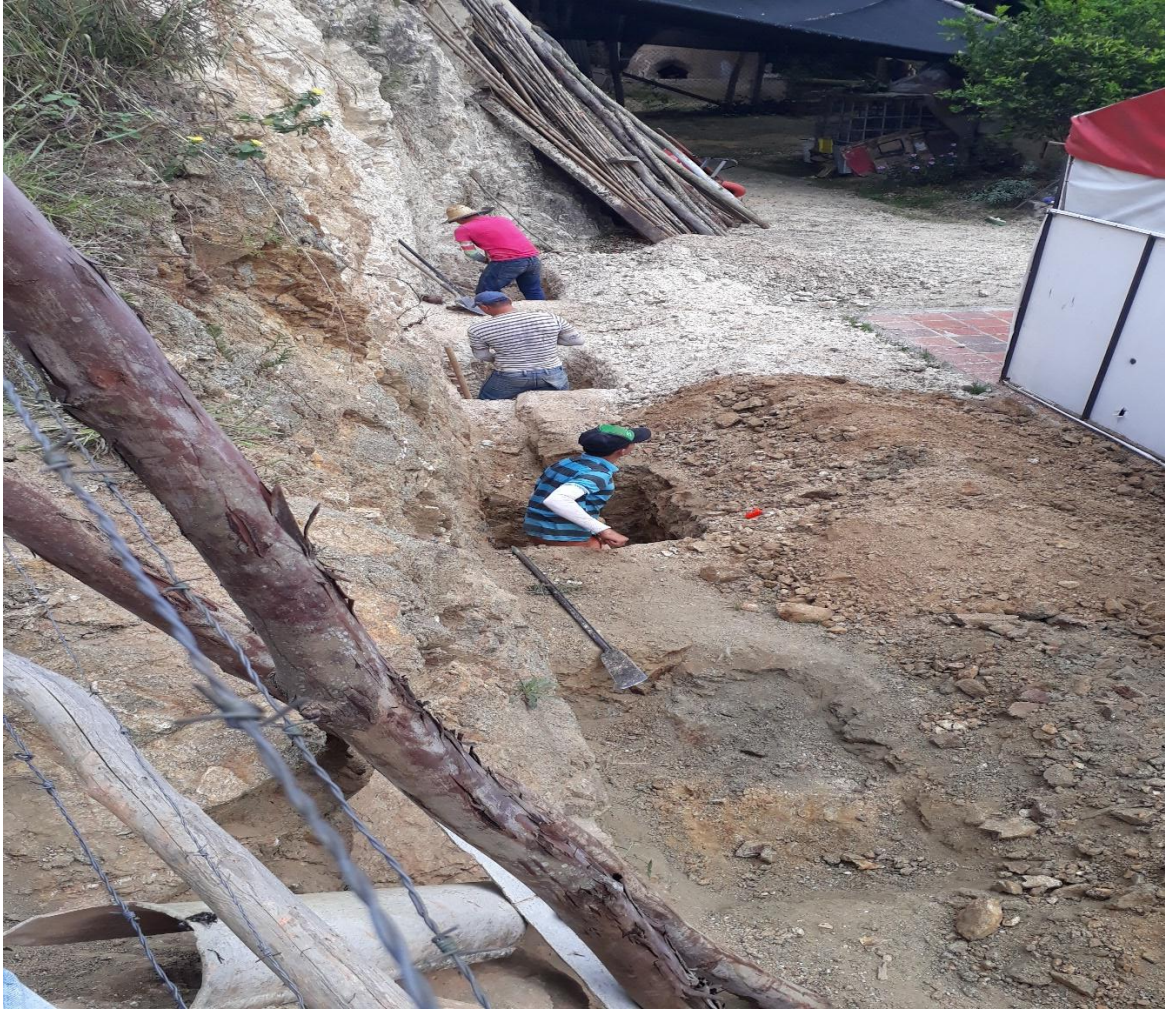
Figura 26. Excavaciones de zapatas.

Para la construcción del muro en la calle el Faro se realizó en muro doble, siguiendo las especificaciones de diseño y con la contratación que hizo la entidad.

En las siguientes figuras se muestra el proceso constructivo, donde se puede ver las actividades que se realizaron para su construcción.

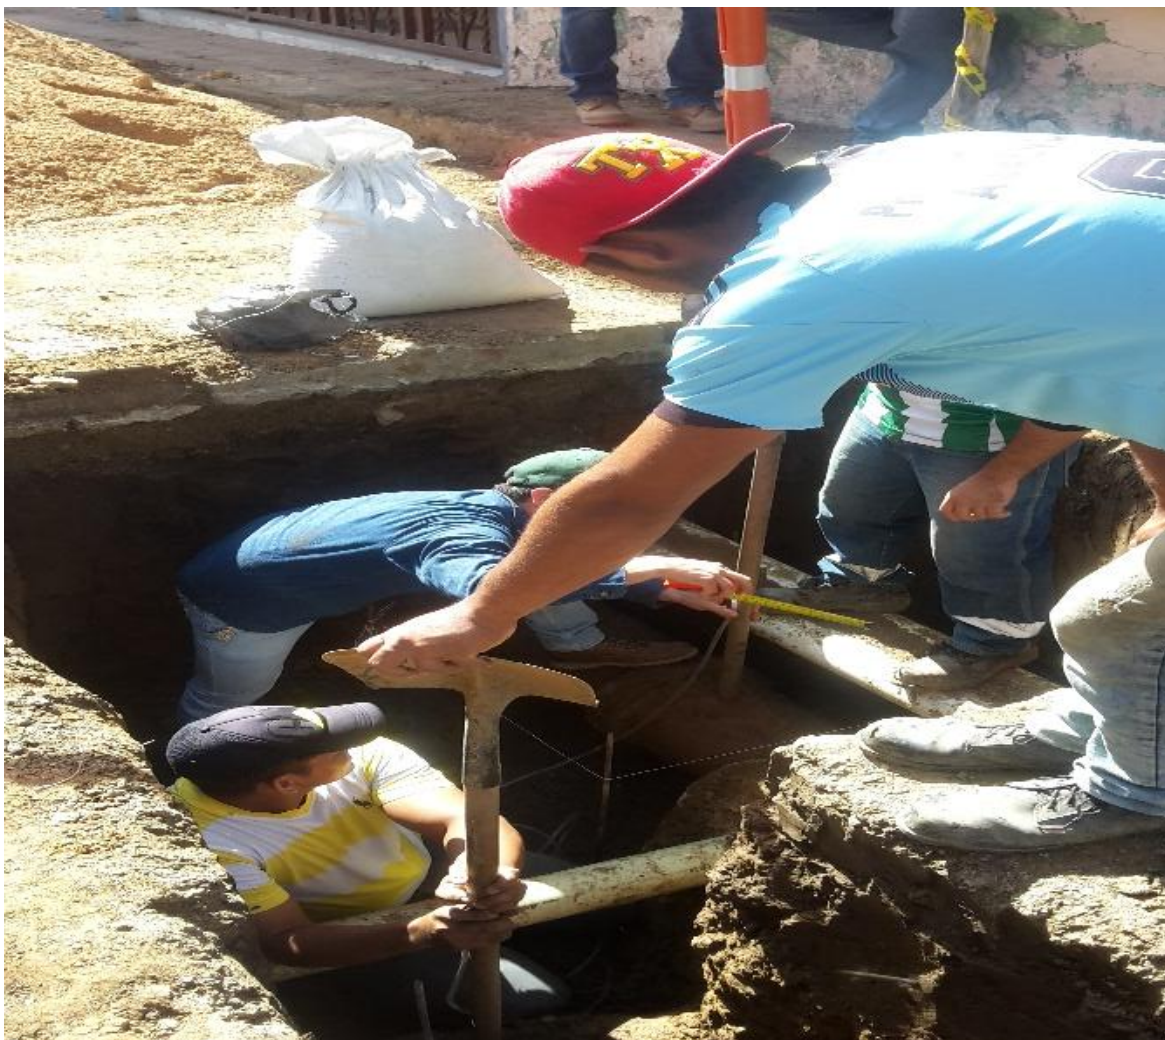
trabajadores ocupados en labores de construcción con riesgo de accidente, tengan los implementos de seguridad adecuados.” (SOCIAL, 2018)

La figura muestra a los trabajadores sin las medidas de protección necesarias.

Figura 32. Trabajadores sin los equipos de seguridad.

Luego de la recomendación realizada al ingeniero residente se puede observar en las figuras siguientes a los trabajadores de la obra con su respectiva protección.

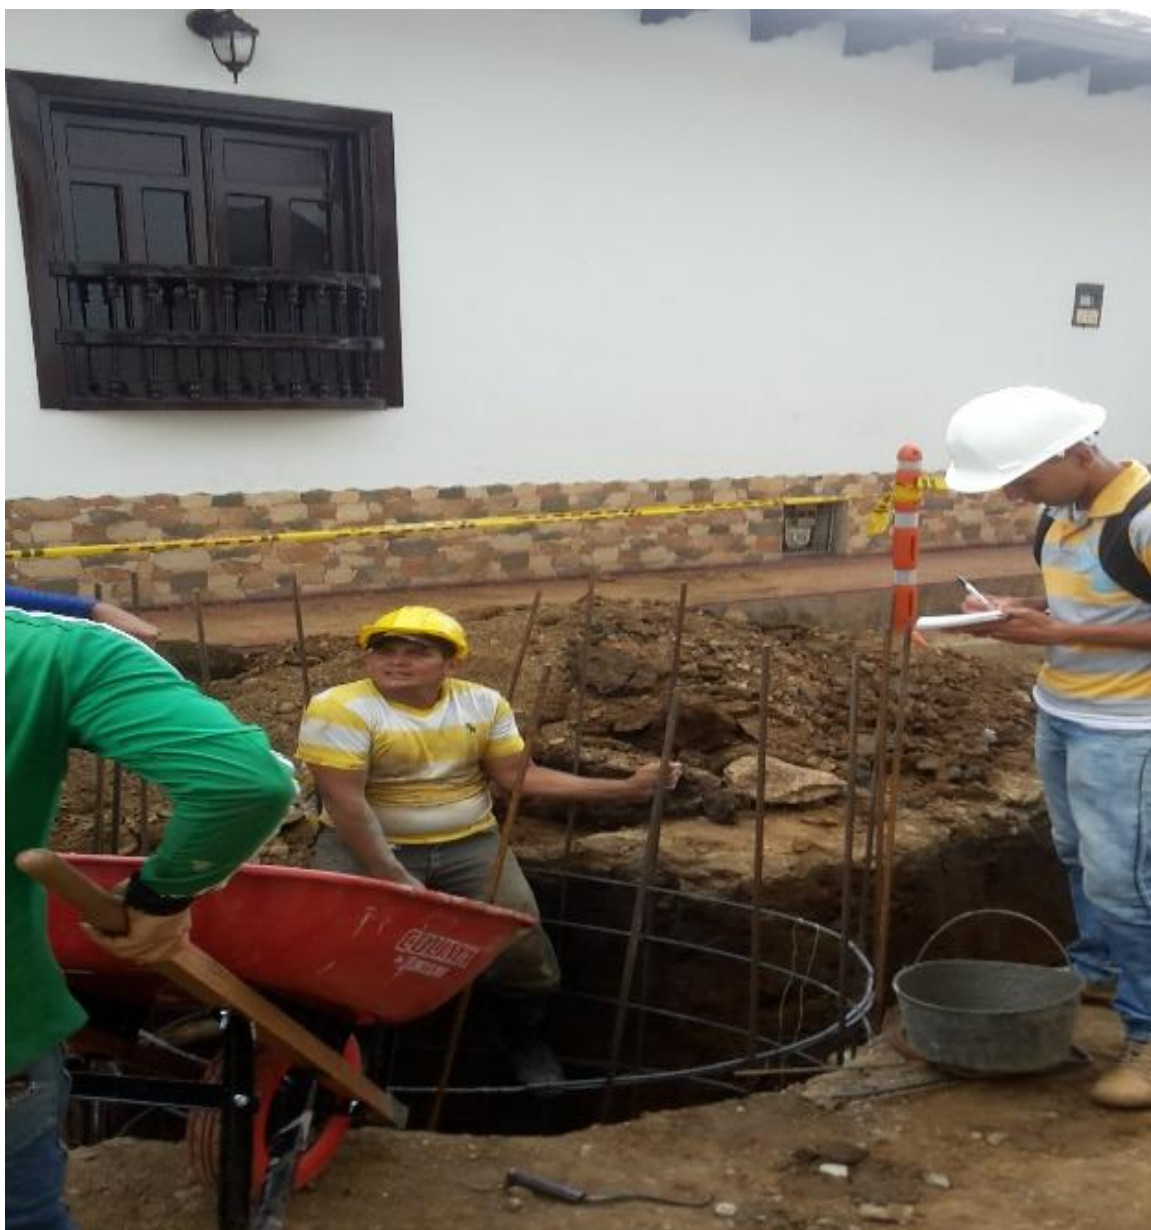
Figura 33. Trabajadores con los equipos de seguridad en la construcción del pozo.
