APOYO EN LA SUPERVISIÓN TÉCNICA DE LAS OBRAS CIVILES A
DESARROLLAR ASIGNADAS POR LA SECRETARIA DE PLANEACIÓN
DEL MUNICIPIO DE RIO DE ORO, CESAR.

Trabajo de Grado bajo la Modalidad de Pasantías para Optar por el Título de
Ingeniero Civil

UNIVERSIDAD FRANCISCO DE PAULA SANTANDER

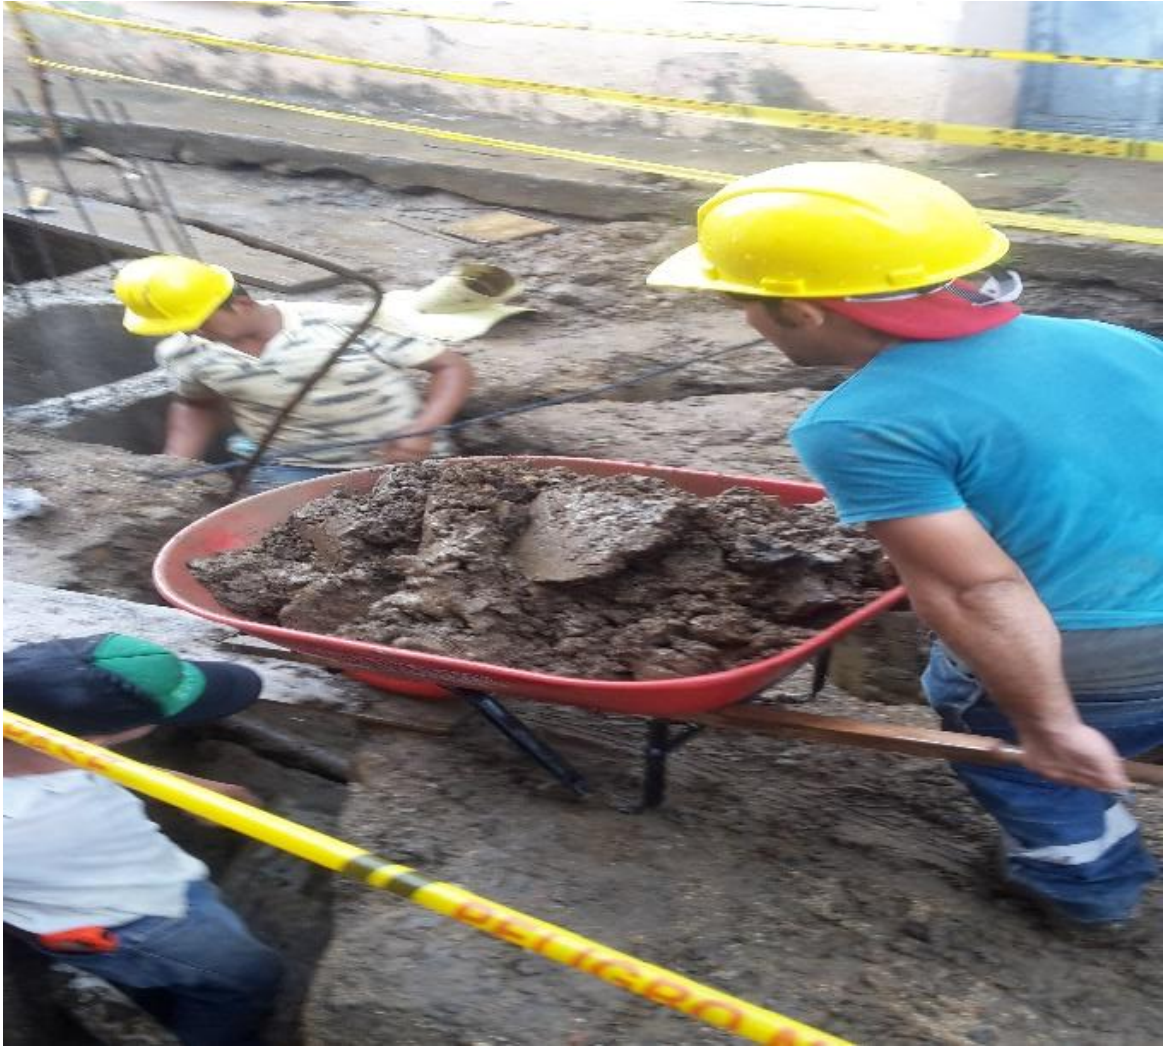
La siguiente figura muestra la señalización en la obra.

Figura 34. Señalización de la obra y retiro de material excavado.

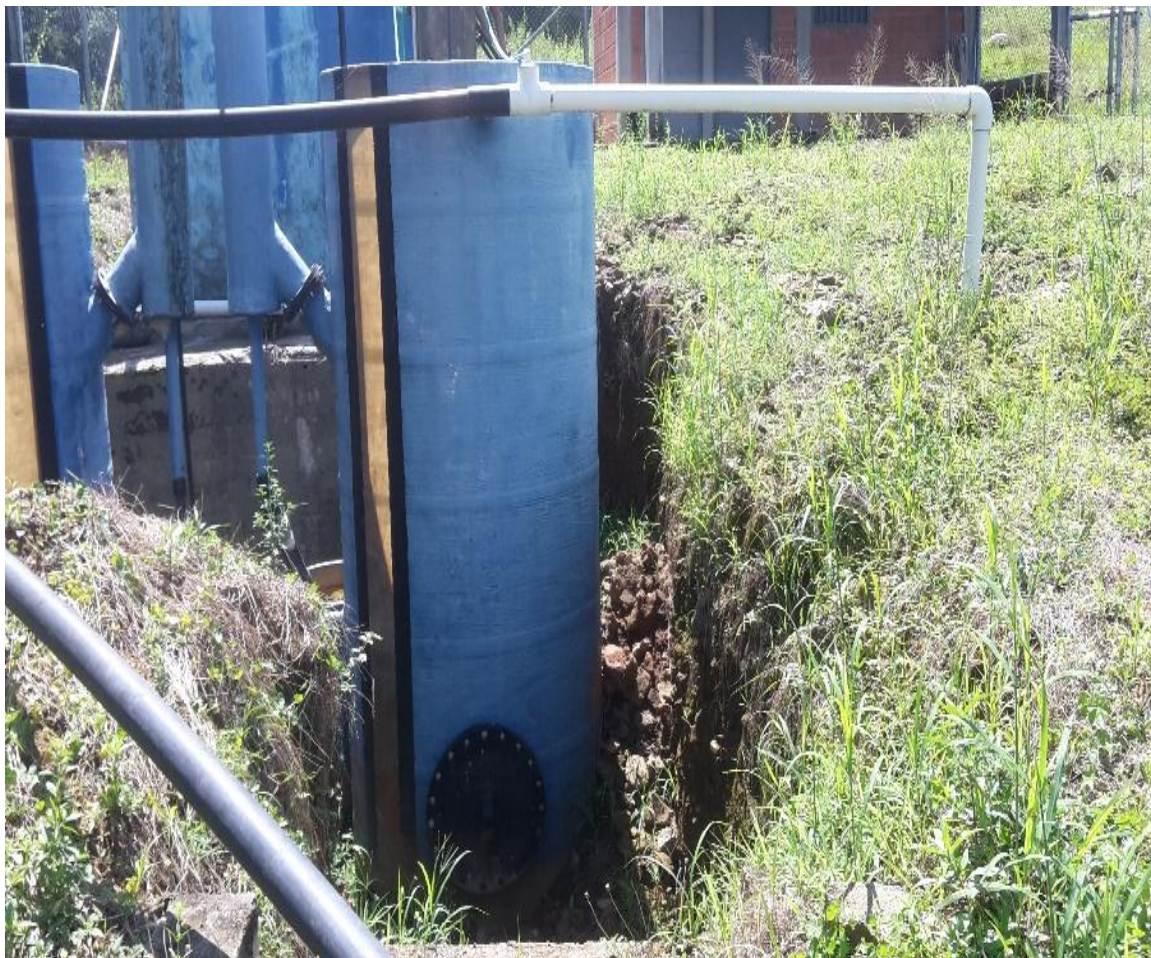
Figura 35. Tanques en la planta de tratamiento de agua potable de Montecitos.

Se realizó una visita al corregimiento de montecitos en la planta de tratamiento de agua potable, se hizo el registro fotográfico y se tomaron las medidas correspondientes. En el sitio se encontró alrededor de los tanques había desprendimiento de material y que perjudicaba el buen funcionamiento de la planta, y el espacio que quedaba en por la socavación de aguas lluvia se prestaba como albergue de animales.

La figura muestra en estado de del lugar donde se encuentran ubicados los tanques de agua de la planta de tratamiento del corregimiento de montecitos.

Con esto se realizó un plano en AutoCAD, en este se muestra una vista en planta y otra un corte transversal, para que sirviera de guía a la comunidad de este corregimiento, ya que la alcaldía para este tipo de soluciones, brinda a la comunidad el suministro de material y ellos deben encargarse de la mano de obra.

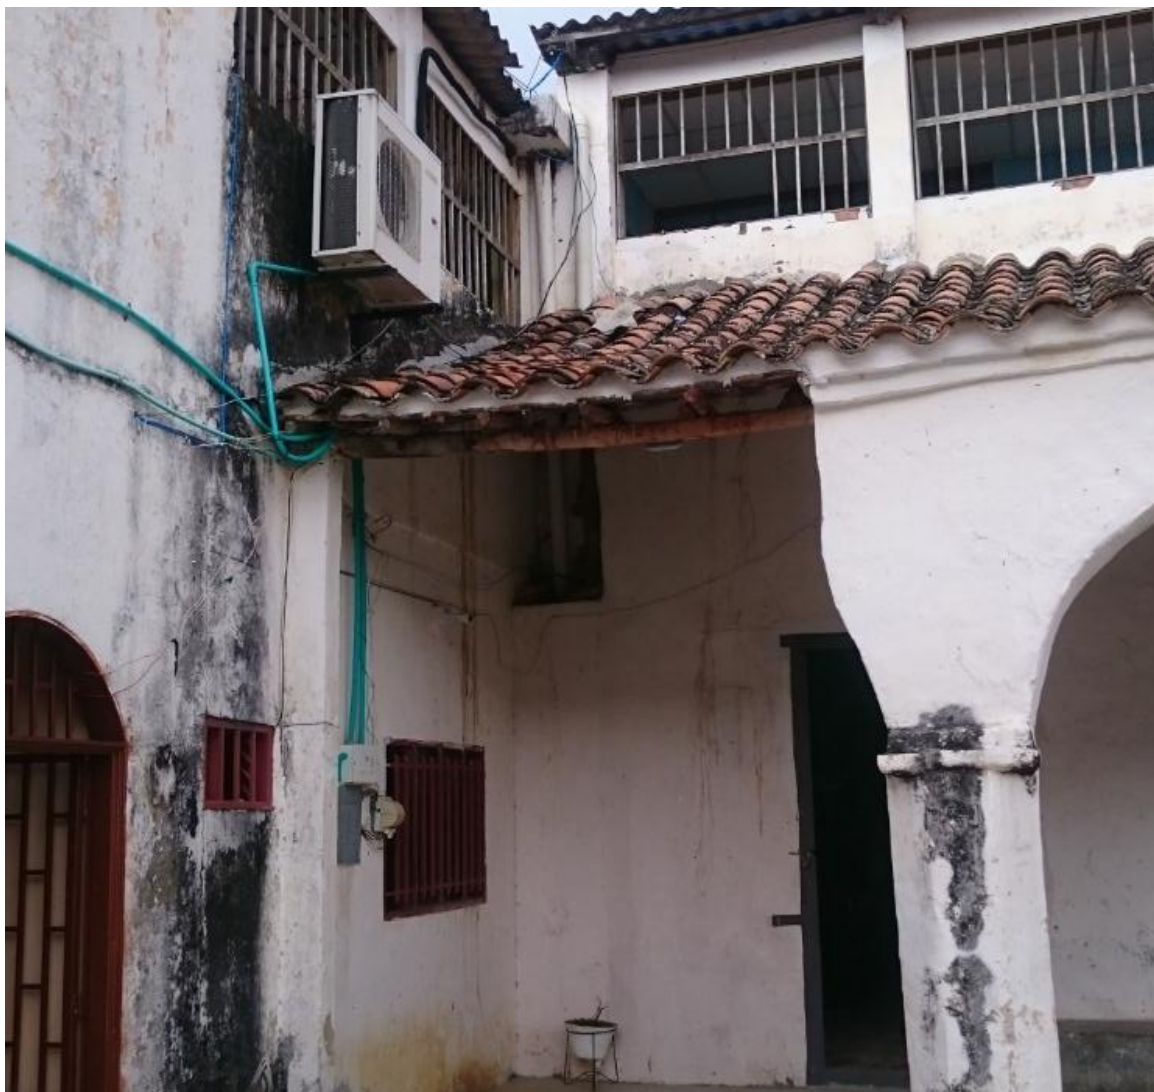
Figura 36. Instalaciones de la Alcaldía.

También se realizó una visita a las instalaciones de la alcaldía municipal donde se hizo la respectiva toma de medias y registro fotográfico, ya que en temporada de invierno se filtraba el agua lluvia a las oficinas y despachos de la institución.

En las siguientes figuras se muestra la problemática encontrada en la alcaldía del municipio de Rio De Oro.

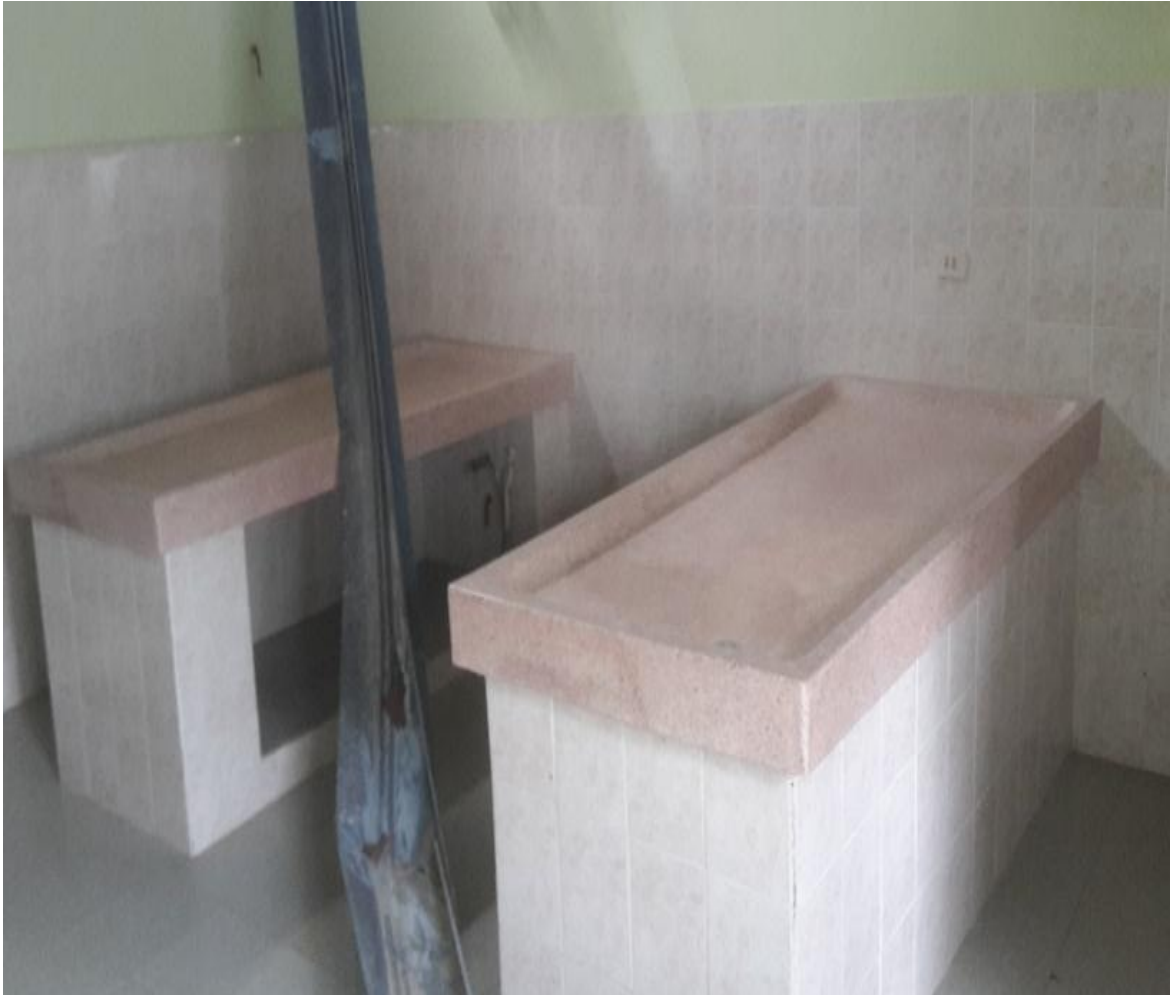
Figura 38. Mesón de procedimientos de la Morgue.

La última visita se realizó en las instalaciones de la morgue, su construcción era muy antigua y la secretaria de salud del municipio pidió el acompañamiento de la secretaria de planeación para que esta dependencia realizara un diagnóstico brindara una solución de acuerdo a la normatividad vigente.

La figura que presento a continuación, muestra la morgue y su construcción de hace 20 años.

En la siguiente figura se muestra la vista de un plano realizado donde se amplía la zona del baño para que este contenga ducha ya que el lugar con que se contaba solo había espacio para un sanitario.
