AUTORES	CASTRO DURAN CARLOS EDUARDO
FACULTAD	FACULTAD DE INGENIERIAS
PLAN DE ESTUDIOS	INGENIERIA CIVIL
DIRECTOR	JESUS DAVID MARQUEZ MONTEJO
TÍTULO DE LA TESIS	PROPUESTA DE EVALUACION, DIAGNOSTICO Y PATOLOGIAS DE LOS PUENTES Y PONTONES DE LAS RUTAS 7007,70NS01 Y 7008

**PROPUESTA DE EVALUACION, DIAGNOSTICO Y PATOLOGIAS DE LOS
PUENTES Y PONTONES DE LAS RUTAS 7007,70NS01 Y 7008**

Informe final de pasantías presentado para obtener el título de ingeniero civil

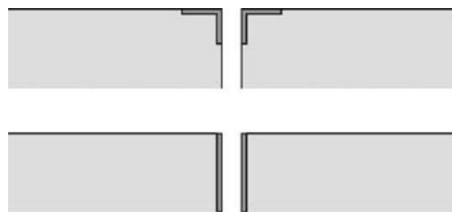
Figura 10 Juntas abiertas, con perfiles verticales

CÓDIGO	TIPO DE JUNTA DE EXPANSIÓN
01	Juntas abiertas
02	Juntas selladas
03	Juntas de placa dentada
04	Juntas de placa deslizante
00	Otra

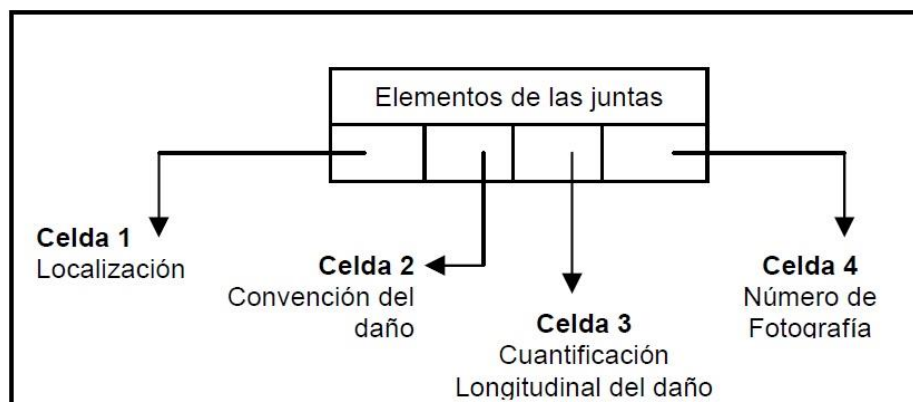
Figura 14 Información por elemento, para las juntas de expansión

Celda 1. Localización de la junta: Entrada de la estructura (E), Salida (S) ó Intermedia (I).

Celda 2. Convención del daño existente en la junta.

Celda 3. Cuantificación del daño en metros lineales.

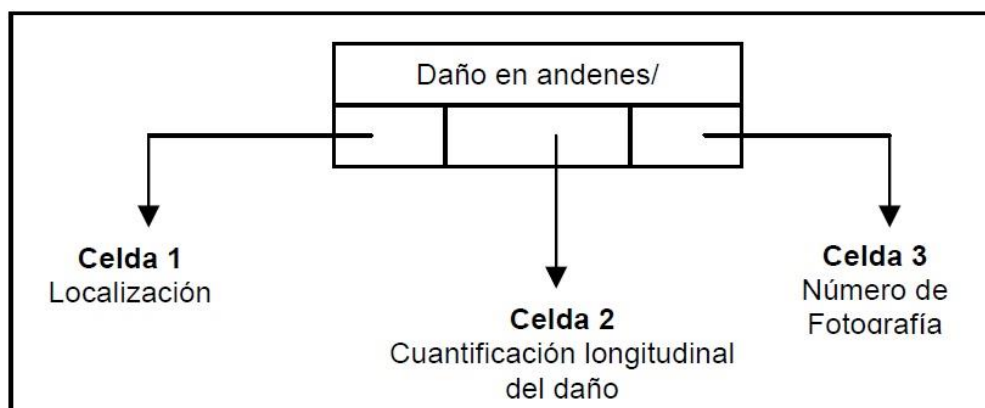
Celda 2. Cuantificación del daño existente en el andén o en el bordillo, en metros lineales.

Celda 3. Número de Fotografía.

Figura 15 Información para daños en andenes y bordillos

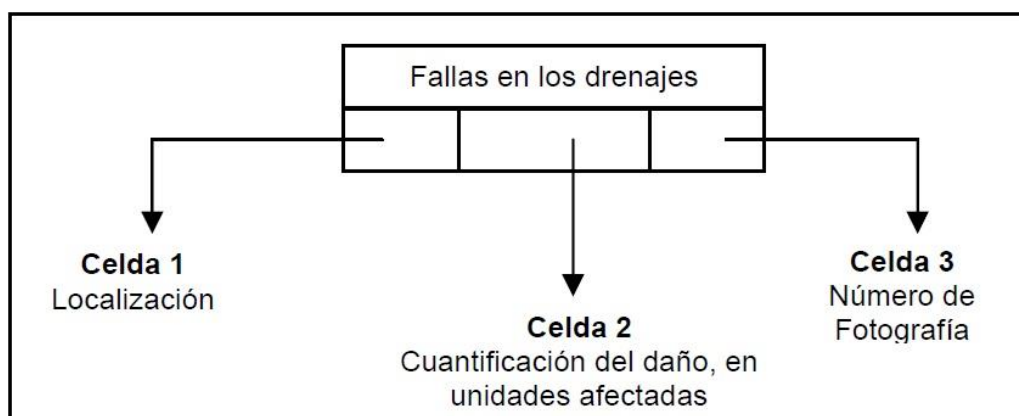
Celda 2. Cuantificación de los daños en los drenajes, especificándolos la cantidad de unidades afectadas por algún daño.

Celda 3. Número de Fotografía.

Figura 18 Información requerida por falla en los drenajes

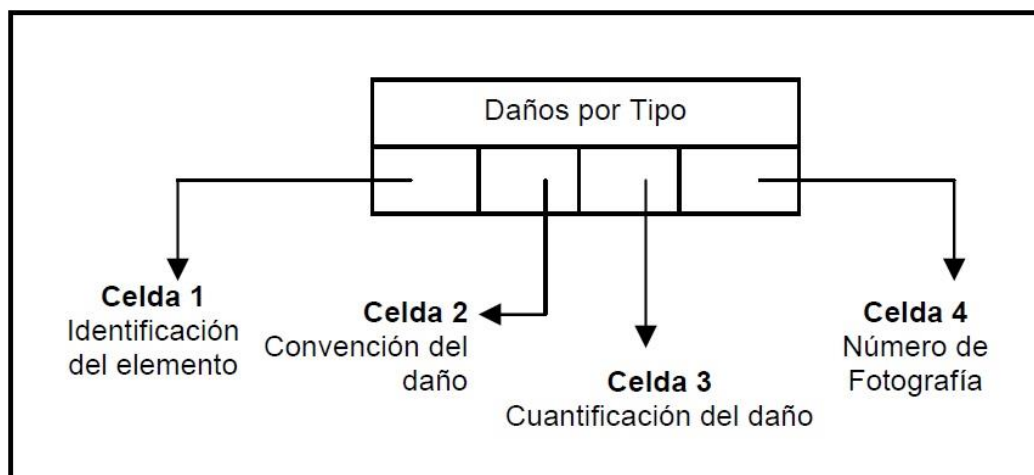
Para los arcos en mampostería y concreto, el formato de información cuenta con 4 celdas para los diferentes tipos de daños (daños por diseño, daños por construcción, daños por funcionamiento y otros) en las cuales se debe registrar la información que se describe a continuación (*Ver Figura 24*). Si el daño identificado no se puede clasificar dentro de los especificados en el capítulo 3 y 4 de este Manual, se deberá registrar en el campo “Otros” y realizar las aclaraciones necesarias en el campo de “Observaciones”.

Figura 21 Registro de daños para superestructuras tipo arco

Celda 1. Identificación del elemento de acuerdo con el Esquema realizado.

Celda 2. Convención del daño identificado en el elemento.

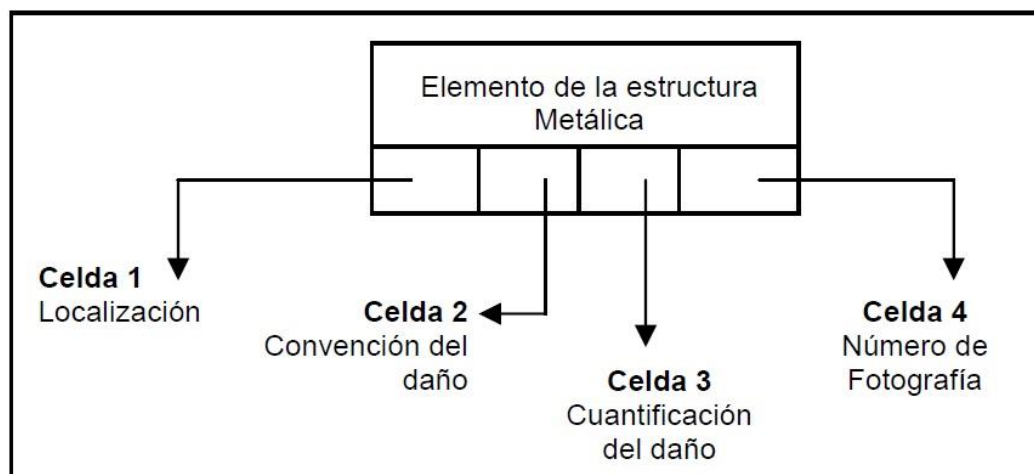
Figura 22 Registro de daños para elementos de superestructura metálica

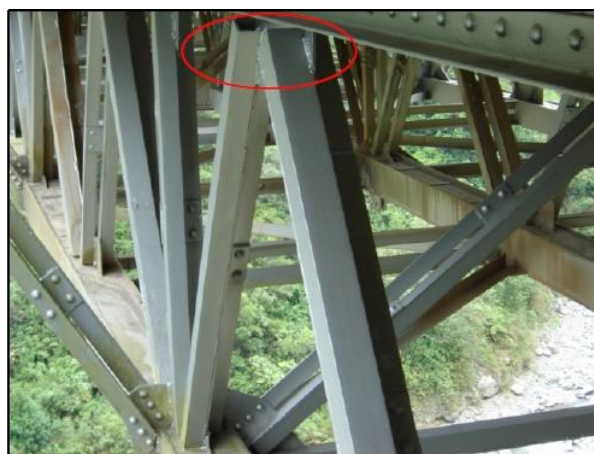
Figura 26 Conexiones soldadas

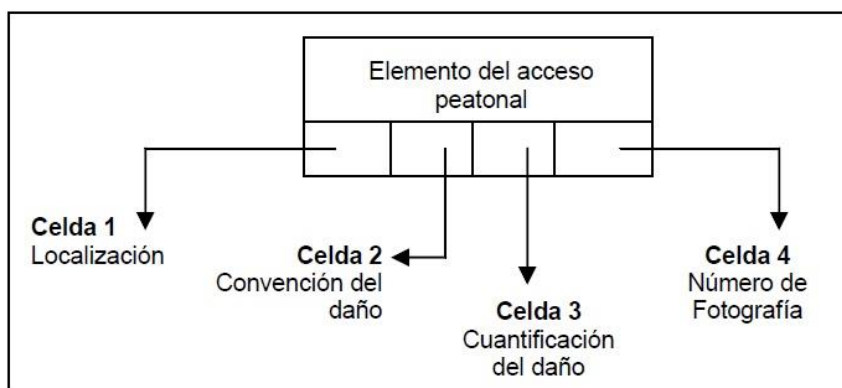
Figura 29 Registro de daños para accesos peatonales

Celda 1. Localización del acceso, vistas en el sentido del abscisado de la vía, Costado derecho (CD), Costado izquierdo (CI).

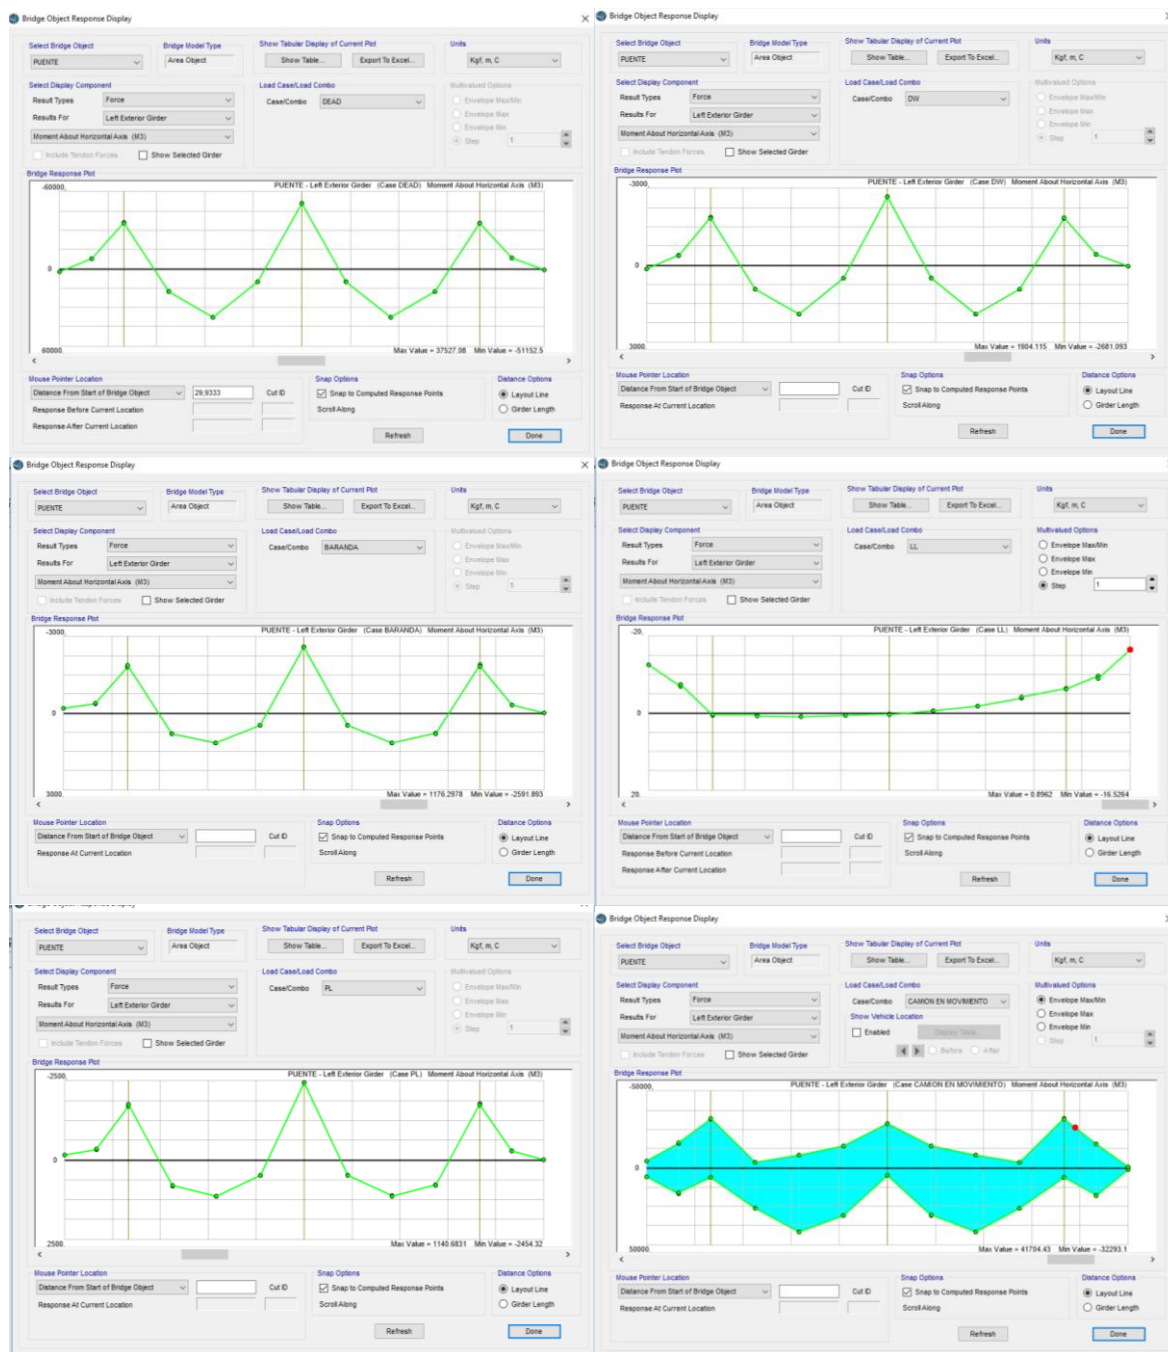
Figura 31 Momentos Max y Min viga exterior izquierda

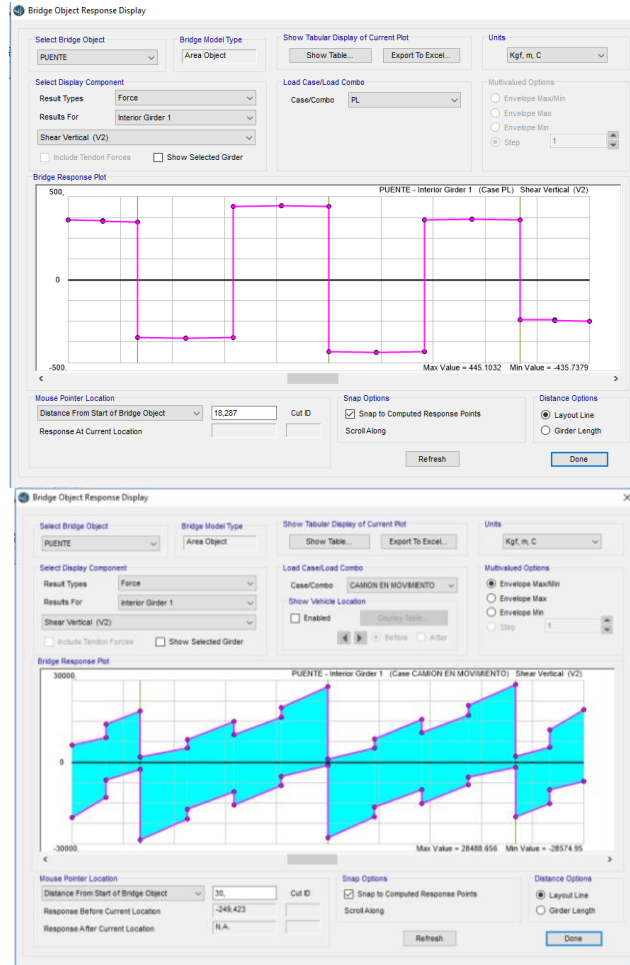
Figura 39 Cortante Max y Min Viga interna
