APOYO TÉCNICO EN LAS OBRAS DE INFRAESTRUCTURA VIAL, DESARROLLADAS
POR LA SECRETARIA DE PLANEACIÓN DE LA ALCALDÍA DEL MUNICIPIO DE RIO
DE ORO – CESAR.

Trabajo de Grado bajo la Modalidad de Pasantías para Optar por el Título de Ingeniera Civil

3.4 Propuesta de reestructuración del diseño del puente las Maciegas del Municipio de Rio de Oro-Cesar, que mejore el acceso a los diferentes barrios que se comunican, brindando comodidad y seguridad a los habitantes, calculando los materiales y su respectivo presupuesto oficial.....	51

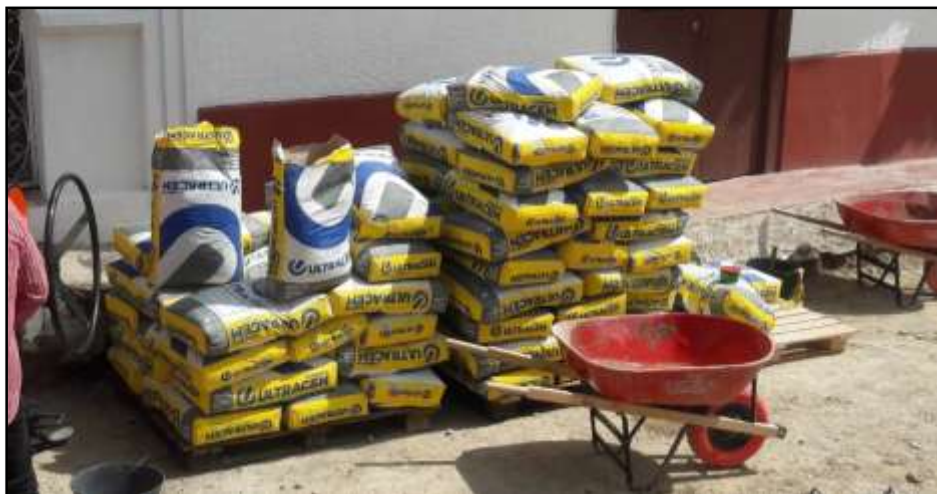
En la siguiente figura 2, se pueden apreciar que los bultos de cemento se encuentran debidamente aislados con el suelo, colocados verticalmente intercaladas.

Figura 2. Almacenamiento de los bultos de cemento. Fuente: Autor de la pasantía.

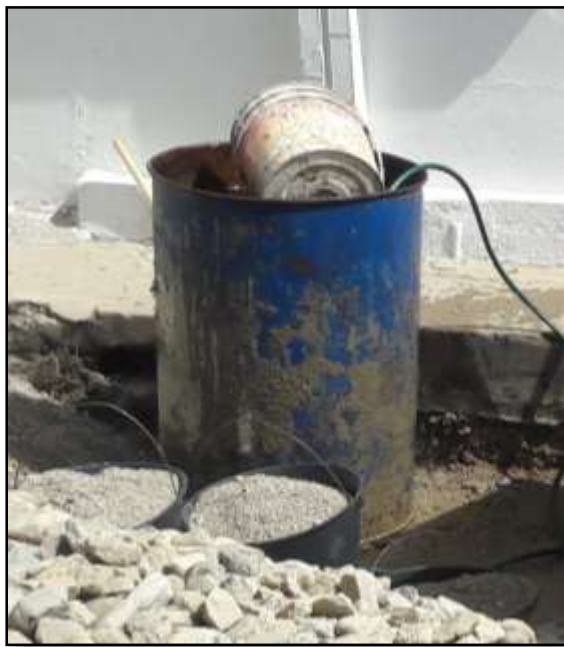
En lo que respecta al almacenamiento del agua en la obra, se realizó en timbos metálicos por facilidad para su manejo y transporte. Ver figura 3.

Figura 3. Timbos metálicos de almacenamiento de agua. Fuente: Autor de la pasantía.

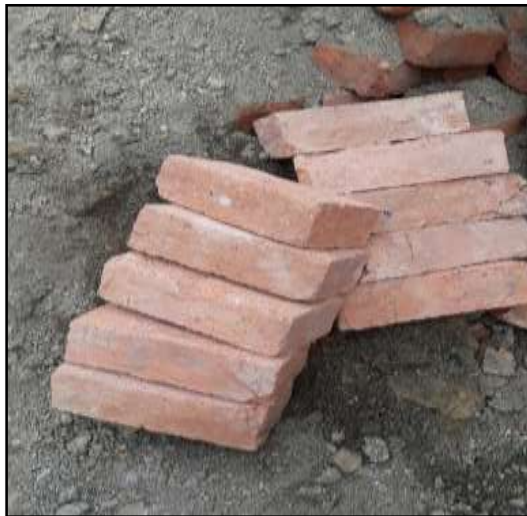
Con relación a la tabla anterior, cabe mencionar que el ladrillo fue almacenado en una bodega donde se protegían del agua y otros factores externos. Ver figura 4.

Figura 4. Mampostería en ladrillo empleado en obra. Fuente: Autor de la pasantía.

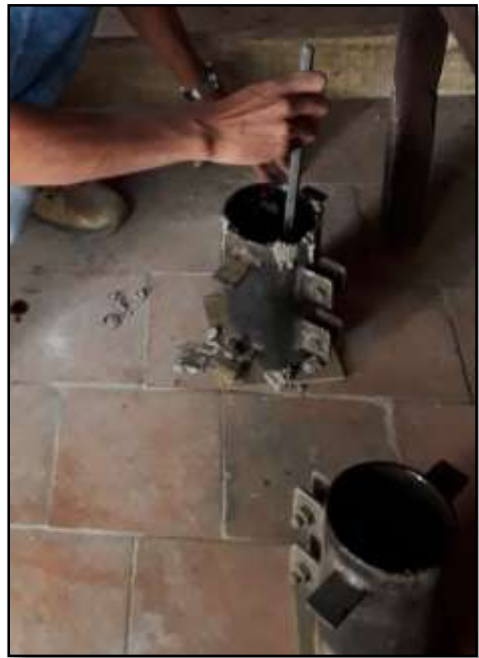
La elaboración de los especímenes de concreto se llevó a cabo según el procedimiento establecido en la I.N.V.E - 402-13, en donde las paredes de los encofrados cilíndricos se cubrieron con ACPM para desmoldar de manera óptima los especímenes de concreto, posteriormente se extrajo concreto de una batida al zar y se procedió con el llenado de los moldes, por el diámetro del espécimen se realizan dos capas, aplicando un método de consolidación apisonado (varillado) 25 golpes por capa con la varilla corta de 3/8" y 15 golpes con el mazo de caucho en el exterior del molde para extraer las burbujas de aire. Ver figura 5.

Figura 5. Elaboración de especímenes en concreto. Fuente: Autor de la pasantía.

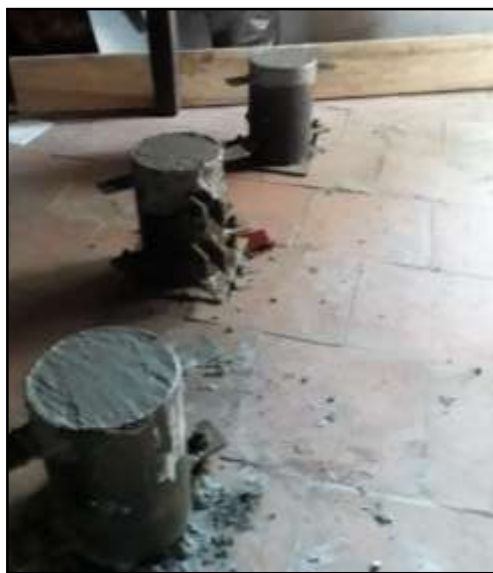
Después de la consolidación, se debe efectuar el acabado de la superficie por medio de la varilla apisonadora para que el concreto que sobresalga de la superficie quede al borde del molde, y se remueve el exceso de material como se muestra en la figura 6.

Figura 6. Acabado de los especímenes de concreto. Fuente: Autor de la pasantía.

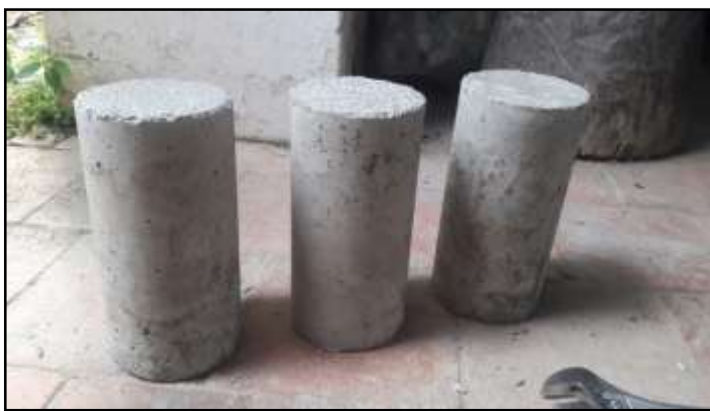
Pasadas las 24 horas de realizado los especímenes de concreto, se desencofran para posteriormente introducirlos en agua para su proceso de curado. Ver figura 7.

Figura 7. Especímenes de concreto desencofrados. Fuente: Autor de la pasantía.

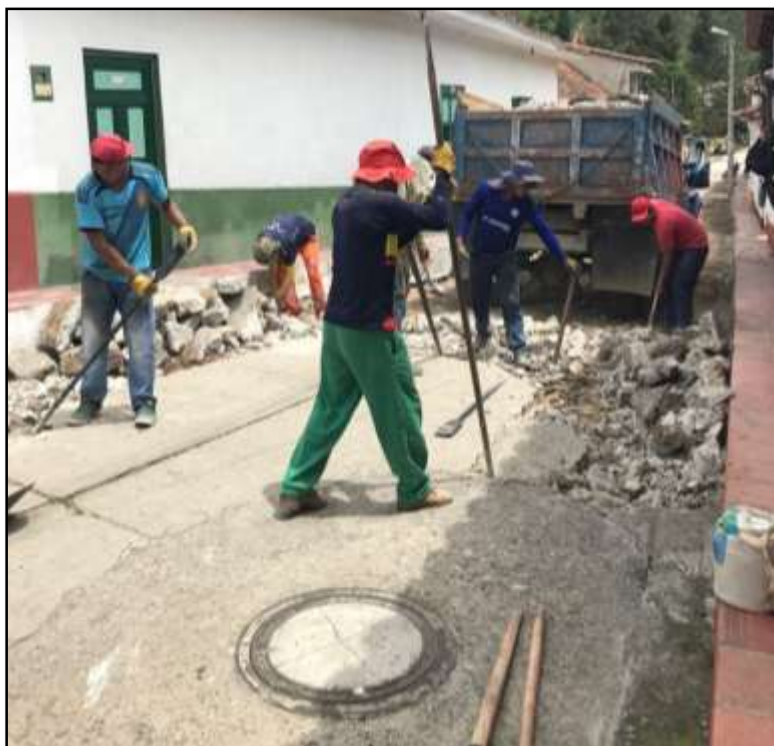
pavimento
con un
m, con
hasta de 2m

manualmente,
espesor de 0.18
guayas internas
de longitud.

Figura 8. Demolición de losa de pavimento existente. Fuente: Autor de la pasantía.
En la siguiente figura 9, se aprecia la excavación manual para las cajas de inspección de aguas residuales sanitarias; por otra parte en la figura 10, se observa la instalación de tubería PVC, para el alcantarillado sanitario.

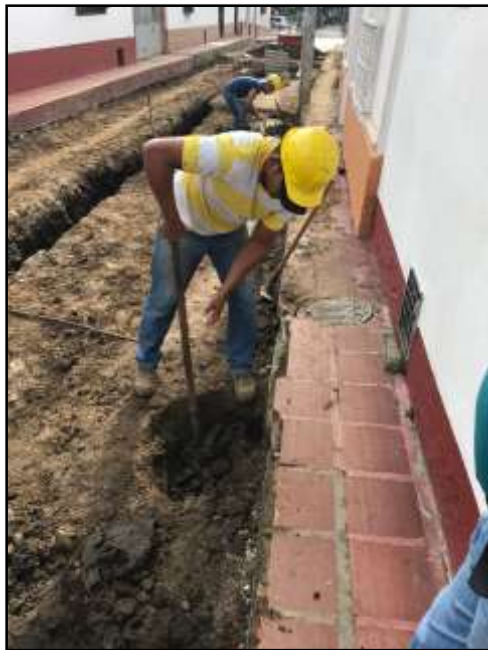
Figura 9. Excavación manual para cajas de inspección. Fuente: Autor de la pasantía.

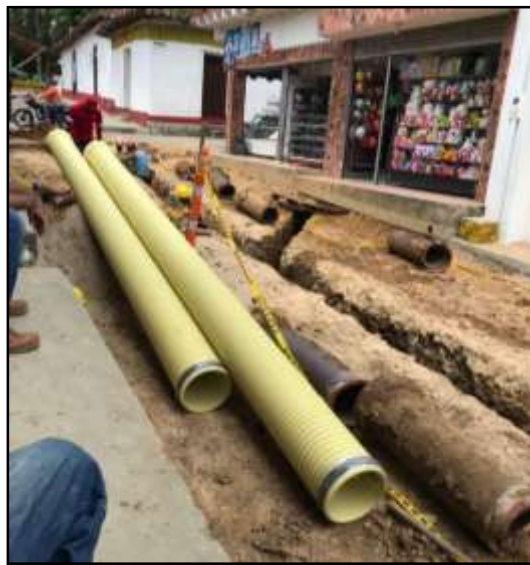
Figura 10. Instalación de tubería PVC para alcantarillado. Fuente: Autor de la pasantía.

Antes de realizarse la instalación de tubería de PVC, se retiró la tubería de Gres antigua. Posteriormente, en el vaciado de concreto se utilizó un pegamento para poder adherir el concreto fresco al concreto seco, pues este no se podía demoler porque hacia parte de un pozo de alcantarillado. Ver figura 11.

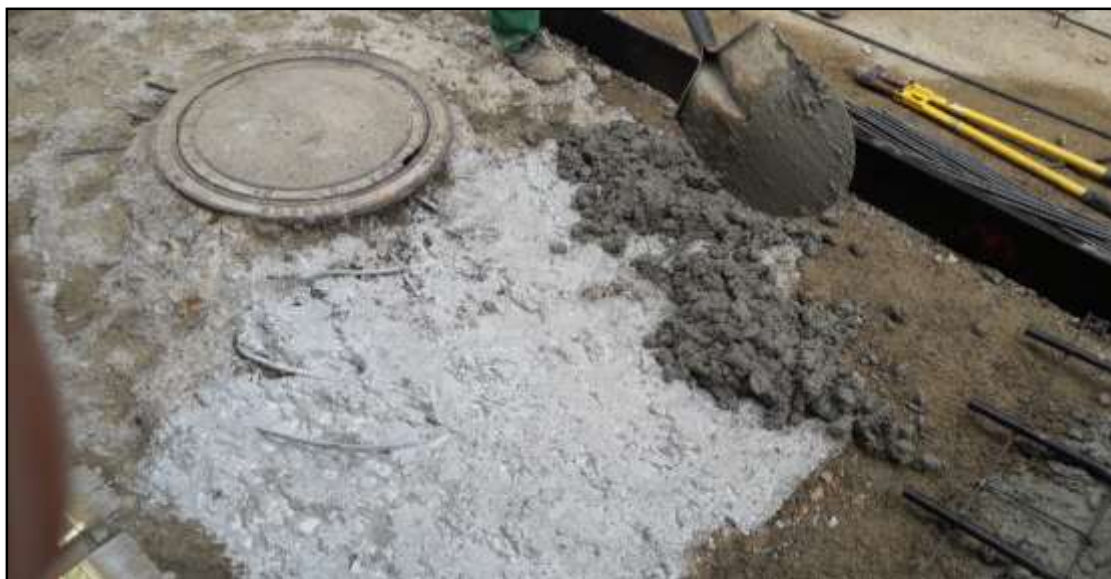
Figura 11. Aplicación de sikadur para adherir el concreto. Fuente: Autor de la pasantía.

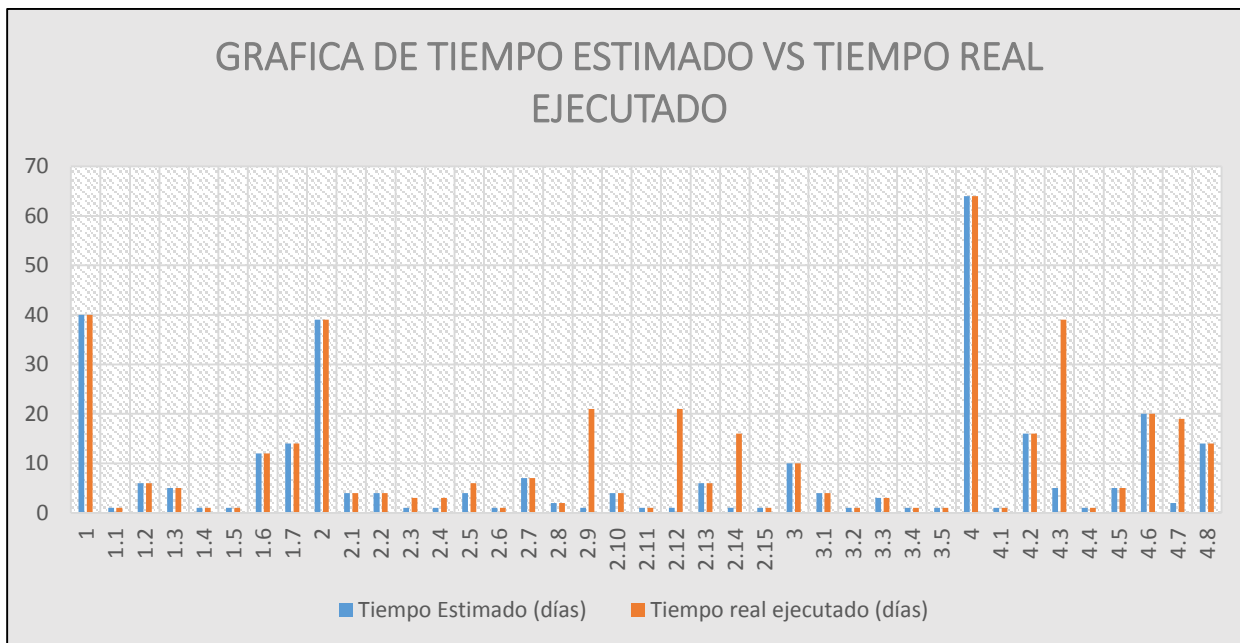
Para tener una mejor apreciación de la tabla anterior de programación de ejecución de actividades, en la siguiente figura 12, se puede apreciar la gráfica de tiempo estimado en comparación con el tiempo real de ejecución de cada una de las actividades realizadas en el proyecto.

Figura 12. Grafica de tiempo estimado vs tiempo real ejecutado. Fuente: Autor de la pasantía

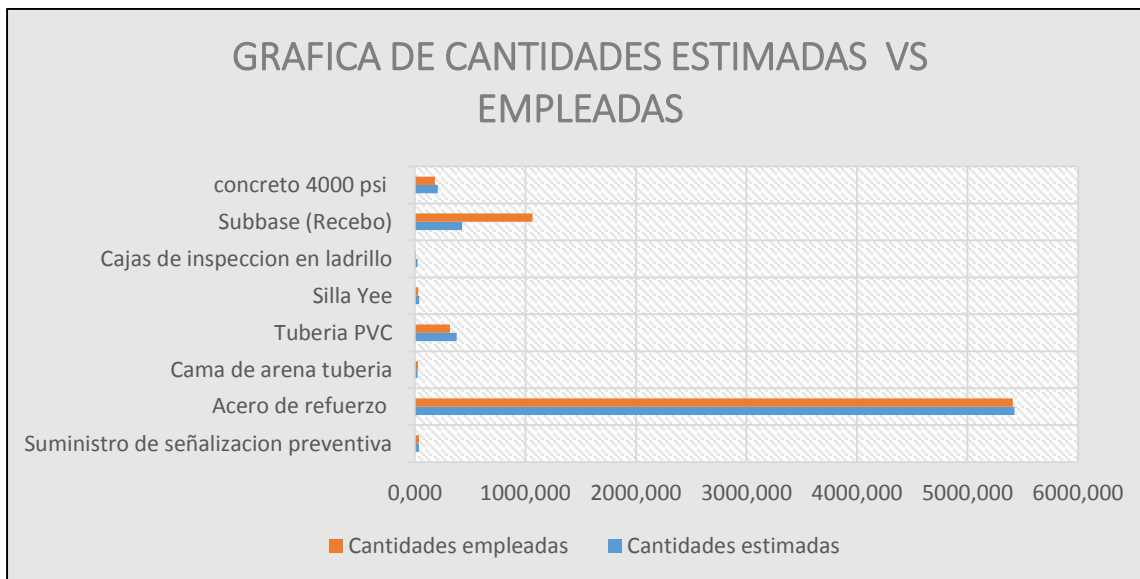
Como se puede apreciar en la tabla anterior, la subbase, en la cantidad estimada, tiene un valor muy inferior con respecto a la cantidad real empleada en obra; por el contrario la tubería PVC, tiene una cantidad estimada superior a la cantidad real empleada en obra. Para tener una mejor comprensión de estos resultados, se representa gráficamente en la siguiente figura 13.

Figura 13. Grafica de cantidades estimadas y empleadas. Fuente: Autor de la pasantía.

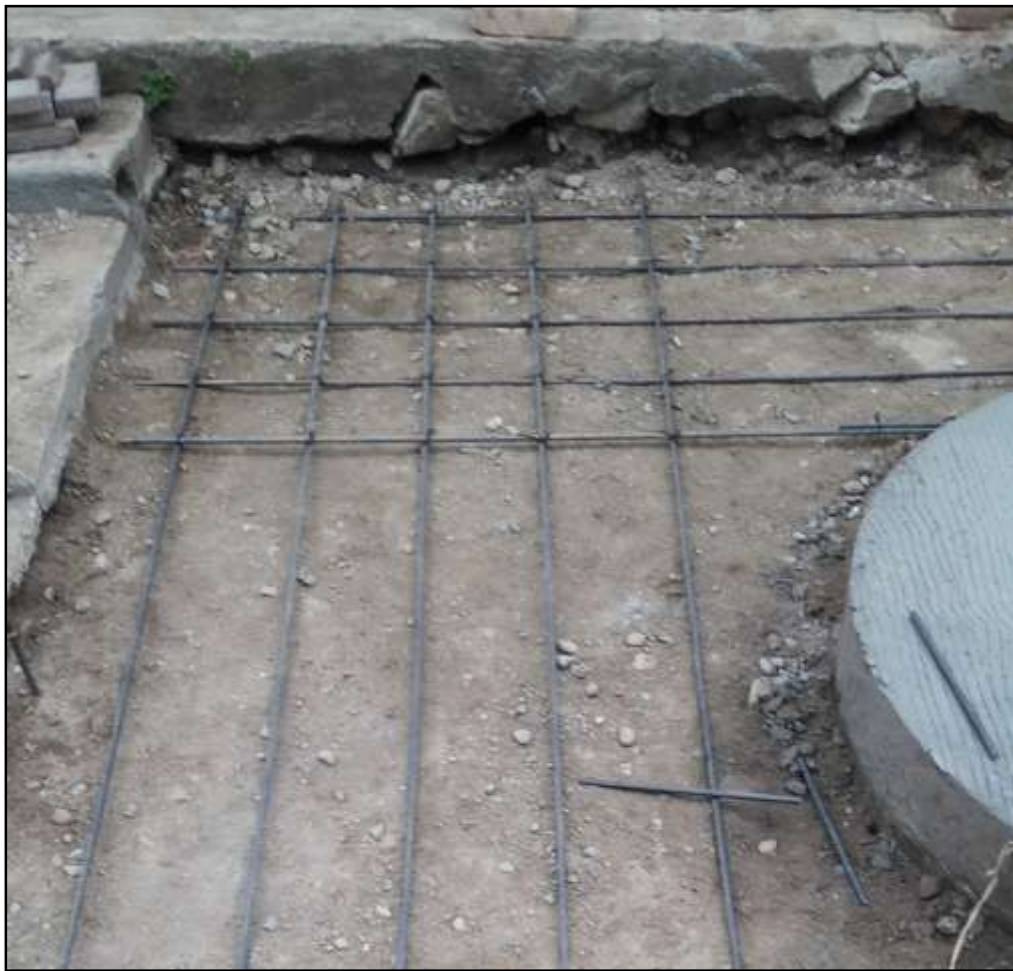
En la siguiente figura 14, se puede apreciar el armado de la parrilla para la losa de pavimento hidráulico en presencia de un pozo de inspección en medio, cabe resaltar que este pozo de inspección se realizó durante la ejecución de la obra, por lo cual es importante brindar una mayor resistencia en el comportamiento estructural del pavimento en conjunto con el pozo de inspección para garantizar una durabilidad prolongada.

Figura 14. Espaciamiento de acero de refuerzo para pavimento con pozo de inspección.
Fuente: Autor de la investigación.

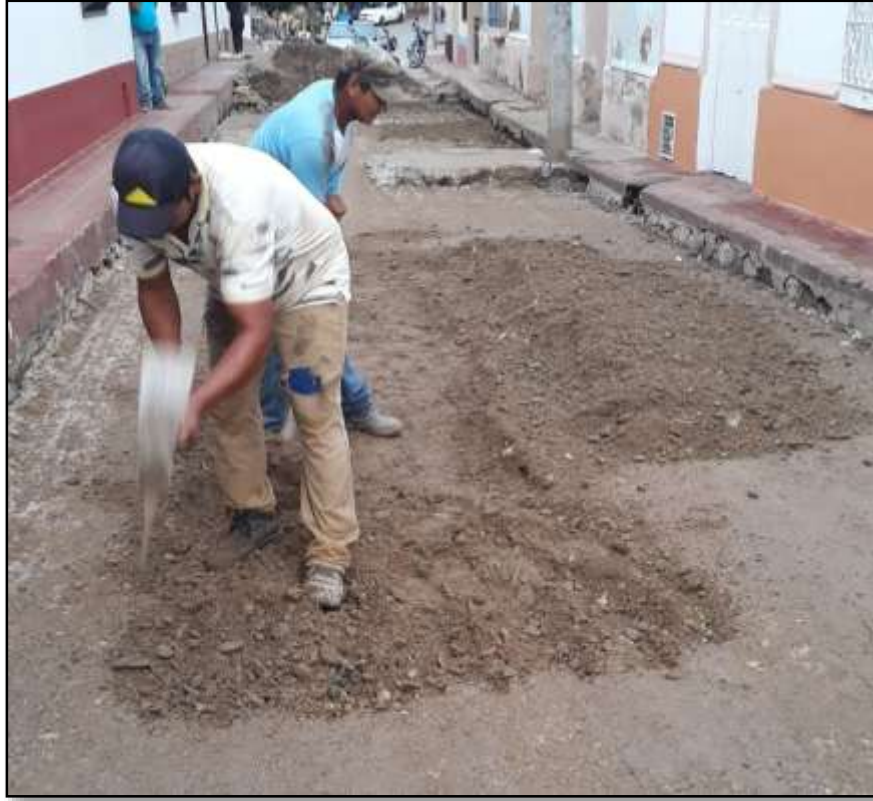
Compactación de subbase (recebo). Una de las falencias que se presentó, corresponde a la compactación de la subbase en recebo de algunos tramos de vía, ya que al momento de la compactación, no se verificó el material antes de usarlo y éste, presentó un porcentaje de humedad mayor de lo normal, causado por descuido de los obreros y maestro de obra, al no cubrir el material puesto en obra, dado que antes de usarlo hubo presencia de lluvias, lo cual una vez compactado, se presentaron colchones en la subbase que aluden a deformaciones de la superficie a causa de exceso de agua del material.

Por tal motivo, al momento de verificar la compactación y reconocer la falencia que se encontró, se realizó como alternativa el retiro del material mal compactado para utilizar el material con las condiciones indicadas. En la siguiente figura 15, se pudo apreciar el retiro de la subbase que presentó deformaciones en su superficie, mayormente conocido como colchones.

Figura 15. Retiro de material (recebo) mal compactado. Fuente: Autor de la pasantía.

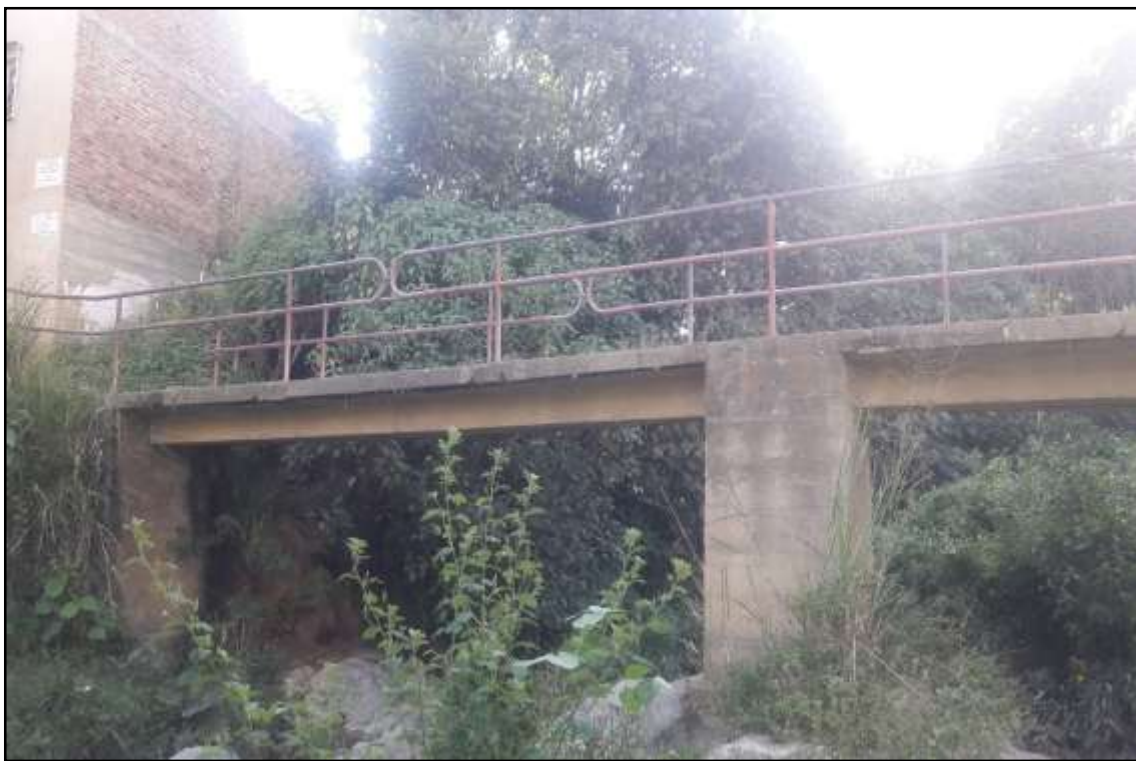
cabo su reestructuración. A continuación, en la figura 17, se puede apreciar la vista general del puente en estudio.

Figura 17. Vista general del puente Maciegas. Fuente: Autor de la pasantía.

Como se puede observar en la figura anterior, el uso del puente corresponde al uso peatonal y para el uso de motocicletas, ya que es el vehículo predominante entre los habitantes del sector y los cuales son los principales beneficiarios del puente.

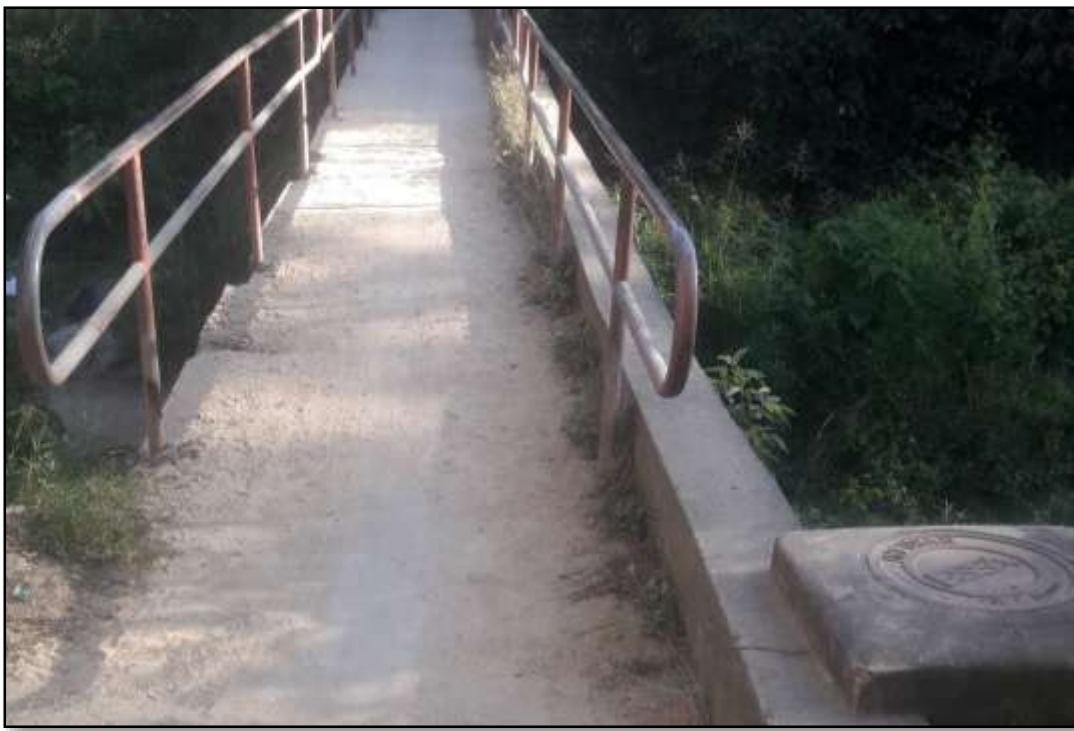
3.4.1.1 Superficie y equipamiento. Como se puede apreciar en la siguiente figura 18, el tipo de superficie es de concreto reforzado, el cual presenta un desgaste del material, como también presencia de vegetación.

Figura 18. Condiciones de superficie y equipamiento del puente Maciegas. Fuente: Autor de la pasantía.

En lo que concierne al equipamiento, en la figura 18, se puede apreciar que cuenta con barandas de seguridad, las cuales presentan un deterioro inminente a causa de la corrosión del material, debido a la falta de mantenimiento y recubrimiento con pintura anticorrosiva para prolongar su vida útil.

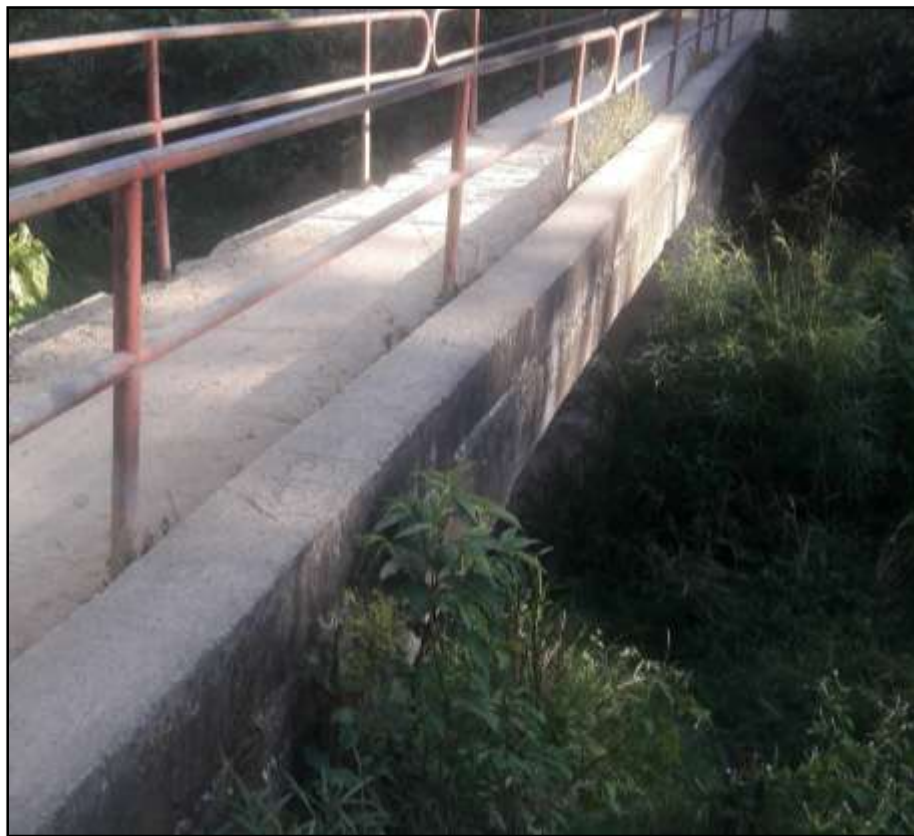
Con respecto a otros elementos superficiales que hacen parte del puente Maciegas, en la figura 19, se observa, en la parte derecha una especie de viga, la cual no hace parte de la superestructura el puente y corresponde al recubrimiento de una tubería de PVC que conduce agua potable y es debidamente protegida por el recubrimiento en concreto.

Figura 19. Viga aparente que corresponde al recubrimiento de una tubería de agua potable.
Fuente: Autor de la pasantía.

3.4.4.6. Tubería PVC. Dado que se remplazara la viga de concreto que recubre la tubería de agua potable existente, es necesario reemplazar la tubería por tubería nueva, con el fin de evitar fugas que se reflejen en el deterioro del concreto perjudicando la estructura, por tal motivo es necesario instalar tubería nueva para garantizar no se presenten filtraciones.

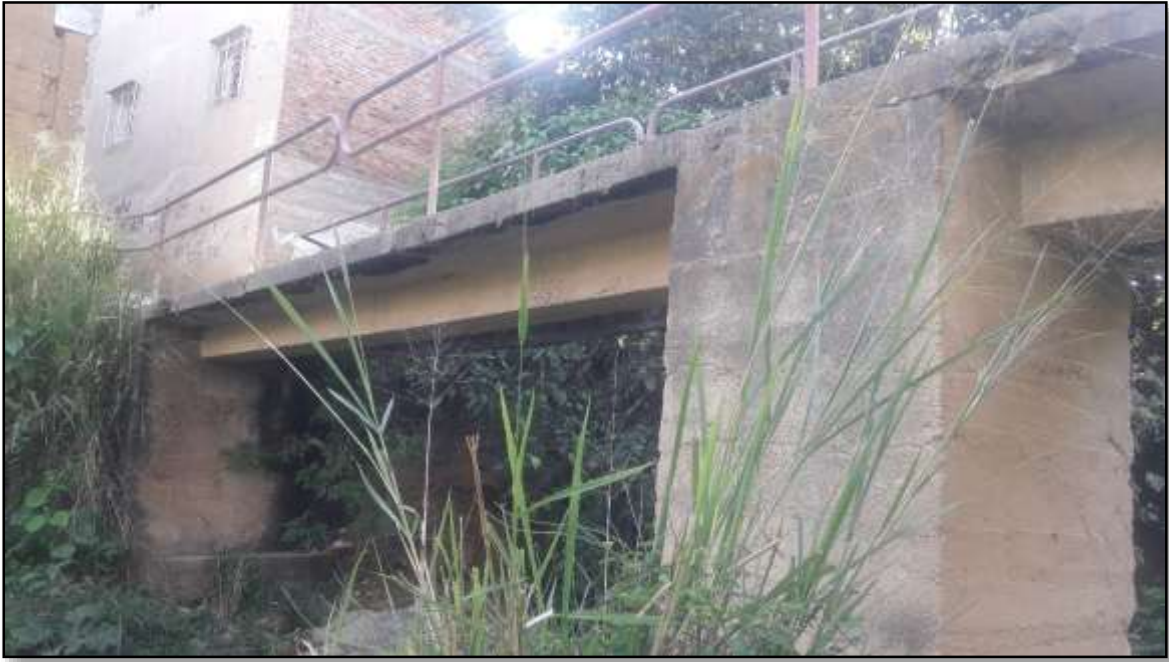
3.4.1.2 Subestructura. La subestructura, corresponde a los cimientos o elementos estructurales que son los encargados de dar la firmeza y el apoyo necesario para que el puente realice su función. En el caso del puente Maciegas, la estructura está conformada por tres grandes pilas que brindan la óptima estabilidad. Ver figura 20.

Figura 20. Subestructura del puente Maciegas. Fuente: Autor de la pasantía.

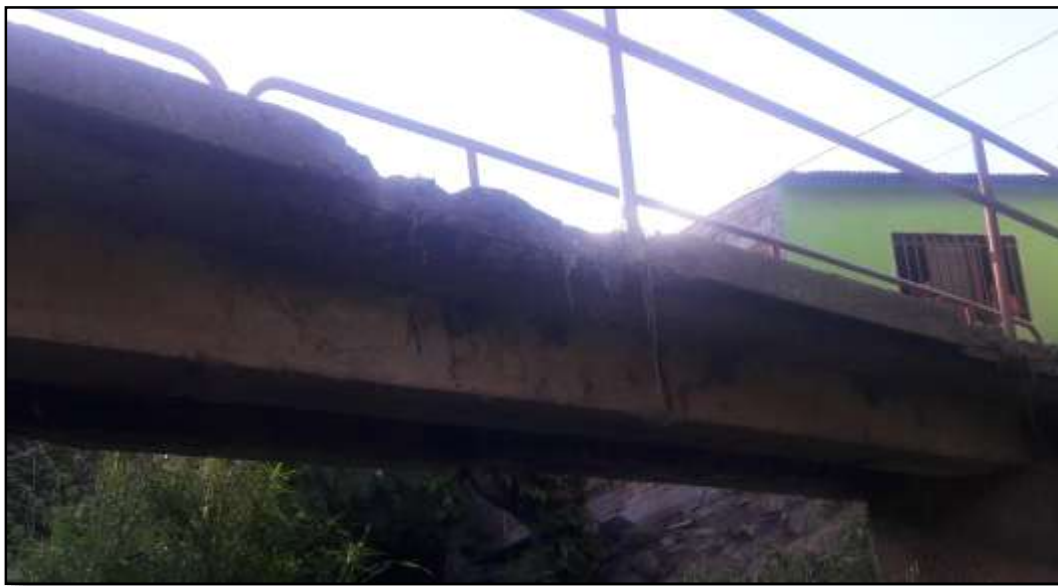
3.4.1.3 Superestructura. Corresponde a los elementos estructurales que se apoyan de los cimientos para determinado fin en una construcción. En este caso, el puente Maciegas, está conformado por una viga principal simplemente apoyada a lo largo de las tres pilas y una pequeña losa en concreto reforzado. En la siguiente figura 21, se puede apreciar, el mal estado que presenta la losa de concreto, en donde se evidencia el deterioro que ha sufrido en el periodo de su vida útil, mostrando una pérdida de material, como también la exposición del acero de refuerzo que termina debilitando la capacidad estructural de dicha estructura.

Figura 21. Deterioro de la losa de concreto puente Maciegas. Fuente: Autor de la pasantía.

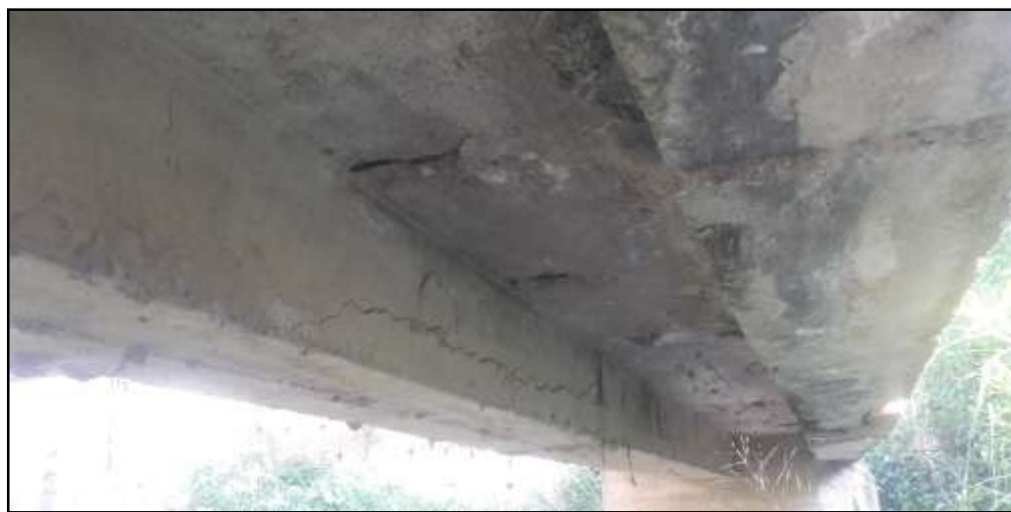
Con relación a la viga, en la siguiente figura 22, se observa que actualmente presenta una falla por fisuración longitudinal, que pone en riesgo la estructura, de igual forma debido a la viga que tiene la función de recubrir la tubería de PVC, presenta una coloración oscura, debido a la carbonatación del material ocasionada por la filtración del agua, la cual afecta a la losa.

Figura 22. Falla por fisuración en viga, puente Maciegas. Fuente: Autor de la pasantía.

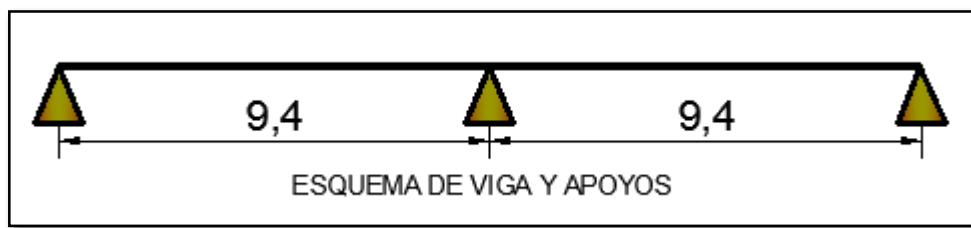
Para vigas: Teniendo en cuenta la siguiente consideración inicial. Ver figura 24.

Figura 24. Esquema de viga y apoyos para el nuevo diseño. Fuente: Autor de la pasantía.
