**APOYO EN LA SUPERVISION TECNICA DE LOS PROYECTOS: PORTAL DE
ACCESO FASE-1, MANTENIMIENTO DE BLOQUE DE AULAS; Y PROPUESTA DE
DISEÑO DE SENDEROS PEATONALES PARA LAS INSTALACIONES DE LA U.F.P.S
OCAÑA**

Trabajo de grado modalidad pasantías para optar el título de ingeniero civil

**UNIVERSIDAD FRANCISCO DE PAULA SANTANDER OCAÑA
FACULTAD DE INGENIERÍAS
INGENIERÍA CIVIL**

Agosto, 2017

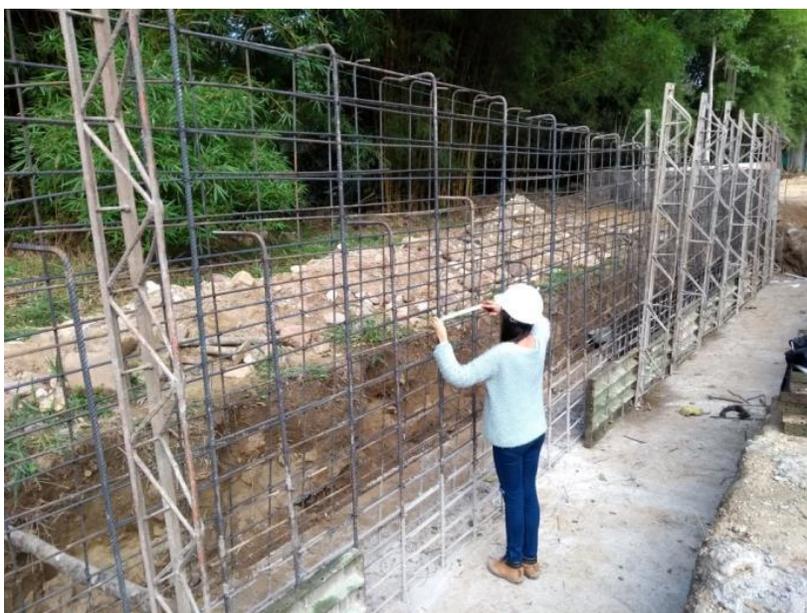
Fotografía 2. Medición de cantidades diarias.

El realizar un seguimiento de obra es uno de los objetivos fundamentales de una supervisión técnica, debido a que en el transcurso del mismo podemos evidenciar el proceso constructivo de todos los ítems contratados, hacer toma de información por medio del registro fotográfico, corroborar por medio de la medición que las estructuras cumplan con las dimensiones solicitadas y posteriormente calcular las cantidades de obra diariamente, de igual manera diligenciar la bitácora de obra con todas las actividades realizadas y aquellas situaciones presentadas en el ambiente laboral.

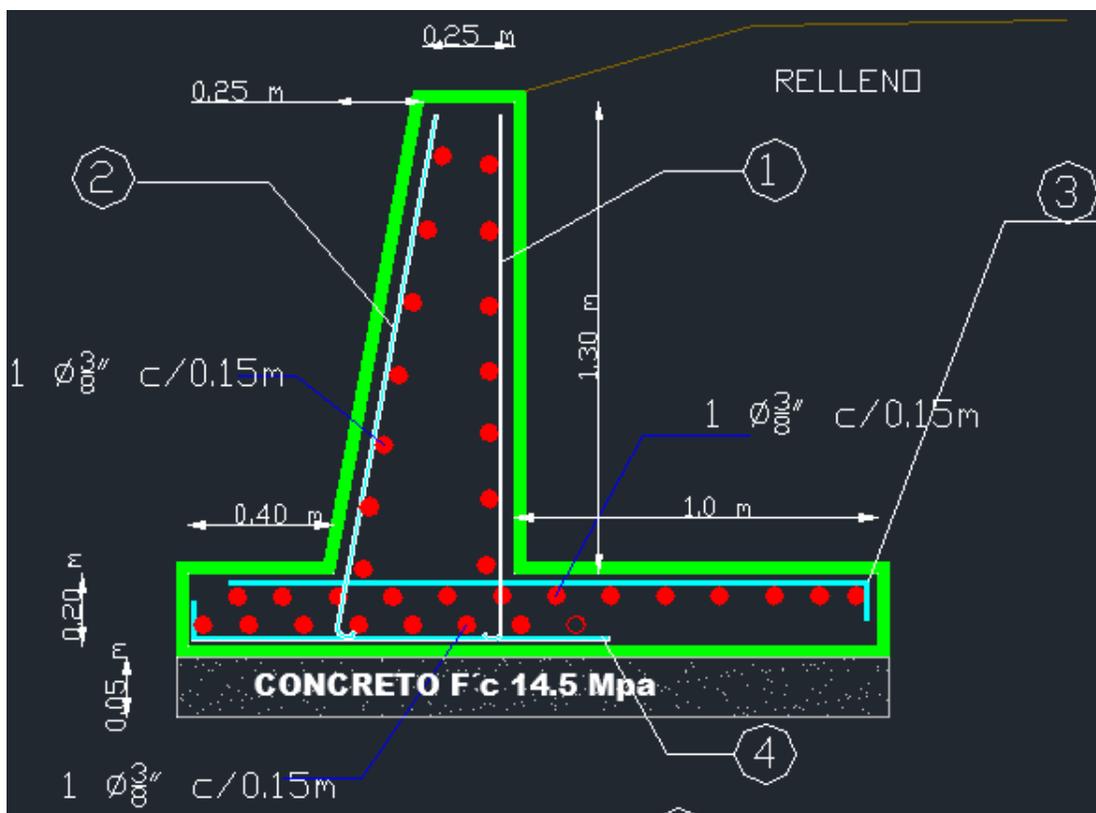
Figura 2. Sección 2 de muro redoma vía a las Lizcas en el programa AutoCAD.

Para hacer el cálculo de cantidades mediante los planos se recurrió a recursos impreso por la facilidad en campo y de igual manera al programa AutoCAD (Ver figura) que con sus múltiples herramientas de medición facilitan el trabajo, el objetivo principal de realizar este cálculo utilizando estos dos recursos es por medio del programa tener una idea de la cantidad a la cual se debe llegar y mediante planos poder tener más dinamismo y no descuidar los procesos constructivos llevados a cabo en campo.

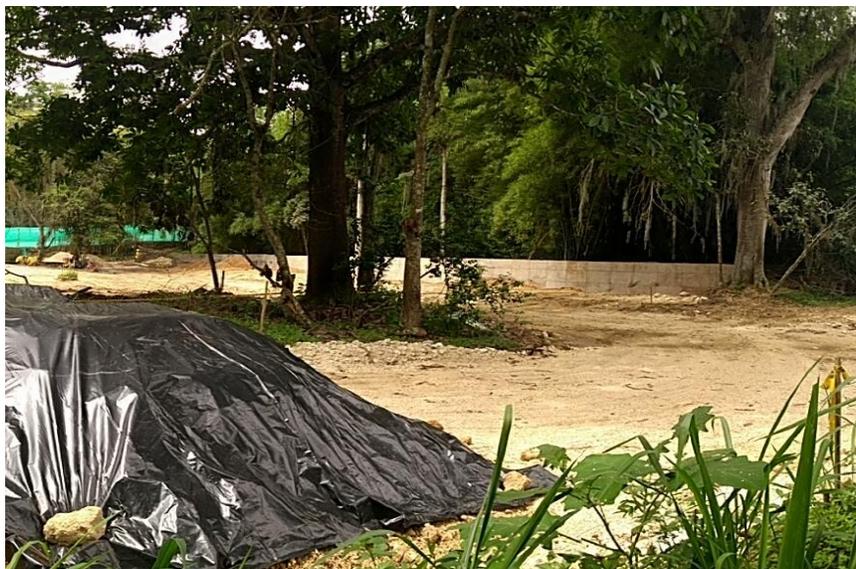
Fotografía 6. Almacenamiento de agregados.

Los agregados se se cubrieron con plástico negro para prevenir que se contaminaran con materia extraña que lo deteriorara y así poder dar cumplimiento a lo establecido en la NSR-10.

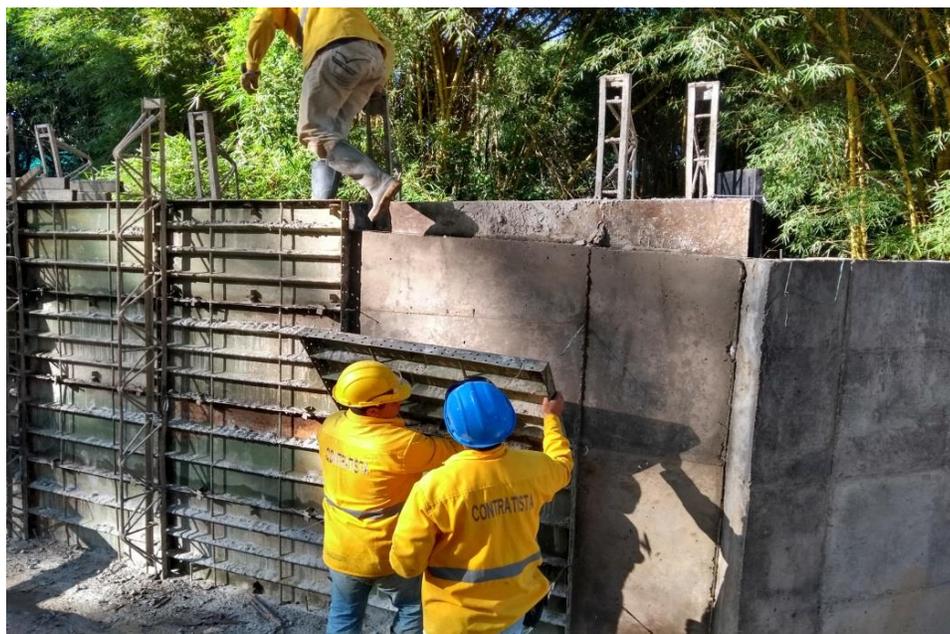
Fotografía 17. Descimbrado muro redoma izquierda.

El encofrado fue armado por paneles de 0,6 metros de ancho y 1.2 metros de altura fabricados en material metálico de una superficie bastante lisa para dar un buen acabado, sus extremos muy bien perfilados para evitar la fuga del concreto y con un buen sistema de arriostrado para garantizar la posición, forma inicial. Durante el vaciado del concreto el sistema de encofrado funcionó a la perfección, esto se vio reflejado en el buen acabado con que quedó la superficie del muro.

3.2.2.8 Descimbrado. Este proceso se realizó cuidadosamente después de 24 de horas de fraguado de concreto, la cimbra se retiró de tal manera que no causara un impacto negativo en el acabado de la estructura, así como que no causara algún daño físico al personal encargado de esa labor.

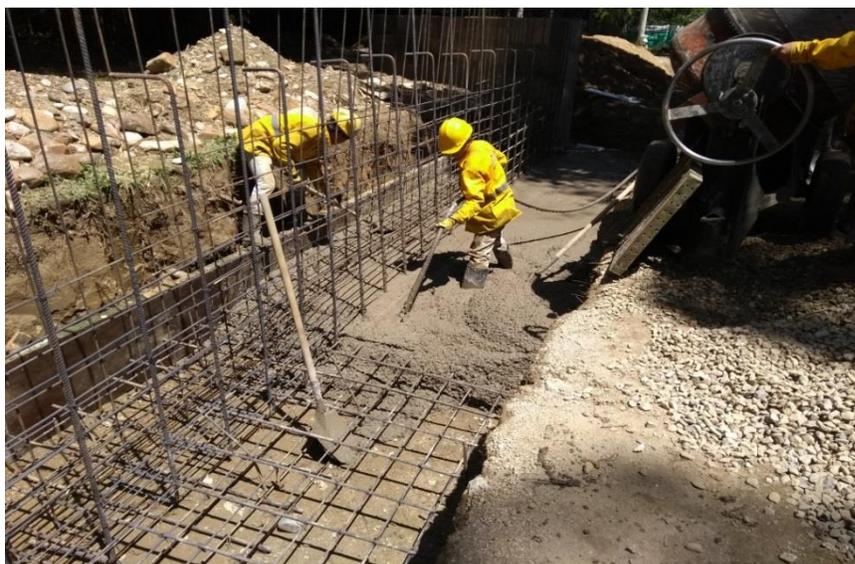
Fotografía 21. Condiciones de la superficie del refuerzo.

3.2.2.12 Condiciones de la superficie del refuerzo. El acero de refuerzo a la hora de la colocación del concreto se encontraba en óptimas condiciones, no se observaba presencia de corrosión y de impurezas como barro. (Apéndice G)

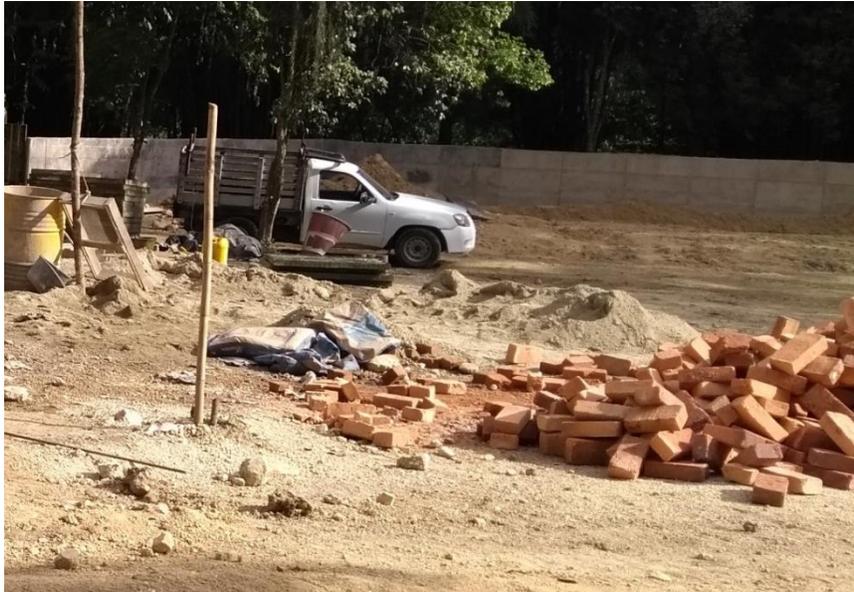
Fotografía 23. Almacenamiento de unidades de mampostería.

3.2.2.14 Actividades preliminares de la construcción. El almacenamiento de materiales se hace de manera correcta protegiendo los materiales de deterioro y contaminación, al igual como la toma de muestras se hace de acuerdo a la norma; solo se notó algunas falencias en el lugar de almacenamiento de las unidades de mampostería debido a que estas se depositaron en un lugar el cual no contaba con cubierta y por ende no se protegía a estos elementos de las inclemencias del clima, pero hay que resaltar que los materiales de mampostería se traían a obra el mismo día de su utilización.

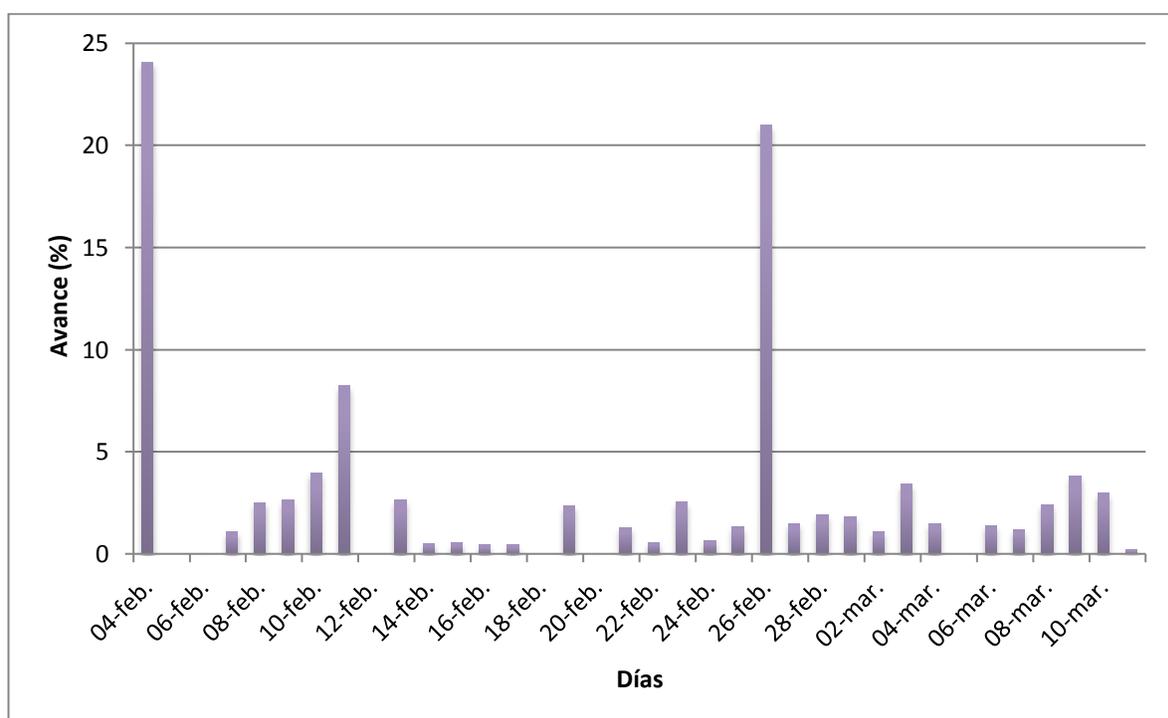
Figura 5. Grafica de avance diario en el mantenimiento del bloque de aulas.

Después de realizados los cálculos ya mencionados se realizó la gráfica de avance diario; la misma es un diagrama de barras que en el eje de las abscisas muestra los días trabajados dentro del contrato y el eje de las ordenadas el porcentaje de avance diario.

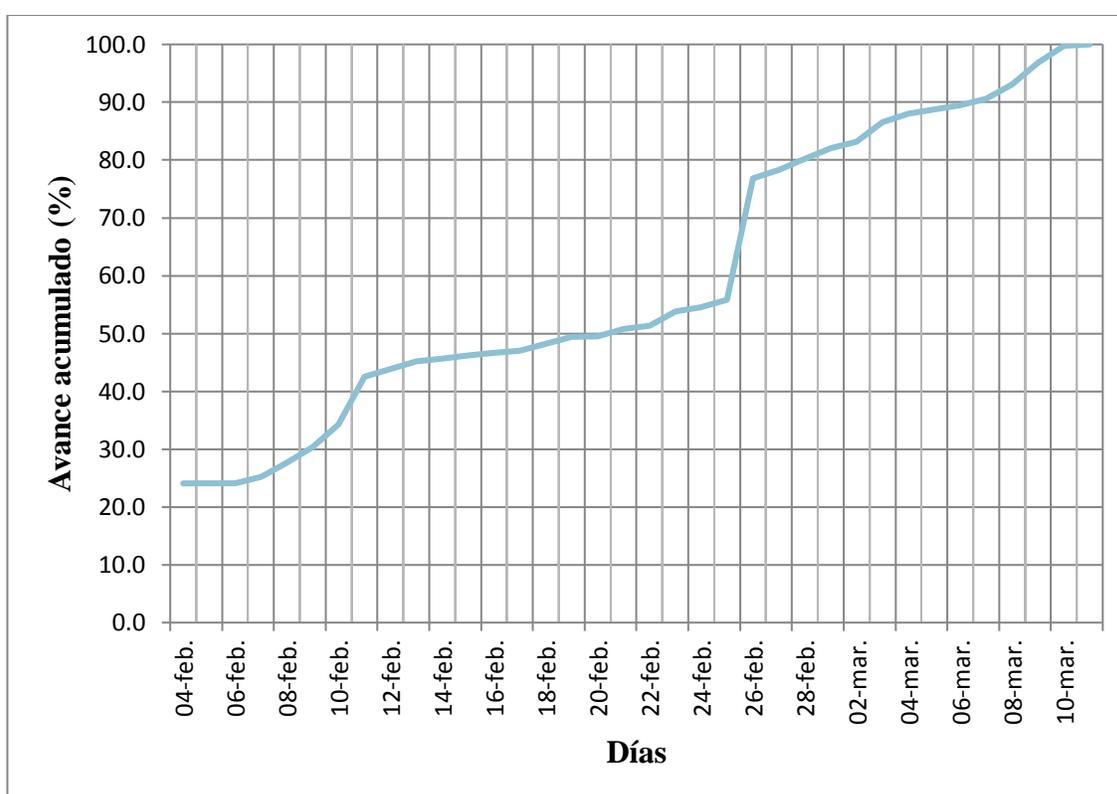
Figura 6. Grafica de avance diario acumulado en el mantenimiento del bloque de aulas

Después de que se ordenan los datos diariamente, se analiza como los mismos contribuyen al avance general del proyecto y se realiza la gráfica de avance acumulado que se muestra a continuación.

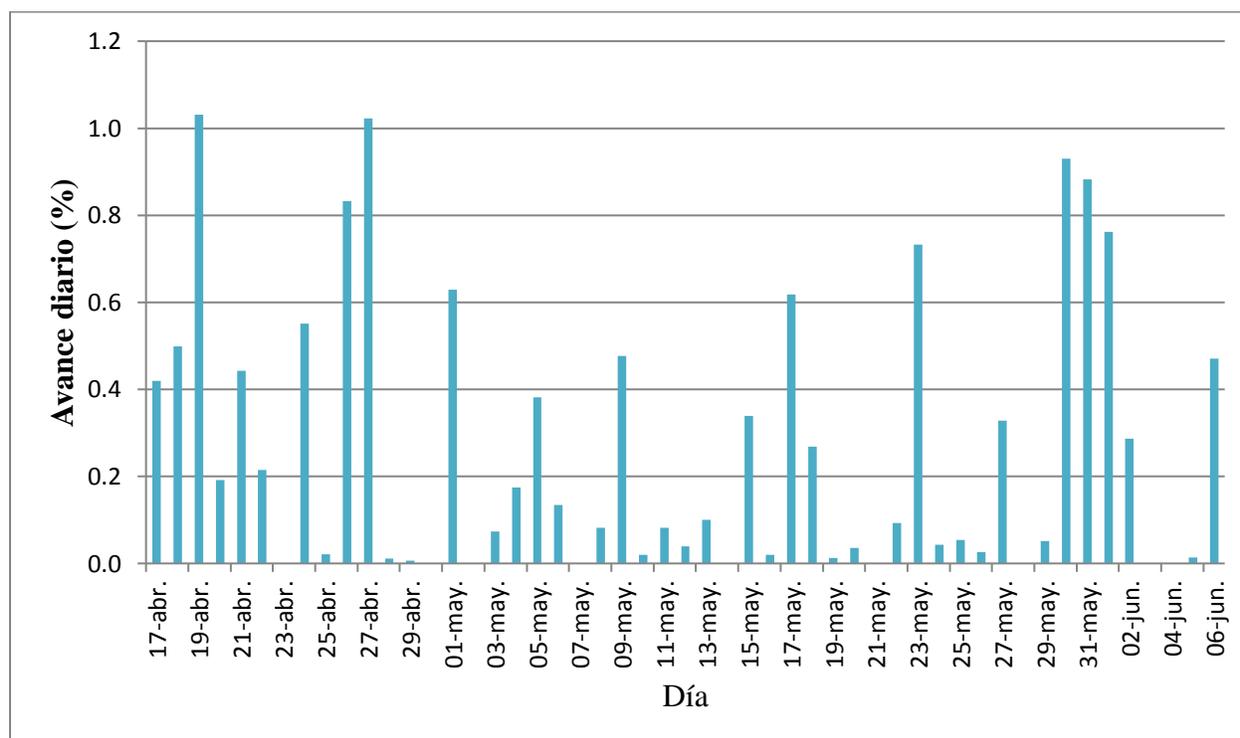
Figura 7. Grafica de avance diario en la construcción del portal de acceso fase 1.

dentro del contrato y el eje de las ordenadas el porcentaje de avance diario. La distribución que presenta la misma no es uniforme debido a la presencia de actividades complementarias (picos bajos) y a la actividad acero de refuerzo que hace que se aumenten las cantidades (picos altos).

Cabe señalar que la gráfica se elaboró para el periodo comprendido entre el 17 de abril y el 6 de junio y el proyecto tiene un plazo de entrega de diez meses, por lo tanto se presentan datos parciales; a continuación se muestra la gráfica de porcentaje diario de avance en la construcción del portal de acceso fase 1 de la Universidad Francisco de Paula Santander Ocaña.

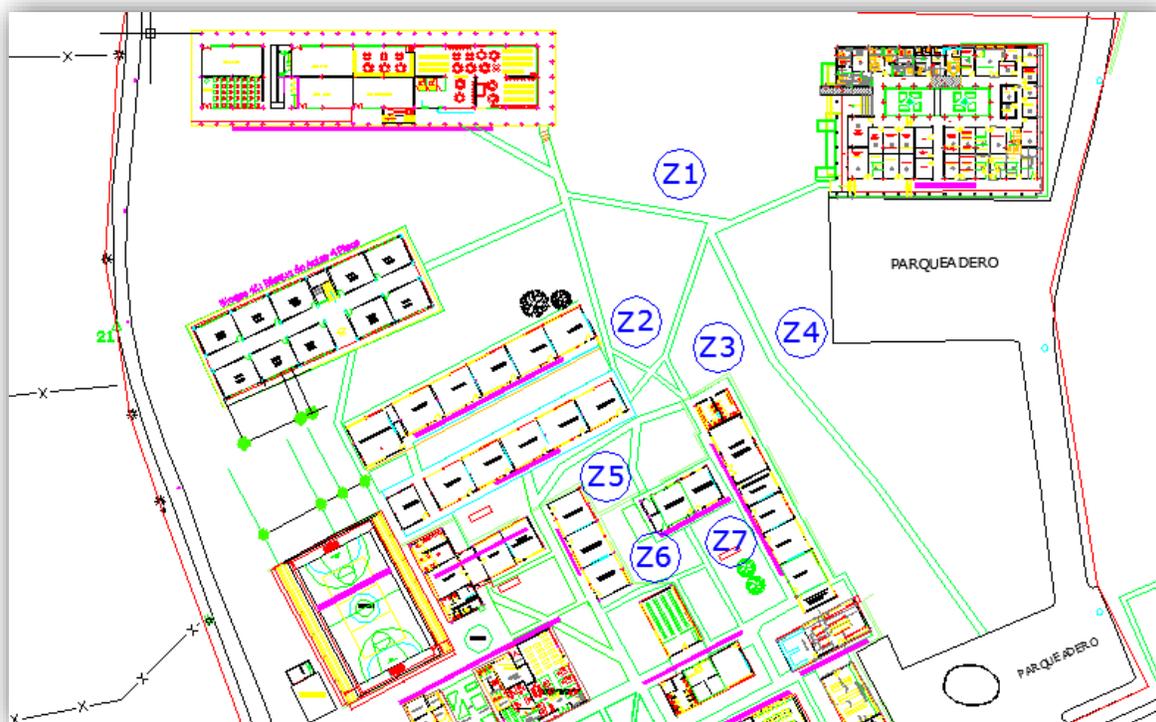
Figura 10. Zonas prioritarias para los senderos.

Después del trabajo de campo se cotejaron los datos mediante un plano en AutoCAD (Apéndice N) en el cual se indicaron las zonas representativas en las que se hace necesaria la construcción de un sendero peatonal para posteriormente continuar con el trazado de los recorridos de los mismos.

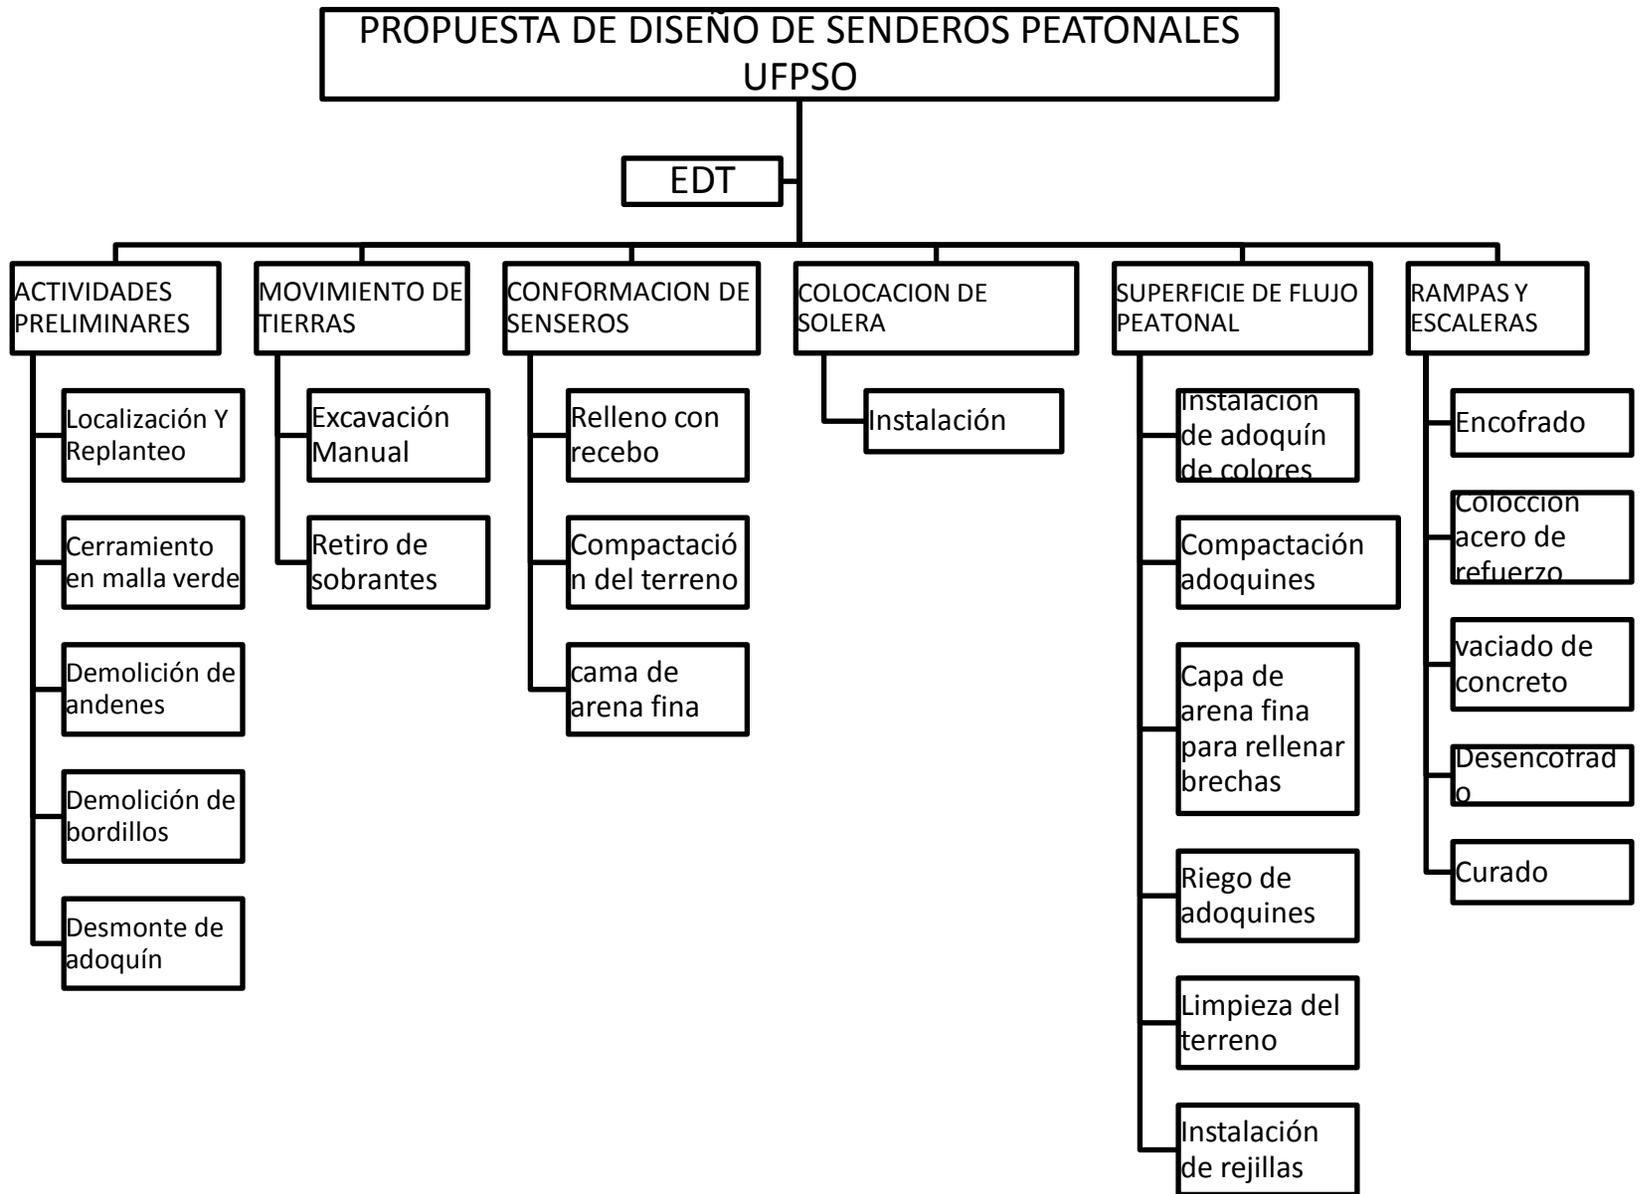
Figura 27. Estructura de desglose del trabajo propuesta senderos peatonales UFPSO. Fuente: Pasante

3.4.6 Elaborar la estructura de desglose del trabajo. La EDT se presenta mediante un cuadro conceptual en el cual se organizan las actividades en orden consecutivo generando así una secuencia de pasos que se deben seguir para poder construir cada una de las estructuras plasmadas en los planos. A continuación se muestra la estructura de desglose de trabajo realizada para la propuesta de senderos peatonales para la Universidad Francisco de paula Santander en la cual se hace una división entre las seis principales actividades constructivas y las sub-actividades para poder ejecutar las mismas.
