**DIAGNÓSTICAR LOS SENDEROS PEATONALES DEL BARRIO SANTA  
CRUZ DEL MUNICIPIO DE OCAÑA**

**Informe final modalidad pasantía presentado para optar al título de ingeniero  
civil**

### **3.1.3 Resultados Objetivo No. 2. Inventario de fallas de los puntos críticos del barrio Santa Cruz.**

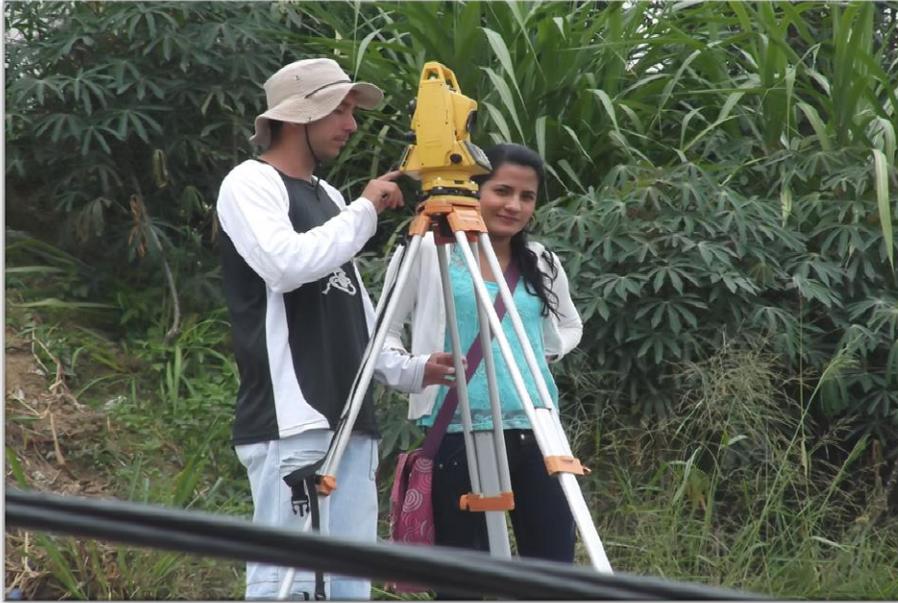
Fotografía 2. Estación Total

El trabajo desarrollado en campo consistió en la realización de una nube de puntos y varias secciones transversales sobre el área de la ladera afectada. Esta información se obtuvo de la topografía realizada con un equipo de alta tecnología como lo es la estación total marca sokia, la memoria interna puede almacenar hasta 80 códigos de 13 caracteres cada uno máximo para ser utilizados en cualquier momento), medición electrónica de distancias de 2,400 metros con 1 prisma en condiciones atmosféricas favorables con una resolución de 1 décima de milímetro, unidades de distancia seleccionable en metros o pies, corrección interna de la refracción y curvatura de la tierra seleccionable, corrección atmosférica y constante de prisma, telescopio completamente rotarle con iluminación de retícula, plomada óptica(3x), sistema de auto pagado seleccionable, cálculo de coordenadas para rápida construcción del plano en AutoCAD, y programas similares la cual facilito la obtención de las coordenadas y alturas de los respectivos puntos. Este proceso consiste en la posición de un prisma sobre el punto a radiar, como se puede apreciar en las fotografías 2 y 3, seguidamente la ubicación de este por medio de la estación total, se realiza la lectura del punto en observación, la estación genera un haz de luz el cual va e impacta el prisma y vuelve al equipo, el cual realiza los respectivos cálculos que a su vez genera la coordenada y su respectiva altura.

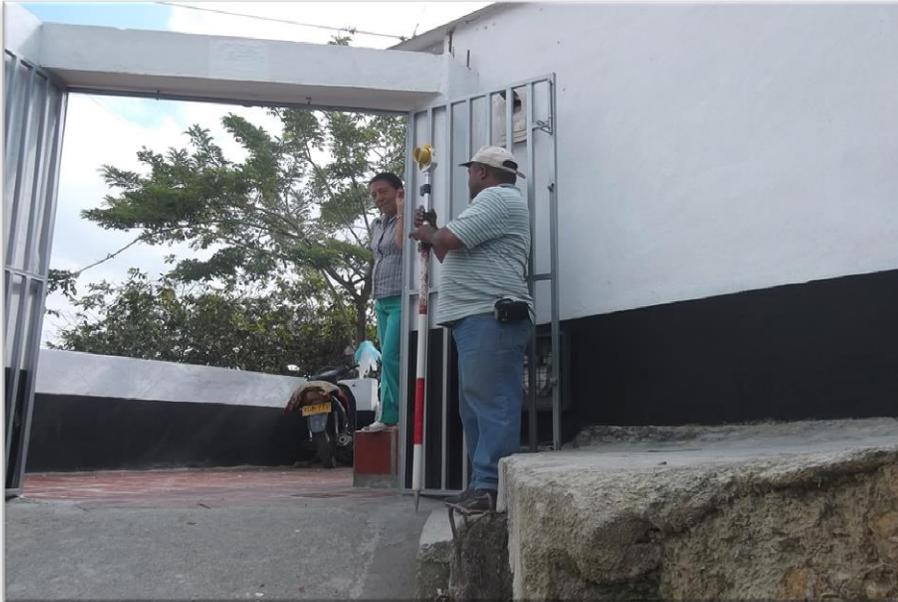
Fotografía 3. Cadenero Con el Prisma

La estación total fue localizada en la parte intermedia y baja de la ladera, con el fin de obtener la mayor cantidad de puntos visados para la obtención de una nube y

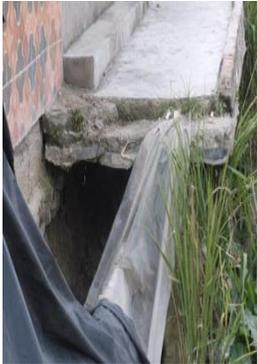
Cuadro 3. Formato registro de daños - Falla punto tres

Desprendimiento de losa	No se tiene un sistema estructural adecuado.  El agua lluvia penetraba por las grietas del pavimento y esto ayudo a la meteorización de la roca.	Baja calidad de vida de los habitantes, disminuye su movilidad de los peatones.  Riesgo al transitar por estos senderos, colocando en peligro la vida de las personas.	La falla tiene 14m <sup>2</sup> una profundidad de 2.5m.	La solución es realizar diseño estructural de losas (vigas, columnas, zapatas)

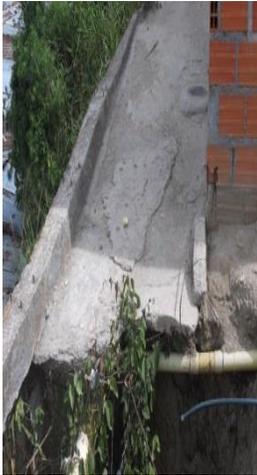
Cuadro 4. Formato registro de daños - Falla punto cuatro

Desprendimiento de losa	Se originan por falta de tener un diseño estructural adecuado, de losa, vigas, columnas y zapata.  La losa estaba agrietada lo que generaba que se le introdujera agua a la roca Y esto ayudo a acelerar el proceso de meteorización	Baja calidad de vida de los habitantes, perjudica la movilidad de los habitantes	La falla tiene 9,5m <sup>2</sup> una profundidad de 2.5m.	La solución es realizar diseño estructural de (vigas, columnas, losa, zapatas)

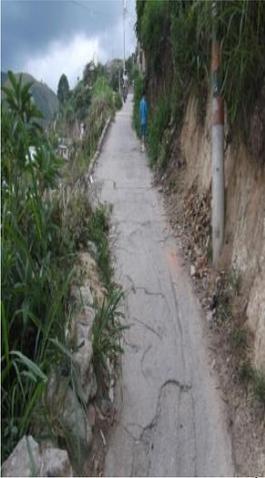
Cuadro 5. Formato registro de daños - Falla punto cinco

Desprendimiento de la losa	<p>Se originan por falta de no tener un diseño estructural adecuado, de losa, vigas, columnas y zapata.</p> <p>La losa estaba agrietada lo que generaba que se le introdujera agua a la roca y esto ayudo a acelerar el proceso de meteorización de la roca.</p>	Baja calidad de vida de los habitantes, perjudica la movilidad de los habitantes, riesgo de los habitantes al transitar por este sector.	La falla tiene 12m <sup>2</sup> una profundidad de 2.5m, la losa del sendero se desprendió parcialmente, dejando un espacio muy estrecho al transitar.	La solución es realizar diseño estructural de (vigas, columnas, losa, zapatas)

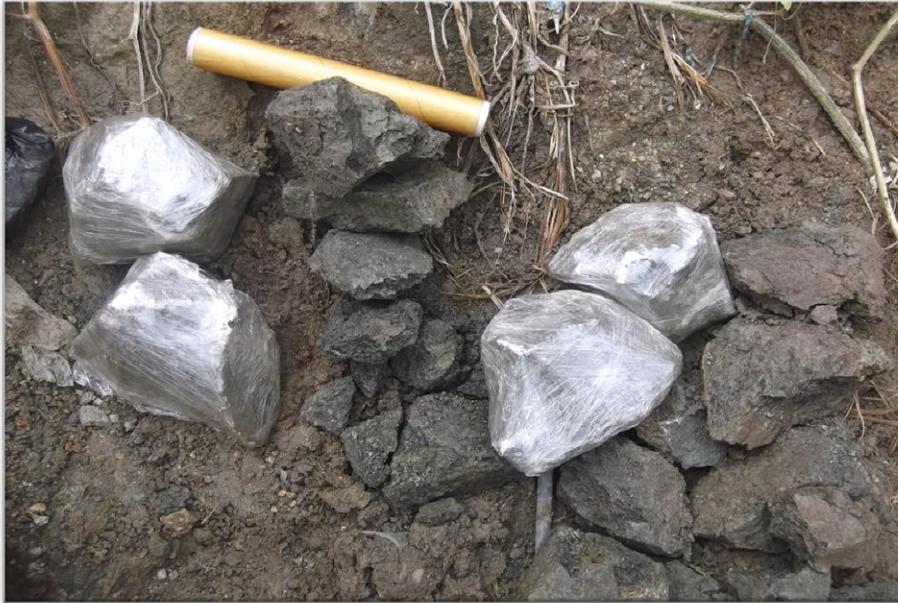
Fotografía 7 Muestra inalterada punto tres

La primera fase del trabajo de campo consistió en la búsqueda de los sitios para la realización de los apiques para la obtención de las diferentes muestras inalteradas como se puede apreciar en la fotografía 7 Y 8. En segundo lugar se realizó un recorrido por el barrio con el fin de localizar sitios de deslizamientos fallas en el pavimento, daños en el sendero peatonal.

Se realizaron los apiques hasta llegar a una profundidad en donde se encontrara el nivel de la roca, ya alcanzada esta se tomaron muestras de las paredes de los apiques y se recolectaron de muestra de cada uno de los estratos encontrados en la ladera para la realización de trabajo de laboratorio como, cómo se puede apreciar en la fotografía 7 y 8 y a su vez se tomaron muestras inalteradas para la realización del ensayo de laboratorio de la determinación de la resistencia a la carga puntual.

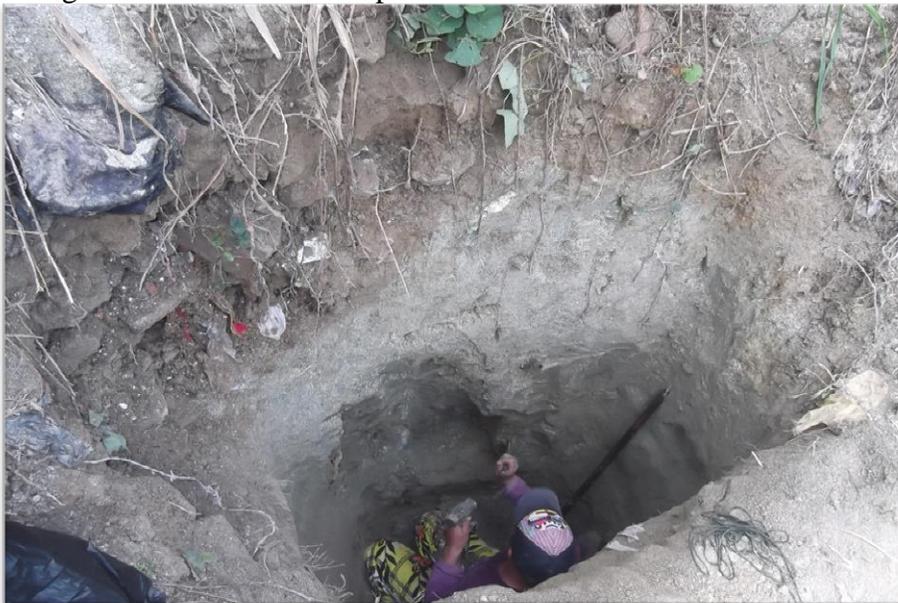
Fotografía 12. Estrato 1 roca punto 4

En los puntos 3 y 4 se realizaron apiques para determinar la altura de la capa vegetal altura del estrato, ya que en el punto cinco la nuestra se extrajo del afloramiento natural del talud, el cual es roca, las cuales se aprecian en las fotografías 12 y 13.

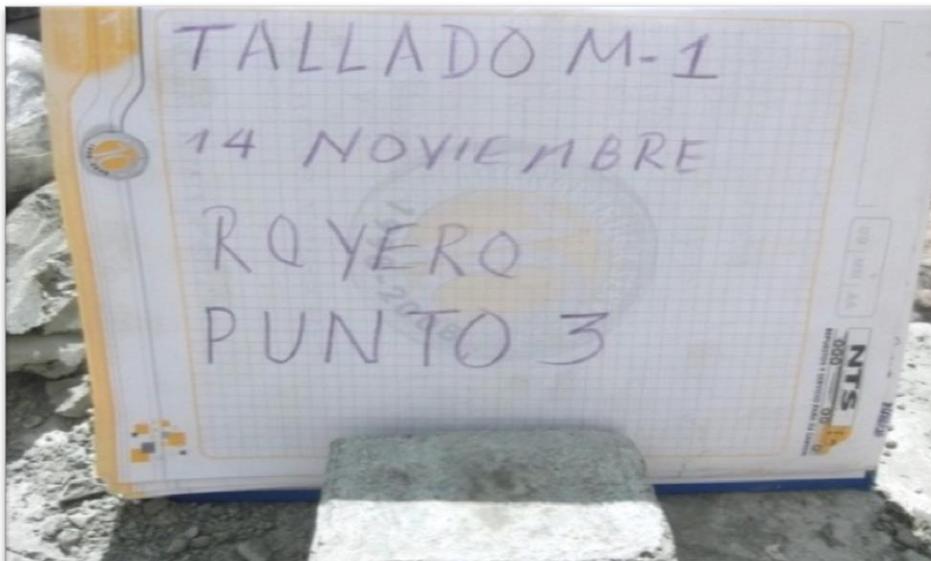
Fotografía 14. Muestra

De igual manera se extrajo muestras inalteradas para la realización del ensayo de compresión simple, como se puede apreciar en las fotografías 14, hasta la 21; las muestras fueron cubos irregulares, las cuales después de su extracción fueron envueltas en plástico.

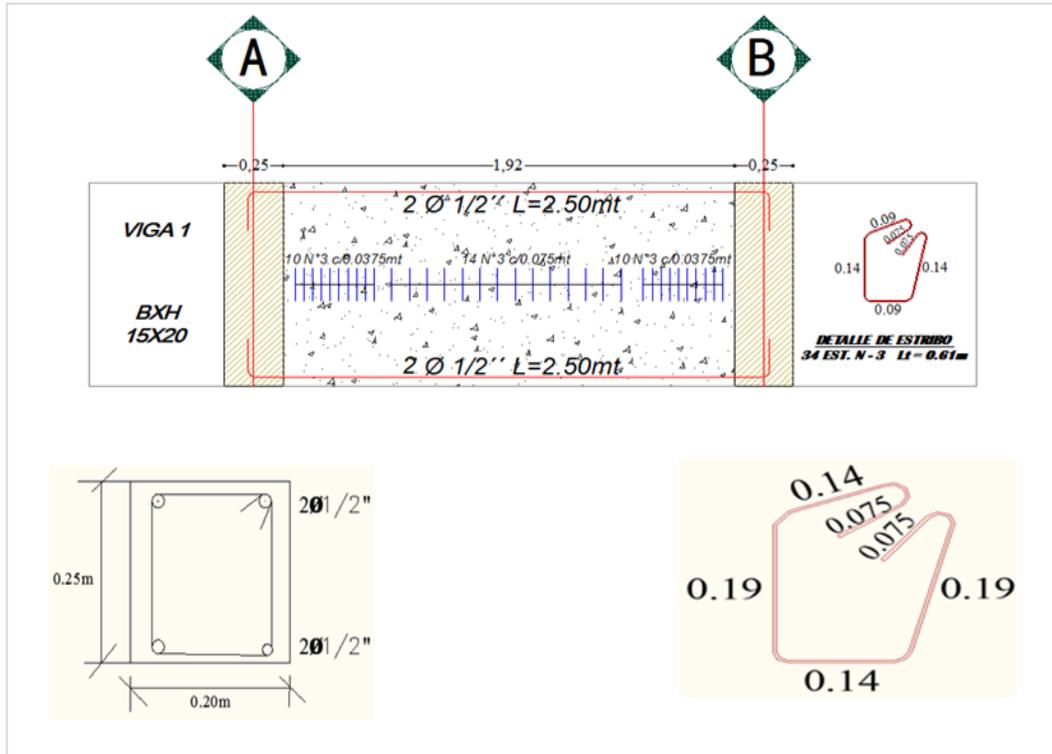
Imagen 5. Detalle refuerzo longitudinal y transversal de la viga eje1 y viga eje 4 A-B deslizamiento tres

- **Diseño de la Viga Eje 1 es igual que el de la viga eje cuatro deslizamiento uno o punto3.**

34 Estribos N° 3

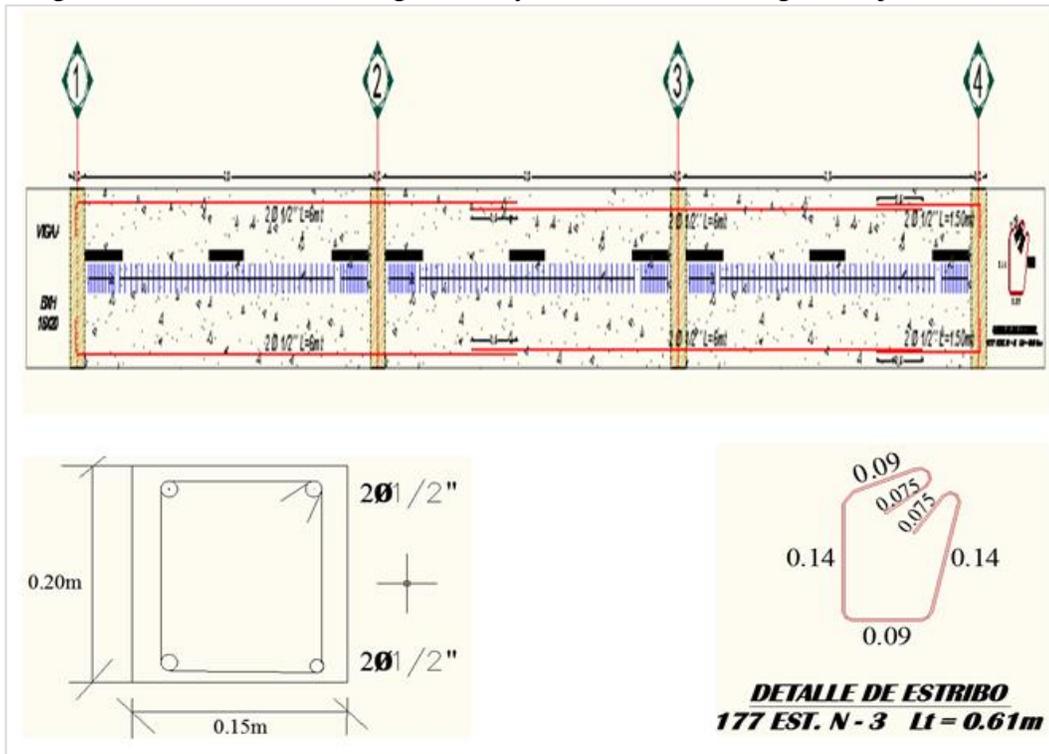
Imagen 7. Detalle refuerzo longitudinal y transversal de la viga 1-4 eje A.

- **Diseño por resistencia ultima peso propio viga eje 1-4, se diseñó para el máximo momento del deslizamiento uno del sendero peatonal.**

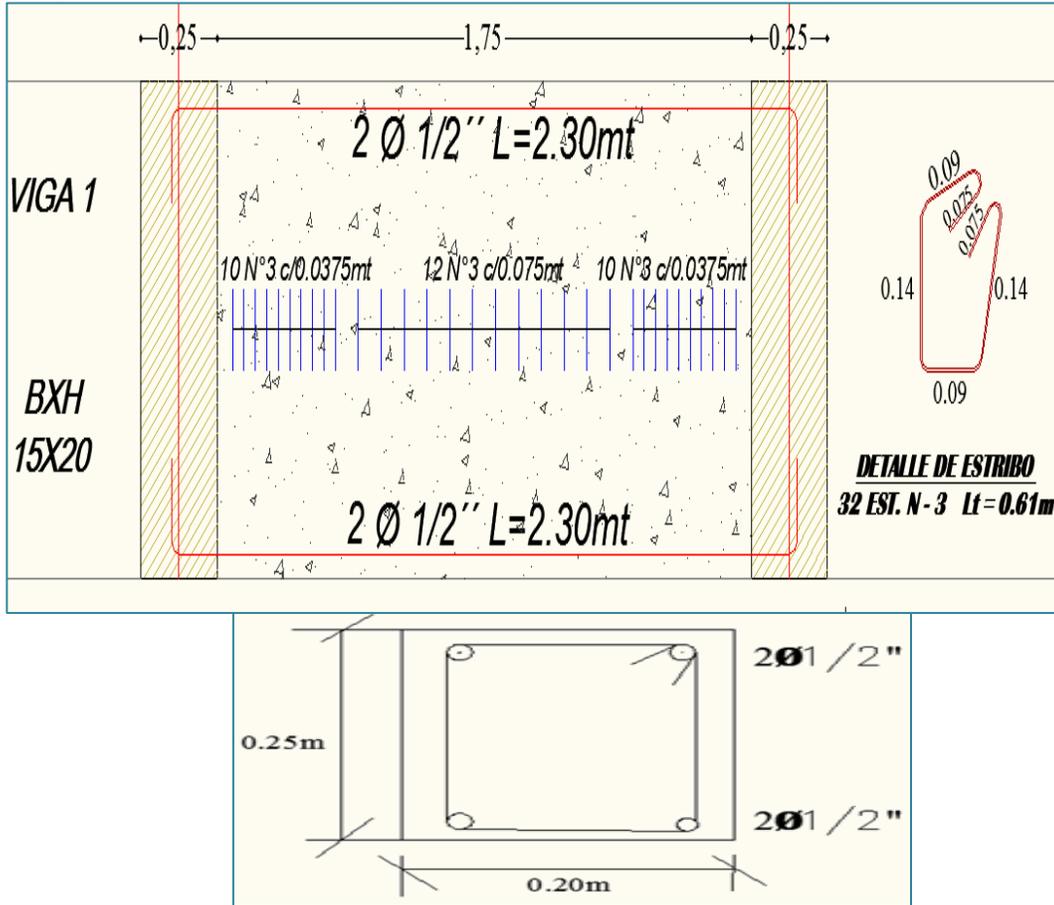
Imagen 9. Detalle refuerzo longitudinal y transversal de la viga eje 1 y 5

- **Diseño por resistencia última viga eje 1 igual a la viga eje 5 del deslizamiento dos**

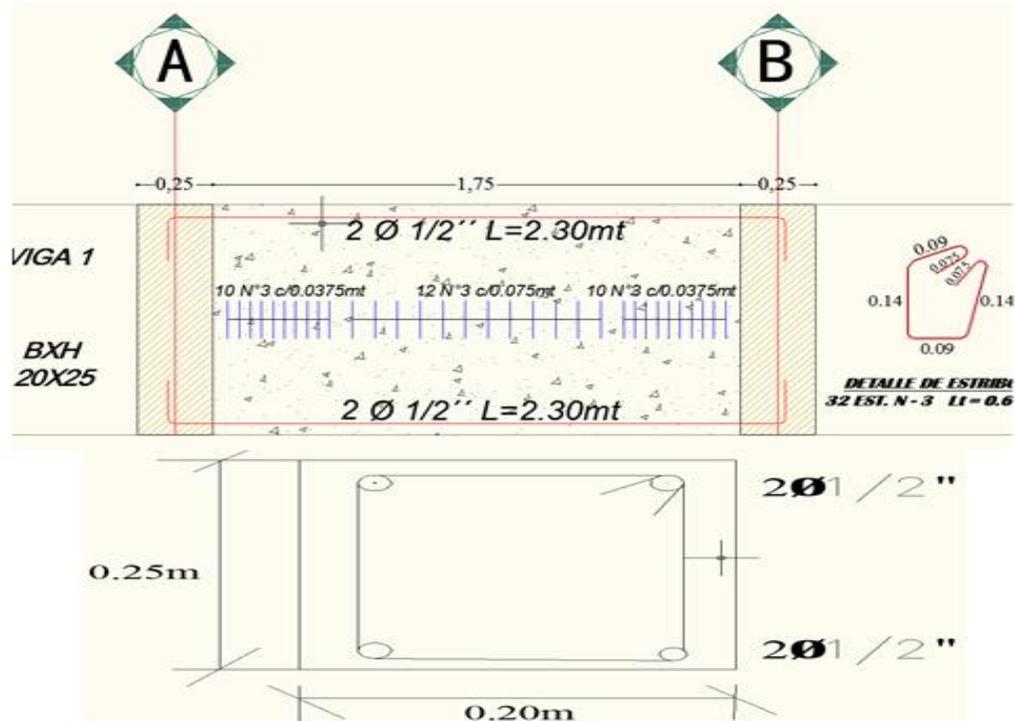
Imagen 10. Detalle refuerzo longitudinal y transversal de la viga eje 2

- **Diseño por resistencia última viga eje 2 del deslizamiento dos**

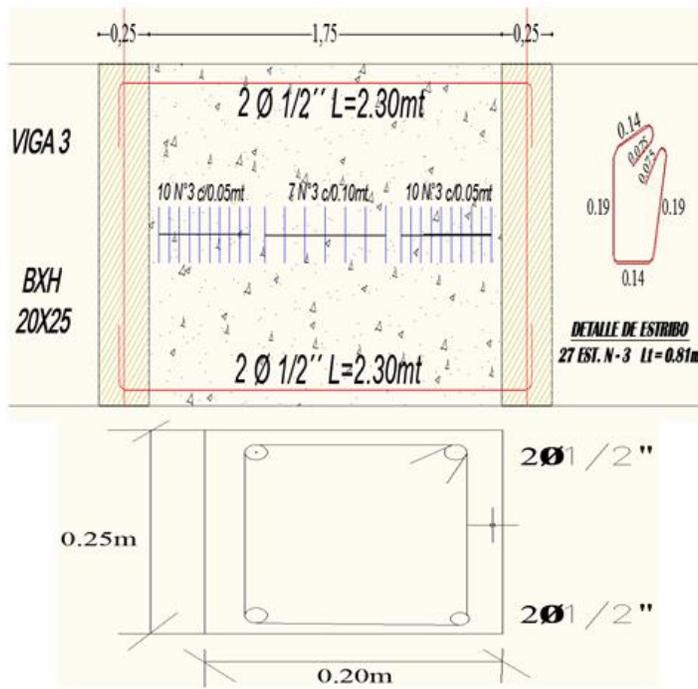
**Imagen 11. Detalle refuerzo longitudinal y transversal de la viga eje 3**

- **Diseño por resistencia última viga eje 3 del deslizamiento dos**

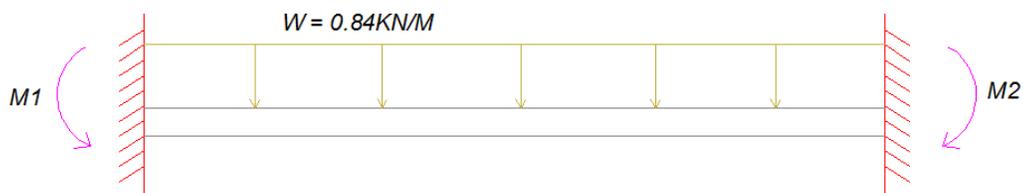
Tramo A- C

### Diseño a cortante

$$V_u = (M_{n1} + M_{n2})/L_n + (W_u * L_n)/2$$

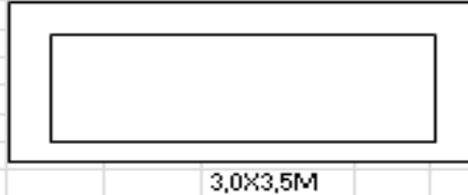
**Anexo N. DISEÑO DE LA LOSA DESLIZAMIENTO TRES  
LOS DE CONCRETO  
3,0X3,5m**

- 1.- Losa maciza Luz (L) = **3,50** m. = 10 pies
- $$t_{min.} = \frac{L'+10}{30} \times 1,2 = 0,24 \text{ m.}$$
- fact. Correccion: L < 30'
- Tomamos: 0,25 m.

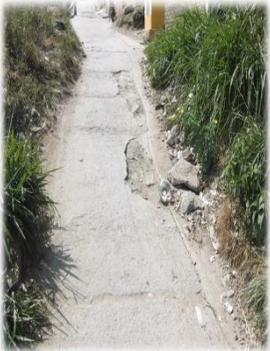
**Cuadro 4 Formato registro de daños**

TIPO DE FALLA	CAUSA	EFECTO	DESCRIPCION	FOTOGRAFIA
Falla longitudinal	Se originan por falta de juntas longitudinales para eliminar los esfuerzos de contracción, materiales expansivos en subbase o	Daño del sendero, daño en los vehículos, sobre costos en repuestos, se perjudica la movilidad de los peatones.	La falla tiene una longitud de cuatro metros un ancho de medio centímetro, se localiza en la parte alta de la ladera.

subrasante			
Falla tipo bache	Se originan por acción del Tránsito, es una combinación de fallas producida por grietas, deformaciones y bombeo.	daño del sendero la comunidad no puede transitar por el sendero peatonal.	La falla tiene un área de medio metro cuadrado, se localiza en la parte alta de la ladera.

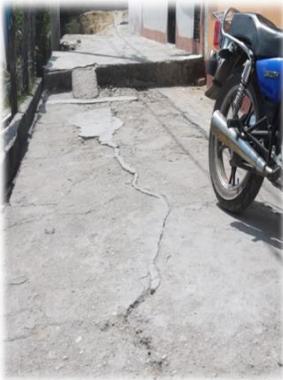
<p>Falla Longitudinal</p>	<p>Se originan por falta de juntas longitudinales para eliminar los esfuerzos de contracción, materiales expansivos en subbase o subrasante</p>	<p>Daño en el pavimento se puede ocasionar deslizamiento y fallar la losa, y la comunidad no podría caminar por el sendero peatonal.</p>	<p>La falla tiene un área de 1m<sup>2</sup>, se localiza en la parte alta de la ladera.</p>

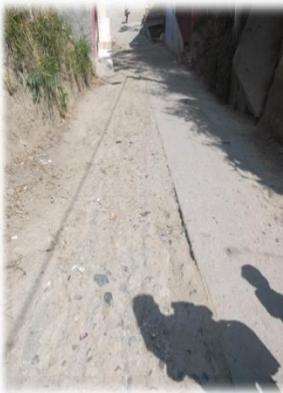
<p>Falla de Descarcamiento y escamadura</p>	<p>Fallas en la superficie del concreto por deterioro o rotura. se producen por exceso de acabado, defecto de la mezcla, poca calidad de los agregados, o curado inapropiado.</p>	<p>Daño en los vehículos esto representa altos costos en los repuestos</p>	<p>La falla tiene un área de 12m<sup>2</sup></p>
