**APOYO A LA INTERVENTORIA TECNICA Y ADMINISTRATIVA DEL PROYECTO
CONSTRUCCION DE ACUEDUCTO Y ALCANTRILLADO DE LA VIA PRINCIPAL
DEL 1 DE MAYO DEL MUNICIPIO DE OCAÑA NORTE DE SANTANDER.**

**Trabajo de grado presentado bajo la modalidad pasantías para optar al título de
Especialista en Interventoría de Obras Civiles**

Noviembre de 2020

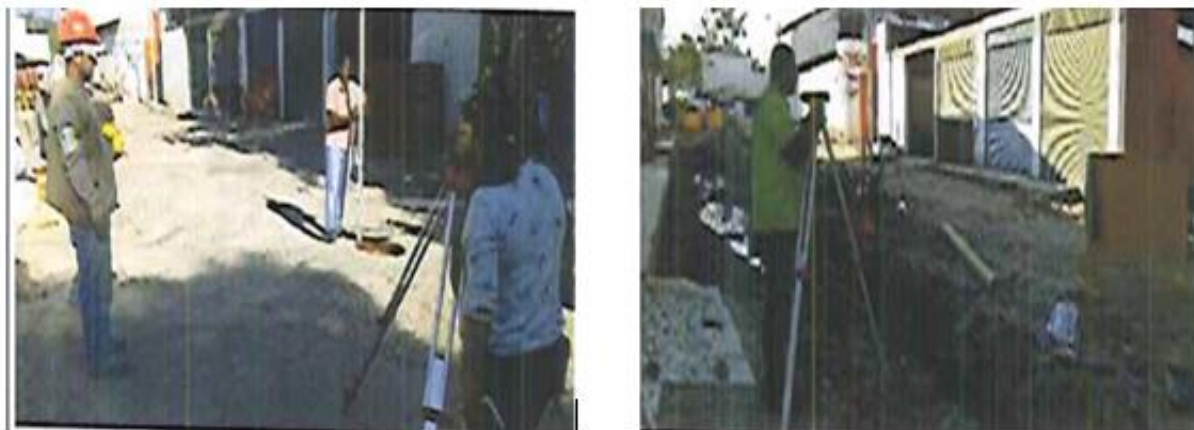
3.1.3.1 Actividades preliminares. Al iniciar el proceso constructivo del proyecto en mención, la actividad inicial es la de localización y replanteo la cual nos permite identificar por donde esta trazada las redes existentes como son el caso de las tuberías de gres que prevén reponer, por otra parte nos permite realizar un inventario de la infraestructura existente, no obstante al tratarse de una reposición de tuberías de alcantarillado se deben tener en cuenta el estado de los posos a los cuales nos vamos a conectar e igual forma el estado de los registros que alimentaran el sistema, por otra parte no es desconocimiento de que por el suelo de las calle no solo reposan las líneas del sistema hidrosanitario, si no también el abastecimiento de las redes hidráulicas y líneas de gas para lo cual el contratista nos reporta que solicito las recomendaciones necesarias por parte de las entidades pertinentes para cada uno de los casos y orientaran al personal encargado de realizar la actividad de replanteo del área de trabajo.

Figura 12. Actividad preliminar localización y replanteo.
Fuente: Autor de la pasantía, 2020.

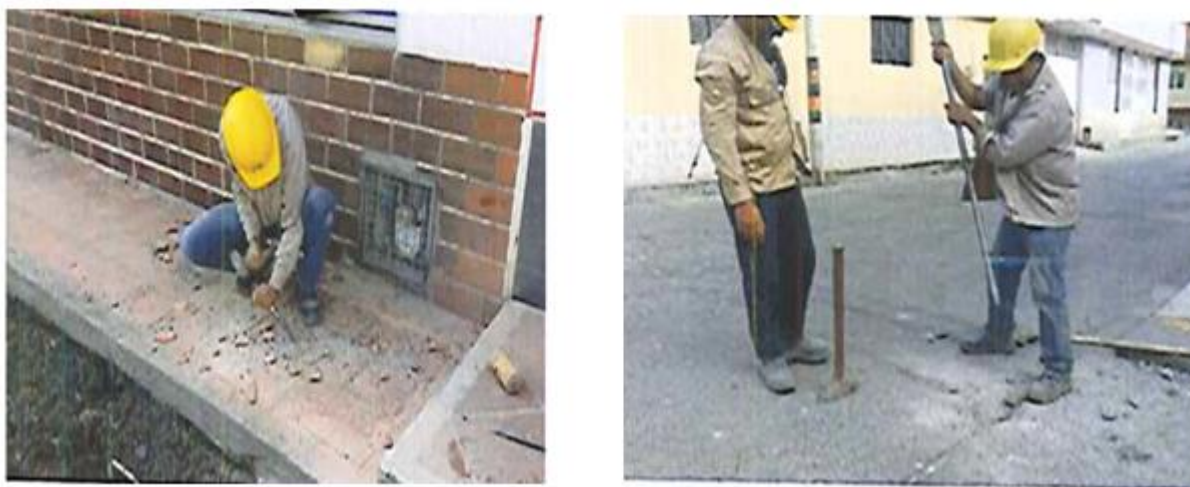
parámetros expuestos en el contrato de obra, en este proyecto se especifican dos tipos de demoliciones **Demolición manual de andenes en concreto – Demolición manual de pavimento en concreto rígido**. Teniendo en cuenta que las demoliciones de andenes en concreto es una actividad que se debe desarrollar meticulosamente, pues se corre el riesgo de afectar directamente la propiedad privada de los habitantes del sector por ende fue trabajo de la interventoría corroborar el estado previo de las propiedades antes de continuar con las labores de demolición. De las demoliciones manual en pavimento se corroboró que se desarrollaran siguiendo los lineamientos de la topografía suministrada y generando el menor daño colateral para infraestructura existente utilizando los equipos adecuados como es el caso de la cortadora de Disco.

Figura 13. Actividad Demolición de concreto para andenes y pavimento rígido.
Fuente: Autor de la pasantía, 2020.

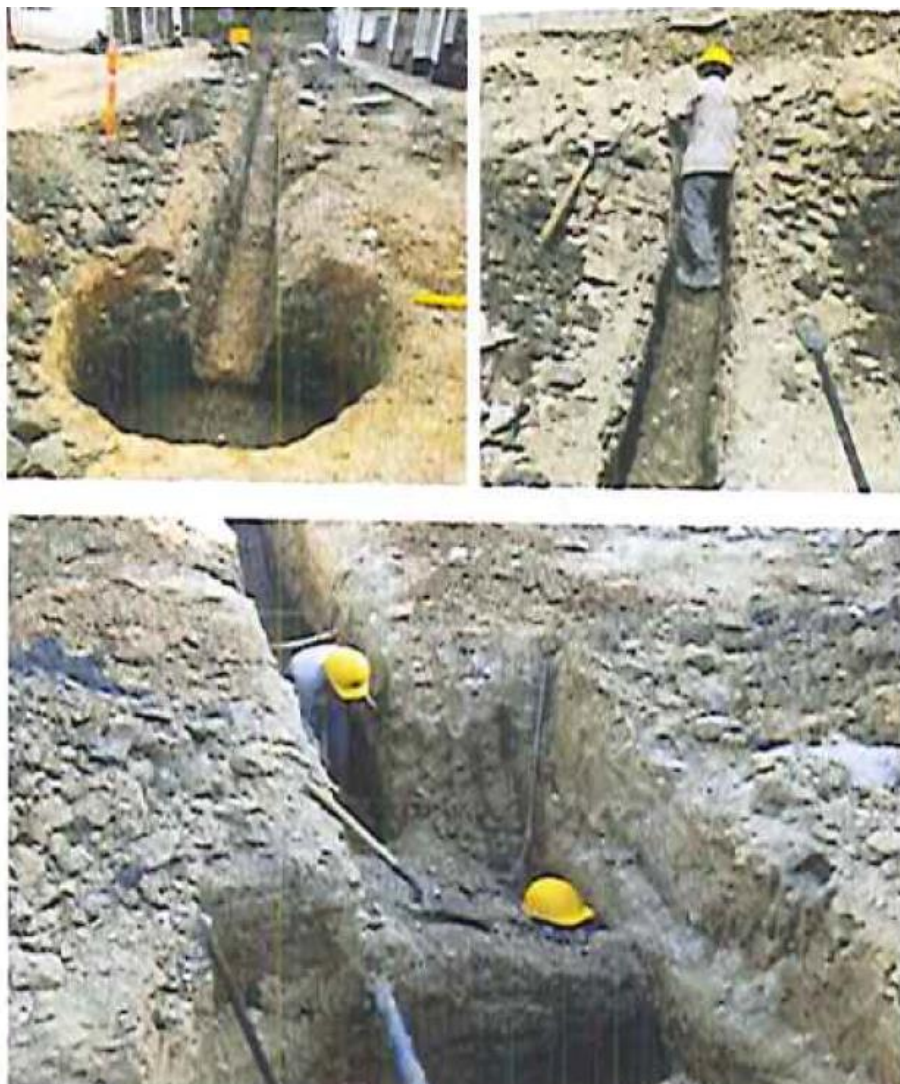
3.1.3.3 Excavación varia sin clasificar. Las excavaciones que se desarrollaron en el desarrollo del proyecto son acordes a los planos establecidos y por ende se verificó que estas fueran acordes al ancho del diámetro de la tubería, los materiales sobrante producto de la excavación fueron dispuestos paralelamente a las excavaciones para su posterior reutilización y en, y en caso de existencia de sobrante el posterior traslado a la escombrera autorizada. En este

Figura 14. Actividad Excavación varia sin clasificar.
Fuente: Autor de la pasantia, 2020.

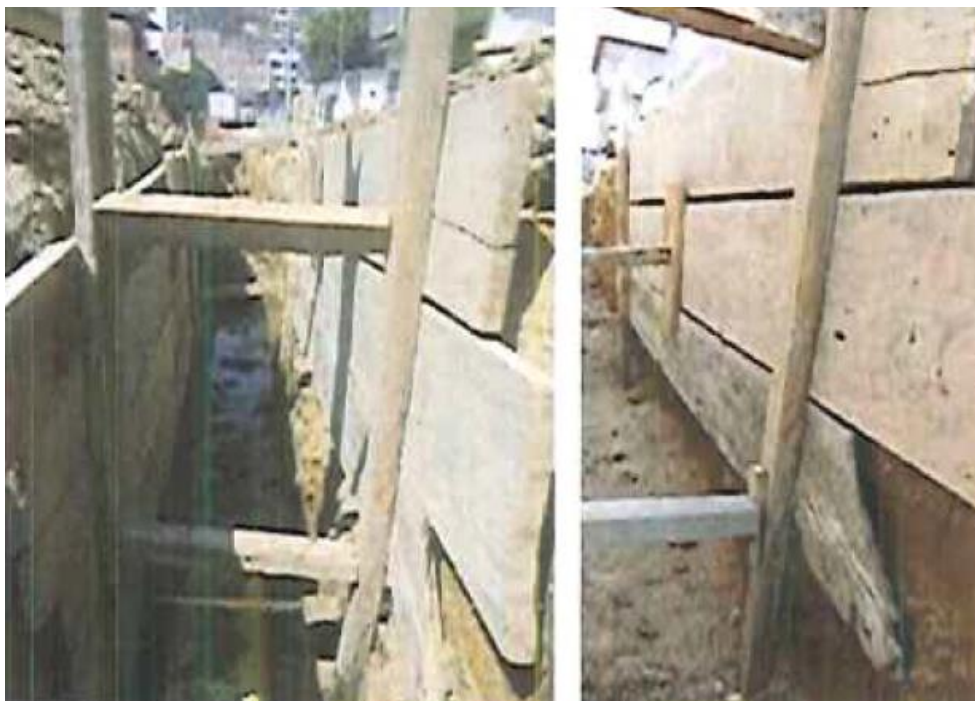
proceso de excavación también se tuvieron en cuenta la disposición de entibados en los lugares que se vieron pertinentes debido a la magnitud y estabilidad de la excavación.

Figura 15. Actividad Entibado tipo 2 H=0-3.
Fuente: Autor de la pasantía, 2020.

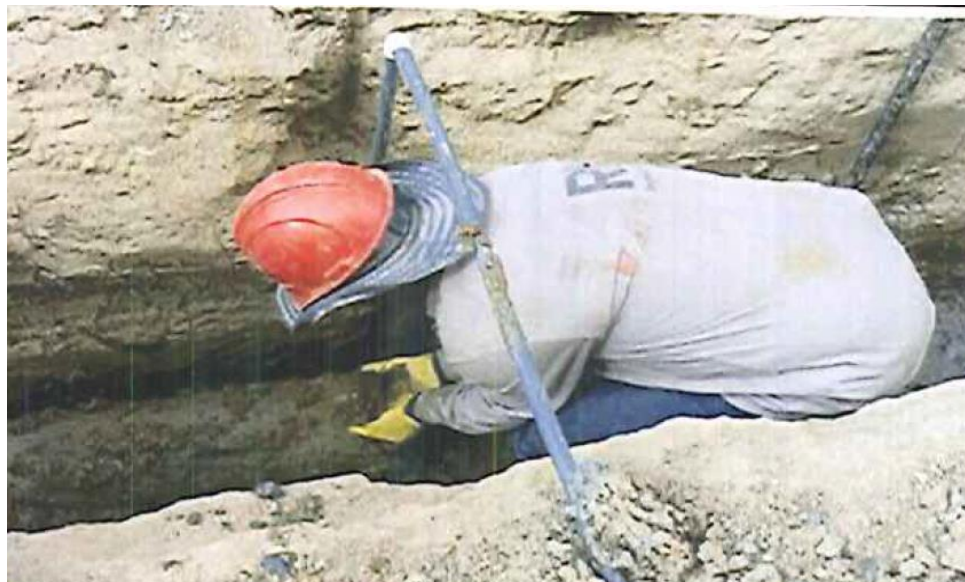
3.1.3.4 Desmonte de tubería de gres de 6" y 8" existente. Para el desmonte de las tuberías de gres existentes se debe realiza una excavación previa que nos permitirá extraer la tubería a remplazar, este proceso se debe realizar con precaución y utilizando los implementos de seguridad, debido al posible riesgo biológico. Por otra parte, se verifico que se tuviera un vehículo disponible para realizar el cargue y retiro de sobrantes de las tuberías debido a que estas hacen parte de un sistema de tuberías hidrosanitarias y por consiguiente emanaran olores molestos para los residentes aledaños.

Figura 16. Actividad Retiro de tubería de gres existente.
Fuente: Autor de la pasantía, 2020.

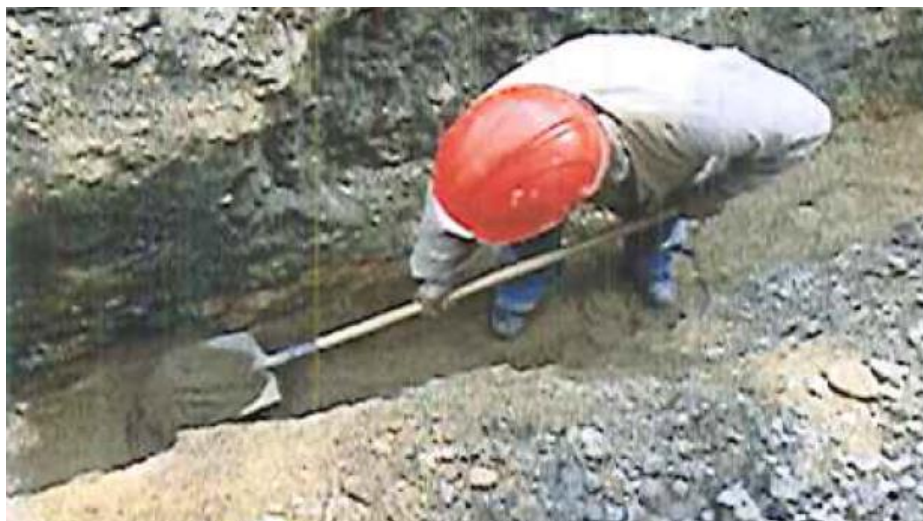
Una actividad inmersa en la instalación de tubería es la disposición del colchón de arena el cual se verificó que se ejecutara acorde a las especificaciones establecidas en planos.

Figura 17. Actividad Disposición de colchón de arena.
Fuente: Autor de la pasantía, 2020.

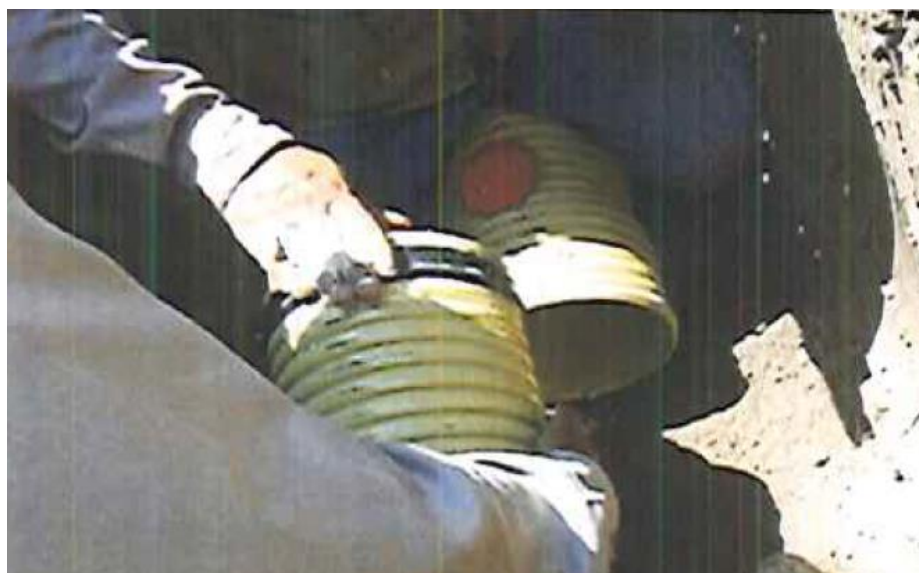
La instalación de la tubería se realiza previa incorporación del colchón de arena una vez este instalado se procede a ubicar la tubera y a verificar los respectivos niveles, una vez estos estén corroborados asegurar la tubería. En los puntos donde la tubería debe ser acoplada es función de la interventoría técnica verificar que los sellos que se implementa están en buen estado y se emplee un lubricante que no afecte las propiedades de estos.

Figura 18. Actividad Instalación de tubería NOVAFOR.
Fuente: Autor de la pasantía, 2020.

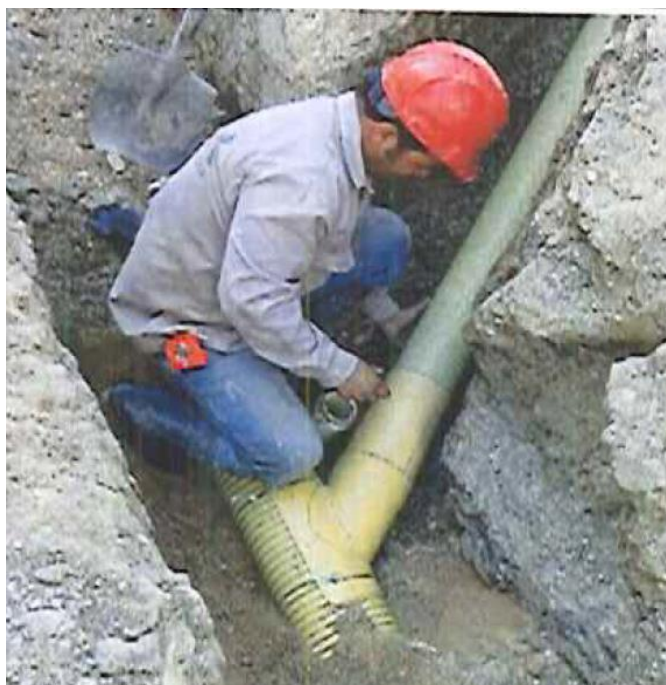
3.1.3.6 Instalación de kit silla yee 8"-6". Al momento de ejecutarse esta actividad la interventoría técnica deberá verificar el estado previo de los accesorios garantizando que este no presente ningún tipo de fisuras ni maltrato que pueda afectar la integridad del accesorio, además estar pendiente del proceso instalación el cual es debe ser llevado a cabo con pericia para garantizar un buen funcionamiento, para ello se debe apreciar que el lugar donde se va instalar debe ser limpiado y que el cementante que se empleara para fijar la silla yee sea acorde a los recomendados por el fabricante de la tubería.

Figura 19. Actividad Instalación Silla Yee 8"- 6".
Fuente: Autor de la pasantía, 2020.

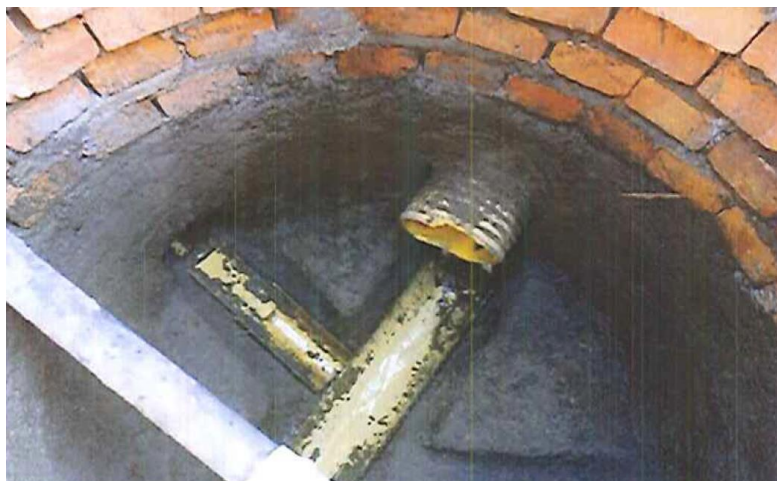
3.1.3.7 conexión de colectores de 8" a pozos existentes. Una vez instaladas las tuberías es trabajo de la interventoría avalar que la instalación de las conexiones de los colectores se desarrolle acorde a los especificado, teniendo en cuenta que estas son remodelaciones de pozo existentes puesto que a este se le deberá realizar una perforación local a lo cual se le debe ajustar la cañuela y respectivamente el frizado al interior del pozo una vez verificadas estas condiciones se avala la ejecución de esta actividad.

Figura 20. Actividad Conexión pozos existente.
Fuente: Autor de la pasantía, 2020.

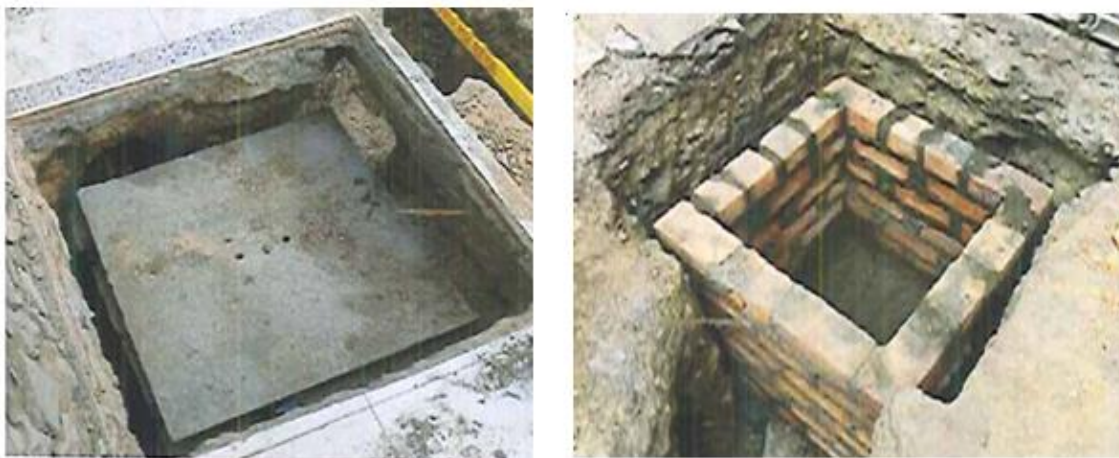
3.1.3.8 Construcción de registro domiciliario de 60x60 y $H= 0.80m$, $e=0.10 m$ y tapa reforzada incluye excavación. En el desarrollo de esta actividad es función de la interventoría técnica el verificar el estado de los materiales, como es el caso de la mampostería empleada, por otra parte, se vigilante de que el proceso constructivo se desarrolle acorde a especificaciones, igualmente para con las tapas de concreto reforzado, la cuales deberán se fundidas con antelación y de esta manera garantizar un tiempo de fraguado prudente donde el concreto alcance un punto de resistencia que le permita ser funcional. El frizado e impermeabilizado del registro domiciliario se verifico para que cumpliera lo especificado.

Figura 21. Actividad construcción de registro domiciliario
Fuente: Autor de la pasantía, 2020.

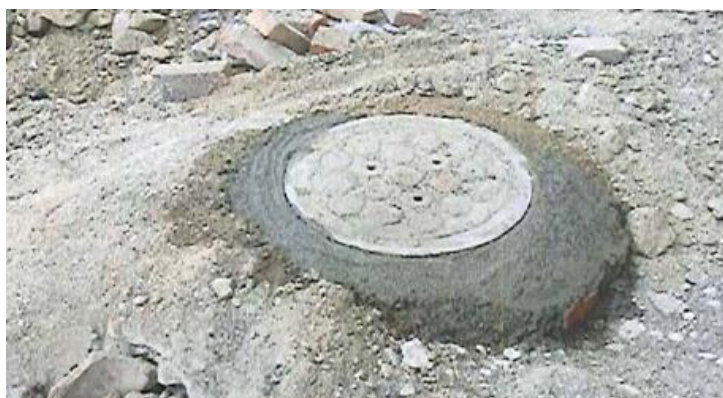
3.1.3.10 Realce de pozos de inspección. En el desarrollo de esta actividad la interventoría técnica debe asegurarse de dar seguimiento al proceso de constructivos, ya que los pozos se les realiza un realce acorde a los diseños dispuestos en los planos iniciales debido al cambio de tubería, motivo por el cual se realiza un ajuste de cotas para garantizar las pendientes del flujo dentro de los colectores. El retiro de la tapa de hierro fundido debe hacer con precaución para no afectar la funcionalidad de esta

Figura 23. Actividad realce de pozos de inspección
Fuente: Autor de la pasantía, 2020.

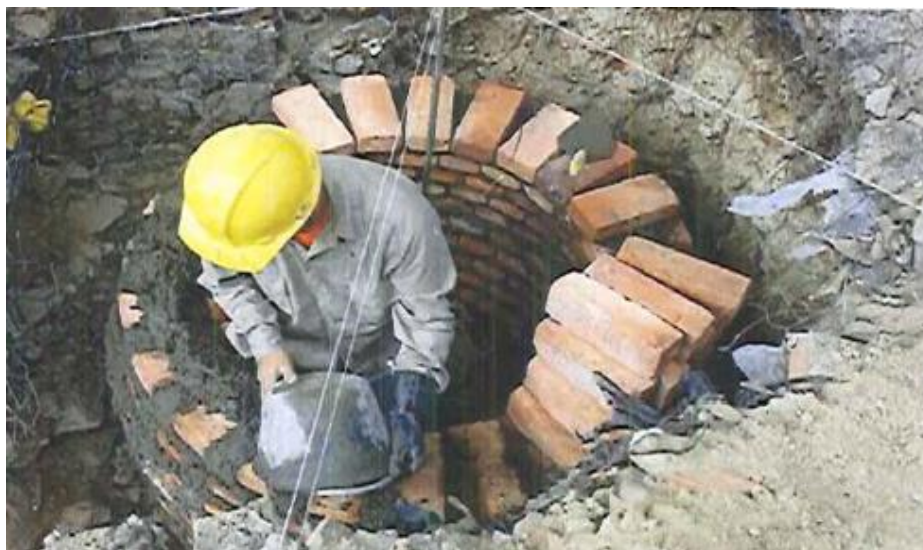
3.1.3.11 Construcción de pozo de inspección. Al dar seguimiento a esta actividad bajo el ámbito de la interventoría técnica se tuvieron en cuenta factores como los materiales, y procesos constructivos; los materiales empleados en este proceso son ladrillos comunes y concreto de pea relación 1:4 los cuales se realizara acorde con las especificaciones acoradas, por otra parte el sistema constructivo se verifico que fuera seguido a como se establece en las especificaciones instalando las respectivas cañuelas y demás, para la tapa de acero fundido se realizó una inspección visual previa a su instalación para garantizar el estado en que esta se recibe.

Figura 24. Actividad construcción de pozos de inspección
Fuente: Autor de la pasantía, 2020.

Para la construcción de pozos se recomienda tener en cuenta todos los parámetros relacionados con la verificación de medidas de cotas bateas para no tener inconvenientes con las pendientes mínimas. Al momento de instalar tuberías evitar caídas súbitas para que este no sufra daños estructurales.

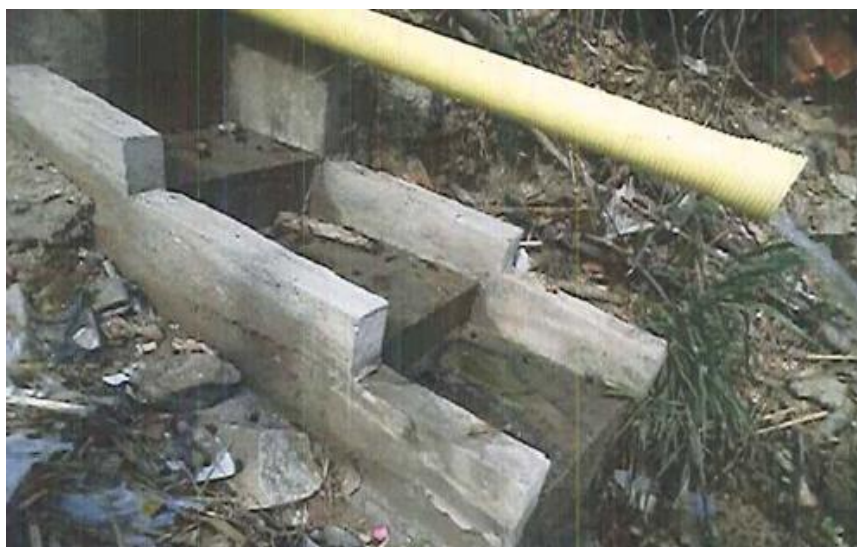
3.1.3.12. Cabezal para tubería de descarga PVC 8'', en concreto ciclópeo. En el ámbito del cumplimiento de las funciones de la interventoría técnica se realiza el seguimiento a la ejecución de esta actividad teniendo en cuenta las medidas relacionadas como mínimas dentro del acta de modificatorio para garantizar la construcción de una cámara de caída o dissipador de energía, teniendo en cuenta factores tales como la resistencia del concreto ciclópeo empleado de 3000 psi. Entre otras disposiciones de formales y demás.

Figura 25. Actividad construcción cabezal por tubería de descarga
Fuente: Autor de la pasantía, 2020.

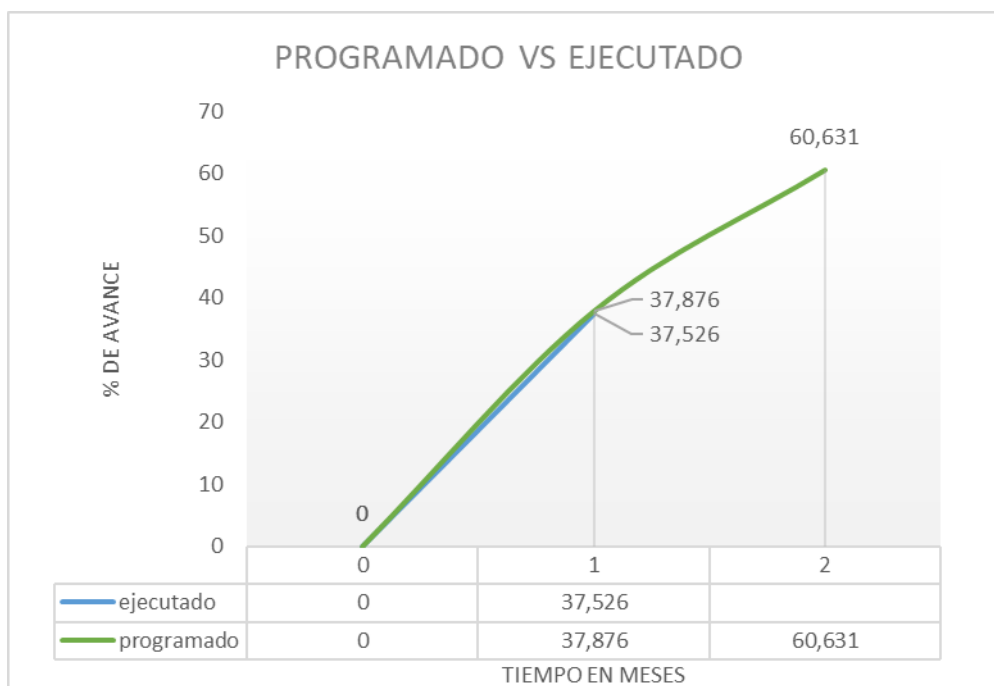
Figura 30. Avance físico de obra en el primer informe de interventoría contrato de reposición de redes de alcantarillado.

Según lo mostrado en la figura 30 y la figura 31, podemos observar una variación en el avance real de obra, debido a que la obra estaba proyectada para realizarse en un periodo de dos (2) meses, pero debido a las inconsistencias reportadas en el primer comité de obra se decide hacer el rediseño para cambiar el sentido del flujo del tramo hidrosanitario a reponer y de esta manera evitar que por diferencia de cotas la descarga fuese al caudal de río Tejo, lo cual conllevo a realizar una modificatoria este proceso se llevó a cabo mediante una suspensión del contrato por un lapso de 15 días lo cual permitió realizar las revisiones pertinentes, posterior a eso se dio continuidad al contrato y e finalizo en el tiempo estimado.

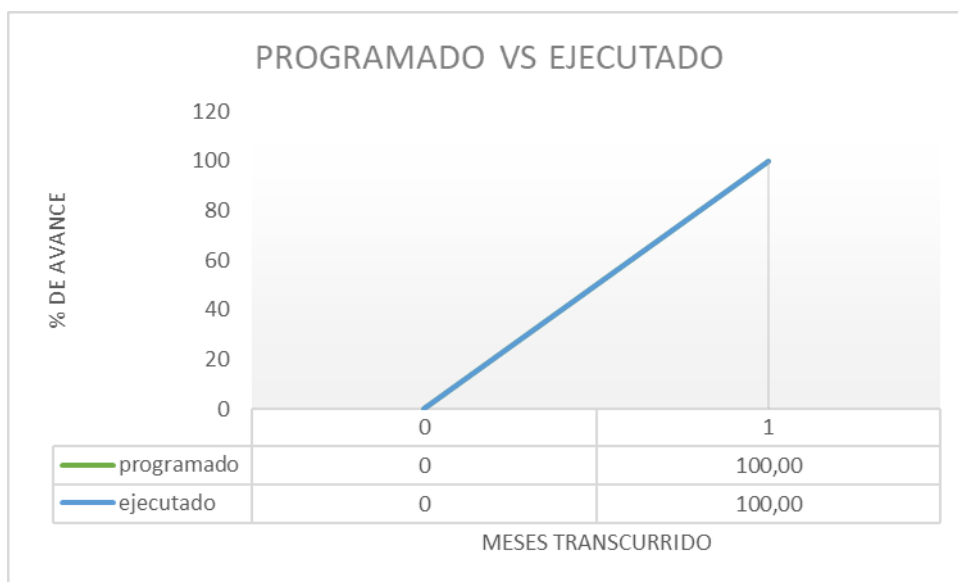
Figura 32. Avance físico de obra en el informe de interventoría contrato de reposición de redes de acueducto.
Fuente: Autor de la pasantía, 2020.

Como se aprecia en la figura 32, podemos notar que no se presentaron contra tiempos y la obra se ejecutó en el periodo programado inicialmente.
