EL PRESENTE INFORME CONTIENE LA INFORMACION DEL TRABAJO DE GRADO MODALIDAD PASANTIA EN LA ALCALDIA MUNICIPAL DE OCAÑA EN LA CUAL SE BRINDO APOYO A LA INTERVENTORIA TECNICA DEL PROYECTO CONSTRUCCION DEL CENTRO DE VIDA ADULTO MAYOR EN EL MUNICIPIO DE OCAÑA, NORTE DE SANTANDER.

APOYO A LA INTERVENTORIA TECNICA DEL PROYECTO “CONSTRUCCION DEL  
CENTRO DE VIDA ADULTO MAYOR EN EL MUNICIPIO DE OCAÑA, NORTE DE  
SANTANDER”

Trabajo final modalidad pasantías para optar el título de Especialista en Interventoría de Obras  
Civiles

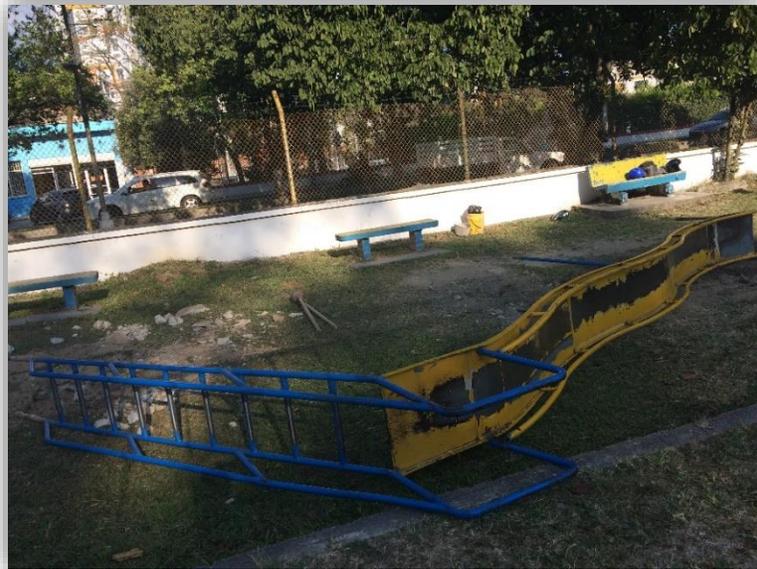
**Fotografía 2. Desmantelamiento de juegos existentes**

*Llevar registro fotográfico para sustentar el avance de obra.* Esta actividad constituye un recurso esencial en el seguimiento y control de los diferentes contratos de obras puesto que es la evidencia a los diferentes procesos constructivos y de calidad que se hacen a diario. En este registro se identifican actividades que resultan complementarias pero que son de ayuda para un buen resultado final, ver fotografía 2.

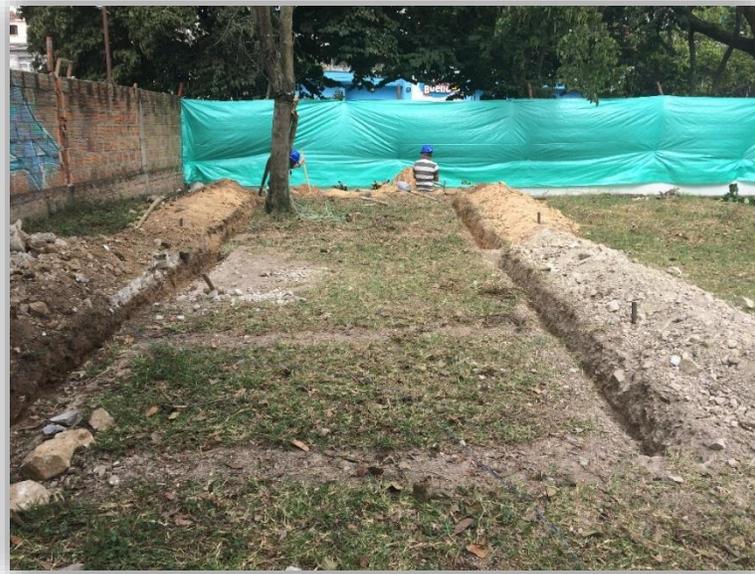
### **Fotografía 3. Excavación manual**

De cierto modo las fotografías se convierten en un comprobante para garantizar que se cumplió todo a cabalidad, tal es el caso de actividades como localización y replanteo,

excavaciones, rellenos, curado del concreto, figurado del acero, almacenamiento de materiales entre otras. Ver fotografía 3.

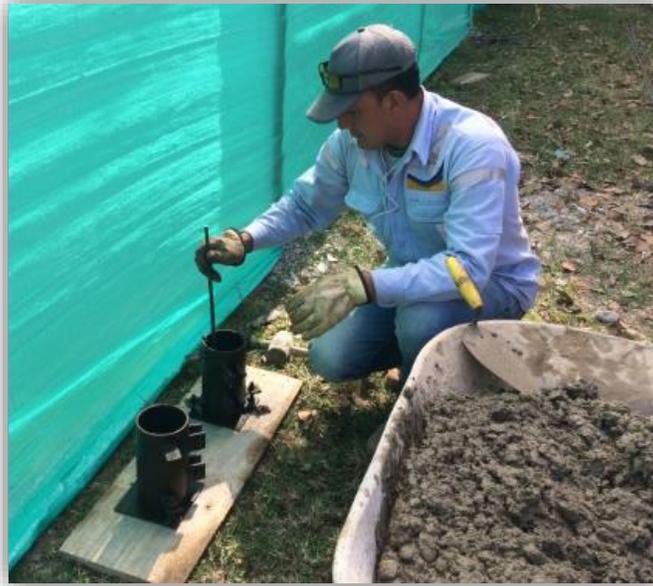
**Fotografía 4. Elaboración de especímenes de concreto**

Durante la ejecución del proyecto se apoyó la elaboración de especímenes de concreto siguiendo los lineamientos de la NTC 550, la colocación del concreto se hizo en los respectivos moldes que ya se encontraban listos y engrasados. La distribución se realizó en tres capas, adicionalmente cada capa se apisono con una varilla metálica con su punta redondeada

veinticinco veces y se golpeaba con una porra de caucho los orillos del molde para liberar el aire atrapado. Ver fotografías 4 y 5.

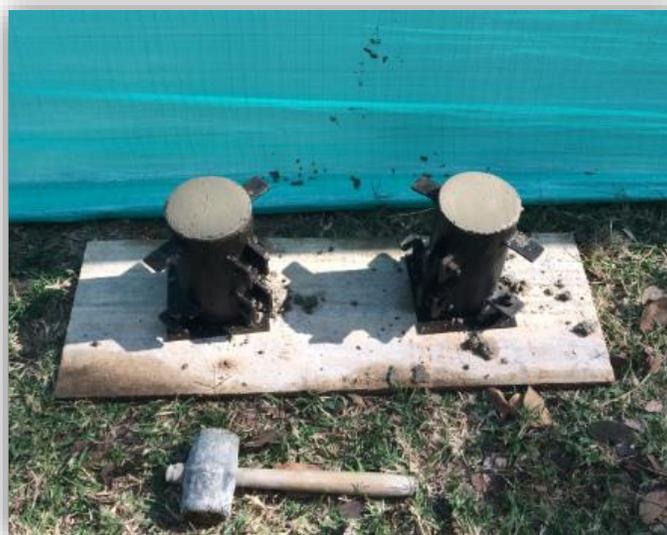
**Fotografía 5. Especímenes de concreto**

Después de pasadas veinticuatro (24) horas se desencofraron los especímenes de concreto y se procedieron a marcar con la fecha en que se realizaron para continuar con el proceso de curado (ver fotografías 6 y 7) y posterior ensayo de resistencia a la compresión según la NTC 673.

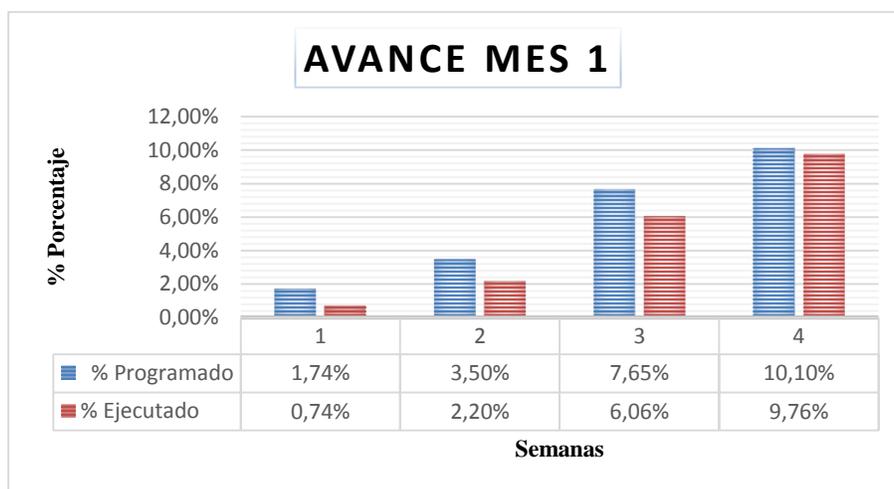
**Figura 10. Grafica de avance mes 1.**

Luego de obtenidos los resultados se procedió a realizar las gráficas de avance por mes, en la figura 10 podemos apreciar el avance para el primer mes, lo cual corresponde a un porcentaje programado de 10,10% contra un 9.76% ejecutado, para este mes se puede apreciar que la obra comenzó con ciertas dificultades pero que en el transcurso fue solventando.

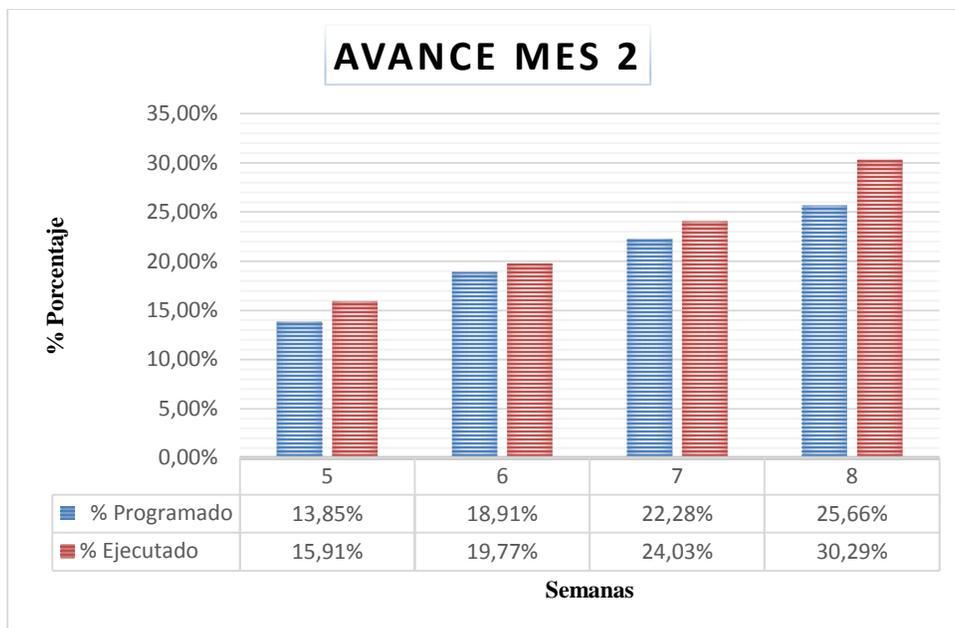
**Figura 11. Grafica de avance mes 2.**

Para el segundo mes se evidencia que el porcentaje de avance es del 25,66% programado contra el 30,29% ejecutado, lo que significa un pequeño avance debido a las actividades ejecutadas durante ese tiempo (ver figura 11). De modo contrario, para el tercer mes de ejecución se evidencia un retraso del 3,7% equivalente a un porcentaje programado del 45,45% contra un 41,77% ejecutado, esto debido a inconvenientes con la falta de material en la obra e inconsistencias con los requisitos mínimos exigidos por el Ministerio de Salud de Ocaña para recibir la obra final, por la aplicación de la nueva resolución lo cual género que se adaptaran nuevos ítem previamente aceptadas por la entidad contratante. (Ver figura 12).

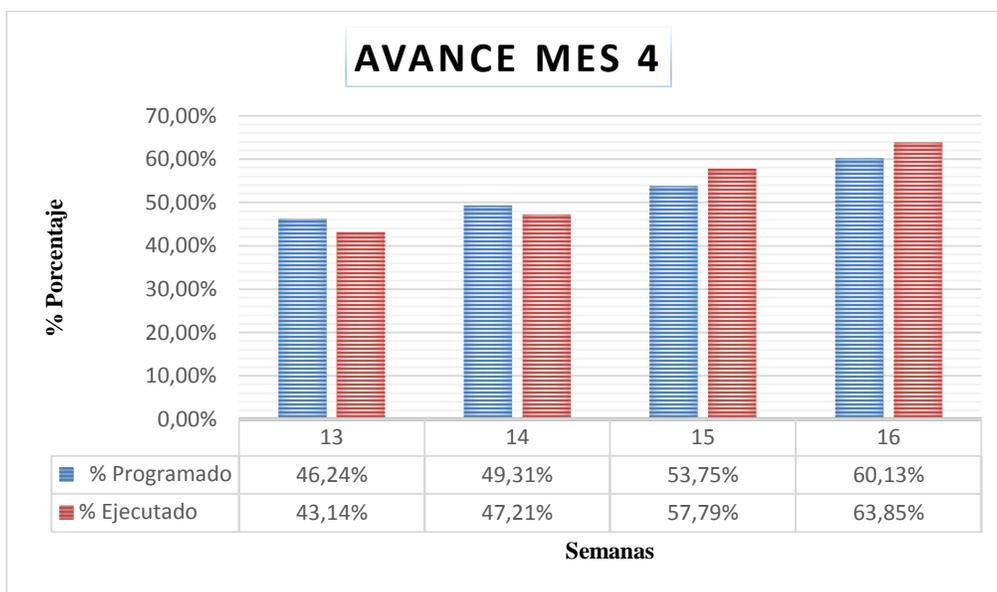
**Figura 13. Grafica de avance mes 4.**

Finalmente para el cuarto mes, la construcción del centro de vida presenta un avance en cuanto a las actividades ejecutadas equivalente al 3.72%, lo que refleja que para ese tiempo se ejecutaron actividades adicionales a las programadas. Es importante aclarar que este avance no garantiza que la obra termine en los tiempos establecidos, es una variable que puede cambiar algún lapso de tiempo. Ver figura 13.

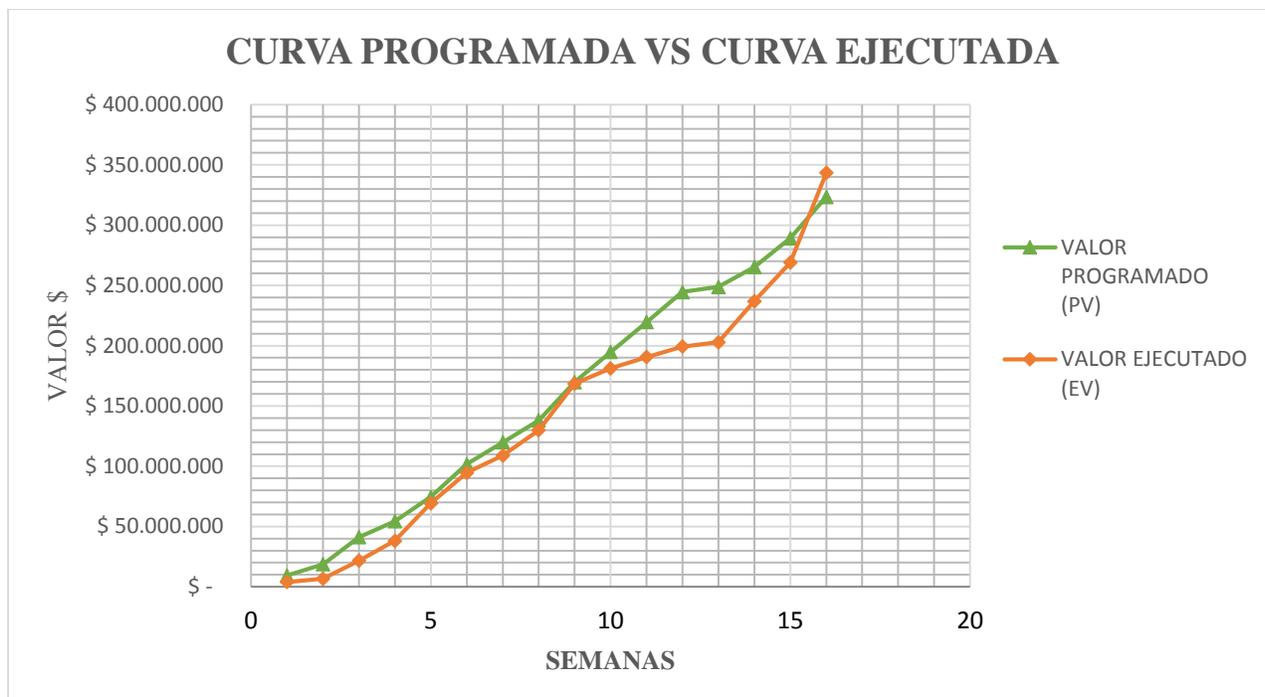
**Figura 14. Curva programada vs Curva ejecutada**

Para una mejor apreciación de los resultados mencionados anteriormente podemos apreciar la curva programada vs curva ejecutada (ver figura 14). La curva programada, es aquella que responde a una planificación para el tiempo de duración de la obra (PV), a medida que se vaya ejecutando la obra se irá obteniendo la curva real de lo gastado en la obra (AC) y finalmente está el valor ganado (EV) que es cuanto se hubiese gastado en la obra de acuerdo al presupuesto base, con los avances ejecutados a una determinada fecha.

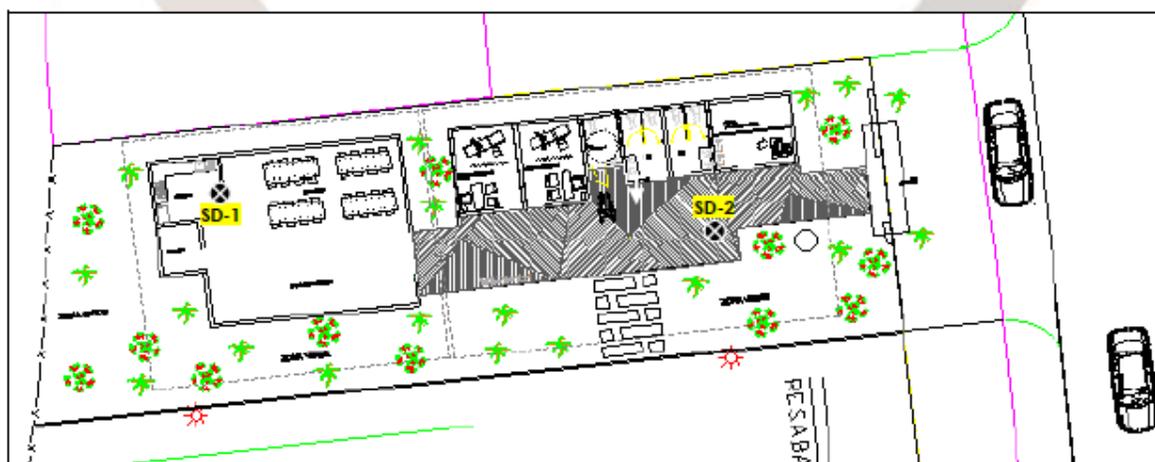
Sondeo	Profundidad (m)	Localización	Observaciones	Nivel freático
SD-1	3.00	Sector Noroeste	Estratos diferenciados 3	No se encontró
SD-2	3.00	Sector Sureste	Estratos diferenciados 3	No se encontró

**Figura 1.** Localización general de los sondeos Lote Centro de vida Adulto Mayor

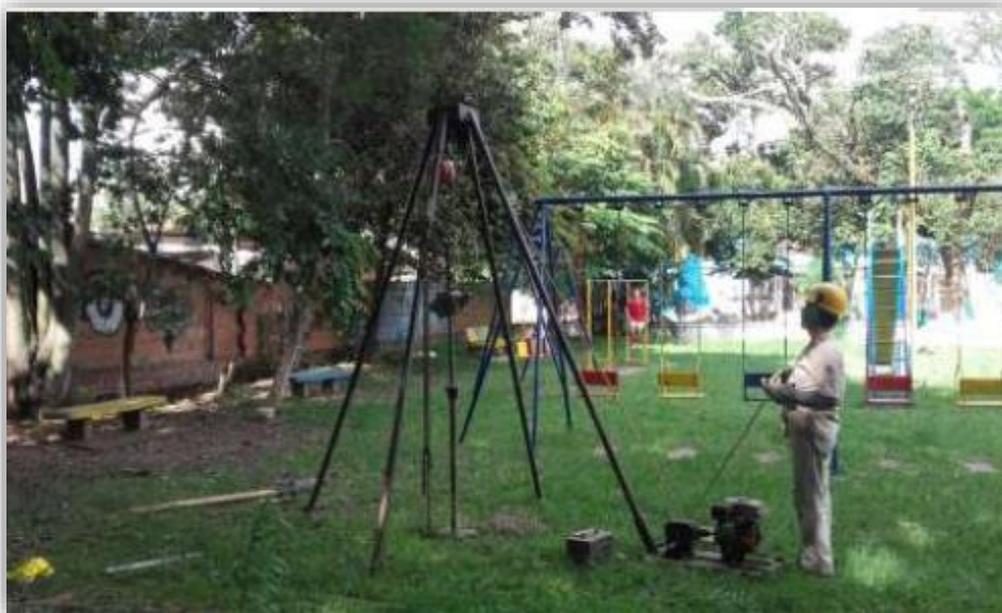
**Figura 3.** Sondeo 1- Ensayo SPT

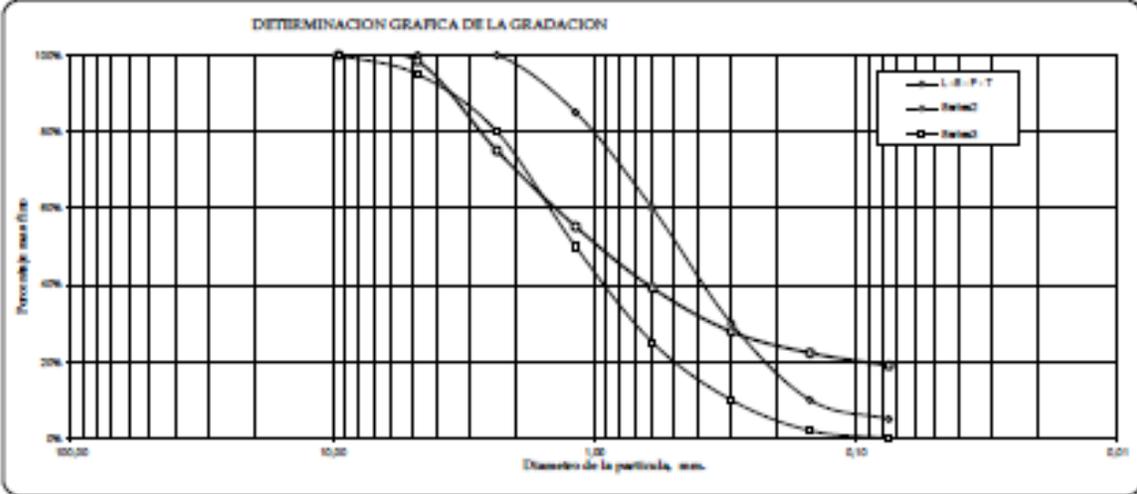
**DETERMINACION GRAFICA DE LA GRADACION**

TAMIZ	% PASA 3/8"	% PASA N° 4	% PASA N° 8	% PASA N° 16	% PASA N° 30	% PASA N° 50	% PASA N° 100	% PASA N° 200
MUESTRA	100,00%	98,41%	84,57%	64,75%	48,77%	37,42%	31,43%	28,14%
NORMA ASTM	100,00%	100,00%	100,00%	85,00%	60,00%	40,00%	10,00%	5,00%
CONCRETO	100,00%	95,00%	80,00%	50,00%	25,00%	10,00%	5,00%	0,00%
VERIFICACIÓN	NO CUMPLE	CUMPLE	NO CUMPLE	CUMPLE	CUMPLE	CUMPLE	NO CUMPLE	NO CUMPLE
