**APOYO A LA INTERVENTORÍA TÉCNICA PARA LA OPTIMIZACIÓN DE LOS
SISTEMAS DE ACUEDUCTO Y ALCANTARILLADO DEL CORREGIMIENTO DE
LAS MERCEDES EN EL MUNICIPIO DE SARDINATA, NORTE DE SANTANDER**

**Trabajo de Grado presentado como requisito para optar el Título de Especialista en
Interventoría de Obras Civiles**

Capítulo 1. Apoyo a la interventoría técnica para la optimización de los sistemas de acueducto y alcantarillado del corregimiento de Las Mercedes en el Municipio de Sardinata, Norte de Santander	1

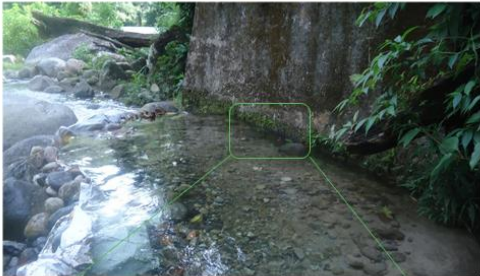
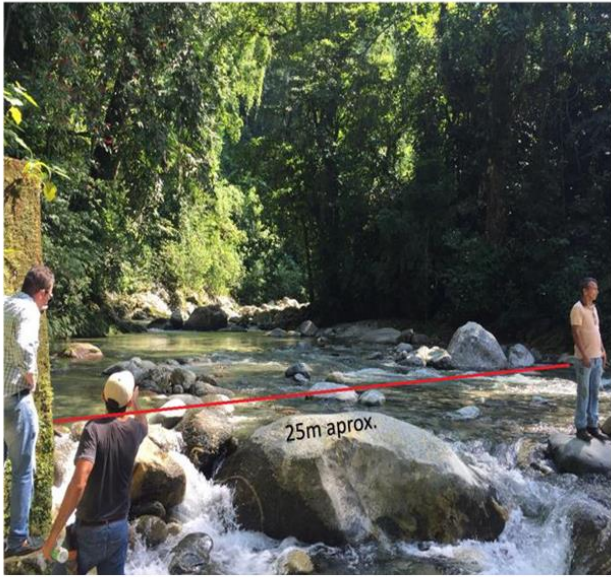
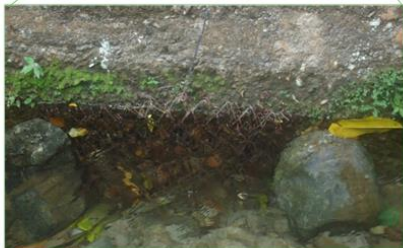
Descripción: Estado actual de la bocatoma lateral, quebrada Agualisa. Fuente: Autor de la pasantía.				Descripción: Ancho real de la quebrada Agualisa. Fuente: Autor de la pasantía. (2021)

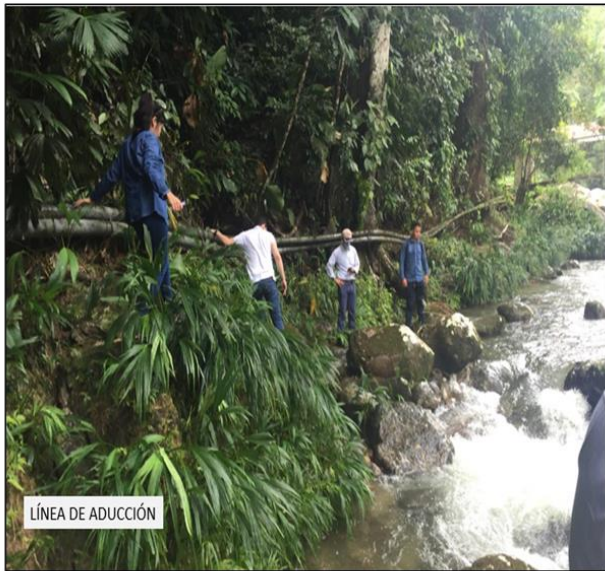
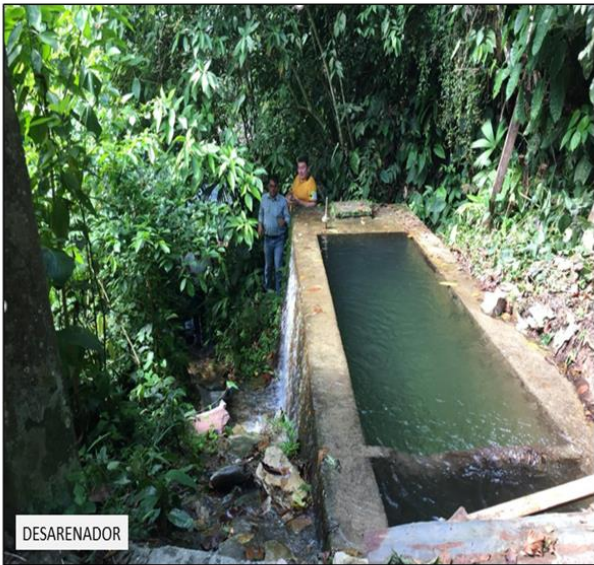
Descripción: Línea actual de aducción bocatoma-desarenador. Fuente: Autor de la pasantía. (2021).				Descripción: Estado actual desarenador. Fuente: Autor de la pasantía. (2021).		
Original: Interventoría. Copias: Contratista y entidad contratante.

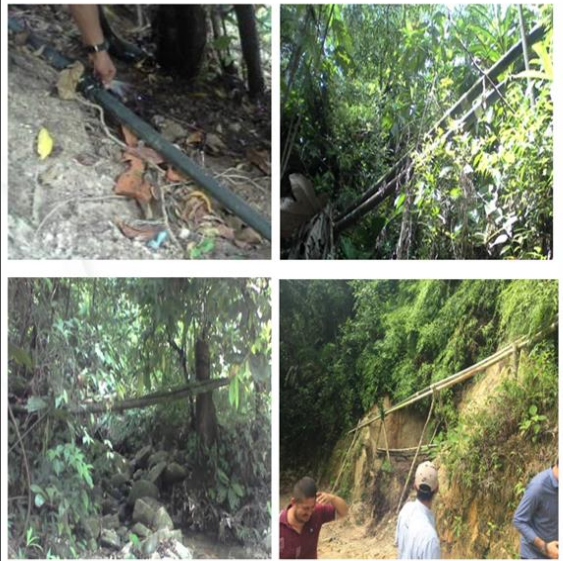
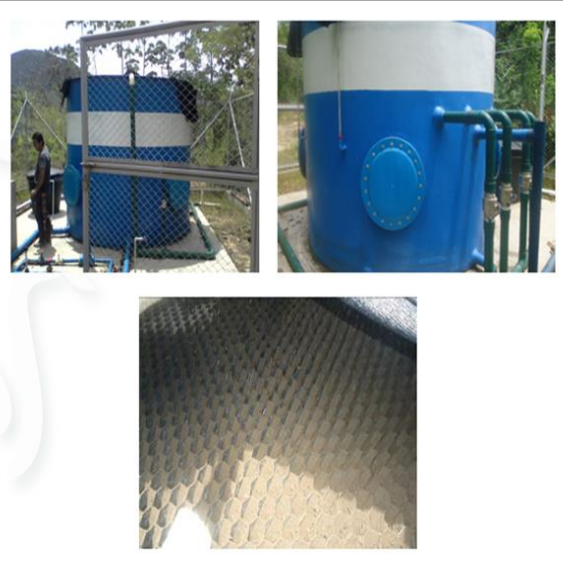
Descripción: Estado actual línea de aducción desarenador - PTAP. Fuente: Autor de la pasantía. (2021).				Descripción: Estado PTAP existente. Fuente: Autor de la pasantía. (2021).

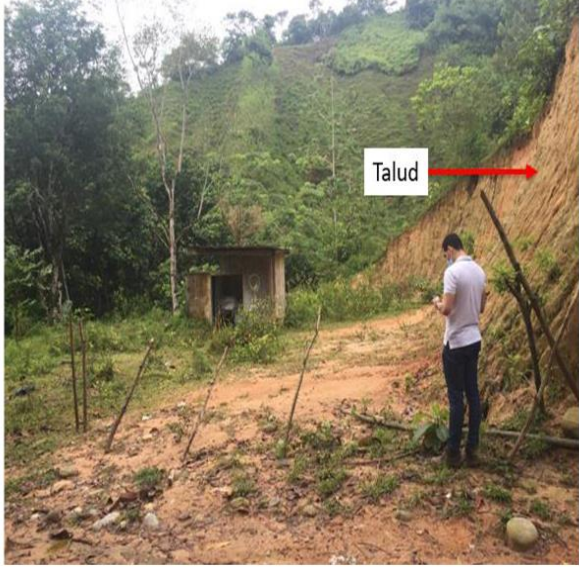
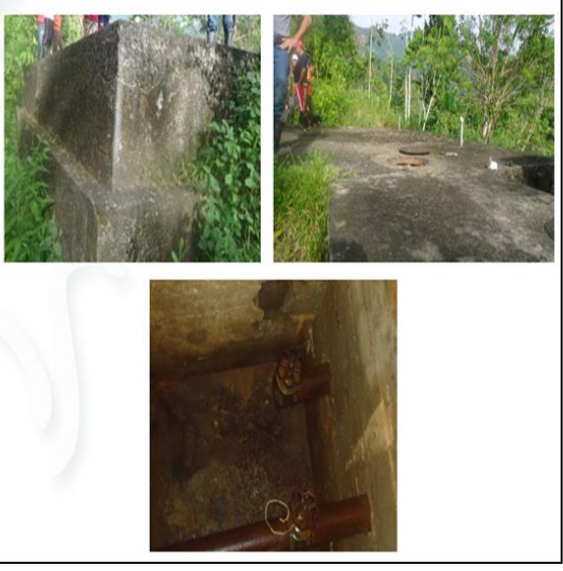
Descripción: Predio PTAP. Fuente: Autor de la pasantía. (2021).				Descripción: Estado actual tanque de almacenamiento. Fuente: Autor de la pasantía. (2021).					
Original: Interventoría. Copias: Contratista y entidad contratante.

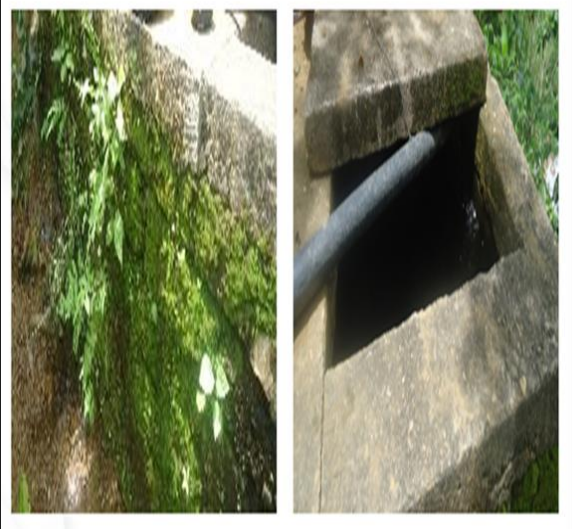
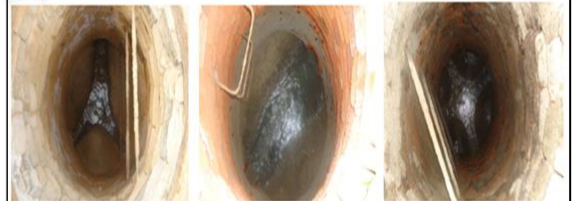
<p style="text-align: center;">Pozos del sistema en buen estado</p>

<p style="text-align: center;">Pozos del sistema colmatados y sedimentados</p>			
Descripción: Estado actual tanque de almacenamiento barrio La Ceiba. Fuente: Autor de la pasantía.			Descripción: Estado actual pozos de alcantarillado. Fuente: Autor de la pasantía. (2021).

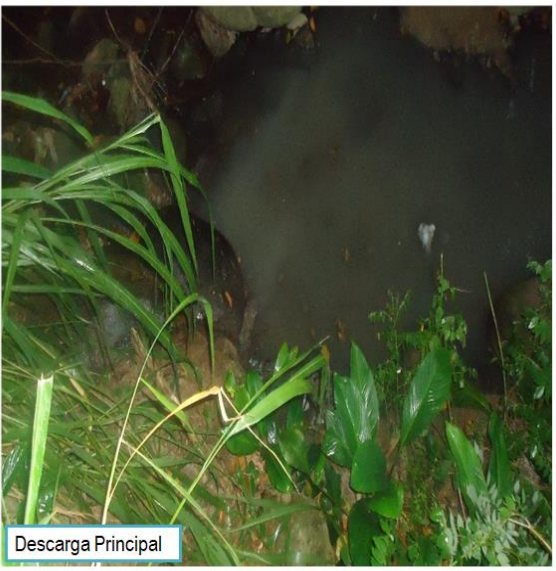
<p style="text-align: center;">Descarga Principal</p>

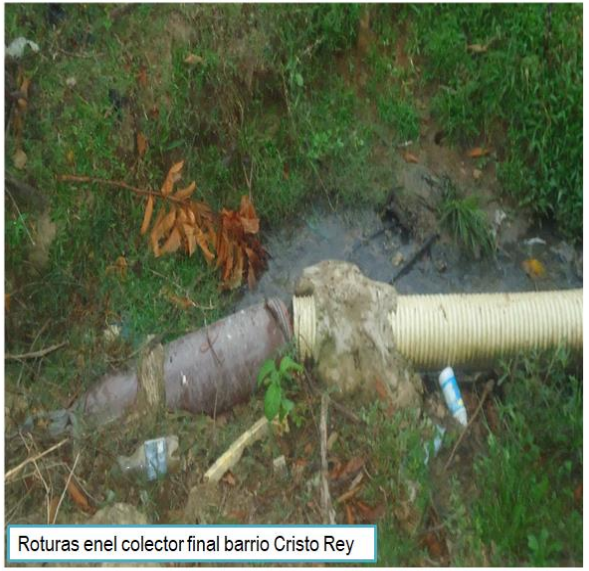
<p style="text-align: center;">Roturas en el colector final barrio Cristo Rey</p>			
Descripción: Estado actual fuentes receptoras de vertimientos. Fuente: Autor de la pasantía. (2021).			Descripción: Estado actual fuentes receptoras de vertimientos. Fuente: Autor de la pasantía. (2021).

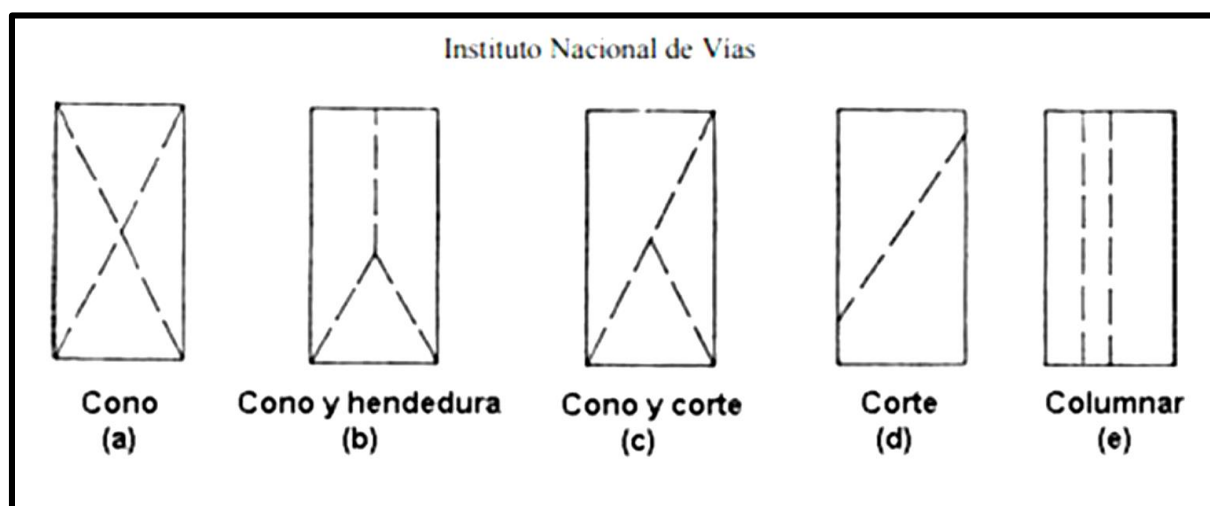
Para ejercer control sobre los resultados de laboratorio de las muestras de concreto, es necesario observar el tipo de falla presentado en cilindros de concreto para tener un mejor análisis, según la norma INV E-410-07. (Ver Figura 5). Teniendo en cuenta los tipos de fallas presentados en los resultados de laboratorio, se puede establecer el comportamiento de la estructura, ya que, si el tipo de falla no corresponde a los conocidos por norma, se debe verificar nuevamente el diseño de mezcla implementado en la estructura.

Figura 5. Esquema tipos de falla en cilindros de concreto ensayo a la compresión. Fuente: Norma INV E-410-07.
