Creación de una guía de mantenimiento, tanto preventivo como correctivo, para las construcciones en tapia pisada del centro histórico del municipio de Ocaña de Norte de Santander.

Angie Lorena Gaona Acuña y Sirley Daniela Gaona Flórez

Facultad de Ingenierías, Universidad Francisco de Paula Santander

2022

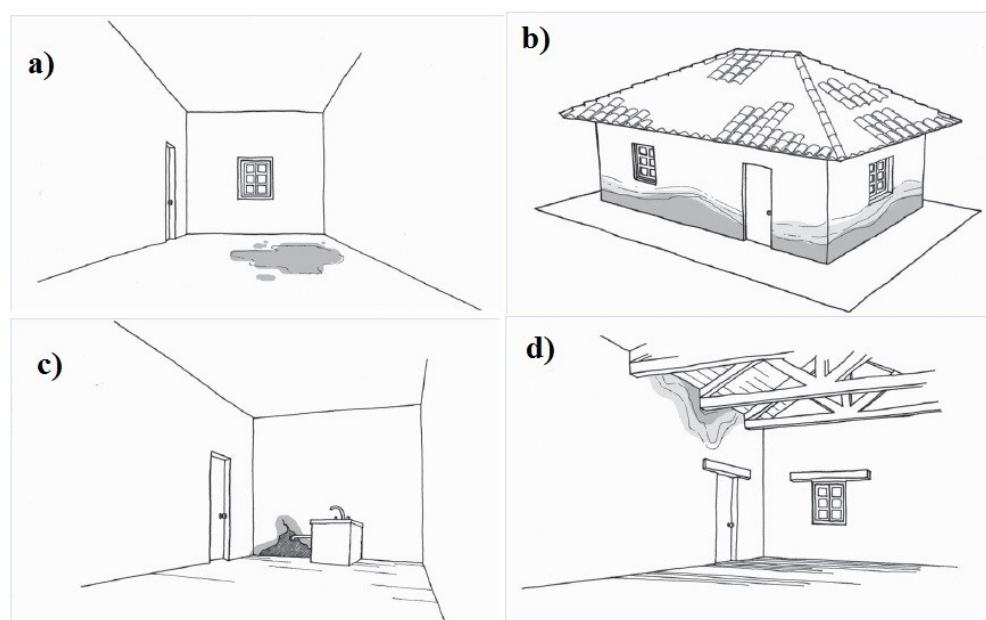
Figura 14.

reblandecimiento del material, desprendimientos y en casos severos, hasta colapso del elemento estructural (CDT, 2012). En la figura 15 se muestran algunos ejemplos de cómo se presenta la humedad en las viviendas construidas con tapia pisada.

Daños por humedad

Nota 1: 15.a) Humedad en piso. 15. b) Humedad en muros por ascensión capilar o afectaciones climáticas. 15.c) Humedad en zonas puntuales por filtraciones de instalaciones sanitarias. 15.d) Humedad en la parte superior de muros por filtraciones.

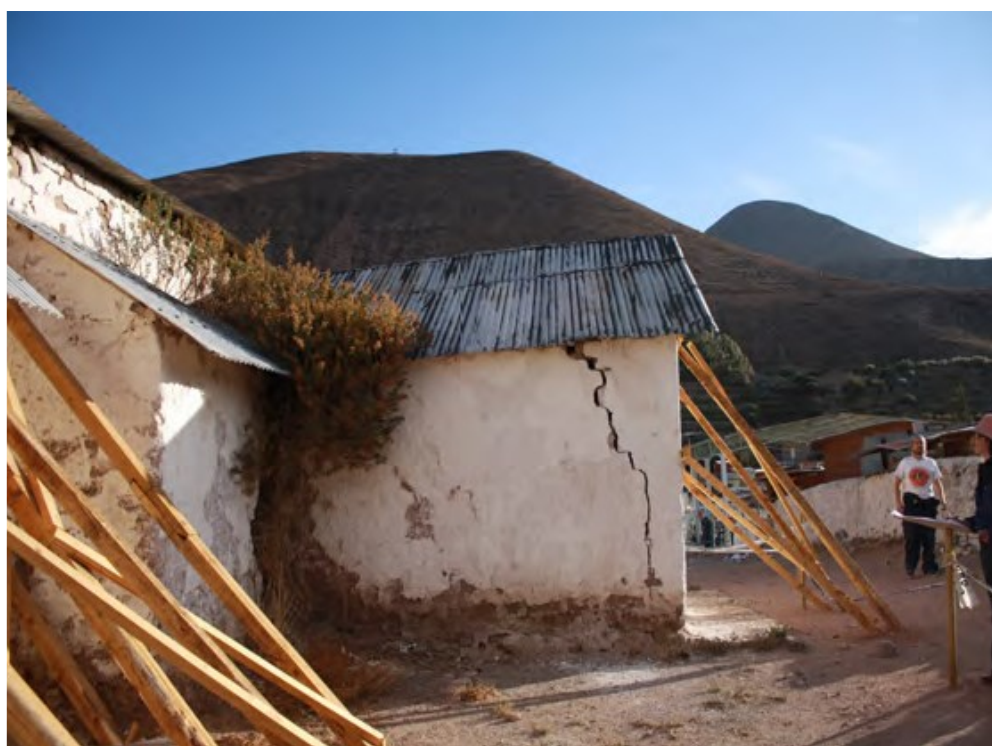
Figura 15.

Presencia de vegetación en la edificación de tapia pisada.

• **Daños por vegetación, musgos y líquenes:** se refiere a la presencia de vegetación ya sea en los muros o la cubierta de la edificación, está directamente relacionado con la humedad en el elemento estructural en donde se presenta y no suele ser un problema grave en etapas tempranas, pero su prolongada acción puede afectar la composición del elemento estructural, provocando fisuras o desmoronamiento del elemento (CDT, 2012). La figura 15 muestra un ejemplo del tipo de daño generado por la presencia de vegetación.

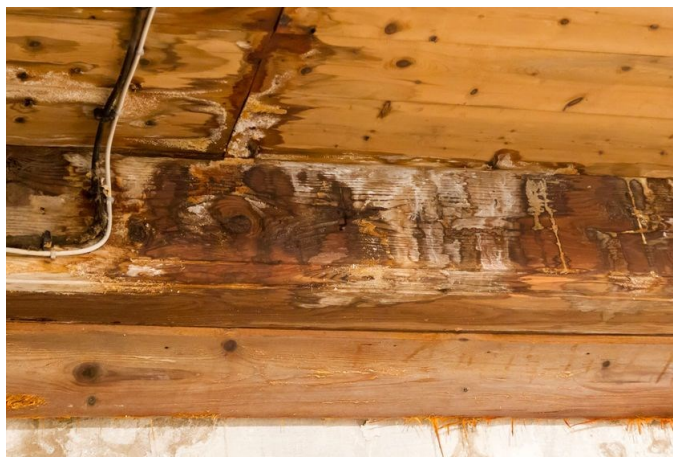
Figura 16.

• **Hongos Xilófagos:** corresponde a la presencia de organismos eucariontes de carácter parasitario que se alojan en la madera, se produce en zonas oscuras, húmedas y con poca ventilación; se caracteriza por la aparición de manchas oscuras, blanquecinas o pardas en la zona afectada, mal olor, y en estados avanzados podredumbre del elemento afectado (CDT, 2012). En la figura 16, se puede observar la aparición de manchas blanquecinas producidas por un hongo xilófago.

Presencia de Hongos Xilófagos en la madera de la cubierta.

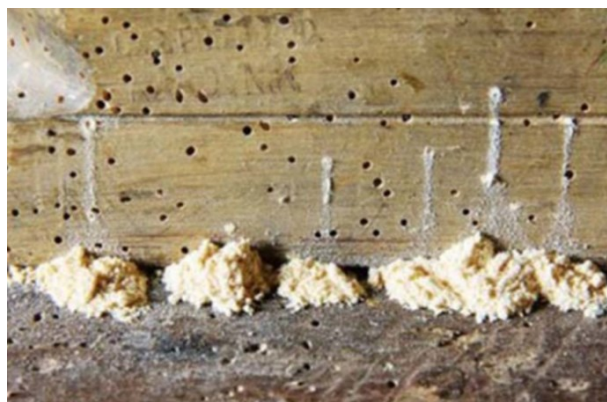
Figura 17.

• **Insectos Xilófagos:** se debe a la presencia de insectos que se alojan en la madera presente en elementos como vigas, techos y pisos, los cuales se alimentan de la misma deteriorándola paulatinamente, los insectos más comunes son las termitas; este tipo de daños se pueden identificar al detectar cambios visuales en la madera como: la aparición de agujeros, aserrín en las zonas cercanas al elemento e identificación de larvas e insectos, tal como se muestra en la figura 17 (CDT, 2012).

Daño en la madera por la presencia de insectos Xilófagos.

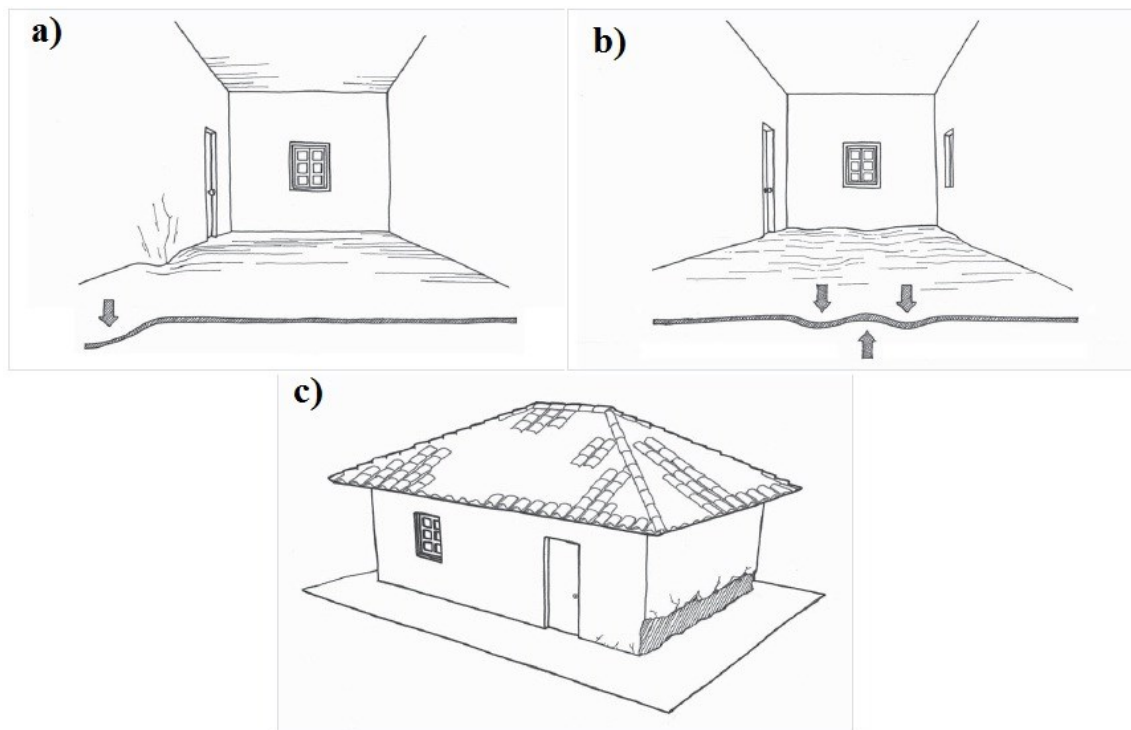
Figura 18.

Los asentamientos se presentan en los pisos (losas) y bases de los muros, en el caso de los pisos se detectan por deformaciones como hundimientos, grietas y sopladuras; por su parte en los muros, se pueden encontrar desniveles, desprendimientos de material, sopladuras y en algunos casos cuando el asentamiento es por causa del agua, se presenta humedad (CDT, 2012). En la figura 18, se muestran tres ejemplos de asentamientos de acuerdo a su ubicación y causas.

Tipos de asentamientos.

Nota 1: 19.a) Asentamiento de cimiento y/o sobrecimiento. 19.b) Asentamiento de piso. 19.c) Asentamiento de la parte inferior de muro.

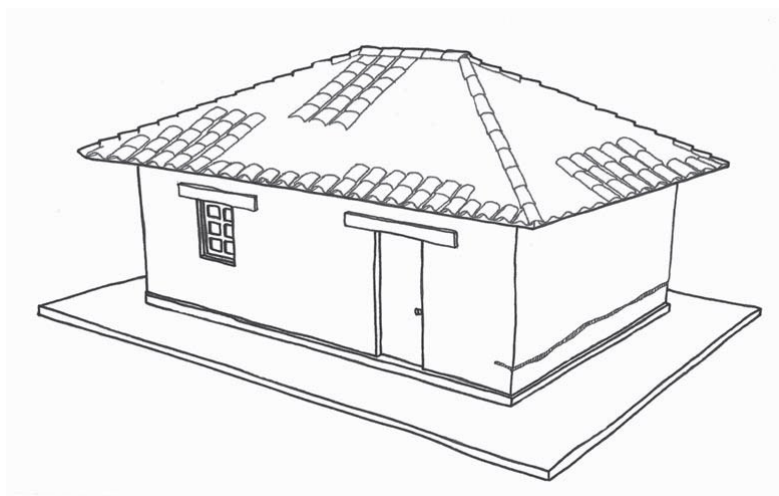
Figura 19.

Ejemplo de grieta horizontal en la parte inferior del muro.

- **Fisura o grieta horizontal en la parte inferior de muro:** este fenómeno se presenta en muros con problemas de humedad, inicialmente el muro absorbe agua, se expande perdiendo

compacidad hasta saturarse y finalmente se agrieta; en la tapia pisada primero se presenta una sopladura en el revestimiento que al ser retirada revela la grieta; el caso más grave es cuando el muro se separa de su base, mostrando una grieta de extremo a extremo del mismo elemento como se muestra en la figura 19 (CDT, 2012).

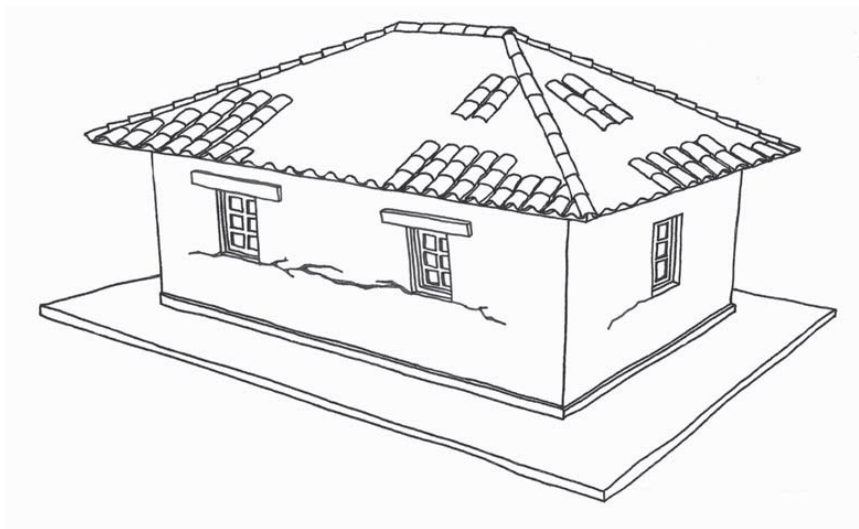
Figura 20.

Grieta o fisura en la parte inferior de la ventana.

• **Fisura o grieta horizontal en la parte inferior de ventana:** Se pueden producir por asentamientos o por humedad, esta patología se manifiesta como una grieta o fisura desde el borde de la ventana, generalmente la parte inferior, que como su nombre lo indica, se extiende horizontalmente por el muro tal como se muestra en la figura 20 (CDT, 2012).

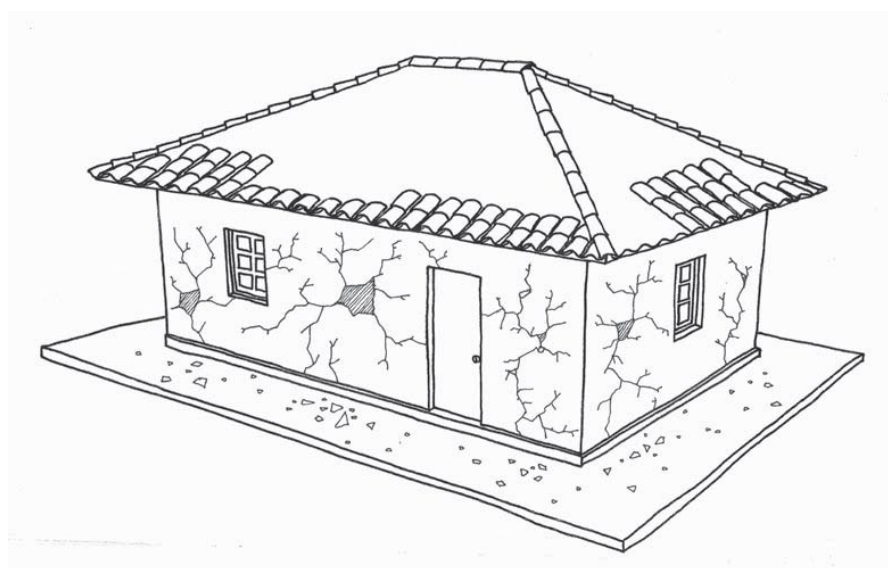
Figura 21.

- **Agrietamiento masivo de revoque o estuco:** se puede dar por desgaste del revestimiento del muro debido al tiempo, por humedad o también a causa de las fuerzas externas de la edificación; se identifica por la presencia de múltiples fisuras y sopladuras en el revestimiento del muro tal como se muestra en la figura 21; por lo general, es solo un problema estético que no compromete la capacidad estructural de la edificación, sin embargo, es necesario identificar las causas para descartar patologías que afecten en mayor grado la edificación (CDT, 2012).

Agrietamiento masivo del revestimiento del muro.

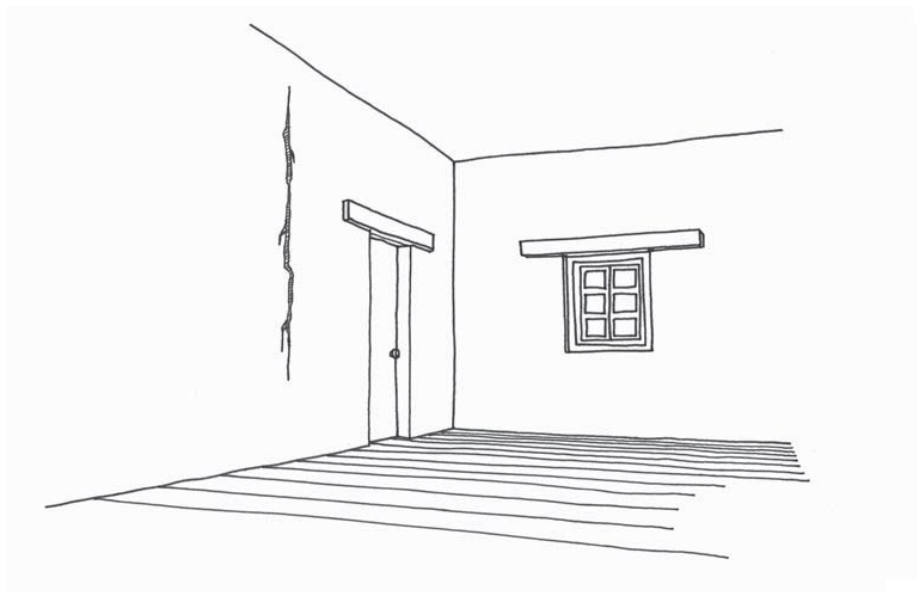
Figura 22.

- **Fisura o grieta en muro o tabique:** se puede originar por deformaciones a causa de sollicitaciones mecánicas es decir fuerzas externas que soporta el elemento estructural, por quiebres del material de tierra que compone el muro o por diferencias de rigidez en sistemas

constructivos de tierra-madera (CDT, 2012). En la figura 22 se muestra un ejemplo de esta patología.

Ejemplo de fisura o grieta en muro.

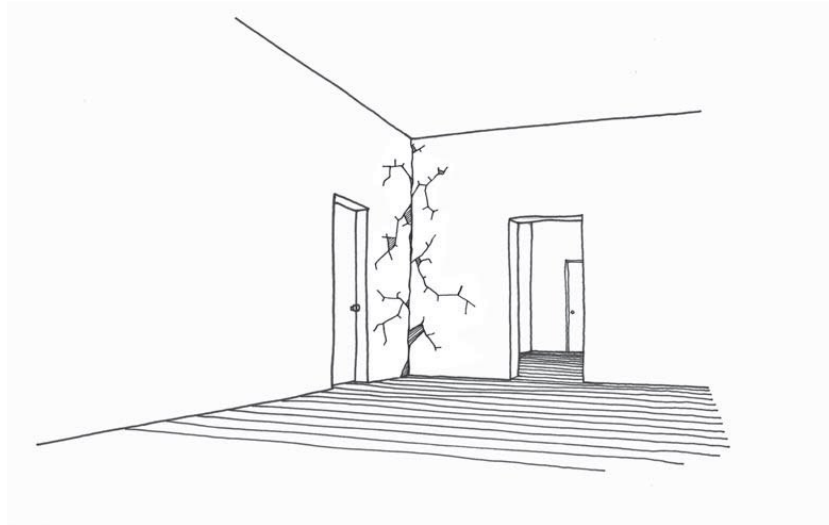
Figura 23.

• **Fisura o grieta vertical en encuentro de muro o tabique:** esta falla se produce en las zonas donde se encuentran dos muros, puede estar asociado a la deficiencia de la estructura ante las fuerzas actuantes a las que está sometido el elemento o a diferencias entre la rigidez de ambos muros (CDT, 2012). En la figura 23 se muestra un ejemplo de las características visuales de esta patología.

Fisura o grieta vertical en encuentro de muro.

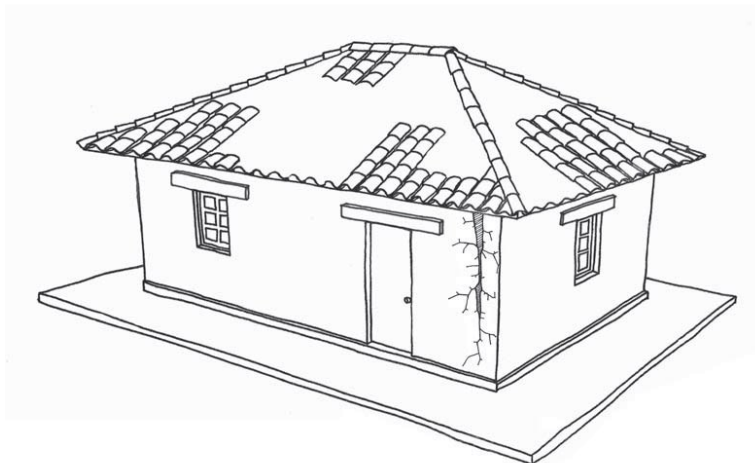
Figura 24.

• **Fisura o grieta vertical en esquina de muros:** a diferencia de las anteriores patologías éstas solo se presentan en las esquinas de la edificación, se producen por la falta de amarre estructural entre los muros, ocasionando que se forme un corte en la parte superior tal como se muestra en la figura 24. Esta patología provoca la separación entre el muro y la viga de coronación (CDT, 2012).

Grieta o fisura en esquina de muros.

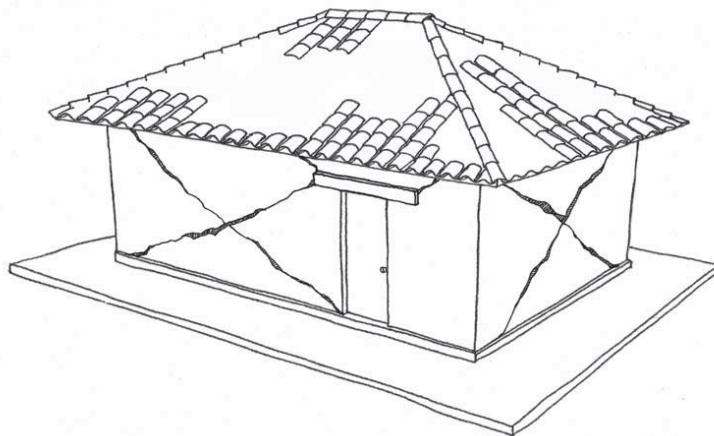
Figura 25.

• **Grietas ocasionadas desde las esquinas de muros o en forma de “X”:** se producen ante las deformaciones del muro a causa de la acción de esfuerzos a lo largo del mismo; se identifica como una grieta que se origina en las esquinas y se extiende diagonalmente tal como se

muestra en la figura 25. Este tipo de grietas pueden estar asociadas a problemas de asentamientos o humedad (CDT, 2012).

Grietas o fisuras en las esquinas de muros en forma de "X".

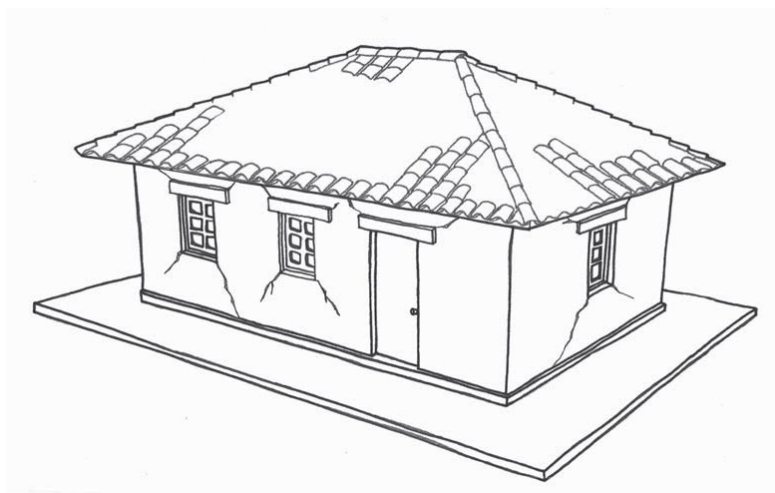
Figura 26.

• **Fisura o grieta a partir del vano de puerta o ventana:** pueden ser causadas por un mal diseño del vano de la puerta o ventana, lo que reduce la resistencia estructural del muro y se generan grietas o fisuras por efecto de corte; estas grietas se originan en las esquinas del vano y se extienden diagonalmente a 45° tal como se observa en la figura 26 (CDT, 2012).

Fisura o grieta a partir del vano de puerta o ventana.

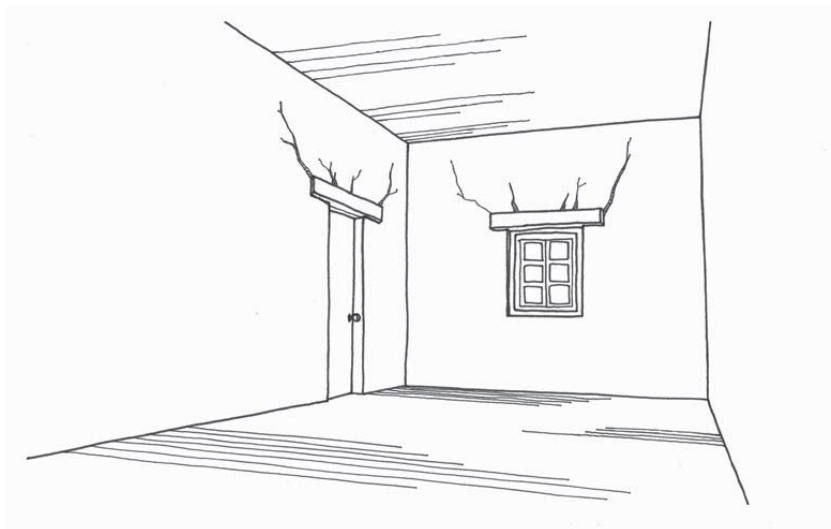
Figura 27.

• **Agrietamiento de dintel:** se puede producir por un dintel débil, con sobrecarga o poco empotrado en el muro, por vanos muy anchos o muy cercanos entre sí; se caracteriza por una grieta que se origina en la parte superior del vano y que se desarrolla diagonalmente hacia el techo, la figura 27 presenta esta situación (CDT, 2012).

Agrietamiento de dintel.

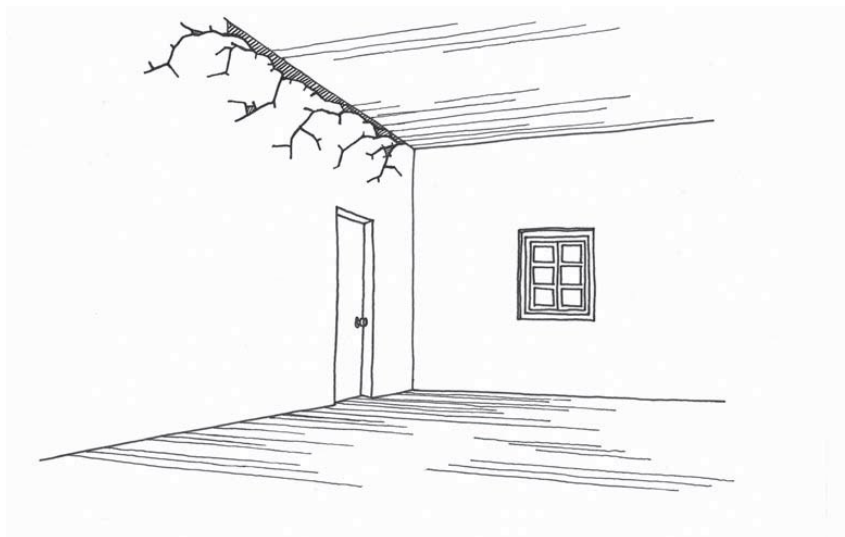
Figura 28.

• **Grieta o fisura horizontal en la parte superior de muro o tabique:** son un conjunto de grietas o fisuras originadas en la parte alta del muro que, tal como se muestra en la figura 28, se extienden horizontalmente; se producen por la combinación de fuerzas horizontales y esfuerzos de compresión vertical en la parte superior del muro (CDT, 2012).

Fisura o grieta horizontal en parte superior del muro.

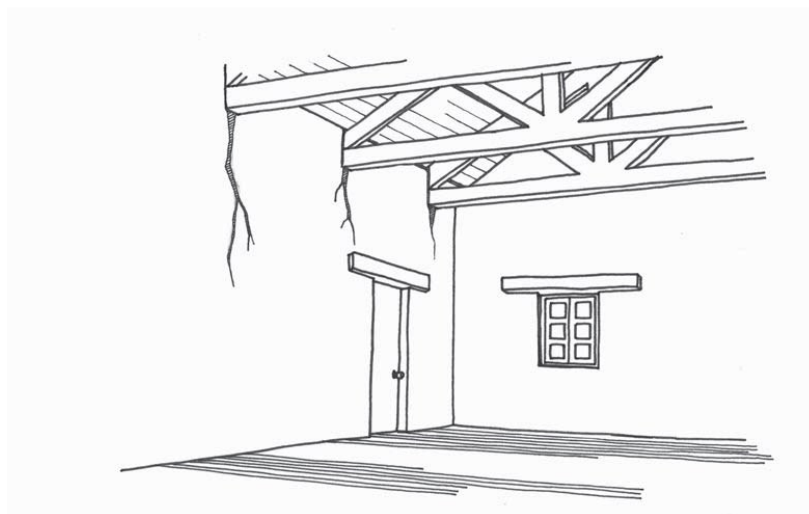
Figura 29.

• **Grieta en la parte superior del muro a partir de los anclajes:** generalmente se presenta cuando no hay una cadena perimetral que reciba las cargas de la cubierta, por lo que se producen aberturas en el muro, a partir de los anclajes, que se extienden verticalmente por el mismo (CDT, 2012), en la figura 29 se muestra un ejemplo de esta patología.

Grieta en la parte superior del muro a partir de los anclajes de la cubierta.

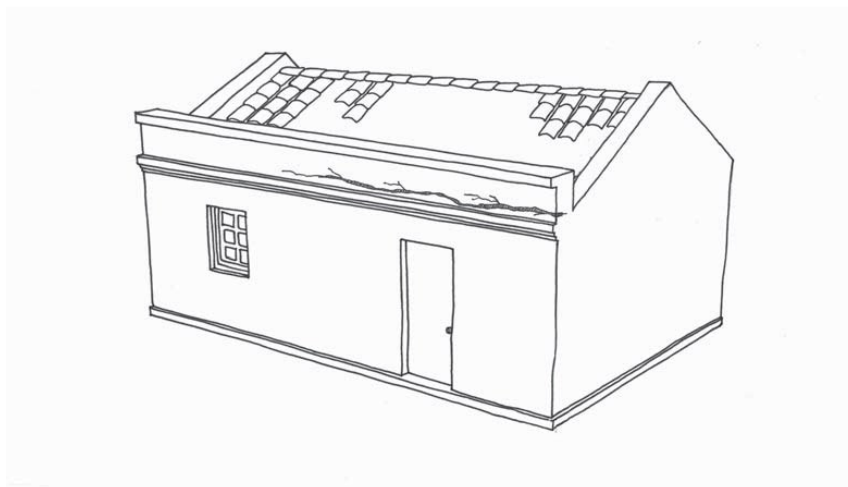
Figura 30.

• **Fisura o grieta horizontal en la base del antetecho o cornisa:** se produce por la falta de unión del antetecho con la cubierta y la cadena perimetral de amarre; puede llegar a ser un daño grave, si se permite que la grieta crezca, debido al riesgo de colapso del elemento (CDT, 2012). En la figura 30 se muestra un ejemplo típico de este tipo de falla.

Fisura o grieta horizontal en la base del antetecho o cornisa.

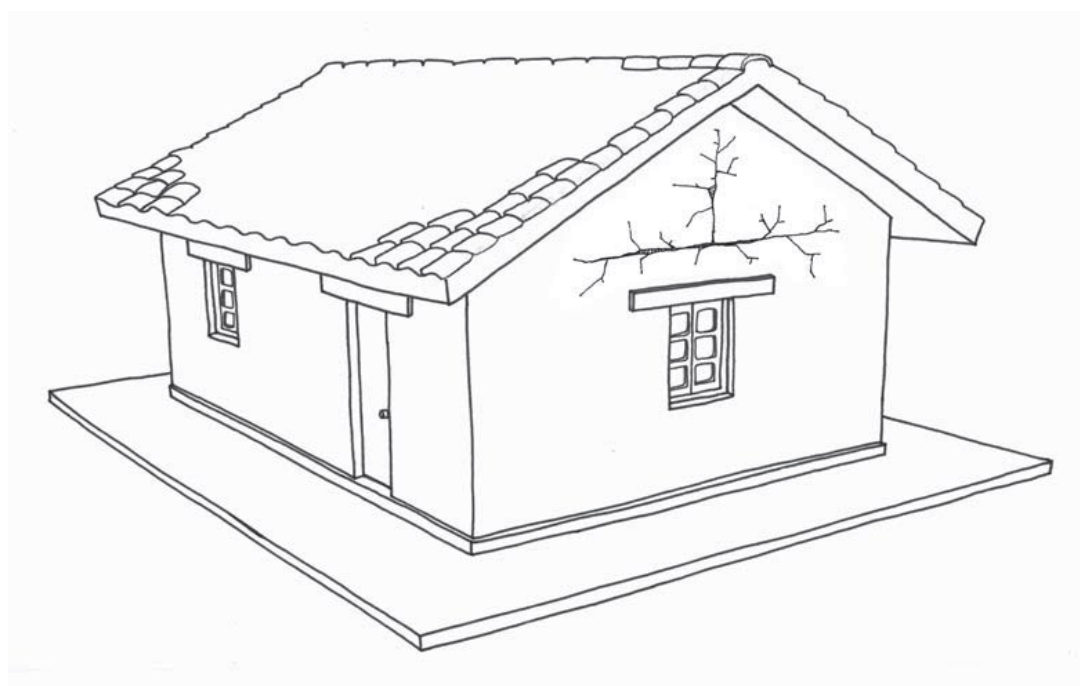
Figura 31.

• **Grietas en el tímpano:** se presenta en edificaciones con techos a dos aguas, en donde sumado a una sobrecarga estructural existe un deficiente amarre lateral en la parte superior del muro y el tímpano, generándose así una ruptura entre ambos; además se presenta como fisuras horizontales entre el muro y el tímpano, marcando la separación entre éstos; en ocasiones se desarrollan grietas verticales en el centro del elemento (CDT, 2012), tal como se muestra en la figura 31.

Grietas en el tímpano.

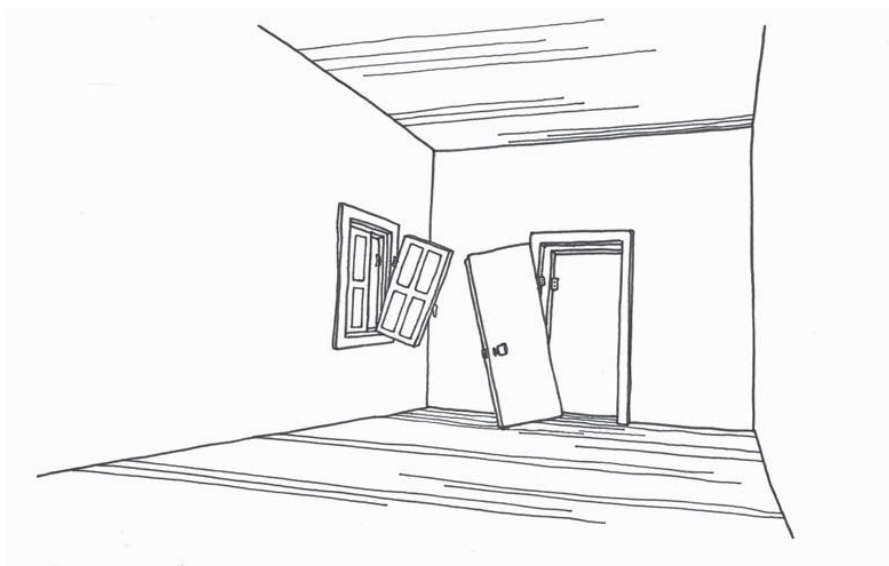
Figura 32.

Desvinculación entre la estructura del marco de madera y el elemento abatible.

Para piezas como puertas y ventanas esta patología se reconoce por la aparición de grietas alrededor del elemento afectado y posibles deformaciones geométricas que generan desniveles,

de modo que en etapas avanzadas se produce el desprendimiento del elemento, tal como se muestra en la figura 32 (CDT, 2012).

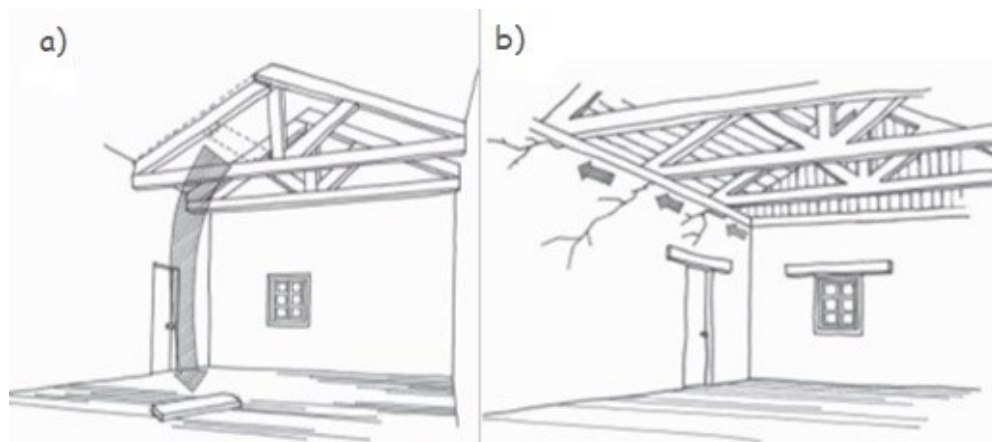
Figura 33.

Desvinculación de piezas de la cubierta.

Nota 1: 33.a) Desvinculación entre piezas de techumbre. 33.b) Desvinculación de la estructura de la cubierta y el muro.

Cuando el elemento afectado es la cubierta pueden presentarse fisuras o grietas en la unión del muro con la cubierta, lo que revela la pérdida de conexión entre ambos y que puede ser a causa de sobrecargas o un sistema de soporte deficiente (ver figura 33.a); también, a causa del desgaste natural de la cubierta, asociado a otras patologías, se presenta el desprendimiento de elementos de la misma, tal como se puede ver en la figura 33. b (CDT, 2012).
