APOYAR LA INTERVENTORÍA TÉCNICA EN EL PROCESO CONSTRUCTIVO DEL
HOSPITAL JUAN LUIS LONDOÑO EN EL MUNICIPIO DE EL ZULIA, NORTE
DE SANTANDER

Trabajo de grado modalidad pasantía para obtener el título de Especialista en Interventoría de
Obras Civiles

UNIVERSIDAD FRANCISCO DE PAULA SANTANDER OCAÑA
FACULTAD DE INGENIERÍAS
ESPECIALIZACIÓN EN INTERVENTORÍA DE OBRAS CIVILES

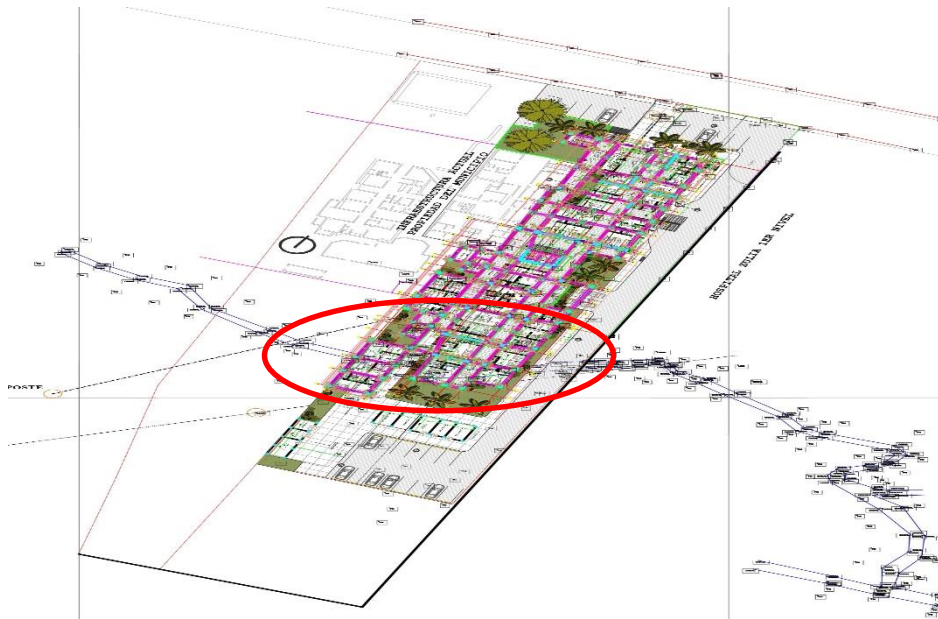
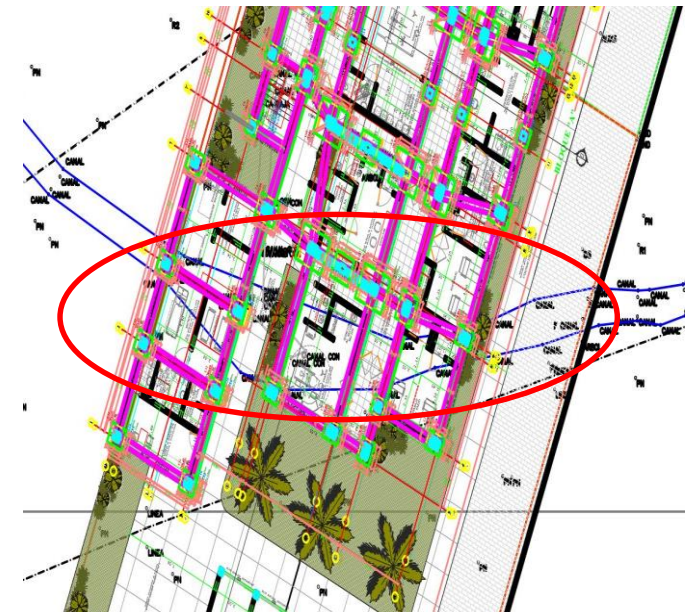
Revisión de Planos		Ficha No 1	RP - 001
Proyecto	Construcción De Hospital Juan Luis Londoño		
Municipio - Departamento	Municipio de El Zulia - Departamento Norte de Santander		
Trabajo	Levantamiento topográfico	Elaboró	
Responsable	Unión Temporal Interventoría Hospital El Zulia		
Plano No	T 1/1	Aldo Jesús Valderrama Fernández	
Fecha	Febrero 2020	Pasante	
Ubicación De La Revisión	Hospital Juan Luis Londoño	Especialización En Interventoría De Obras Civiles	
Elemento	área por intervenir		
Materiales	Terreno		
Descripción General:	La topografía inicial no preciso al detalle el brazo del distrito de riego que cruza el lote, lo que genero sobrecostos a la obra.		
Plano General		Ubicación De La Revisión

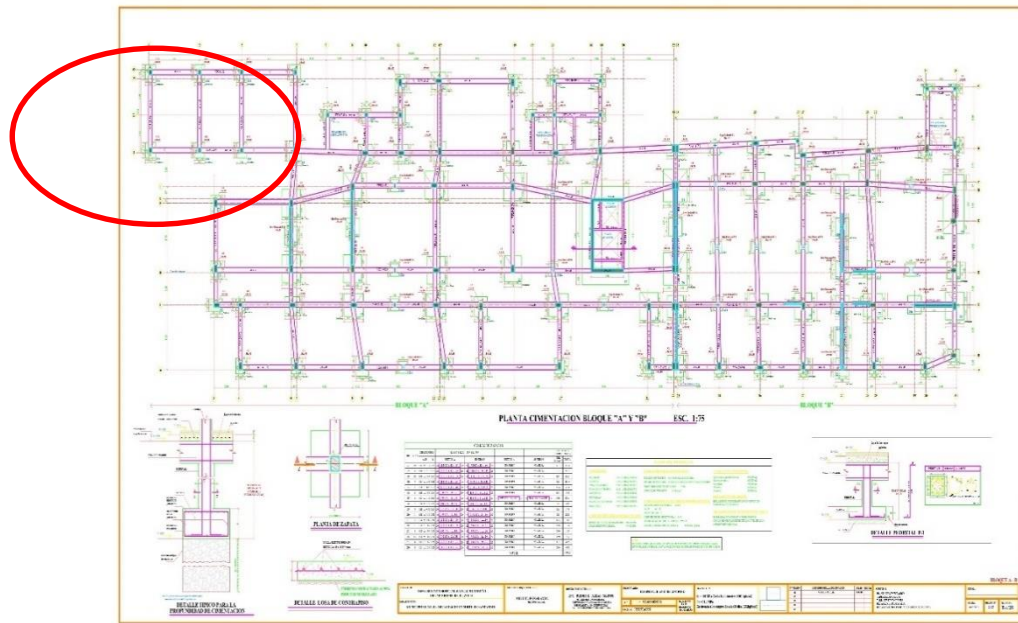
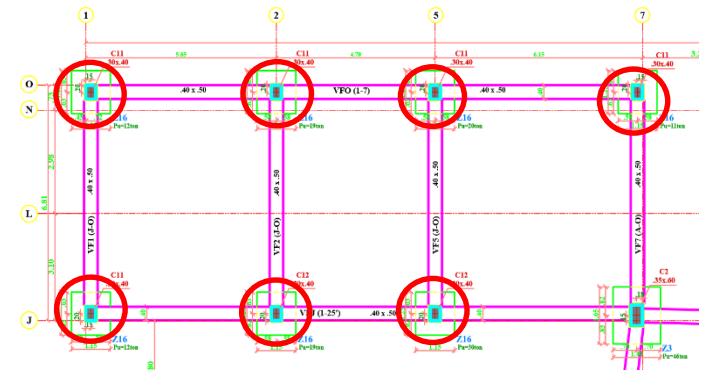
Tabla 7 Plano 2. E- 1/25 Construcción Hospital Juan Luis Londoño

Proyecto Construcción De Hospital Juan Luis Londoño
 Municipio - Departamento Municipio de El Zulia - Departamento Norte de Santander
 Diseño Estructural
 Nombre Del Diseñador Pedro Arias Matos
 Plano No E 1/25
 Fecha EJES (1-5)-(O-J)
 Ubicación De La Revisión Febrero 2020
 Elemento Zapata Z16
 Materiales Concreto reforzado
 Descripción General: La cantidad de zapatas tipo Z16 es menor a la indicada en el plano estructural. El plano indica 8 zapatas y son 7, tipo Z16
 Plano General E 1/25

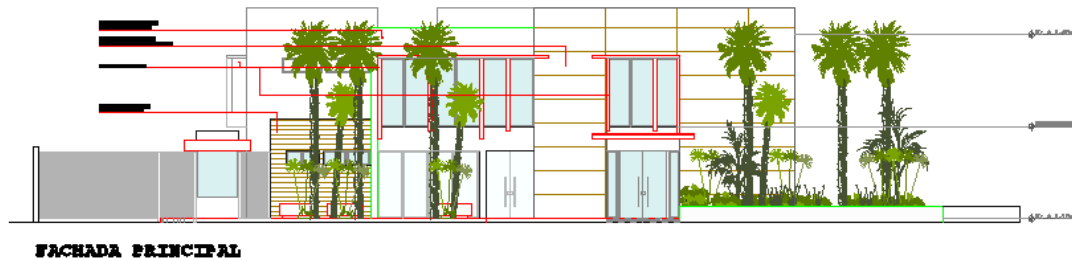
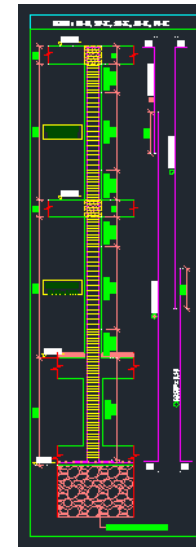
Tabla 12 Plano 7. A 1/1 Hospital Juan Luis Londoño

Revisión de Planos		Ficha No 7	RP - 007
Proyecto	Construcción De Hospital Juan Luis Londoño		
Municipio - Departamento	Municipio de El Zulia - Departamento Norte de Santander		
Diseño	Estructural	Elaboró	
Nombre del diseñador	Pedro Arias Matos		
Plano No	A 1/1		
Fecha	Febrero 2020		
Ubicación De La Revisión	Hospital Juan Luis Londoño		
Elemento	COLUMNA 31B		
Materiales	Concreto reforzado.		
Descripción General:	La columna 31B, arquitectónicamente llega hasta el primer nivel, pero estructuralmente llega hasta el segundo nivel.		
Plano General:	Fachada principal Hospital Juan Luis Londoño	Ubicación De La Revisión
