**EVALUACIÓN DEL RIESGO POR SOCAVACIÓN DEL RIO TEJO, EN EL TRAMO
DEL BARRIO 20 DE JULIO HASTA PUENTE DE LA TORCOROMA EN EL
MUNICIPIO DE OCAÑA-NORTE DE SANTANDER**

Trabajo de grado para optar el título de Ingeniero Ambiental

**UNIVERSIDAD FRANCISCO DE PAULA SANTANDER OCAÑA
FACULTAD DE CIENCIAS AGRARIAS Y DEL AMBIENTE
INGENIERÍA AMBIENTAL**

Febrero, 2020

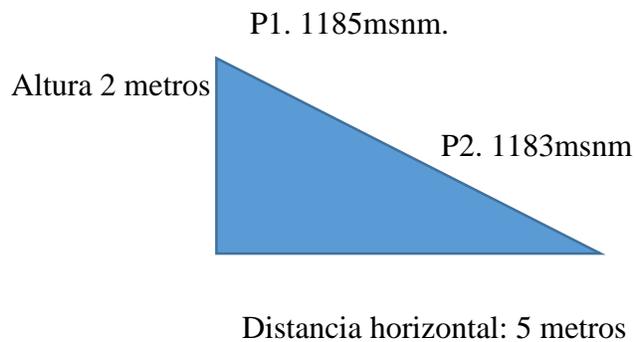
$$P = \frac{1185-1183}{5} * 100 = 40\%$$

La pendiente del talud #1 da como resultado 40% siendo un talud ligeramente inclinado según el Consorcio Rio Garagoa (2017), el cual brinda los rangos de pendientes.

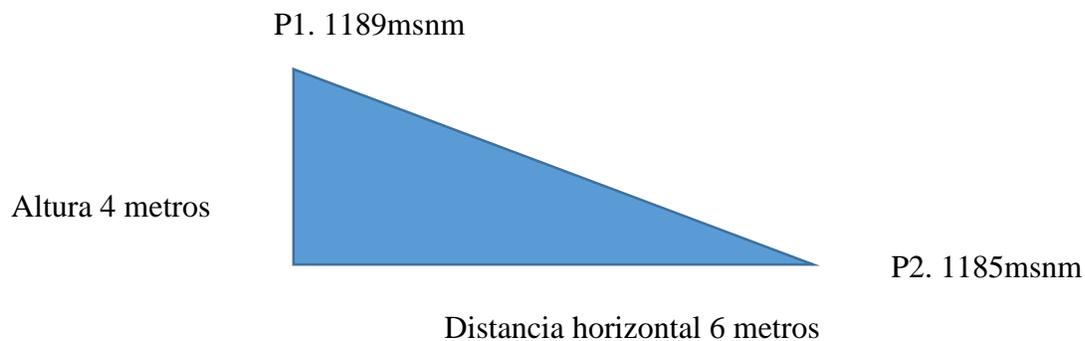
Figura 19. Pendiente del talud N°2. Fuente: Autores del proyecto (2020).

La pendiente del talud estudio es: $P = \frac{1189-1185}{6} * 100 = 66\%$

Para el talud #2 se tiene una pendiente de 66% siendo esta Moderadamente empinada o escarpada

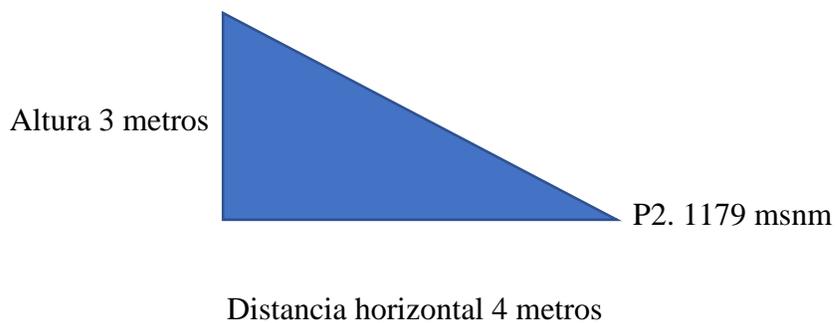
Talud número 3. Talud reforzado 50% por llantas debido a que se ha visto afectado en tiempos anteriores por las fuertes lluvias debido a la poca resistencia con que esta cuenta a pesar de la vegetación herbácea que la conforma.

La pendiente del talud estudio es: $P = \frac{1182-1179}{4} * 100 = 75\%$

El talud #3 da como resultado un 75% de inclinación definiéndose como un talud fuertemente empinado y susceptible a la acción del agua.

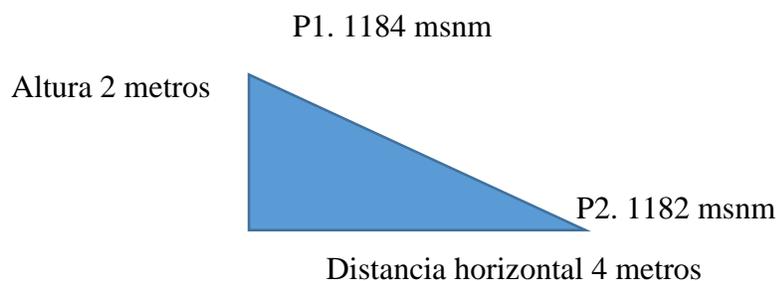
Figura 21. Pendiente del Talud N°4. Fuente: Autores del proyecto (2020).

Talud número 4. Caracterizado por la caída de aguas residuales de las viviendas asentadas sobre este generando una mayor presión sobre el mismo teniendo en cuenta la no presencia de especies vegetales que apoyen la resistencia en la pata del talud

La pendiente del talud estudio es: $P = \frac{1184-1182}{4} * 100 = 50\%$

Este talud arroja un valor de inclinación del 50% siendo este un talud ligeramente inclinado

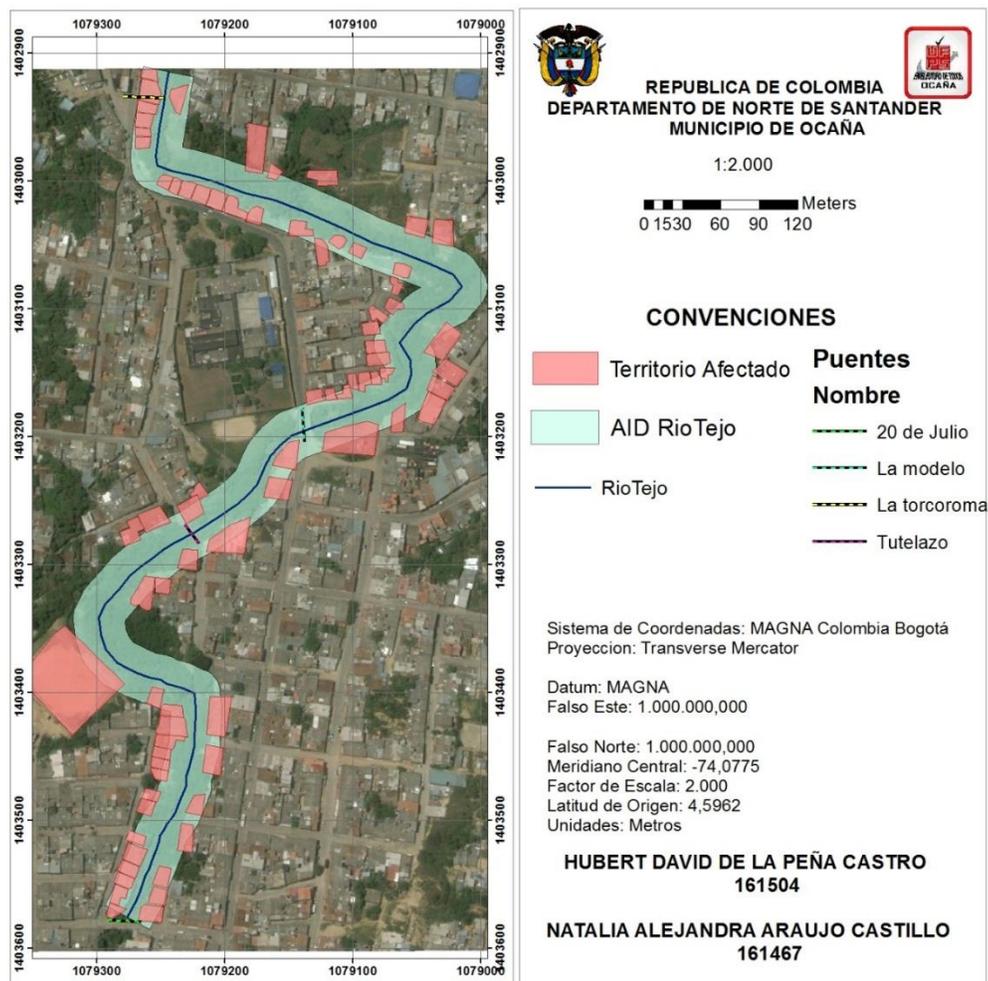
La georreferenciación de las viviendas permite digitalizar y sistematizar la información obtenida en un Sistema de Información Geográfica estableciendo la trayectoria del Río Tejo y las Edificaciones objeto de estudio que se encuentran susceptibles al fenómeno de socavación, así mismo se muestra un buffer (delimitación de ronda de protección del río Tejo) de 20 metros a lado y lado de este para evidenciar la invasión de las edificaciones a la ronda.

Figura 24. Georreferenciación edificaciones socavadas dentro de la ronda del río Tejo. Fuente: Autores del proyecto (2020).

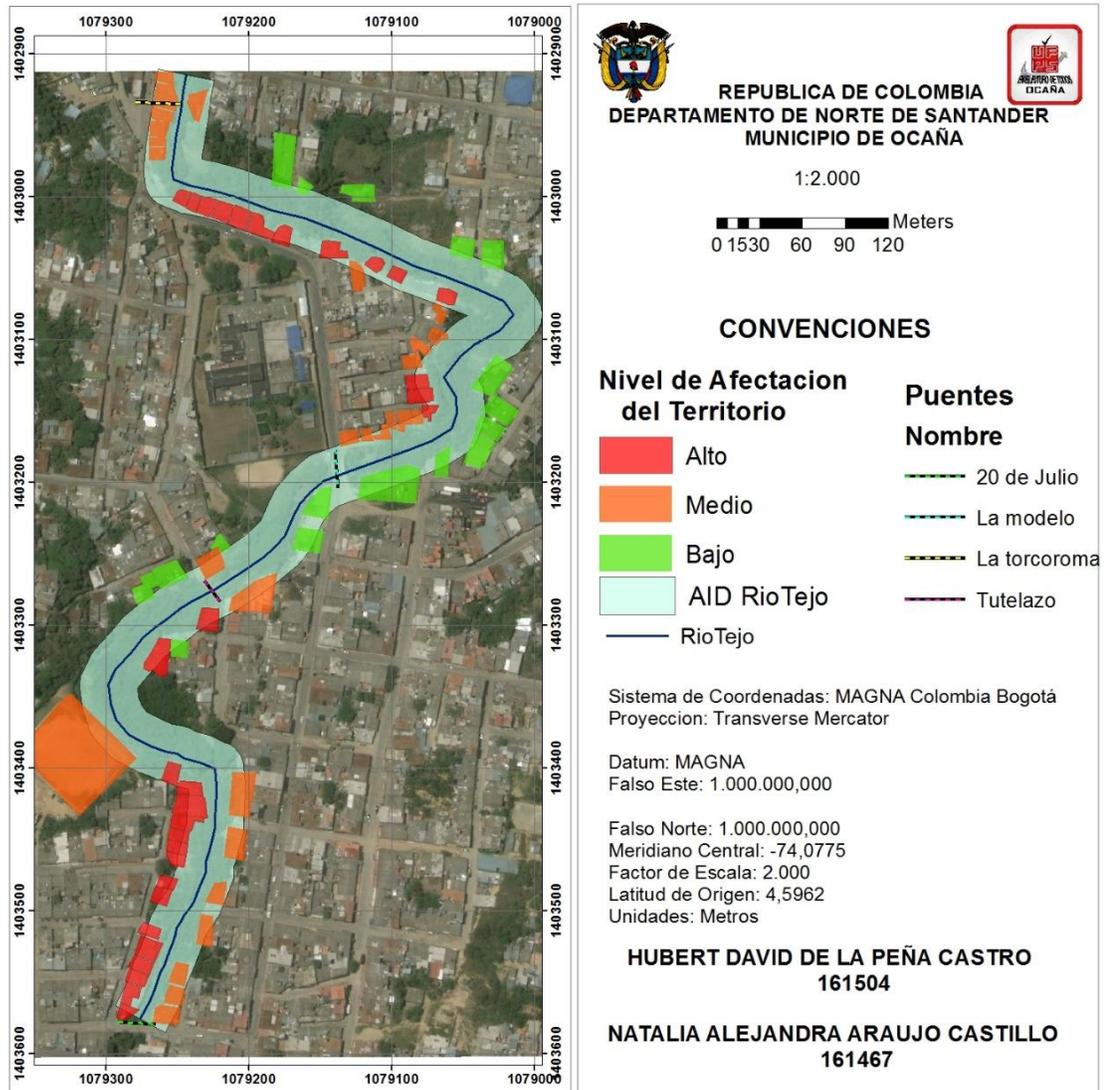
Figura 26. Nivel de afectación del territorio. Fuente: Autores del proyecto (2020).

Teniendo en cuenta que las viviendas en su totalidad se encuentran afectadas, se hace la valoración del territorio afectado. Aunque todas se ubican dentro de la ronda de protección del río, unas se encuentran más afectadas que otras, debido a que la socavación ya existe en algunas de ellas como es el caso del 40% éstas, pero, no se exige a las viviendas aledañas a ser susceptibles de este fenómeno, por tal motivo la calificación es alta.

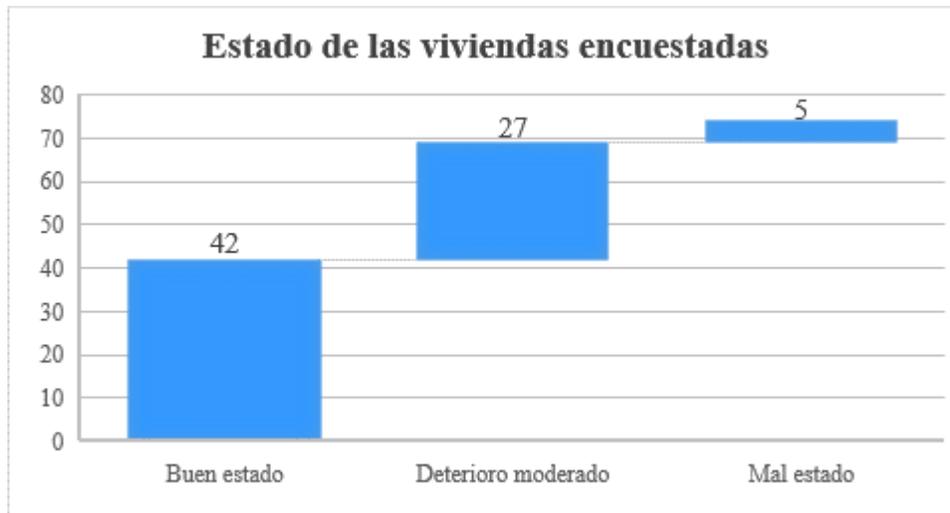
Figura 33. Grafico del estado de las viviendas encuestas. Fuente: Autores del proyecto (2020).

De las 74 edificaciones, 42 están en buen estado, 27 en deterioro moderado y solo 5 en mal estado.
