AUTORES	ALFREDO LUIS IBÁÑEZ SUAREZ
FACULTAD	DE INGENIERIAS
PLAN DE ESTUDIOS	DE INGENIERIA CIVIL
DIRECTOR	DIANA LISBETH LAZARO ORTIZ
TÍTULO DE LA TESIS	SEGUIMIENTO Y EVALUACION A LOS PROCESOS Y PROCEDIMIENTOS TECNICOS APLICADOS EN LA EJECUCION DE LAS OBRAS ASIGNADAS POR PARTE DEL CONSORCIO MSF – 058

SEGUIMIENTO Y EVALUACIÓN A LOS PROCESOS Y PROCEDIMIENTOS TÉCNICOS
APLICADOS EN LA EJECUCIÓN DE LAS OBRAS ASIGNADAS POR PARTE DEL
CONSORCIO MSF – 058

Trabajo de grado presentado para optar el título de Ingeniero Civil

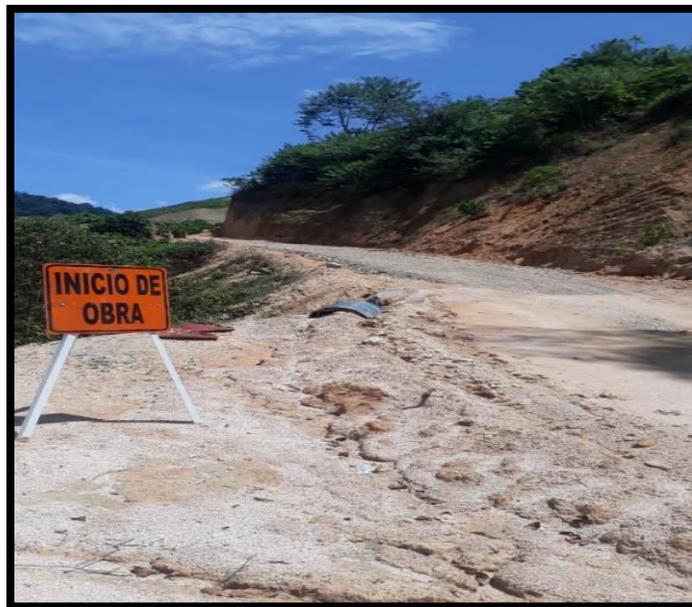
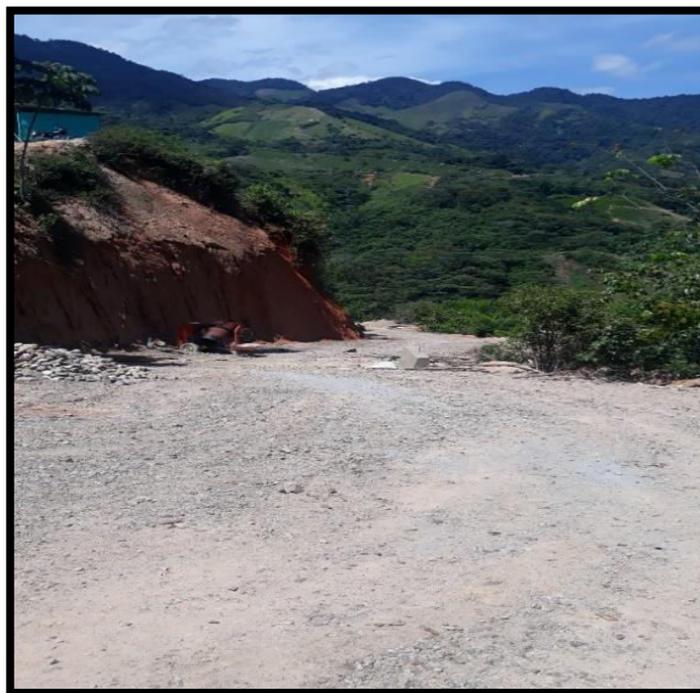
Vereda el Tagual. Sitio en donde se desarrollará el proyecto comprendido de 200 ml de construcción de pavimento con placa huella. En las Figuras 8 y 9 se muestra la zona de construcción de este tramo.

Figura 8. Zona de construcción de placa huella – Vereda el Tagual.
Fuente: Pasante del Proyecto.

Figura 9. Zona de construcción de placa huella – Vereda el Tagual.
Fuente: Pasante del Proyecto.

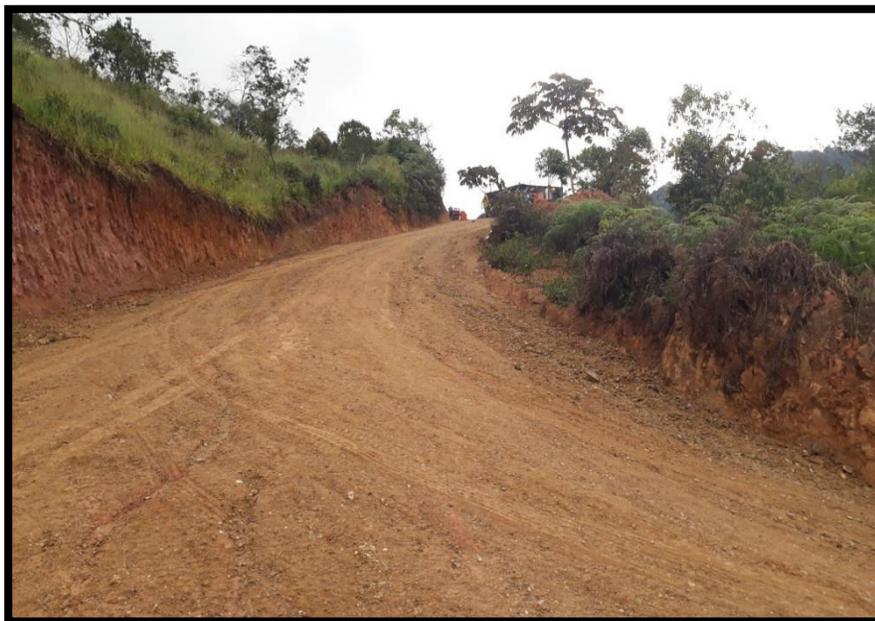
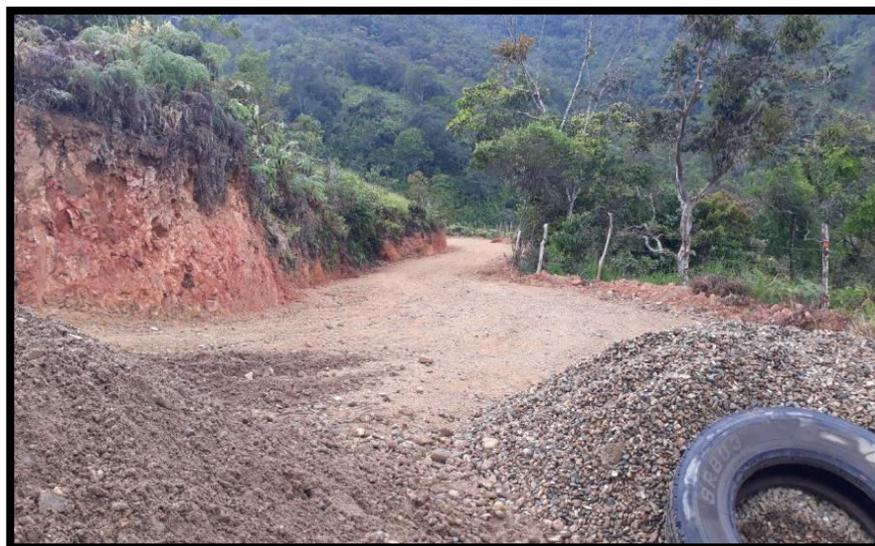
Vereda los Pulpitos. Sitio en donde se realizará la construcción de pavimento con Placa huella de longitud de 202 ml. En las Figuras 10 y 11 se muestra su estado inicial.

Figura 10. Zona de construcción de placa huella – Vereda los Pulpitos.
Fuente: Pasante del Proyecto.

Figura 11. Zona de construcción de placa huella – Vereda los Pulpitos.
Fuente: Pasante del Proyecto.

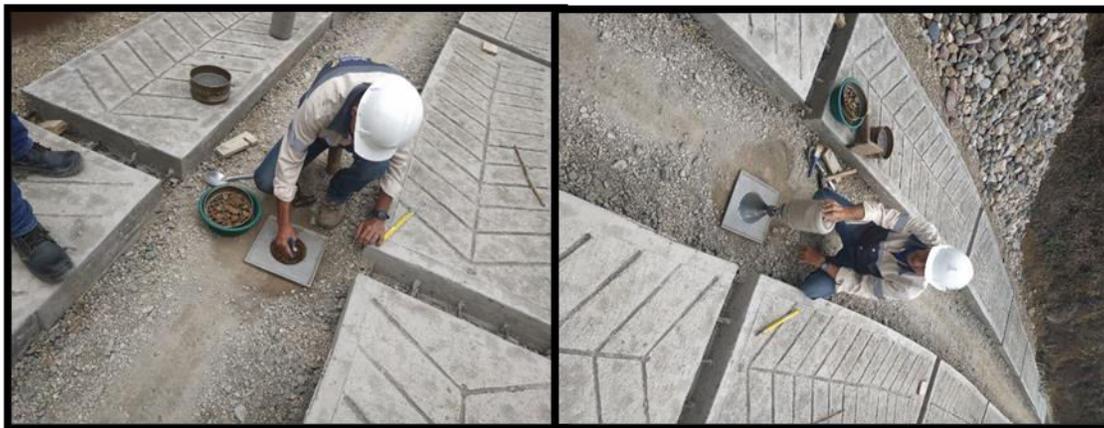
Figura 45. Toma de Muestras del Ensayo de densidad – Método cono de arena.
Fuente: Pasante del Proyecto.

A continuación, se muestra en la Figura 45 las tomas de estas muestras en el frente de trabajo ubicado en la vereda el Tagual.

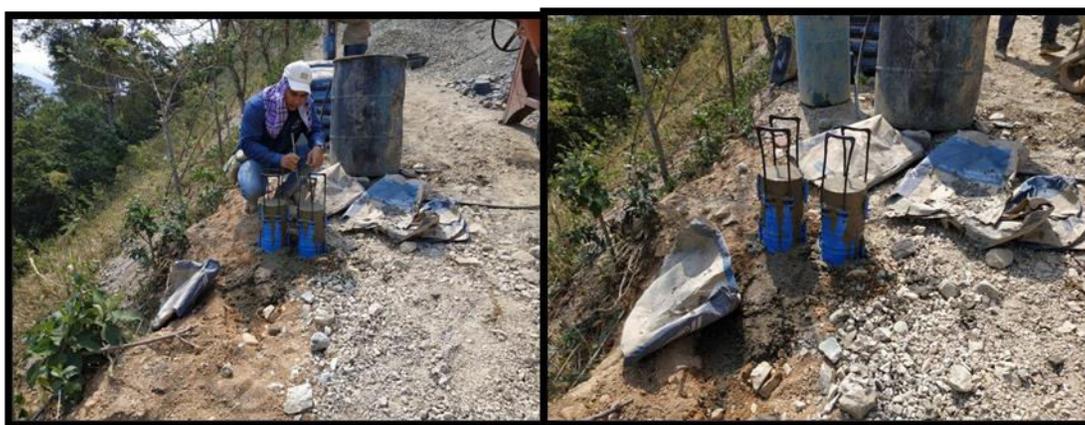
Figura 48. Toma de Muestras de cilindros de concreto.

Con la toma de muestras de cilindros de concreto, se verifica el diseño de mezclas para los diferentes tipos de concreto utilizados en obra. A continuación, se presenta las tres (3) tomas de muestras cilíndricas para concreto clase D de 3000 psi con la dosificación establecida. Se hace referencia a que estas muestras son para los elementos estructurales como las huellas.
