REVISIÓN VISUAL DE LAS PATOLOGÍAS PRESENTES EN LAS EDIFICACIONES
CONSTRUIDAS EN TAPIA PISADA QUE SE ENCUENTRAN UBICADAS EN EL
CENTRO HISTÓRICO DEL MUNICIPIO DE OCAÑA NORTE DE SANTANDER

Trabajo de Grado para Optar el Título de Ingeniero Civil

UNIVERSIDAD FRANCISCO DE PAULA SANTANDER OCAÑA

Mayo de 2019

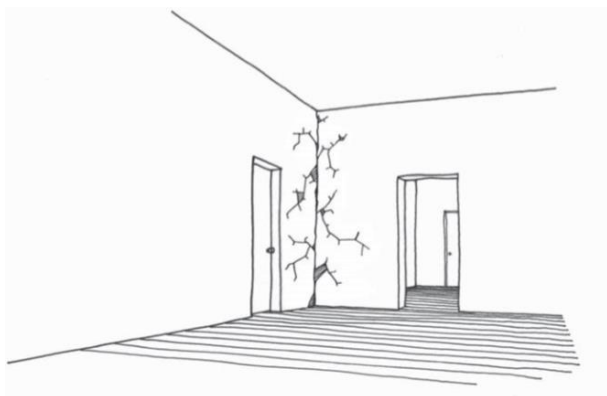
Figura 13. Fisura en el encuentro de muro.
Fuente: (Corporacion de Desarrollo Tecnologico, 2012)

2.3.9.1 Fisura en el encuentro de muro. (Ver figura 13) Falla por flexión perpendicular al plano del muro con agrietamiento horizontal en la base o a una altura intermedia y agrietamientos verticales adicionales que constituyen el mecanismo de falla. Este tipo de mecanismo de falla es frecuente en muros largos sin restricciones transversales. (Corporacion de Desarrollo Tecnológico, 2012)

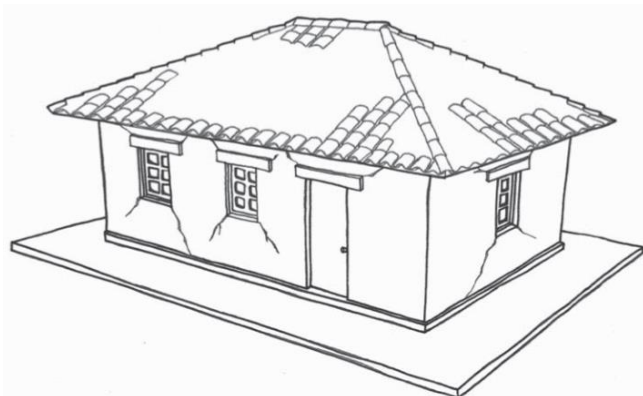
Figura 14. Fisura a partir del vano de puerta y/o ventana.
Fuente: (Corporacion de Desarrollo Tecnologico, 2012)

2.3.9.2 Fisura a partir del vano de puerta y/o ventana. (Ver figura 14) Una fisura es aquella abertura que afecta solo a la superficie o acabado superficial del elemento, tienen grado leve o moderado; este tipo de fisura puede ser causada por un mal diseño del vano (muy grande) o de una inadecuada disposición de este en relación a otros (poca distancia) lo que disminuye la resistencia estructural del muro. (Corporacion de Desarrollo Tecnologico, 2012)

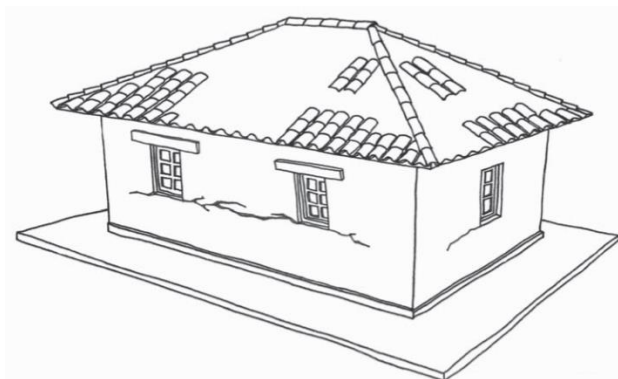
Figura 15. Fisura en la parte inferior de la ventana.
Fuente: (Corporacion de Desarrollo Tecnológico, 2012)

2.3.9.3 Fisura en la parte inferior de ventana. (Ver figura 15) Una fisura es aquella abertura que afecta solo a la superficie o acabado superficial del elemento, tienen grado leve o

moderado; este tipo de fisura corresponde a una quebradura que se produce a partir del alféizar de una ventana y que puede presentarse por problemas de humedad (Corporacion de Desarrollo Tecnológico, 2012)

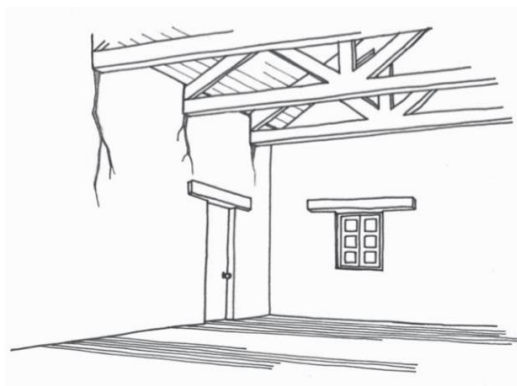
Figura 16. Fisura en el muro a partir de los anclajes.
Fuente: (Corporacion de Desarrollo Tecnológico, 2012)

2.3.9.4 Fisura en el muro a partir de los anclajes. (Ver figura 16) Una fisura es aquella abertura que afecta solo a la superficie o acabado superficial del elemento, tienen grado leve o moderado; este tipo de fisura se trata de rajaduras que se producen en los muros, ante la fuerza que ejerce el peso de la estructura del techo directamente sobre ellos, en muchas ocasiones este daño está relacionado con filtración de aguas lluvias desde la cubierta; (Corporacion de Desarrollo Tecnológico, 2012)

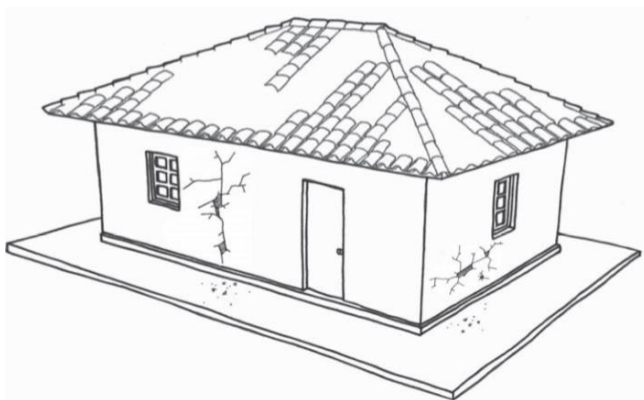
Figura 17. Fisura en revoque o estuco del muro.
Fuente: (Corporacion de Desarrollo Tecnológico, 2012)

2.3.9.5 Fisura en revoque o estuco del muro. (Ver figura 17) Una fisura es aquella abertura que afecta solo a la superficie o acabado superficial del elemento, tienen grado leve o moderado; corresponde a quiebres del material de tierra que compone el muro, los que en algunos casos traspasan el revoque, se producen por la deformación que sufre el muro ante sollicitaciones mecánicas y combinación de materiales incompatibles para el revoque y el muro de tapia pisada. (Corporacion de Desarrollo Tecnológico, 2012)

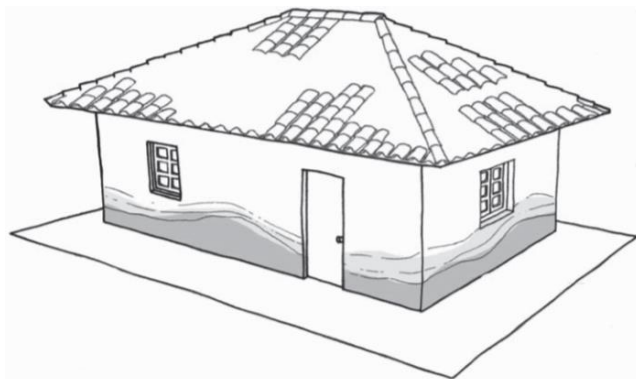
Figura 18. Humedad en el muro.
Fuente: (Corporacion de Desarrollo Tecnologico, 2012)

2.3.9.6 Humedad en el muro. (Ver figura 18) Esta patología se produce por la exposición del muro a lluvia, lluvia con vientos fuertes, salpicaduras de agua, filtraciones en la cubierta o filtraciones en los sistemas de tuberías de las viviendas, que provoca presencia de manchas en el muro, la sensación de reblandecimiento del material, o la pérdida de parte del material. (Corporacion de Desarrollo Tecnologico, 2012)

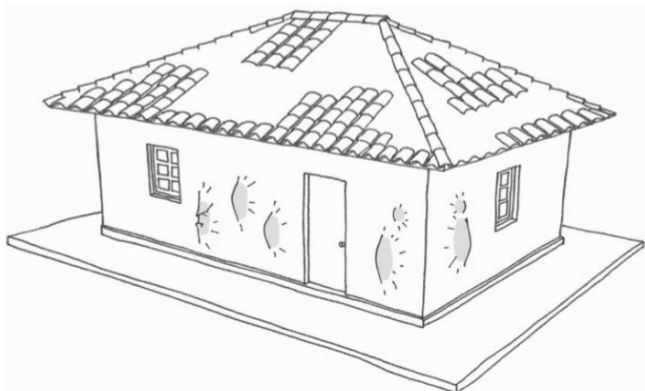
Figura 19. Sopladura de revoque en el muro.
Fuente: (Corporacion de Desarrollo Tecnológico, 2012)

2.3.9.7 Sopladura de revoque en el muro. (Ver figura 19) La sopladura es un defecto por falta de adherencia en la unión del revoque con el muro, se puede presentar por una inadecuada elaboración del revoque; un mantenimiento inadecuado o insuficiente de la superficie del muro; la presencia excesiva de humedad; la incompatibilidad de materiales; o agresiones ambientales como vientos fuertes, contaminación atmosférica o variaciones bruscas de temperatura. (Corporacion de Desarrollo Tecnologico, 2012).

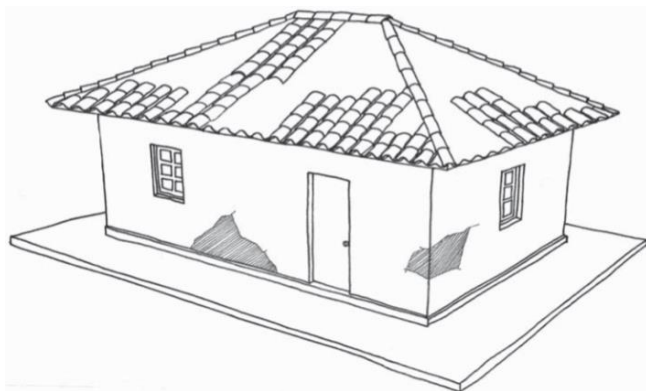
Figura 20. Desprendimiento o erosión del revoque en el muro.
Fuente: (Corporacion de Desarrollo Tecnológico, 2012)

2.3.9.8 Desprendimiento o erosión de revoque en el muro. (Ver figura 20) El desprendimiento o erosión de revoque es un defecto por falta de adherencia causado por una inadecuada elaboración del revoque; un mantenimiento inadecuado o insuficiente de la superficie del muro; la presencia excesiva de humedad; la incompatibilidad de materiales; o agresiones ambientales como vientos fuertes, contaminación atmosférica o variaciones bruscas de temperatura. (Corporacion de Desarrollo Tecnológico, 2012)

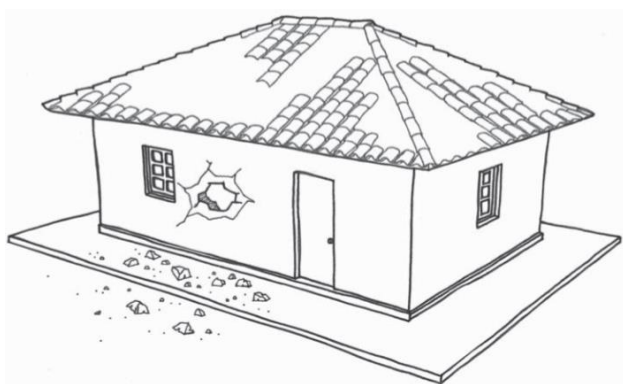
Figura 21 Desmoronamiento puntual del muro.
Fuente: (Corporacion de Desarrollo Tecnologico, 2012)

2.3.9.9 Desmoronamiento puntual del muro. (Ver figura 21) El desmoronamiento puntual es un desprendimiento de material en un área específica y delimitada de un muro, se puede presentar porque no ha existido un adecuado diseño; no se ha realizado mantenimiento de la zona afectada; o bien se han realizado alteraciones inapropiadas del sistema estructural, como agregar o quitar vanos o incorporar cargas inadecuadas en muros y por exposición a condiciones climáticas adversas.. (Corporacion de Desarrollo Tecnologico, 2012)

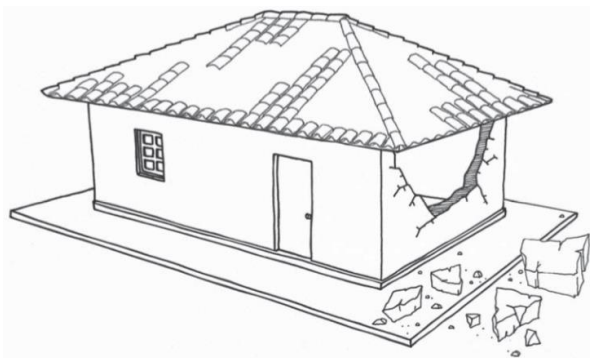
Figura 22. Desmoronamiento del muro.

2.3.9.10 Desmoronamientos del muro. (Ver figura 22) Corresponde al desmoronamiento de un muro de la edificación que afecta especialmente su parte superior y generalmente compromete la estructura de techumbre. (Corporacion de Desarrollo Tecnologico, 2012)

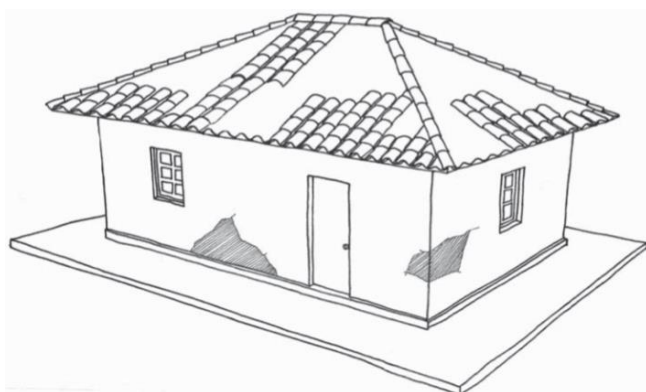
Figura 23. Desprendimiento de material incompatible del muro.

2.3.9.11 Desprendimiento de material incompatible del muro. (Ver figura 23)

Corresponde al desprendimiento de materiales que fueron utilizados generalmente para las reparaciones de daños pero que no son compatibles con el muro en tapia y que con el paso del tiempo se desprende del muro, dejando expuesto el daño que se quería reparar. (Corporacion de Desarrollo Tecnologico, 2012)

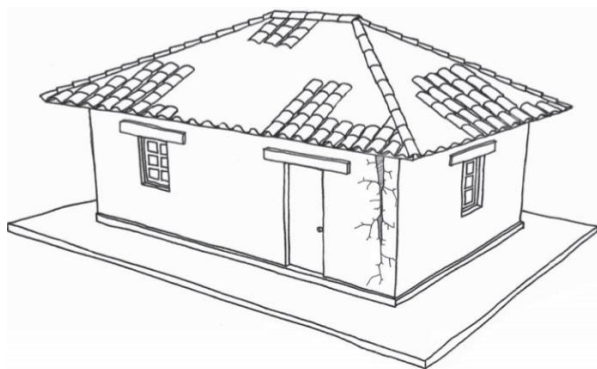
Figura 24. Grieta en el muro.

2.3.9.12 Grieta en el muro. (Ver figura 24) La grieta es una rajadura más profunda que la fisura, de mayor dimensión y que generalmente afecta todo el espesor del material dañado,

tienen grados que van desde moderado a grave según su ubicación, magnitud, forma y profundidad, y requieren de mayor atención y cuidado en su reparación. (Corporacion de Desarrollo Tecnológico, 2012)

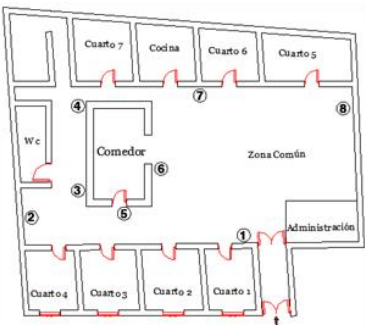
<p align="center">FICHAS PATOLÓGICAS DE LAS EDIFICACIONES CONSTRUIDAS EN TAPIA PISADA DEL CENTRO HISTÓRICO DE OCAÑA NORTE DE SANTANDER</p>	<p>Vivienda N°: 20 Propietario: Jose Antonio Pita Dirección: Cra 10 N° 10-79 Año: 2019</p>
<p>Descripción de la edificación: La edificación fue construida aproximadamente entre los años 1800 y 1900, se encuentra ubicada en una topografía llana, está compuesta por una planta y el tipo de cubierta es teja; antiguamente se manejó un uso mixto, vivienda y comercial (hotel) y actualmente su uso es comercial (Hotel Colonial).</p>		
<p align="center">Vista en planta</p>

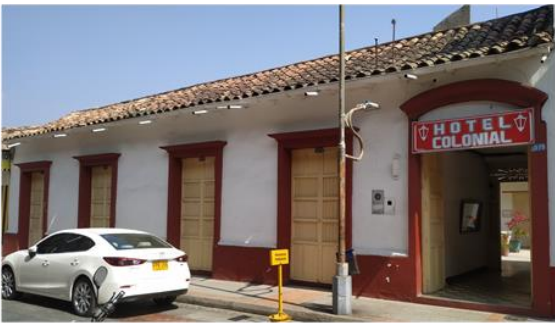
<p align="center">Vista fachada</p>

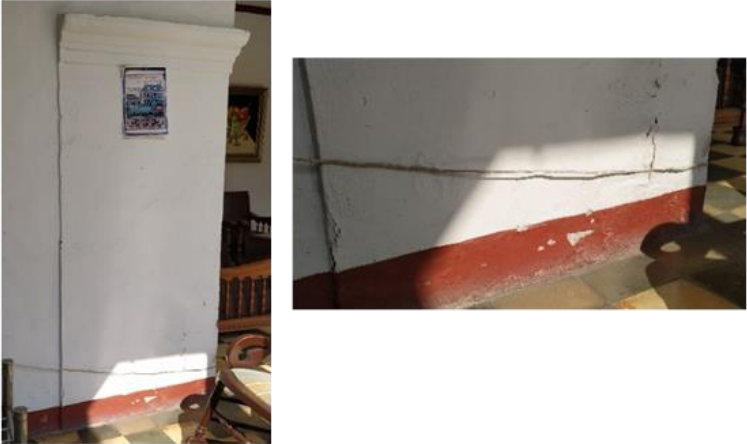
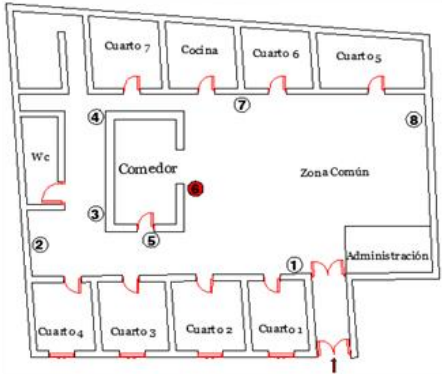
Patología	DESPRENDIMIENTO O EROSIÓN DE REVOQUE O ESTUCO EN ZONA BAJA DEL MURO	
Registro fotografico		
Punto 6

<p>Posibles causas: Se muestra excesiva cantidad de humedad a causa de la ubicación del muro en una zona expuesta a variaciones climáticas como lluvias y vientos, provocando el desprendimiento del revoque.</p> <p>Evaluación de la intervención: Se recomienda reponer el revoque o estuco aplicando alguna de las siguientes mezclas: Alternativa 1 (1kg de tierra harneada con malla N°10, 200g de yeso y 3,5l de agua) o alternativa 2 (Yeso corriente tratándose de rellenos menores).</p>		
Patología	HUMEDAD POR FILTRACION EN LA ZONA BAJA DE MURO	
Registro fotografico		
Punto 6

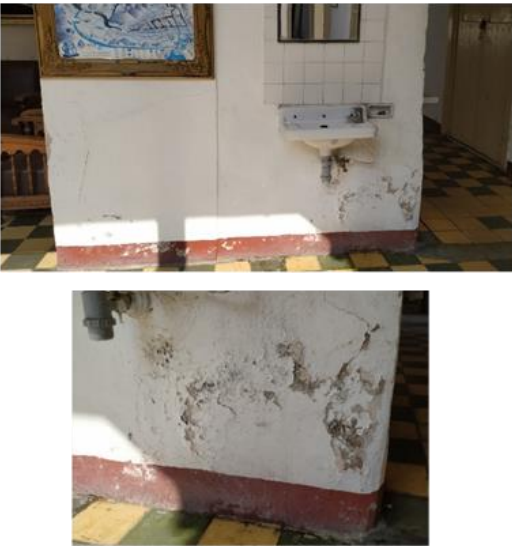
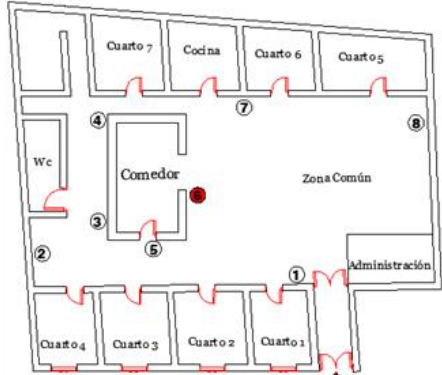
<p>Posibles causas: Se presentan filtraciones de agua debido a la presencia de los sistemas de tuberías de desagüe del lavamanos reflejando una humedad en la zona baja de muro.</p> <p>Evaluación de la intervención: Se recomienda reparar los sistemas de tubería de donde proceden las filtraciones de agua y posteriormente sustituir el revoque aplicando alguna de las siguientes mezclas: Alternativa 1 (1kg de tierra harneada con malla N°10, 200g de yeso y 3,5l de agua) o alternativa 2 (Yeso corriente tratándose de rellenos menores).</p>

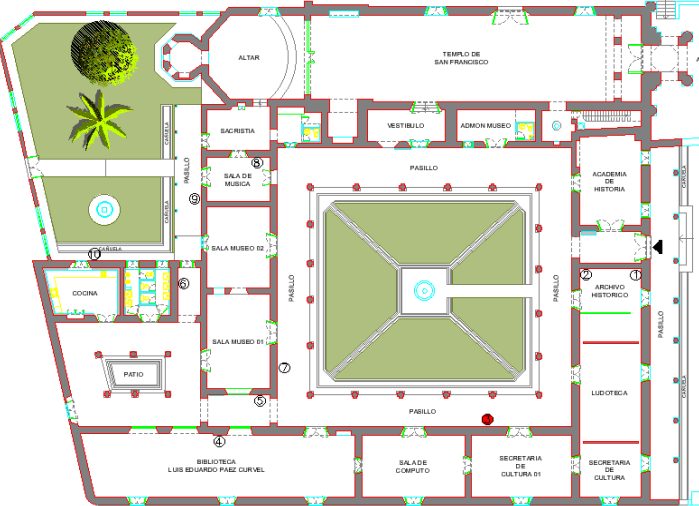
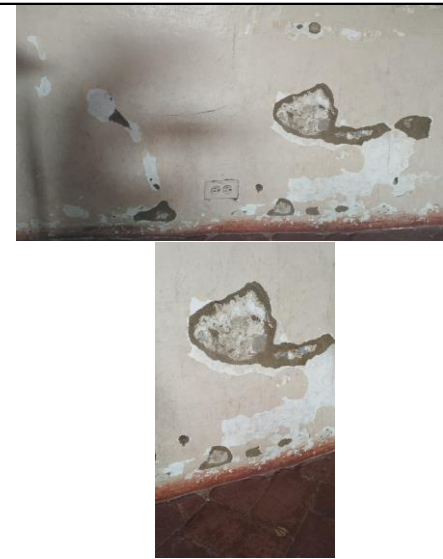
Patología	DESPRENDIMIENTO O EROSIÓN DE REVOQUE O ESTUCO EN ZONA BAJA DEL MURO	
Registro fotográfico		
<p style="text-align: center;">Punto 3</p>

<p>Posibles causas: La falta de mantenimiento y de homogeneidad del revoque provocan desprendimientos del mismo.</p>		
<p>Evaluación de la intervención: Se recomienda reponer el revoque o estuco aplicando alguna de las siguientes mezclas: Alternativa 1 (1kg de tierra harneada con malla N°10, 200g de yeso y 3,5l de agua) o alternativa 2 (Yeso corriente tratándose de rellenos menores).</p>

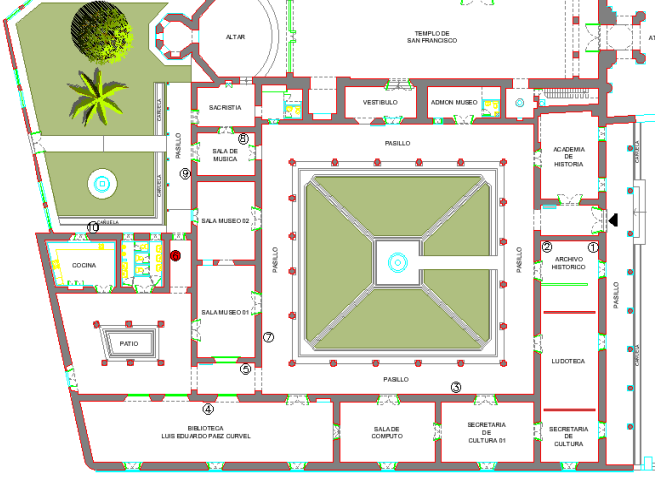
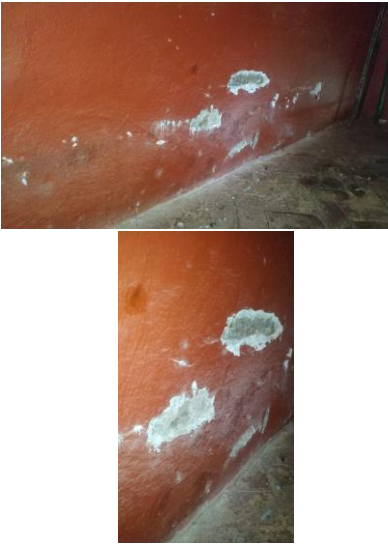
Patología	DESPRENDIMIENTO O EROSIÓN DE REVOQUE O ESTUCO EN ZONA BAJA DEL MURO
Registro fotográfico	
<p style="text-align: center;">Punto 6</p>

<p>Posibles causas: La falta de mantenimiento y de homogeneidad del revoque provocan desprendimientos del mismo.</p>	
<p>Evaluación de la intervención: Se recomienda reponer el revoque o estuco aplicando alguna de las siguientes mezclas: Alternativa 1 (1kg de tierra harneada con malla N°10, 200g de yeso y 3,5l de agua) o alternativa 2 (Yeso corriente tratándose de rellenos menores).</p>

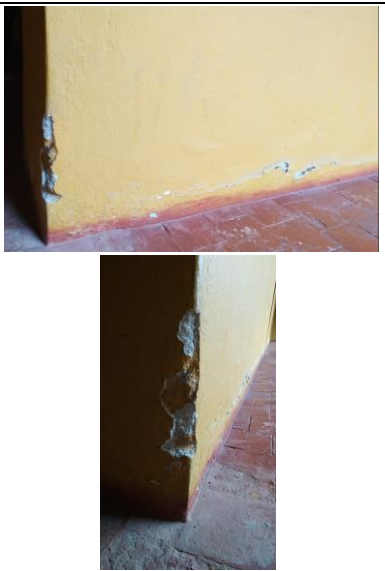
Patología	DESPRENDIMIENTO O EROSIÓN DE REVOQUE O ESTUCO EN ZONA BAJA DEL MURO
Registro fotográfico	
Punto 7

<p>Posibles causas: La falta de mantenimiento y de homogeneidad del revoque provocan desprendimientos del mismo.</p>	
<p>Evaluación de la intervención: Se recomienda reponer el revoque o estuco aplicando alguna de las siguientes mezclas: Alternativa 1 (1kg de tierra harneada con malla N°10, 200g de yeso y 3,5l de agua) o alternativa 2 (Yeso corriente tratándose de rellenos menores).</p>

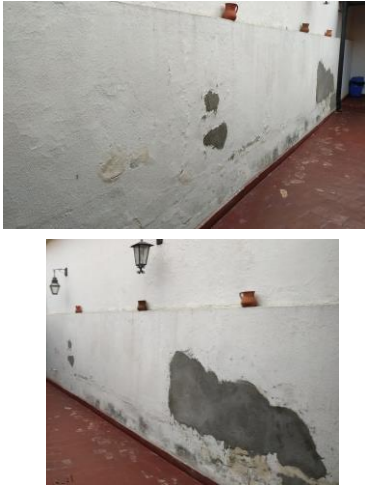
REGISTRO DE LAS PATOLOGÍAS ENCONTRADAS	
Patología	HUMEDAD Y DESPRENDIMIENTO O EROSION DEL REVOQUE O ESTUCO EN ZONA BAJA DEL MURO
Registro patológico	
<p>Punto 1</p>

<p>Posibles causas: Se evidencia el desprendimiento de material debido a la excesiva cantidad de humedad que se da por las filtraciones de agua en el muro, dada la exposición de este a variaciones climáticas como luvias y vientos.</p> <p>Evaluación de la intervención: Se recomienda reforzar el muro con geomalla en ambos lados del muro (interior y exterior) y posteriormente aplicar el revoque utilizando alguna de las siguientes mezclas: Alternativa 1 (1kg de tierra harneada con malla N°10, 200g de yeso y 3,5l de agua) o alternativa 2 (Yeso corriente tratándose de rellenos menores).</p>	
Patología	SOPLADURA DE REVOQUE O ESTUCO EN ZONA BAJA DEL MURO
Registro fotográfico	
<p>Punto 2</p>

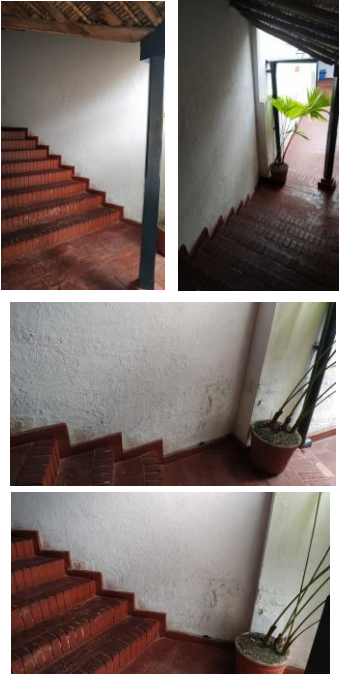
<p>Posibles causas: La ubicación del muro deja este a exposición de agentes climáticos como la lluvia, provocando acumulación excesiva de humedad y posteriormente la sopladura del revoque.</p> <p>Evaluación de la intervención: Se recomienda reforzar el muro con geomalla en ambos lados del muro (interior y exterior) y posteriormente aplicar el revoque utilizando alguna de las siguientes mezclas: Alternativa 1 (1kg de tierra harneada con malla N°10, 200g de yeso y 3,5l de agua) o alternativa 2 (Yeso corriente tratándose de rellenos menores).</p>

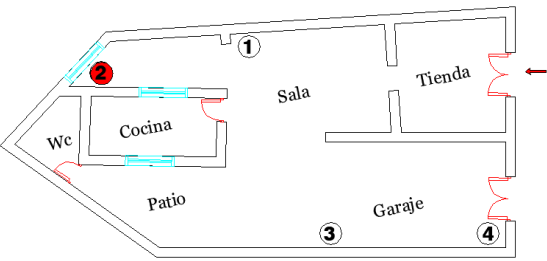
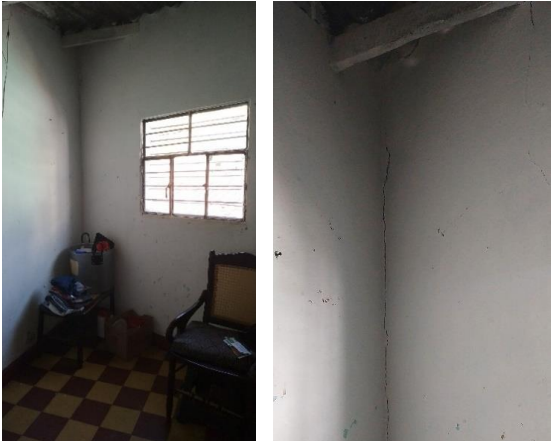
Patología	FISURA LEVE VERTICAL EN ZONA ALTA DEL ENCUENTRO DE MURO
Registro fotográfico	
<p style="text-align: center;">Punto 2</p>

<p>Posibles causas: La combinación de sistemas constructivos en los muros no compatibles con la tapia pisada, causa un despredimiento de ambas partes, evidenciando esta reacción en una fisura en la unión del encuentro de los muros.</p>	
<p>Evaluación de la intervención: Se recomienda el refuerzo de encuentro de muro con malla hexagonal reforzada o fibra de basalto en ambos lados del muro (interior y exterior). Posteriormente se podrá rellenar las fisuras con alguno de los siguientes materiales sugeridos: Yeso corriente, cal con arena en proporción 1:1 o arcilla fina con arena en proporción 1:2.</p>

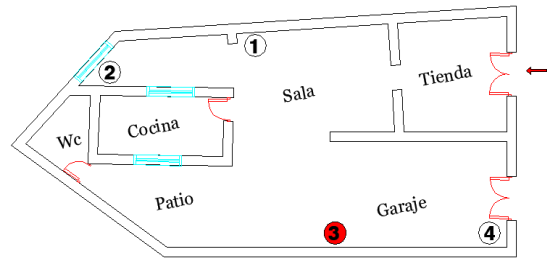
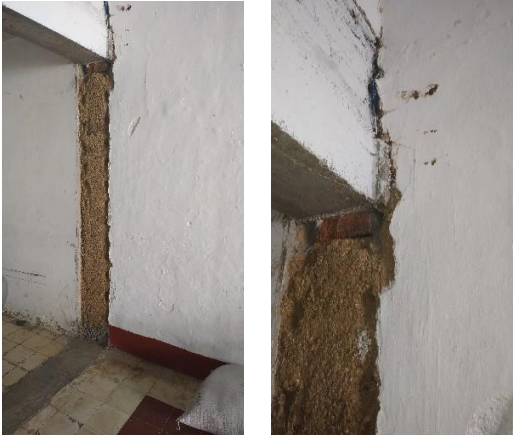
Patología	FISURA LEVE VERTICAL EN ZONA ALTA DEL ENCUENTRO DE MURO
Registro fotográfico	
<p style="text-align: center;">Punto 3</p>

<p>Posibles causas: La combinación de sistemas constructivos en los muros no compatibles con la tapia pisada, causa un despredimiento de ambas partes, evidenciando esta reacción en una fisura en la unión del encuentro de los muros.</p>	
<p>Evaluación de la intervención: Se recomienda el refuerzo de encuentro de muro con malla hexagonal reforzada o fibra de basalto en ambos lados del muro (interior y exterior). Posteriormente se podrá rellenar las fisuras con alguno de los siguientes materiales sugeridos: Yeso corriente, cal con arena en proporción 1:1 o arcilla fina con arena en proporción 1:2.</p>

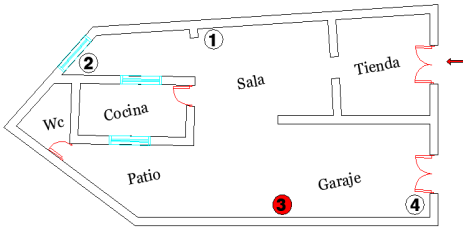
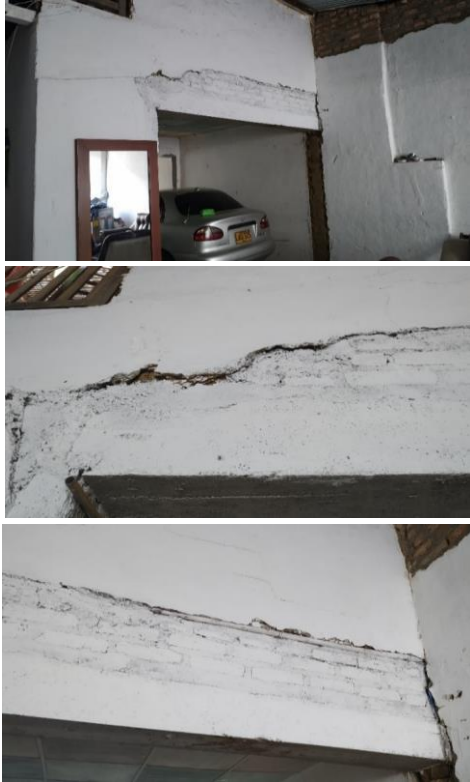
Patología	FISURA MODERADA HORIZONTAL EN ZONA ALTA DEL MURO
Registro fotografico	
<p style="text-align: center;">Punto 3</p>

<p>Posibles causas: La combinacion de sistemas constructivos en los muros no compatibles con la tapia pisada, causa un despredimiento de ambas partes, evidenciando esta reaccion en una fisura en la union del encuentro de los muros.</p>	
<p>Evaluación de la intervención: Se recomienda el refuerzo de encuentro de muro con malla hexagonal reforzada o fibra de basalto en ambos lados del muro (interior y exterior). Posteriormente se podrá rellenar las fisuras con alguno de los siguientes materiales sugeridos: Yeso corriente, cal con arena en proporción 1:1 o arcilla fina con arena en proporción 1:2.</p>	
Patología	DESPRENDIMIENTO O EROSIÓN DE REVOQUE O ESTUCO EN ZONA BAJA DEL MURO
Registro fotografico	
<p style="text-align: center;">Punto 4</p>

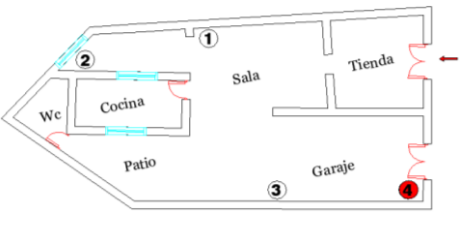
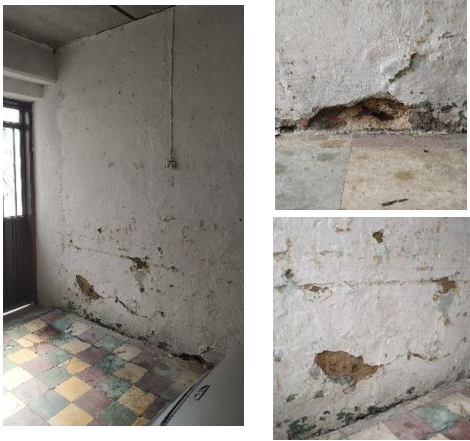
<p>Posibles causas: La mala elaboracion y aplicacion del revoque o estuco en los muros de tapia pisada, produce desprendimiento parciales del mismo; ademas de la implementacion de un material de revoque o estuco incompatible.</p>

<p>Evaluación de la intervención: Se recomienda reponer el revoque o estuco aplicando alguna de las siguientes mezclas: Alternativa 1 (1kg de tierra harneada con malla N°10, 200g de yeso y 3,5l de agua) o alternativa 2 (Yeso corriente tratándose de rellenos menores).</p>

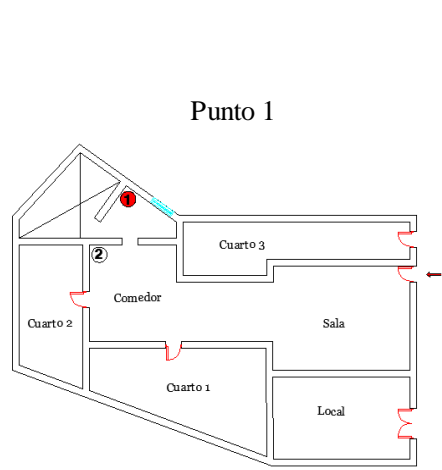
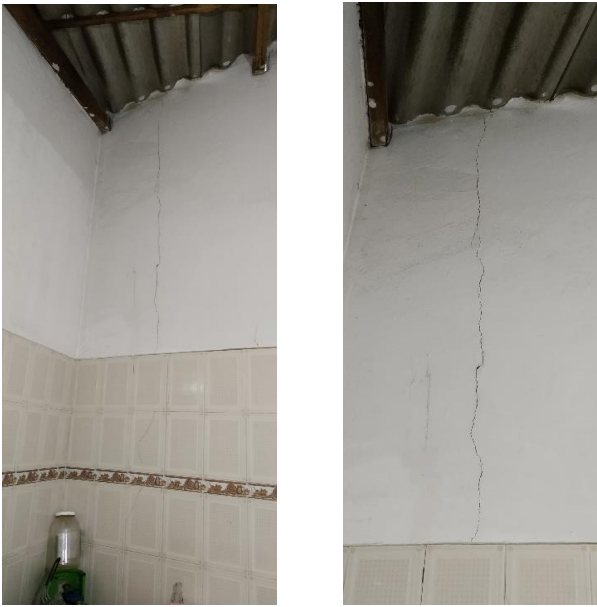
REGISTRO DE LAS PATOLOGÍAS ENCONTRADAS		
Patología	FISURA EN REVOQUE O ESTUCO EN ZONA ALTA DEL MURO	
Registro fotográfico		
<p style="text-align: center;">Punto 1</p>

Posibles causas: Las sobrecargas aplicadas por la cubierta provocan la aparición de fisuras en el muro de tapia pisada.

Evaluación de la intervención: Se recomienda reparar o introducir una solera (en caso de que no exista) en el muro, esto hará que la unión entre muro y techumbre se vuelva más resistente. Posteriormente se podrá rellenar las fisuras con alguno de los siguientes materiales sugeridos: Yeso corriente, cal con arena en proporción 1:1 o arcilla fina con arena en proporción 1:2.

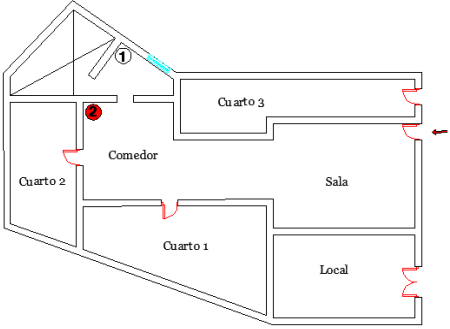
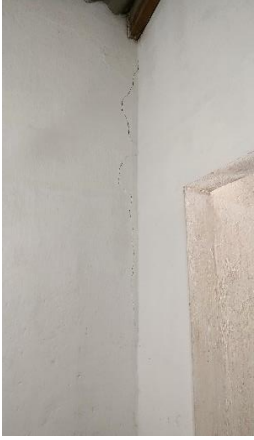
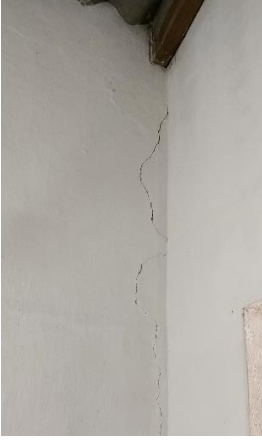
Patología	FISURA LEVE VERTICAL EN ZONA ALTA DEL ENCUENTRO DE MURO	
Registro fotográfico		
<p style="text-align: center;">Punto 2</p>

<p>Posibles causas: La combinación de sistemas constructivos en los muros no compatibles con la tapia pisada, causa un despredimiento de ambas partes, evidenciando esta reacción en una fisura en la unión del encuentro de los muros.</p>		
<p>Evaluación de la intervención: Se recomienda el refuerzo de encuentro de muro con malla hexagonal reforzada o fibra de basalto en ambos lados del muro (interior y exterior). Posteriormente se podrá rellenar las fisuras con alguno de los siguientes materiales sugeridos: Yeso corriente, cal con arena en proporción 1:1 o arcilla fina con arena en proporción 1:2.</p>

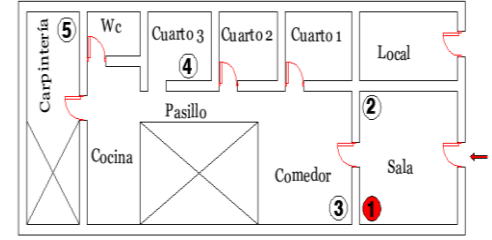
REGISTRO DE LAS PATOLOGÍAS ENCONTRADAS		
Patología	FISURA MODERADA HORIZONTAL EN ZONA ALTA Y MEDIA DEL ENCUENTRO DE MURO	
Registro fotográfico		
Punto 1

Posibles causas: La combinación de sistemas constructivos en los muros no compatibles con la tapia pisada y la falta de homogeneidad en el revoque, causa un desprendimiento de ambas partes, evidenciando esta reacción en una fisura en el muro.

Evaluación de la intervención: Se recomienda el refuerzo de encuentro de muro con malla hexagonal reforzada o fibra de basalto en ambos lados del muro (interior y exterior). Posteriormente sustituir el revoque o estuco aplicando alguna de las siguientes mezclas: Alternativa 1 (1kg de tierra harneada con malla N°10, 200g de yeso y 3,5l de agua) o alternativa 2 (Yeso corriente tratándose de rellenos menores).

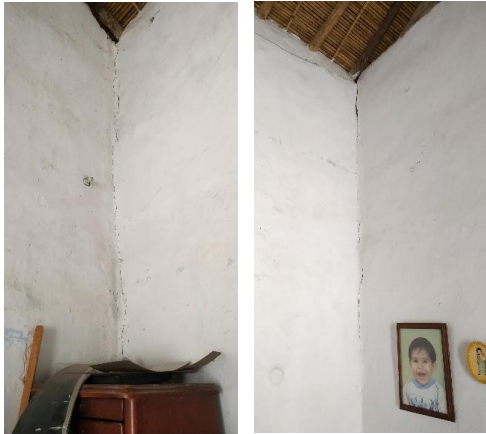
Patología	FISURA LEVE VERTICAL EN ZONA ALTA DEL ENCUESTRO DE MURO
Registro fotográfico	
<p style="text-align: center;">Punto 2</p>

<p>Posibles causas: Los factores externos como la vibración por trabajos realizados en la edificación colindante ocasionaron la aparición de fisuras en el encuentro de muro.</p>	
<p>Evaluación de la intervención: Se recomienda la inserción de piezas metálicas de anclaje combinadas con trabas de madera en el muro. Este procedimiento permite re-acoplar los muros y mejorar la capacidad estructural del encuentro mediante la inserción al muro de piezas metálicas de anclaje combinadas con trabas de madera en el muro. Posteriormente se podrá rellenar las fisuras con alguno de los siguientes materiales sugeridos: Yeso corriente, cal con arena en proporción 1:1 o arcilla fina con arena en proporción 1:2.</p>

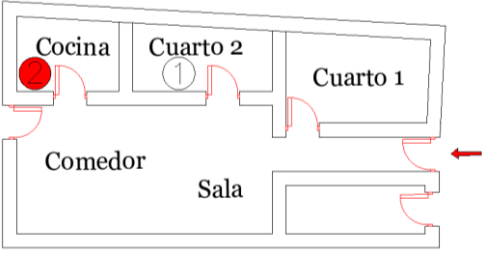
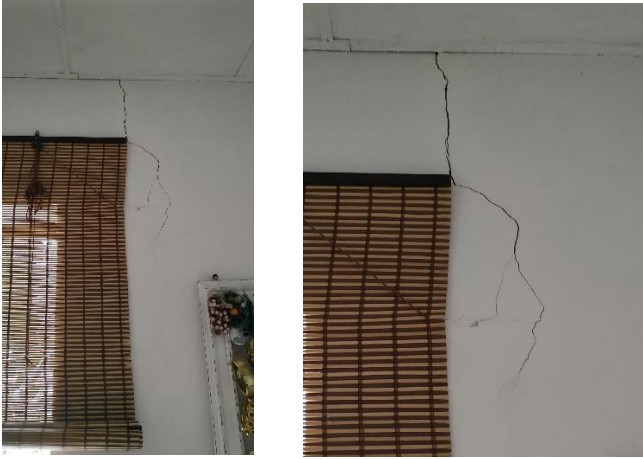
Patología	FISURA LEVE EN REVOQUE O ESTUCO EN ZONA ALTA DEL MURO
Registro fotografico	
Punto 2

<p>Posibles causas: Las sobrecargas aplicadas por la cubierta provocan la aparición de fisuras en el muro de tapia pisada.</p> <p>Evaluación de la intervención: Se recomienda reparar o introducir una solera (en caso de que no exista) en el muro, esto hará que la unión entre muro y techumbre se vuelva más resistente. Posteriormente se podrá rellenar las fisuras con alguno de los siguientes materiales sugeridos: Yeso corriente, cal con arena en proporción 1:1 o arcilla fina con arena en proporción 1:2.</p>

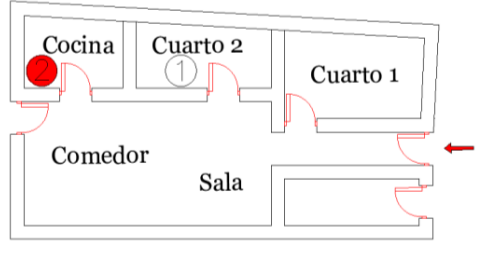
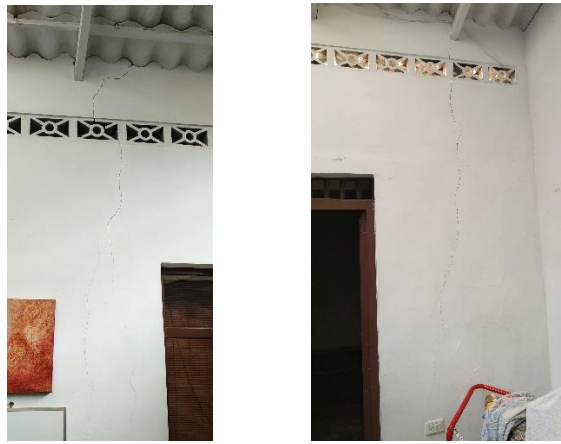
Patología	FISURA LEVE EN REVOQUE O ESTUCO EN ZONA ALTA DEL MURO
Registro fotografico	
Punto 2

<p>Posibles causas: Las sobrecargas aplicadas por la cubierta provocan la aparición de fisuras en el muro de tapia pisada.</p> <p>Evaluación de la intervención: Se recomienda reparar o introducir una solera (en caso de que no exista) en el muro, esto hará que la unión entre muro y techumbre se vuelva más resistente. Posteriormente se podrá rellenar las fisuras con alguno de los siguientes materiales sugeridos: Yeso corriente, cal con arena en proporción 1:1 o arcilla fina con arena en proporción 1:2.</p>

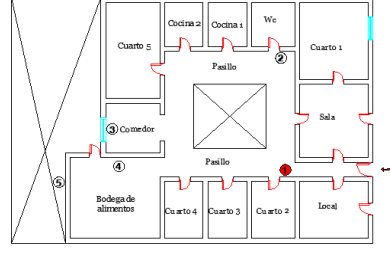
<p align="center">REGISTRO DE LAS PATOLOGÍAS ENCONTRADAS</p>		
<p>Patología</p>	<p>SOPLADURA DE REVOQUE O ESTUCO EN LA ZONA ALTA DEL MURO</p>	
<p align="center">Registro fotográfico</p>		
<p align="center">Punto 1</p>

<p>Posibles causas: Se presenta una incompatibilidad de materiales entre el revoque y el muro de tapia pisada.</p>

<p>Evaluación de la intervención: Se recomienda sustituir el revoque aplicando alguna de las siguientes mezclas: Alternativa 1 (1kg de tierra harneada con malla N°10, 200g de yeso y 3,5l de agua) o alternativa 2 (Yeso corriente tratándose de rellenos menores).</p>

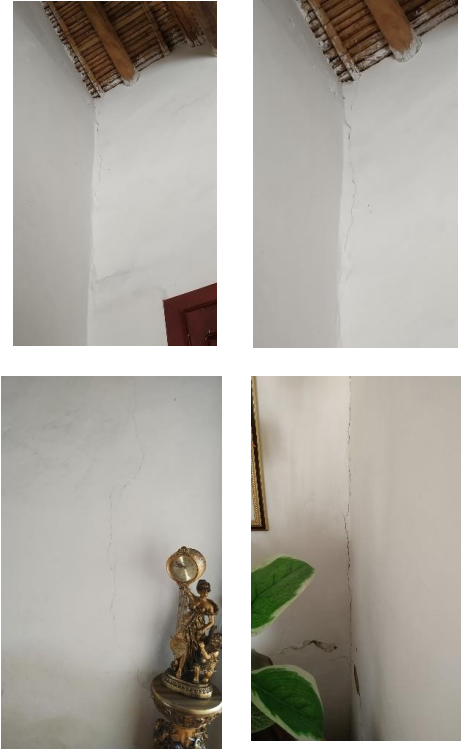
Patología	FISURA LEVE VERTICAL EN ZONA ALTA DEL ENCUENTRO DE MURO
Registro fotográfico	
<p style="text-align: center;">Punto 2</p>

<p>Posibles causas: La falta de homogeneidad en el revoque produce la separación del mismo en el encuentro de muros reflejándose esta como una fisura.</p>	
<p>Evaluación de la intervención: Se recomienda reponer el revoque o estuco aplicando alguna de las siguientes mezclas: Alternativa 1 (1kg de tierra harneada con malla N°10, 200g de yeso y 3,5l de agua) o alternativa 2 (Yeso corriente tratándose de rellenos menores).</p>

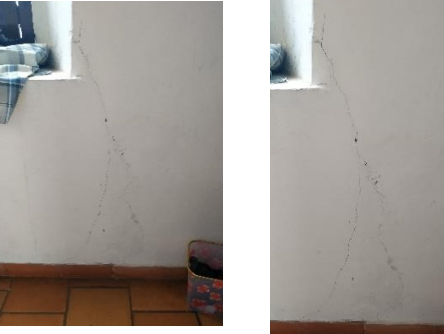
Patología	FISURA LEVE VERTICAL EN LA PARTE BAJA DE VENTANA
Registro fotografico	
<p style="text-align: center;">Punto 2</p>

<p>Posibles causas: La filtracion de agua por la ventana provoco una acumulacion de humedad mostrando asi una fisura que se origina en la parte baja de la ventana del muro.</p>	
<p>Evaluacion de la intervencion: Se recomienda rellenar las fisuras con alguno de los siguientes materiales sugeridos: Yeso corriente, cal con arena en proporci3n 1:1 o arcilla fina con arena en proporci3n 1:2.</p>

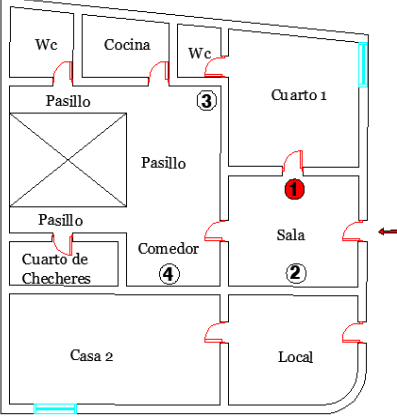
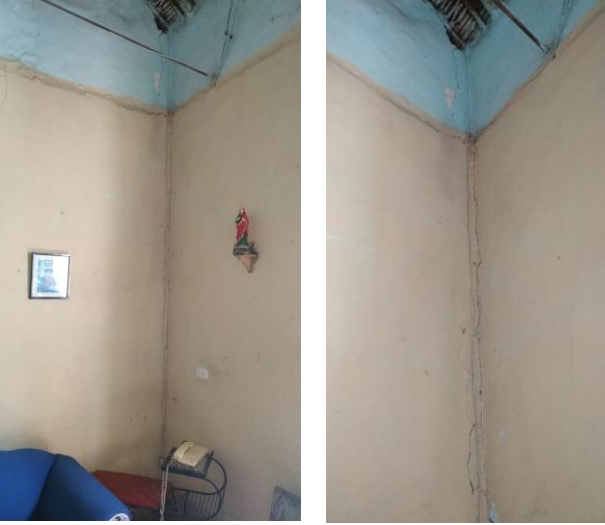
Patología	FISURA LEVE VERTICAL EN ZONA ALTA DEL ENCUENTRO DE MURO
Registro fotográfico	
<p style="text-align: center;">Punto 1</p>

<p>Posibles causas: La falta de homogeneidad en el revoque produce la separación del mismo en el encuentro de muros reflejándose esta como una fisura.</p>	
<p>Evaluación de la intervención: Se recomienda reponer el revoque o estuco aplicando alguna de las siguientes mezclas: Alternativa 1 (1kg de tierra harneada con malla N°10, 200g de yeso y 3,5l de agua) o alternativa 2 (Yeso corriente tratándose de rellenos menores).</p>

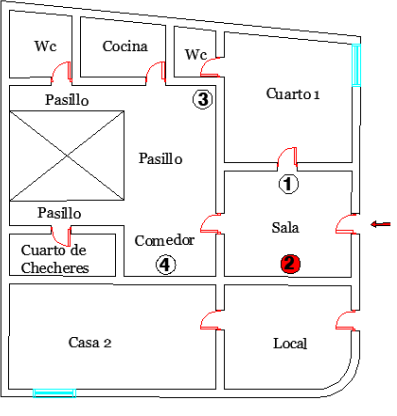
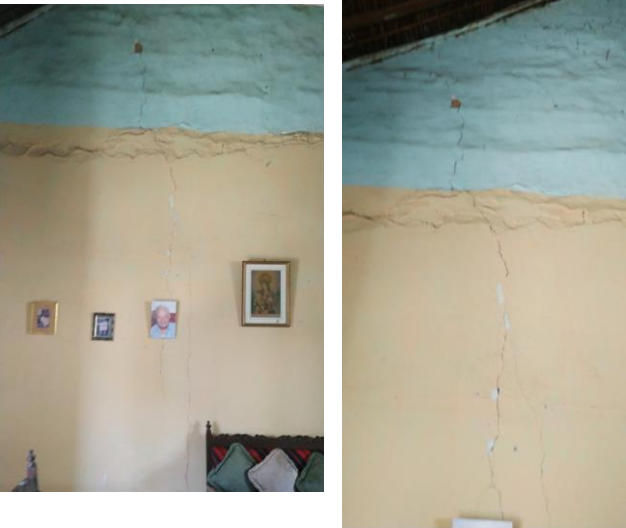
Patología	FISURA LEVE EN REVOQUE O ESTUCO EN ZONA MEDIA DEL MURO
Registro fotográfico	
<p style="text-align: center;">Punto 2</p>

<p>Posibles causas: Las sobrecargas aplicadas por la cubierta provocan la aparición de fisuras en el muro de tapia pisada.</p>	
<p>Evaluación de la intervención: Se recomienda reparar o introducir una solera (en caso de que no exista) en el muro, esto hará que la unión entre muro y techumbre se vuelva más resistente. Posteriormente se podrá rellenar las fisuras con alguno de los siguientes materiales sugeridos: Yeso corriente, cal con arena en proporción 1:1 o arcilla fina con arena en proporción 1:2.</p>

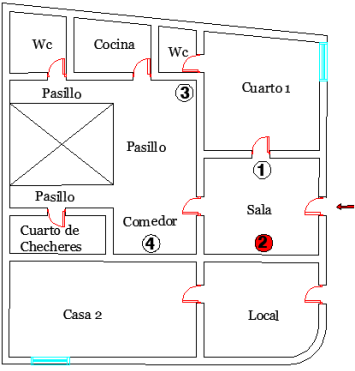
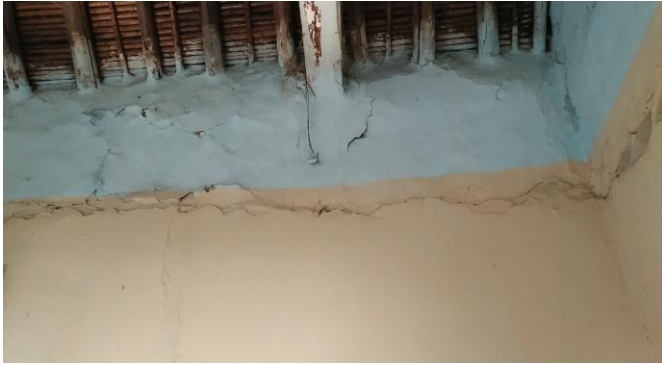
Patología	SOPLADURA DE REVOQUE O ESTUCO EN LA ZONA ALTA DEL MURO
Registro fotografico	
<p style="text-align: center;">Punto 2</p>

<p>Posibles causas: La filtracion de goteras provenientes de la cubierta, provoca una acumulacion excesiva de humedad y posteriormente la sopladura del revoque.</p>	
<p>Evaluacion de la intervencion: Se recomienda la instalación de fieltro asfaltico para evitar la filtración de agua en el muro. Posteriormente sustituir el revoque utilizando alguna de las siguientes mezclas: Alternativa 1 (1kg de tierra harneada con malla N°10, 200g de yeso y 3,5l de agua) o alternativa 2 (Yeso corriente tratándose de rellenos menores).</p>

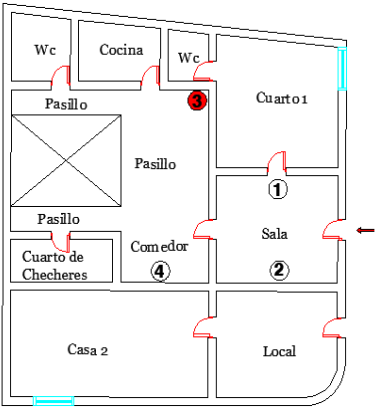
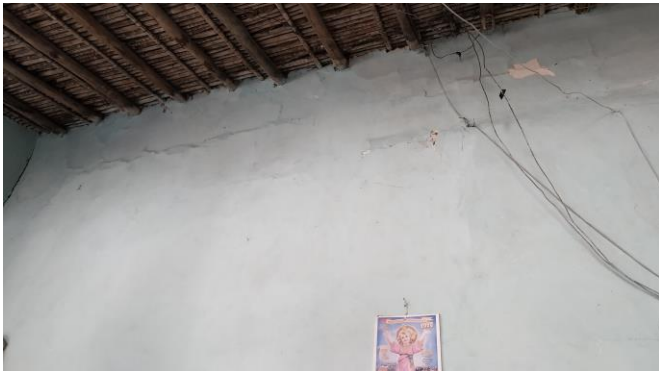
Patología	SOPLADURA DE REVOQUE O ESTUCO EN LA ZONA ALTA DEL MURO
Registro fotografico	
<p style="text-align: center;">Punto 3</p>

<p>Posibles causas: La filtracion de goteras provenientes de la cubierta, provoca una acumulacion excesiva de humedad y posteriormente la sopladura del revoque.</p>	
<p>Evaluacion de la intervencion: Se recomienda la instalación de fieltro asfaltico para evitar la filtración de agua en el muro. Posteriormente sustituir el revoque utilizando alguna de las siguientes mezclas: Alternativa 1 (1kg de tierra harneada con malla N°10, 200g de yeso y 3,5l de agua) o alternativa 2 (Yeso corriente tratándose de rellenos menores).</p>

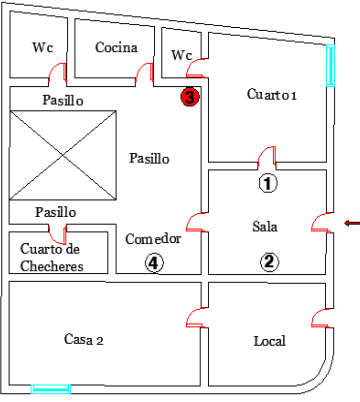
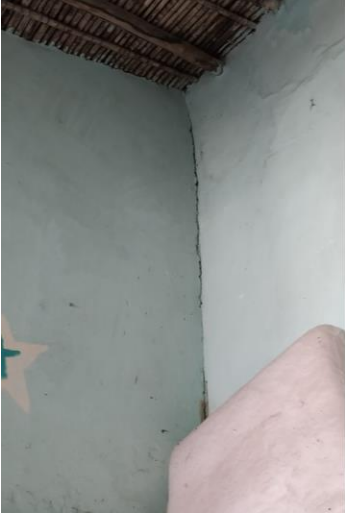
Patología	FISURA LEVE VERTICAL EN ZONA ALTA DEL ENCUENTRO DE MURO
Registro fotografico	
<p style="text-align: center;">Punto 3</p>

<p>Posibles causas: La falta de homogeneidad en el revoque produce la separación del mismo en el encuentro de muros reflejándose esta como una fisura.</p>	
<p>Evaluación de la intervención: Se recomienda reponer el revoque o estuco aplicando alguna de las siguientes mezclas: Alternativa 1 (1kg de tierra harneada con malla N°10, 200g de yeso y 3,5l de agua) o alternativa 2 (Yeso corriente tratándose de rellenos menores).</p>

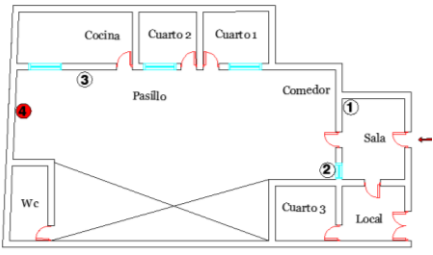
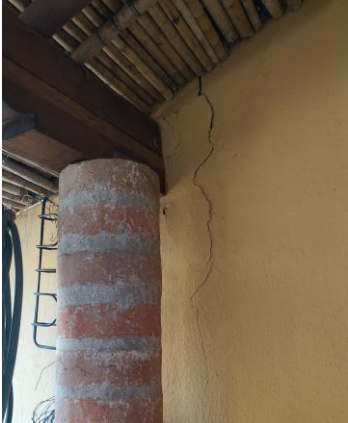
Patología	DESPRENDIMIENTO O EROSIÓN DE REVOQUE O ESTUCO EN ZONA ALTA DEL MURO
Registro fotografico	
<p style="text-align: center;">Punto 4</p>

<p>Posibles causas: Se muestra excesiva cantidad de humedad a causa de la filtración de goteras proveniente de la cubierta y la ubicación del muro en una zona expuesta a variaciones climáticas como lluvias y vientos, provocando el desprendimiento del revoque.</p>	
<p>Evaluación de la intervención: Se recomienda la instalación de fieltro asfáltico para evitar la filtración de agua en el muro. Posteriormente sustituir el revoque utilizando alguna de las siguientes mezclas: Alternativa 1 (1kg de tierra harneada con malla N°10, 200g de yeso y 3,5l de agua) o alternativa 2 (Yeso corriente tratándose de rellenos menores).</p>

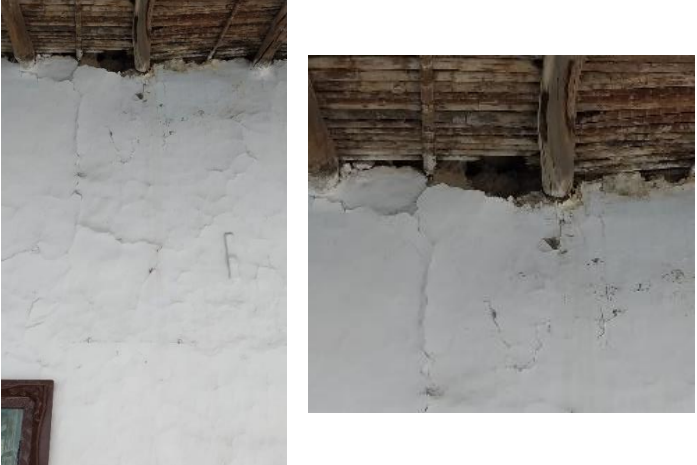
Patología	DESMORONAMIENTO PUNTUAL EN LA ZONA ALTA DEL MURO
Registro fotografico	
<p style="text-align: center;">Punto 2</p>

<p>Posibles causas: La ubicación del muro en una zona expuesta a variaciones climáticas como lluvias y vientos provocó el desmoronamiento del revoque.</p>	
<p>Evaluación de la intervención: Se recomienda rellenar los desmoronamientos con barro utilizando una masa de suelo sin tamizar con un 20% de yeso, luego reponer el revoque o estuco aplicando alguna de las siguientes mezclas: Alternativa 1 (1kg de tierra harneada con malla N°10, 200g de yeso, 3,5l de agua) o alternativa 2 (Yeso corriente tratándose de rellenos menores).</p>

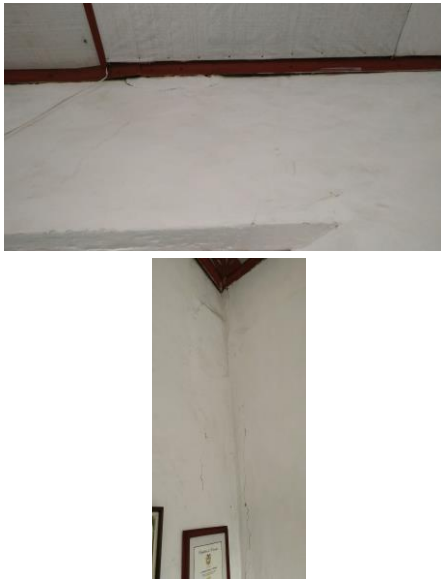
Patología	FISURA LEVE VERTICAL EN ZONA ALTA DEL ENCUENTRO DE MURO
Registro fotográfico	
<p>Punto 2</p>

<p>Posibles causas: La falta de homogeneidad en el revoque produce la separación del mismo en el encuentro de muros reflejándose esta como una fisura.</p>	
<p>Evaluación de la intervención: Se recomienda reponer el revoque o estuco aplicando alguna de las siguientes mezclas: Alternativa 1 (1kg de tierra harneada con malla N°10, 200g de yeso y 3,5l de agua) o alternativa 2 (Yeso corriente tratándose de rellenos menores).</p>

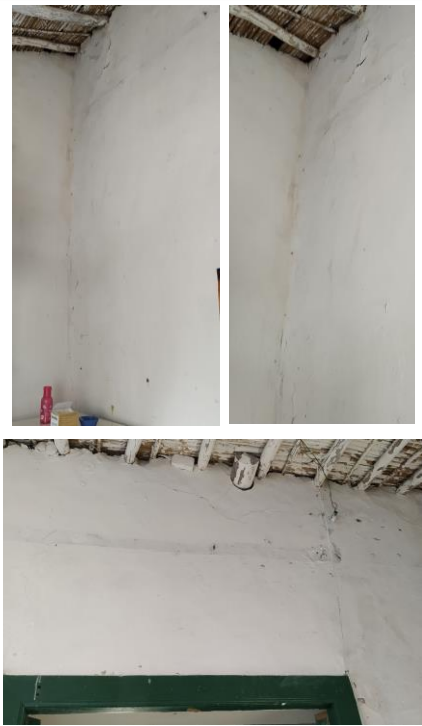
Patología	DESPRENDIMIENTO O EROSIÓN DE REVOQUE O ESTUCO EN ZONA ALTA DEL MURO
Registro fotográfico	
<p>Punto 3</p>

<p>Posibles causas: Se muestra excesiva cantidad de humedad a causa de la filtración de goteras proveniente de la cubierta, provocando el desprendimiento del revoque.</p>	
<p>Evaluación de la intervención: Se recomienda la instalación de fieltro asfáltico para evitar la filtración de agua en el muro. Posteriormente sustituir el revoque utilizando alguna de las siguientes mezclas: Alternativa 1 (1kg de tierra harneada con malla N°10, 200g de yeso y 3,5l de agua) o alternativa 2 (Yeso corriente tratándose de rellenos)</p>

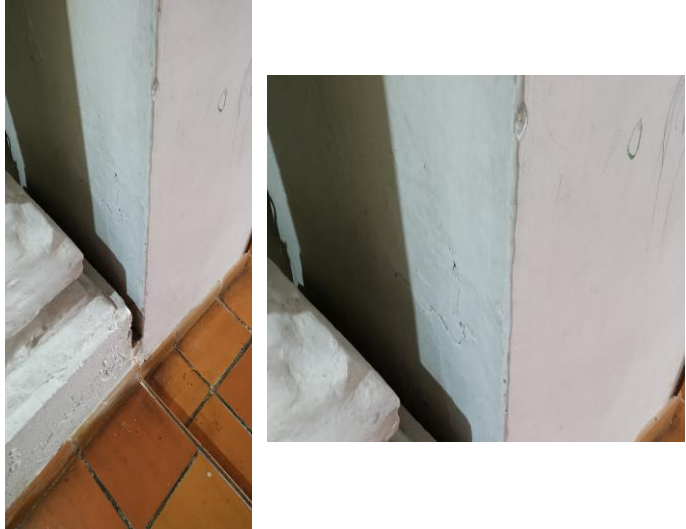
Patología	FISURA LEVE EN REVOQUE O ESTUCO EN ZONA BAJA DEL MURO
Registro fotográfico	
<p>Punto 2</p>

<p>Posibles causas: La falta de homogeneidad en el revoque produce la aparición de fisuras en la zona baja del muro.</p>	
<p>Evaluación de la intervención: Se recomienda reponer el revoque o estuco aplicando alguna de las siguientes mezclas: Alternativa 1 (1kg de tierra harneada con malla N°10, 200g de yeso y 3,5l de agua) o alternativa 2 (Yeso corriente tratándose de rellenos menores).</p>

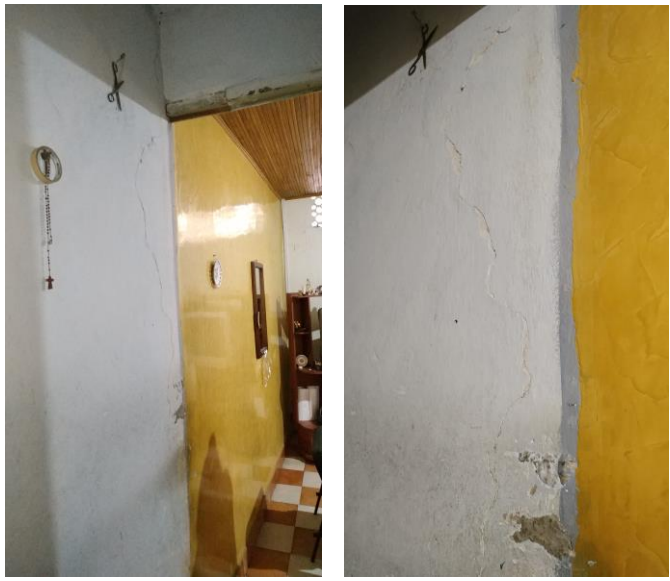
Patología	FISURA LEVE EN REVOQUE O ESTUCO EN ZONA ALTA DEL MURO
Registro fotográfico	
<p>Punto 3</p>

<p>Posibles causas: La falta de homogeneidad en el revoque produce la aparición de fisuras en la zona alta del muro.</p>	
<p>Evaluación de la intervención: Se recomienda reponer el revoque o estuco aplicando alguna de las siguientes mezclas: Alternativa 1 (1kg de tierra harneada con malla N°10, 200g de yeso y 3,5l de agua) o alternativa 2 (Yeso corriente tratándose de rellenos menores).</p>

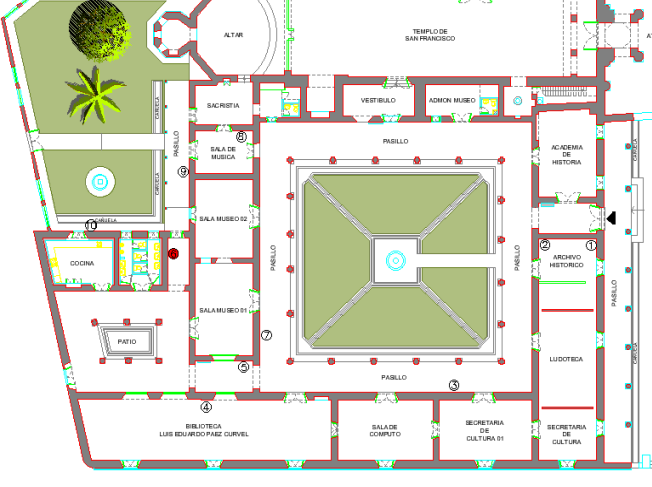
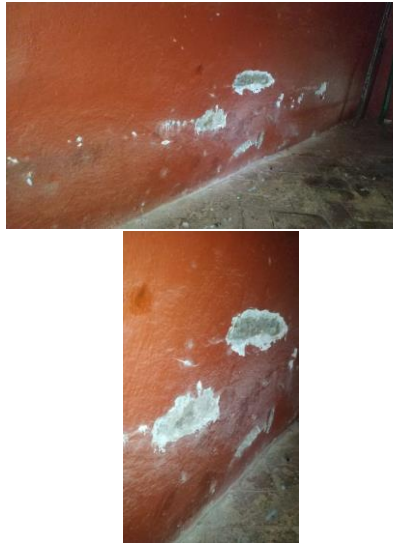
Patología	DESPRENDIMIENTO O EROSIÓN DE REVOQUE O ESTUCO EN ZONA BAJA DEL MURO
Registro fotográfico	
<p style="text-align: center;">Punto 6</p>

<p>Posibles causas: La falta de mantenimiento y de homogeneidad del revoque provocan desprendimientos del mismo.</p>	
<p>Evaluación de la intervención: Se recomienda reponer el revoque o estuco aplicando alguna de las siguientes mezclas: Alternativa 1 (1kg de tierra harneada con malla N°10, 200g de yeso y 3,5l de agua) o alternativa 2 (Yeso corriente tratándose de rellenos menores).</p>
