REVISIÓN VISUAL DE LAS PATOLOGÍAS PRESENTES EN LAS EDIFICACIONES
CONSTRUIDAS EN TAPIA PISADA QUE SE ENCUENTRAN UBICADAS EN EL
CENTRO HISTÓRICO DEL MUNICIPIO DE OCAÑA NORTE DE SANTANDER

Trabajo de Grado para Optar el Título de Ingeniero Civil

UNIVERSIDAD FRANCISCO DE PAULA SANTANDER OCAÑA

Mayo de 2019

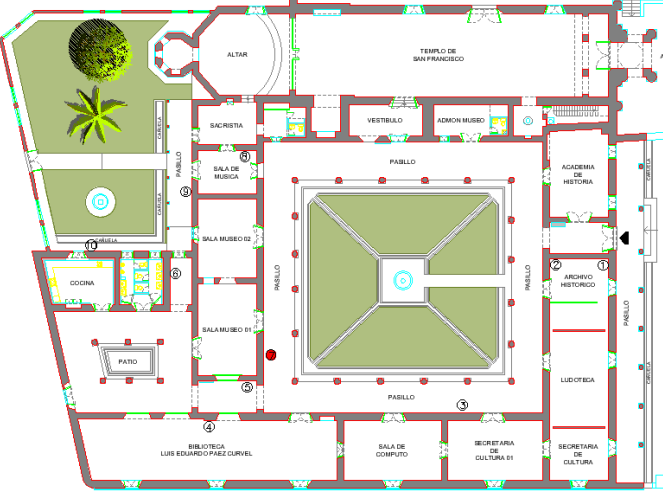
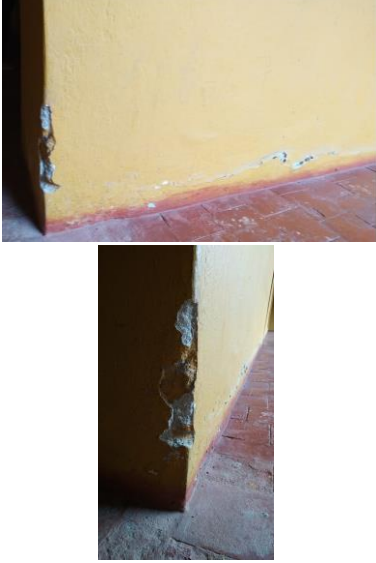
Patología	DESPRENDIMIENTO O EROSIÓN DE REVOQUE O ESTUCO EN ZONA BAJA DEL MURO
Registro fotográfico	
<p style="text-align: center;">Punto 7</p>

<p>Posibles causas: La falta de mantenimiento y de homogeneidad del revoque provocan desprendimientos del mismo.</p>	
<p>Evaluación de la intervención: Se recomienda reponer el revoque o estuco aplicando alguna de las siguientes mezclas: Alternativa 1 (1kg de tierra harneada con malla N°10, 200g de yeso y 3,5l de agua) o alternativa 2 (Yeso corriente tratándose de rellenos menores).</p>

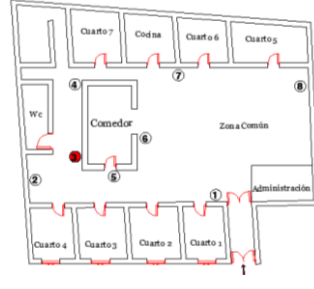
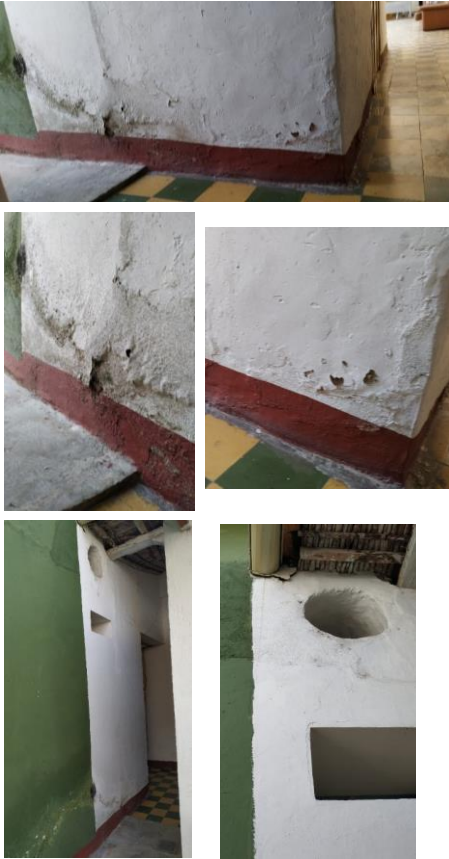
<p>Posibles causas: La mala instalación de elementos metálicos provocaron una alteración inapropiada del muro de tapia pisada evidenciándose desmoronamiento del mismo.</p>	
<p>Evaluación de la intervención: Se recomienda rellenar los desmoronamientos con barro utilizando una masa de suelo sin tamizar con un 20% de yeso, luego reponer el revoque o estuco aplicando alguna de las siguientes mezclas: Alternativa 1 (1kg de tierra harneada con malla N°10, 200g de yeso, 3,5l de agua) o alternativa 2 (Yeso corriente tratándose de rellenos menores).</p>	
Patología	HUMEDAD POR FILTRACION EN LA ZONA BAJA DEL MURO
Registro fotográfico	
<p style="text-align: center;">Punto 3</p>

<p>Posibles causas: Se evidencia el desprendimiento de material debido a la excesiva cantidad de humedad ocasionada por salpicaduras de agua dado a la utilidad del sitio (Patio de ropa).</p>

<p>Evaluación de la intervención: Se recomienda reponer el revoque o estuco aplicando alguna de las siguientes mezclas: Alternativa 1 (1kg de tierra harneada con malla N°10, 200g de yeso y 3,5l de agua) o alternativa 2 (Yeso corriente tratándose de rellenos menores).</p>

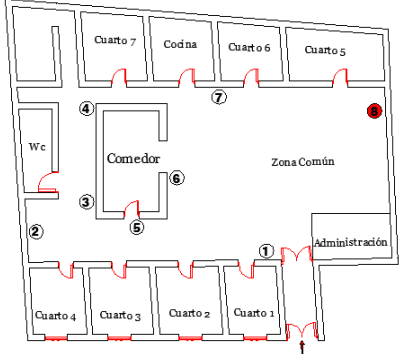
Patología	DESPRENDIMIENTO O EROSIÓN DE REVOQUE O ESTUCO EN ZONA BAJA DEL MURO
Registro fotografico	
<p style="text-align: center;">Punto 8</p>

<p>Posibles causas: Se muestra excesiva cantidad de humedad a causa de la ubicación del muro en una zona expuesta a variaciones climáticas como lluvias y vientos, provocando el desprendimiento del revoque.</p>	
<p>Evaluación de la intervención: Se recomienda reponer el revoque o estuco aplicando alguna de las siguientes mezclas: Alternativa 1 (1kg de tierra harneada con malla N°10, 200g de yeso y 3,5l de agua) o alternativa 2 (Yeso corriente tratándose de rellenos menores).</p>

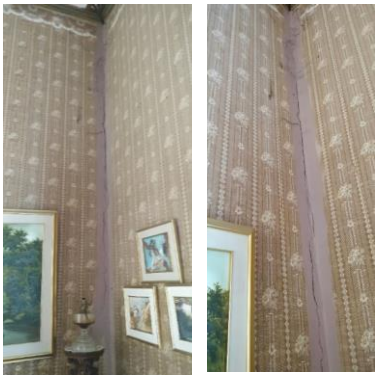
Patología	FISURA LEVE VERTICAL EN ZONA ALTA DEL ENCUENTRO DE MURO
Registro fotográfico	
<p>Punto 3</p>

<p>Posibles causas: La falta de homogeneidad y la antigüedad del revoque produce la separación del mismo en el encuentro de muros reflejándose esta como una fisura.</p>	
<p>Evaluación de la intervención: Se recomienda reponer el revoque o estuco aplicando alguna de las siguientes mezclas: Alternativa 1 (1kg de tierra harneada con malla N°10, 200g de yeso y 3,5l de agua) o alternativa 2 (Yeso corriente tratándose de rellenos menores).</p>

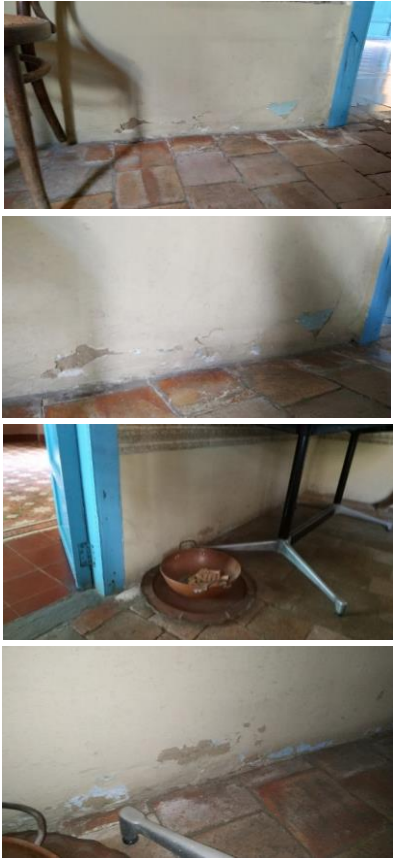
Patología	DESPRENDIMIENTO O EROSIÓN DE REVOQUE O ESTUCO EN ZONA BAJA DEL MURO
Registro fotográfico	
<p>Punto 4</p>

<p>Posibles causas: La falta de mantenimiento y de homogeneidad del revoque provocan los desprendimientos del mismo.</p>	
<p>Evaluación de la intervención: Se recomienda reponer el revoque o estuco aplicando alguna de las siguientes mezclas: Alternativa 1 (1kg de tierra harneada con malla N°10, 200g de yeso y 3,5l de agua) o alternativa 2 (Yeso corriente tratándose de rellenos menores).</p>

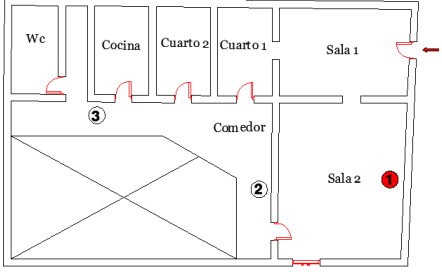
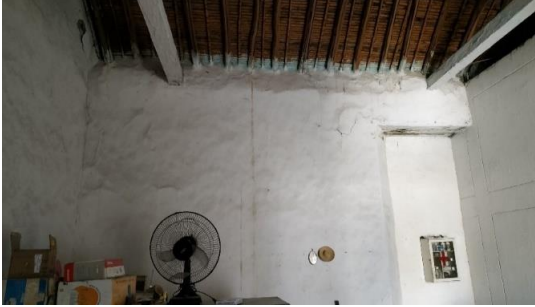
<p align="center">REGISTRO DE LAS PATOLOGÍAS ENCONTRADAS</p>		
<p>Patología</p>	<p>SOPLADURA DE REVOQUE O ESTUCO EN LA ZONA ALTA DEL MURO</p>	
<p align="center">Registro fotográfico</p>		
<p align="center">Punto 1</p>

<p>Posibles causas: La incompatibilidad de materiales entre el revoque y el muro de tapia pisada, provocan la solpadura del revoque.</p>

<p>Evaluación de la intervención: Se recomienda reponer el revoque o estuco aplicando alguna de las siguientes mezclas: Alternativa 1 (1kg de tierra harneada con malla N°10, 200g de yeso y 3,5l de agua) o alternativa 2 (Yeso corriente tratándose de rellenos menores).</p>

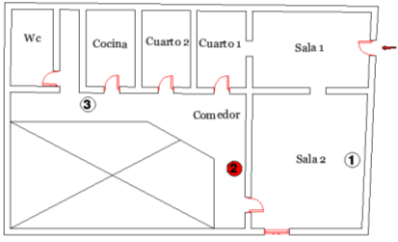
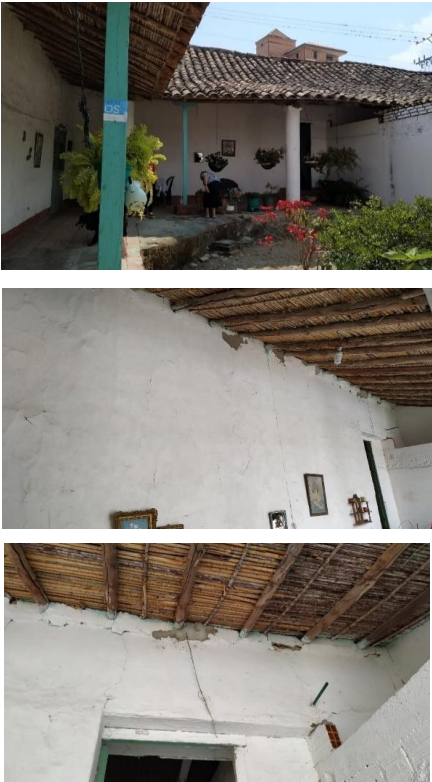
Patología	DESPRENDIMIENTO O EROSIÓN DE REVOQUE O ESTUCO EN ZONA ALTA DEL MURO
Registro fotográfico	
<p>Punto 2</p>

<p>Posibles causas: La falta de mantenimiento de la zona y la incompatibilidad de materiales entre el revoque utilizado y el muro en tapia pisada provocaron el desprendimiento del revoque.</p>	
<p>Evaluación de la intervención: Se recomienda reponer el revoque o estuco aplicando alguna de las siguientes mezclas: Alternativa 1 (1kg de tierra harneada con malla N°10, 200g de yeso y 3,5l de agua) o alternativa 2 (Yeso corriente tratándose de rellenos menores).</p>

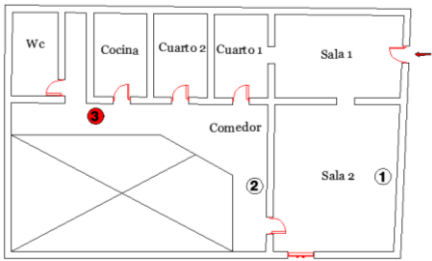
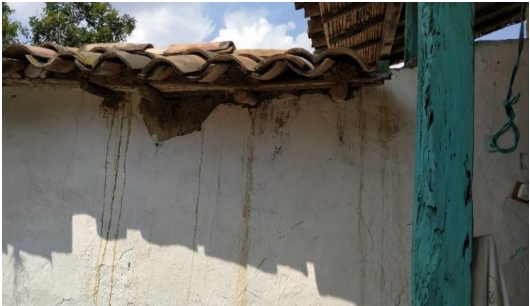
Patología	DESMORONAMIENTO PUNTUAL EN LA ZONA ALTA DEL MURO
Registro fotografico	
<p style="text-align: center;">Punto 3</p>

<p>Posibles causas: Se muestra excesiva cantidad de humedad a causa de la ubicación del muro en una zona expuesta a variaciones climáticas como lluvias y vientos, provocando el desmoronamiento parcial de muro.</p>	
<p>Evaluación de la intervención: Se recomienda rellenar los desmoronamientos con barro utilizando una masa de suelo sin tamizar con un 20% de yeso, luego reponer el revoque o estuco aplicando alguna de las siguientes mezclas: Alternativa 1 (1kg de tierra harneada con malla N°10, 200g de yeso, 3,5l de agua) o alternativa 2 (Yeso corriente tratándose de rellenos menores).</p>

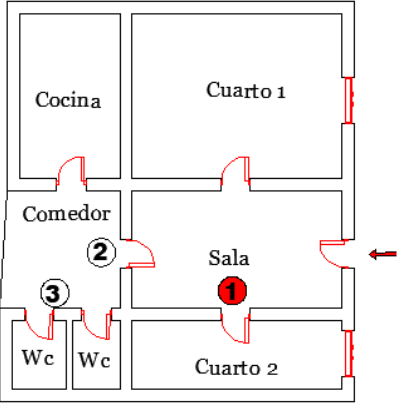
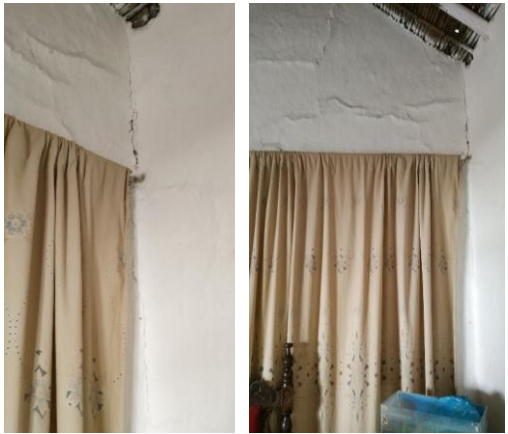
Patología	SOPLADURA DE REVOQUE O ESTUCO EN LA ZONA ALTA DEL MURO
Registro fotográfico	
<p style="text-align: center;">Punto 1</p>

<p>Posibles causas: La filtración de goteras provenientes de la cubierta, provocando acumulación excesiva de humedad y posteriormente la sopladura del revoque.</p>	
<p>Evaluación de la intervención: Se recomienda la instalación de fieltro asfáltico para evitar la filtración de agua en el muro. Posteriormente sustituir el revoque utilizando alguna de las siguientes mezclas: Alternativa 1 (1kg de tierra harneada con malla N°10, 200g de yeso y 3,5l de agua) o alternativa 2 (Yeso corriente tratándose de rellenos menores).</p>

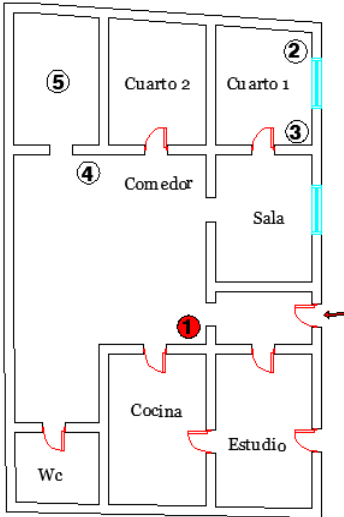
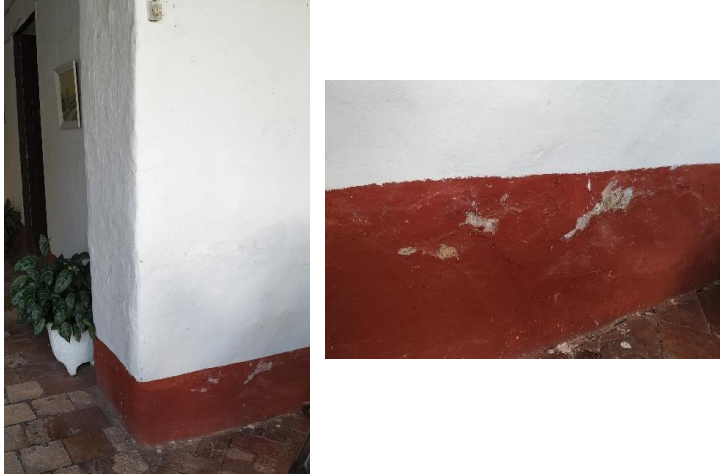
<p align="center">REGISTRO DE LAS PATOLOGÍAS ENCONTRADAS</p>		
<p>Patología</p>	<p>DESPRENDIMIENTO O EROSIÓN DE REVOQUE O ESTUCO EN ZONA BAJA DEL MUR</p>	
<p align="center">Registro fotográfico</p>		
<p align="center">Punto 1</p>

<p>Posibles causas: Se muestra excesiva cantidad de humedad a causa de la ubicación del muro en una zona expuesta a variaciones climáticas como lluvias y vientos, provocando el desprendimiento del revoque.</p>

<p>Evaluación de la intervención: Se recomienda reponer el revoque o estuco aplicando alguna de las siguientes mezclas: Alternativa 1 (1kg de tierra harneada con malla N°10, 200g de yeso y 3,5l de agua) o alternativa 2 (Yeso corriente tratándose de rellenos menores).</p>

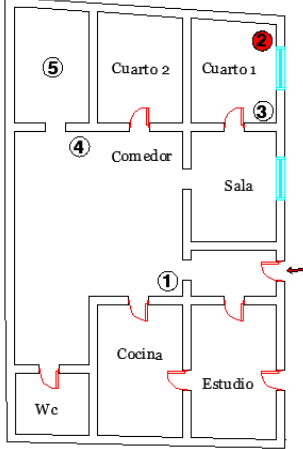
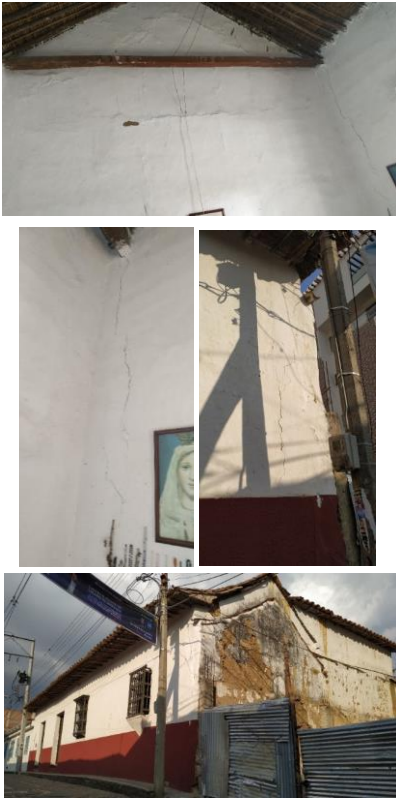
Patología	FISURA LEVE EN REVOQUE O ESTUCO EN ZONA ALTA Y MEDIA DEL MURO
Registro fotográfico	
Punto 2

<p>Posibles causas: Los factores externos como la vibración por trabajos realizados en la edificación colindante ocasionaron la aparición de fisuras en el revoque.</p>	
<p>Evaluación de la intervención: Se recomienda reforzar el muro con geomalla en ambos lados del muro (interior y exterior) y posteriormente se podrá rellenar las fisuras con alguno de los siguientes materiales sugeridos: Yeso corriente, cal con arena en proporción 1:1 o arcilla fina con arena en proporción 1:2.</p>	
Patología	FISURA LEVE VERTICAL EN ZONA ALTA DEL ENCUENTRO DE MURO
Registro fotografico	
Punto 3

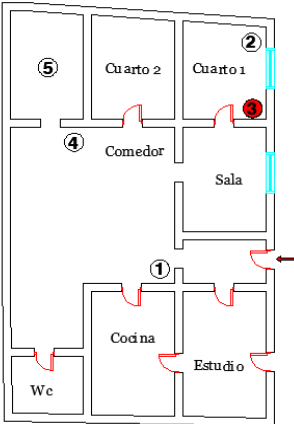
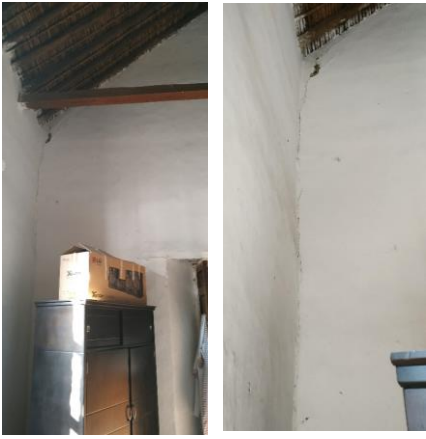
<p>Posibles causas: La falta de homogeneidad en el revoque produce la separación del mismo en el encuentro de muros reflejándose esta como una fisura.</p>	
<p>Evaluación de la intervención: Se recomienda reponer el revoque o estuco aplicando alguna de las siguientes mezclas: Alternativa 1 (1kg de tierra harneada con malla N°10, 200g de yeso y 3,5l de agua) o alternativa 2 (Yeso corriente tratándose de rellenos menores).</p>

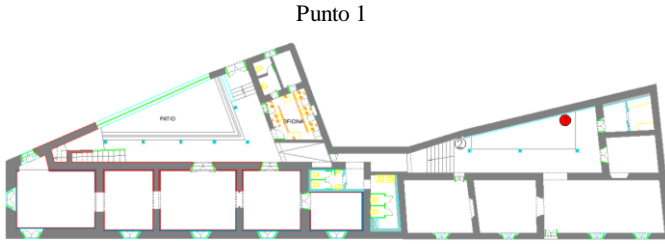
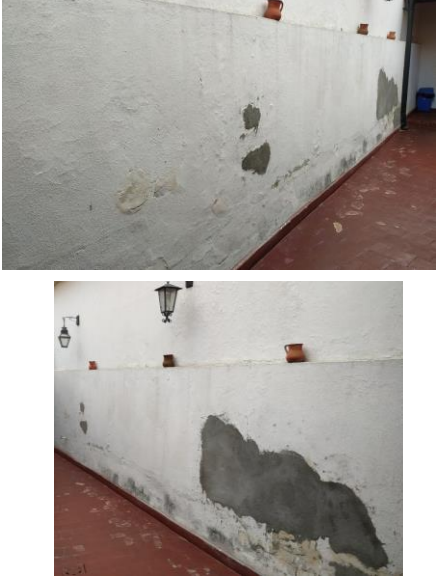
REGISTRO DE LAS PATOLOGÍAS ENCONTRADAS		
Patología	HUMEDAD Y DESPRENDIMIENTO O EROSIÓN DEL REVOQUE O ESTUCO EN ZONA BAJA DEL MURO	
Registro patológico

Posibles causas: Se evidencia el desprendimiento de material debido a la excesiva cantidad de humedad que se da por las filtraciones de agua en el muro, dada la exposición de este a variaciones climáticas como lluvias y vientos.

Evaluación de la intervención: Se recomienda reforzar el muro con geomalla en ambos lados del muro (interior y exterior) y posteriormente aplicar el revoque utilizando alguna de las siguientes mezclas: Alternativa 1 (1kg de tierra harneada con malla N°10, 200g de yeso y 3,5l de agua) o alternativa 2 (Yeso corriente tratándose de rellenos menores).

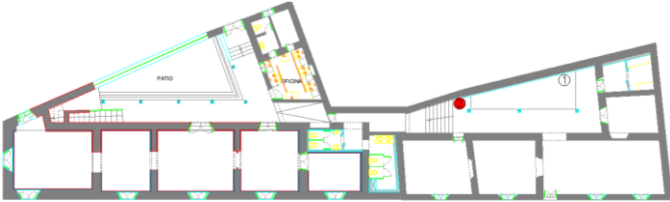
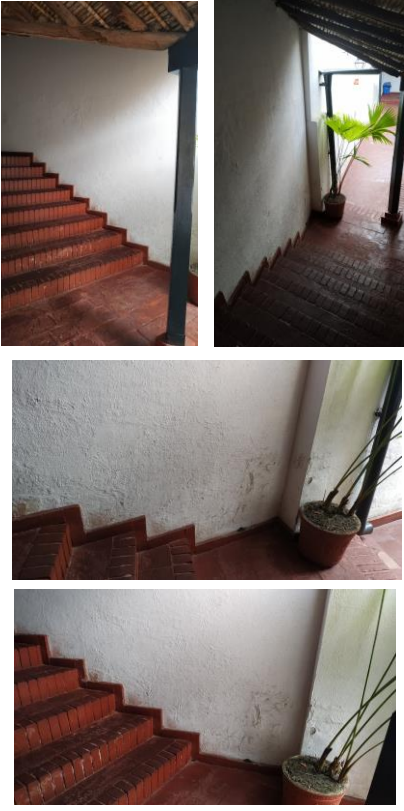
Patología	SOPLADURA DE REVOQUE O ESTUCO EN ZONA BAJA DEL MURO
Registro fotográfico	
<p style="text-align: center;">Punto 2</p>

<p>Posibles causas: La ubicación del muro deja este a exposición de agentes climáticos como la lluvia, provocando acumulación excesiva de humedad y posteriormente la sopladura del revoque.</p>	
<p>Evaluación de la intervención: Se recomienda reforzar el muro con geomalla en ambos lados del muro (interior y exterior) y posteriormente aplicar el revoque utilizando alguna de las siguientes mezclas: Alternativa 1 (1kg de tierra harneada con malla N°10, 200g de yeso y 3,5l de agua) o alternativa 2 (Yeso corriente tratándose de rellenos menores).</p>

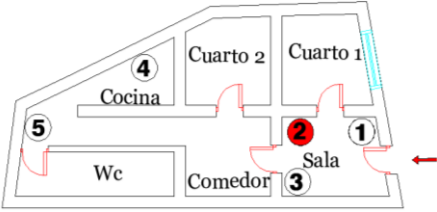
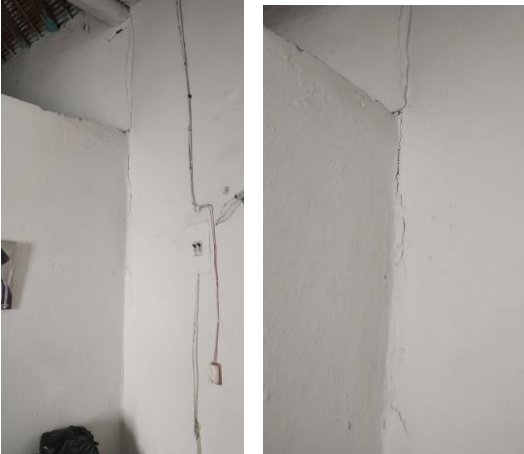
Patología	FISURA LEVE VERTICAL EN ZONA ALTA DEL ENCUENTRO DE MURO	
Registro fotográfico		
<p style="text-align: center;">Punto 2</p>

<p>Posibles causas: La combinación de sistemas constructivos en los muros no compatibles con la tapia pisada, causa un despredimiento de ambas partes, evidenciando esta reacción en una fisura en la unión del encuentro de los muros.</p>		
<p>Evaluación de la intervención: Se recomienda el refuerzo de encuentro de muro con malla hexagonal reforzada o fibra de basalto en ambos lados del muro (interior y exterior). Posteriormente se podrá rellenar las fisuras con alguno de los siguientes materiales sugeridos: Yeso corriente, cal con arena en proporción 1:1 o arcilla fina con arena en proporción 1:2.</p>		
Patología	FISURA LEVE VERTICAL EN ZONA ALTA DEL ENCUENTRO DE MURO	
Registro fotográfico		
<p style="text-align: center;">Punto 3</p>

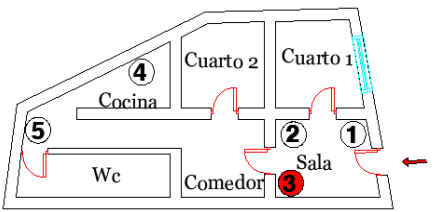
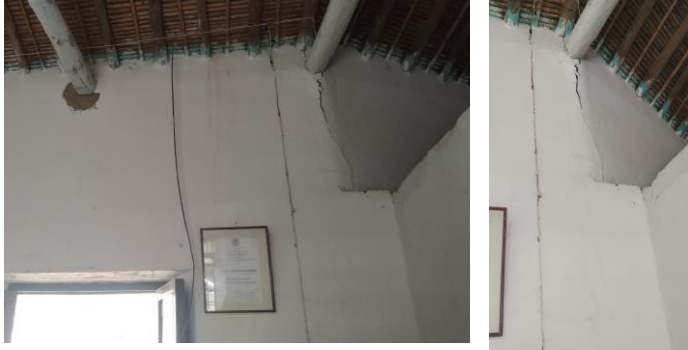
<p>Posibles causas: La combinación de sistemas constructivos en los muros no compatibles con la tapia pisada, causa un despredimiento de ambas partes, evidenciando esta reacción en una fisura en la unión del encuentro de los muros.</p>

<p>Evaluación de la intervención: Se recomienda el refuerzo de encuentro de muro con malla hexagonal reforzada o fibra de basalto en ambos lados del muro (interior y exterior). Posteriormente se podrá rellenar las fisuras con alguno de los siguientes materiales sugeridos: Yeso corriente, cal con arena en proporción 1:1 o arcilla fina con arena en proporción 1:2.</p>

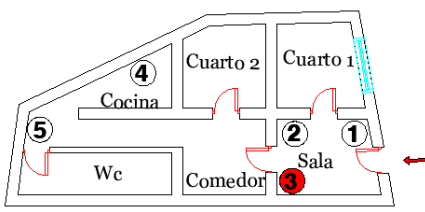
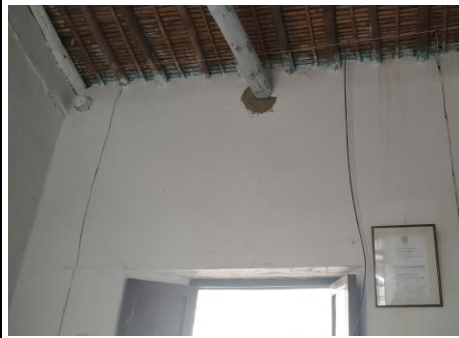
Punto 3

Posibles causas: La falta de mantenimiento y de homogeneidad del revoque provocan los desprendimientos del mismo.

Evaluación de la intervención: Se recomienda reponer el revoque o estuco aplicando alguna de las siguientes mezclas: Alternativa 1 (1kg de tierra harneada con malla N°10, 200g de yeso y 3,5l de agua) o alternativa 2 (Yeso corriente tratándose de rellenos menores).

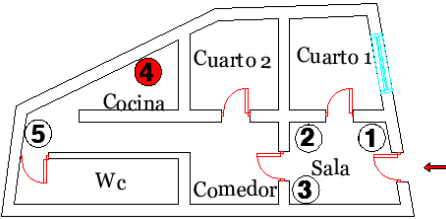
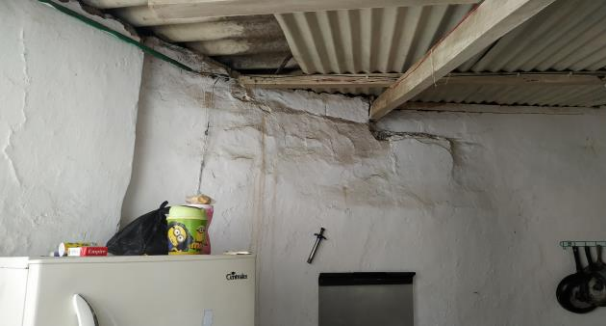
Patología	SOPLADORA DEL REVOQUE O ESTUCO EN LA ZONA ALTA DEL MURO	
Registro fotográfico		
<p style="text-align: center;">Punto 4</p>

<p>Posibles causas: La filtración de goteras provenientes de la cubierta, provoca una acumulación excesiva de humedad y posteriormente la sopladura del revoque.</p>		
<p>Evaluación de la intervención: Se recomienda la instalación de fieltro asfáltico para evitar la filtración de agua en el muro. Posteriormente sustituir el revoque utilizando alguna de las siguientes mezclas: Alternativa 1 (1kg de tierra harneada con malla N°10, 200g de yeso y 3,5l de agua) o alternativa 2 (Yeso corriente tratándose de rellenos menores).</p>		
Patología	HUMEDAD POR FILTRACION EN LA ZONA BAJA DEL MURO Y DESPRENDIMIENTO O EROSION DEL REVOQUE O ESTUCO.	
Registro fotografico		
<p style="text-align: center;">Punto 4</p>

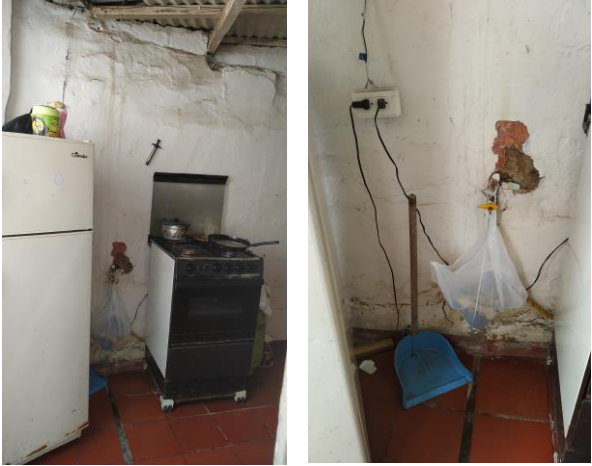
<p>Posibles causas: Se presentan filtraciones de agua debido a los sistemas de tubería de la lavadora reflejando una humedad en la zona baja de muro y desprendimientos del revoque.</p>

<p>Evaluación de la intervención: Se recomienda reparar los sistemas de tubería de donde proceden las filtraciones de agua y posteriormente sustituir el revoque aplicando alguna de las siguientes mezclas: Alternativa 1 (1kg de tierra harneada con malla N°10, 200g de yeso y 3,5l de agua) o alternativa 2 (Yeso corriente tratándose de rellenos menores).</p>

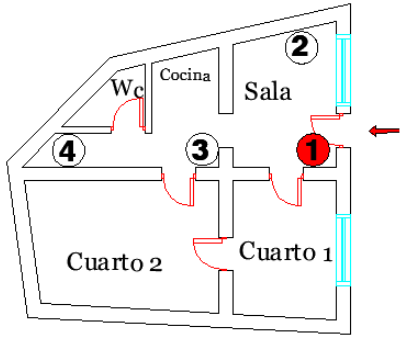
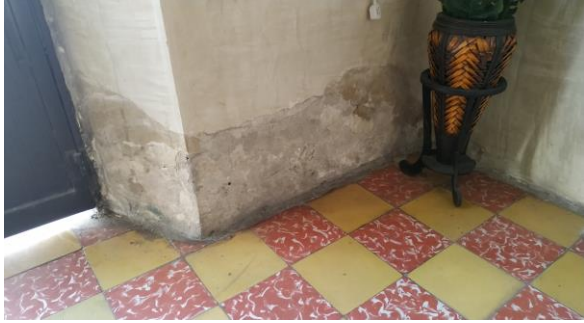
Patología	DESPRENDIMIENTO O EROSIÓN DE REVOQUE O ESTUCO EN ZONA BAJA DEL MURO
Registro fotográfico	
Punto 1

<p>Posibles causas: La falta de mantenimiento y de homogeneidad del revoque provocan los desprendimientos del mismo.</p>	
<p>Evaluación de la intervención: Se recomienda reponer el revoque o estuco aplicando alguna de las siguientes mezclas: Alternativa 1 (1kg de tierra harneada con malla N°10, 200g de yeso y 3,5l de agua) o alternativa 2 (Yeso corriente tratándose de rellenos menores).</p>

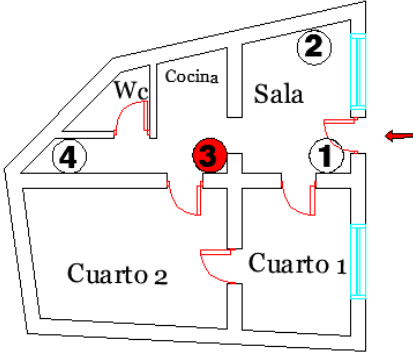
Patología	DESPRENDIMIENTO O EROSIÓN DE REVOQUE O ESTUCO EN ZONA MEDIA DEL MURO
Registro fotográfico	
<p style="text-align: center;">Punto 3</p>

<p>Posibles causas: La falta de mantenimiento y de homogeneidad del revoque provocan los desprendimientos del mismo.</p>	
<p>Evaluación de la intervención: Se recomienda reponer el revoque o estuco aplicando alguna de las siguientes mezclas: Alternativa 1 (1kg de tierra harneada con malla N°10, 200g de yeso y 3,5l de agua) o alternativa 2 (Yeso corriente tratándose de rellenos menores).</p>
