AUTORES	CAROL YISED T BARRIGA MARTÍNEZ
FACULTAD	DE INGENIERÍAS
PLAN DE ESTUDIOS	INGENIERÍA CIVIL
DIRECTOR	HAROLD A. QUINTERO PINEDA
TÍTULO DE LA TESIS	SUPERVISIÓN TÉCNICA Y ADMINISTRATIVA DURANTE LA EJECUCIÓN DE PROYECTOS A CARGO DE LA EMPRESA CONSTRUCTORA ARDICO S.A.S DEL MUNICIPIO DE OCAÑA NORTE DE SANTANDER.

SUPERVISIÓN TÉCNICA Y ADMINISTRATIVA DURANTE LA EJECUCIÓN DE
PROYECTOS A CARGO DE LA EMPRESA CONSTRUCTORA ARDICO S.A.S DEL
MUNICIPIO DE OCAÑA NORTE DE SANTANDER.

Trabajo de grado bajo la modalidad de pasantías para optar el título de Ingeniero Civil

Mayo de 2019

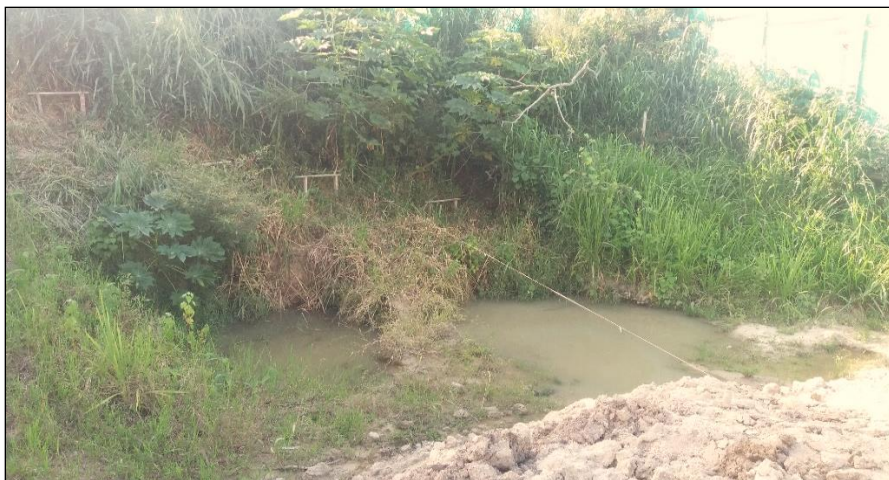
Figura 6. Presencia de nivel freático en el terreno del proyecto.

Generalidades del proyecto: En el terreno del proyecto se encontró presencia de nivel freático como se puede observar en la Figura 6, lo que ha conllevado a realizar excavaciones de forma manual, puesto que, al realizarlas de manera mecánica, la maquinaria se había visto afectada por la humedad de este sector.

Posteriormente se implementó un mejoramiento del terreno en el proceso de cimentación y, por último, para que las aguas producto de la escorrentía superficial y subterránea no afecten la estructura que se está construyendo un filtro francés. Actualmente en el proyecto se está construyendo la placa de entrepiso que corresponde al sótano como se puede observar en la Figura 7, donde se aprecia la colocación de formaletas y armado de acero de una parte de la placa.

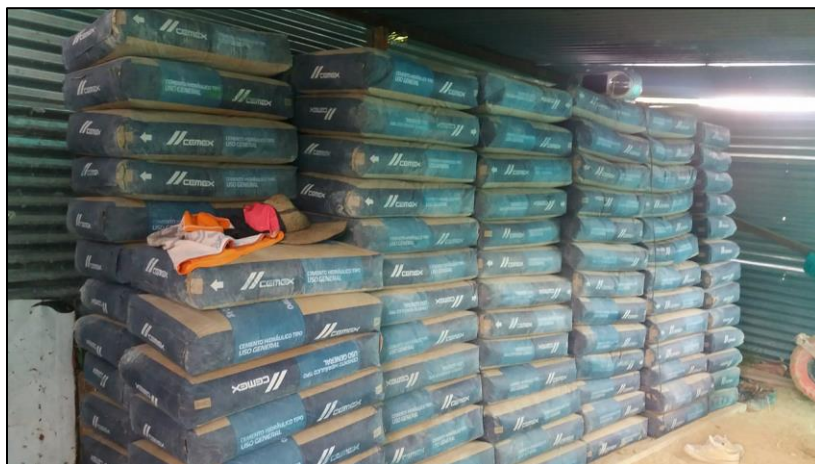
Figura 30. Almacenamiento bultos de cemento.

Se supervisó que los bultos de Cemento estuvieran colocados sobre una cama de estibas de madera que garantizara su protección contra la humedad como se observa en la Figura 30.

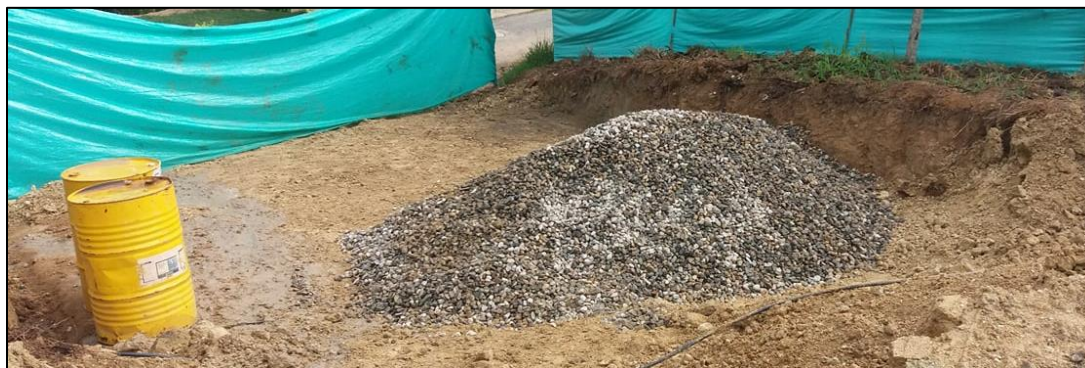
Figura 32. Almacenamiento de triturado inicialmente.

Los materiales como la arena y triturado fueron ubicados en una zona amplia de los proyectos. Inicialmente los materiales luego de ser ubicados no eran protegidos contra la acción erosiva del agua, aire y evitar la contaminación de estos como se observa en la Figura 32.

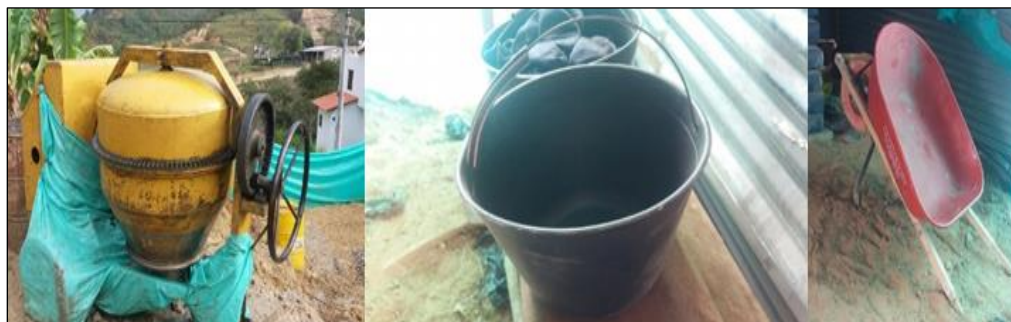
Figura 34. Equipos totalmente limpios antes de su uso.

Preparación del equipo y lugar de colocación del concreto. Se verificó que el equipo como mezcladoras, baldes y carretillas utilizados para la manipulación del concreto estuvieran limpios antes de empezar cualquier actividad, de igual que el espacio de aplicación del concreto no estuviera cubierto de escombros u objetos que entorpecieran la labor. En la Figura 34 se muestran los equipos utilizados.

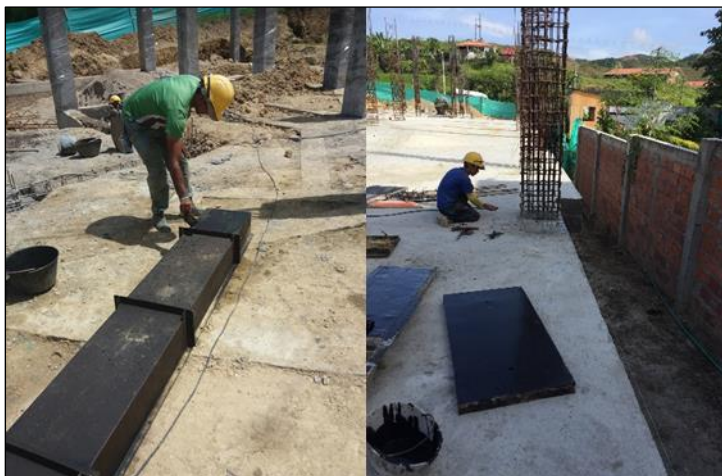
Figura 35. Aplicación de A.C.P.M a formaletas.

El encofrado se cubrió de ACPM para desmoldar de manera óptima y cumplir las especificaciones requeridas, el procedimiento se llevó a cabo para cada una de las secciones utilizadas, como se evidencia en la Figura 35.

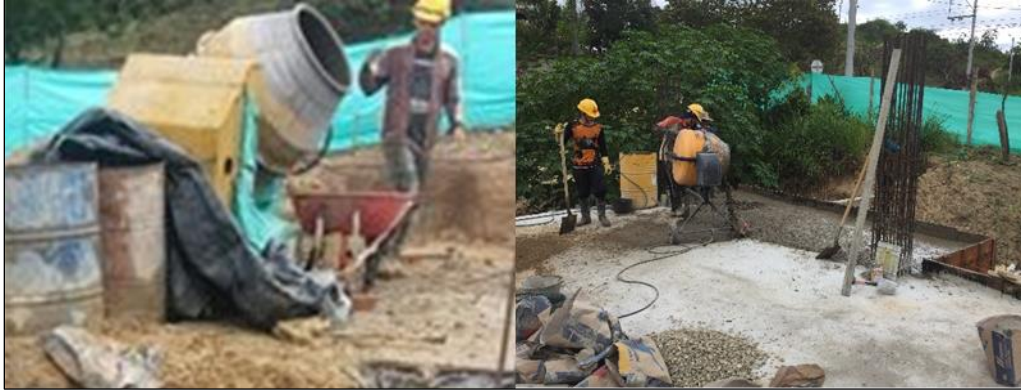
Figura 36. Mezclado del concreto.

Mezclado del concreto. Uno de los factores que influye en la calidad y el acabado del concreto es el mezclado de este, por lo tanto, se hizo la verificación según lo establecido en la norma sismo resistente. En el mezclado se verificó que el concreto tuviera una distribución uniforme de los materiales y se observó que la mezcladora se descargara completamente antes de que se volviera a cargar de nuevo. En la Figura 36 se observa el desarrollo de la actividad.

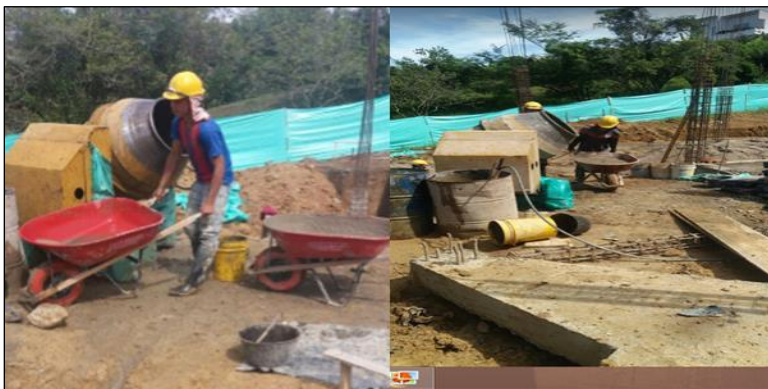
Figura 37. Transporte del concreto.

Transporte del concreto. El concreto se transportó desde la mezcladora hasta el sitio de colocación por medio de una carretilla o en baldes de acuerdo a las características del terreno y altura, la disposición del concreto se realizó de la mejor manera y con elementos en buen estado con el fin de evitar la segregación o la pérdida de material en el recorrido para garantizar una buena disposición. Cabe resaltar que se despejó la zona por la cual pasaban las carretillas para evitar la presencia de obstáculos, de igual manera en aquellas zonas en las que habían desniveles llevó a cabo la instalación de rampas hechas en madera por parte del personal. Lo anterior se refleja en la Figura 37.

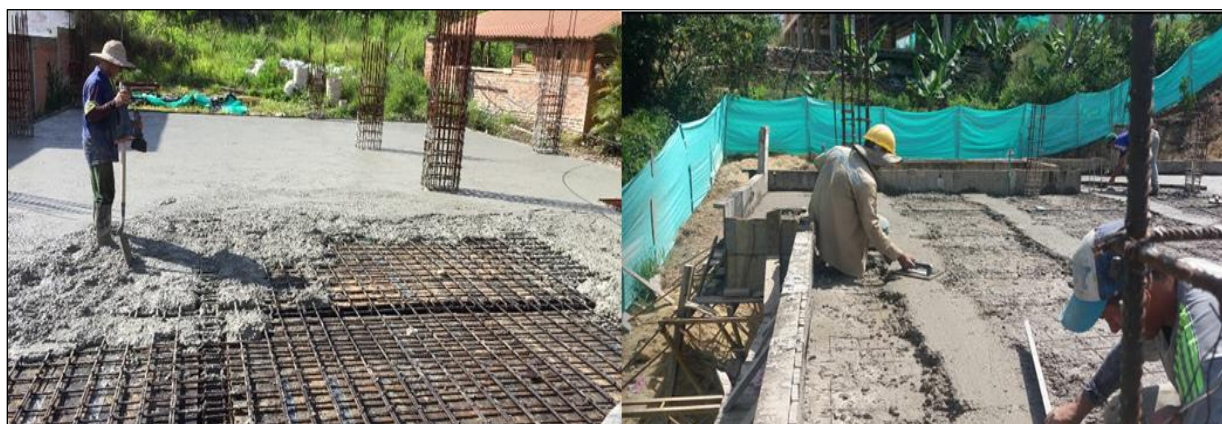
Figura 38. Colocación del concreto.

Colocación del concreto. Esta actividad se realizó cumpliendo con los requerimientos de la norma sismo resistente del 2010. Se depositó lo más cerca posible del punto final, como se muestra en la Figura 38, para evitar la segregación de este y su colocación se realizó tan rápido como fue posible para evitar que el concreto perdiera sus propiedades.

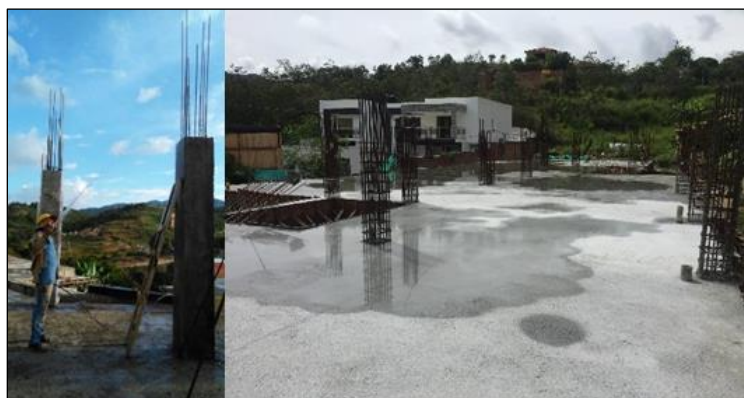
Figura 39. Curado del concreto.

Curado del concreto. Este proceso se realizó a partir del día posterior a la colocación del concreto con la finalidad de mantener el concreto en condiciones de humedad óptimas en su proceso de maduración. El desarrollo de la actividad se muestra en la Figura 39.

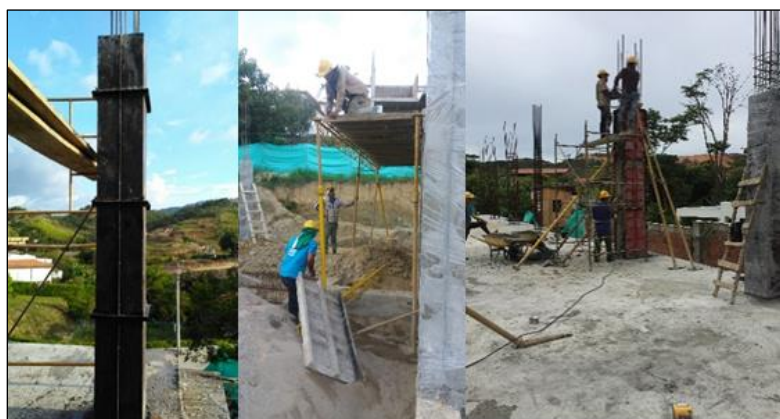
Figura 40. Encofrados.

Diseño de cimbras y encofrados. El encofrado fue armado por medio de tablas para vigas y por formaletas de diferentes tipos en material metálico para columnas de una superficie bastante lisa para dar un buen acabado, sus extremos muy bien perfilados para evitar la fuga del concreto y con un buen sistema de arriostrado para garantizar la posición, forma inicial.

Para la placa se usaron puntales metálicos de 3 m de longitud garantizando que permanecieran en su posición durante el vaciado posterior. El desarrollo de la actividad de muestra en la Figura 40.

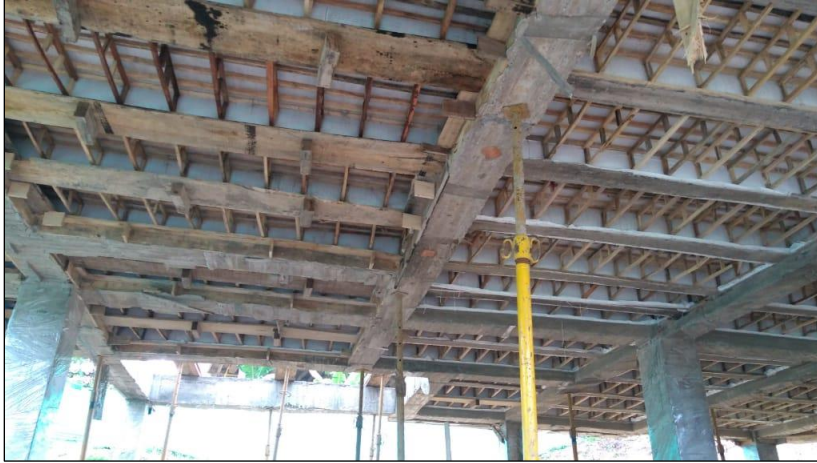
Figura 41. Descimbrado.

Descimbrado, puntales y reapuntalamiento. Este proceso se realizó cuidadosamente después de 24 de horas de fraguado de concreto, tal y como se muestra en la Figura 41. La cimbra se retiró de tal manera que no causara un impacto negativo en el acabado de la estructura, así como que no causara algún daño físico al personal encargado de esa labor.

El acabado de las columnas y placas fue el deseado, caracterizado en su mayor parte por una superficie sin irregularidades producto de un buen vibrado, en lo referente al retiro de puntales y reapuntalamiento de las placas, se tuvo en cuenta los resultados de los ensayos de resistencia de compresión al concreto de la losa en análisis.

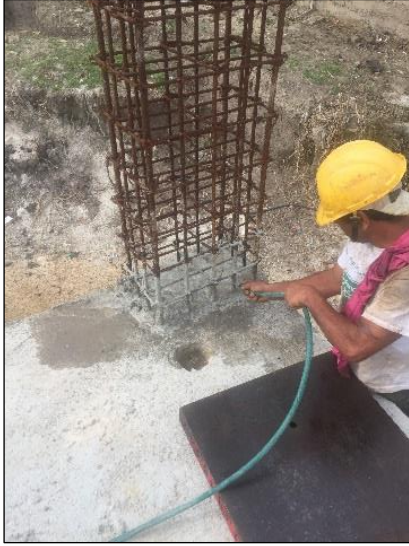
Figura 42. Juntas de construcción.

Juntas de construcción. La superficie de las juntas de las vigas, vigas principales o las zonas donde la placa iba a estar apoyada sobre columnas, o antes del vaciado de una columna en su base, se realizaba la limpieza y mojado de estas juntas, como se observa en la Figura 42, retirando posteriormente el exceso de agua inmediatamente antes de iniciar una nueva etapa de colocación de concreto.

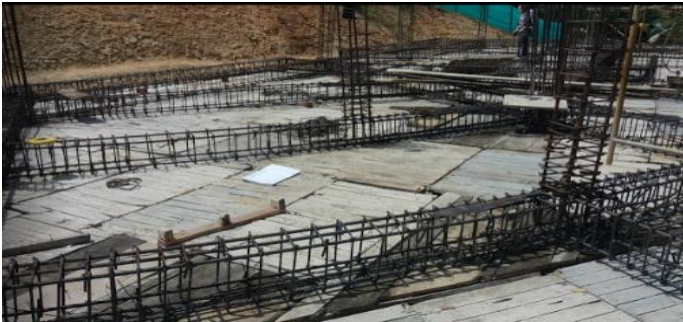
Figura 43. Acero de placa de entrepiso en cabaña 63.

Ganchos estándar y diámetros de doblado. Los ganchos para los para vigas y columnas. Mostradas en la Figura 43, se llevaron a cabo utilizándose en ellos una longitud mínima de 10 centímetros cumpliendo el gancho mínimo de la norma que es de 5.6 centímetros.

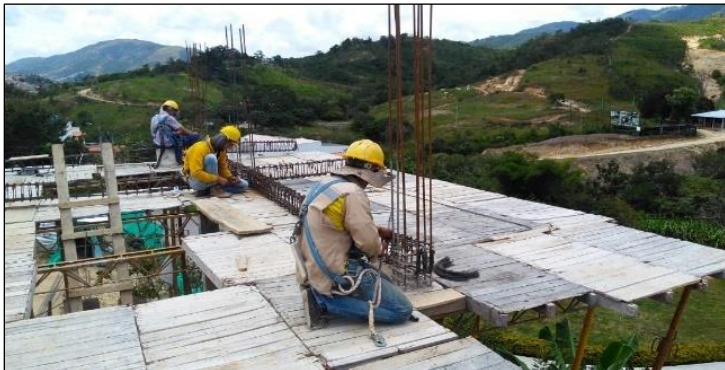
Figura 45. Colocación del acero de refuerzo.

Colocación del refuerzo. Se verificó que el refuerzo de colocar con precisión y que debían estar adecuadamente asegurados, como se verificó en la Figura 45, antes de colocar el concreto y que debía fijarse para evitar su desplazamiento dentro de las tolerancias aceptables dadas.

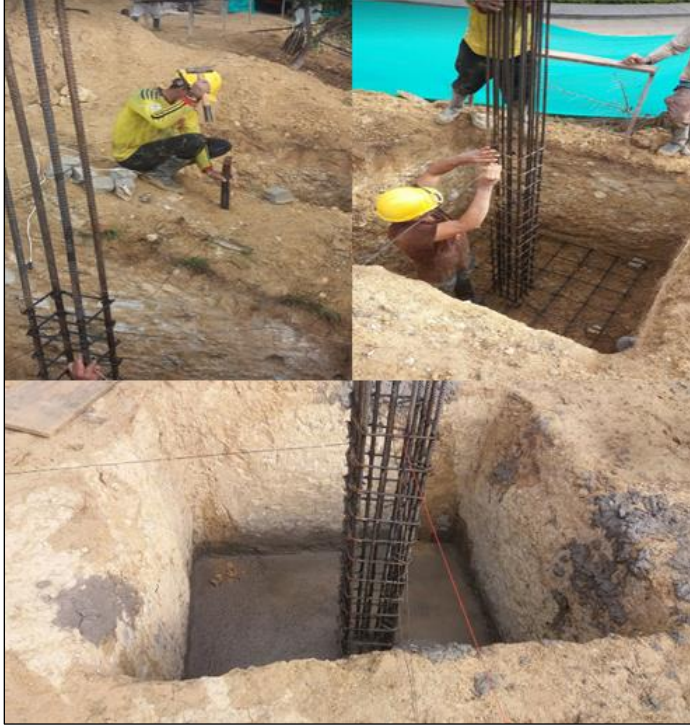
Figura 48. Verificación de verticalidad.

Luego en su colocación se verificaba su verticalidad mediante el uso del plomo como se observa en la Figura 48, y se verificaba sus ejes con ayuda de los hilos como se observa en la figura, este procedimiento se le realizó a los pedestales que faltaban por ser instalados y posteriormente se dio lugar al vaciado de zapatas

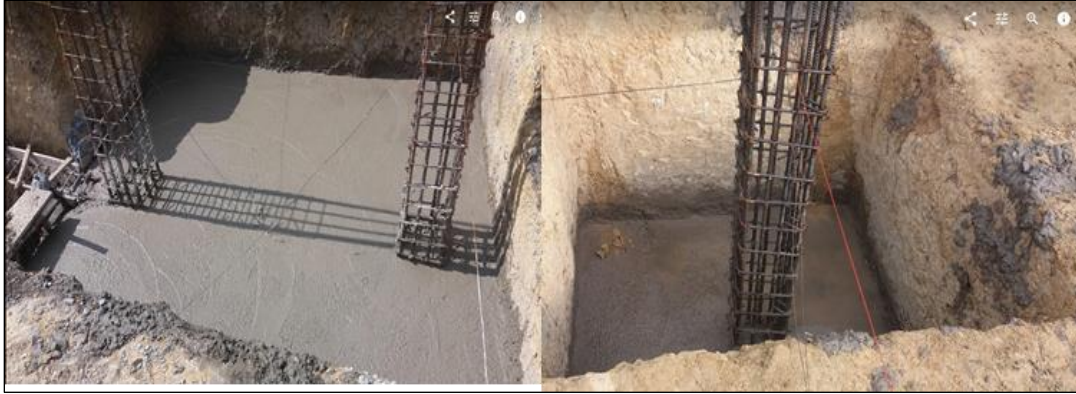
Figura 51. Vaciado zapatas Cabaña 63.

Luego de esto se procedió a verificar los recubrimientos por los lados de las parrillas y por debajo de las mismas los cuales eran de 7,5 cm, finalmente se le realizaba una limpieza al acero de tal manera que quedara libre de cualquier residuo que impidiera su adherencia con el concreto y luego de esto se realizaba el vaciado empleando una dosificación 1:2:3 como se observa en la Figura 51.

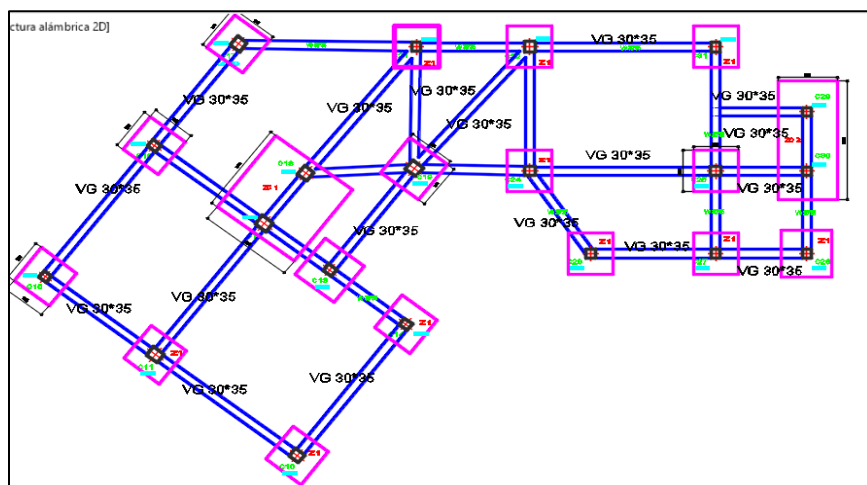
Figura 55. Distribución vigas de cimentación.

Se supervisó que cada zanja tuviese las dimensiones especificadas en los planos y además que no se presentara ningún riesgo para los trabajadores; las vigas de cimentación se realizaron de 0.30 mx0.35m como se observa en la Figura 55.

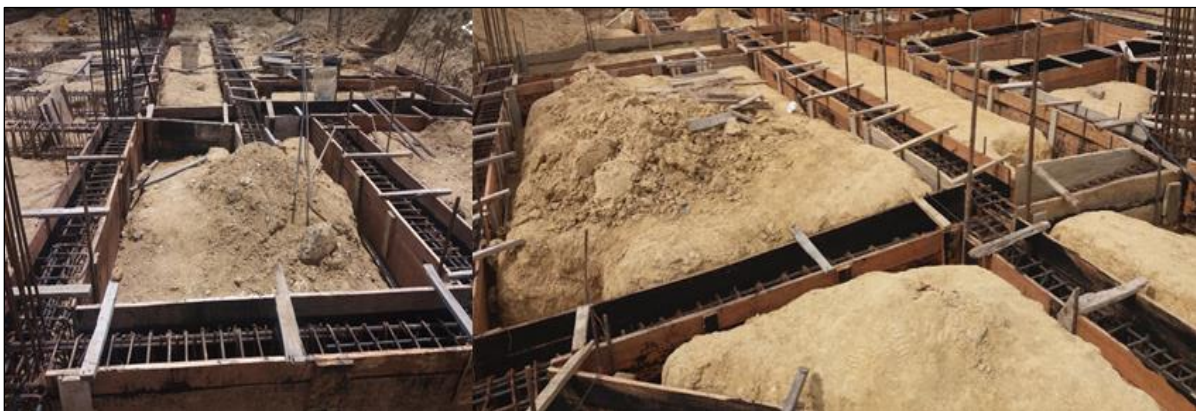
Figura 58. Formateado vigas de cimentación.

Este procedimiento se llevo a cabo para cada una de las vigas , de tal manera que se cumpliera con un recubrimiento de 4 cm , y garantizando que cada tabla estuviera correctamente asegurada por medio de las puntillas.

Al final todas las vigas de cimentación quedaron formateadas como se observa en la Figura 58.

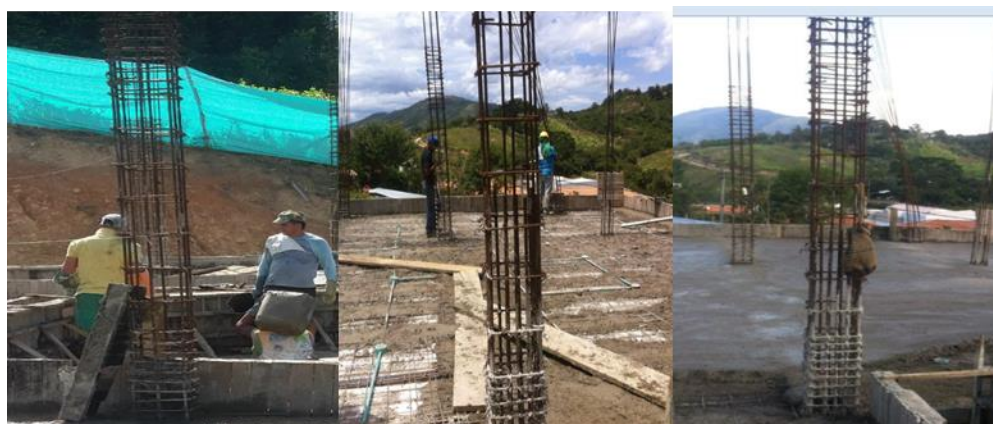
Figura 62. Columnas C14-C24.

Para las columnas C14-C24-C25 en el primer piso se utilizaron para las esquinas 4 varillas de 1" y 8 varillas de 5/8" en los lados, y en el segundo piso se emplearon 8 varillas de 1/2" tal y como se observa en la Figura 62.

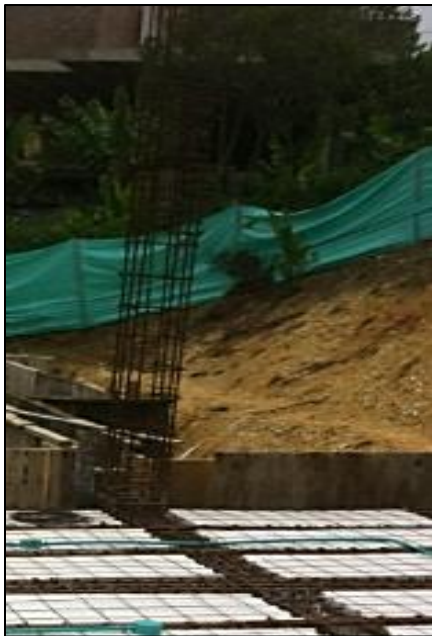
Figura 65. Columna C22.

De acuerdo a los detalles suministrados, se evidencio que de ejecutará en obra de la misma manera, como de observa en la Figura 65.

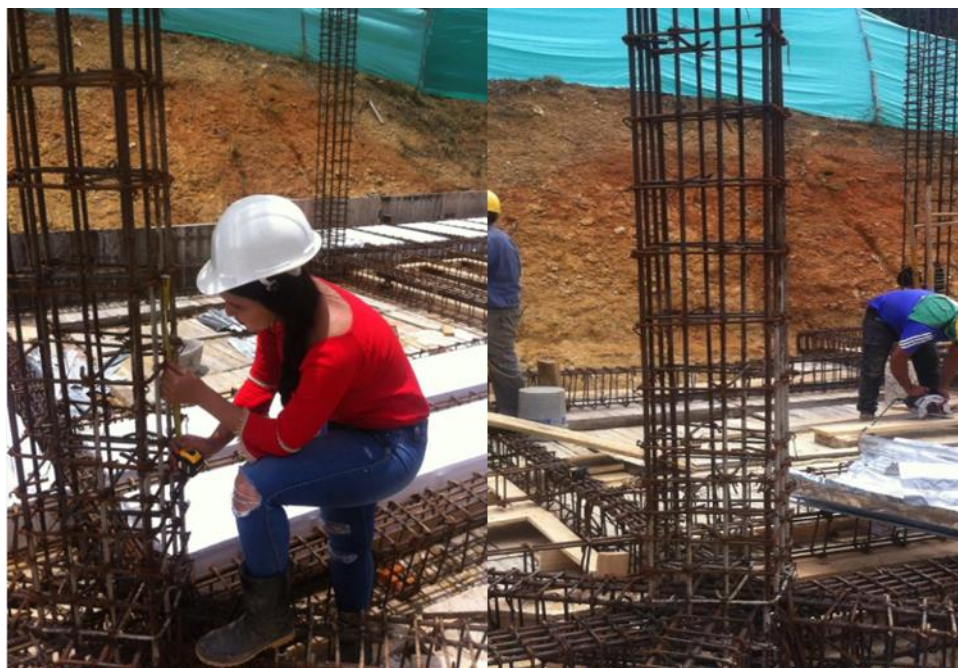
Figura 67. Columna C19.

Del mismo modo, se verificó que en obra cumpliera con los estándares de diseño proyectados, como se muestra en la Figura 67.

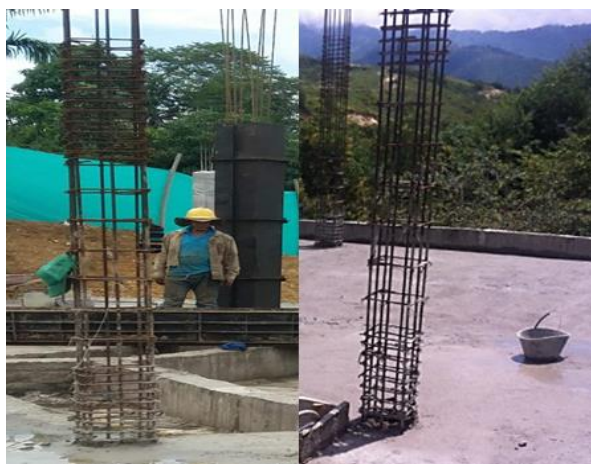
Figura 69. Columna C13.

Del mismo modo, se verificó que en obra cumpliera con los estándares de diseño proyectados, como se muestra en la Figura 69.

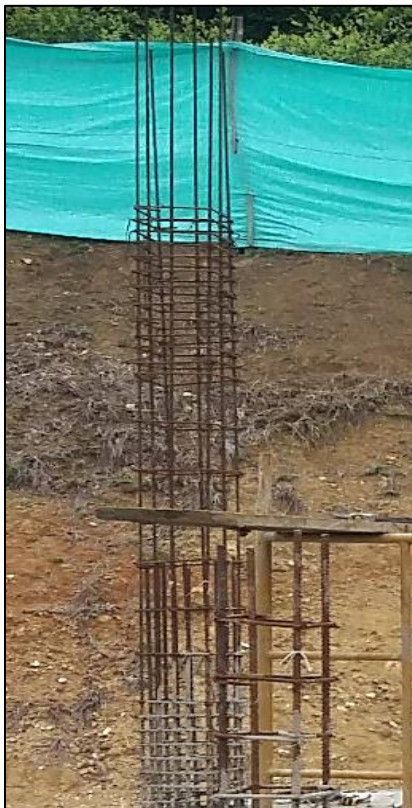
Figura 72. Columna C17.

De la misma manera, se comprobó que en obra cumpliera con los estándares de diseño proyectados, como se muestra en la Figura 72.

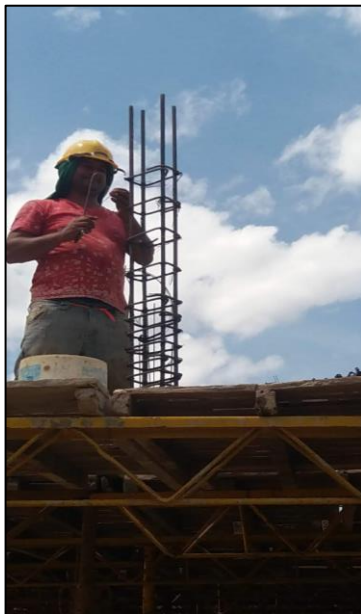
Figura 74. Armado de Columnetas.

De igual manera se constató que la actividad se realizara conforme a los parámetros de diseño, tal y como se muestra en la Figura 74.

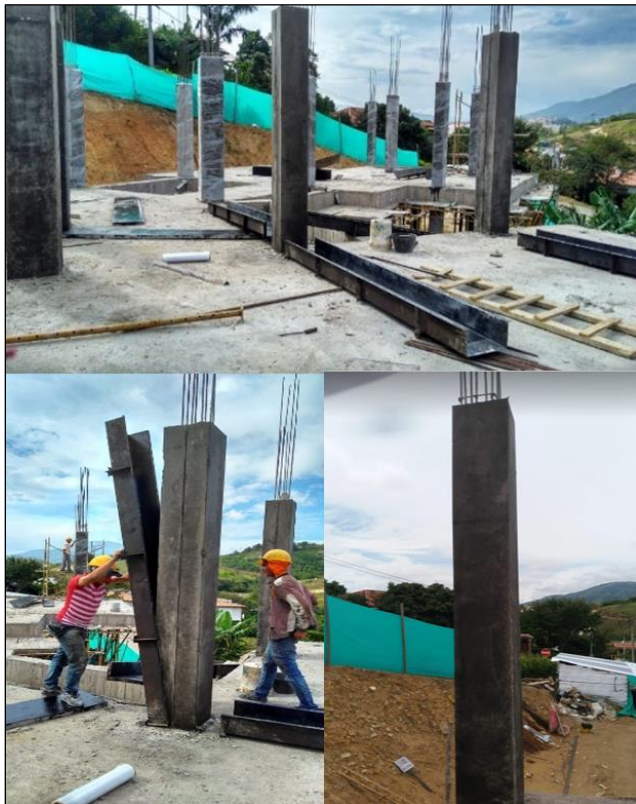
Figura 82. Retiro de encofrado de Columnas.

Retiro de encofrado de columnas de 1er y 2do piso. Al día siguiente del proceso del vaciado, se desencofraban la columnas y se verificaba que la superficie de la misma fuera lisa y que tuviese las dimensiones contempladas en los planos de los diseños estructurales. En la Figura 82 se muestra el desarrollo de la actividad.

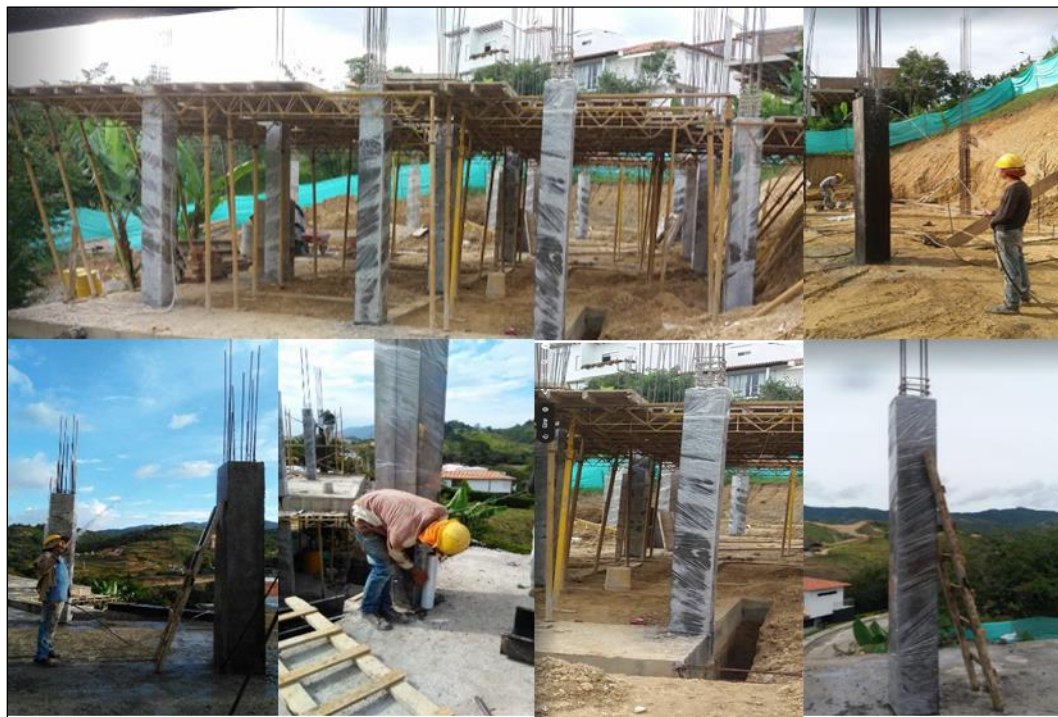
Figura 83. Curado de columnas.

Curado de las columnas de 1er y 2do piso. Una vez que las columnas fueron desencofradas, se llevó a cabo su proceso de curado vertiendo agua en su interior por lo menos durante 7 días como se muestra en la Figura 83.

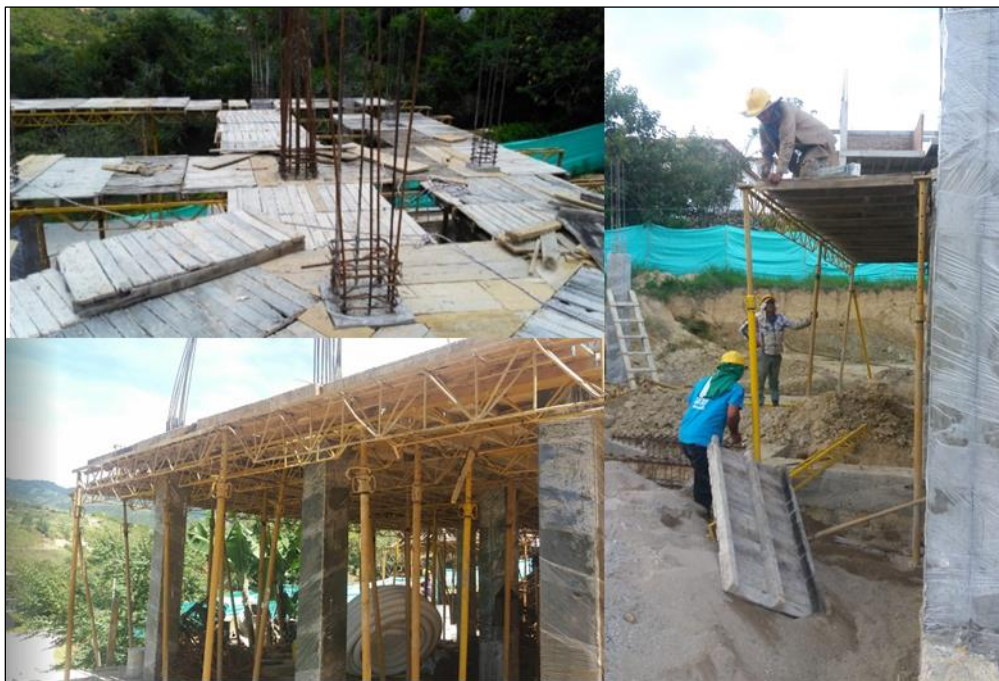
Figura 84. Encofrado de losa.

realizó por medio de tableros que poseían las siguientes dimensiones 0,70mx1,20m y de 0,70mx1,40m, también se usaban cerchas que son de 3 metros de longitud y puntales metálicos como se observa en la Figura 84.

En el proceso de supervisión del encofrado se verificó que se pasaran niveles sobre los puntales para corroborar que la estructura del encofrado de la placa se encontraba bien ejecutada cumpliendo con las medidas y que toda estuviese en el mismo nivel.

También se supervisó que se utilizaran tablonces en el suelo para evitar el hundimiento de los puntales para no alterar la nivelación. También se verificó que se utilizaran puntales intermedios en cada cercha para evitar el hundimiento de estas y de los puntales durante el posterior proceso de vaciado.

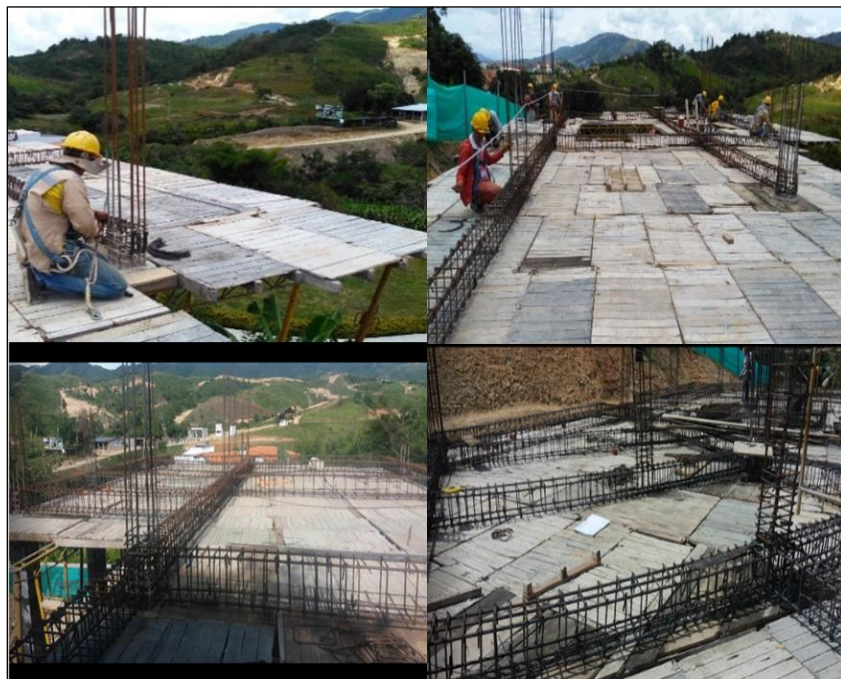
Figura 86. Armado de acero de entrepisos del proyecto.

Para llevar a cabo este proceso se usaron en su mayoría varillas de 5/8" y de 1/2". Como se observa en la Figura 86.

En el armado de la placa era fundamental la supervisión puesto que había que tener especial cuidado con utilizar el diámetro de la varilla especificado, cortar la varilla con la longitud especificada y realizarle el figurado del gancho a las varillas que lo poseían con la dimensión descrita en los planos estructurales.

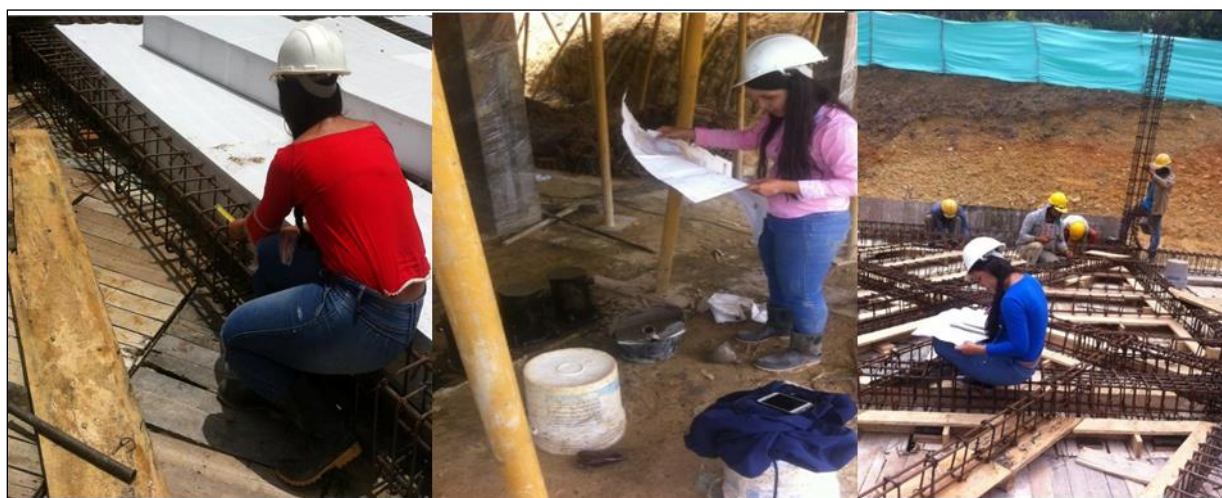
Figura 87. Armado de acero de viguetas.

Además, se verificaba que la varilla fuese ubicada en el lugar exacto de la viga que se estaba ejecutando y que además se cumplieras los traslapos indicados, como se muestra en ña Figura 87.

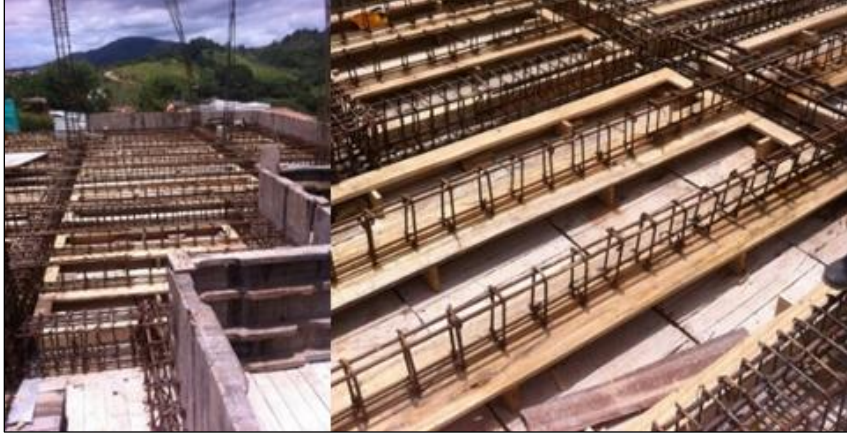
Figura 88. Colocación de plataforma en madera.

Debido a que la altura de las vigas era mayor que la de las viguetas esto hacía que se presentara un descolgado, y por esta razón, se llevó a cabo una plataforma en madera y sobre esta plataforma se realizaba el armado de acero de las viguetas como se muestra en la Figura 88.

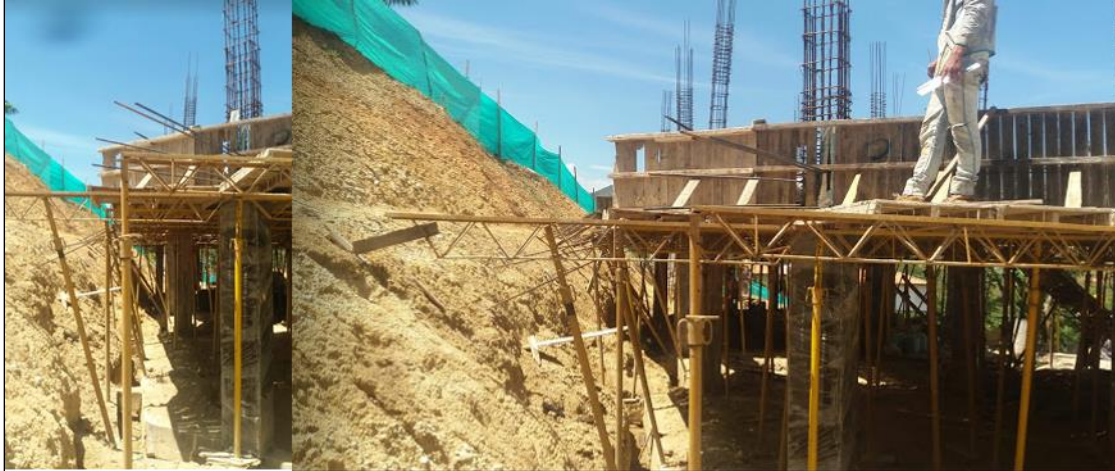
Figura 90. Instalación de Guardas.

Para la instalación de las guardas se supervisaba que estas estuviesen totalmente verticales haciendo uso del nivel de burbuja y que respetaran la medida del recubrimiento, como se aprecia en la Figura 90.

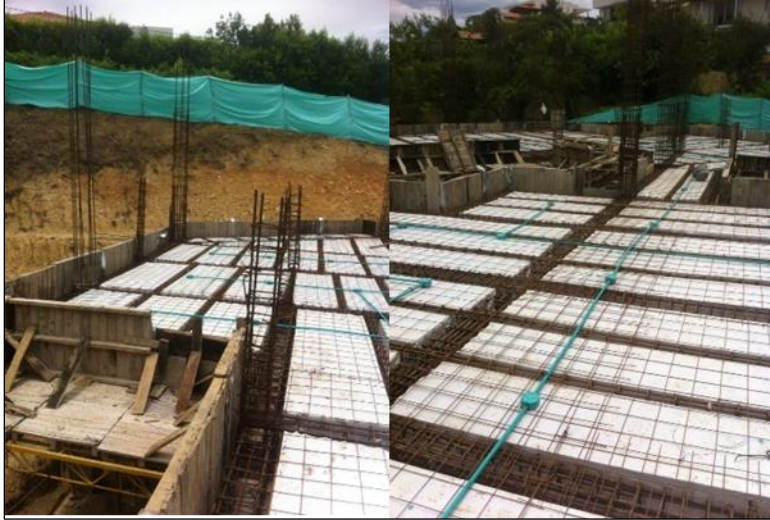
Figura 91. Instalación malla electrosoldada.

Instalación de la malla electrosoldada. La malla electrosoldada utilizada es de grafil 4 mm y se solicitó en paneles, se calcularon que se requerían 23 paneles y fueron ubicados sobre los casetones y se amarró con alambre a toda la estructura de la placa haciendo traslapos de 30 cm entre un panel y el colindante.

El mismo día de la instalación de la malla electrosoldada también se llevó a cabo la instalación de las tuberías de electricidad; pero cabe resaltar que no existen planos de tuberías de electricidad aún. En la Figura 91 se muestra el desarrollo de la actividad.

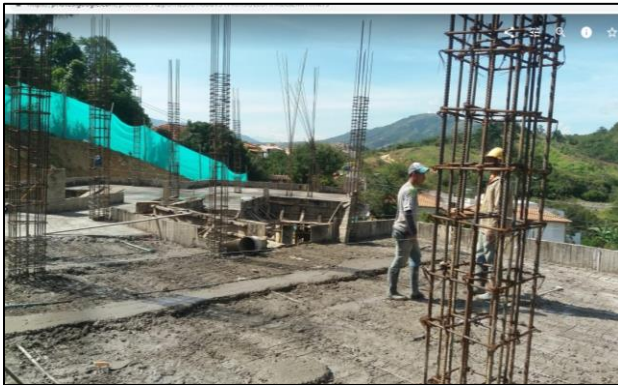
Figura 96. Hilos de referencia durante el vaciado.

Por otra parte, la loseta debía tener un espesor de 5 cm, para asegurar esta dimensión, se tomaba la medida correspondiente desde el hilo de referencia como se muestra en la Figura 96.

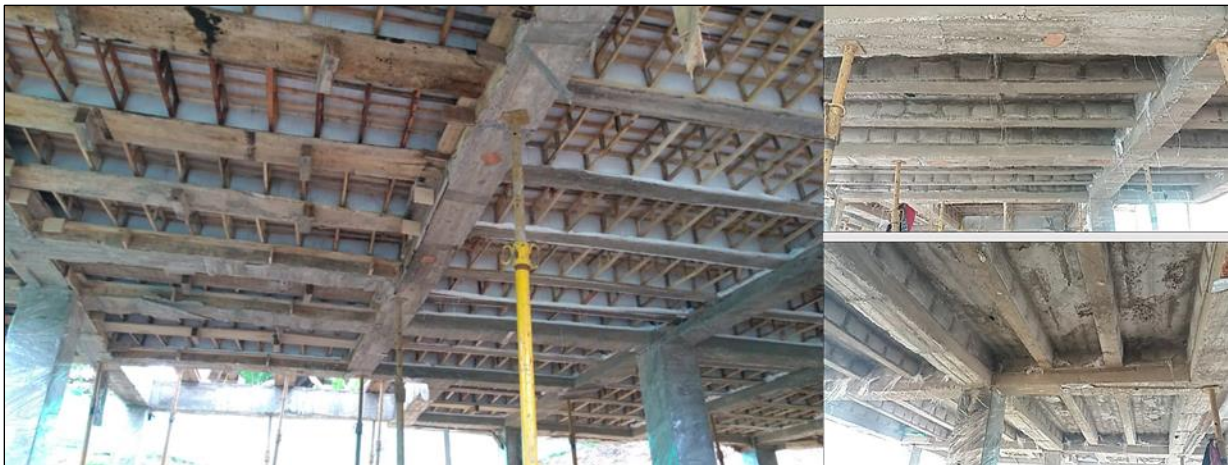
Figura 100. Retiro de encofrado.

Retiro de encofrado. Posteriormente se retiraron las guardas de la placa y luego se esperó 14 días y se retiró el encofrado de toda la placa como también de los casetones, pero dejando ubicados algunos puntales en puntos estratégicos, dicho proceso se muestra en las Figuras 100 y 101.

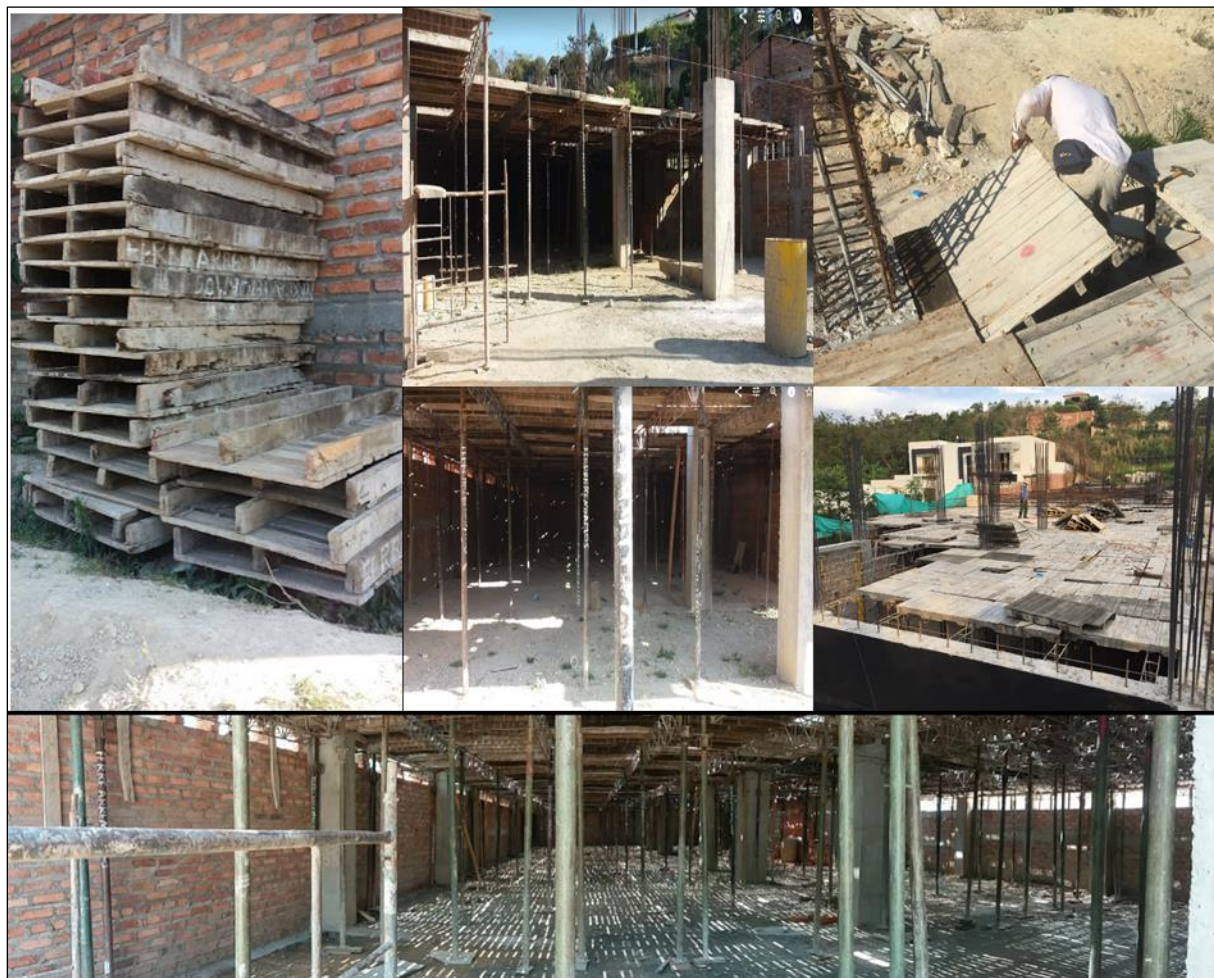
Figura 104. Encofrado de placa1 del proyecto.

forma y servirle de apoyo hasta que endureció. Este encofrado se realizó por medio de tableros que poseían las siguientes dimensiones 0,70mx1,20m y de 0,70mx1,40m, también se usaban cerchas que son de 3 metros de longitud y puntales metálicos como se observa en la Figura 104:

En el proceso de supervisión del encofrado se verificó que se pasaran niveles sobre los puntales para corroborar que la estructura del encofrado de la placa se encontraba bien ejecutada cumpliendo con las medidas y que toda estuviese en el mismo nivel.

Asimismo, se verificó que se utilizaran puntales intermedios en cada cercha para evitar el hundimiento de estas y de los puntales durante el posterior proceso de vaciado.

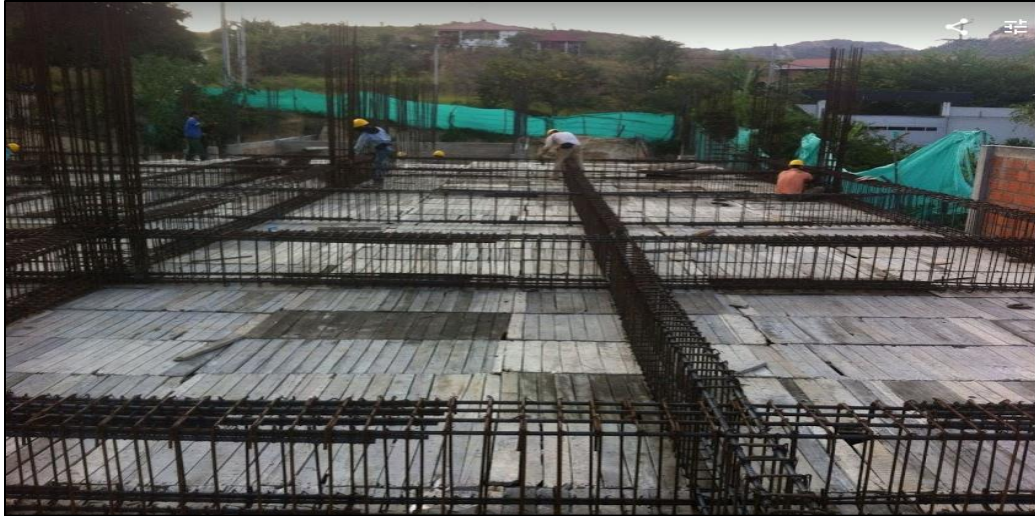
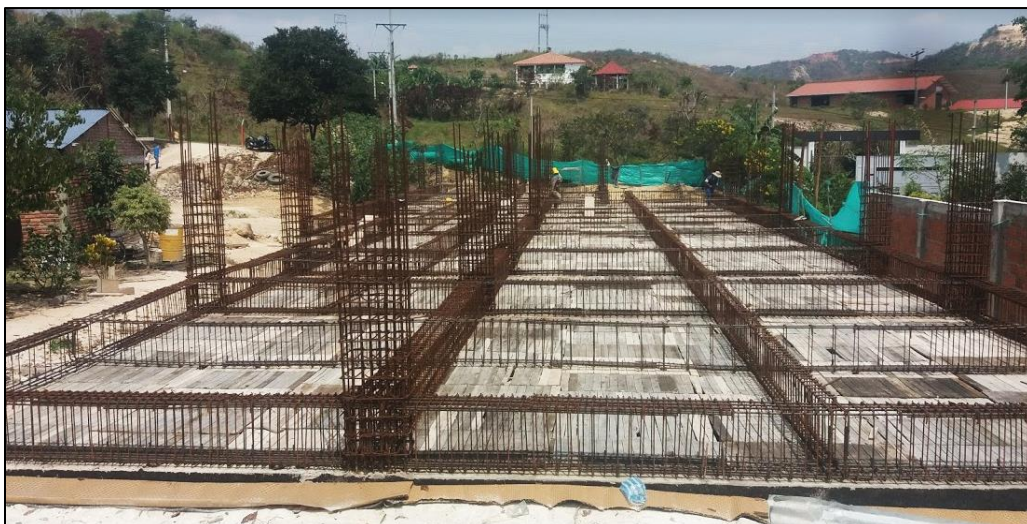
En el armado de la placa era fundamental la supervisión puesto que había que tener especial cuidado con utilizar el diámetro de la varilla especificado, cortar la varilla con la longitud especificada y realizarle el figurado del gancho a las varillas que lo poseían con la dimensión descrita en los planos estructurales.

Además, se verificaba que la varilla fuese ubicada en el lugar exacto de la viga que se estaba ejecutando y que además se cumplieras los traslapos indicados; esta verificación se le realizó en obra a viga por viga y se fue observando el avance de la placa como se encuentra evidenciado en las Figuras 107 y 108.

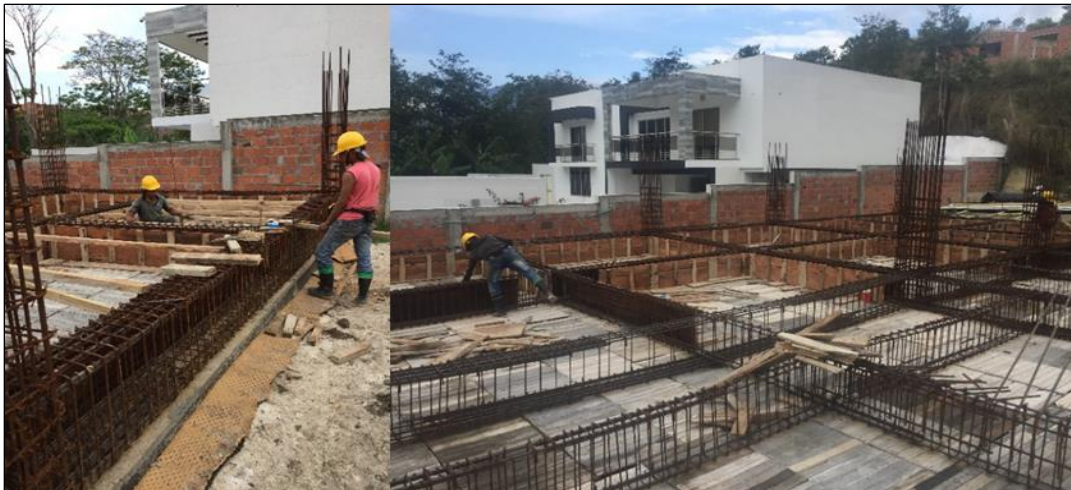
Figura 111. Encofrado vigas.

Luego, con los desperdicios de la tabla, se cortaban unos trozos de madera rectangular de 10x60 para ser instalados en todas las vigas del proyecto como apuntalamiento, con el fin de que las vigas no perdieran sus dimensiones para de esta manera contrarrestar el empuje del concreto durante el vaciado, como se refleja en la Figura 111.

Por lo tanto, se supervisó que todas las vigas se aseguraran correctamente y que las tablas estuviesen totalmente verticales haciendo uso del nivel de burbuja; cabe resaltar que la altura del encofrado no debía alcanzar la totalidad de la altura de las vigas, puesto que se debía respetar el recubrimiento de la loseta por debajo de la parrilla que se iba a realizar posteriormente.

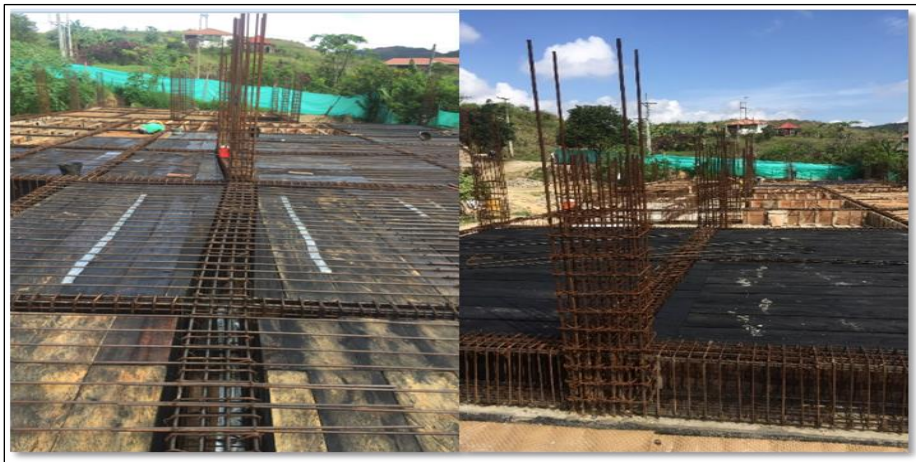
Figura 114. Aplicación de aceite quemado y A.C.P.M.

Como las tablas iban a estar expuestas a los rayos del sol y a la lluvia esto hace que las tablas se tuerzan, por esta razón para prolongar el buen estado de las tablas, se les aplicó aceite quemado y posteriormente A.C.P.M, lo cual impermeabilizaba la tabla. Y además esto facilitaría el posterior retiro de tablas; cada tabla fue marcada de acuerdo con el espacio que cubría, para ser reutilizada posteriormente en la siguiente placa. En las Figuras 114 y 115 se muestra el desarrollo de la actividad.
