AUTORES	CAROL YISED T BARRIGA MARTÍNEZ
FACULTAD	DE INGENIERÍAS
PLAN DE ESTUDIOS	INGENIERÍA CIVIL
DIRECTOR	HAROLD A. QUINTERO PINEDA
TÍTULO DE LA TESIS	SUPERVISIÓN TÉCNICA Y ADMINISTRATIVA DURANTE LA EJECUCIÓN DE PROYECTOS A CARGO DE LA EMPRESA CONSTRUCTORA ARDICO S.A.S DEL MUNICIPIO DE OCAÑA NORTE DE SANTANDER.

SUPERVISIÓN TÉCNICA Y ADMINISTRATIVA DURANTE LA EJECUCIÓN DE
PROYECTOS A CARGO DE LA EMPRESA CONSTRUCTORA ARDICO S.A.S DEL
MUNICIPIO DE OCAÑA NORTE DE SANTANDER.

Trabajo de grado bajo la modalidad de pasantías para optar el título de Ingeniero Civil

Mayo de 2019

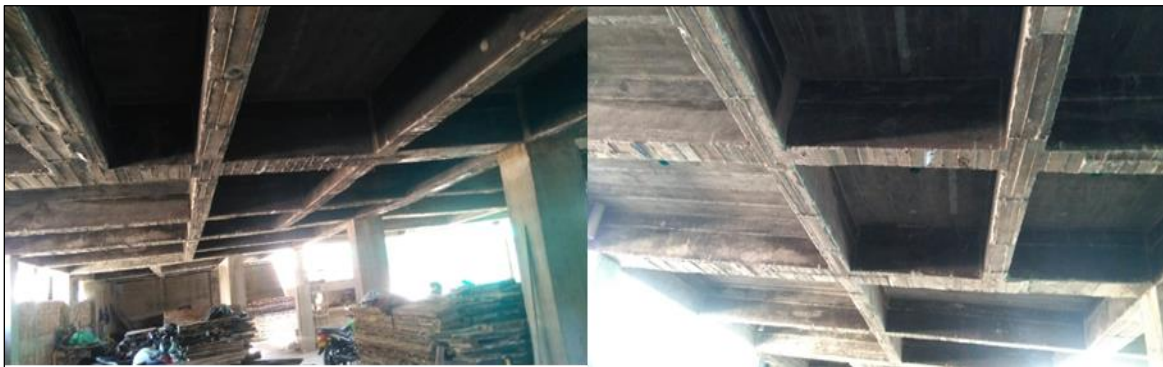
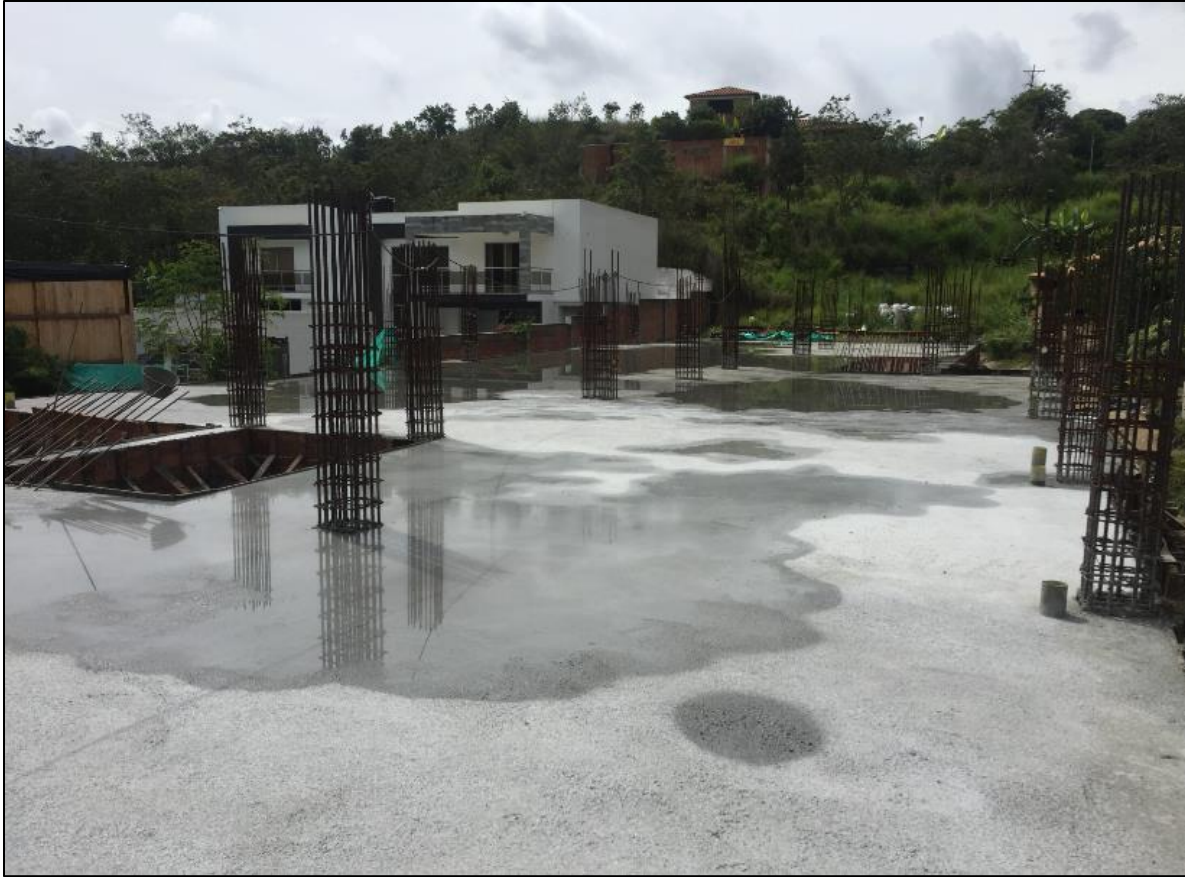
Este proceso se llevó a cabo dejando ubicados algunos puntales en puntos estratégicos dando como resultado una placa con un excelente acabado como se observan en las Figuras 125 y 126.

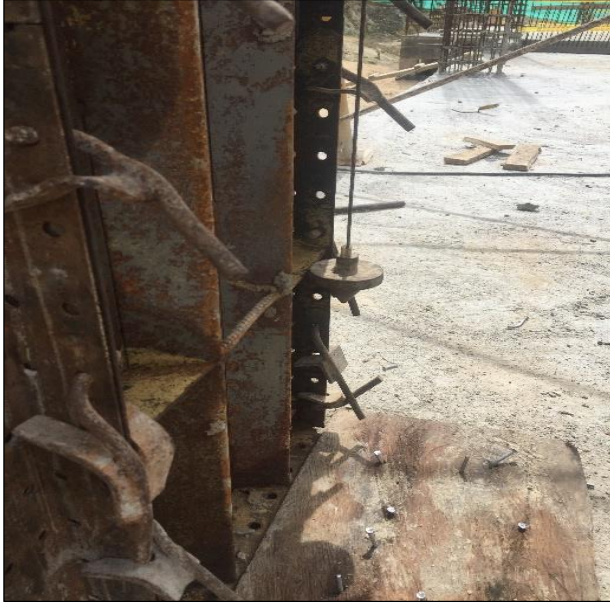
Figura 127. Plomado de columnas.

Columnas. Luego del vaciado del entrepiso 1 del proyecto se procedió a la instalación del acero de refuerzo en las 30 columnas del proyecto; en esta actividad se verificaba que el armado de refuerzo estuviese aplomado como se observa en la Figura 127.

Además que cumpliera con lo especificado en los planos, observando que se usara el diámetro de las varillas correcto y comprobando las separaciones de estribos establecidas en las especificaciones y normatividad vigente.

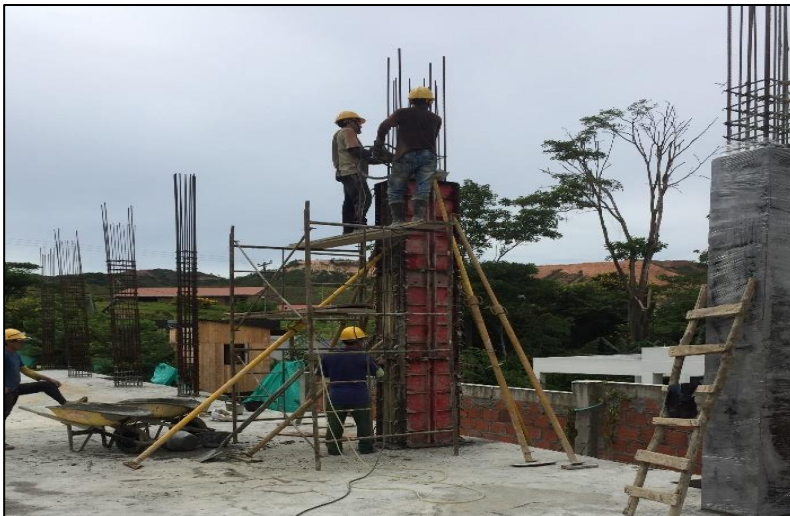
Figura 131. Vaciado columnas segundo piso en escuela de enfermería.

Para el vaciado se supervisó que se realizara un correcto vibrado en las columnas. El procedimiento se muestra en la Figura 131.

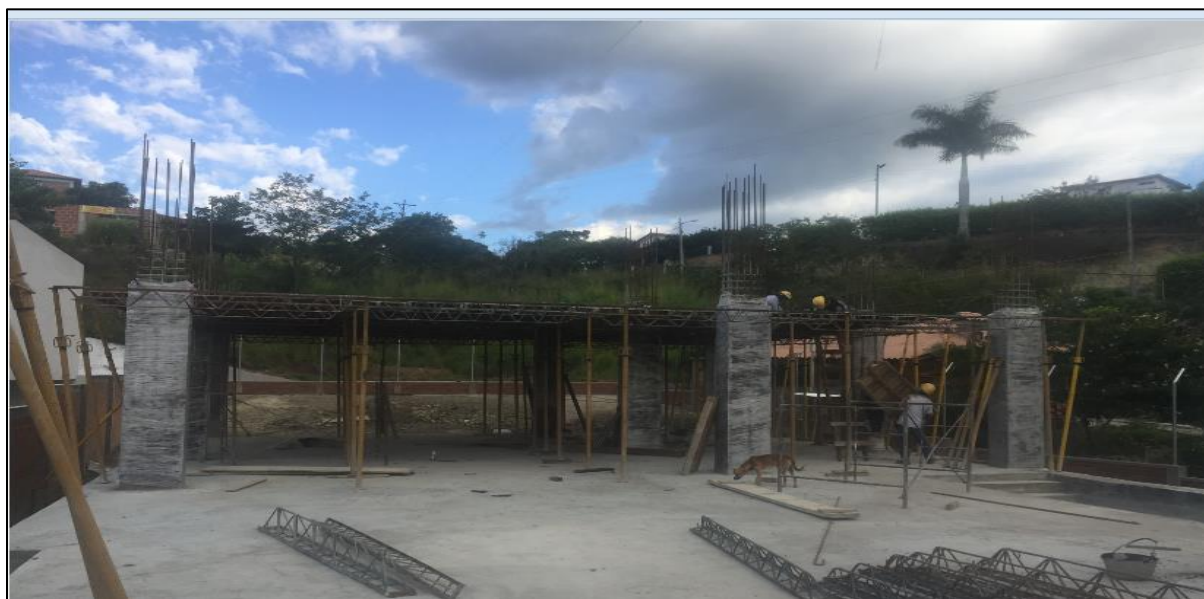
Figura 134. Encofrado placa 2.

Además, en la placa 2 se usaron cerchas que son de 3 metros de longitud y puntales metálicos como se observa en la Figura 134.

En el proceso de supervisión del encofrado inferior se verificó que se pasaran niveles sobre los puntales para corroborar que la estructura del encofrado de la placa se encontraba bien ejecutada cumpliendo con las medidas y que toda estuviese en el mismo nivel.

También se supervisó que se utilizaran tablonces en el suelo y se verificó que se utilizaran puntales intermedios en cada cercha para evitar el hundimiento de estas y de los puntales durante el posterior proceso de vaciado.

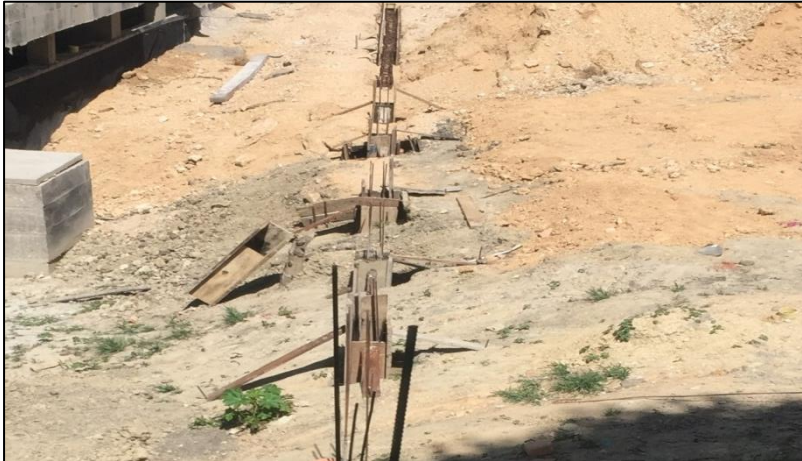
Figura 139. Formaleteado y vaciado de pedestales.

Posteriormente a esto se realizó el Formaleteado y vaciado de los pedestales verificando que se cumpliera con un recubrimiento de 4 cm para así llevar a cabo su vaciado de tal manera que cumplieran con la dimensión de 20cm x20cm, reflejado en la Figura 139.

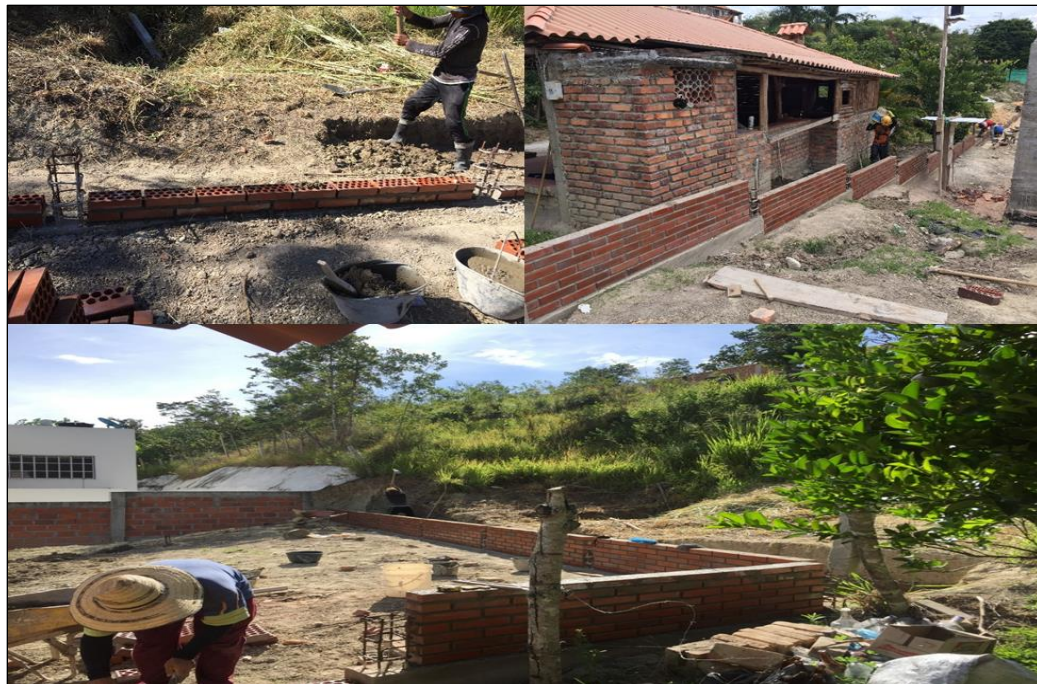
Figura 143. Levantamiento de muro en ladrillo a la vista.

El siguiente paso consistió en realizar el levantamiento del muro en ladrillo a la vista haciendo uso de la dosificación 1:4 para el mortero de pega y se realiza hasta alcanzar una altura de 52,5 cm.

La actividad cumplió con las especificaciones técnicas y su desarrollo se muestra en la Figura 143

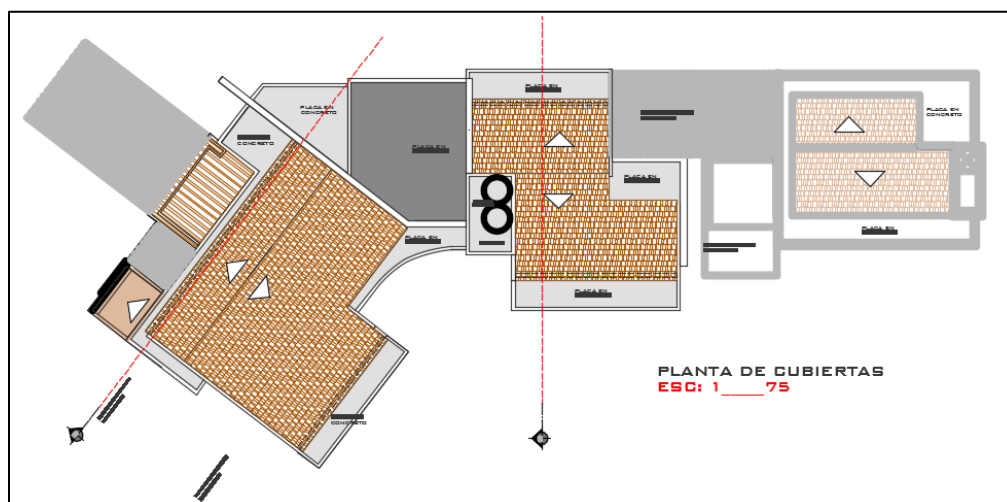
Figura 177. Plano arquitectónico cubiertas sin corregir.

En los planos arquitectónicos la cubierta estaba dividida en 2 niveles, pero el ultimo nivel no se encontraba de una manera claro en estos planos y por esta razón el diseñador estructural diseñó como si los 2 niveles de cubierta estuviesen en el mismo nivel, estos errores se reportaron y se realizó la respectiva corrección de planos dando como resultado los planos que se observaran a continuación.

Inicialmente en la Figura 177 se observa que la planta de cubiertas pareciera que estuviese bajo el mismo nivel.

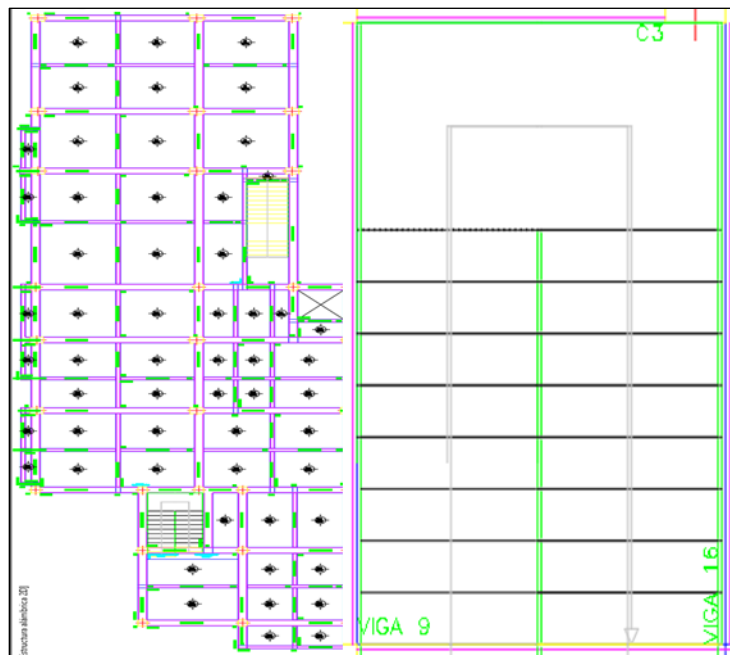
Figura 182. Planos estructurales escuela de enfermería sin corregir.

En los planos de la escuela de enfermería también se reportó una modificación a los planos puesto que la altura de piso del segundo piso se modificó A 3 m.

Por lo tanto, esto variaba las escaleras de este proyecto puesto que inicialmente estaban diseñadas de la siguiente manera, como se muestra en la Figura 182.

Ahora, con la nueva altura las escaleras del proyecto aumentaban 2 escalones, por lo tanto, el diseñador estructural corrigió los planos y las escaleras quedaron de la siguiente manera, como se observa en la Figura 183.

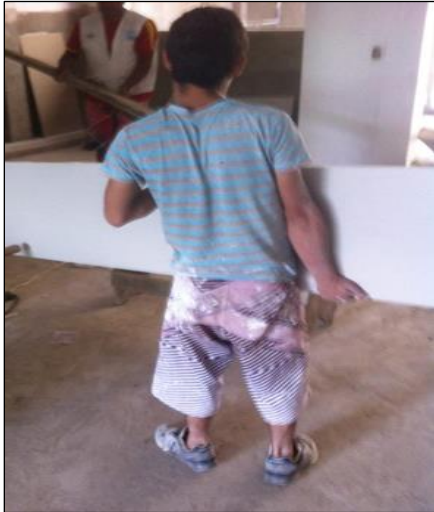
Figura 212. Indumentaria inadecuada.

De las visitas realizadas a las diferentes obras de construcción se pudo observar la deficiencia en los diferentes elementos de seguridad en protección de ojos, cara, pies, manos, cabeza, ojos y alturas como la organización de las diferentes áreas de trabajo.

En las siguientes fotografías tomadas en las visitas realizadas, se aprecia que la

indumentaria no es la apropiada para estar dentro de una obra de construcción lo que lo hace vulnerable a cualquier tipo de accidente, como se muestra en la Figura 212.

Los encargados del proyecto deben verificar que los trabajadores tengan todos los implementos de seguridad y se encuentren en condiciones adecuadas antes de iniciar las actividades laborales.

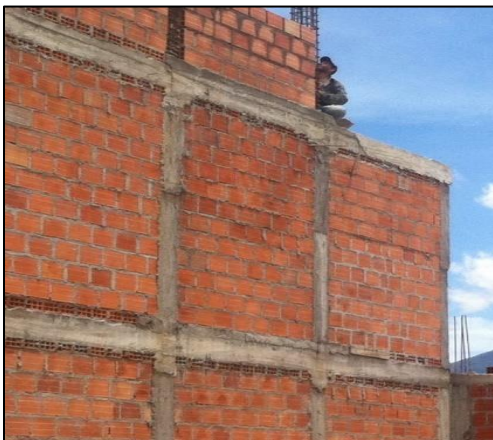
Figura 213. Trabajo en alturas sin ningún implemento de seguridad.

En otra de las visitas realizadas se observa el trabajo en alturas sin ningún implemento de seguridad, y si los hay, solo los utilizan los trabajadores que se encuentran a la vista de la calle, pero los trabajadores que se encuentran en las partes escondidas o traseras, es decir lugares poco visibles, no utilizan ningún implemento de seguridad como se observa en la Figura 213.

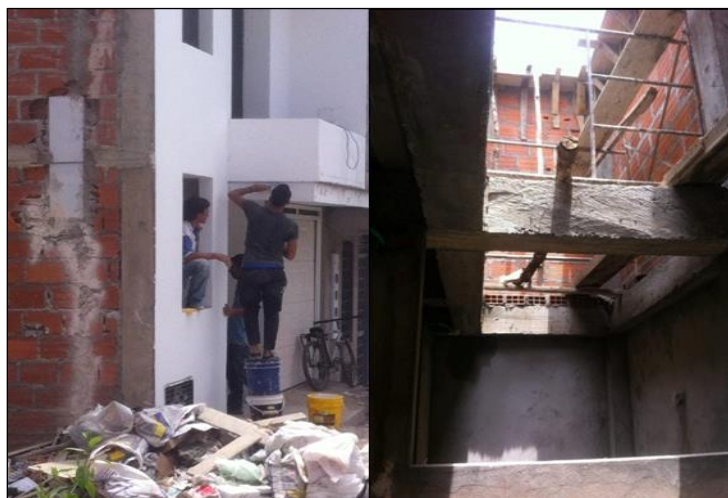
Figura 214. Inestabilidad en el trabajo.

También se observó que para trabajar en alturas utilizaban apoyos inestables, lo que puede originar un accidente como se observa en la Figura 214.
